Nr zlecenia DEKRA: PKOL(W)/LODZ/23133/25/03/28  
Nr zlecenia/szkody: 23/031256  
Data zlecenia: 28-03-2025

**DEKRA Polska - Centrala**  
02-673 Warszawa, ul. Konstruktorska 12A

| Producent | FORD |
| Model | Kuga 16-19 |

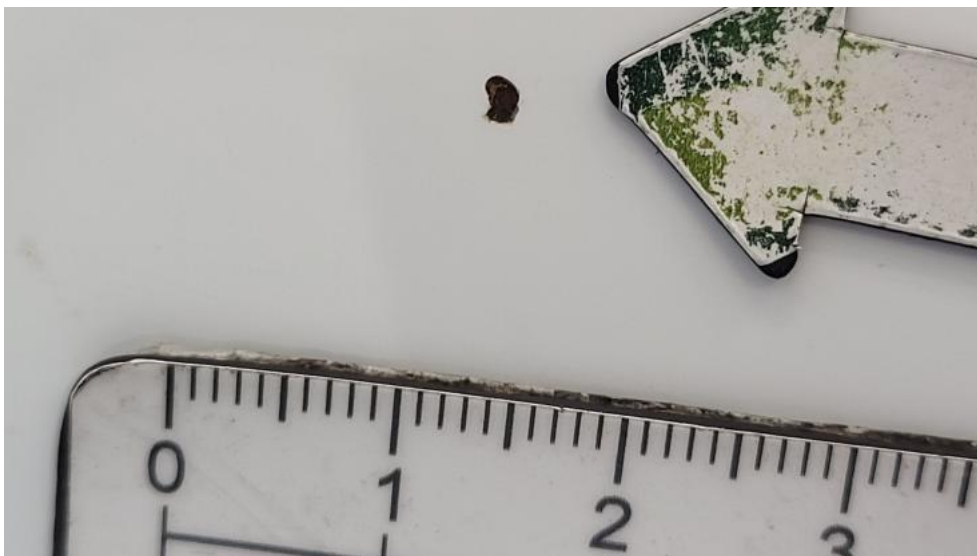
**Fot. 32.**  
Pokrywa komory silnika - Inne 1

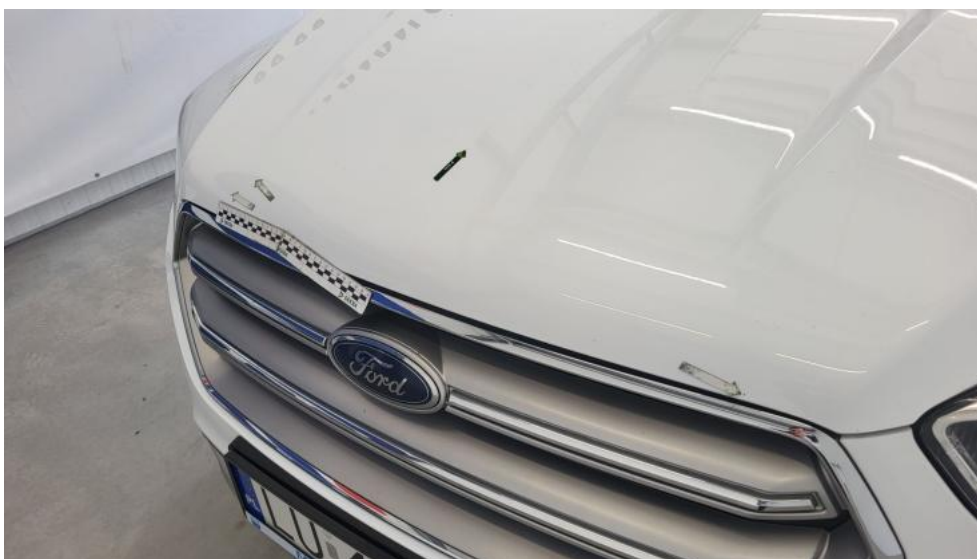
**Fot. 33.**

Pokrywa komory silnika - Inne 2

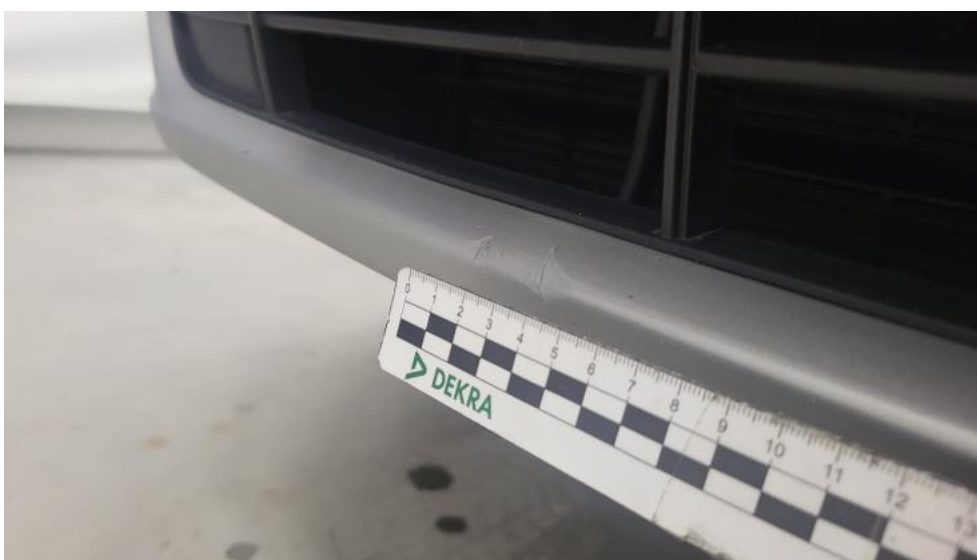
**Fot. 34.**

Spoiler zderzaka przedniego - Wgniecenie/odkształcenie 1

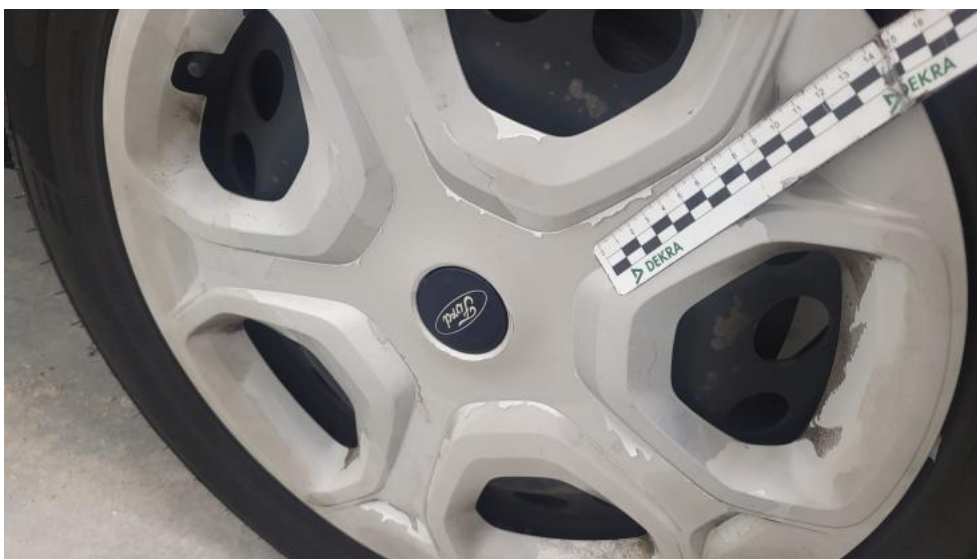
**Fot. 35.**

Kołpak przedni P - Inne 1

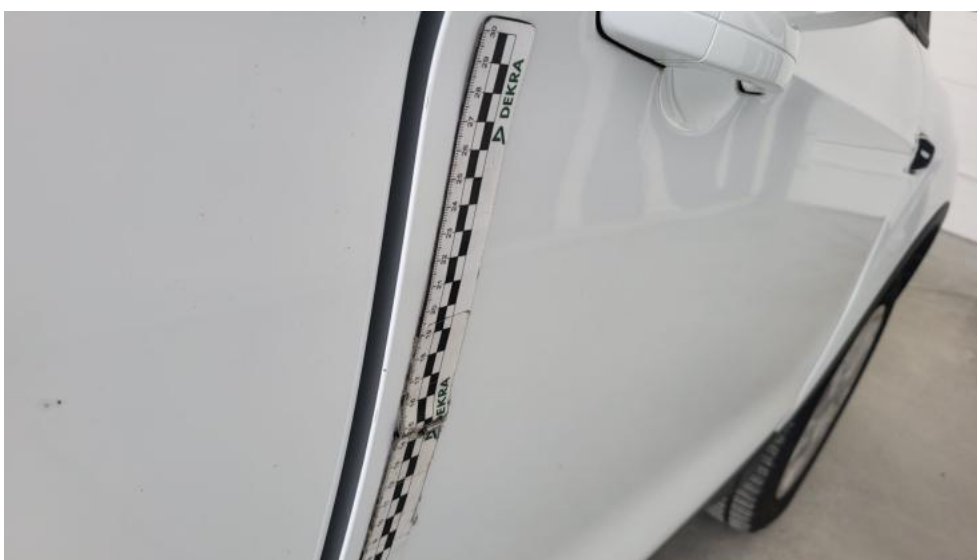
**Fot. 36.**

Drzwi przednie P - Rysa/odprysk 1

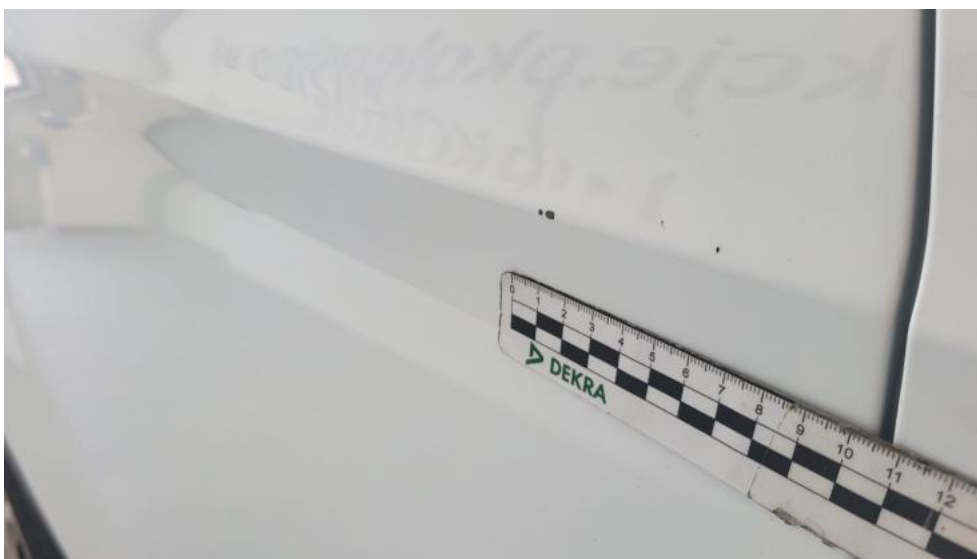
**Fot. 37.**

Drzwi tylne P - Rysa/odprysk 1

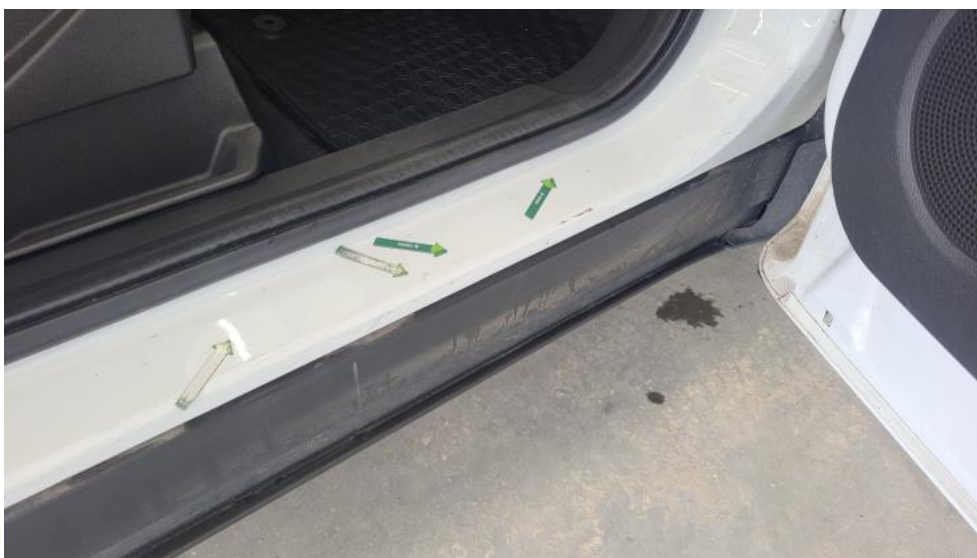
**Fot. 38.**

Próg P - Wgniecenie/odkształcenie 1

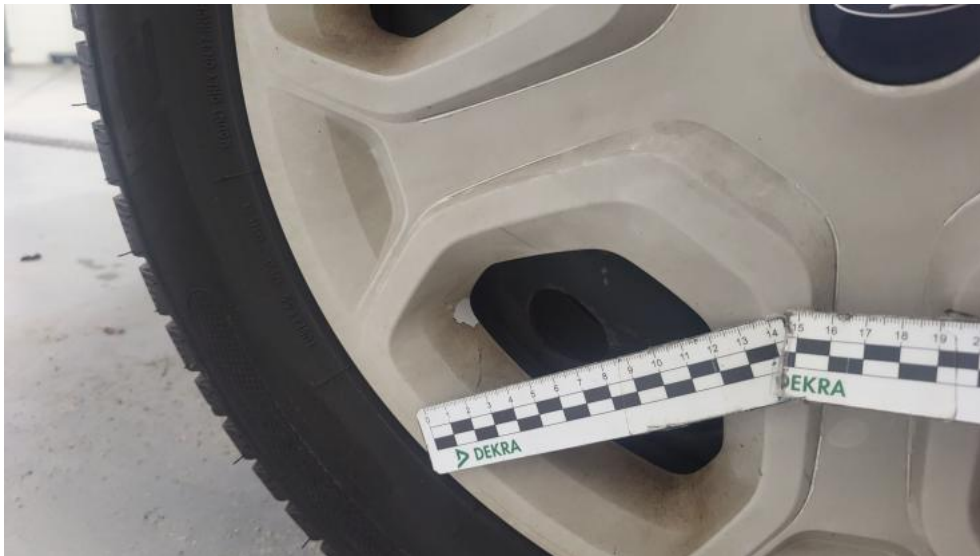
**Fot. 39.**  
Kołpak tylny P - Inne 1

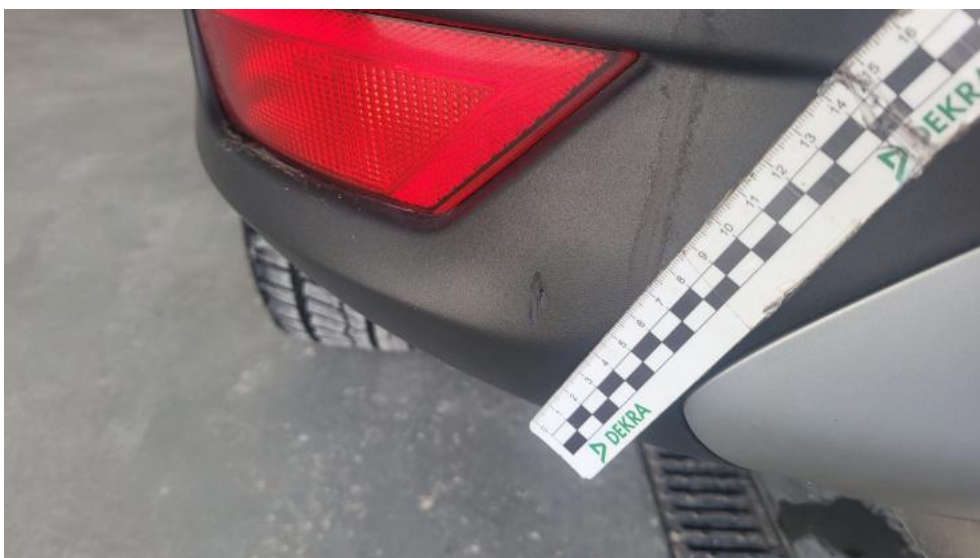
**Fot. 40.**  
Zderzak tylny - Wgniecenie/odkształcenie 1

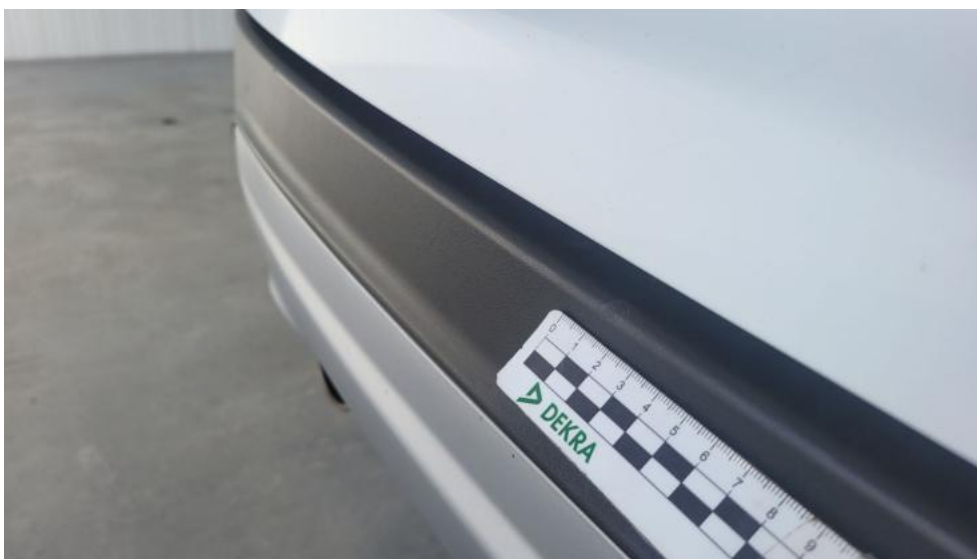
**Fot. 41.**

Zderzak tylny - Wgniecenie/odkształcenie 2

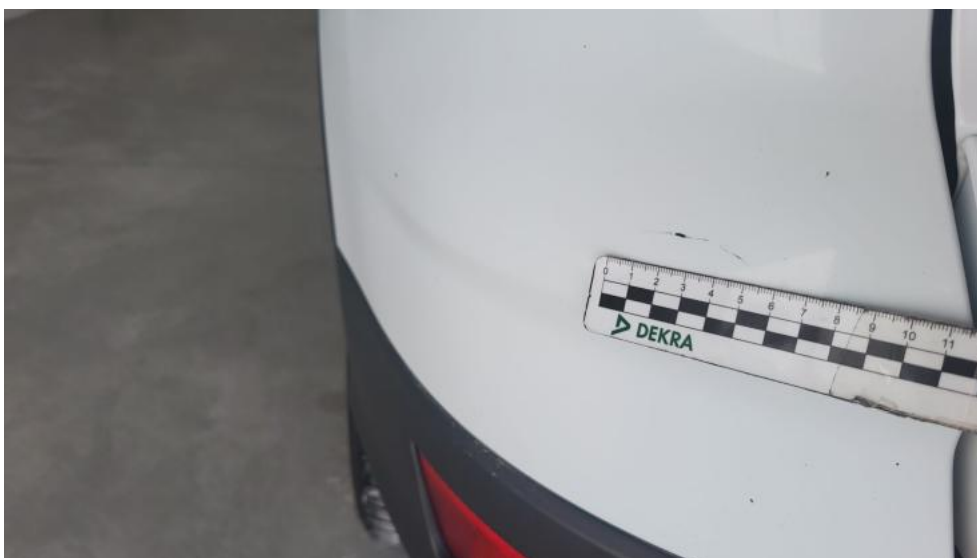
**Fot. 42.**

Zderzak tylny cz L - Rysa/odprysk 1

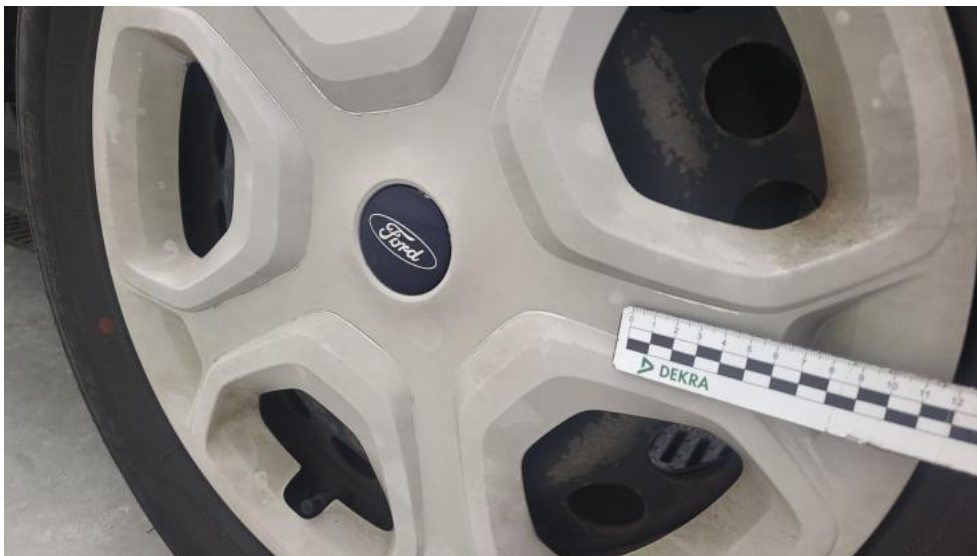
**Fot. 43.**  
Kołpak tylny L - Inne 1

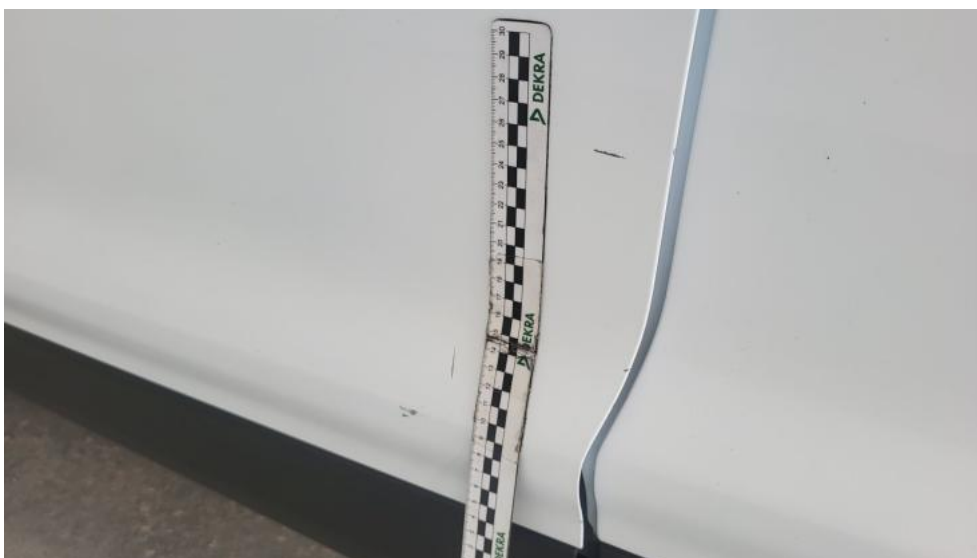
**Fot. 44.**  
Drzwi przed L - Rysa/odprysk 1

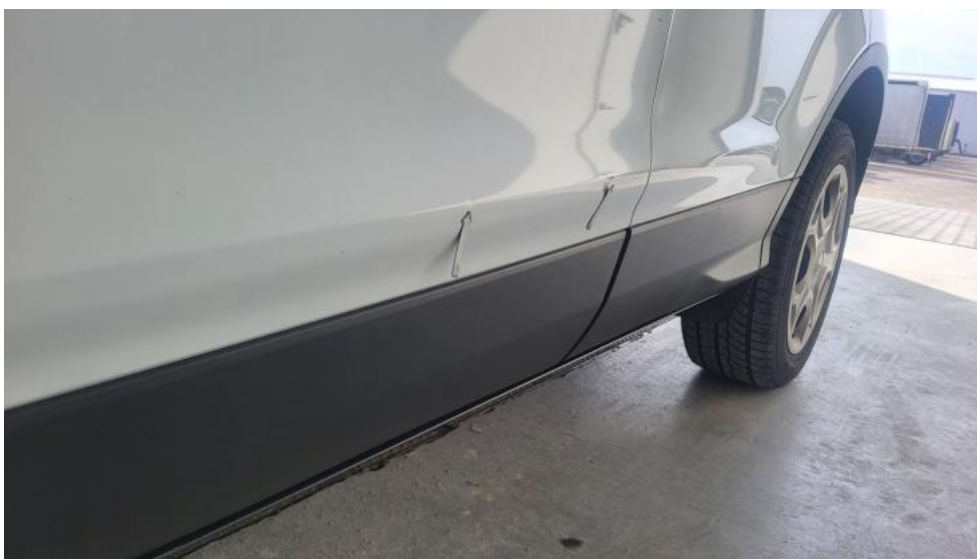
**Fot. 45.**

Drzwi przed L - Wgniecenie/odkształcenie 1

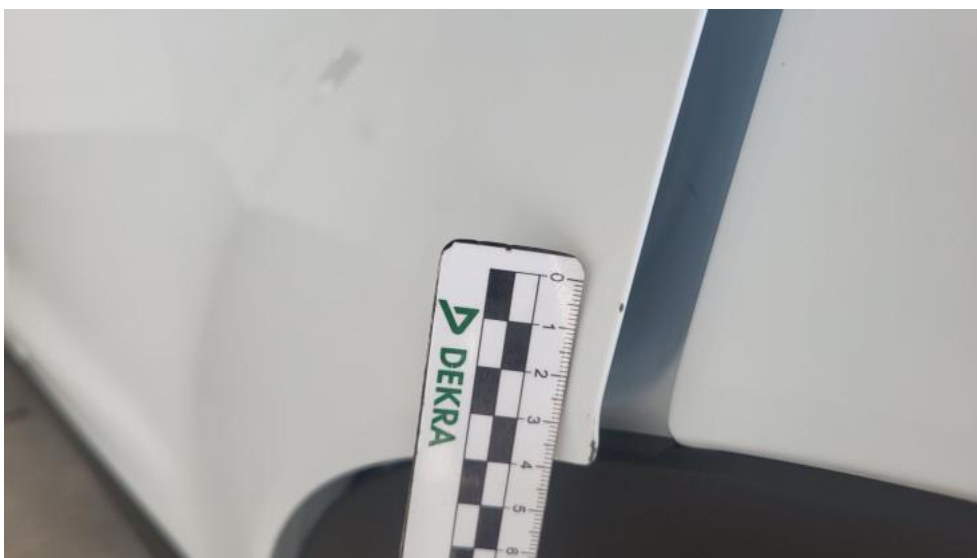
**Fot. 46.**

Drzwi tylne L - Rysa/odprysk 1

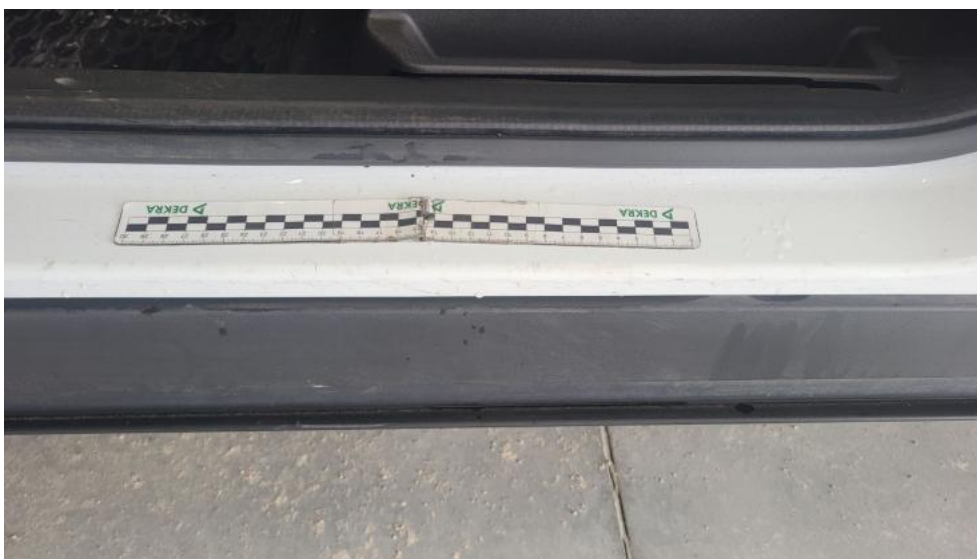
**Fot. 47.**  
Próg L - Rysa/odprysk 1

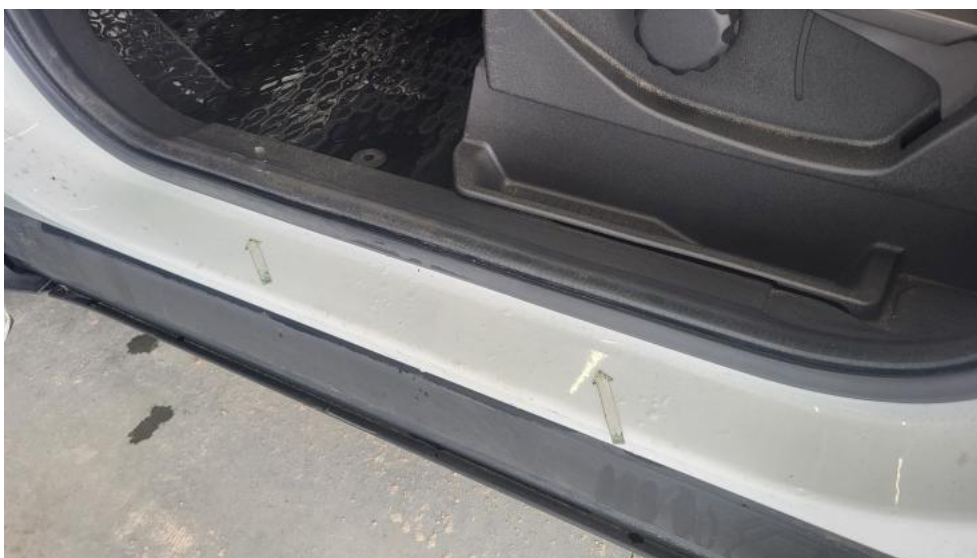
**Fot. 48.**  
Próg L - Wgniecenie/odkształcenie 1

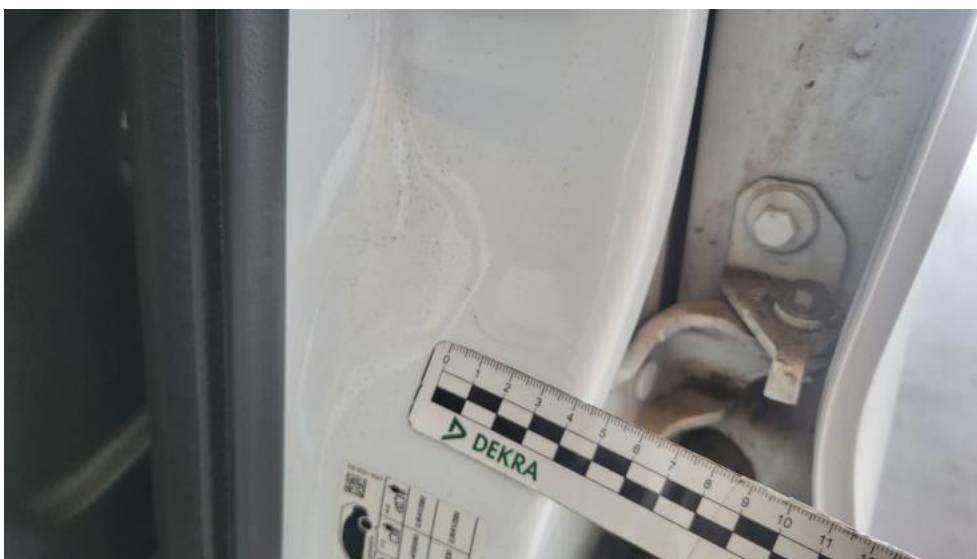
**Fot. 49.**

Słupiek środkowy L - Rysa/odprysk 1

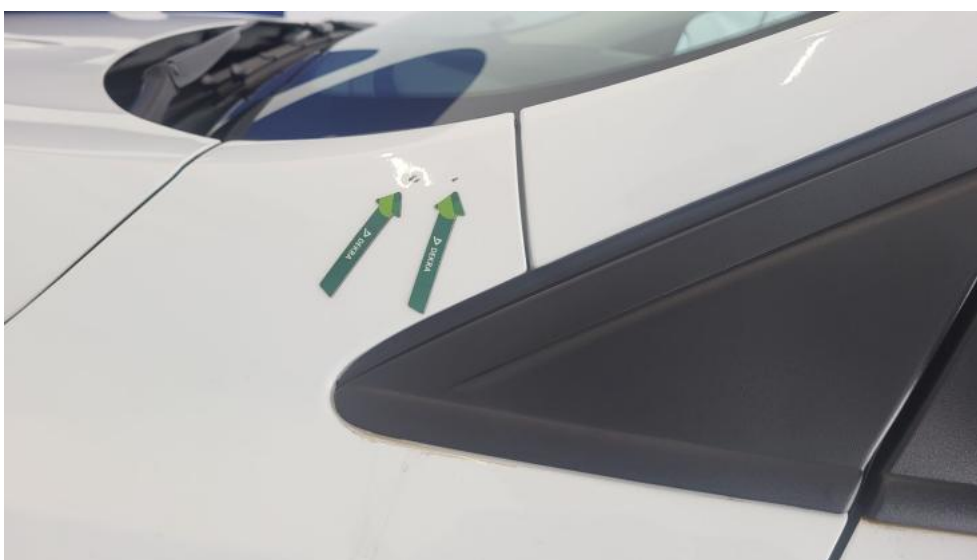
**Fot. 50.**

Światnik przedni L - Wgniecenie/odkształcenie 1

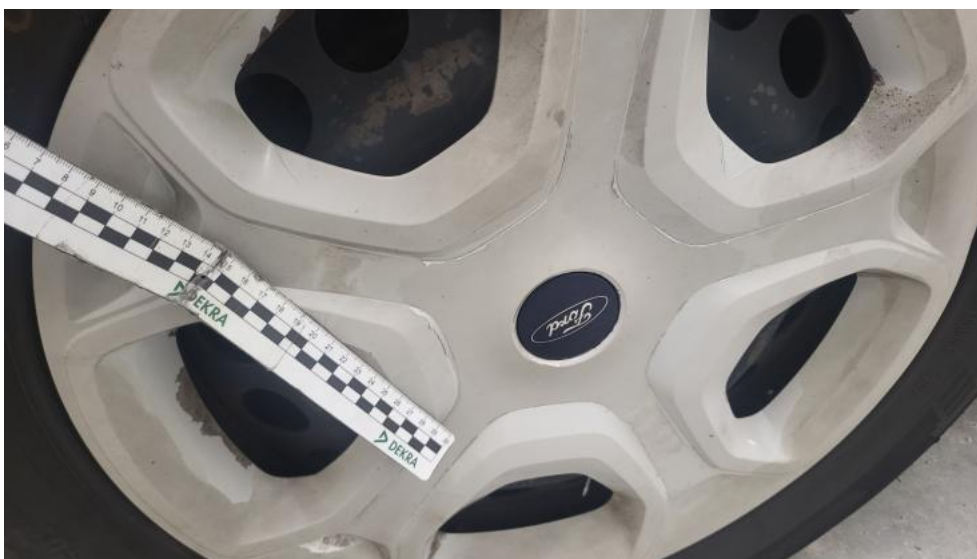
**Fot. 51.**  
Kołpak przedni L - Inne 1

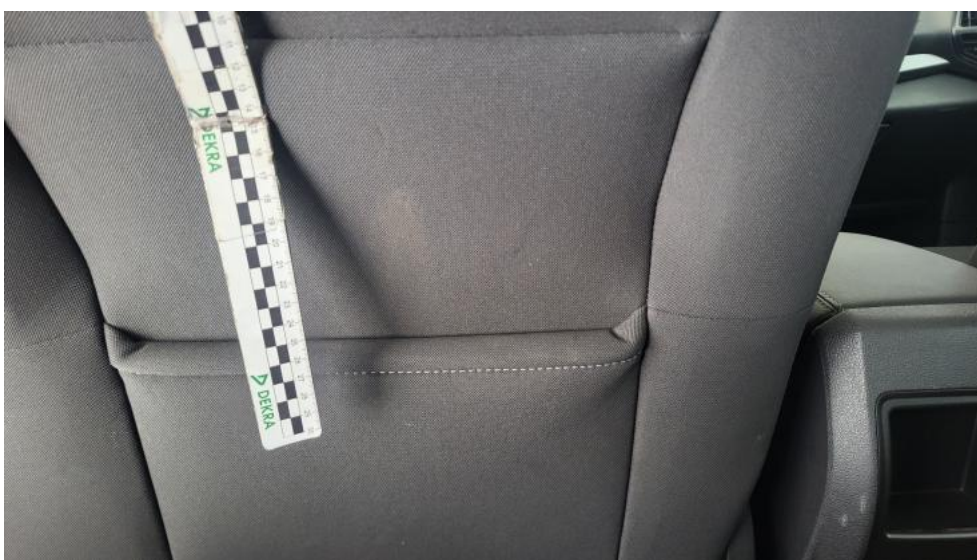
**Fot. 52.**  
Fotel prz. lew. - Inne 1

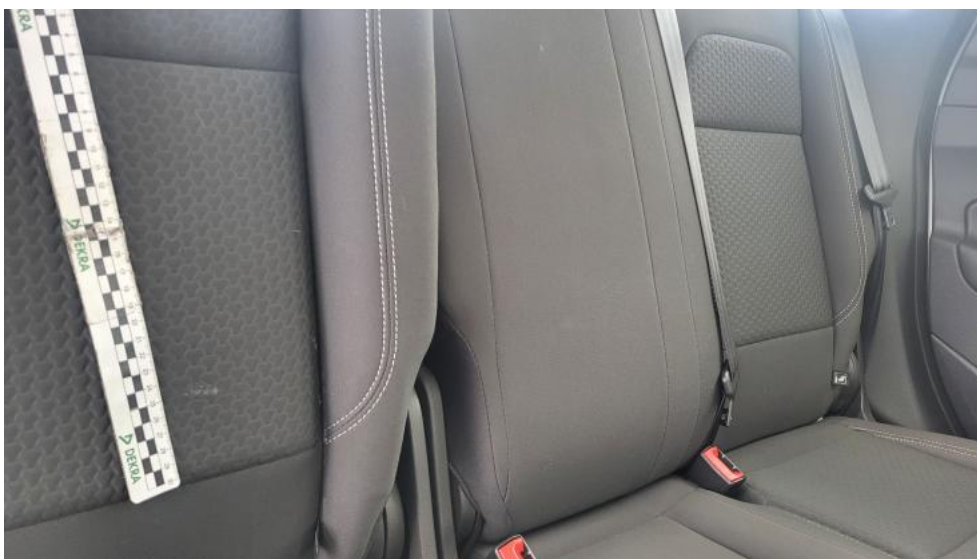
**Fot. 53.**  
Kanapa tyl. - Inne 1

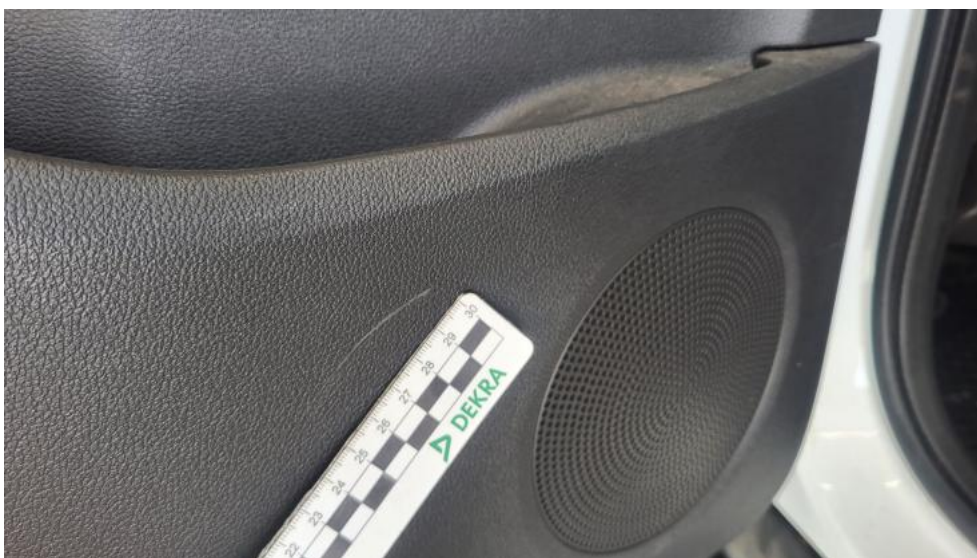
**Fot. 54.**  
Tapicerka drzwi tylnych L - Rysa/odprysk 1

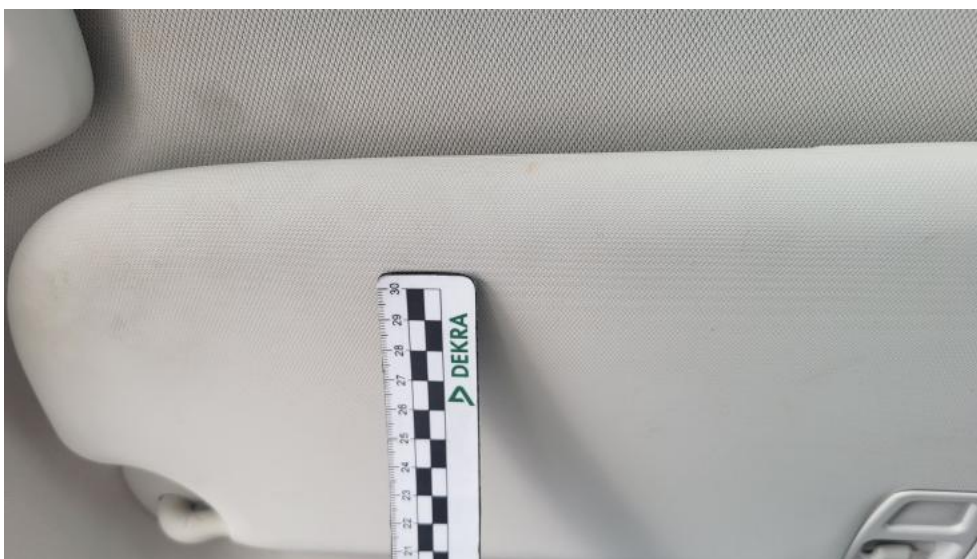
**Fot. 55.**

Osłona p/słoneczna lewa - Inne 1

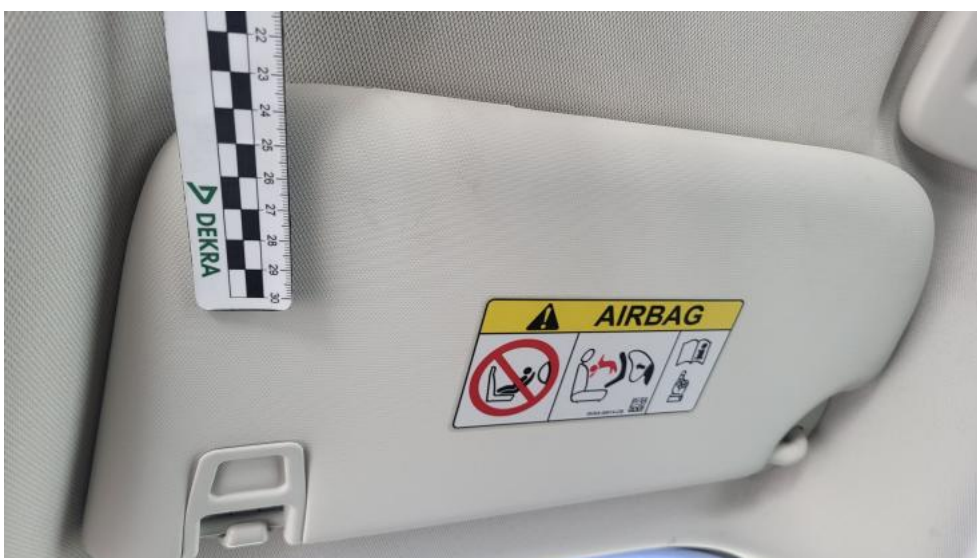
**Fot. 56.**

Osłona p/słoneczna prawa - Inne 1

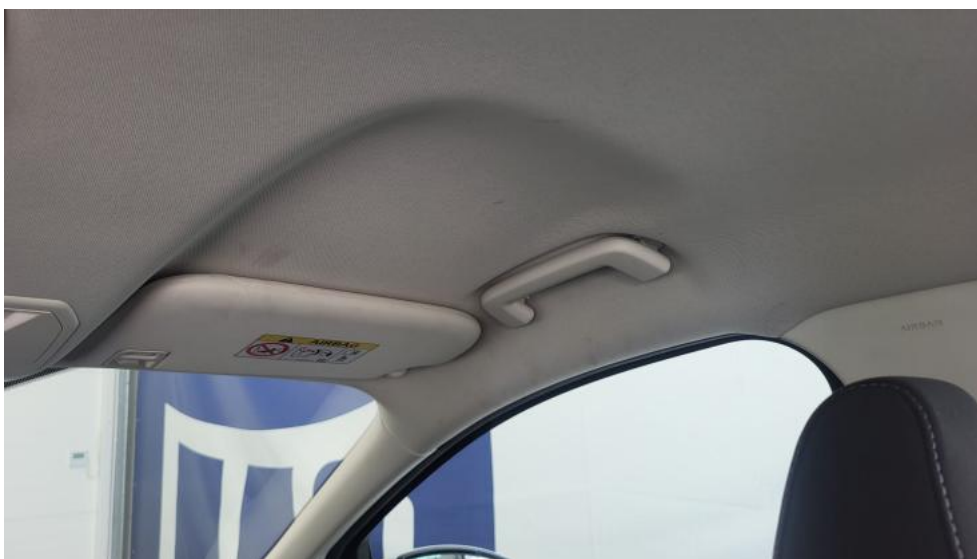
**Fot. 57.**  
Podsufitka - Inne 1

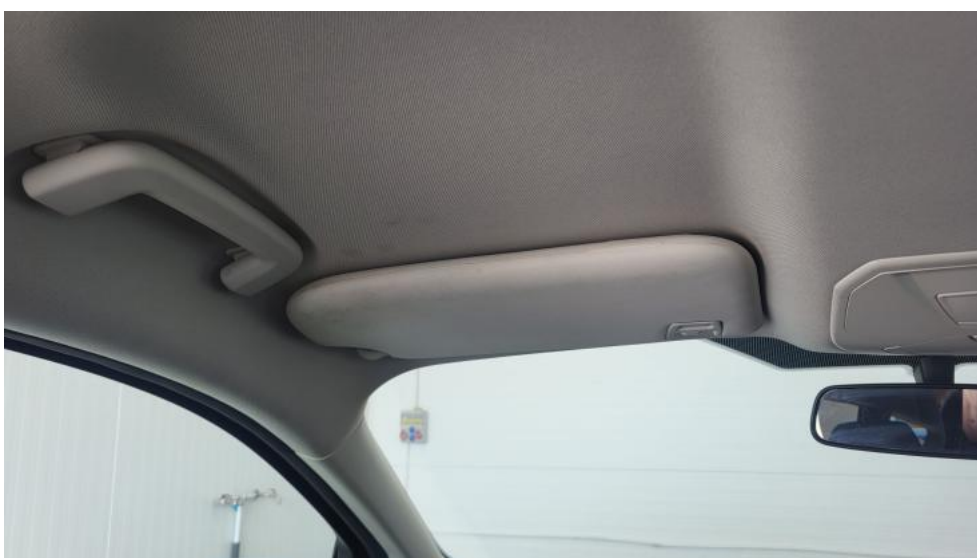
**Fot. 58.**  
Podsufitka - Inne 2
