DEKRA's commission No. : PKOL(W)/LODZ/35225/25/05/15  
commission/ damage No. : 21/053579  
Date of commission: 15-05-2025

**DEKRA Poland - Headquarters**  
02-673 Warszawa, ul. Konstruktorska 12A

| Manufacturer | FIAT |
| Model | Doblo Cargo 1.6 MJ Euro 6 1598ccm - 105KM 2,1/2,5t 19-22 |

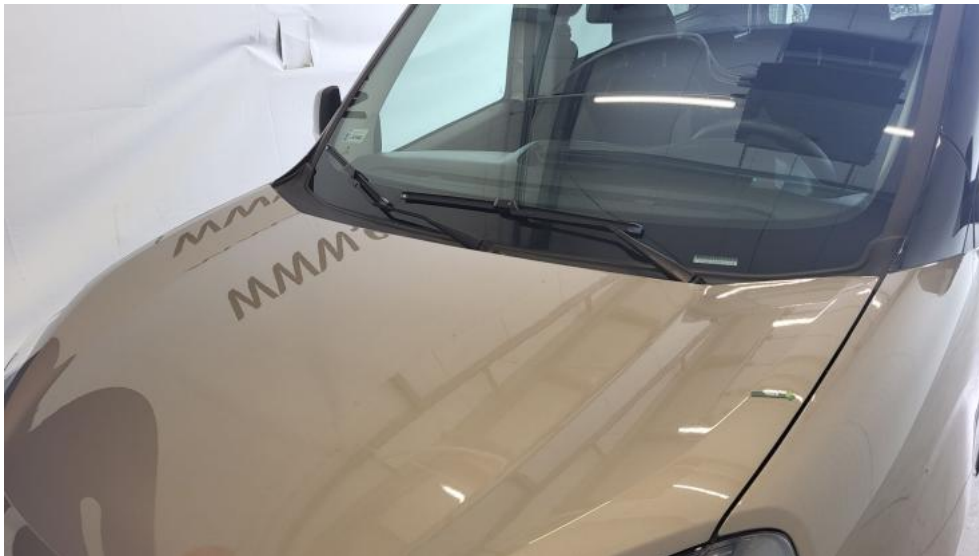
**Photo 37.**

Pokrywa komory silnika - Wgniecenie/odkształcenie 1

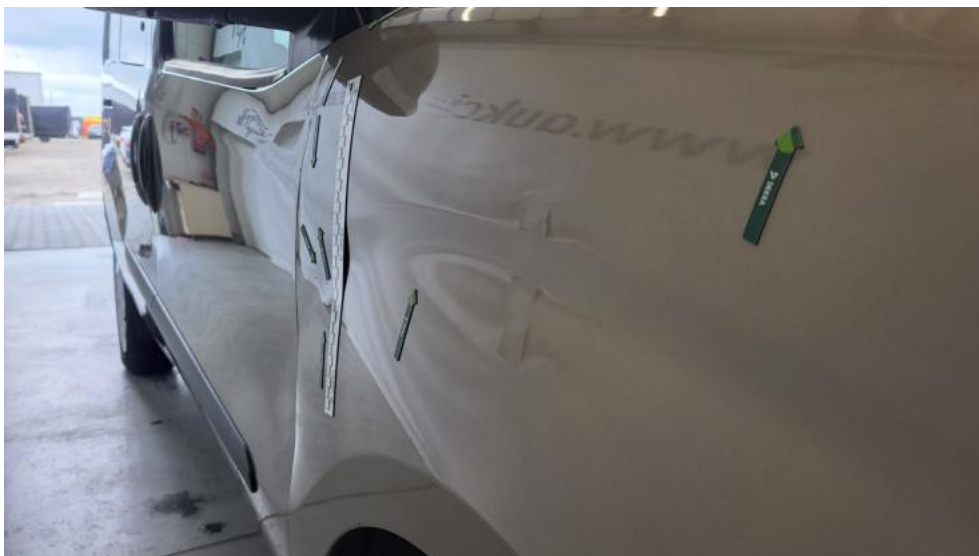
**Photo 38.**

Łotnik przedni P - Wgniecenie/odkształcenie 1

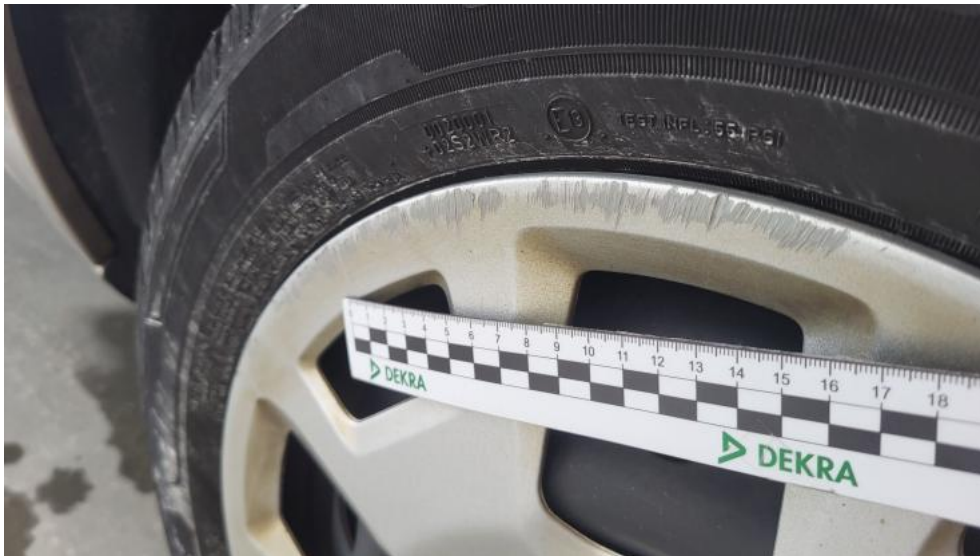
**Photo 39.**

Kółko przedni P - Rysa/odprysk 1

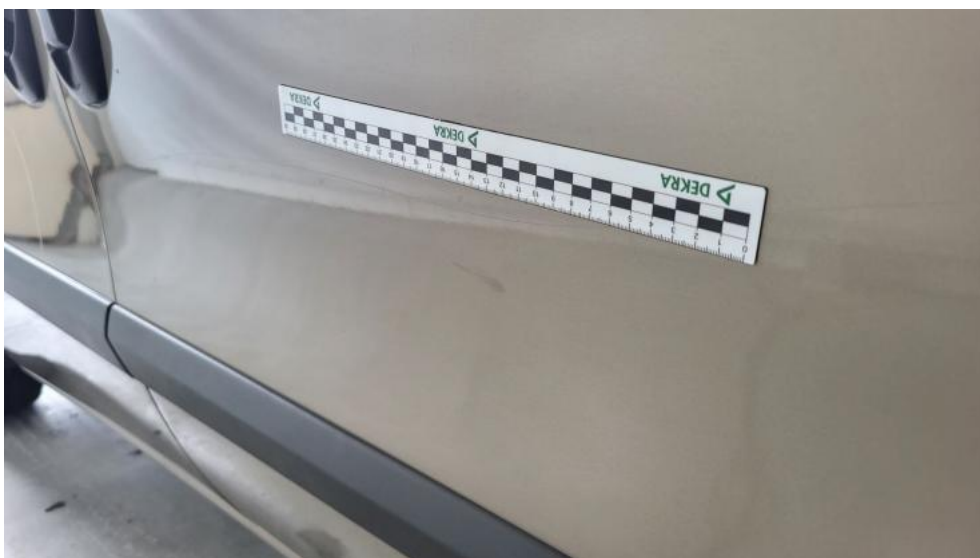
**Photo 40.**

Drzwi przednie P - Rysa/odprysk 1

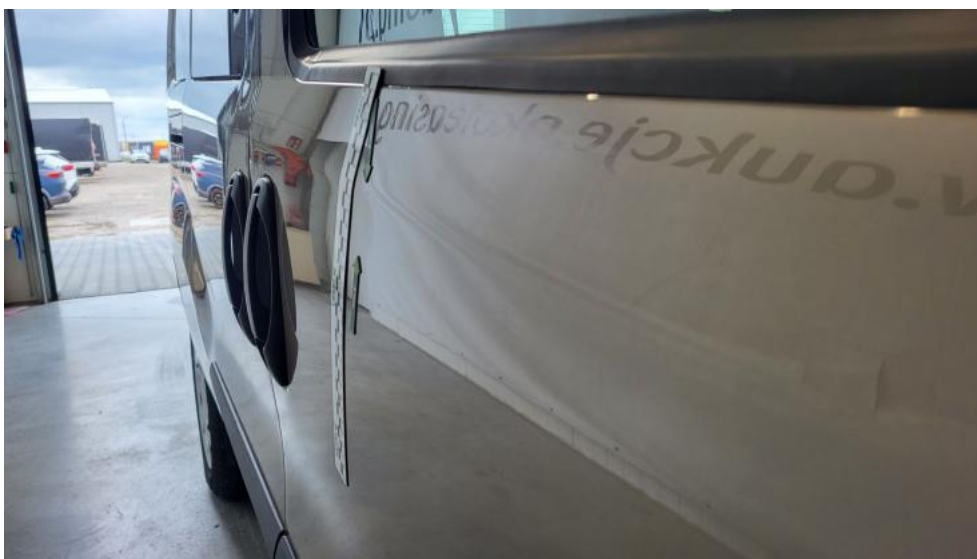
**Photo 43.**

Drzwi przednie P - Wgniecenie/odkształcenie 2

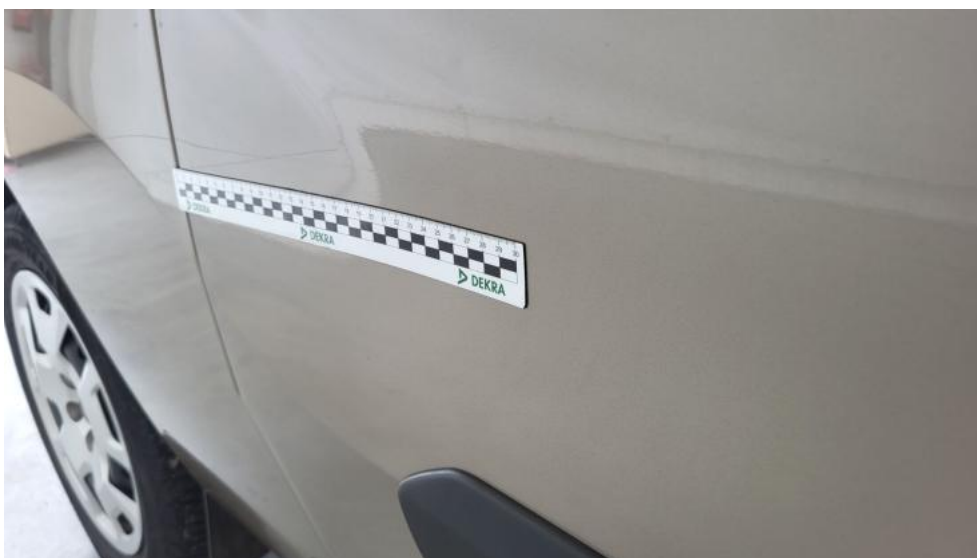
**Photo 44.**

Drzwi tylne P - Rysa/odprysk 1

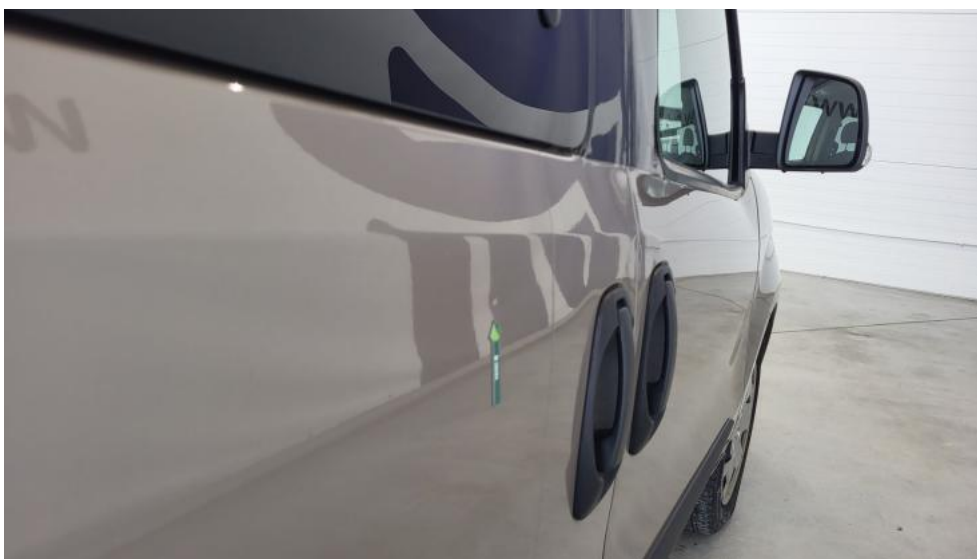
**Photo 45.**

Drzwi tylne P - Wgniecenie/odkształcenie 1

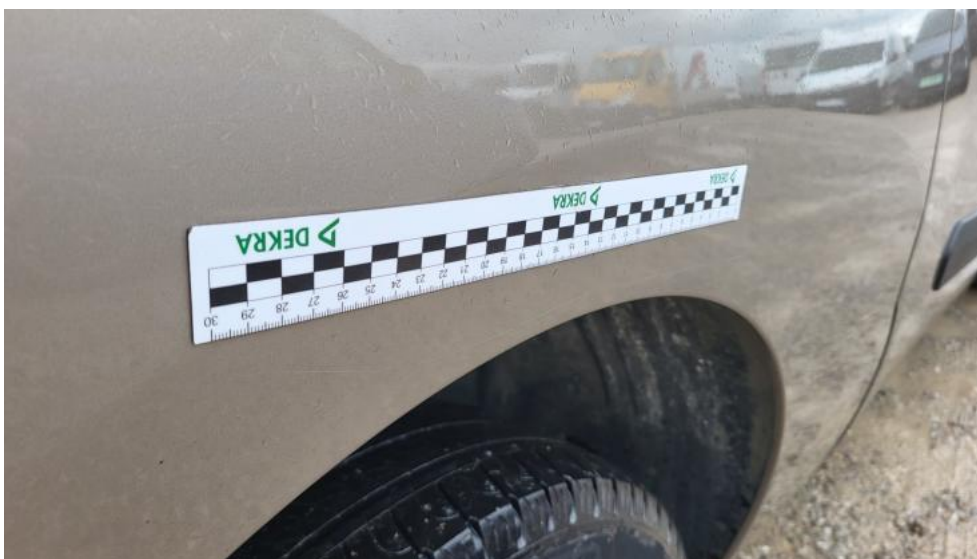
**Photo 49.**

Błotnik tylny P / Ściana boczna P - Rysa/odprysk 2

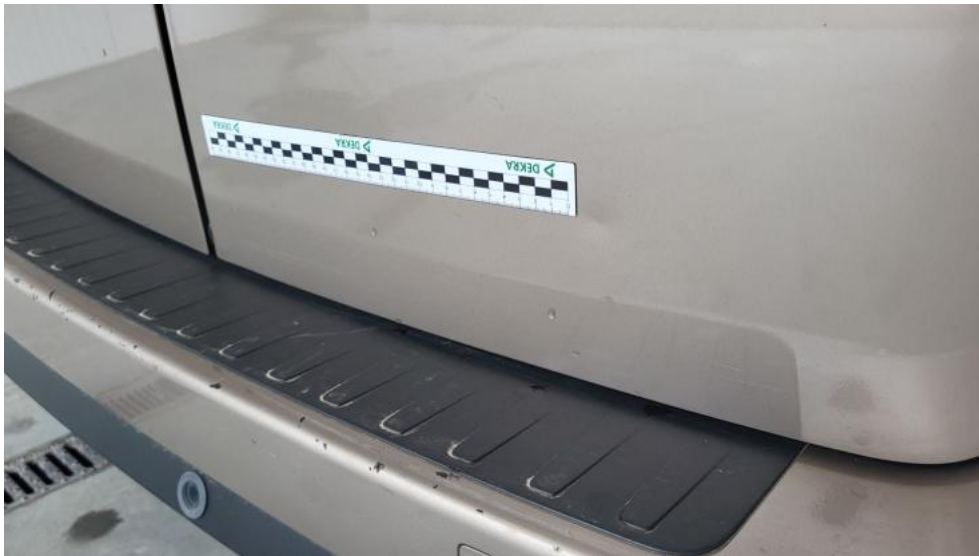
**Photo 53.**

Pokrywy bagażnika - Rysa/odprysk 2

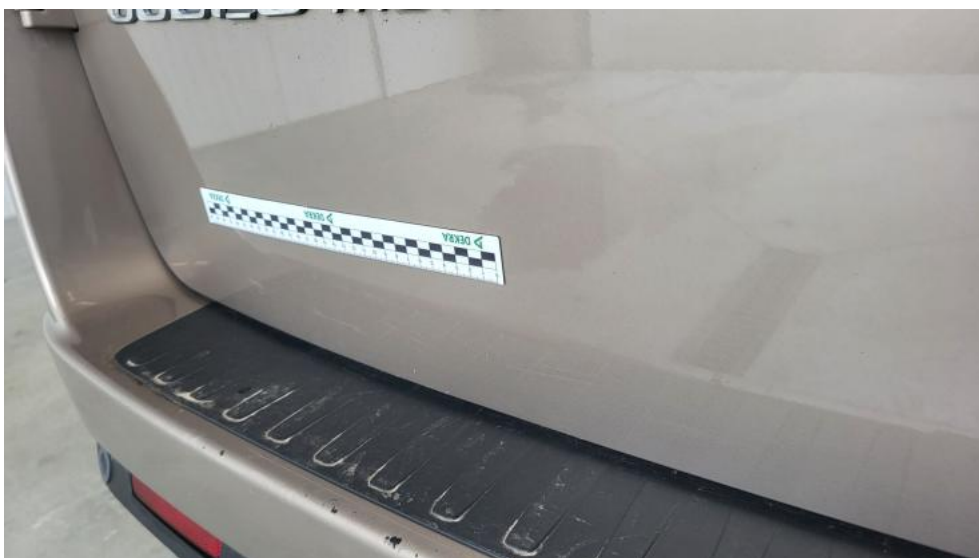
**Photo 54.**

Pokrywy bagażnika() - Rysa/odprysk 3

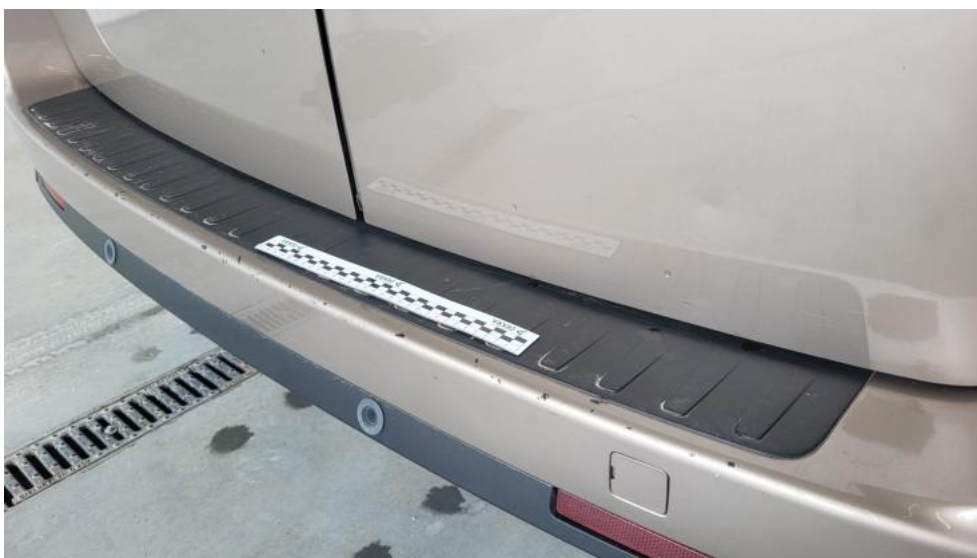
**Photo 56.**

Zderzak tylny - Rysa/odprysk 1

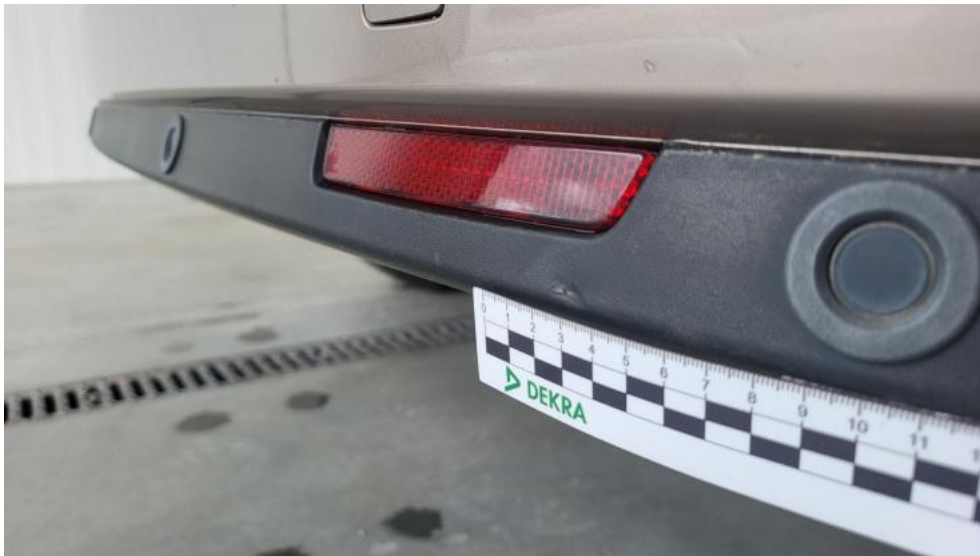
**Photo 57.**

Zderzak tylny cz dolna - Wgniecenie/odkształcenie 1

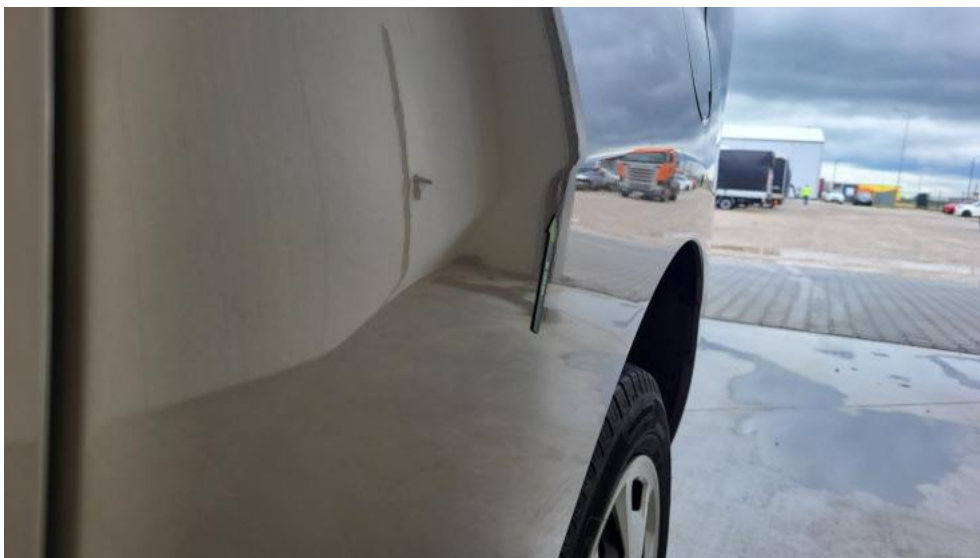
**Photo 58.**

Błotnik tylny L / Ściana boczna L - Wgniecenie/odkształcenie 1

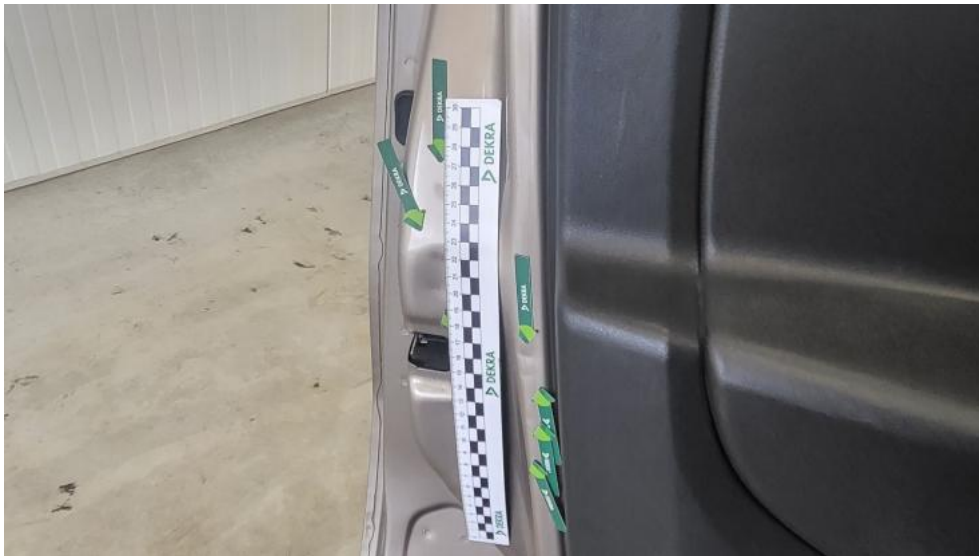
**Photo 63.**

Drzwi przed L - Wgniecenie/odkształcenie 2

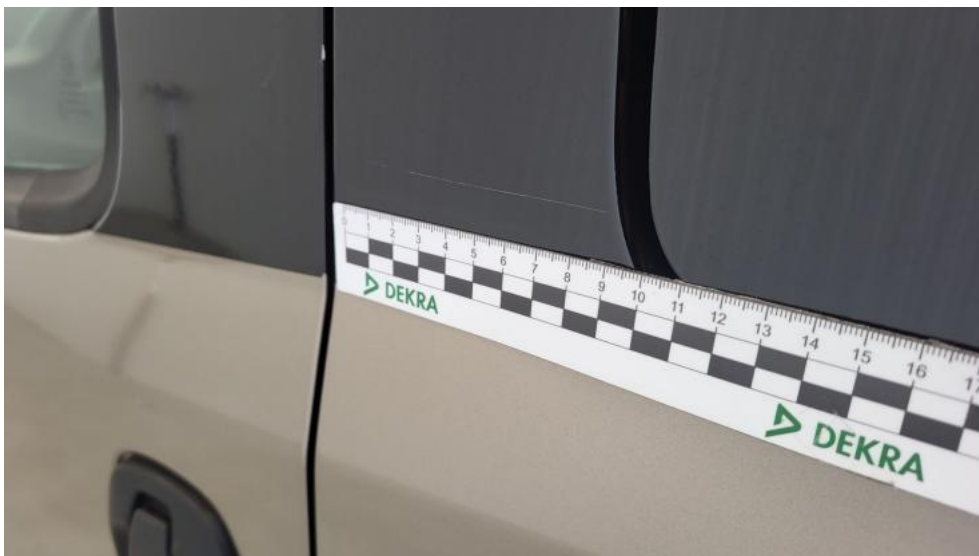
**Photo 64.**

Drzwi tylne L - Rysa/odprysk 1

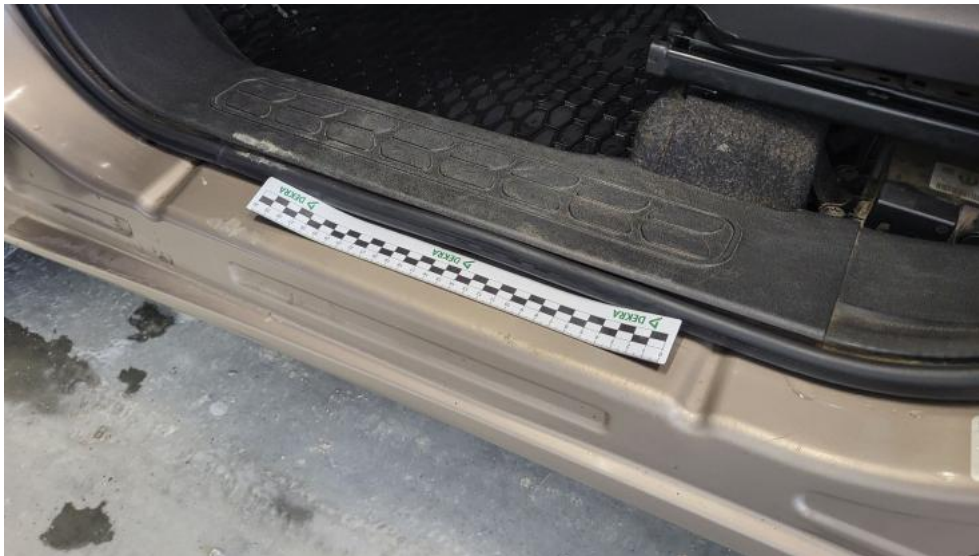
**Photo 67.**  
Próg L - Rysa/odprysk 2

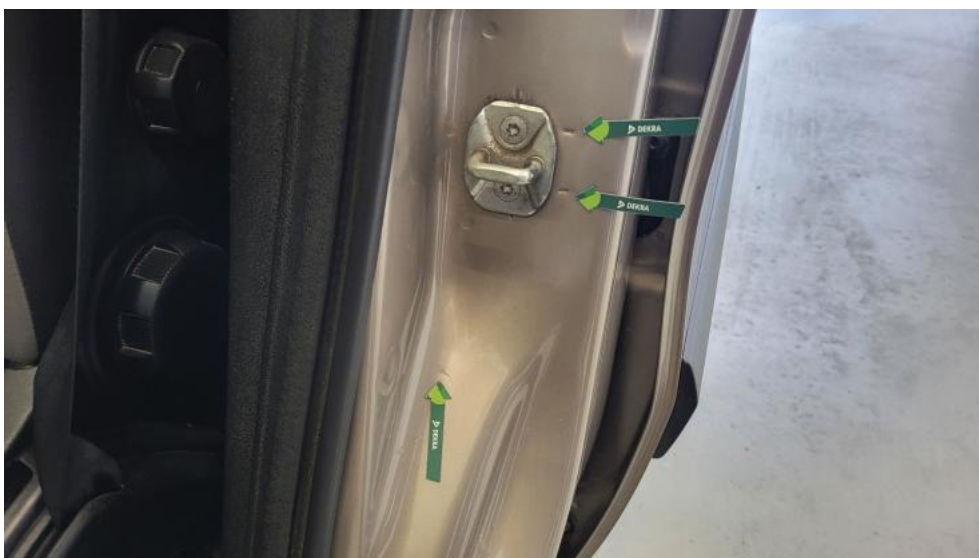
**Photo 68.**  
Słupek środkowy L - Wgniecenie/odkształcenie 1

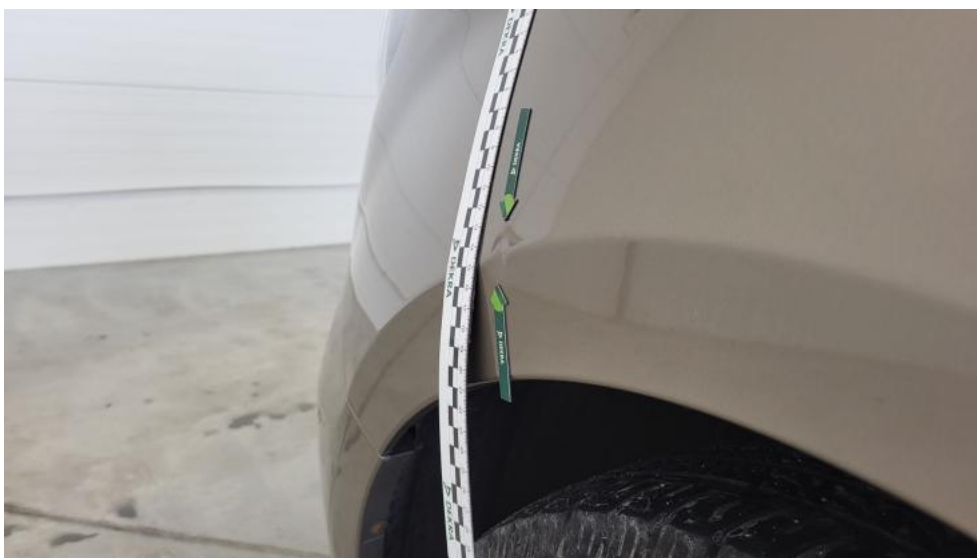
**Photo 70.**

Błotnik przedni L - Wgniecenie/odkształcenie 1

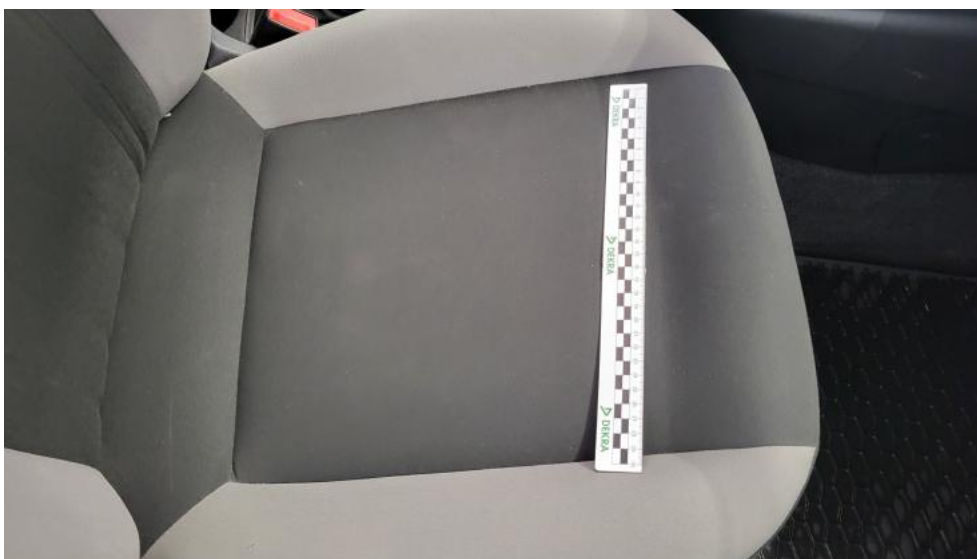
**Photo 73.**

Fotel prz. praw. - Inne 1

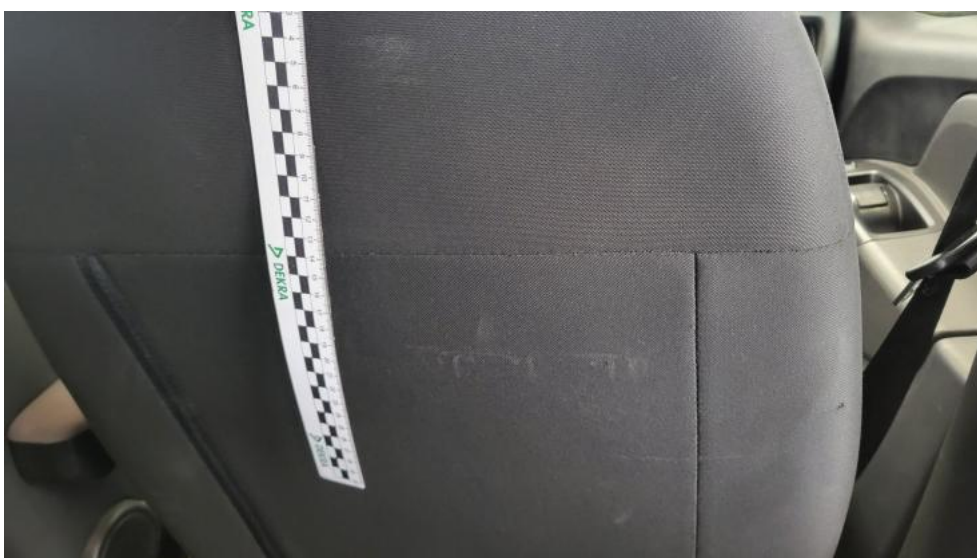
**Photo 74.**

Fotel prz. praw. - Inne 2

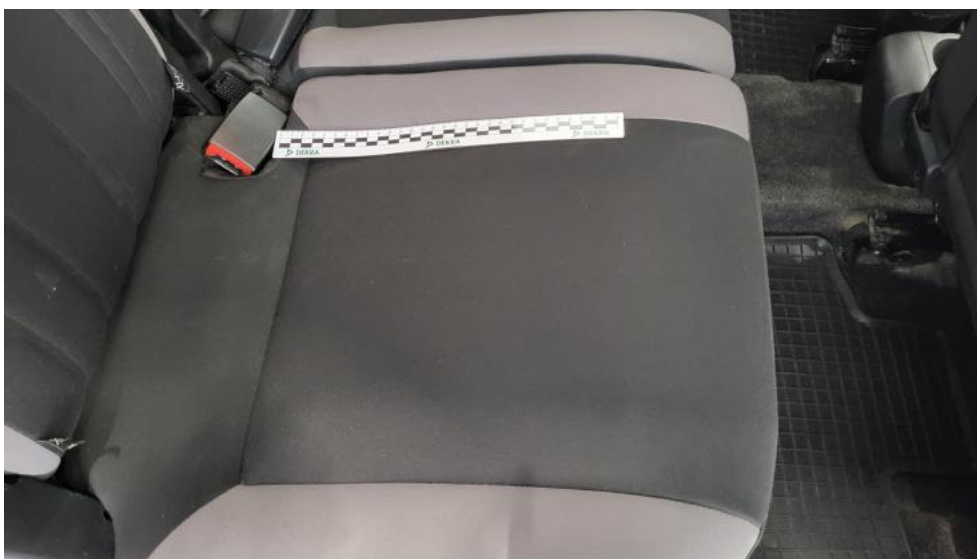
**Photo 75.**  
Kanapa tyl. - Inne 1

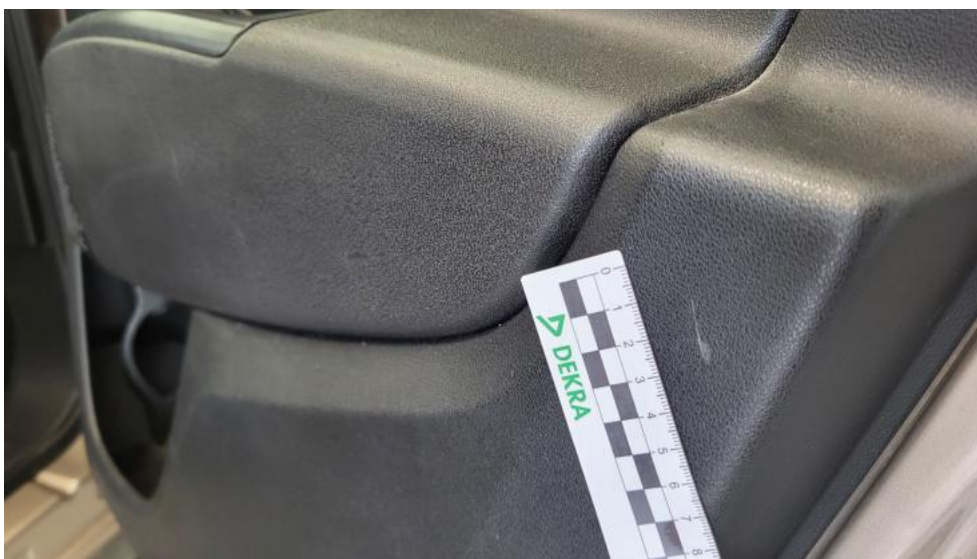
**Photo 77.**

Tapicerka drzwi przednich P - Rysa/odprysk 1

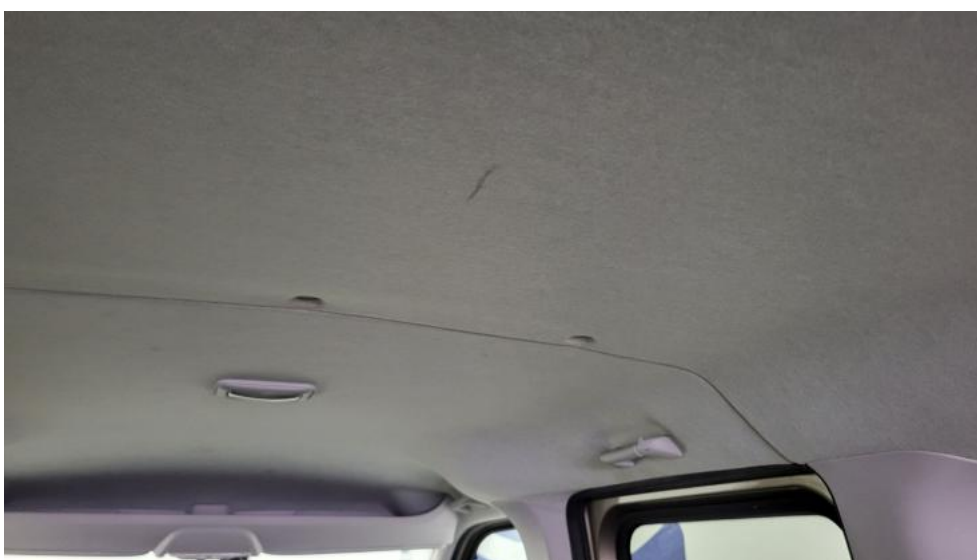
**Photo 78.**

Podsufitka - Inne 1

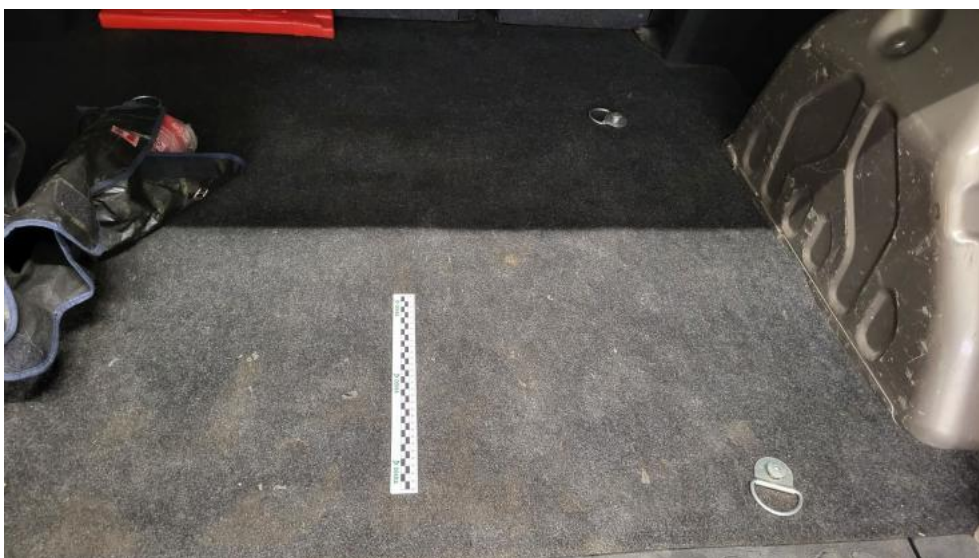
**Photo 80.**  
Wykładzina podłogi bagażnika - Inne 1
