Nr zlecenia DEKRA: PKOL(W)/LODZ/23082/26/03/16
Nr zlecenia/szkody: 23/006850
Data zlecenia: 16-03-2026

Grupa obiektów (Eurotax)	samochody terenowe
Kod EC (Eurotax)	0136631
Producent	MERCEDES-BENZ
Model	GLE [167] 18-23
Typ/wersja	GLE 400 d 4-Matic
Rodzaj nadwozia	KOM
Liczba drzwi/liczba miejsc	5/5
Masa własna [kg]	2360
Dopuszczalna masa całkowita [kg]	3100
Rozstaw osi 1/2	2995
Rodzaj silnika	z zapłonem samoczynnym
Układ oczyszczania spalin	DPF
Pojemność silnika [ccm]	2925
Moc silnika [KM/kW]	330/243
Skrzynia biegów	automatyczna
Nr rejestracyjny	WU6732P
VIN	W1NFB2DB1PA905744
Data 1. rejestracji	05-04-2023
Data nast. bad. techn.	04-04-2026
Rok produkcji	2022
Stan licznika [km]	107 409 (odczytany)
Kolor nadwozia/rodzaj powłoki	biały/2-warstwowy metalizowany

Pomiar grubości powłoki lakierowej poj.

DOKUMENTACJA FOTOGRAFICZNA

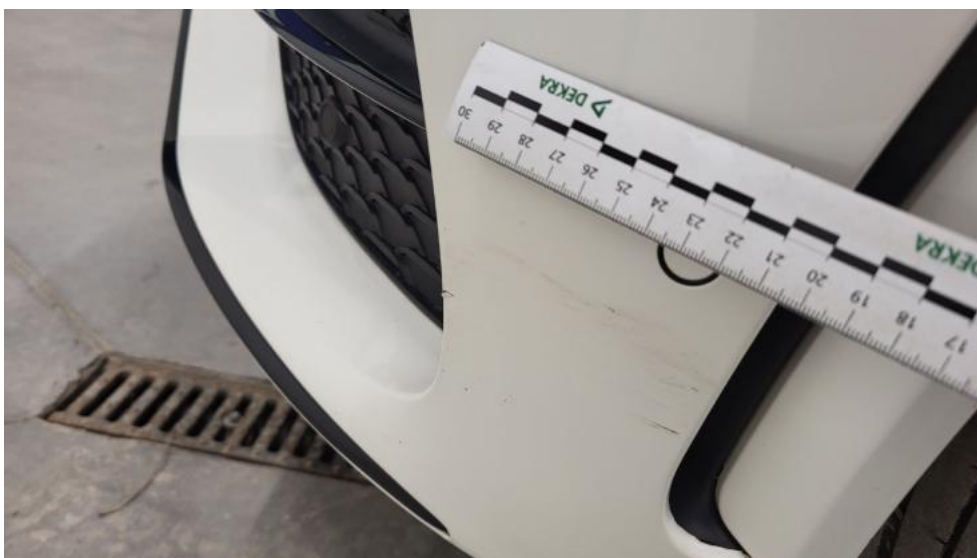
Fot. 44.
Zderzak - Rysa/odprysk 1

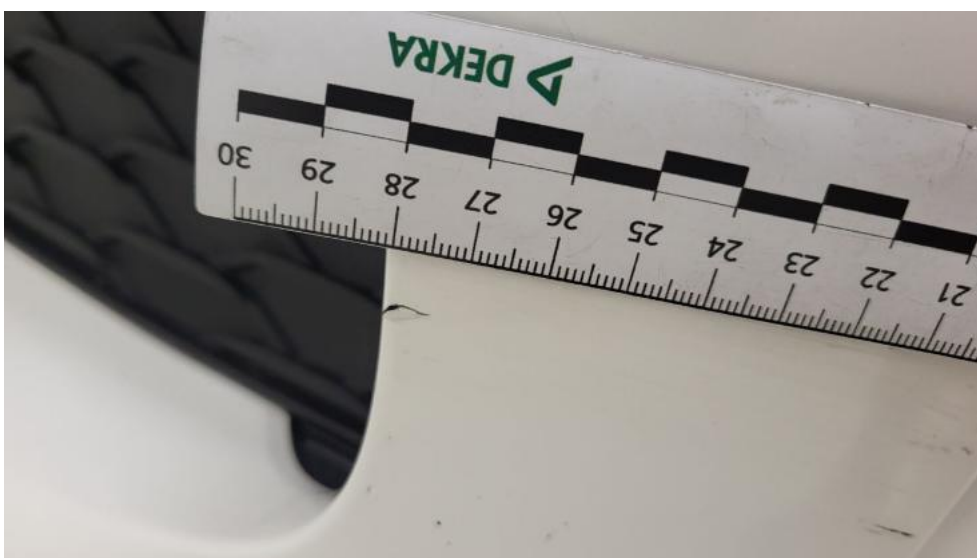
Fot. 46.
Zderzak - Pęknięcie/rozerwanie 1

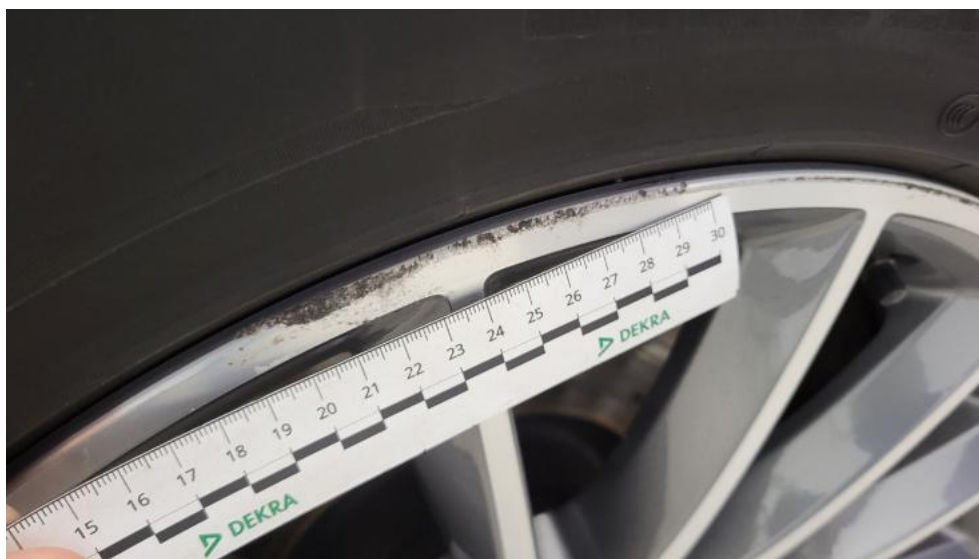
Fot. 47.
Felga aluminiowa przednia P - Rysa/odprysk 1

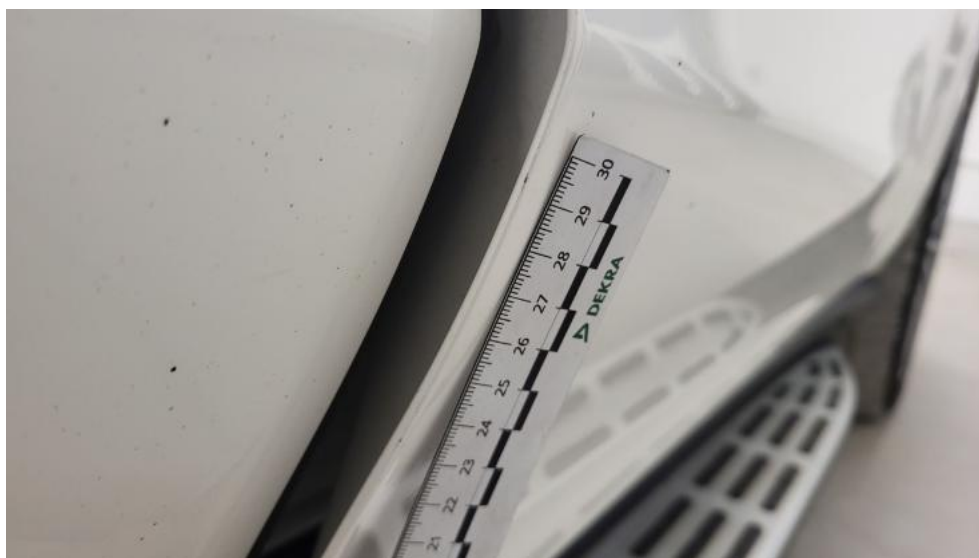
Fot. 48.
Drzwi przednie P - Rysa/odprysk 1

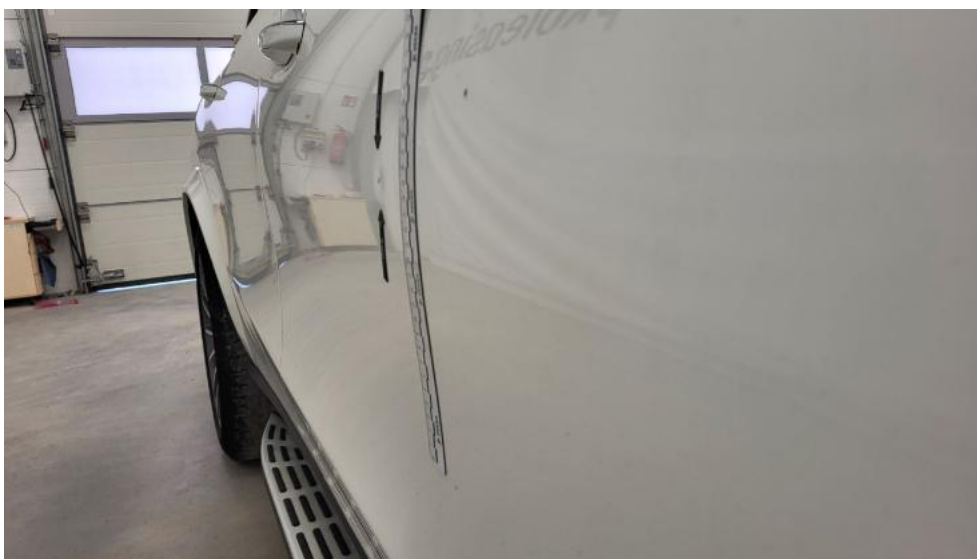
Fot. 49.
Drzwi przednie P - Wgniecenie/odkształcenie 1

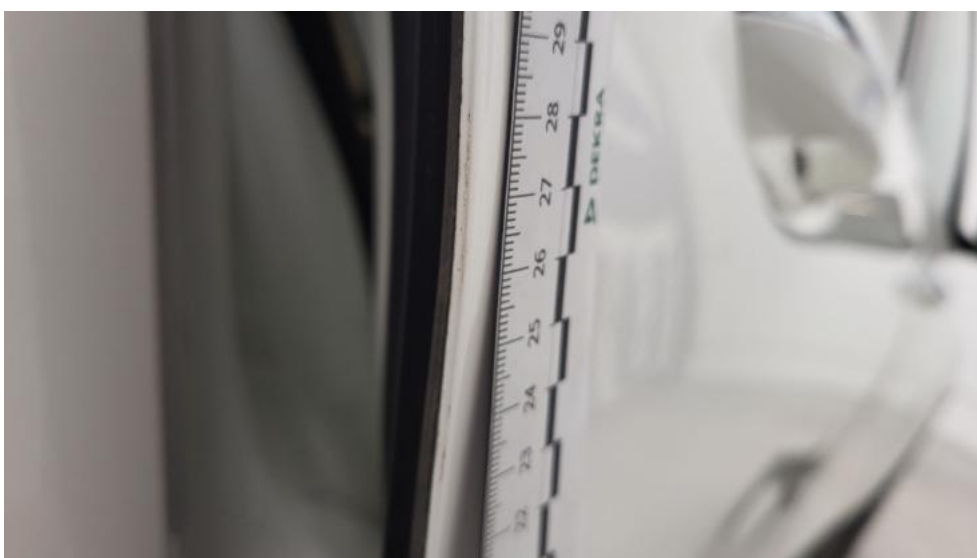
Fot. 50.
Drzwi tylne P - Rysa/odprysk 1

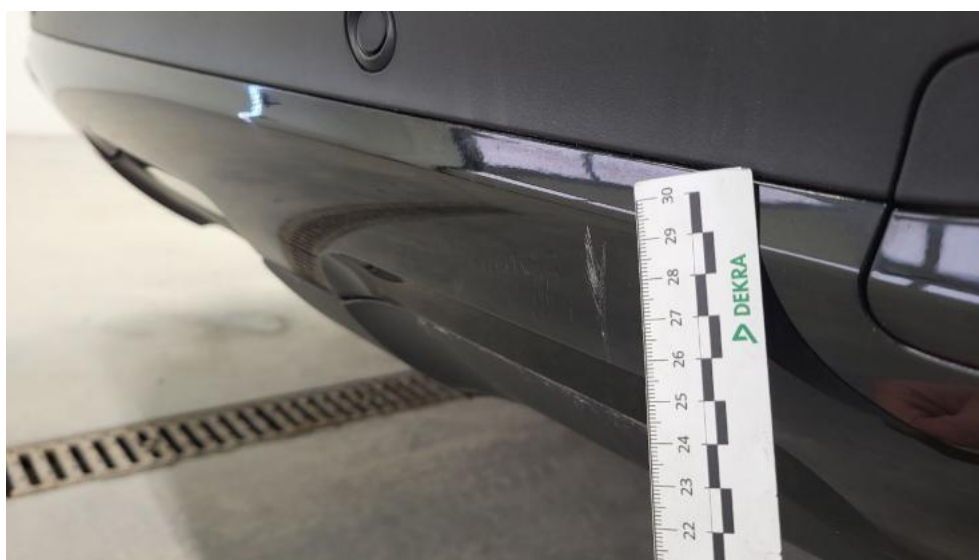
Fot. 54.

Spojler zderzaka tylnego - Rysa/odprysk 1

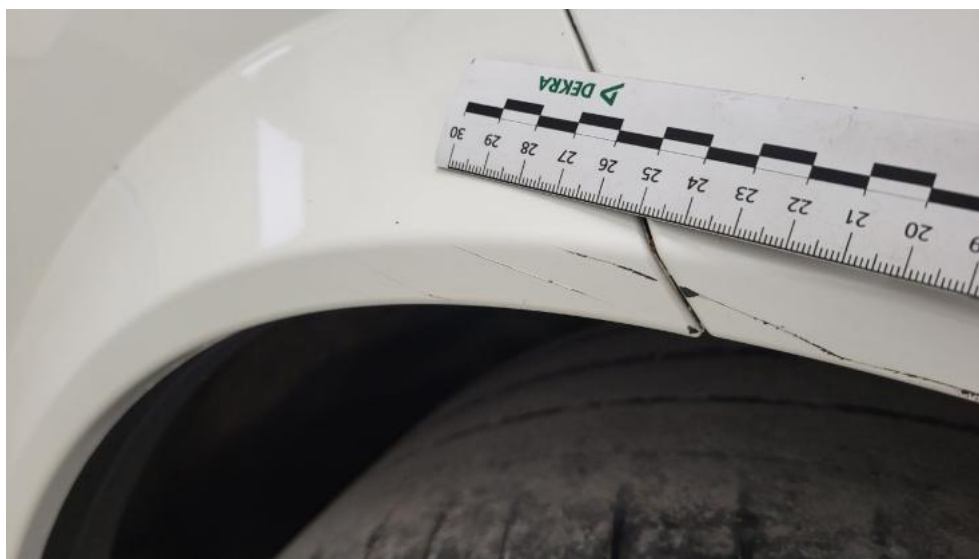
Fot. 55.
Zderzak tylny - Rysa/odprysk 1

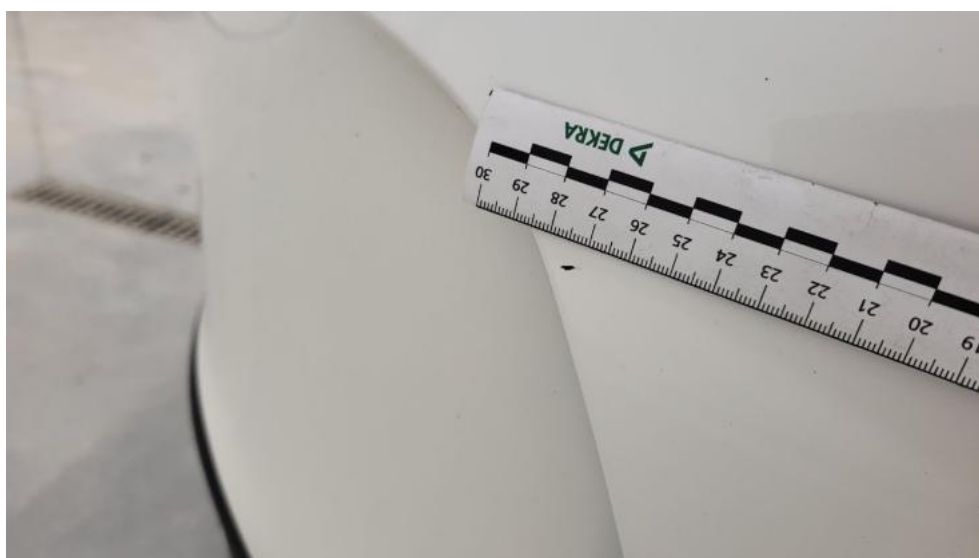
Fot. 56.
Zderzak tylny - Rysa/odprysk 2

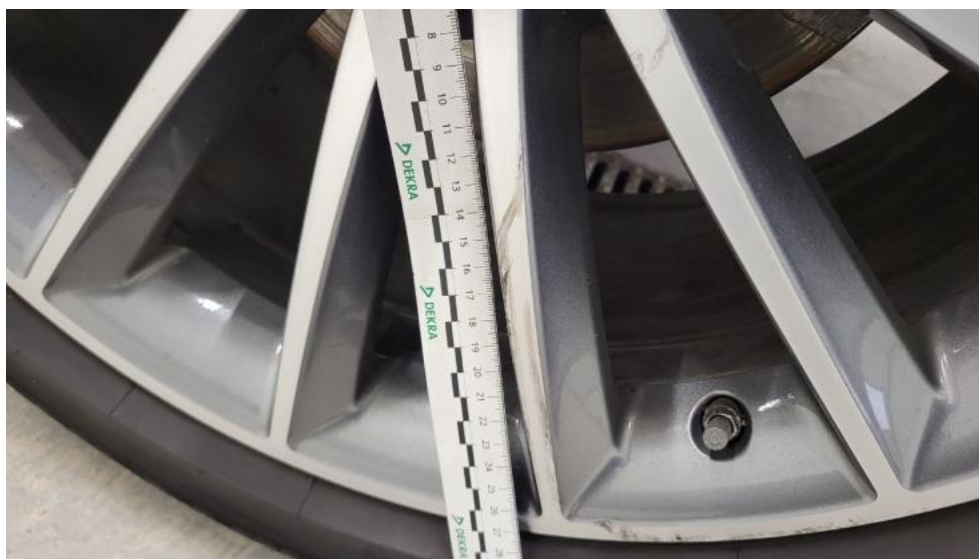
Fot. 57.
Felga aluminiowa tylna L - Rysa/odprysk 1

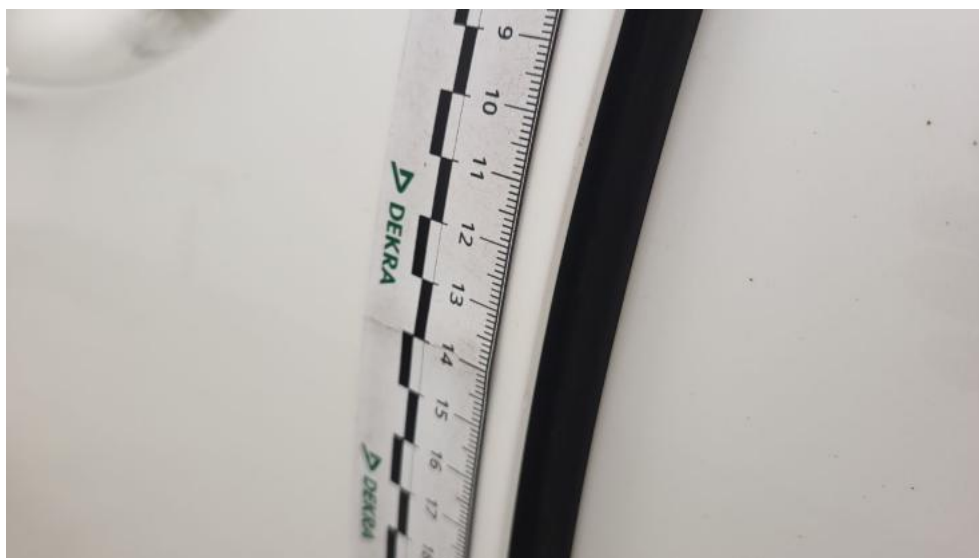
Fot. 58.
Drzwi przed L - Rysa/odprysk 1

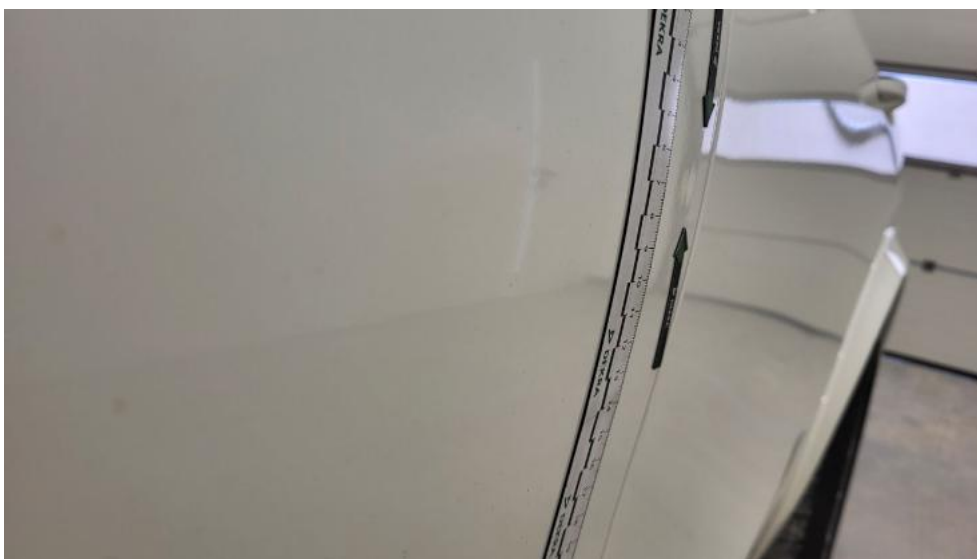
Fot. 59.
Drzwi przed L - Wgniecenie/odkształcenie 1

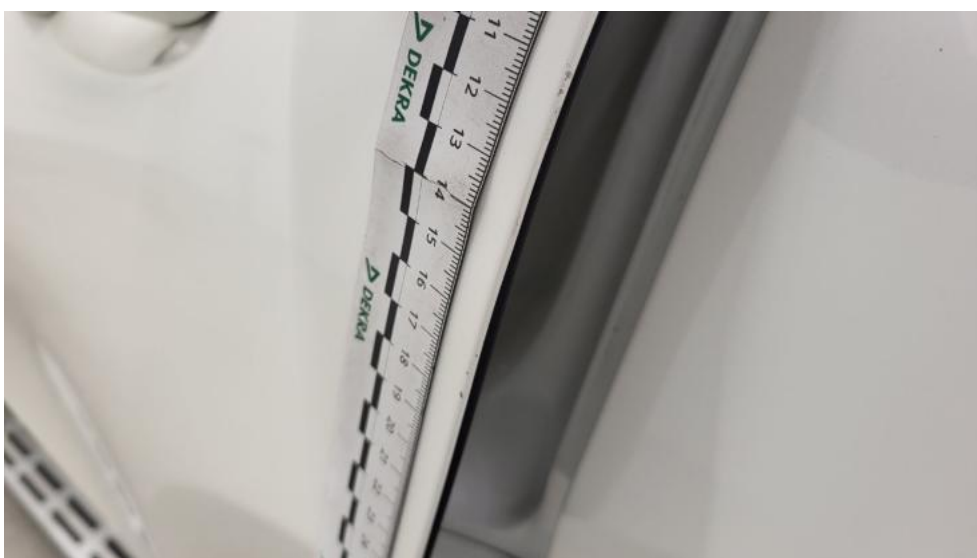
Fot. 60.
Drzwi tylne L - Rysa/odprysk 1

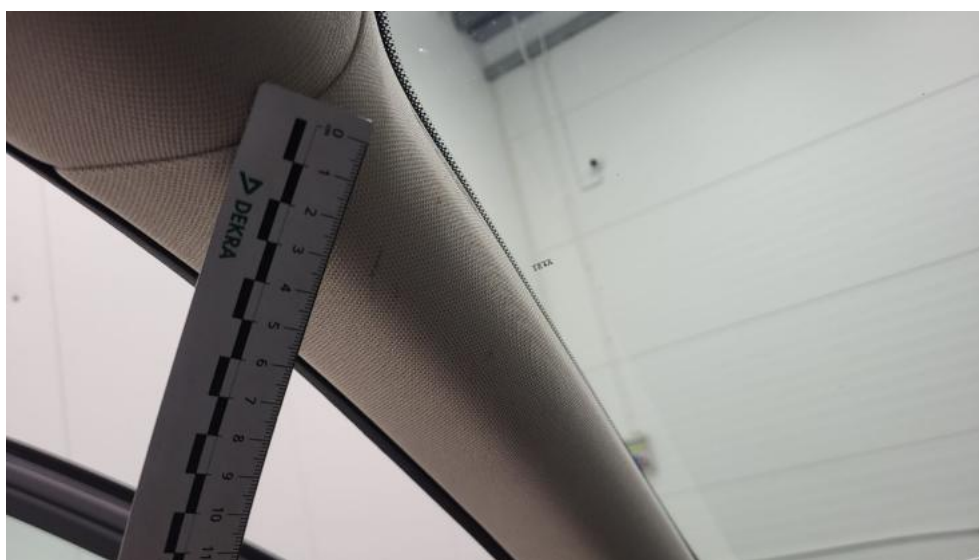
Fot. 68.
Wykładzina(y) słupka przedniego L - Inne 1

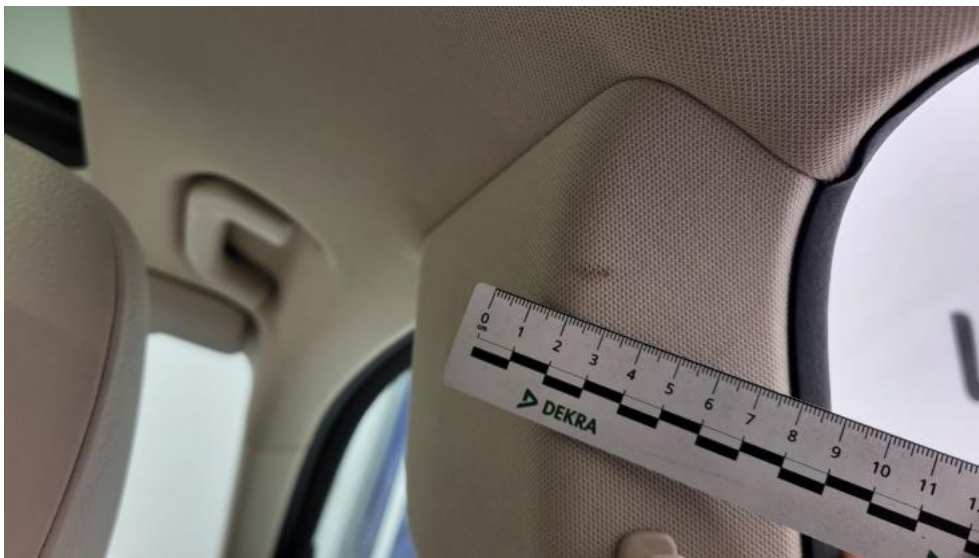
Fot. 69.
Wykładzina(y) słupka środkowego P - Inne 1

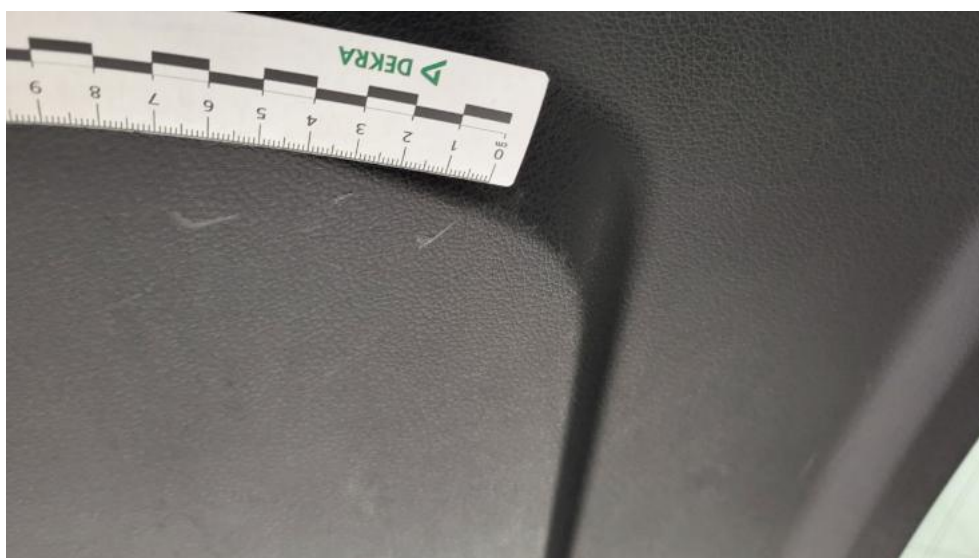
Fot. 72.
Wykładzina pokrywy tylnej - Rysa/odprysk 1
