Nr zlecenia DEKRA: PKOL(W)/LODZ/17567/26/02/26  
Nr zlecenia/szkody: 23/044125  
Data zlecenia: 26-02-2026

**DEKRA Polska - Centrala**  
02-673 Warszawa, ul. Konstruktorska 12A

| Producent | BMW |
| Model | Seria 5 Touring [G31] 17-20 |

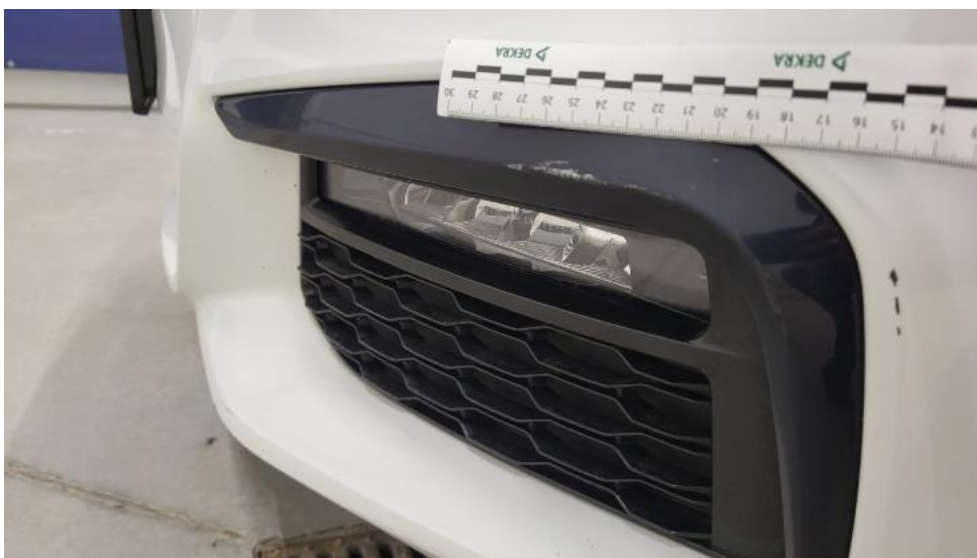
**Fot. 40.**  
Kratka/zaślepka halogenu L - Rysa/odprysk 1

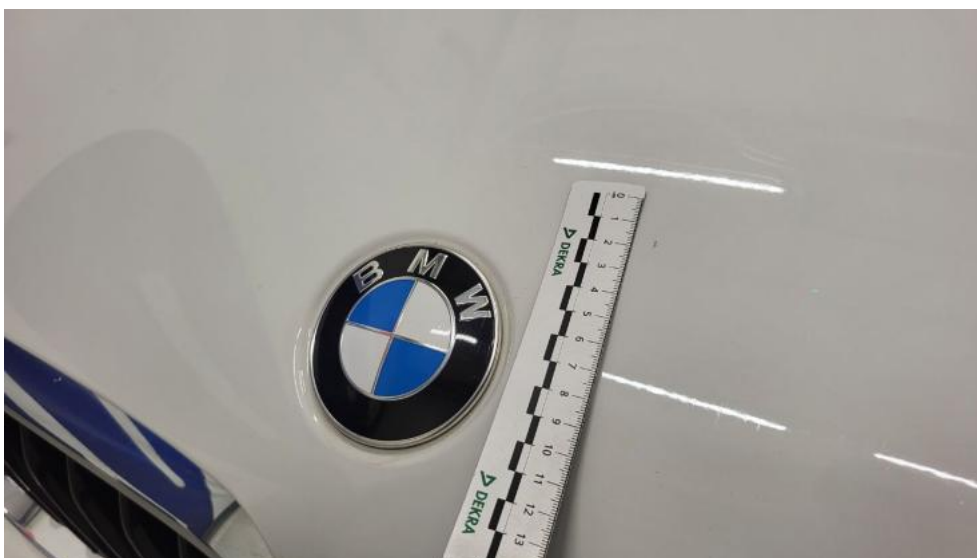
**Fot. 42.**

Pokrywa komory silnika - Rysa/odprysk 1

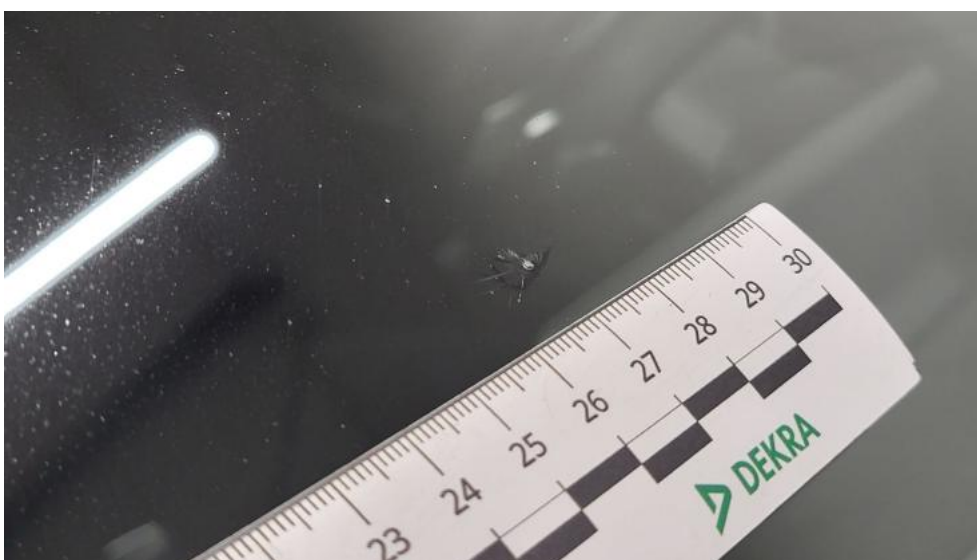
**Fot. 44.**

Szyba czołowa - Pęknięcie/rozerwanie 1

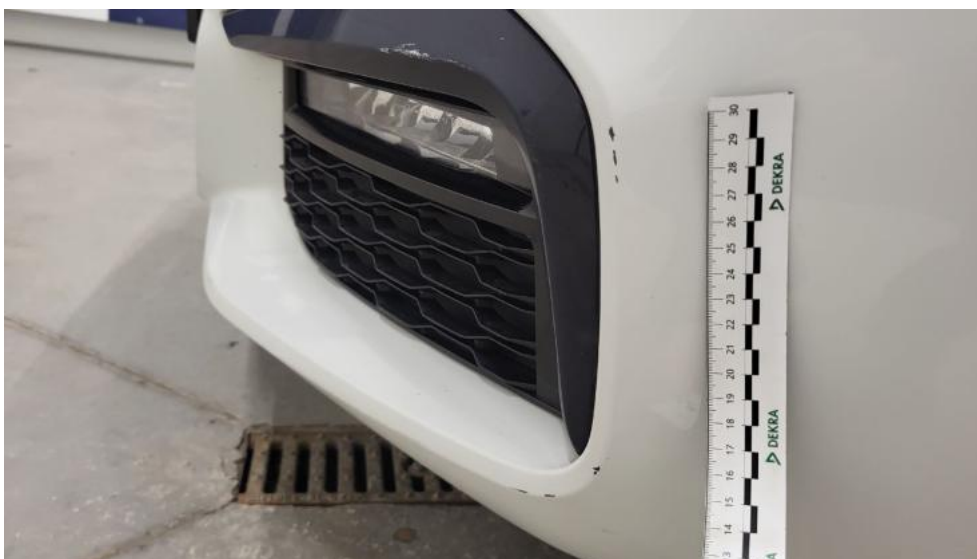
Zderzak - Rysa/odprysk 1

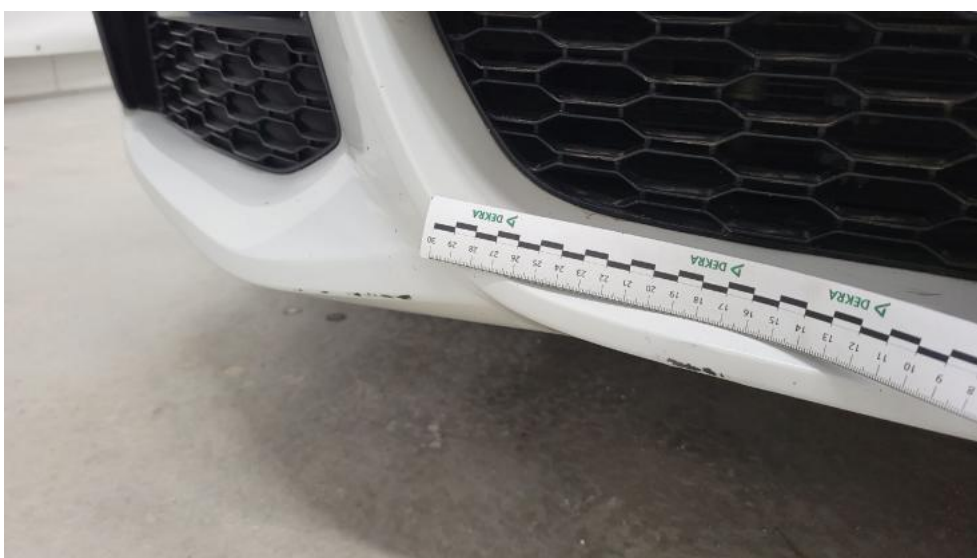
Zderzak - Rysa/odprysk 2

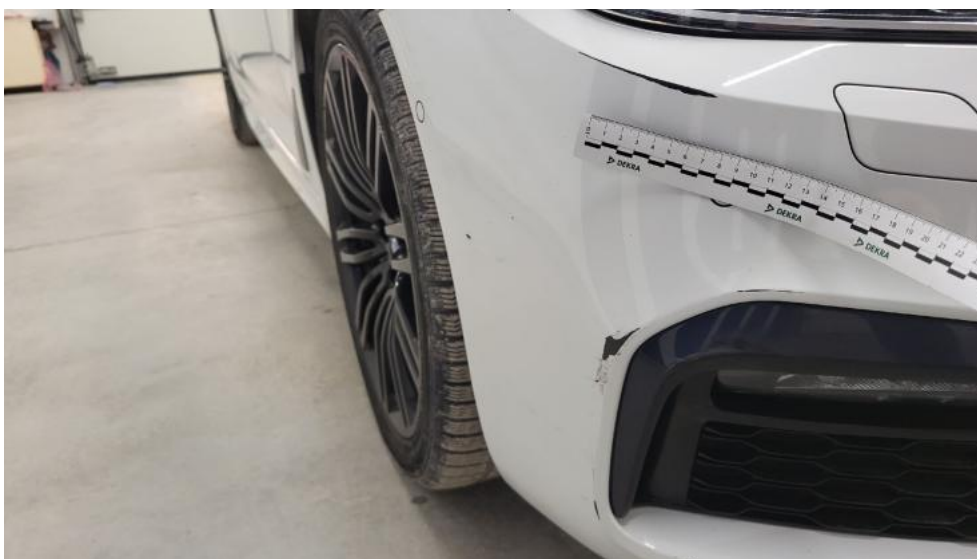
**Fot. 47.**  
Zderzak() - Rysa/odprysk 3

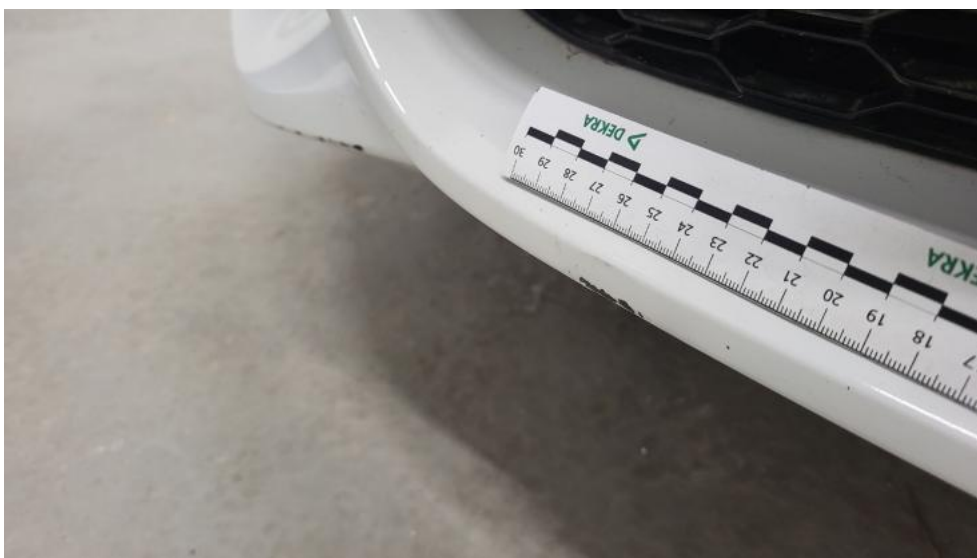
**Fot. 48.**  
Zderzak - Wgniecenie/odkształcenie 1

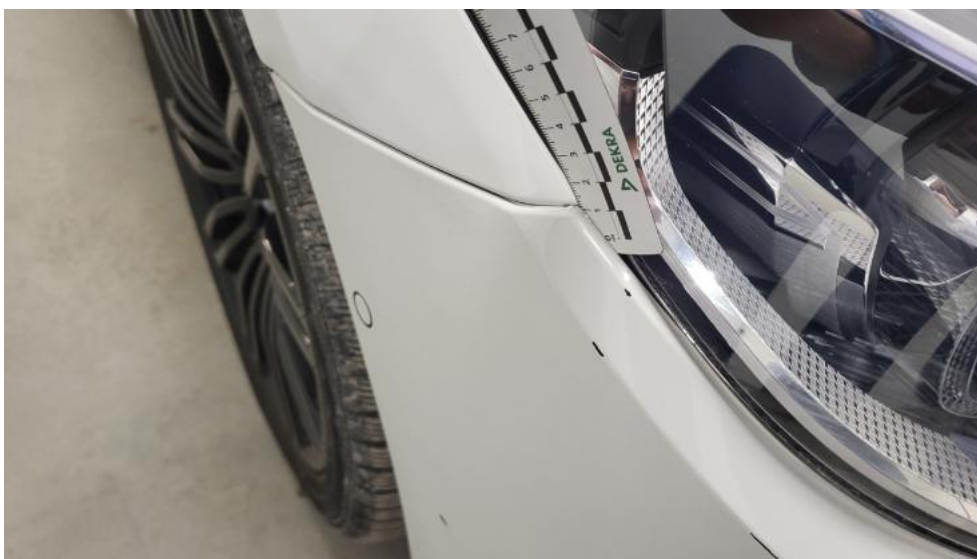
**Fot. 49.**  
Zderzak - Inne 1

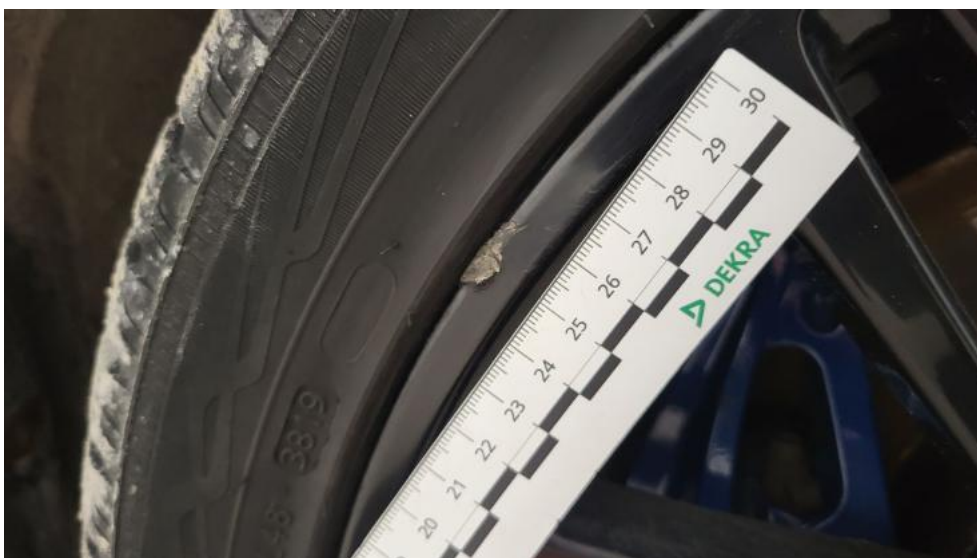
**Fot. 50.**  
Felga aluminiowa przednia P - Rysa/odprysk 1

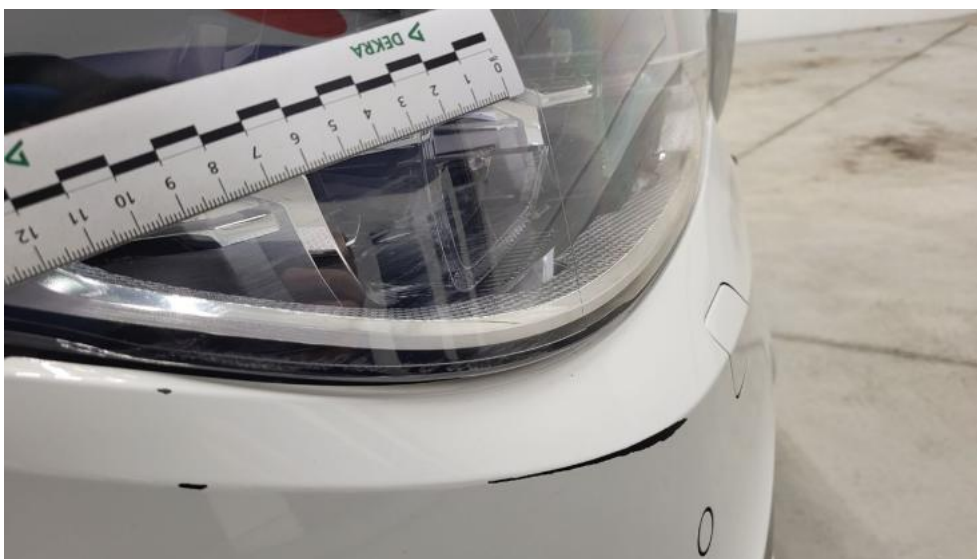
**Fot. 51.**

Reflektor P - Rysa/odprysk 1

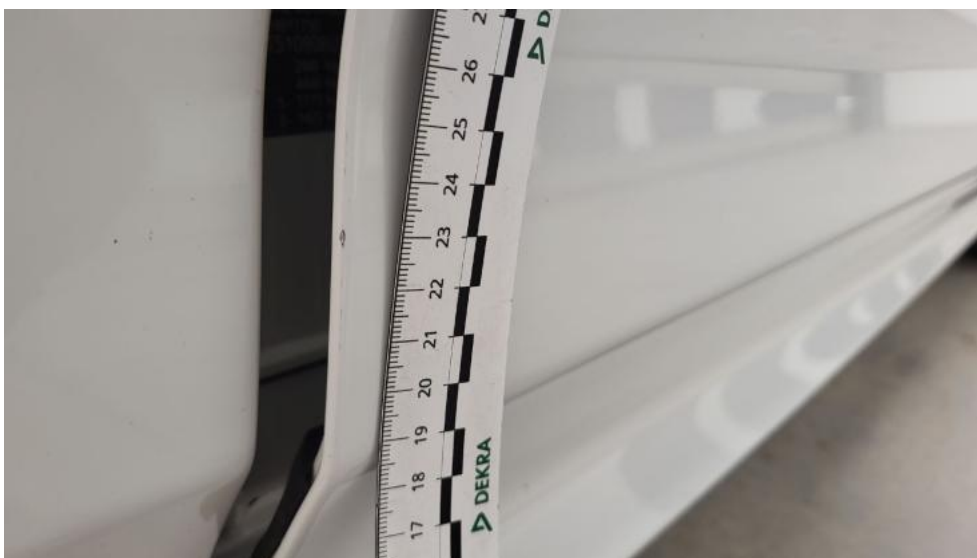
**Fot. 52.**

Drzwi przednie P - Rysa/odprysk 1

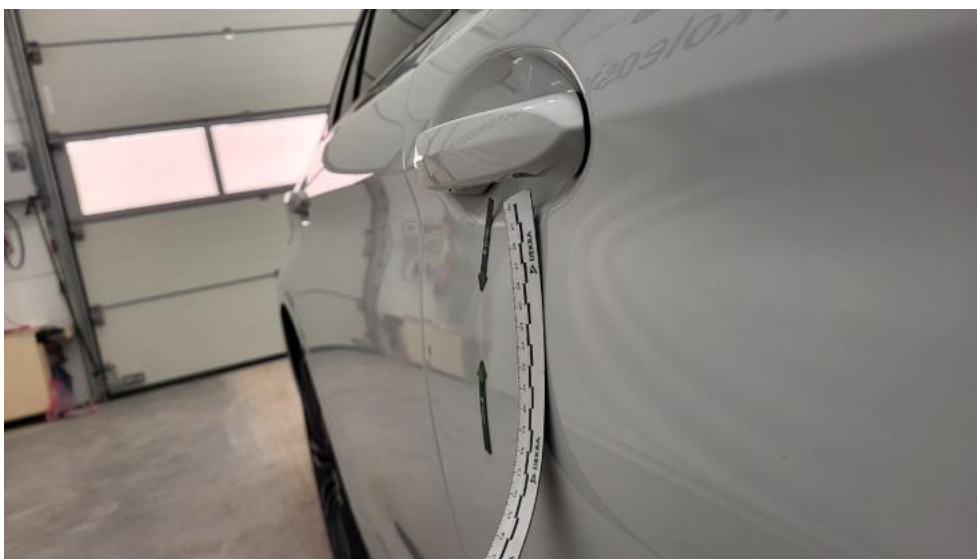
**Fot. 53.**

Drzwi przednie P - Wgniecenie/odkształcenie 1

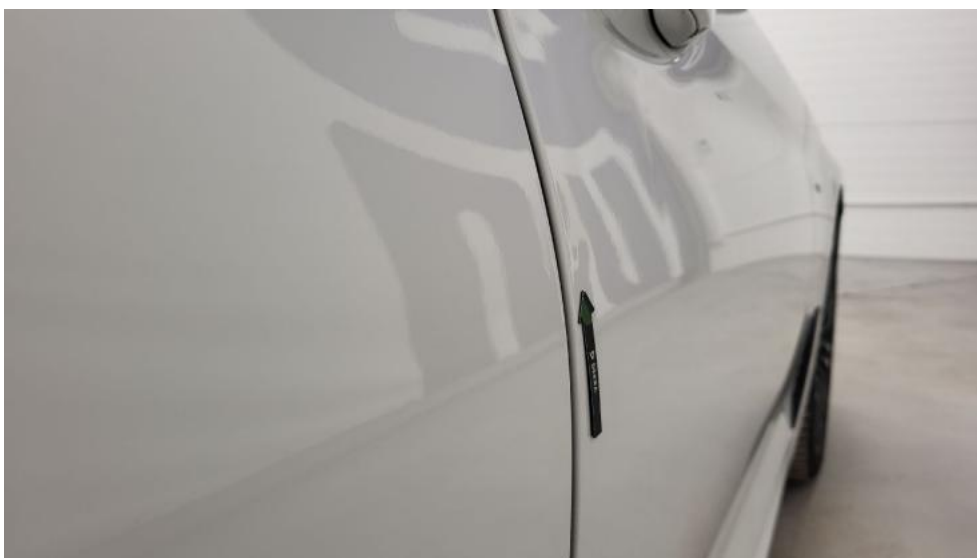
**Fot. 54.**

Drzwi przednie P - Wgniecenie/odkształcenie 2

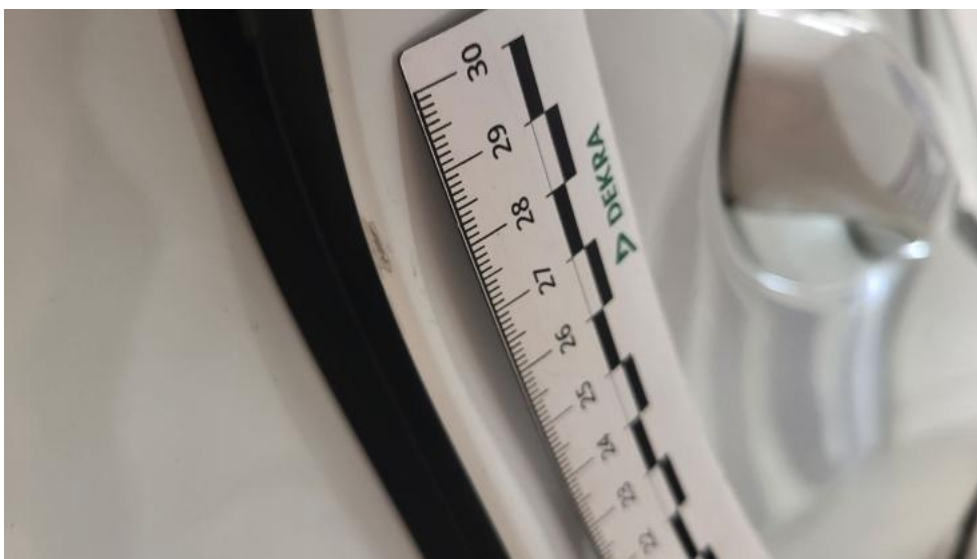
**Fot. 55.**

Drzwi tylne P - Rysa/odprysk 1

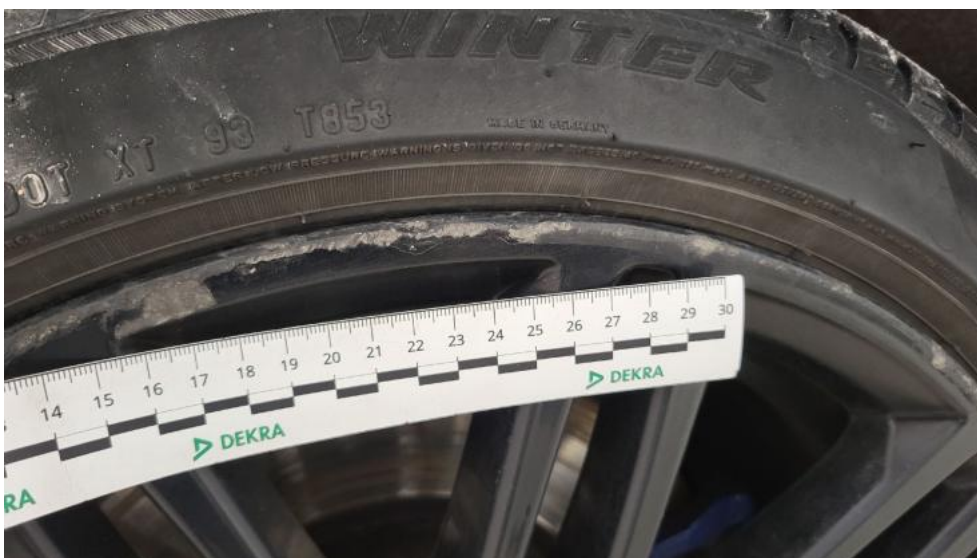
**Fot. 56.**

Felga aluminiowa tylna P - Rysa/odprysk 1

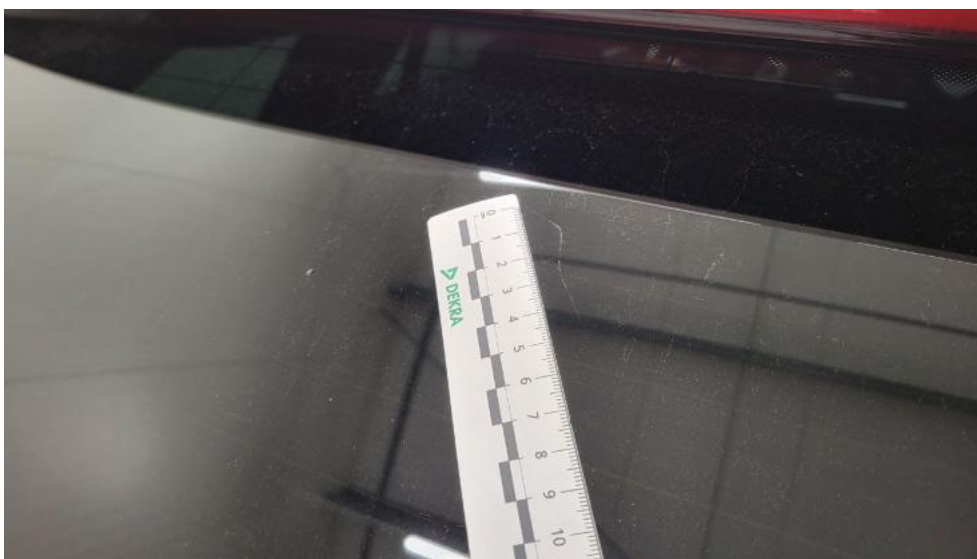
**Fot. 59.**

Szyba tylna - Rysa/odprysk 1

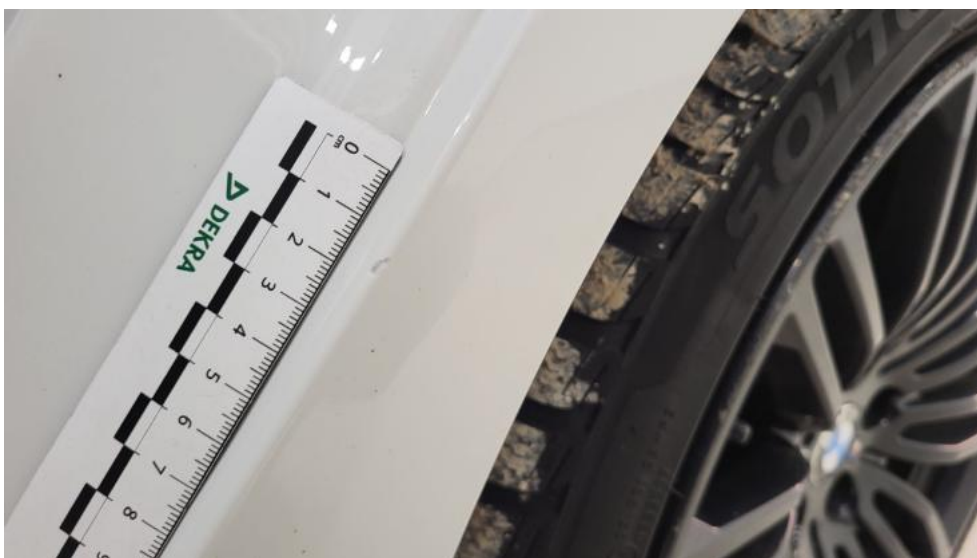
**Fot. 60.**

Łotnik tylny L / Ściana boczna L - Rysa/odprysk 1

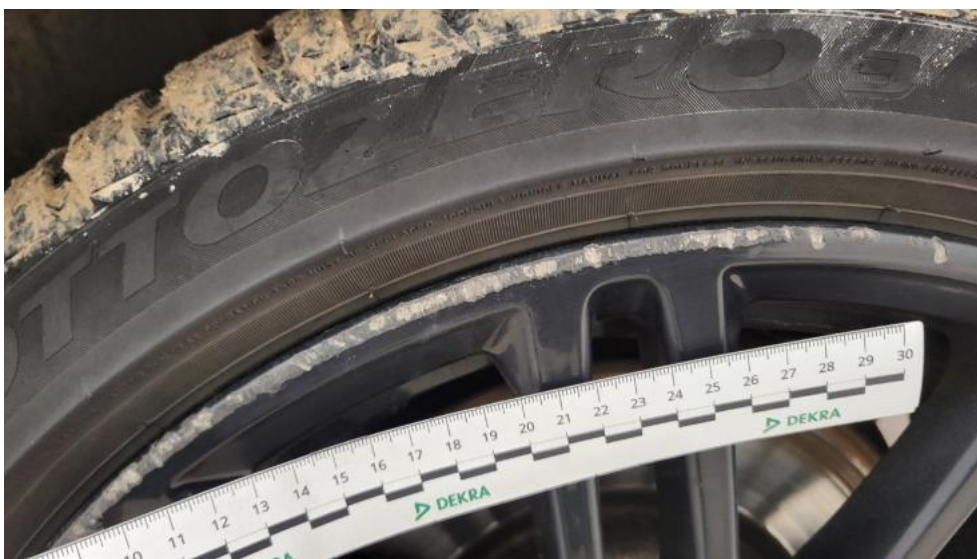
**Fot. 61.**

Felga aluminiowa tylna L - Rysa/odprysk 1

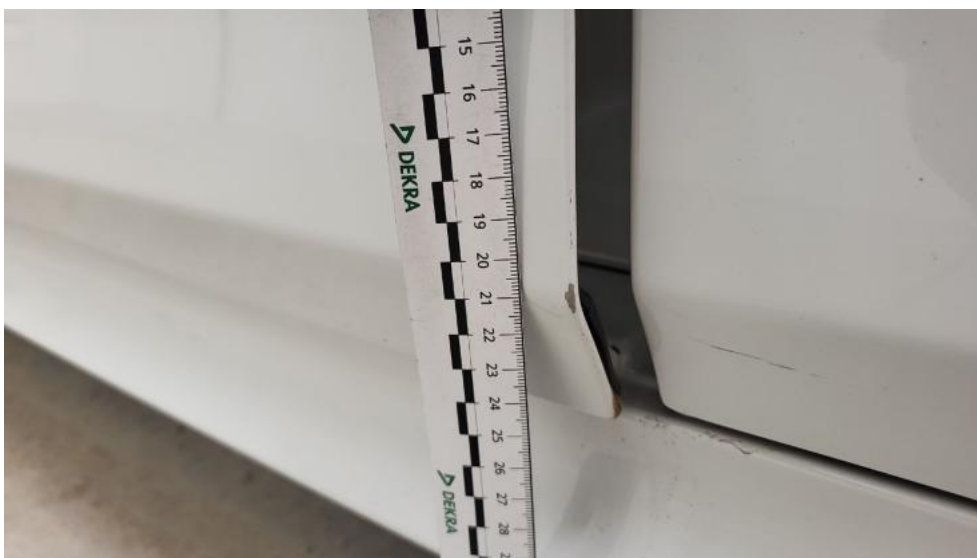
**Fot. 62.**

Drzwi przed L - Rysa/odprysk 1

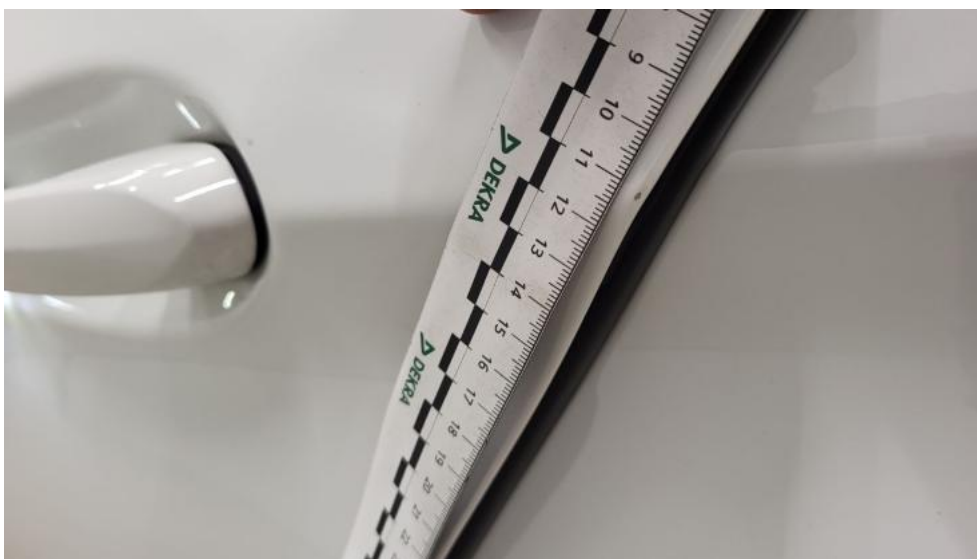
**Fot. 63.**

Drzwi tylne L - Rysa/odprysk 1

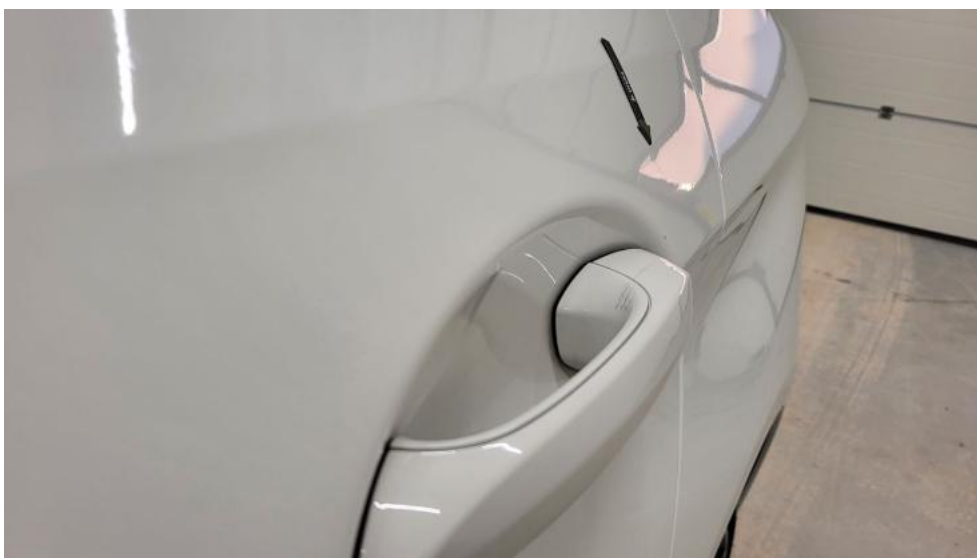
**Fot. 64.**

Drzwi tylne L - Wgniecenie/odkształcenie 1

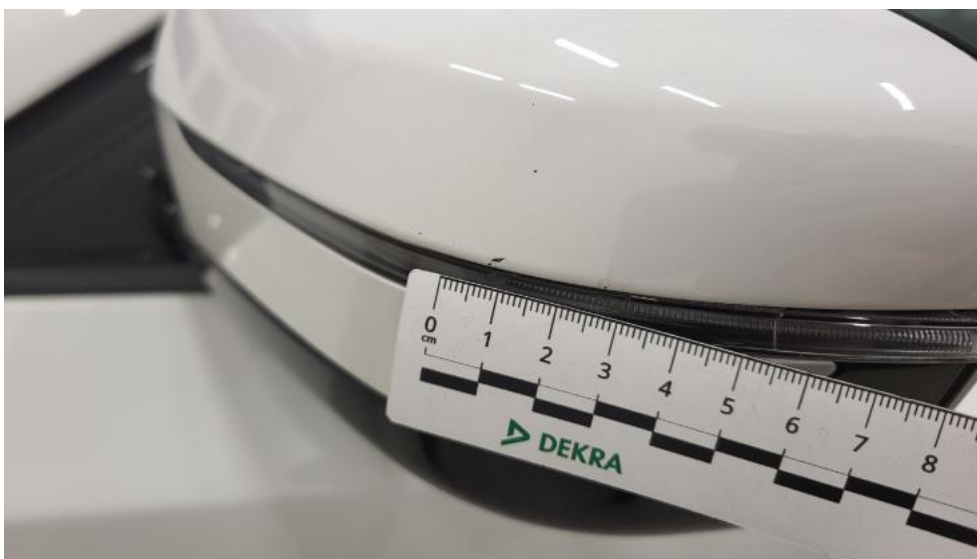
**Fot. 65.**

Lusterko zew L - Rysa/odprysk 1

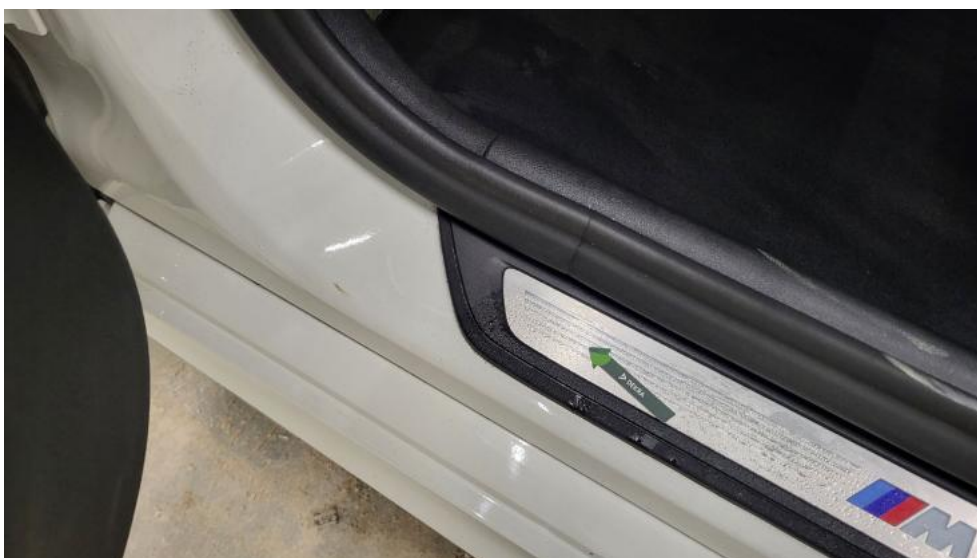
**Fot. 66.**

Próg L - Wgniecenie/odkształcenie 1

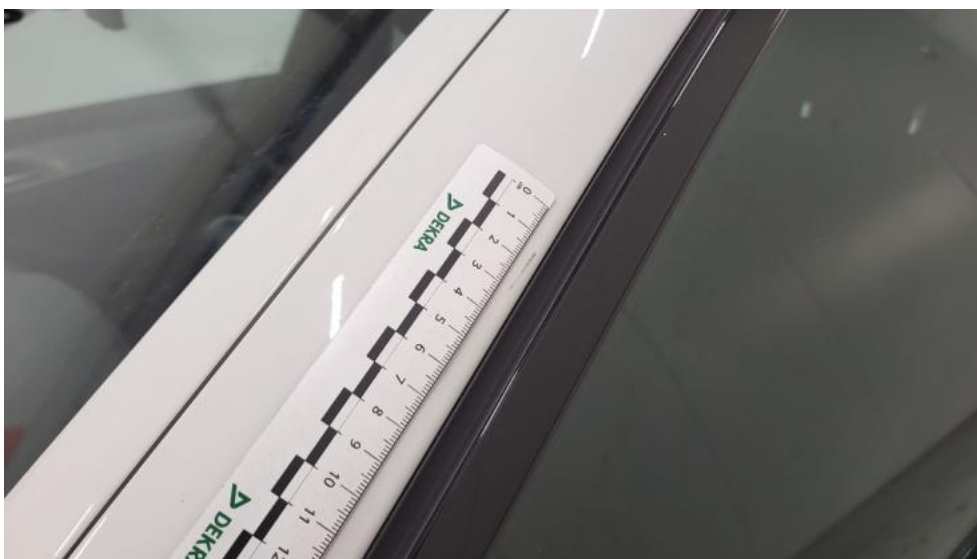
**Fot. 67.**

Stupek przedni L - Rysa/odprysk 1

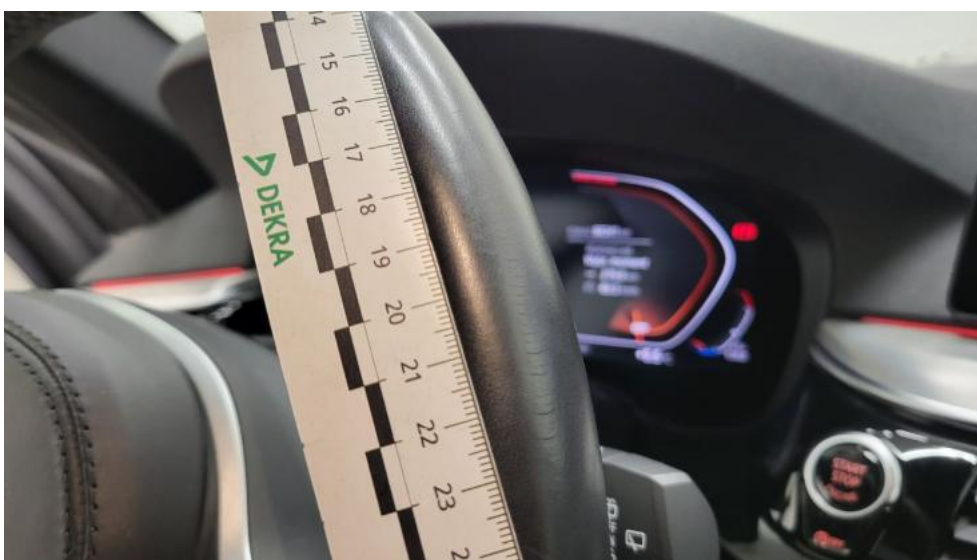
**Fot. 68.**

Koło kierownicy - Rysa/odprysk 1

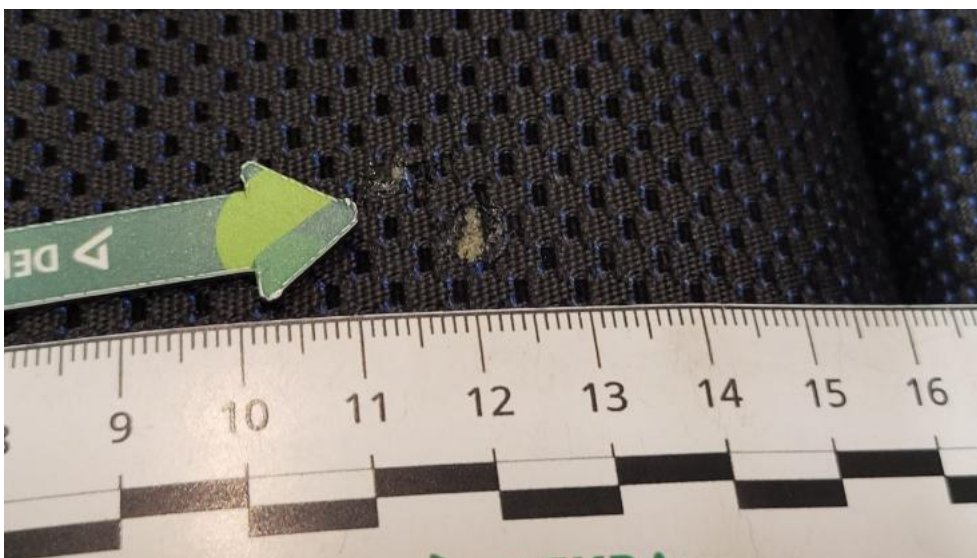
**Fot. 70.**

Fotel prz. lew. - Inne 1

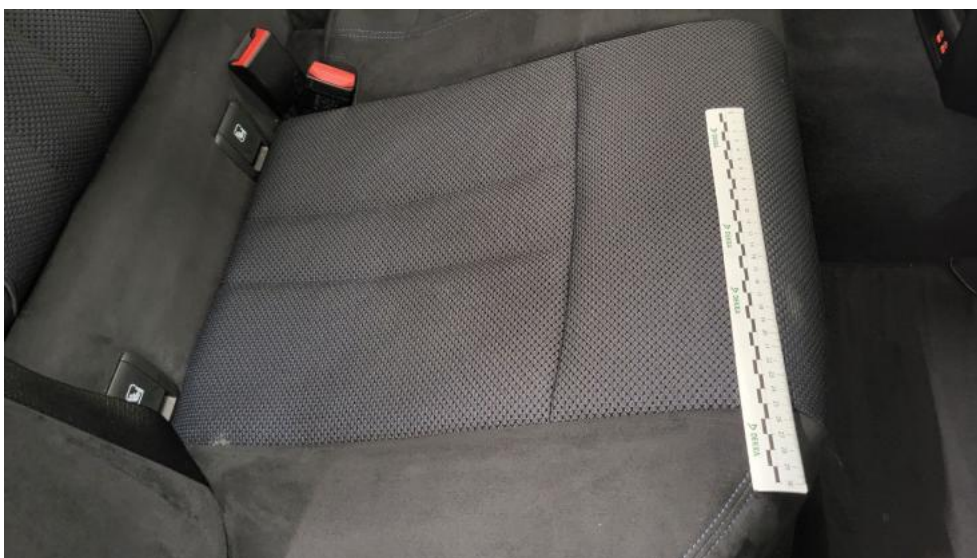
**Fot. 72.**  
Kanapa tyl. - Inne 1

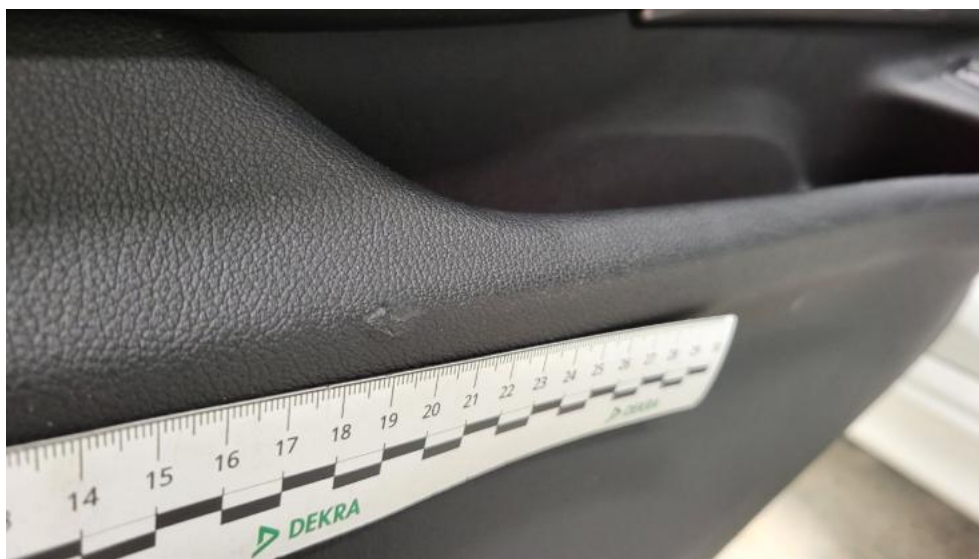
**Fot. 73.**

Tapicerka drzwi przednich L - Rysa/odprysk 1

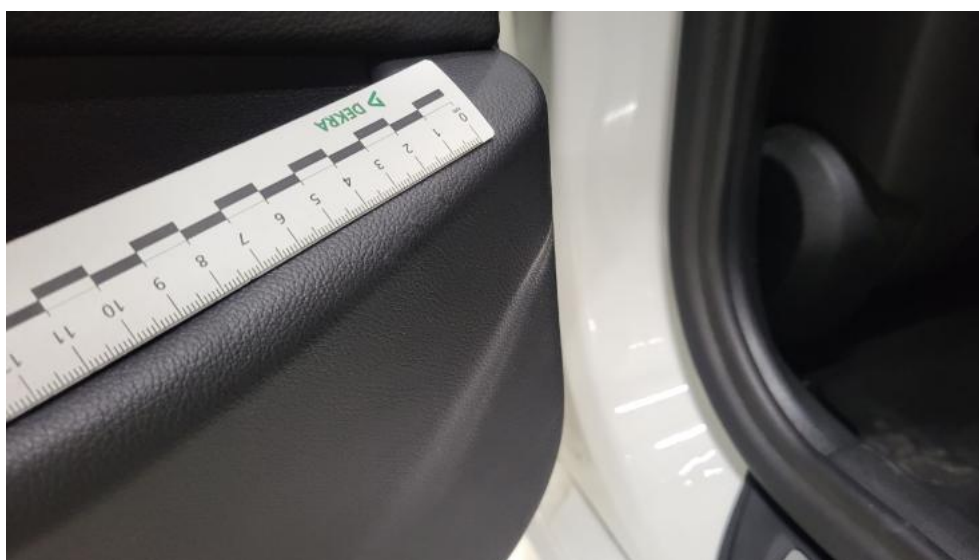
**Fot. 74.**

Tapicerka drzwi tylnych L - Wgniecenie/odkształcenie 1

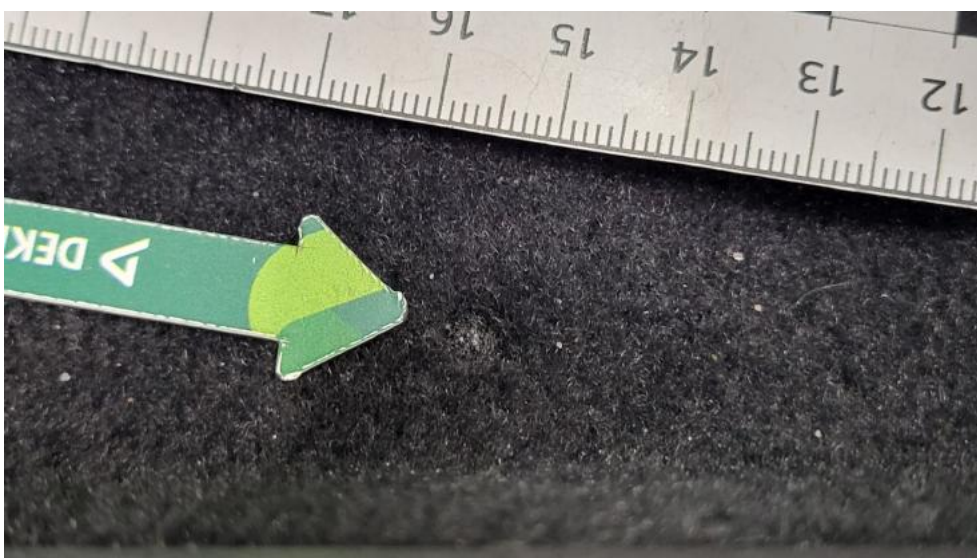
**Fot. 76.**

Wykładzina podłogi - Inne 1
