Nr zlecenia DEKRA: PKOL(W)/LODZ/31403/26/04/10  
Nr zlecenia/szkody: 22/K00231  
Data zlecenia: 10-04-2026

Grupa obiektów (Eurotax)	sam. osobowe
Kod EC (Eurotax)	0000001
Producent	CUPRA
Model	Formentor 2.0 TSI MR`20 E6
Typ	4Drive DSG
Rodzaj nadwozia	SUV
Liczba drzwi/liczba miejsc	5/5
Masa własna [kg]	1552
Dopuszczalna masa całkowita [kg]	2110
Rodzaj silnika	ZAPŁON ISKROWY
Norma czystości spalin	EURO 6
Pojemność silnika [ccm]	1984
Moc silnika [KM/kW]	190/140
Skrzynia biegów	automatyczna 7-biegowa
Nr rejestracyjny	WZ438FP
VIN	VSSZZZKM7PR003399
Data 1. rejestracji	02-11-2022
Data nast. bad. techn.	20-06-2026
Rok produkcji	2022 (rok produkcji został zweryfikowany z zewnętrzną bazą danych)
Stan licznika [km]	123 234 (odczytany)
Kolor nadwozia/rodzaj powłoki	granatowy/metalic

Pomiar grubości powłoki lakierowej poj.

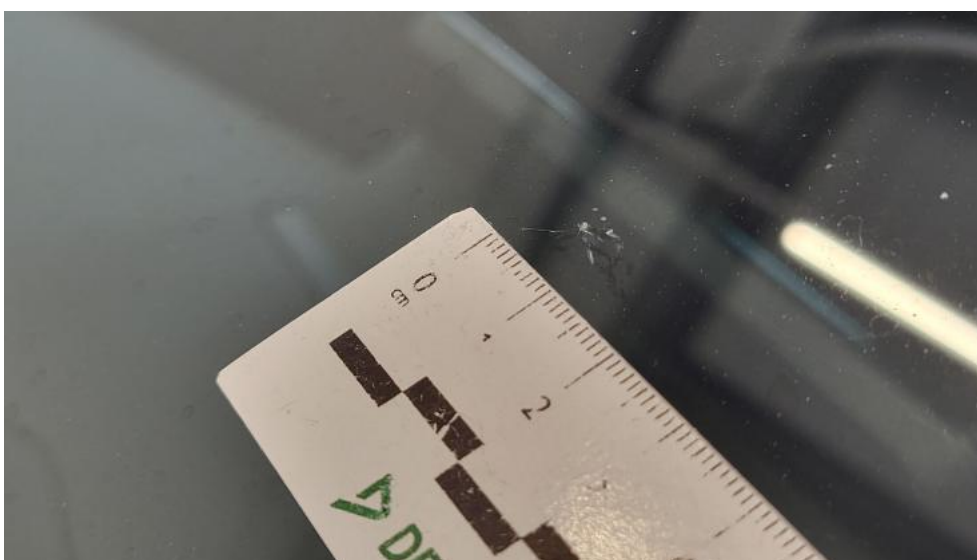
**Fot. 44.**  
Szyba czołowa - Pęknięcie/rozerwanie 1

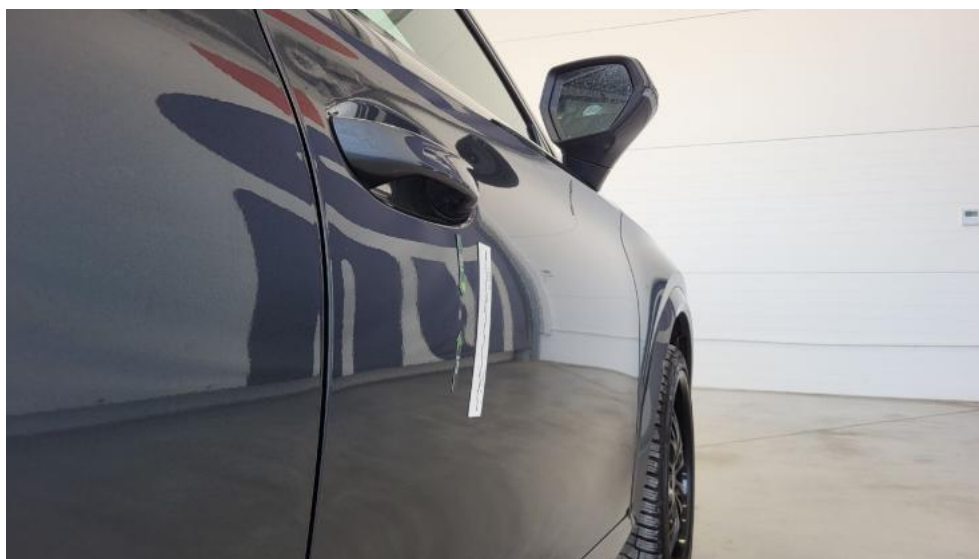
**Fot. 47.**

Drzwi przednie P - Wgniecenie/odkształcenie 1

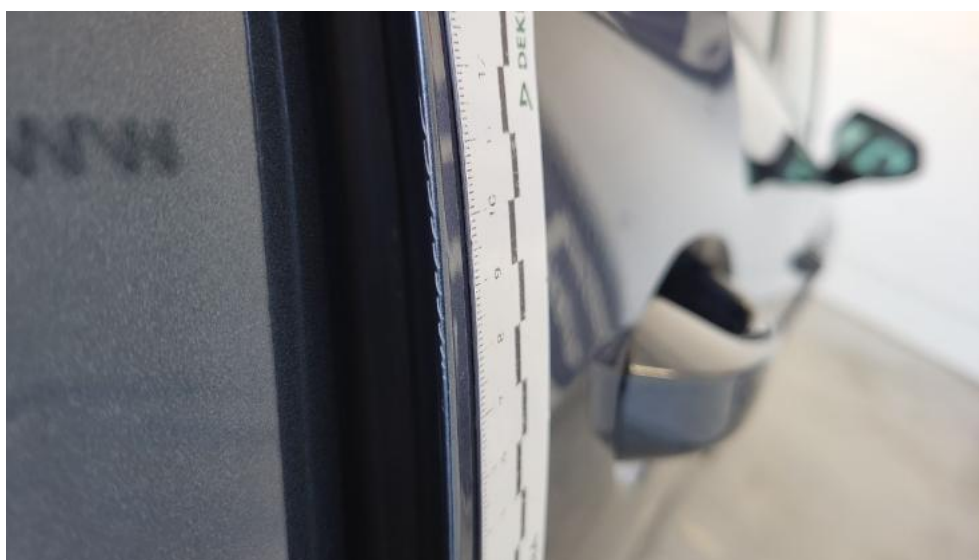
**Fot. 48.**

Drzwi tylne P - Rysa/odprysk 1

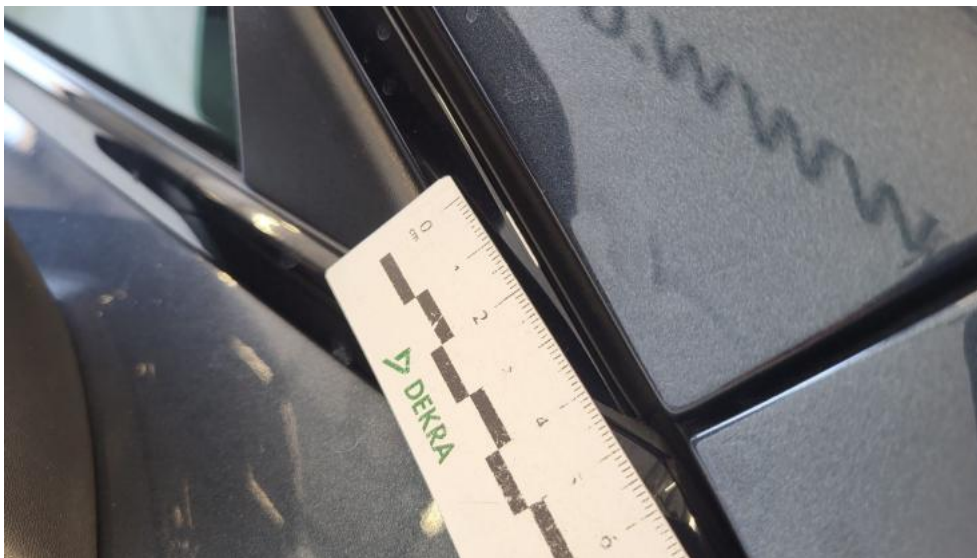
**Fot. 49.**  
Listwa drzwi przednich P - Rysa/odprysk 1

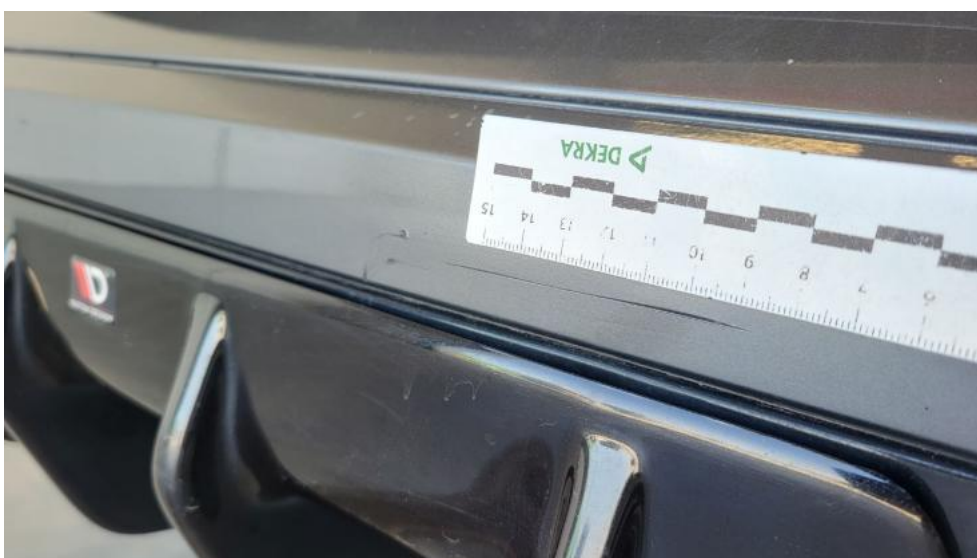
**Fot. 54.**  
Zderzak tylny - Rysa/odprysk 2

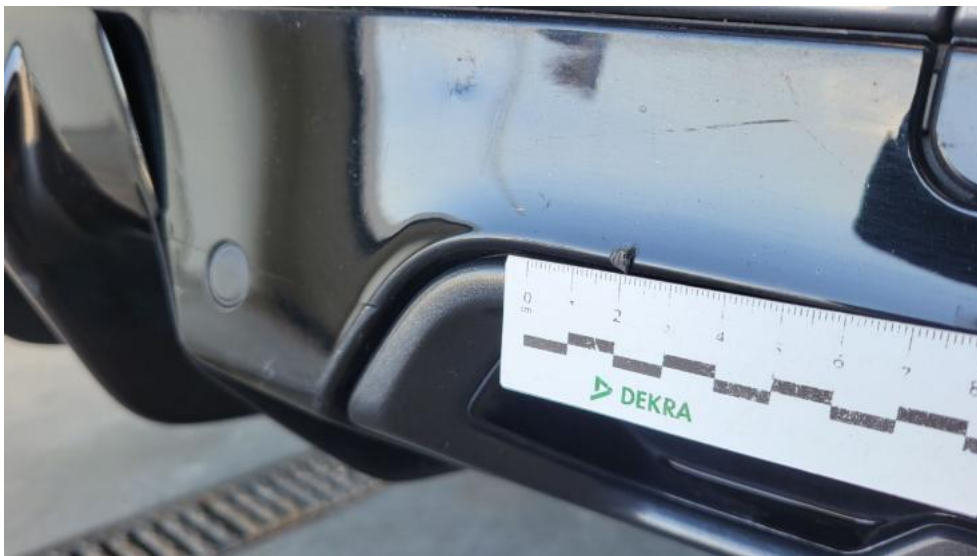
**Fot. 57.**  
Zderzak tylny cz dolna - Wgniecenie/odkształcenie 1

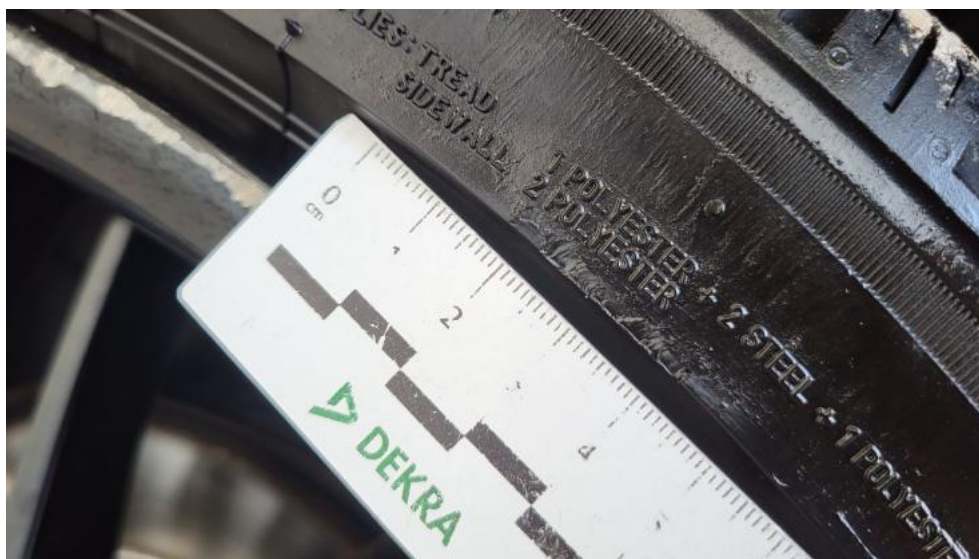
**Fot. 59.**  
Opona tylna L - Pęknięcie/rozerwanie 1

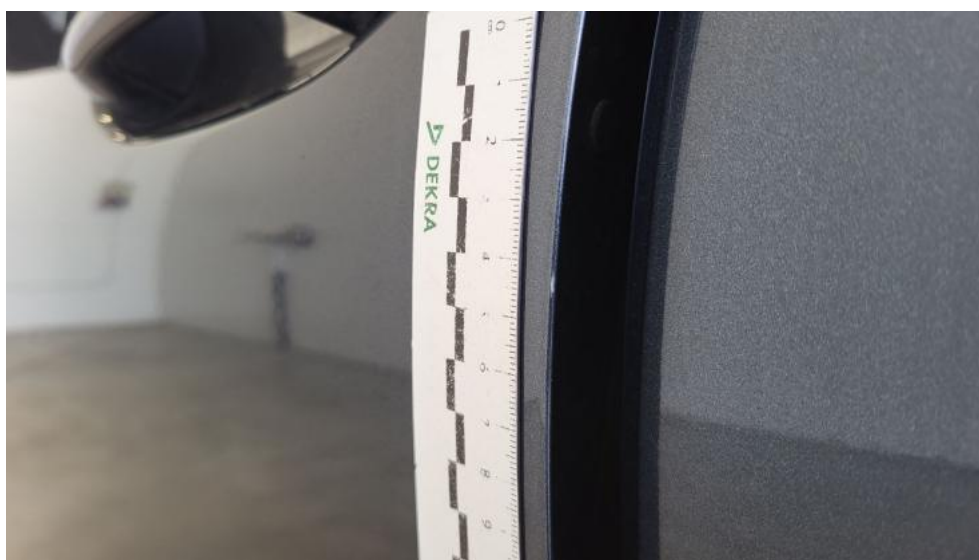
**Fot. 60.**  
Drzwi przed L - Rysa/odprysk 1

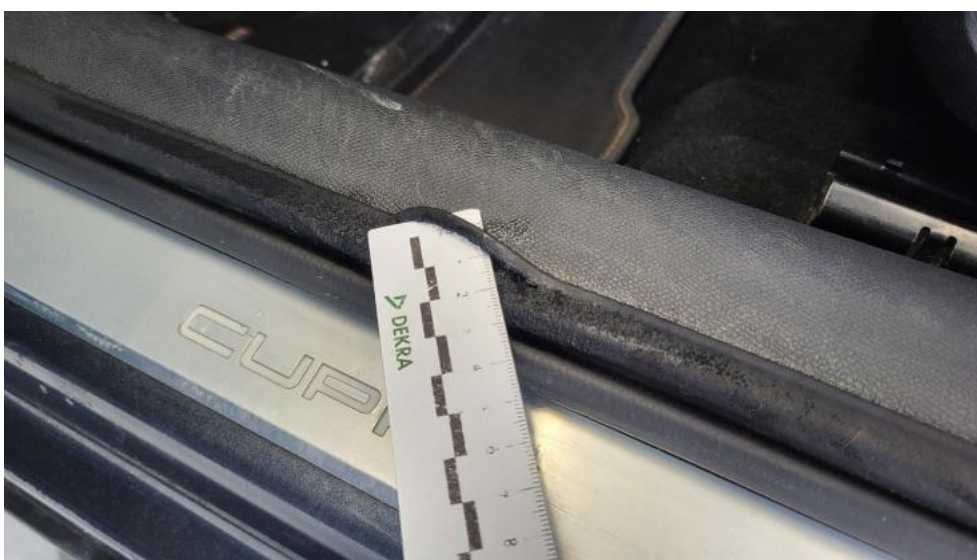
**Fot. 70.**  
Uszczelka drzwi przednich L - Pęknięcie/rozerwanie 1

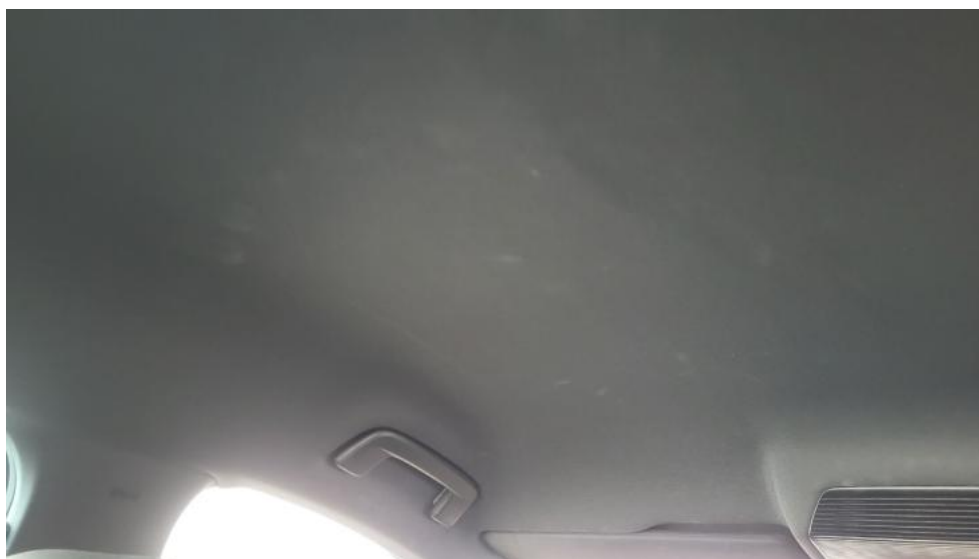
**Fot. 71.**  
Podsufitka - Inne 1
