Nr zlecenia DEKRA: PKOL(W)/LODZ/16570/26/02/23  
Nr zlecenia/szkody: 22/026903  
Data zlecenia: 23-02-2026

**DEKRA Polska - Centrala**  
02-673 Warszawa, ul. Konstruktorska 12A

| Model | Spring 21-24 |
| Typ/wersja | Spring 27.4kWh Comfort |

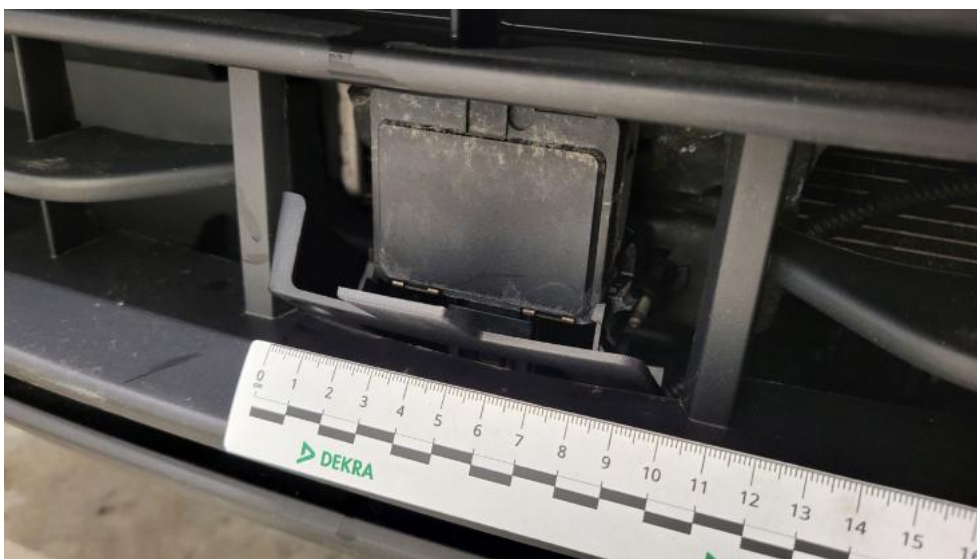
**Fot. 39.**

Krata zderzaka prz. - Pęknięcie/rozerwanie 1

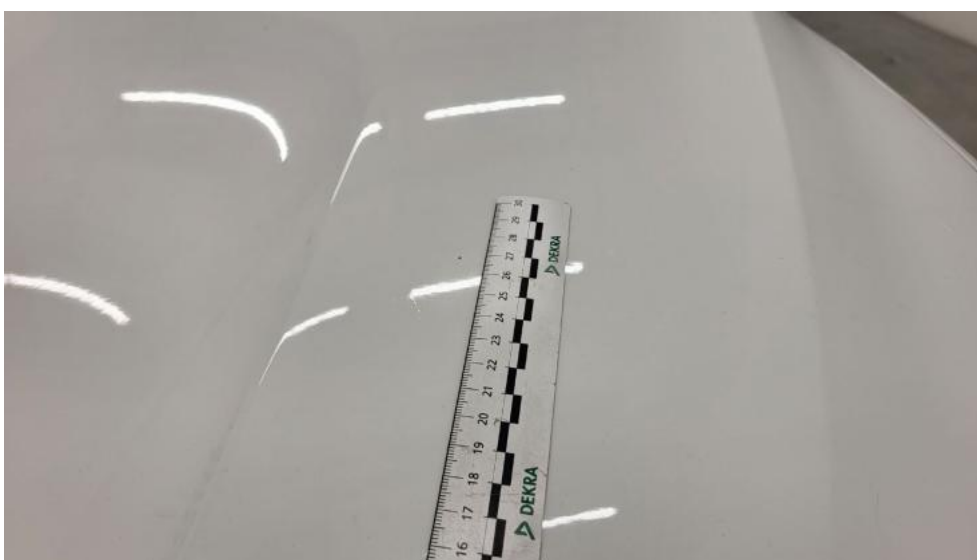
**Fot. 40.**

Pokrywa komory silnika - Rysa/odprysk 1

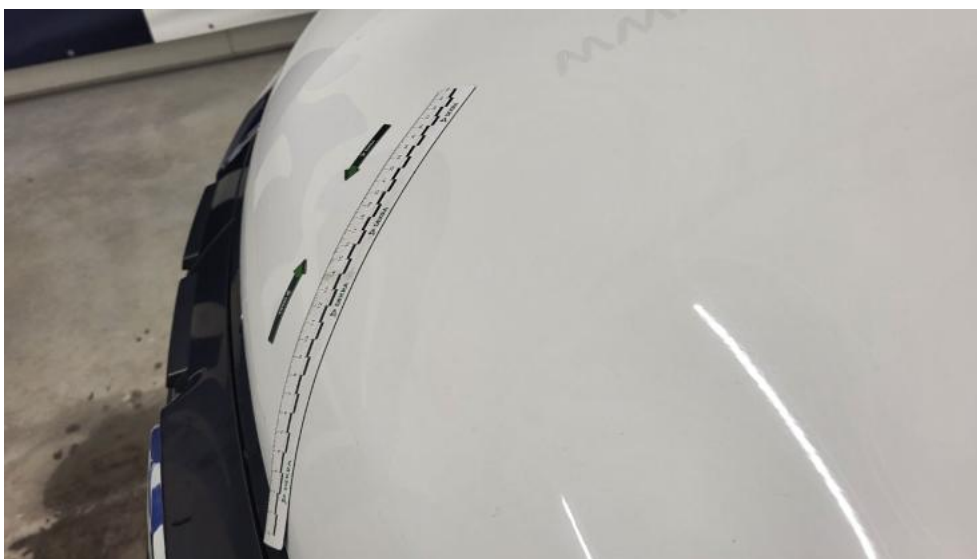
**Fot. 41.**

Pokrywa komory silnika - Wgniecenie/odkształcenie 1

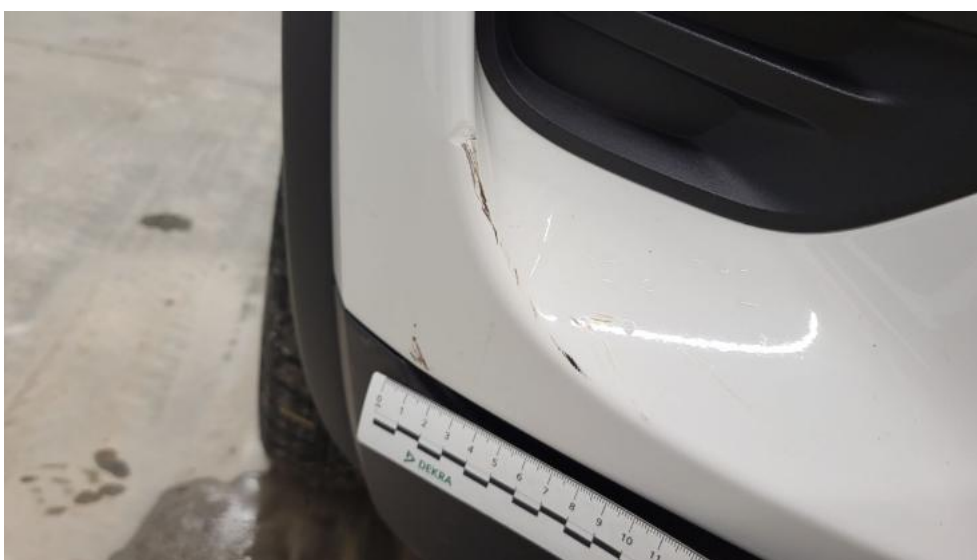
**Fot. 42.**

Zderzak - Rysa/odprysk 1

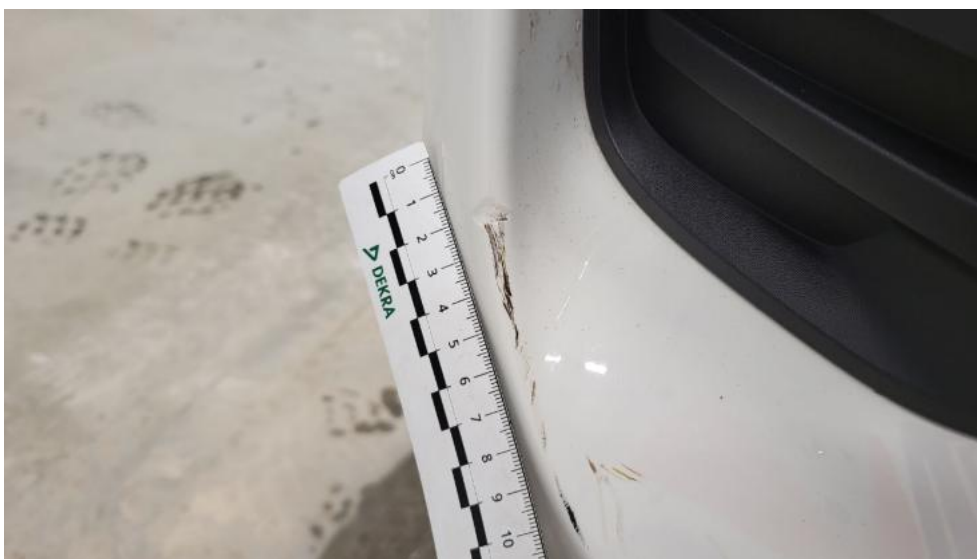
**Fot. 43.**

Zderzak - Wgniecenie/odkształcenie 1

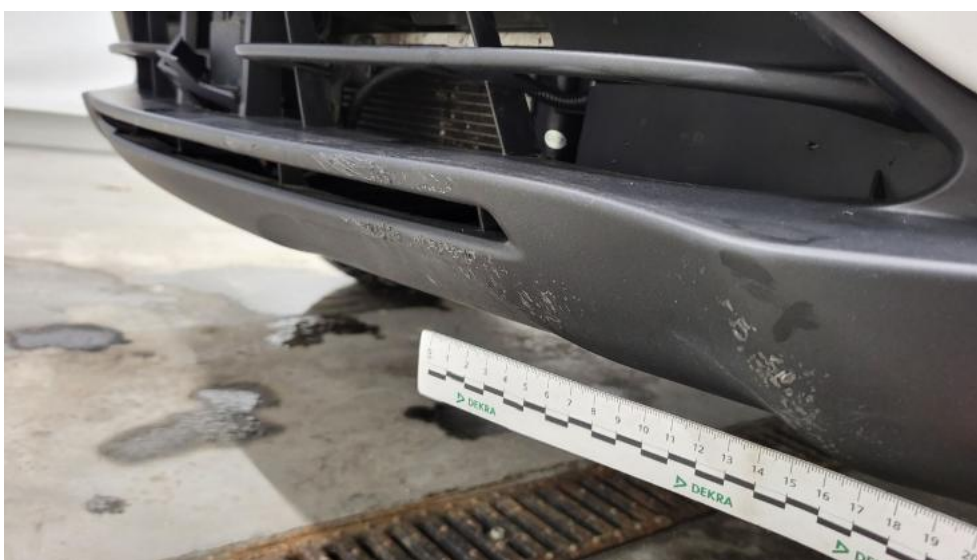
**Fot. 44.**

Zderzak przedni cz dolna - Rysa/odprysk 1

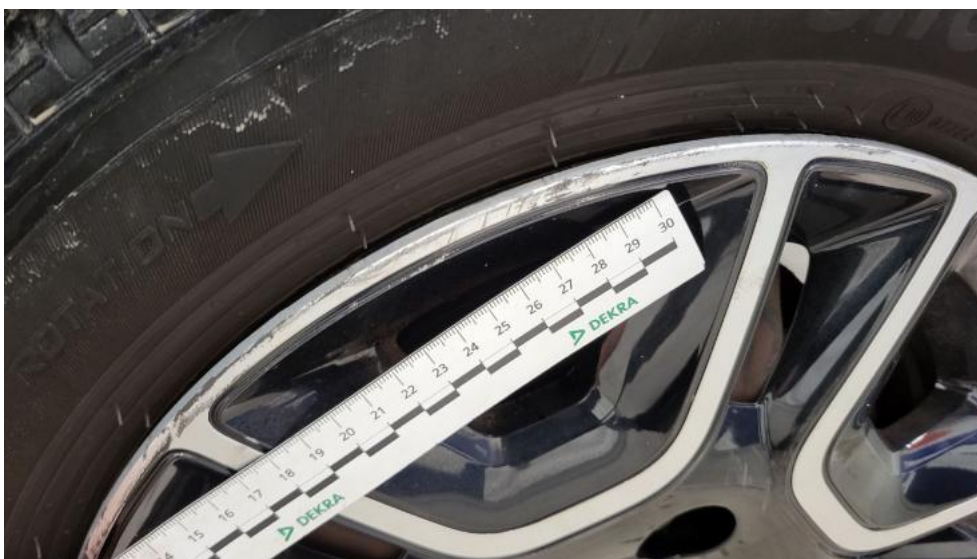
**Fot. 47.**

Kołpak przedni P - Rysa/odprysk 1

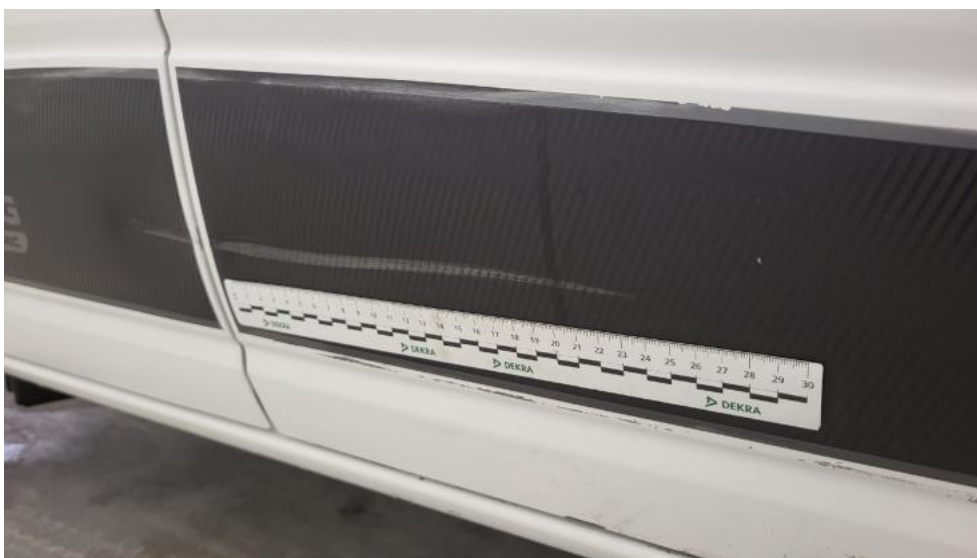
**Fot. 48.**

Drzwi przednie P - Rysa/odprysk 1

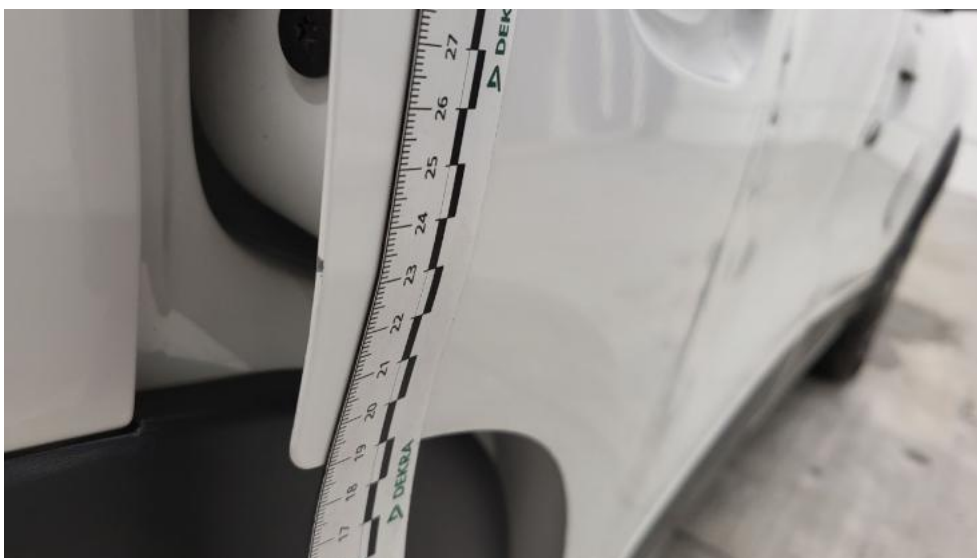
**Fot. 52.**

Drzwi tylne P - Rysa/odprysk 1

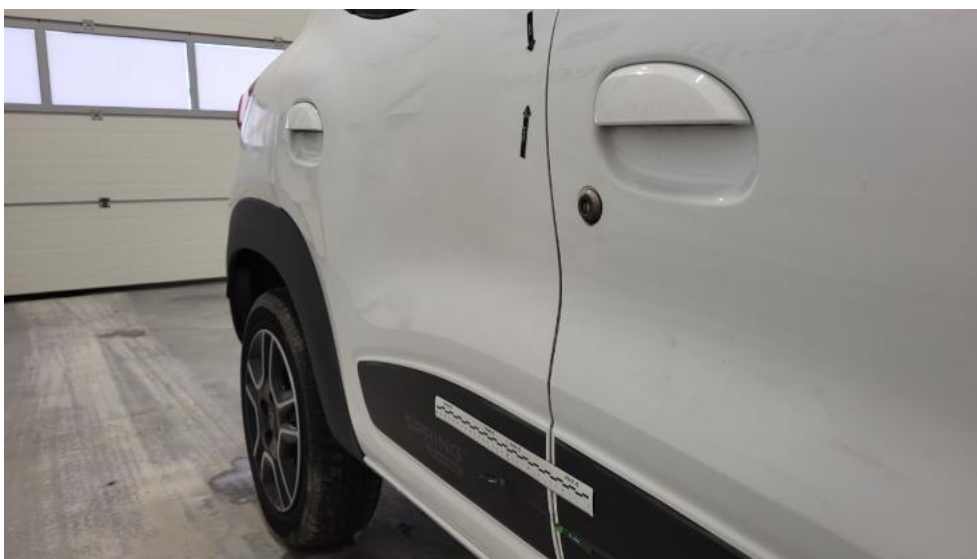
**Fot. 53.**

Drzwi tylne P - Wgniecenie/odkształcenie 1

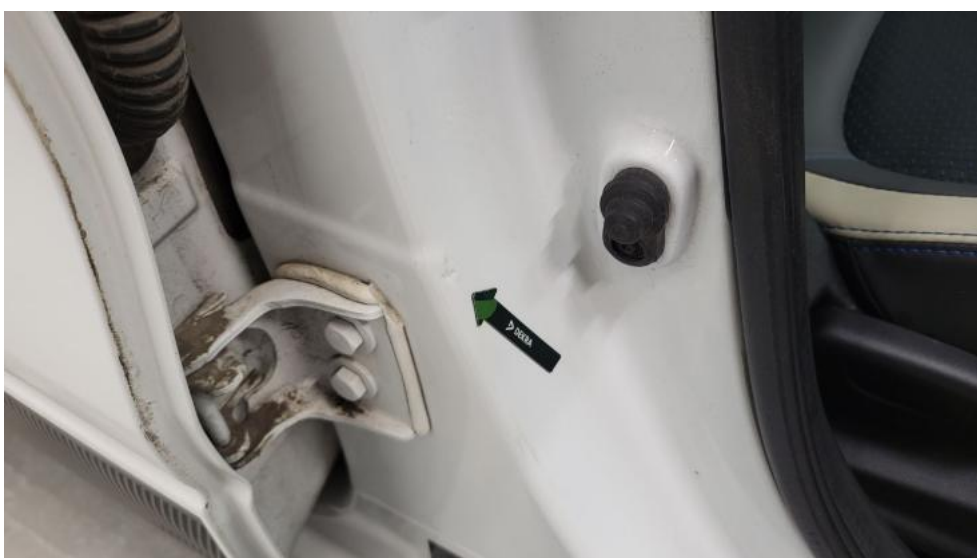
**Fot. 54.**

Słupek środkowy P - Wgniecenie/odkształcenie 1

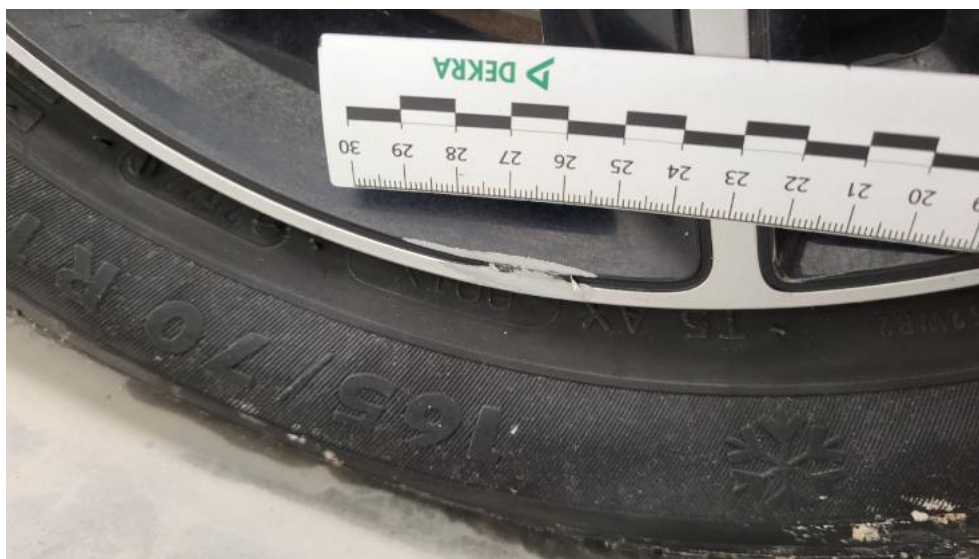
**Fot. 57.**

Kołpak tylny P - Rysa/odprysk 1

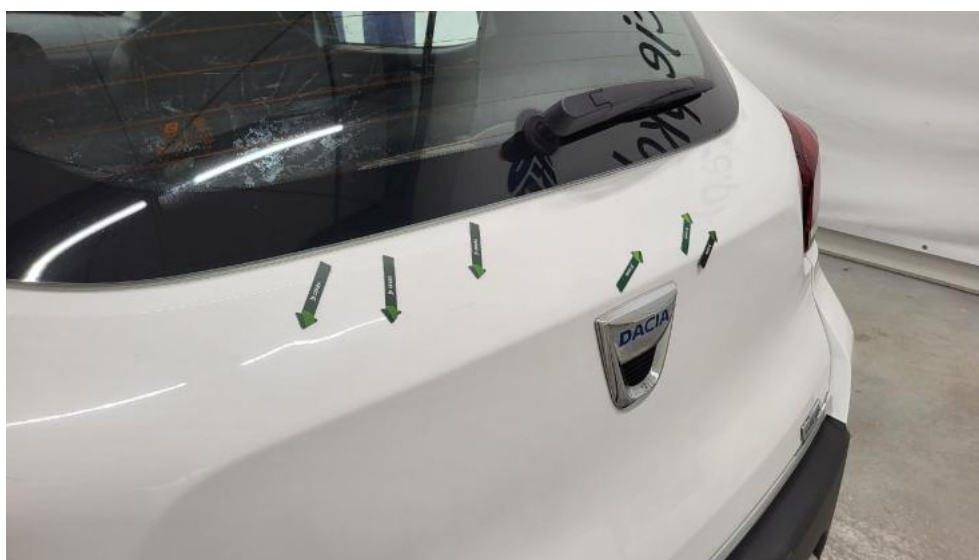
**Fot. 58.**

Pokrywy bagażnika - Wgniecenie/odkształcenie 1

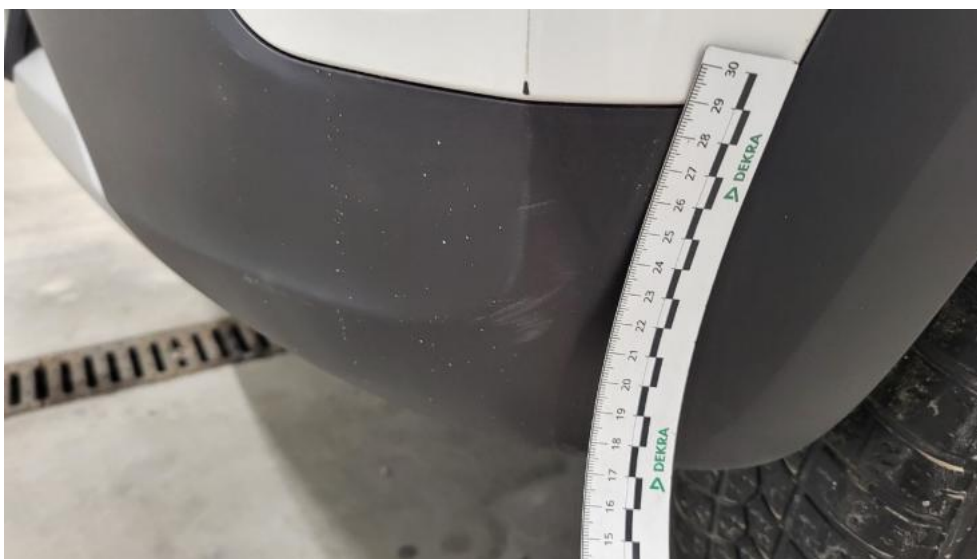
**Fot. 59.**

Zderzak tylny - Rysa/odprysk 1

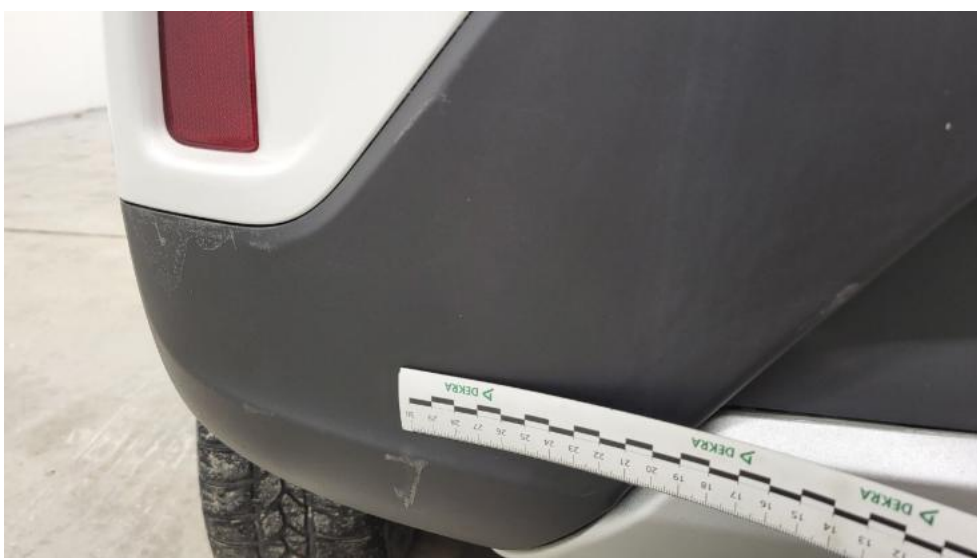
**Fot. 60.**

Zderzak tylny - Rysa/odprysk 2

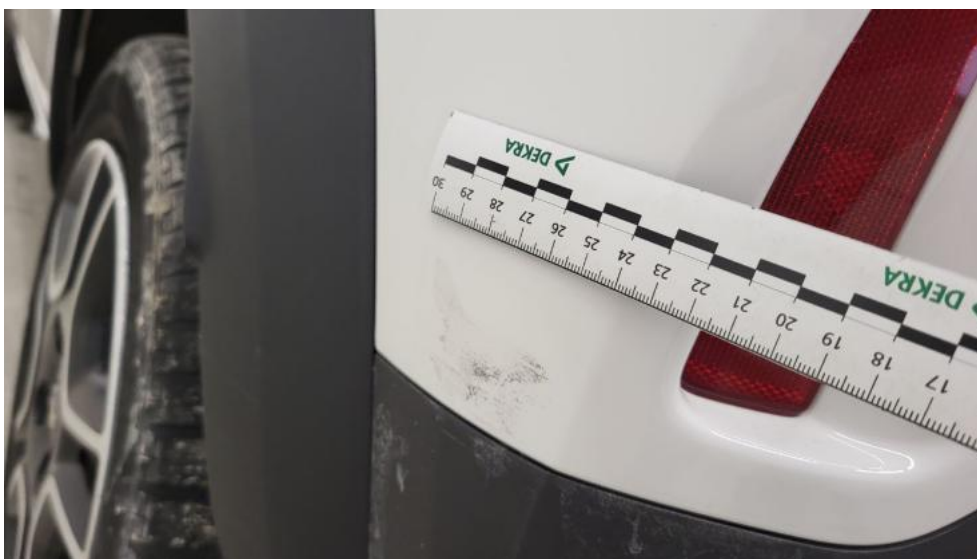
**Fot. 61.**

Zderzak tylny cz L - Rysa/odprysk 1

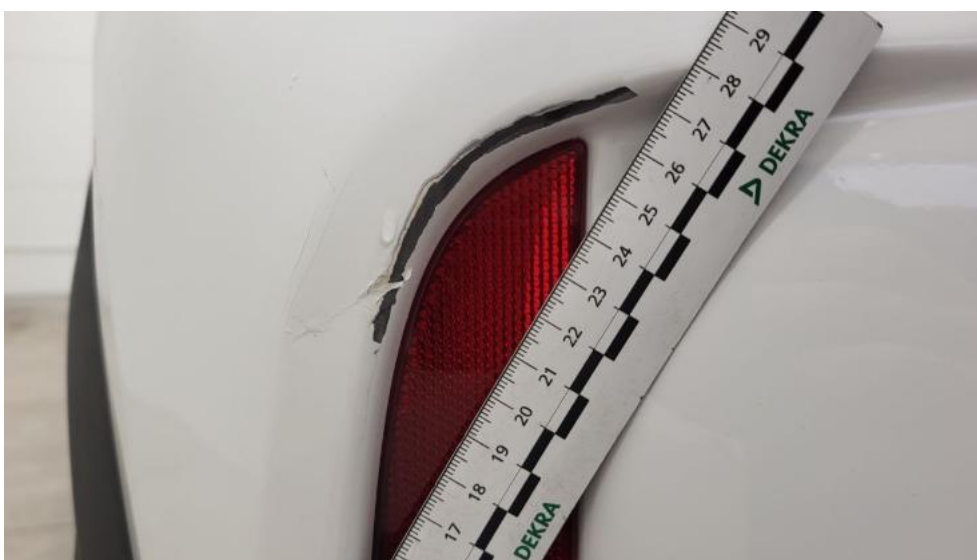
**Fot. 62.**

Zderzak tylny cz L - Pęknięcie/rozerwanie 1

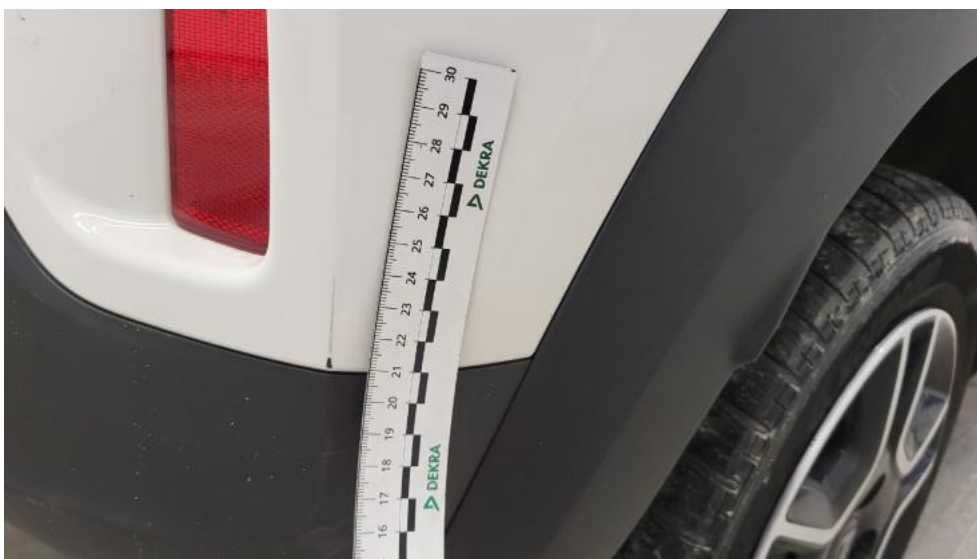
**Fot. 63.**

Zderzak tylny cz P - Rysa/odprysk 1

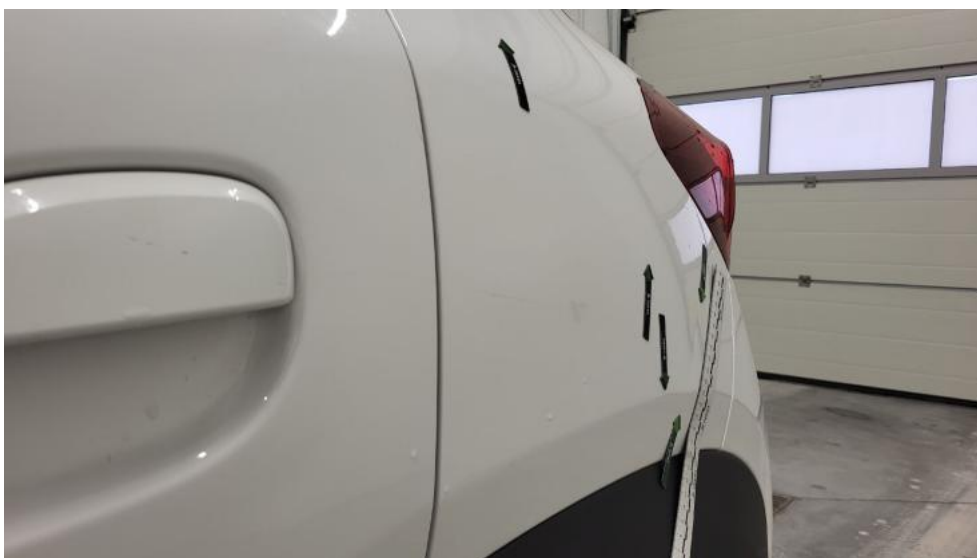
**Fot. 66.**  
Błotnik tylny L / Ściana boczna L - Wgniecenie/odkształcenie 1

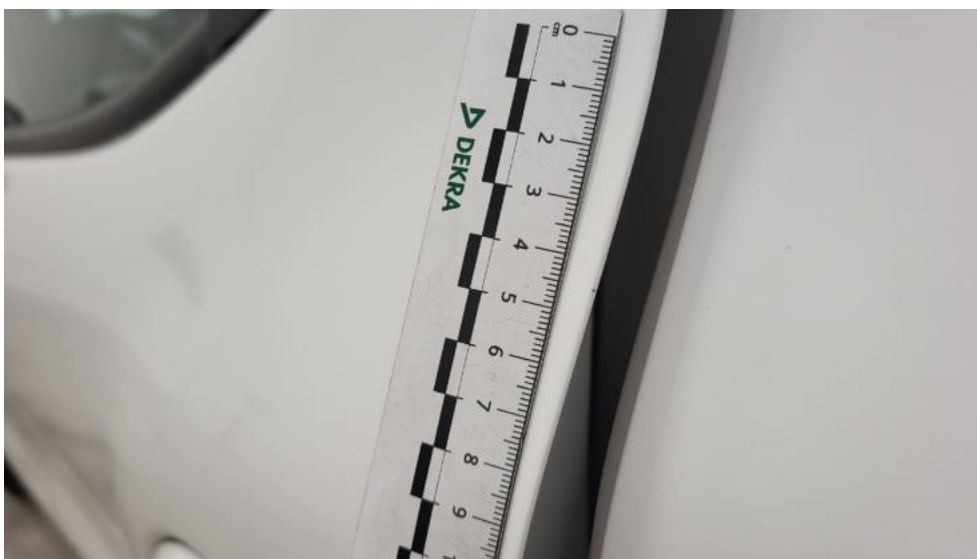
**Fot. 69.**

Drzwi tylne L - Rysa/odprysk 1

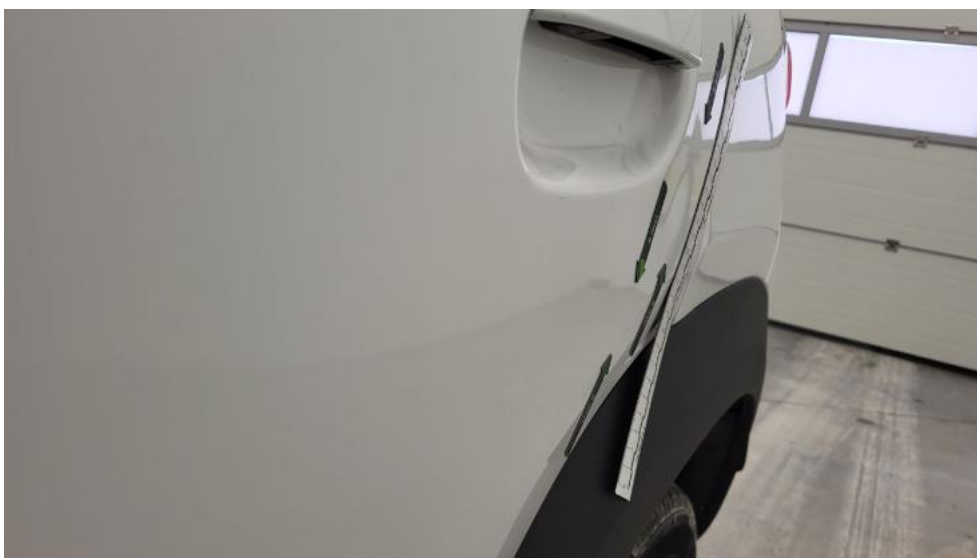
**Fot. 70.**

Drzwi tylne L - Wgniecenie/odkształcenie 1

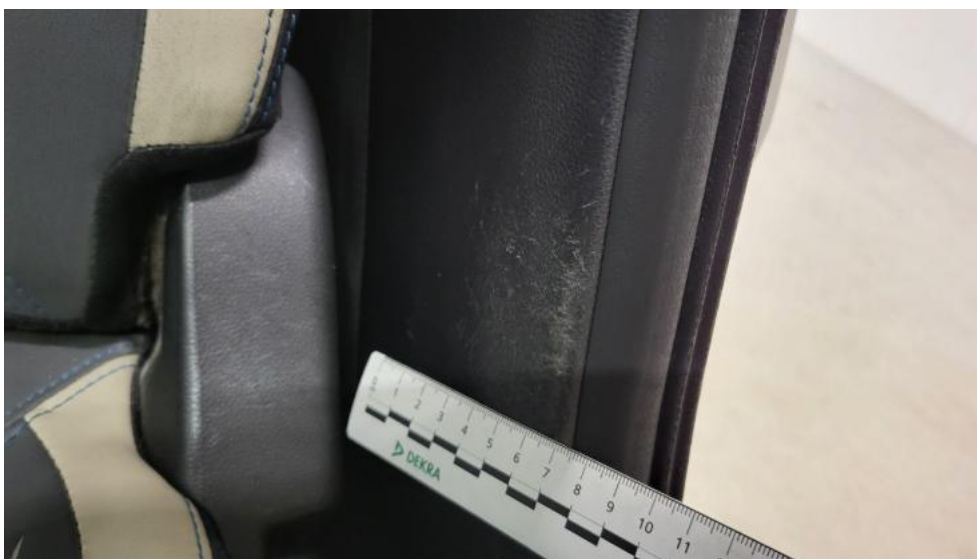
**Fot. 77.**

Wykładzina(y) słupka środkowego L - Rysa/odprysk 1

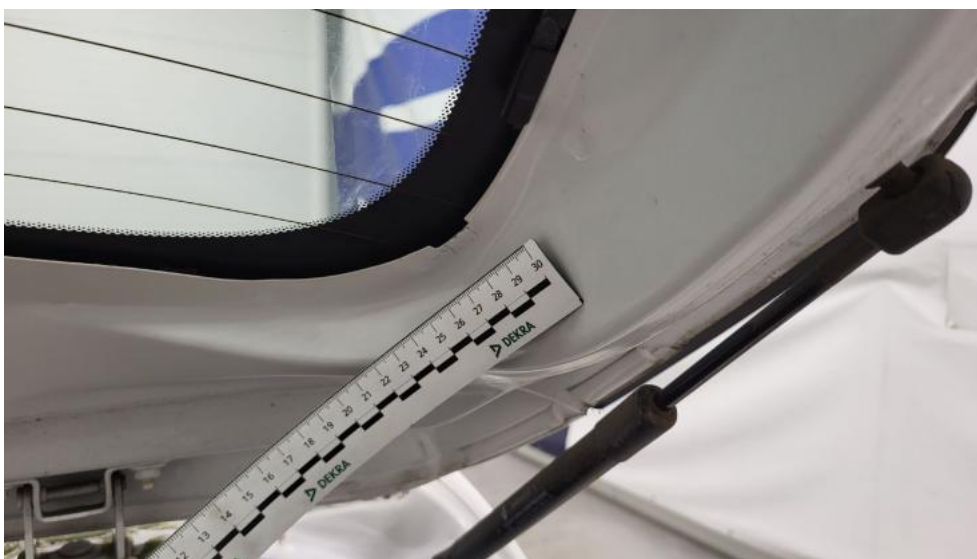
**Fot. 79.**

Półka/roleta tylna - Inne 1
