DEKRA's commission No. : PKOL(W)/LODZ/25063/26/03/20
commission/ damage No. : 23/003951
Date of commission: 20-03-2026

Group of objects (Eurotax)	cars
EC code (Eurotax)	0111162
Manufacturer	FORD
Model	S-MAX 15-19
Type / version	S-MAX 2.0 TDCi 4WD Titanium Po
Body type	VAN
Number of doors / seats	5/5
Curb weight [kg]	1734
Gross vehicle weight [kg]	2615
Wheelbase 1/2	2850
Engine type	Automatic ignition
Pollution reduction system	DPF
Engine capacity [ccm]	1997
Engine Power [hp/kW]	180/132
Gearbox	automatic
Registration /record No.	GD5F456
VIN / serial number	WF0JXXWPCJGY82107
Date of first registration	27-12-2016
Date of next. tech. test	13-01-2027
Year of manufacture	2016 (year has been verified with the manufacturer's base)
Readout [km]	181 783 (read)
Body color / type of coating	black/UNI

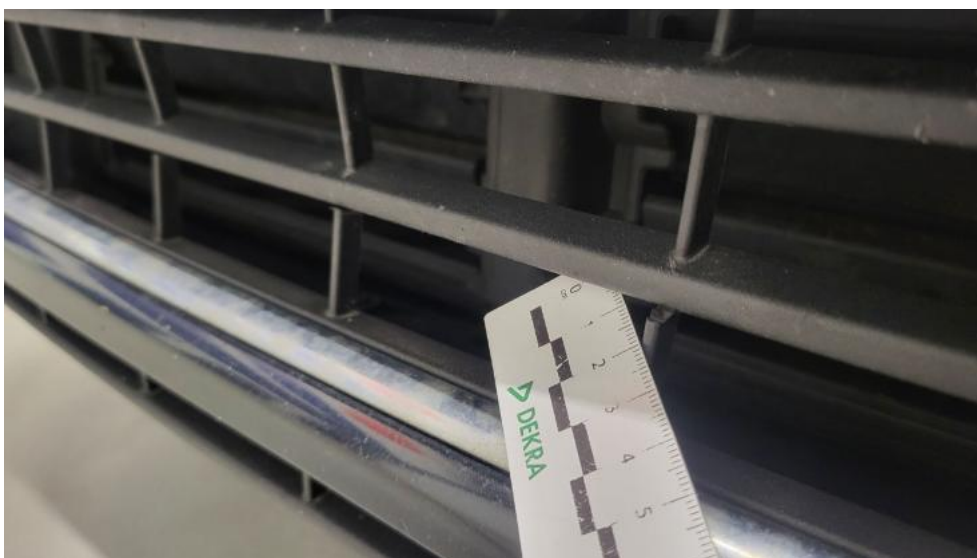
Photo 38.
Kratka zderzaka prz. - Pęknięcie/rozerwanie 1

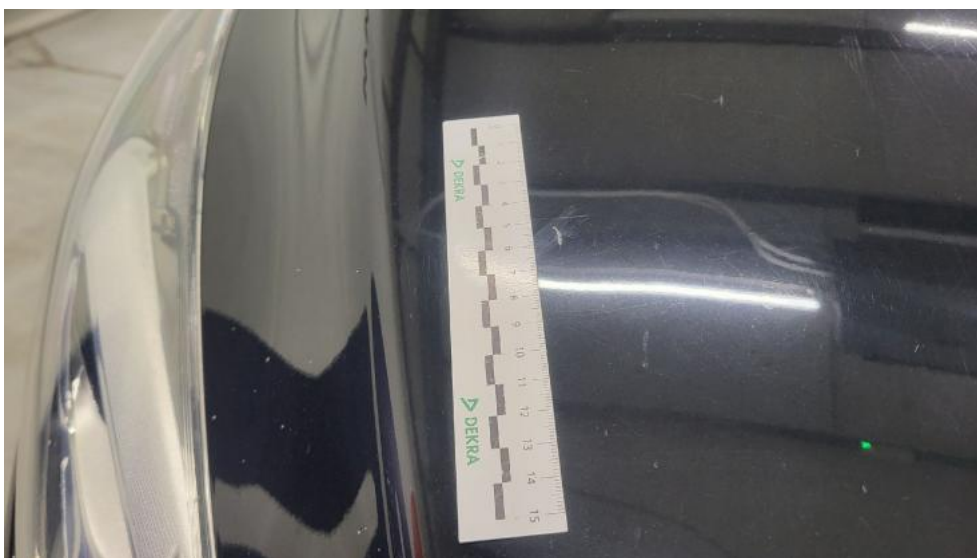
Photo 40.
Pokrywa komory silnika - Rysa/odprysk 1

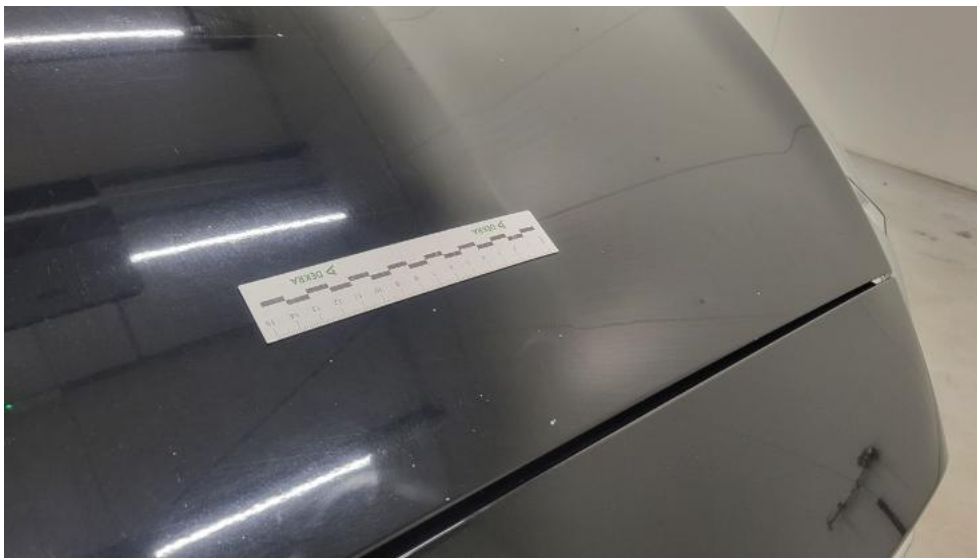
Photo 41.

Pokrywa komory silnika - Rysa/odprysk 2

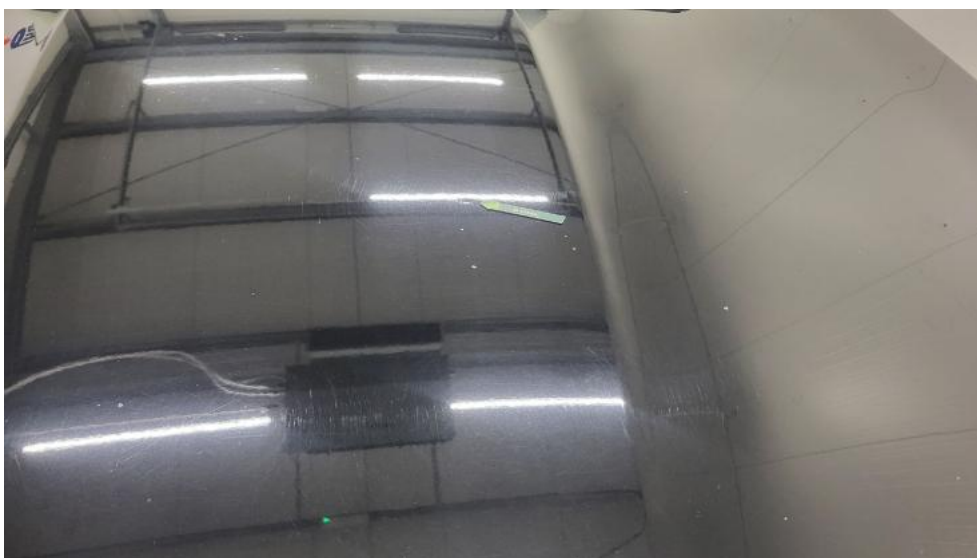
Photo 42.

Pokrywa komory silnika - Wgniecenie/odkształcenie 1

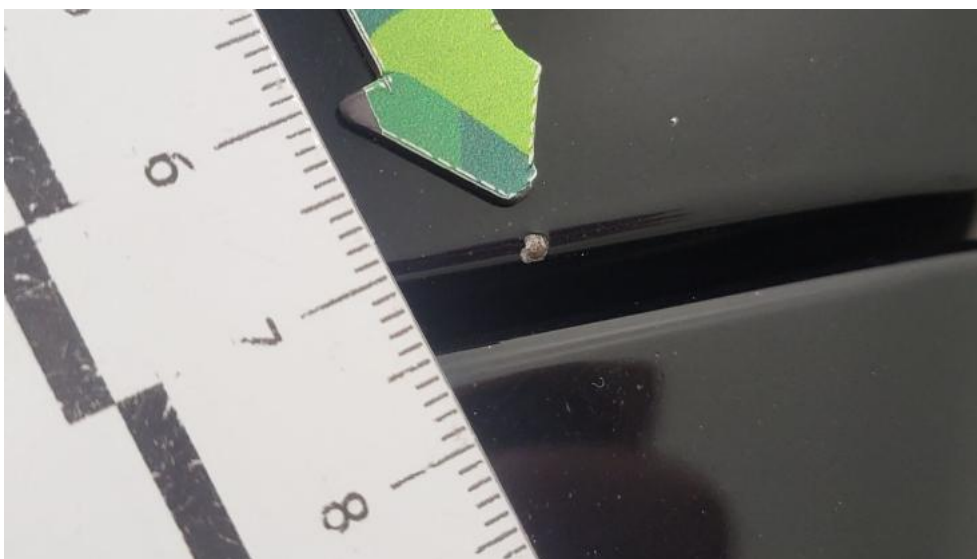
Photo 43.

Pokrywa komory silnika - Inne 1

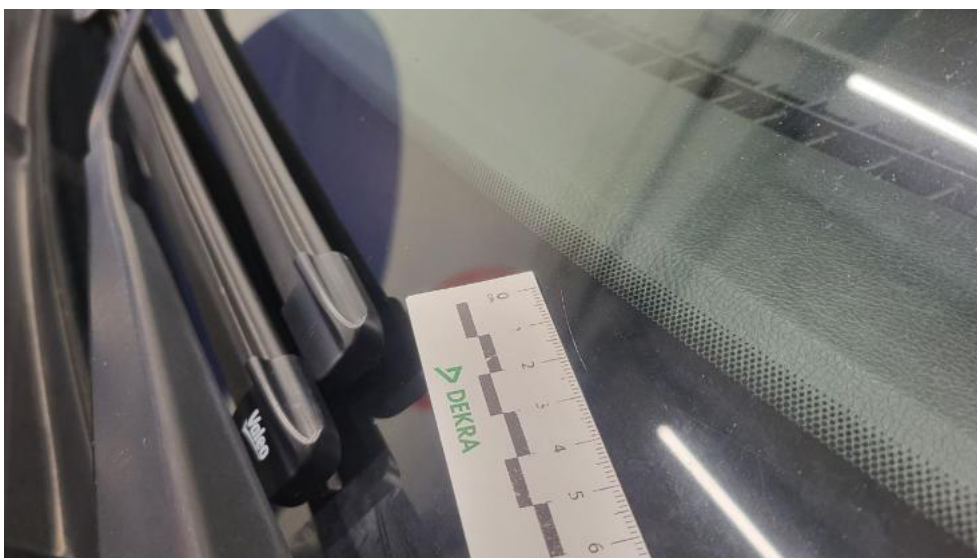
Photo 44.

Szyba czołowa - Rysa/odprysk 1

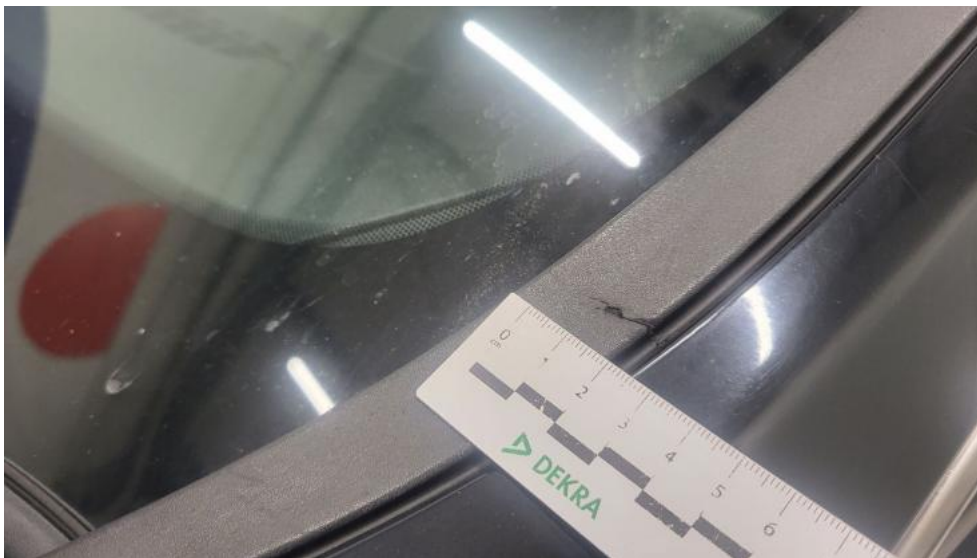
Photo 45.
Uszczelka/listwa szyby czołowej - Rysa/odprysk 1

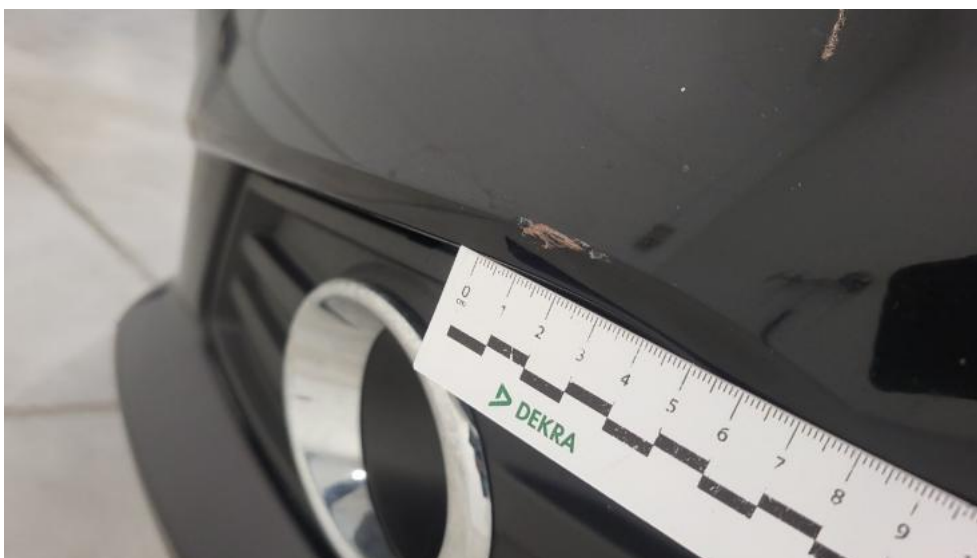
Photo 46.
Zderzak - Rysa/odprysk 1

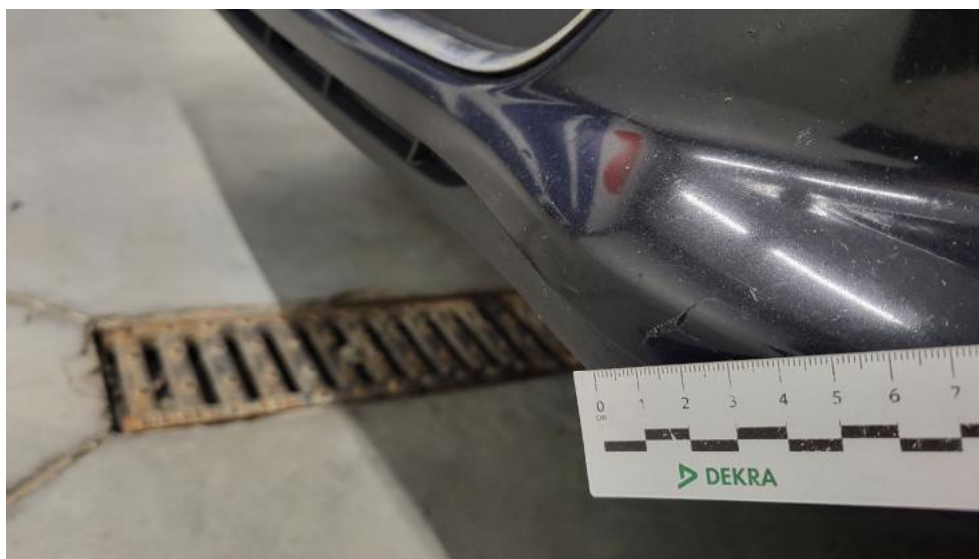
Photo 47.
Zderzak - Rysa/odprysk 2

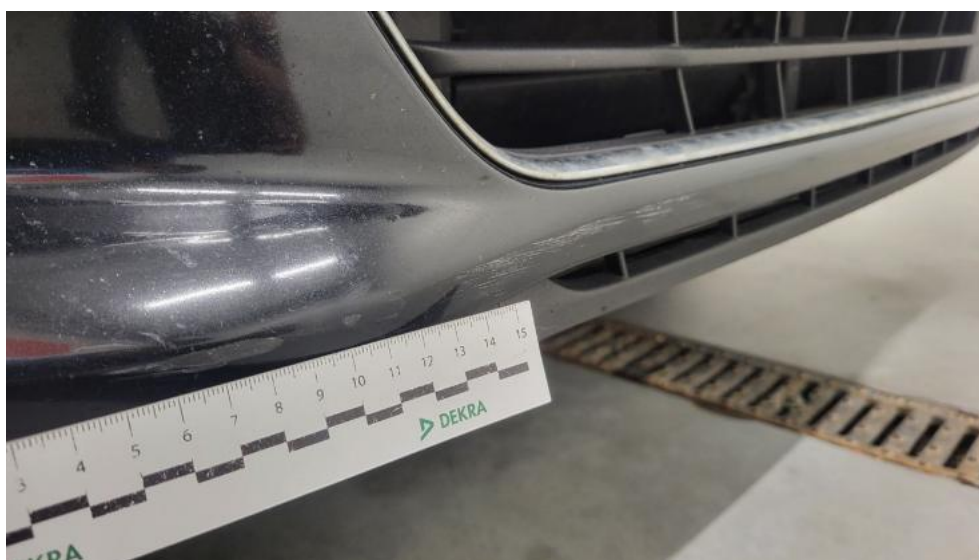
Photo 48.
Zderzak() - Rysa/odprysk 3

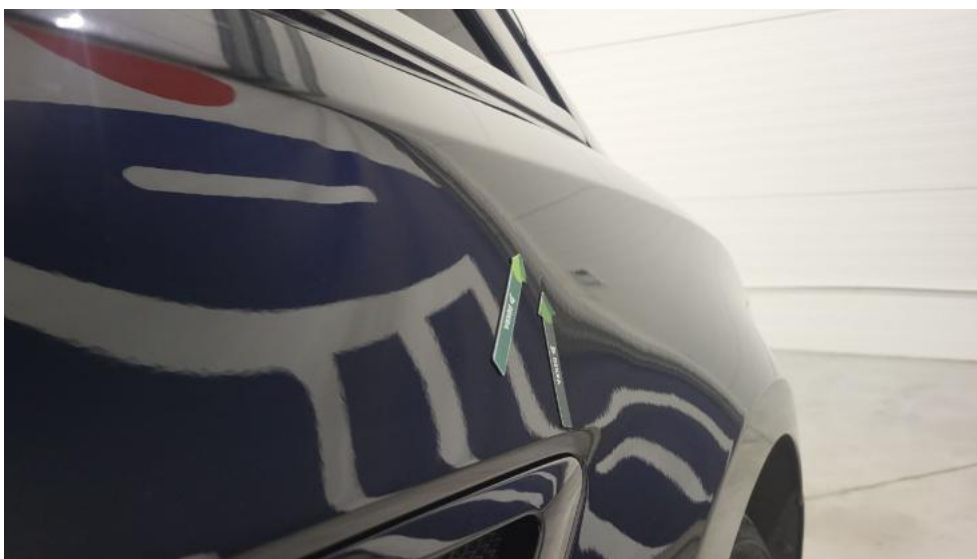
Photo 49.

Błotnik przedni P - Wgniecenie/odkształcenie 1

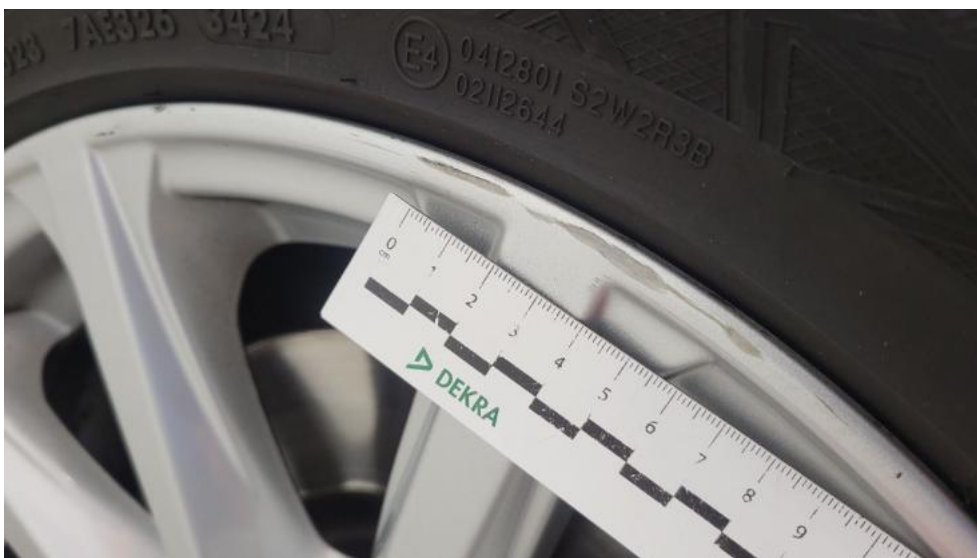
Photo 50.

Felga aluminiowa przednia P - Rysa/odprysk 1

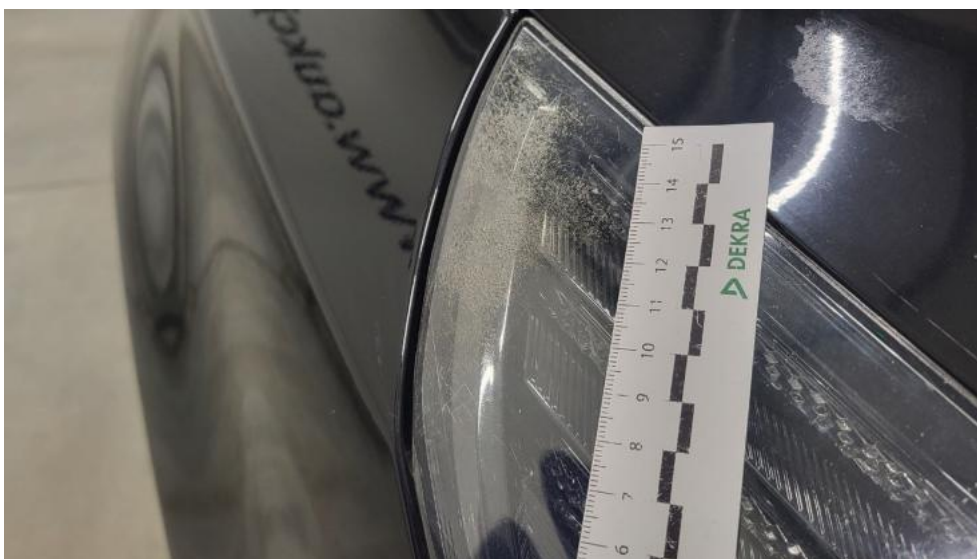
Photo 51.
Reflektor P - Rysa/odprysk 1

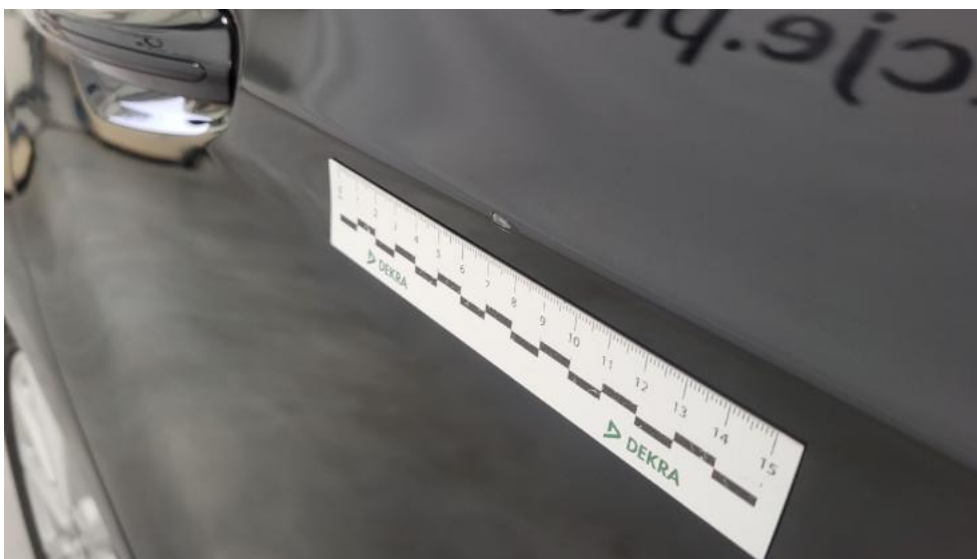
Photo 55.

Drzwi tylne P - Rysa/odprysk 1

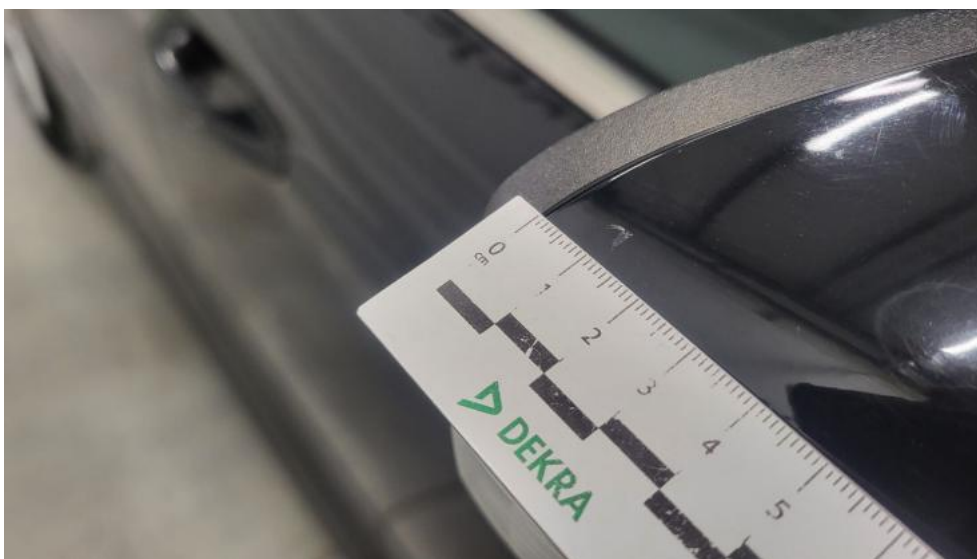
Photo 57.
Lusterko zew P - Rysa/odprysk 1

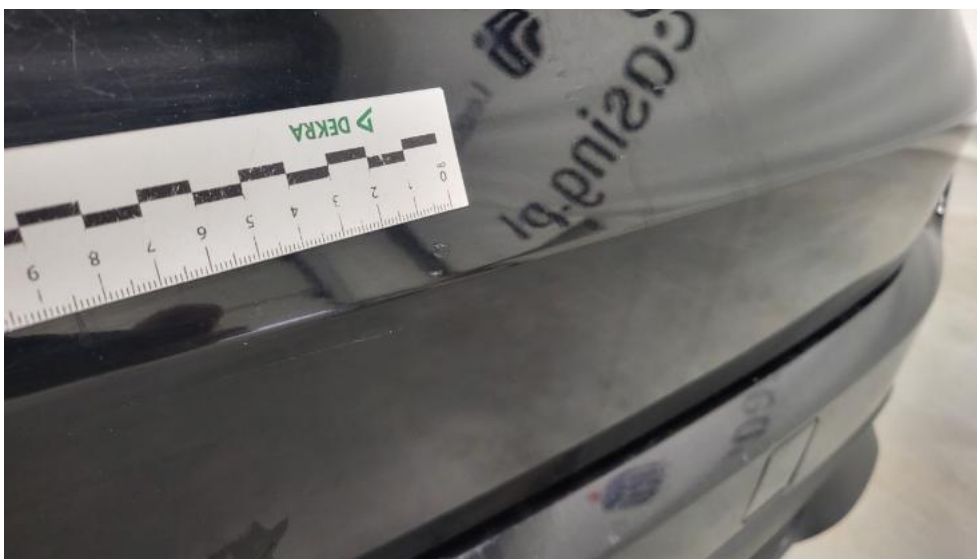
Photo 65.

Pokrywy bagażnika - Rysa/odprysk 1

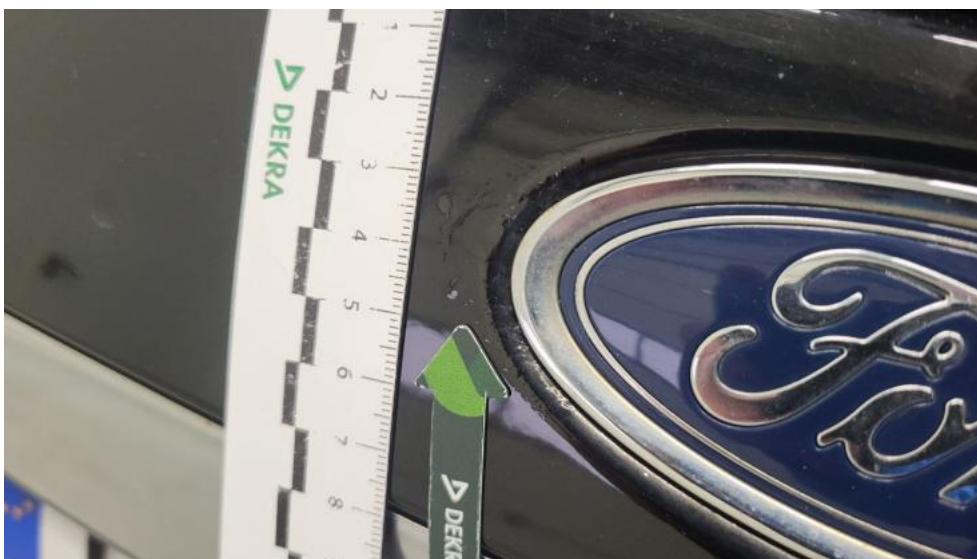
Photo 69.
Pokrywy bagażnika - Inne 2

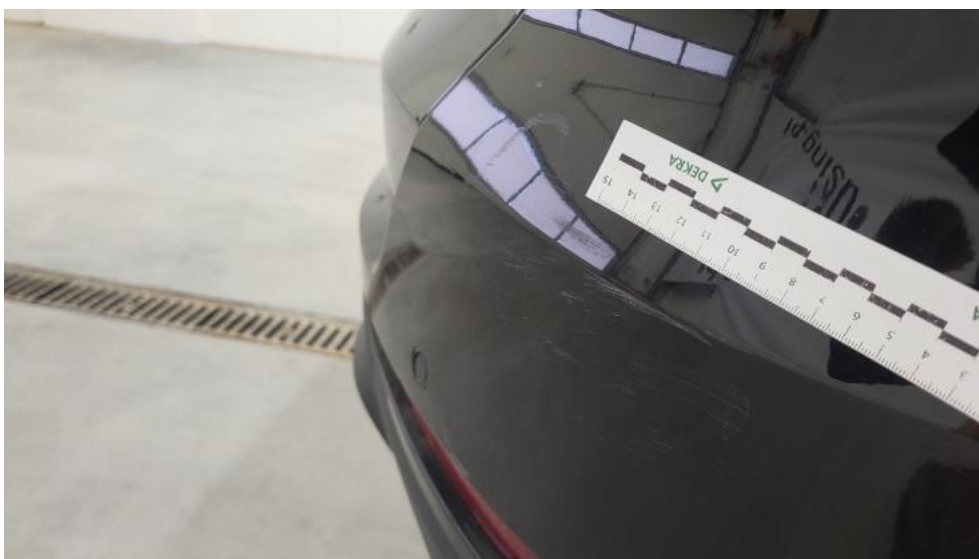
Photo 71.

Zderzak tylny - Rysa/odprysk 1

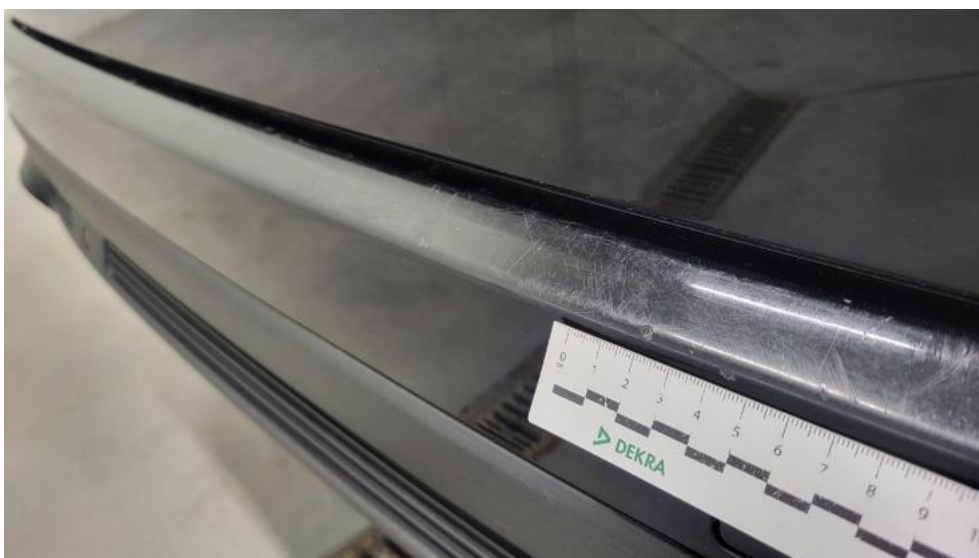
Photo 72.

Zderzak tylny - Rysa/odprysk 2

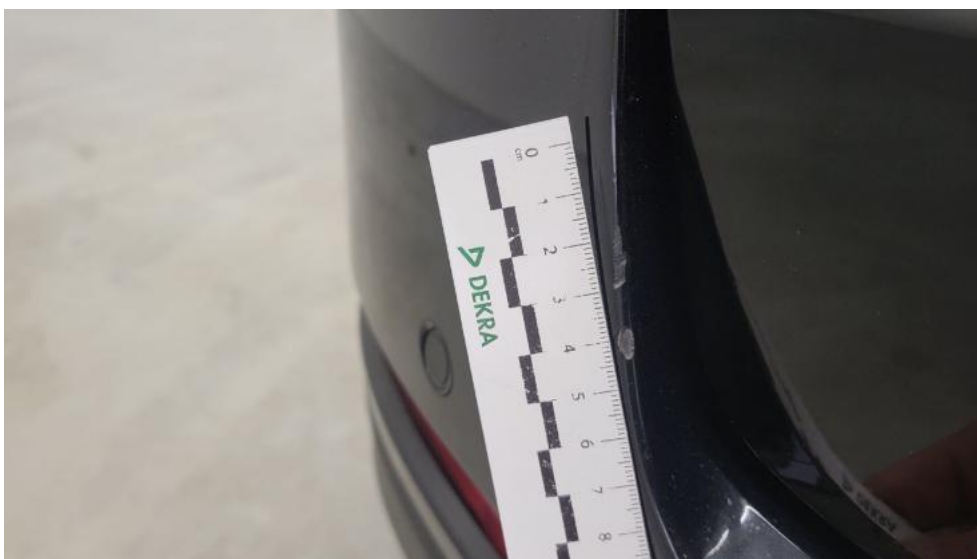
Photo 73.
Zderzak tylny() - Rysa/odprysk 3

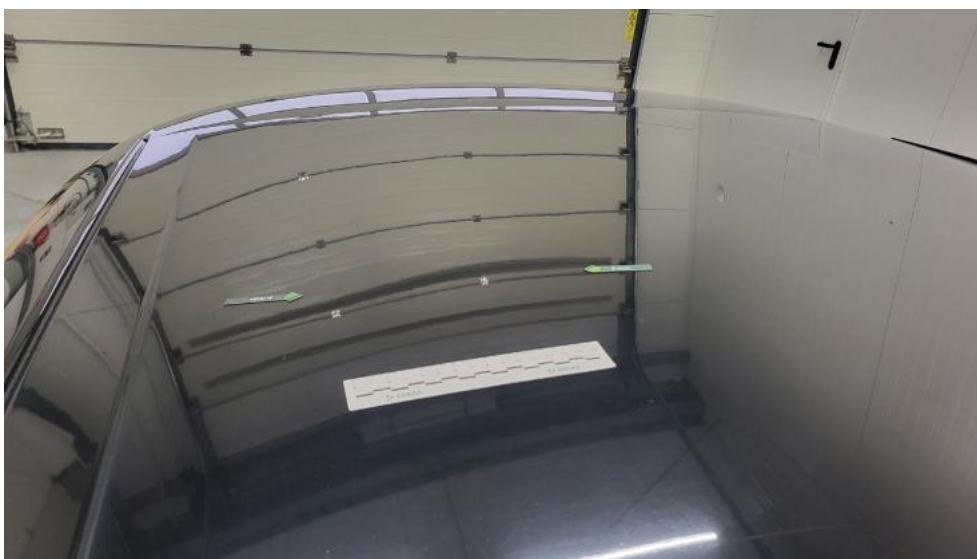
Photo 75.
Dach - Wgniecenie/odkształcenie 1

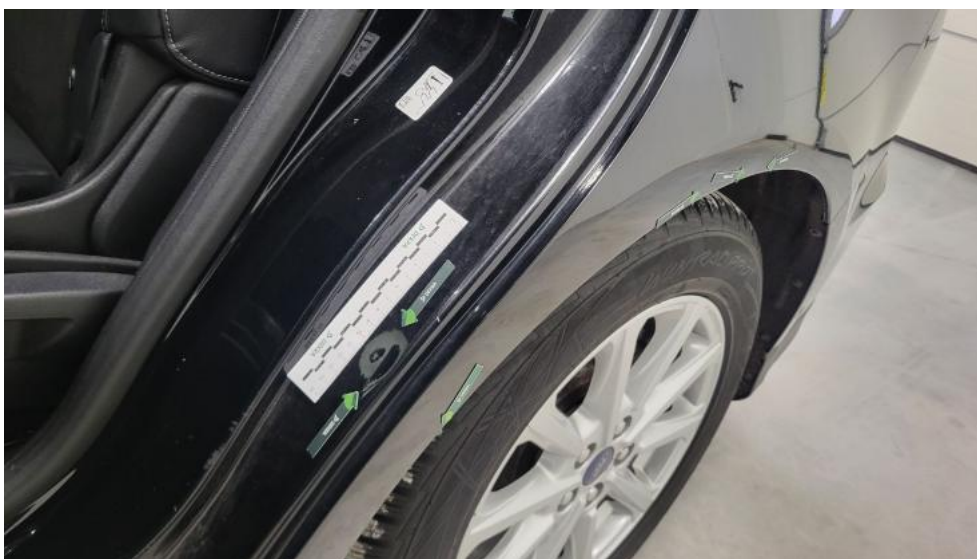
Photo 77.
Błotnik tylny L / Ściana boczna L - Wgniecenie/odkształcenie 1

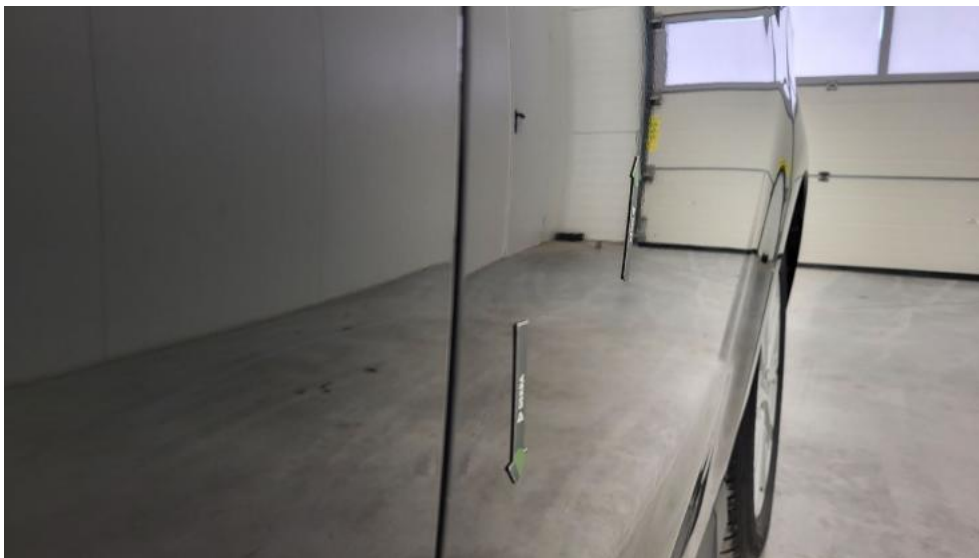
Photo 81.
Drzwi tylne L - Wgniecenie/odkształcenie 1

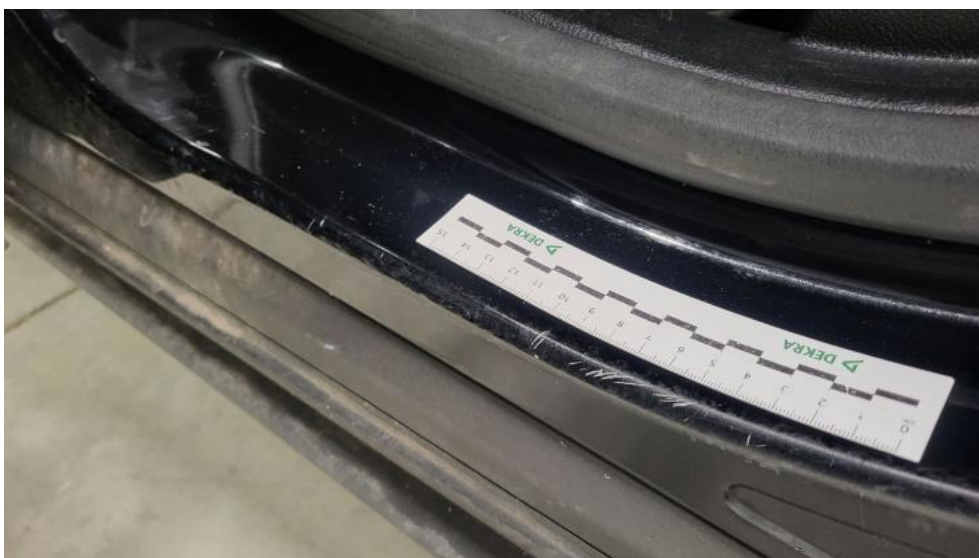
Photo 82.
Próg L - Rysa/odprysk 1

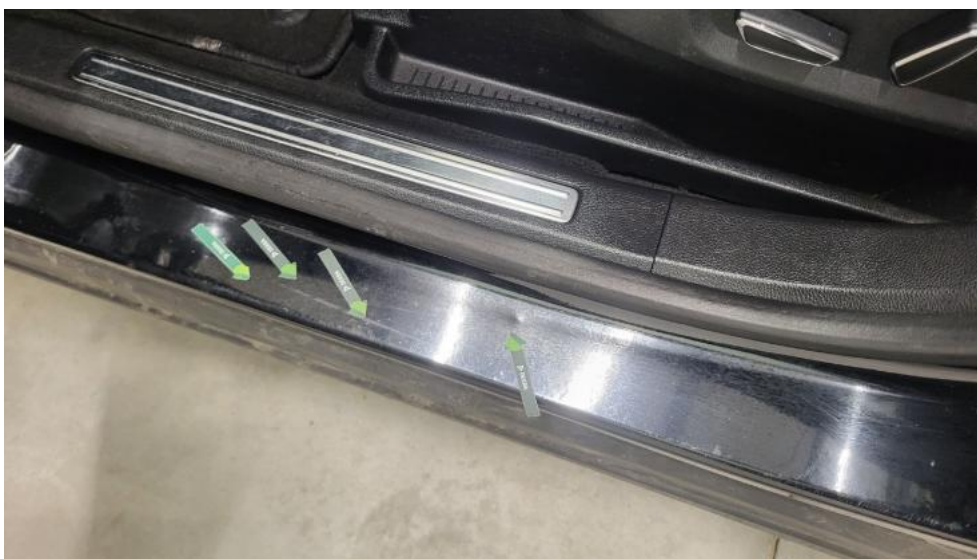
Photo 83.
Próg L - Wgniecenie/odkształcenie 1

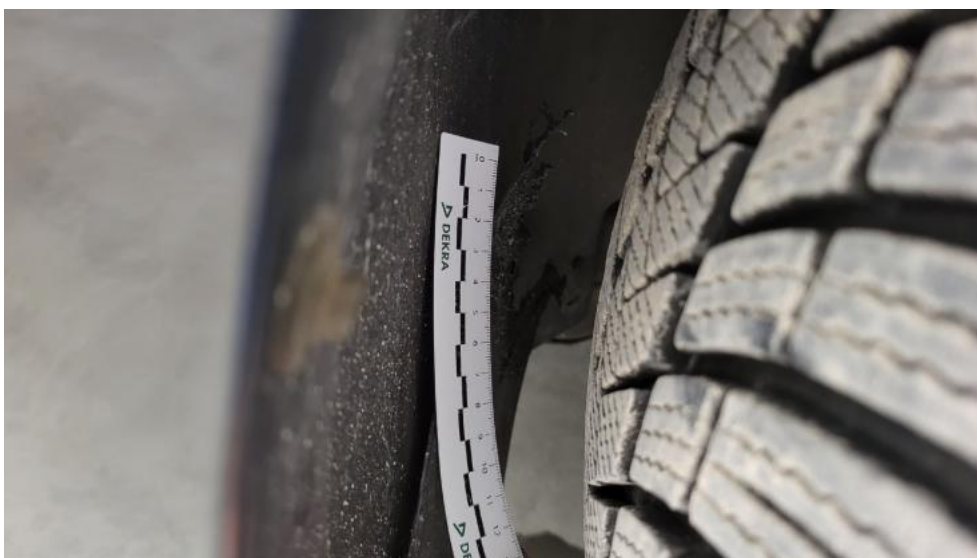
Photo 86.

Nadkole przednie L - Pęknięcie/rozerwanie 1

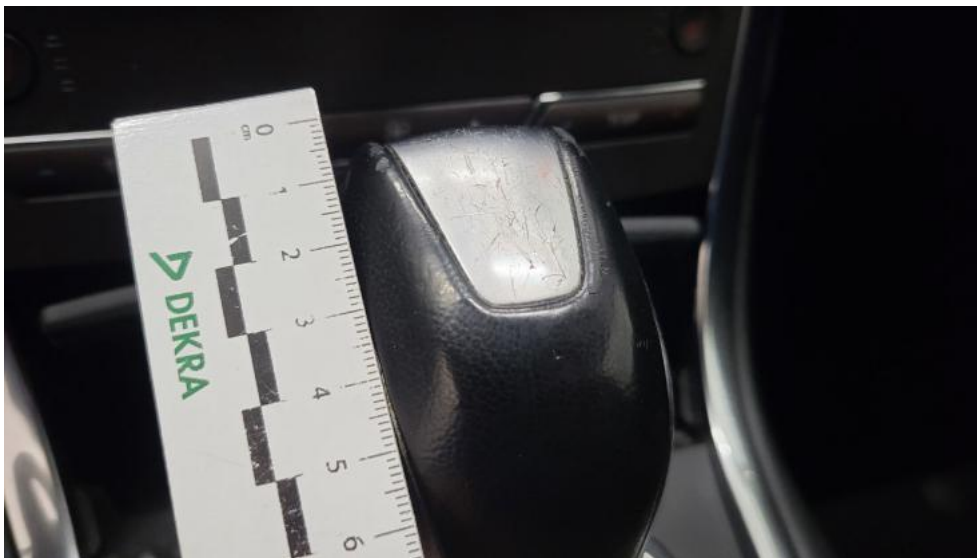
Photo 87.

Gałka dźwigni zmiany biegów - Rysa/odprysk 1

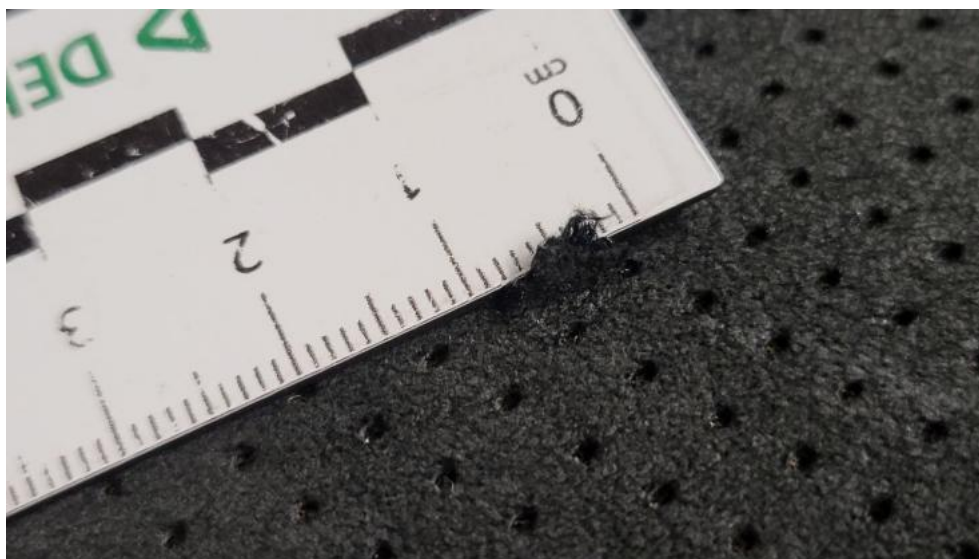
Photo 89.

Fotel prz. praw. - Pęknięcie/rozerwanie 1

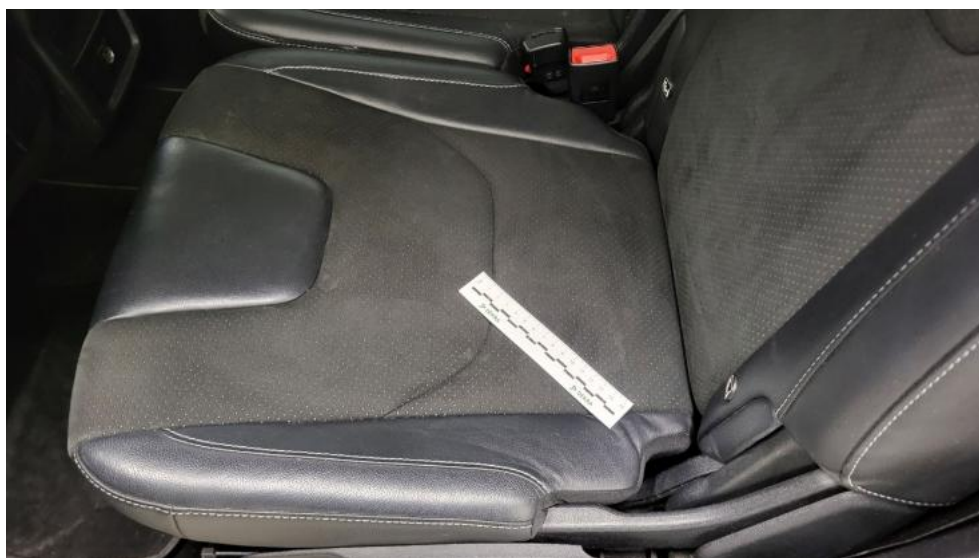
Photo 90.

Kanapa tyl. - Inne 1

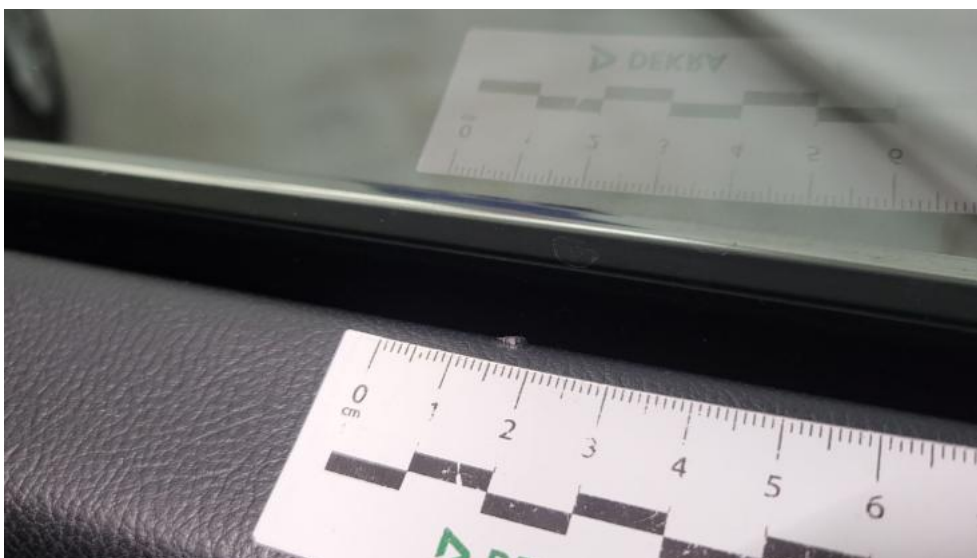
Photo 92.
Tapicerka drzwi tylnych P - Pęknięcie/rozerwanie 1

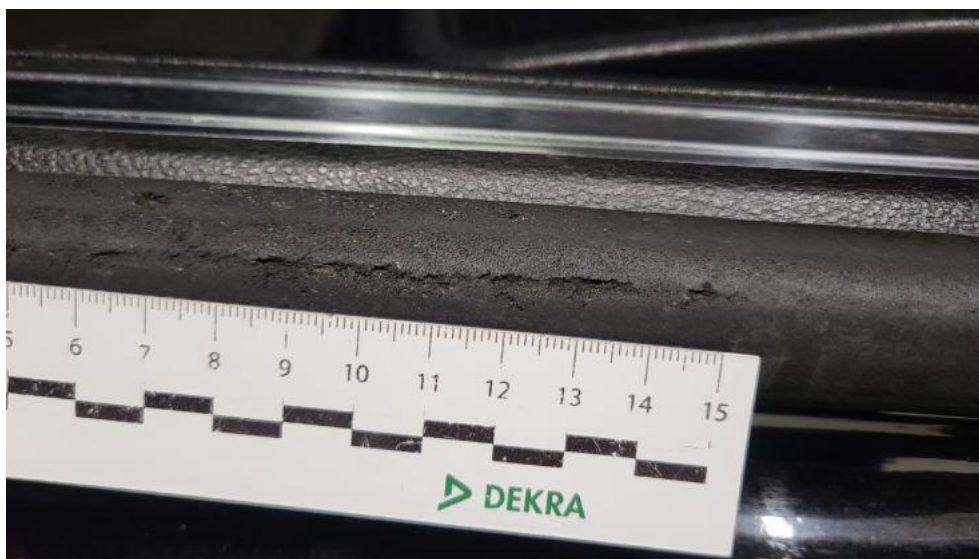
Photo 93.
Uszczelka drzwi przednich L - Rysa/odprysk 1

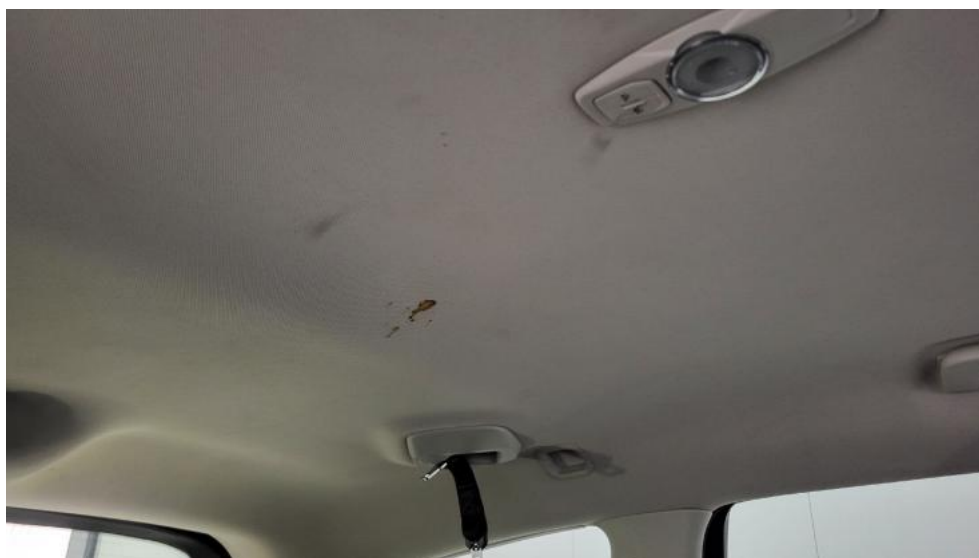
Photo 94.
Podsufitka - Inne 1

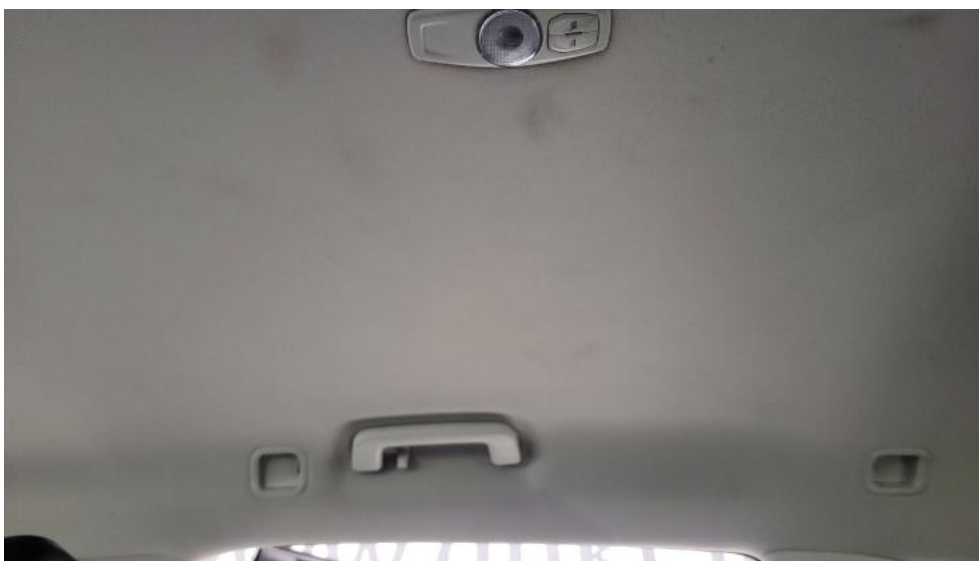
Photo 95.
Podsufitka - Inne 2

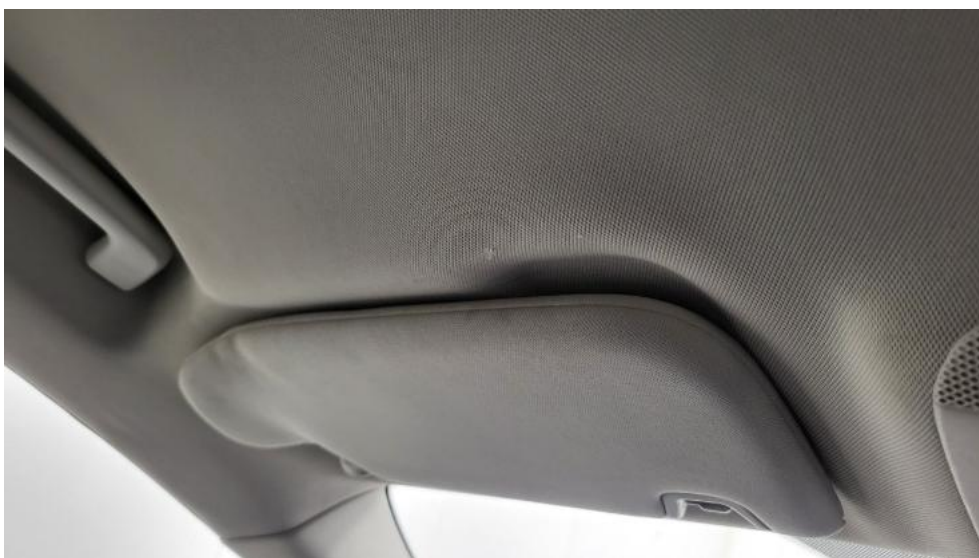
Photo 96.
Podsufitka() - Inne 3

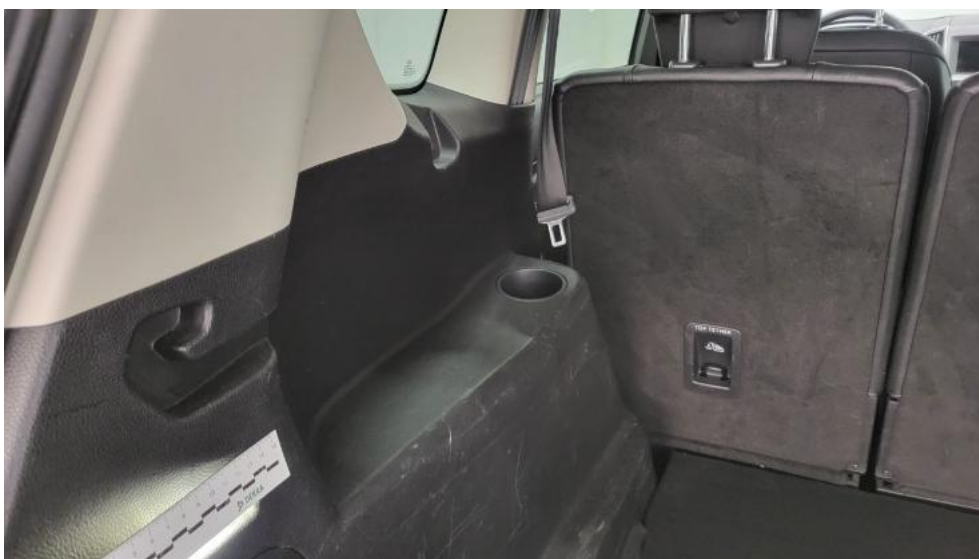
Photo 99.
Półka/roleta tylna - Inne 1

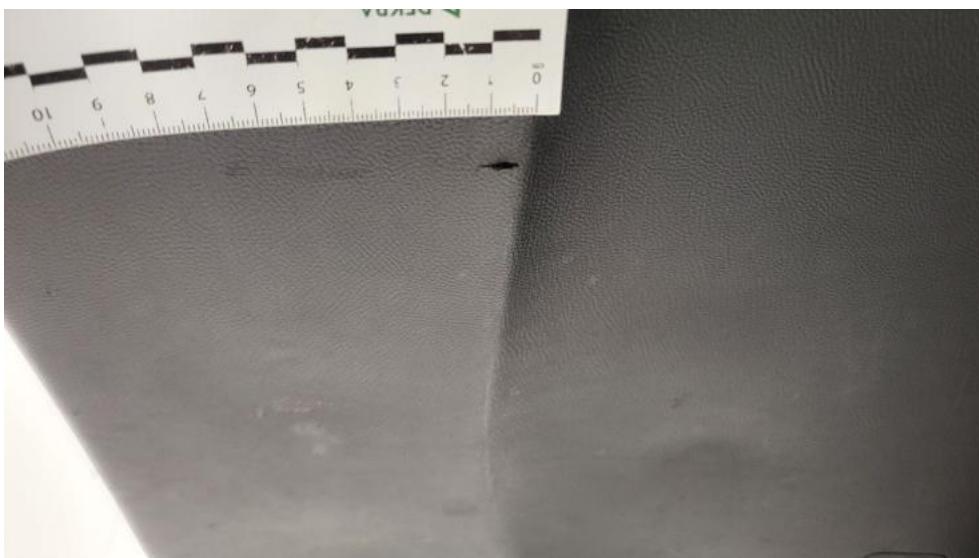
Photo 100.
Wykładzina pokrywy tylnej - Rysa/odprysk 1

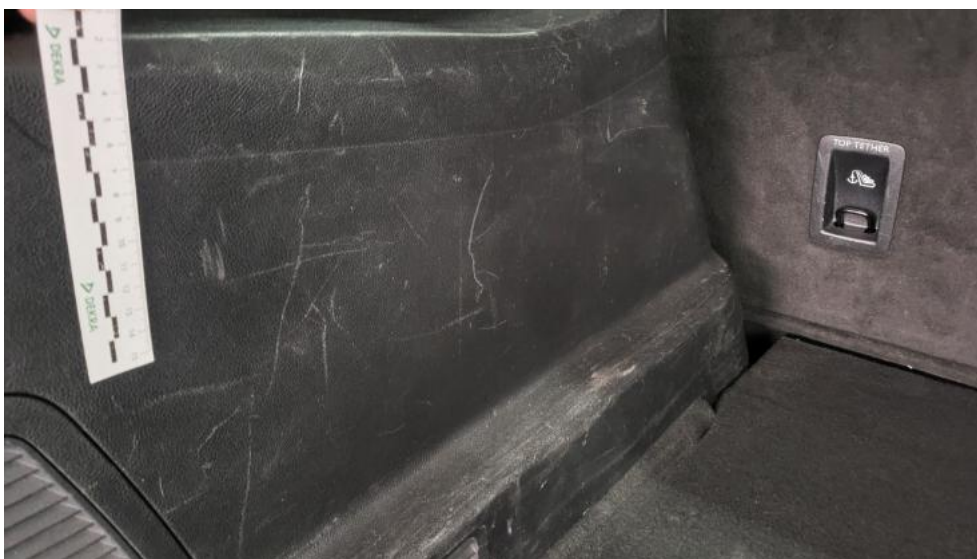
Photo 101.

Wykładzina przestrzeni bagażowej - Rysa/odprysk 1
