Nr zlecenia DEKRA: PKOL(W)/LODZ/06894/26/01/27  
Nr zlecenia/szkody: 23/013215  
Data zlecenia: 27-01-2026

**DEKRA Polska - Centrala**  
02-673 Warszawa, ul. Konstruktorska 12A

**Dane pojazdu**

| Typ/wersja | Octavia 1.5 TSI ACT Style |

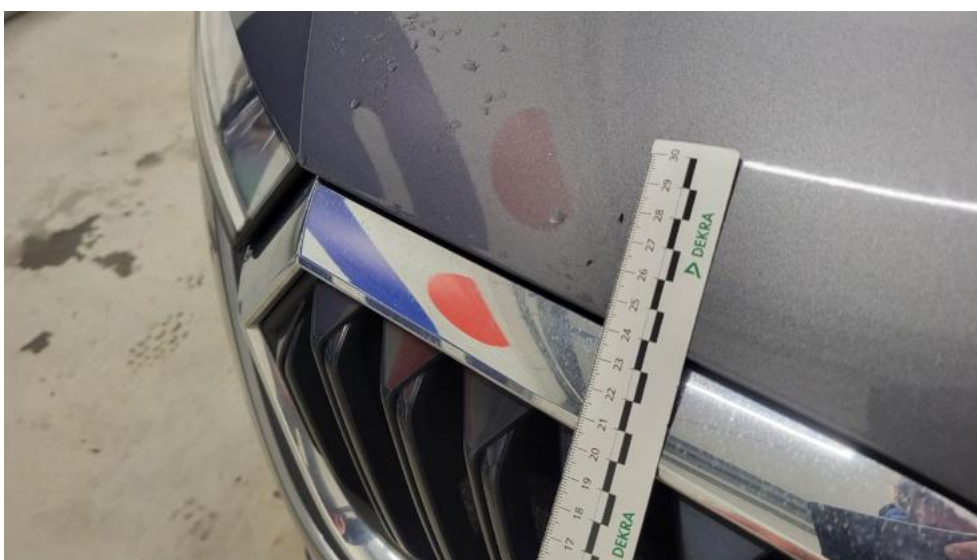
**Fot. 38.**

Pokrywa komory silnika - Rysa/odprysk 1

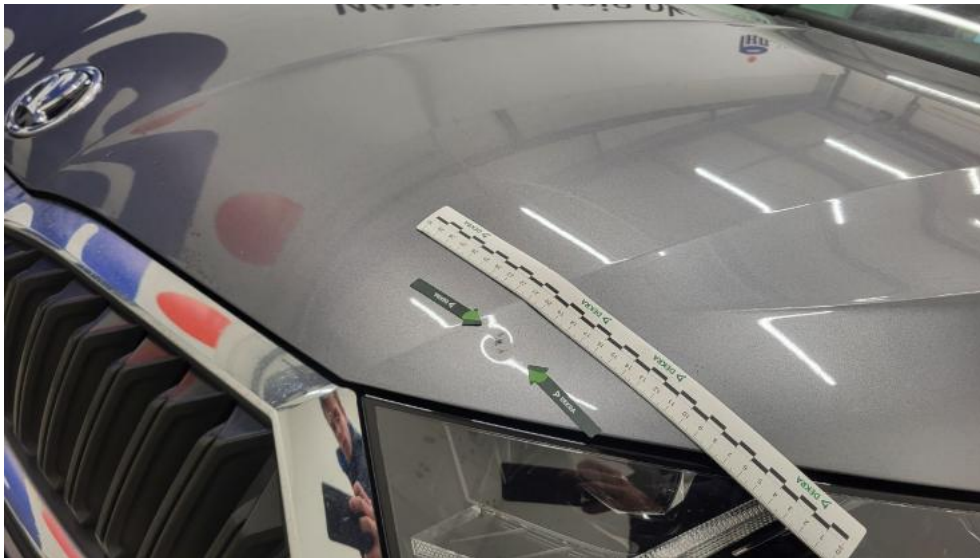
**Fot. 39.**

Pokrywa komory silnika - Wgniecenie/odkształcenie 1

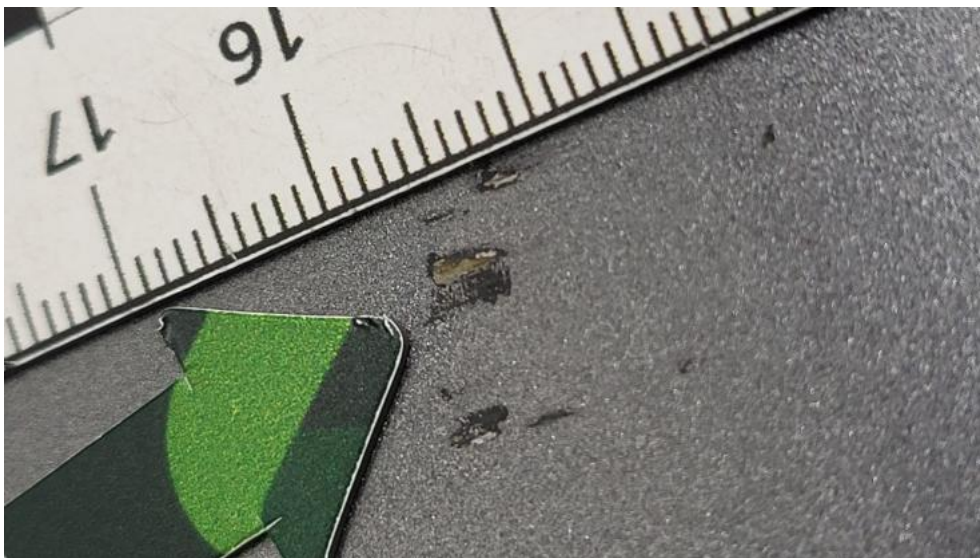
**Fot. 40.**

Pokrywa komory silnika - Inne 1

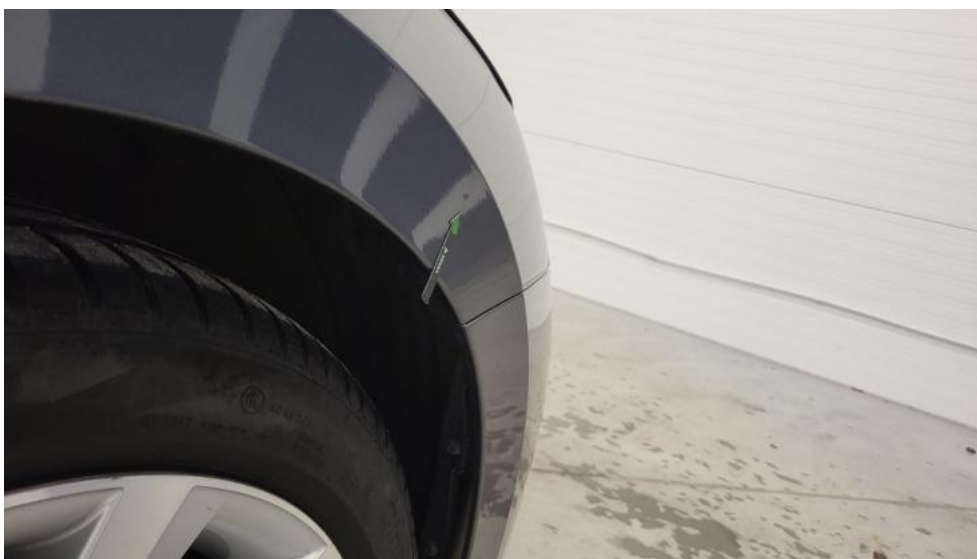
**Fot. 41.**

Błotnik przedni P - Wgniecenie/odkształcenie 1

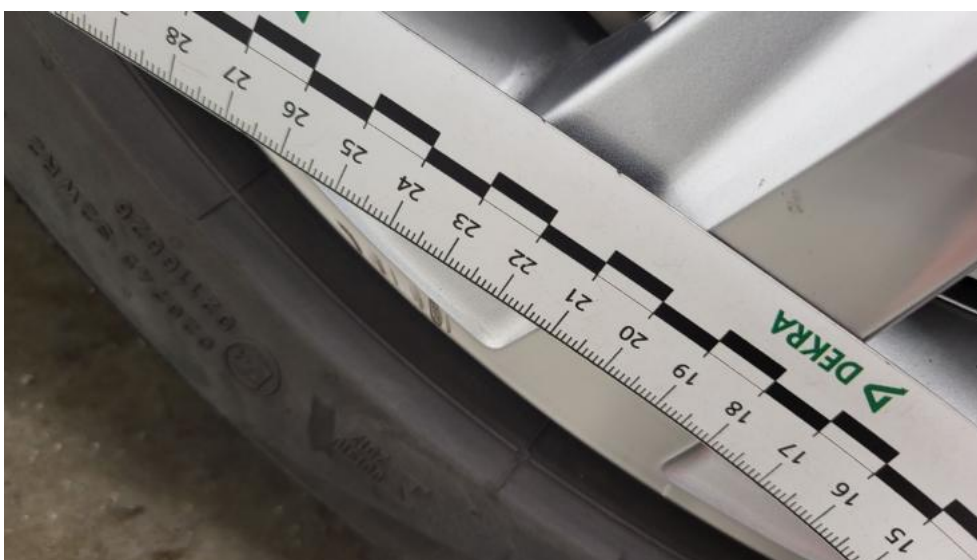
**Fot. 42.**

Felga aluminiowa przednia P - Rysa/odprysk 1

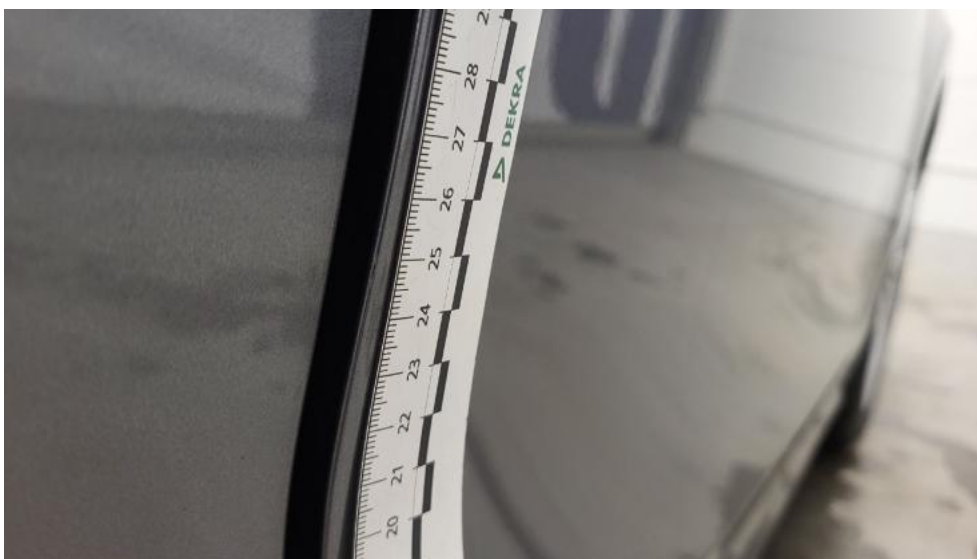
**Fot. 43.**

Drzwi przednie P - Rysa/odprysk 1

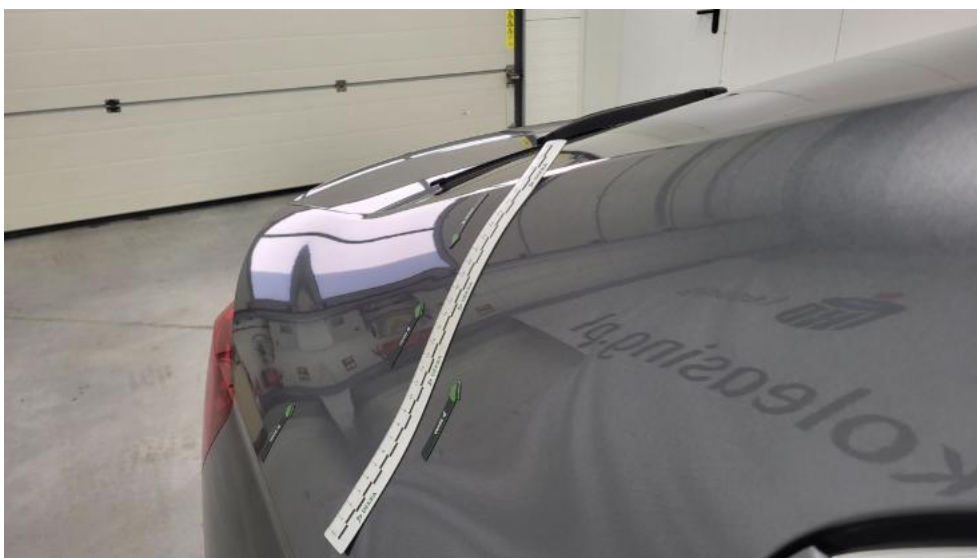
**Fot. 44.**

Łotnik tylny P / Ściana boczna P - Wgniecenie/odkształcenie 1

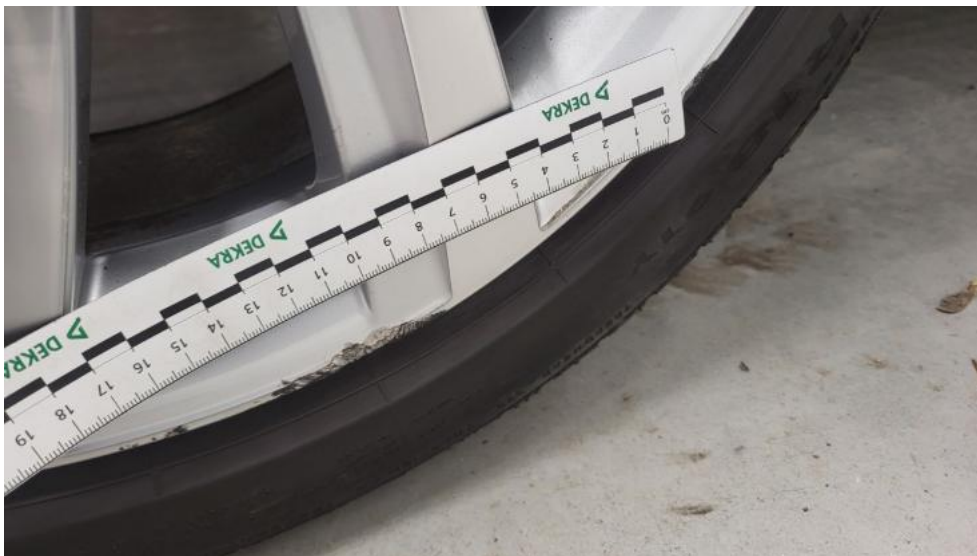
**Fot. 45.**

Felga aluminiowa tylna P - Rysa/odprysk 1

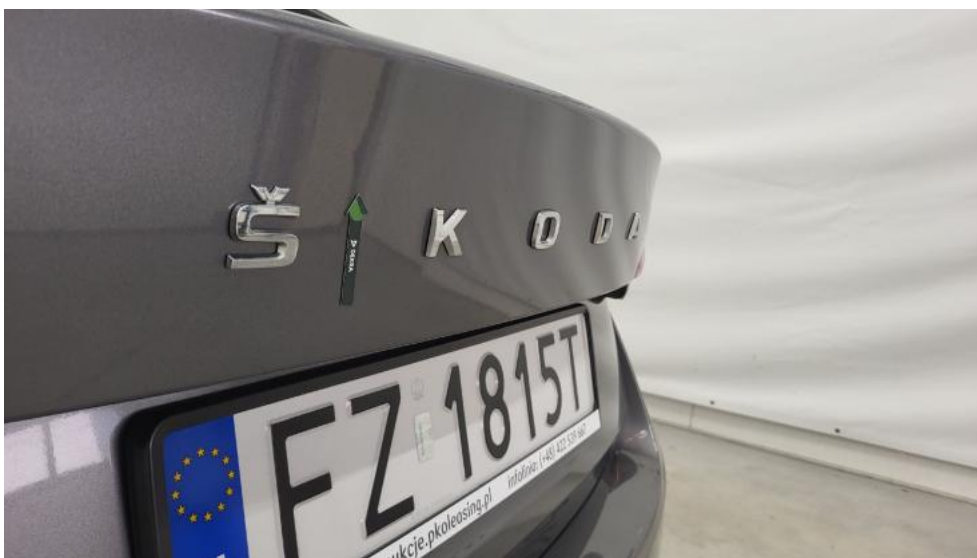
**Fot. 46.**

Pokrywy bagażnika - Wgniecenie/odkształcenie 1

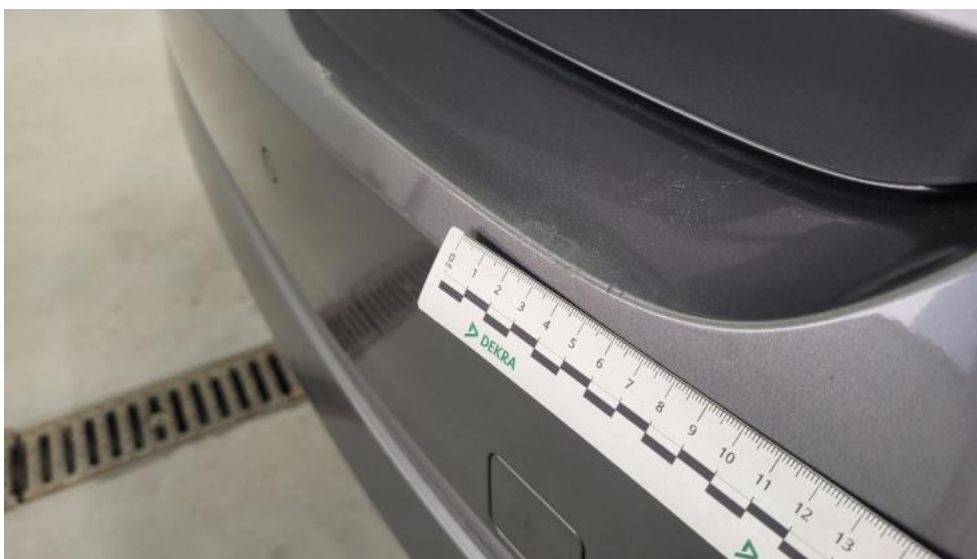
**Fot. 47.**

Zderzak tylny - Rysa/odprysk 1

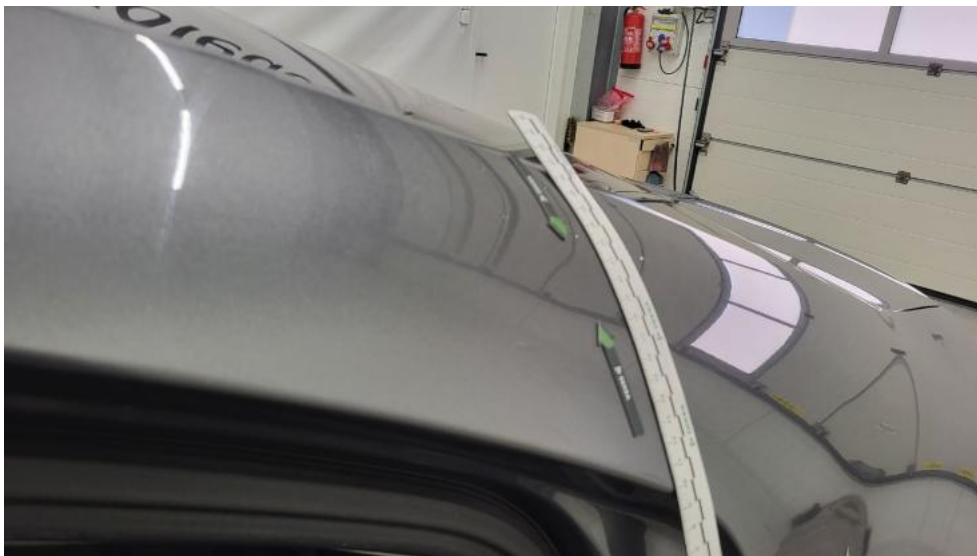
**Fot. 49.**

Błotnik tylny L / Ściana boczna L - Wgniecenie/odkształcenie 1

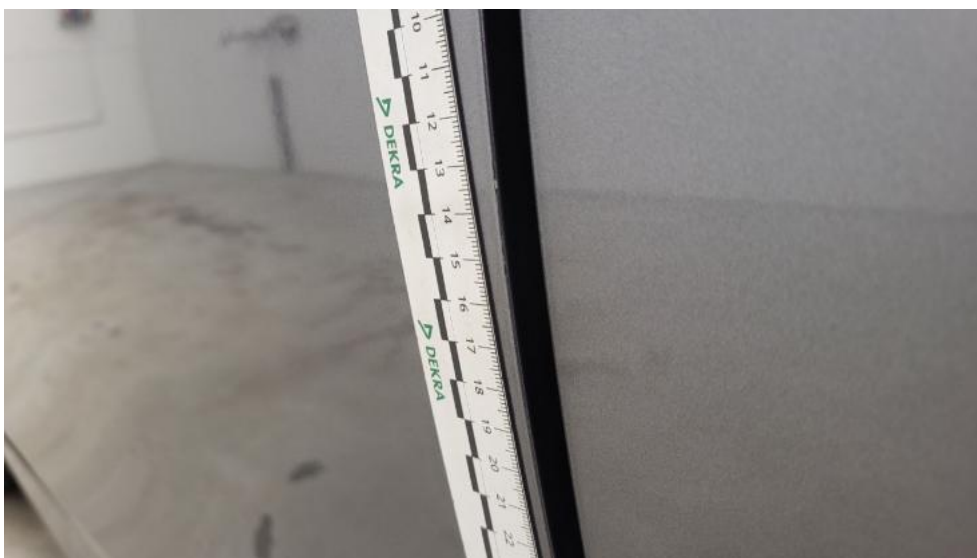
**Fot. 50.**

Drzwi przed L - Rysa/odprysk 1

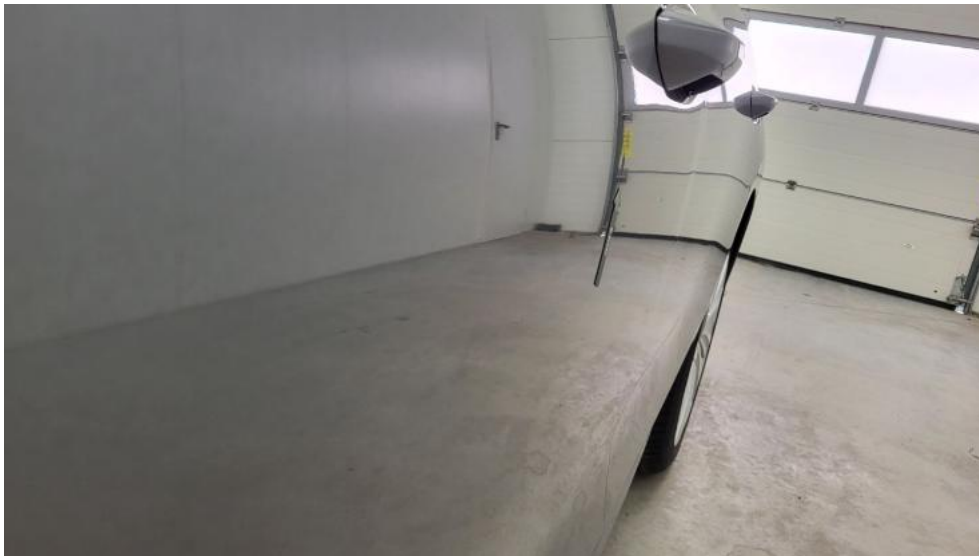
**Fot. 51.**

Drzwi przed L - Wgniecenie/odkształcenie 1

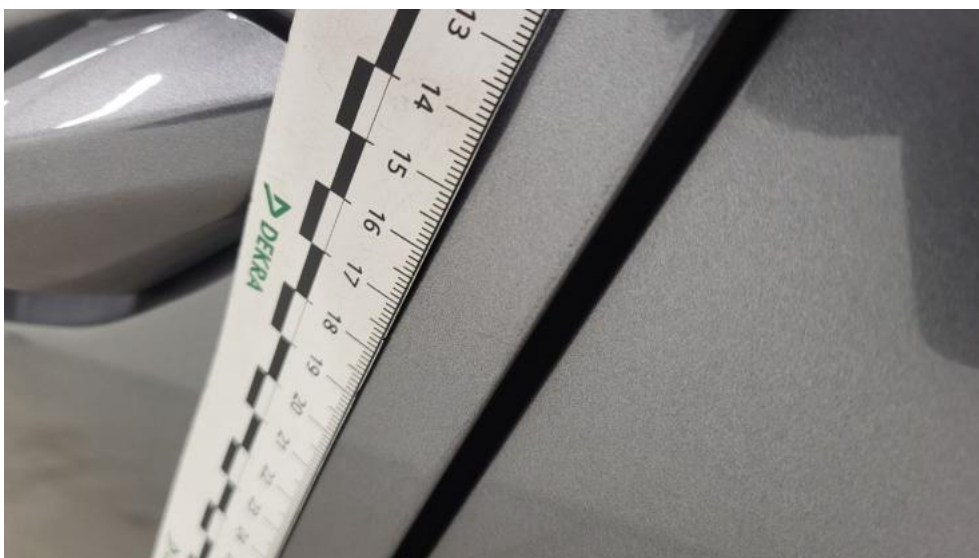
**Fot. 52.**

Drzwi tylne L - Rysa/odprysk 1

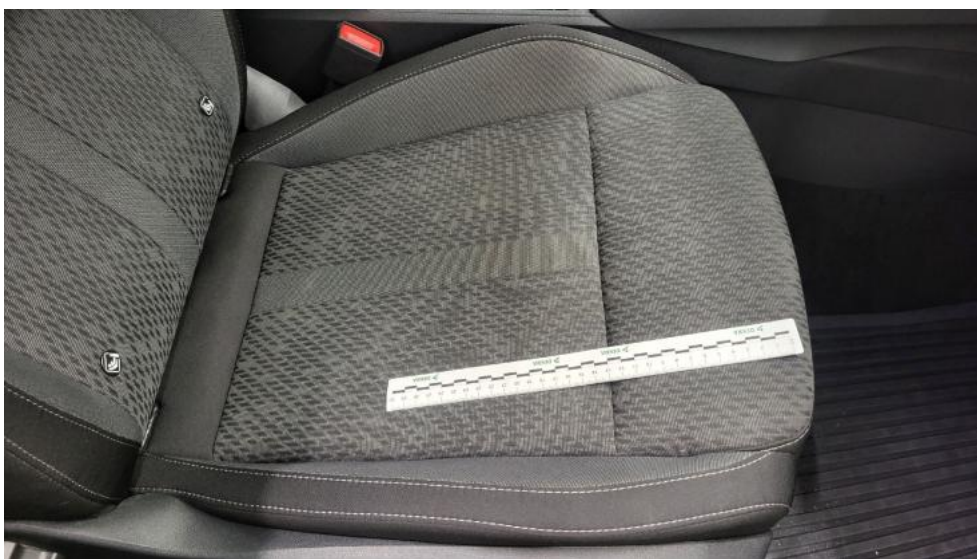
**Fot. 53.**  
Fotel prz. praw. - Inne 1

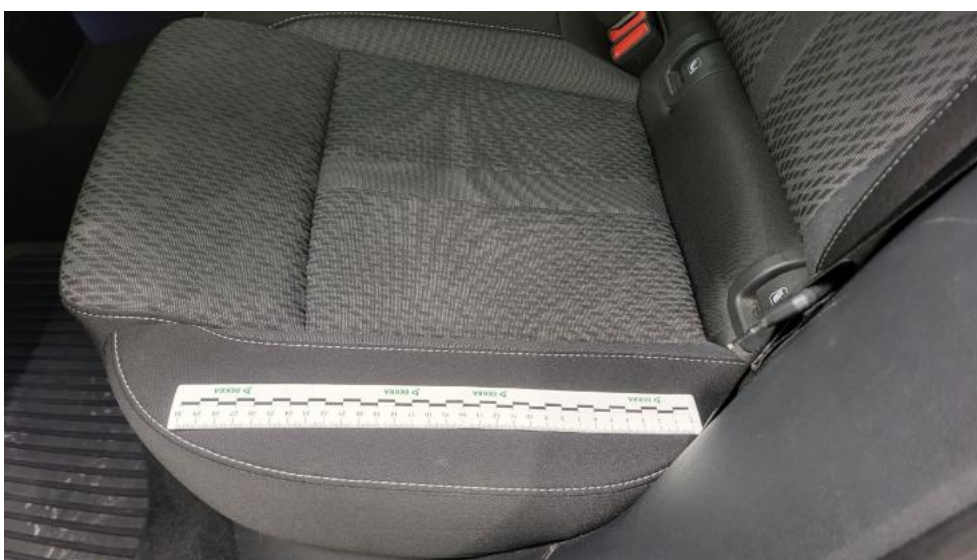
**Fot. 54.**  
Kanapa tyl. - Inne 1

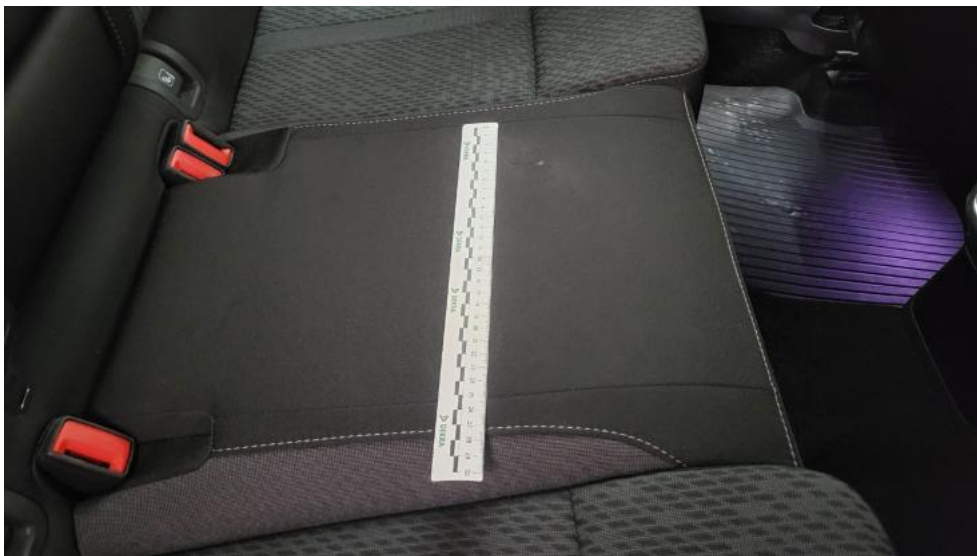
**Fot. 55.**  
Kanapa tyl. - Inne 2

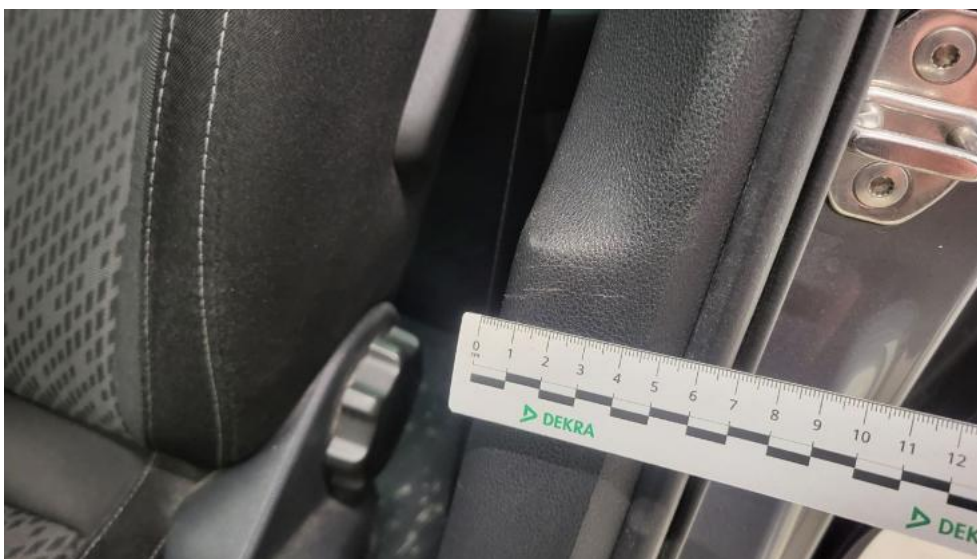
**Fot. 57.**

Wykładzina(y) słupka środkowego L - Rysa/odprysk 1

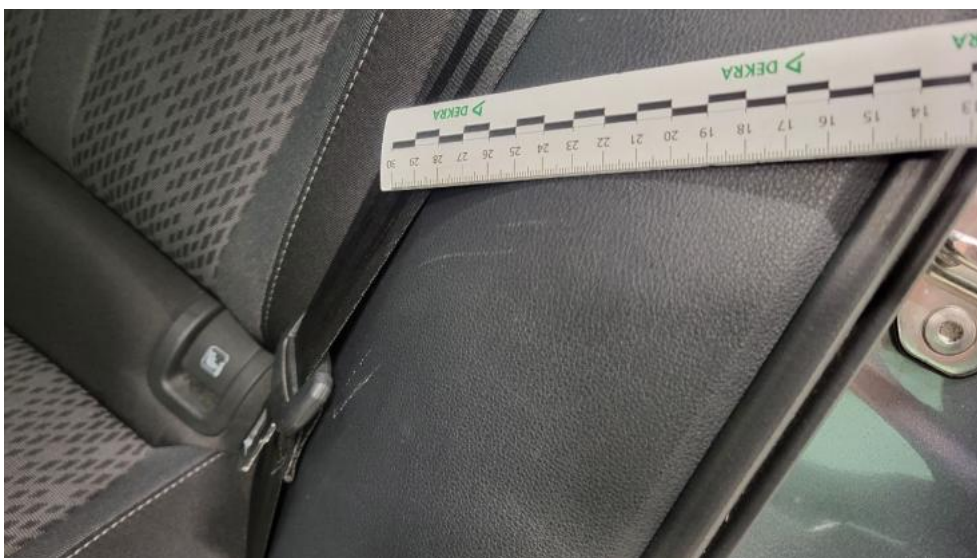
**Fot. 58.**

Wykładzina(y) słupka tylnego L - Rysa/odprysk 1

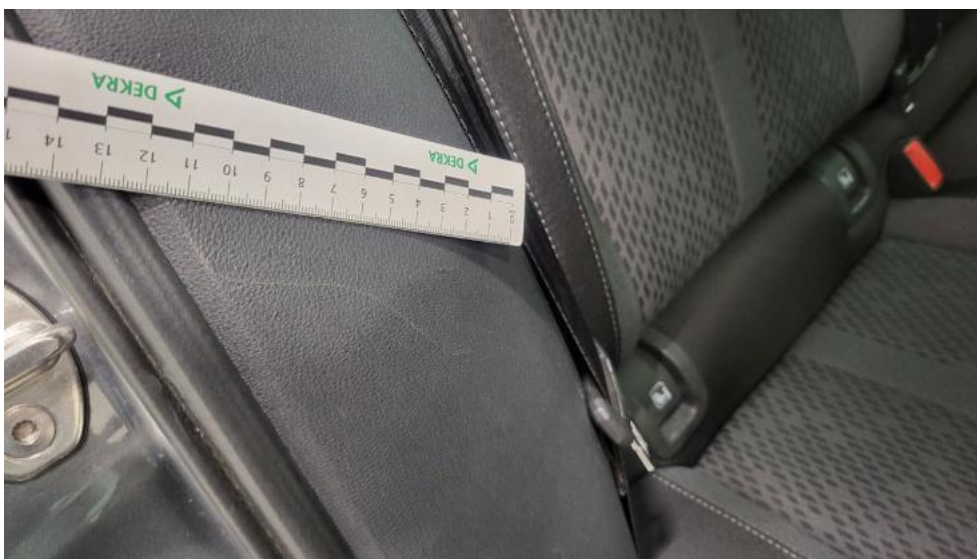
**Fot. 59.**

Wykładzina(y) słupka tylnego P - Rysa/odprysk 1
