Nr zlecenia DEKRA: PKOL(W)/LODZ/89255/26/09/22  
Nr zlecenia/szkody:  
Data zlecenia: 22-09-2026

**DEKRA Polska - Centrala**  
02-673 Warszawa, ul. Konstruktorska 12A

| Typ/wersja | Freemont 2.0 Multijet Lounge AWD |
| VIN | 3C4PFB CY2FT656190 |

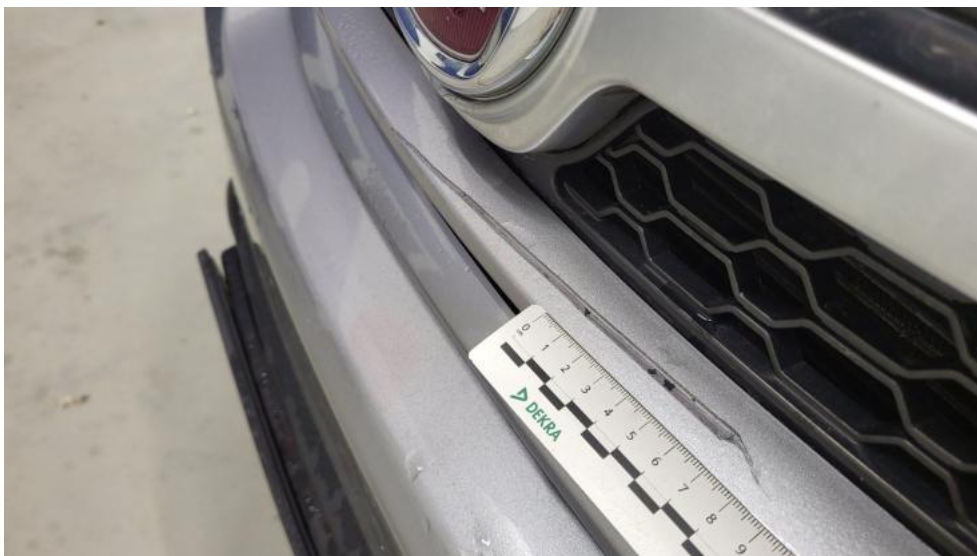
**Fot. 43.**

Atrapa przednia - Rysa/odprysk 1

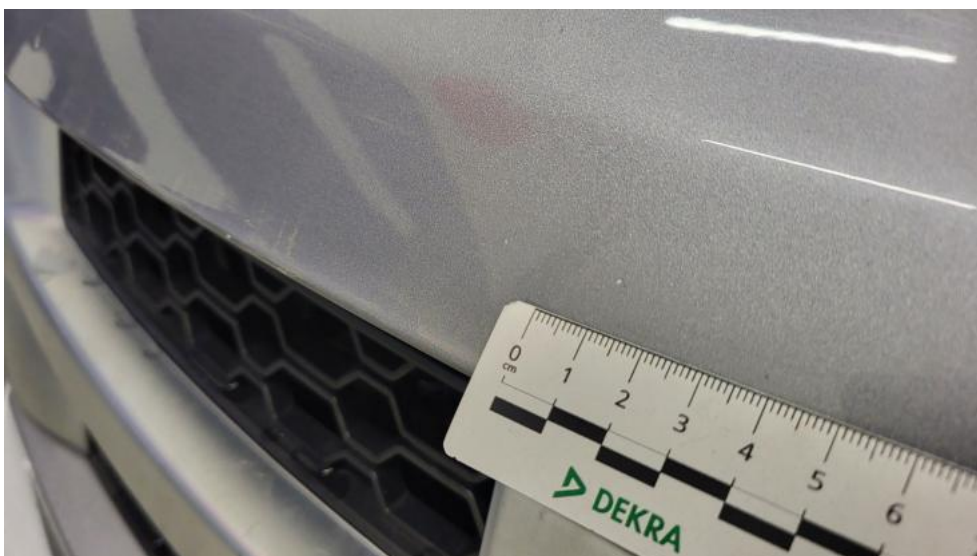
**Fot. 44.**

Pokrywa komory silnika - Rysa/odprysk 1

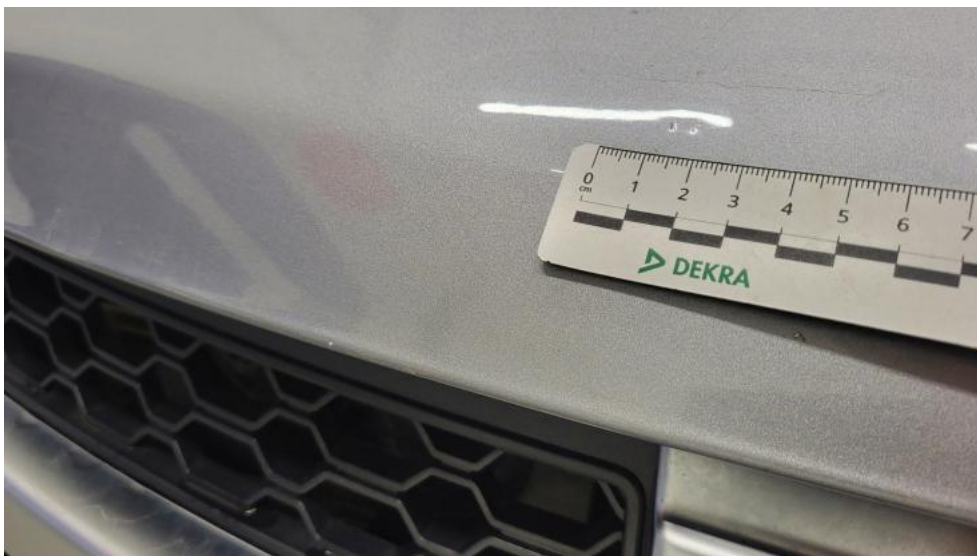
**Fot. 47.**

Pokrywa komory silnika - Wgniecenie/odkształcenie 2

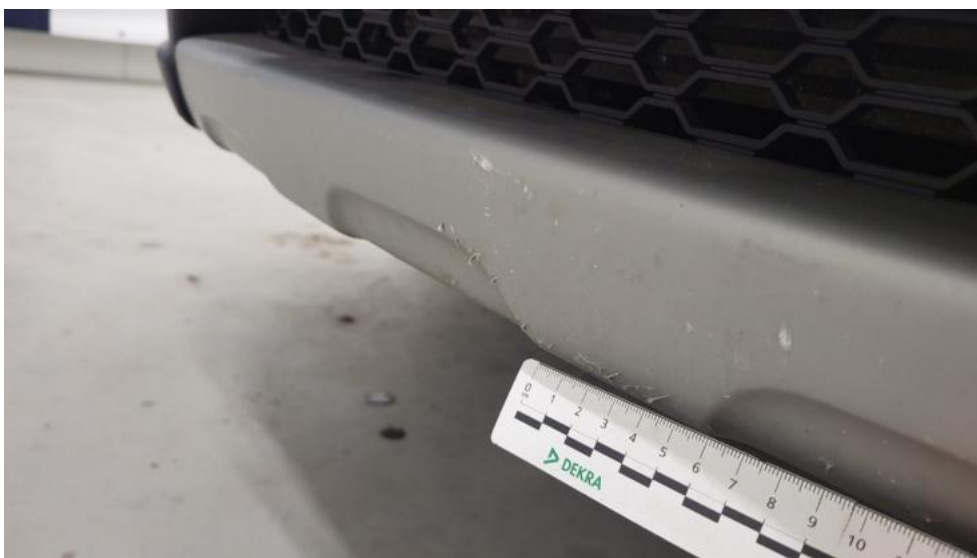
**Fot. 48.**

Spoiler zderzaka przedniego - Rysa/odprysk 1

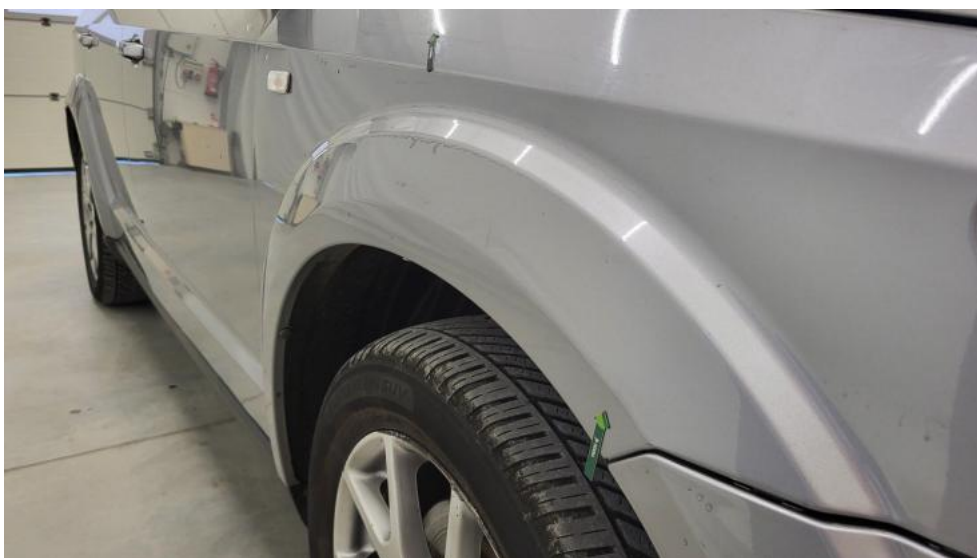
**Fot. 58.**

Światnik przedni P - Wgniecenie/odkształcenie 1

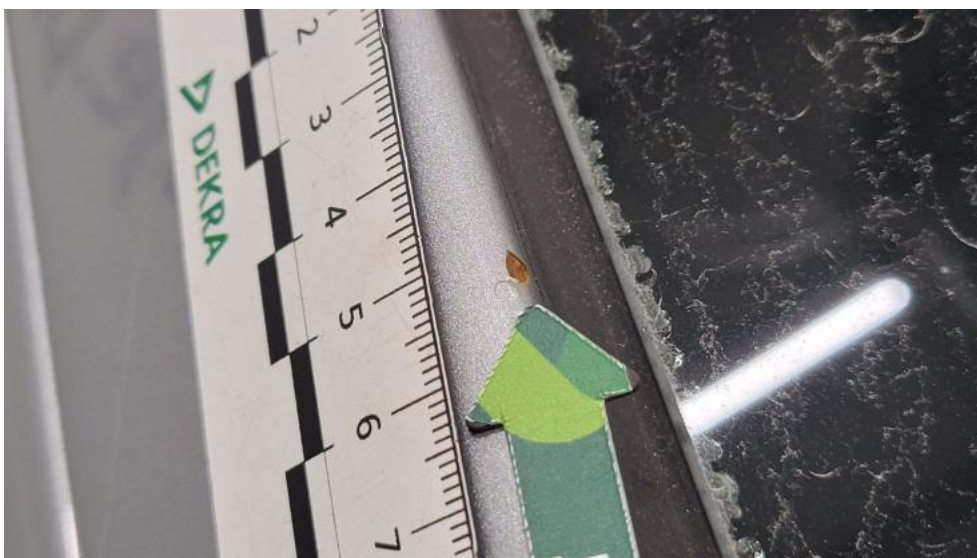
**Fot. 74.**

Słupek przedni P - Inne 1

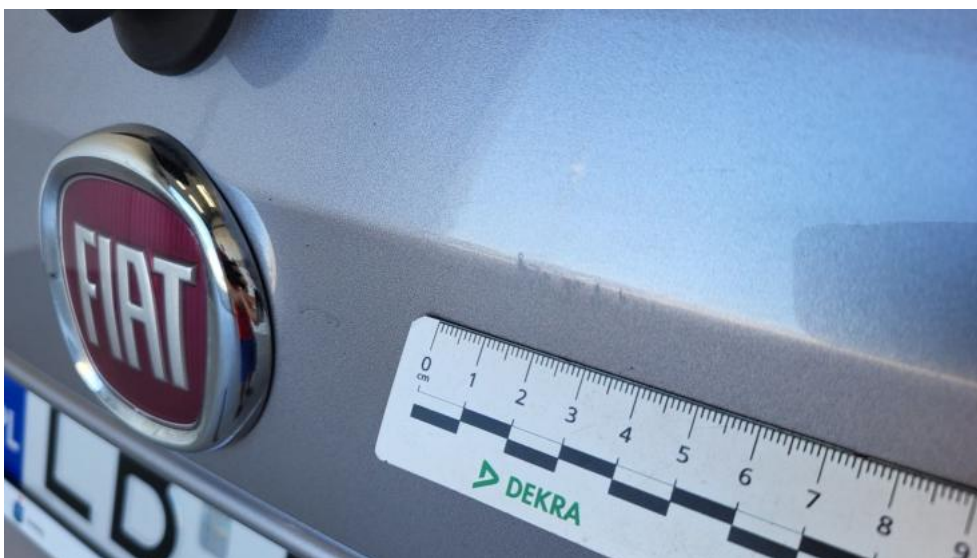
**Fot. 80.**

Pokrywy bagażnika - Rysa/odprysk 1

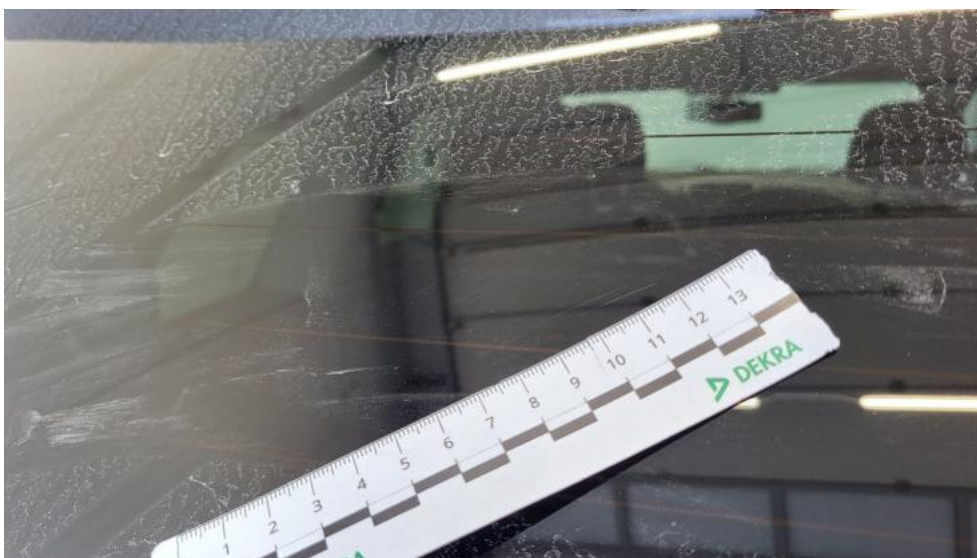
**Fot. 82.**

Szyba tylna - Rysa/odprysk 1

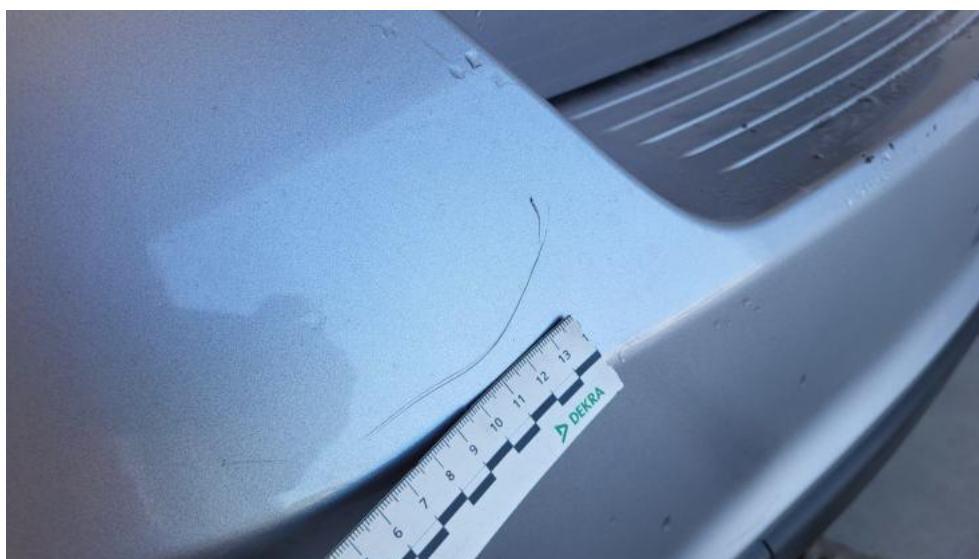
**Fot. 85.**

Zderzak tylny() - Rysa/odprysk 3

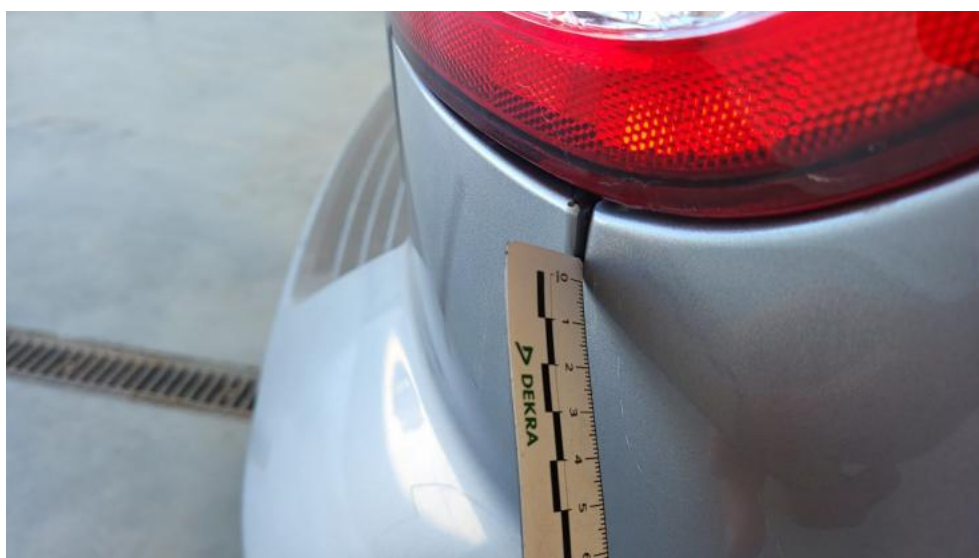
**Fot. 86.**

Zderzak tylny - Inne 1

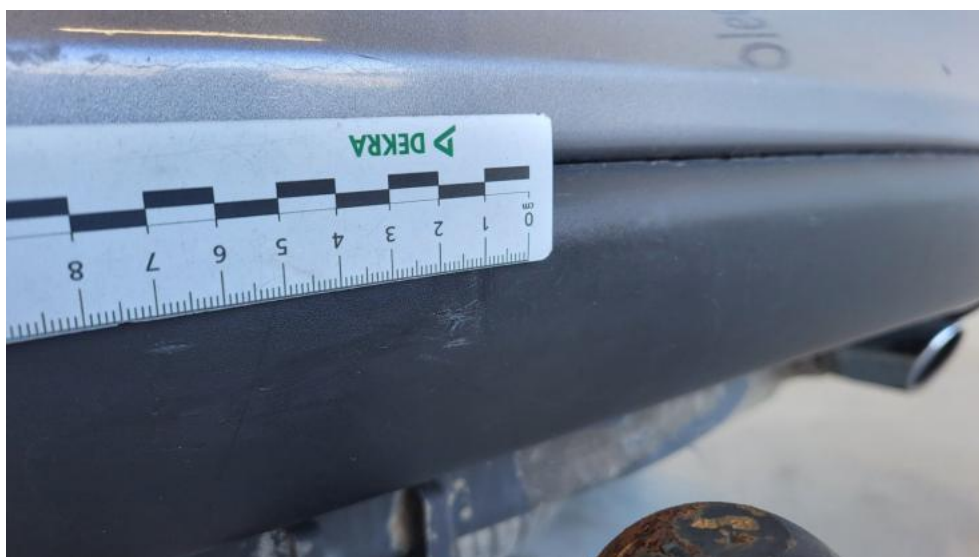
**Fot. 87.**

Zderzak tylny cz dolna - Rysa/odprysk 1

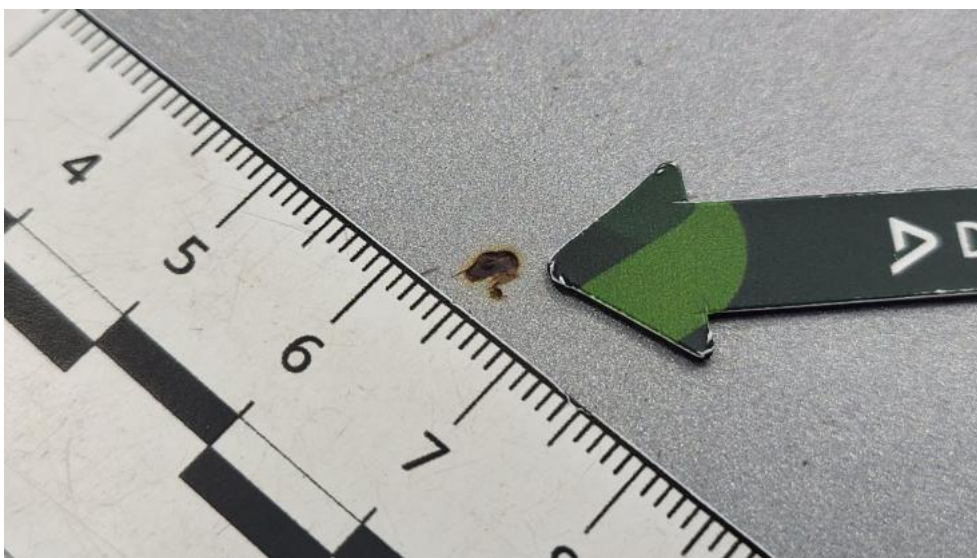
**Fot. 90.**

Dach - Inne 1

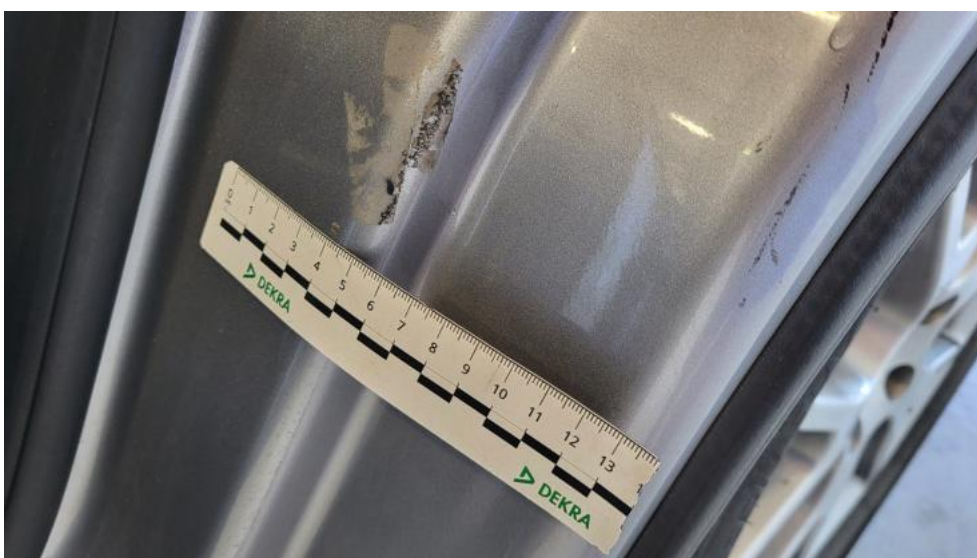
**Fot. 92.**

Błotnik tylny L / Ściana boczna L - Rysa/odprysk 1

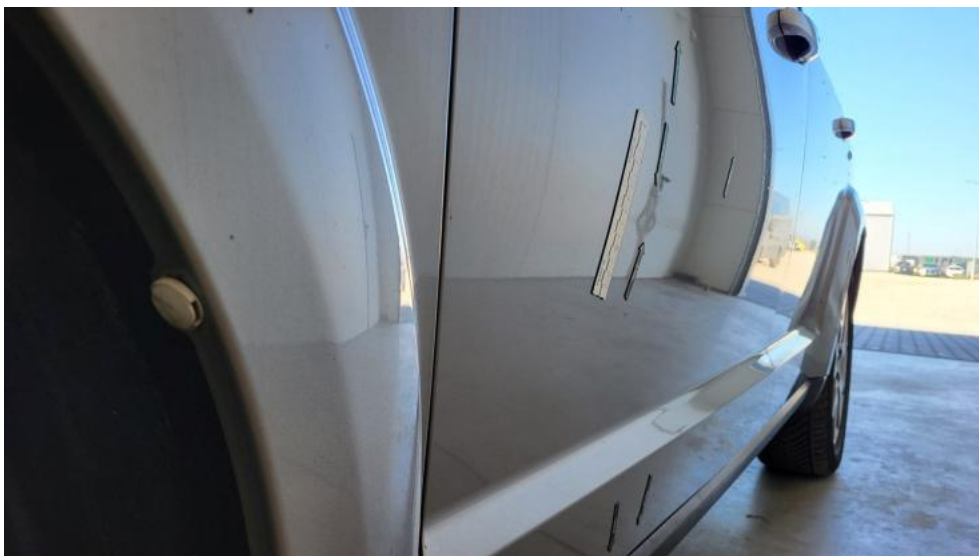
**Fot. 98.**

Drzwi przed L - Wgniecenie/odkształcenie 1

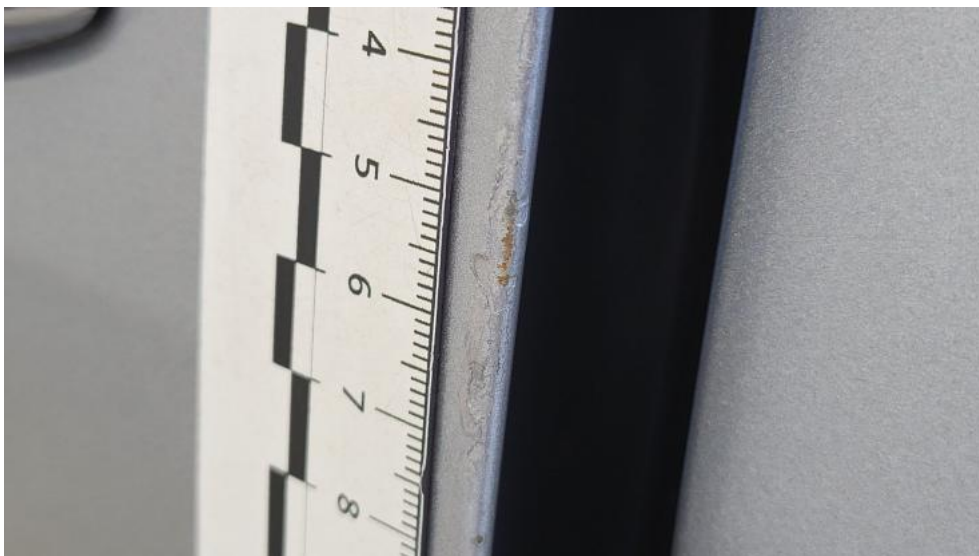
**Fot. 100.**

Drzwi przed L - Inne 1

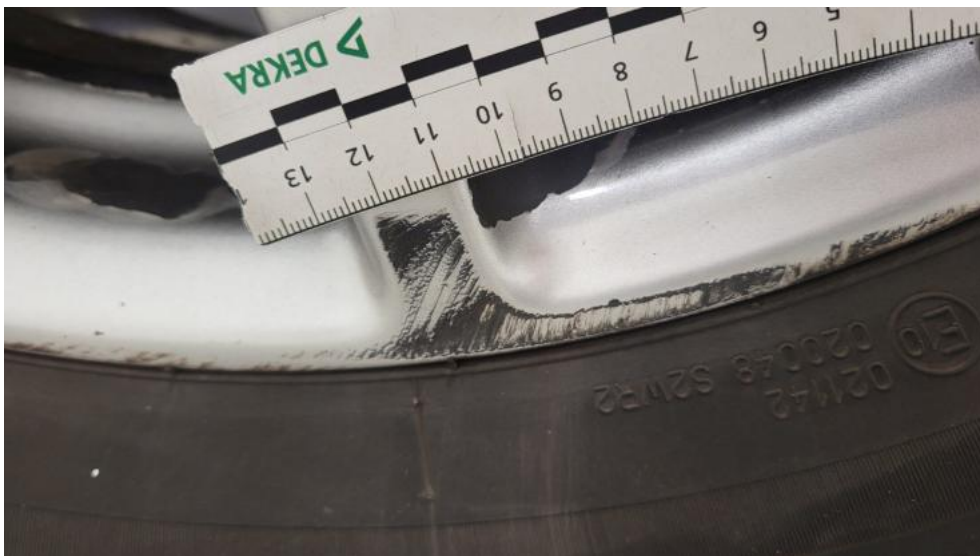
**Fot. 110.**

Felga Aluminiowa przednia L - Rysa/odprysk 1

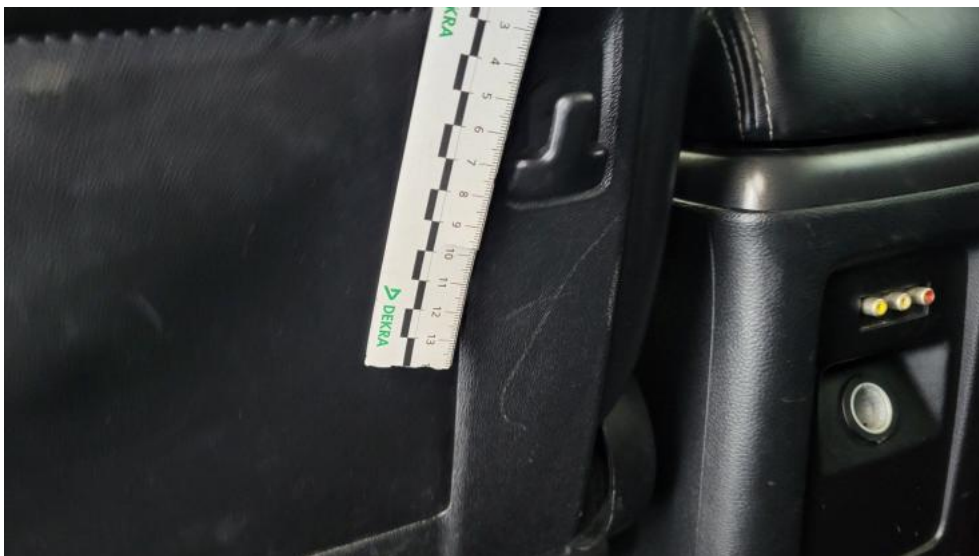
**Fot. 114.**

Fotel prz. lew. - Rysa/odprysk 2

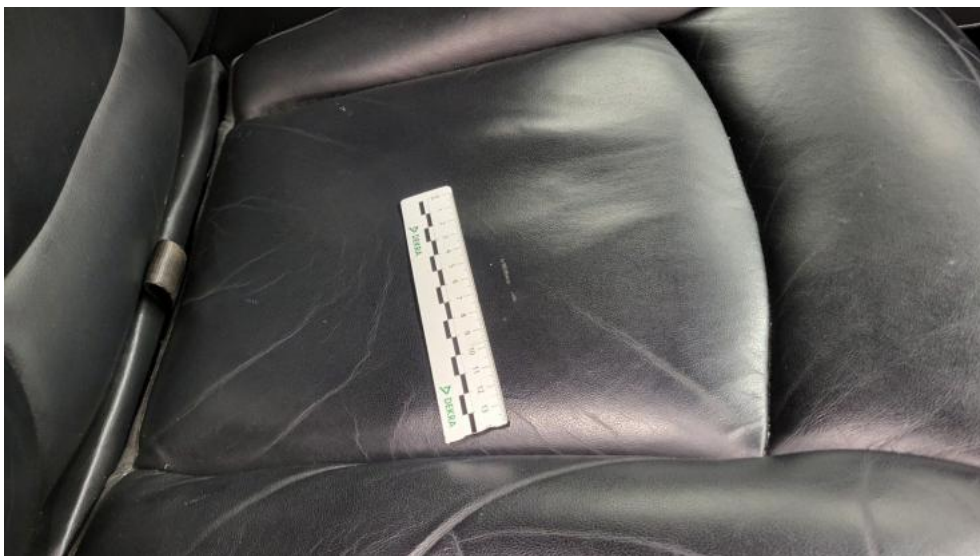
**Fot. 116.**

Fotel prz. praw. - Rysa/odprysk 1

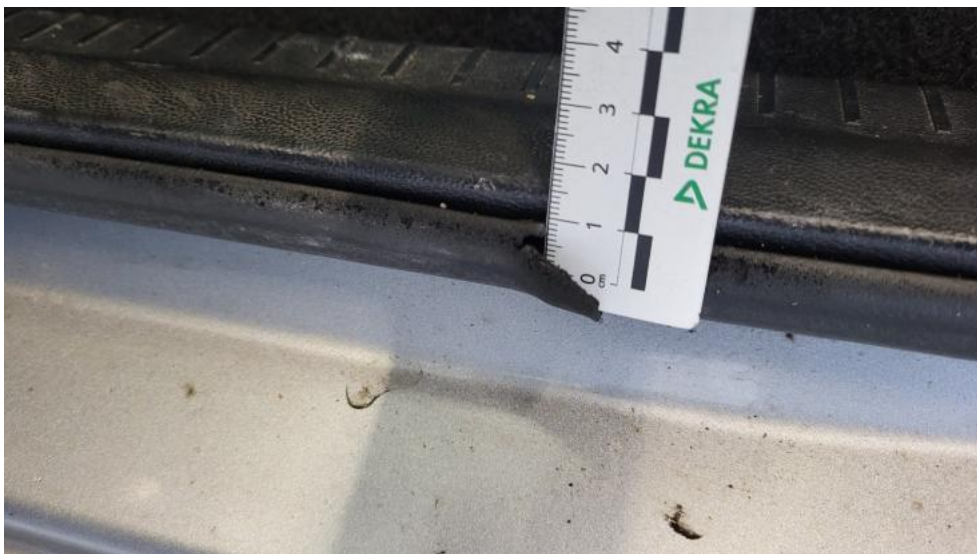
**Fot. 119.**

Uszczelka drzwi przednich L - Pęknięcie/rozerwanie 1

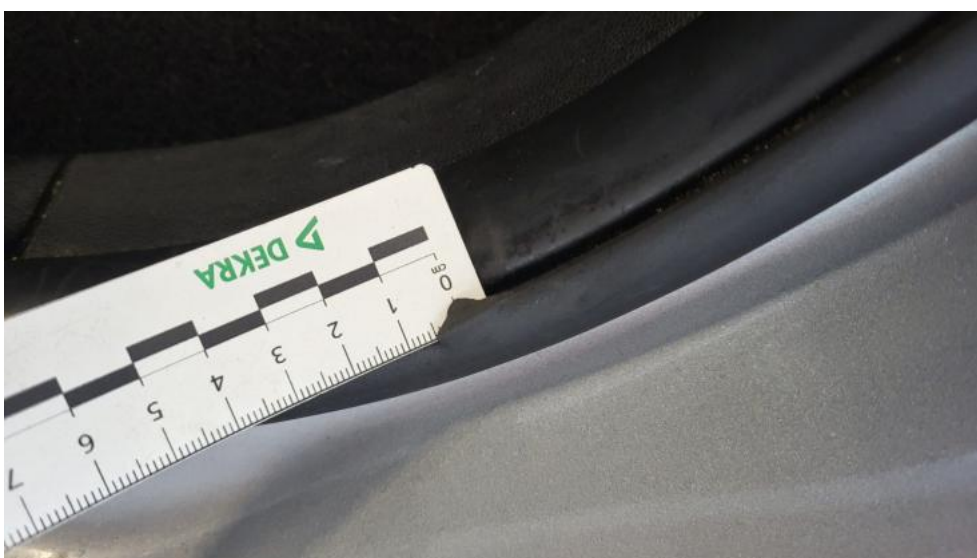
**Fot. 120.**

Uszczelka drzwi tylnych L - Pęknięcie/rozerwanie 1

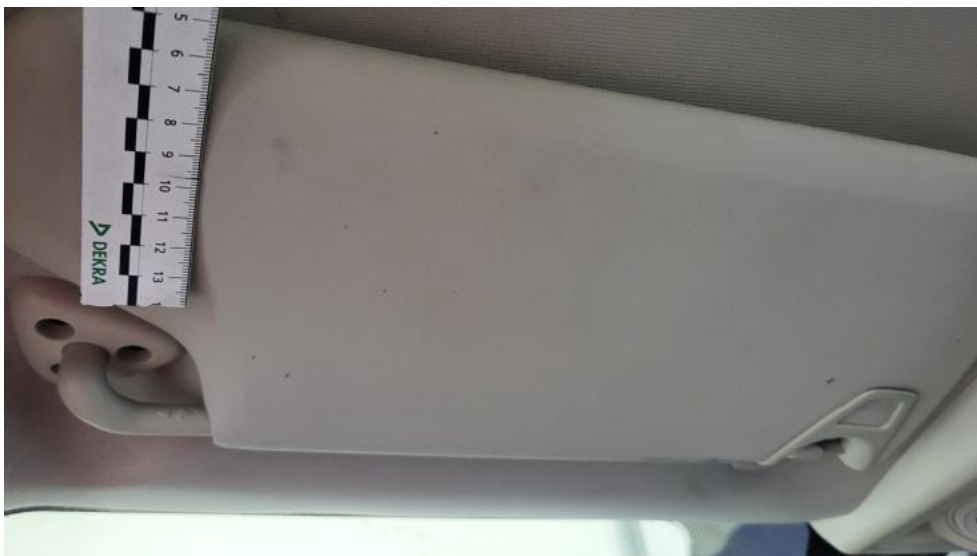
**Fot. 121.**

Osłona p/słoneczna lewa - Inne 1

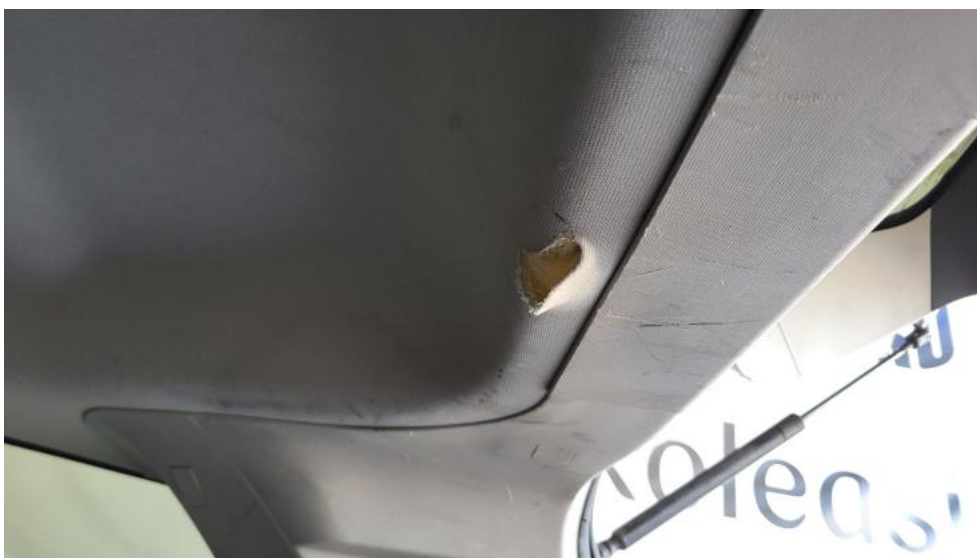
**Fot. 122.**

Podsufitka - Pęknięcie/rozerwanie 1

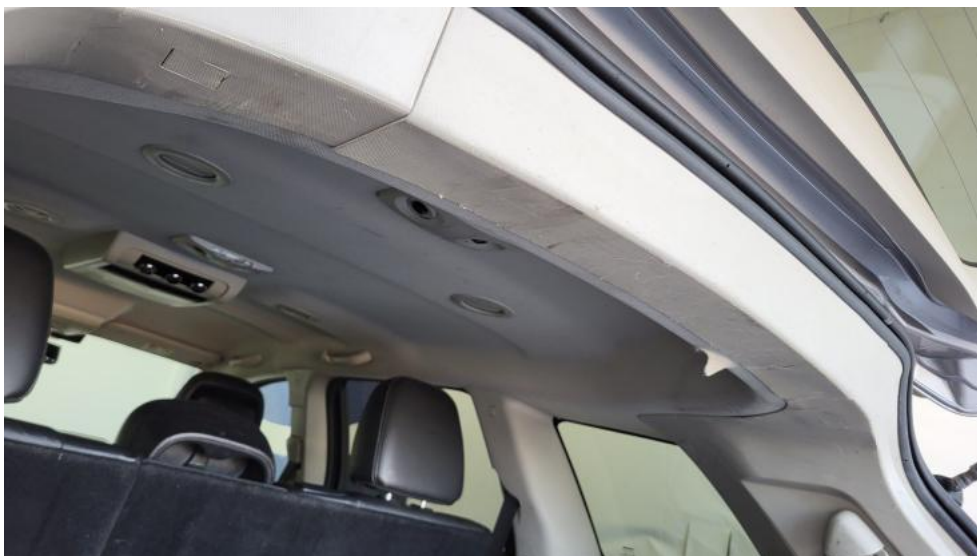
**Fot. 123.**  
Podsufitka - Inne 1

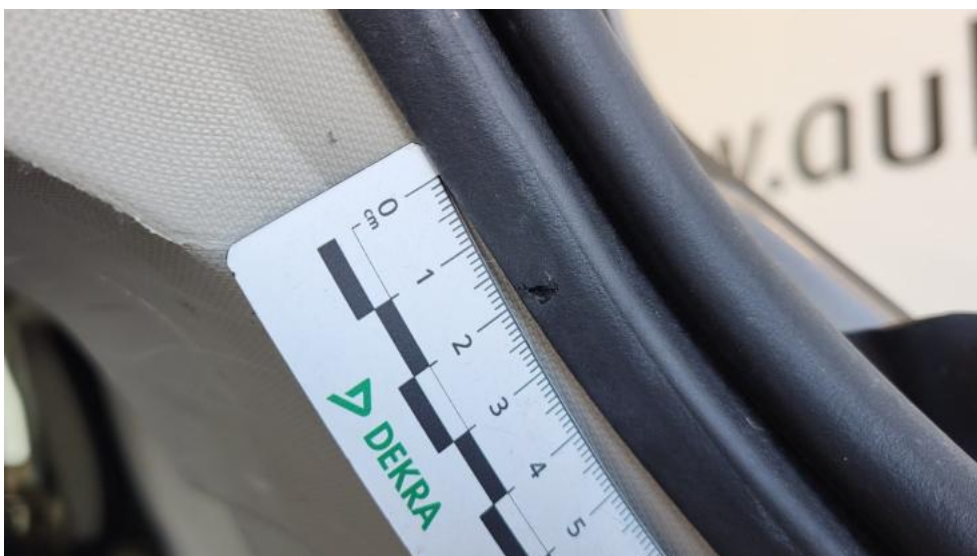
**Fot. 126.**

Uszczelka pokrywy tylnej - Pęknięcie/rozerwanie 1

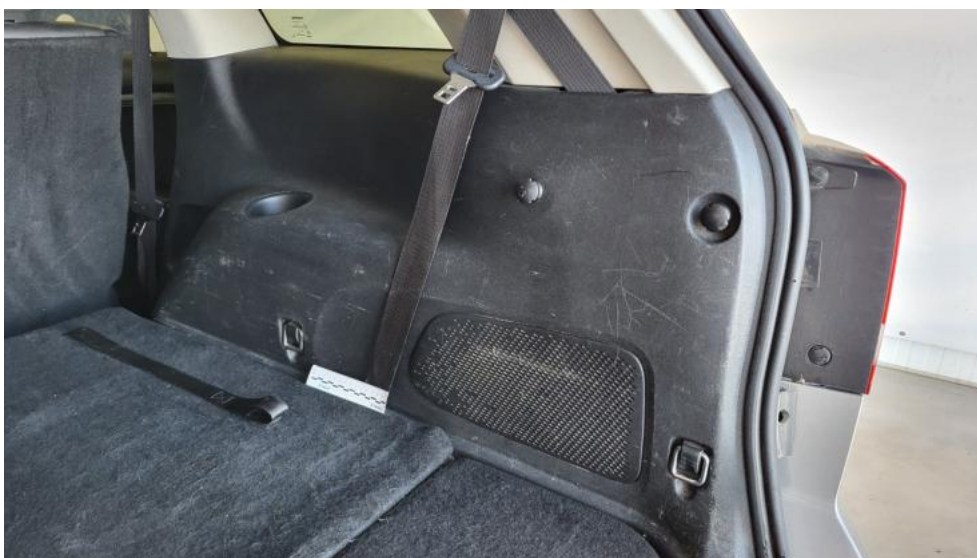
**Fot. 130.**

Wykładzina przestrzeni bagażowej - Rysa/odprysk 2

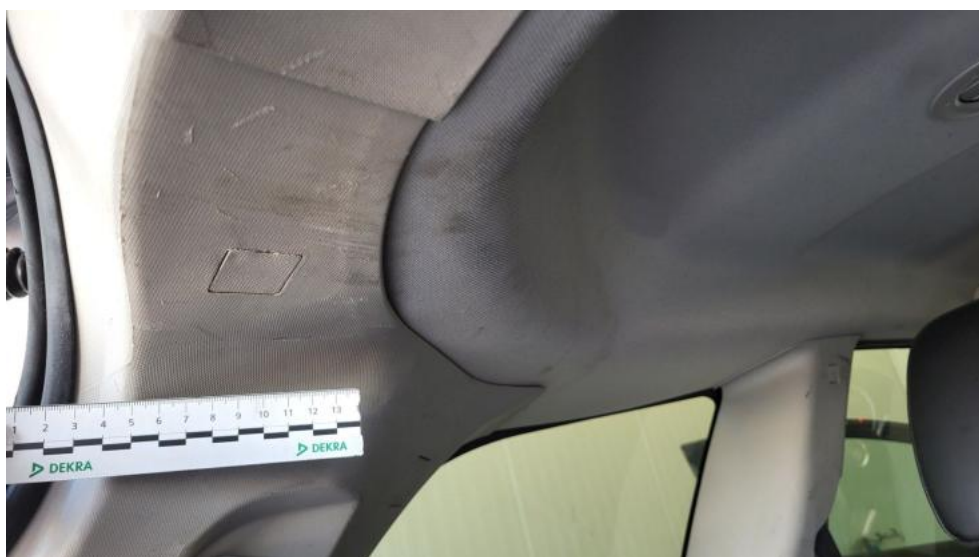
**Fot. 131.**

Wykładzina przestrzeni bagażowej() - Rysa/odprysk 3
