Nr zlecenia DEKRA: PKOL(W)/LODZ/80265/26/08/27  
Nr zlecenia/szkody: 26/006101  
Data zlecenia: 27-08-2026

**DEKRA Polska - Centrala**  
02-673 Warszawa, ul. Konstruktorska 12A

| Typ/wersja | Formentor 2.0 TSI 4Drive VZ DSG |
| Nr rejestracyjny | FZ9405W |

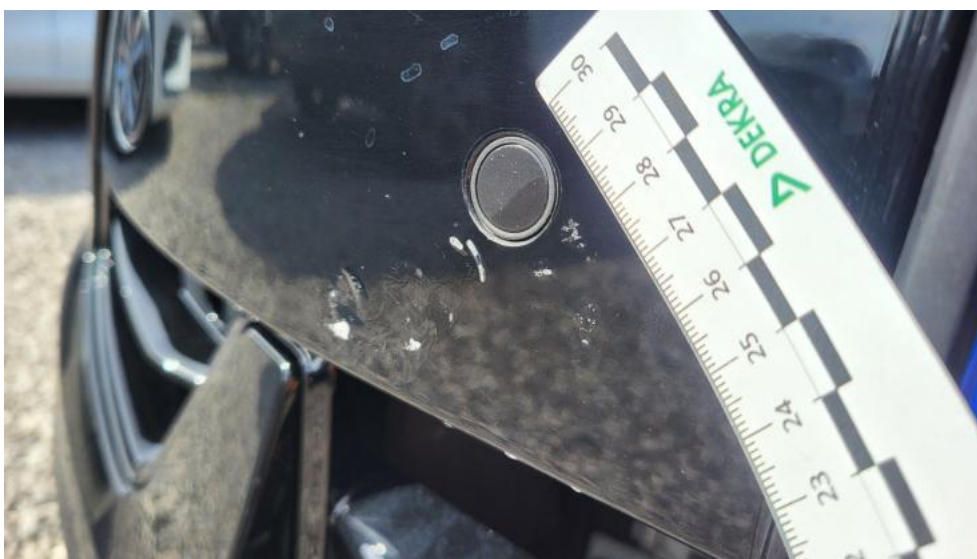
**Fot. 41.**  
Zderzak - Wgniecenie/odkształcenie 1

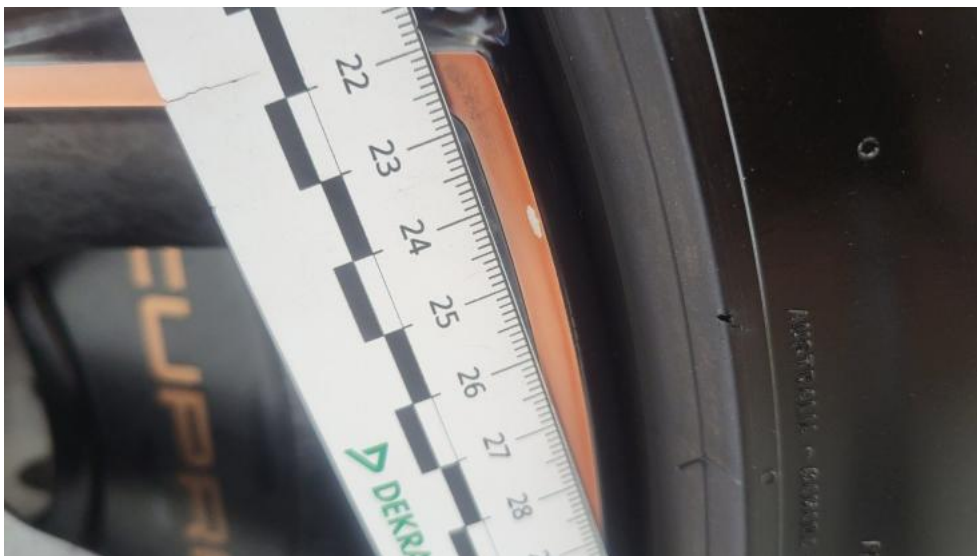
**Fot. 43.**

Felga aluminiowa przednia P - Rysa/odprysk 1

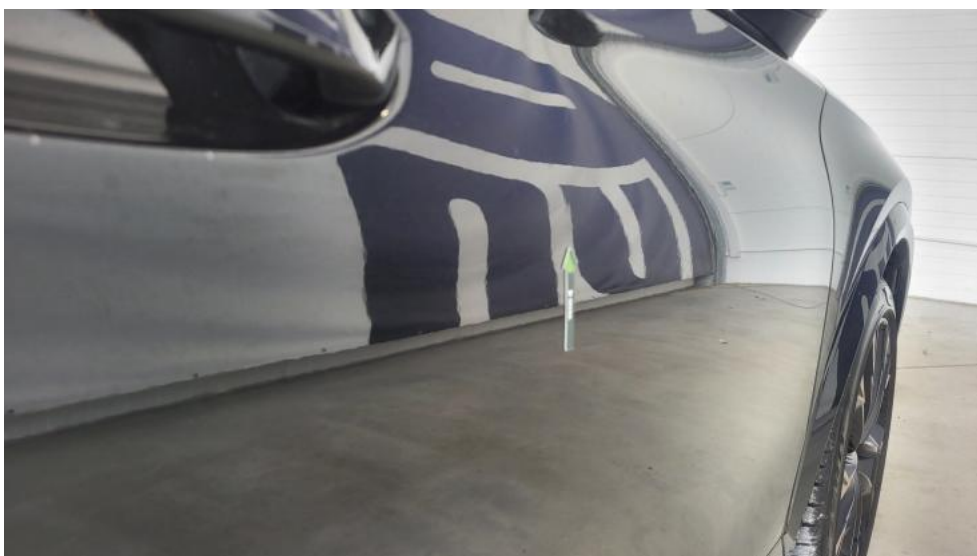
**Fot. 44.**

Drzwi przednie P - Wgniecenie/odkształcenie 1

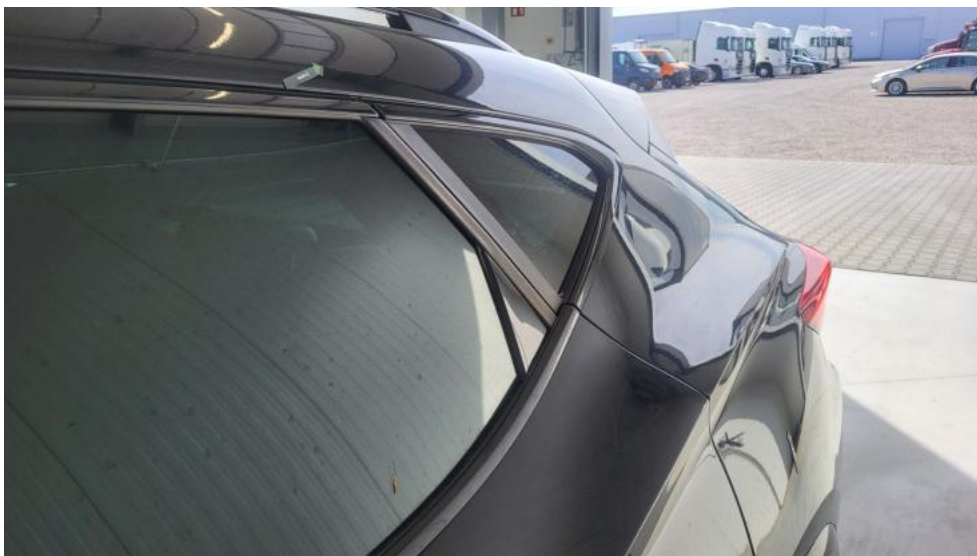
**Fot. 47.**

Błotnik tylny L / Ściana boczna L - Wgniecenie/odkształcenie 1

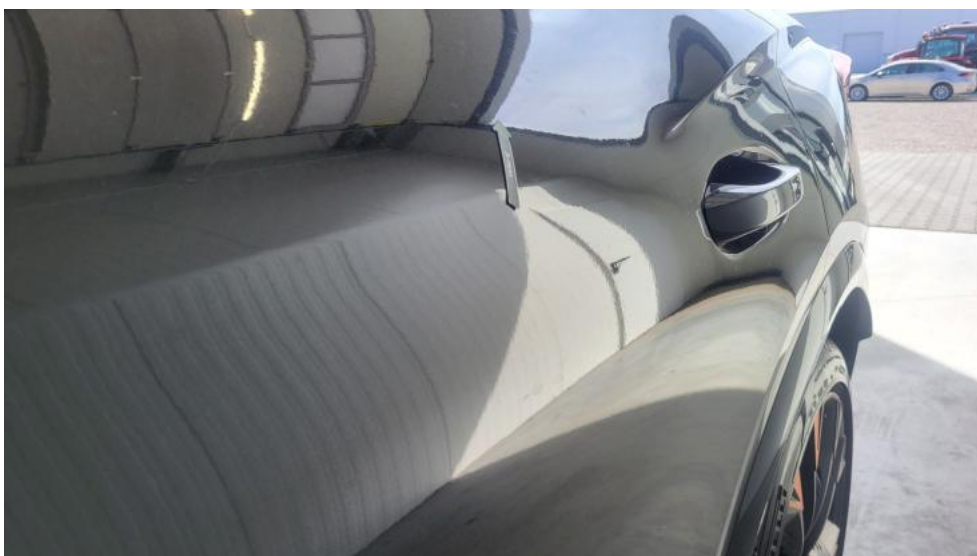
**Fot. 48.**

Drzwi tylne L - Wgniecenie/odkształcenie 1

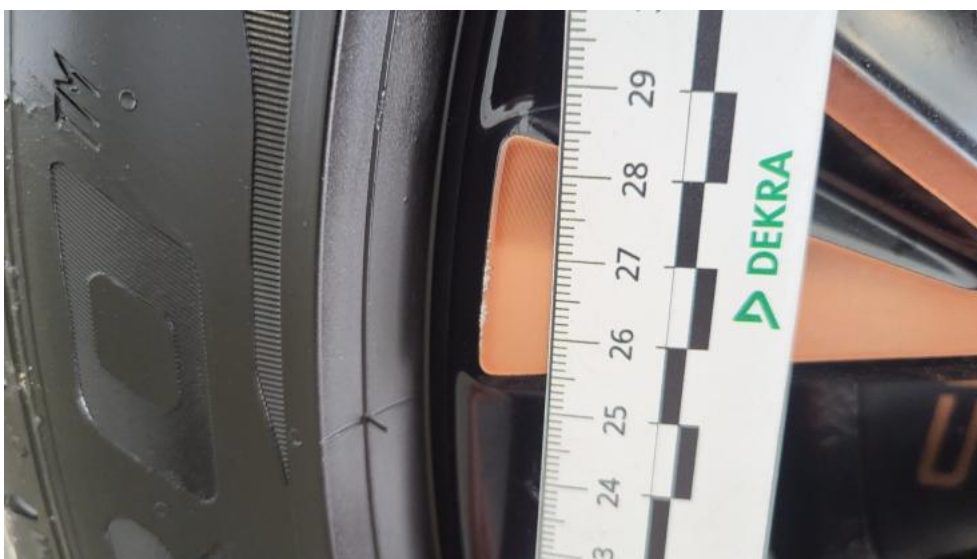
**Fot. 49.**

Felga Aluminiowa przednia L - Rysa/odprysk 1

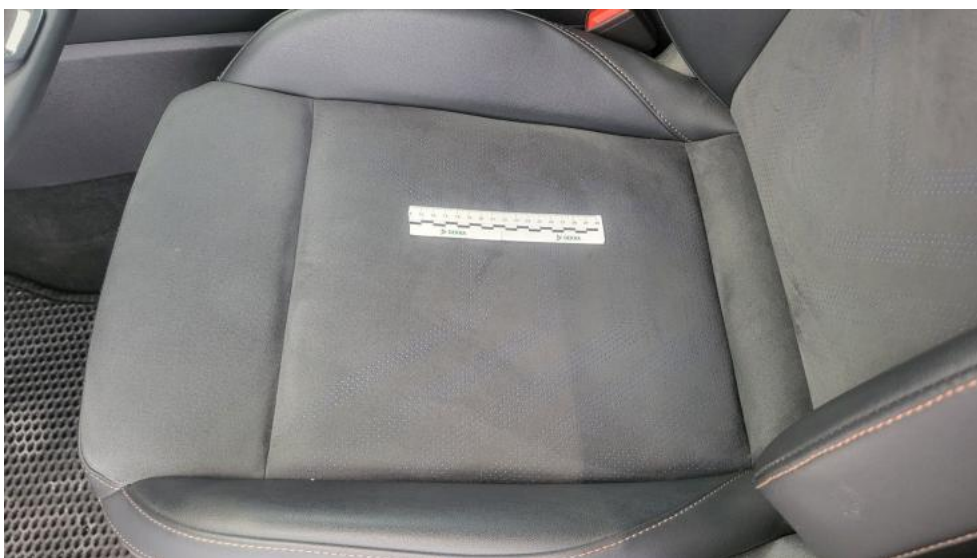
**Fot. 50.**

Fotel prz. lew. - Inne 1
