Nr zlecenia DEKRA: PKOL(W)/LODZ/55888/26/06/17
Nr zlecenia/szkody: 22/038742
Data zlecenia: 17-06-2026

DEKRA Polska - Centrala
02-673 Warszawa, ul. Konstruktorska 12A

PKO Leasing SA
Świętokrzyska 36
00-116 Warszawa

Grupa obiektów (Eurotax)	samochody osobowe
Kod EC (Eurotax)	0157929
Producent	BMW
Model	Seria 7 [G70] 22-
Typ/wersja	740d xDrive mHEV M Sport sport
Rodzaj nadwozia	sedan
Liczba drzwi/liczba miejsc	4/5
Masa własna [kg]	2180
Dopuszczalna masa całkowita [kg]	2895
Rozstaw osi 1/2	3215
Rodzaj silnika	z zapłonem samoczynnym
Układ oczyszczana spalin	KSC
Pojemność silnika [ccm]	2993
Moc silnika [KM/kW]	286/210
Skrzynia biegów	automatyczna
Nr rejestracyjny	WU3266P
VIN	WBA21EJ070CM46997
Data 1. rejestracji	21-12-2022
Data nast. bad. techn.	20-12-2025
Rok produkcji	2022 (rok produkcji został zweryfikowany z zewnętrzną bazą danych)
Stan licznika [km]	105 874 (odczytany)
Kolor nadwozia/rodzaj powłoki	czarny/2-warstwowy metalizowany

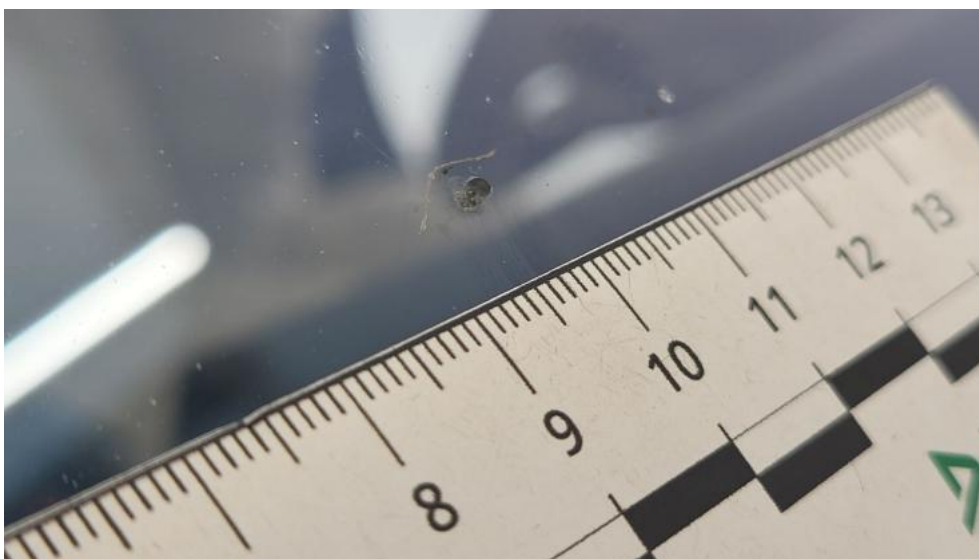
Rysy na samochodzie. Brak aktualnych badań technicznych. Wymagany serwis oleju silnikowego od 3700km. Odpryski na szybie czołowej.

Fot. 57.
Szyba czołowa - Pęknięcie/rozerwanie 1

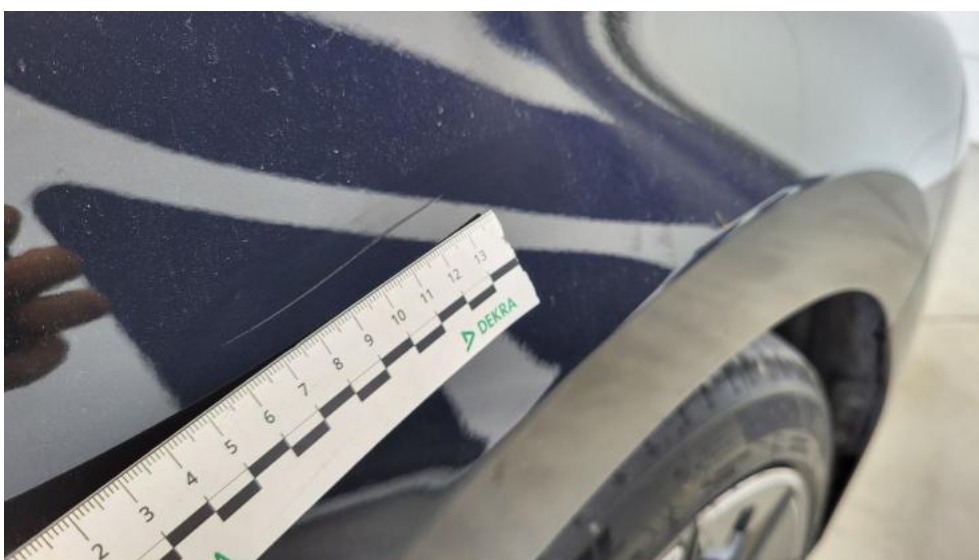
Fot. 58.
Błotnik przedni P - Rysa/odprysk 1

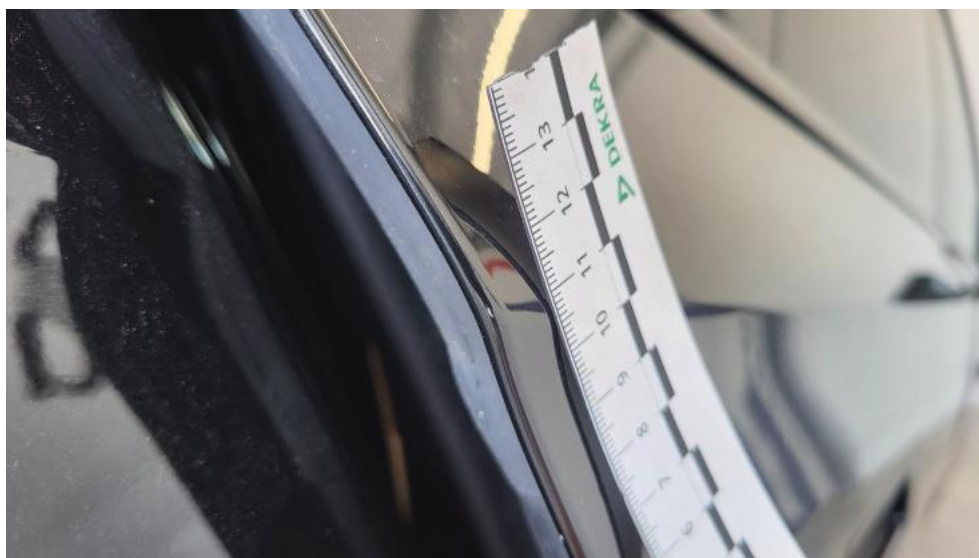
Fot. 62.
Drzwi tylne P - Rysa/odprysk 1

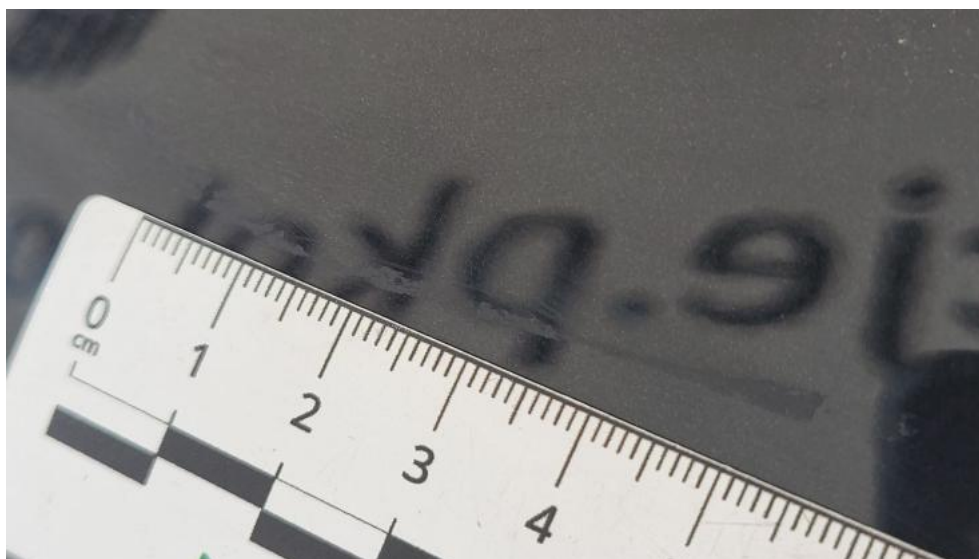
Fot. 63.
Drzwi tylne P - Inne 1

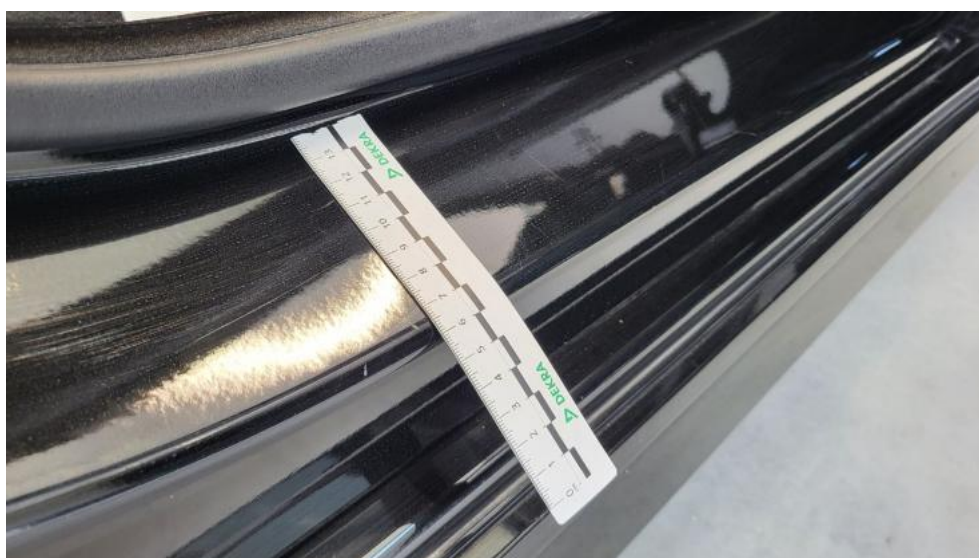
Fot. 64.
Próg P - Rysa/odprysk 1

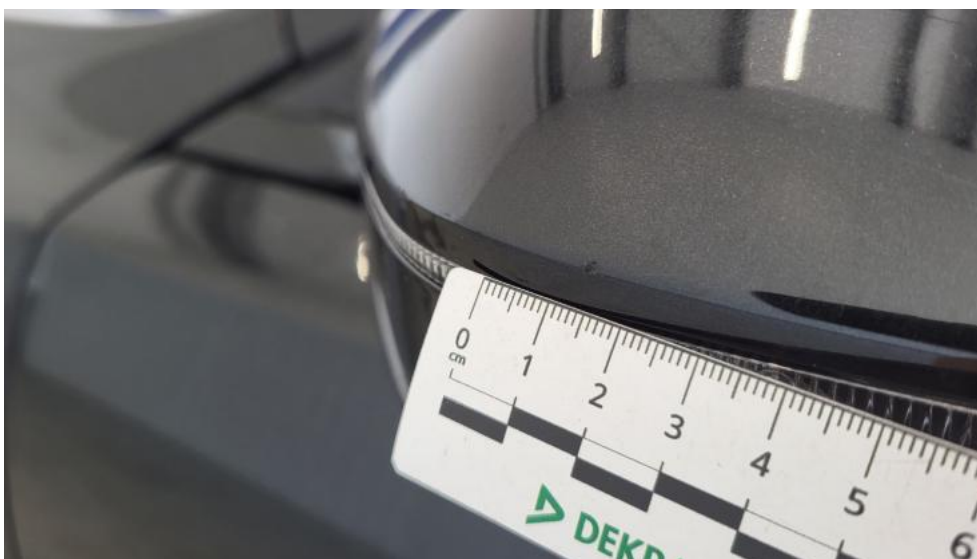
Fot. 73.
Lusterko zew L - Rysa/odprysk 1

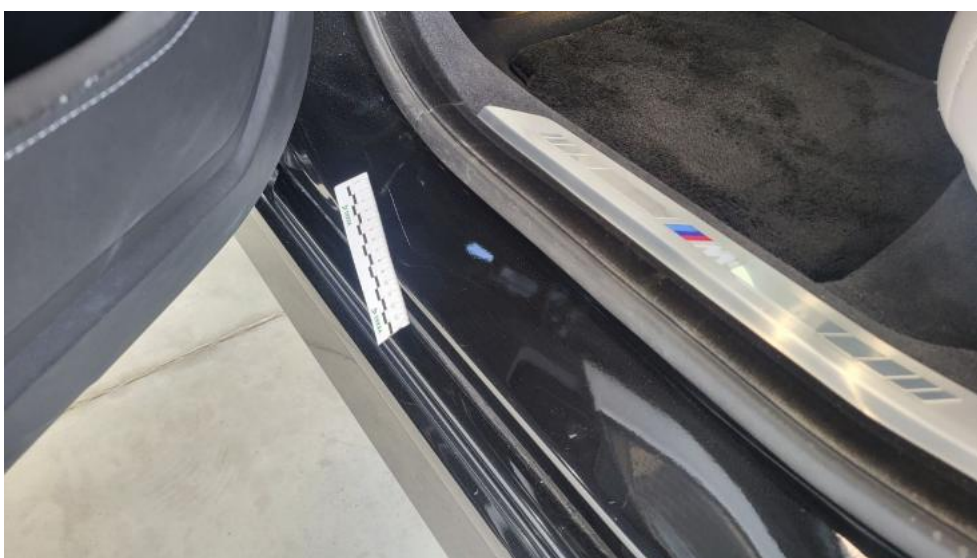
Fot. 74.
Próg L - Rysa/odprysk 1

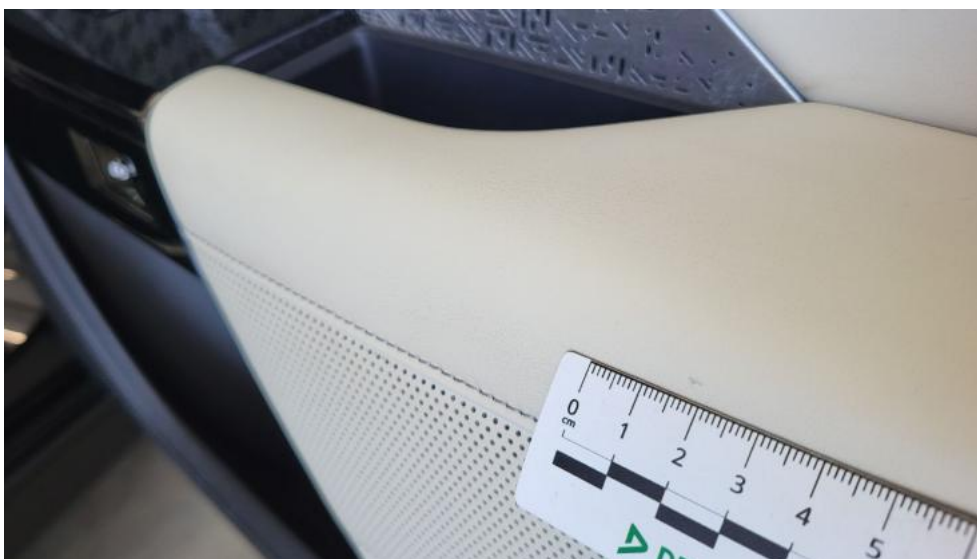
Fot. 77.
Tapicerka drzwi przednich P - Rysa/odprysk 1

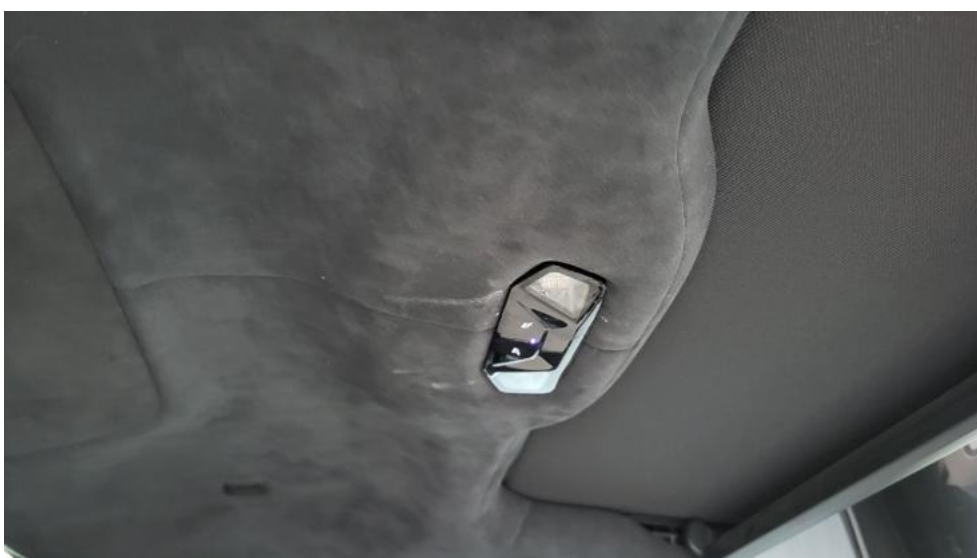
Fot. 78.
Podsufitka - Inne 1
