DEKRA's commission No. : PKOL(W)/LODZ/53692/26/06/10  
commission/ damage No. : 24/046106  
Date of commission: 10-06-2026

| Type / version | X5 xDrive40d mHEV M Sport sport-aut |
| Registration /record No. | WI561PH |
| VIN / serial number | WBA21EV0709X67168 |

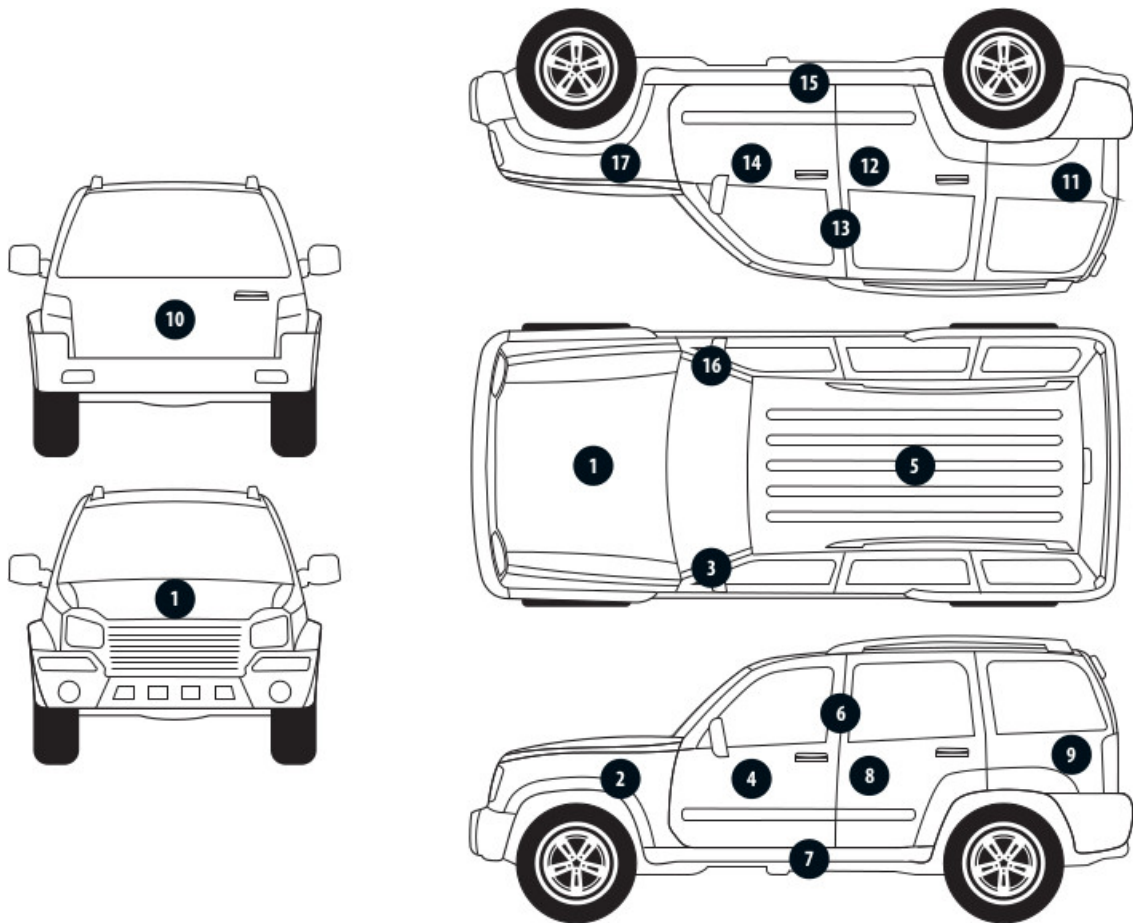
Measurement of thickness of the vehicle lacquer coating

| No. of controlled item | Controlled item | Measured range of thickness of the lacquer coat [µm] |
|---|---|---|
| 8 | Left rear wall | 150 - 200 |
| 9 | Left side wall | 150 - 200 |

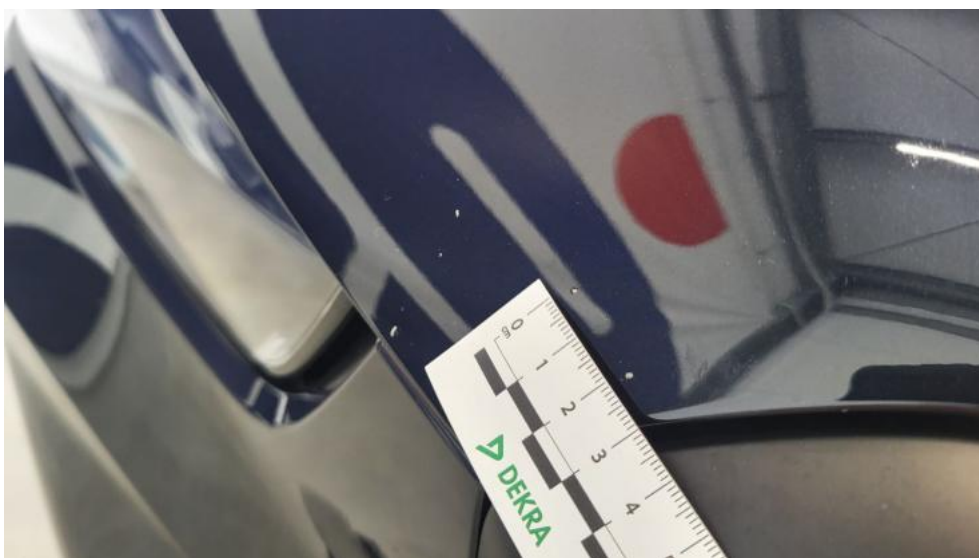
**Photo 48.**

Pokrywa komory silnika - Rysa/odprysk 1

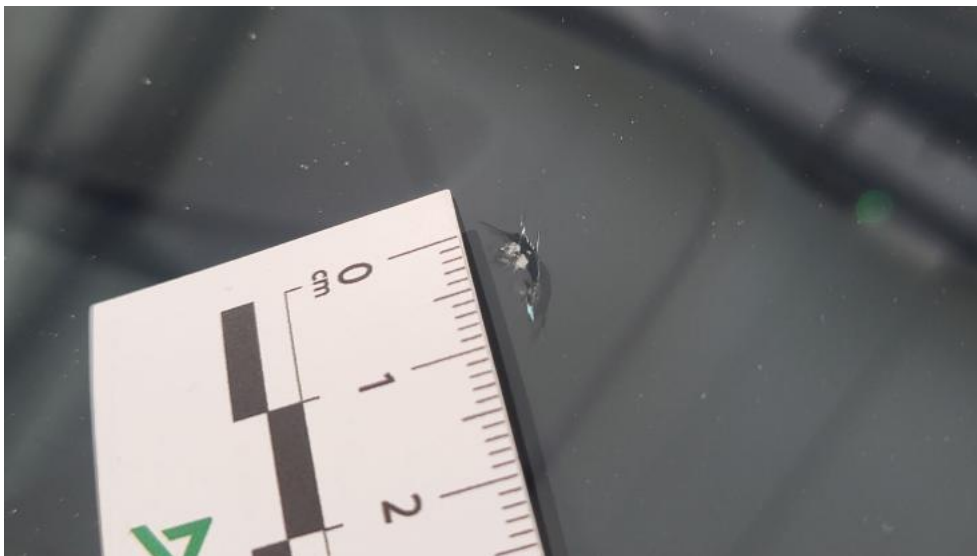
**Photo 51.**

Szyba czołowa - Pęknięcie/rozerwanie 1

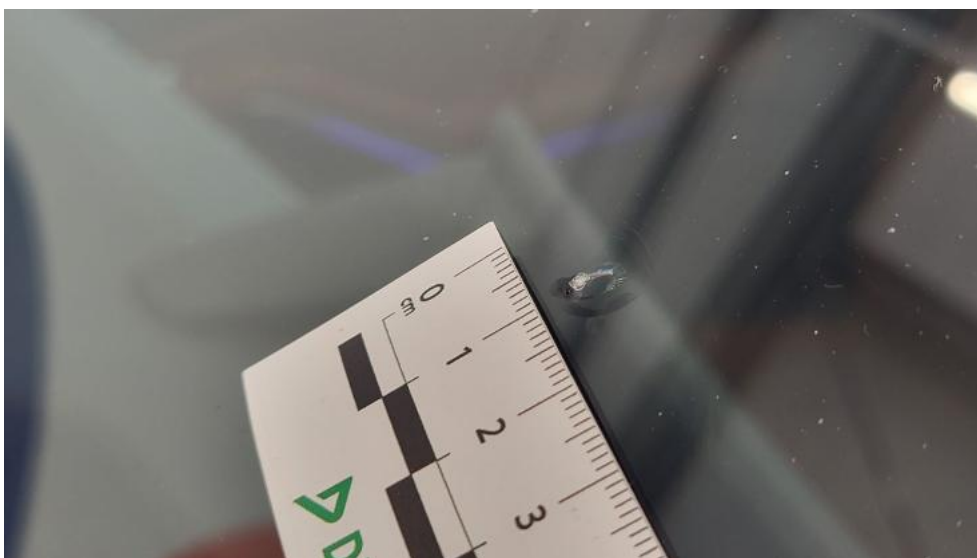
**Photo 52.**

Szyba czołowa - Pęknięcie/rozerwanie 2

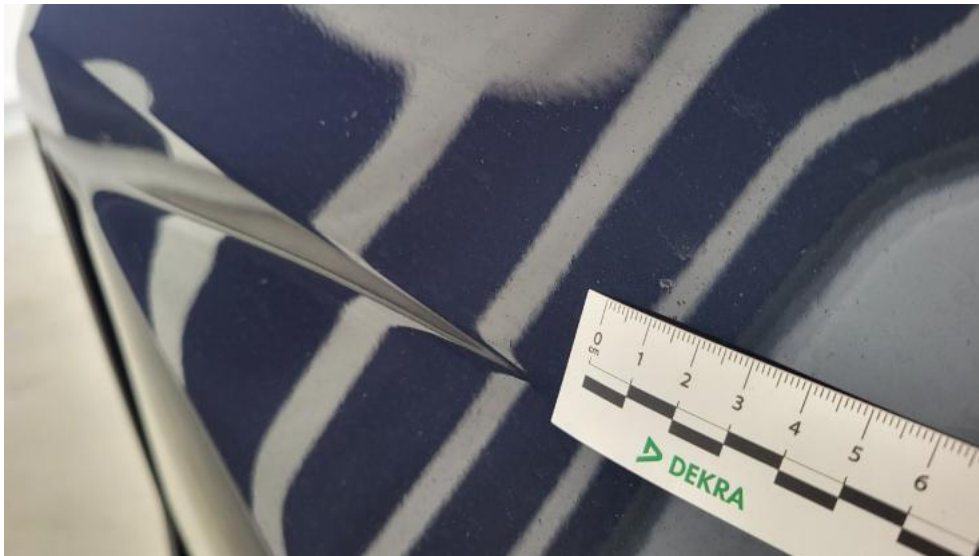
**Photo 53.**

Zderzak - Rysa/odprysk 1

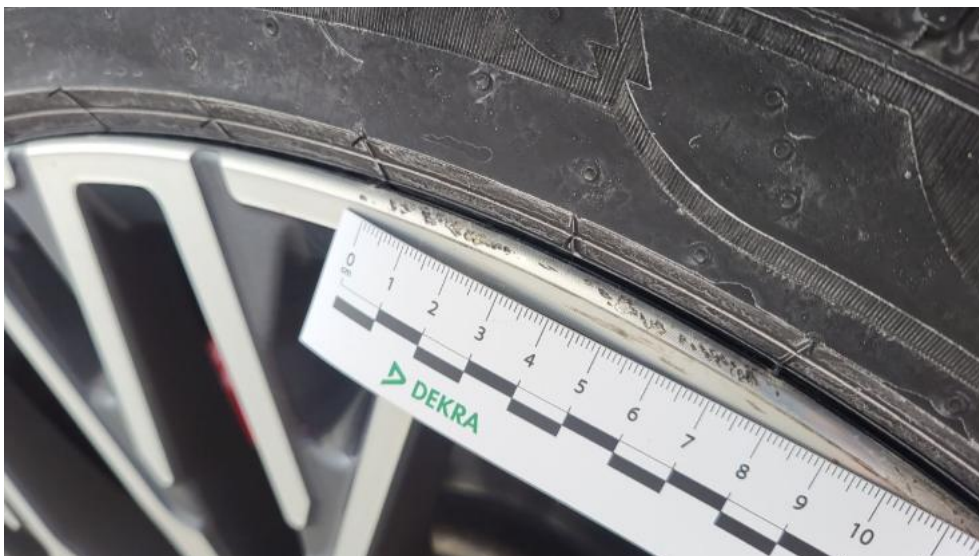
**Photo 54.**

Felga aluminiowa przednia P - Rysa/odprysk 1

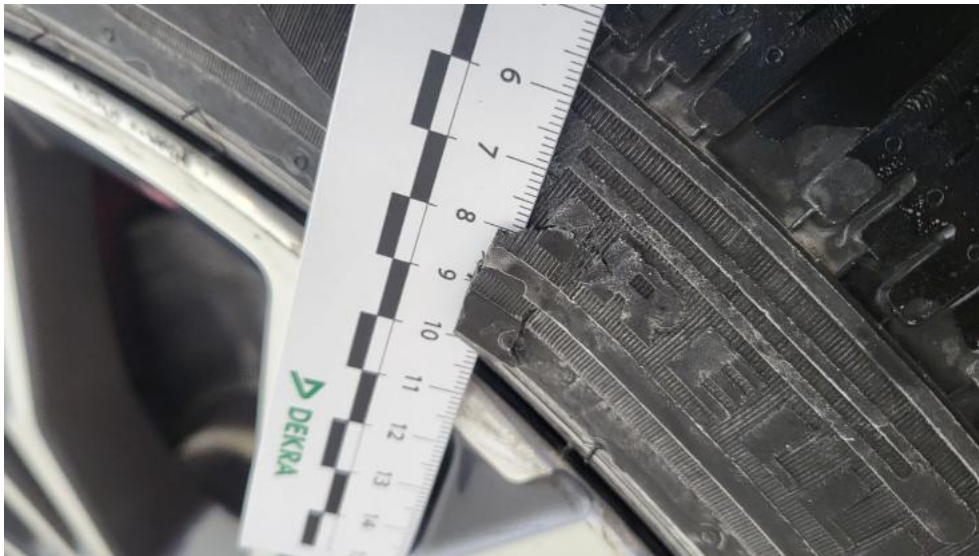
**Photo 55.**

Opona przednia P - Pęknięcie/rozerwanie 1

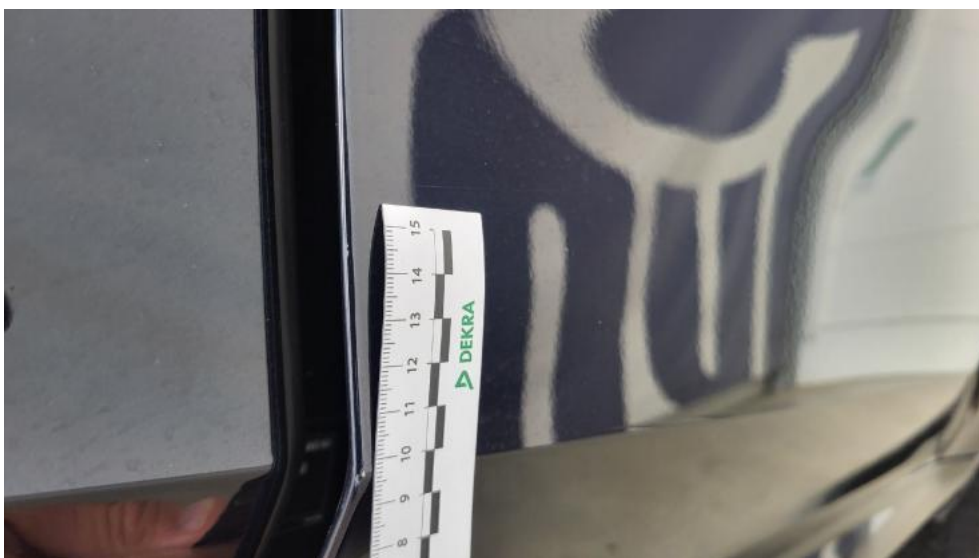
**Photo 56.**

Drzwi przednie P - Rysa/odprysk 1

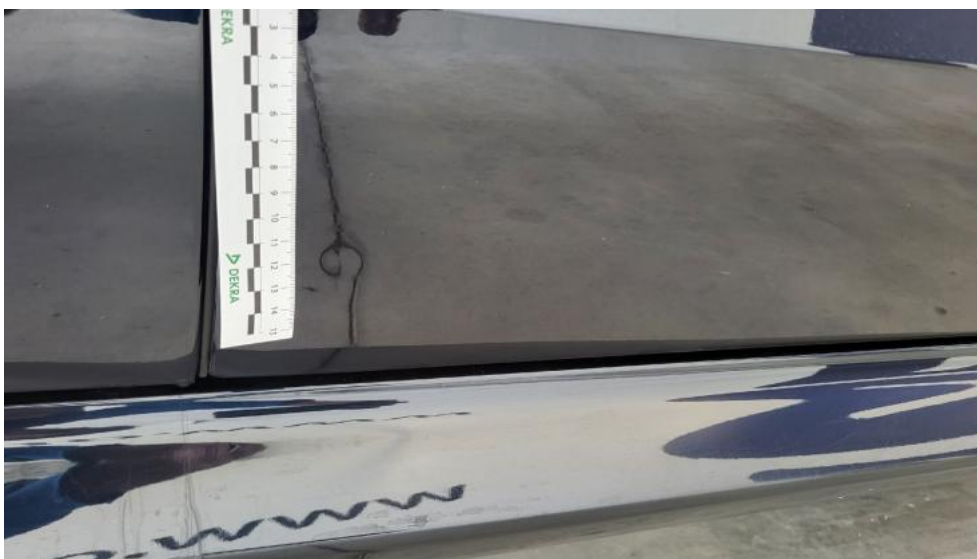
**Photo 57.**

Drzwi przednie P - Wgniecenie/odkształcenie 1

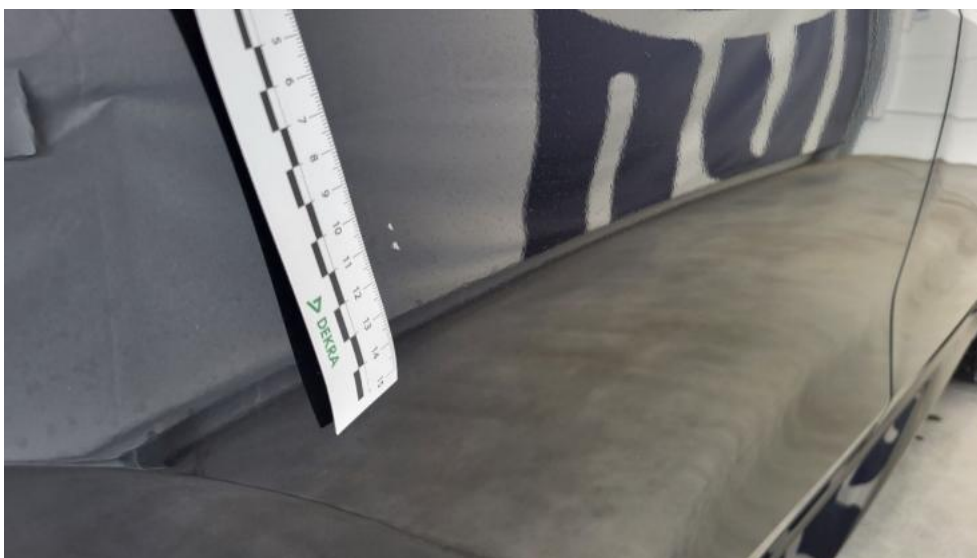
**Photo 58.**

Drzwi tylne P - Rysa/odprysk 1

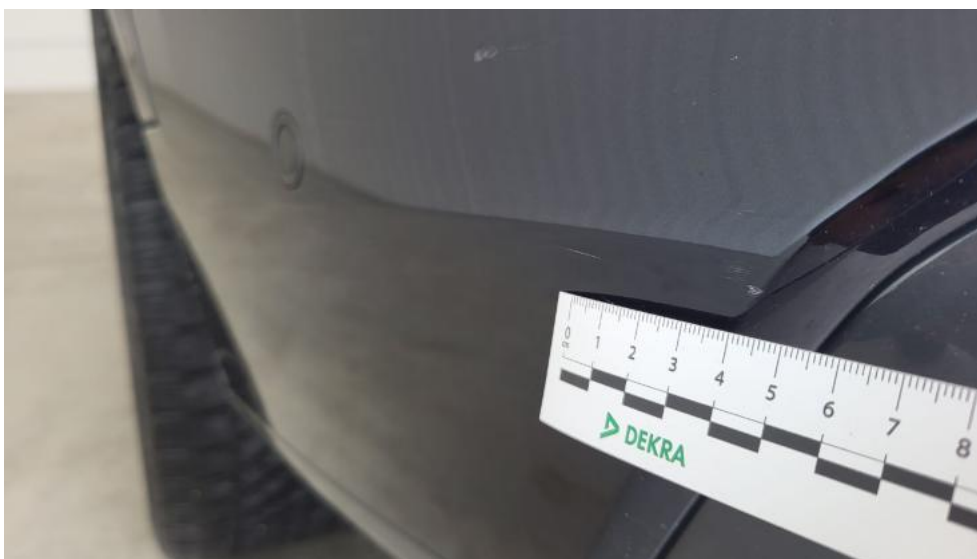
**Photo 59.**

Zderzak tylny - Rysa/odprysk 1

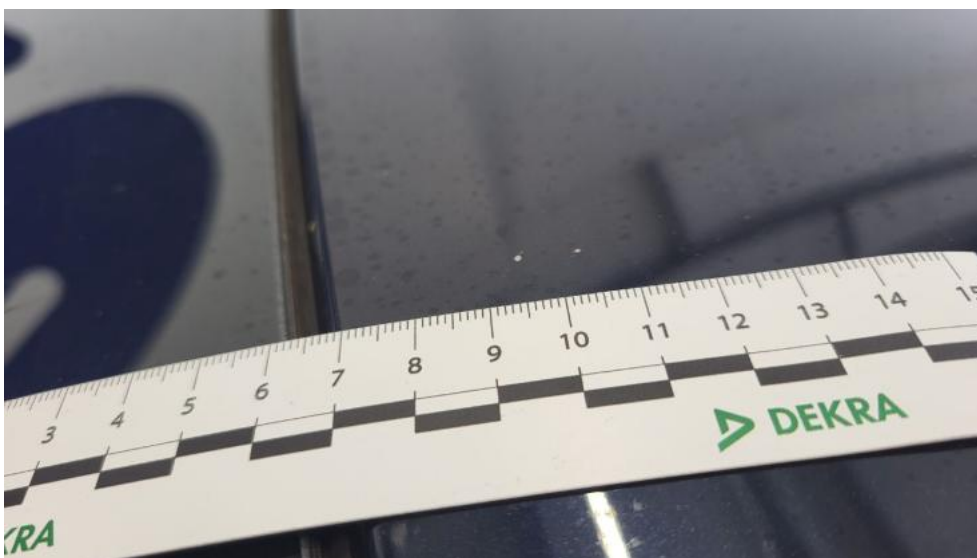
**Photo 60.**

Dach - Rysa/odprysk 1

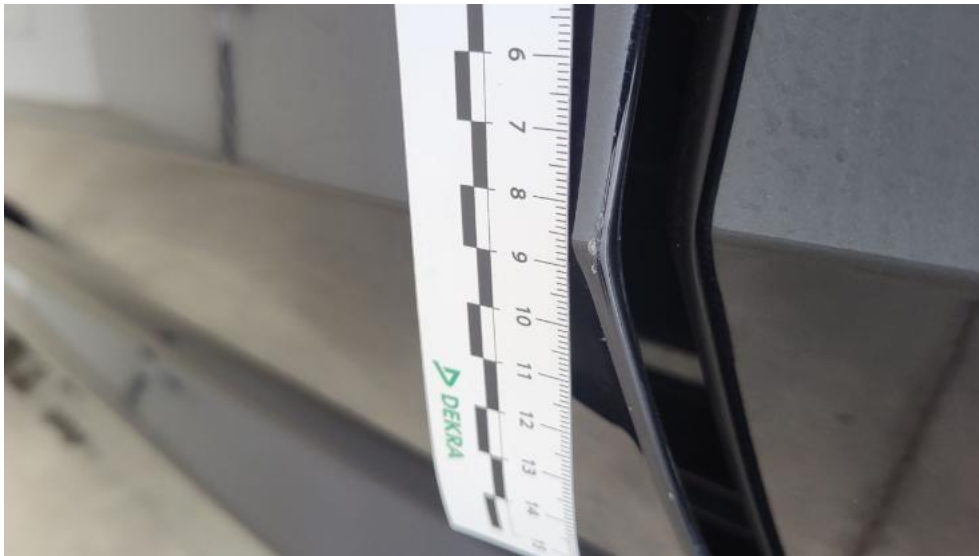
**Photo 61.**

Drzwi przed L - Rysa/odprysk 1

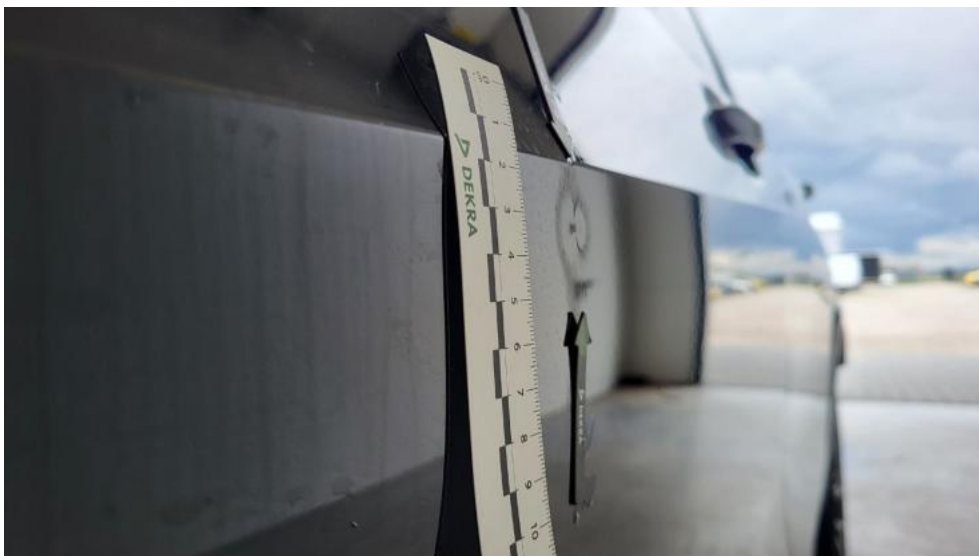
**Photo 62.**

Drzwi przed L - Wgniecenie/odkształcenie 1

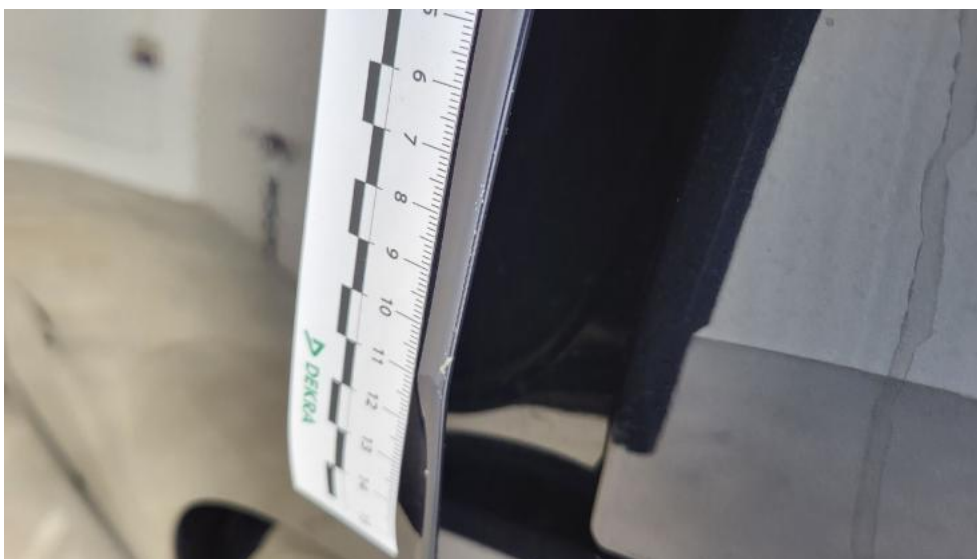
**Photo 63.**

Drzwi tylne L - Rysa/odprysk 1

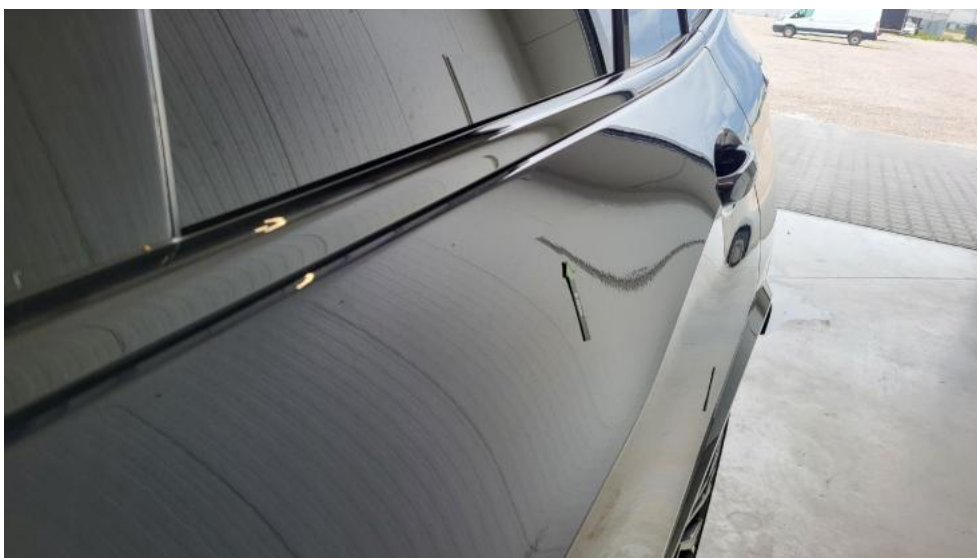
**Photo 64.**

Drzwi tylne L - Wgniecenie/odkształcenie 1

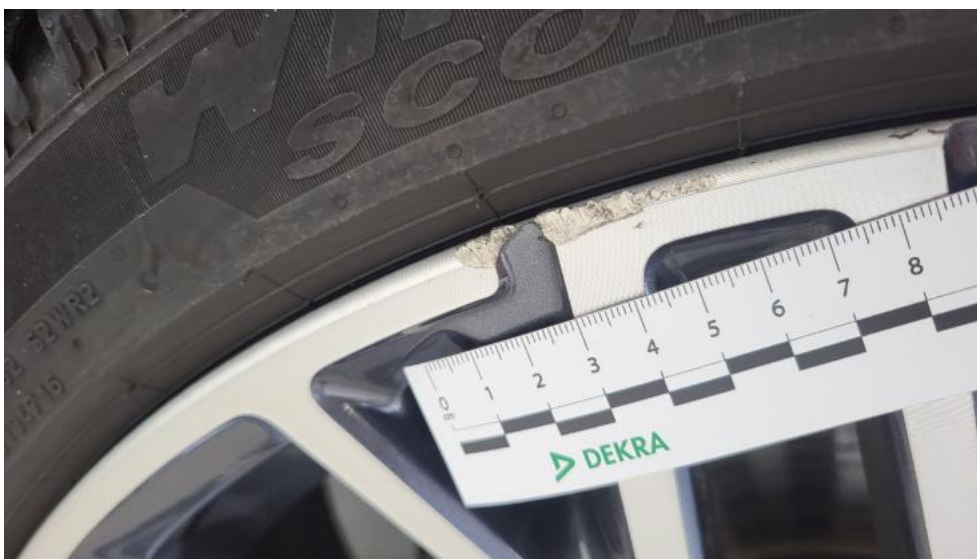
**Photo 65.**

Felga Aluminiowa przednia L - Rysa/odprysk 1
