DEKRA's commission No. : PKOL(W)/LODZ/45122/26/05/19
commission/ damage No. : C/L25/00620
Date of commission: 19-05-2026

Vehicle data

Group of objects (Eurotax)	jeeps
EC code (Eurotax)	0159463
Manufacturer	LAND ROVER
Model	Range Rover Sport 22-
Type / version	Range Rover S 3.0 P460e PHEV Dynamic SE
Body type	KOM
Number of doors / seats	5/5
Curb weight [kg]	2794
Gross vehicle weight [kg]	3450
Wheelbase 1/2	2997
Engine type	spark ignition
Pollution reduction system	GPF
Engine capacity [ccm]	2997
Engine Power [hp/kW]	400/294
Gearbox	automatic 8- gear
Registration /record No.	WZ597KP
VIN / serial number	SAL1A2B46SA499048
Date of first registration	26-09-2025
Year of manufacture	2025
Readout [km]	17 686 (read)
Body color / type of coating	black/METALIK

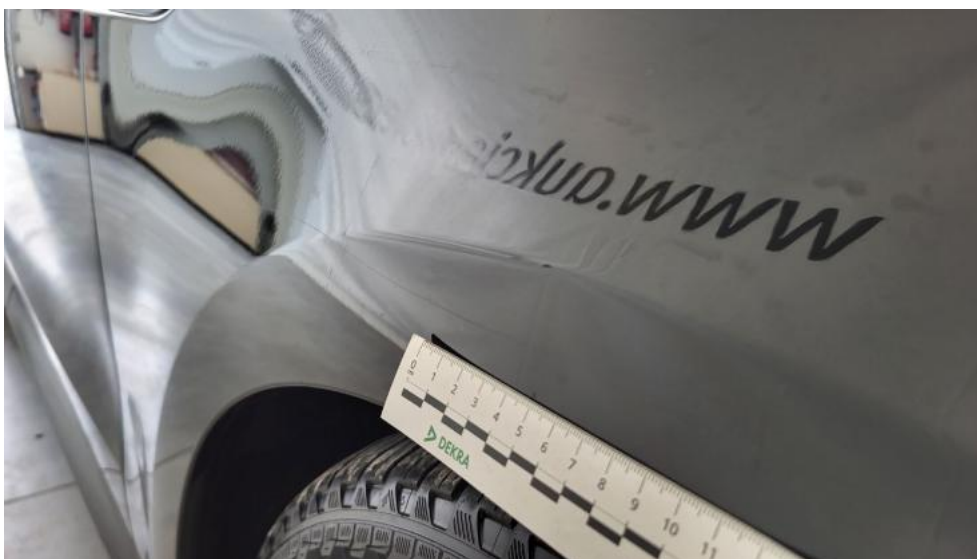
Photo 53.

Błotnik przedni P - Rysa/odprysk 1

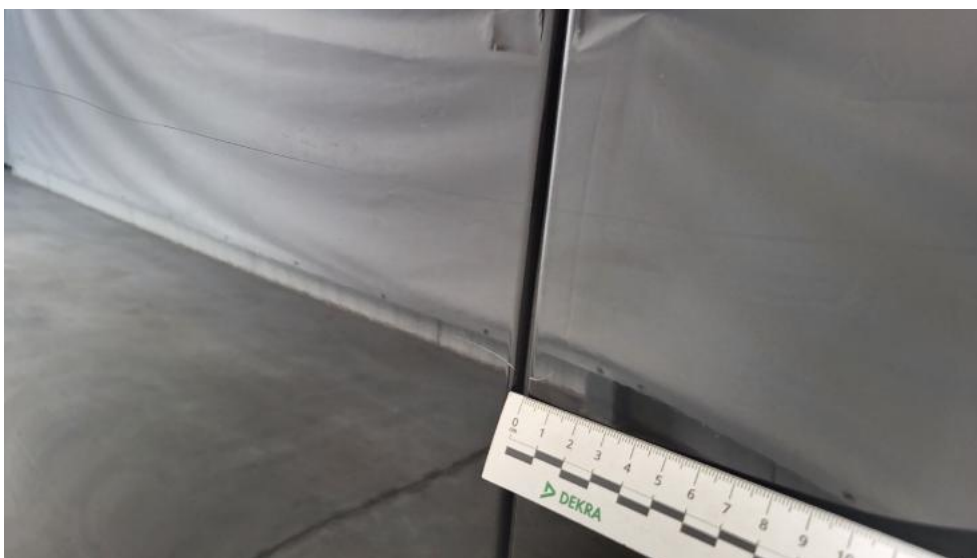
Photo 54.

Błotnik przedni P - Rysa/odprysk 2

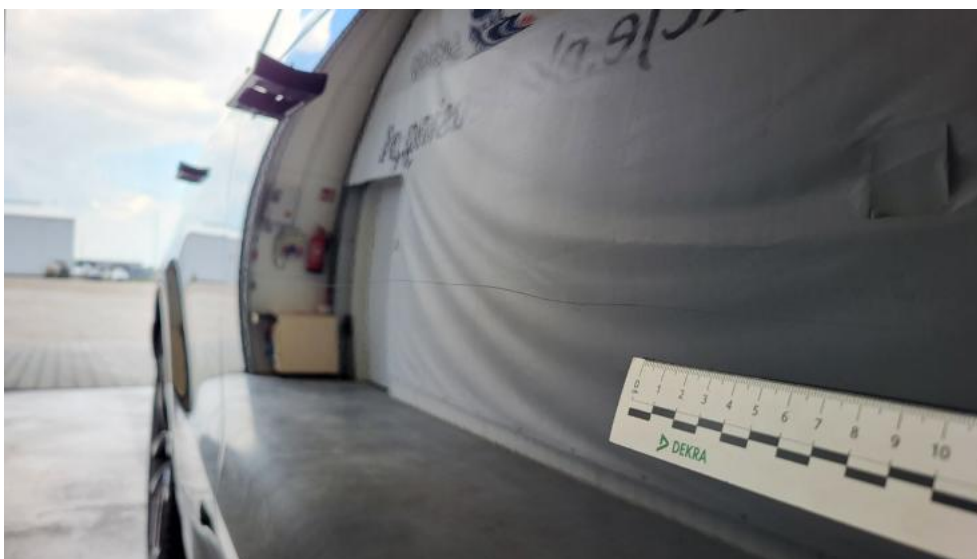
Photo 57.
Drzwi przednie P - Rysa/odprysk 2

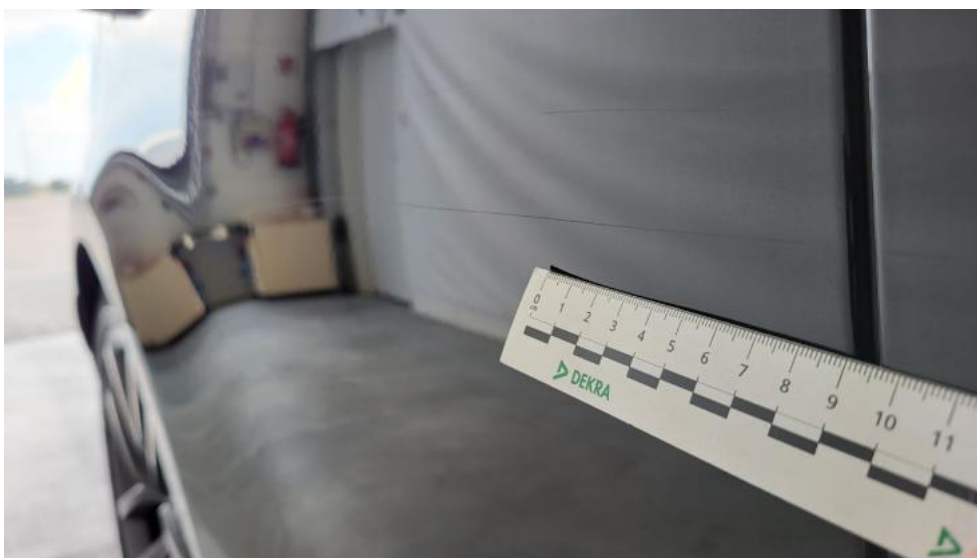
Photo 58.
Drzwi tylne P - Rysa/odprysk 1

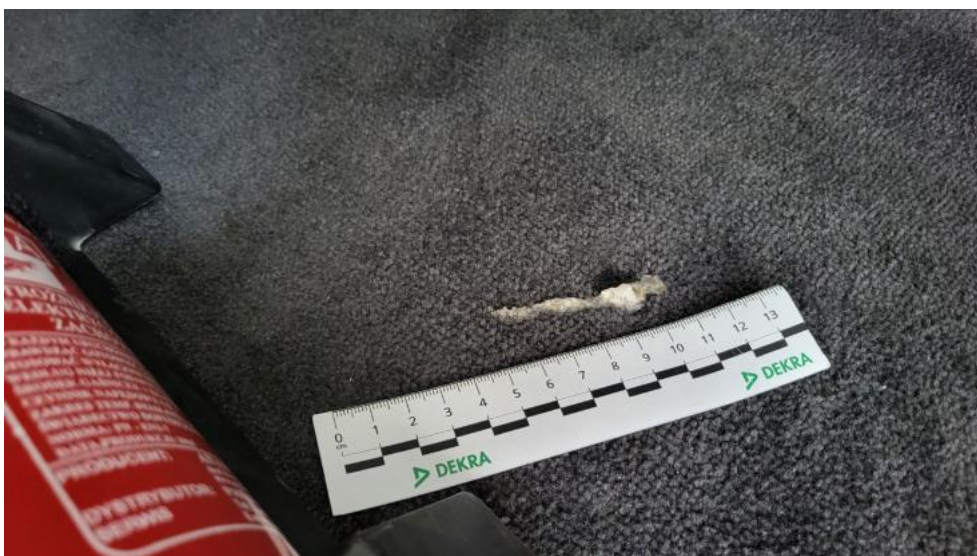
Photo 64.
Dywanik prze P - Inne 1
