DEKRA's commission No. : PKOL(W)/LODZ/73439/26/08/06  
commission/ damage No. : 24/013410  
Date of commission: 06-08-2026

**DEKRA Poland - Headquarters**  
02-673 Warszawa, ul. Konstruktorska 12A

| Model | X6 [G06] 23- |
| Type / version | X6 xDrive30d mHEV sport-aut |

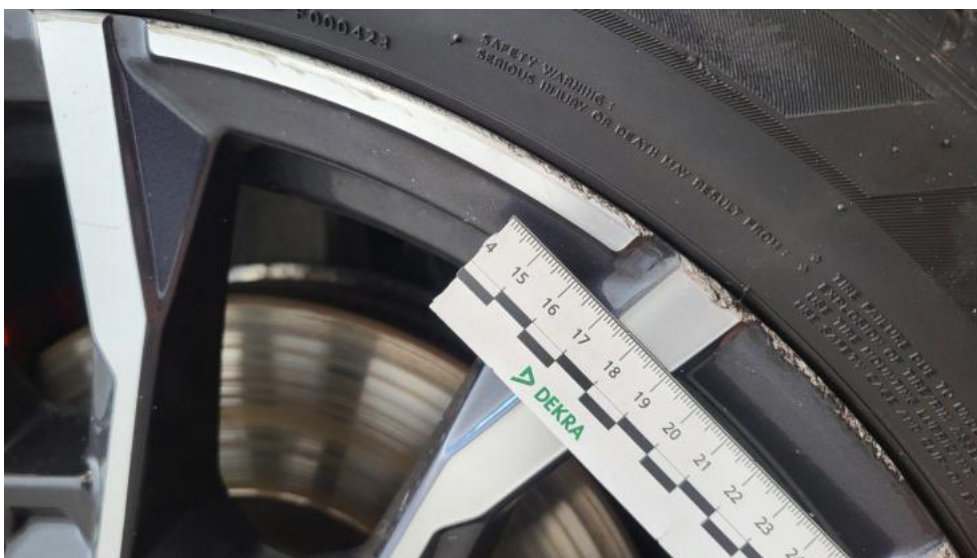
**Photo 44.**

Felga aluminiowa przednia P - Rysa/odprysk 1

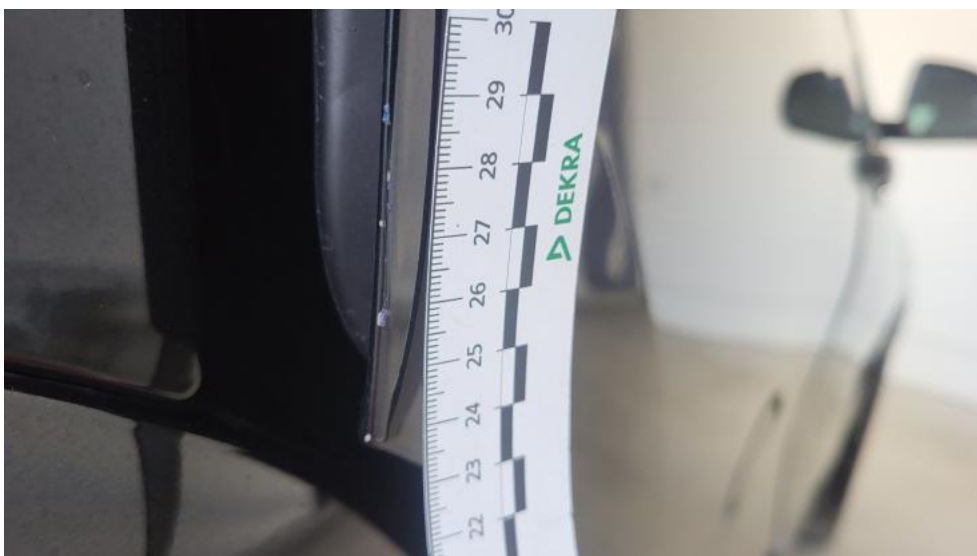
**Photo 46.**

Drzwi tylne P - Rysa/odprysk 2

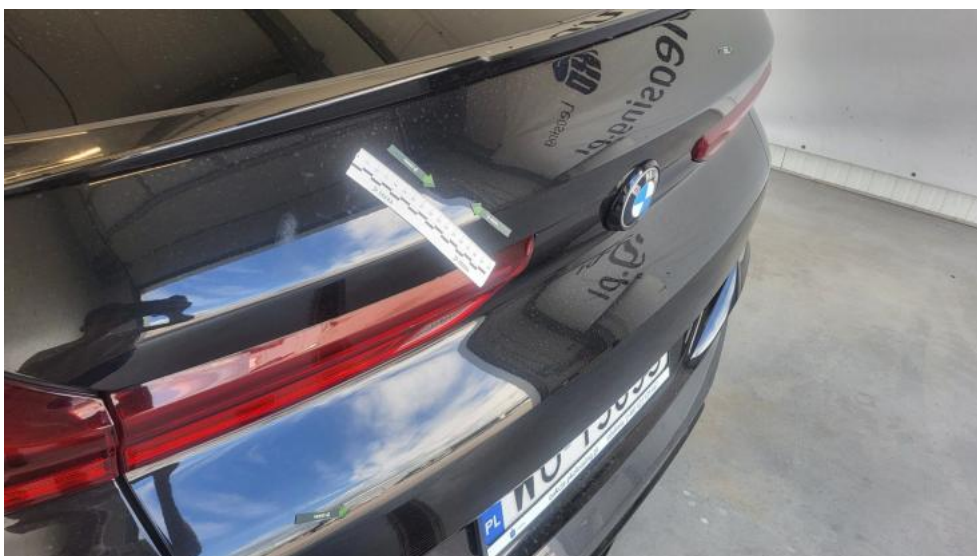
**Photo 48.**

Pokrywy bagażnika - Wgniecenie/odkształcenie 1

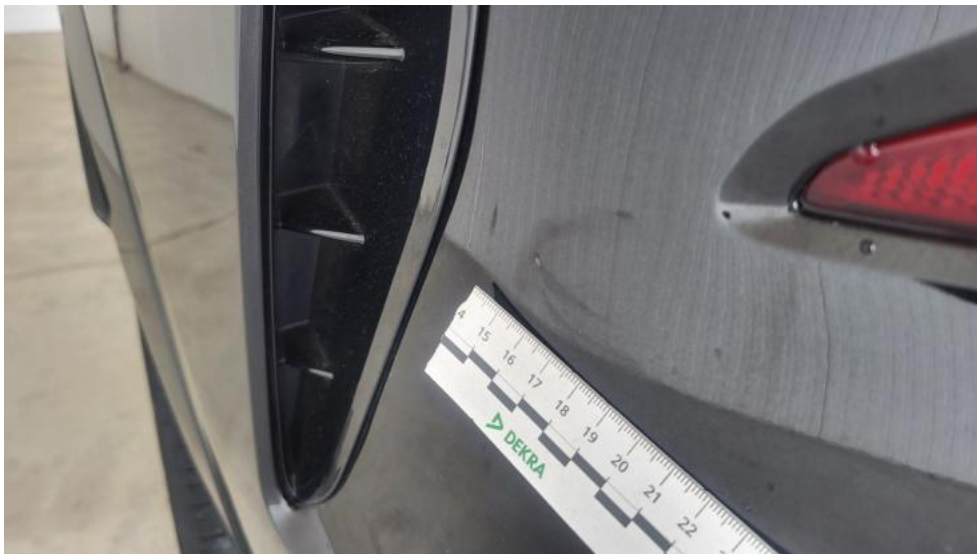
**Photo 49.**

Zderzak tylny - Rysa/odprysk 1

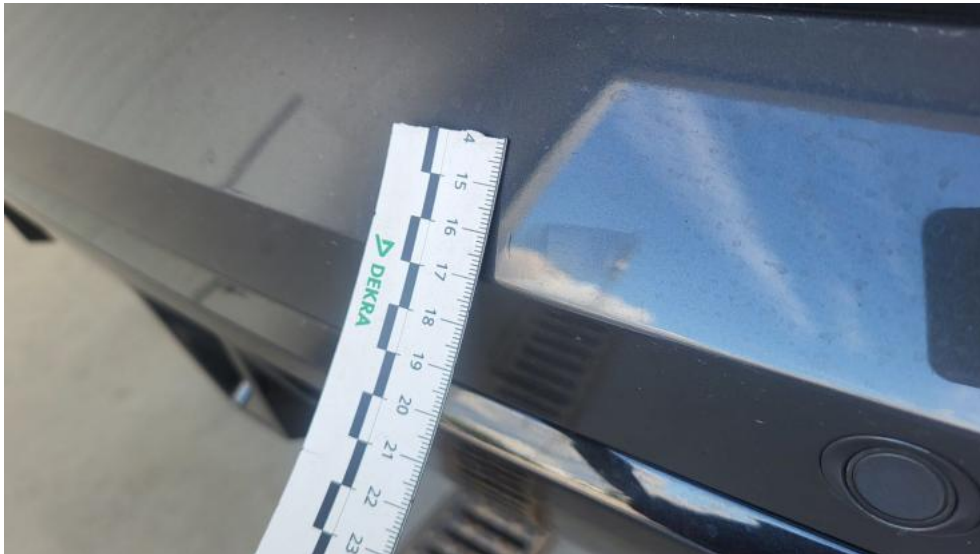
**Photo 51.**

Zderzak tylny cz dolna - Wgniecenie/odkształcenie 1

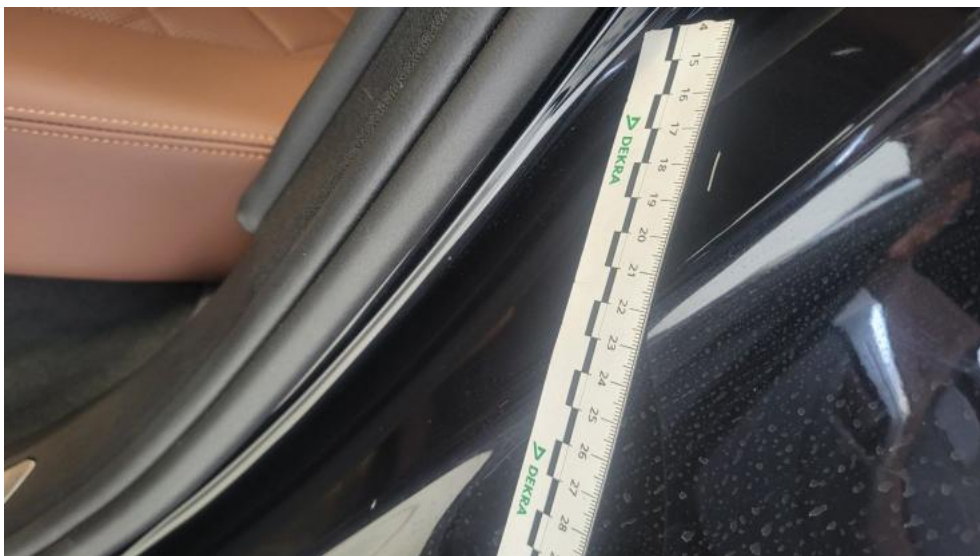
**Photo 52.**

Łotnik tylny L / Ściana boczna L - Rysa/odprysk 1

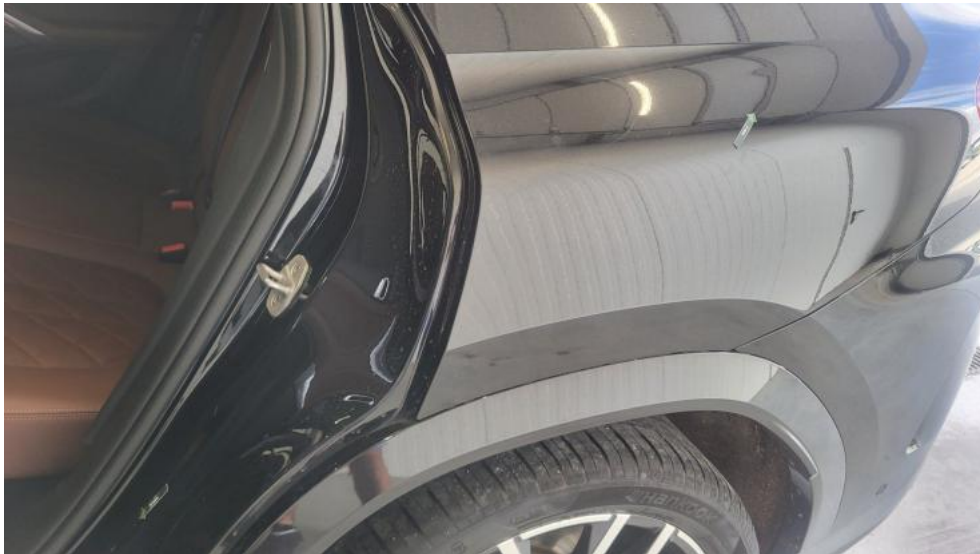
**Photo 53.**

Błotnik tylny L / Ściana boczna L - Wgniecenie/odkształcenie 1

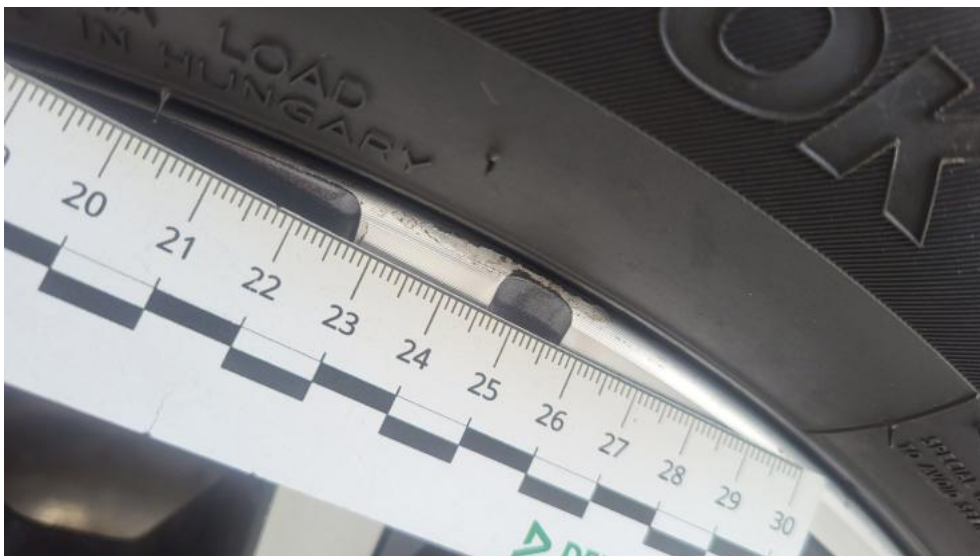
**Photo 54.**

Felga aluminiowa tylna L - Rysa/odprysk 1

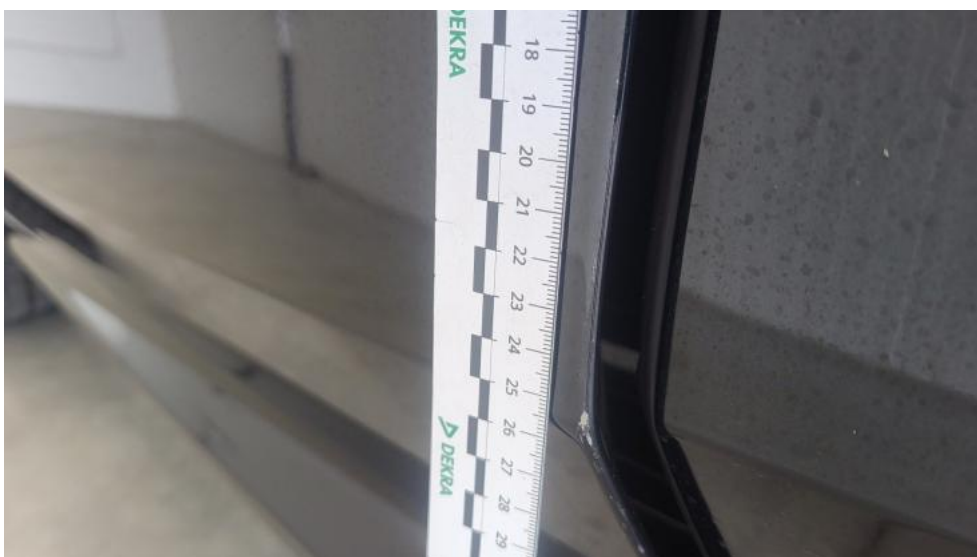
**Photo 55.**

Drzwi przed L - Rysa/odprysk 1

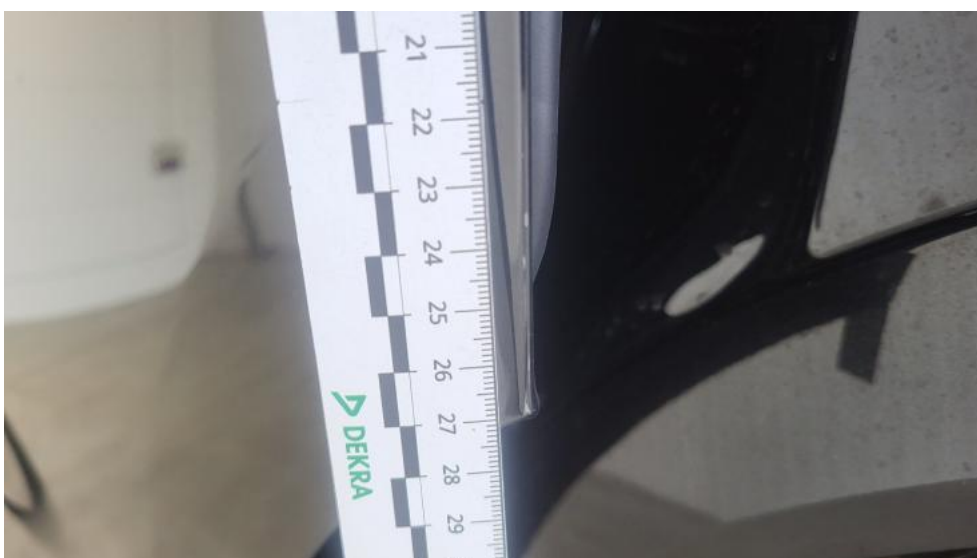
**Photo 56.**

Drzwi tylne L - Rysa/odprysk 1

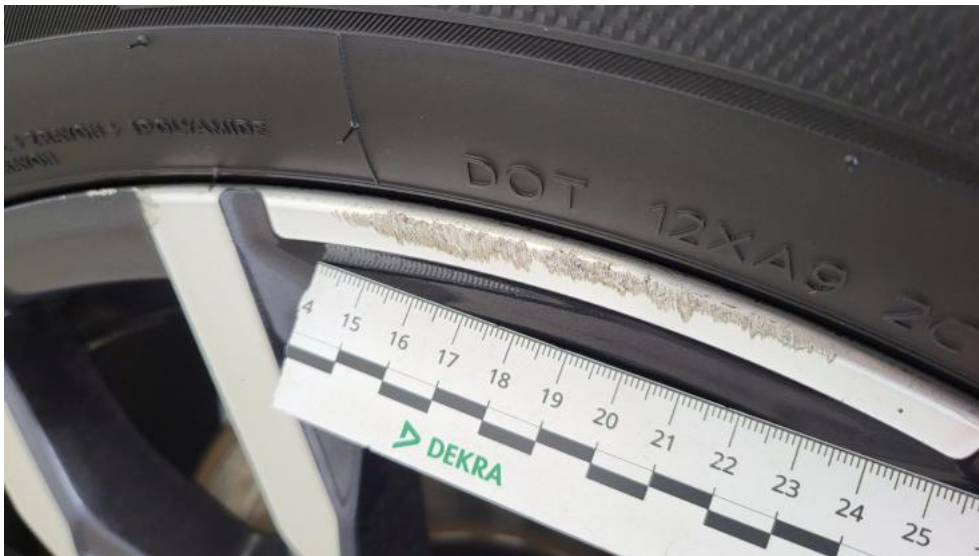
**Photo 57.**

Felga Aluminiowa przednia L - Rysa/odprysk 1

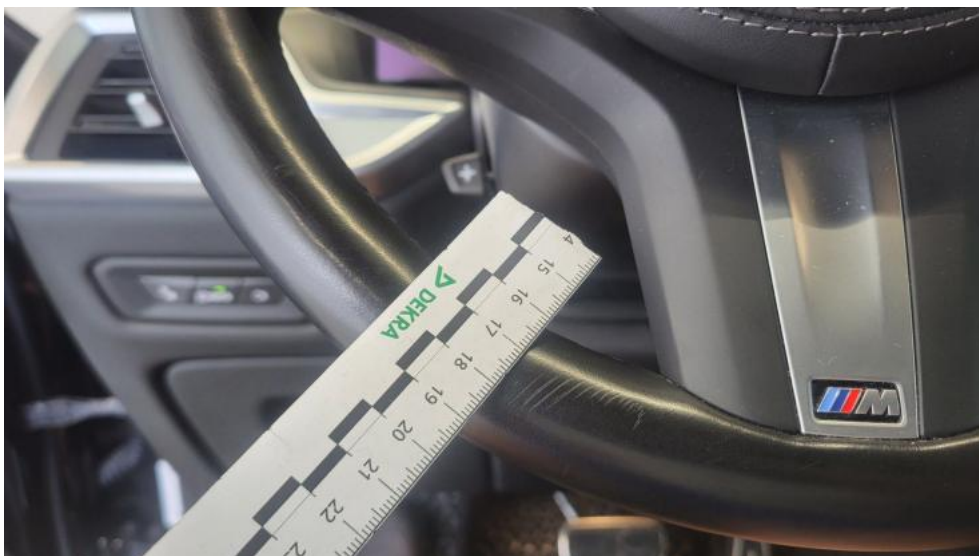
**Photo 58.**

Kóło kierownicy - Rysa/odprysk 1

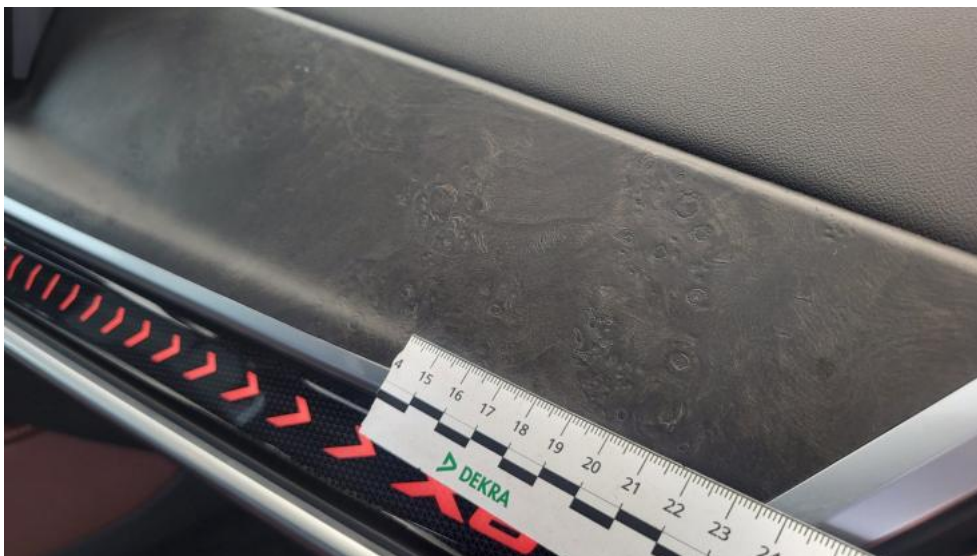
**Photo 59.**

Listwy deski rozdzielczej - Rysa/odprysk 1
