DEKRA's commission No. : PKOL(W)/LODZ/74972/26/08/11  
commission/ damage No. : 22/022399  
Date of commission: 11-08-2026

| Manufacturer | SKODA |
| Model | Octavia III 17-20 |
| Registration /record No. | BI298GL |

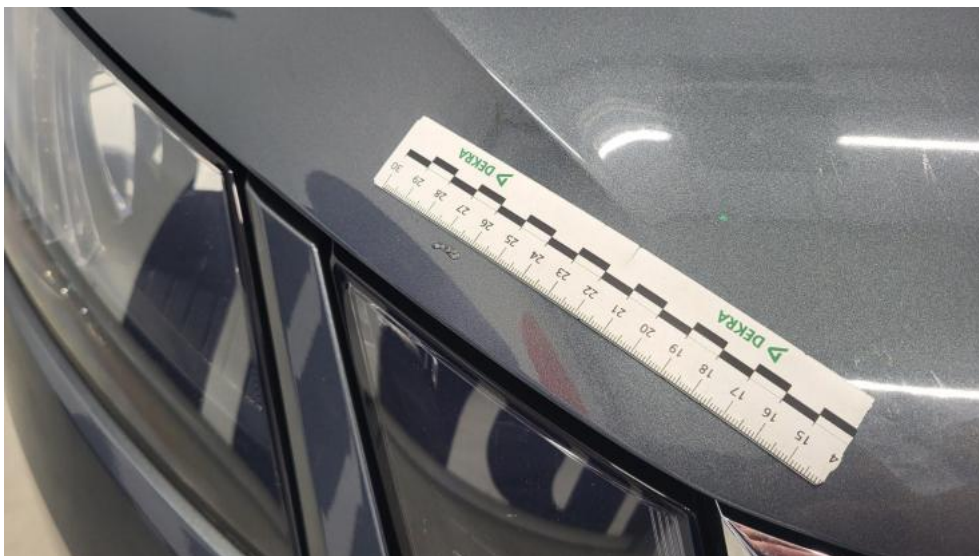
**Photo 38.**

Pokrywa komory silnika - Rysa/odprysk 1

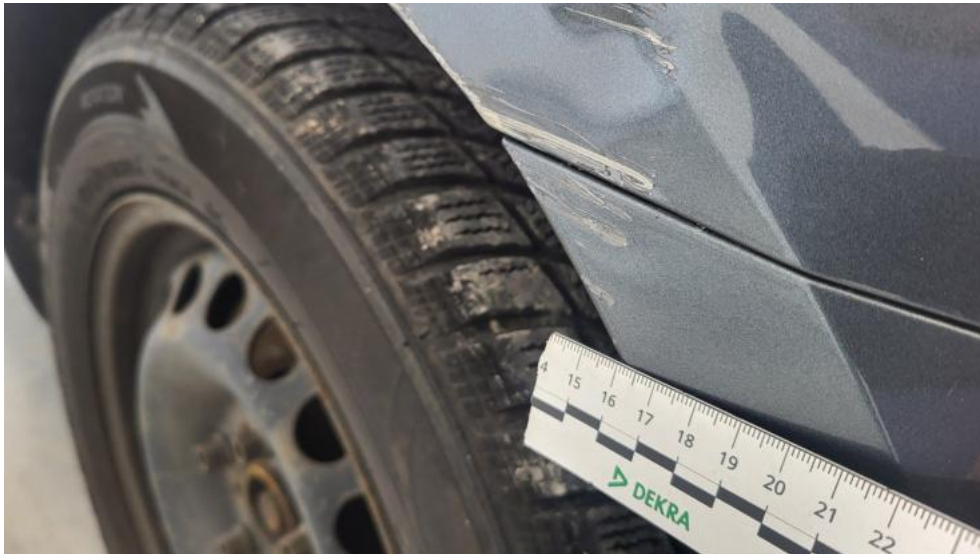
**Photo 43.**

Zderzak - Rysa/odprysk 1

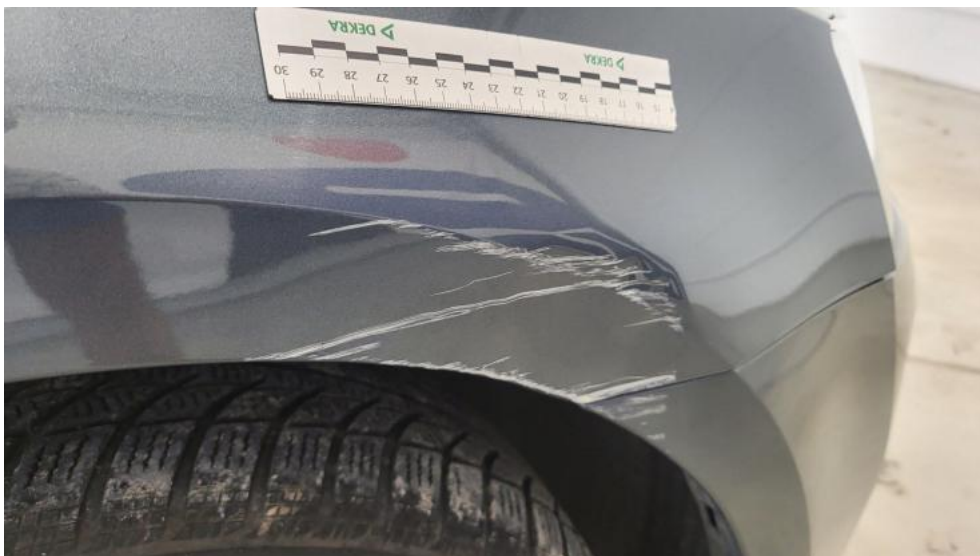
**Photo 44.**

Błotnik przedni P - Rysa/odprysk 1

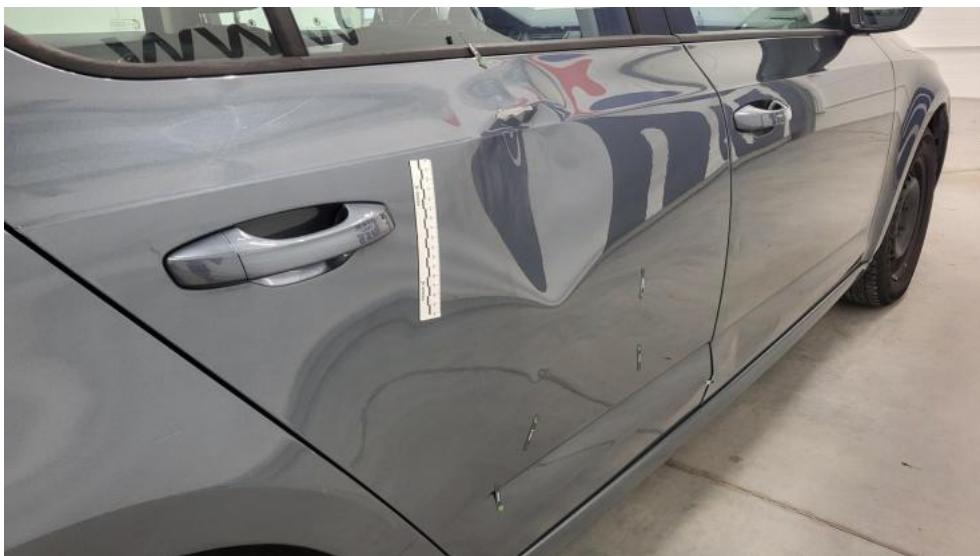
**Photo 48.**

Drzwi tylne P - Wgniecenie/odkształcenie 1

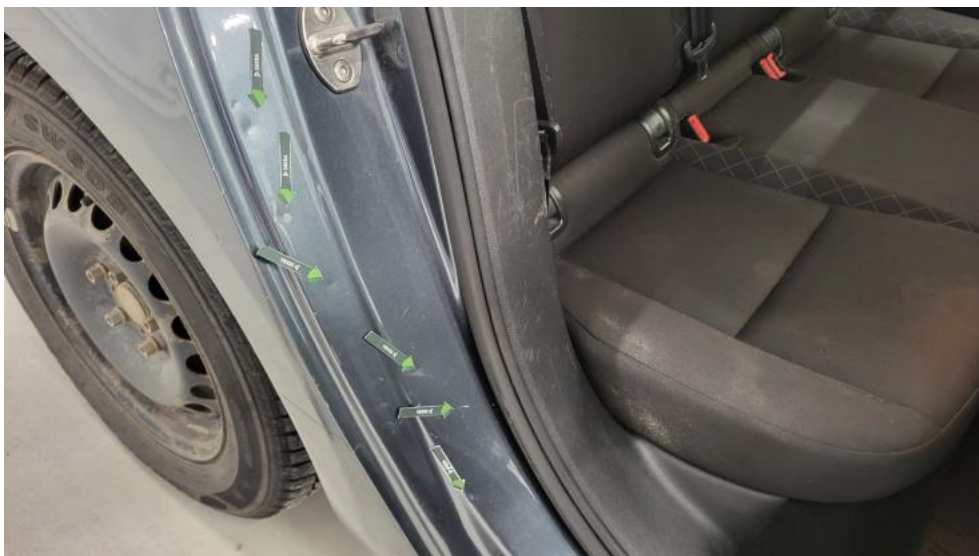
**Photo 56.**

Błotnik tylny P / Ściana boczna P - Wgniecenie/odkształcenie 1

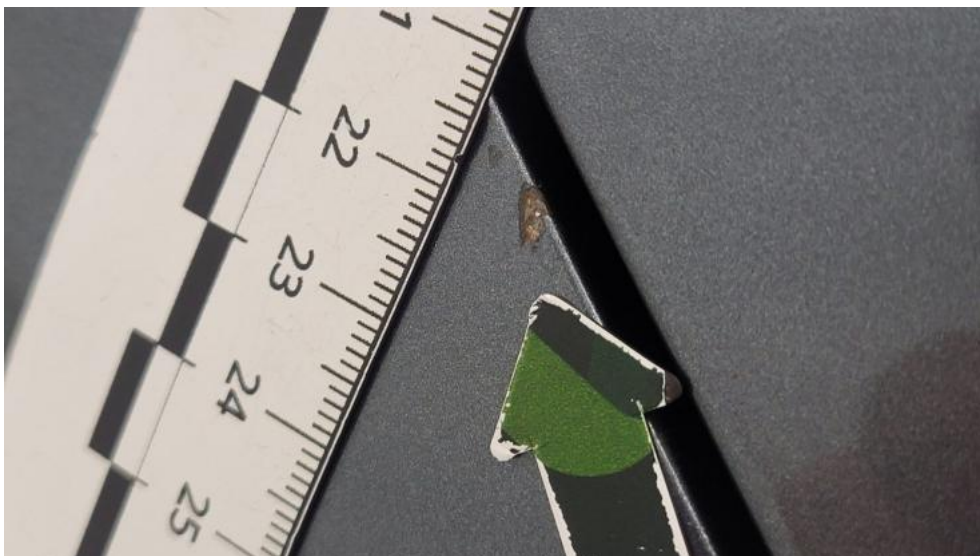
**Photo 58.**

Błotnik tylny P / Ściana boczna P - Inne 1

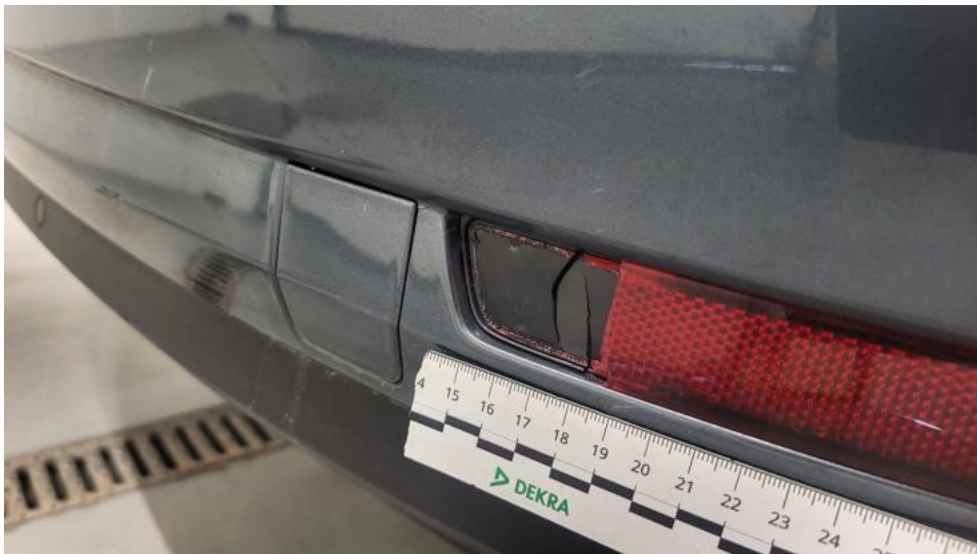
**Photo 59.**

Lampa przeciwmgielna tylna P - Pęknięcie/rozerwanie 1

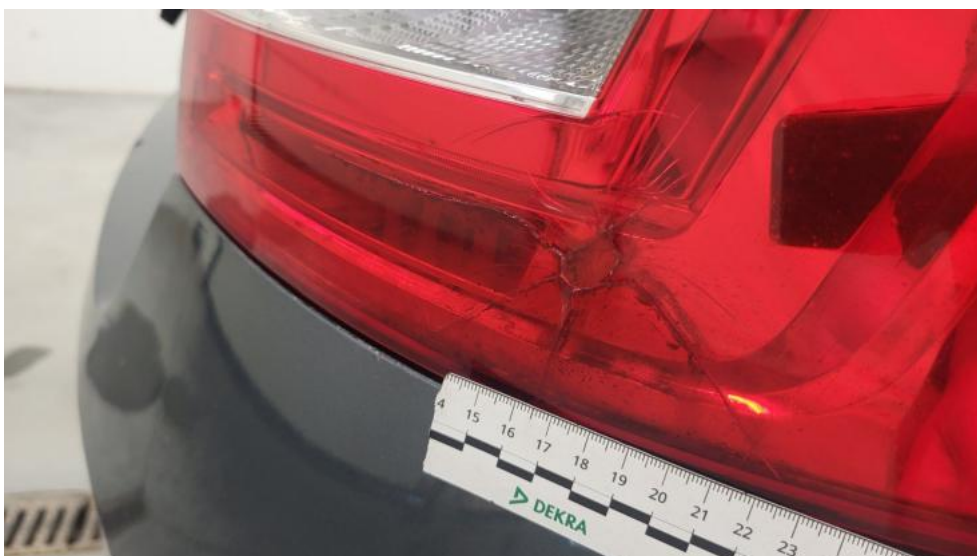
**Photo 60.**

Lampa zespolona tylna P - Pęknięcie/rozerwanie 1

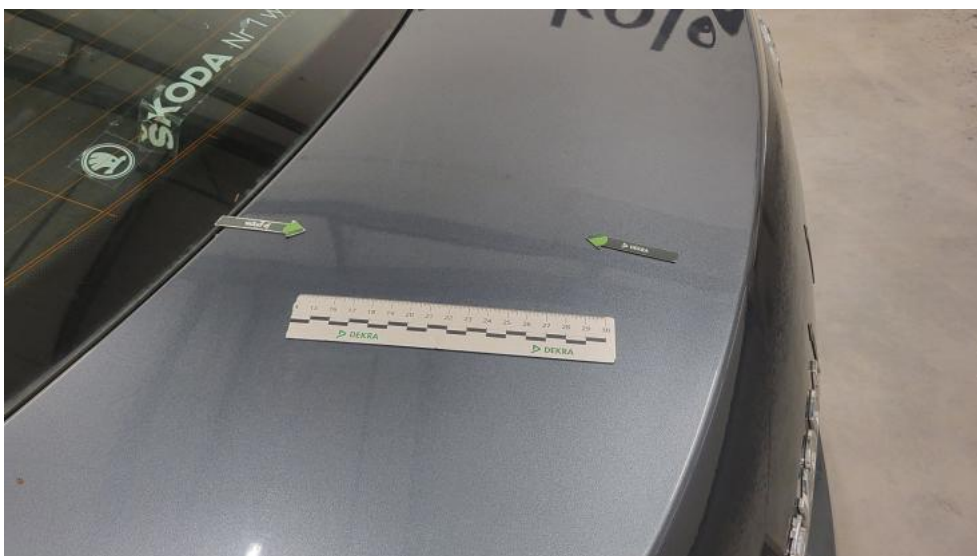
**Photo 64.**

Pokrywy bagażnika - Wgniecenie/odkształcenie 1

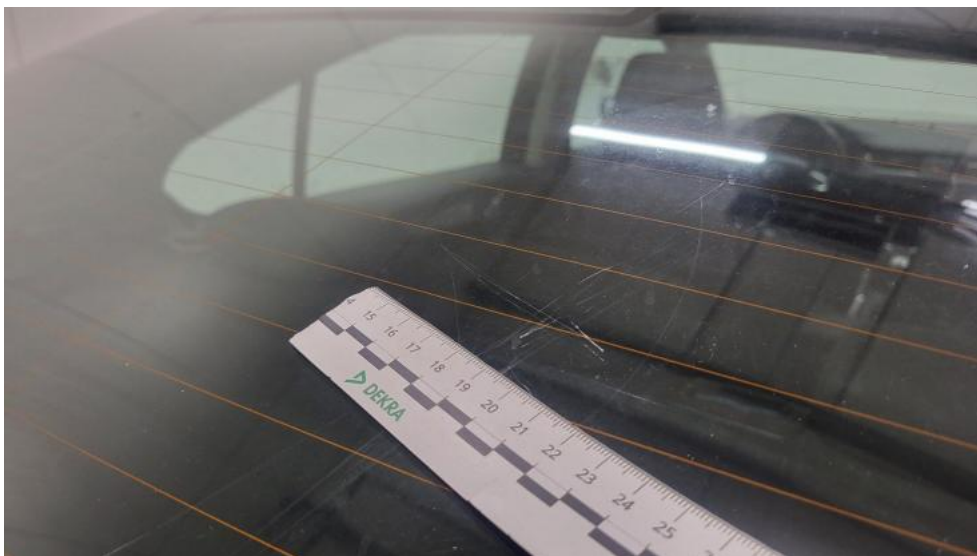
**Photo 65.**

Szyba tylna - Rysa/odprysk 1

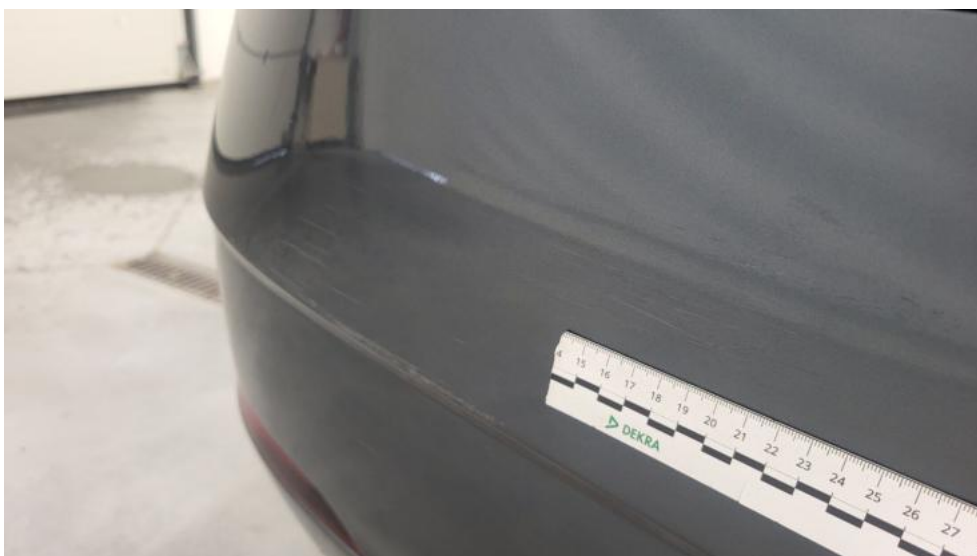
**Photo 66.**

Zderzak tylny - Rysa/odprysk 1

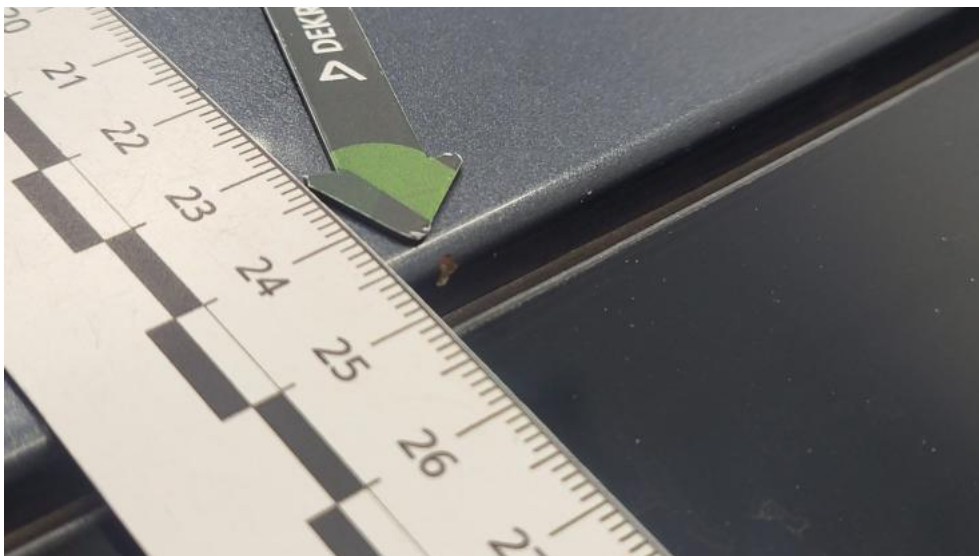
**Photo 70.**

Dach - Inne 1

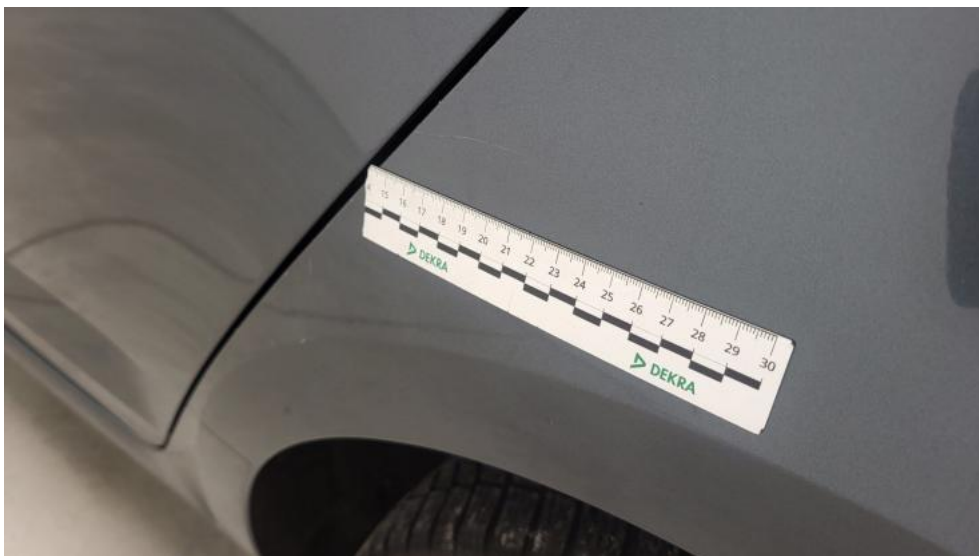
**Photo 72.**

Błotnik tylny L / Ściana boczna L - Rysa/odprysk 1

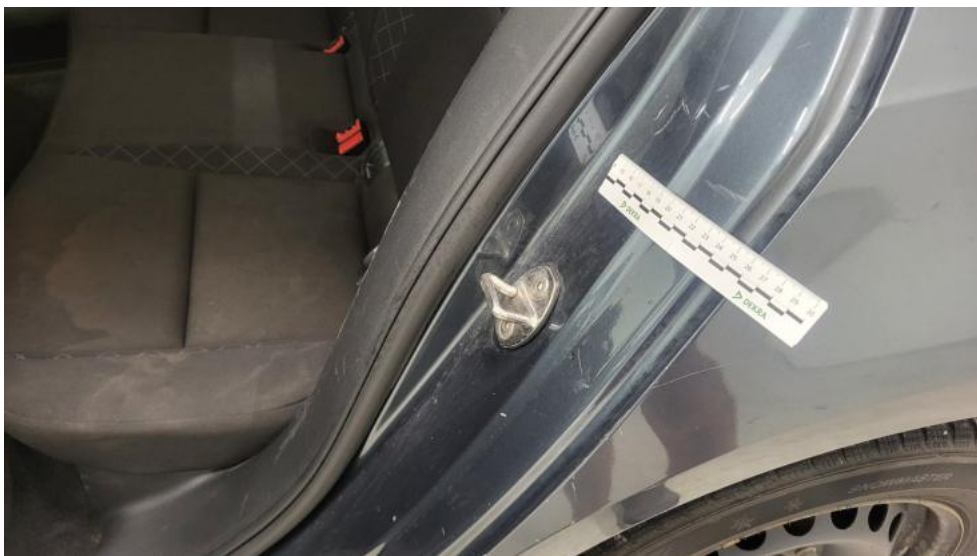
**Photo 73.**

Błotnik tylny L / Ściana boczna L - Rysa/odprysk 2

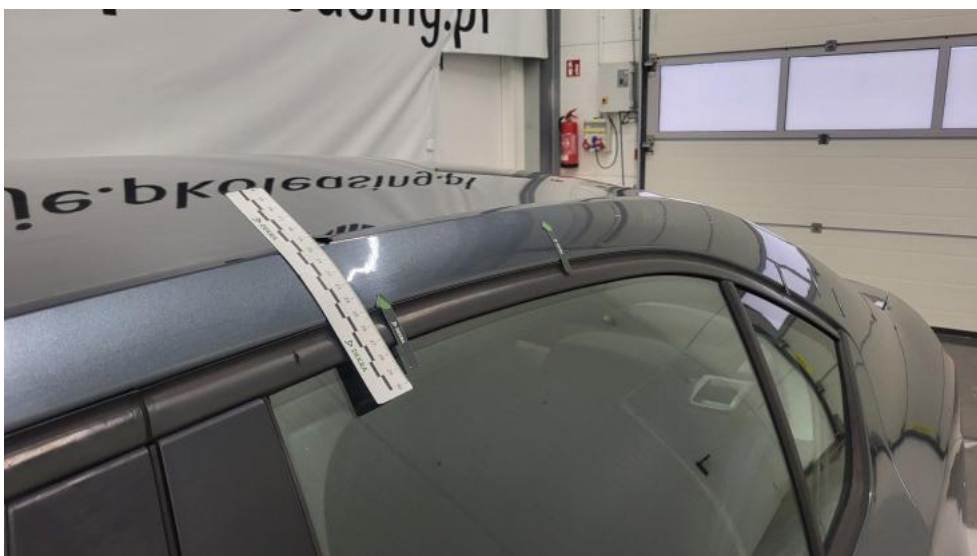
**Photo 74.**

Błotnik tylny L / Ściana boczna L - Wgniecenie/odkształcenie 1

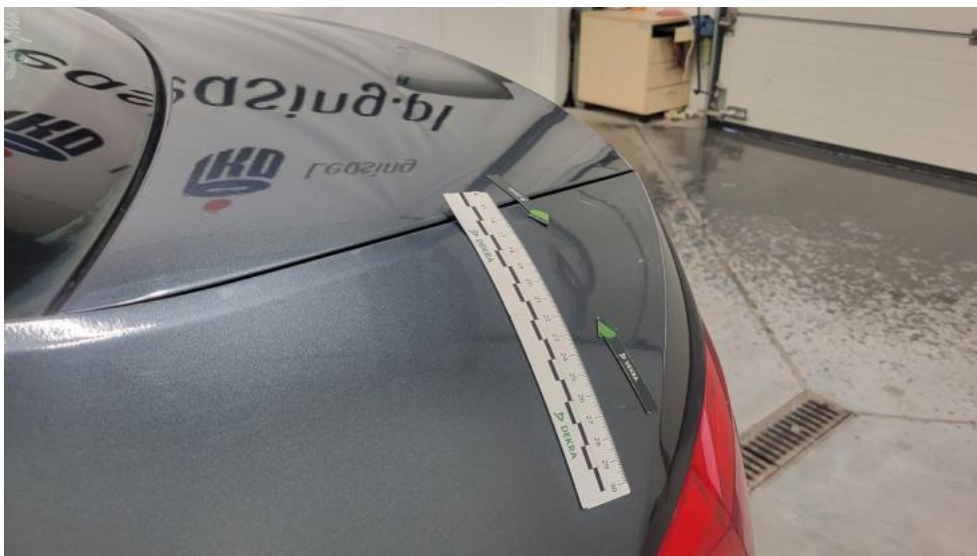
**Photo 75.**

Ścianka tylna L / Ścianka boczna L - Wgniecenie/odkształcenie 2

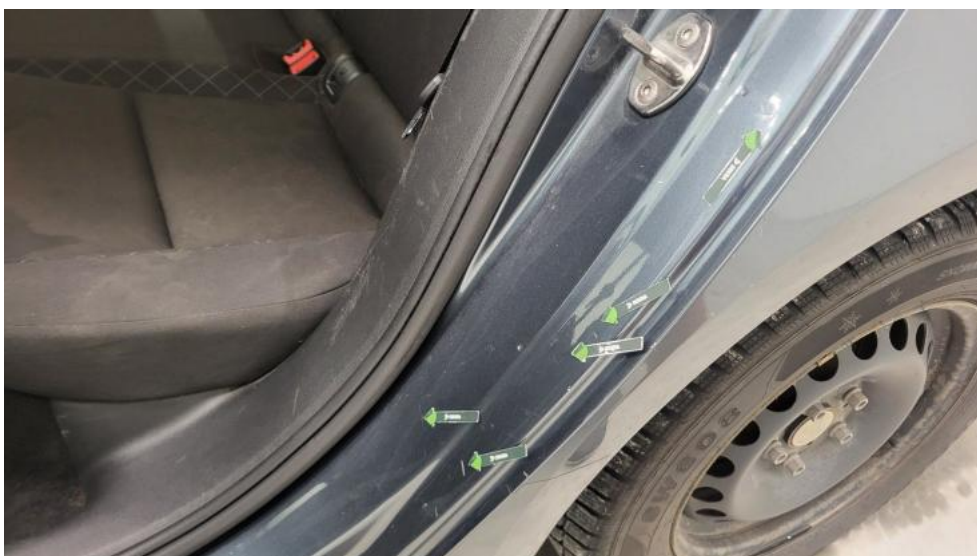
**Photo 76.**

Ścianka tylna L / Ścianka boczna L() - Wgniecenie/odkształcenie 3

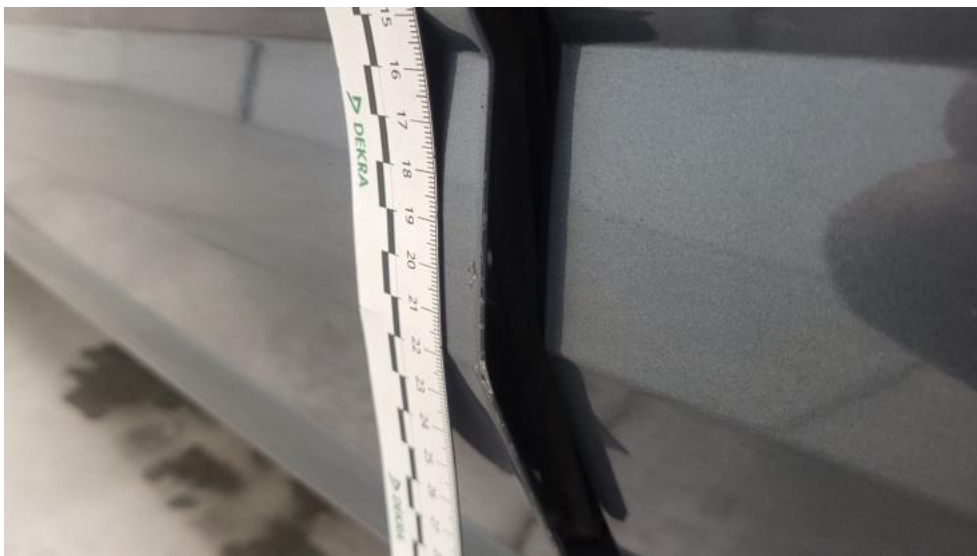
**Photo 77.**

Drzwi przed L - Rysa/odprysk 1

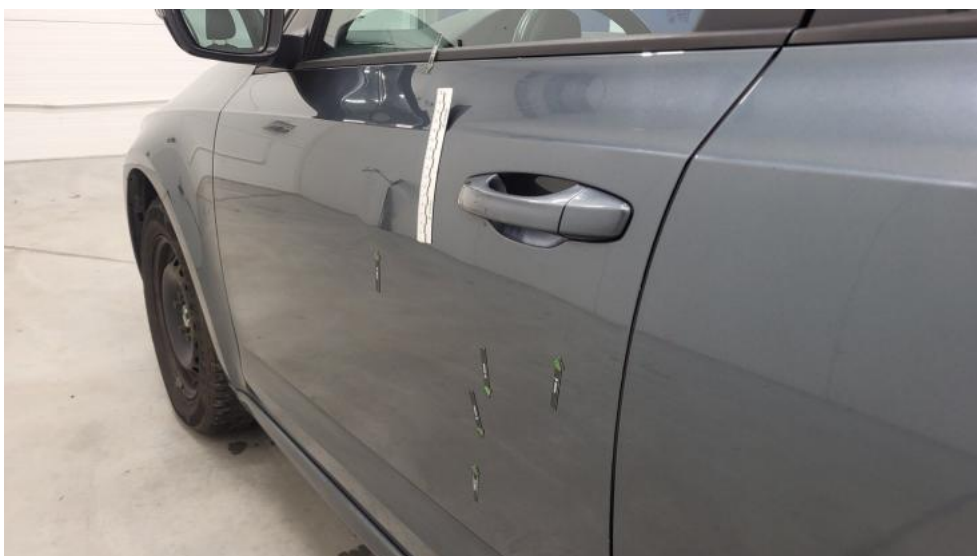
**Photo 78.**

Drzwi przed L - Wgniecenie/odkształcenie 1

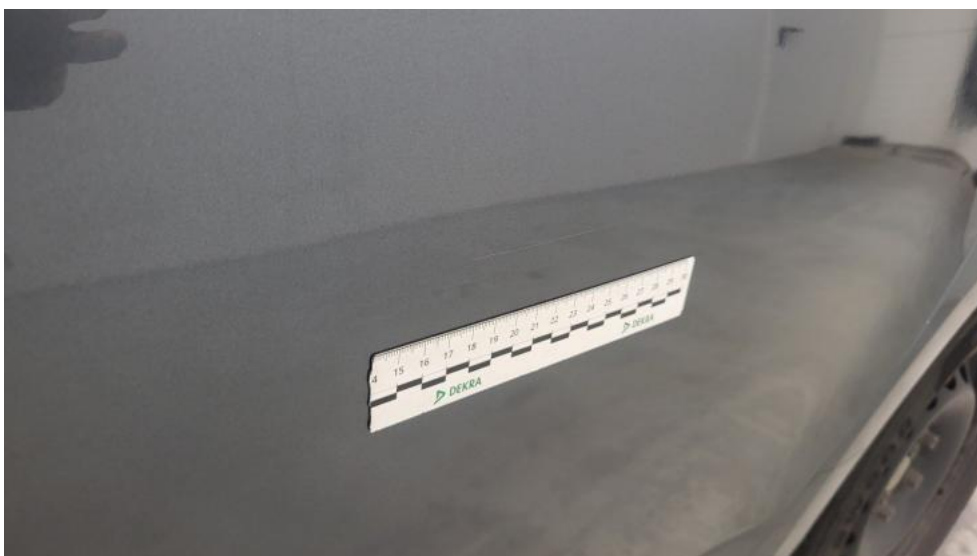
**Photo 80.**

Drzwi tylne L - Rysa/odprysk 1

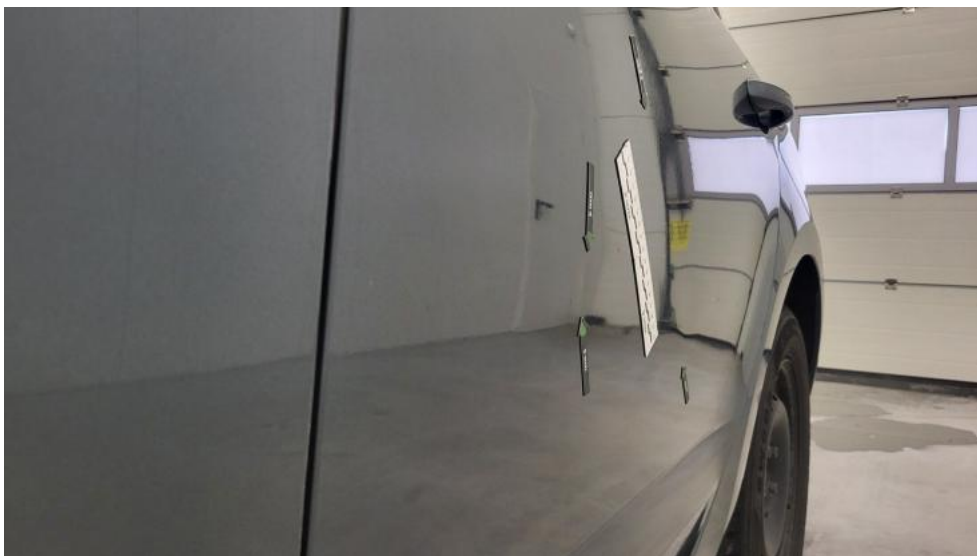
**Photo 81.**

Drzwi tylne L - Wgniecenie/odkształcenie 1

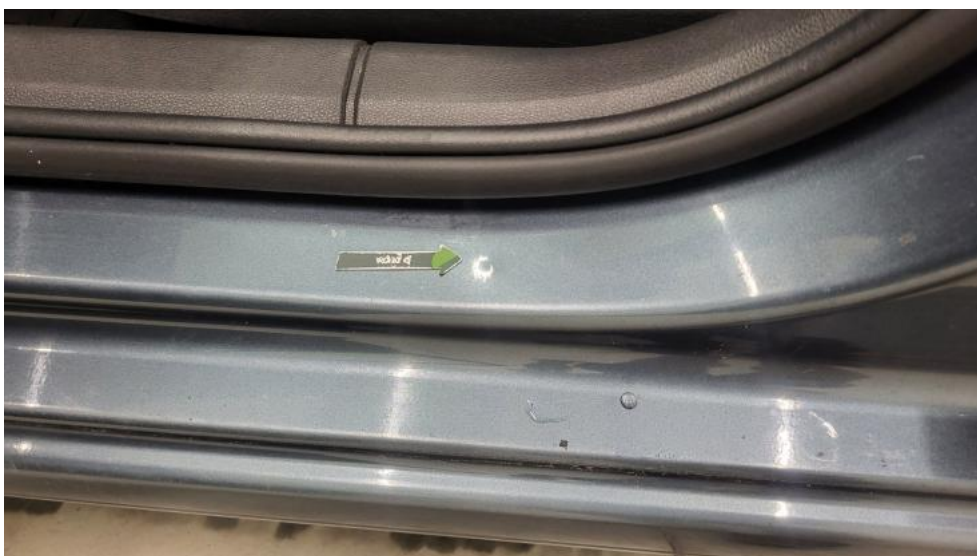
**Photo 82.**

Próg L - Wgniecenie/odkształcenie 1

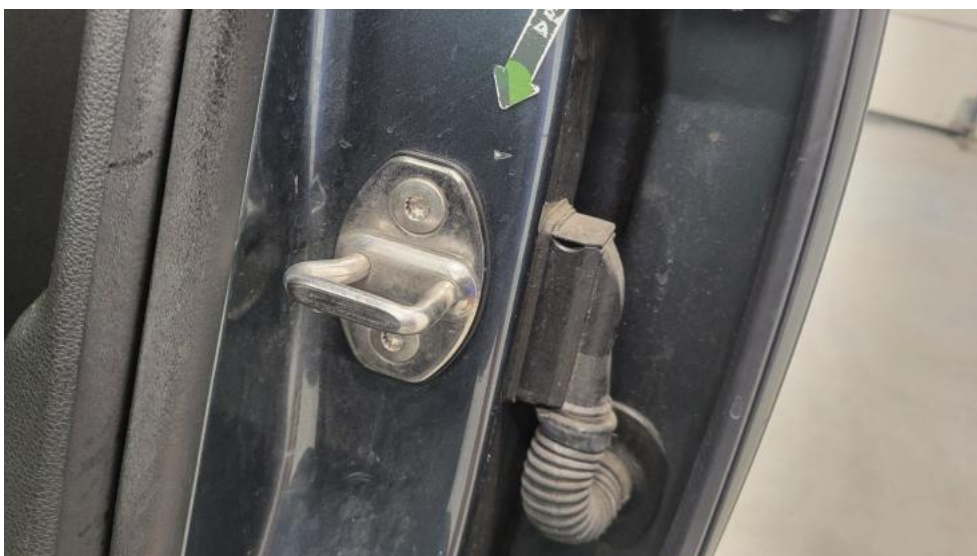
**Photo 84.**

Stupek środkowy L - Wgniecenie/odkształcenie 1

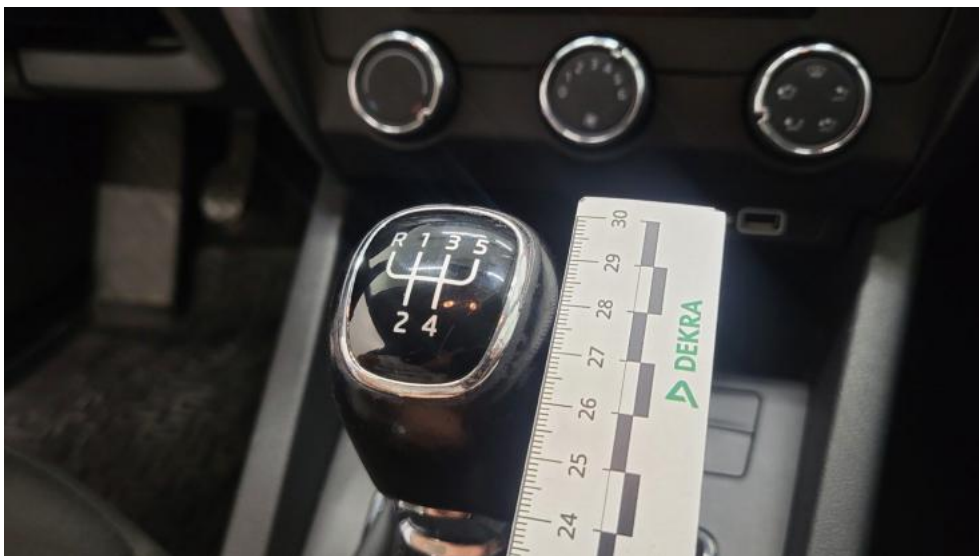
**Photo 86.**

Gałka dźwigni zmiany biegów - Rysa/odprysk 1

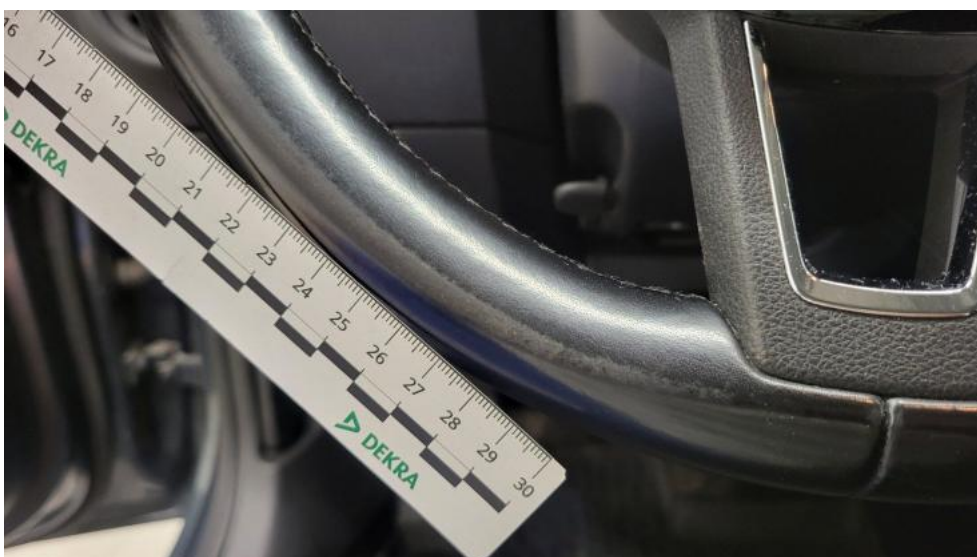
**Photo 87.**

Koło kierownicy - Inne 1

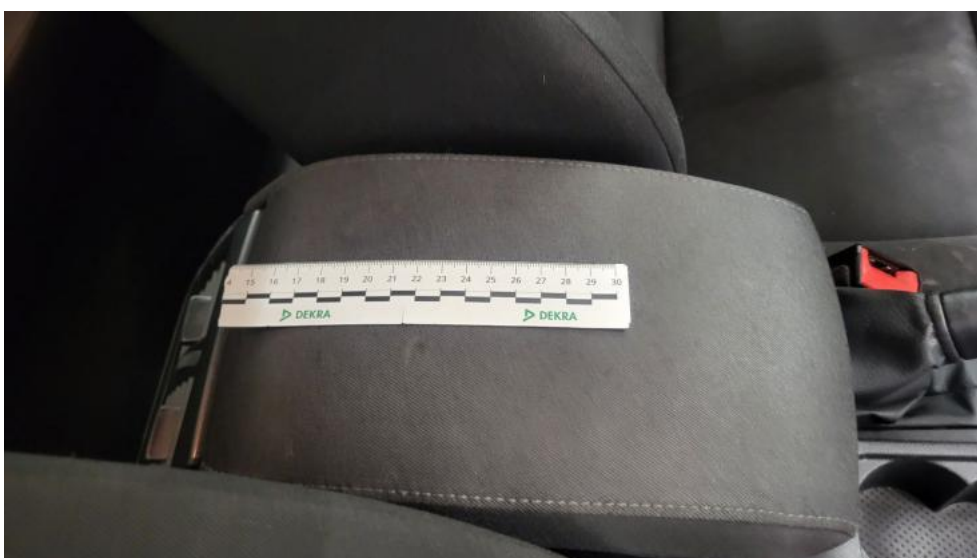
**Photo 88.**

Podłokietnik środkowy przedni - Inne 1

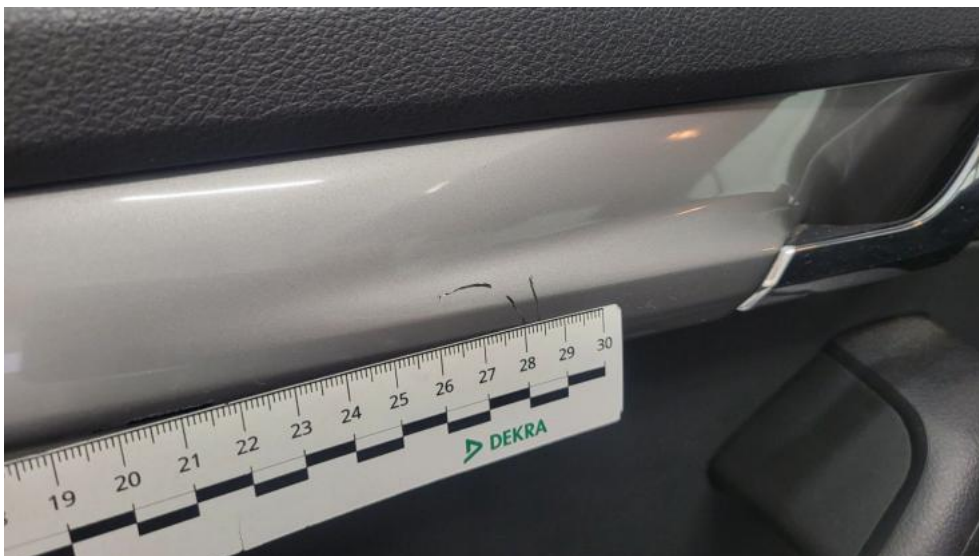
**Photo 94.**

Tapicerka drzwi tylnych L - Rysa/odprysk 1

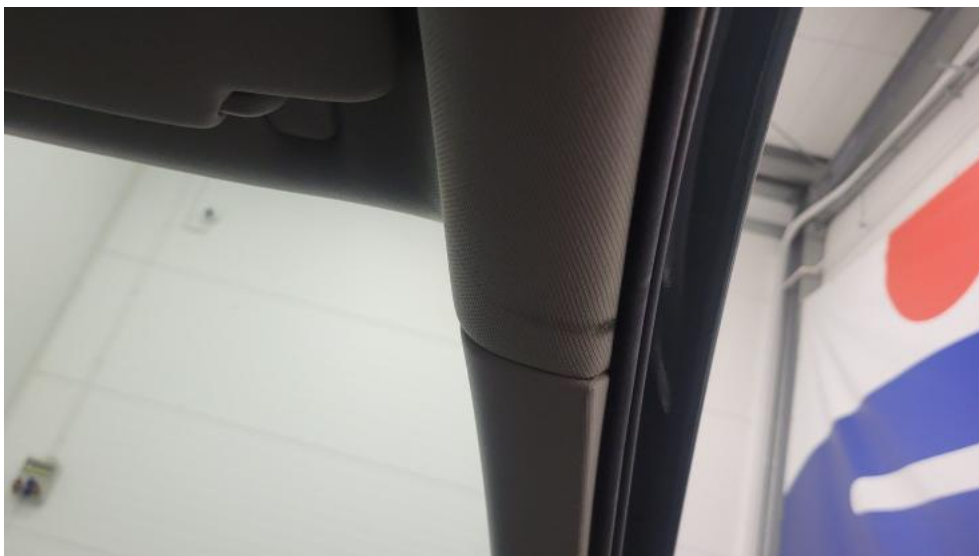
**Photo 96.**

Podsufitka - Inne 1

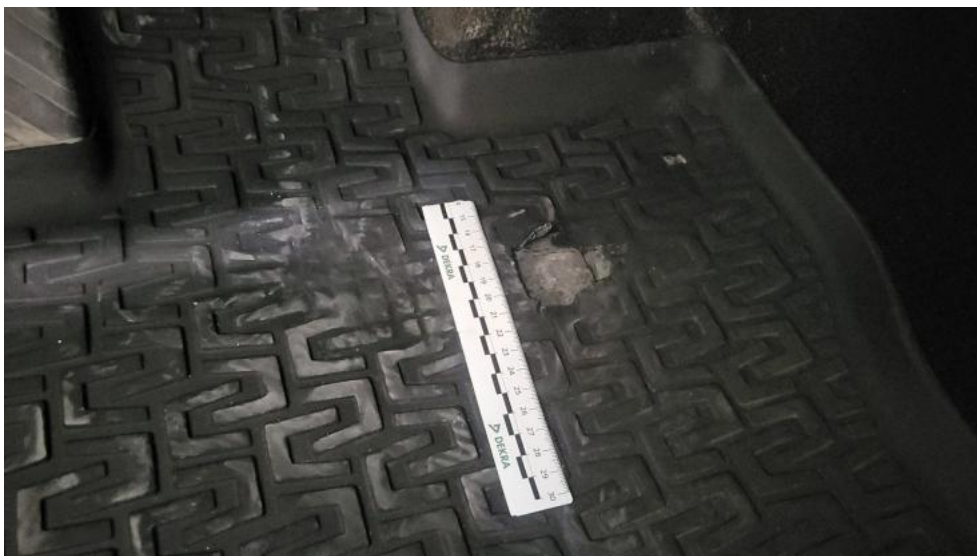
**Photo 102.**

Dywanik prze L - Pęknięcie/rozerwanie 1

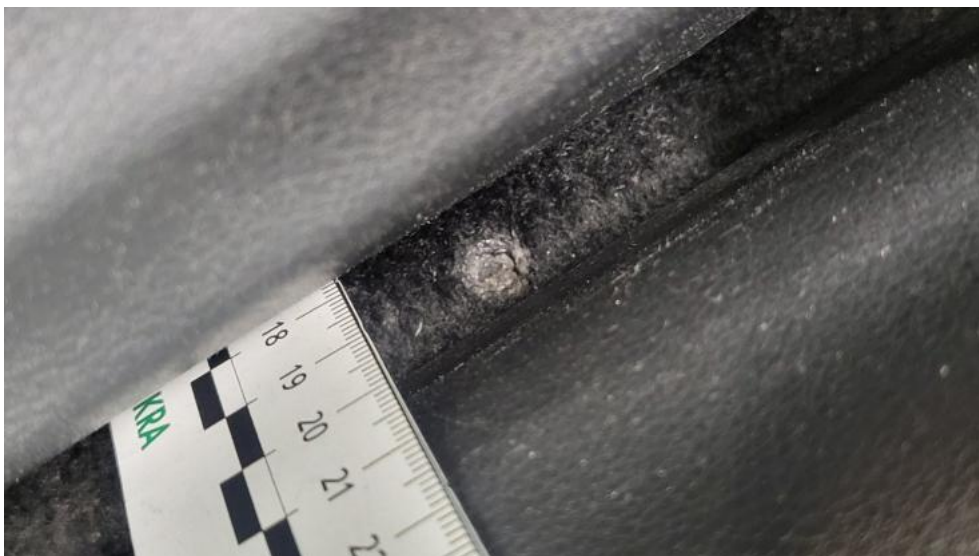
**Photo 104.**

Wykładzina podłogi - Inne 1
