DEKRA's commission No. : PKOL(W)/LODZ/97121/25/12/09  
commission/ damage No. : PS23/01300  
Date of commission: 09-12-2025

| Manufacturer | AUDI |
| Type / version | Q7 50 TDI Quattro Tiptr. |
| Registration /record No. | SK126XT |

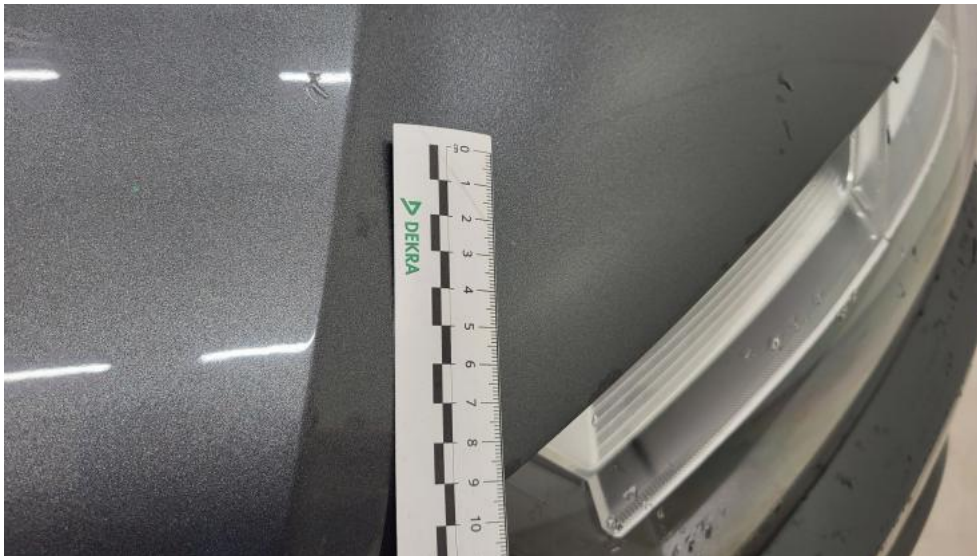
**Photo 41.**

Pokrywa komory silnika - Rysa/odprysk 1

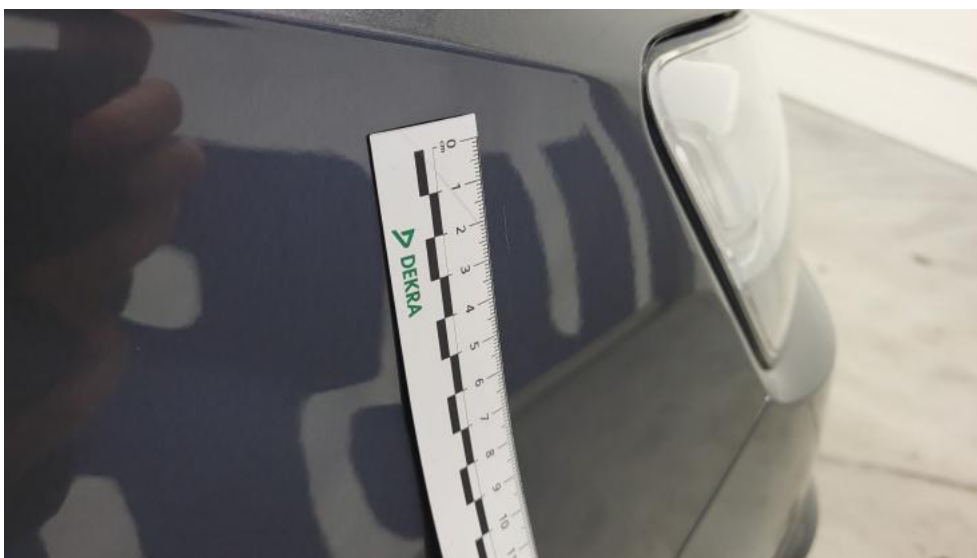
**Photo 46.**

Błotnik przedni P - Rysa/odprysk 1

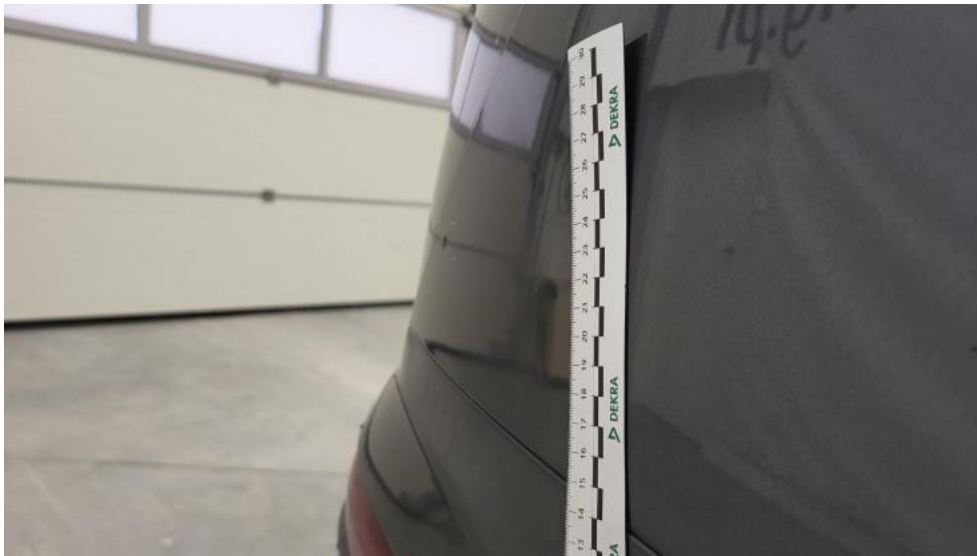
**Photo 53.**

Błotnik tylny P / Ściana boczna P - Wgniecenie/odkształcenie 1

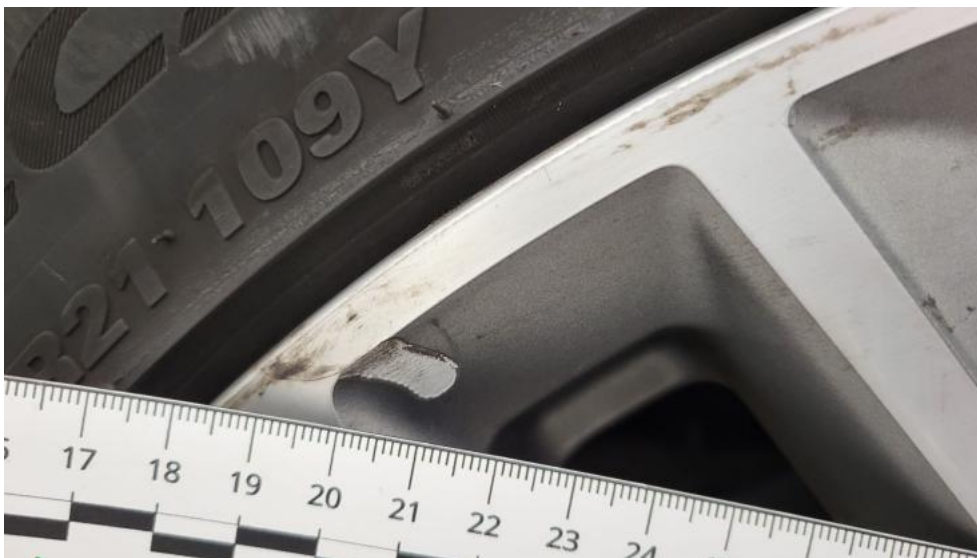
**Photo 54.**

Felga aluminiowa tylna P - Rysa/odprysk 1

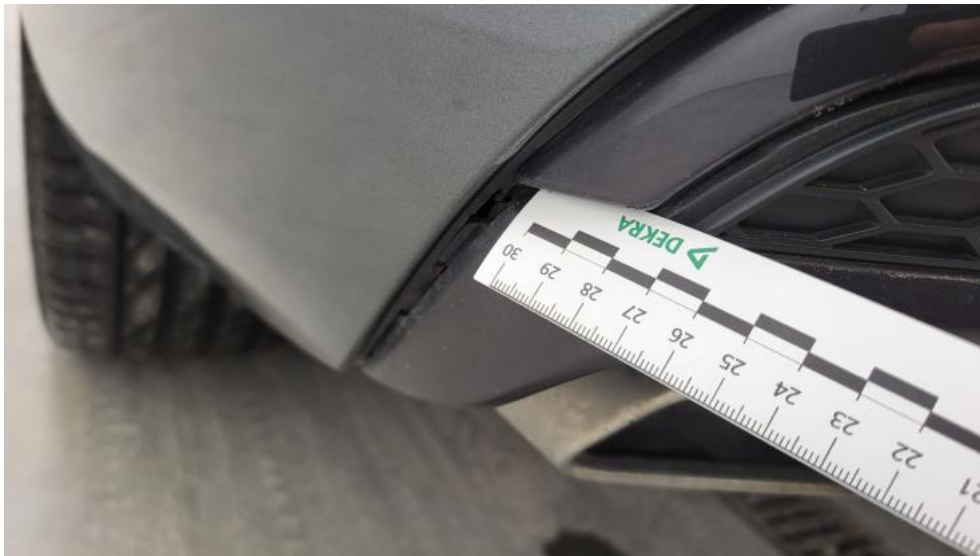
**Photo 55.**

Spojler zderzaka tylnego - Inne 1

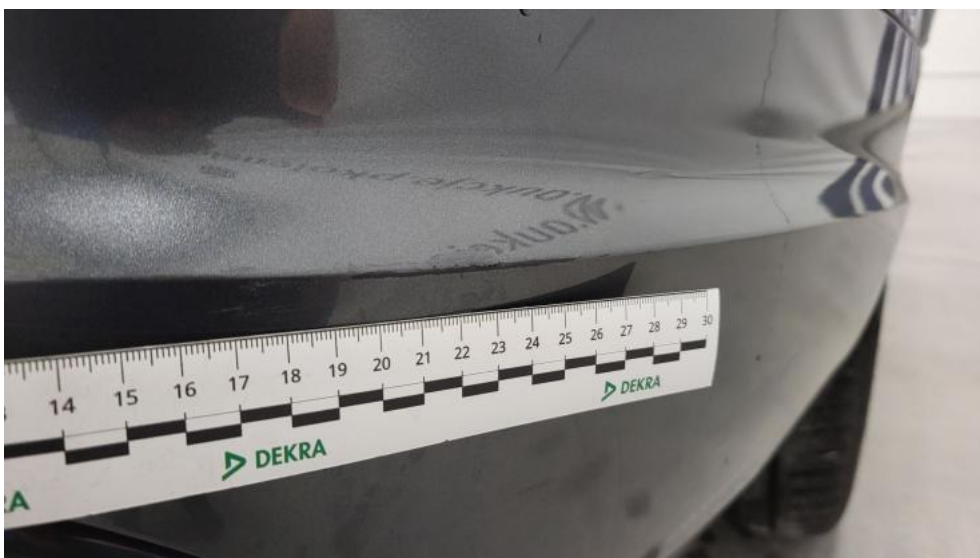
**Photo 56.**

Zderzak tylny - Rysa/odprysk 1

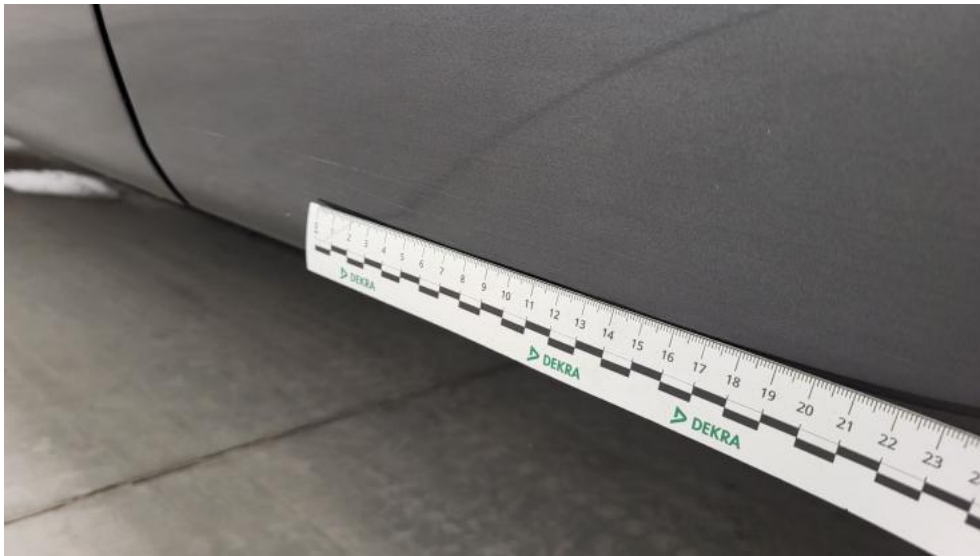
**Photo 59.**

Listwa drzwi tylnych L - Rysa/odprysk 2

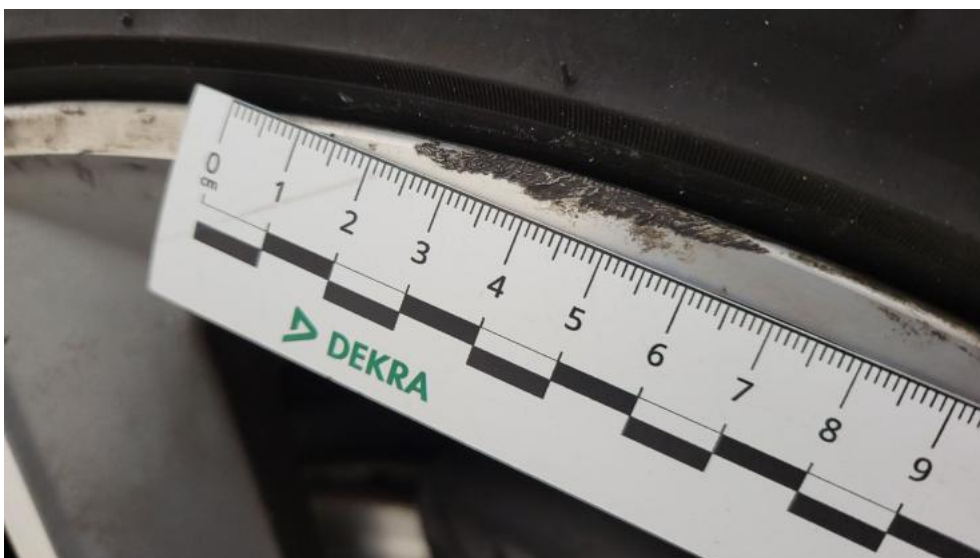
**Photo 60.**

Felga Aluminiowa przednia L - Rysa/odprysk 1

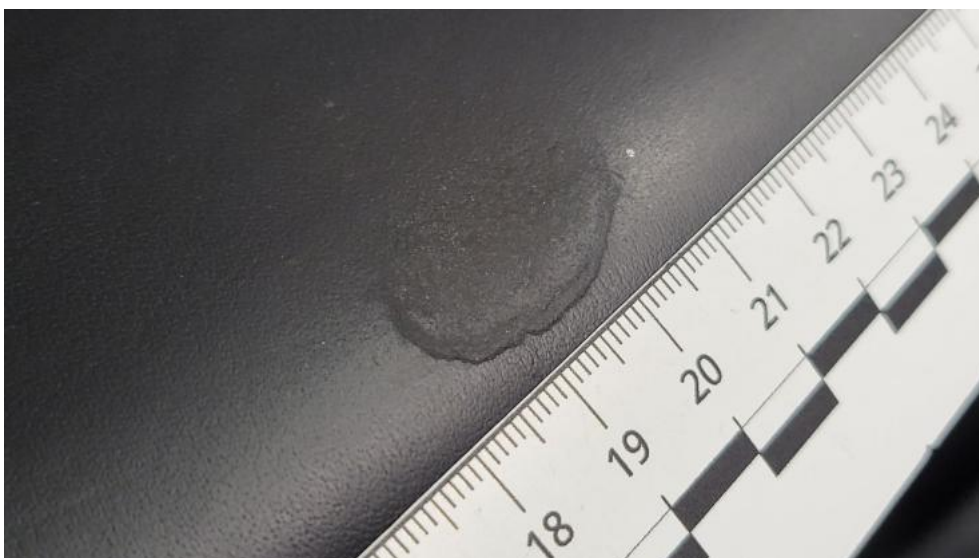
**Photo 62.**

Tapicerka drzwi przednich L - Inne 1

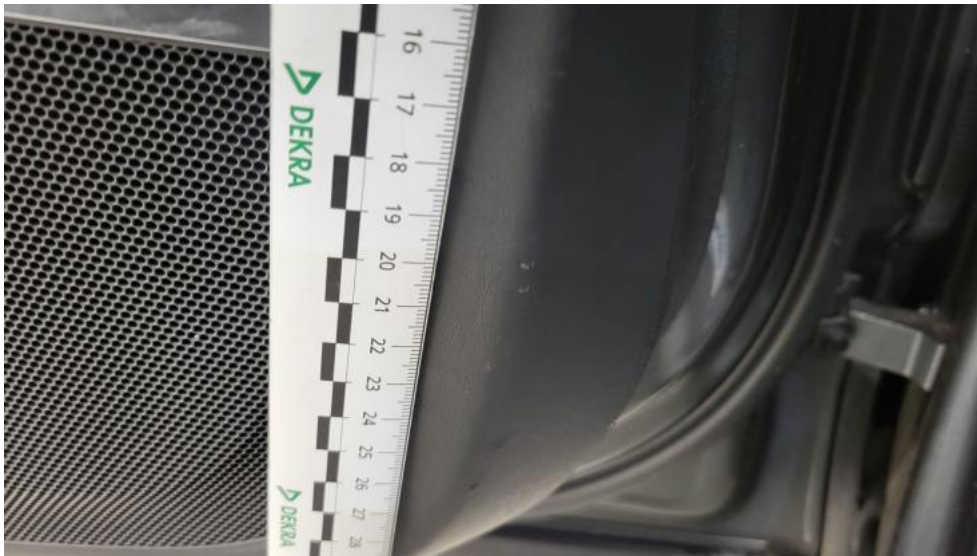
**Photo 63.**

Tapicerka drzwi tylnych L - Rysa/odprysk 1

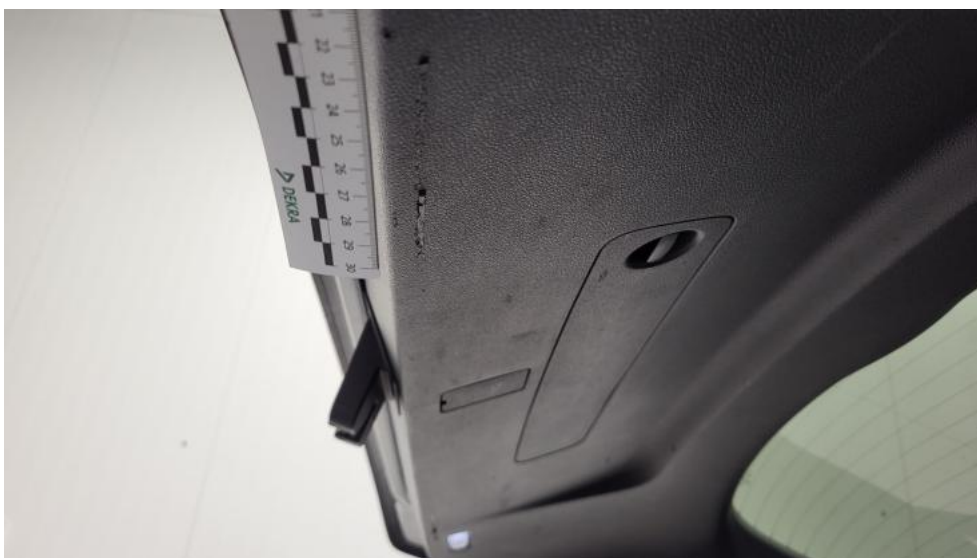
**Photo 64.**

Wykładzina pokrywy tylnej - Rysa/odprysk 1
