DEKRA's commission No. : PKOL(W)/LODZ/102033/25/12/23  
commission/ damage No. : 24/055817  
Date of commission: 23-12-2025

**DEKRA Poland - Headquarters**  
02-673 Warszawa, ul. Konstruktorska 12A

| Model | Land Cruiser 250 24- |
| Type / version | LC 2.8 D-4D Executive aut |

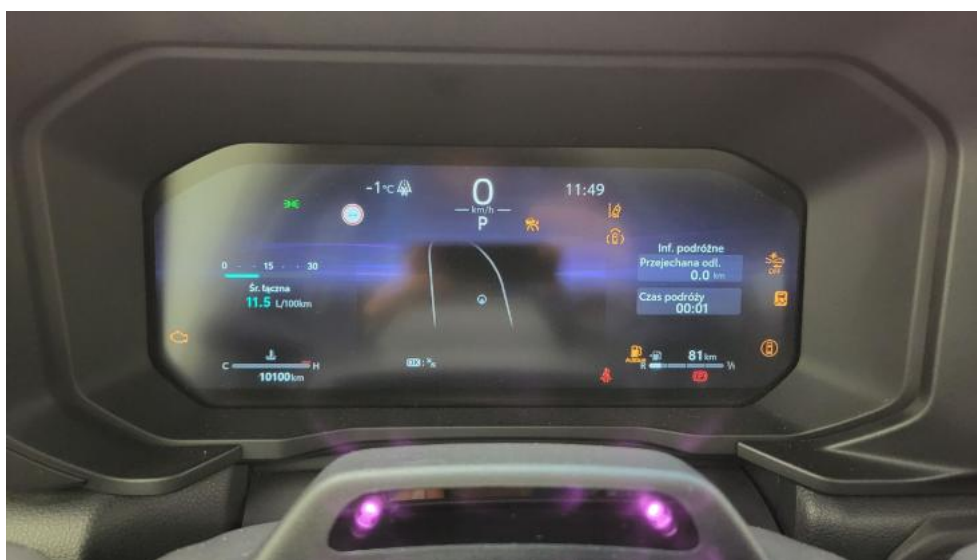
**Photo 24.**

Aktywne kontrolki. Aktywna kontrolka silnika. Informacja sprawdź silnik. Informacja usterka układu hamowania przed wtórna kolizja. Informacja usterka układu. Informacja usterka sterowania układem rozpoczynania jazdy. Rysy na samochodzie. Odpryski na szybie czołowej. Koszt weryfikacji serwisowej przyjęto szacunkowo.

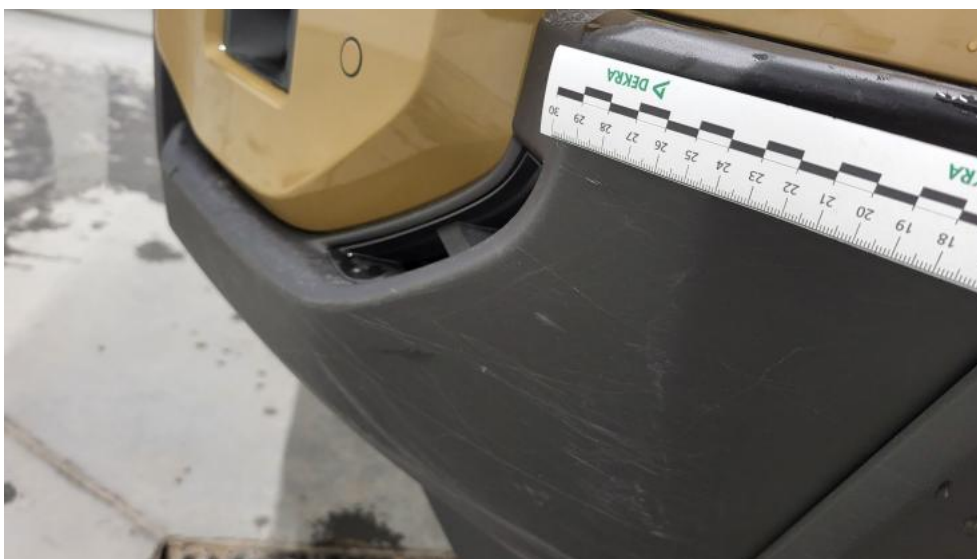
**Photo 45.**

Zderzak przedni cz L - Rysa/odprysk 1

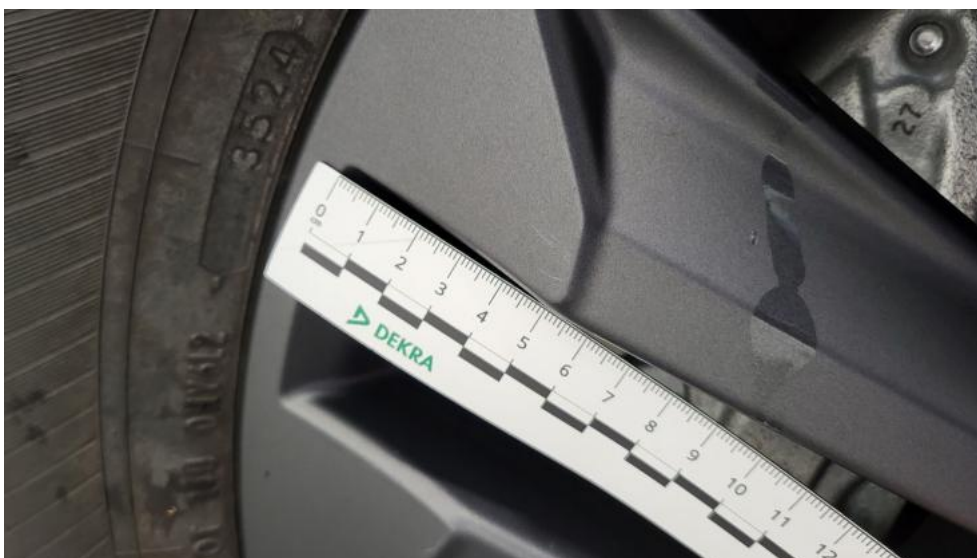
**Photo 46.**

Felga aluminiowa przednia P - Rysa/odprysk 1

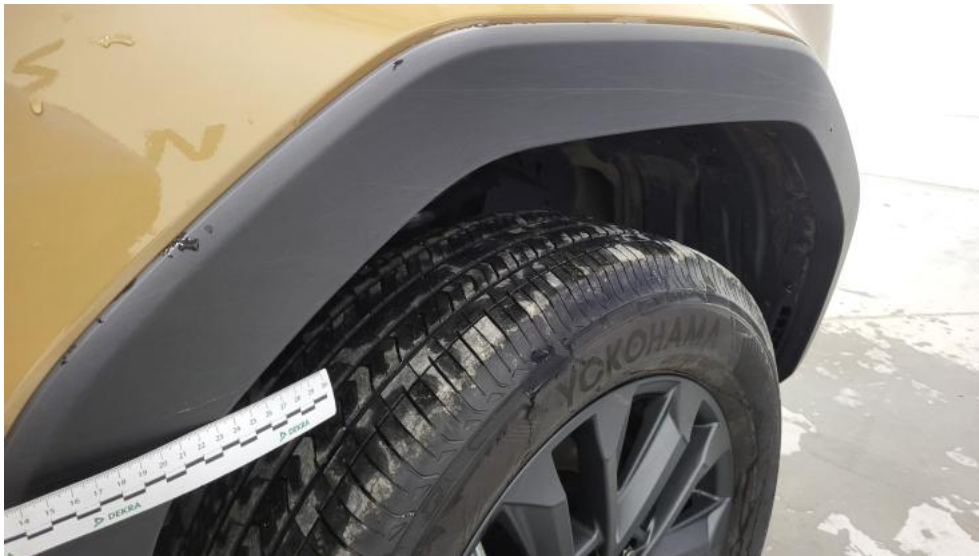
**Photo 47.**

Listwa błotnika przedniego P - Rysa/odprysk 1

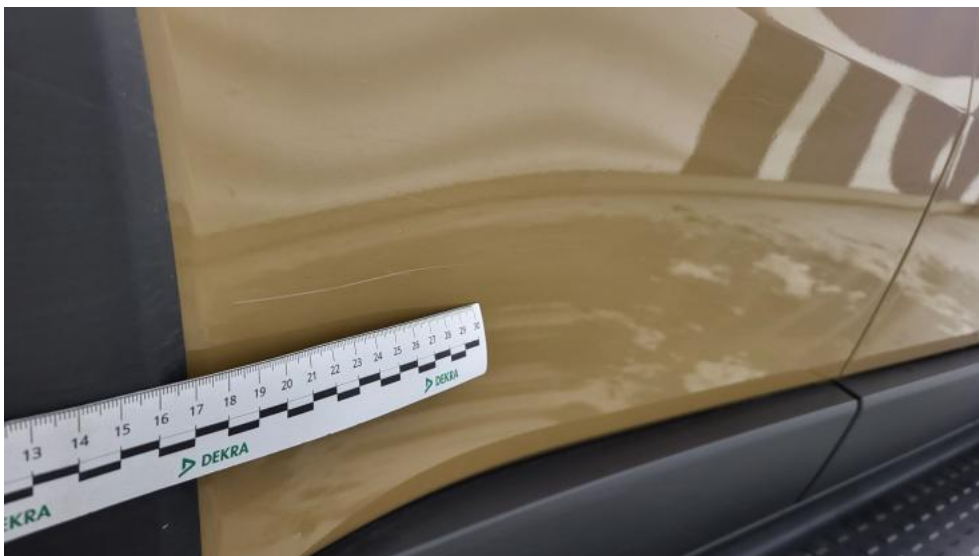
**Photo 48.**

Drzwi tylne P - Rysa/odprysk 1

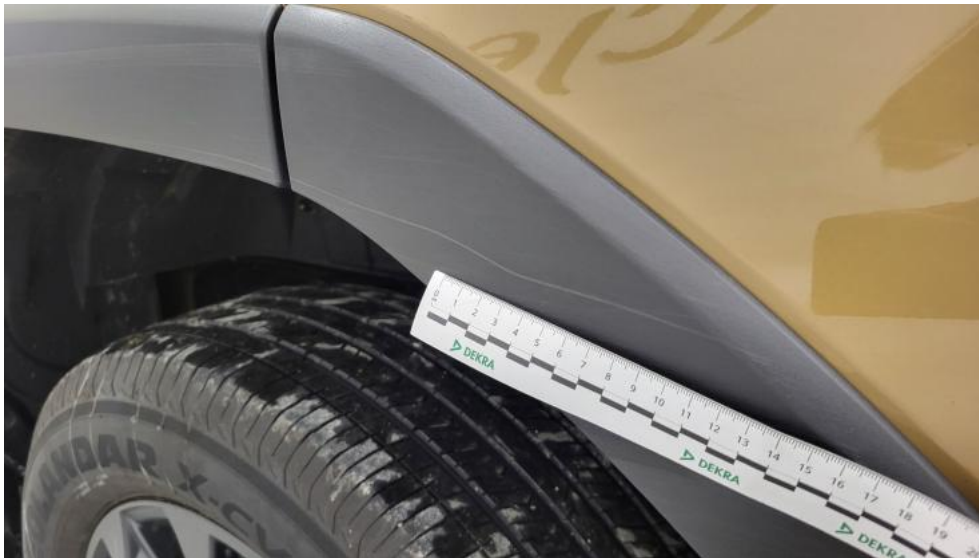
**Photo 49.**

Listwa drzwi tylnych P - Rysa/odprysk 1

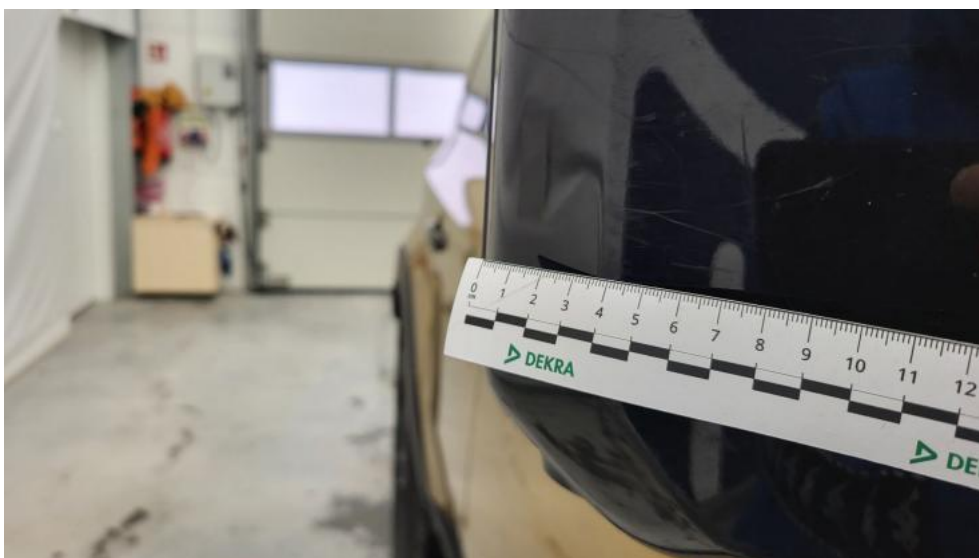
**Photo 50.**

Lusterko zew P - Rysa/odprysk 1

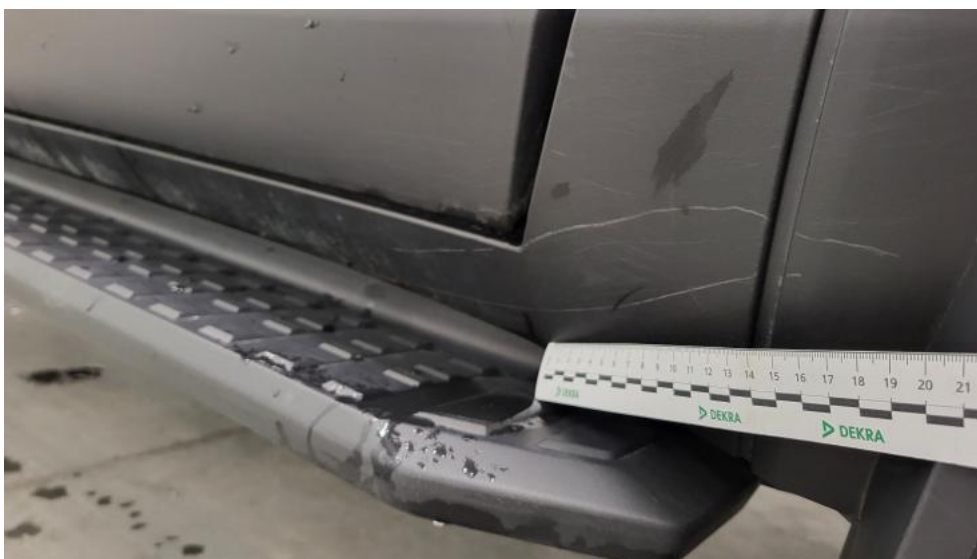
**Photo 51.**

Próg P - Rysa/odprysk 1

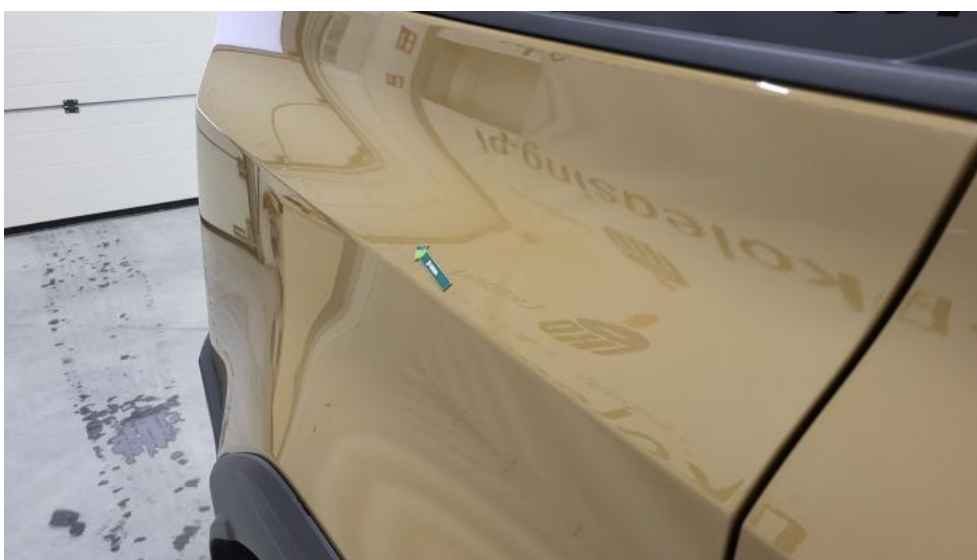
**Photo 52.**

Ścianka tylna P / Ścianka boczna P - Wgniecenie/odkształcenie 1

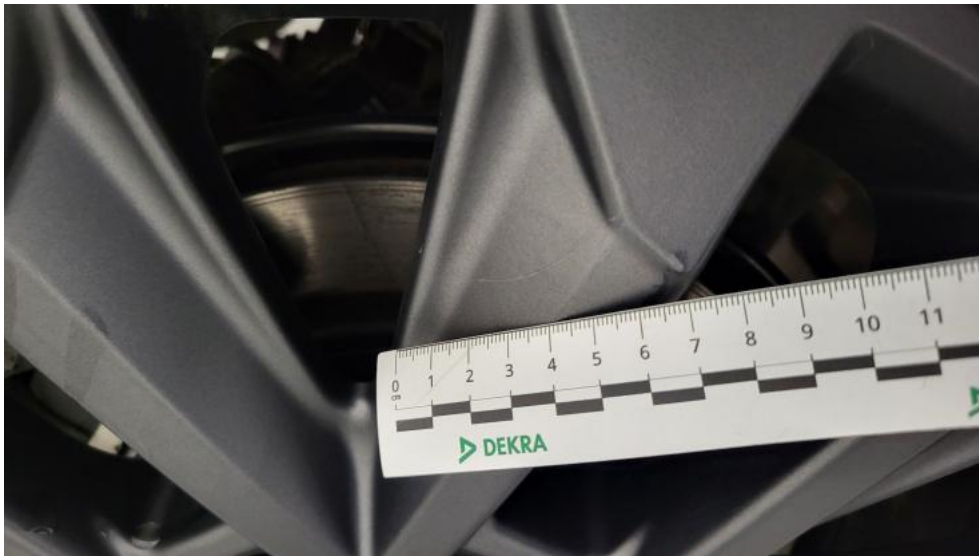
**Photo 53.**

Felga aluminiowa tylna P - Rysa/odprysk 1

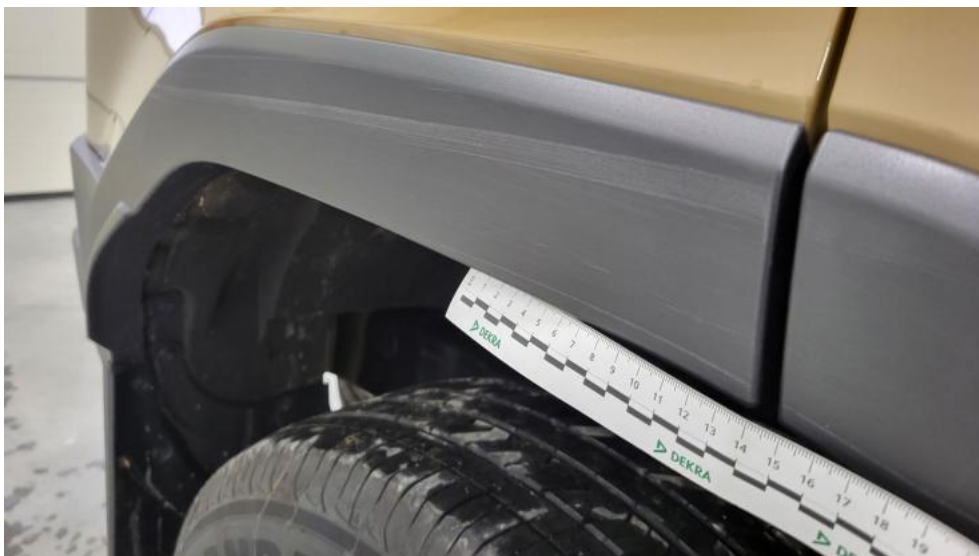
**Photo 54.**

Listwa krawędzi błotnika tyl P - Rysa/odprysk 1

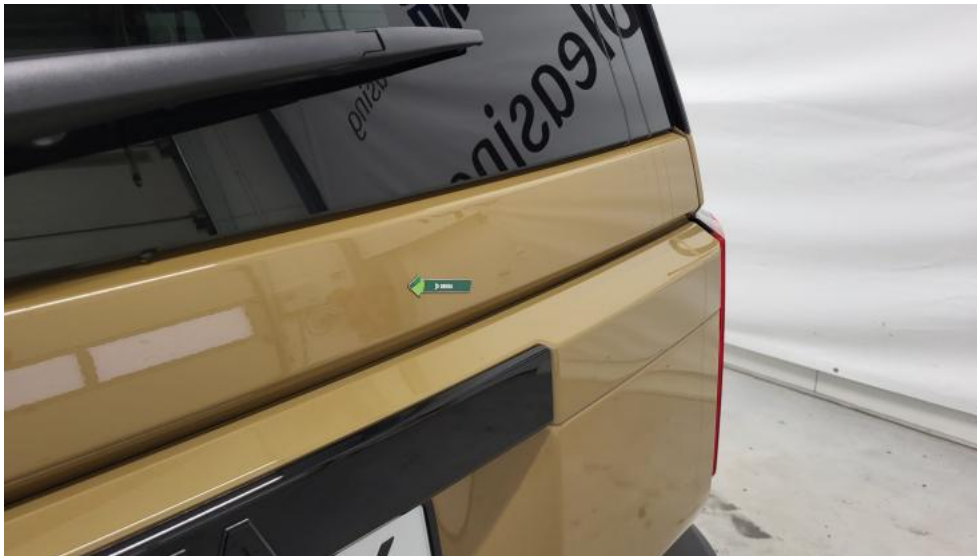
**Photo 55.**

Pokrywy bagażnika - Wgniecenie/odkształcenie 1

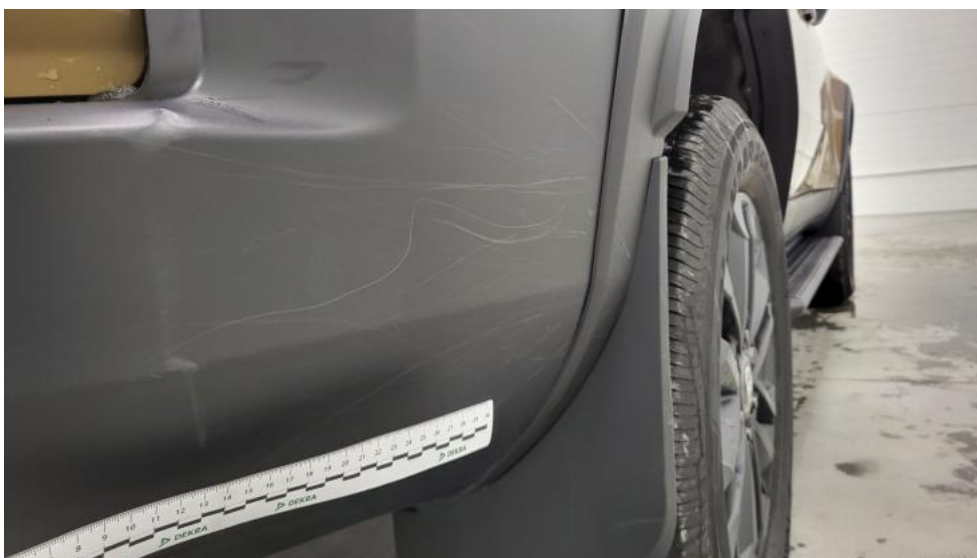
**Photo 56.**

Zderzak tylny cz P - Rysa/odprysk 1

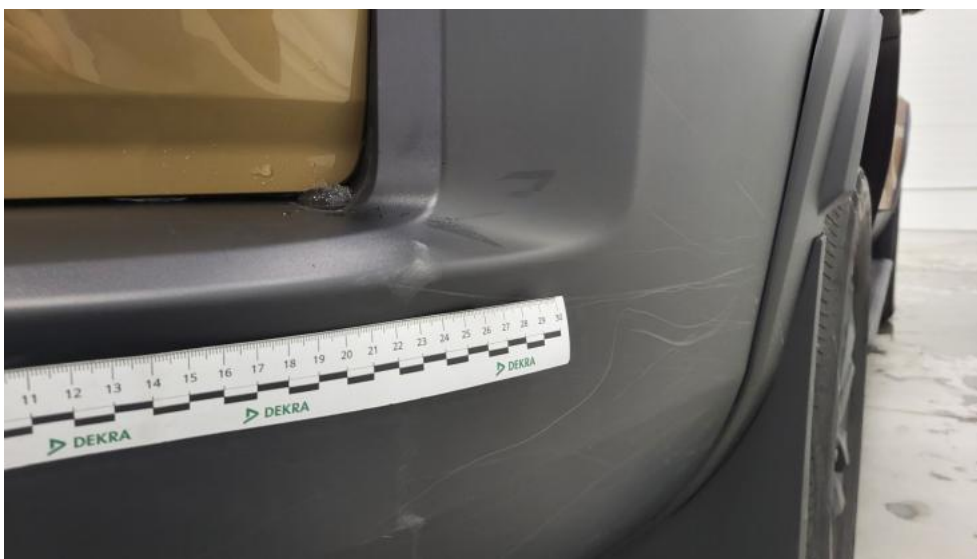
**Photo 57.**

Zderzak tylny cz P - Wgniecenie/odkształcenie 1

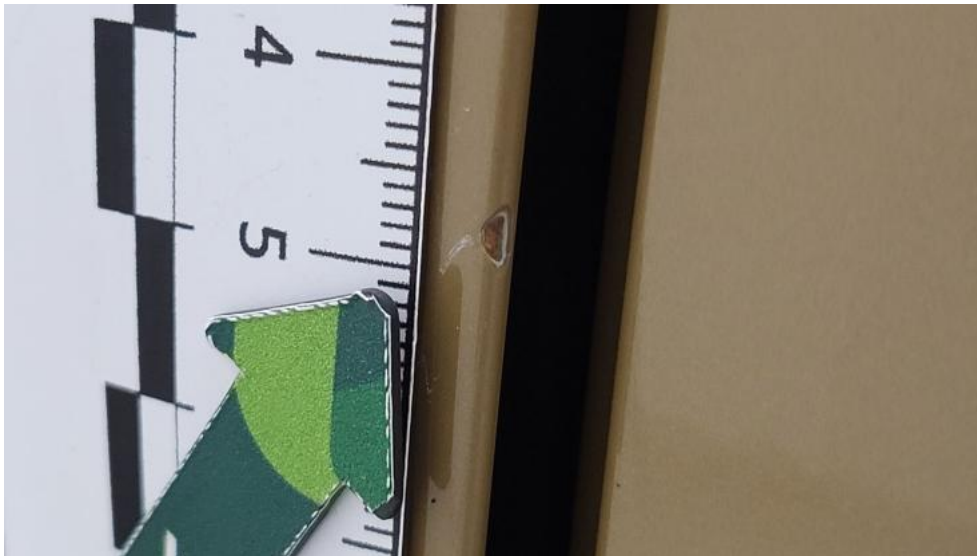
**Photo 59.**

Drzwi przed L - Inne 1

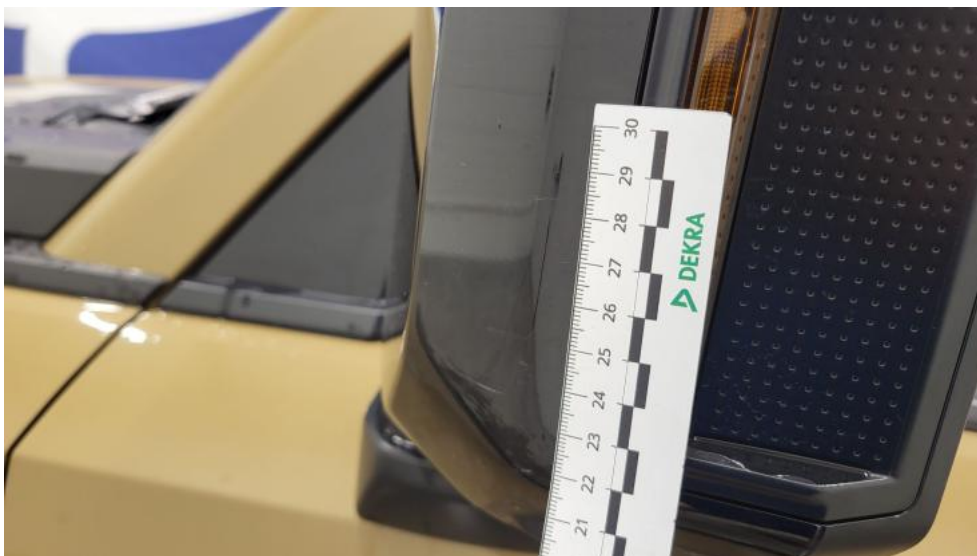
**Photo 60.**

Lusterko zew L - Rysa/odprysk 1
