DEKRA's commission No. : PKOL(W)/LODZ/04971/26/01/21
commission/ damage No. : PS22/02930
Date of commission: 21-01-2026

Group of objects (Eurotax)	cars
EC code (Eurotax)	0109031
Manufacturer	AUDI
Model	A6 Avant [4G] 14-18
Type / version	A6 3.0 TDI Quattro S tronic
Body type	KOM
Number of doors / seats	5/5
Curb weight [kg]	1830
Gross vehicle weight [kg]	2460
Wheelbase 1/2	2912
Engine type	Automatic ignition
Pollution reduction system	DPF
Engine capacity [ccm]	2967
Engine Power [hp/kW]	218/160
Gearbox	automatic
Registration /record No.	SK535WN
VIN / serial number	WAUZZZ4G9HN107441
Date of first registration	04-04-2017
Date of next. tech. test	09-04-2026
Year of manufacture	2017 (year has been verified with the manufacturer's base)
Readout [km]	177 975 (read)
Body color / type of coating	black/double-layered, metallized

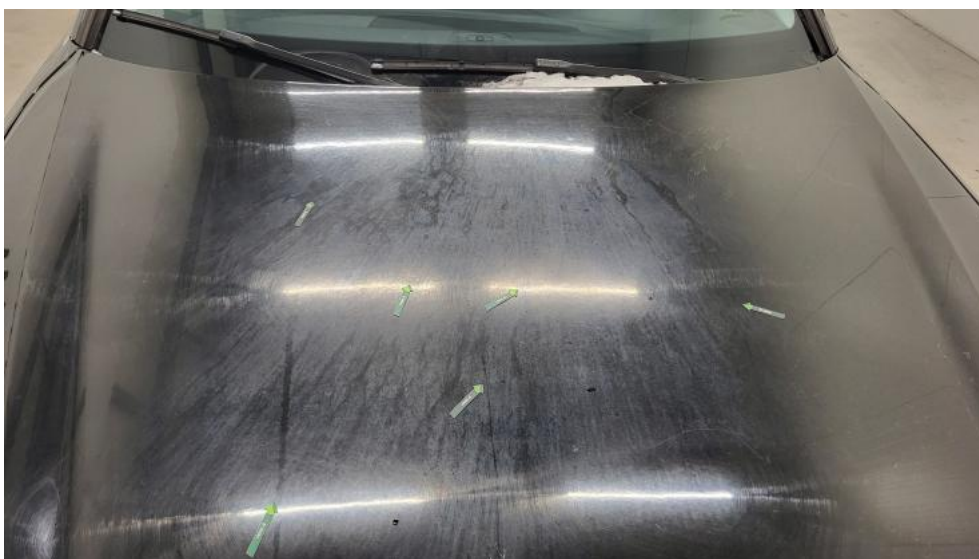
Photo 41.
Pokrywa komory silnika - Wgniecenie/odkształcenie 1

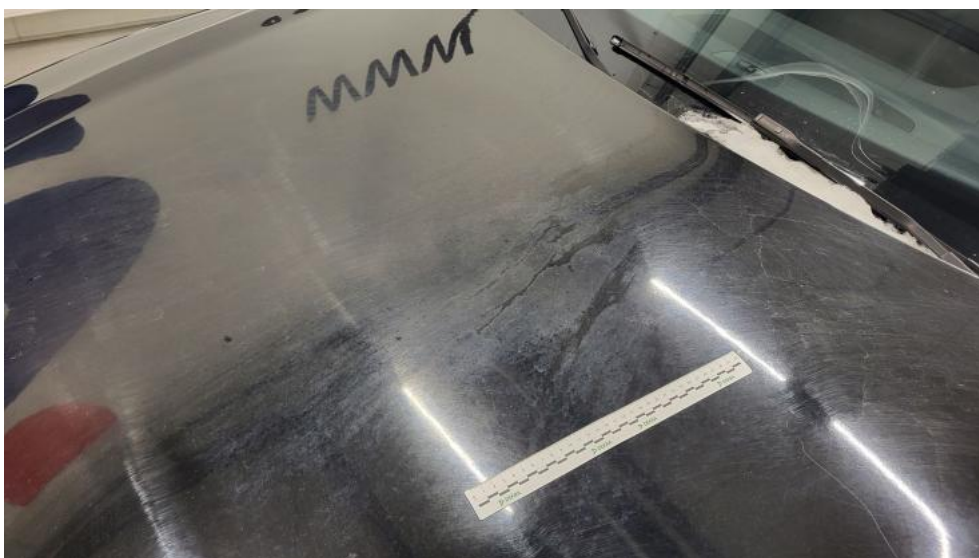
Photo 42.
Pokrywa komory silnika - Inne 1

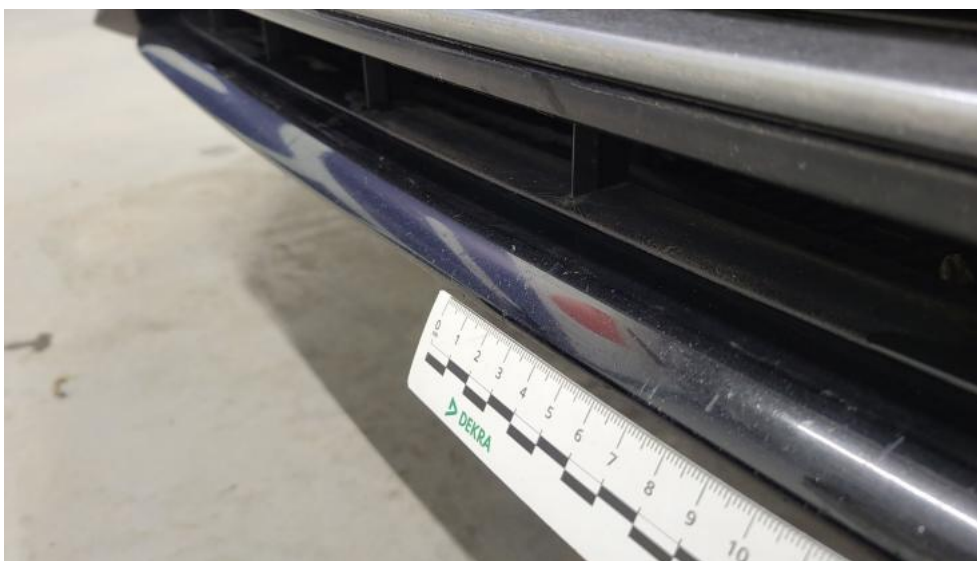
Photo 43.
Spoiler zderzaka przedniego - Rysa/odprysk 1

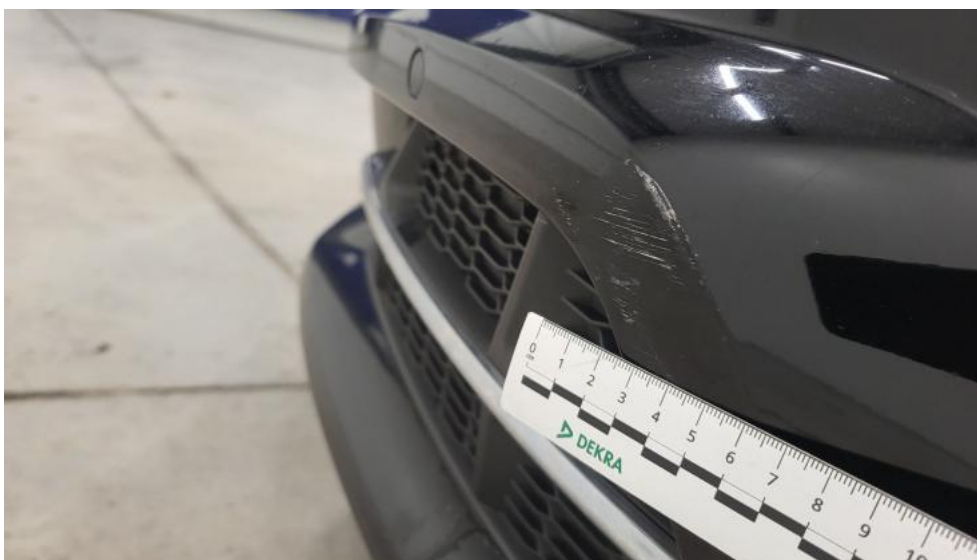
Photo 44.
Zderzak - Rysa/odprysk 1

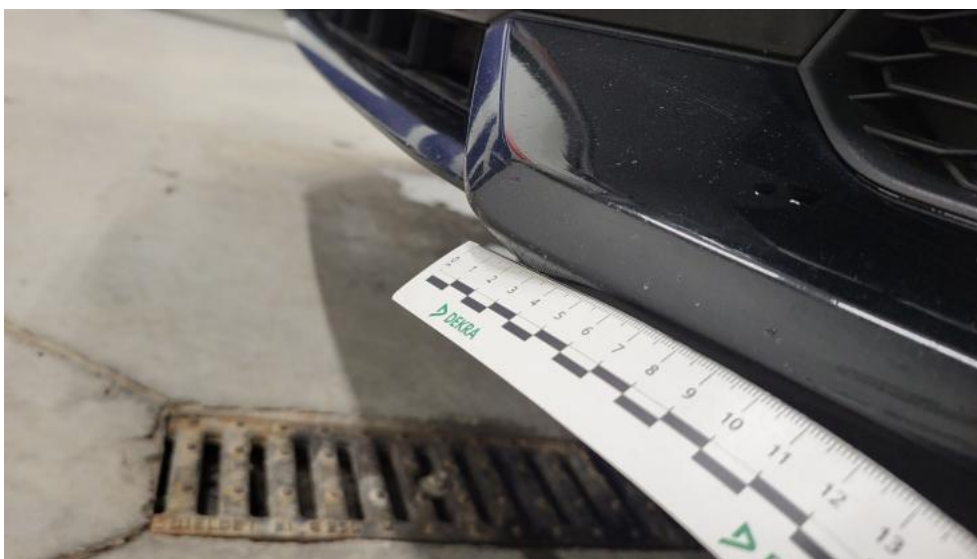
Photo 45.
Zderzak - Wgniecenie/odkształcenie 1

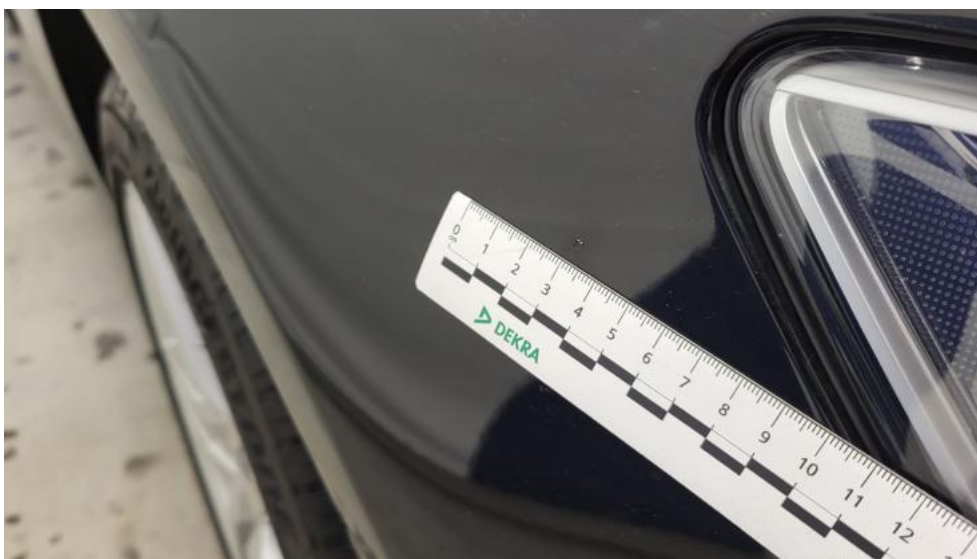
Photo 49.

Błotnik przedni P - Rysa/odprysk 1

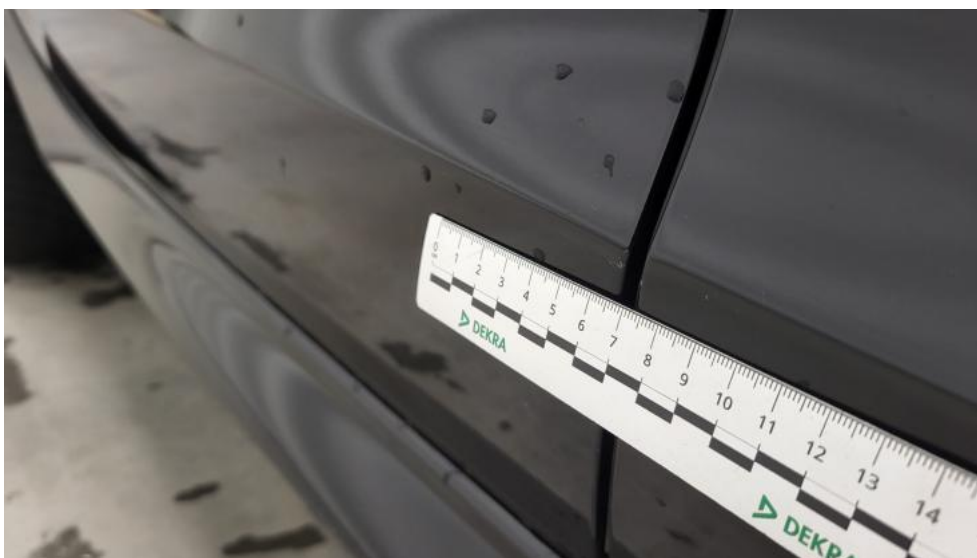
Photo 54.
Drzwi tylne P - Rysa/odprysk 1

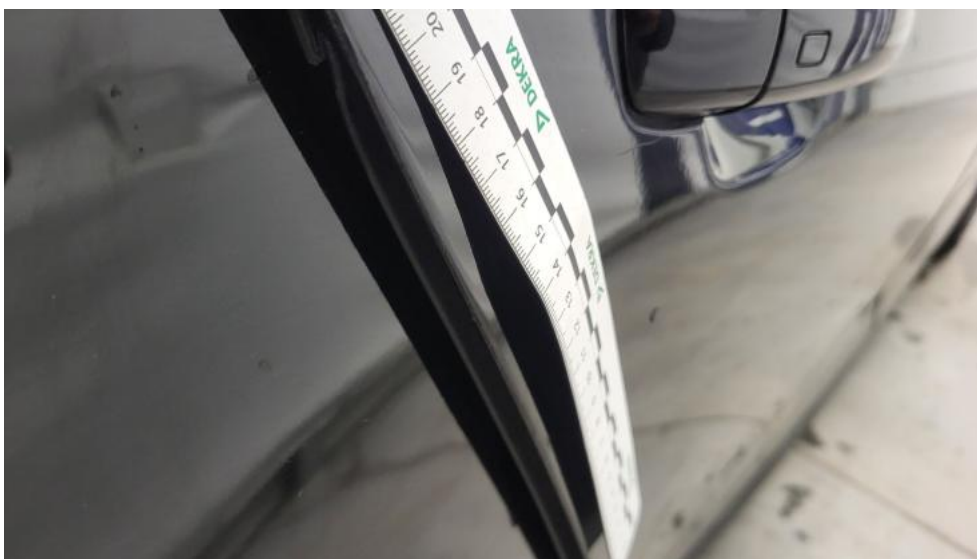
Photo 55.
Drzwi tylne P - Rysa/odprysk 2

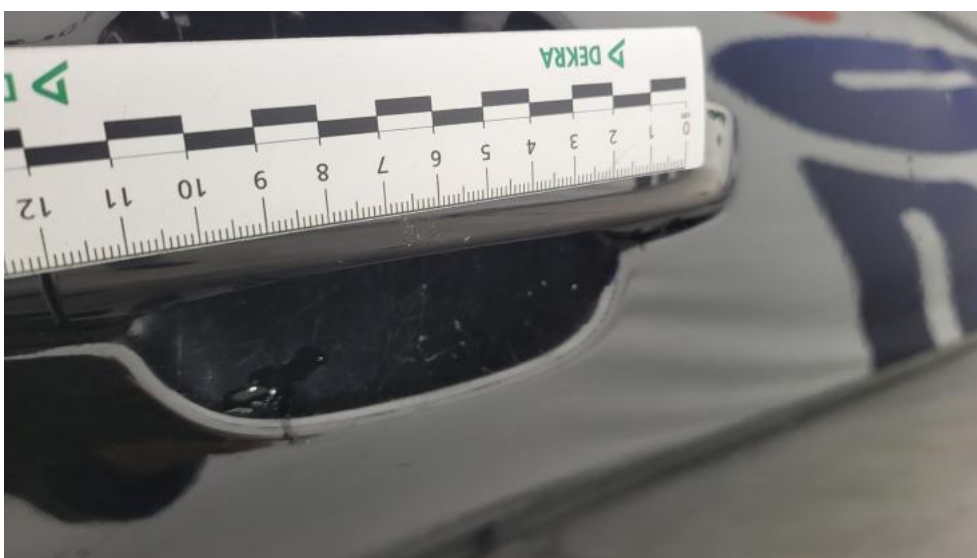
Photo 56.
Klamka drzwi tyl P - Rysa/odprysk 1

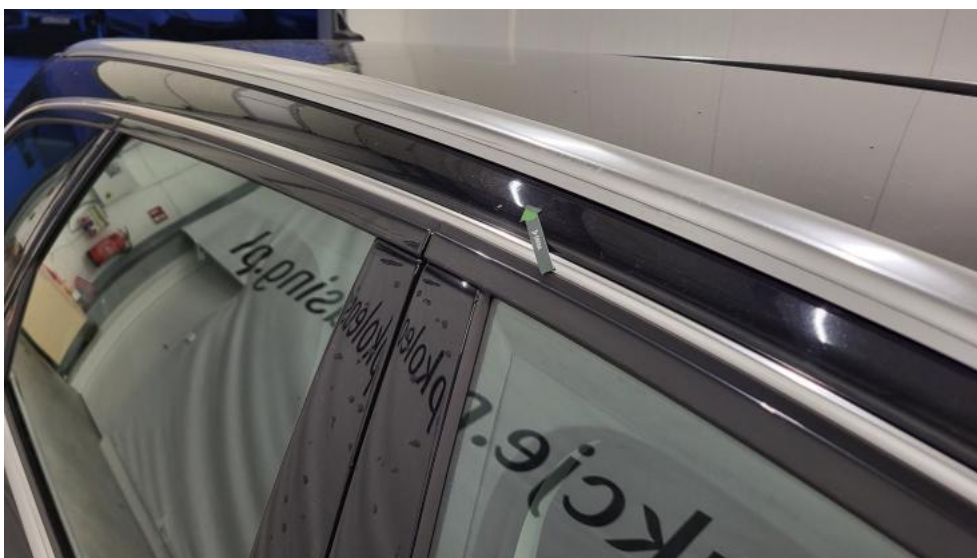
Photo 58.

Słupek przedni P - Wgniecenie/odkształcenie 1

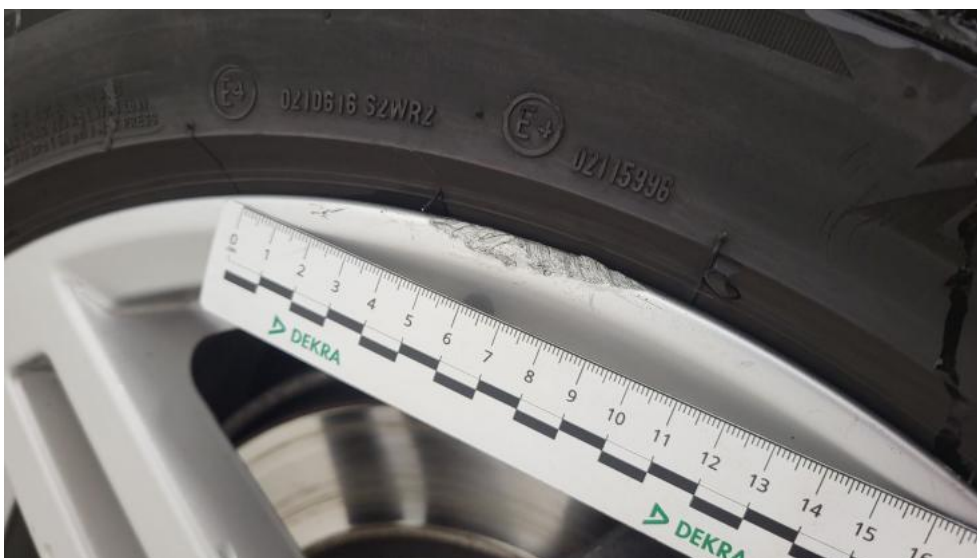
Photo 60.
Felga aluminiowa tylna P - Rysa/odprysk 1

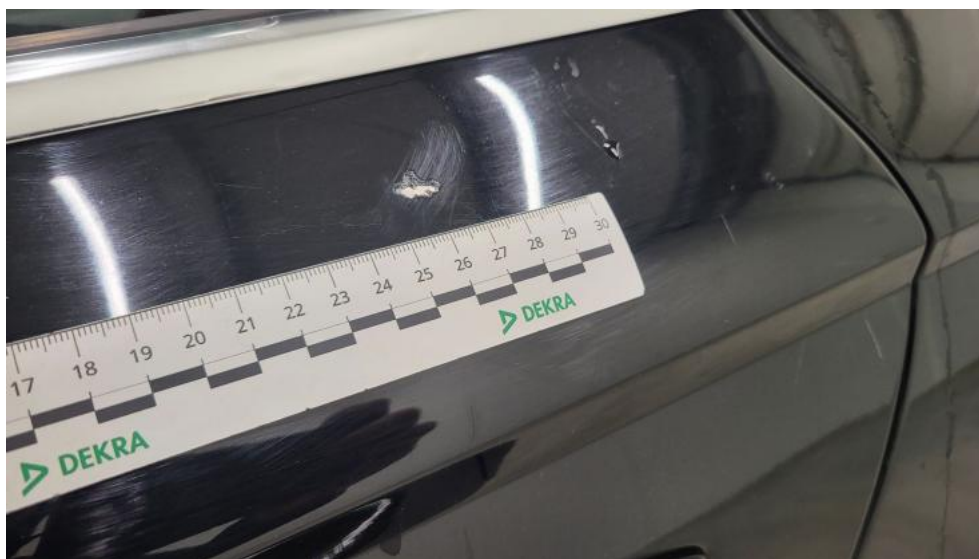
Photo 71.
Drzwi tylne L - Rysa/odprysk 2

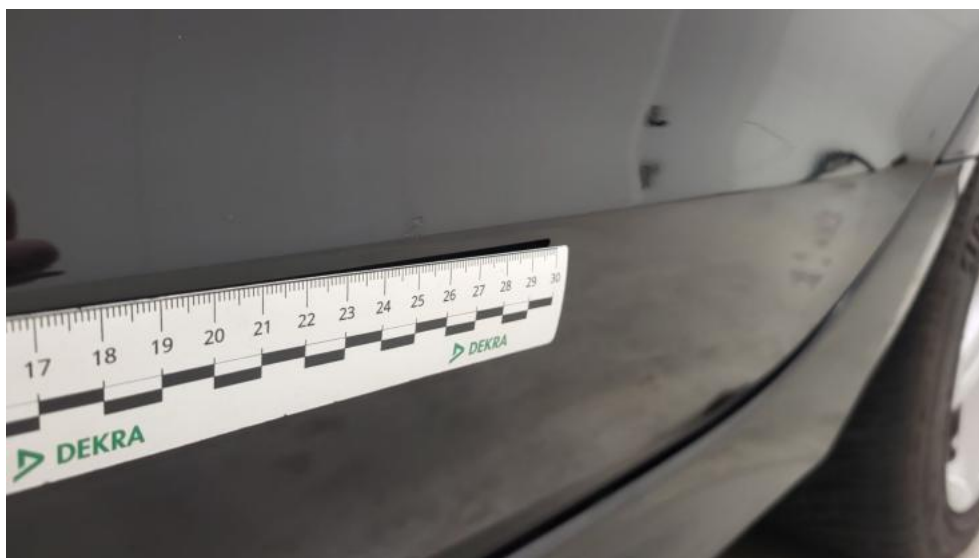
Photo 72.
Drzwi tylne L() - Rysa/odprysk 3

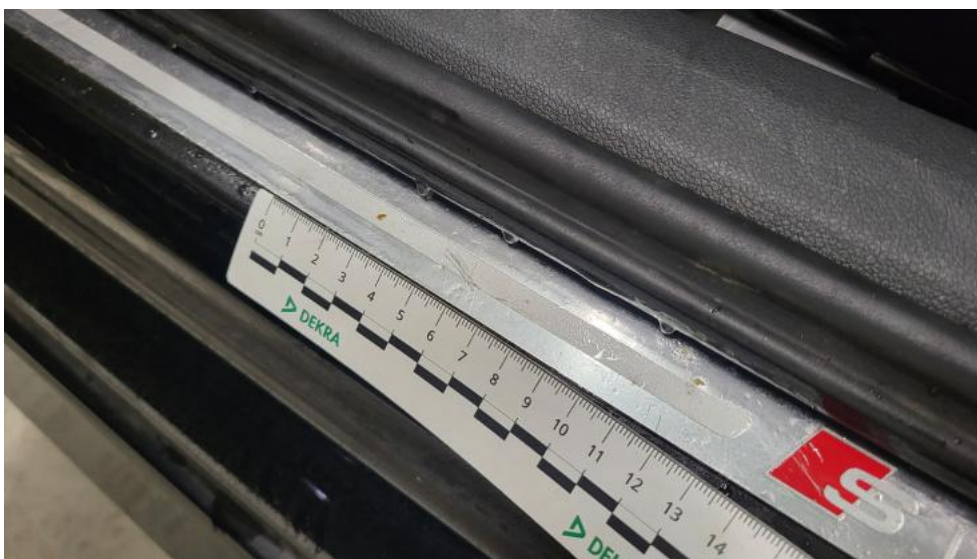
Photo 73.
Próg L - Rysa/odprysk 1
