Nr zlecenia DEKRA: PKOL(W)/LODZ/90093/25/11/20  
Nr zlecenia/szkody: 22/035149  
Data zlecenia: 20-11-2025

**DEKRA Polska - Centrala**  
02-673 Warszawa, ul. Konstruktorska 12A

| Model | GLC [253] 19-22 |
| Typ/wersja | AMG GLC 63 S 4-Matic |

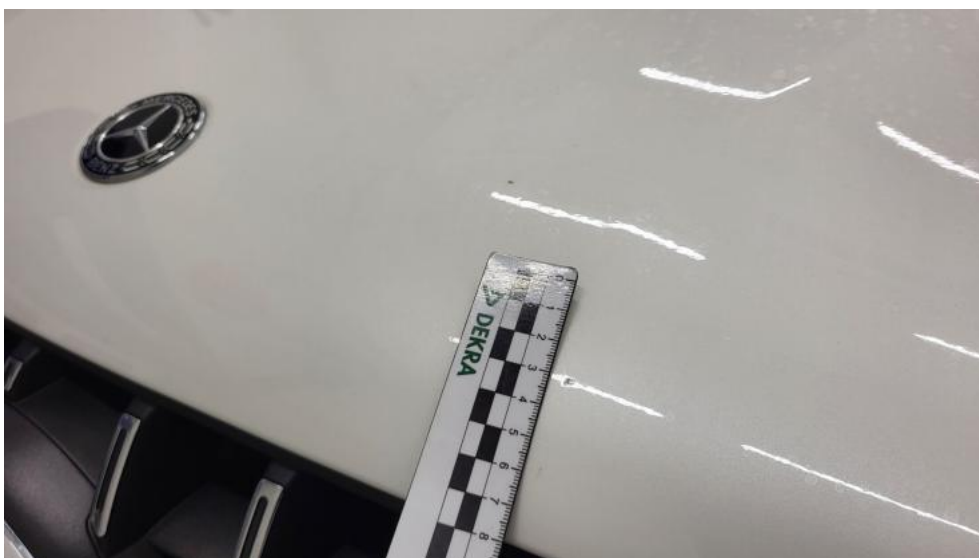
**Fot. 46.**  
Pokrywa komory silnika - Wgniecenie/odkształcenie 1

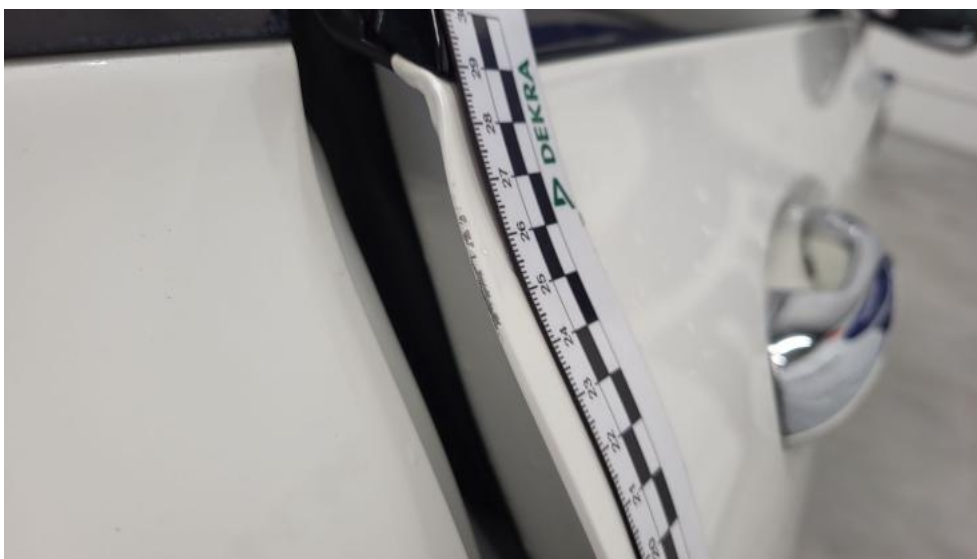
**Fot. 51.**

Drzwi tylne P - Rysa/odprysk 1

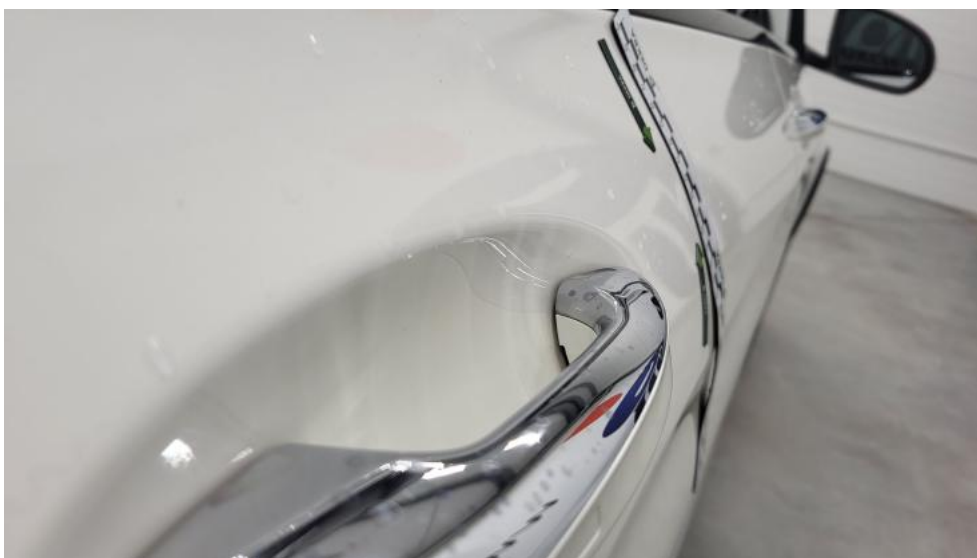
**Fot. 52.**

Drzwi tylne P - Wgniecenie/odkształcenie 1

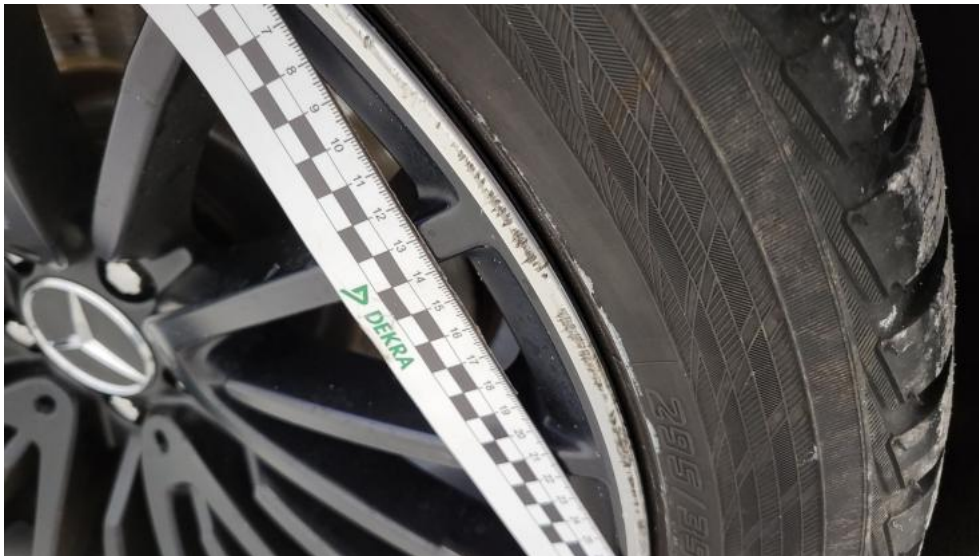
**Fot. 55.**

Felga aluminiowa tylna P - Rysa/odprysk 1

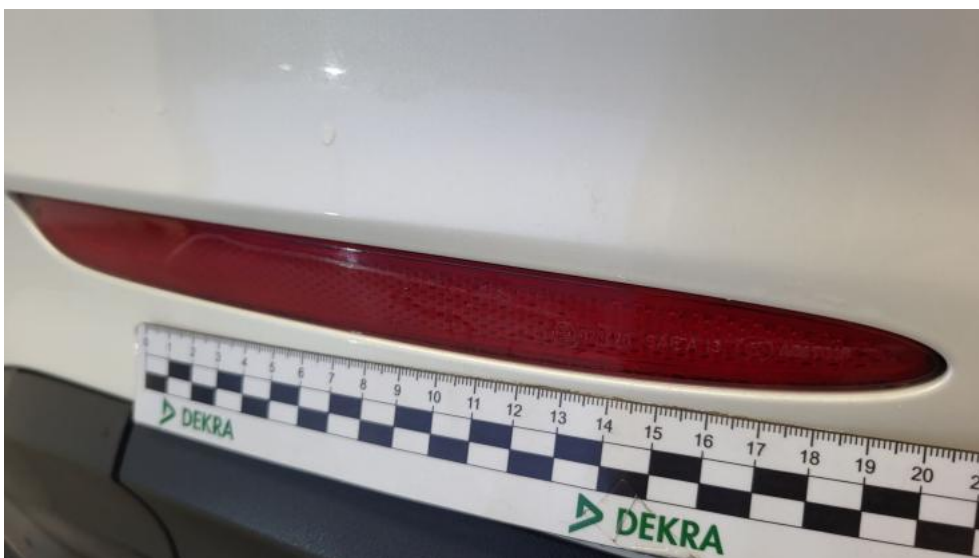
**Fot. 56.**

Lampa przeciwmgielna tylna P - Rysa/odprysk 1

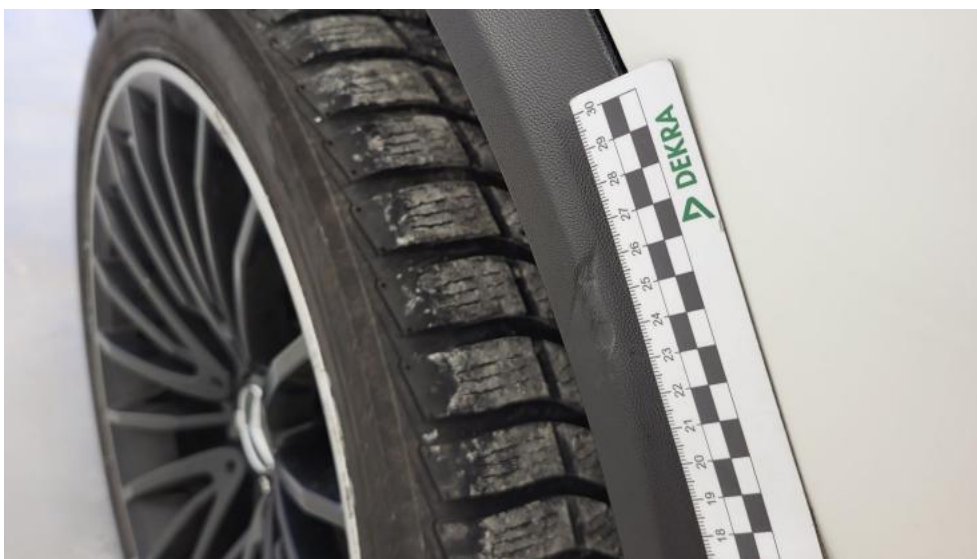
**Fot. 57.**

Listwa krawędzi błotnika tyl P - Wgniecenie/odkształcenie 1

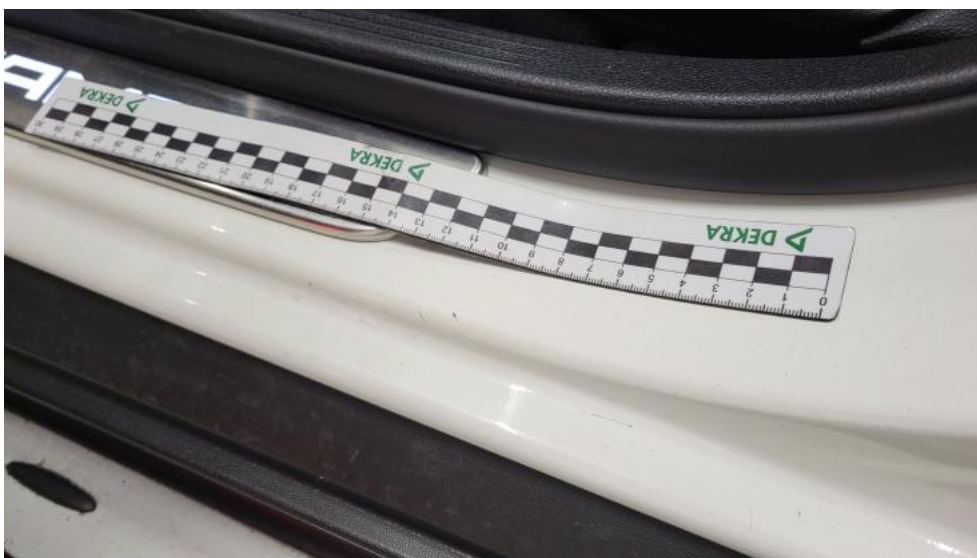
**Fot. 60.**

Próg L - Rysa/odprysk 1

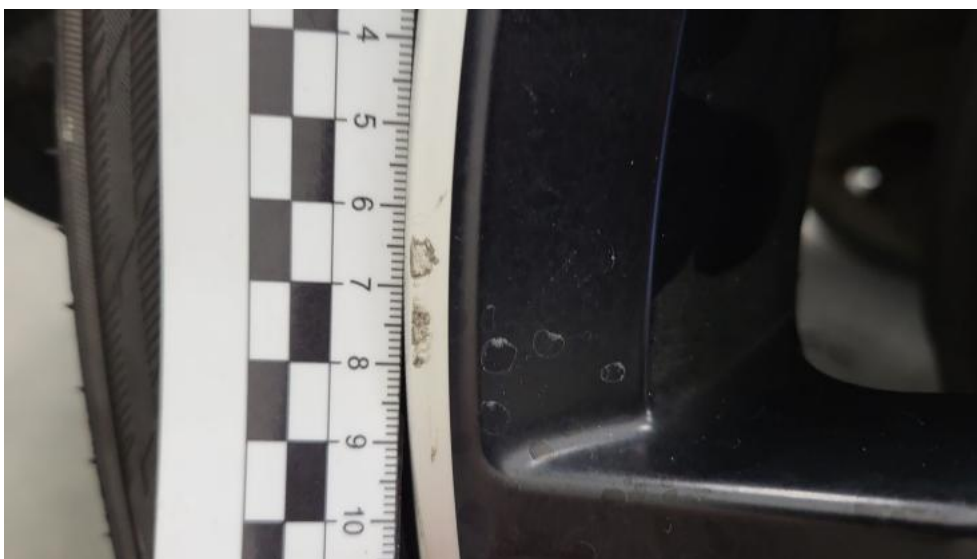
**Fot. 61.**

Felga Aluminiowa przednia L - Rysa/odprysk 1

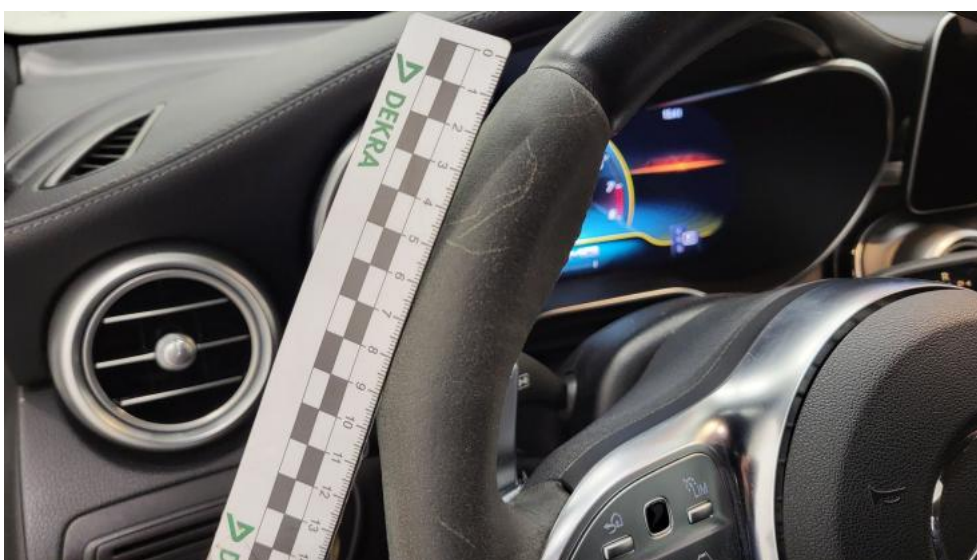
**Fot. 62.**

Koło kierownicy - Rysa/odprysk 1

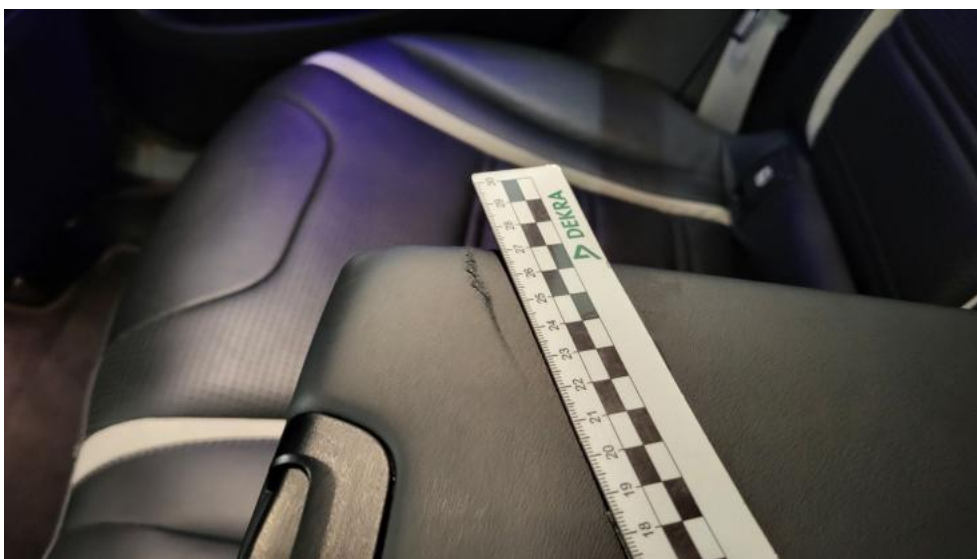
**Fot. 63.**

Rysy na samochodzie. Brak płynu zestawu naprawczego. Brak zaślepek w tylnej kanapie. Przegląd B5 wymagany od 84 dni. Pokrywa przednia oklejona folią, pomiar lakieru wykonany na folii. Odpryski na szybie czołowej.

Kanapa tyl. - Rysa/odprysk 1

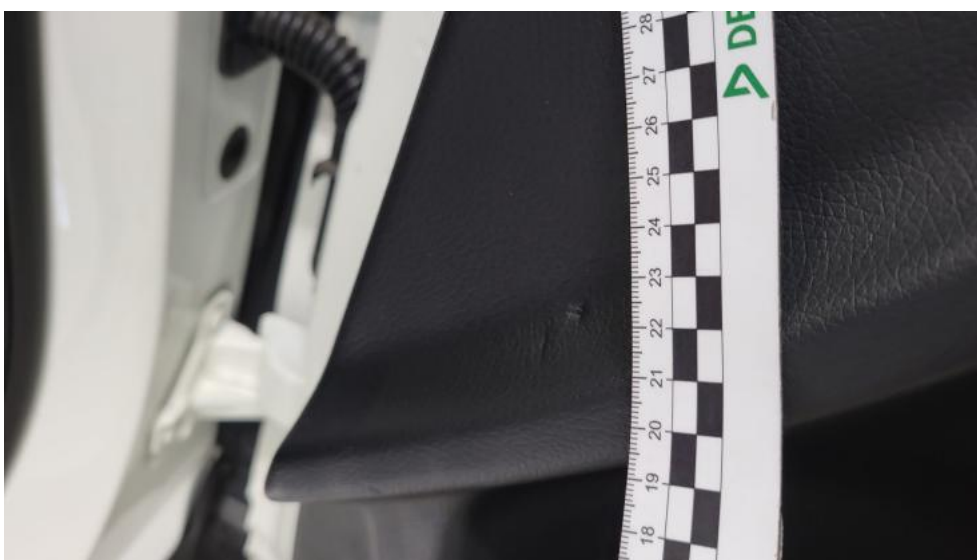
**Fot. 64.**

Tapicerka drzwi przednich P - Wgniecenie/odkształcenie 1

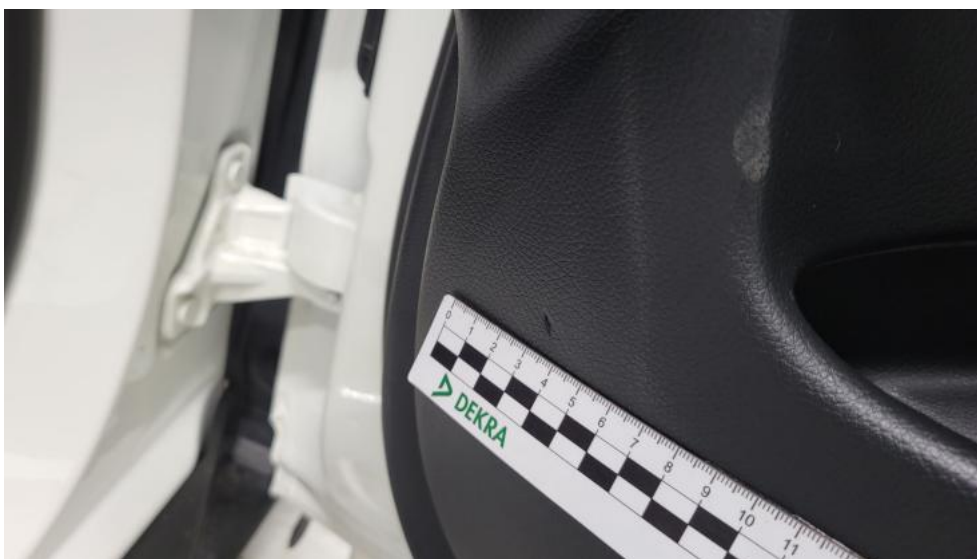
**Fot. 65.**

Tapicerka drzwi przednich P - Wgniecenie/odkształcenie 2

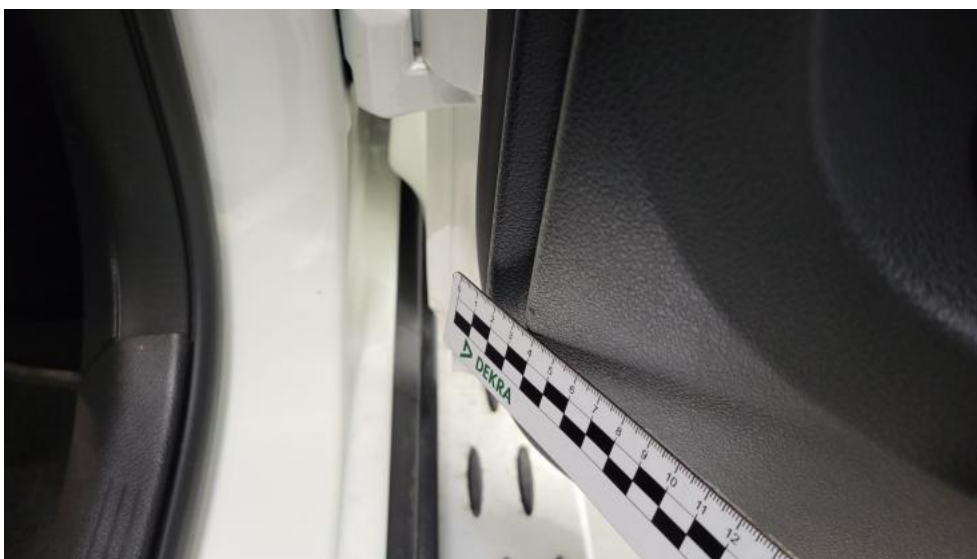
**Fot. 67.**

Tapicerka drzwi tylnych P - Rysa/odprysk 1

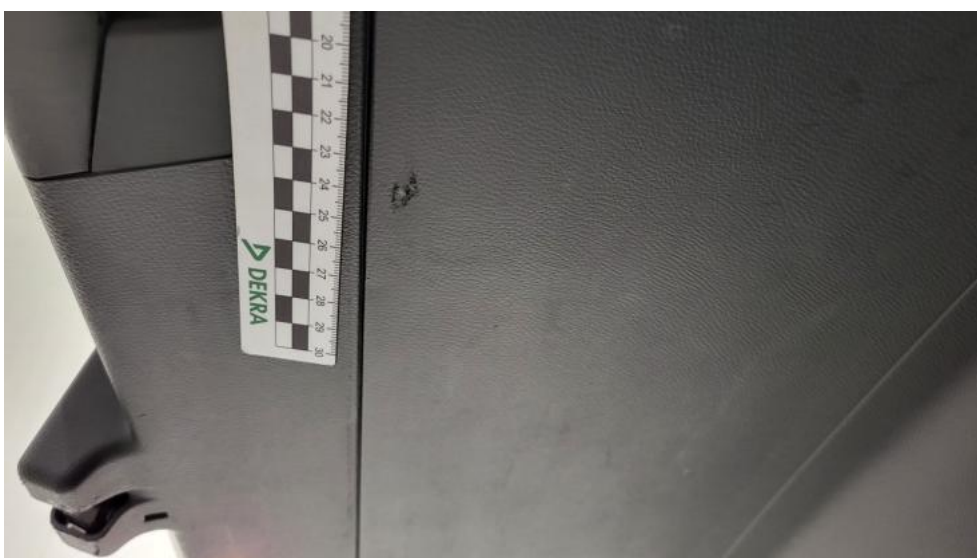
**Fot. 68.**

Wykładzina pokrywy tylnej - Rysa/odprysk 1
