Nr zlecenia DEKRA: PKOL(W)/LODZ/03174/26/01/14
Nr zlecenia/szkody: PS24/01189
Data zlecenia: 14-01-2026

PKO Leasing SA
Świętokrzyska 36
00-116 Warszawa

Grupa obiektów (Eurotax)	samochody terenowe
Kod EC (Eurotax)	0156376
Producent	NISSAN
Model	X-Trail 22-
Typ/wersja	X-Trail 1.5 VC-T e-POWER Tekna e-4ORCE 7os
Rodzaj nadwozia	KOM
Liczba drzwi/liczba miejsc	5/7
Masa własna [kg]	1890
Dopuszczalna masa całkowita [kg]	2535
Rozstaw osi 1/2	2705
Rodzaj silnika	z zapłonem iskrowym
Układ oczyszczana spalin	GPF
Pojemność silnika [ccm]	1497
Moc silnika [KM/kW]	158/116
Skrzynia biegów	automatyczna
Nr rejestracyjny	SB239FY
VIN	JN1T33JB9U0011643
Data 1. rejestracji	27-03-2024
Data nast. bad. techn.	26-03-2027
Rok produkcji	2023 (rok produkcji został zweryfikowany z zewnętrzną bazą danych)
Stan licznika [km]	70 162 (odczytany)
Kolor nadwozia/rodzaj powłoki	beżowy/2-warstwowy metalizowany

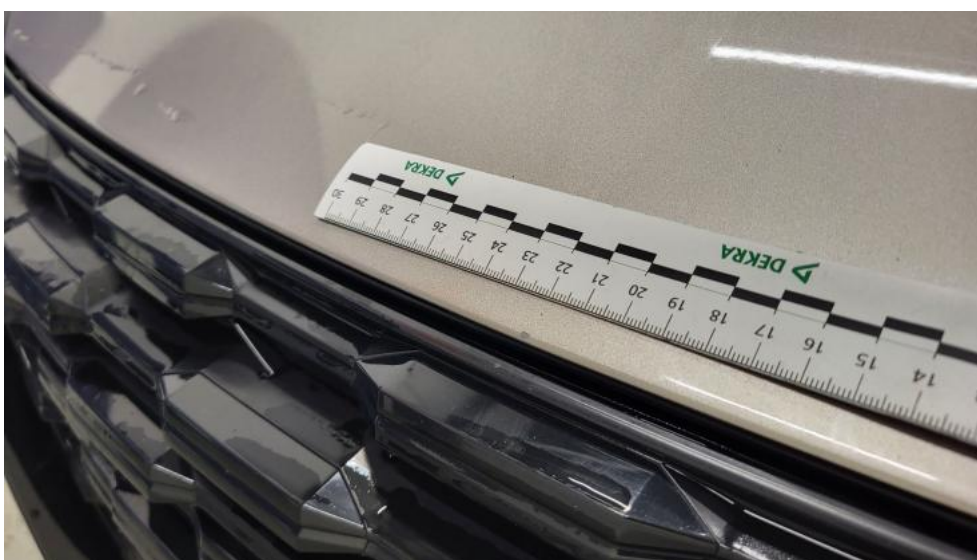
Fot. 40.
Pokrywa komory silnika - Rysa/odprysk 1

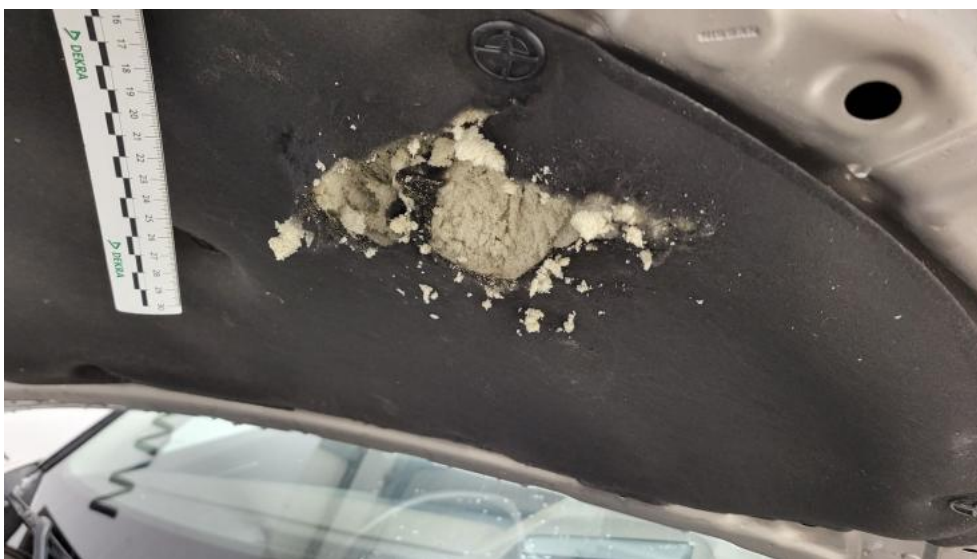
Fot. 41.
Wykładzina pokrywy komory silnika - Pęknięcie/rozerwanie 1

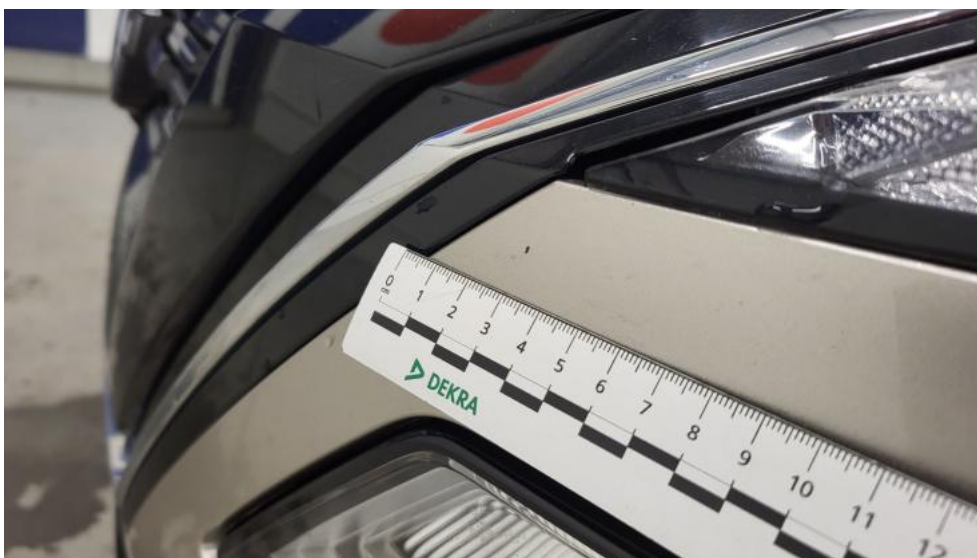
Fot. 42.
Zderzak - Rysa/odprysk 1

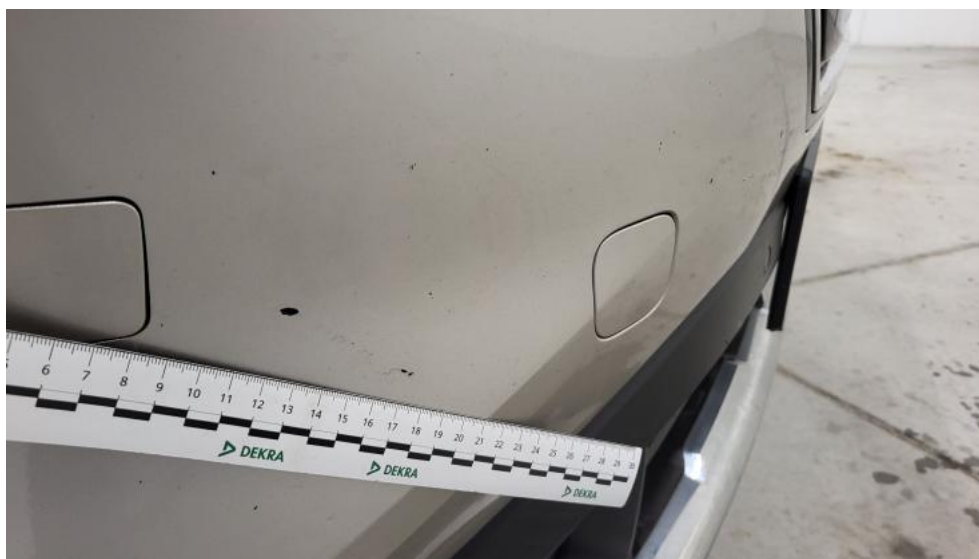
Fot. 43.
Zderzak - Rysa/odprysk 2

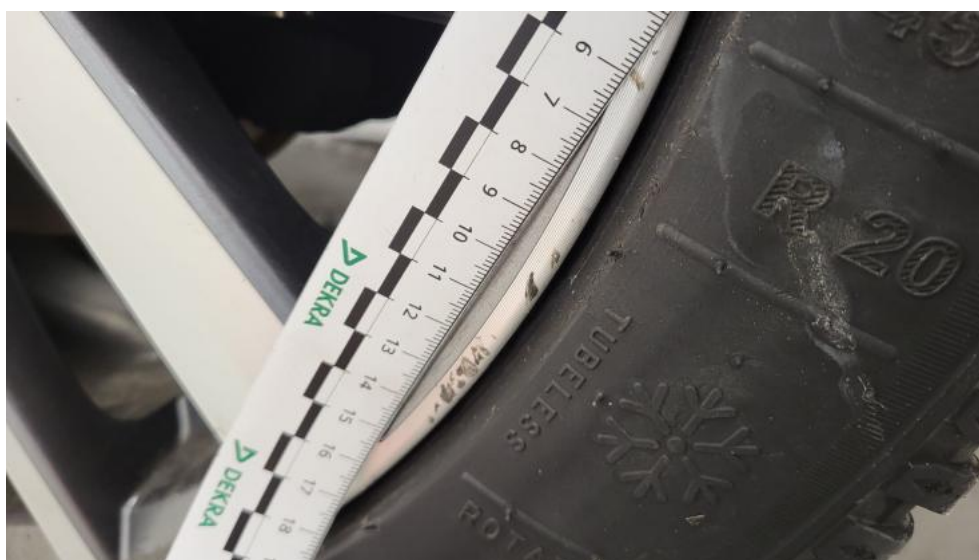
Fot. 44.
Felga aluminiowa przednia P - Rysa/odprysk 1

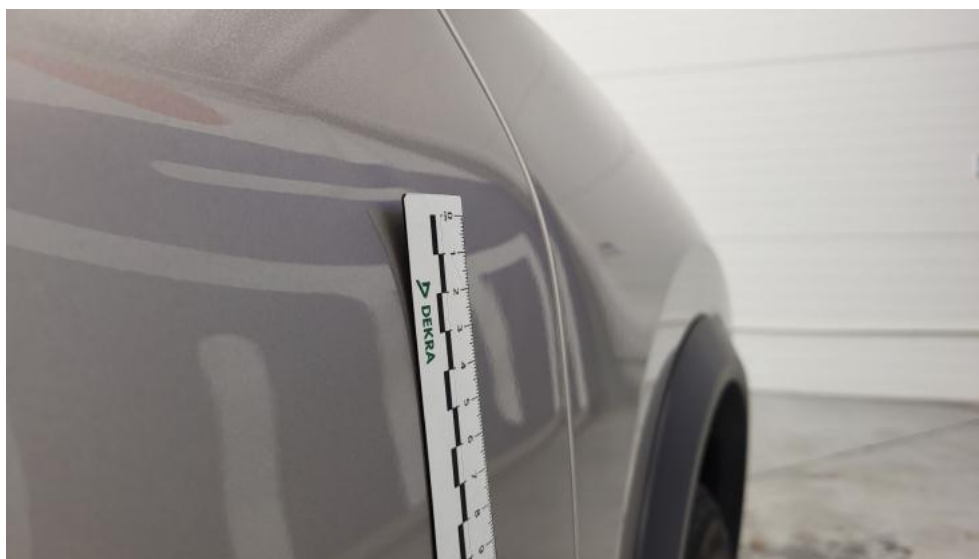
Fot. 45.
Drzwi przednie P - Wgniecenie/odkształcenie 1

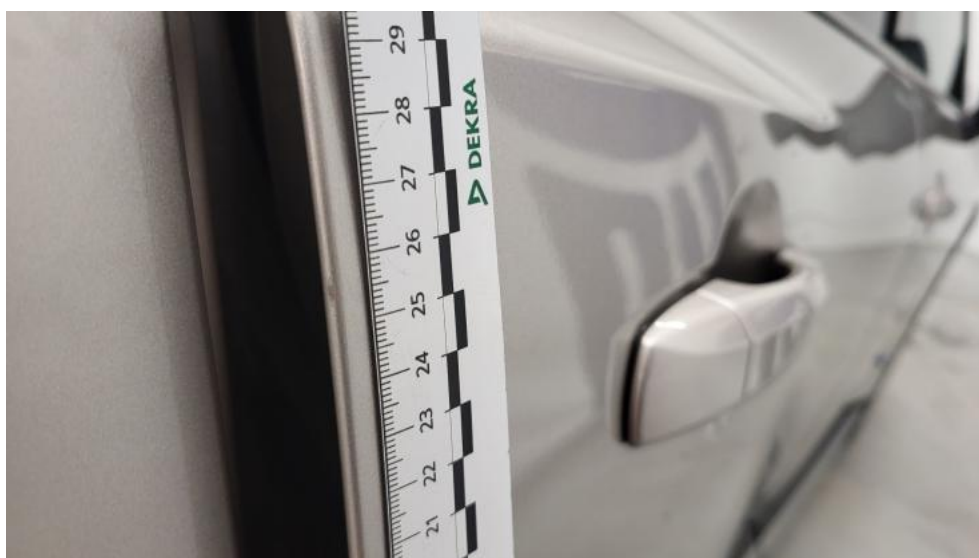
Fot. 46.
Drzwi tylne P - Rysa/odprysk 1

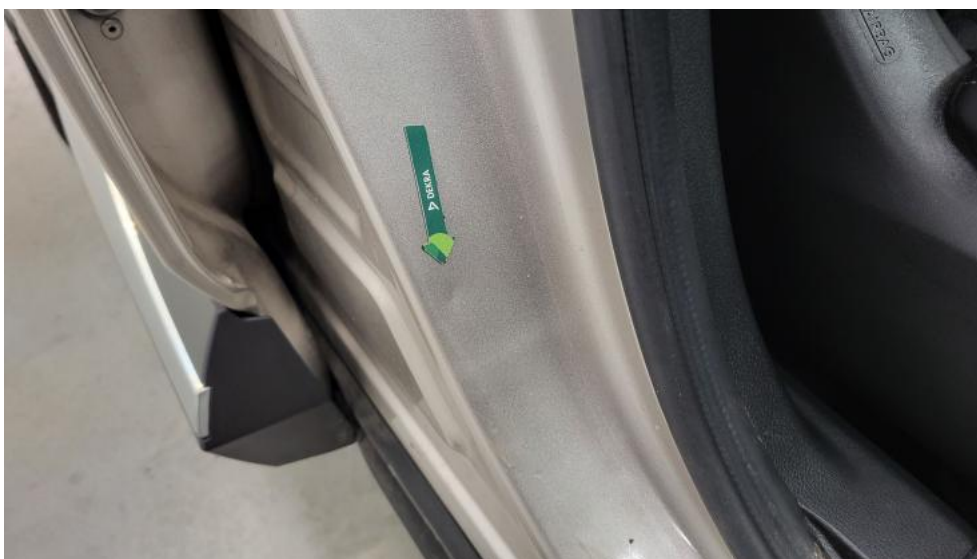
Fot. 47.
Stupek środkowy P - Wgniecenie/odkształcenie 1

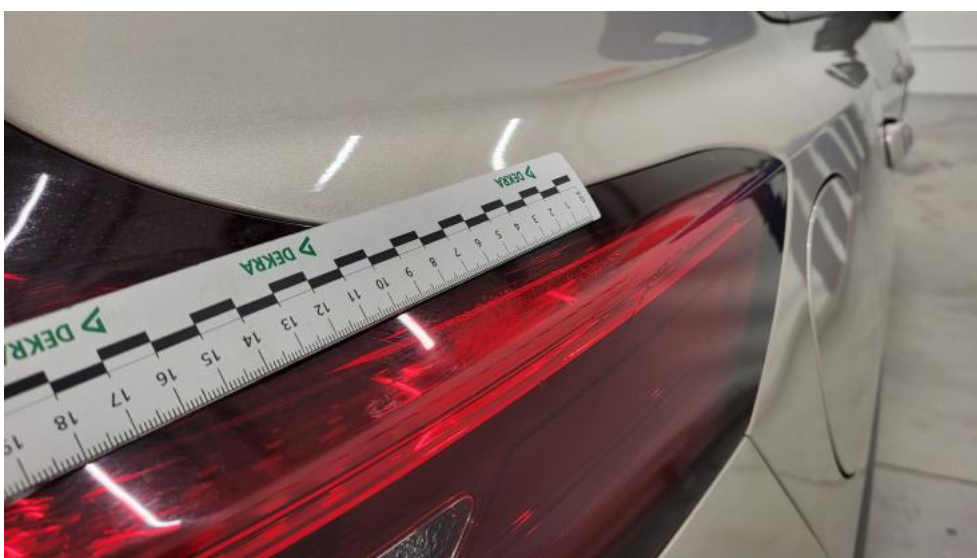
Fot. 48.
Lampa tylna zew P - Inne 1

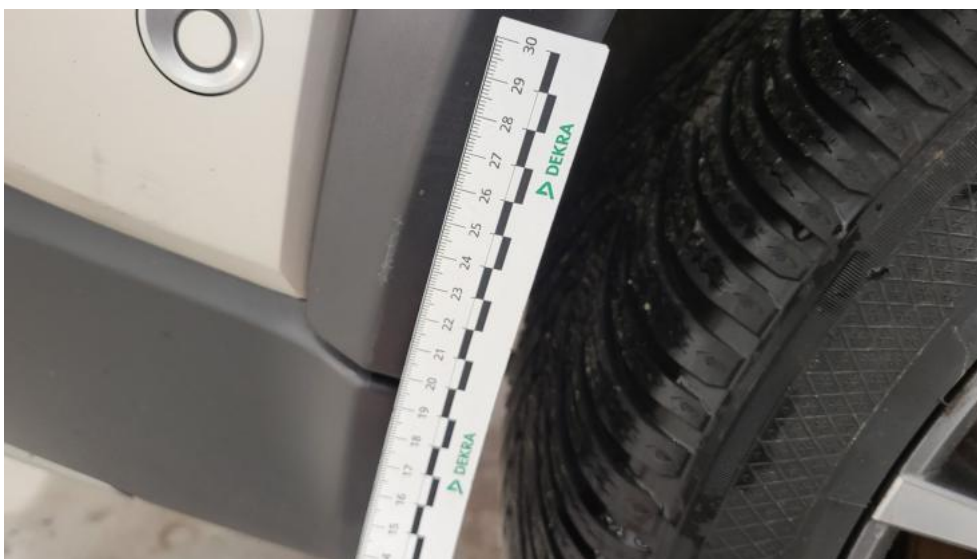
Fot. 49.

Listwa krawędzi błotnika tył P - Rysa/odprysk 1

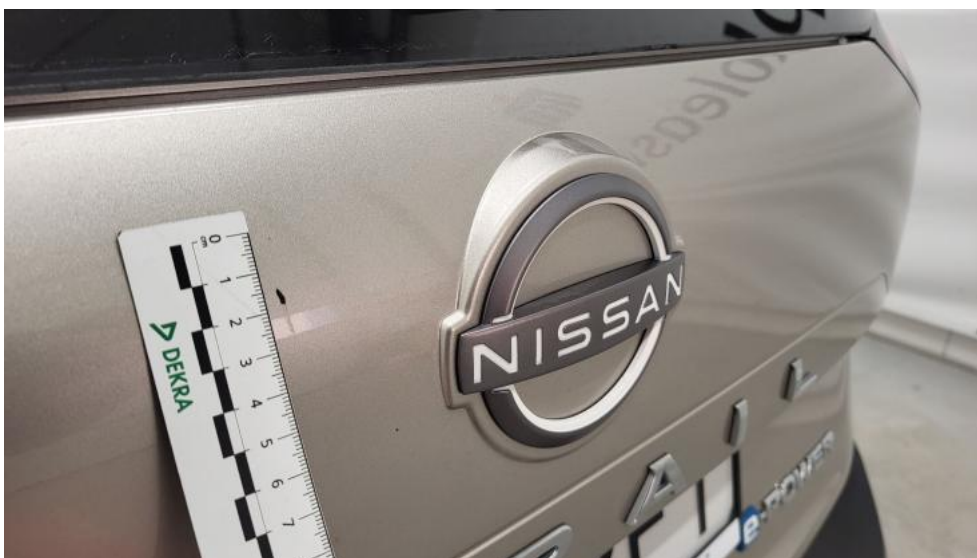
Fot. 50.

Pokrywy bagażnika - Rysa/odprysk 1

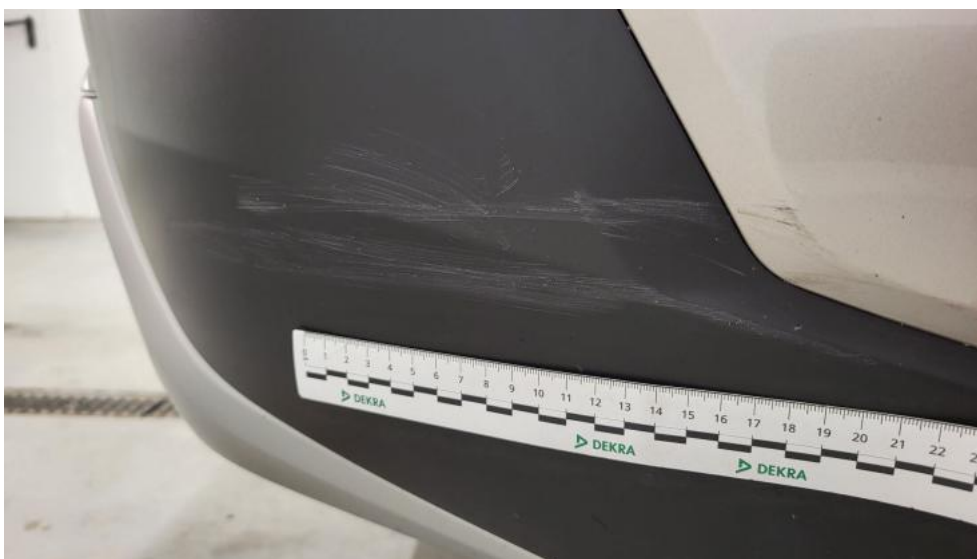
Fot. 51.
Zderzak tylny - Rysa/odprysk 1

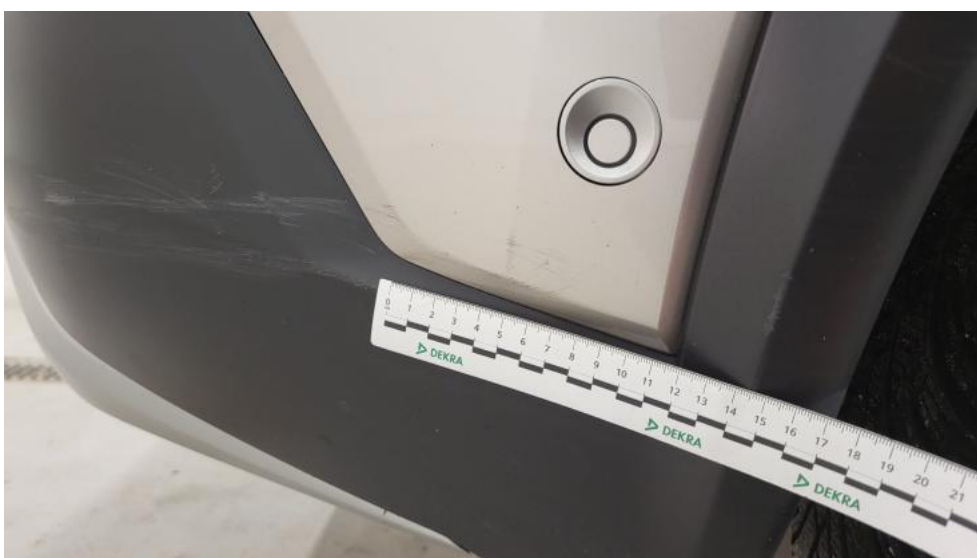
Fot. 52.
Zderzak tylny cz P - Rysa/odprysk 1

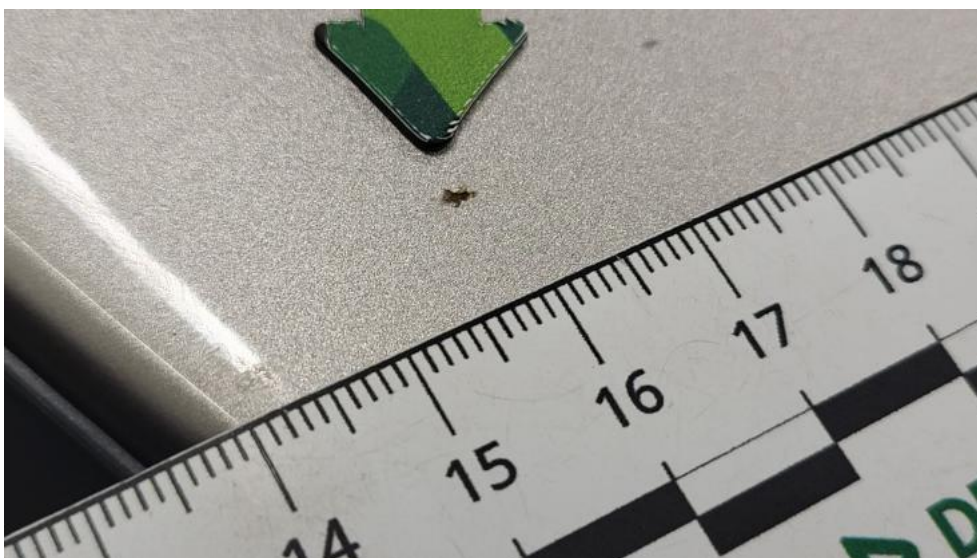
Fot. 54.
Dach - Inne 1

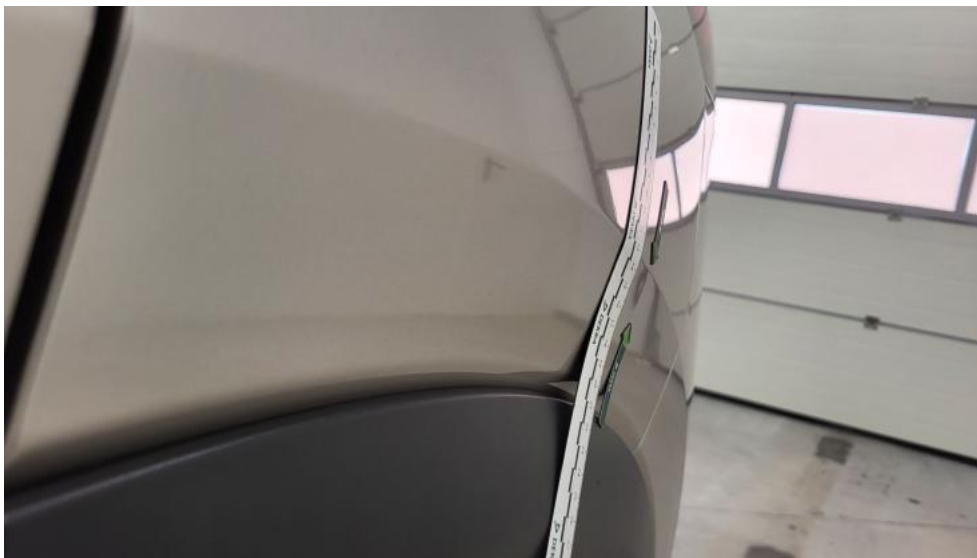
Fot. 55.
Błotnik tylny L / Ściana boczna L - Wgniecenie/odkształcenie 1

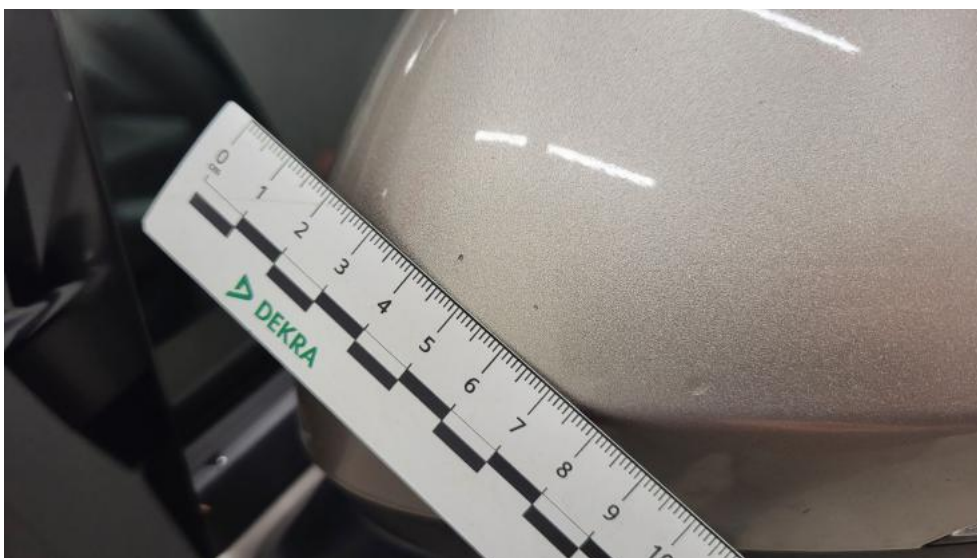
Fot. 56.
Lusterko zew L - Rysa/odprysk 1

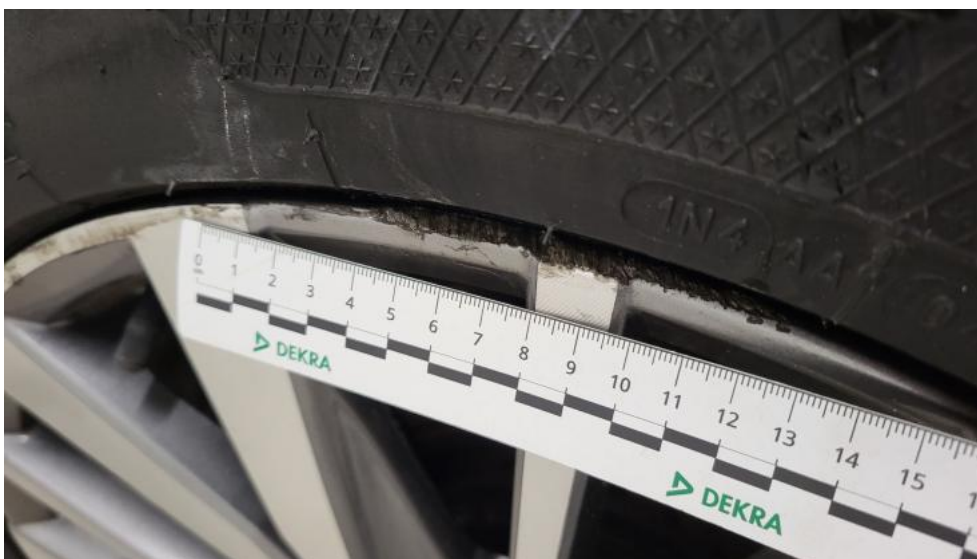
Fot. 57.
Felga Aluminiowa przednia L - Rysa/odprysk 1

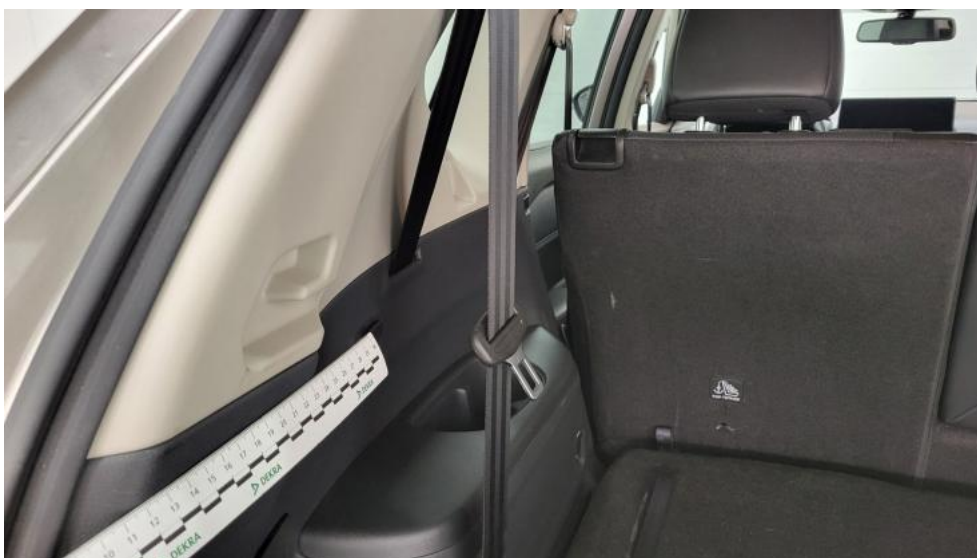
Brak półki bagażnika. Rysy na samochodzie. Odpryski na szybie czołowej.

Fot. 58.
Półka/roleta tylna - Inne 1
