Nr zlecenia DEKRA: PKOL(W)/LODZ/01388/26/01/08  
Nr zlecenia/szkody: 00747/EO/22  
Data zlecenia: 08-01-2026

| Producent | JAGUAR |
| Typ/wersja | F-Pace 5.0 V8 P550 AWD SVR |

## Pomiar grubości powłoki lakierowej poj.

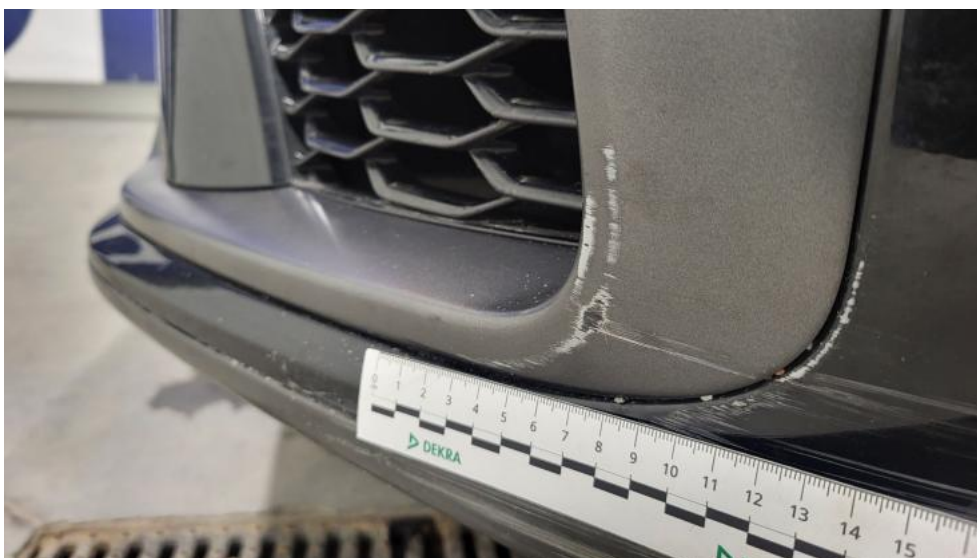
**Fot. 42.**  
Kratka/zaślepka halogenu L - Rysa/odprysk 1

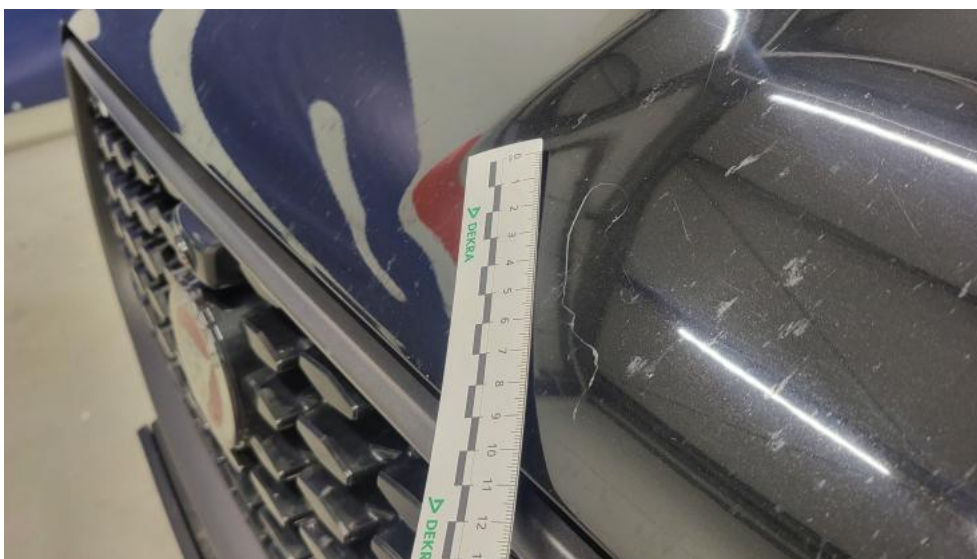
**Fot. 43.**

Pokrywa komory silnika - Rysa/odprysk 1

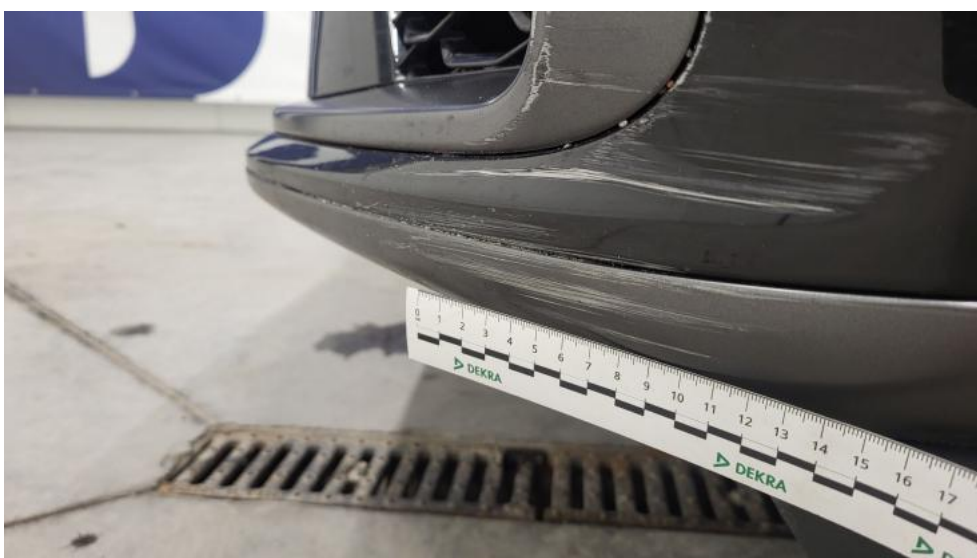
**Fot. 44.**

Spoiler zderzaka przedniego - Rysa/odprysk 1

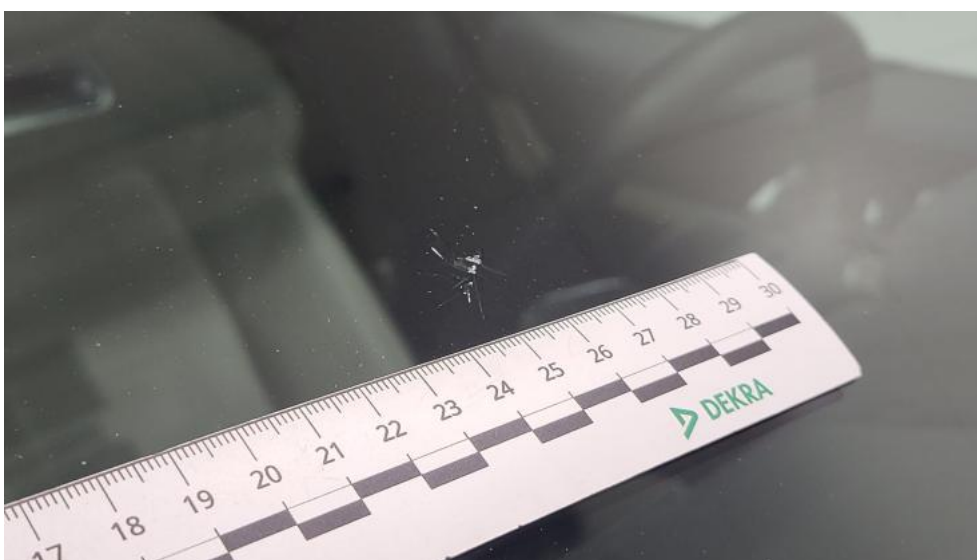
**Fot. 46.**

Szyba czołowa - Pęknięcie/rozerwanie 1

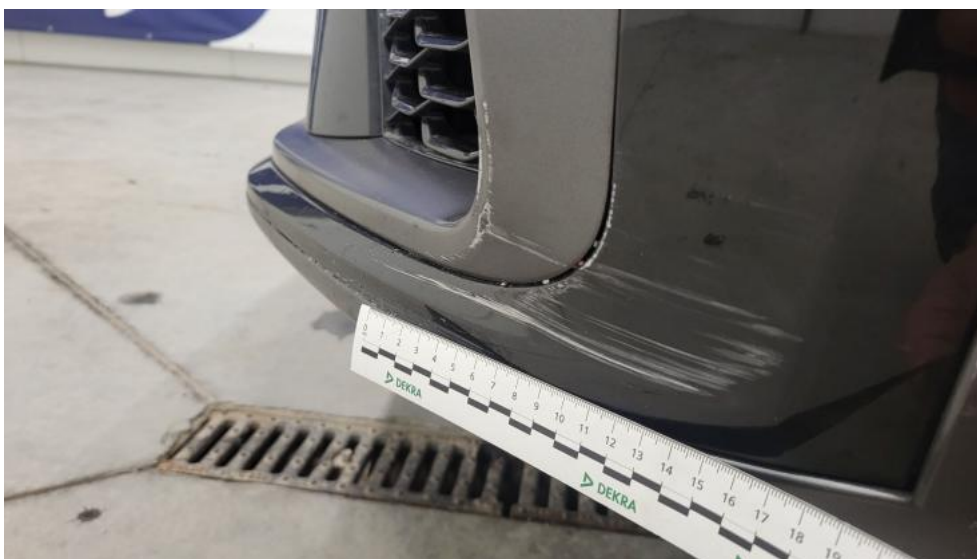
**Fot. 47.**

Zderzak - Rysa/odprysk 1

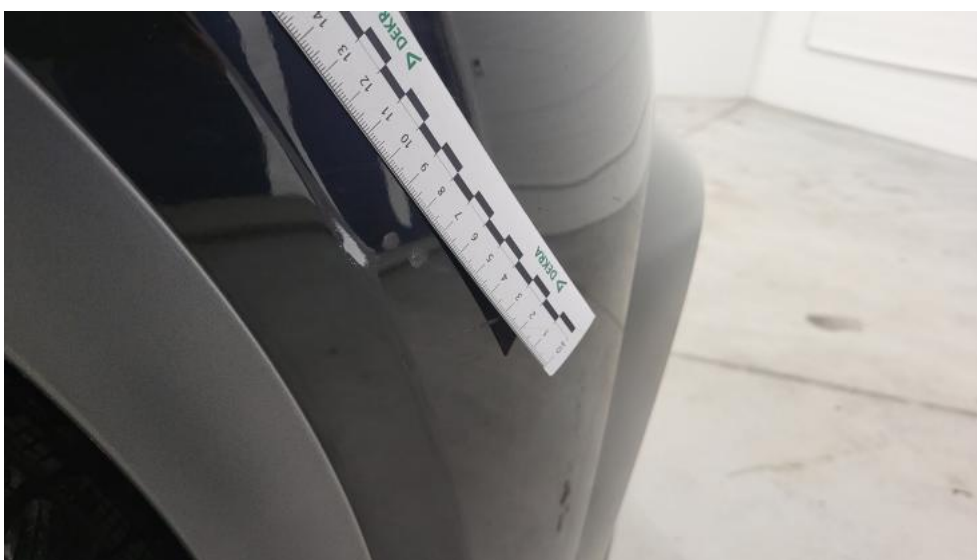
**Fot. 48.**

Zderzak - Rysa/odprysk 2

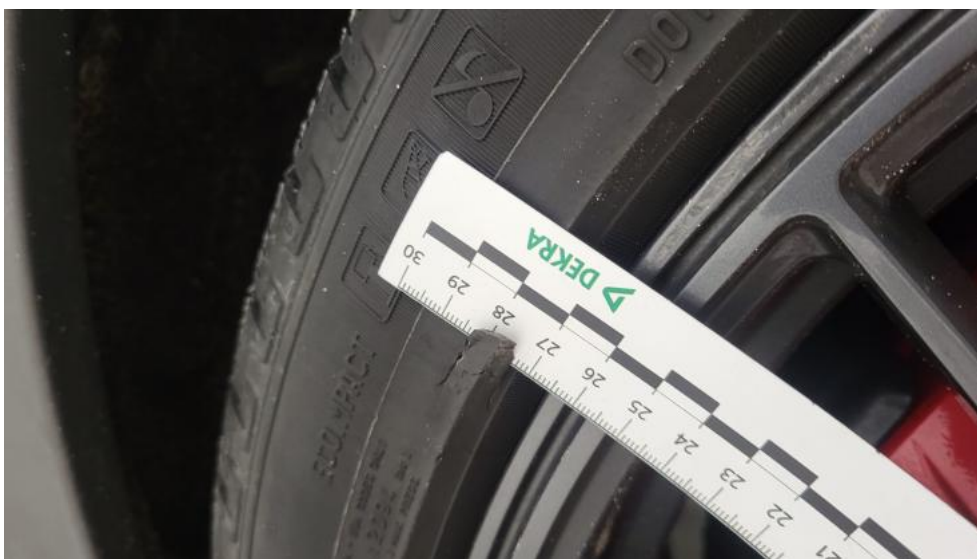
**Fot. 49.**

Opona przednia P - Pęknięcie/rozerwanie 1

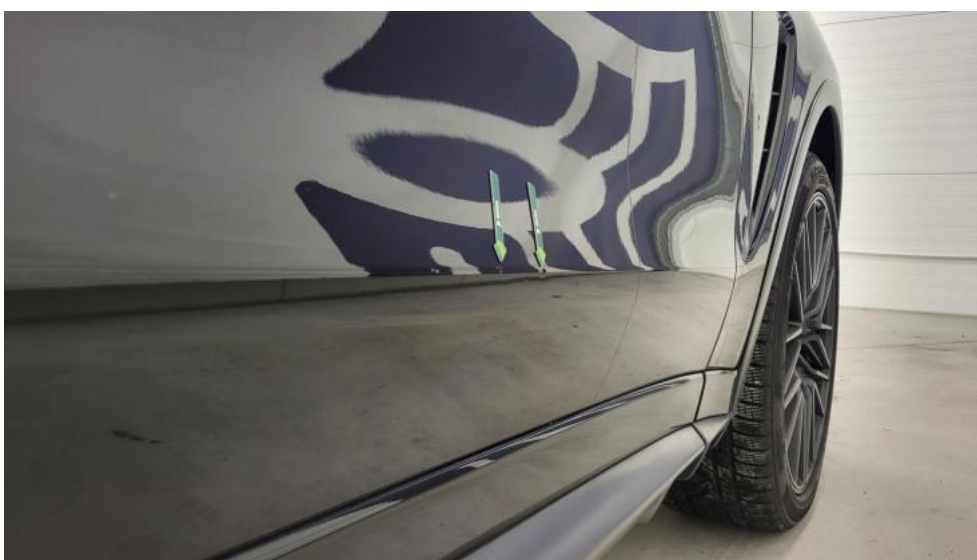
**Fot. 50.**

Drzwi przednie P - Wgniecenie/odkształcenie 1

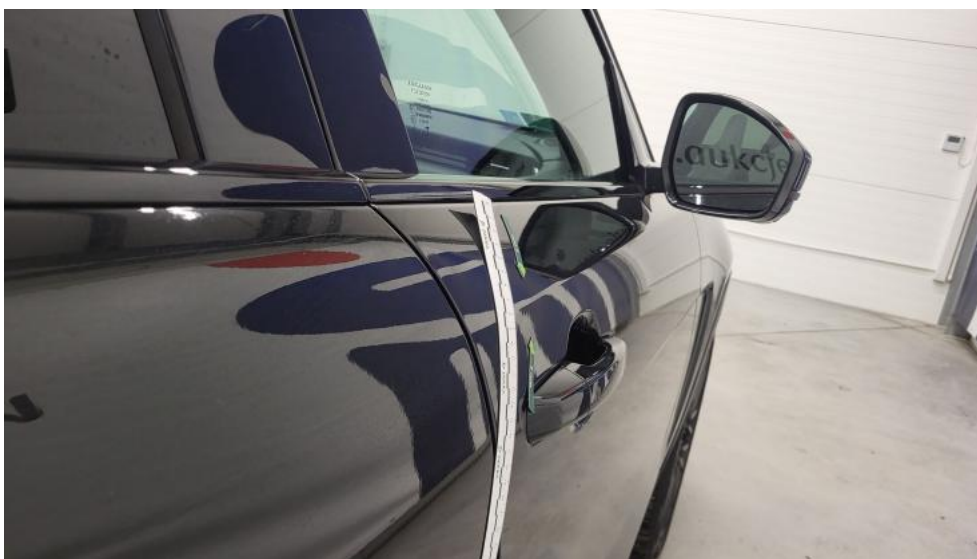
**Fot. 51.**

Drzwi przednie P - Wgniecenie/odkształcenie 2

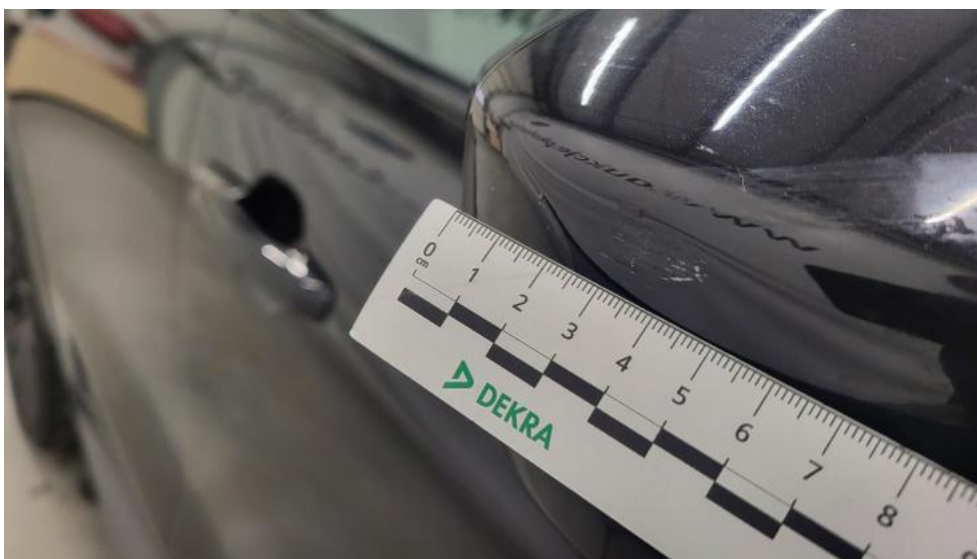
**Fot. 53.**

Lusterko zew P - Rysa/odprysk 1

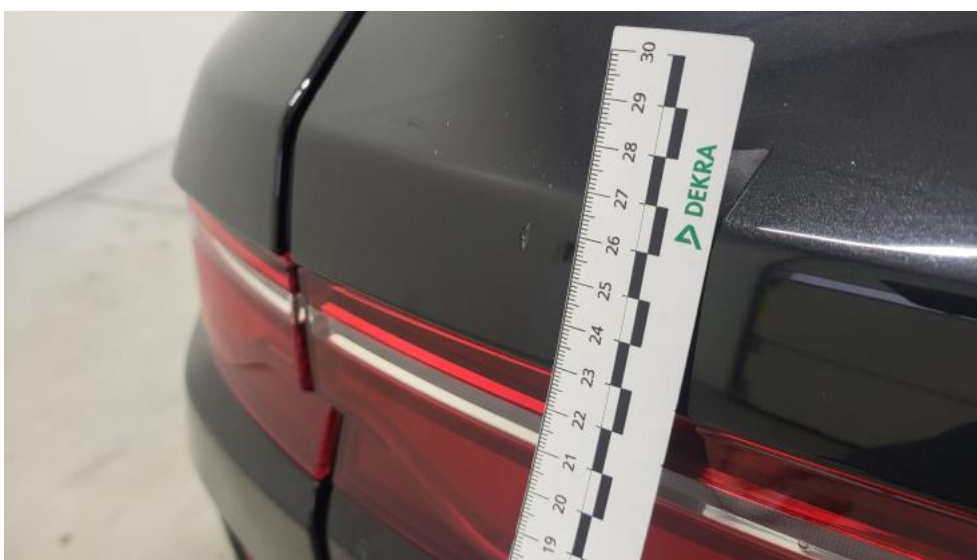
**Fot. 54.**

Pokrywy bagażnika - Rysa/odprysk 1

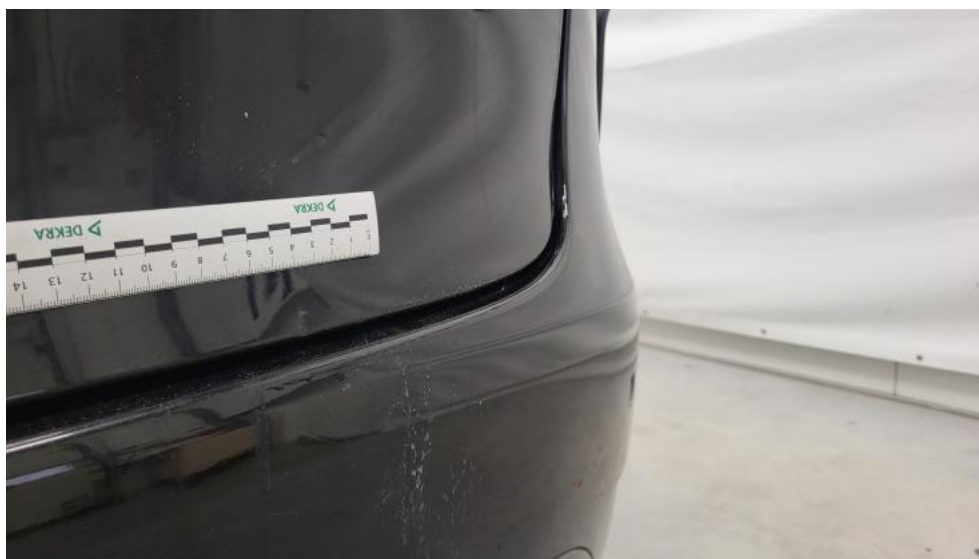
**Fot. 55.**

Pokrywy bagażnika - Wgniecenie/odkształcenie 1

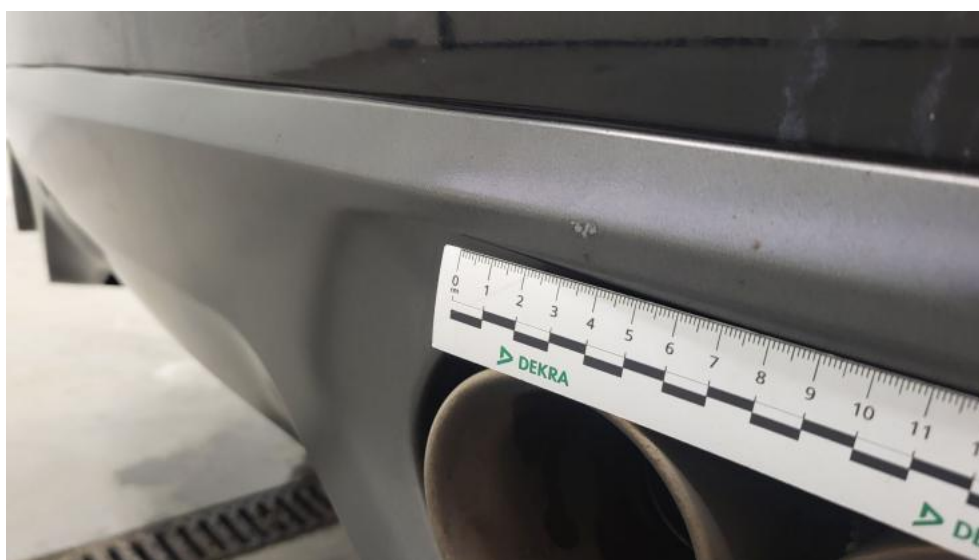
**Fot. 56.**

Spojler zderzaka tylnego - Rysa/odprysk 1

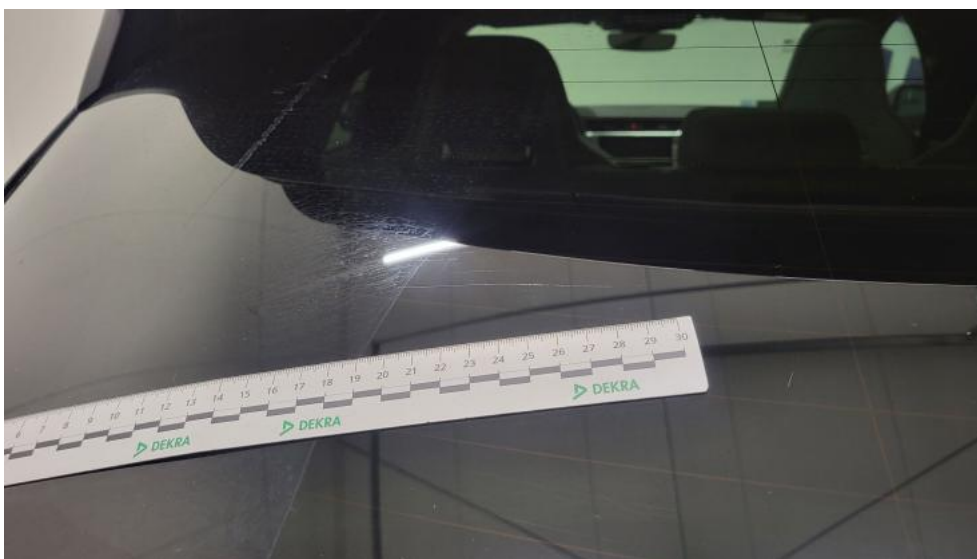
**Fot. 57.**

Szyba tylna - Rysa/odprysk 1

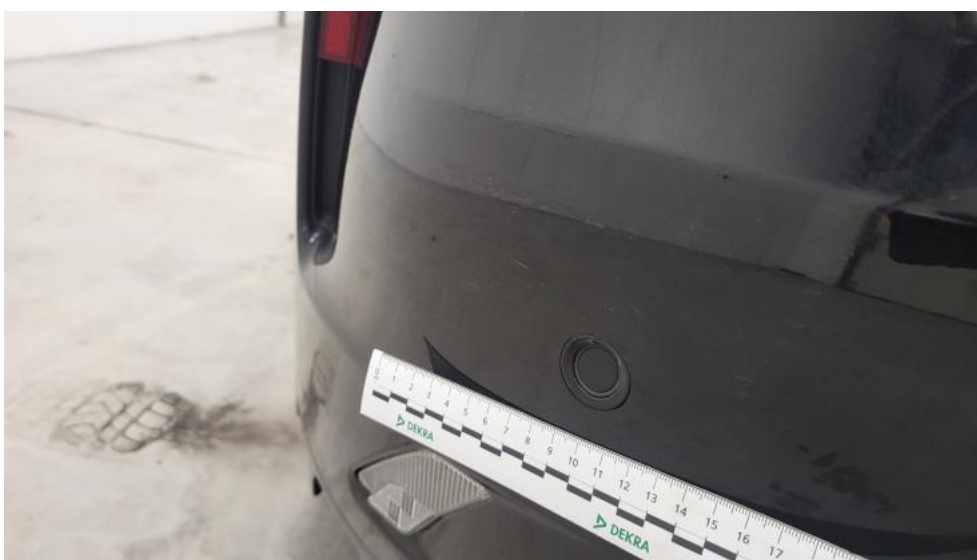
**Fot. 58.**

Zderzak tylny - Rysa/odprysk 1

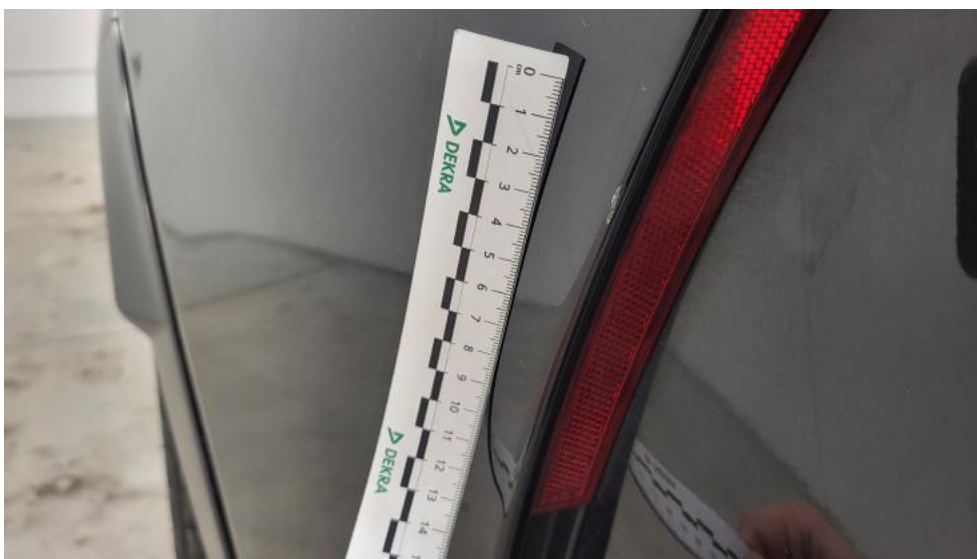
**Fot. 59.**

Zderzak tylny - Rysa/odprysk 2

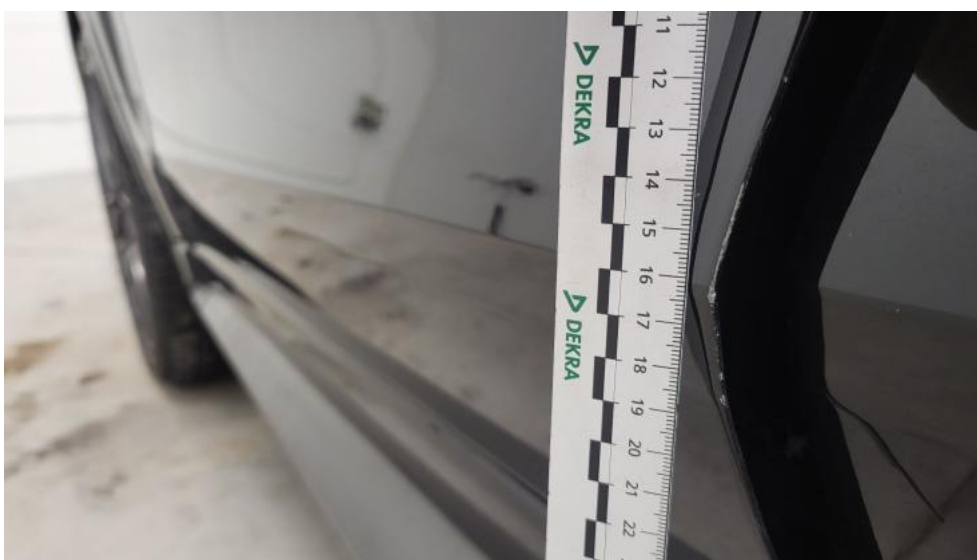
**Fot. 60.**

Drzwi przed L - Rysa/odprysk 1

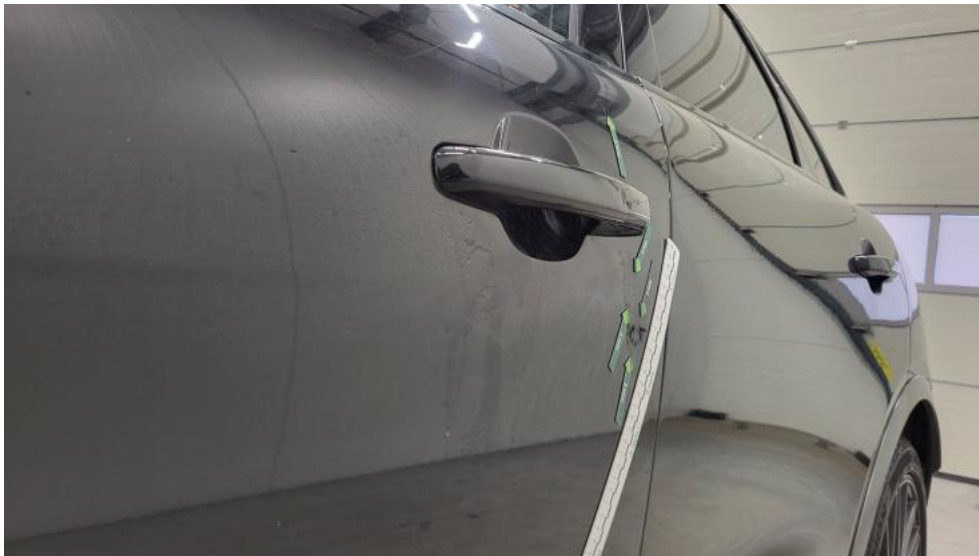
**Fot. 61.**

Drzwi przed L - Wgniecenie/odkształcenie 1

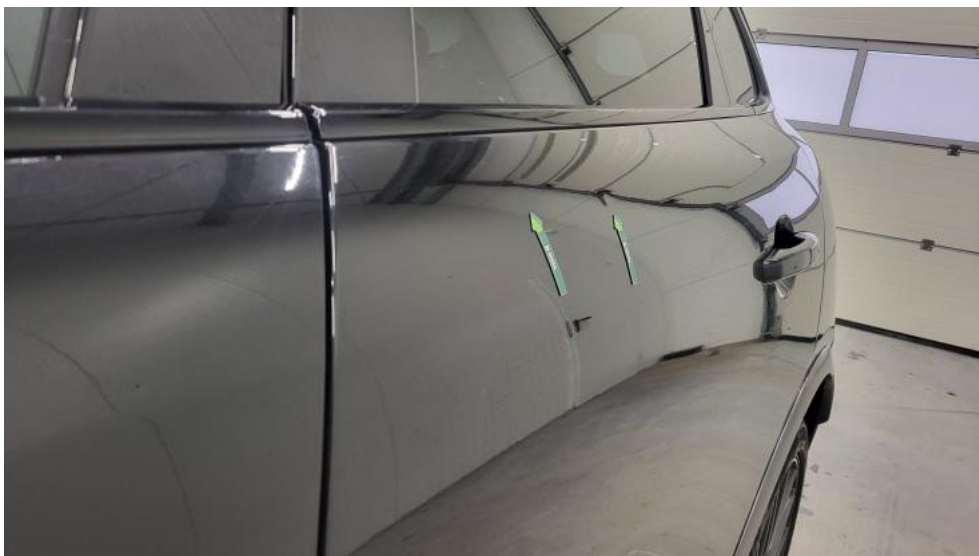
**Fot. 62.**

Drzwi tylne L - Wgniecenie/odkształcenie 1

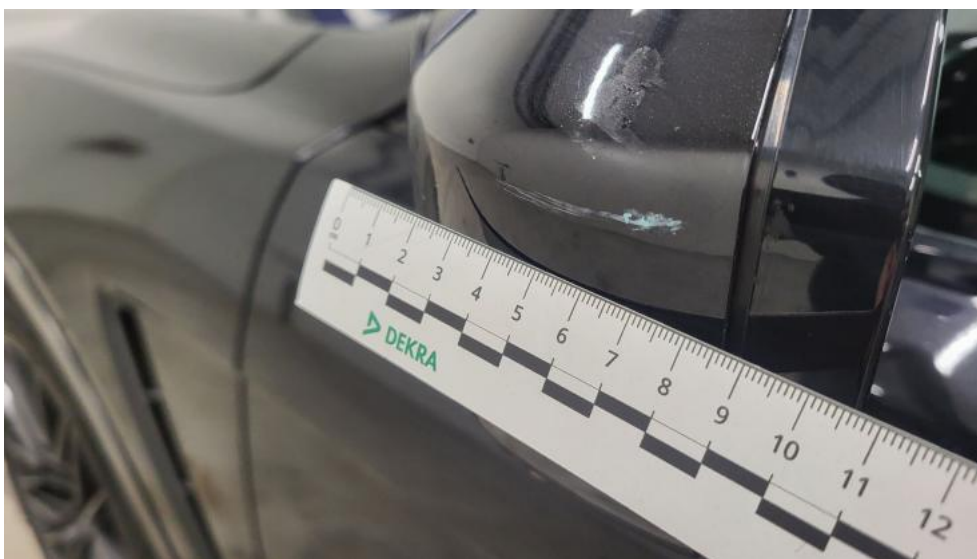
**Fot. 63.**

Lusterko zew L - Rysa/odprysk 1

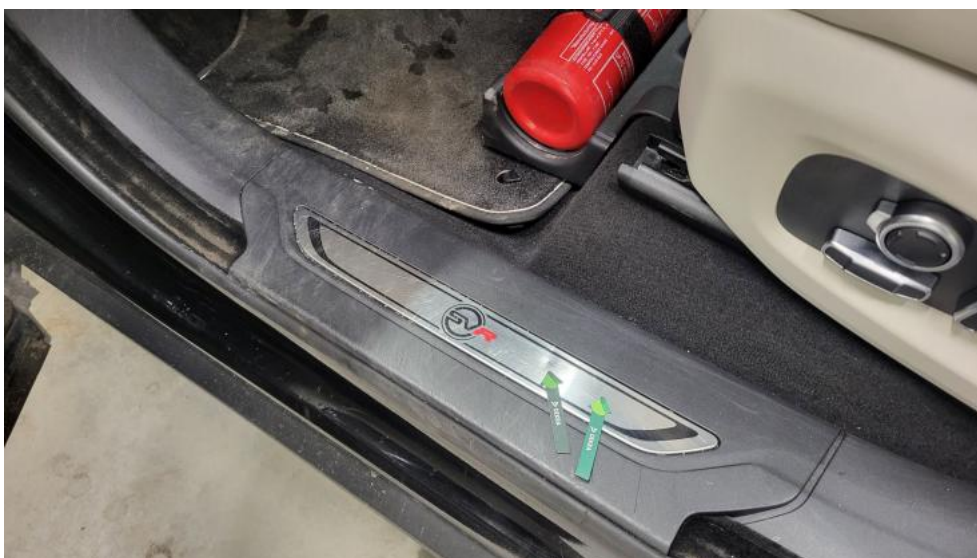
**Fot. 64.**

Próg L - Wgniecenie/odkształcenie 1

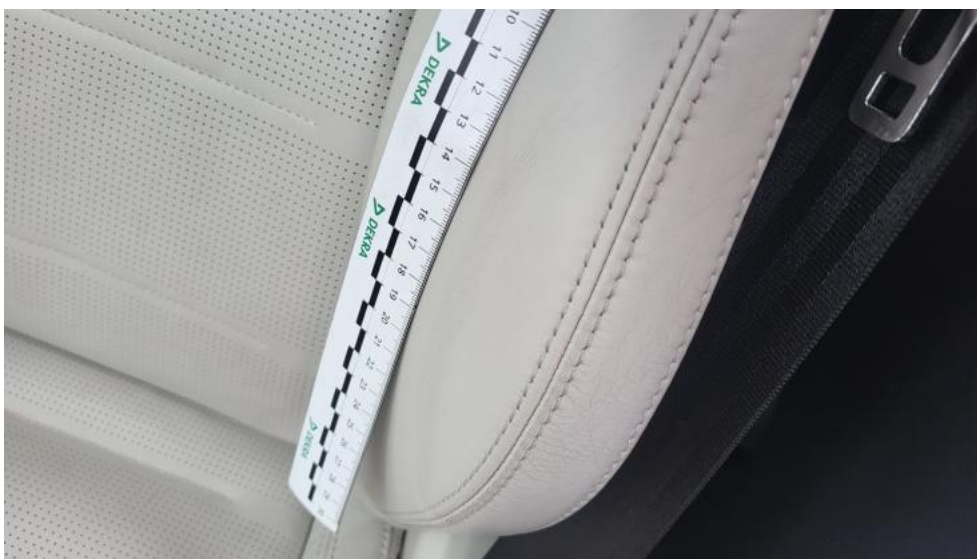
**Fot. 65.**

Fotel prz. lew. - Rysa/odprysk 1

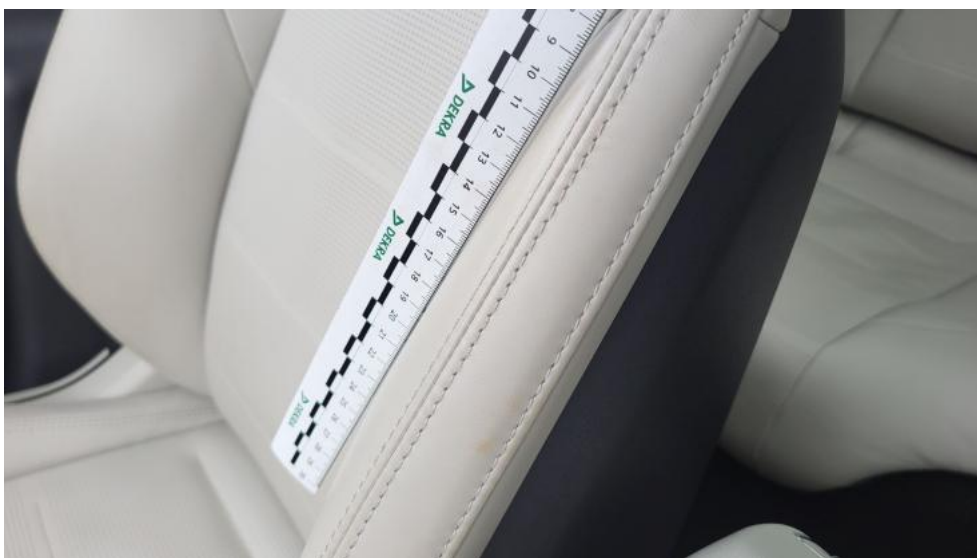
**Fot. 66.**

Fotel prz. praw. - Inne 1

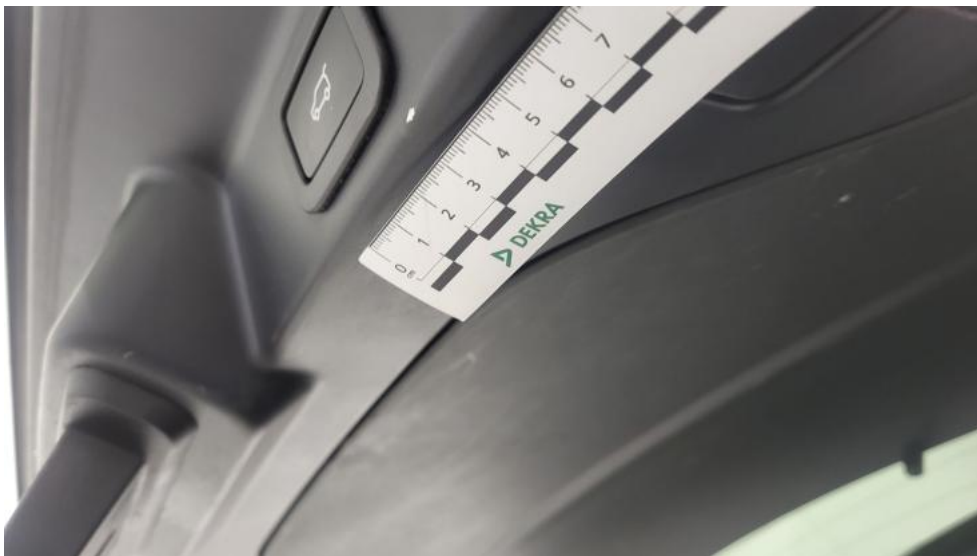
**Fot. 67.**

Wykładzina pokrywy tylnej - Rysa/odprysk 1
