Nr zlecenia DEKRA: PKOL(W)/LODZ/99534/25/12/16  
Nr zlecenia/szkody: PS24/01452  
Data zlecenia: 16-12-2025

**DEKRA Polska - Centrala**  
02-673 Warszawa, ul. Konstruktorska 12A

| Producent | NISSAN |
| Typ/wersja | Qashqai 1.3 DIG-T mHEV 4x4 N-Connecta Xtronic |

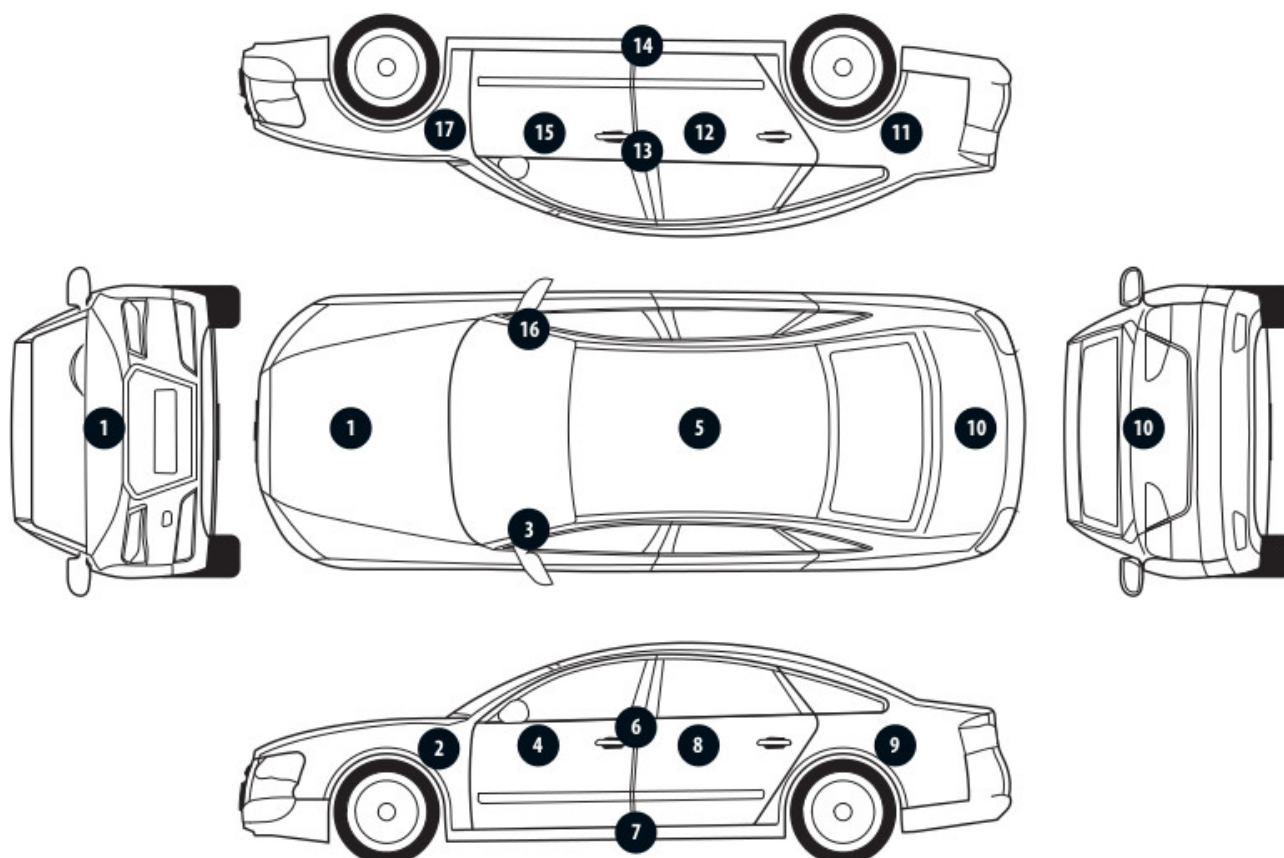
Pomiar grubości powłoki lakierowej poj.

| Nr punktu kontroli | Kontrolowany element | Zmierzony przedział grubości powłoki lakierowej [µm] |
|---|---|---|
| 5 | Dach | 150 - 200 |

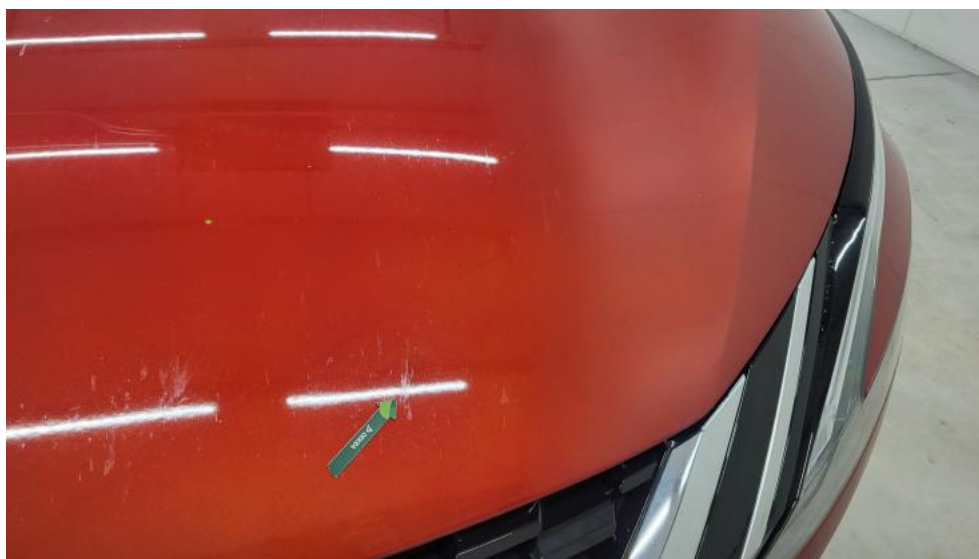
**Fot. 39.**

Pokrywa komory silnika - Wgniecenie/odkształcenie 1

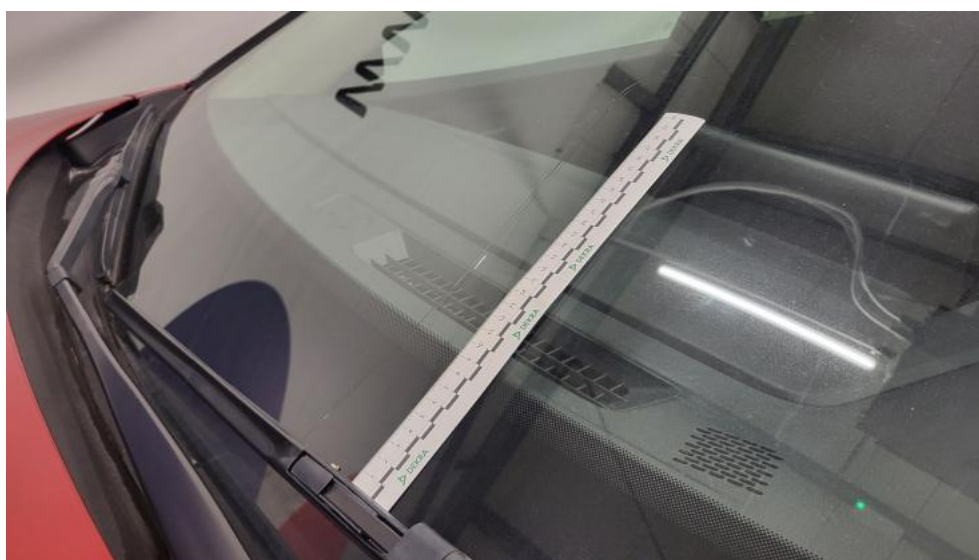
**Fot. 40.**

Szyba czołowa - Pęknięcie/rozerwanie 1

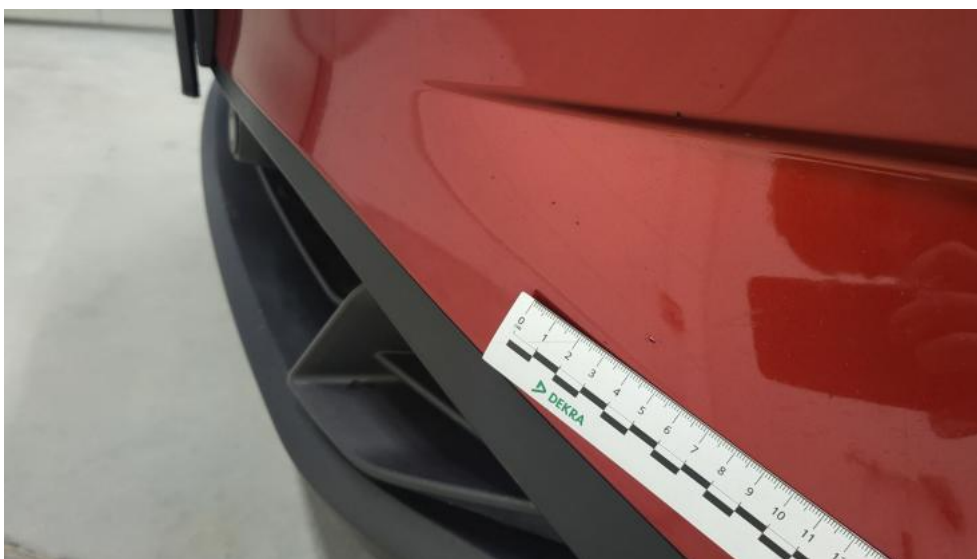
**Fot. 41.**

Zderzak - Rysa/odprysk 1

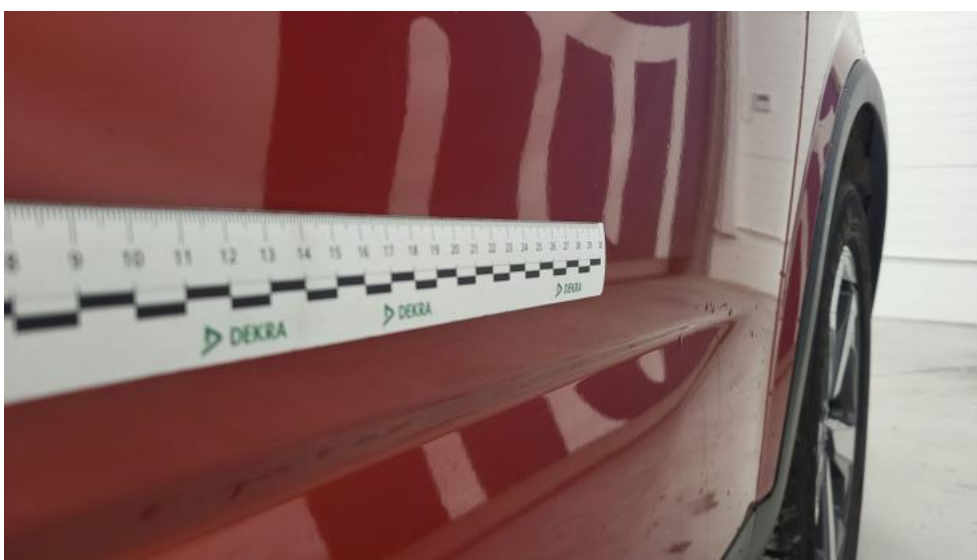
**Fot. 42.**

Drzwi przednie P - Wgniecenie/odkształcenie 1

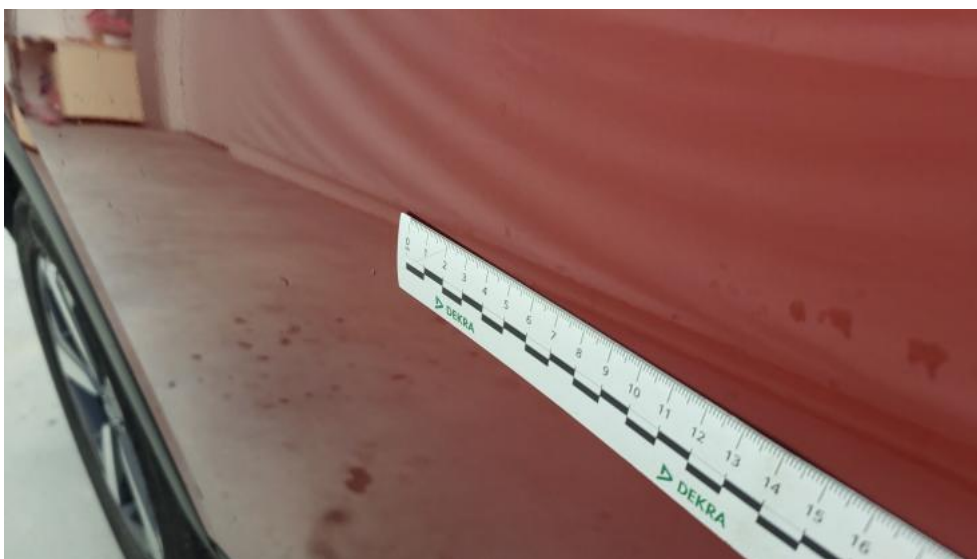
**Fot. 43.**

Drzwi tylne P - Wgniecenie/odkształcenie 1

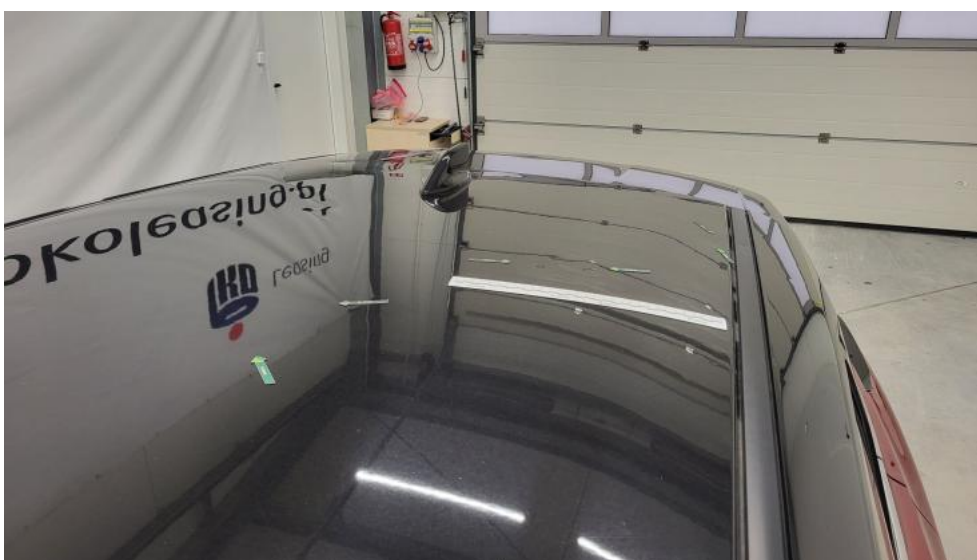
**Fot. 44.**

Poziom płynu układu chłodniczego poniżej minimum. Rysy na samochodzie. Informacja osiągnięto czas przeglądu oleju silnikowego. Liczne wgniecenia na dachu.

Dach - Wgniecenie/odkształcenie 1

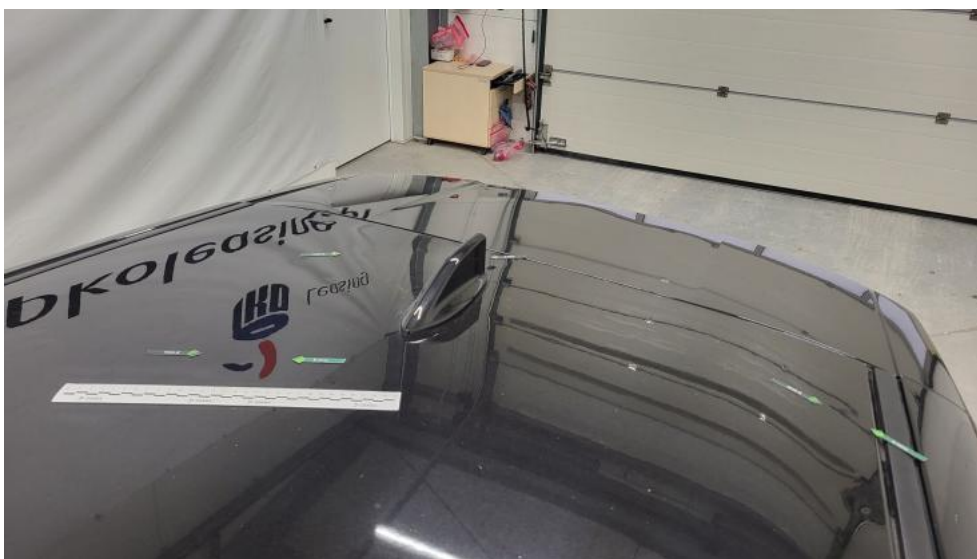
**Fot. 45.**

Dach - Wgniecenie/odkształcenie 2

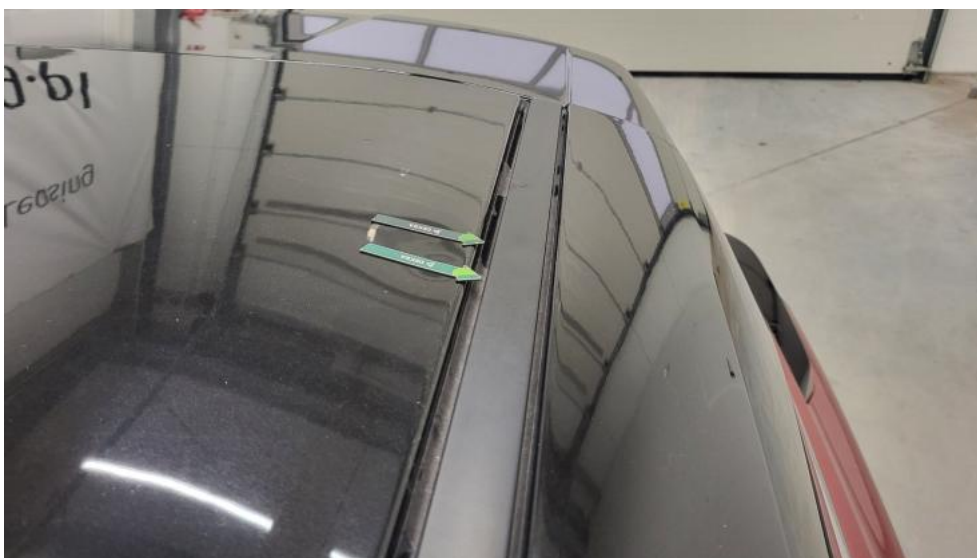
**Fot. 46.**

Listwy dachu lew. - Wgniecenie/odkształcenie 1

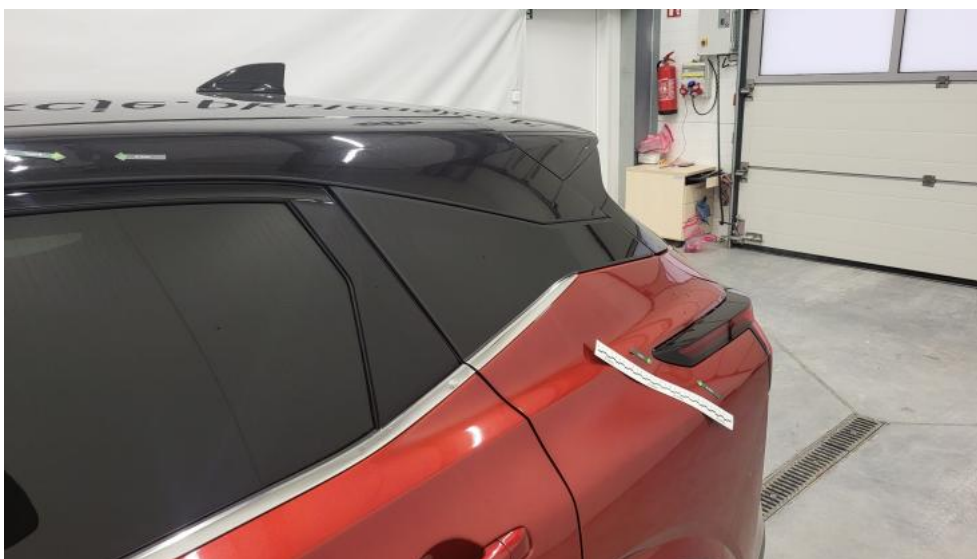
**Fot. 47.**

Błotnik tylny L / Ściana boczna L - Wgniecenie/odkształcenie 1

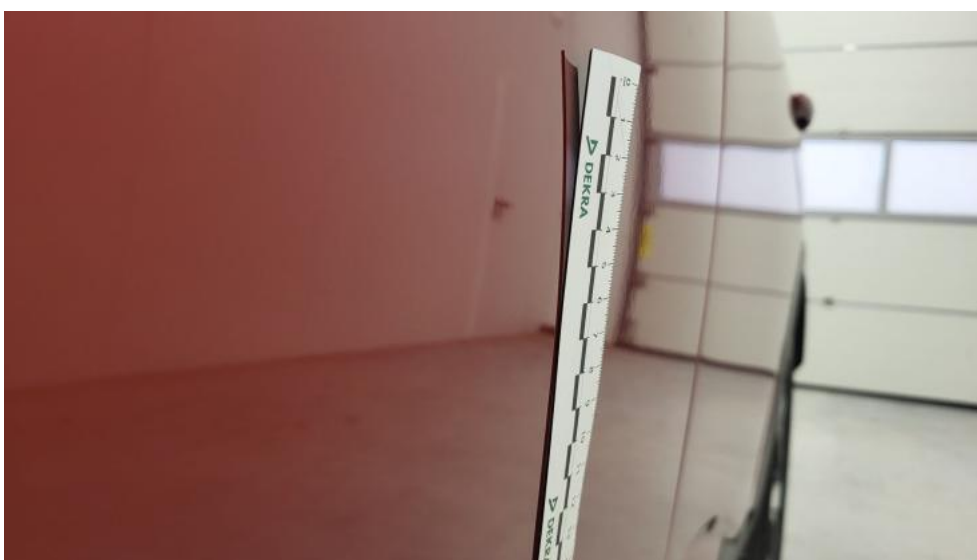
**Fot. 48.**

Drzwi przed L - Wgniecenie/odkształcenie 1

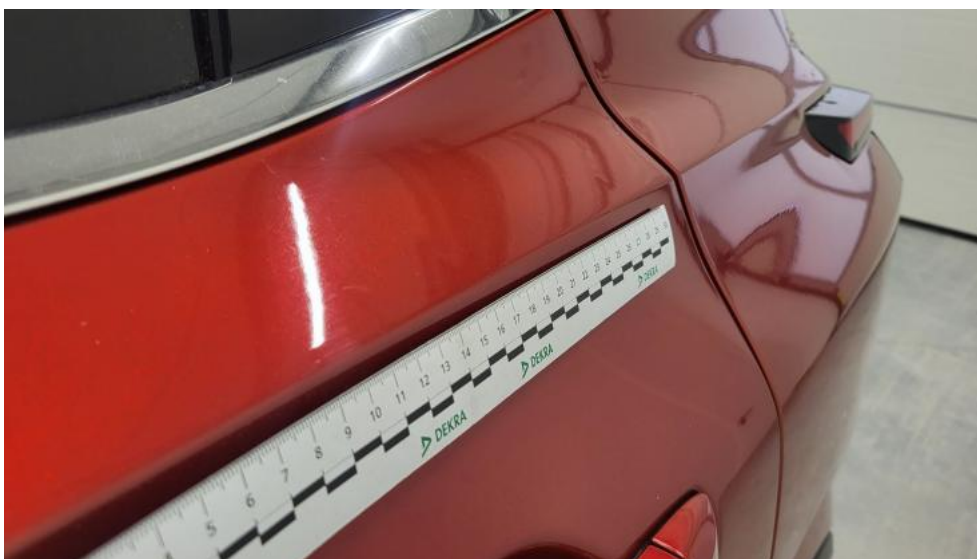
**Fot. 49.**

Drzwi tylne L - Wgniecenie/odkształcenie 1

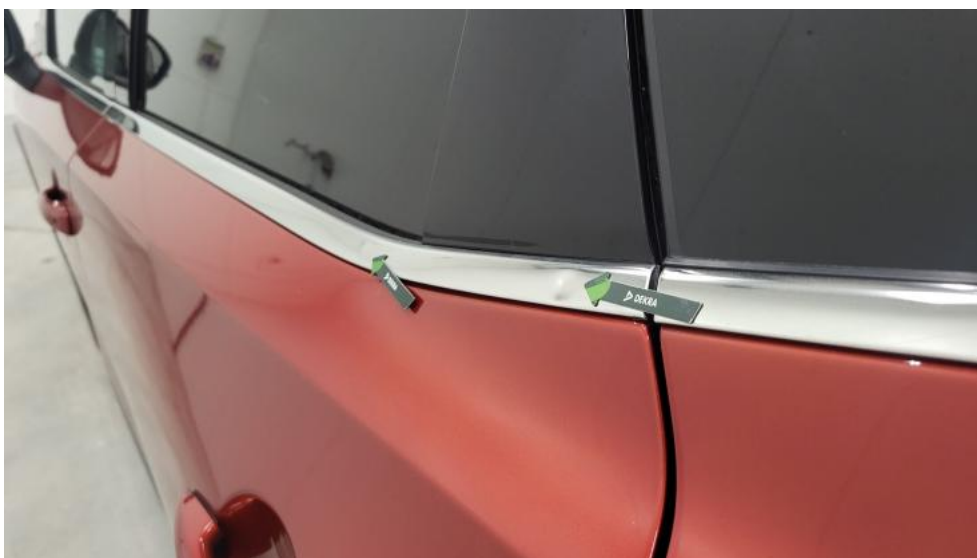
**Fot. 50.**

Listwa drzwi tylnych L - Wgniecenie/odkształcenie 1

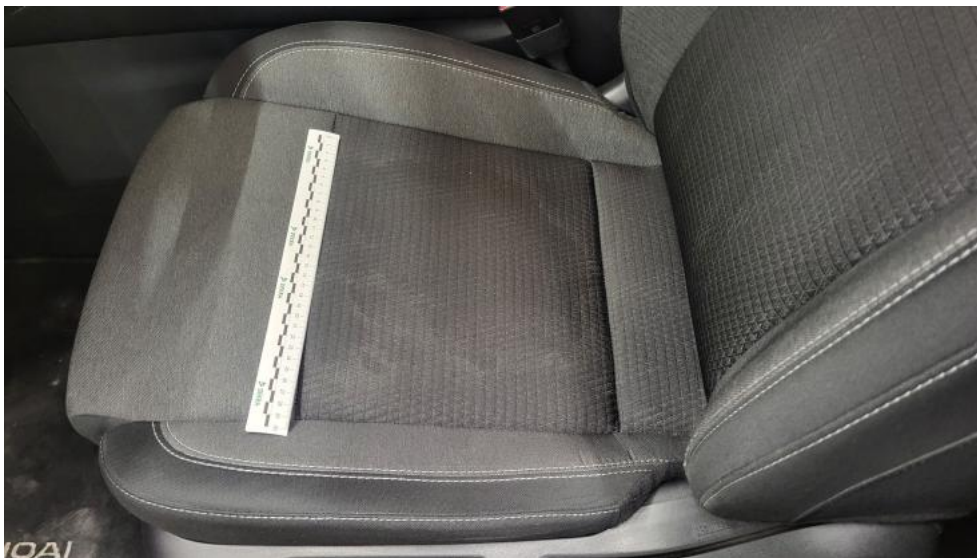
**Fot. 51.**  
Fotel prz. lew. - Inne 1

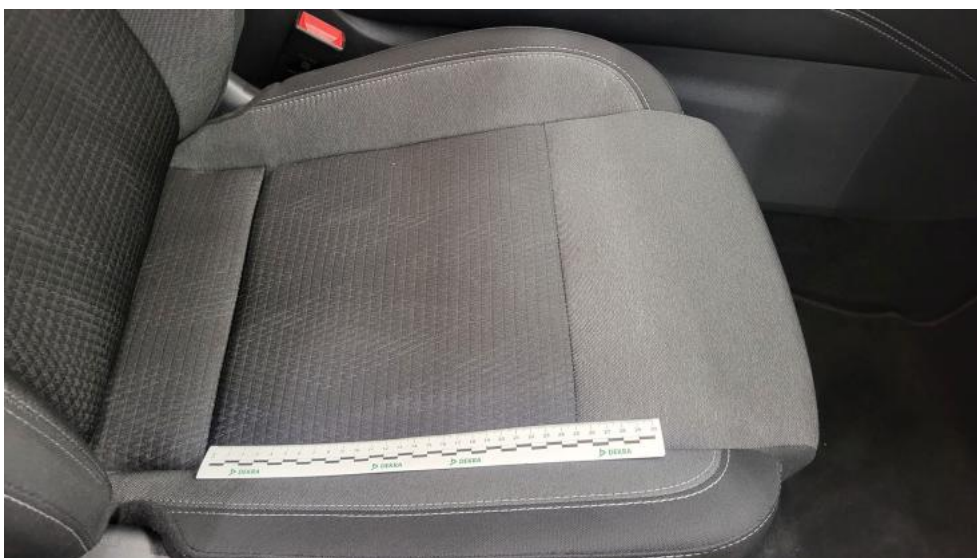
**Fot. 52.**  
Fotel prz. praw. - Inne 1
