DEKRA's commission No. : PKOL(W)/LODZ/101747/25/12/22  
commission/ damage No. : 25/012736  
Date of commission: 22-12-2025

| Manufacturer | AUDI |
| Type / version | Q8 55 TFSI mHEV Quattro Tiptronic |
| VIN / serial number | WAUZZZF17SD004878 |

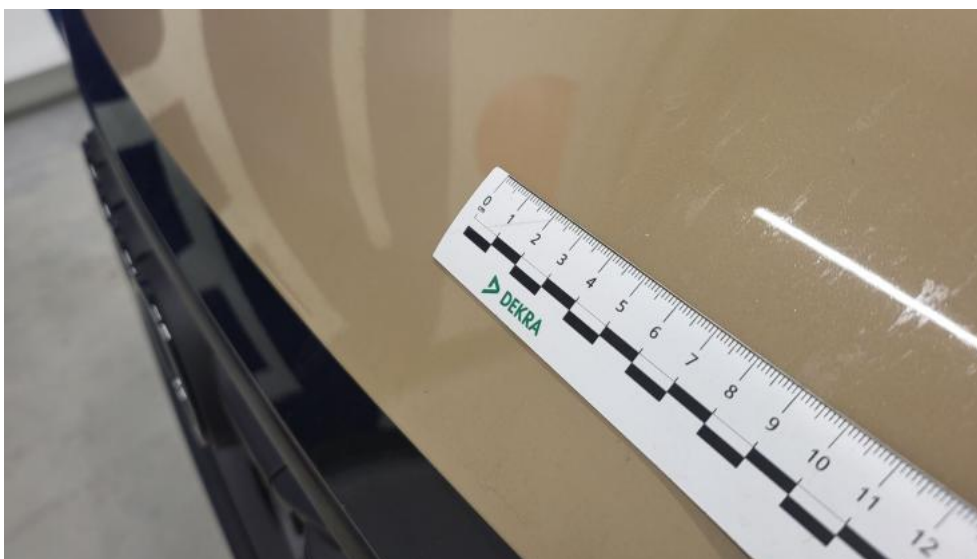
**Photo 41.**

Pokrywa komory silnika - Rysa/odprysk 1

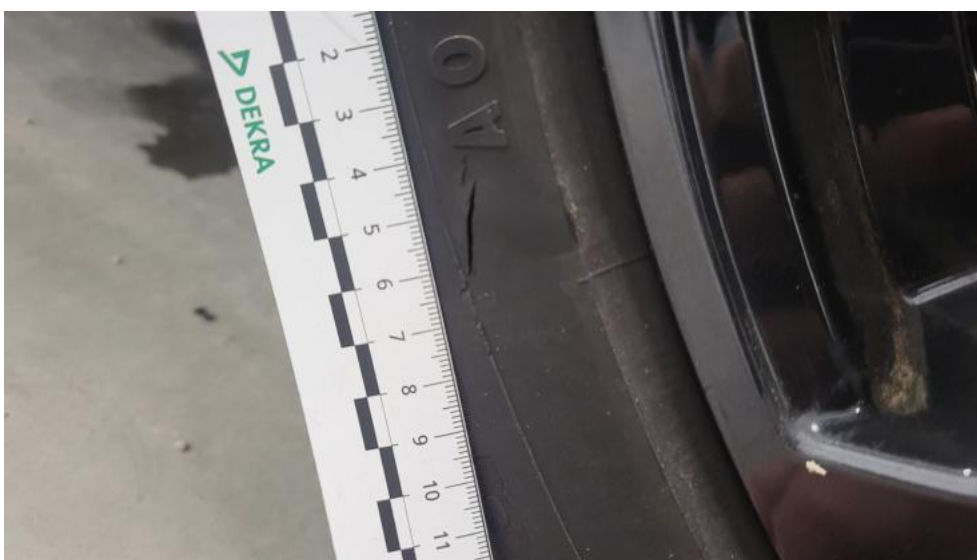
**Photo 42.**

Opona przednia P - Pęknięcie/rozerwanie 1

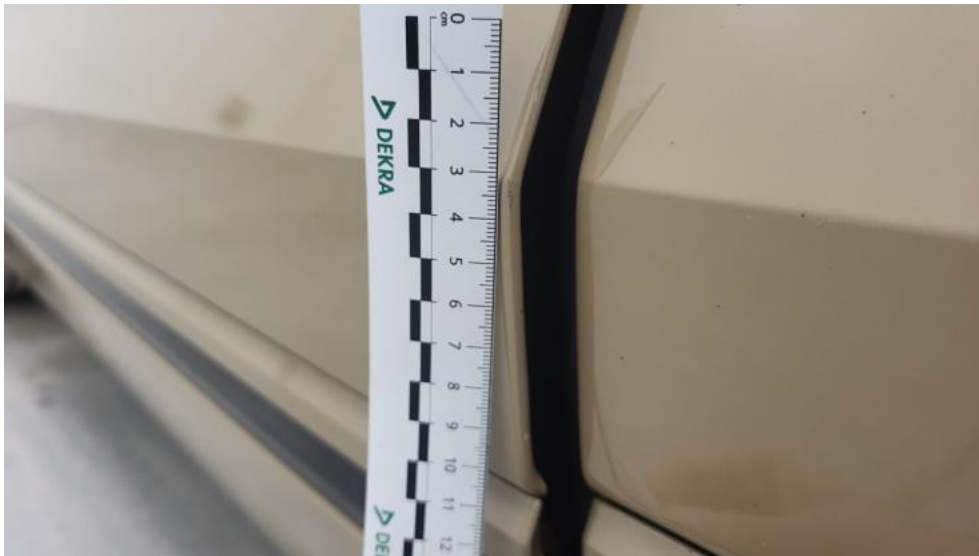
**Photo 43.**

Drzwi przed L - Rysa/odprysk 1

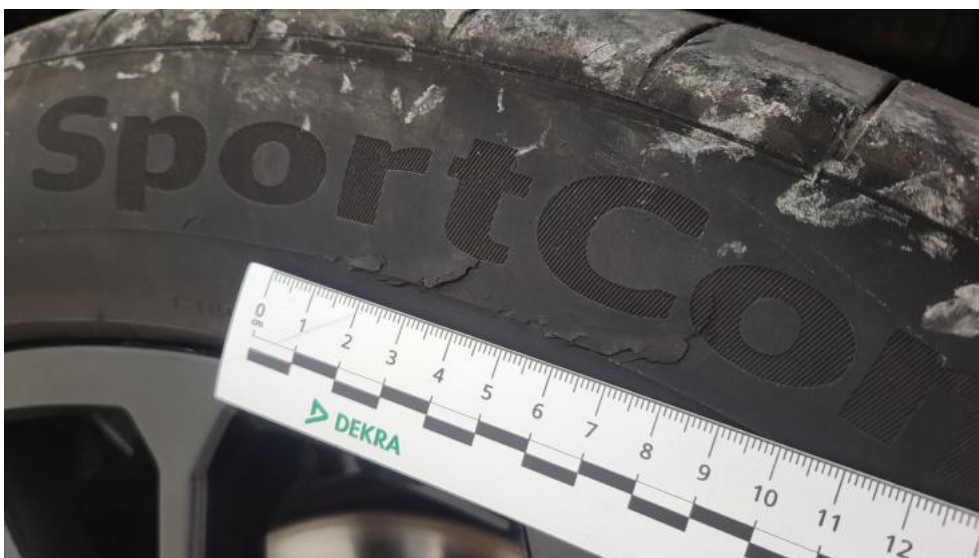
**Photo 44.**

Opona przednia L - Pęknięcie/rozerwanie 1

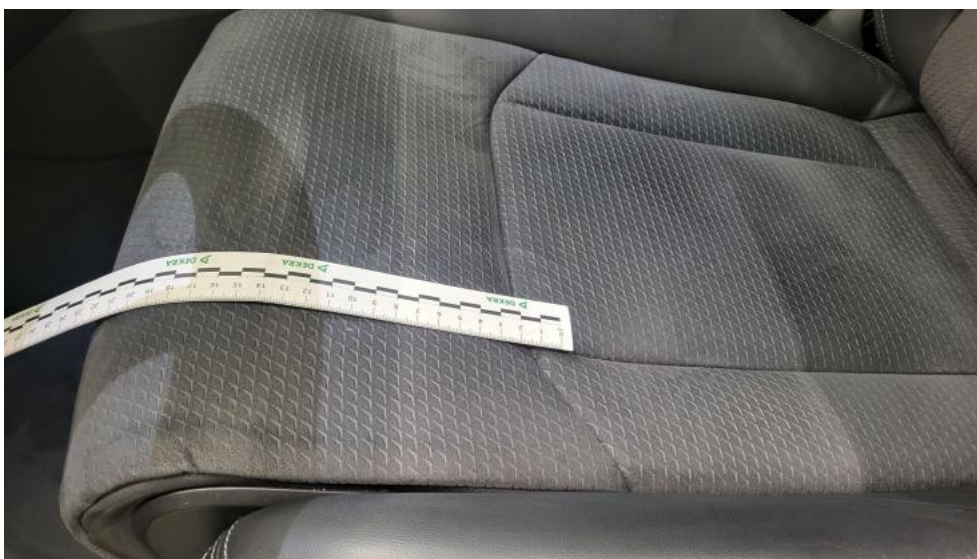
**Photo 45.**

Fotel prz. lew. - Inne 1

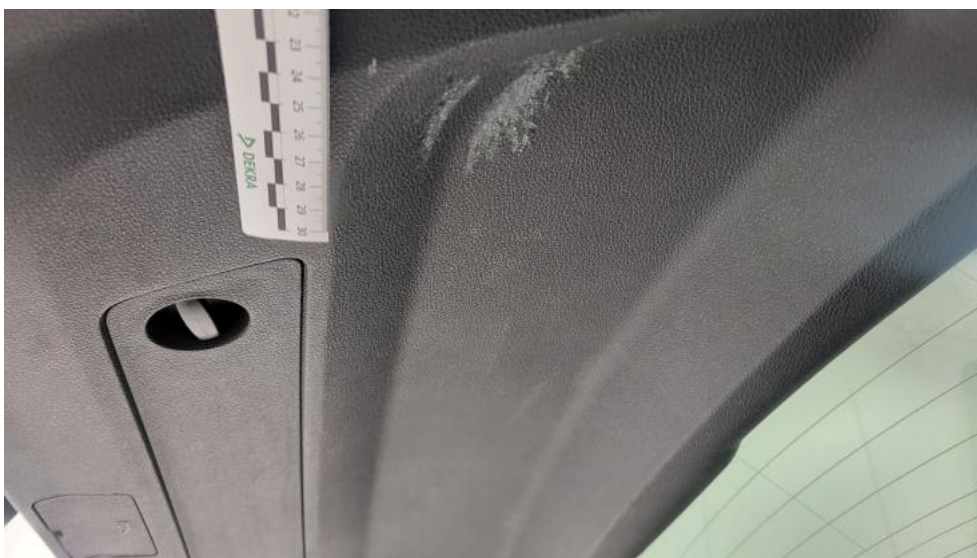
**Photo 46.**

Wykładzina pokrywy tylnej - Rysa/odprysk 1
