Nr zlecenia DEKRA: PKOL(W)/LODZ/04344/26/01/19  
Nr zlecenia/szkody: 24/051975  
Data zlecenia: 19-01-2026

| Producent | VOLKSWAGEN |
| Typ/wersja | Passat 2.0 TDI Elegance DSG |
| VIN | WVWZZZ3CZLE063203 |

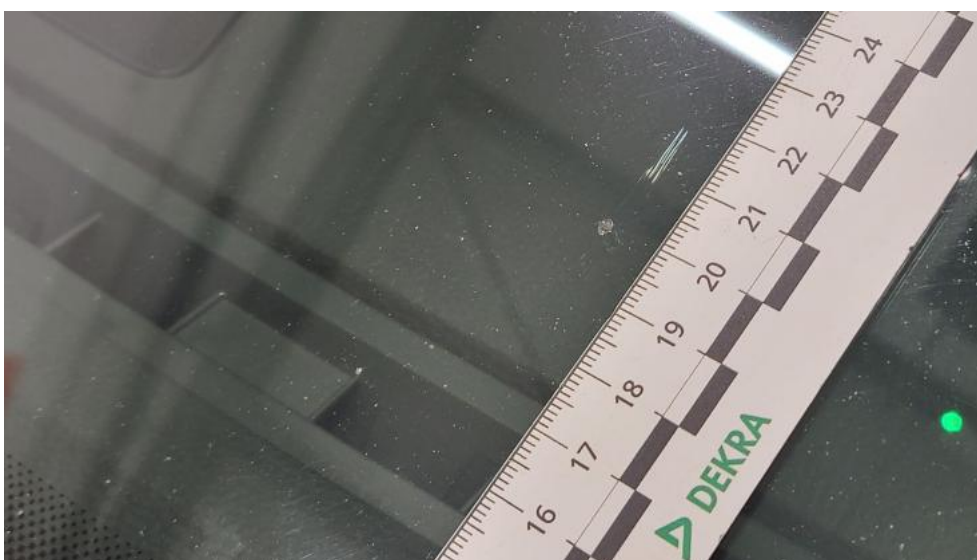
**Fot. 46.**

Brak aktualnych badań technicznych. Rysy na samochodzie. Poziom płynu układu chłodniczego poniżej minimum. Odpryski na szybie czołowej.

Szyba czołowa - Pęknięcie/rozerwanie 1

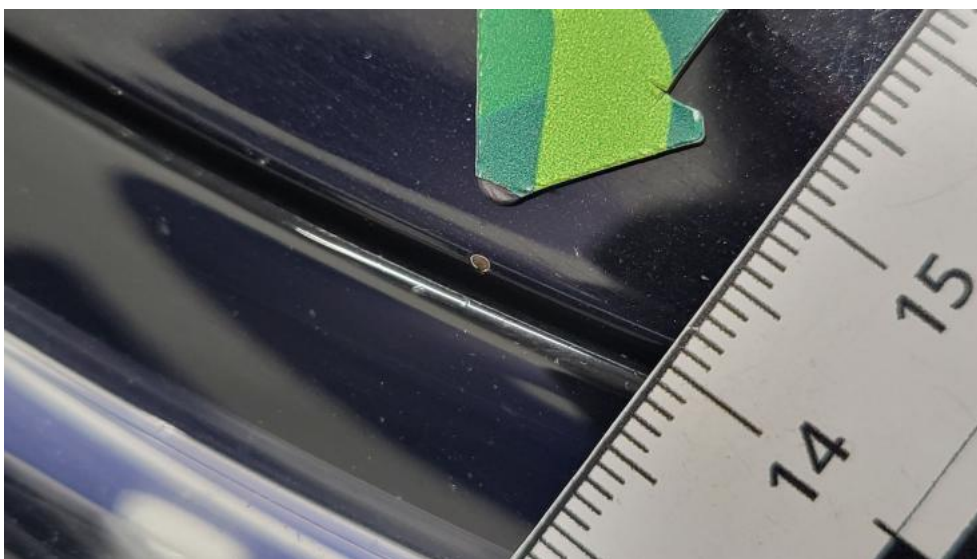
**Fot. 49.**

Błotnik przedni P - Inne 1

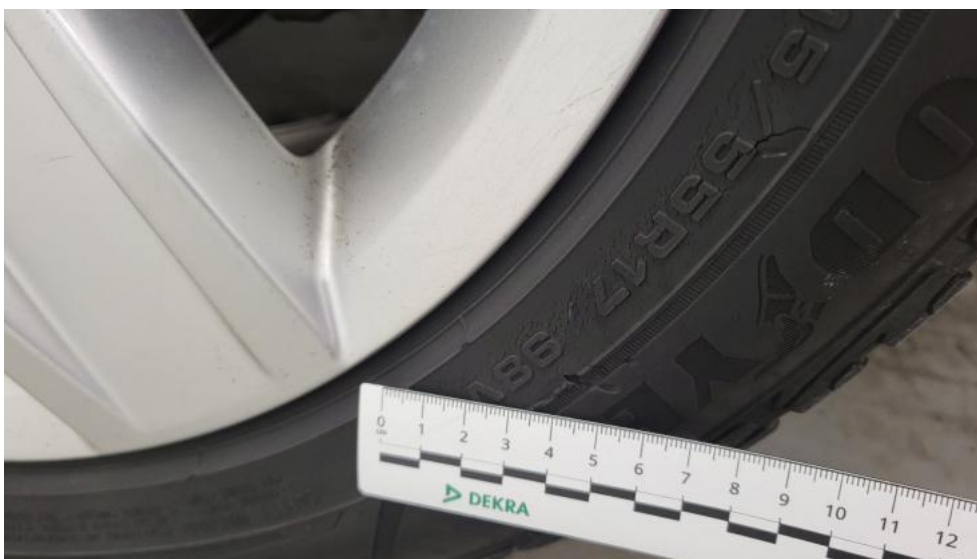
**Fot. 51.**

Opona przednia P - Pęknięcie/rozerwanie 1

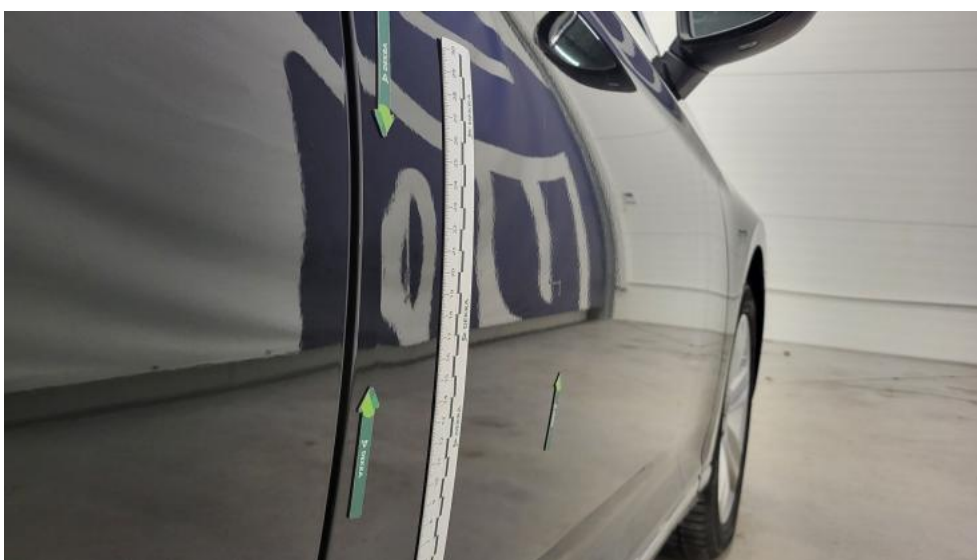
**Fot. 52.**

Drzwi przednie P - Wgniecenie/odkształcenie 1

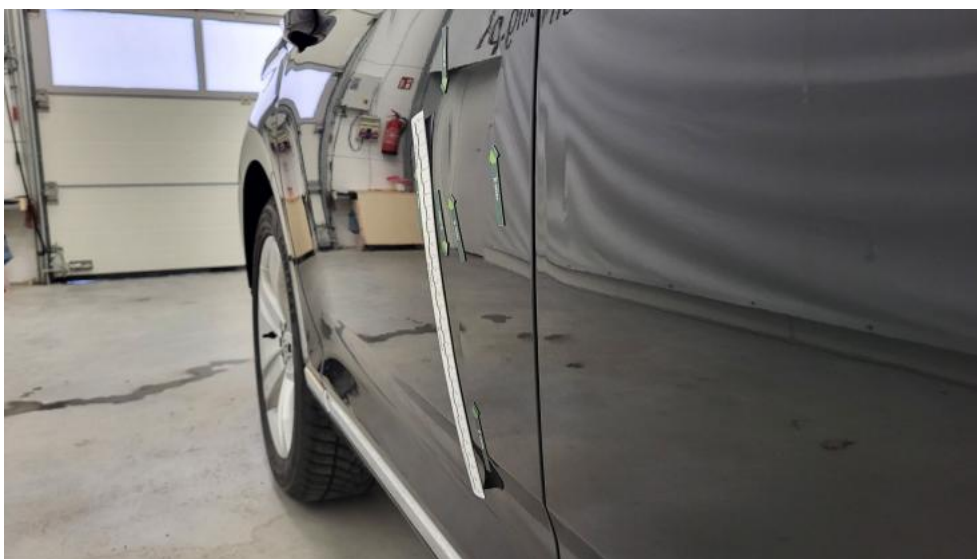
**Fot. 53.**

Drzwi tylne P - Wgniecenie/odkształcenie 1

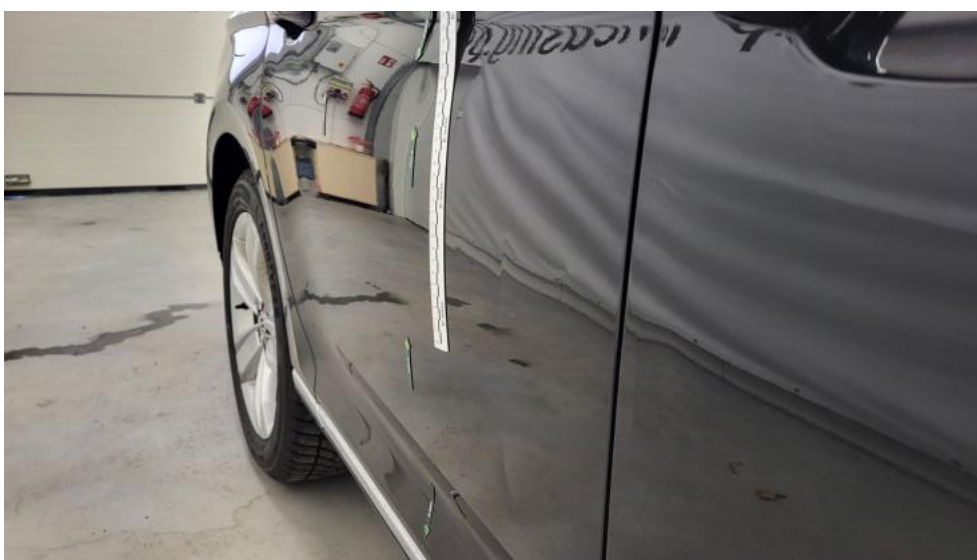
**Fot. 54.**

Drzwi tylne P - Wgniecenie/odkształcenie 2

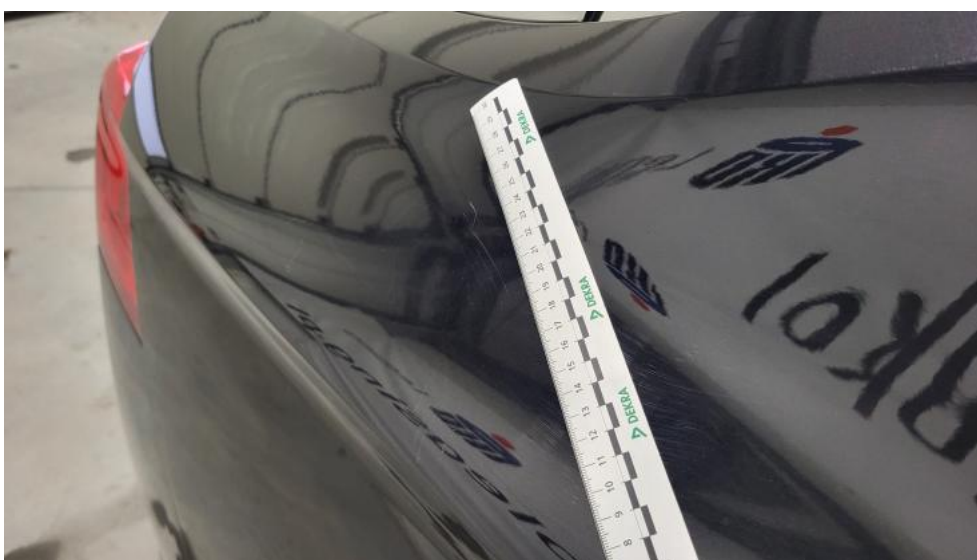
**Fot. 56.**

Ścianka boczna P / Rysa/odprysk 2

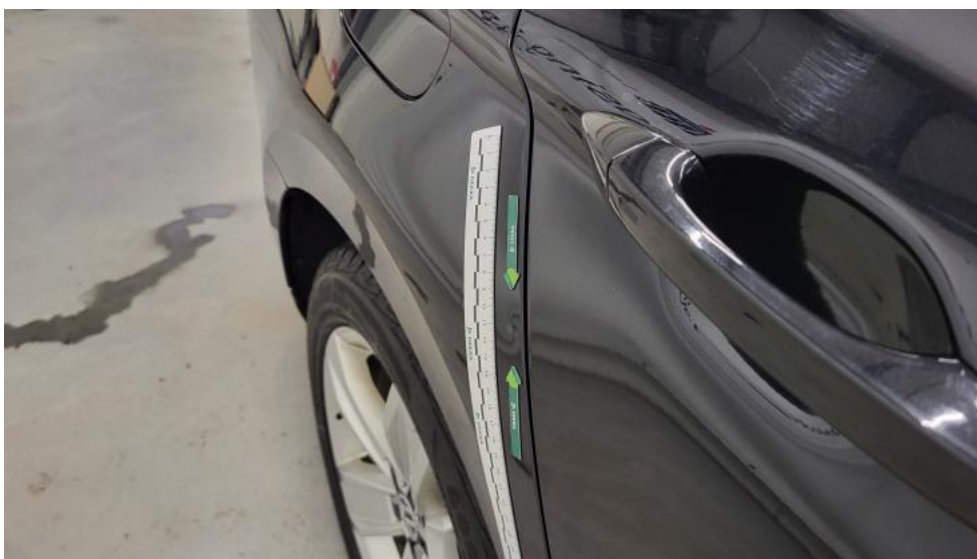
**Fot. 57.**

Błotnik tylny P / Ściana boczna P - Wgniecenie/odkształcenie 1

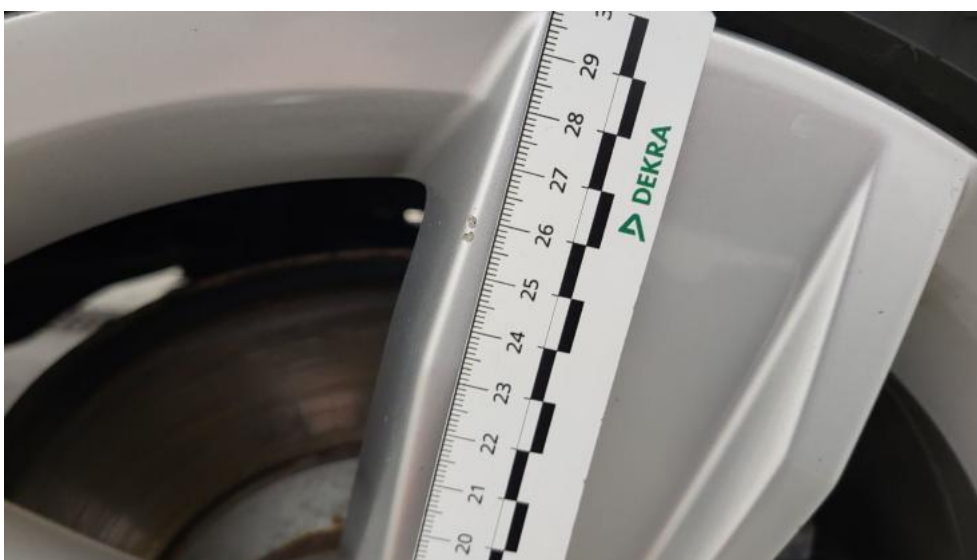
**Fot. 58.**

Felga aluminiowa tylna P - Rysa/odprysk 1

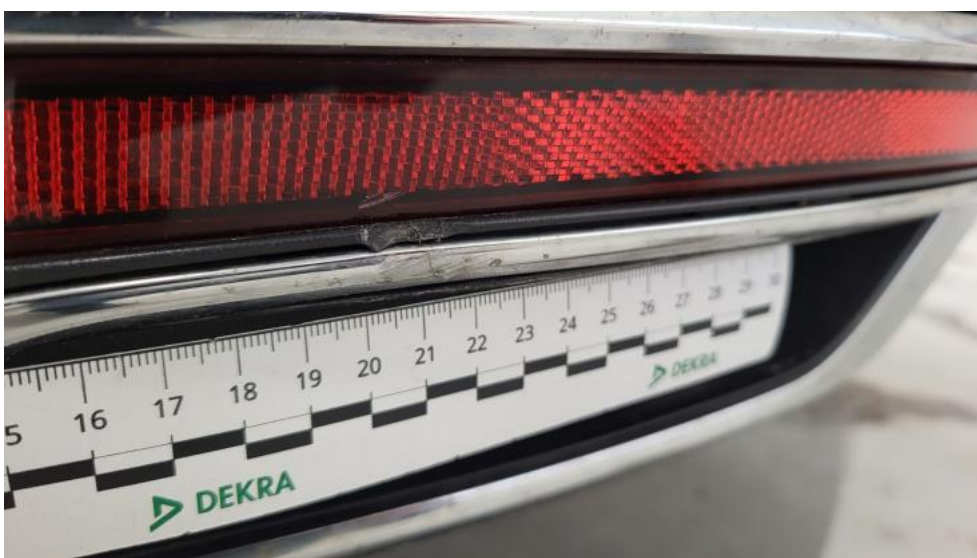
**Fot. 60.**

Listwa św zderzaka tylnego - Pęknięcie/rozerwanie 1

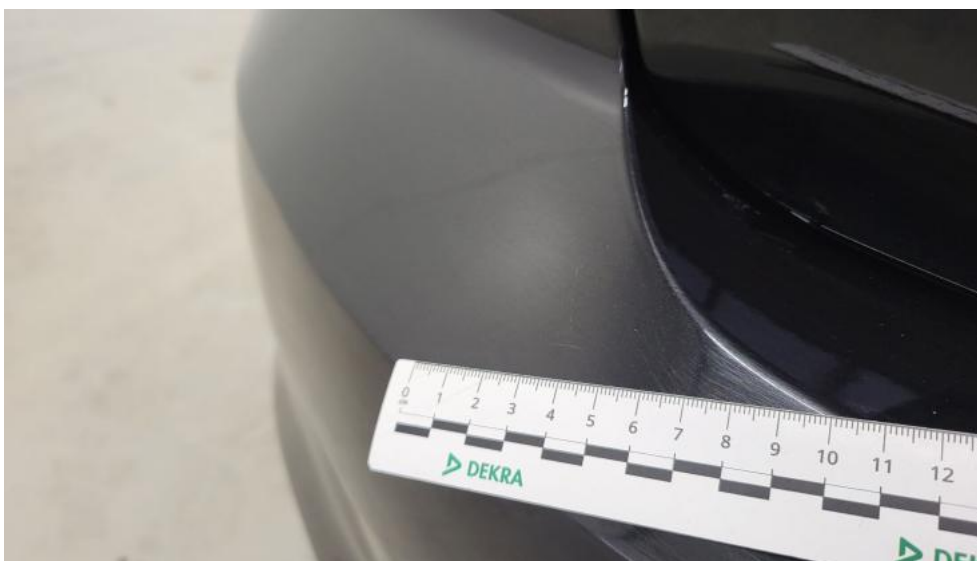
**Fot. 61.**  
Zderzak tylny - Rysa/odprysk 1

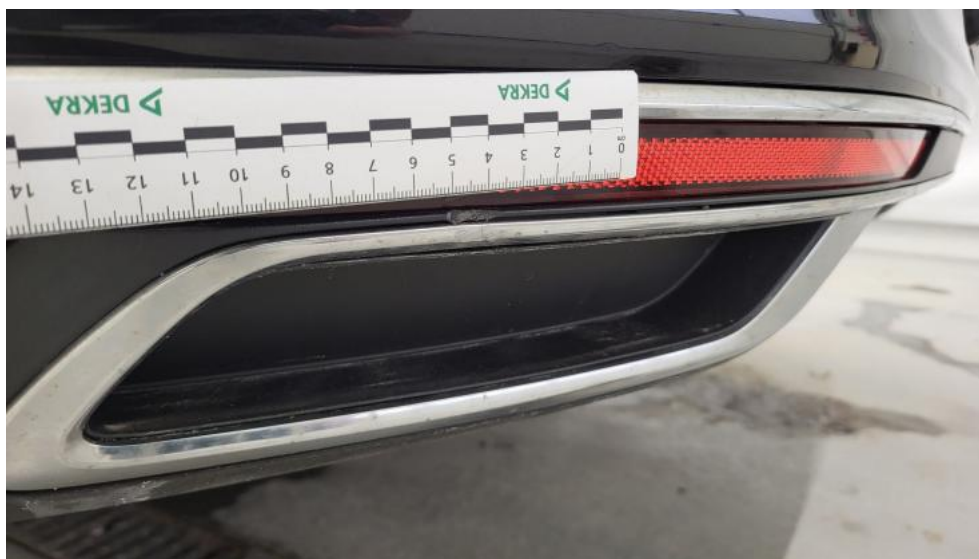
**Fot. 63.**

Zderzak tylny cz dolna - Rysa/odprysk 1

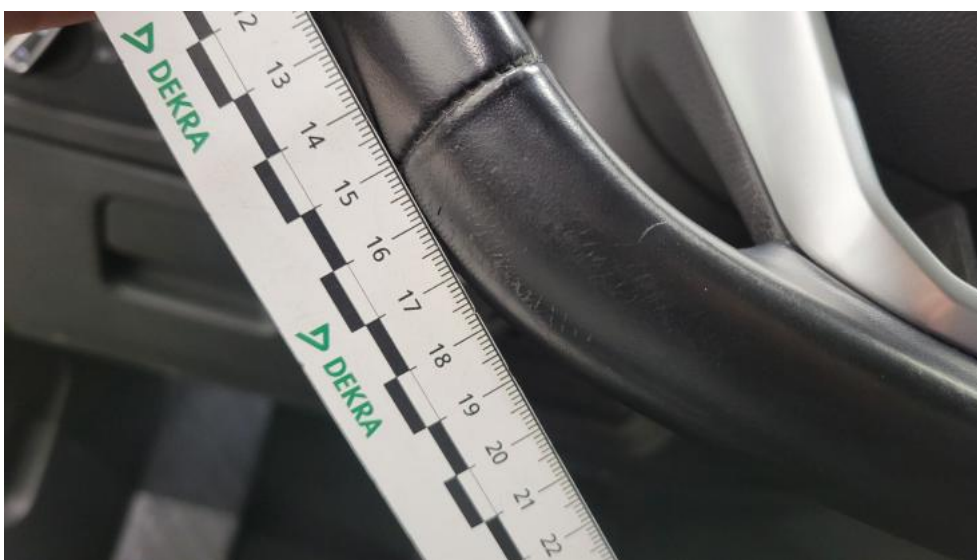
**Fot. 74.**

Koło kierownicy - Rysa/odprysk 1

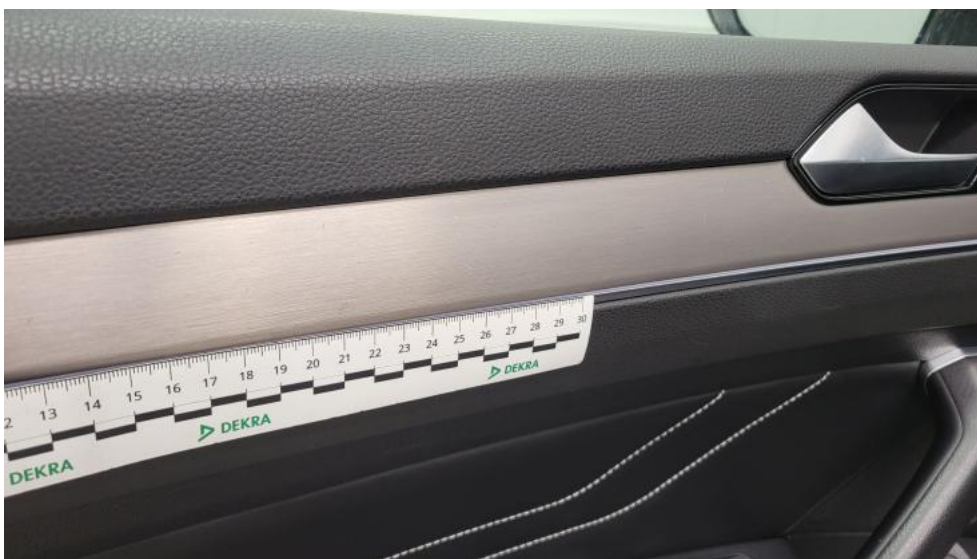
**Fot. 79.**

Tapicerka drzwi przednich L - Rysa/odprysk 1
