Nr zlecenia DEKRA: PKOL(W)/LODZ/73095/25/09/26  
Nr zlecenia/szkody: 22/013693  
Data zlecenia: 26-09-2025

| Producent | NISSAN |
| Typ/wersja | Leaf 40kWh Acenta |
| Nr rejestracyjny | GD188YR |

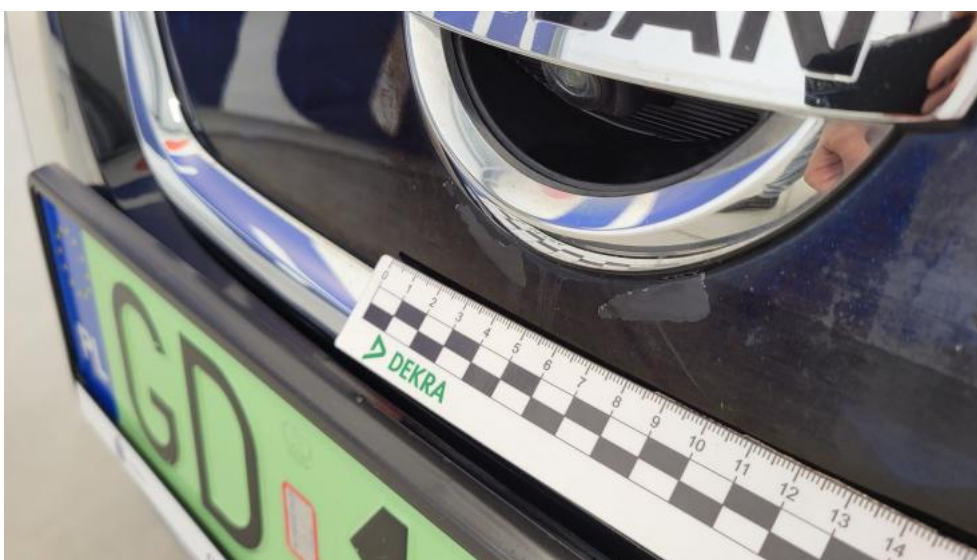
**Fot. 44.**  
Atrapa przednia - Rysa/odprysk 1

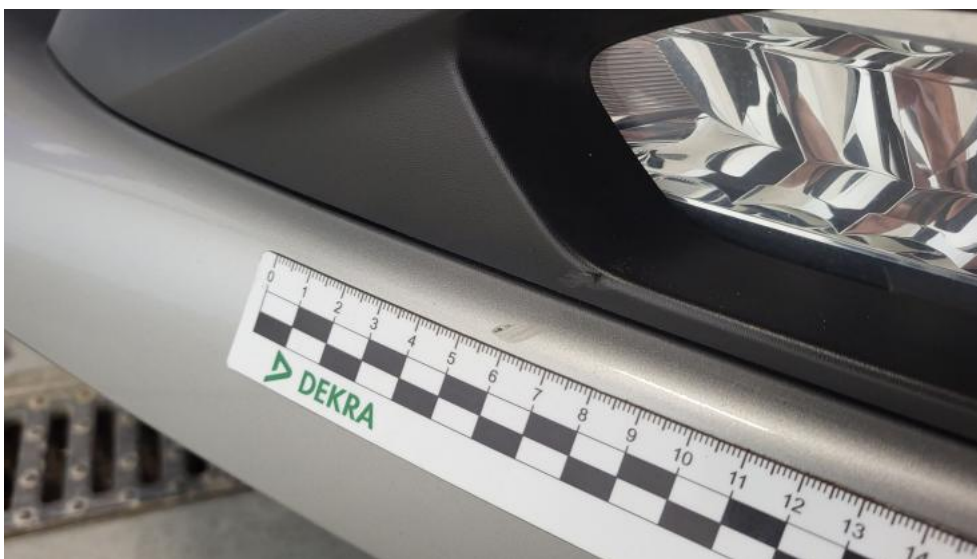
Kratka/zaślepka halogenu L - Rysa/odprysk 1

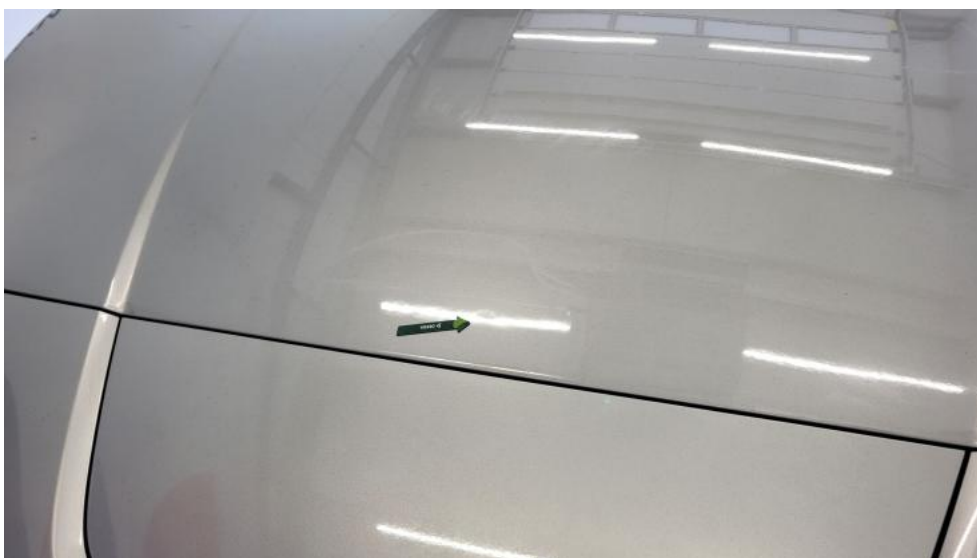
Pokrywa komory silnika - Wgniecenie/odkształcenie 1

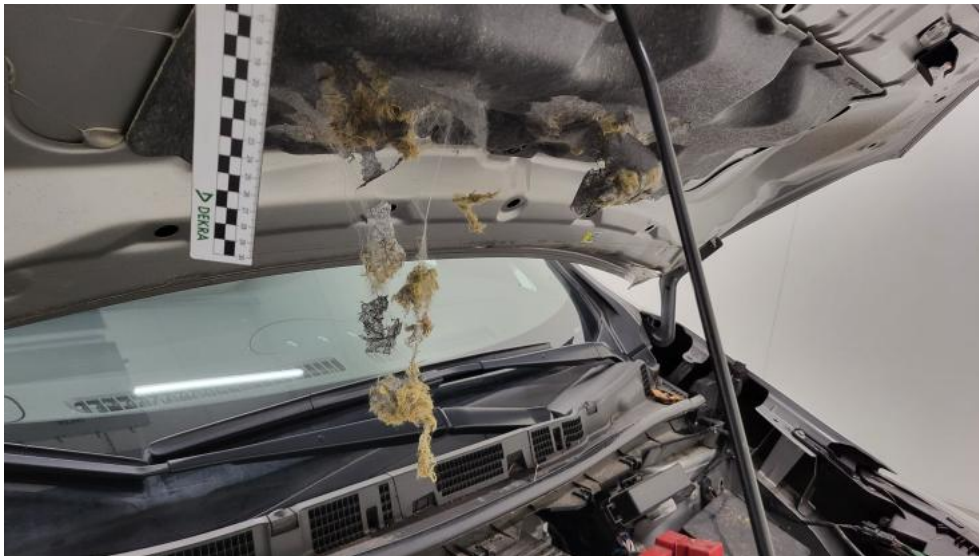
Wykładzina pokrywy komory silnika - Pęknięcie/rozerwanie 1

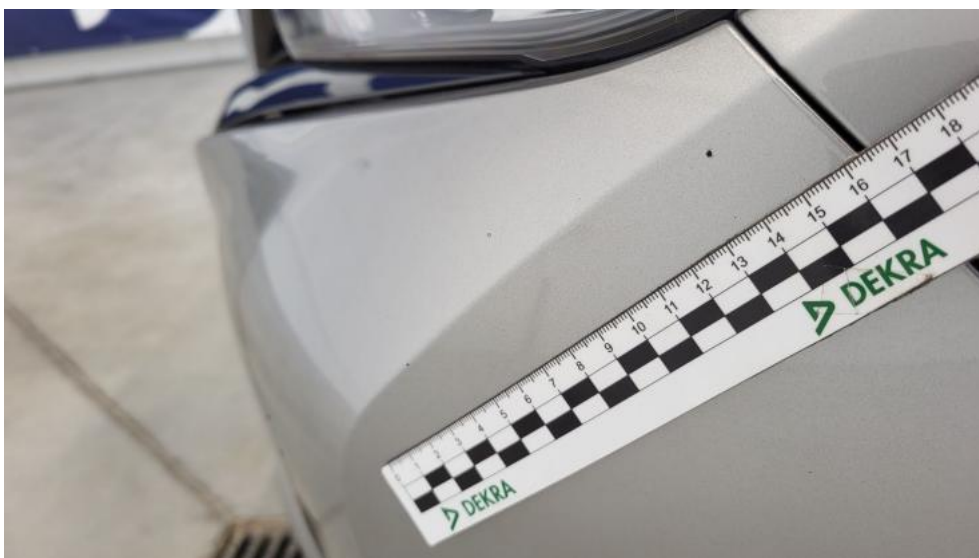
Zderzak - Rysa/odprysk 1

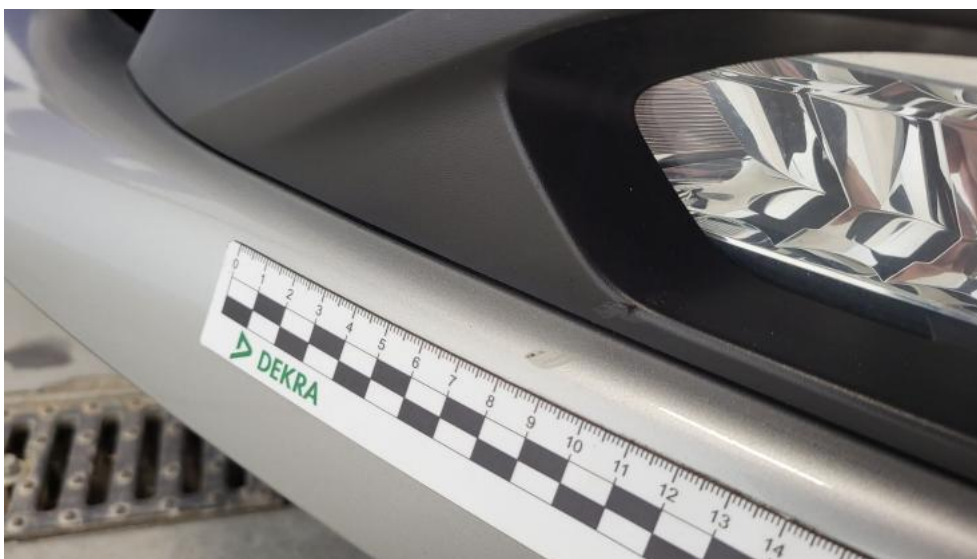
Zderzak - Rysa/odprysk 2

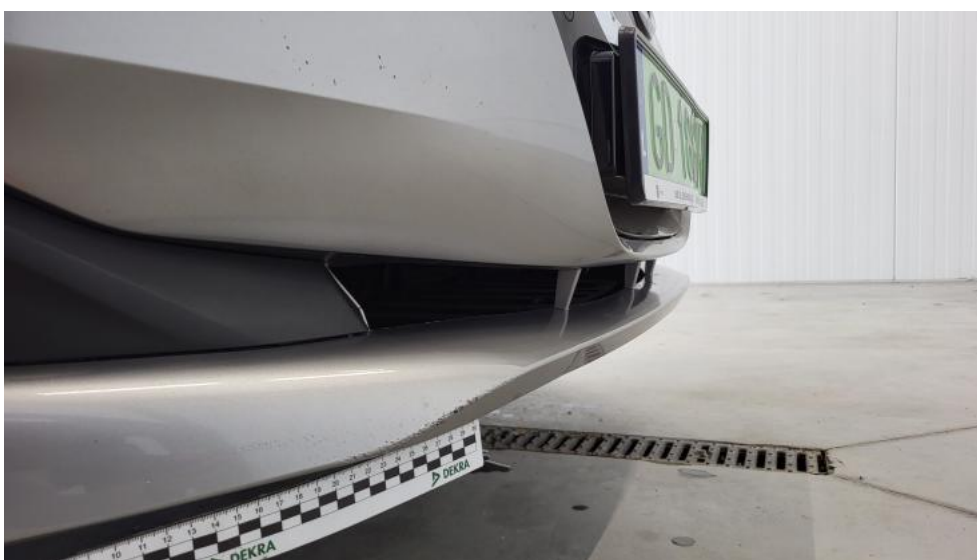
Zderzak() - Rysa/odprysk 3

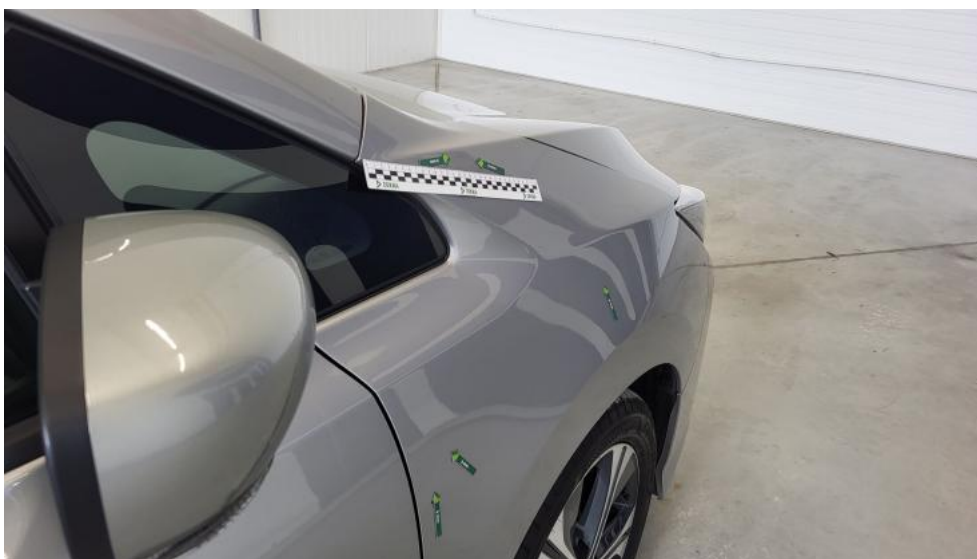
Błotnik przedni P - Wgniecenie/odkształcenie 1

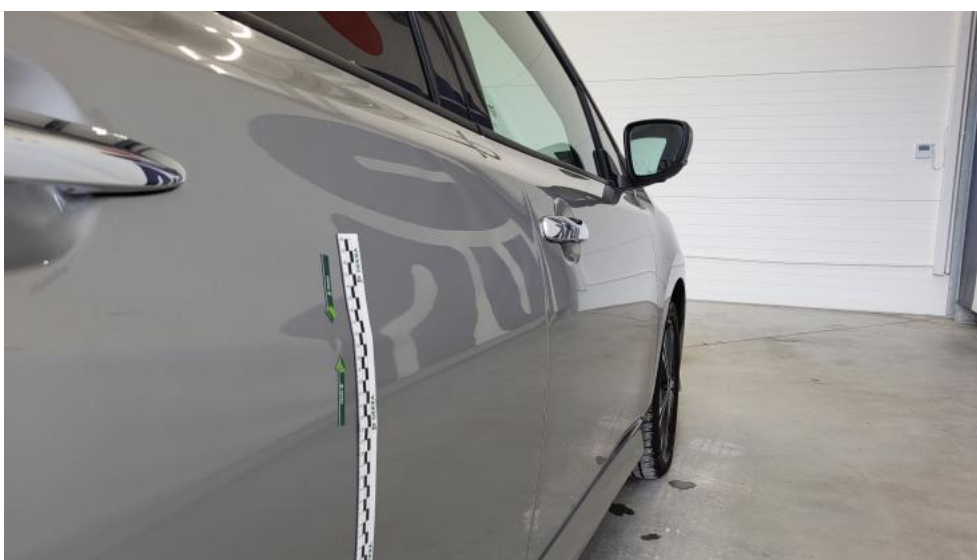
Drzwi tylne P - Wgniecenie/odkształcenie 1

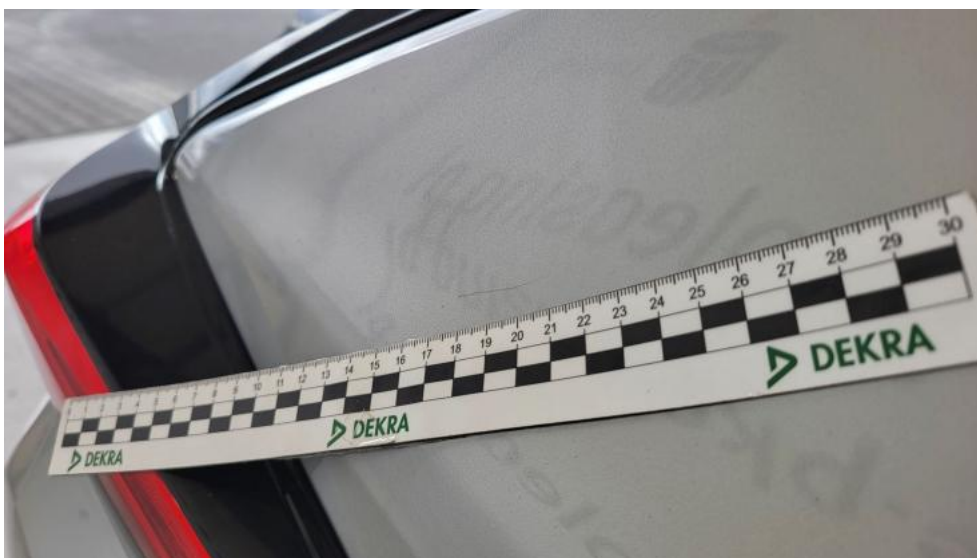
Błotnik tylny P / Ściana boczna P - Rysa/odprysk 1

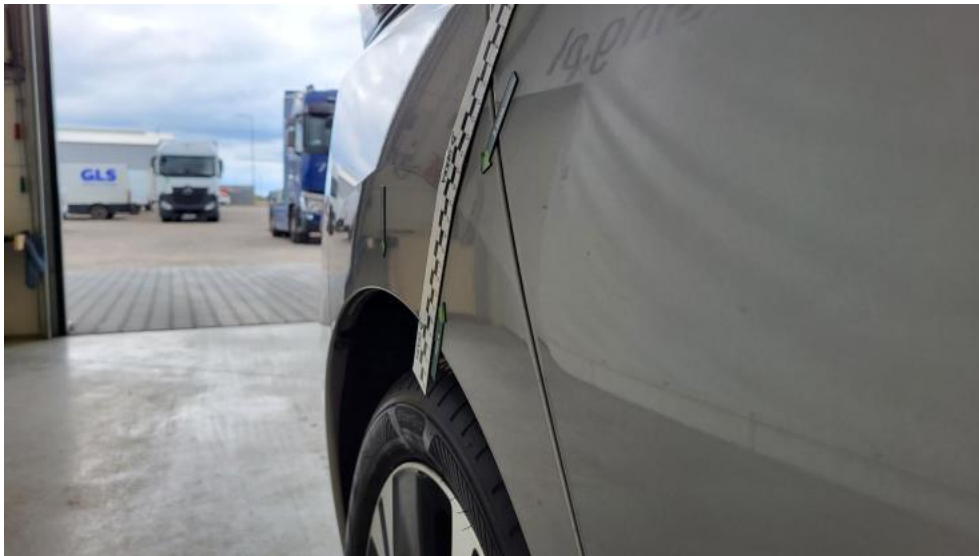
Błotnik tylny P / Ściana boczna P - Wgniecenie/odkształcenie 1

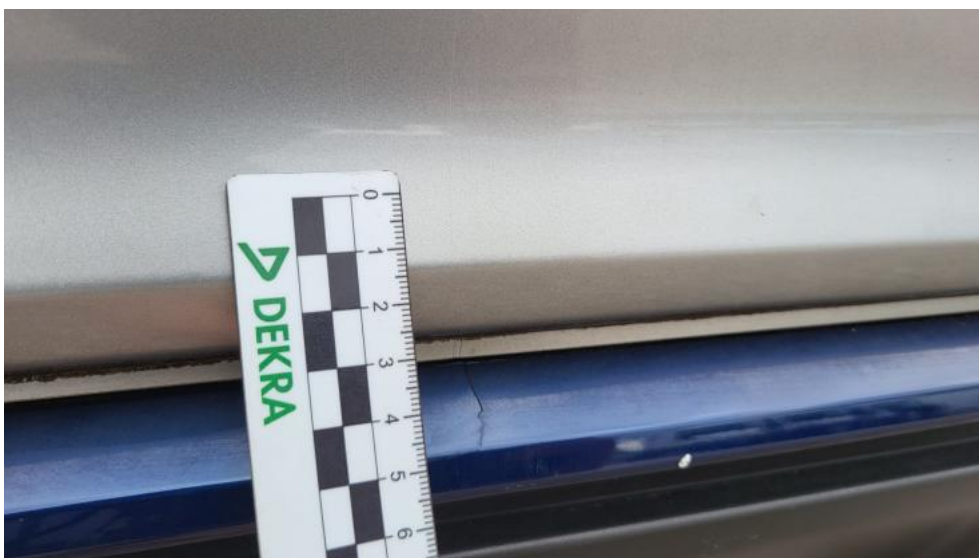
Listwa śr zderzaka tylnego - Pęknięcie/rozerwanie 1

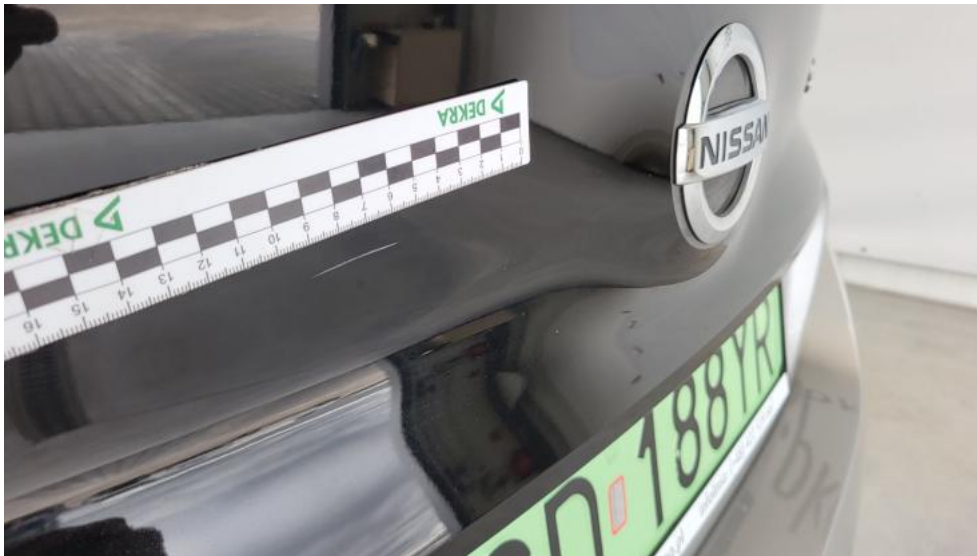
Pokrywy bagażnika - Rysa/odprysk 1

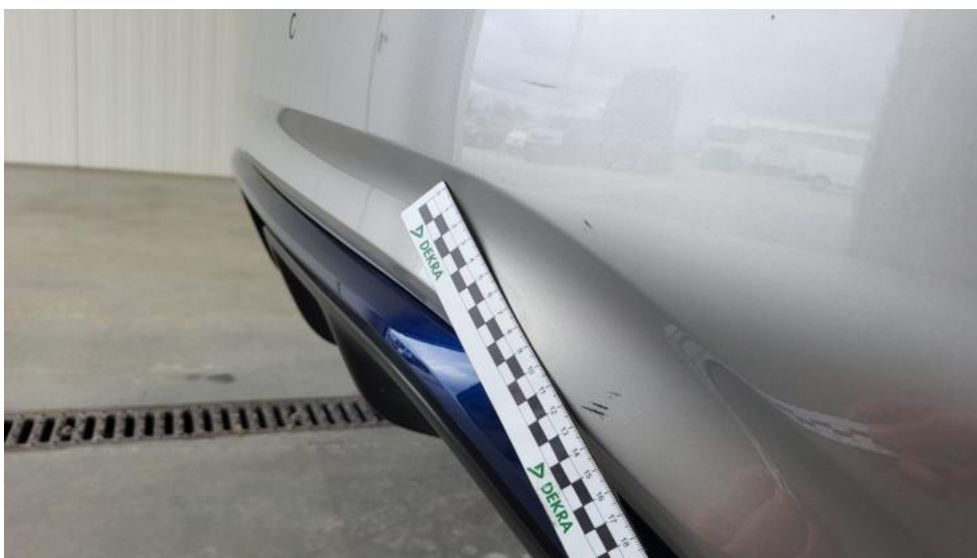
Zderzak tylny - Rysa/odprysk 1

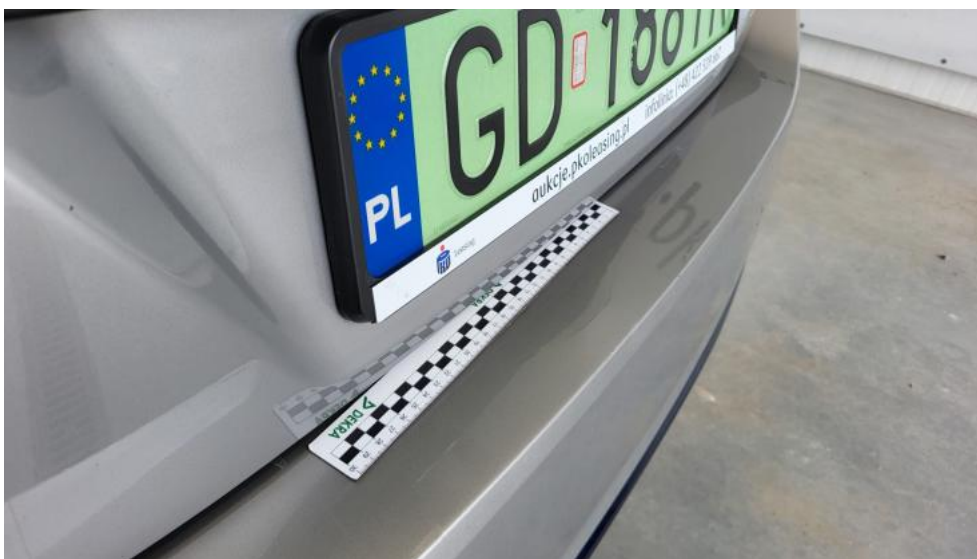
**Fot. 59.**  
Zderzak tylny - Wgniecenie/odkształcenie 1

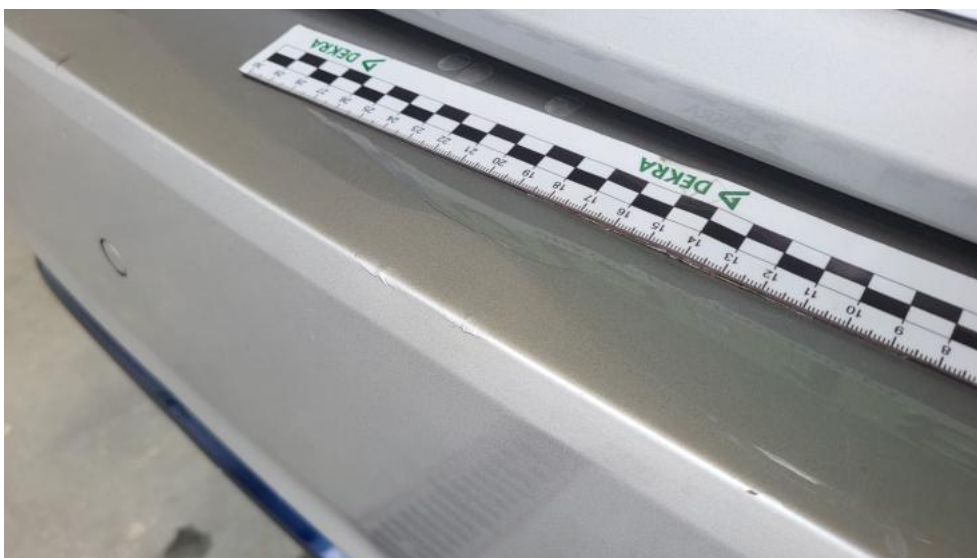
**Fot. 60.**  
Zderzak tylny - Pęknięcie/rozerwanie 1

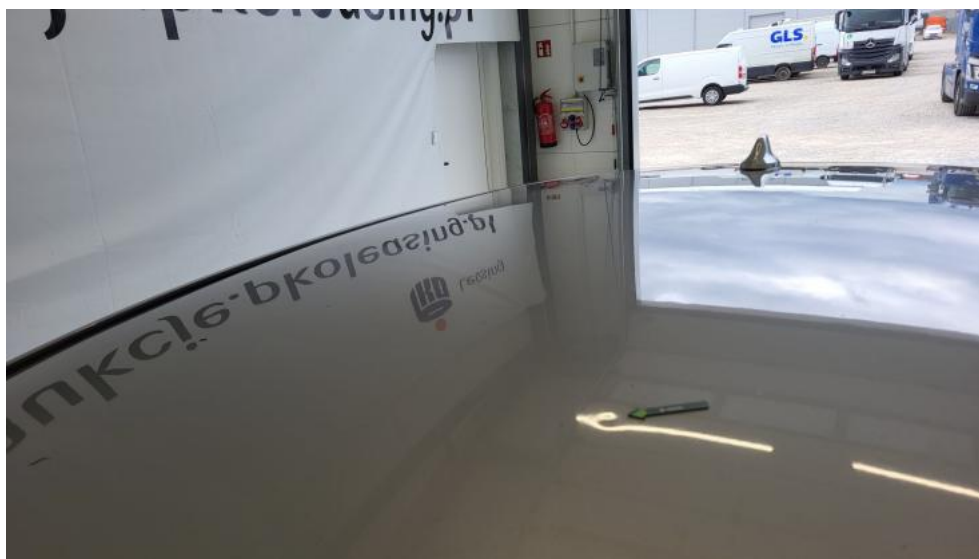
Dach - Wgniecenie/odkształcenie 1

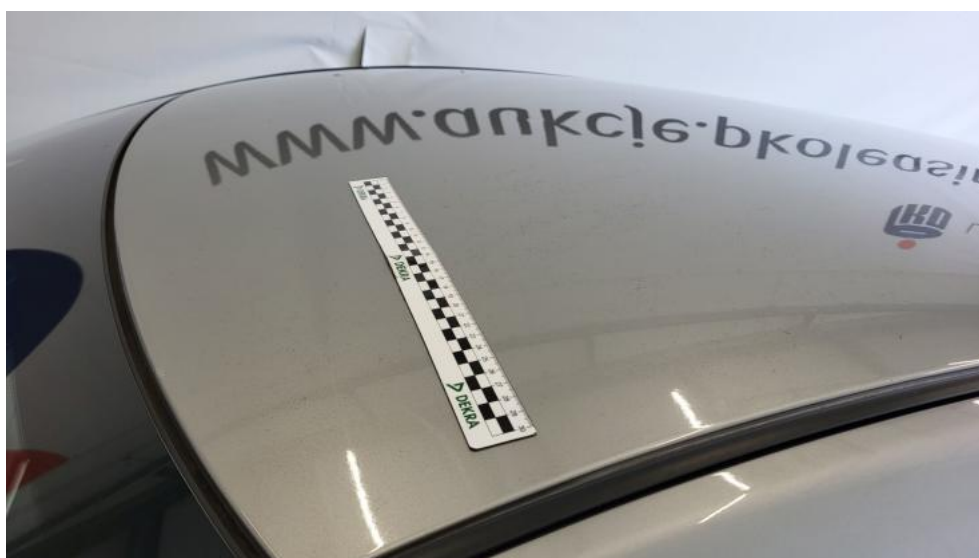
Dach - Inne 1

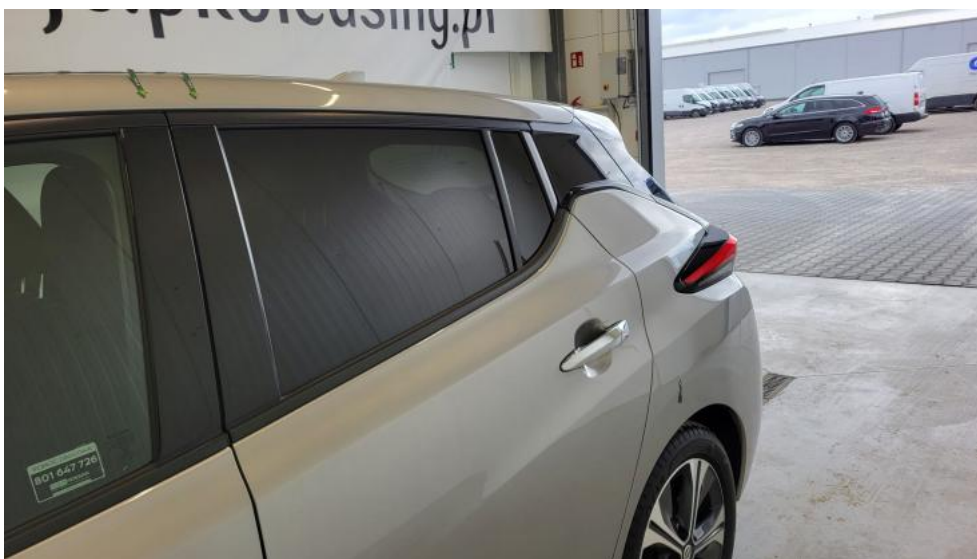
Błotnik tylny L / Ściana boczna L - Wgniecenie/odkształcenie 1

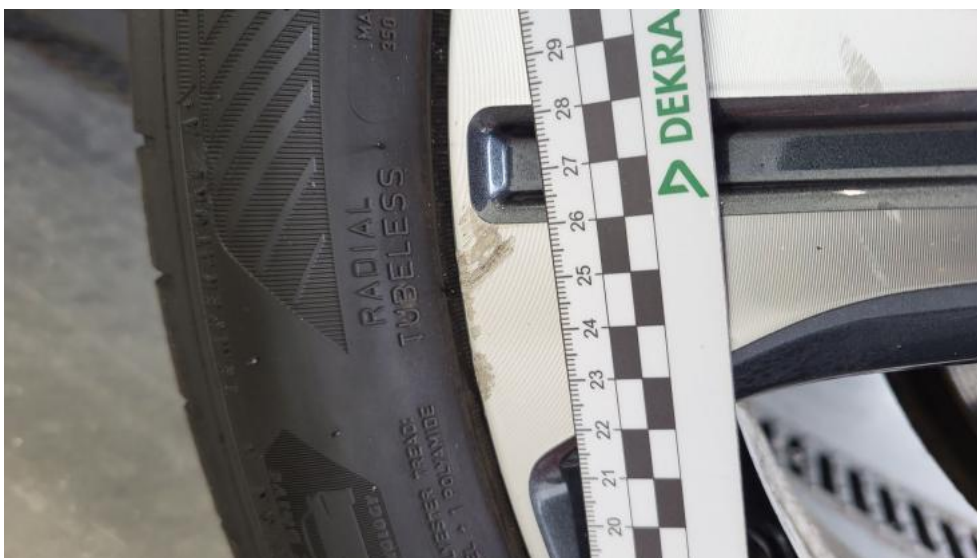
Felga aluminiowa tylna L - Rysa/odprysk 1

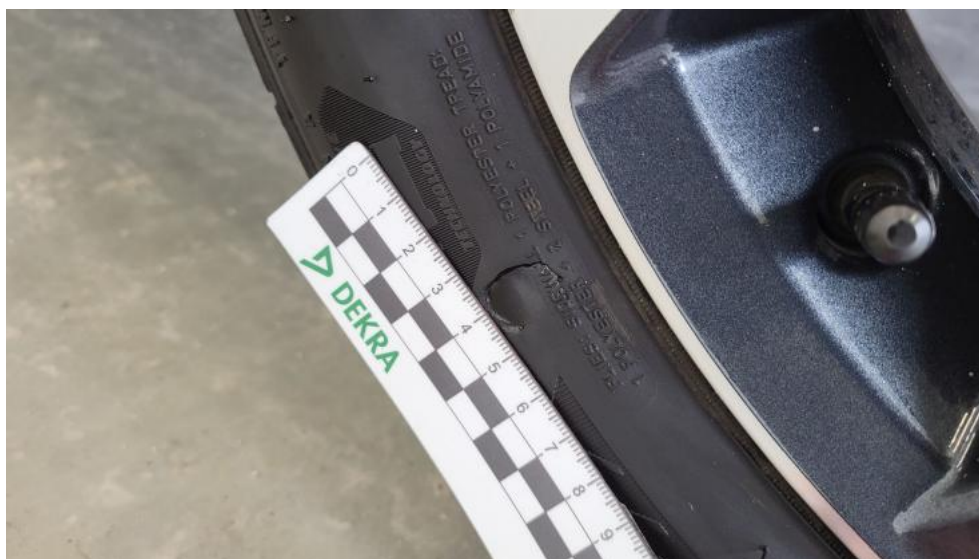
Opona tylna L - Pęknięcie/rozerwanie 1

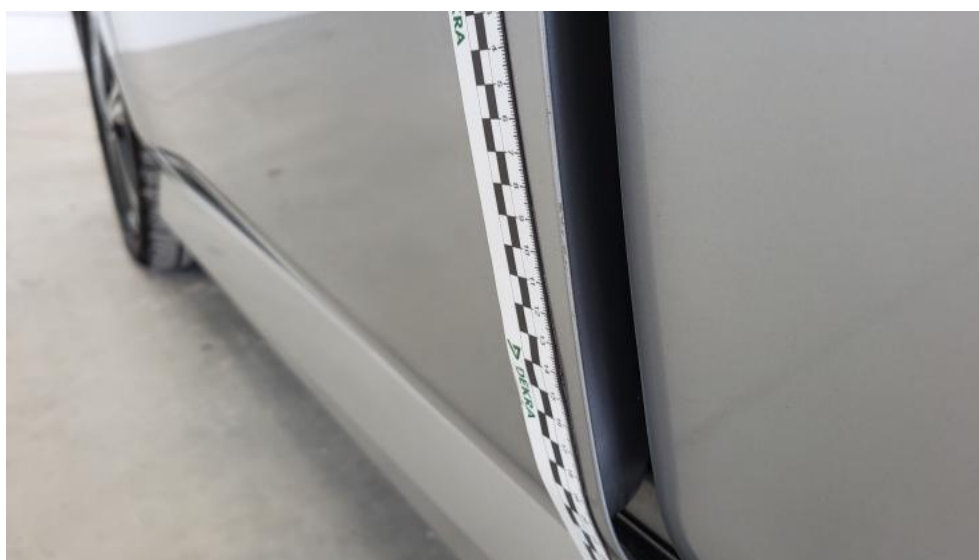
Drzwi przed L - Rysa/odprysk 1

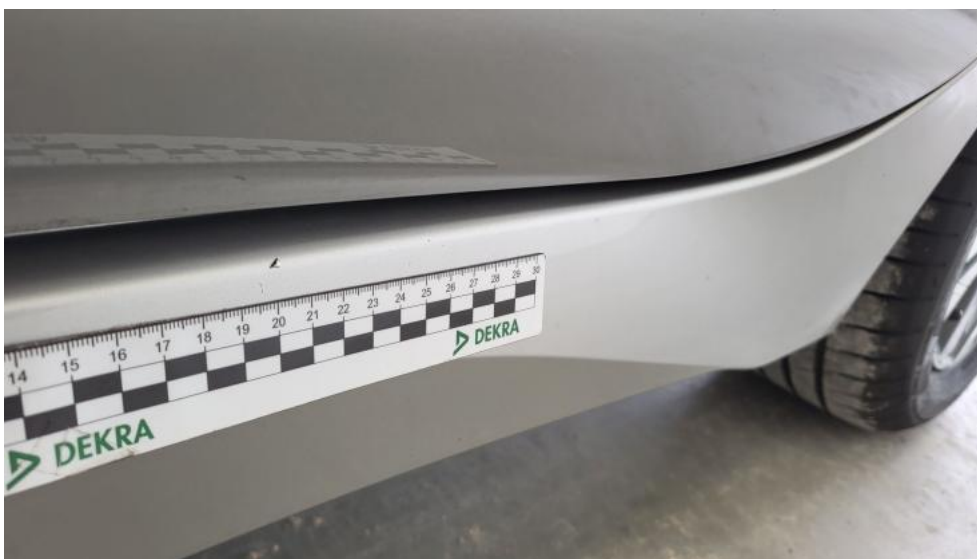
**Fot. 67.**  
Próg L - Rysa/odprysk 1

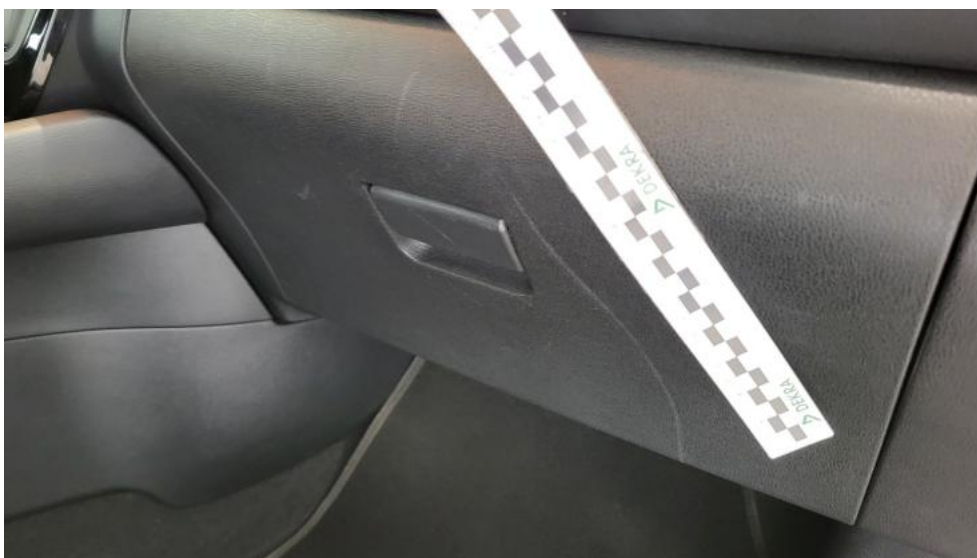
**Fot. 68.**  
Deska rozdzielcza - Rysa/odprysk 1

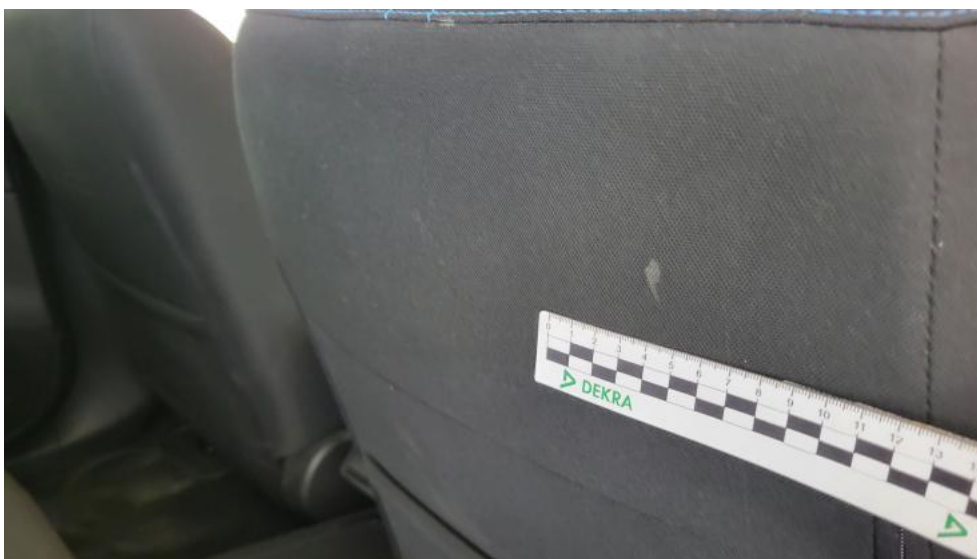
Fotel prz. praw. - Inne 1

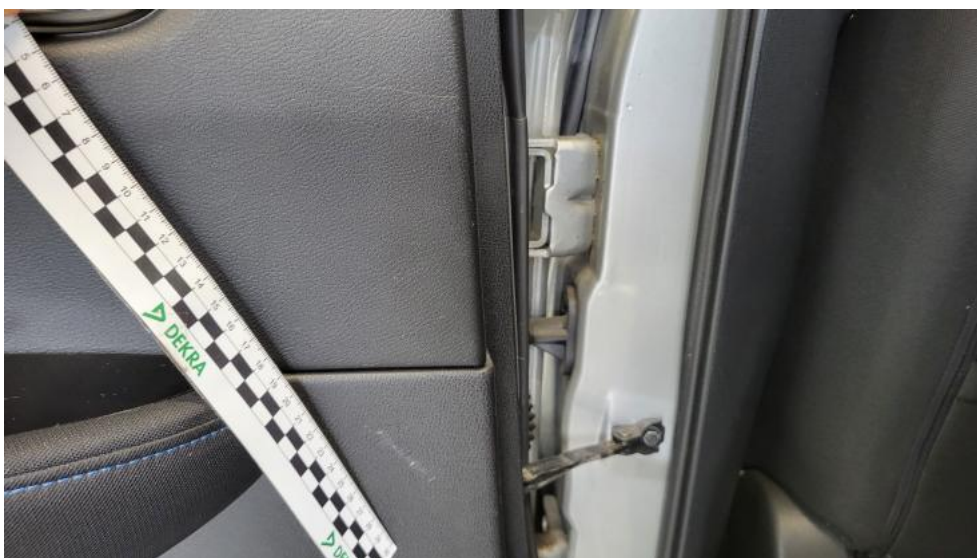
Tapicerka drzwi tylnych L - Rysa/odprysk 1
