Nr zlecenia DEKRA: PKOL(W)/LODZ/95732/25/12/05  
Nr zlecenia/szkody: 24/023700  
Data zlecenia: 05-12-2025

| Producent | MERCEDES-BENZ |
| Model | GLC Coupe [254] 23- |
| VIN | W1NKJ0FB2RF074988 |

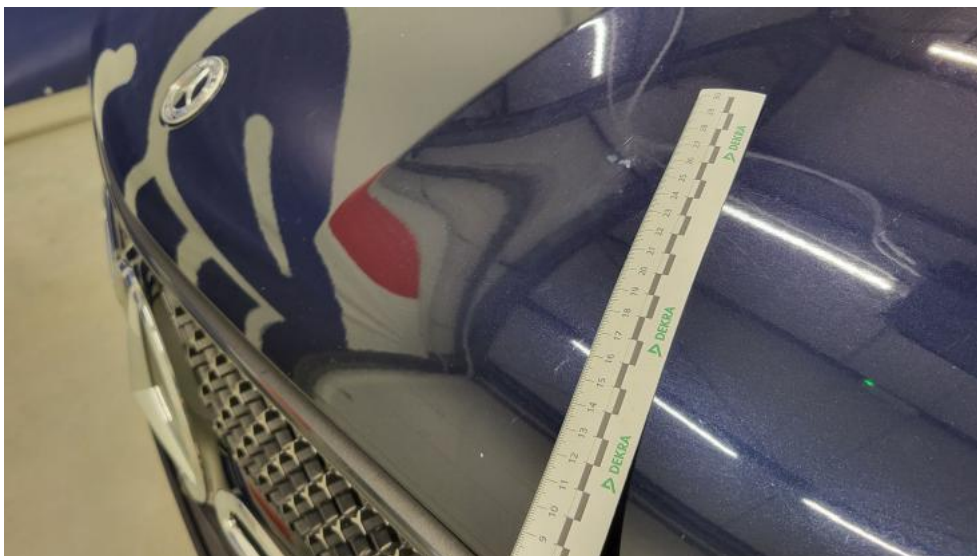
**Fot. 42.**  
Pokrywa komory silnika - Rysa/odprysk 1

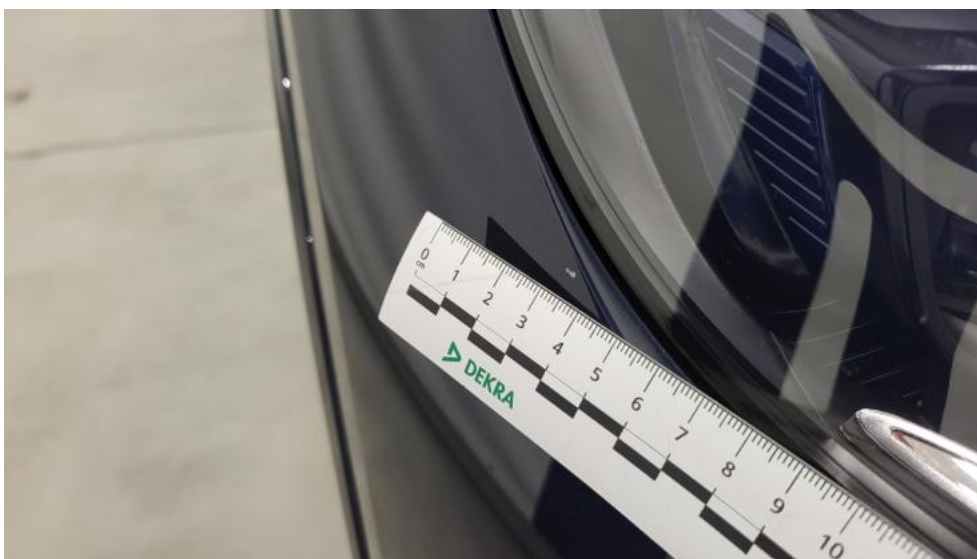
**Fot. 43.**

Zderzak - Rysa/odprysk 1

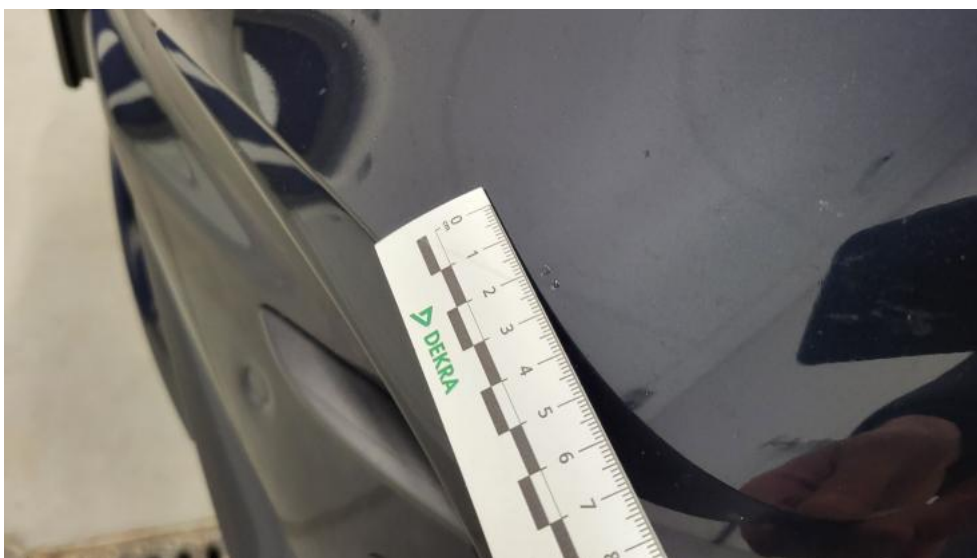
**Fot. 44.**

Zderzak - Rysa/odprysk 2

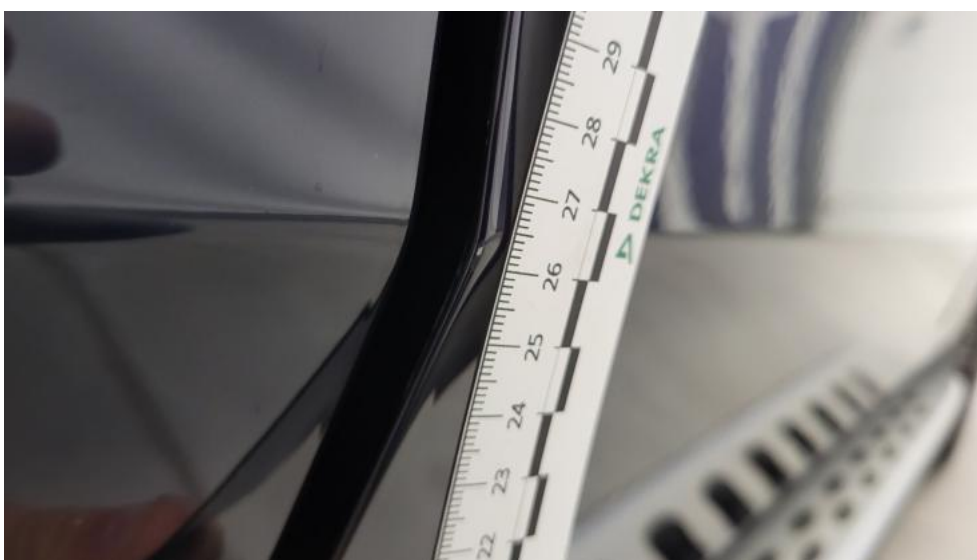
**Fot. 46.**

Drzwi przednie P - Rysa/odprysk 1

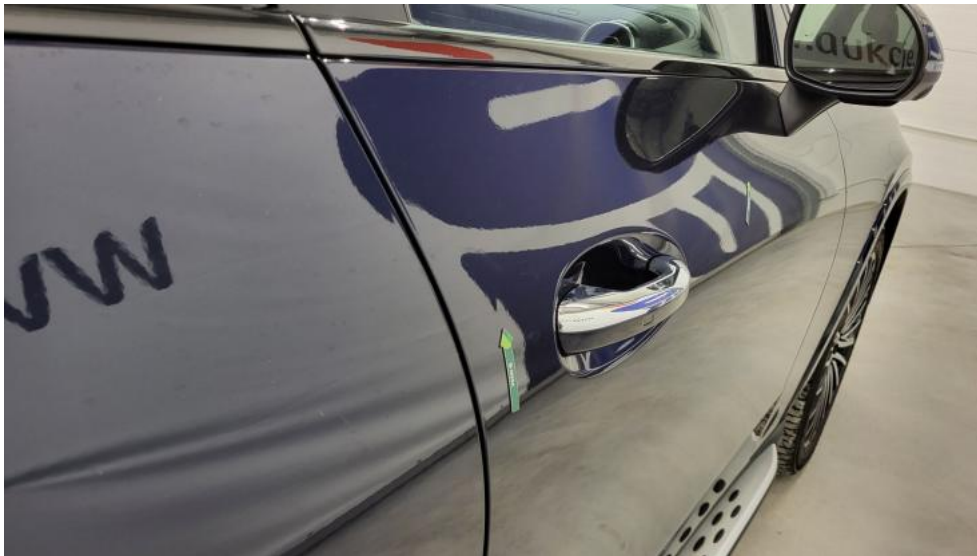
**Fot. 47.**

Drzwi przednie P - Wgniecenie/odkształcenie 1

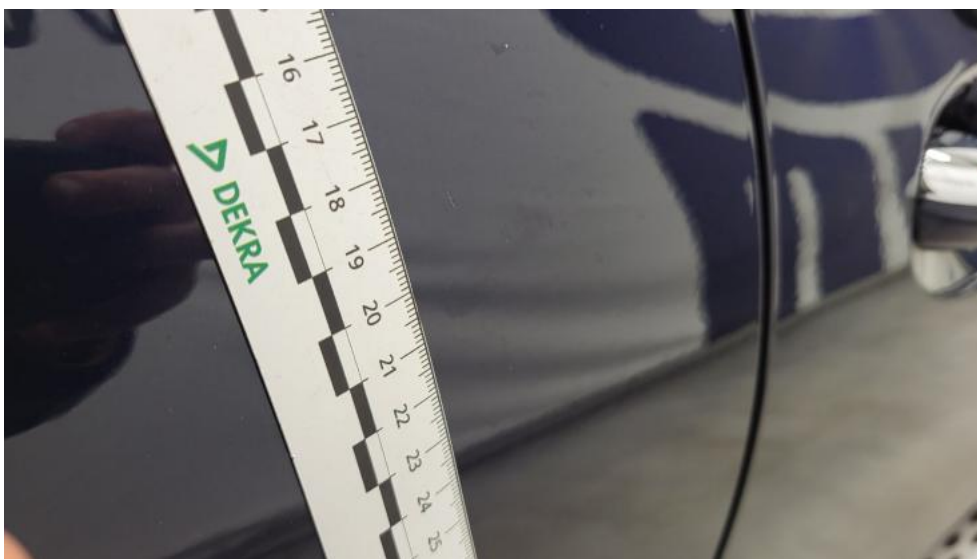
**Fot. 49.**

Drzwi tylne P - Rysa/odprysk 2

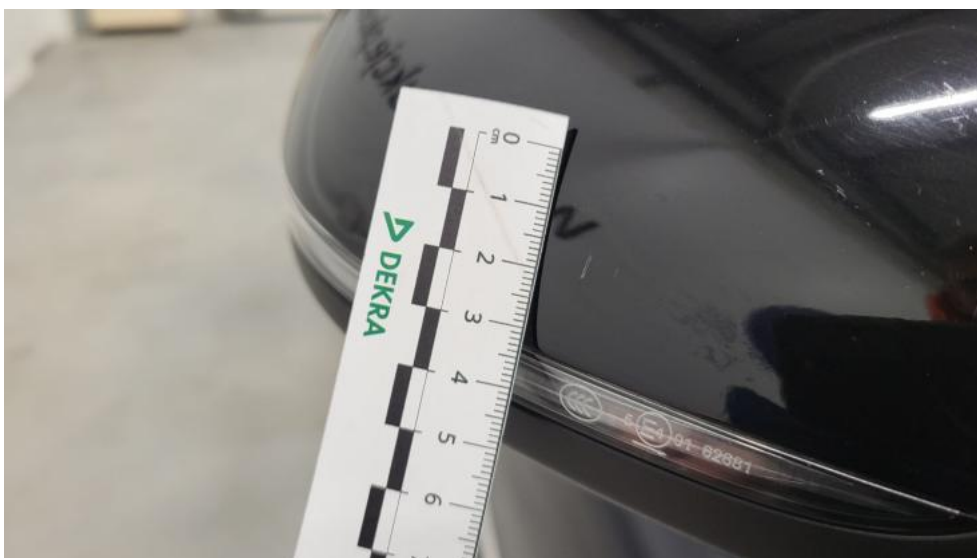
**Fot. 50.**

Lusterko zew P - Rysa/odprysk 1

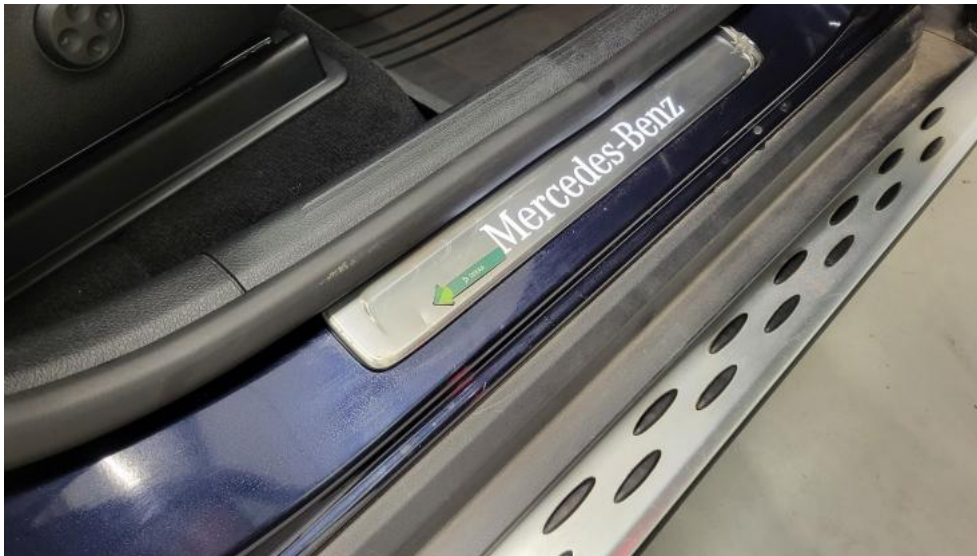
**Fot. 51.**

Próg P - Wgniecenie/odkształcenie 1

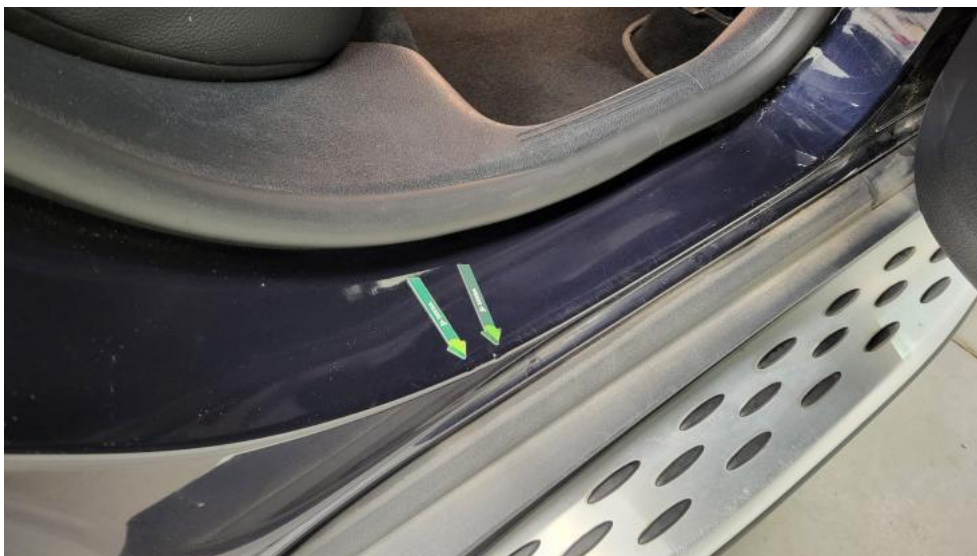
**Fot. 52.**

Próg P - Wgniecenie/odkształcenie 2

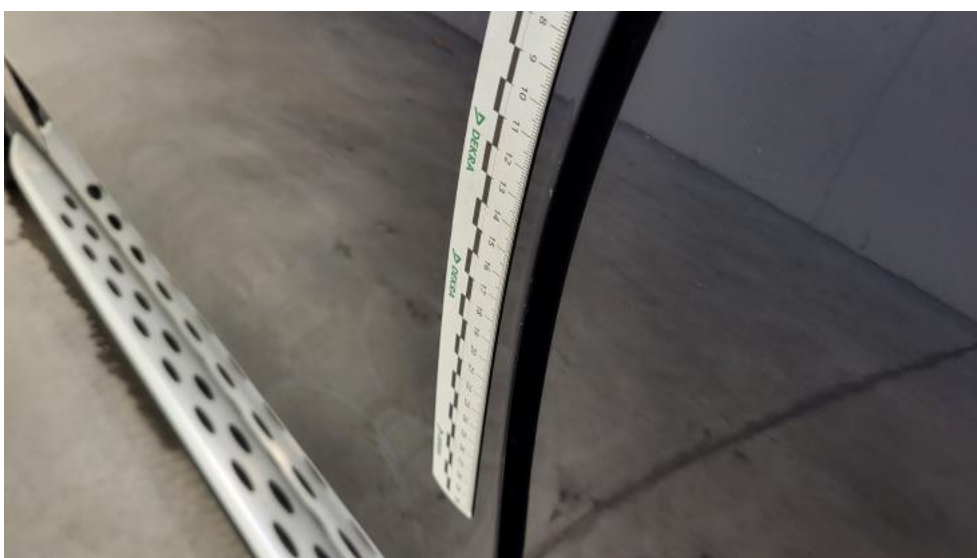
**Fot. 56.**

Drzwi przed L - Rysa/odprysk 1

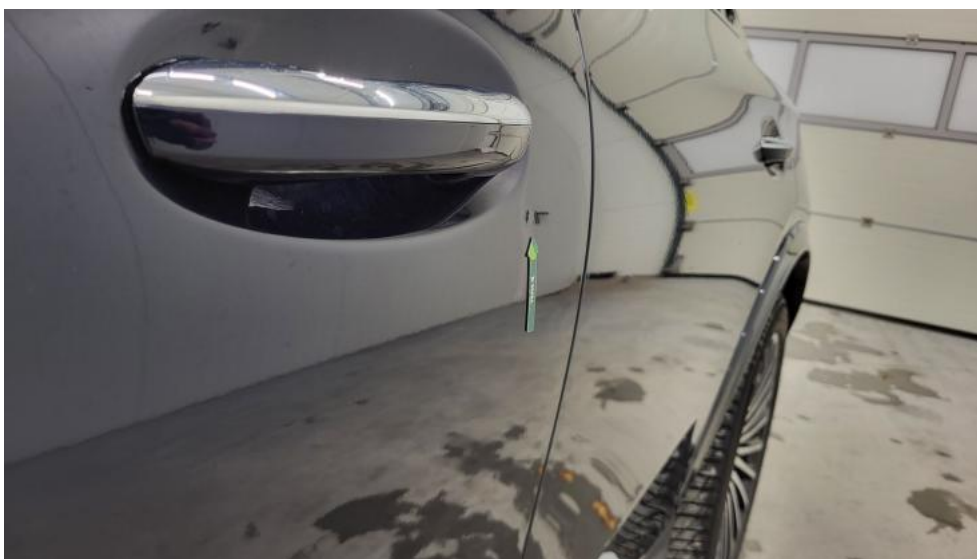
**Fot. 57.**

Drzwi przed L - Wgniecenie/odkształcenie 1

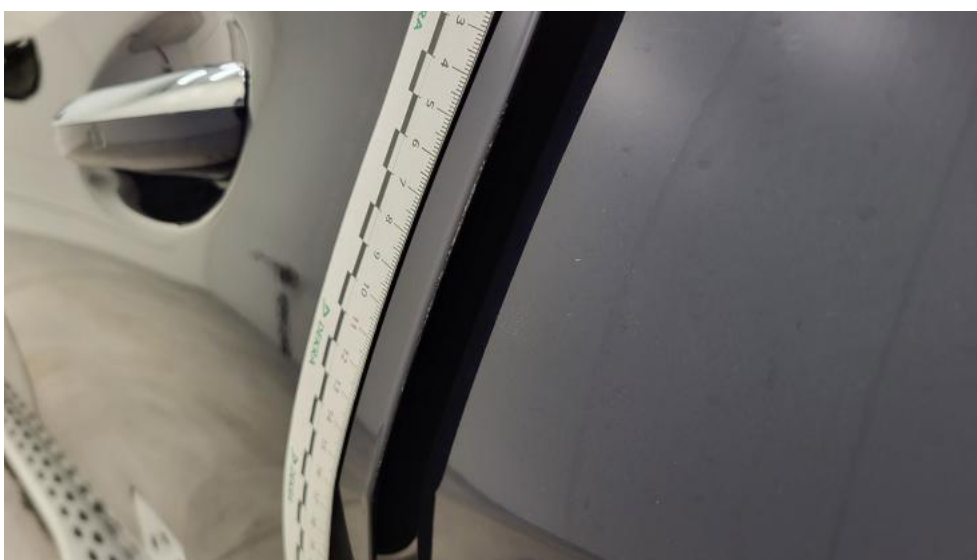
**Fot. 58.**

Drzwi tylne L - Rysa/odprysk 1

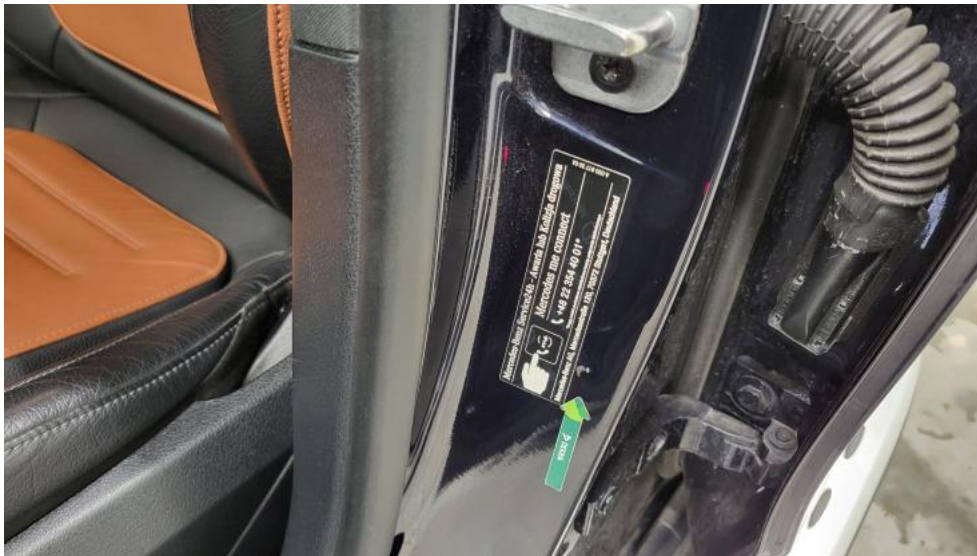
**Fot. 61.**

Słupek środkowy L - Wgniecenie/odkształcenie 1

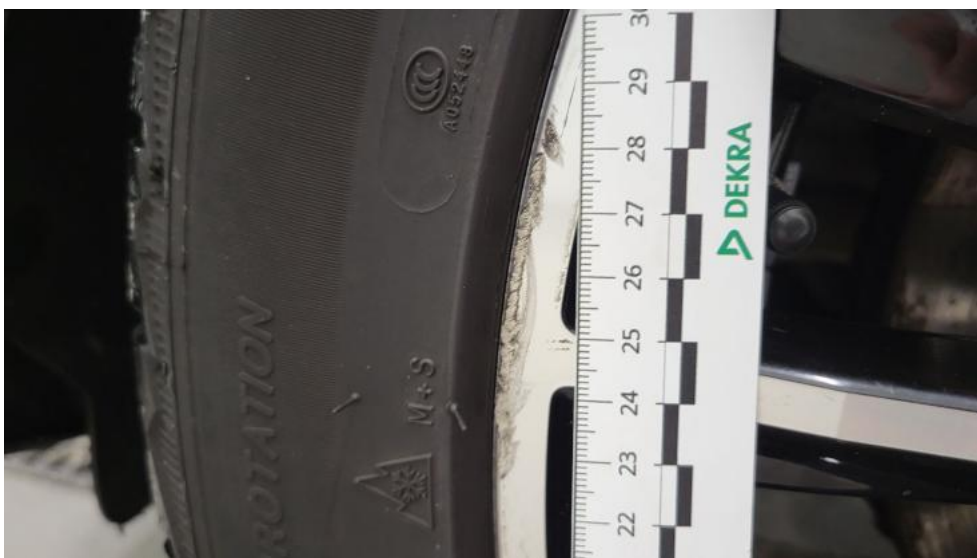
**Fot. 62.**

Felga Aluminiowa przednia L - Rysa/odprysk 1

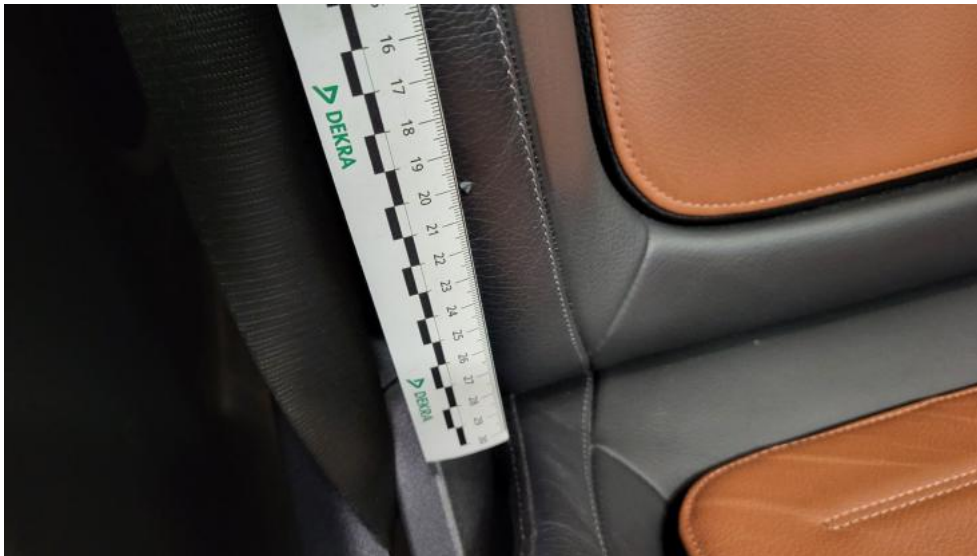
**Fot. 63.**

Fotel prz. praw. - Pęknięcie/rozerwanie 1
