Nr zlecenia DEKRA: PKOL(W)/LODZ/27075/25/04/14  
Nr zlecenia/szkody: FUTURA  
Data zlecenia: 14-04-2025

**DEKRA Polska - Centrala**  
02-673 Warszawa, ul. Konstruktorska 12A

**Dane pojazdu**

| Typ/wersja | i30 1.5 DPI Smart |

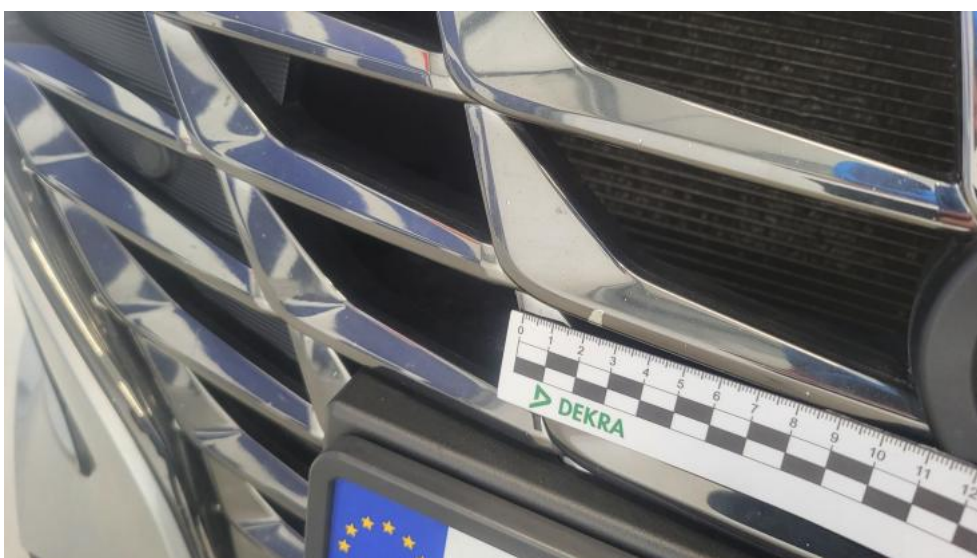
**Fot. 38.**

Atrapa przednia - Rysa/odprysk 2

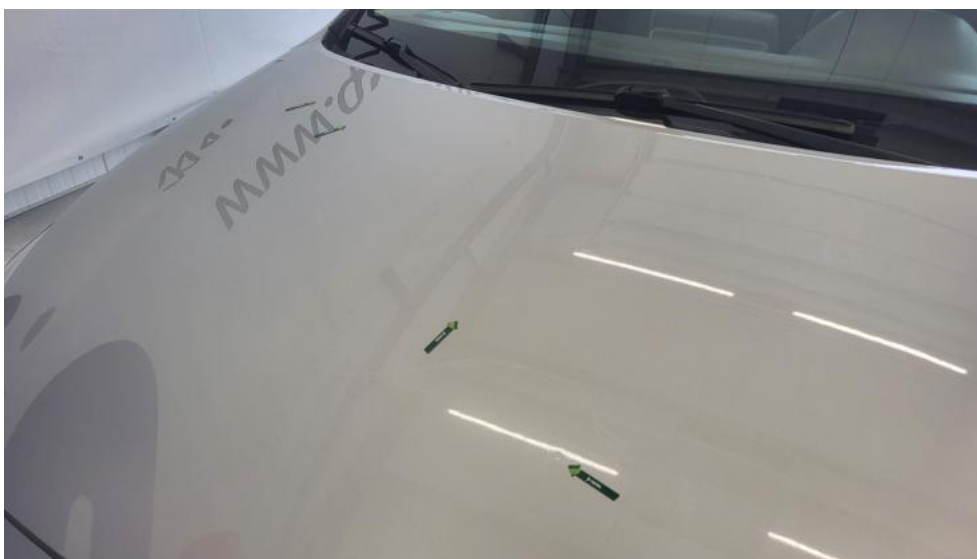
**Fot. 39.**

Pokrywa komory silnika - Wgniecenie/odkształcenie 1

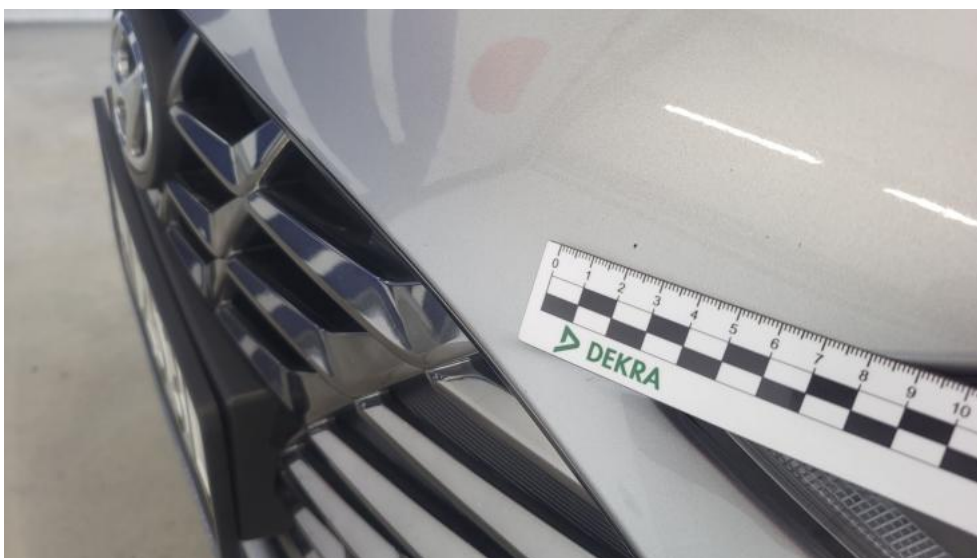
**Fot. 40.**

Zderzak - Rysa/odprysk 1

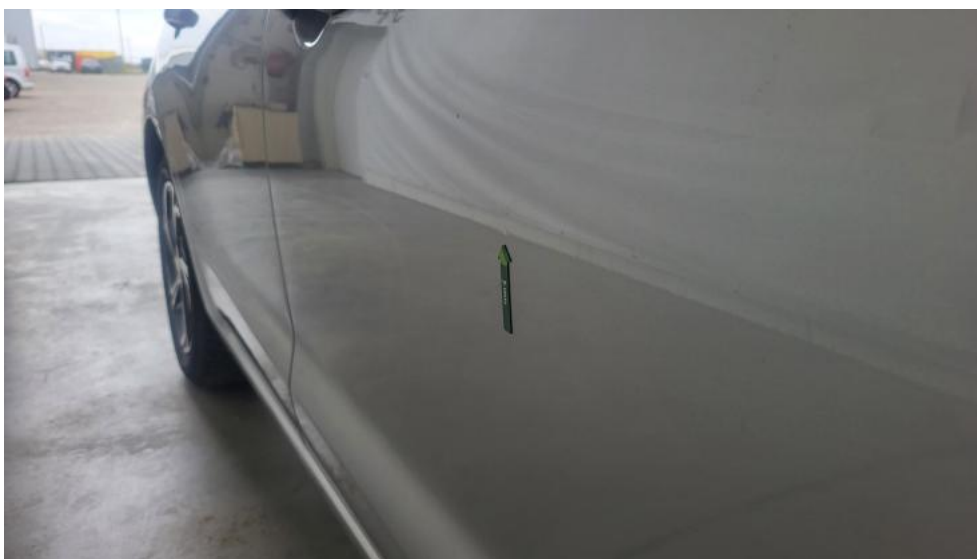
**Fot. 41.**

Drzwi przednie P - Wgniecenie/odkształcenie 1

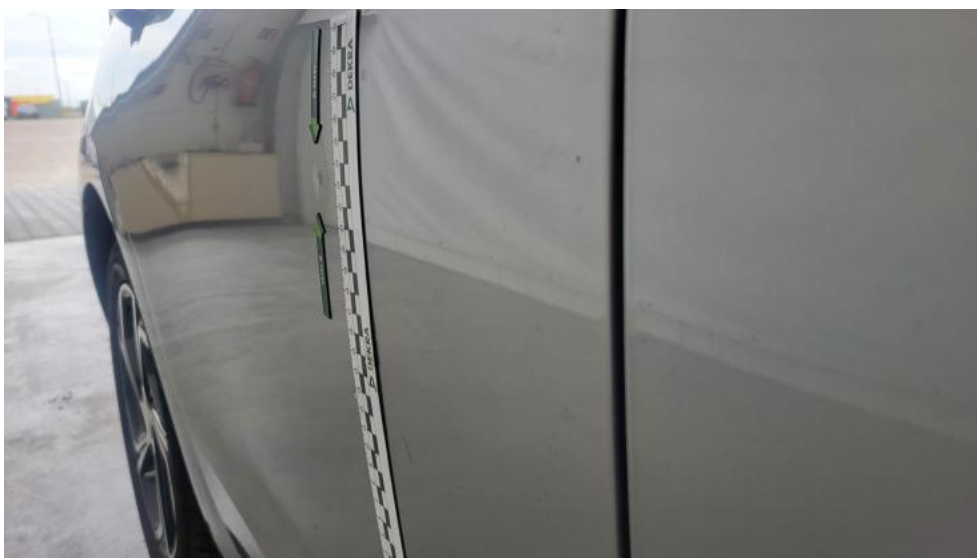
**Fot. 42.**

Drzwi tylne P - Wgniecenie/odkształcenie 1

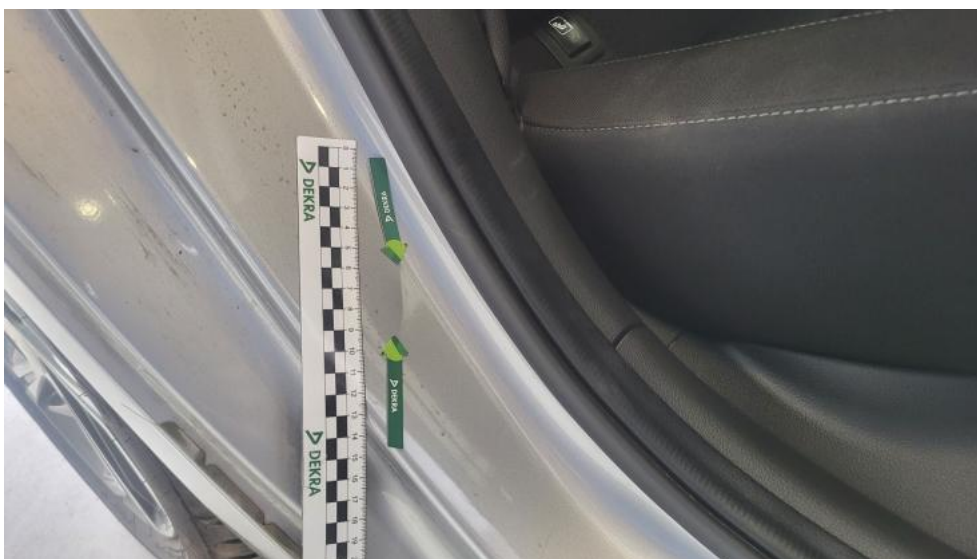
**Fot. 45.**

Błotnik tylny P / Ściana boczna P - Wgniecenie/odkształcenie 1

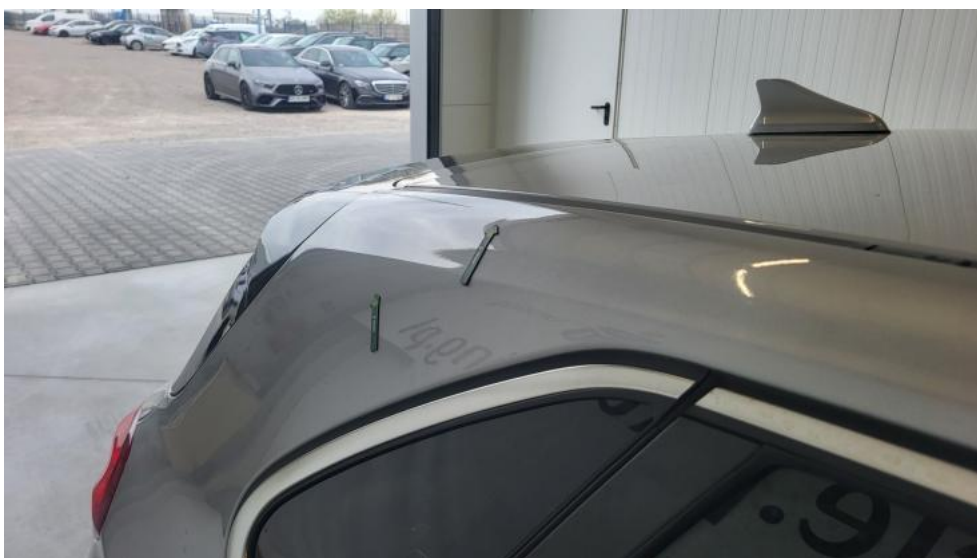
**Fot. 46.**

Błotnik tylny P / Ściana boczna P - Wgniecenie/odkształcenie 2

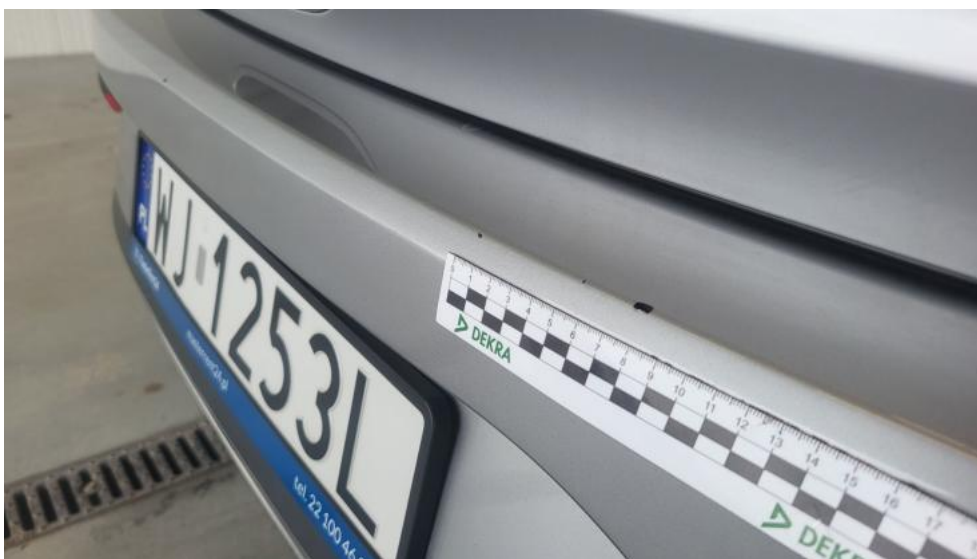
**Fot. 47.**

Zderzak tylny - Rysa/odprysk 1

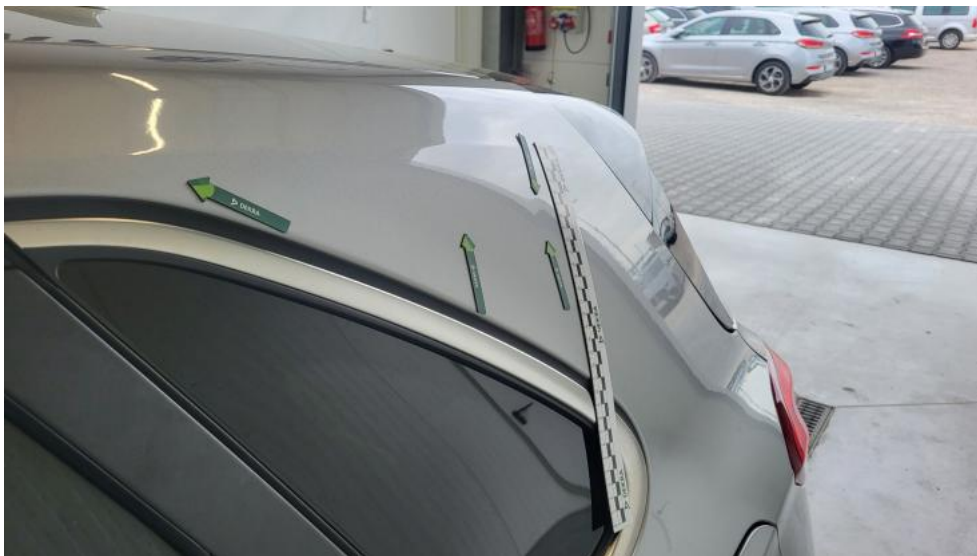
**Fot. 51.**

Błotnik tylny L / Ściana boczna L - Wgniecenie/odkształcenie 1

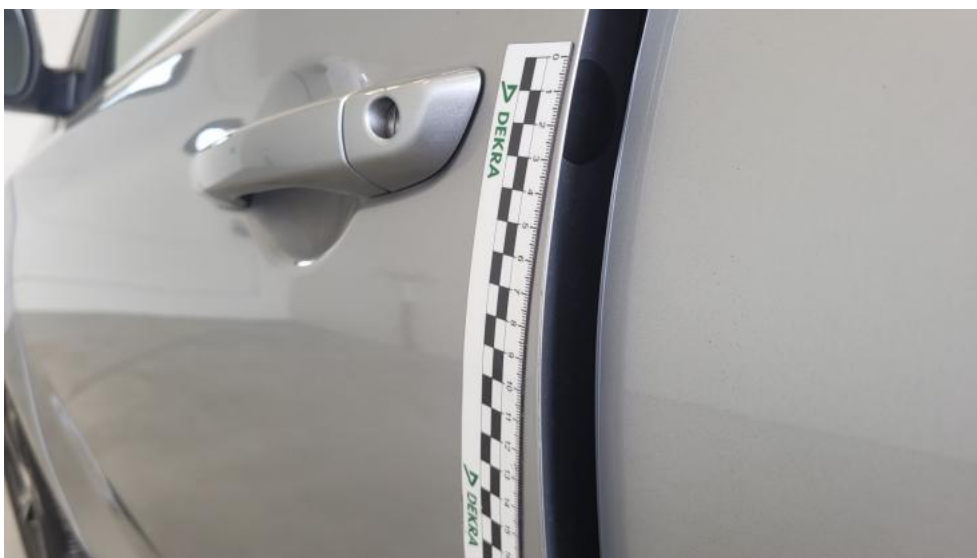
**Fot. 52.**

Drzwi przed L - Rysa/odprysk 1

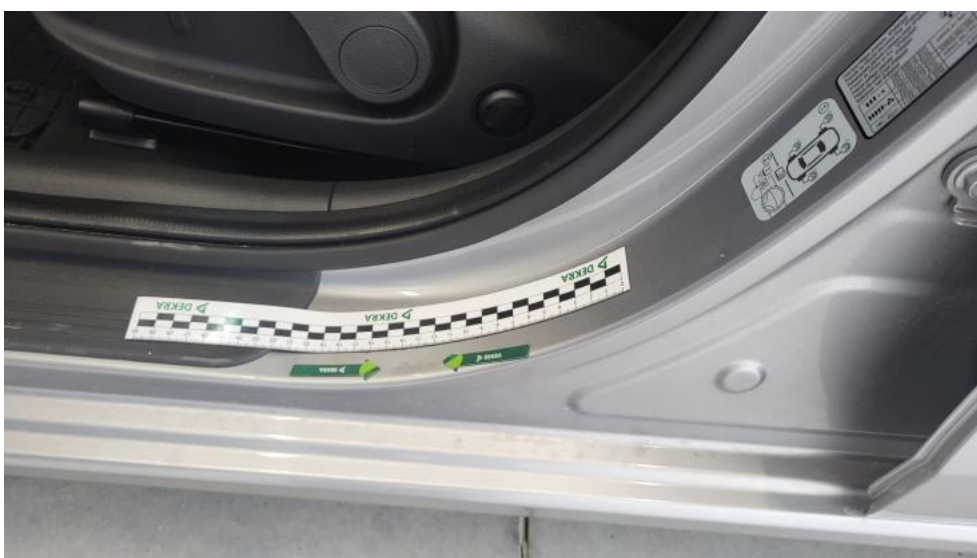
**Fot. 54.**

Próg L - Wgniecenie/odkształcenie 1

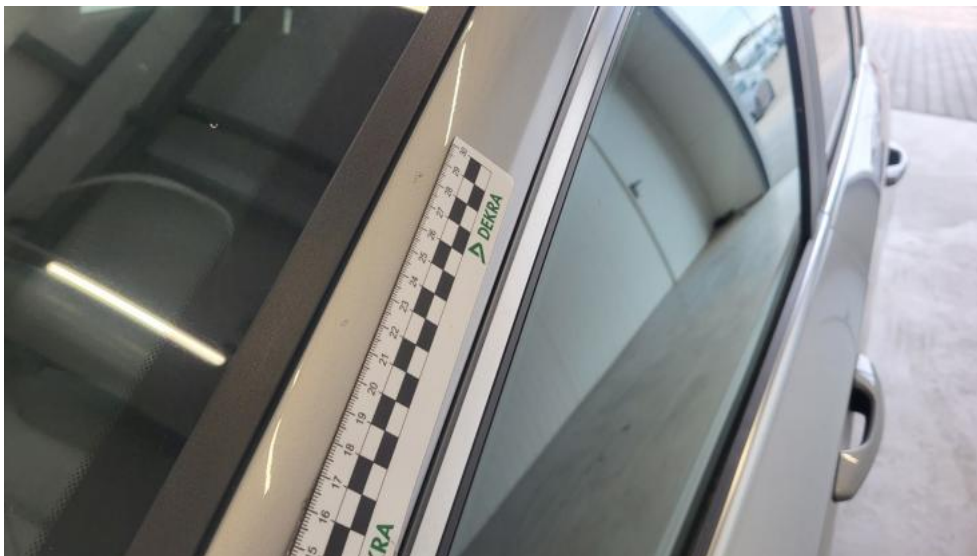
**Fot. 55.**

Słupek przedni L - Rysa/odprysk 1

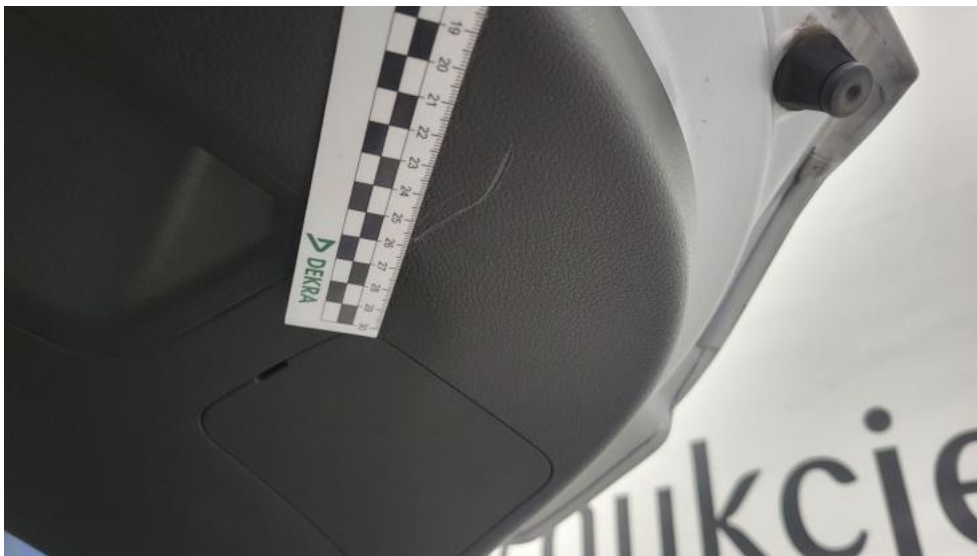
**Fot. 59.**

Wykładzina pokrywy tylnej - Rysa/odprysk 1
