Nr zlecenia DEKRA: PKOL(W)/LODZ/25807/25/04/08  
Nr zlecenia/szkody: FUTURA  
Data zlecenia: 08-04-2025

| Producent | VOLKSWAGEN |
| Typ/wersja | Caddy 1.4 TSI Trendline |
| Nr rejestracyjny | WD3210M |

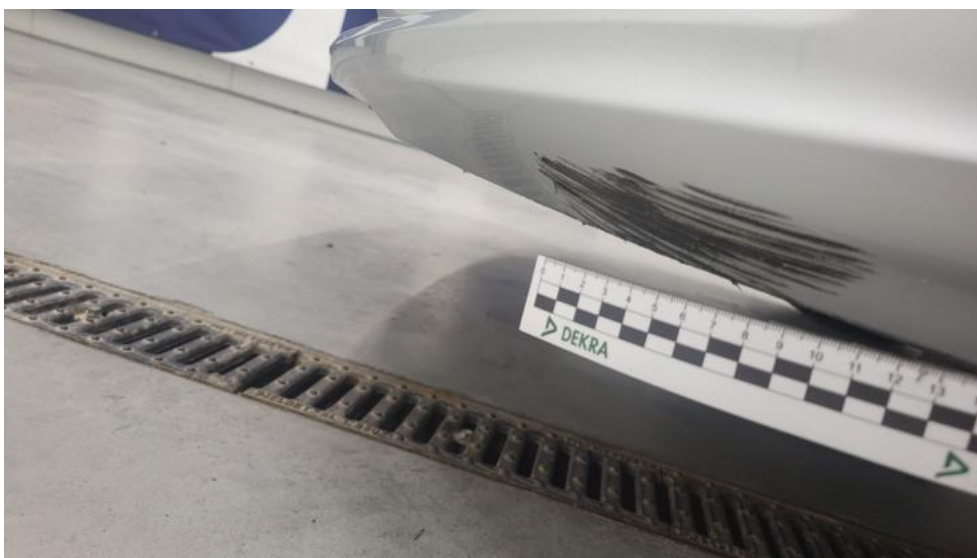
**Fot. 38.**  
Zderzak - Rysa/odprysk 1

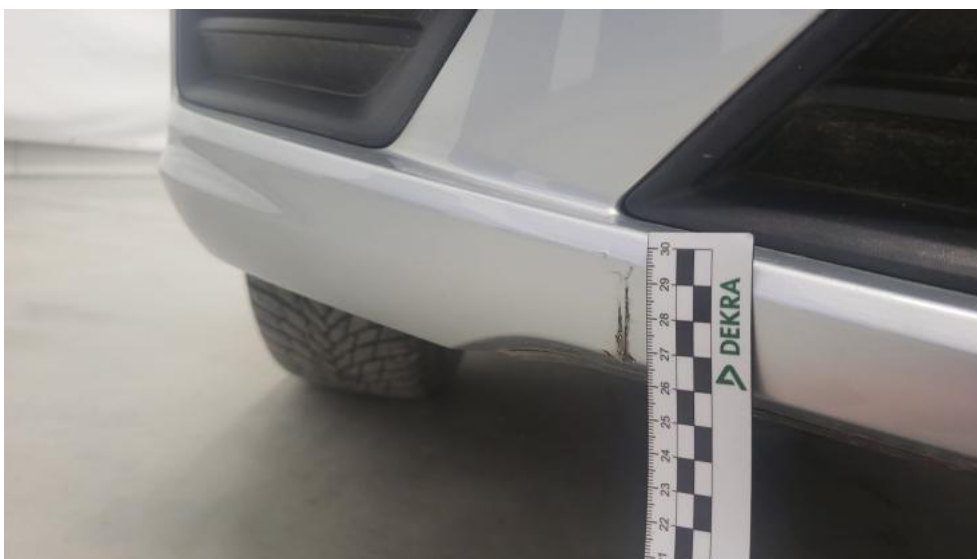
**Fot. 39.**

Zderzak - Rysa/odprysk 2

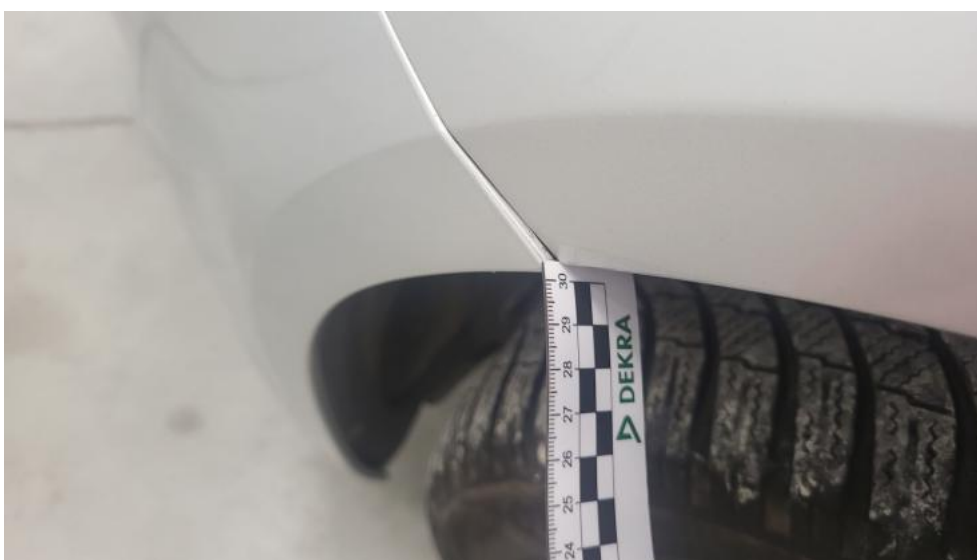
**Fot. 40.**

Zderzak - Inne 1

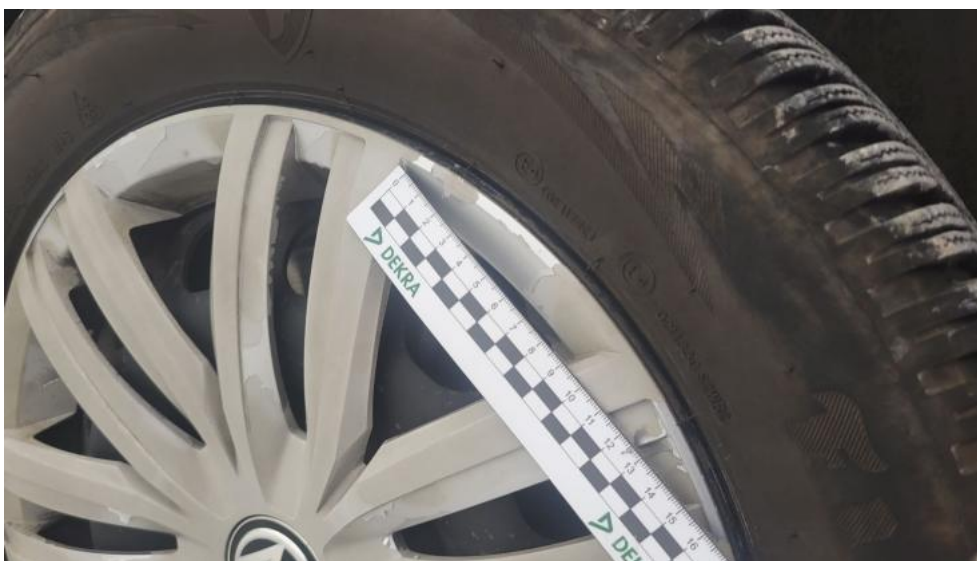
**Fot. 41.**

Kołpak przedni P - Inne 1

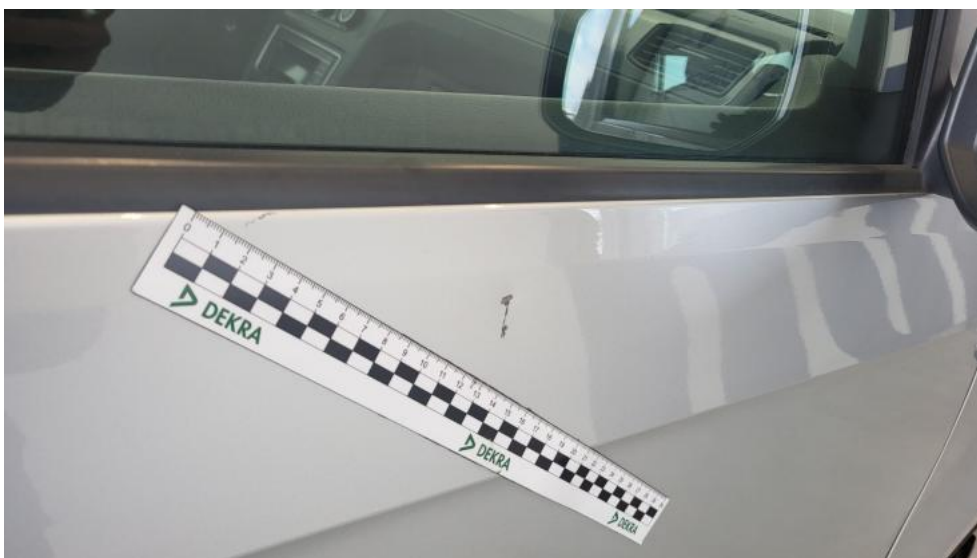
**Fot. 42.**

Drzwi przednie P - Rysa/odprysk 1

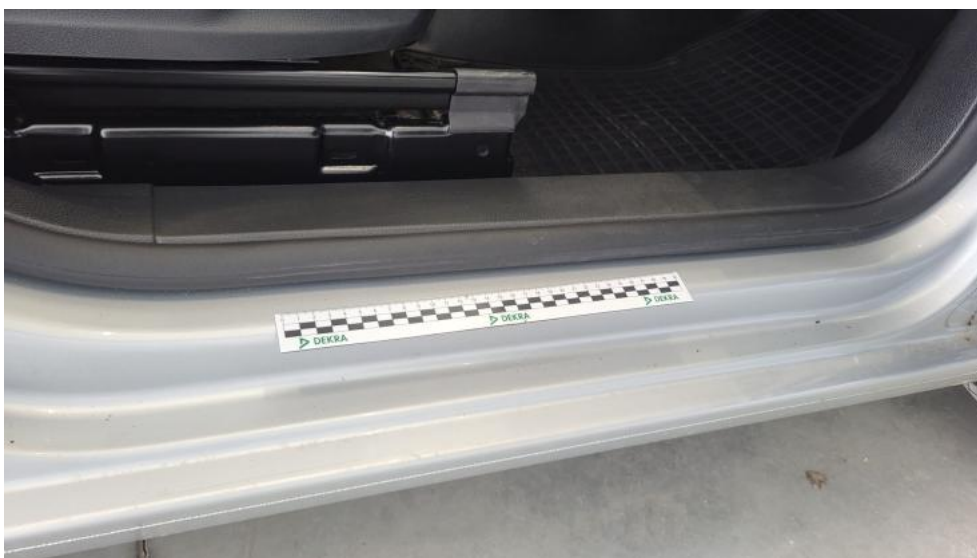
**Fot. 46.**

Próg P - Rysa/odprysk 1

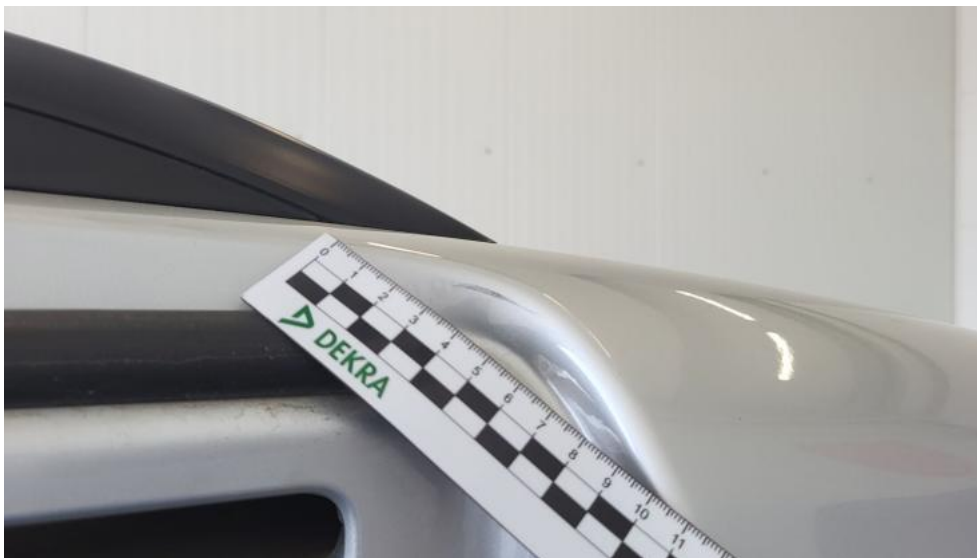
**Fot. 49.**

Błotnik tylny P / Ściana boczna P - Rysa/odprysk 2

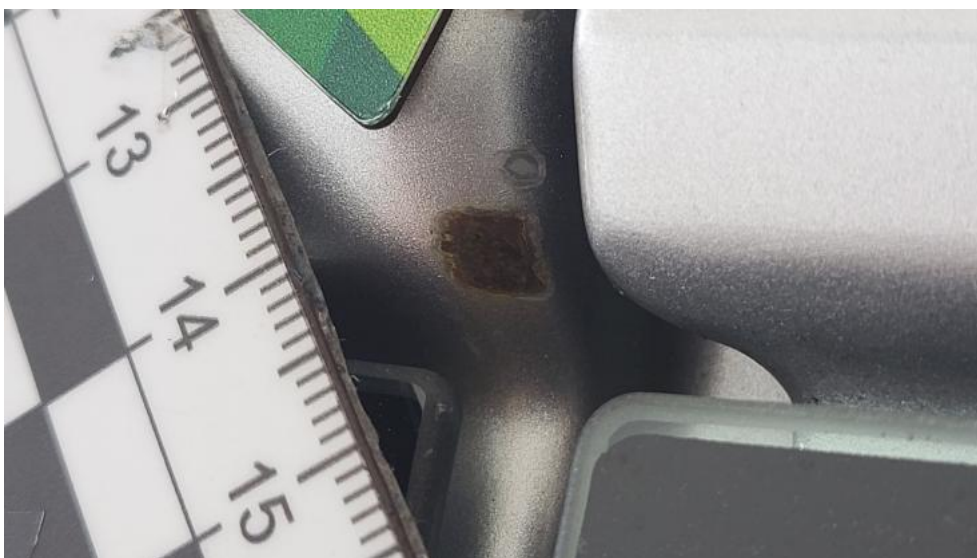
**Fot. 50.**

Błotnik tylny P / Ściana boczna P - Inne 1

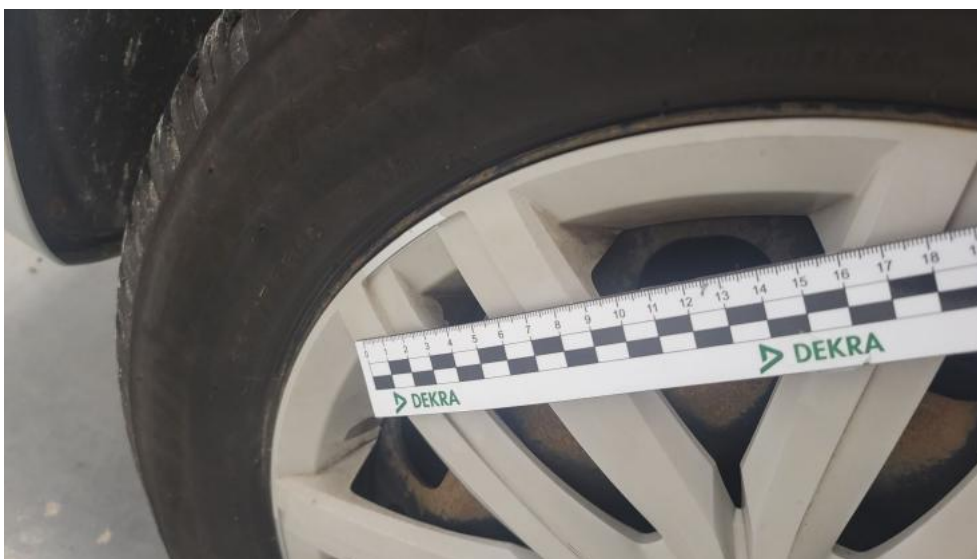
**Fot. 51.**  
Kołpak tylny P - Inne 1

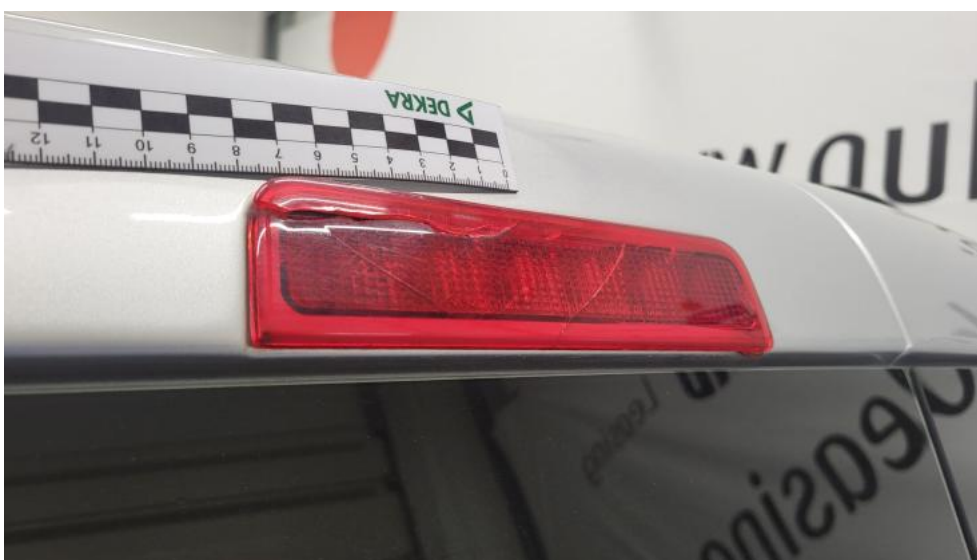
**Fot. 52.**  
Dodatkowa lampa stopu - Pęknięcie/rozerwanie 1

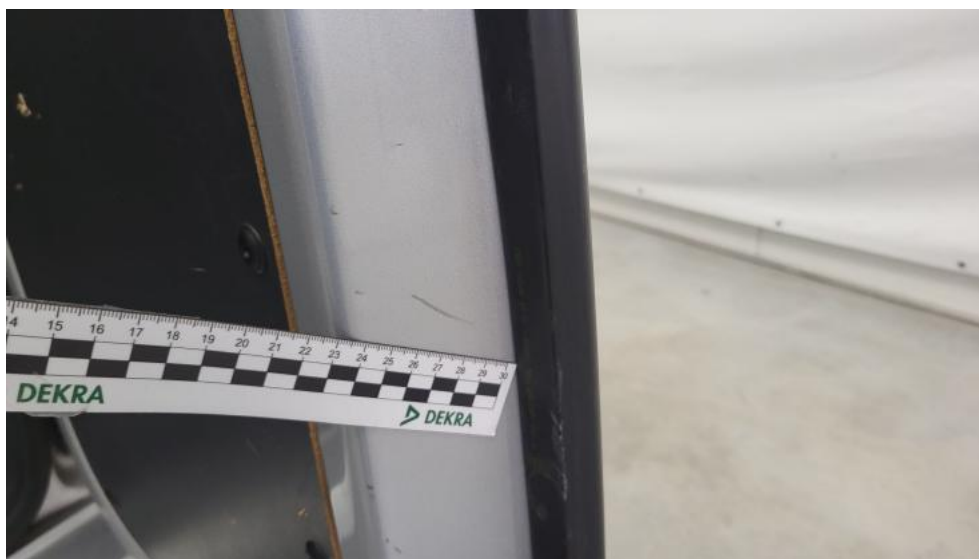
**Fot. 53.**

Pokrywy bagażnika - Rysa/odprysk 1

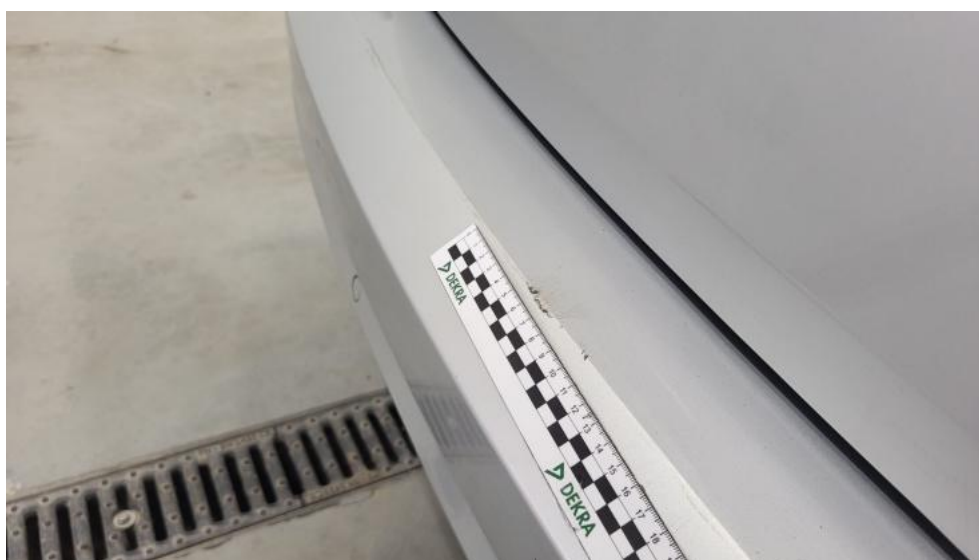
**Fot. 54.**

Zderzak tylny - Rysa/odprysk 1

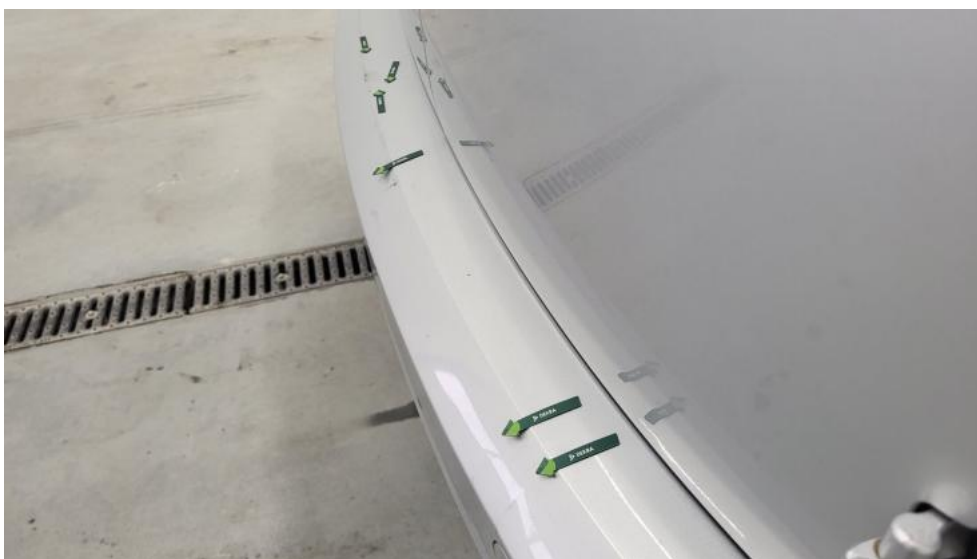
**Fot. 55.**

Zderzak tylny - Wgniecenie/odkształcenie 1

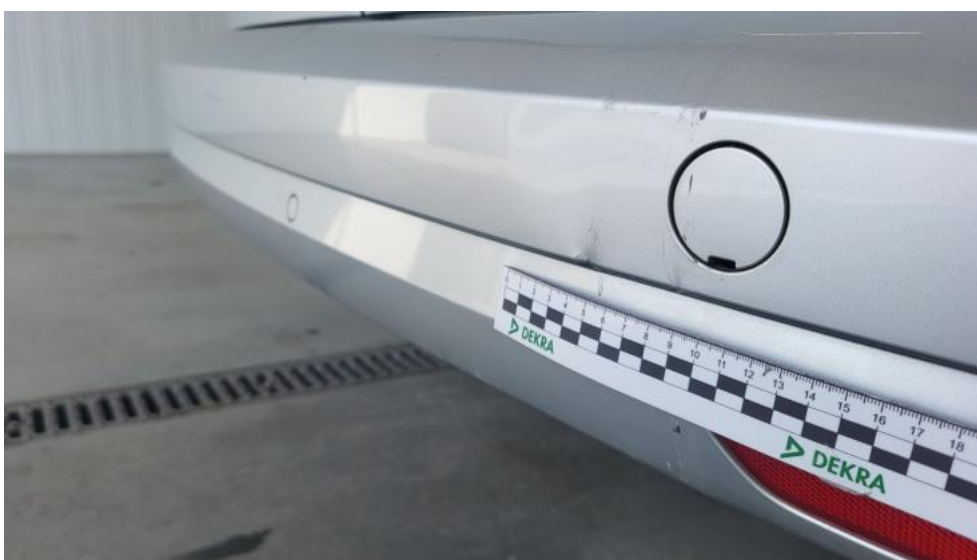
**Fot. 56.**

Zderzak tylny - Wgniecenie/odkształcenie 2

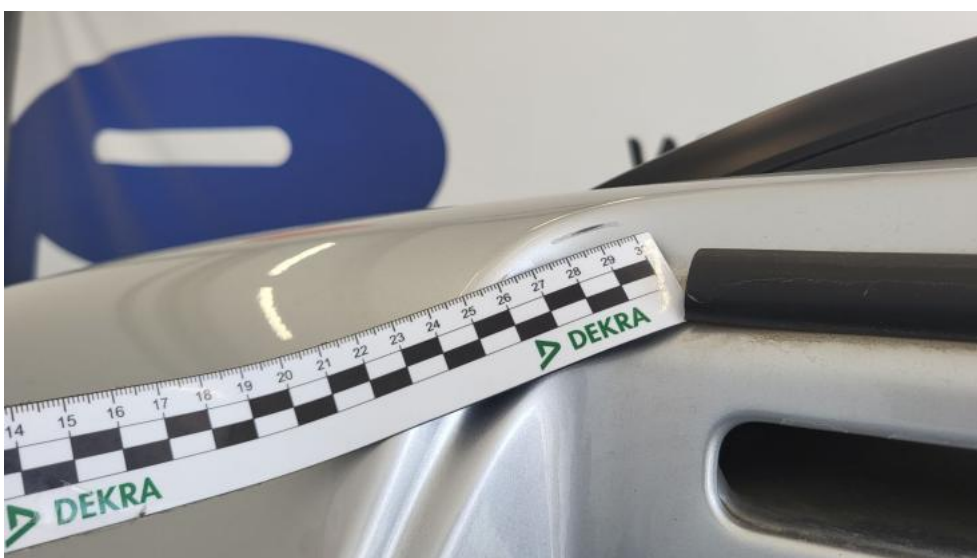
**Fot. 58.**

Błotnik tylny L / Ściana boczna L - Rysa/odprysk 1

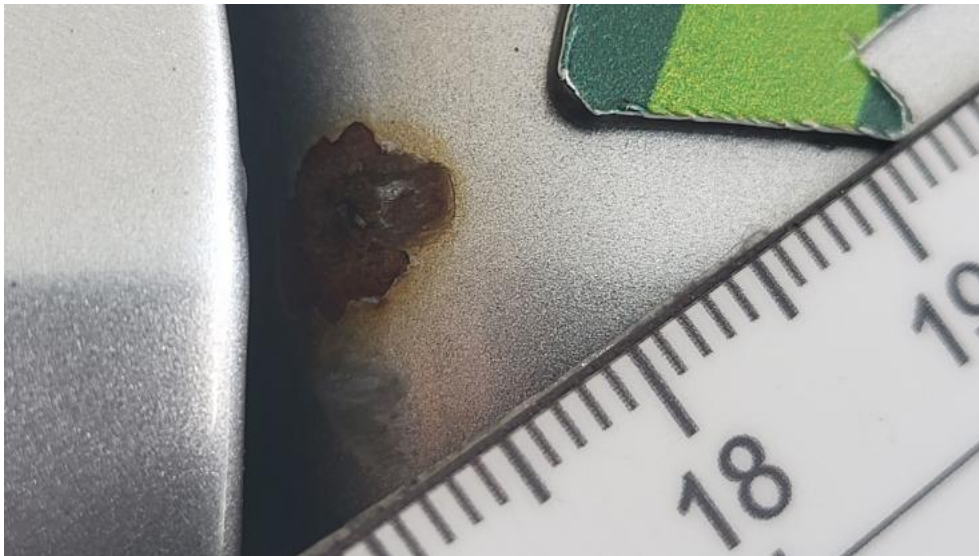
**Fot. 59.**

Błotnik tylny L / Ściana boczna L - Inne 1

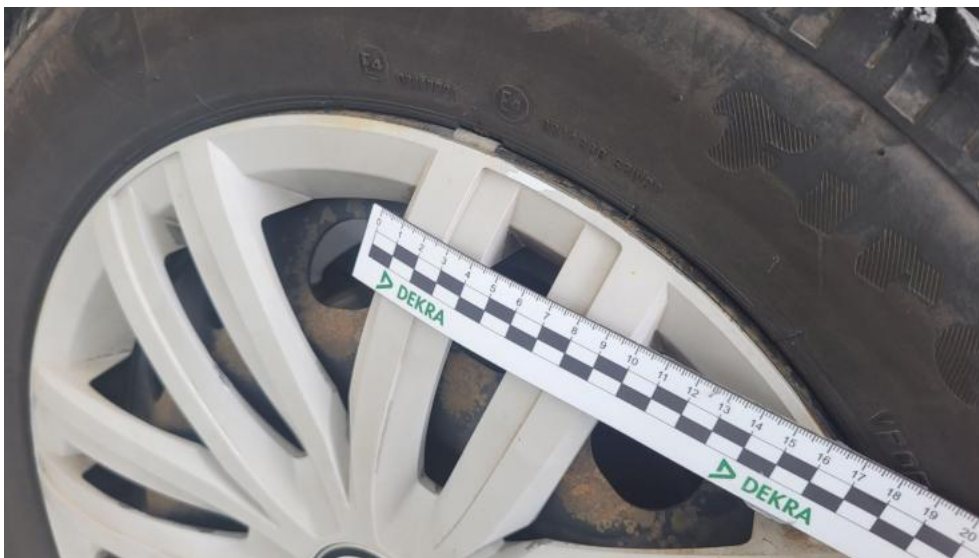
**Fot. 60.**

Kołpak tylny L - Inne 1

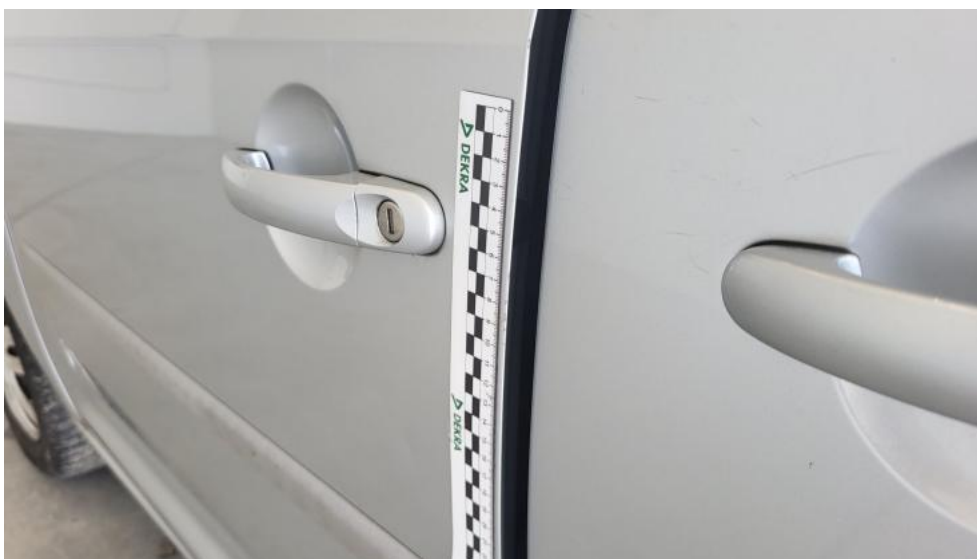
**Fot. 61.**

Rysy na samochodzie. Głośna praca drzwi lewych przednich. Aktywna kontrolka ciśnienia w kołach.

Drzwi przed L - Rysa/odprysk 1

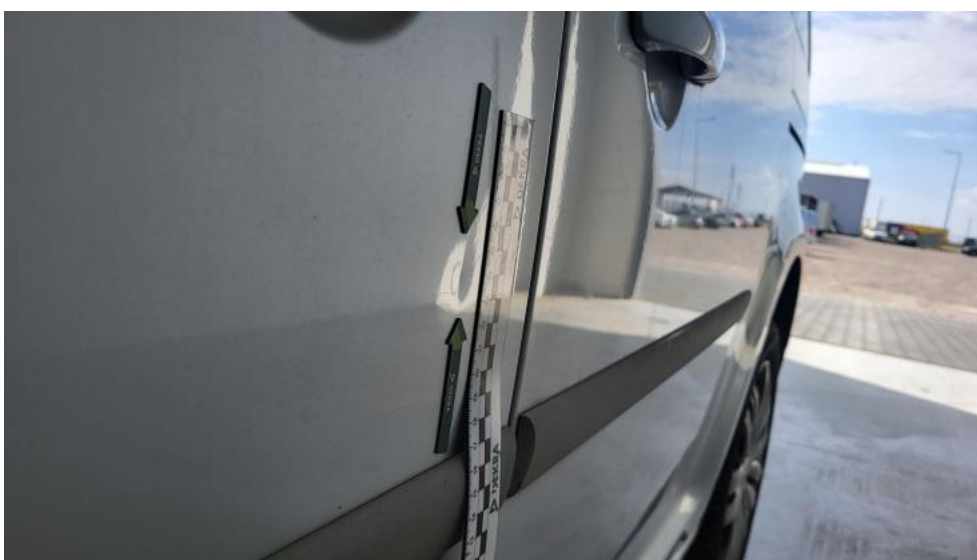
**Fot. 62.**

Drzwi przed L - Wgniecenie/odkształcenie 1

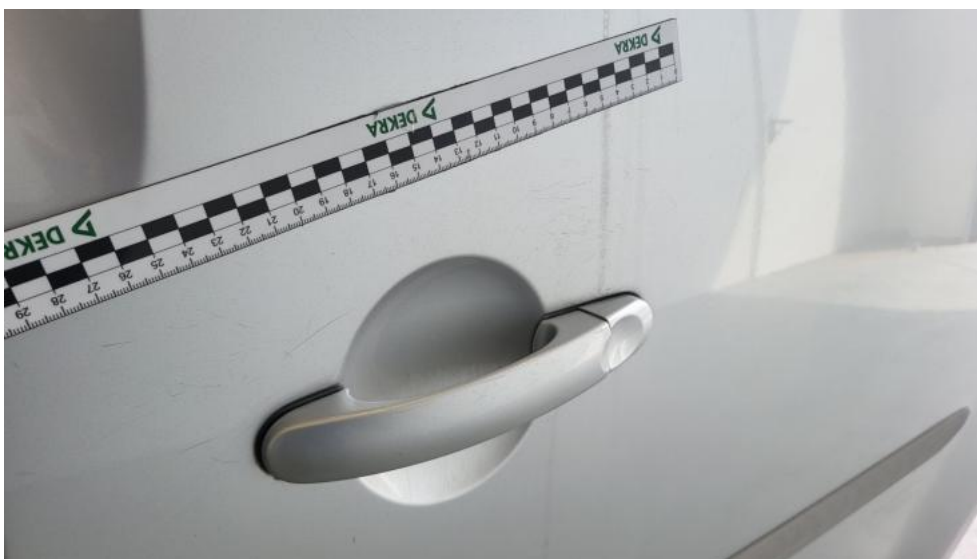
**Fot. 63.**

Drzwi tylne L - Rysa/odprysk 1

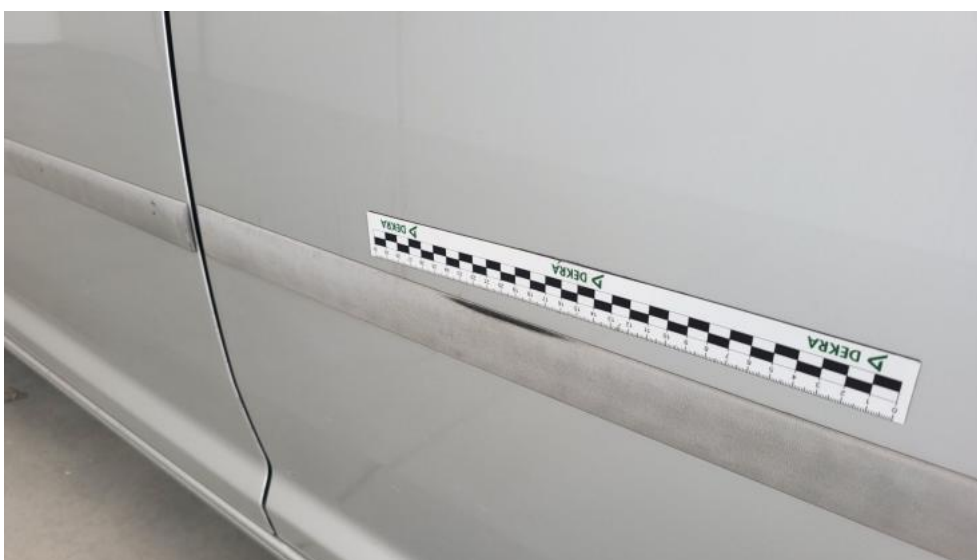
**Fot. 64.**

Listwa drzwi tylnych L - Inne 1

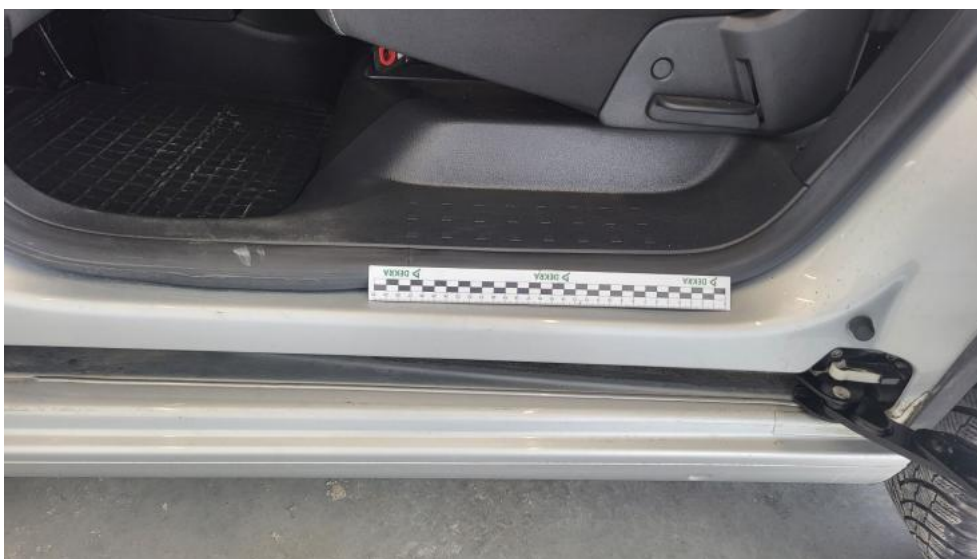
**Fot. 65.**  
Próg L - Rysa/odprysk 1

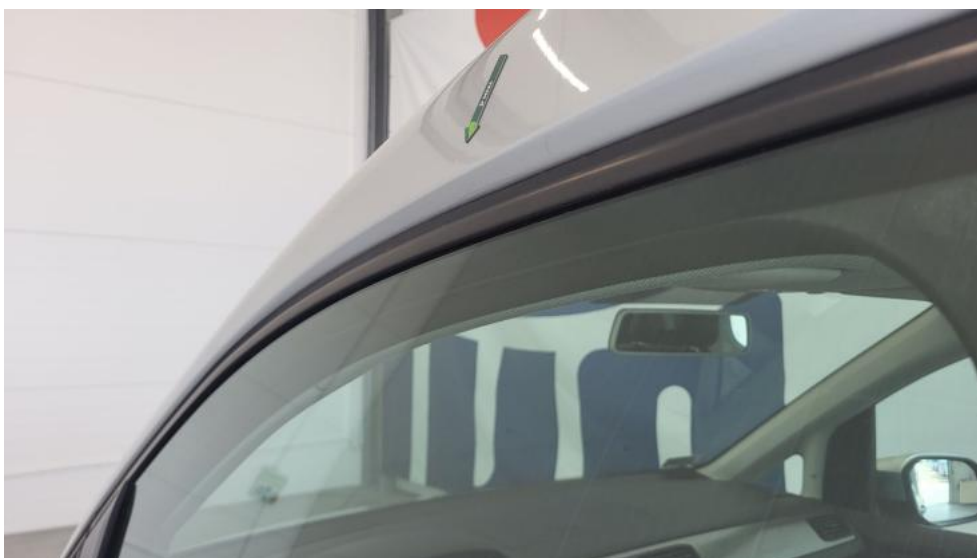
**Fot. 66.**  
Słupek przedni L - Wgniecenie/odkształcenie 1

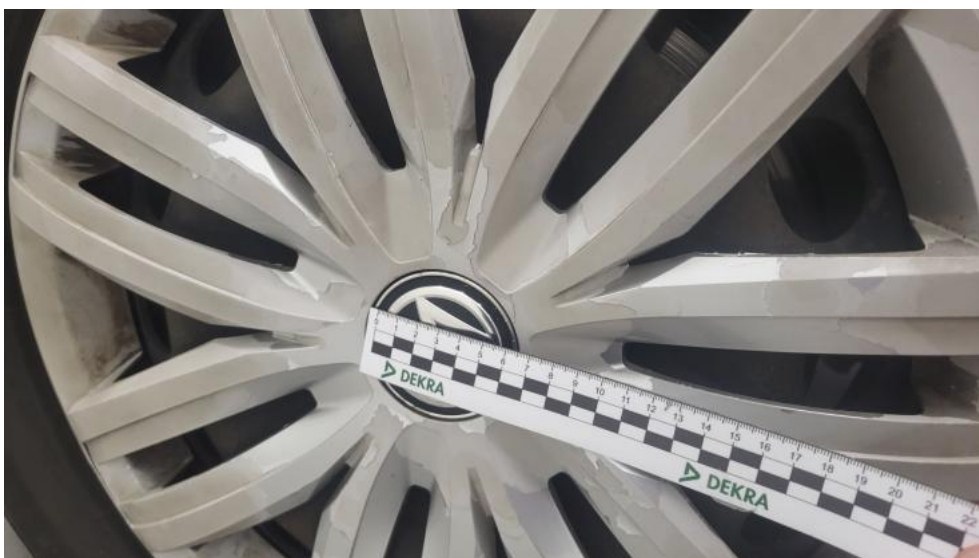
**Fot. 68.**

Kołpak przedni L - Inne 1

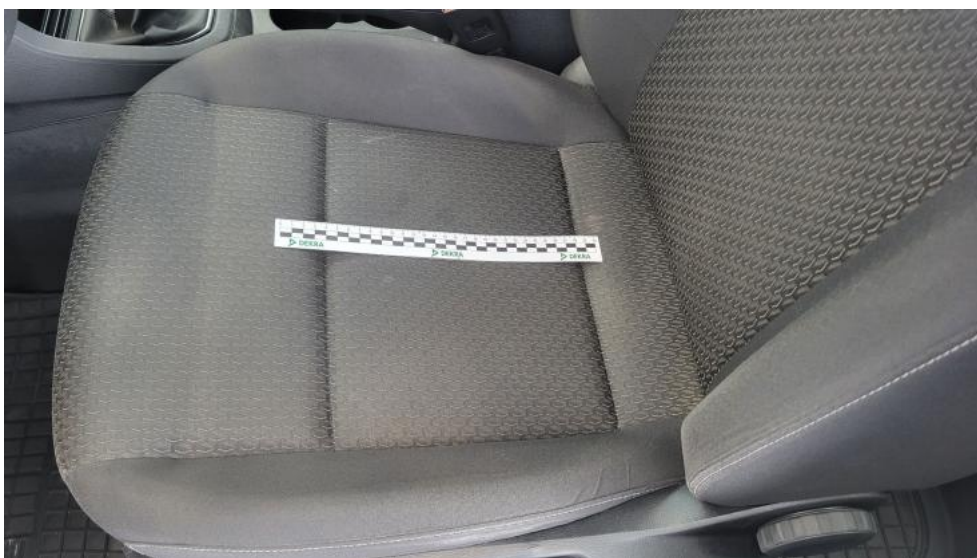
**Fot. 70.**

Fotel prz. lew. - Inne 1

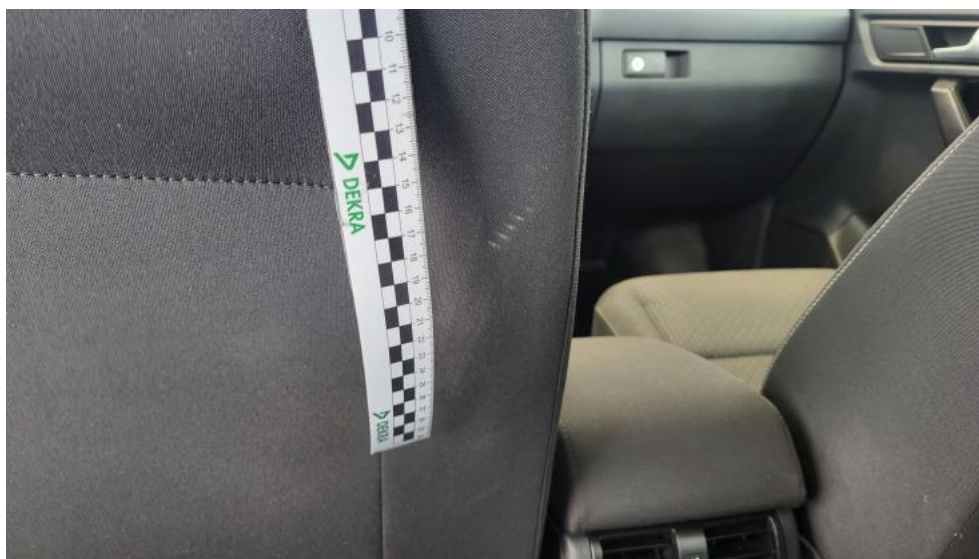
**Fot. 71.**  
Fotel prz. lew. - Inne 2

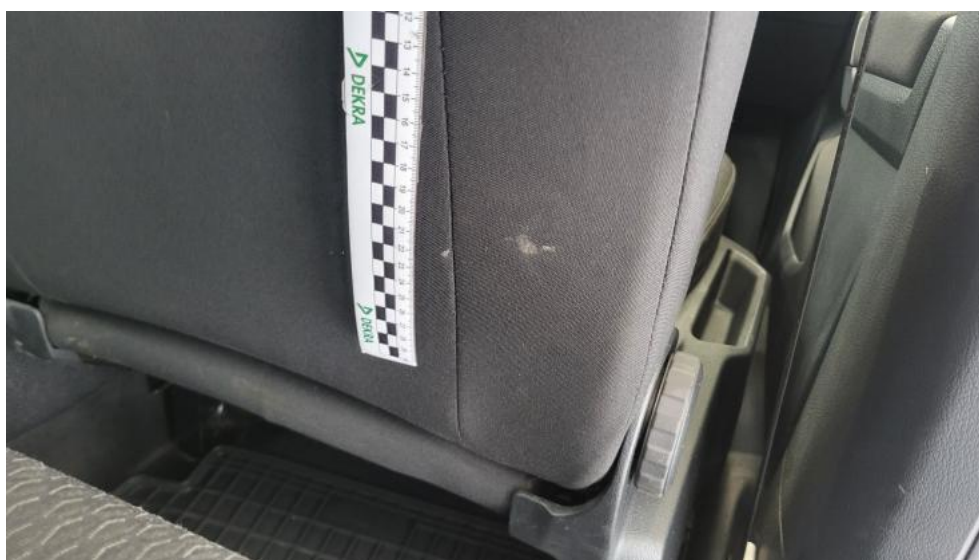
**Fot. 72.**  
Fotel prz. praw. - Inne 1

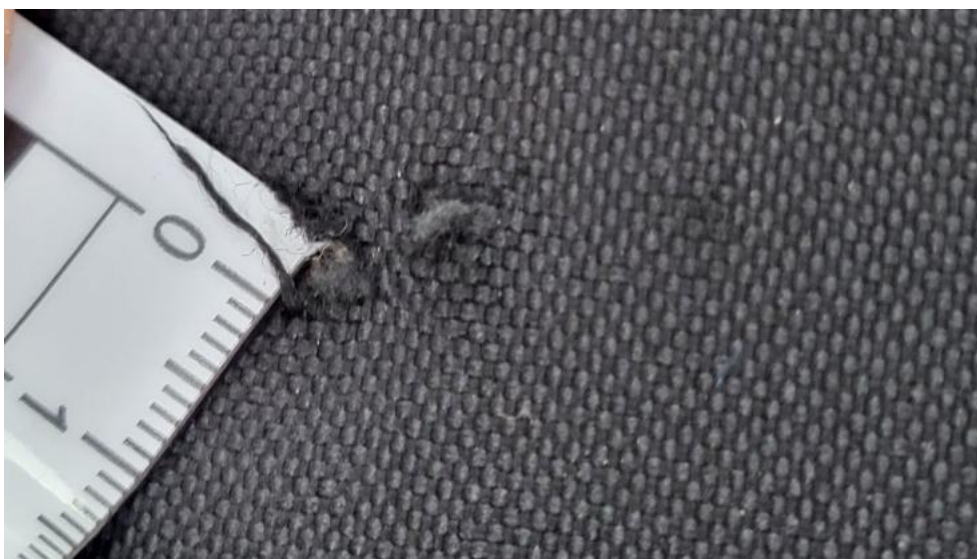
**Fot. 75.**

Kanapa tyl. - Pęknięcie/rozerwanie 1

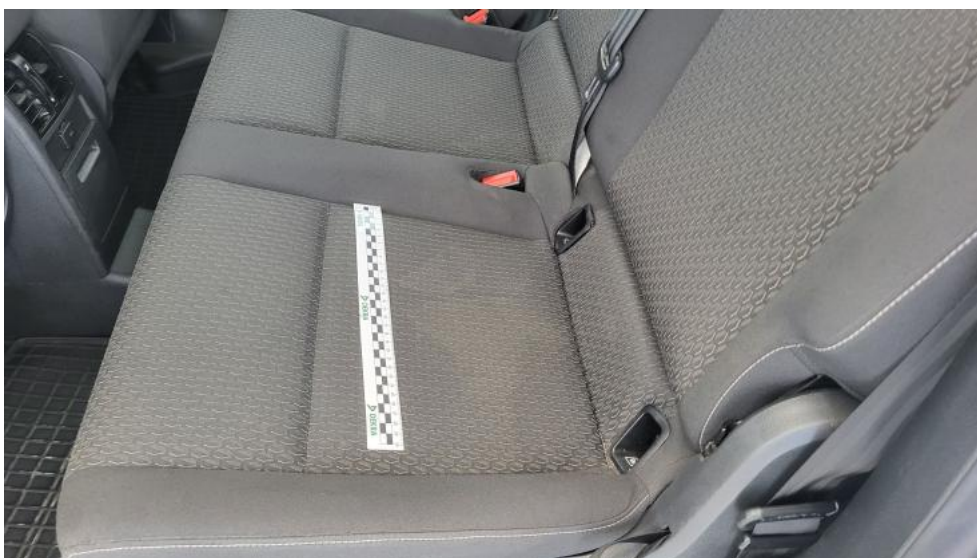
**Fot. 76.**

Kanapa tyl. - Inne 1

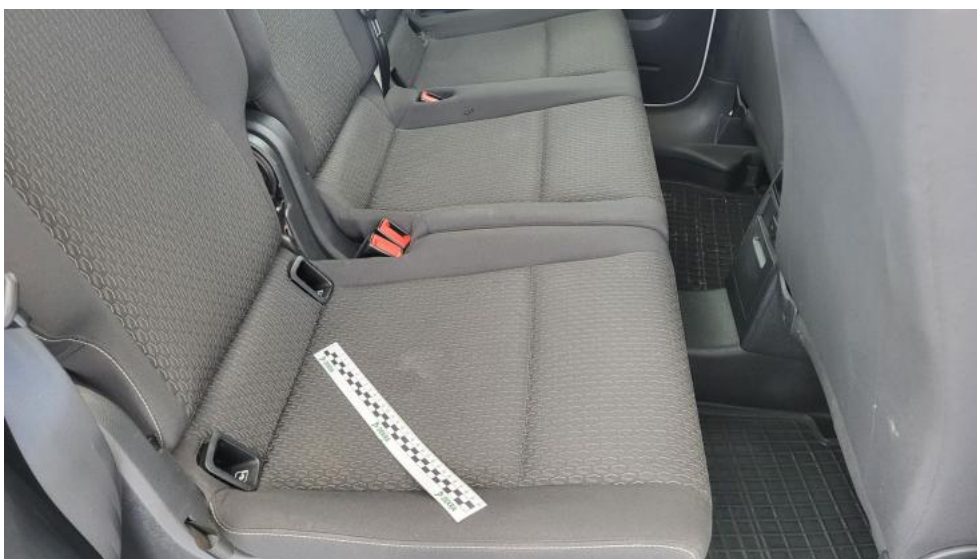
**Fot. 77.**  
Kanapa tyl. - Inne 2

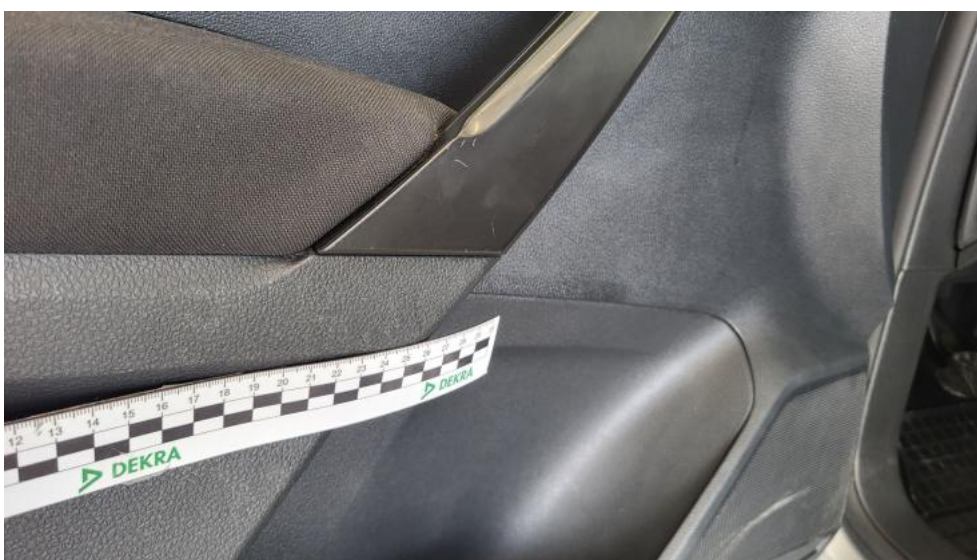
**Fot. 78.**  
Tapicerka drzwi przednich L - Rysa/odprysk 1

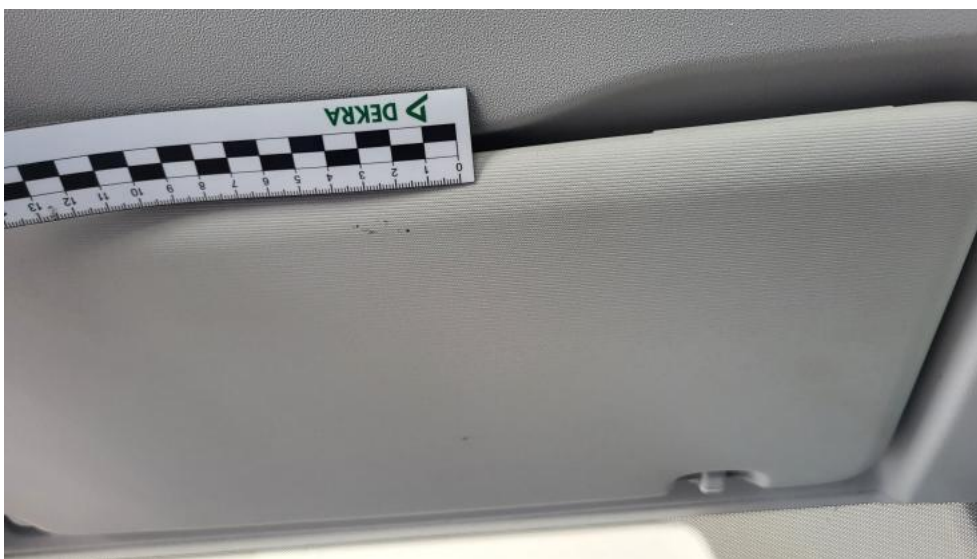
**Fot. 79.**

Osłona p/słoneczna lewa - Inne 1

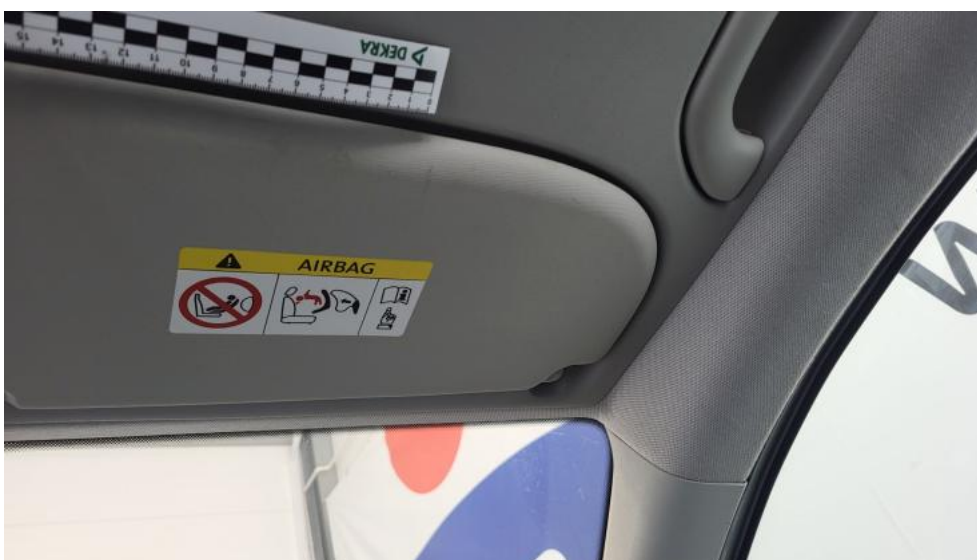
**Fot. 80.**

Osłona p/słoneczna prawa - Inne 1

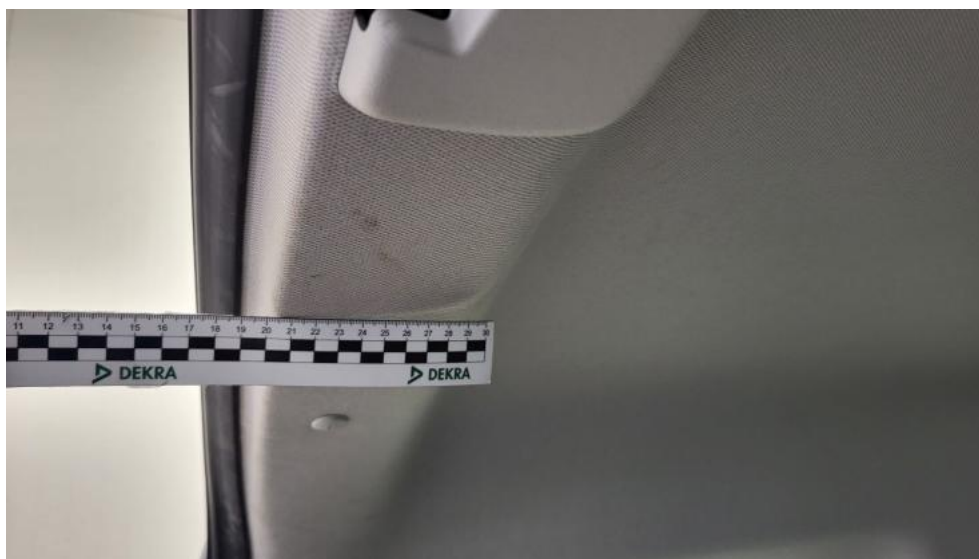
**Fot. 81.**  
Podsufitka - Inne 1

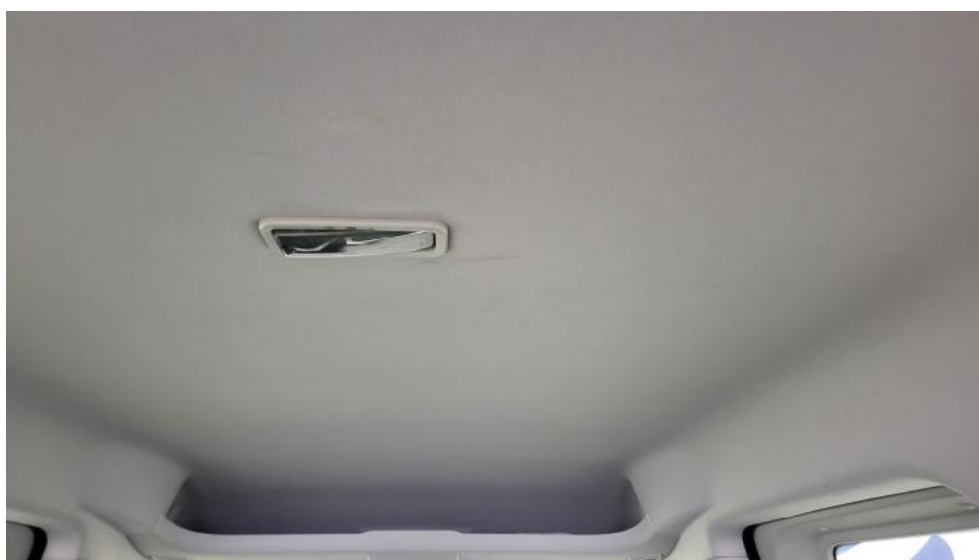
**Fot. 82.**  
Podsufitka - Inne 2

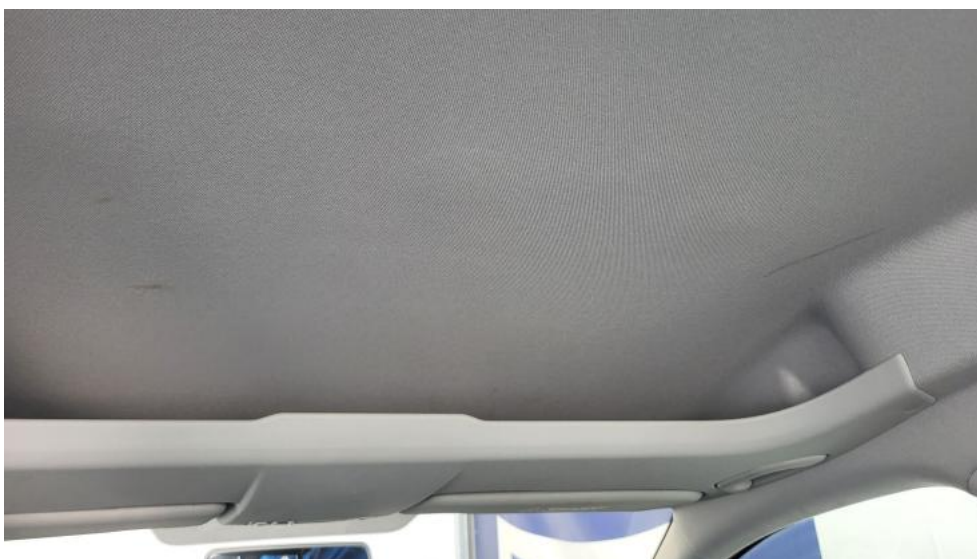
**Fot. 83.**  
Podsufitka() - Inne 3
