DEKRA's commission No. : PKOL(W)/LODZ/41906/25/06/10  
commission/ damage No. : 20/030965  
Date of commission: 10-06-2025

**DEKRA Poland - Headquarters**  
02-673 Warszawa, ul. Konstruktorska 12A

| Manufacturer | TOYOTA |
| Type / version | Camry 2.5 Hybrid Comfort CVT |

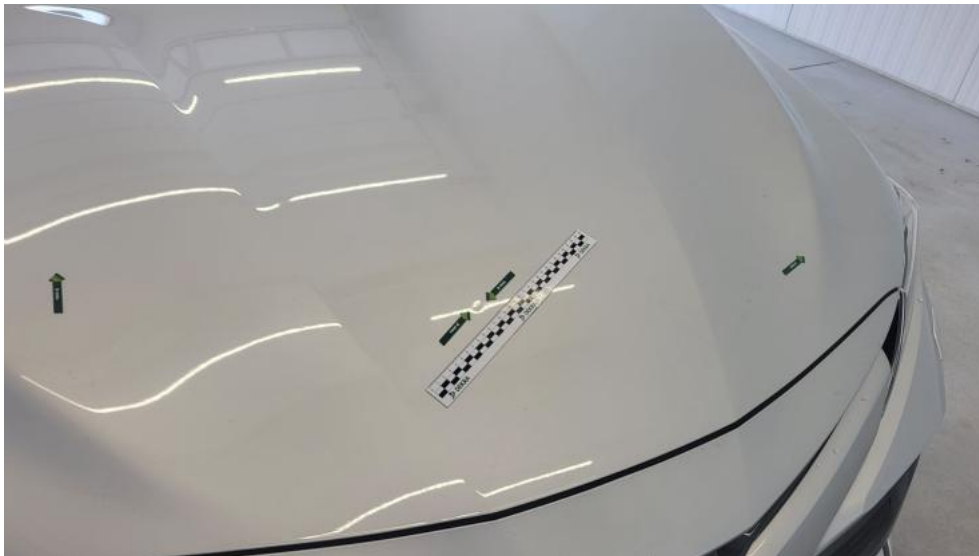
**Photo 41.**

Pokrywa komory silnika - Wgniecenie/odkształcenie 1

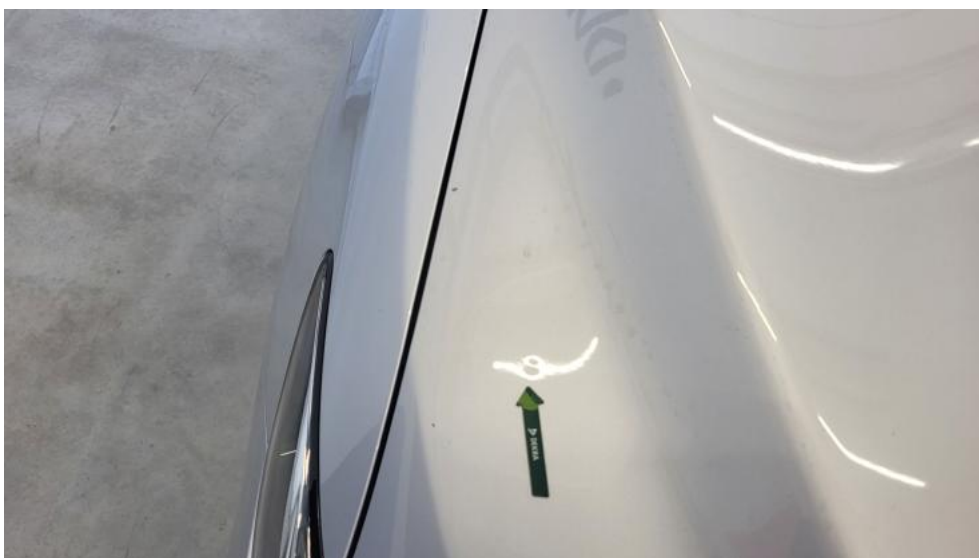
**Photo 42.**

Pokrywa komory silnika - Wgniecenie/odkształcenie 2

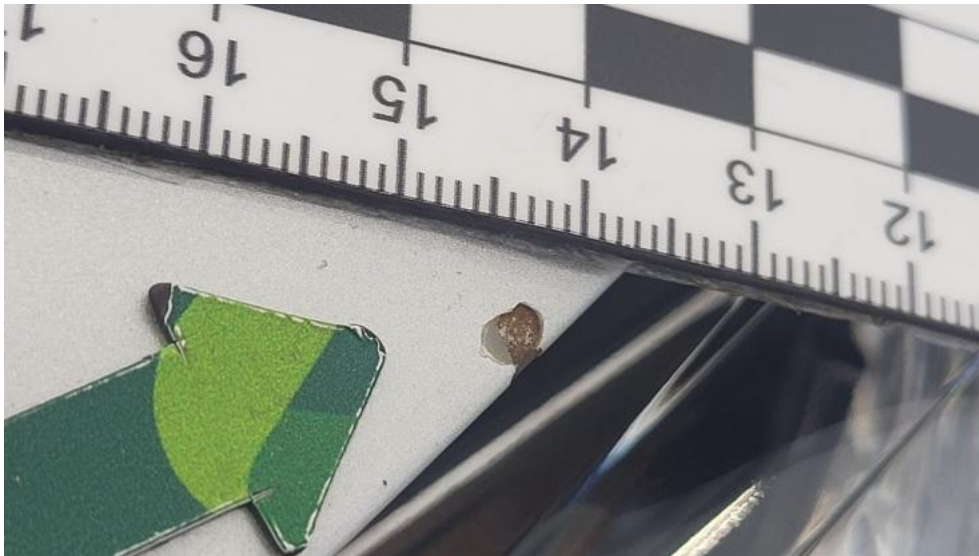
**Photo 43.**

Pokrywa komory silnika - Inne 1

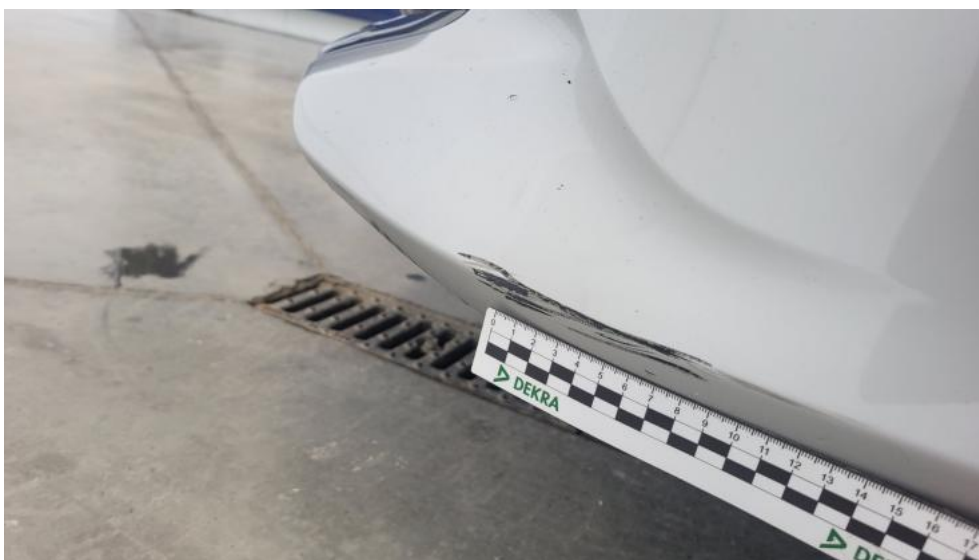
**Photo 44.**

Zderzak - Rysa/odprysk 1

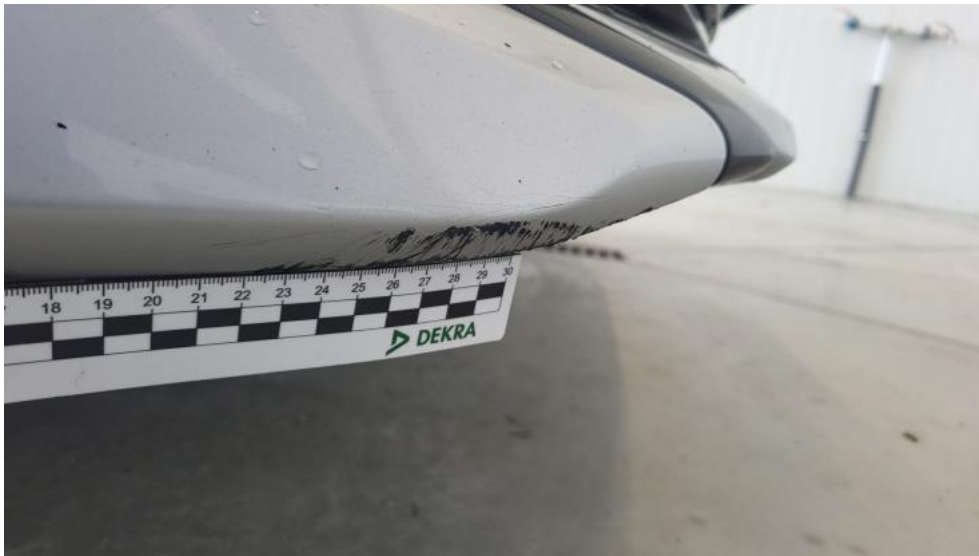
**Photo 45.**

Zderzak - Rysa/odprysk 2

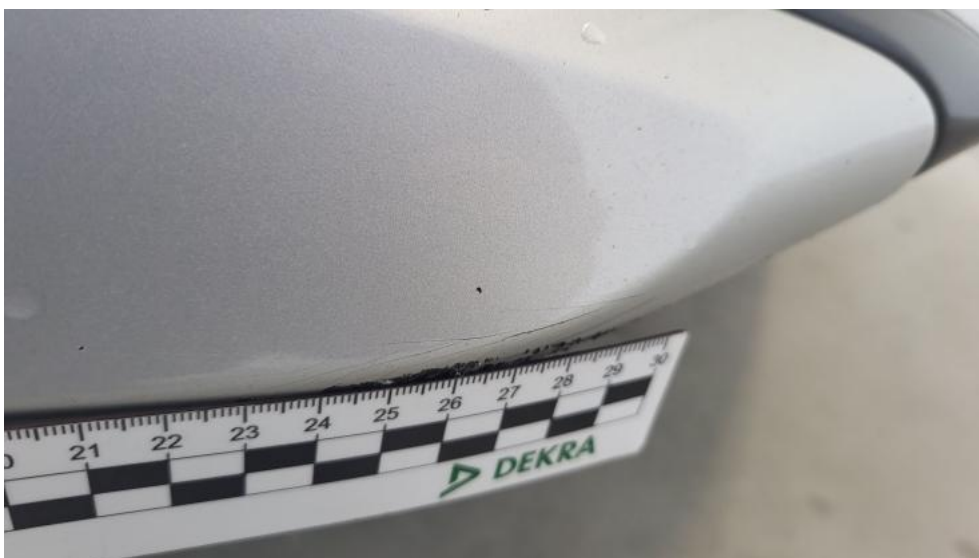
**Photo 46.**

Zderzak - Pęknięcie/rozerwanie 1

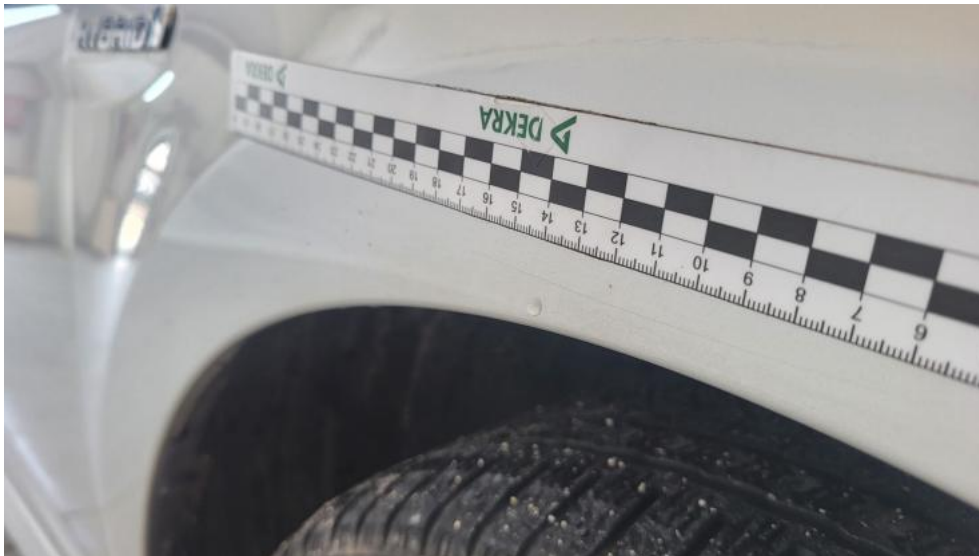
**Photo 47.**

Błotnik przedni P - Rysa/odprysk 1

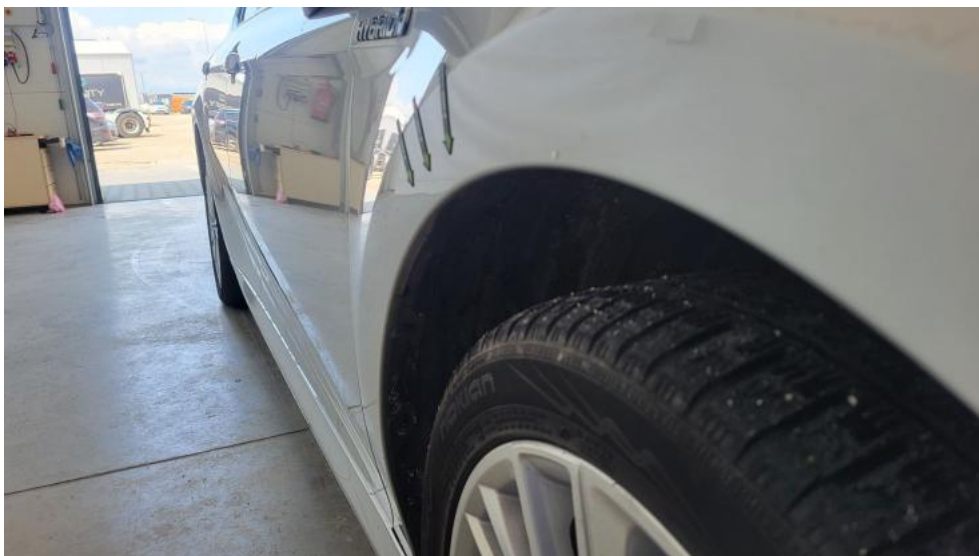
**Photo 48.**

Błotnik przedni P - Wgniecenie/odkształcenie 1

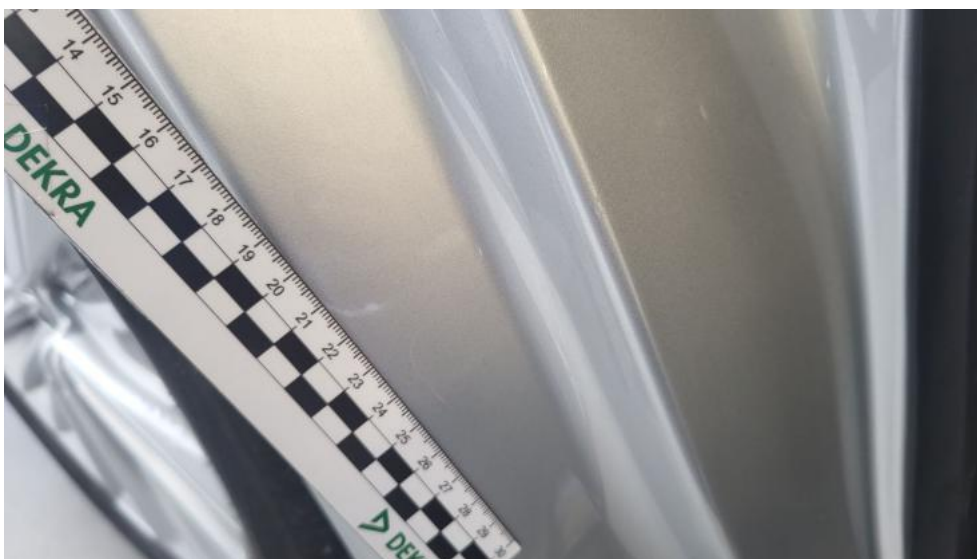
**Photo 53.**

Błotnik tylny P / Ściana boczna P - Rysa/odprysk 1

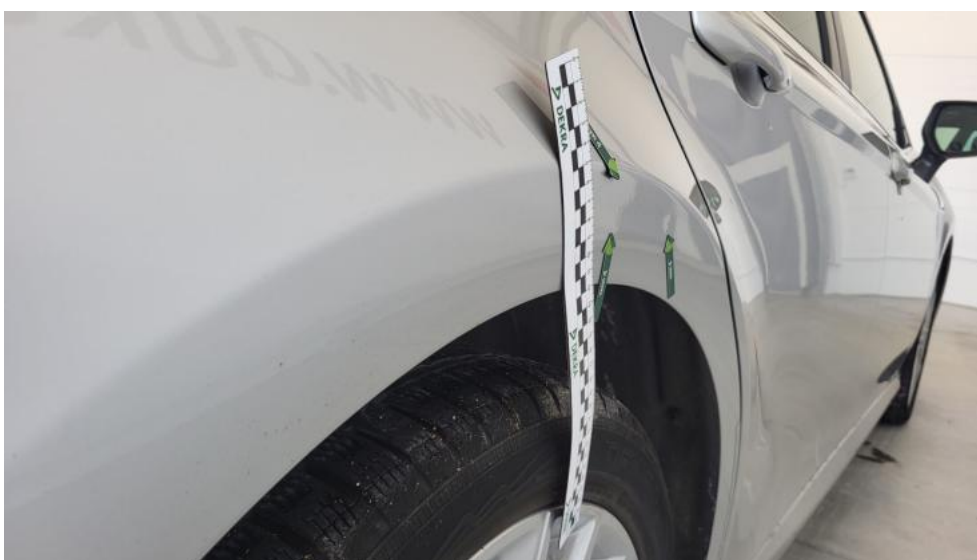
**Photo 54.**

Błotnik tylny P / Ściana boczna P - Wgniecenie/odkształcenie 1

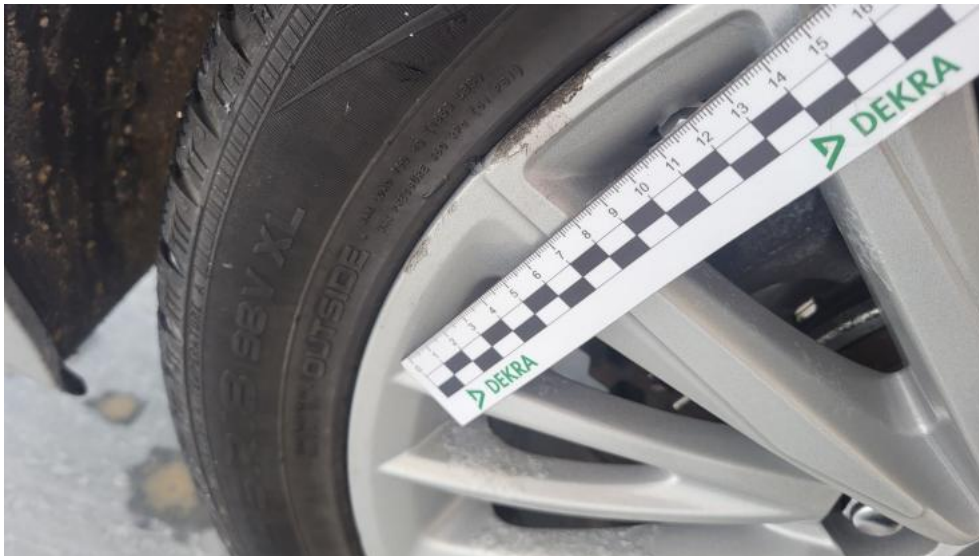
**Photo 55.**

Felga aluminiowa tylna P - Rysa/odprysk 1

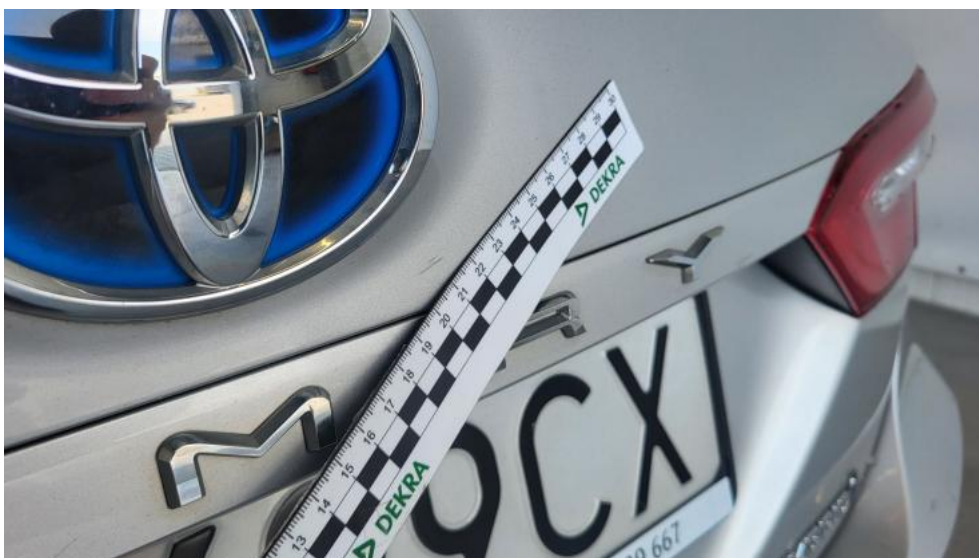
**Photo 56.**

Pokrywy bagażnika - Rysa/odprysk 1

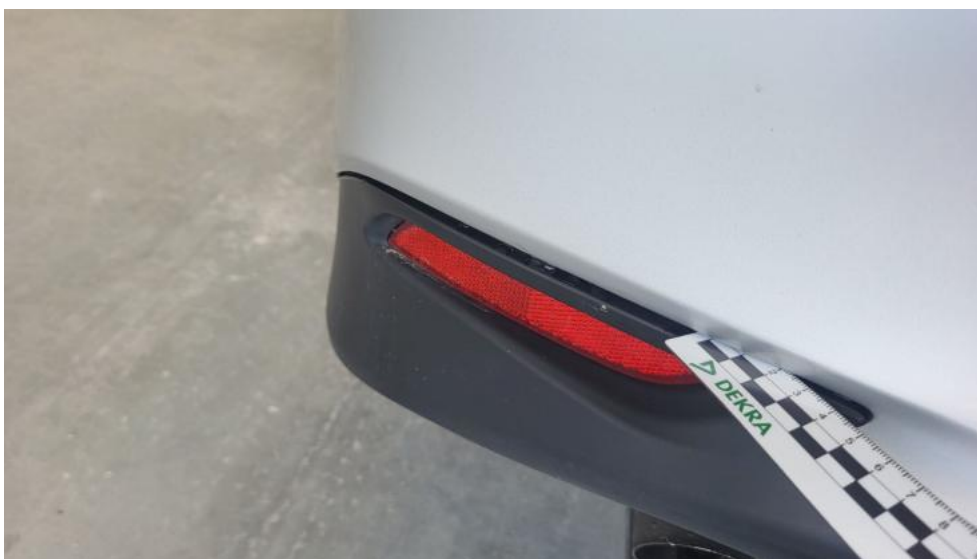
**Photo 59.**

Zderzak tylny cz dolna - Inne 1

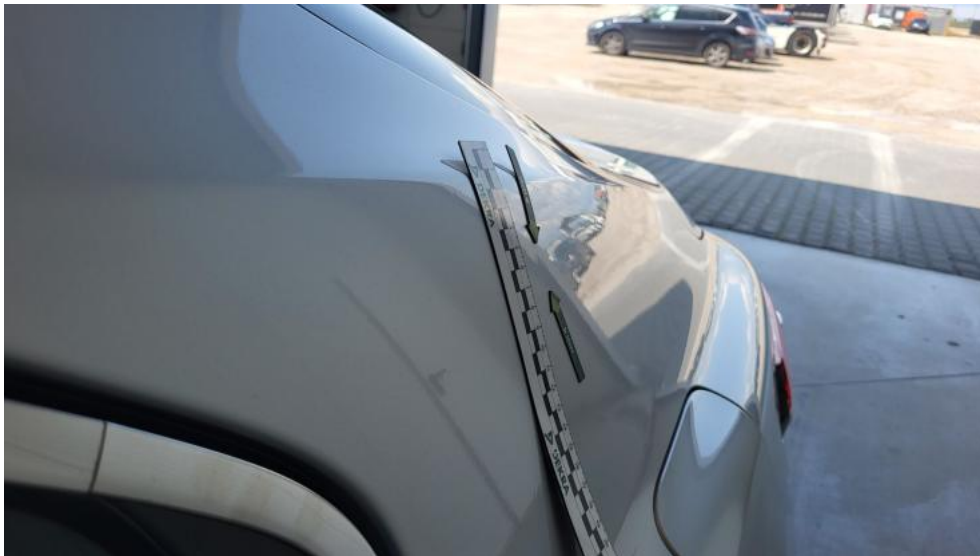
**Photo 63.**

Błotnik tylny L / Ściana boczna L - Wgniecenie/odkształcenie 1

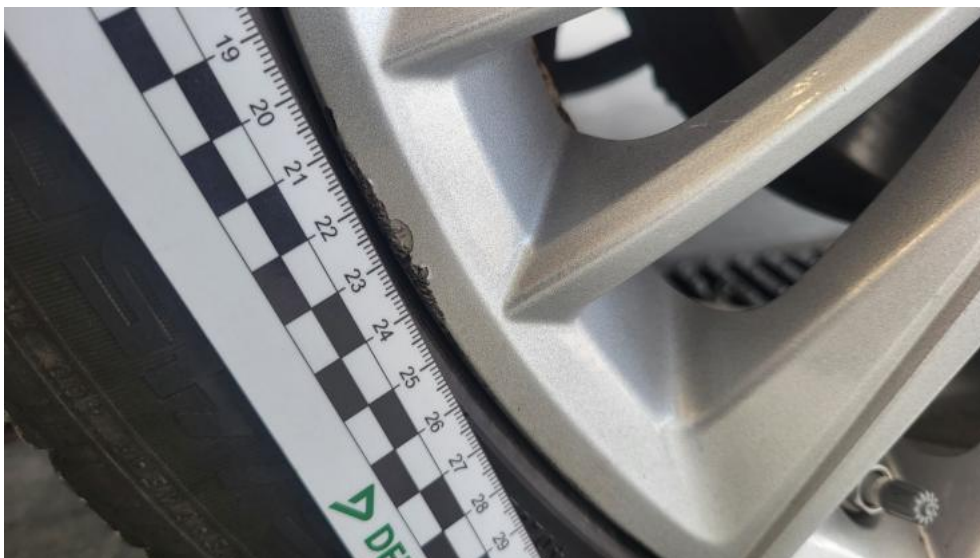
**Photo 64.**

Felga aluminiowa tylna L - Rysa/odprysk 1

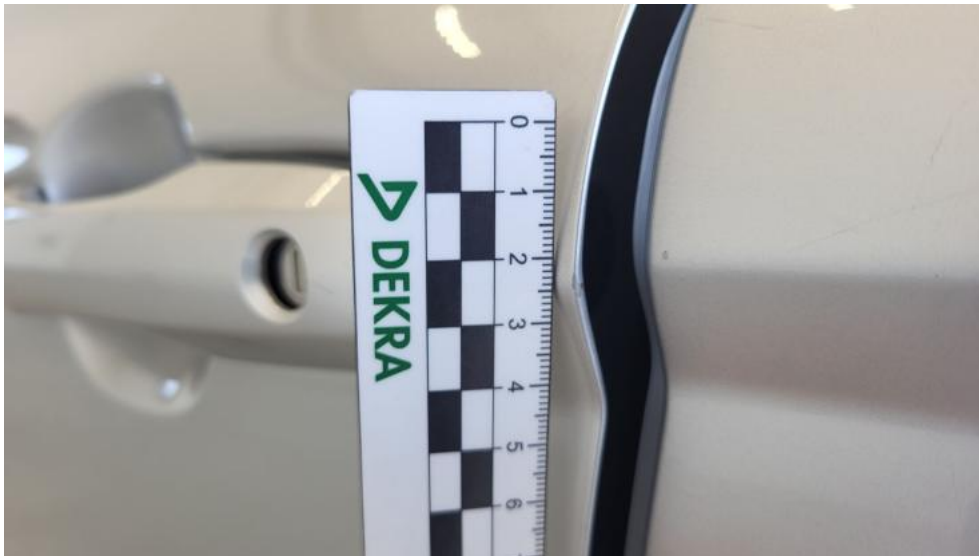
**Photo 65.**

Drzwi przed L - Rysa/odprysk 1

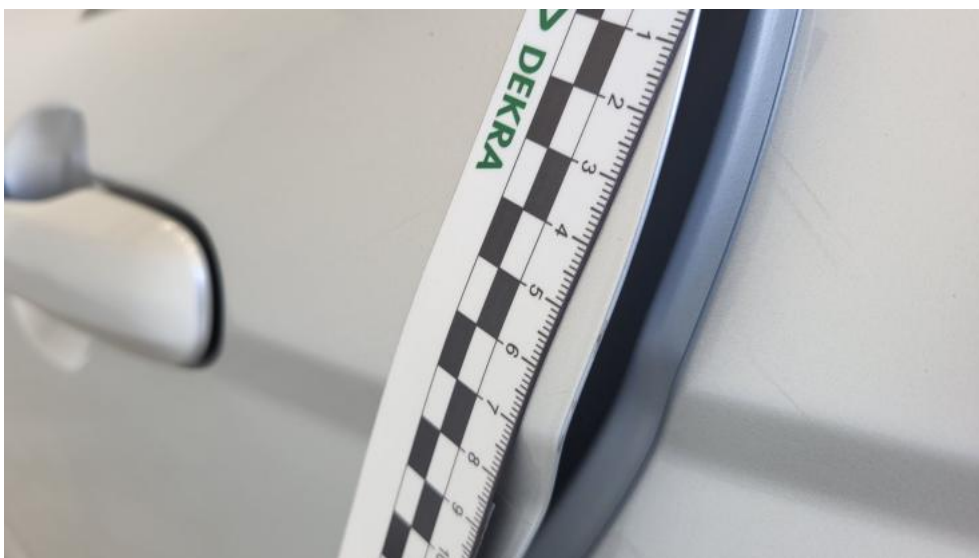
**Photo 66.**

Drzwi tylne L - Rysa/odprysk 1

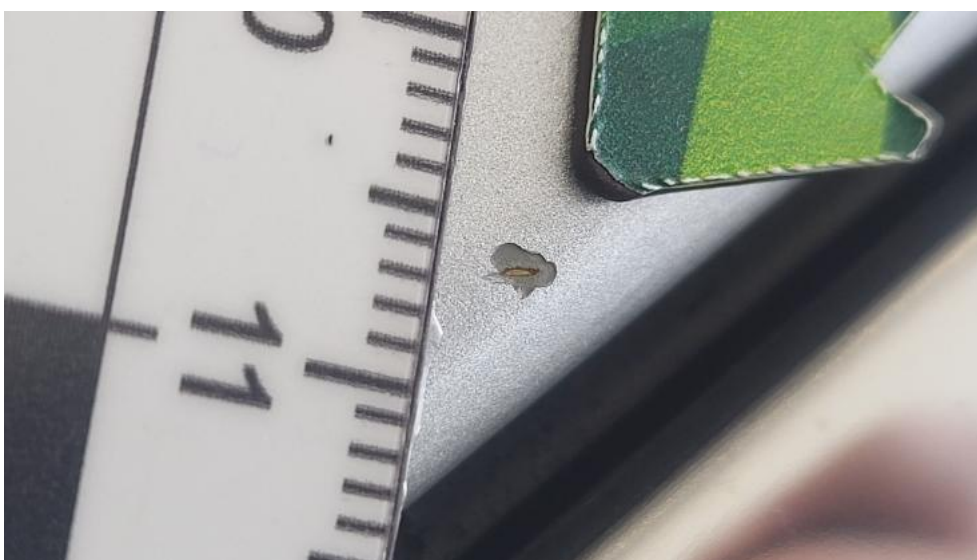
**Photo 68.**

Słupek przedni L - Inne 1

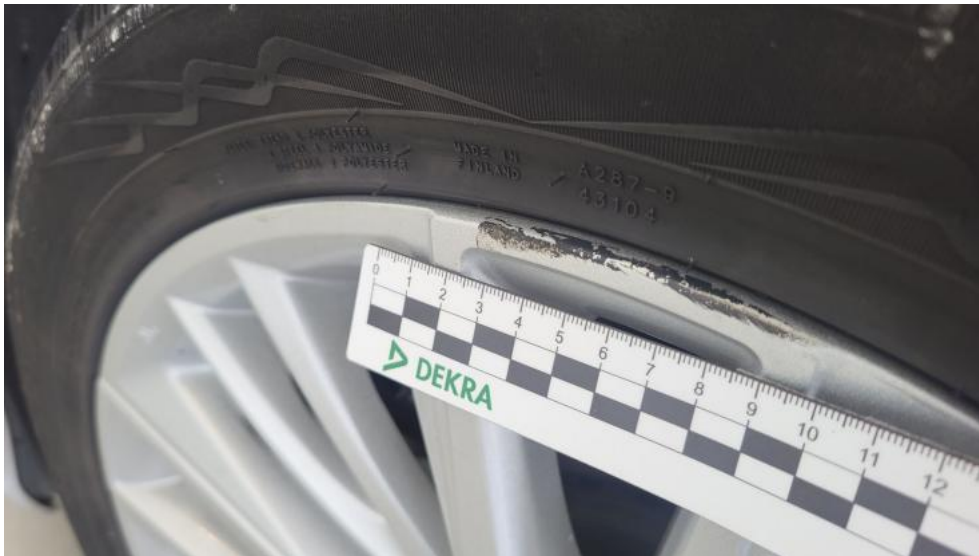
**Photo 69.**

Felga Aluminiowa przednia L - Rysa/odprysk 1

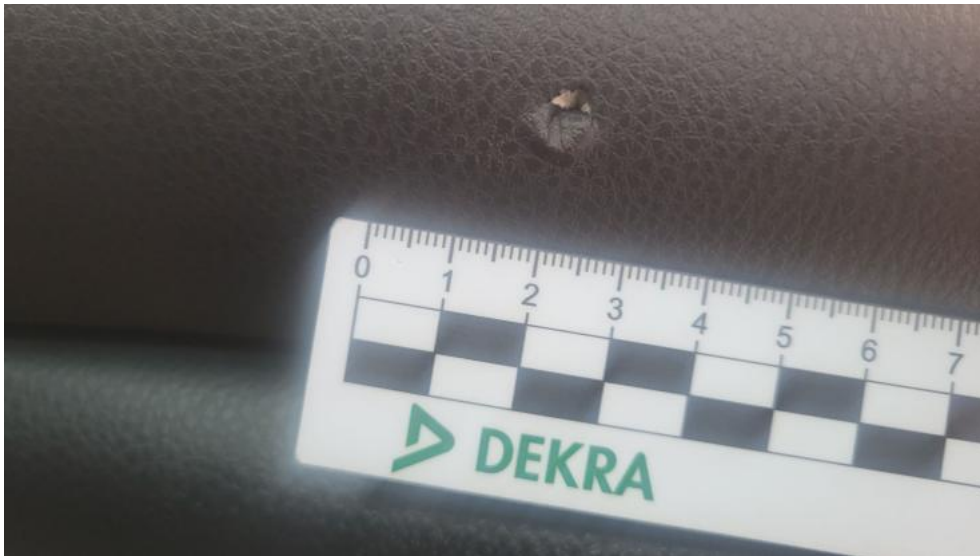
**Photo 71.**

Deska rozdzielcza - Pęknięcie/rozerwanie 1

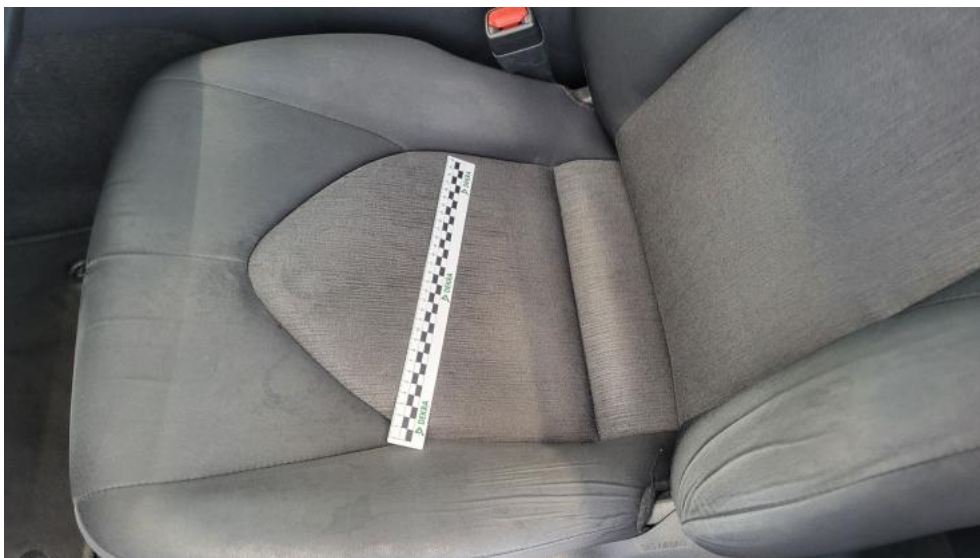
**Photo 72.**

Fotel prz. lew. - Inne 1

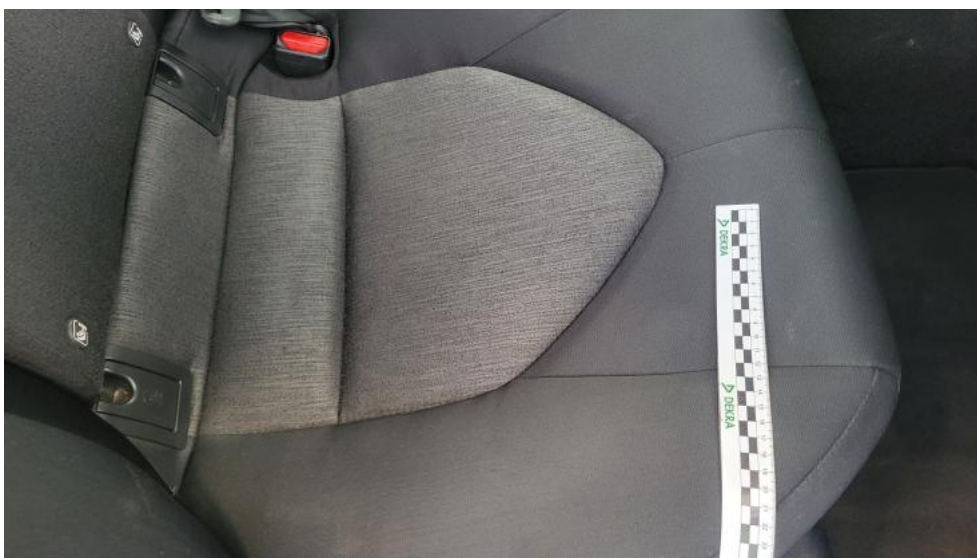
**Photo 74.**

Kanapa tyl. - Inne 1

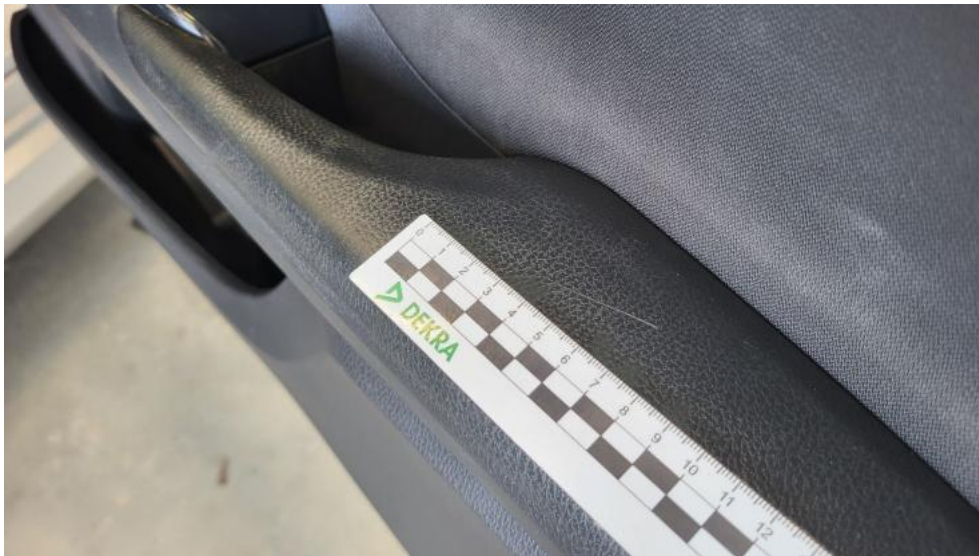
**Photo 75.**

Tapicerka drzwi przednich P - Rysa/odprysk 1

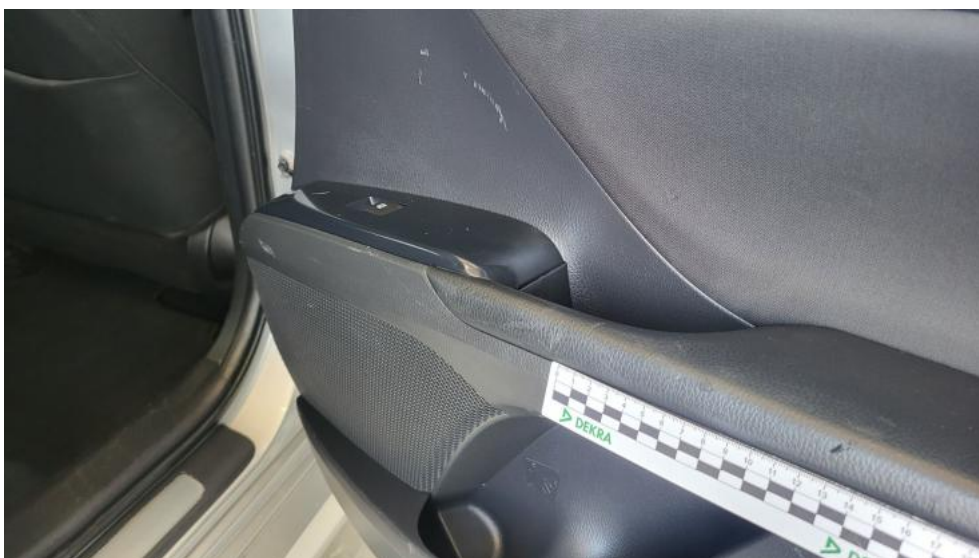
**Photo 76.**

Tapicerka drzwi tylnych P - Rysa/odprysk 1
