DEKRA's commission No. : PKOL(W)/LODZ/25091/25/04/04  
commission/ damage No. : 24/005422  
Date of commission: 04-04-2025

| Manufacturer | FORD |
| Model | Transit Connect 1.5 EcoBlue Euro 6 1498ccm - 100KM |
| VIN / serial number | WF07XXWPG7RA78777 |

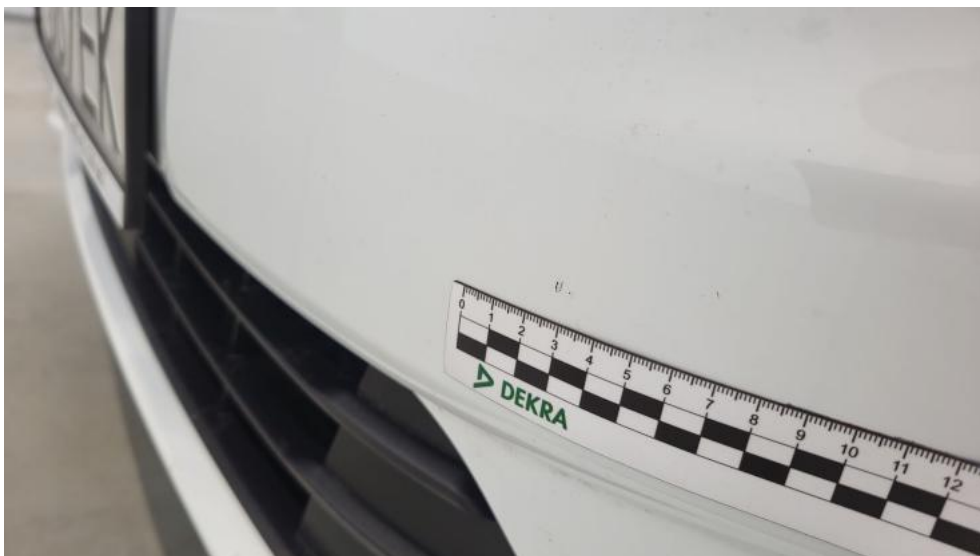
**Photo 38.**

Zderzak - Rysa/odprysk 1

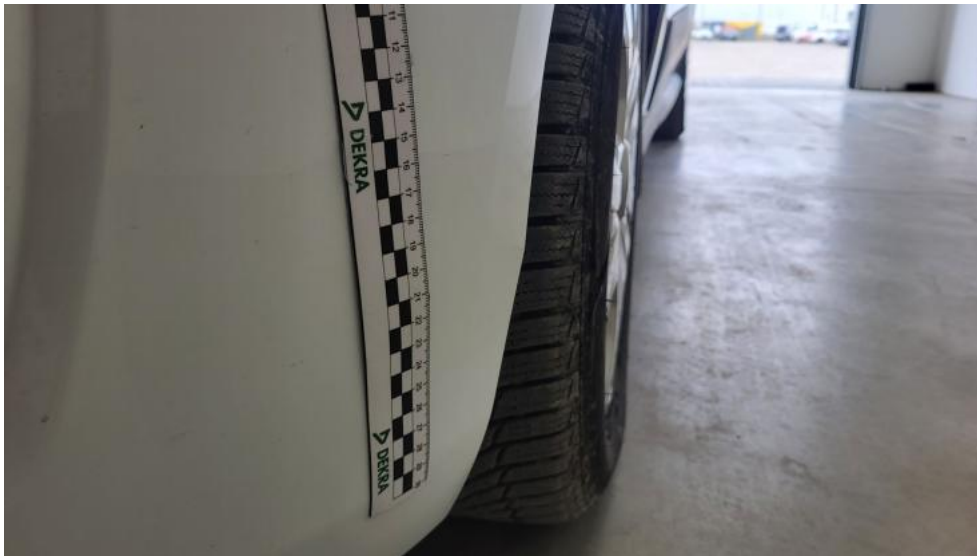
**Photo 39.**

Zderzak - Wgniecenie/odkształcenie 1

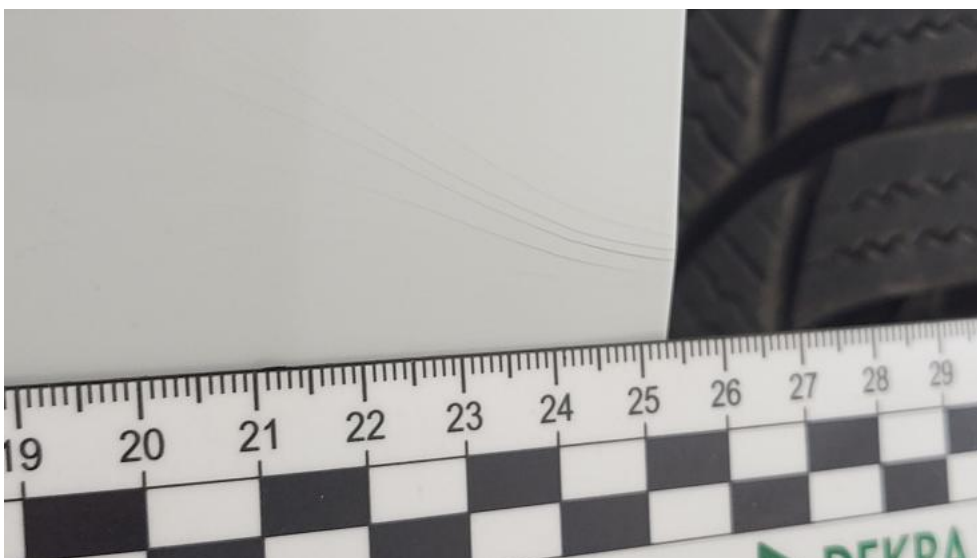
**Photo 40.**

Zderzak - Pęknięcie/rozerwanie 1

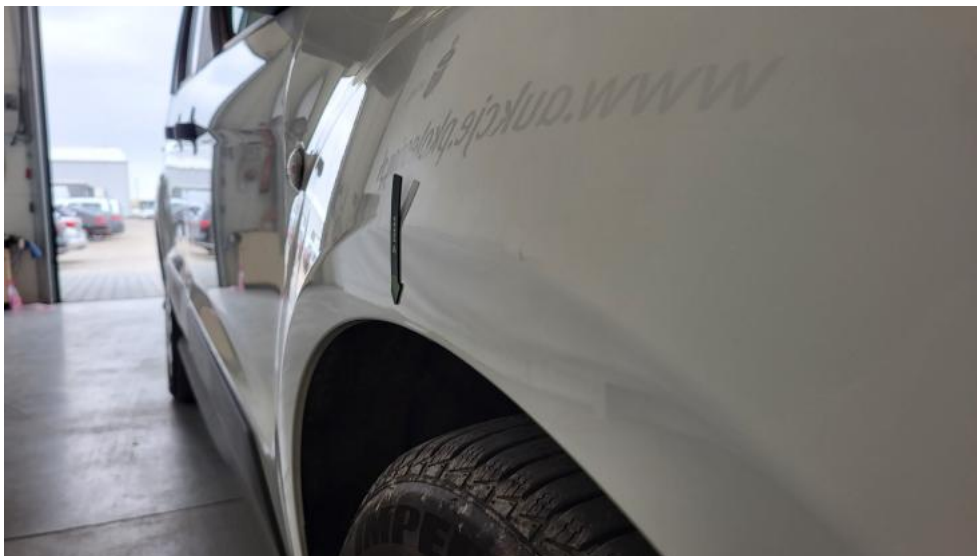
**Photo 41.**

Błotnik przedni P - Wgniecenie/odkształcenie 1

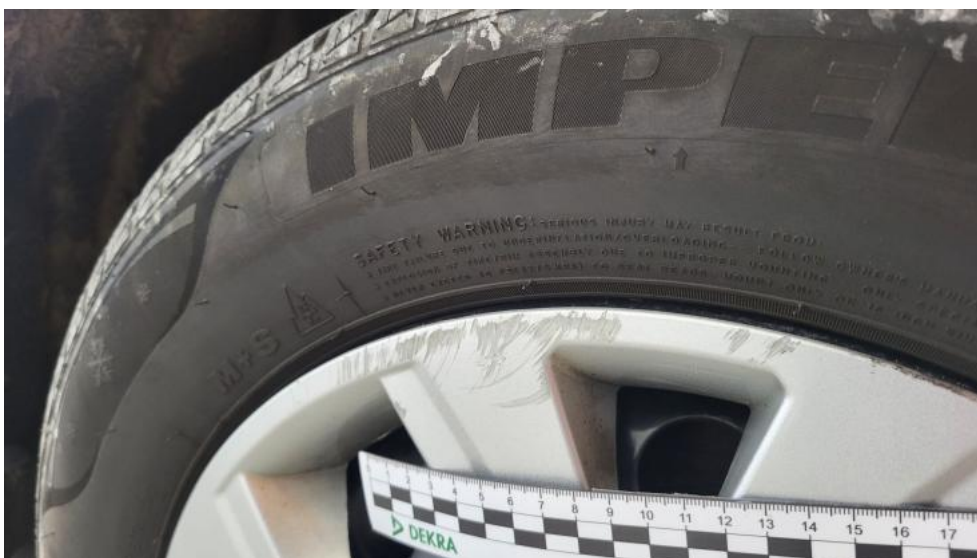
**Photo 42.**

Kołpak przedni P - Rysa/odprysk 1

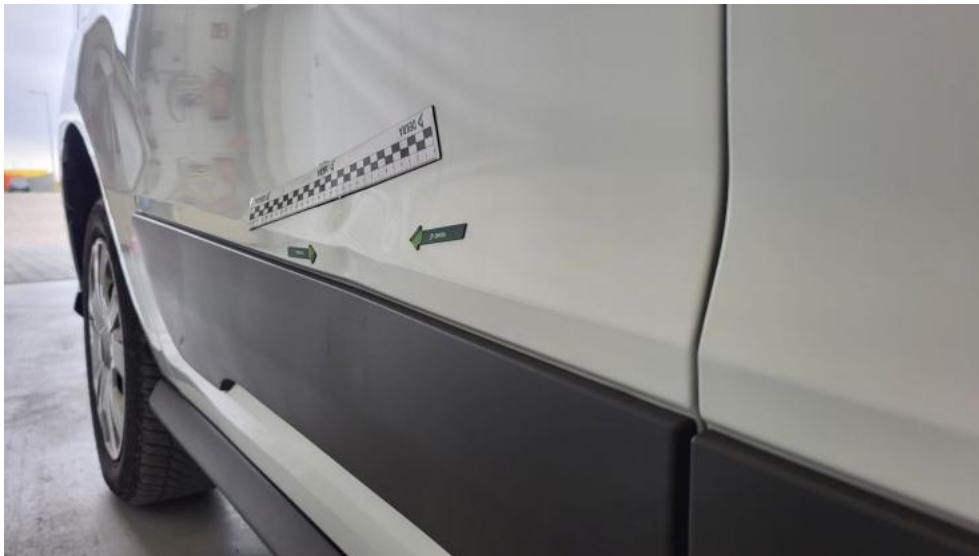
**Photo 43.**

Drzwi tylne P - Wgniecenie/odkształcenie 1

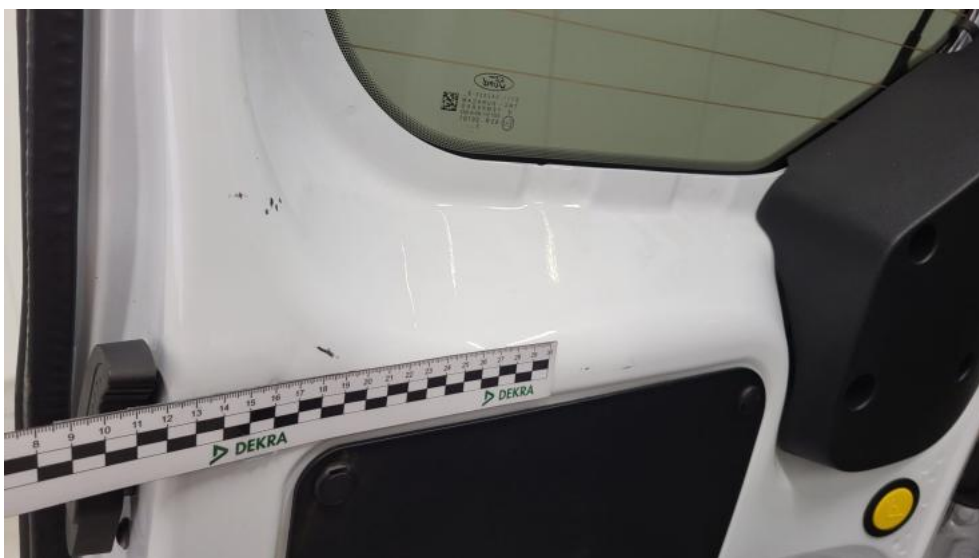
**Photo 44.**

Pokrywy bagażnika - Rysa/odprysk 1

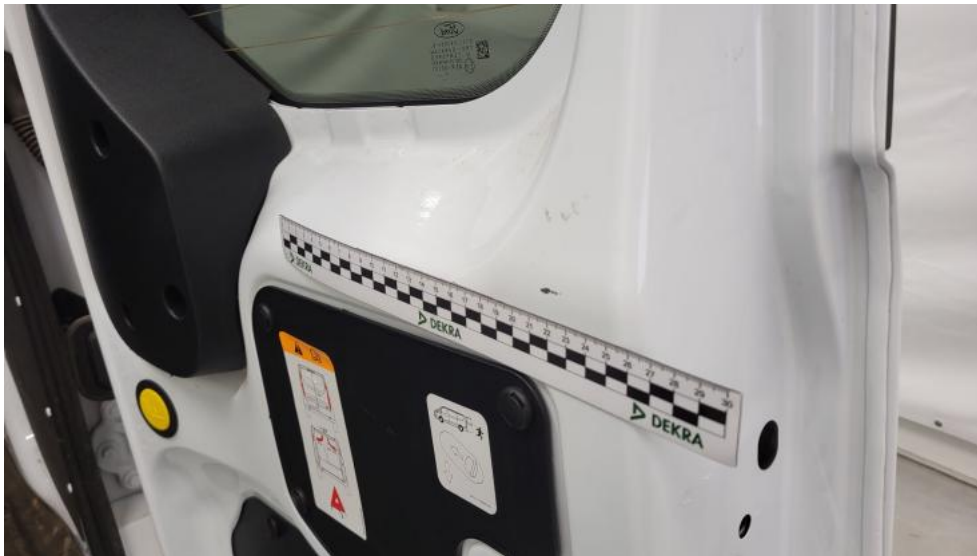
**Photo 45.**

Pokrywy bagażnika - Rysa/odprysk 2

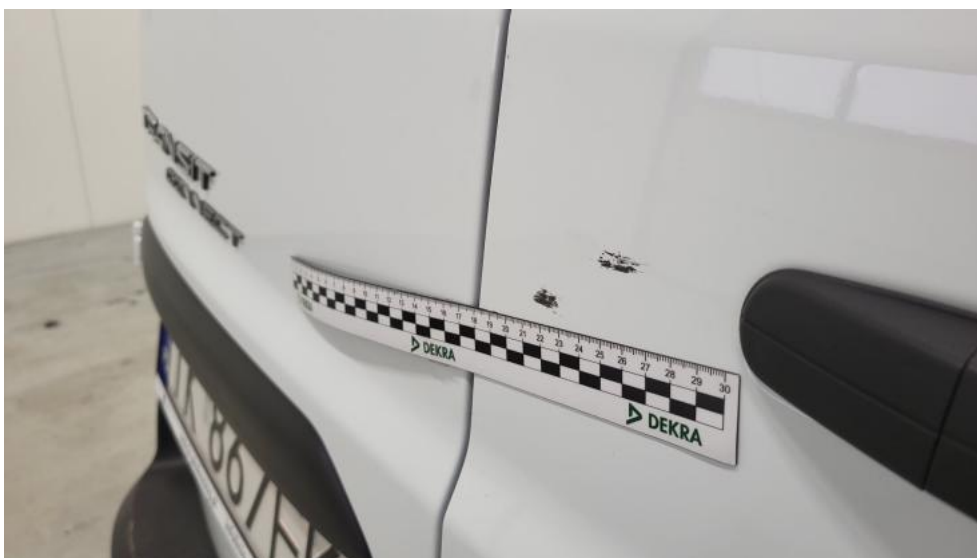
**Photo 46.**

Pokrywy bagażnika() - Rysa/odprysk 3

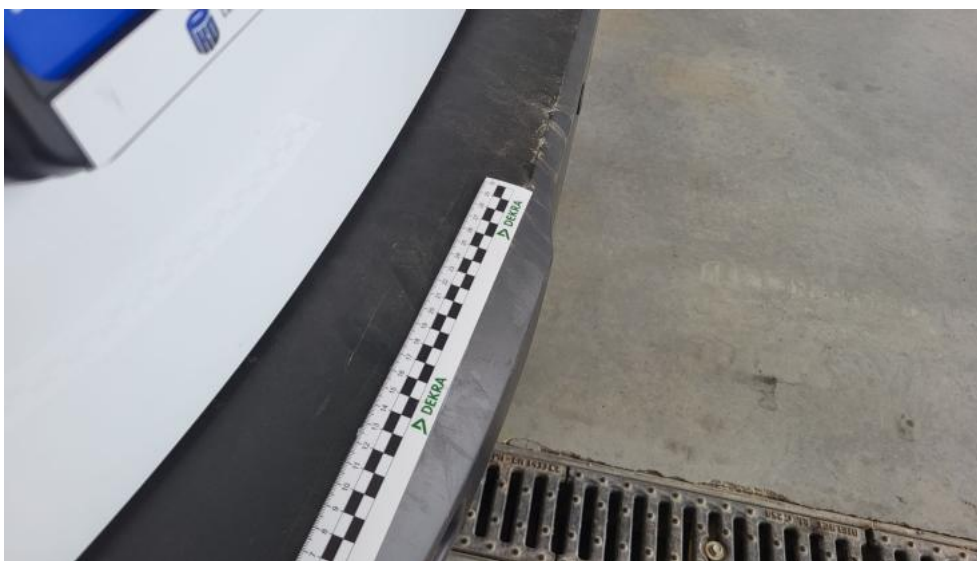
**Photo 47.**

Zderzak tylny - Rysa/odprysk 1

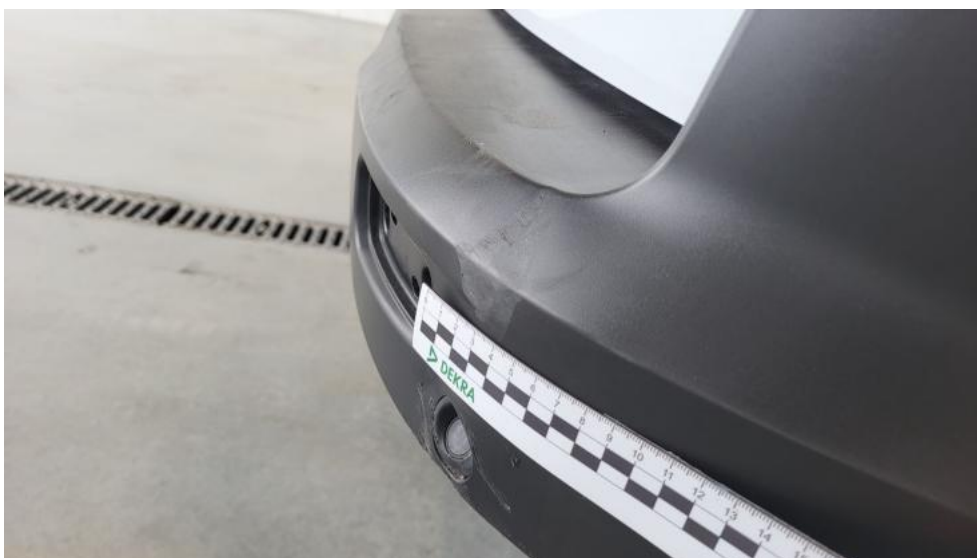
**Photo 48.**

Zderzak tylny - Wgniecenie/odkształcenie 1

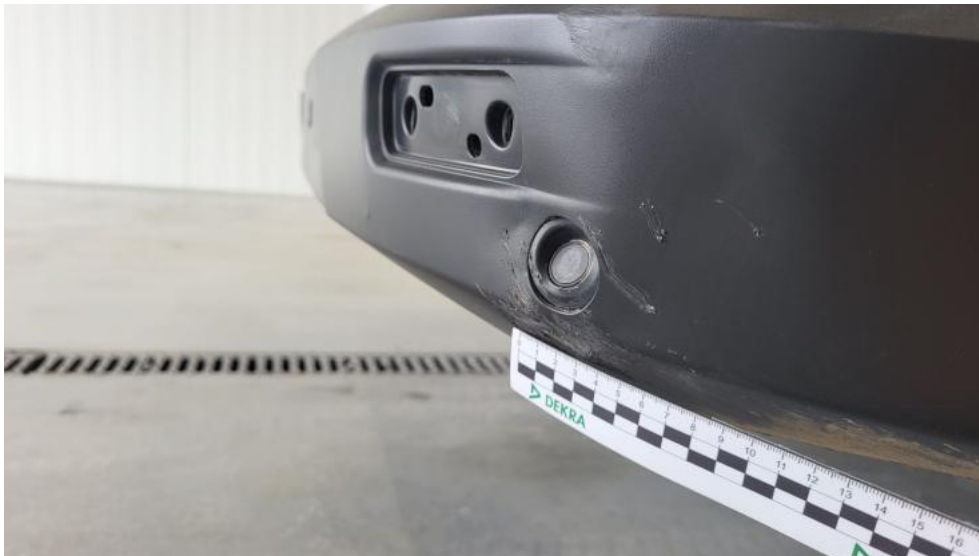
**Photo 49.**

Zderzak tylny - Wgniecenie/odkształcenie 2

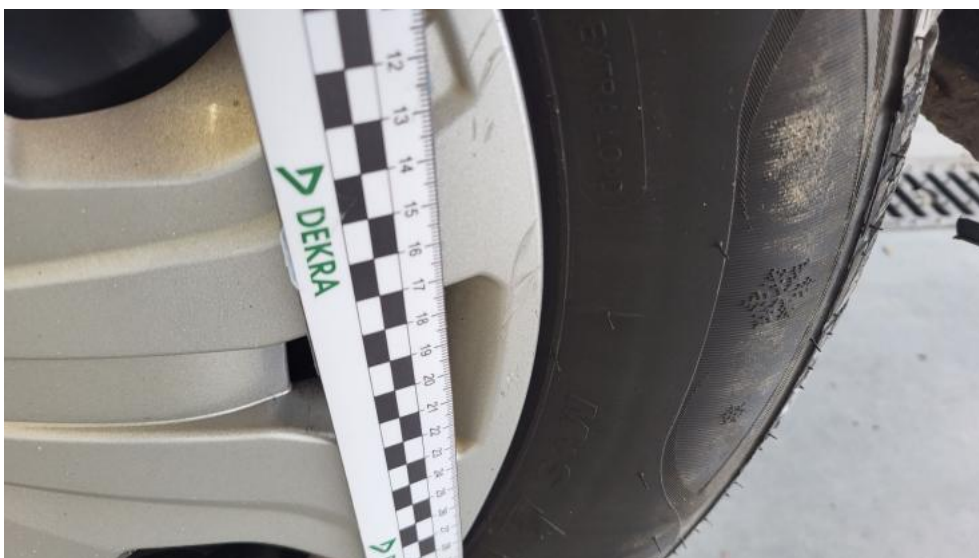
**Photo 50.**

Kołpak tylny L - Rysa/odprysk 1

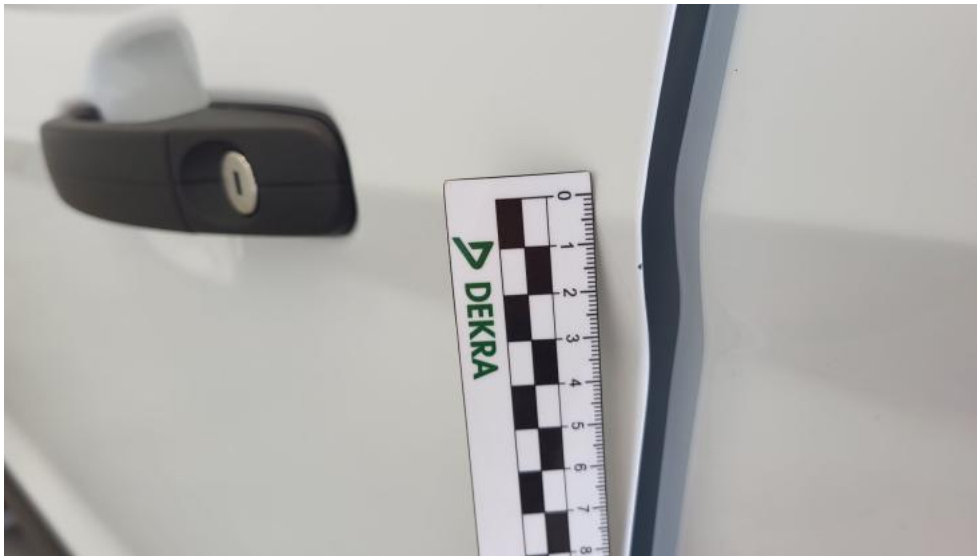
**Photo 51.**

Drzwi przed L - Rysa/odprysk 1

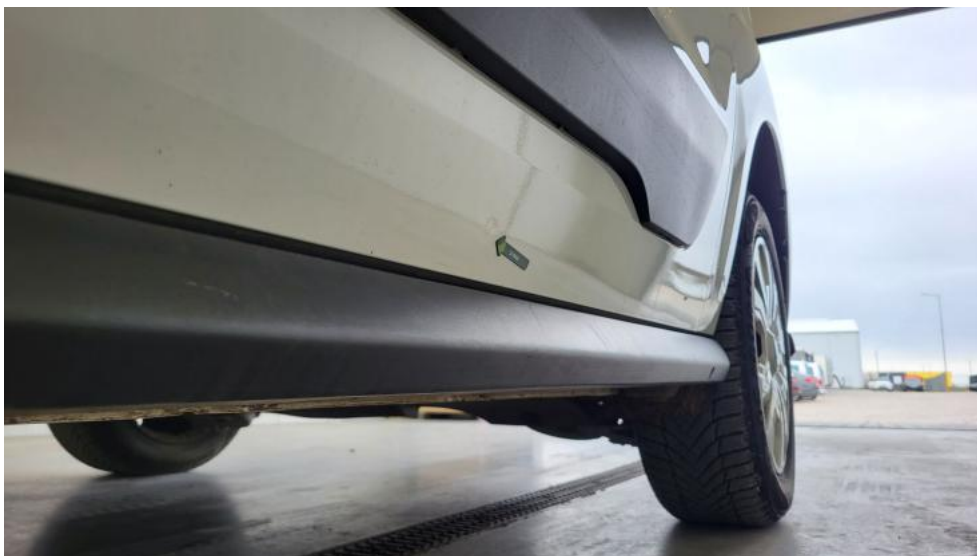
**Photo 52.**

Drzwi tylne L - Wgniecenie/odkształcenie 1

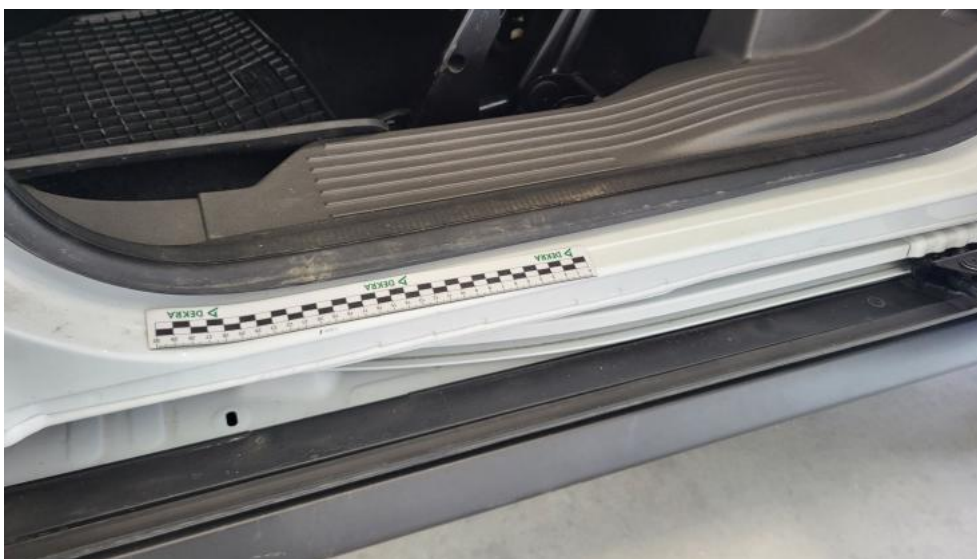
**Photo 53.**

Próg L - Rysa/odprysk 1

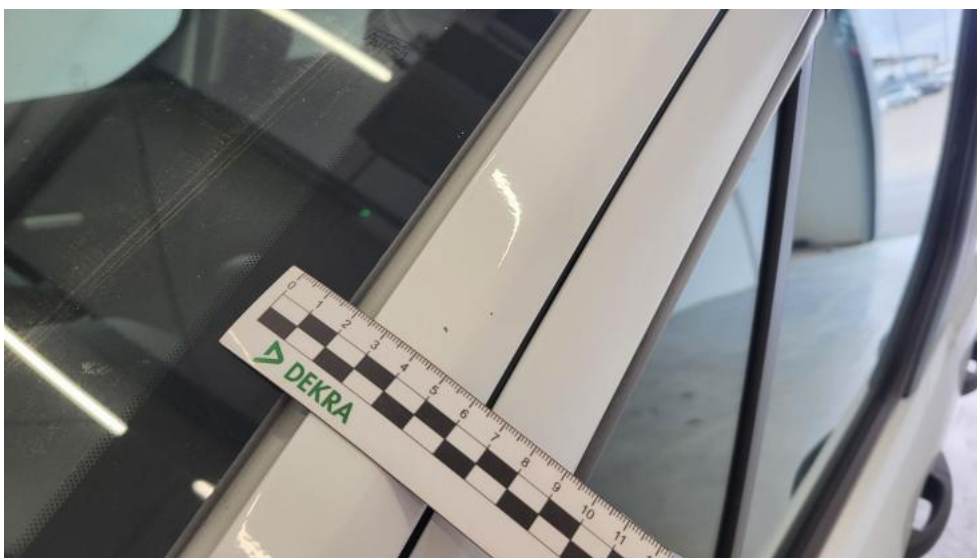
**Photo 54.**

Słupiek przedni L - Rysa/odprysk 1

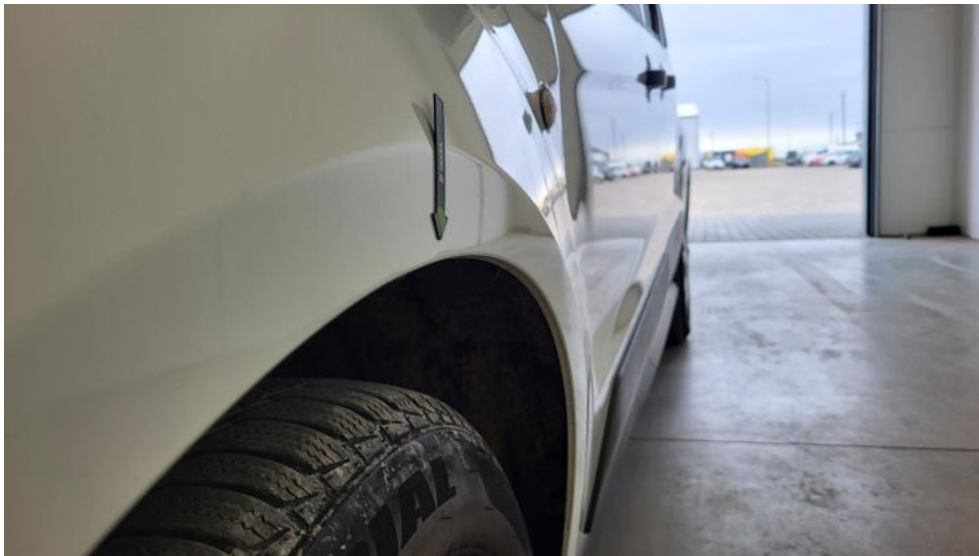
**Photo 55.**

Błotnik przedni L - Wgniecenie/odkształcenie 1

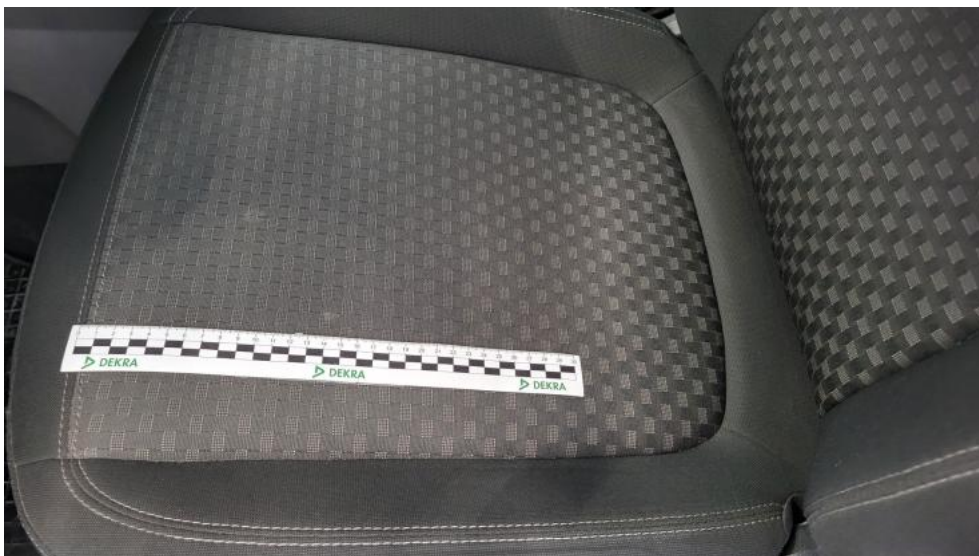
**Photo 56.**

Fotel prz. lew. - Inne 1

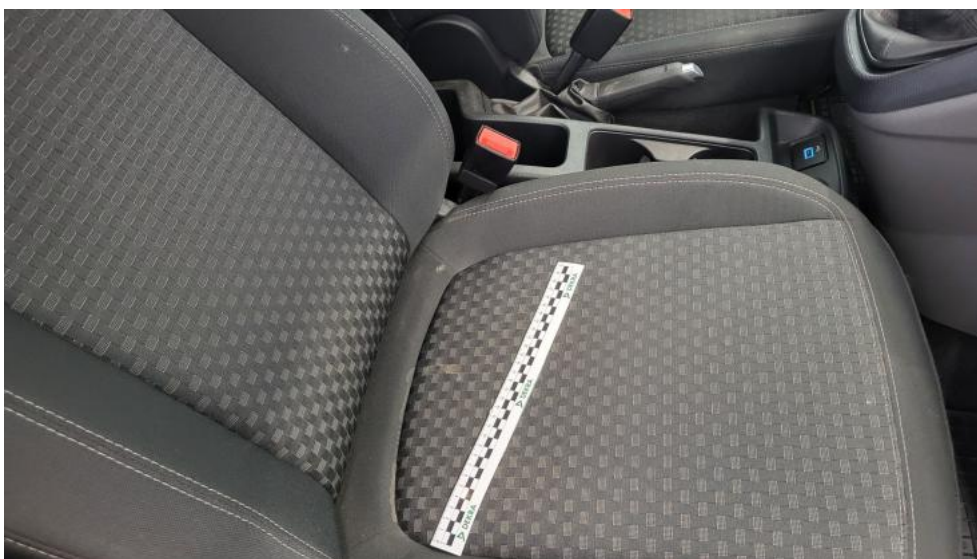
**Photo 57.**

Fotel prz. praw. - Inne 1

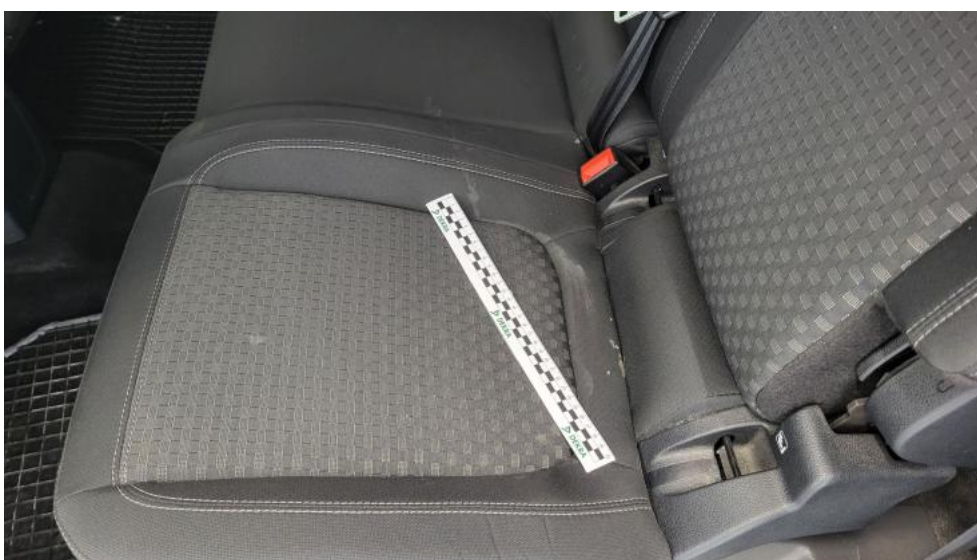
**Photo 58.**

Kanapa tyl. - Inne 1

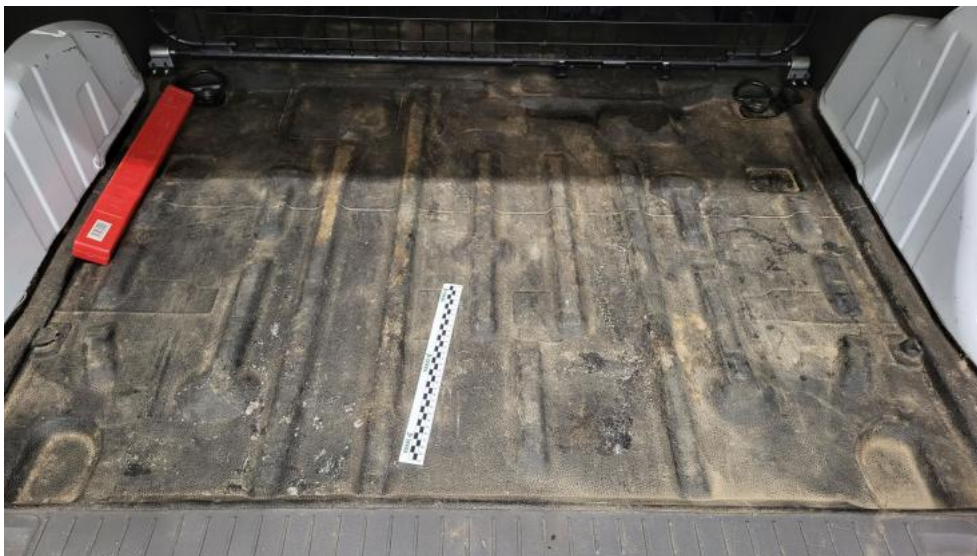
**Photo 59.**

Wykładzina podłogi bagażnika - Inne 1
