DEKRA's commission No. : PKOL(W)/LODZ/39229/25/05/30  
commission/ damage No. : PS21/08016  
Date of commission: 30-05-2025

| Manufacturer | MERCEDES-BENZ |
| Model | CLA [C 117] 13-16 |
| Registration /record No. | WU2619N |

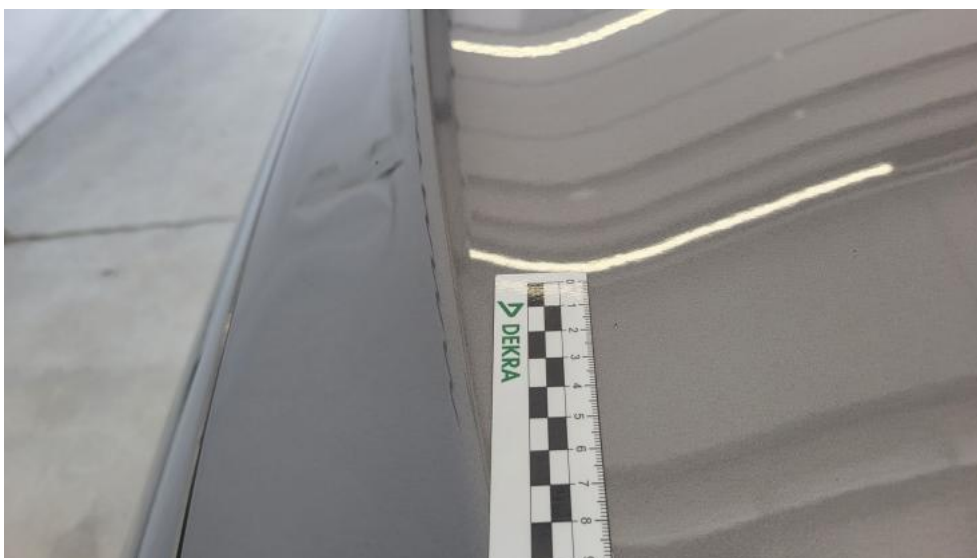
Pokrywa komory silnika - Rysa/odprysk 1

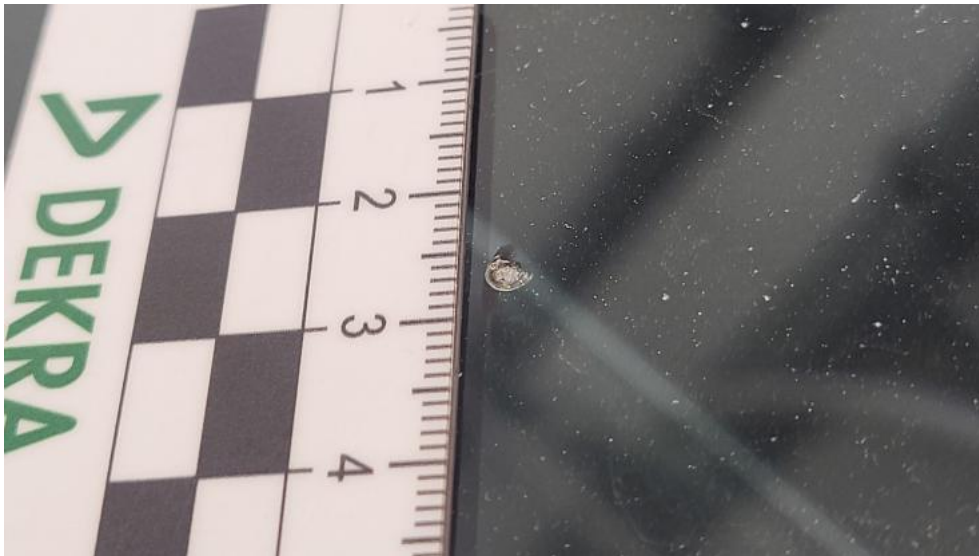
Rysy na samochodzie. Brak aktualnych badań technicznych 28.01.2022. Pierwsza rejestracja w kraju 10.05.2017. Informacja lewe światło mijania. Informacja usterka z prawej strony z przodu. Informacja lewe światło dzienne. niesprawny lewy reflektor. Informacja 4matic chwilowo niedostępny. Informacja collision prevention asisst plus nieaktywny. Informacja lewe przednie światło parkingowe. Przegląd A1 wymagany od 3100km. Brak zaślepek w tylnej kanapie. Odpryski na szybie czołowej.

Szyba czołowa - Pęknięcie/rozerwanie 1

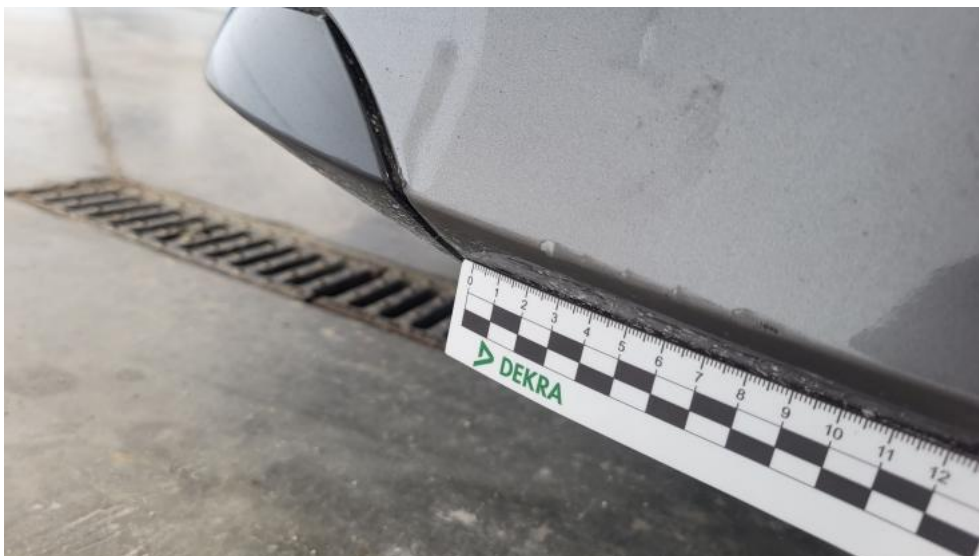
Zderzak - Rysa/odprysk 1

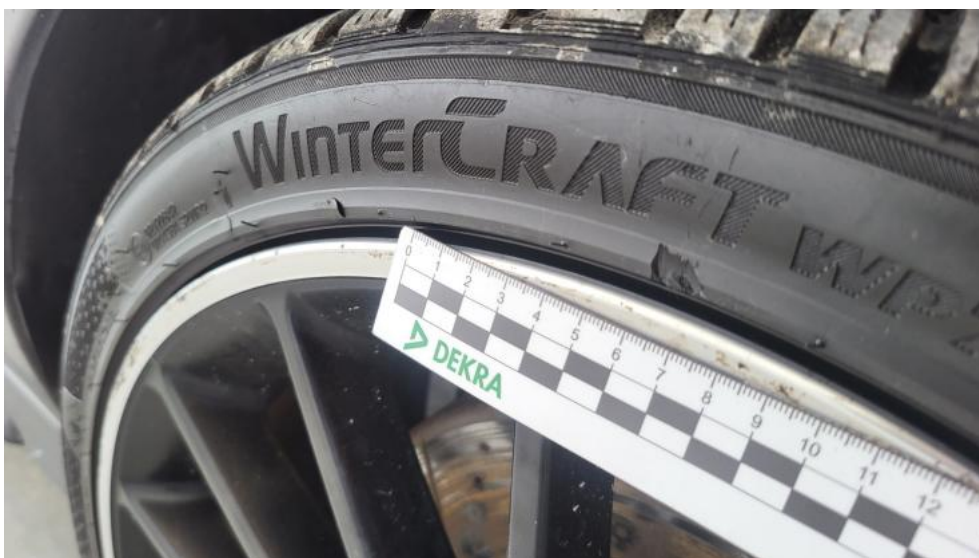
Opona przednia P - Pęknięcie/rozerwanie 1

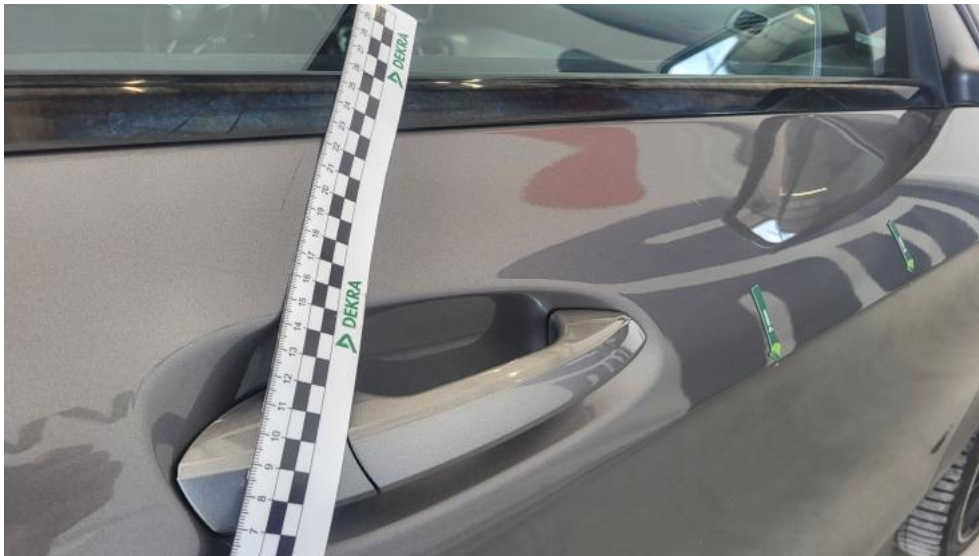
Drzwi przednie P - Rysa/odprysk 1

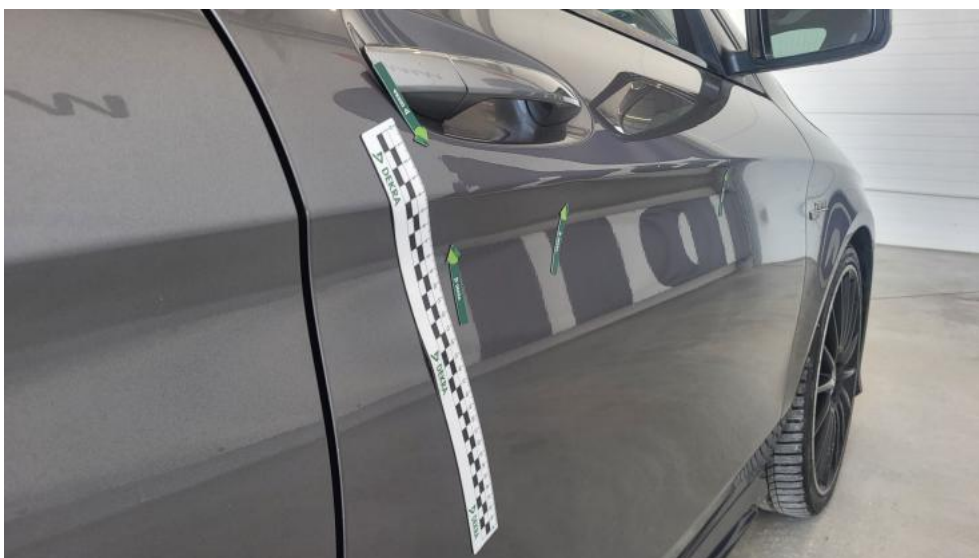
Drzwi przednie P - Wgniecenie/odkształcenie 1

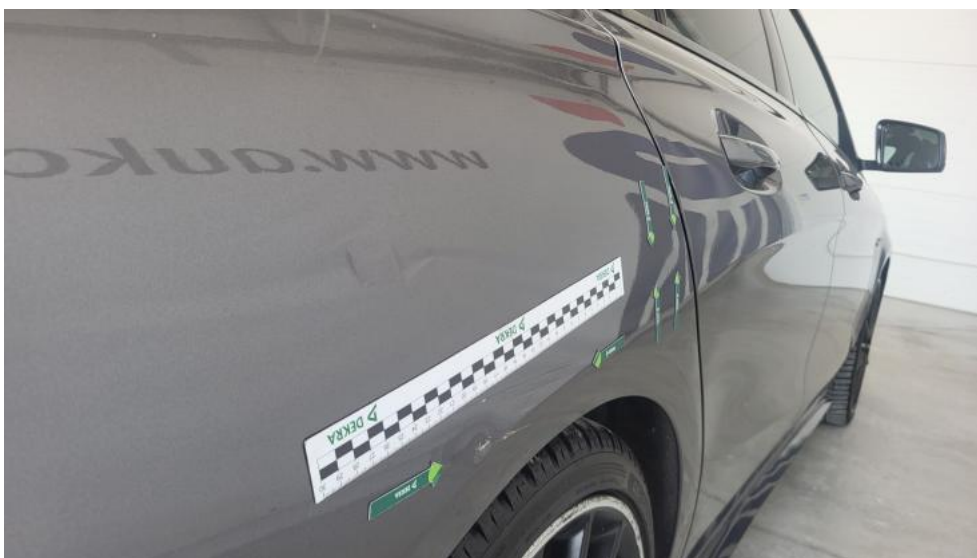
Błotnik tylny P / Ściana boczna P - Wgniecenie/odkształcenie 2

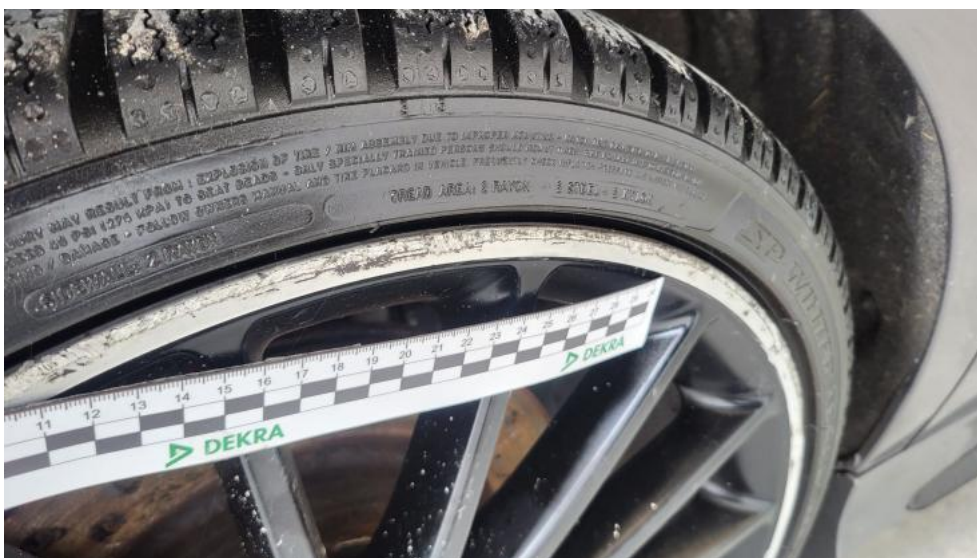
Felga aluminiowa tylna P - Rysa/odprysk 1

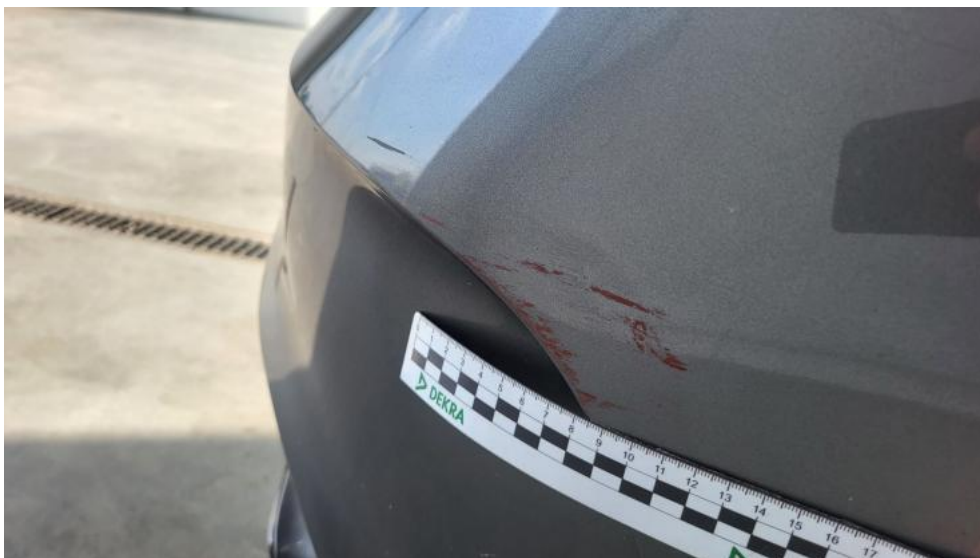
Zderzak tylny - Rysa/odprysk 1

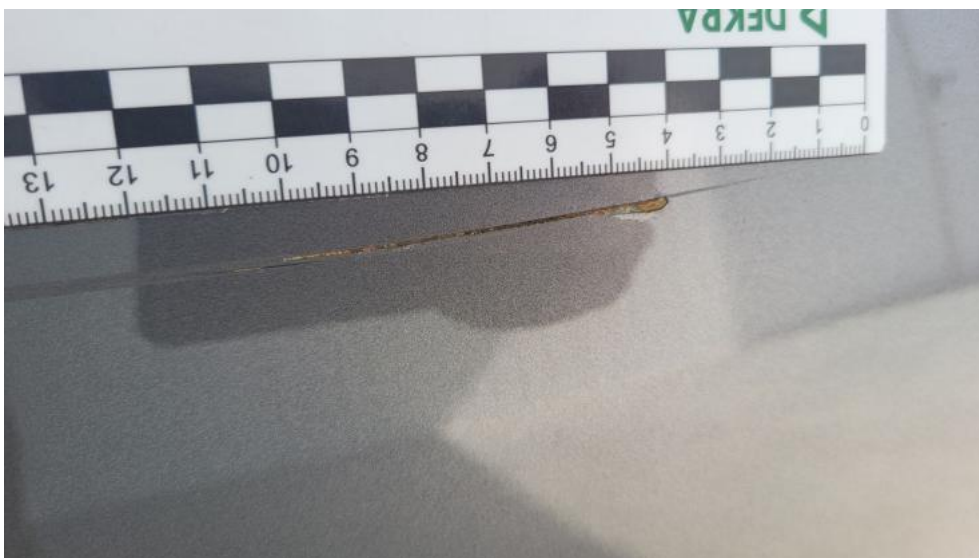
Błotnik tylny L / Ściana boczna L - Inne 1

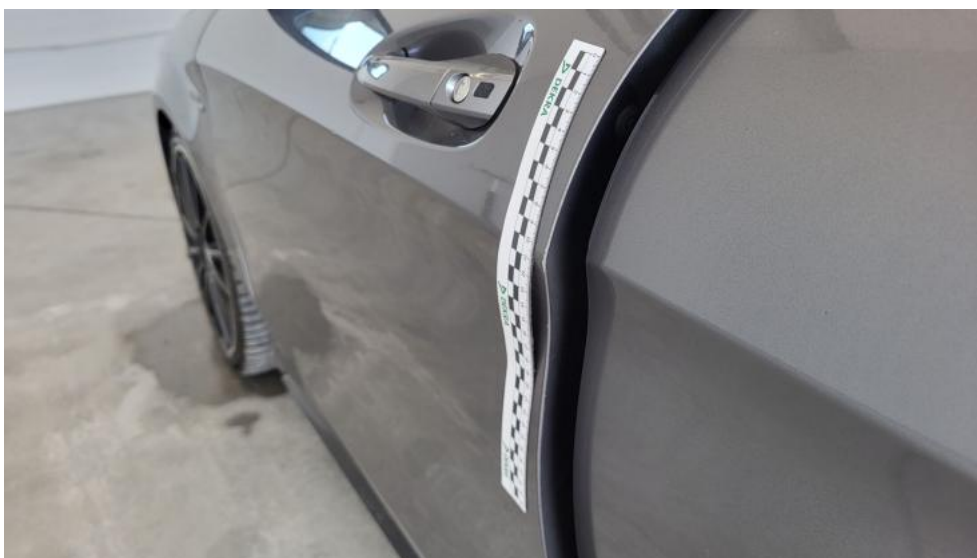
Drzwi przed L - Rysa/odprysk 1

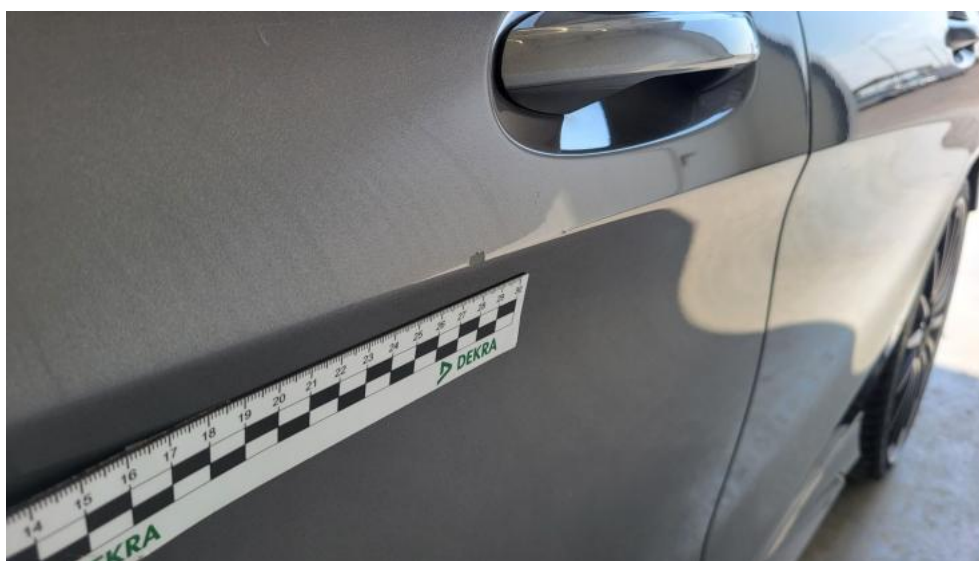
Drzwi przed L - Rysa/odprysk 2

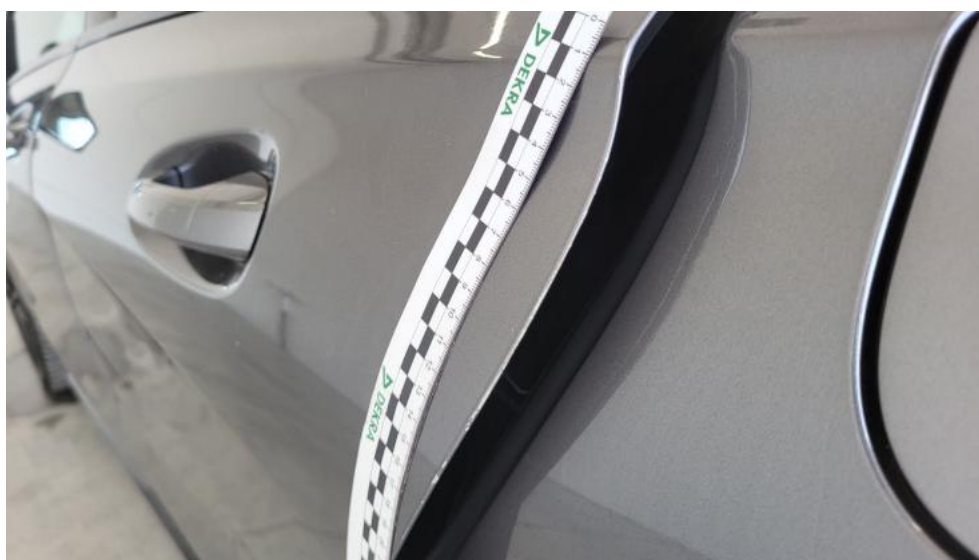
Drzwi tylne L - Rysa/odprysk 1

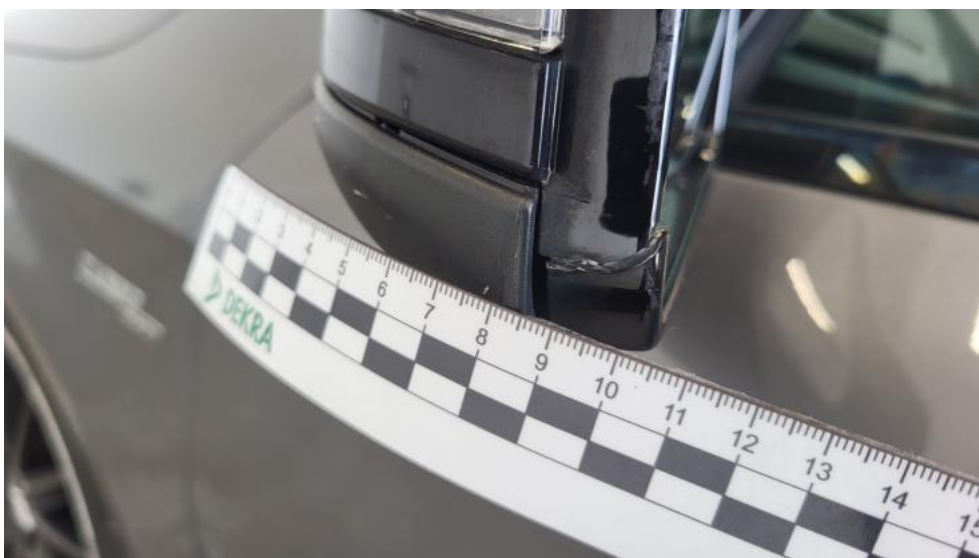
Lusterko zew L - Pęknięcie/rozerwanie 1

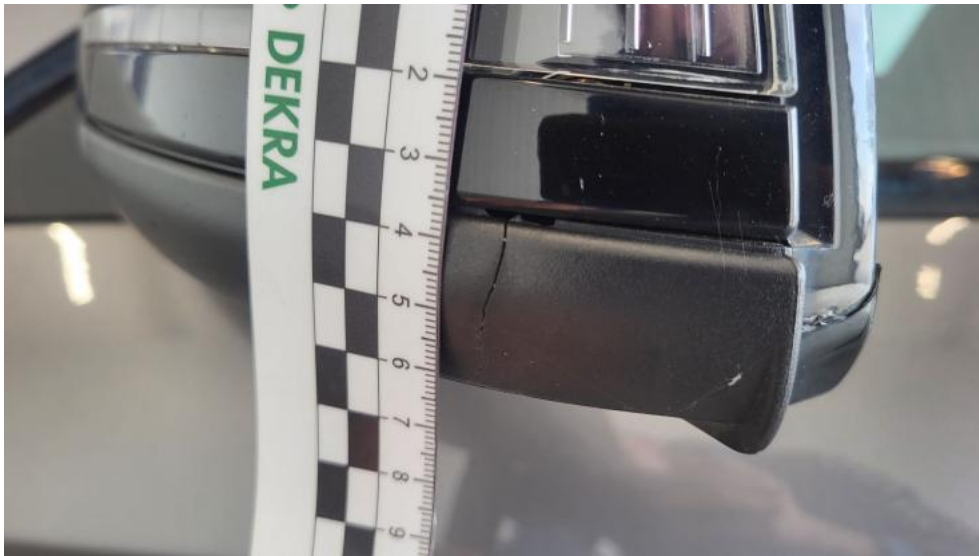
Lusterko zew L - Pęknięcie/rozerwanie 2

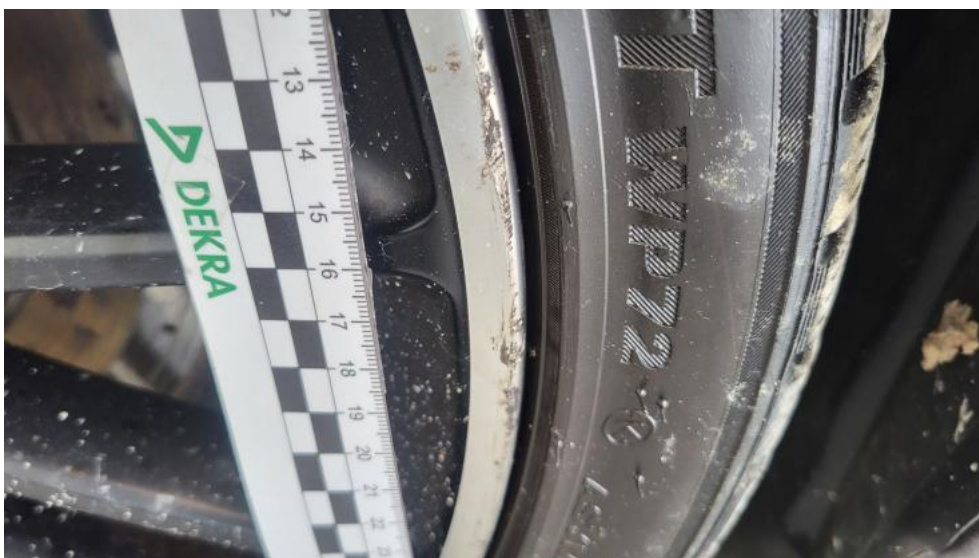
Felga Aluminiowa przednia L - Rysa/odprysk 1

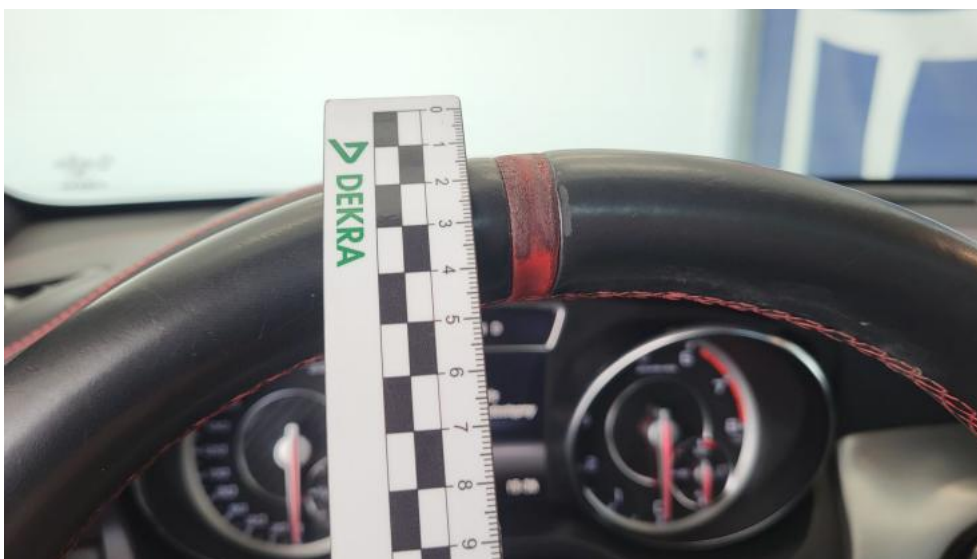
Koło kierownicy - Rysa/odprysk 1

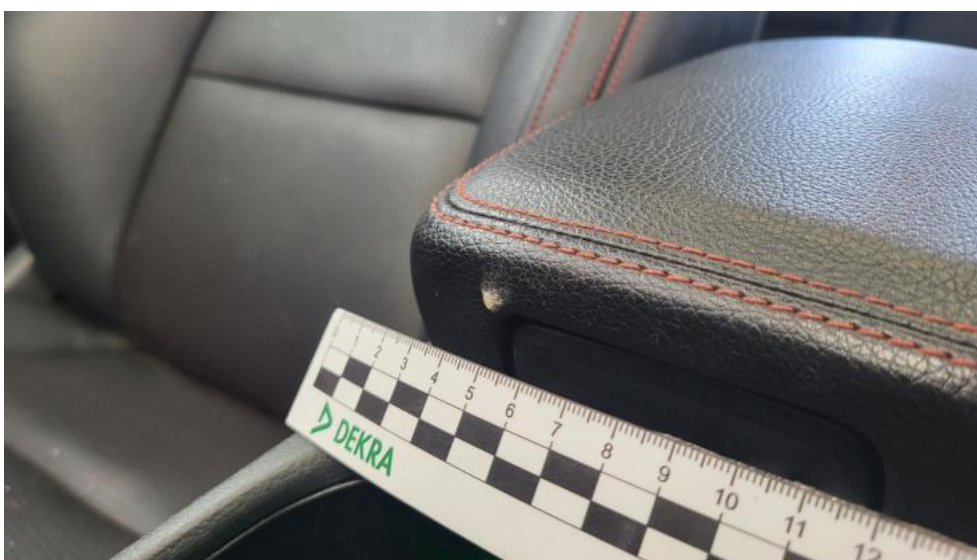
Podłokietnik środkowy przedni - Inne 1

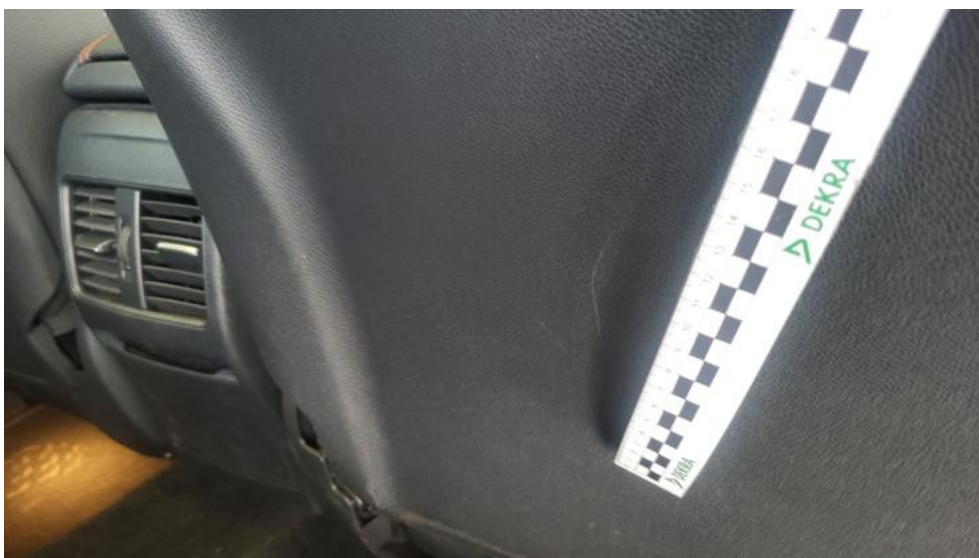
Fotel prz. praw. - Rysa/odprysk 1

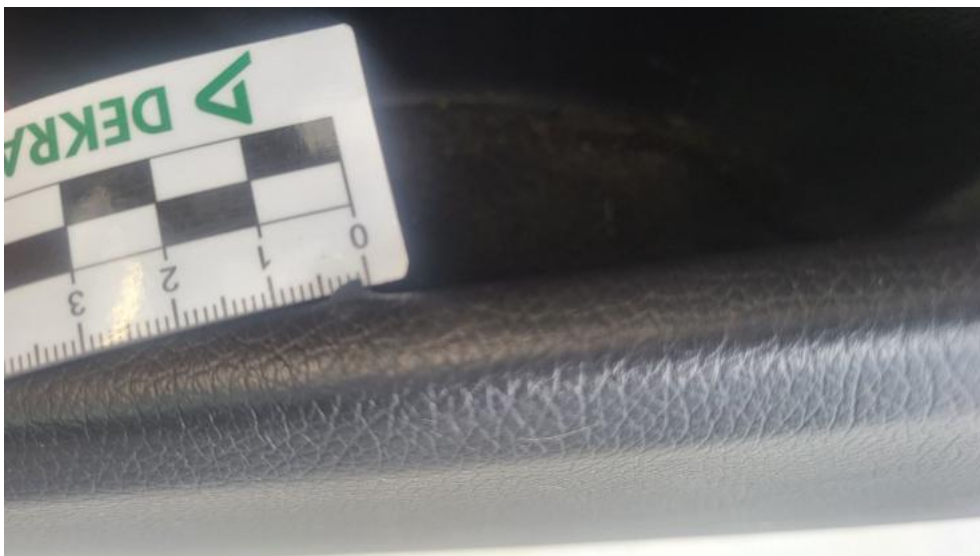
Tapicerka drzwi przednich P - Pęknięcie/rozerwanie 1

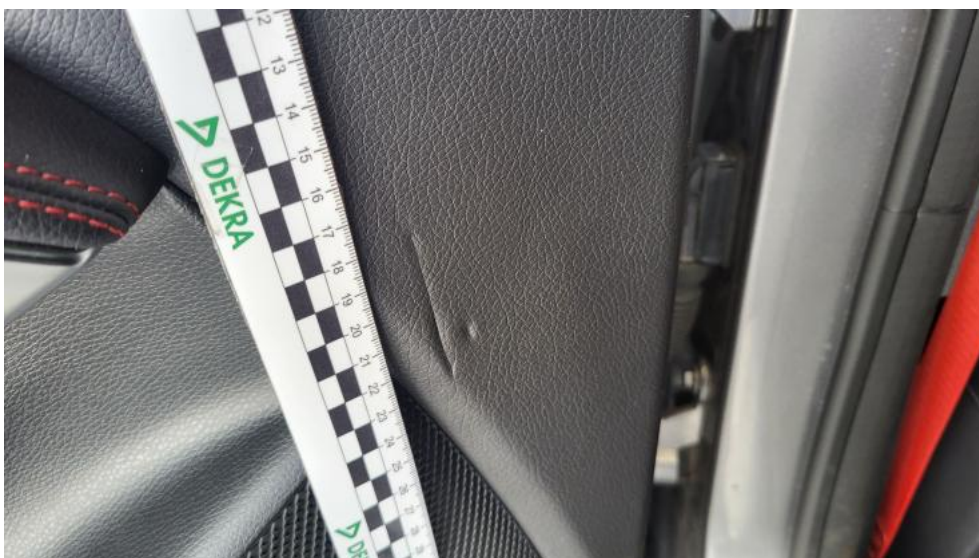
Tapicerka drzwi tylnych L - Wgniecenie/odkształcenie 2

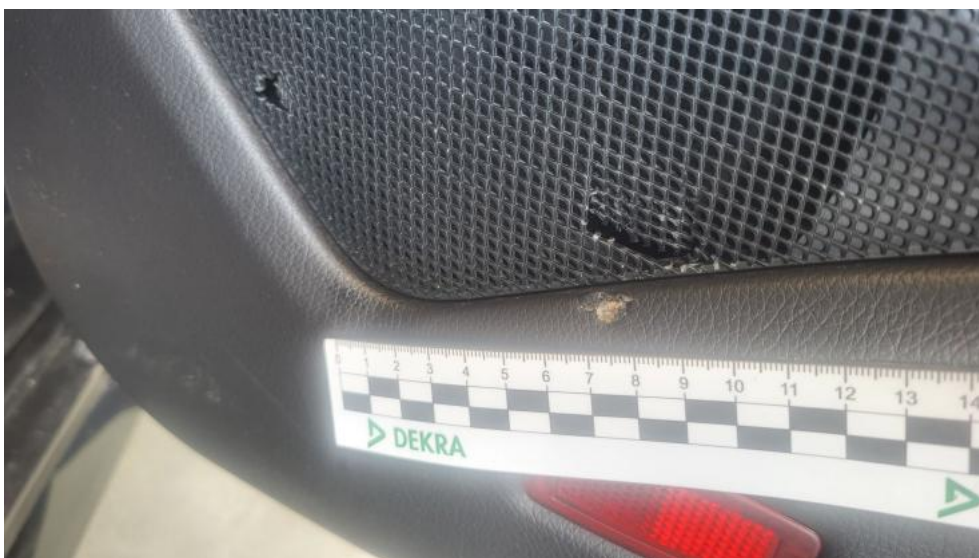
Tapicerka drzwi tylnych P - Pęknięcie/rozerwanie 1

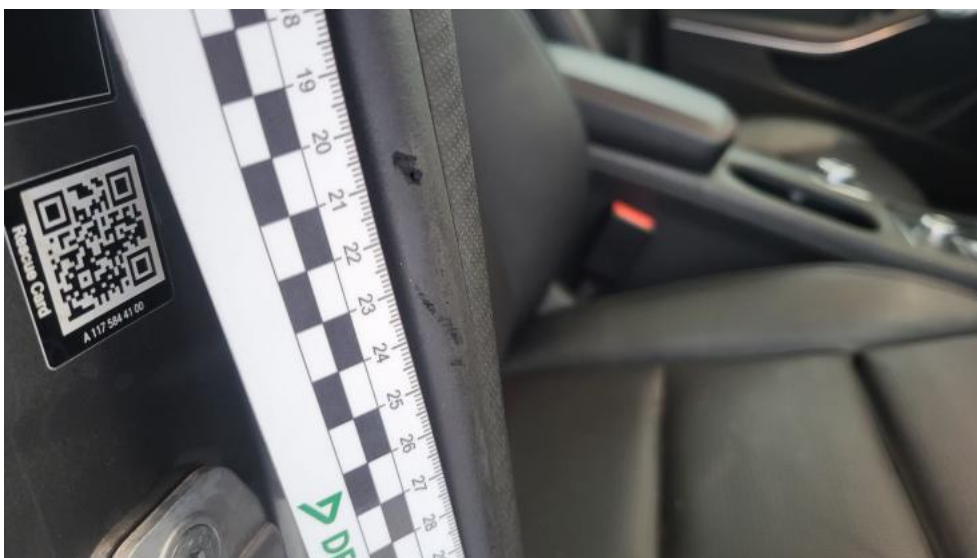
Uszczelka drzwi przednich P - Rysa/odprysk 1
