Nr zlecenia DEKRA: PKOL(W)/LODZ/21227/25/03/24  
Nr zlecenia/szkody: PS22/00667  
Data zlecenia: 24-03-2025

| Producent | OPEL |
| Model | Corsa-e F Hatchback 19-23 |
| Nr rejestracyjny | ELE23P1 |

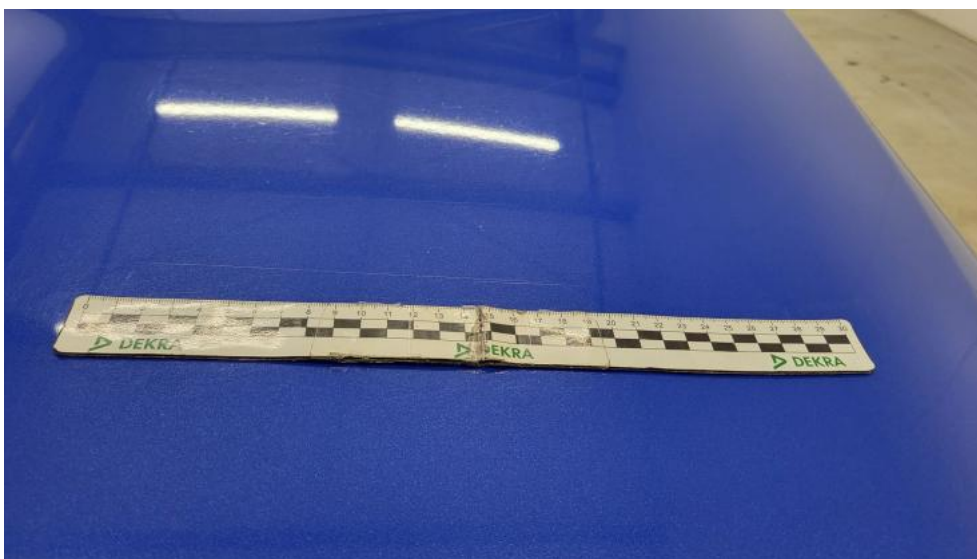
**Fot. 37.**

Pokrywa komory silnika - Rysa/odprysk 1

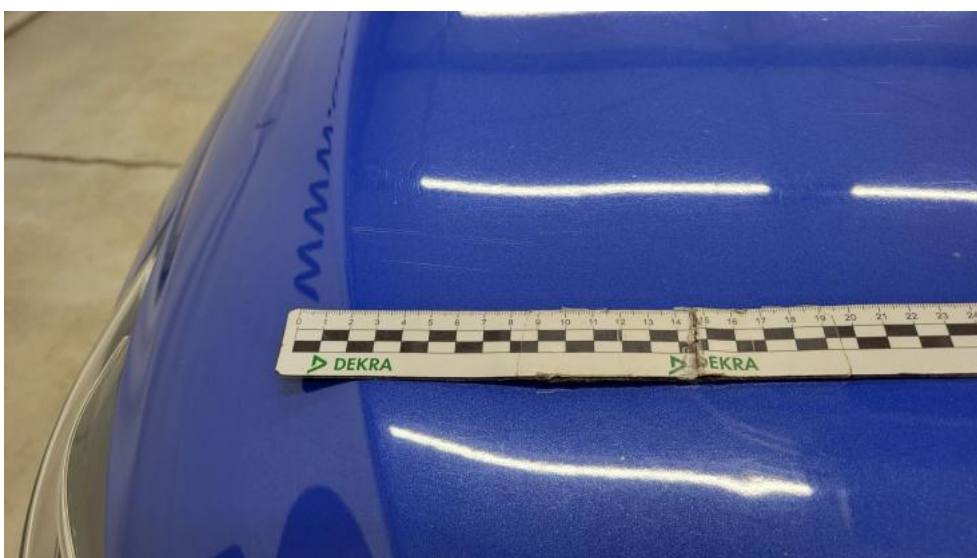
**Fot. 38.**

Pokrywa komory silnika - Rysa/odprysk 2

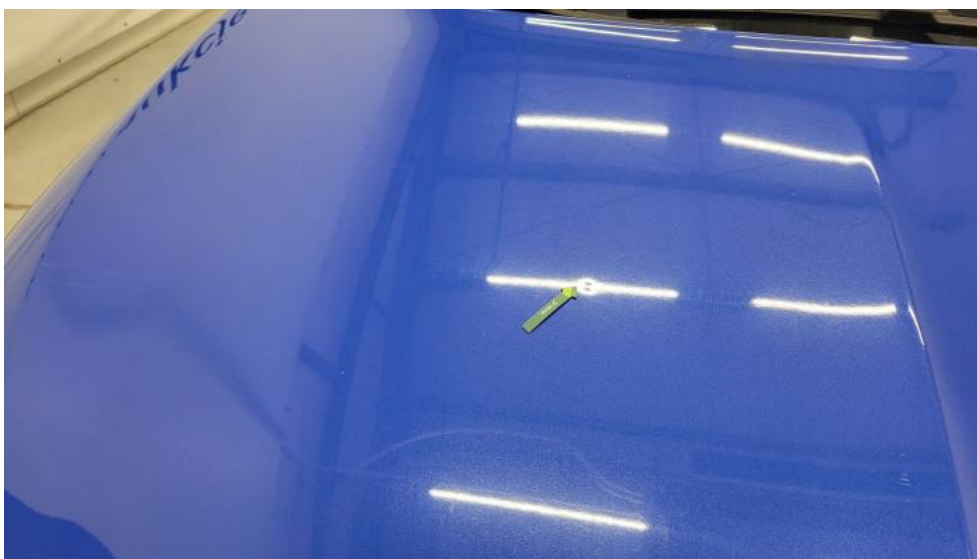
**Fot. 39.**

Pokrywa komory silnika - Wgniecenie/odkształcenie 1

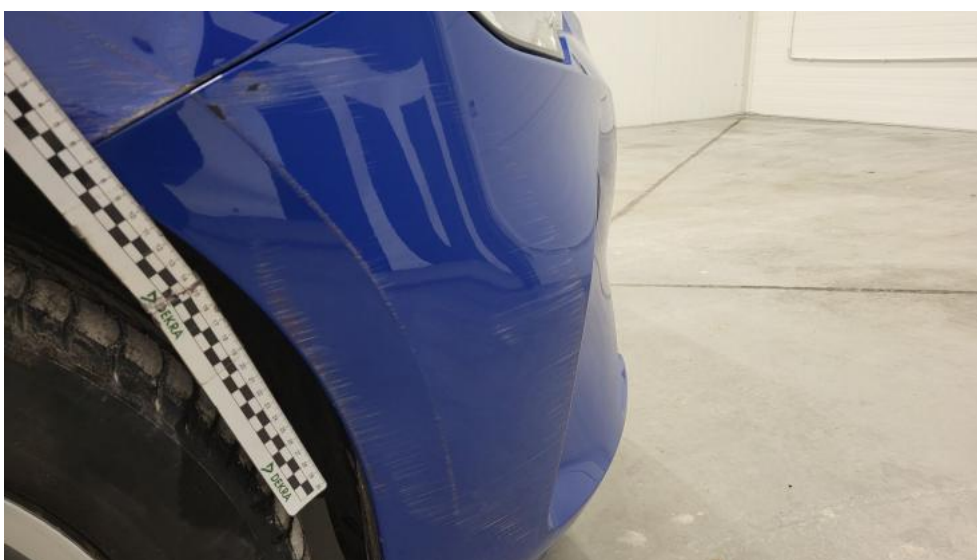
**Fot. 40.**

Zderzak - Rysa/odprysk 1

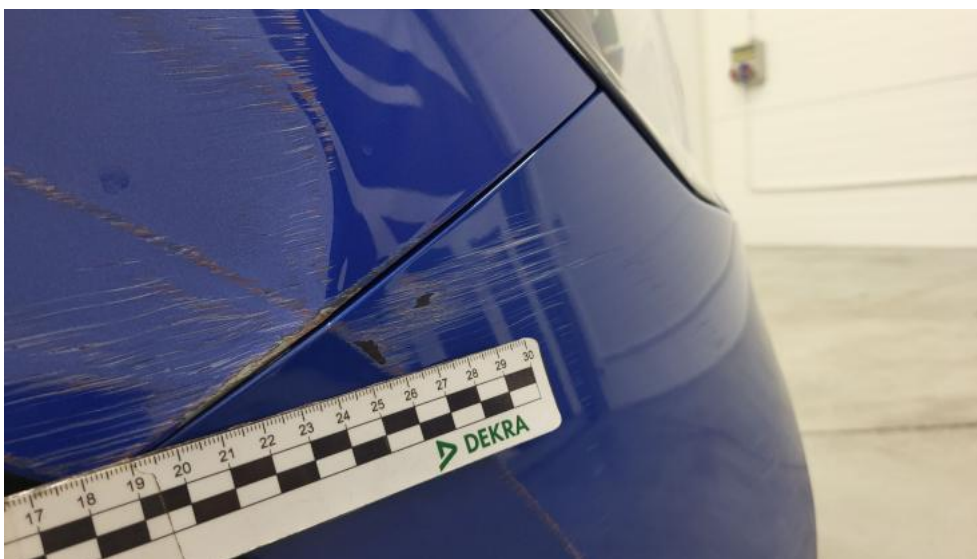
**Fot. 41.**

Zderzak - Wgniecenie/odkształcenie 1

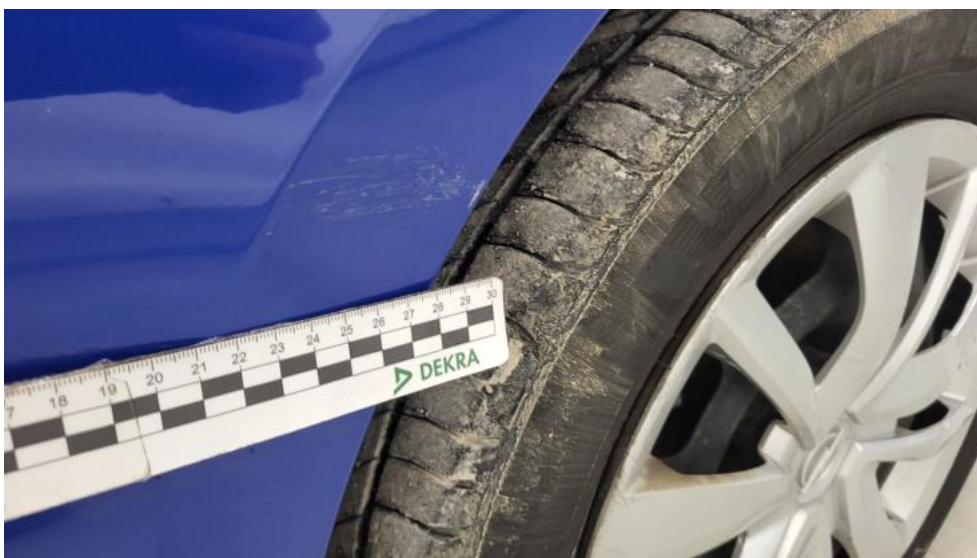
**Fot. 42.**

Łotnik przedni P - Rysa/odprysk 1

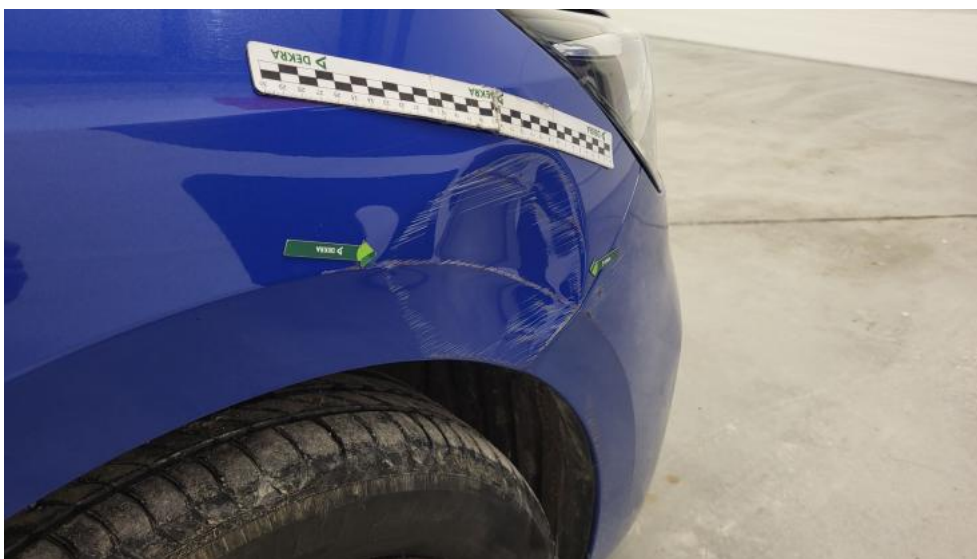
**Fot. 43.**

Błotnik przedni P - Wgniecenie/odkształcenie 1

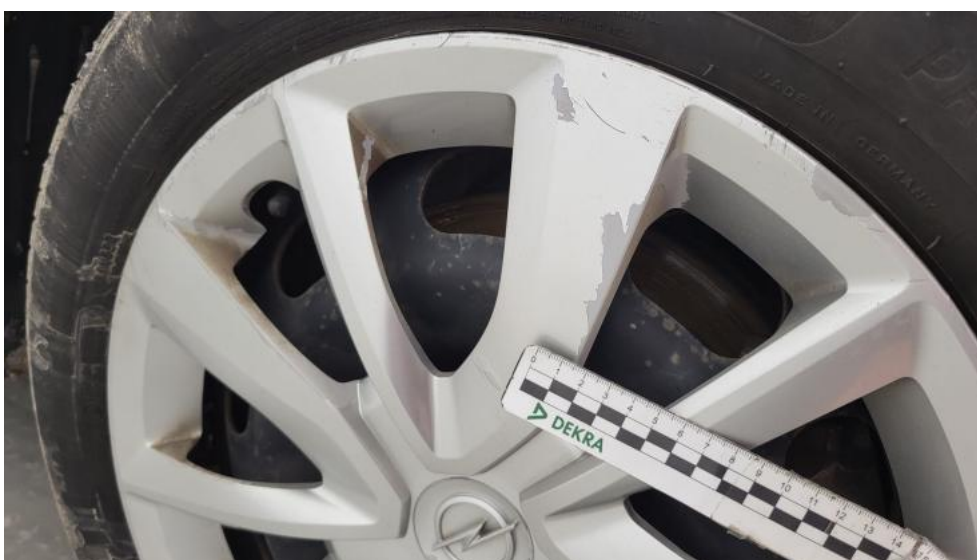
**Fot. 44.**

Kołpak przedni P - Rysa/odprysk 1

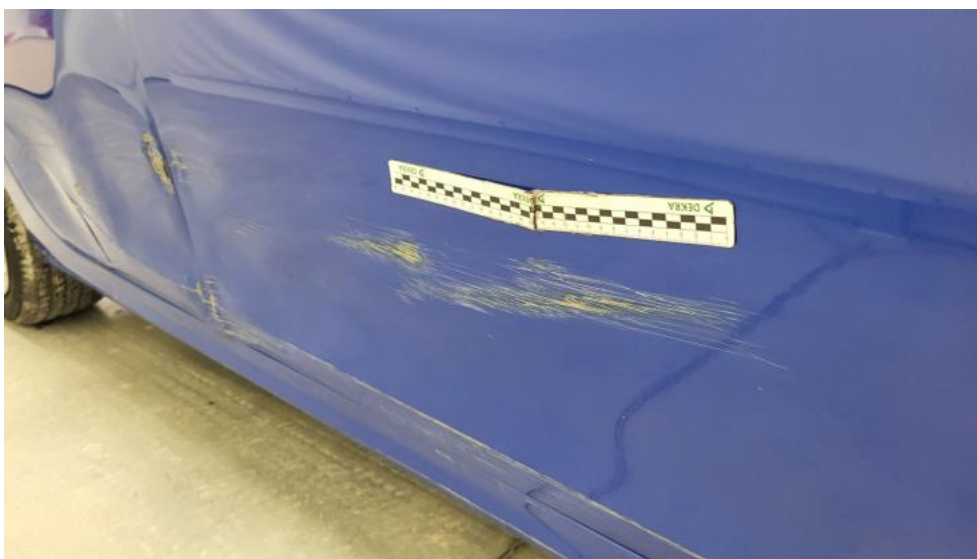
**Fot. 45.**

Drzwi przednie P - Rysa/odprysk 1

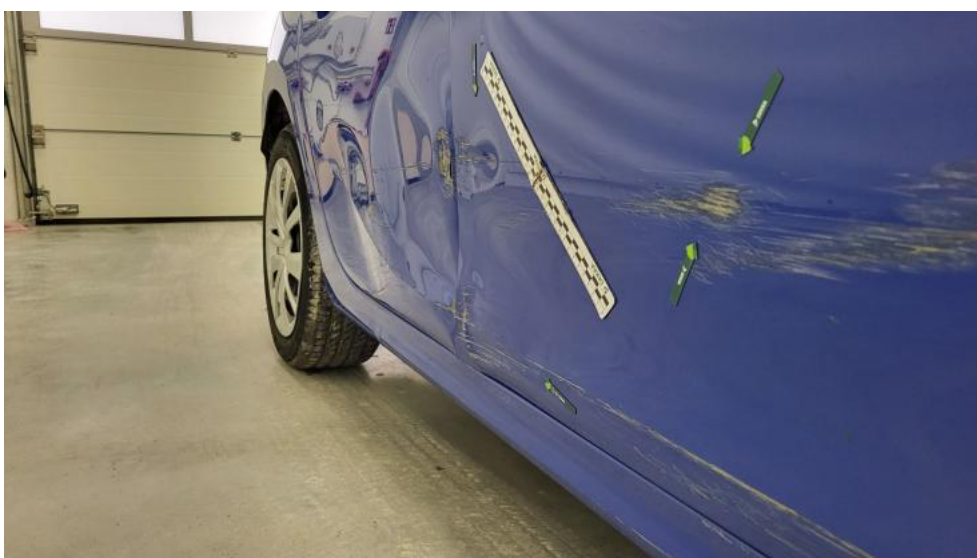
**Fot. 46.**

Drzwi przednie P - Wgniecenie/odkształcenie 1

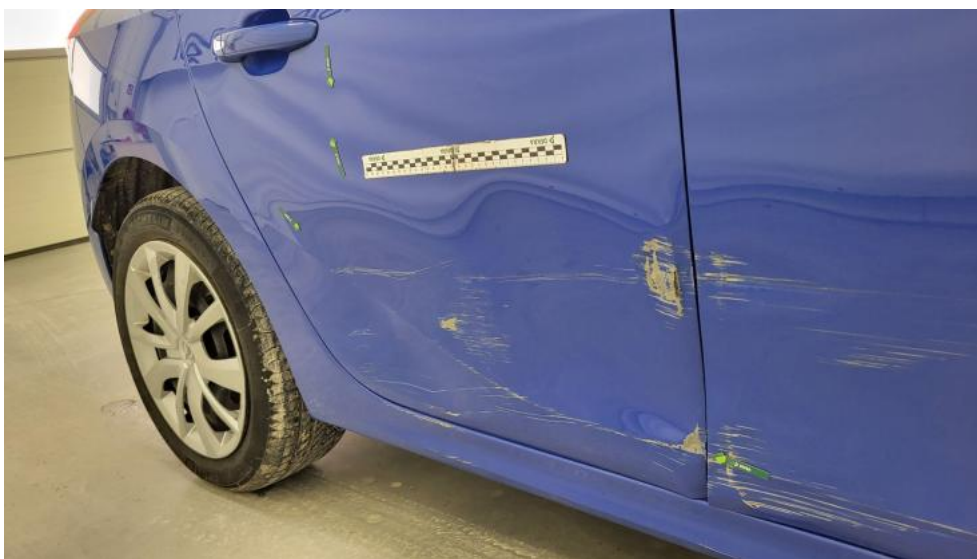
**Fot. 47.**

Drzwi tylne P - Wgniecenie/odkształcenie 1

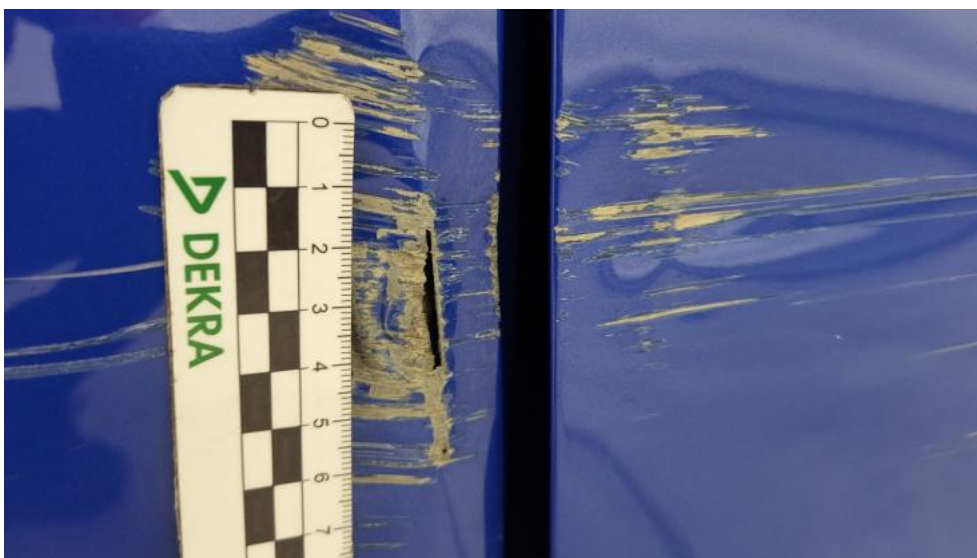
**Fot. 48.**

Drzwi tylne P - Pęknięcie/rozerwanie 1

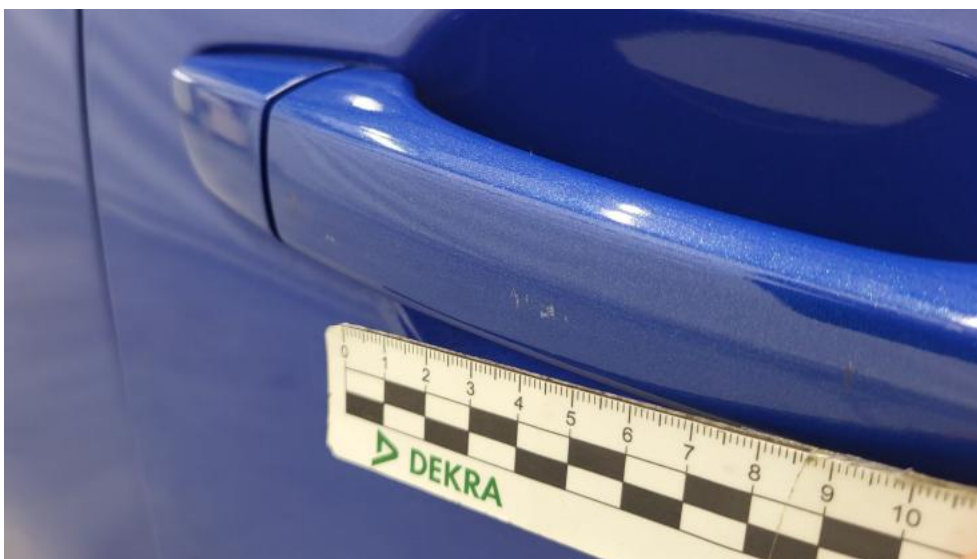
**Fot. 49.**

Klamka drzwi prz P - Rysa/odprysk 1

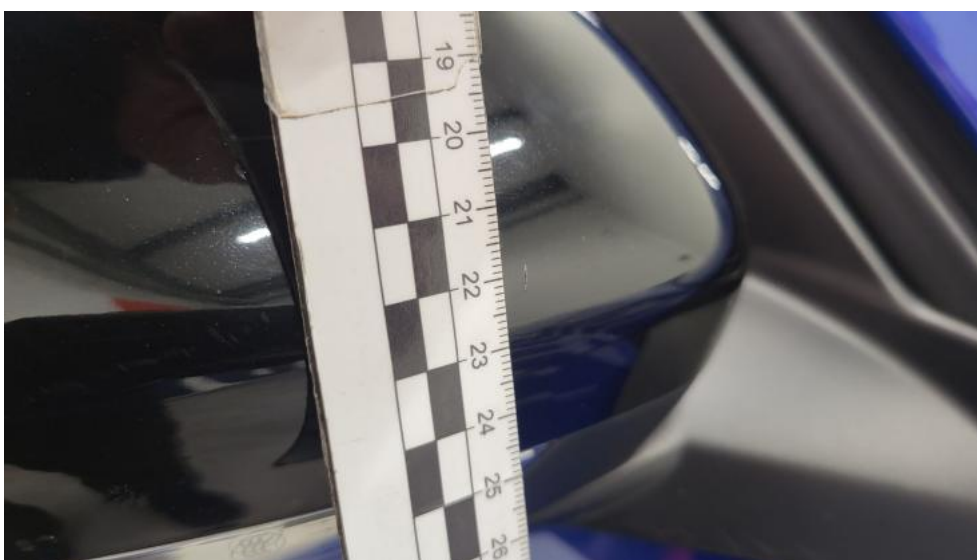
**Fot. 50.**

Lusterko zew P - Rysa/odprysk 1

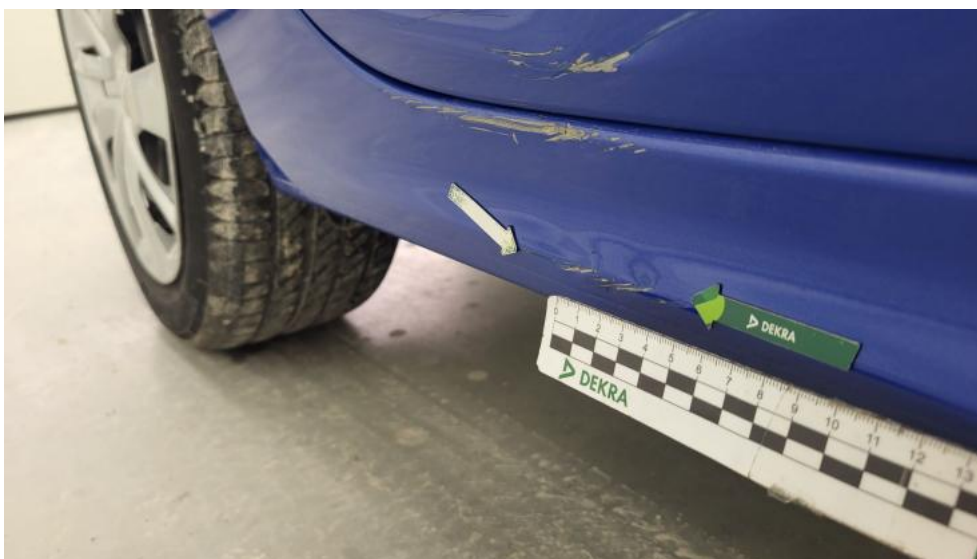
**Fot. 53.**

Próg P - Wgniecenie/odkształcenie 1

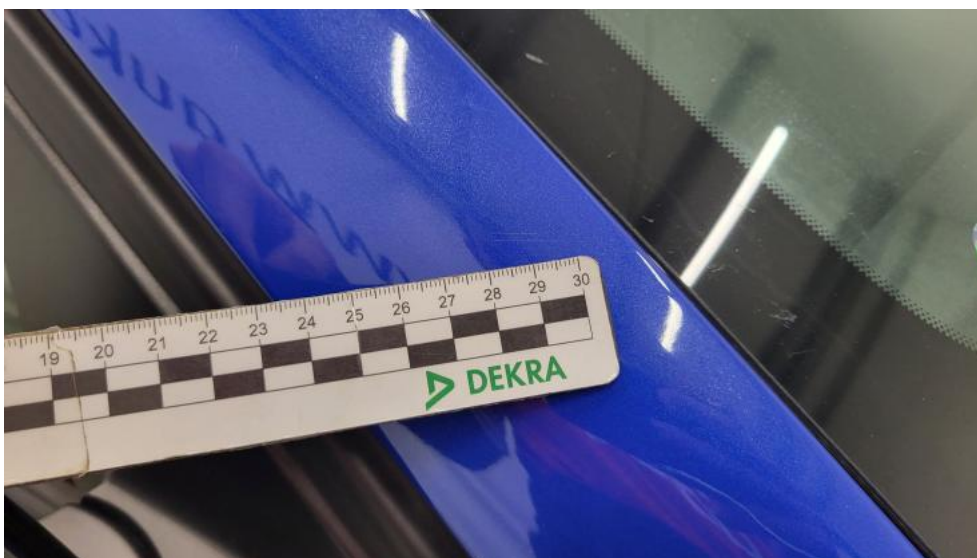
**Fot. 54.**

Słupek przedni P - Rysa/odprysk 1

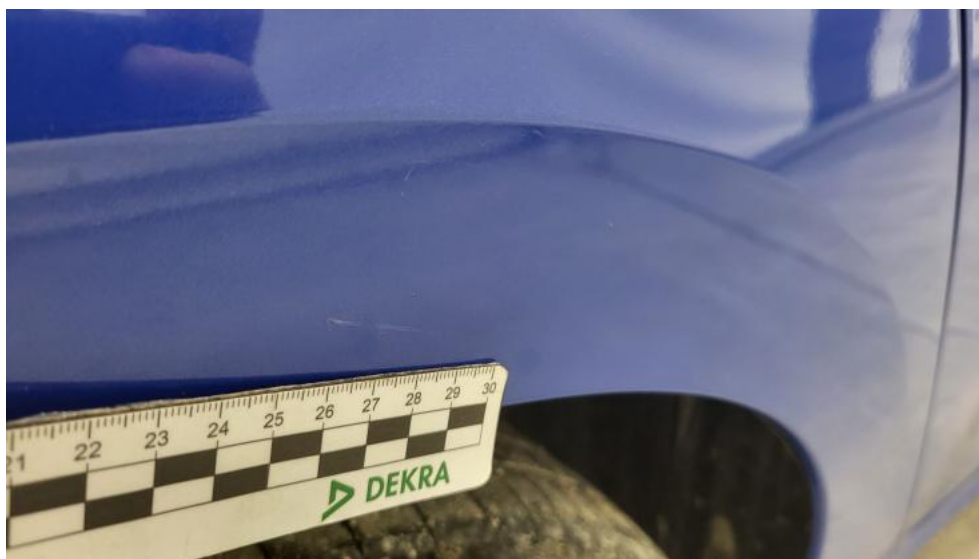
**Fot. 55.**

Błotnik tylny P / Ściana boczna P - Rysa/odprysk 1

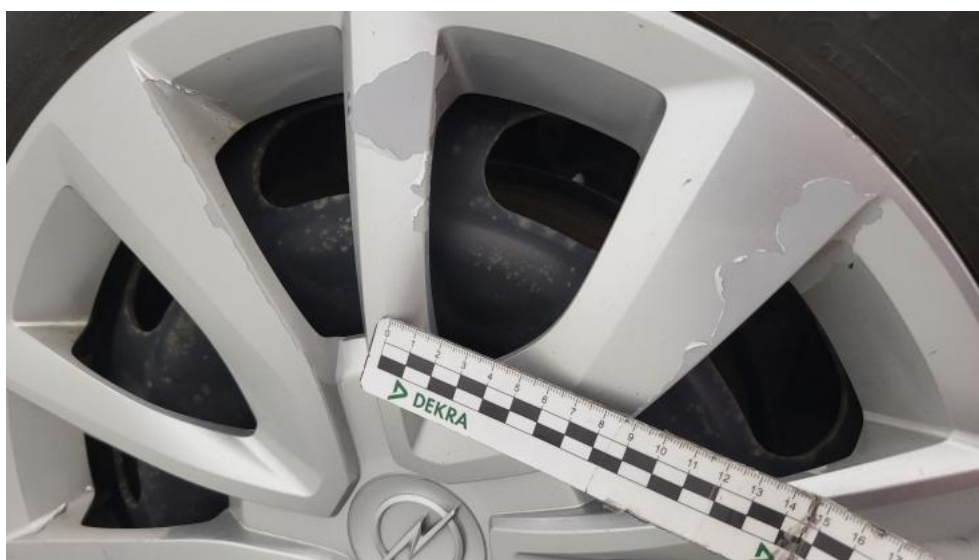
**Fot. 56.**

Kołpak tylny P - Rysa/odprysk 1

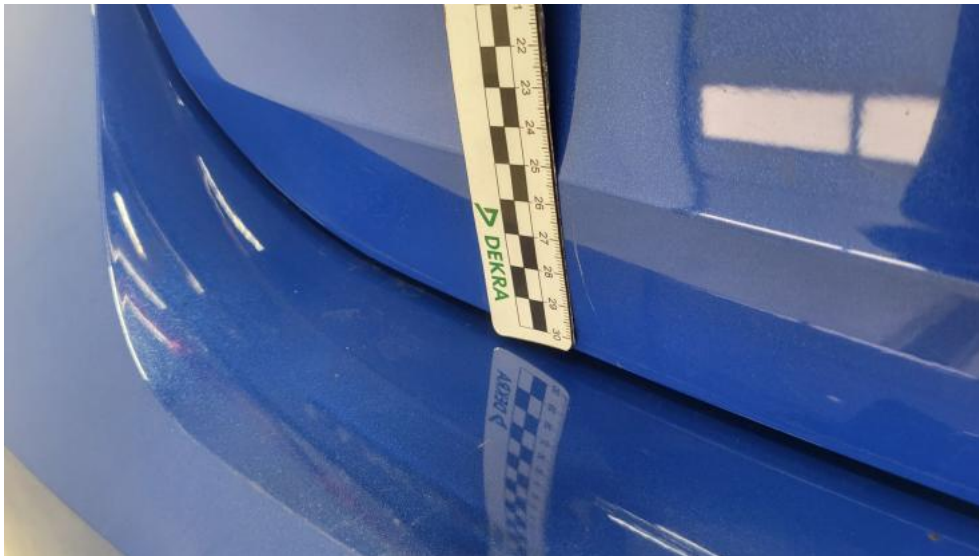
**Fot. 57.**

Pokrywy bagażnika - Rysa/odprysk 1

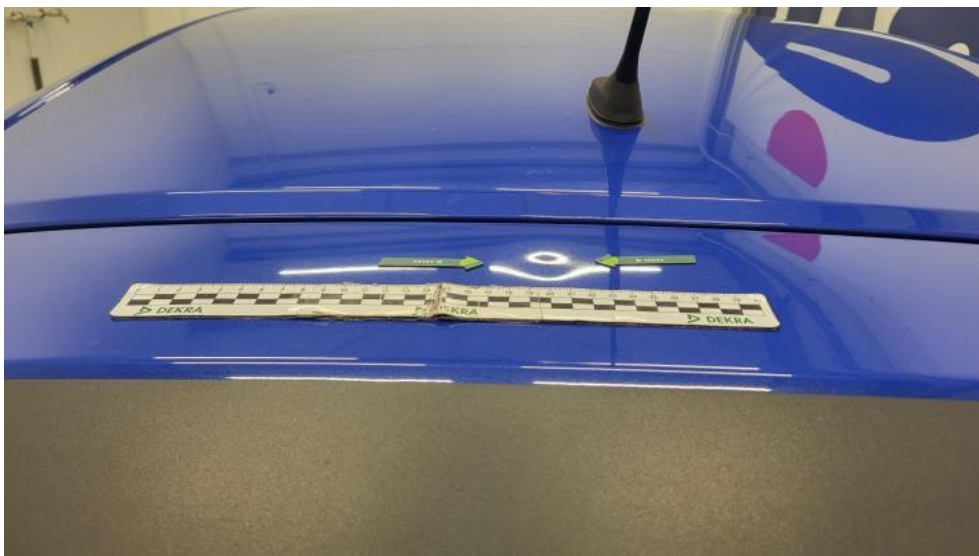
**Fot. 58.**

Pokrywy bagażnika - Wgniecenie/odkształcenie 1

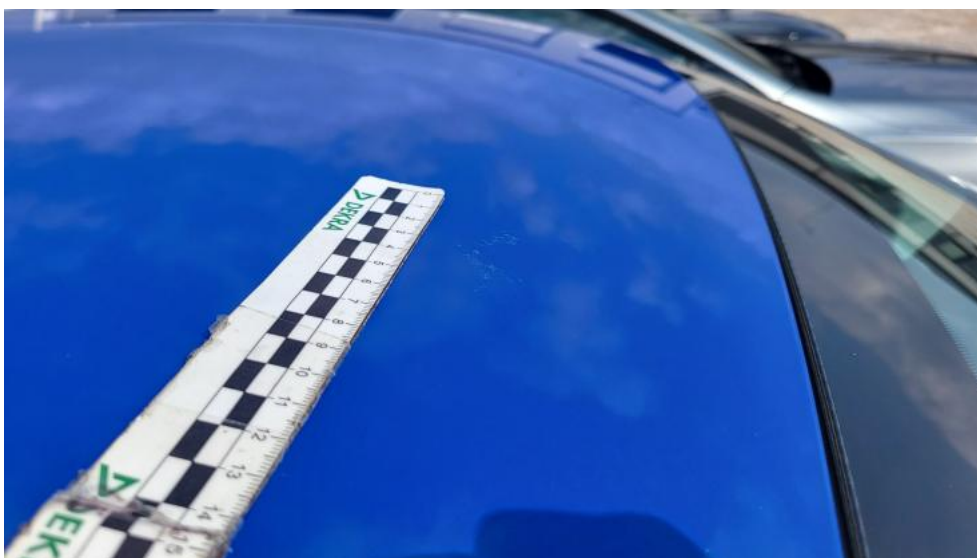
**Fot. 60.**

Dach - Rysa/odprysk 1

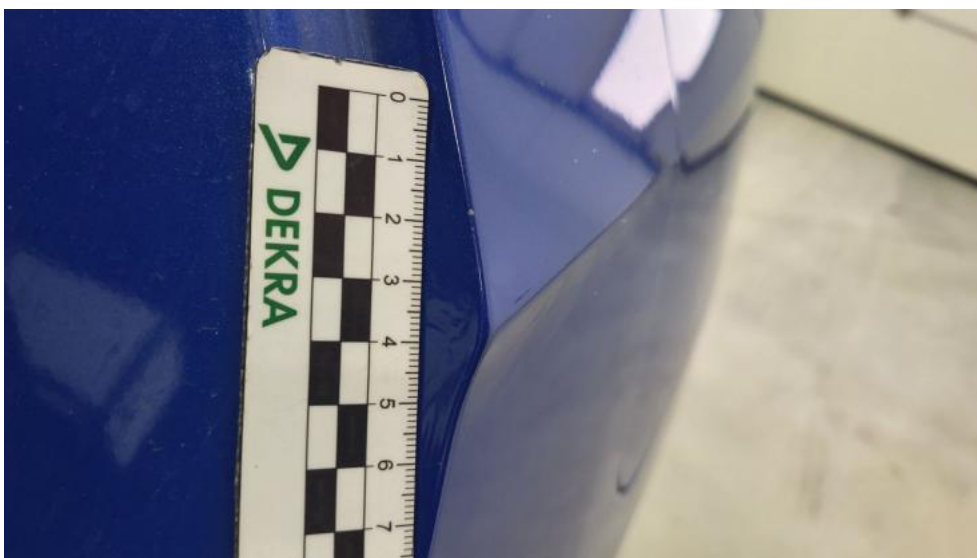
**Fot. 62.**

Ścianka tylna L / Ścianka boczna L - Rysa/odprysk 1

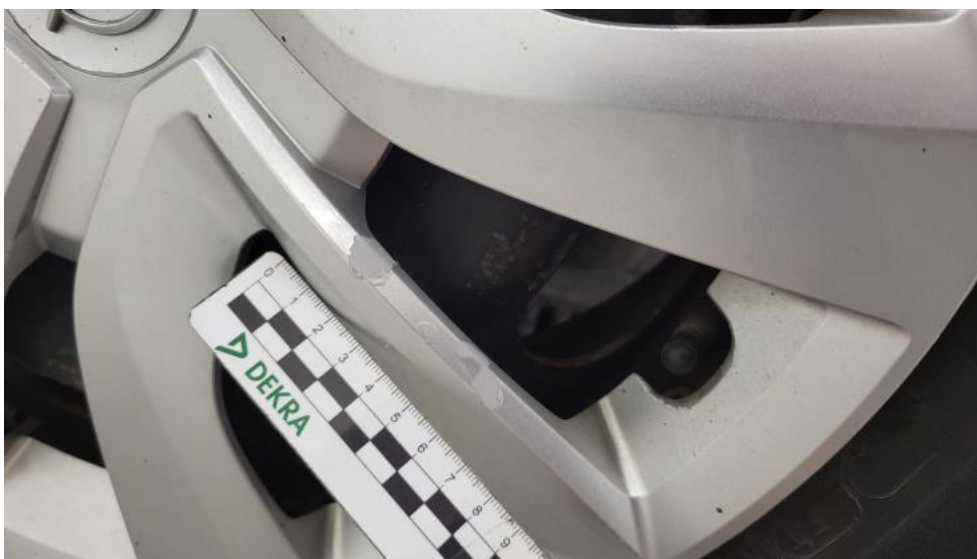
**Fot. 63.**

Kołpak tylny L - Rysa/odprysk 1

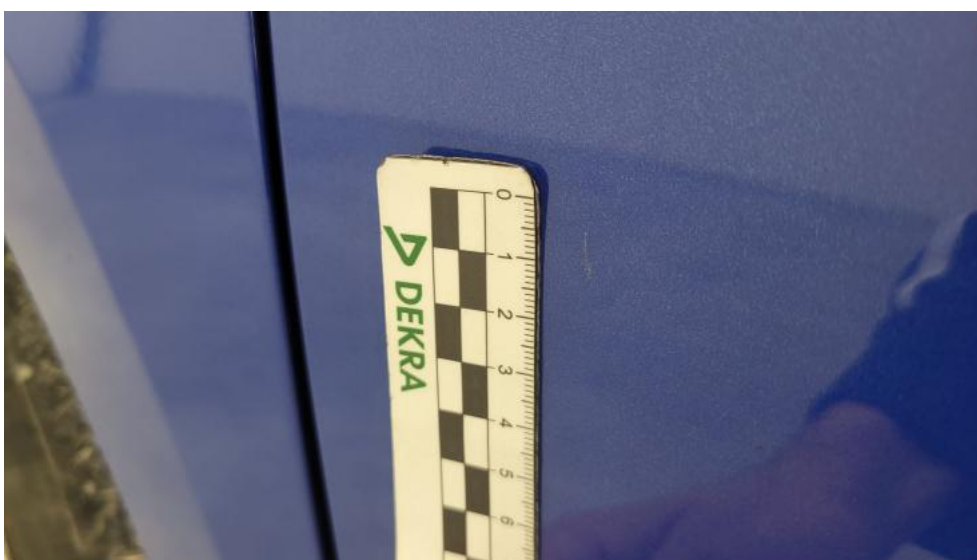
**Fot. 64.**

Drzwi przed L - Rysa/odprysk 1

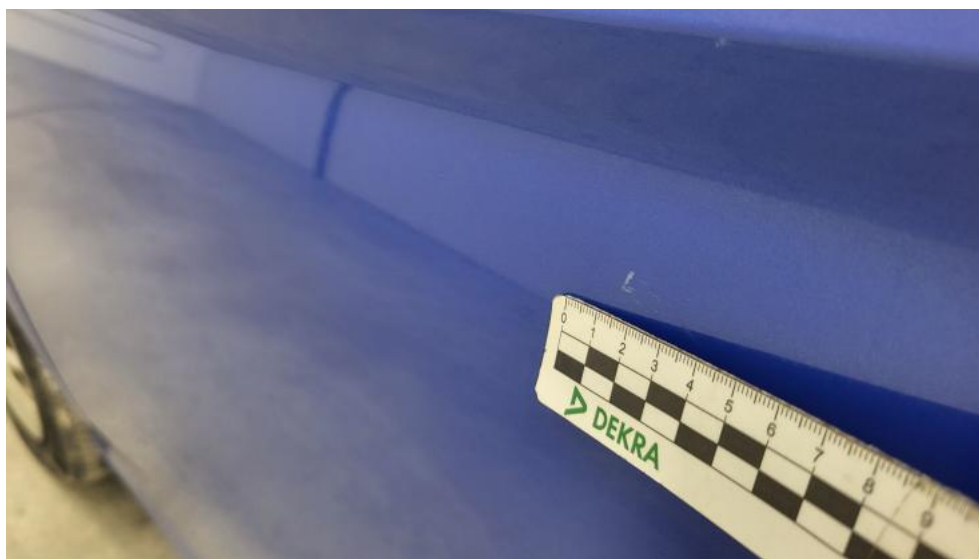
**Fot. 65.**

Drzwi przed L - Rysa/odprysk 2

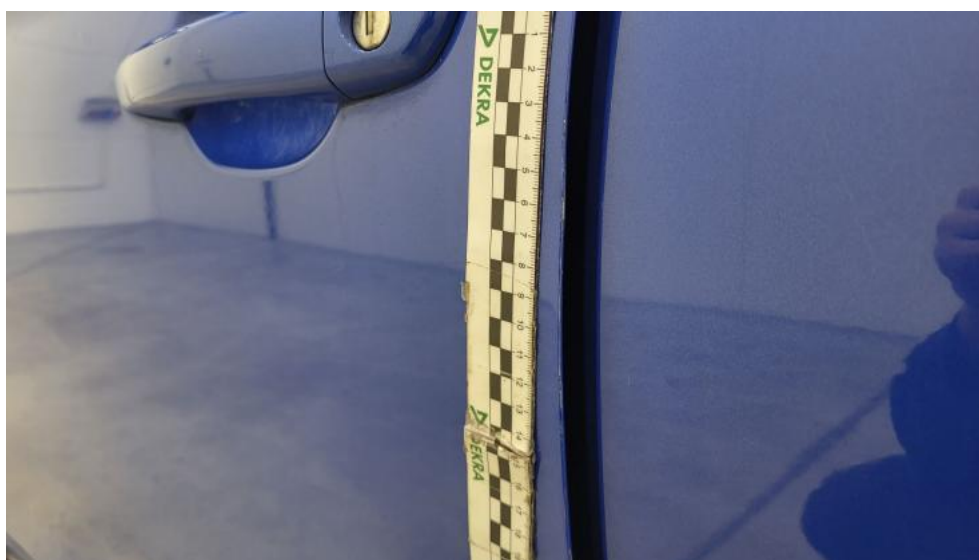
**Fot. 66.**

Drzwi przed L() - Rysa/odprysk 3

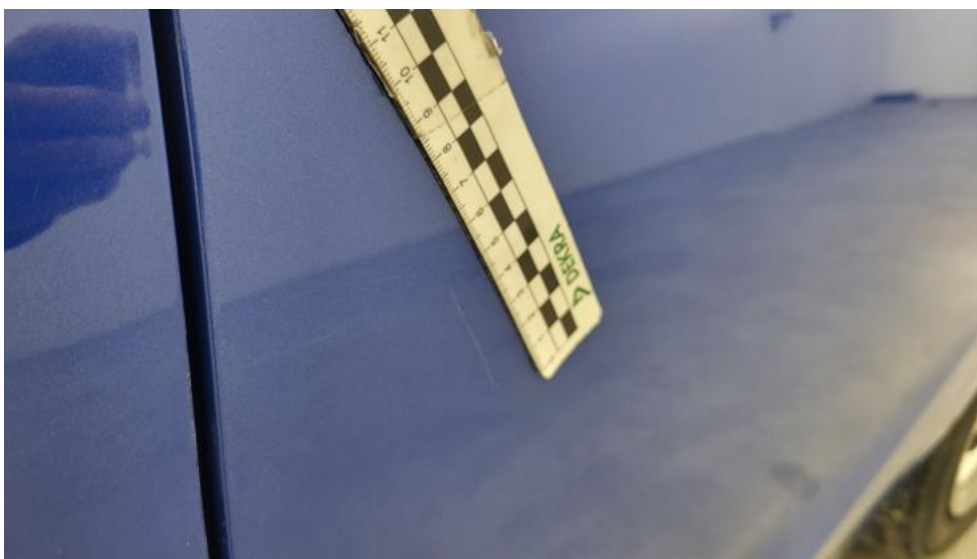
**Fot. 67.**

Drzwi tylne L - Rysa/odprysk 1

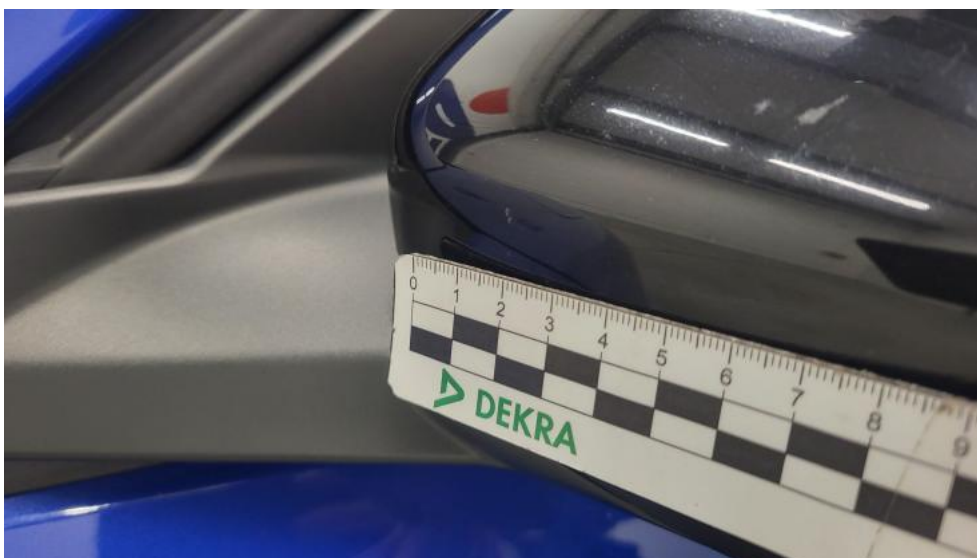
**Fot. 68.**

Lusterko zew L - Rysa/odprysk 1

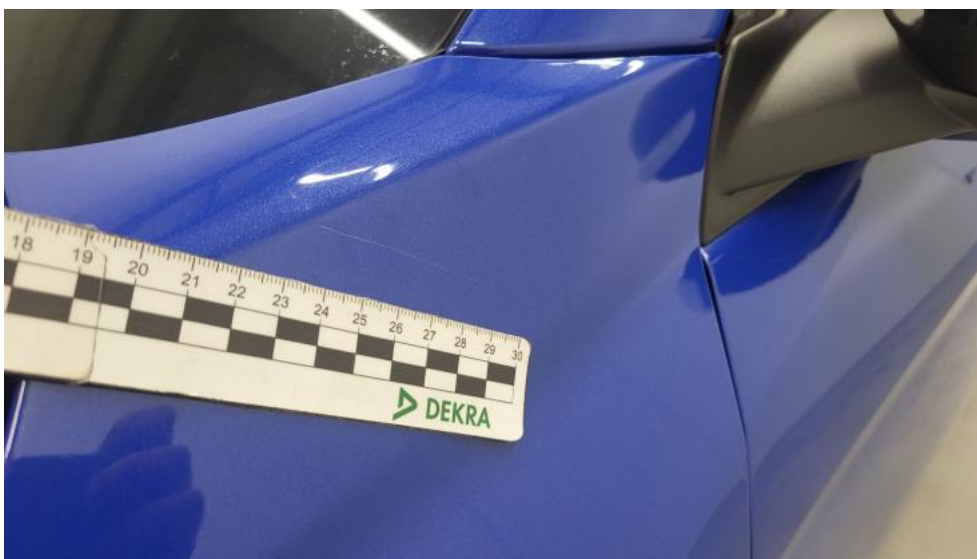
**Fot. 69.**

Błotnik przedni L - Rysa/odprysk 1

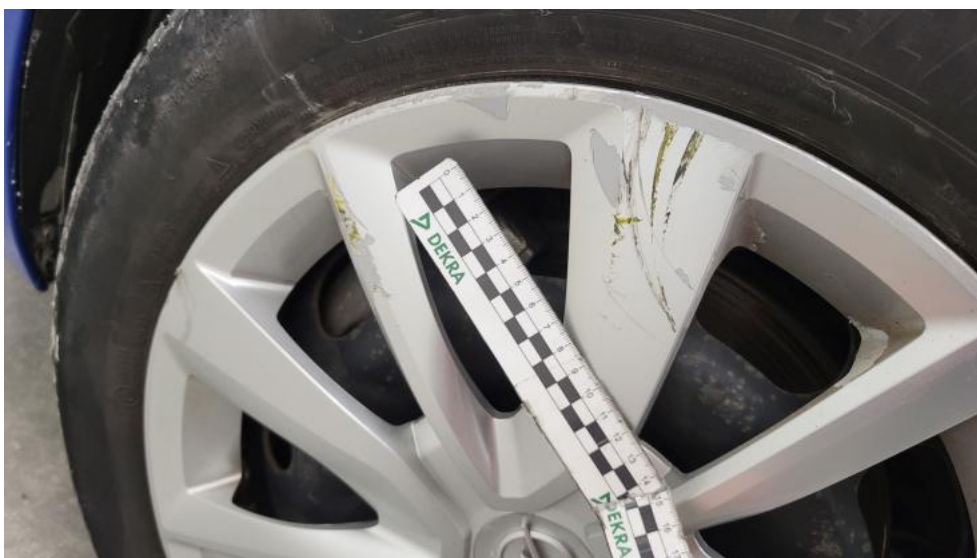
**Fot. 70.**

Kołpak przedni L - Rysa/odprysk 1

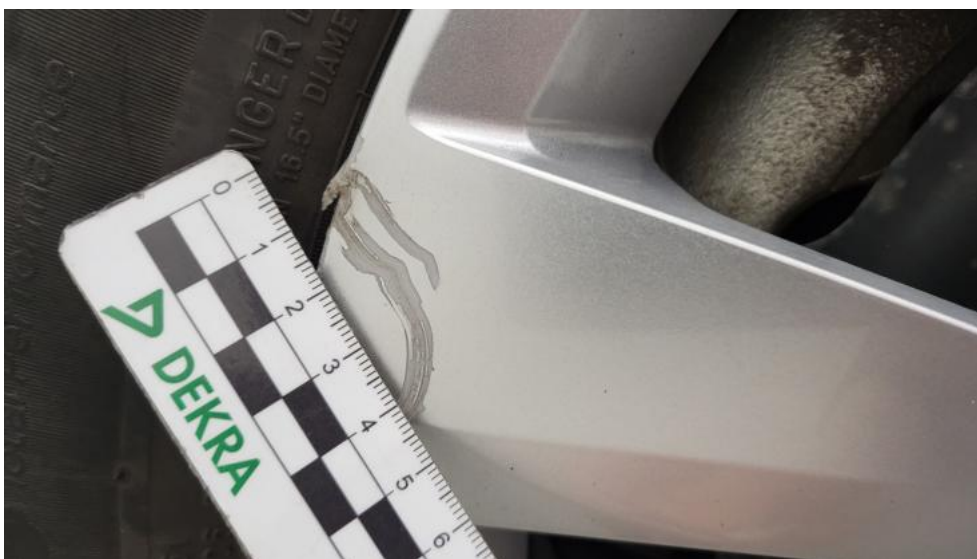
**Fot. 71.**

Kołpak przedni L - Pęknięcie/rozerwanie 1

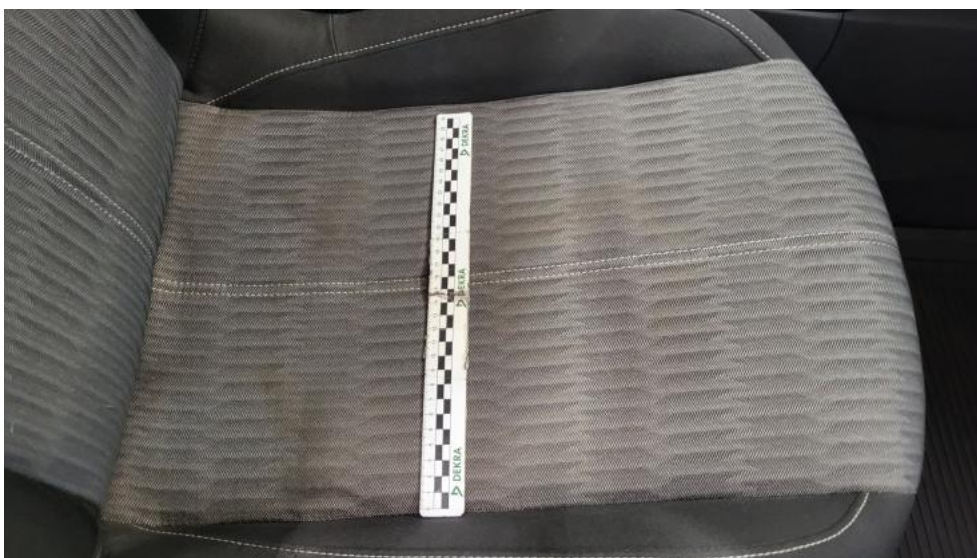
**Fot. 72.**

Fotel prz. praw. - Inne 1

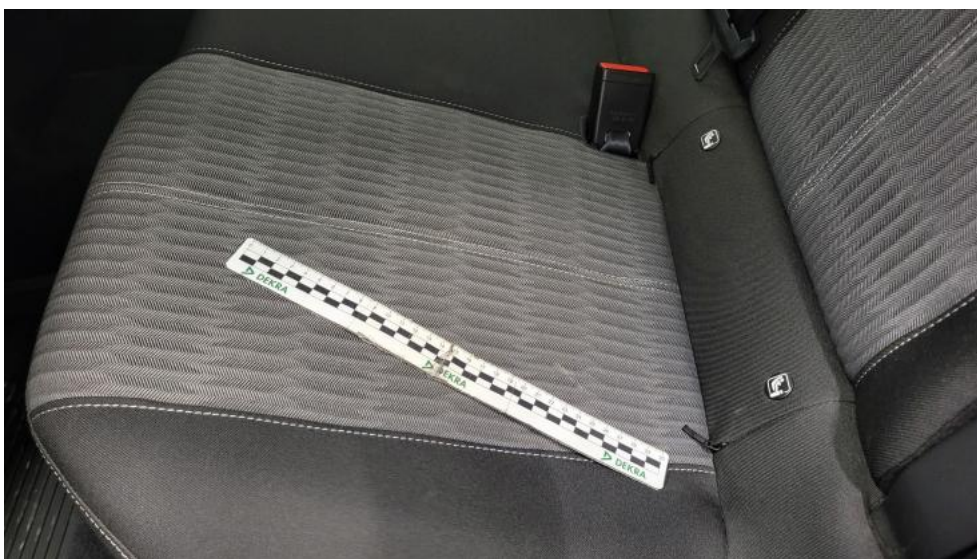
**Fot. 73.**  
Kanapa tyl. - Inne 1

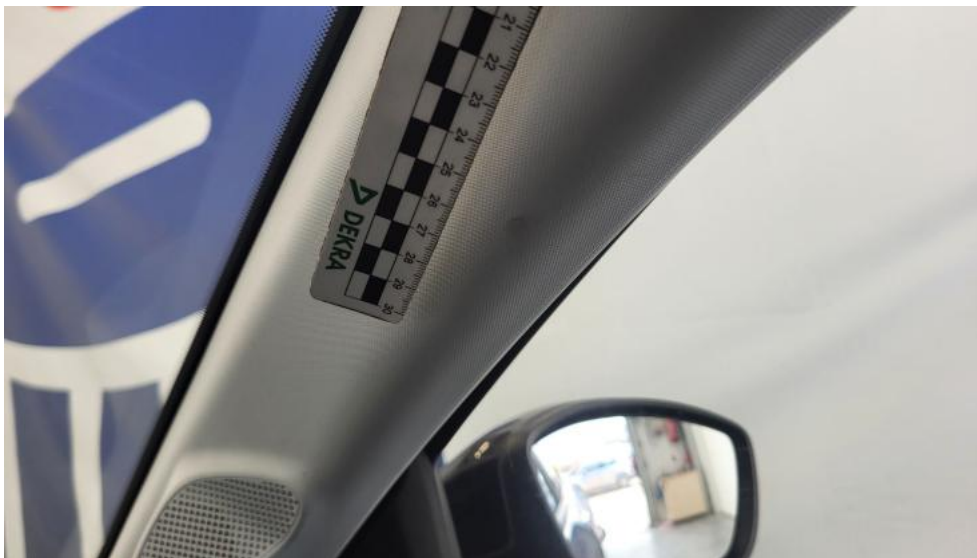
**Fot. 75.**

Wykładzina(y) słupka przedniego P - Inne 1

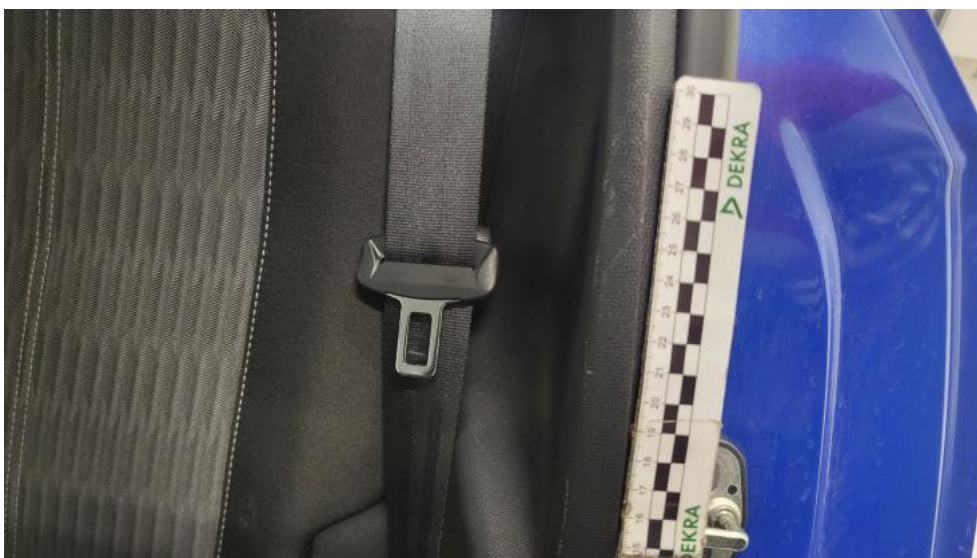
**Fot. 76.**

Wykładzina(y) słupka tylnego L - Rysa/odprysk 1
