Nr zlecenia DEKRA: PKOL(W)/LODZ/36261/25/05/20  
Nr zlecenia/szkody: FUTURA  
Data zlecenia: 20-05-2025

| Producent | VOLKSWAGEN |
| Typ/wersja | Golf VIII 1.5 TSI EVO Life |
| Nr rejestracyjny | WD3850P |

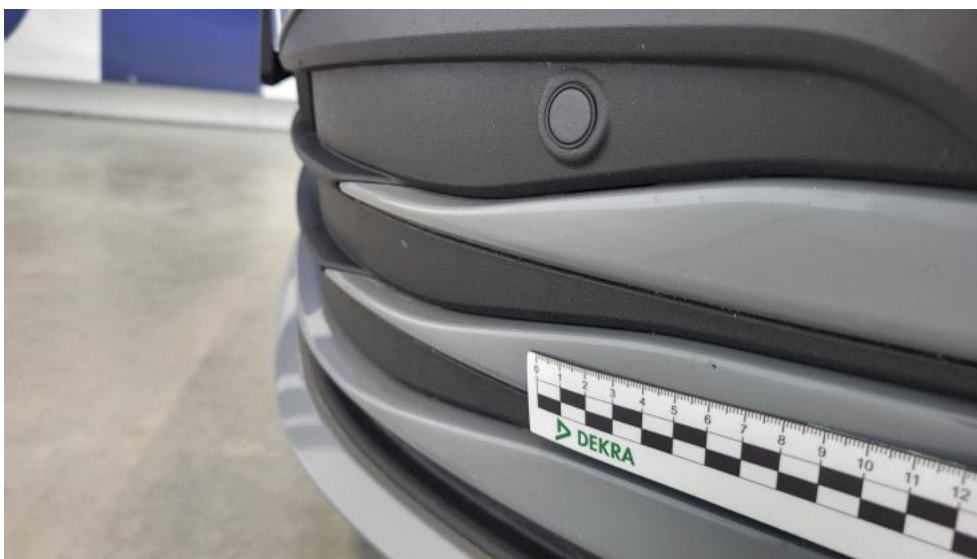
Krata zderzaka prz. - Rysa/odprysk 1

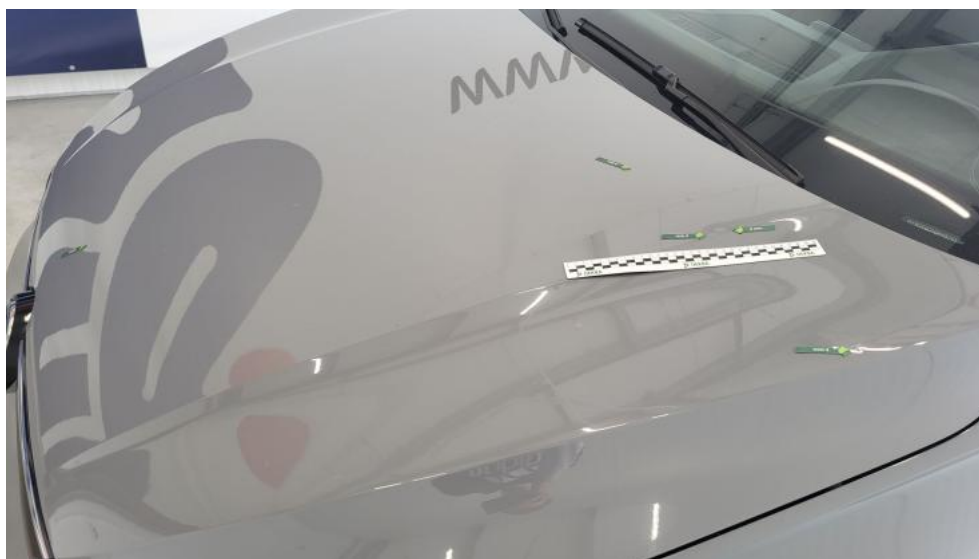
Pokrywa komory silnika - Wgniecenie/odkształcenie 1

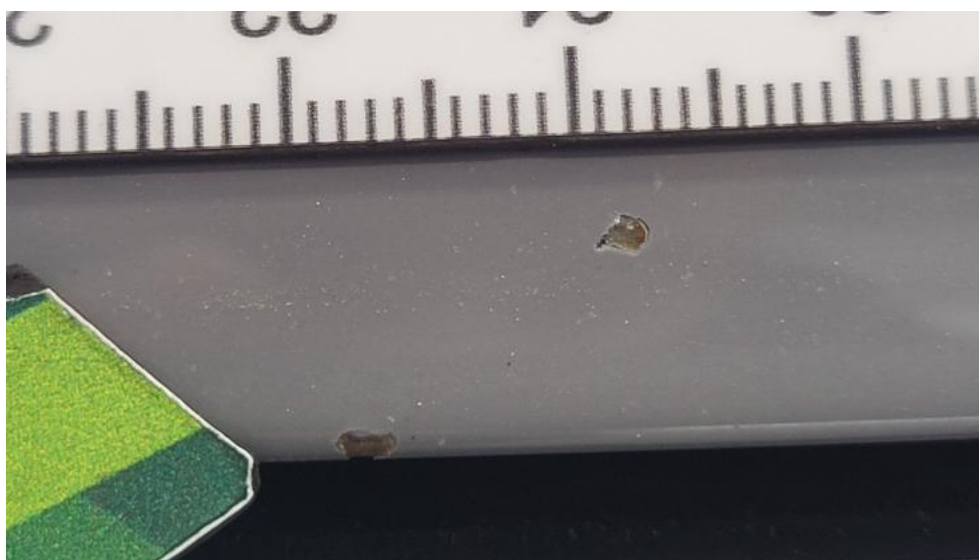
Pokrywa komory silnika - Inne 1

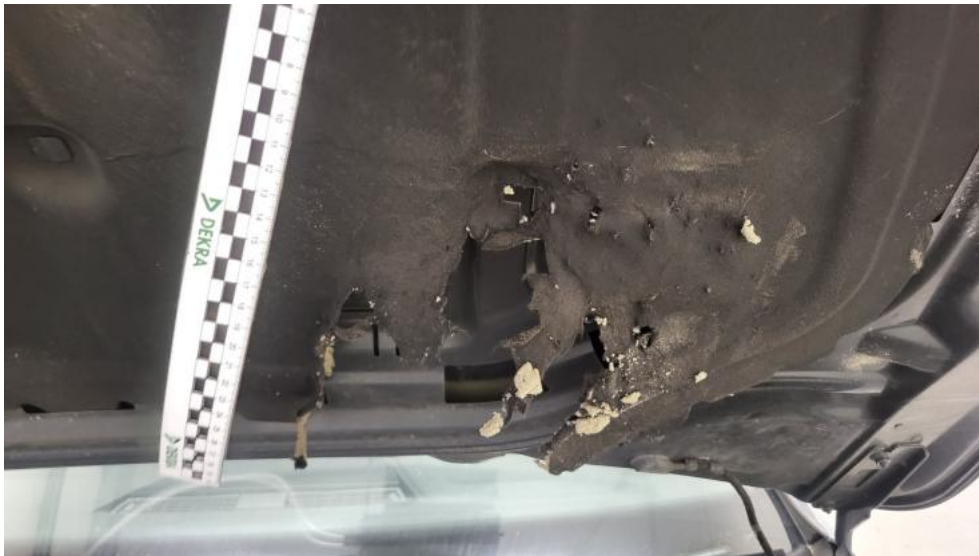
Wykładzina pokrywy komory silnika - Pęknięcie/rozerwanie 1

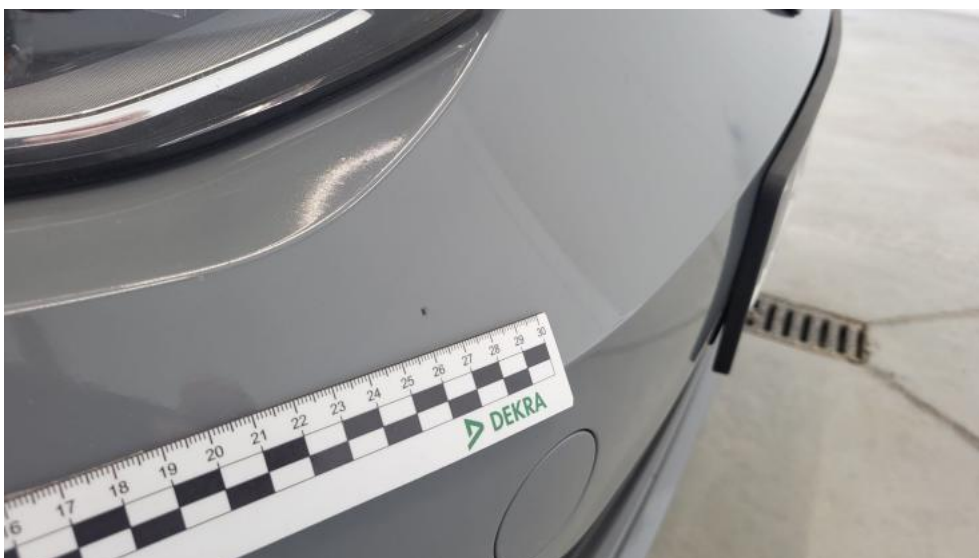
Zderzak - Rysa/odprysk 1

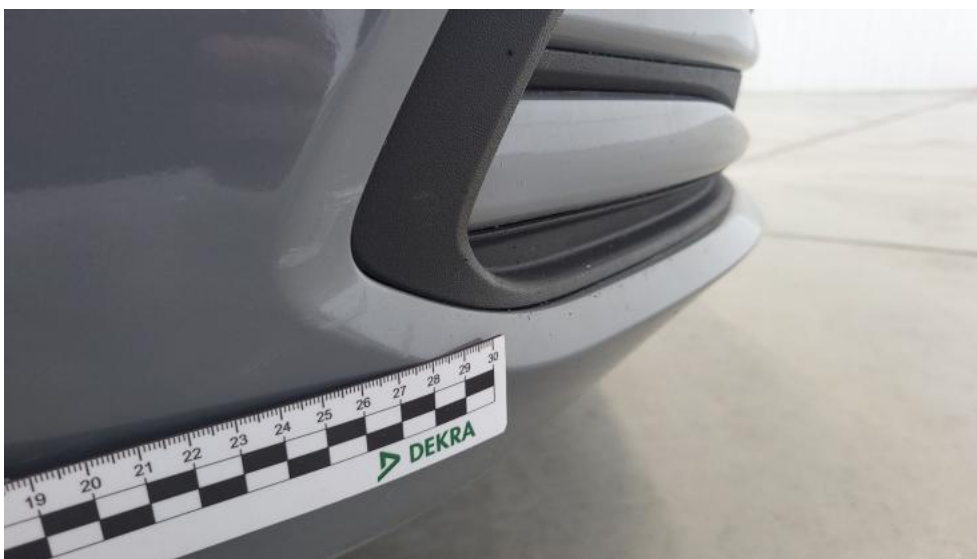
Zderzak - Rysa/odprysk 2

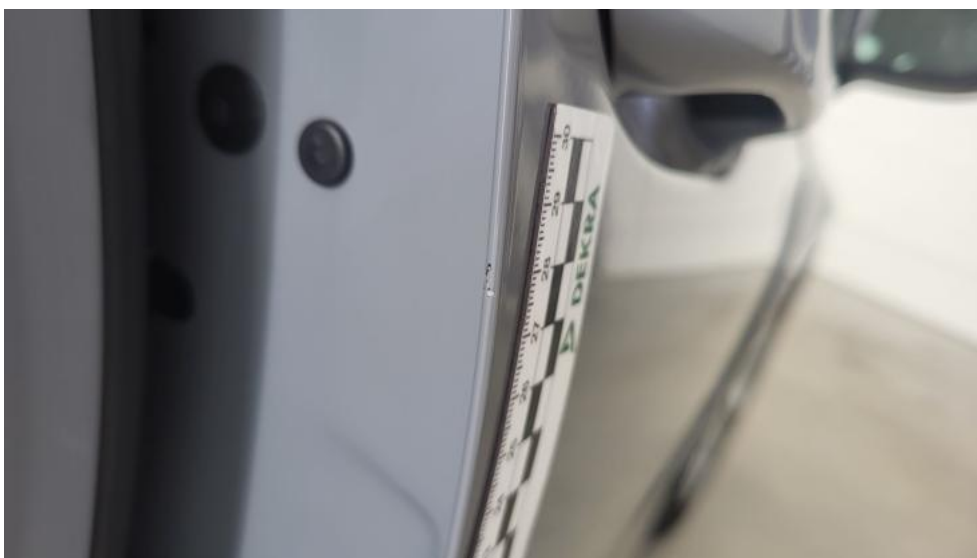
Drzwi przednie P - Rysa/odprysk 1

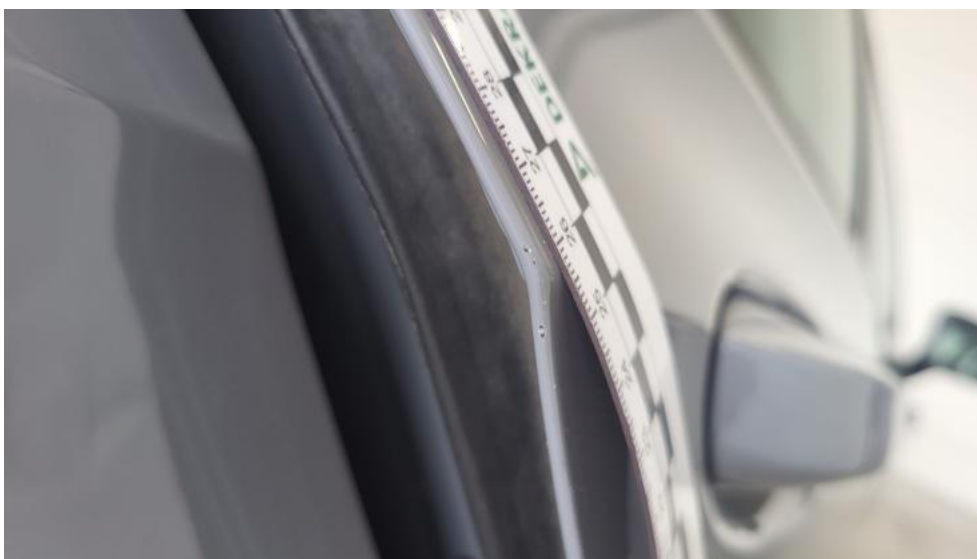
Drzwi tylne P - Rysa/odprysk 1

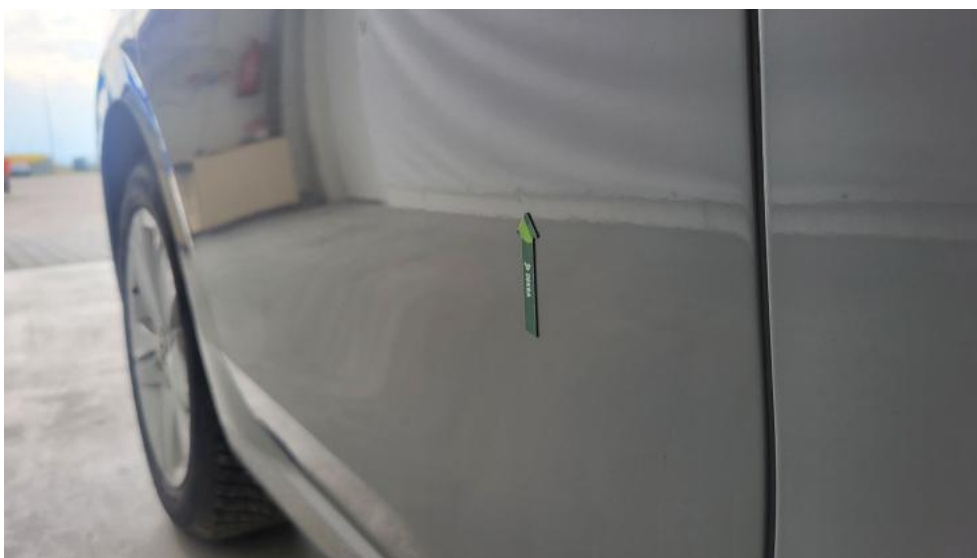
Drzwi tylne P - Wgniecenie/odkształcenie 1

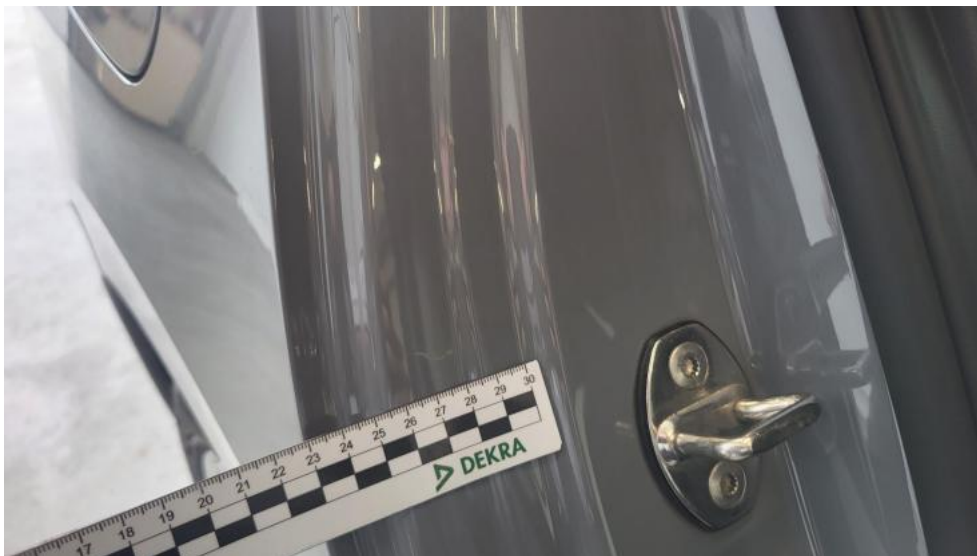
Błotnik tylny P / Ściana boczna P - Rysa/odprysk 1

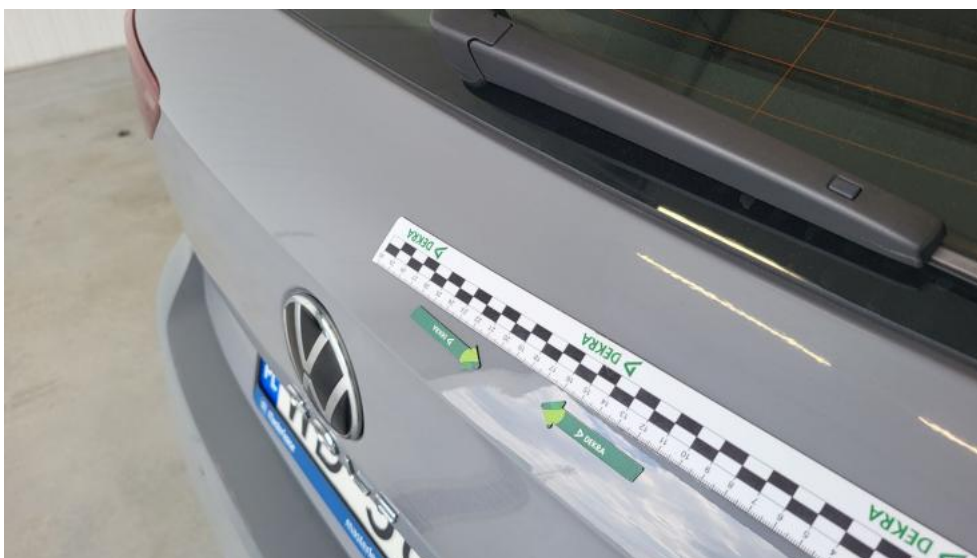
Pokrywy bagażnika - Wgniecenie/odkształcenie 1

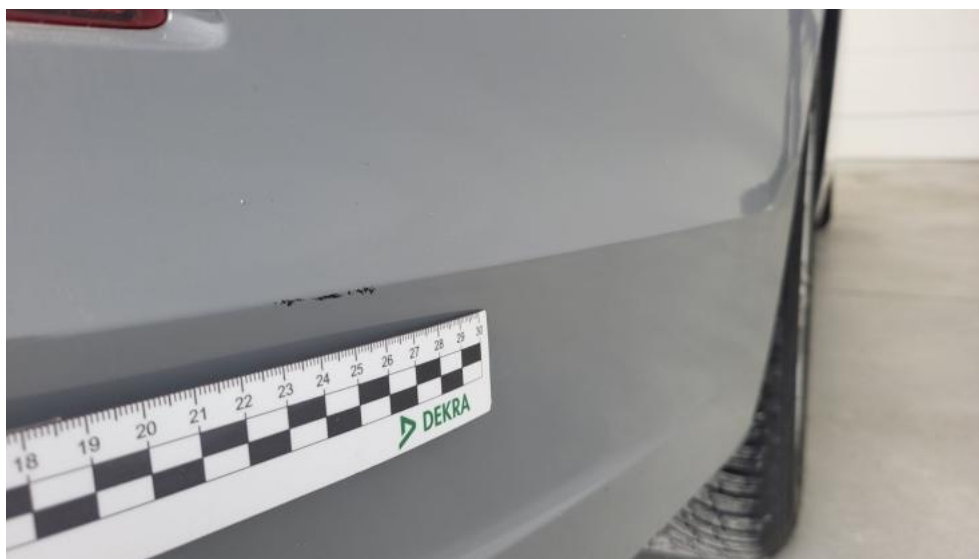
Zderzak tylny - Rysa/odprysk 1

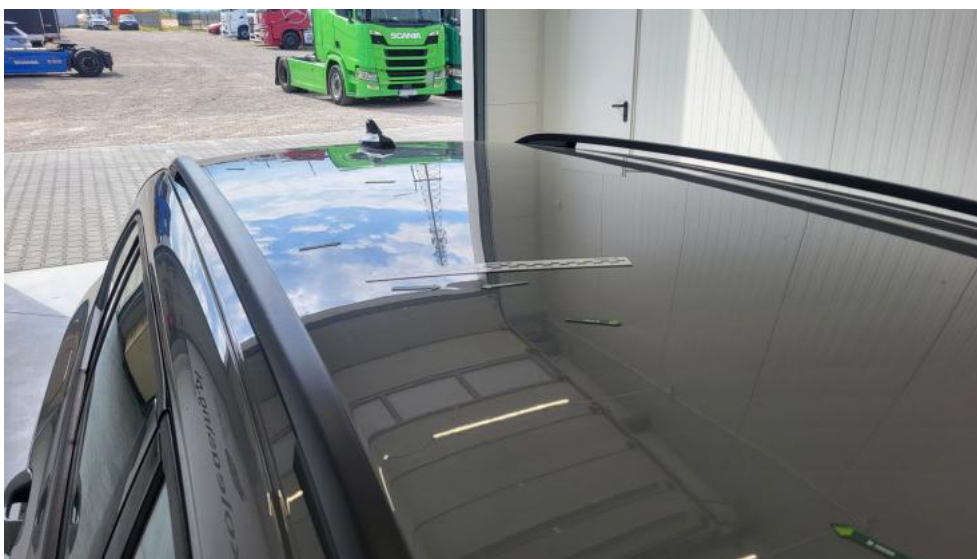
Dach - Wgniecenie/odkształcenie 1

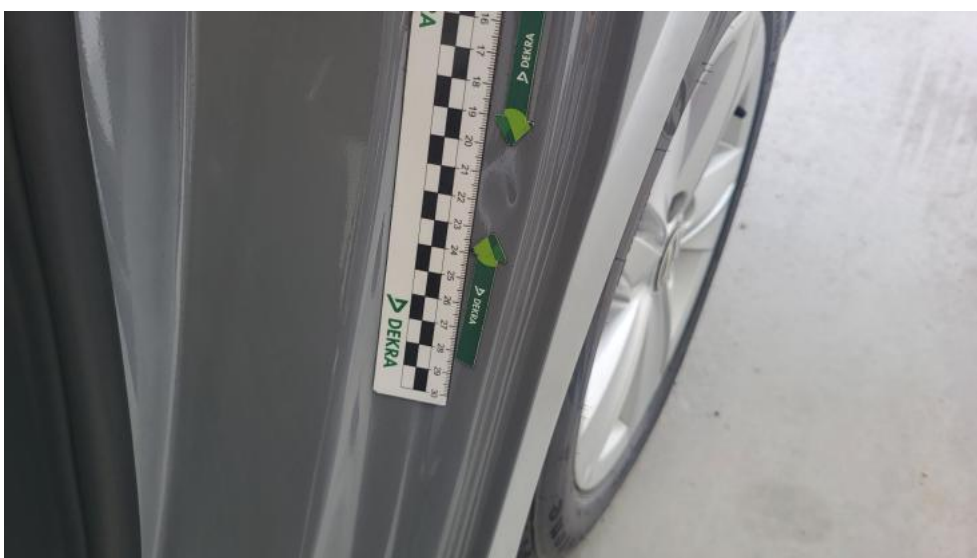
Łotnik tylny L / Ściana boczna L - Wgniecenie/odkształcenie 1

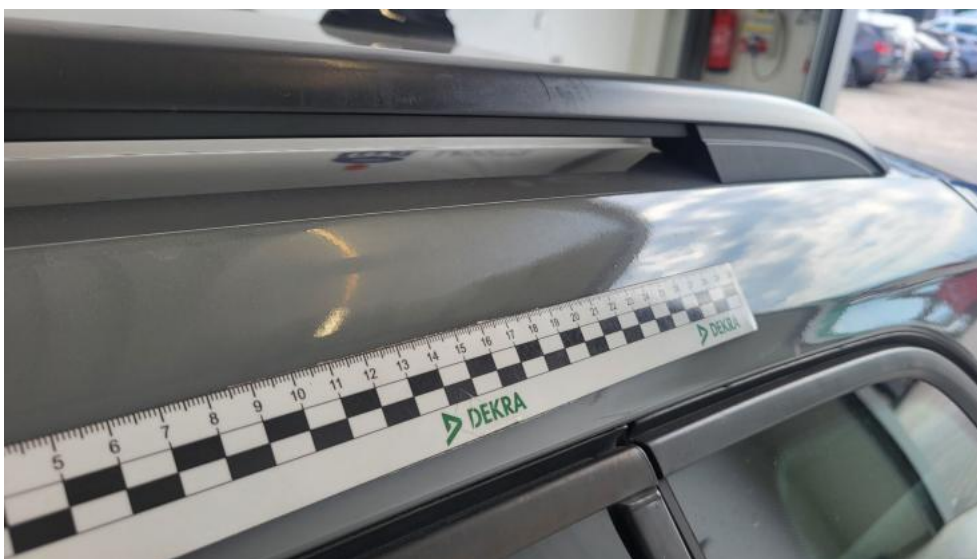
Błotnik tylny L / Ściana boczna L - Inne 1

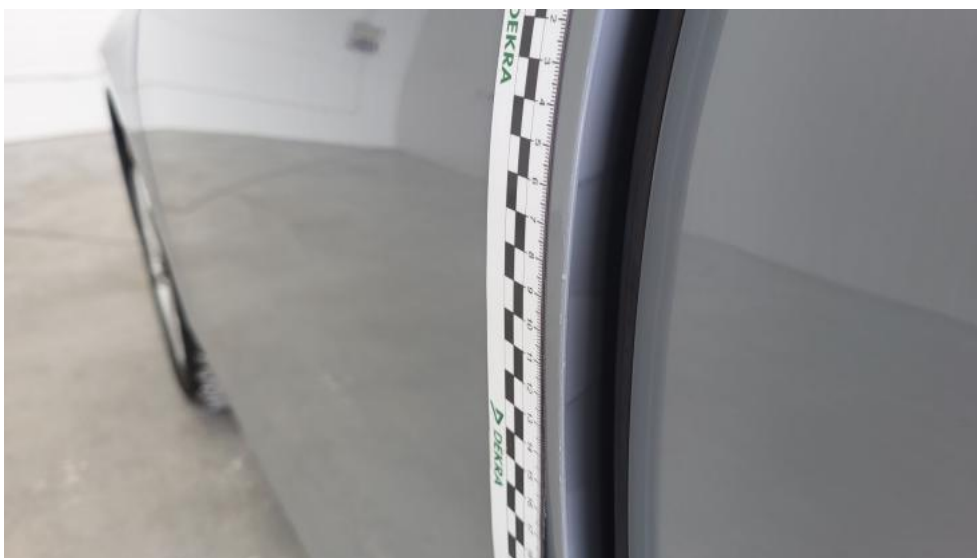
Drzwi przed L - Rysa/odprysk 1

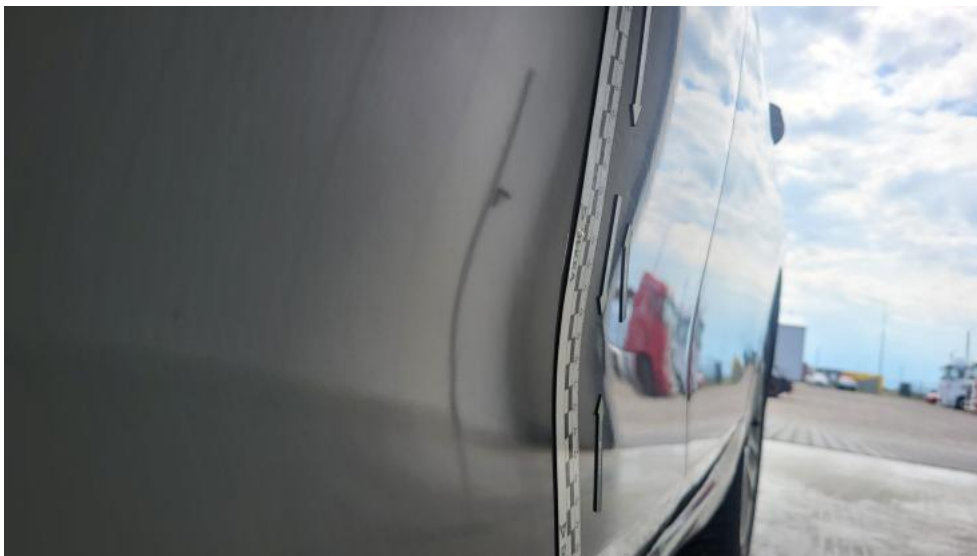
Drzwi przed L - Wgniecenie/odkształcenie 1

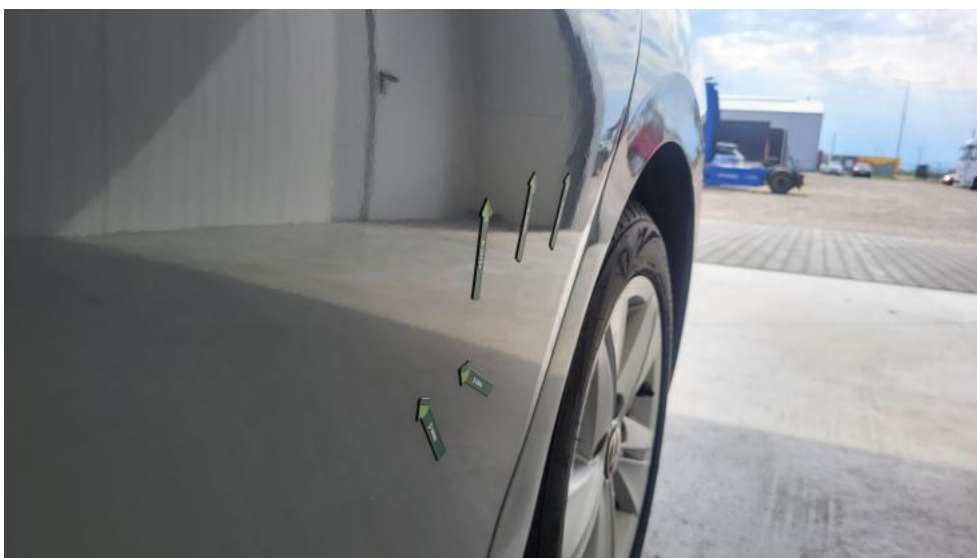
Drzwi tylne L - Wgniecenie/odkształcenie 1

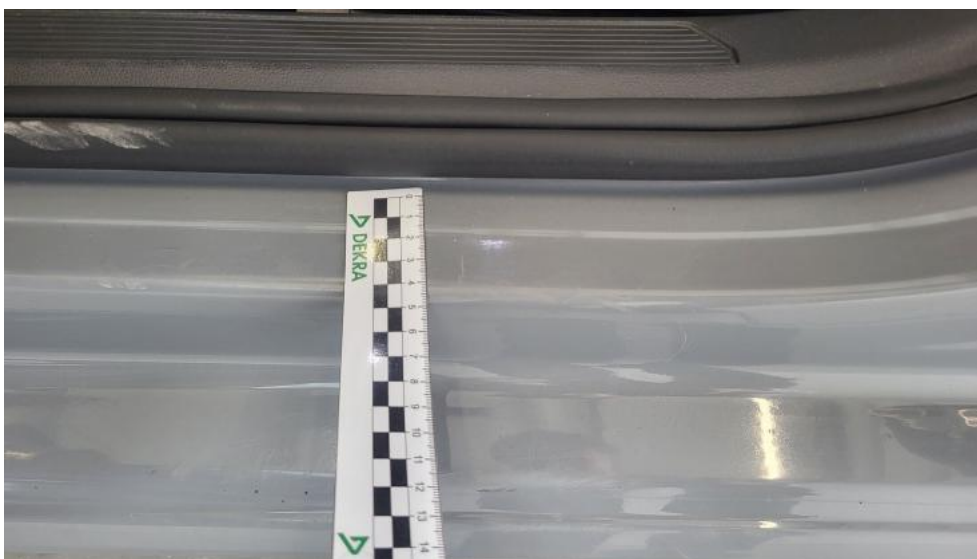
**Fot. 57.**  
Próg L - Rysa/odprysk 1

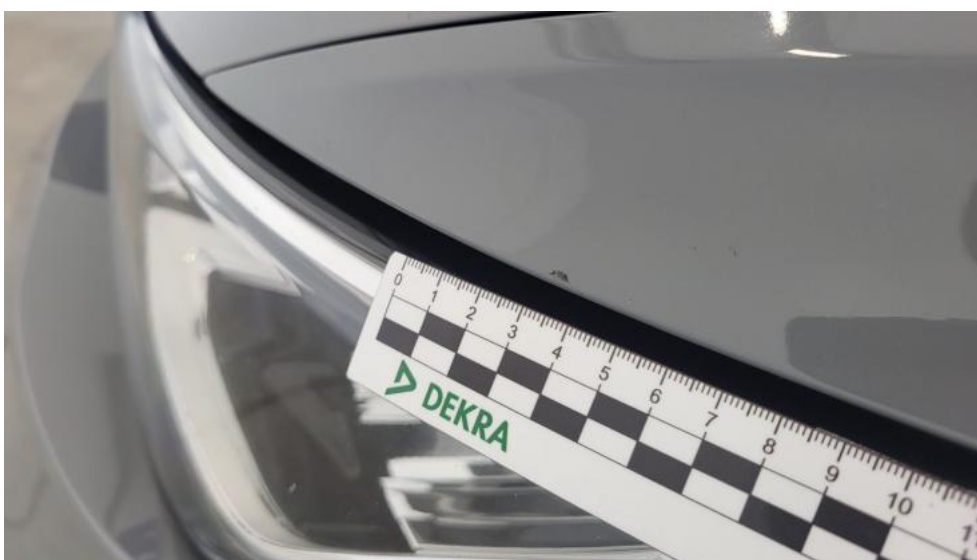
**Fot. 58.**  
Błotnik przedni L - Rysa/odprysk 1

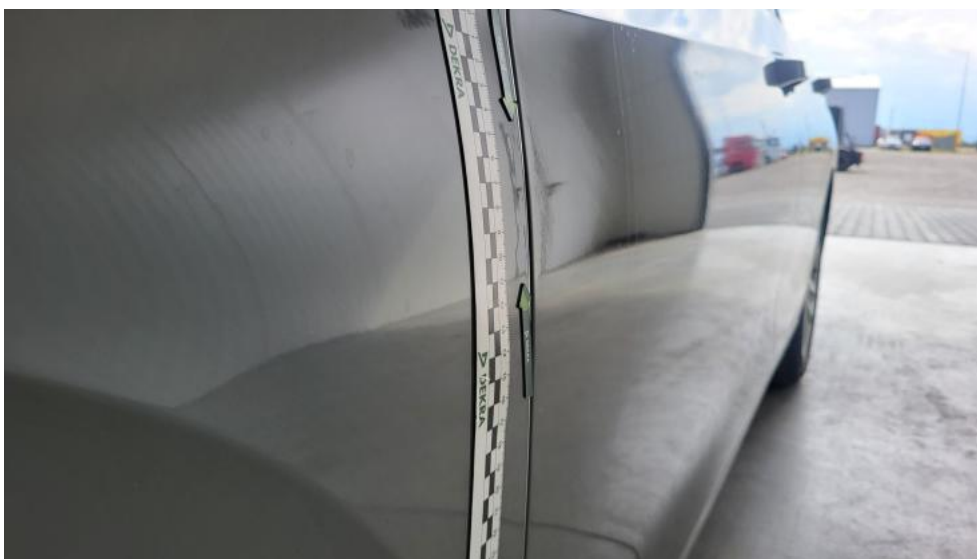
Błotnik przedni L - Wgniecenie/odkształcenie 1

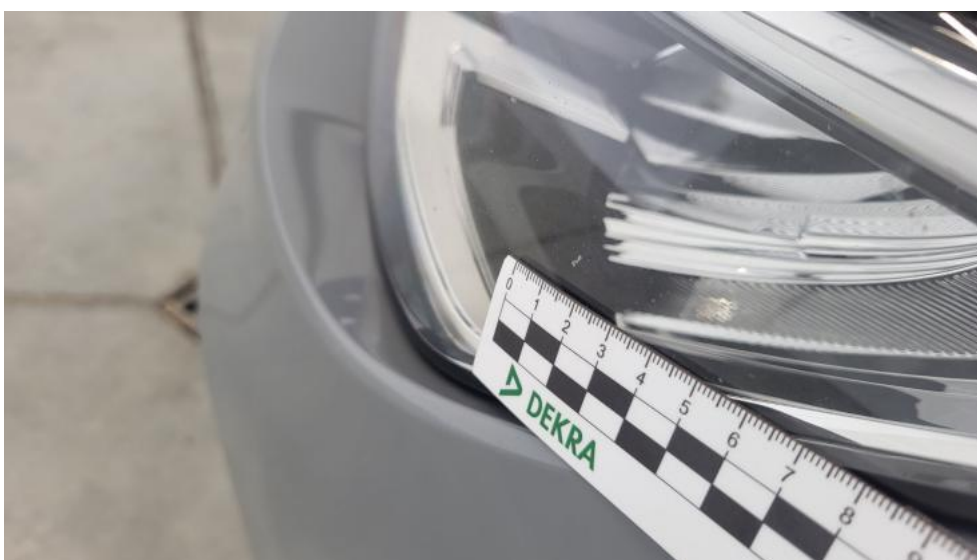
Reflektor L - Rysa/odprysk 1

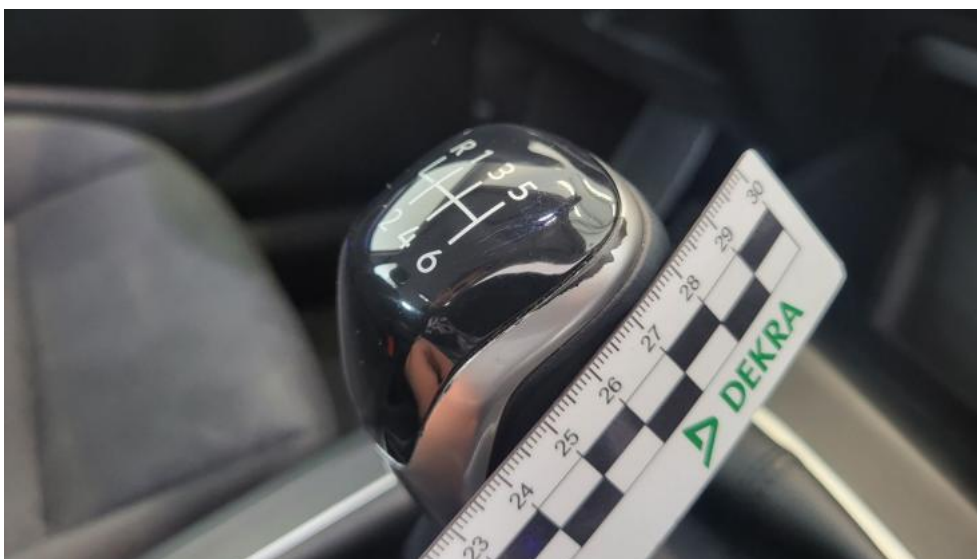
Gałka dźwigni zmiany biegów - Inne 1

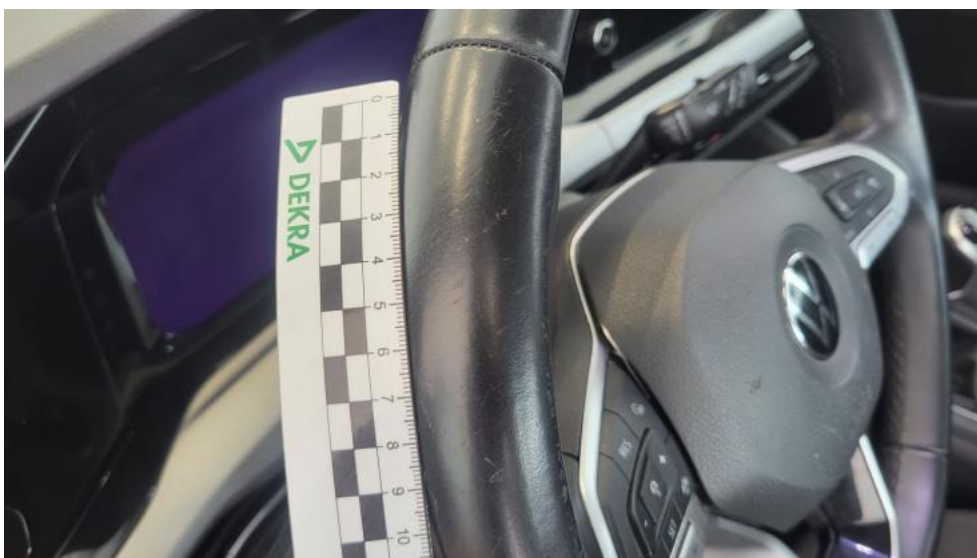
Koło kierownicy - Rysa/odprysk 1

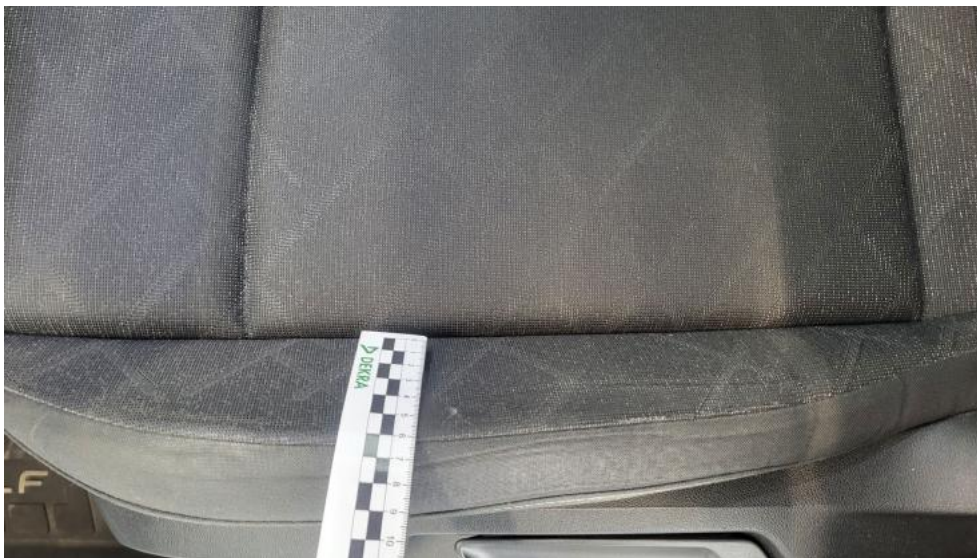
**Fot. 63.**  
Fotel prz. lew. - Inne 1

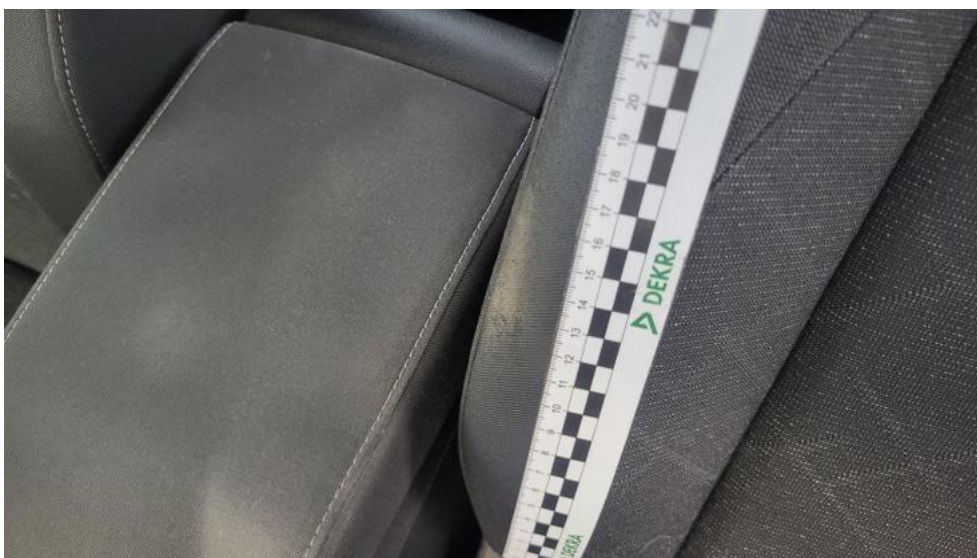
**Fot. 64.**  
Fotel prz. lew. - Inne 2

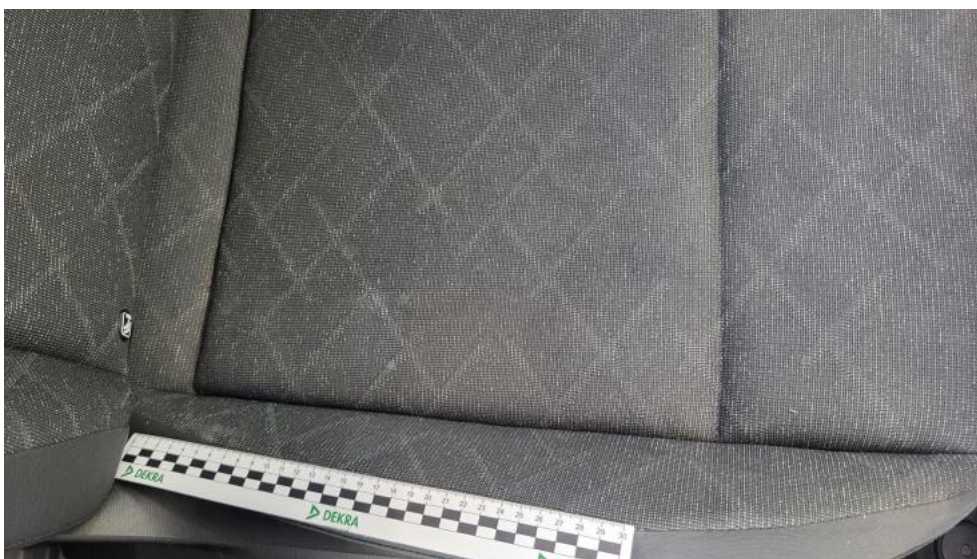
**Fot. 65.**  
Fotel prz. praw. - Inne 1

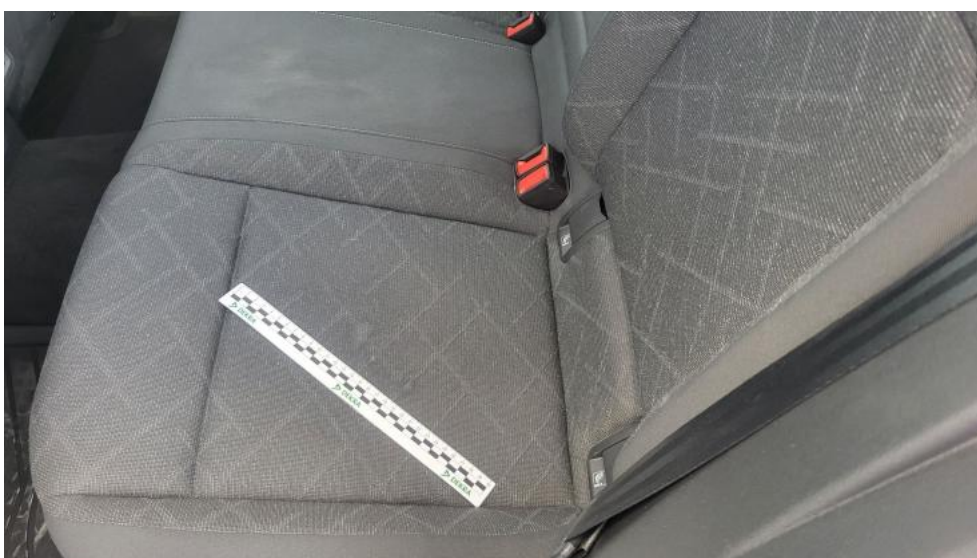
**Fot. 66.**  
Kanapa tyl. - Inne 1

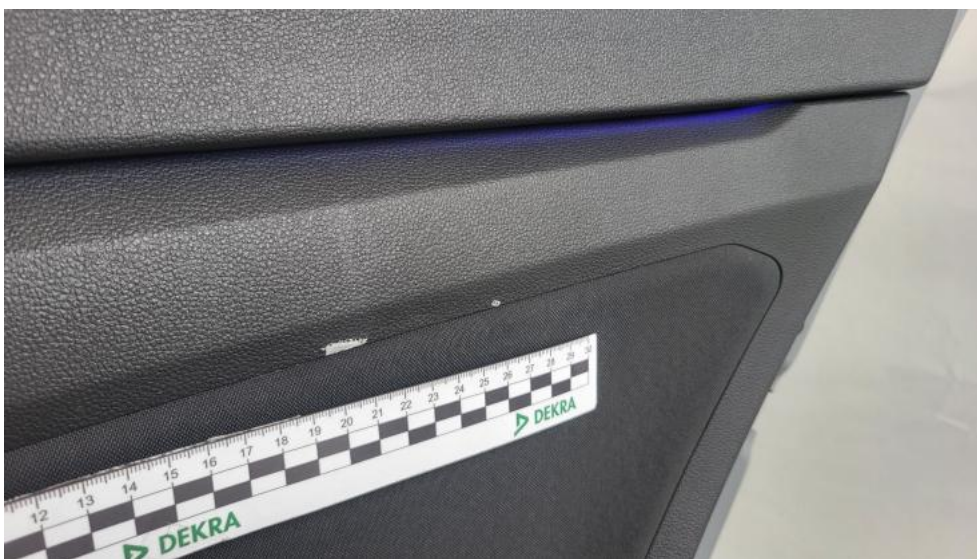
Tapicerka drzwi tylnych P - Inne 1

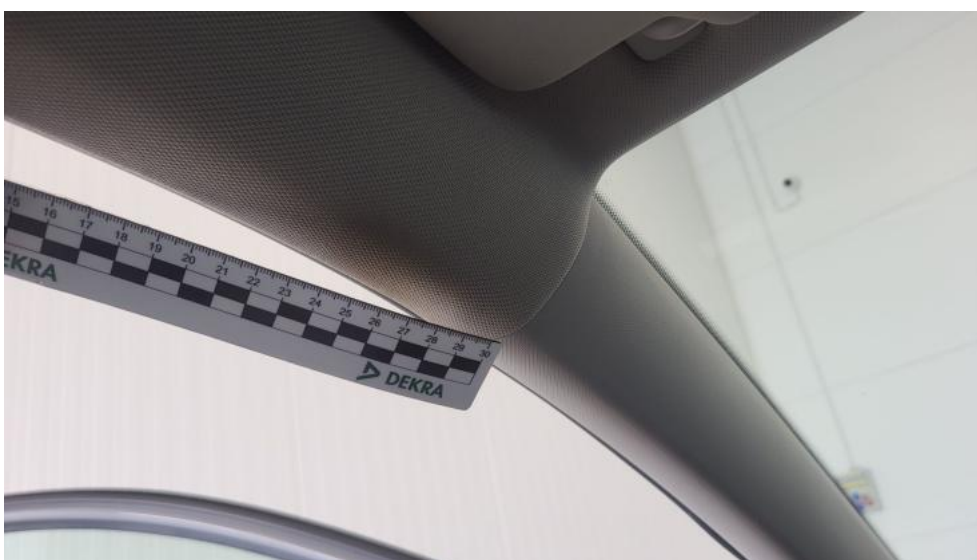
Podsufitka - Inne 1

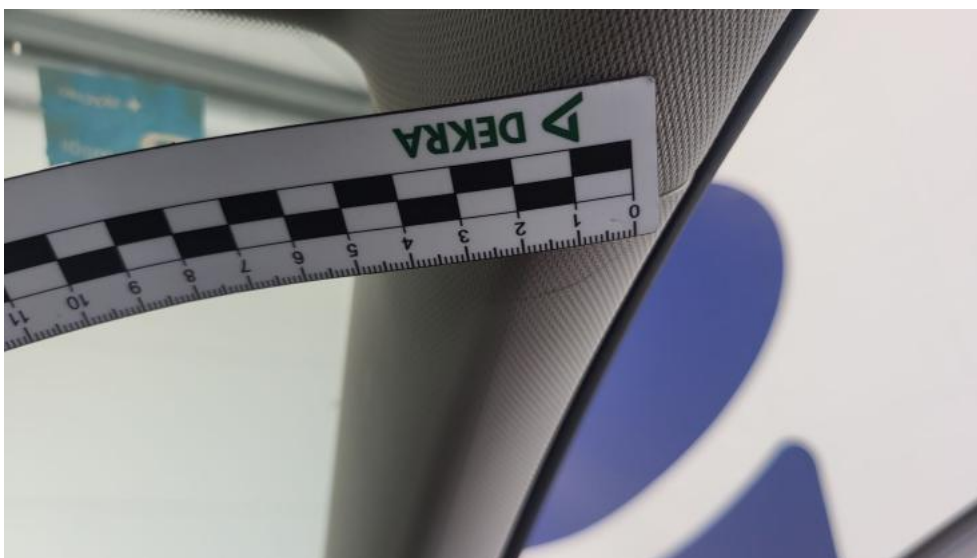
**Fot. 70.**  
Wykładzina(y) słupka przedniego P - Inne 1
