DEKRA's commission No. : PKOL(W)/LODZ/44003/25/06/17  
commission/ damage No. : 23/035888  
Date of commission: 17-06-2025

| Manufacturer | AUDI |
| Model | A6 Avant [C8] 18-23 |
| VIN / serial number | WAUZZZF20PN050742 |

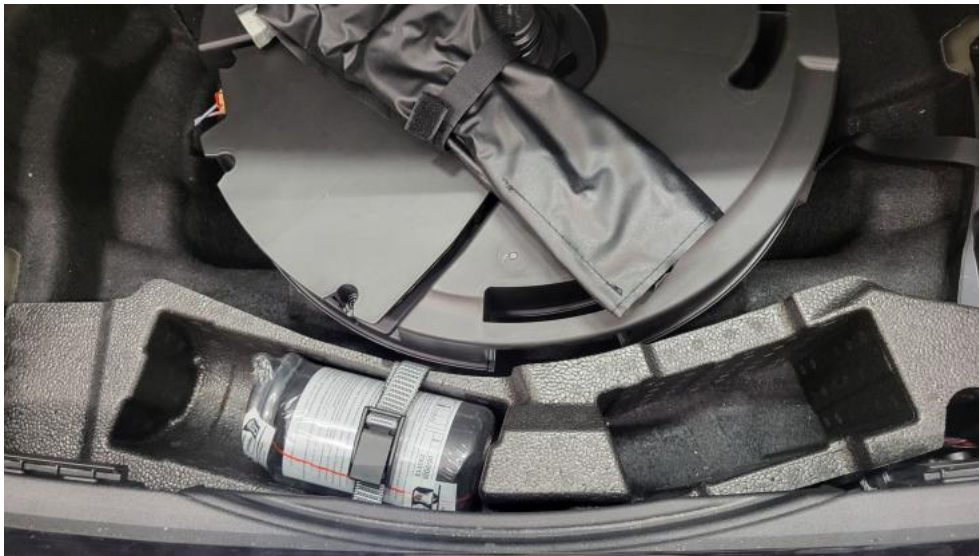
**Photo 37.**

Rysy na samochodzie. Dostarczono ksero pozwolenia czasowego. Pierwsza rejestracja w kraju 10-10-2023. Brak kompresora zestawu naprawczego.

Zestaw naprawczy koła

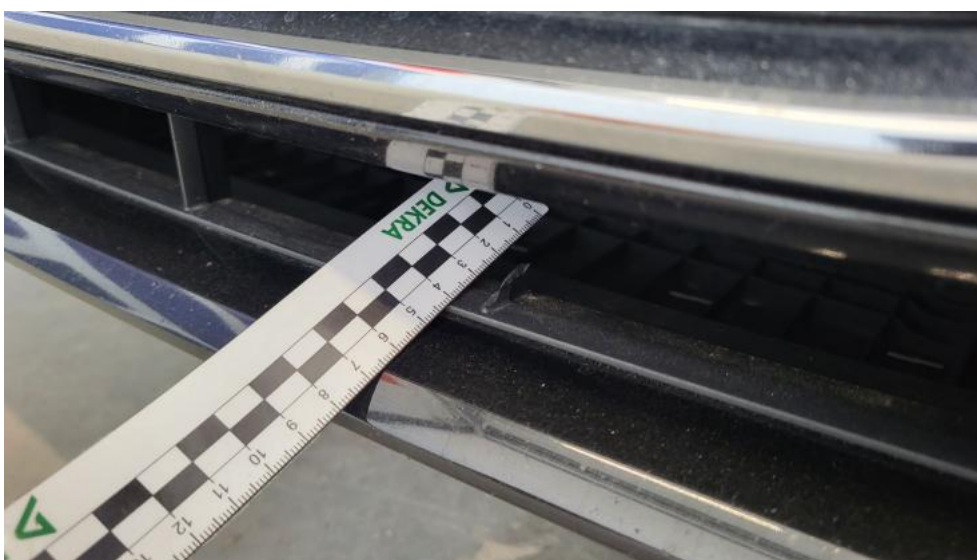
**Photo 42.**

Krata zderzaka prz. - Pęknięcie/rozerwanie 1

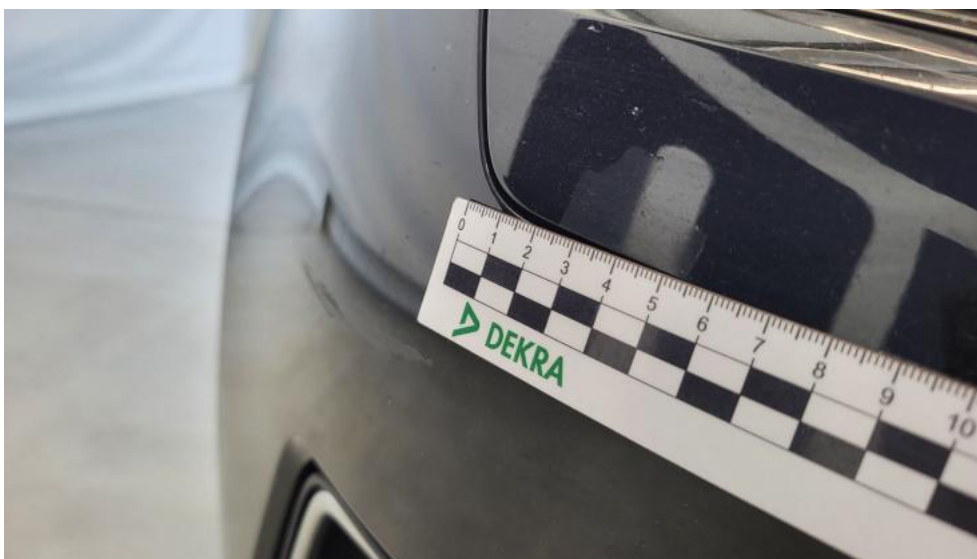
**Photo 43.**

Kratka/zaślepka halogenu P - Inne 1

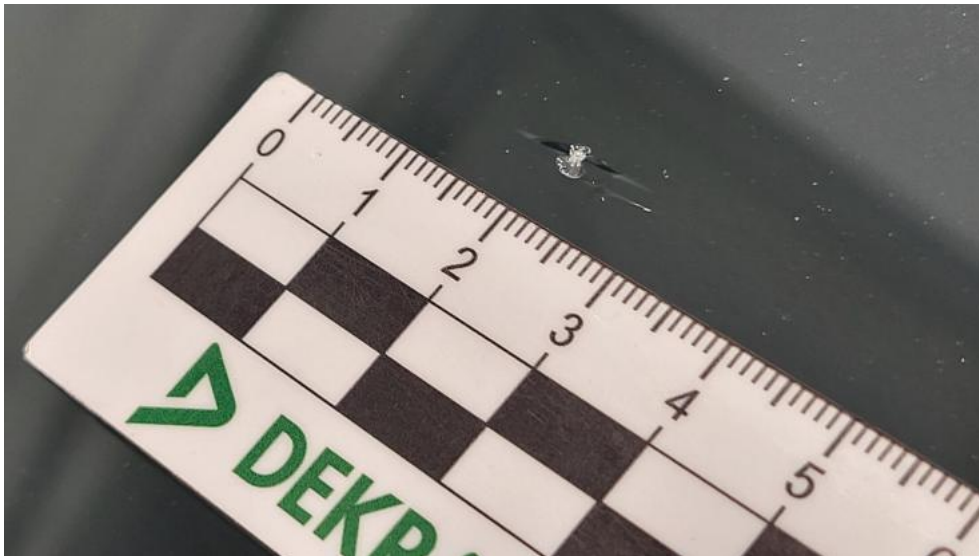
**Photo 45.**

Szyba czołowa - Pęknięcie/rozerwanie 1

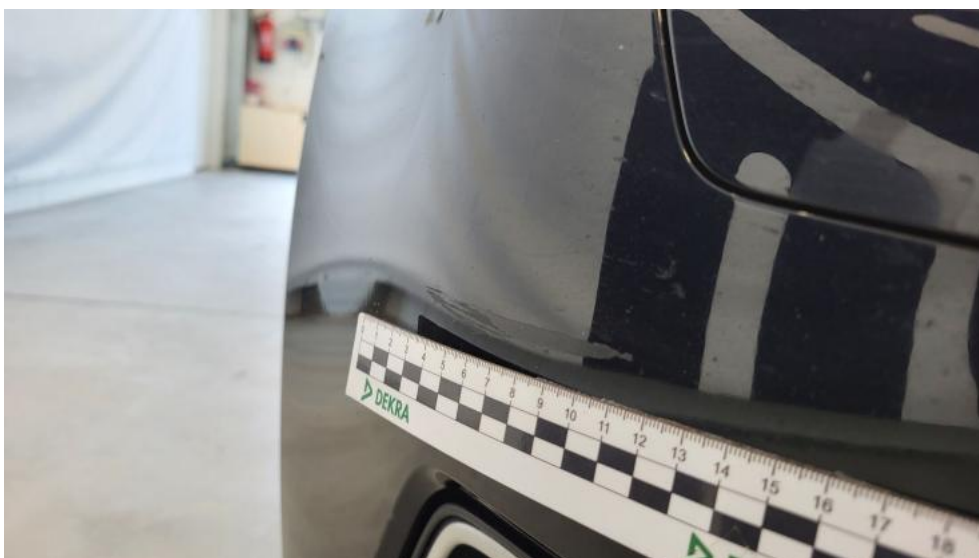
**Photo 46.**

Zderzak - Rysa/odprysk 1

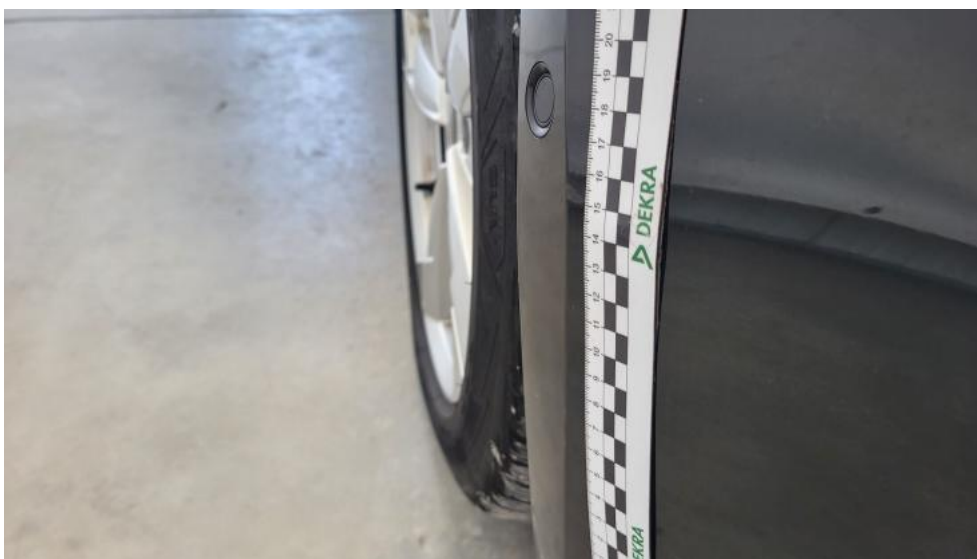
**Photo 47.**

Zderzak - Wgniecenie/odkształcenie 1

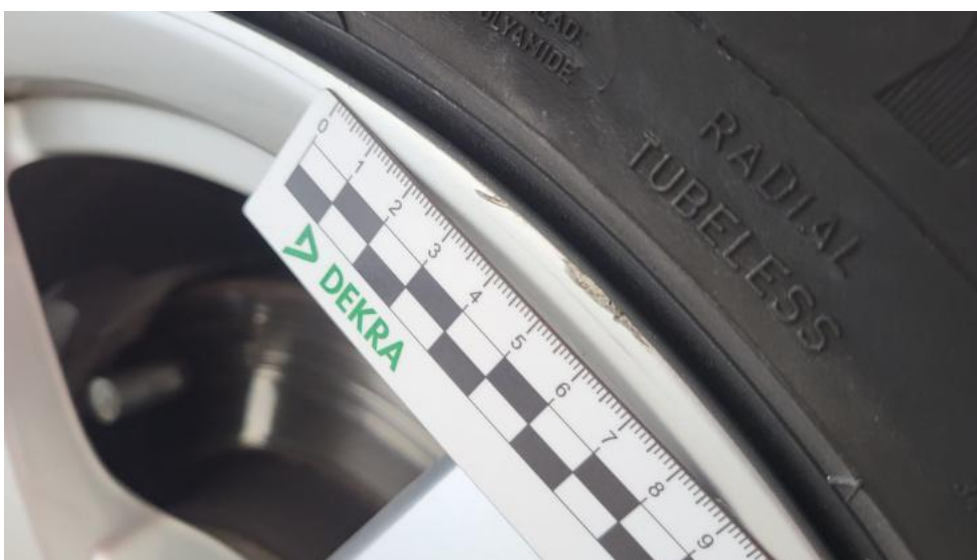
**Photo 48.**

Felga aluminiowa przednia P - Rysa/odprysk 1

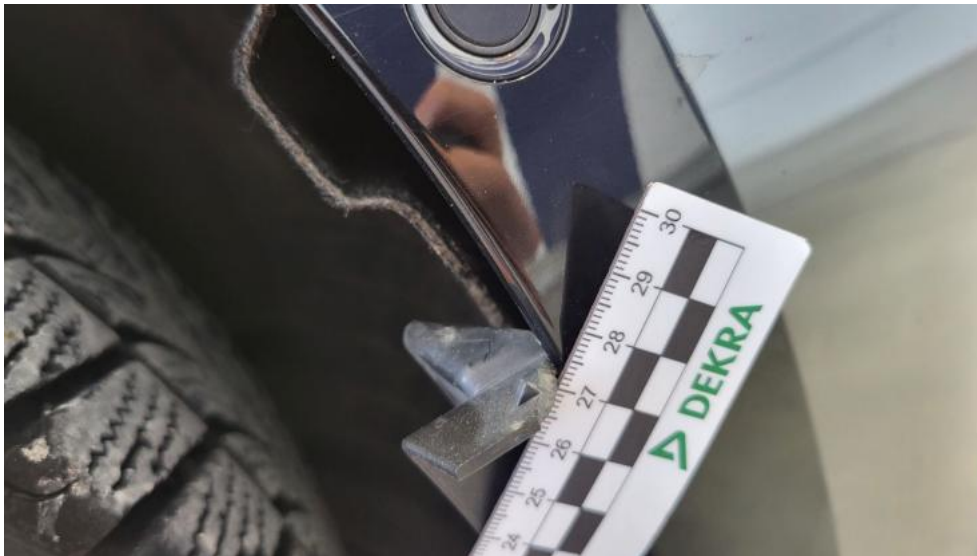
**Photo 49.**

Nadkole przednie P - Pęknięcie/rozerwanie 1

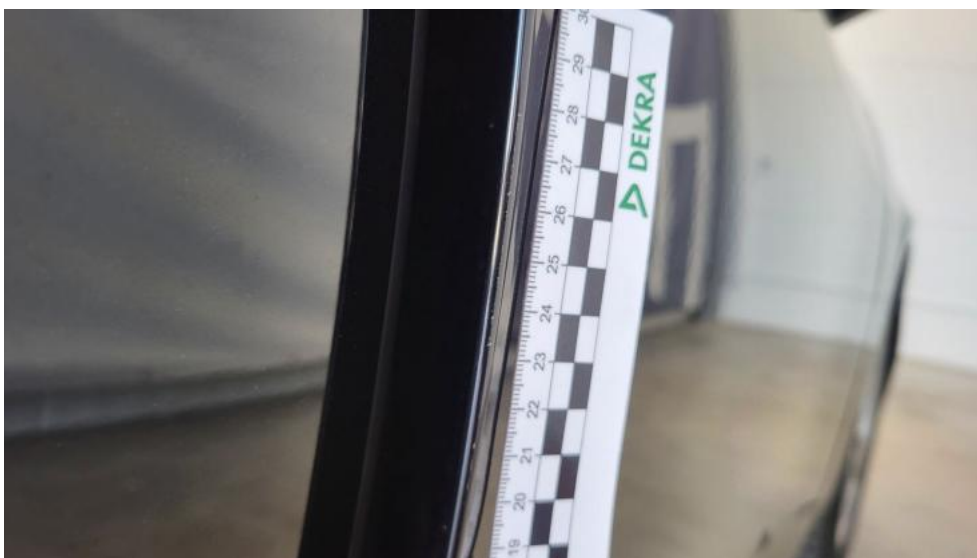
**Photo 50.**

Drzwi przednie P - Rysa/odprysk 1

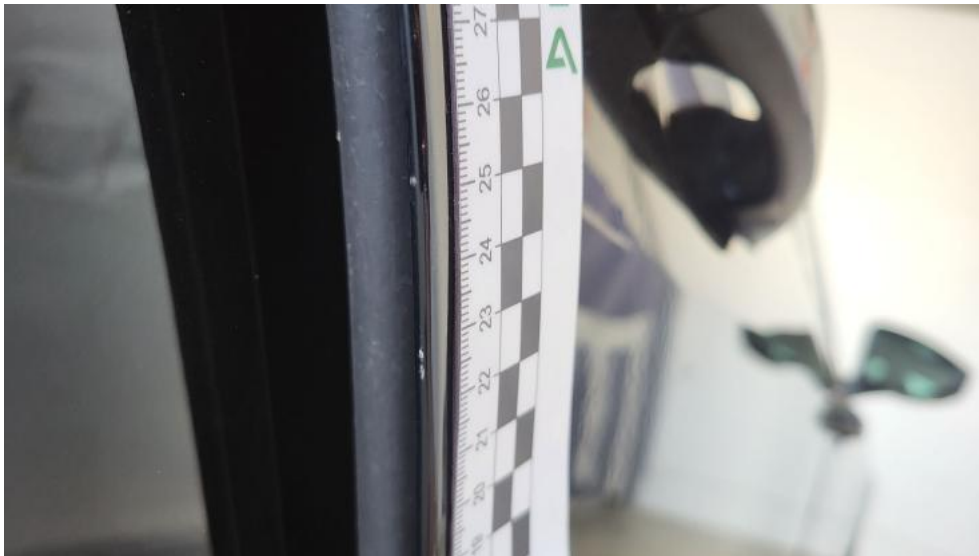
**Photo 51.**

Drzwi tylne P - Rysa/odprysk 1

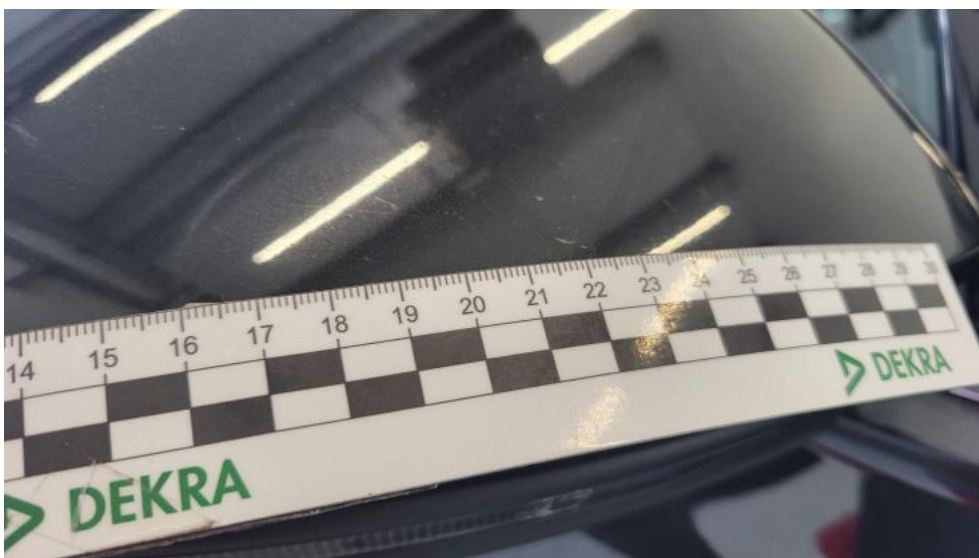
**Photo 52.**

Lusterko zew P - Rysa/odprysk 1

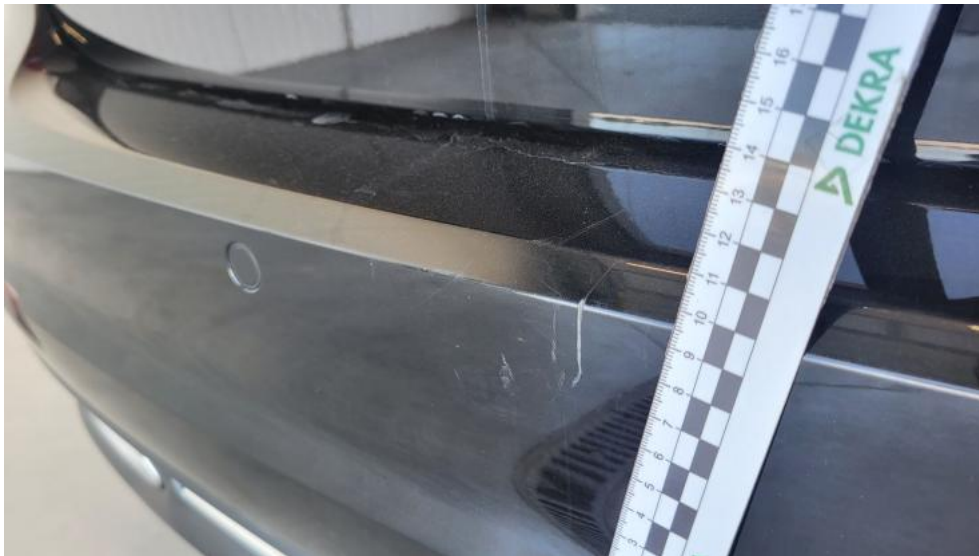
**Photo 53.**

Zderzak tylny - Rysa/odprysk 1

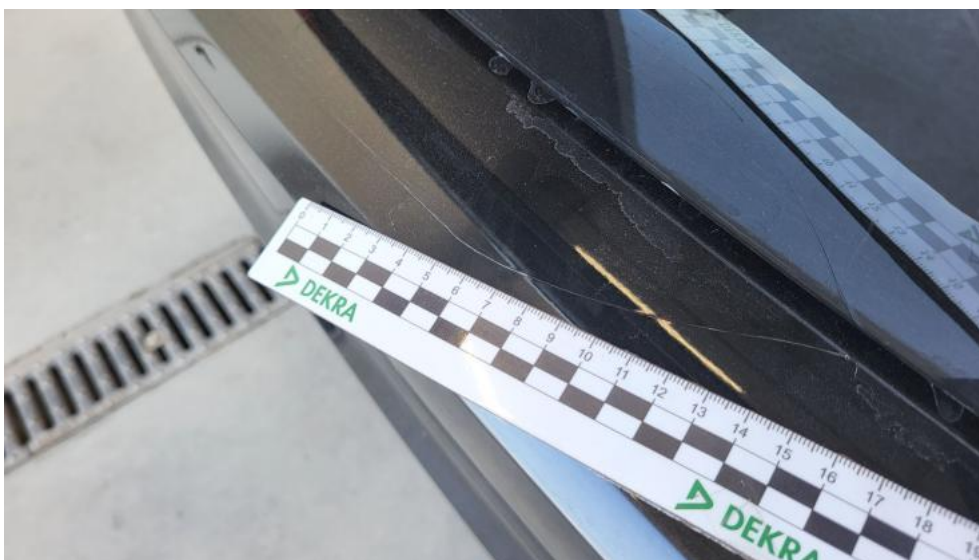
**Photo 54.**

Zderzak tylny - Wgniecenie/odkształcenie 1

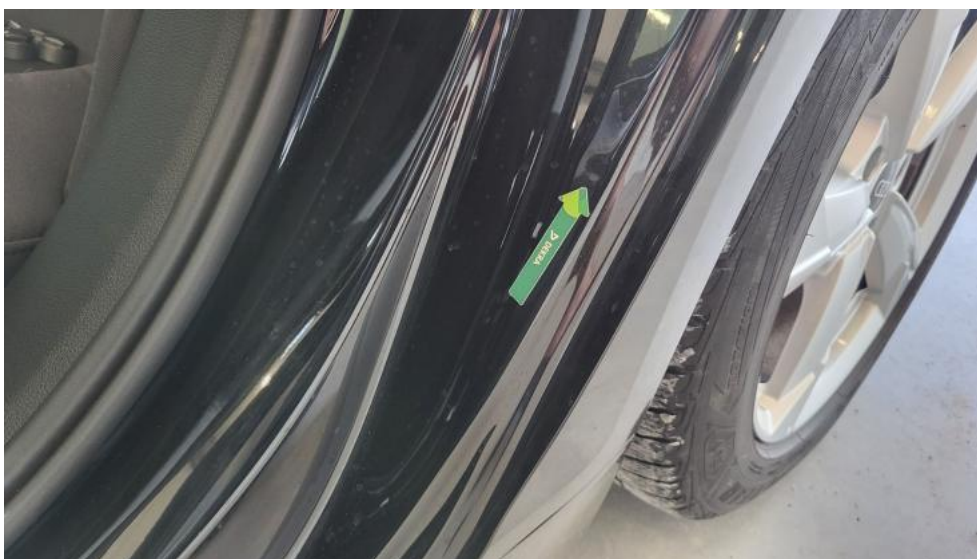
**Photo 55.**

Błotnik tylny L / Ściana boczna L - Wgniecenie/odkształcenie 1

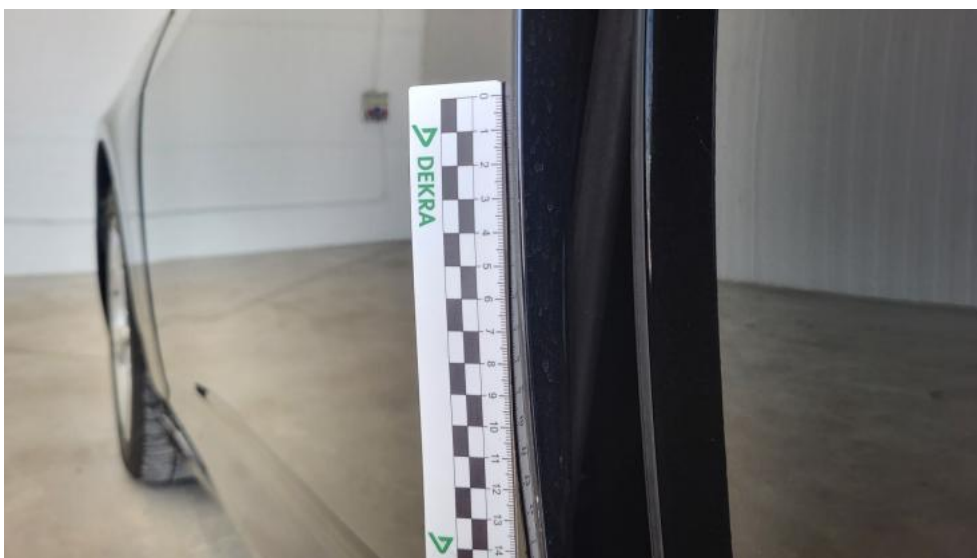
**Photo 56.**

Drzwi przed L - Rysa/odprysk 1

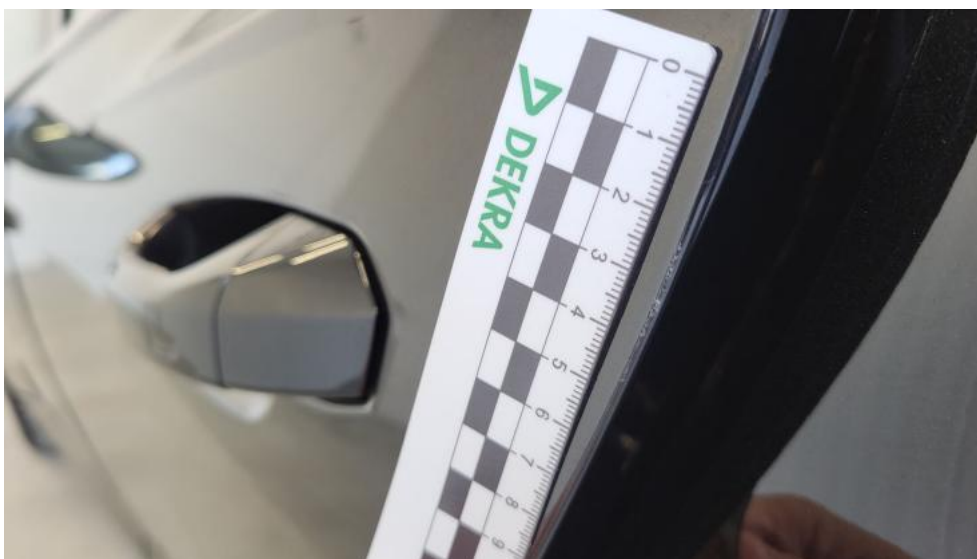
**Photo 57.**

Drzwi tylne L - Rysa/odprysk 1

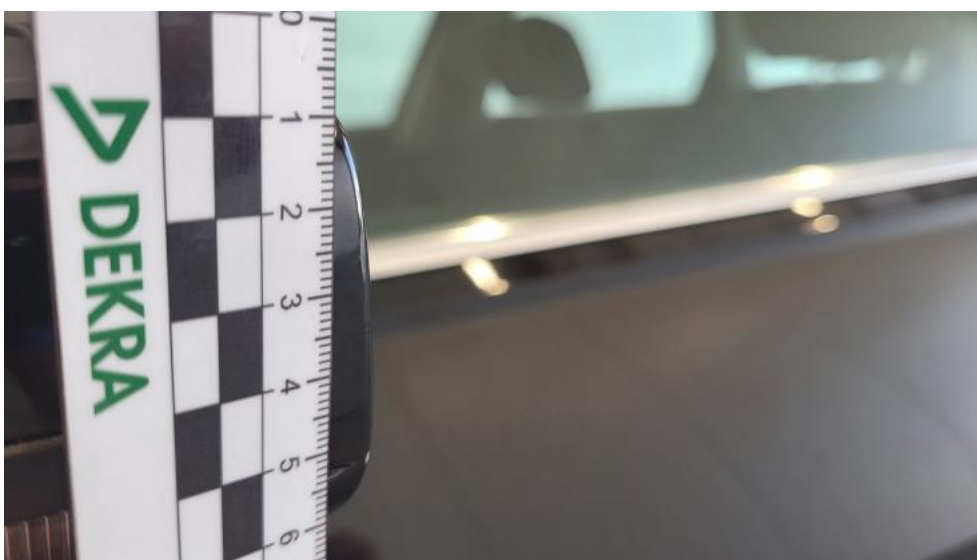
**Photo 58.**

Lusterko zew L - Rysa/odprysk 1

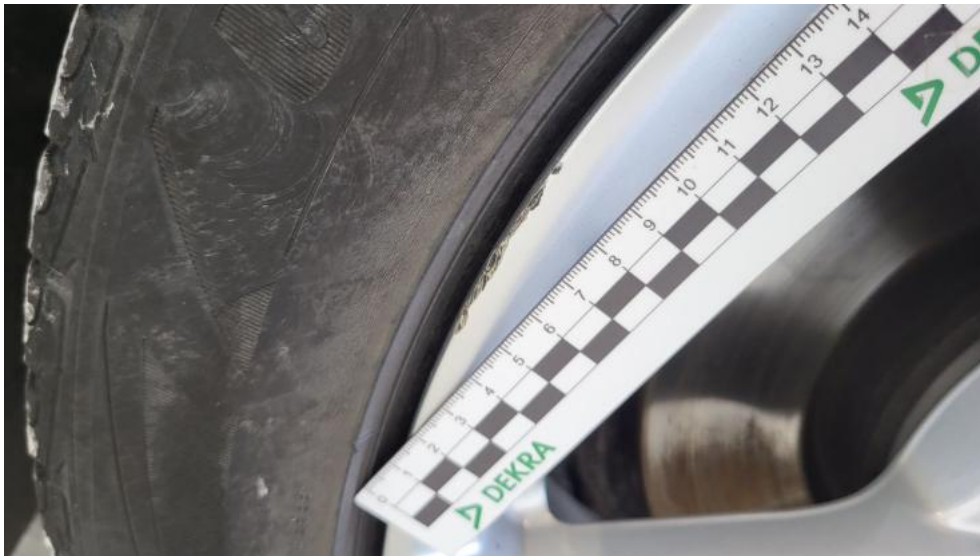
**Photo 59.**

Felga Aluminiowa przednia L - Rysa/odprysk 1

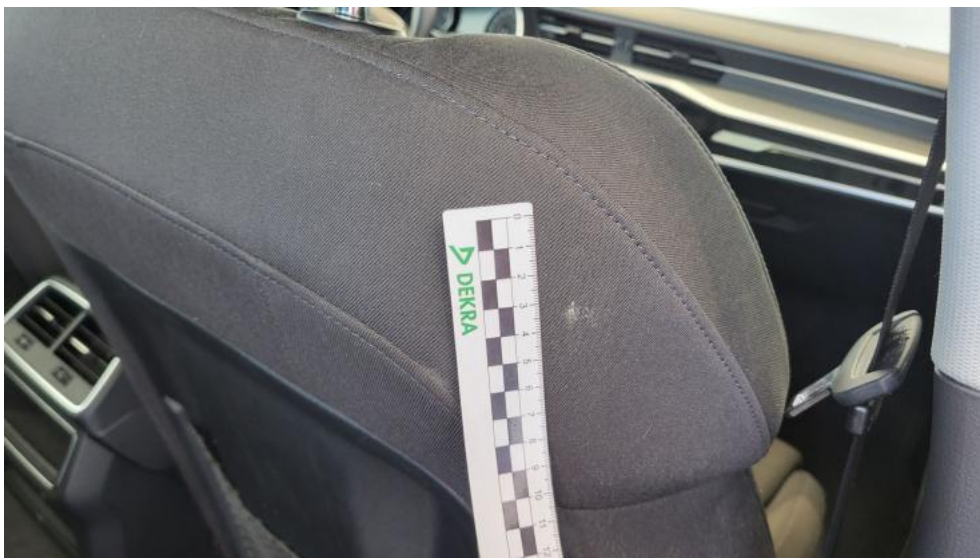
**Photo 60.**

Fotel prz. praw. - Inne 1

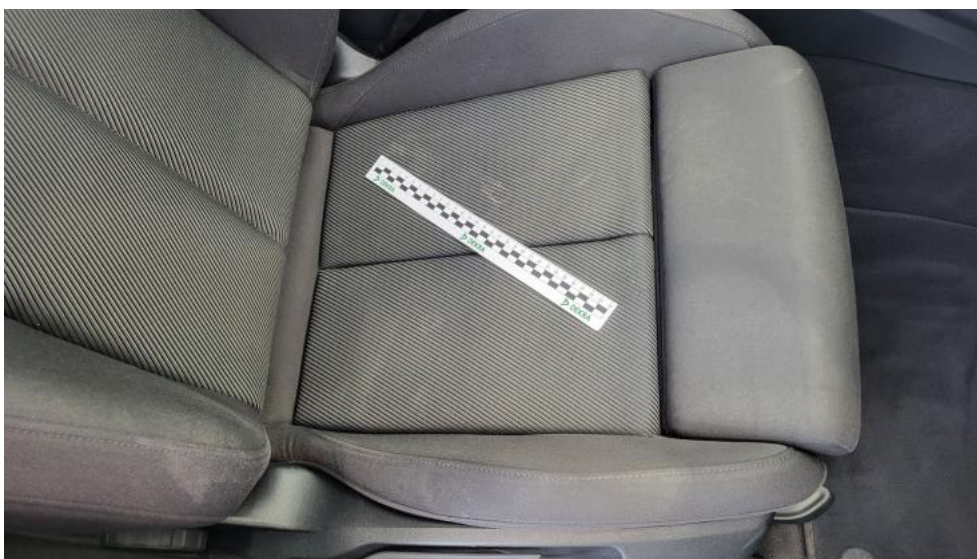
**Photo 61.**

Fotel prz. praw. - Inne 2

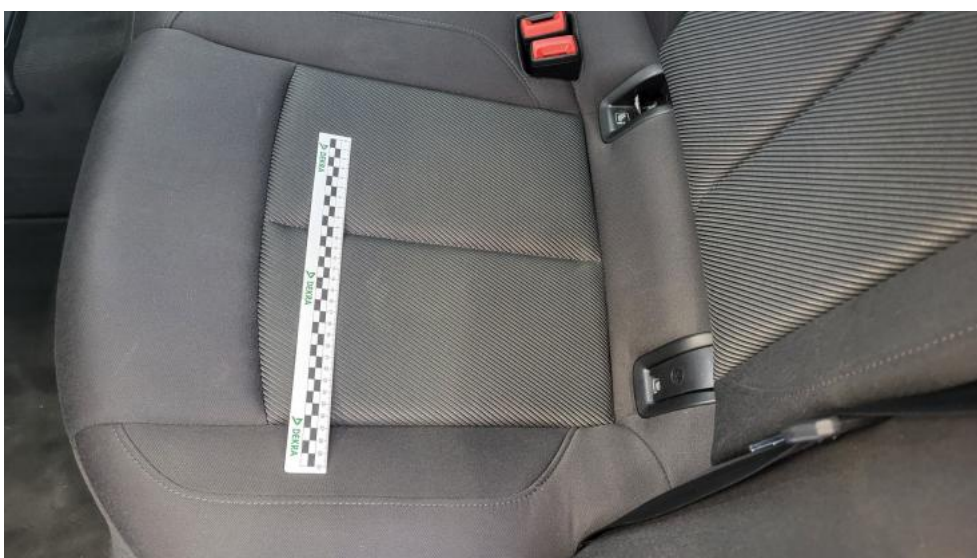
**Photo 62.**

Kanapa tyl. - Inne 1

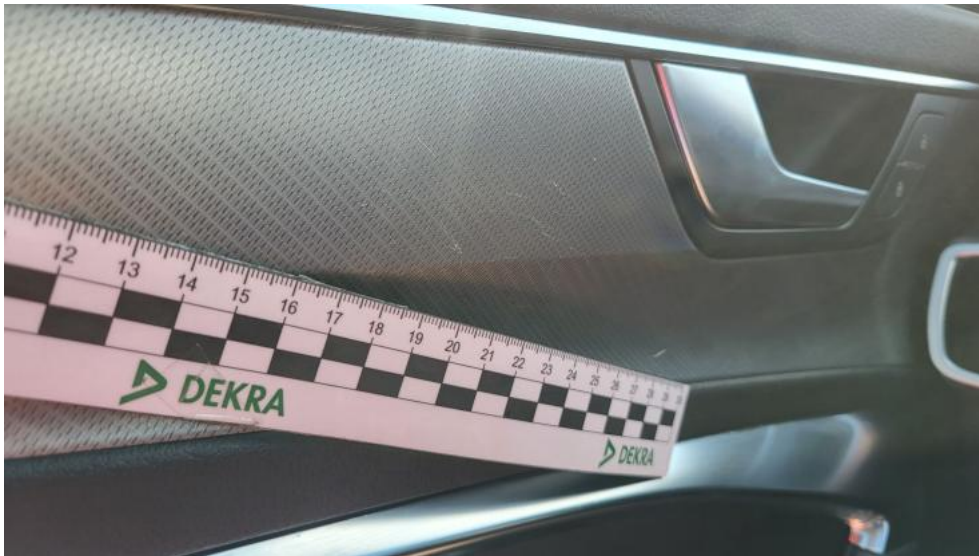
**Photo 63.**

Tapicerka drzwi przednich L - Rysa/odprysk 1

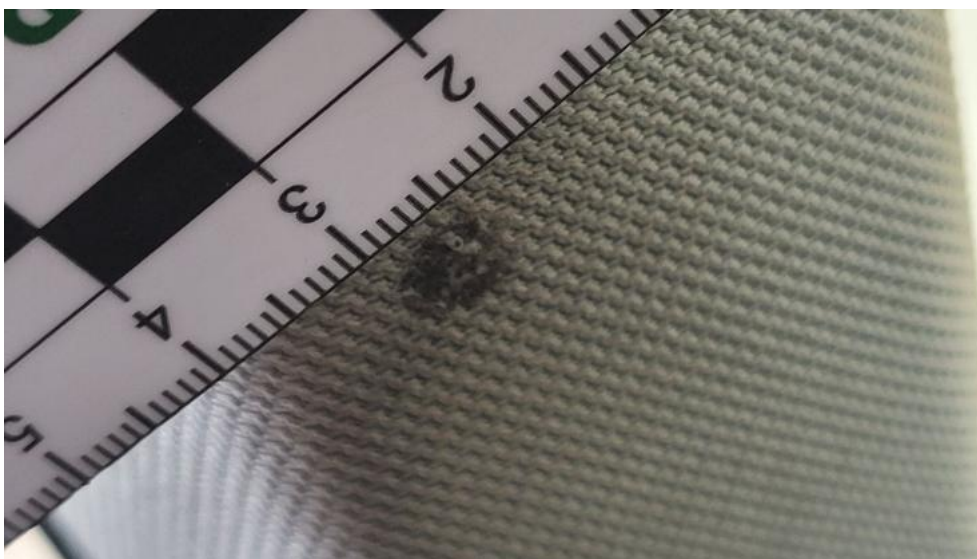
**Photo 65.**

Wykładzina(y) słupka przedniego L - Inne 1
