Nr zlecenia DEKRA: PKOL(W)/LODZ/73051/25/09/26  
Nr zlecenia/szkody: 24/023719  
Data zlecenia: 26-09-2025

| Producent | BMW |
| Model | Seria 3 [G20] 18-22 |
| VIN | WBA5R71090FH49900 |

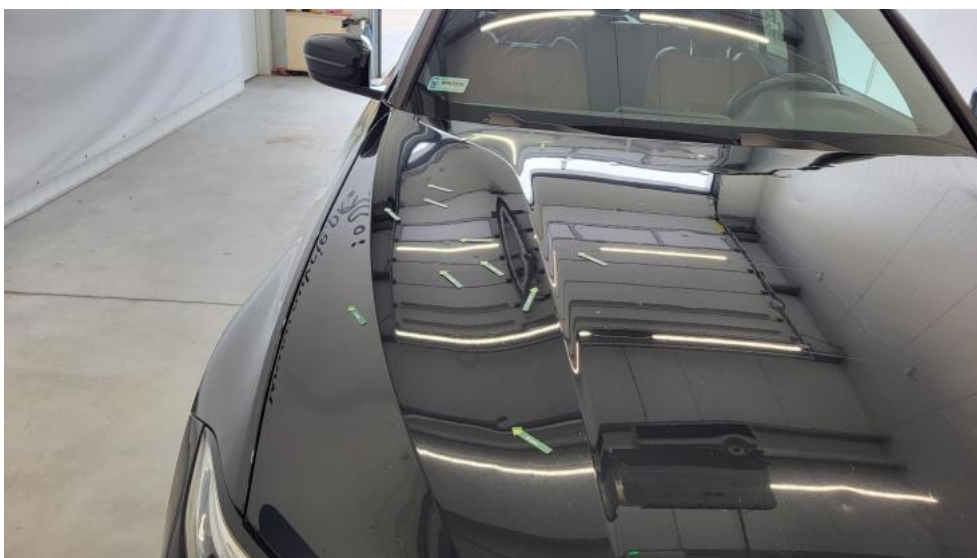
**Fot. 42.**  
Pokrywa komory silnika - Wgniecenie/odkształcenie 1

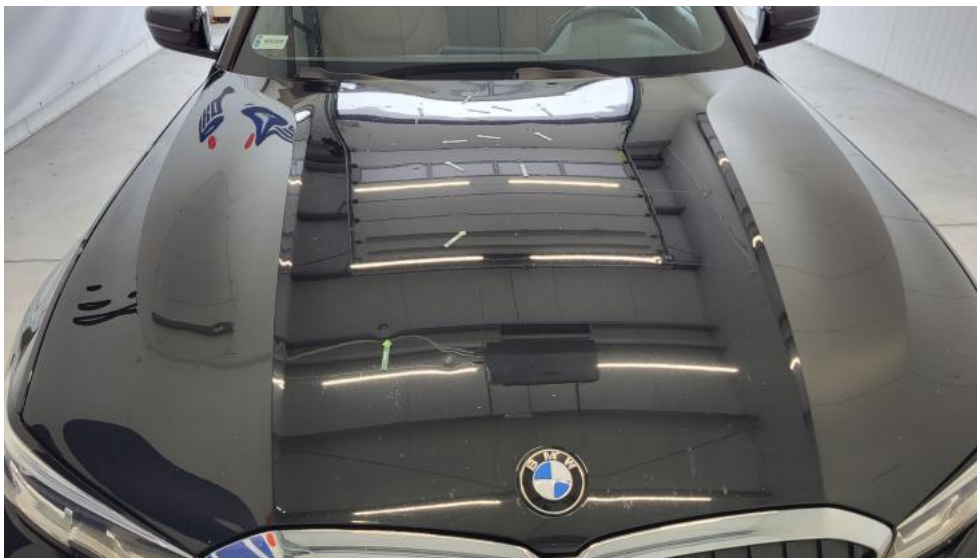
**Fot. 43.**

Pokrywa komory silnika - Wgniecenie/odkształcenie 2

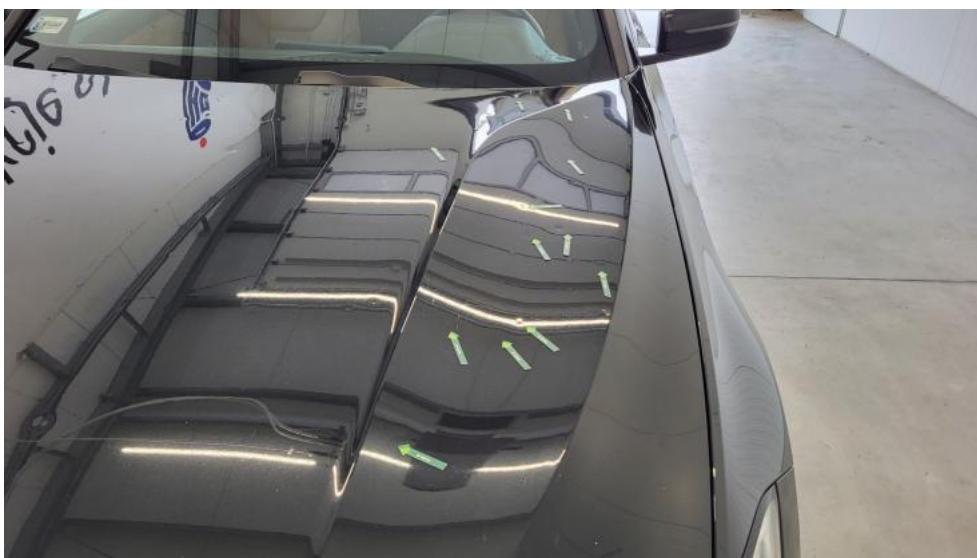
**Fot. 44.**

Pokrywa komory silnika() - Wgniecenie/odkształcenie 3

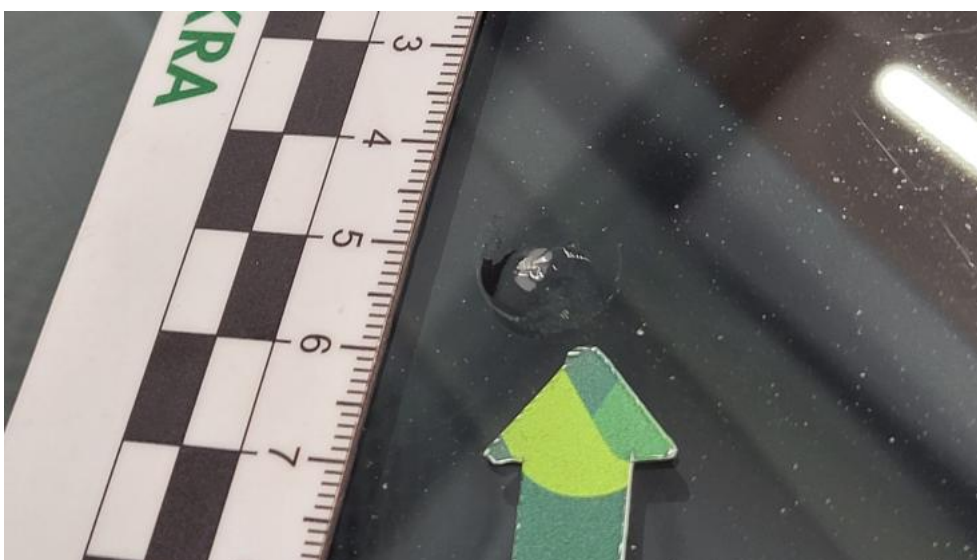
**Fot. 46.**

Szyba czołowa - Pęknięcie/rozerwanie 1

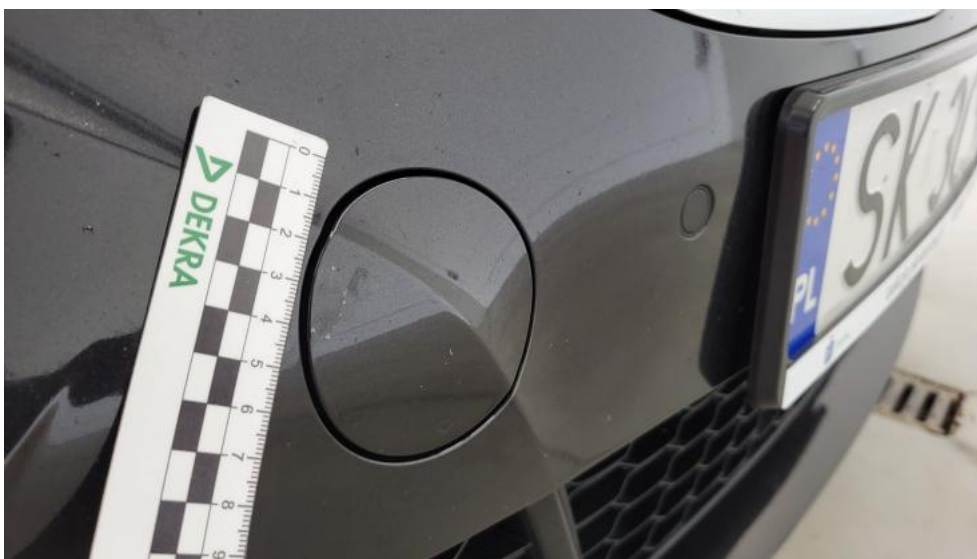
**Fot. 47.**

Zaślepka prz haka hol. - Rysa/odprysk 1

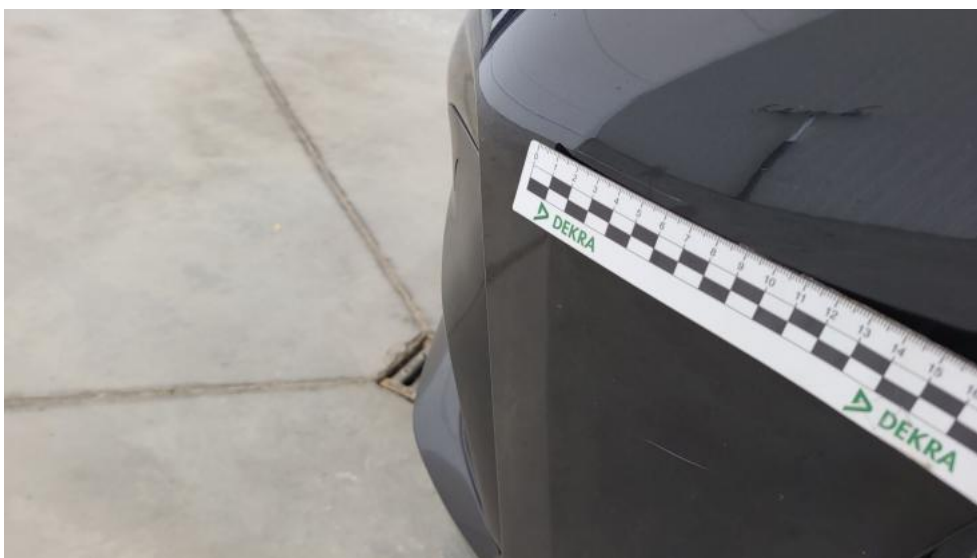
**Fot. 48.**

Zderzak - Rysa/odprysk 1

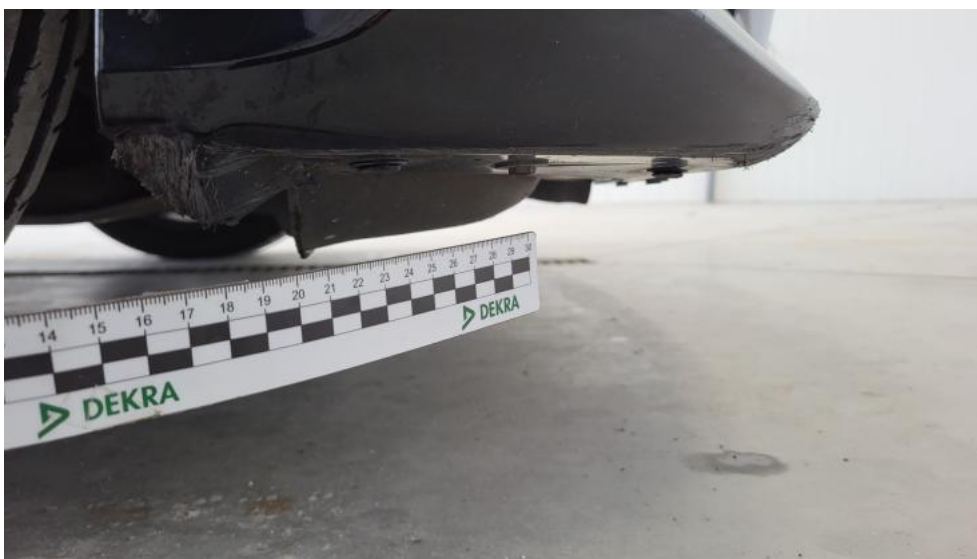
**Fot. 51.**

Zderzak - Wgniecenie/odkształcenie 1

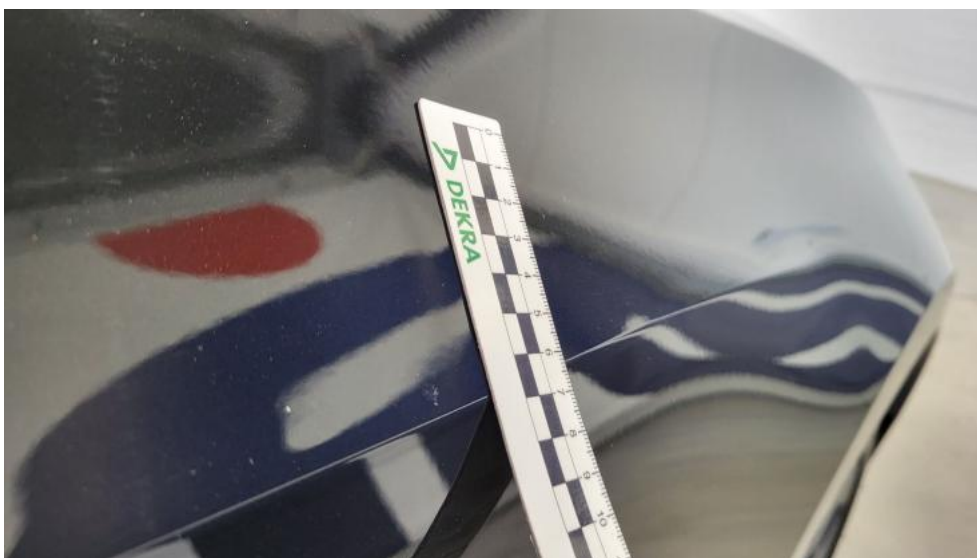
**Fot. 52.**

Błotnik przedni P - Wgniecenie/odkształcenie 1

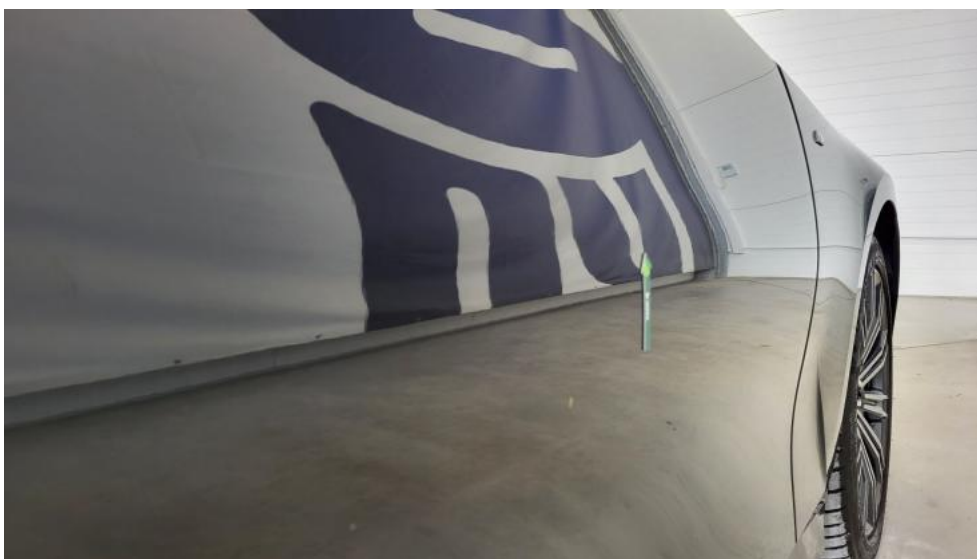
**Fot. 55.**

Drzwi przednie P - Wgniecenie/odkształcenie 1

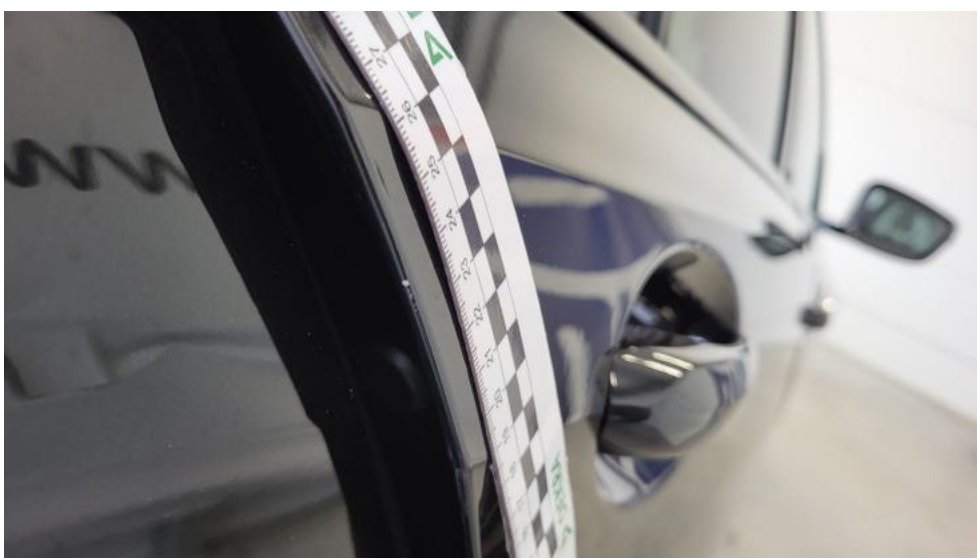
**Fot. 56.**

Drzwi tylne P - Rysa/odprysk 1

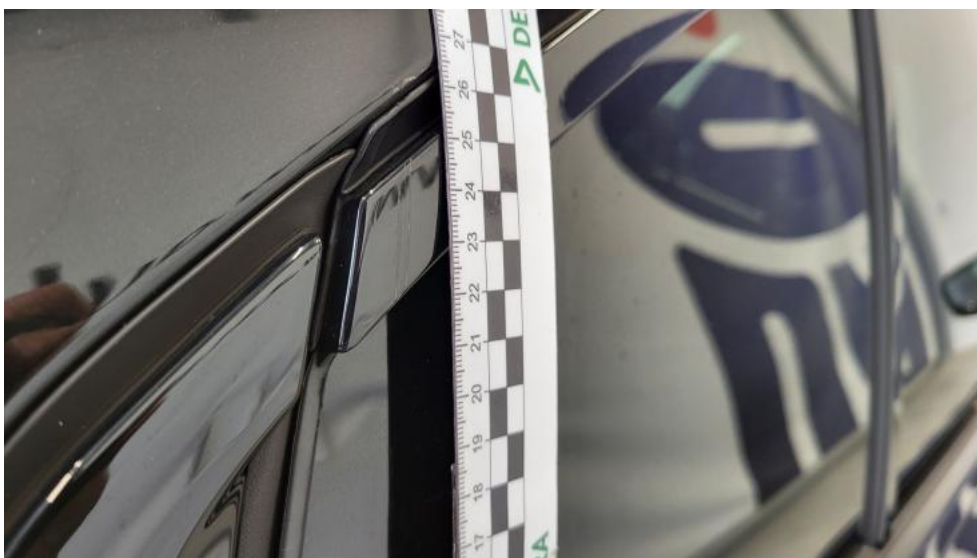
**Fot. 58.**

Listwa drzwi tylnych P - Rysa/odprysk 1

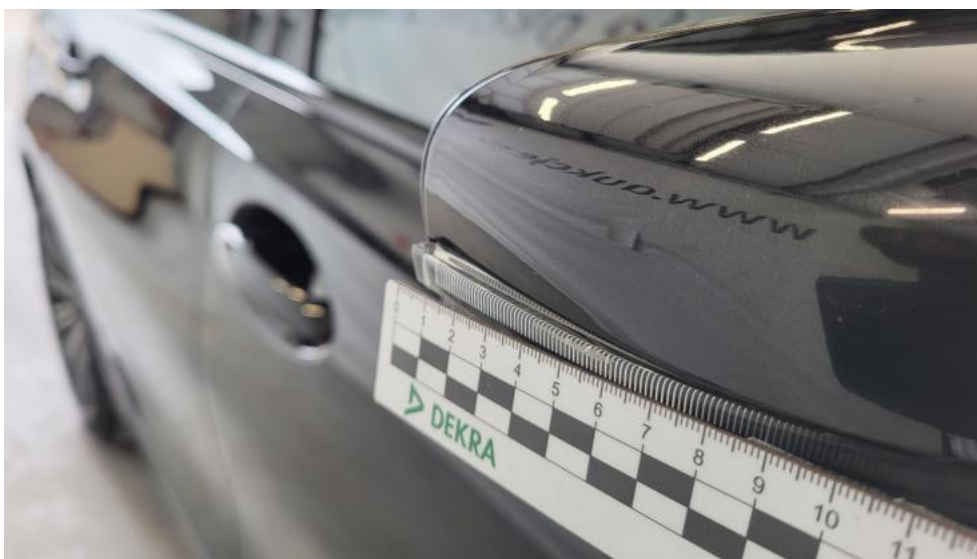
**Fot. 59.**

Lusterko zew P - Rysa/odprysk 1

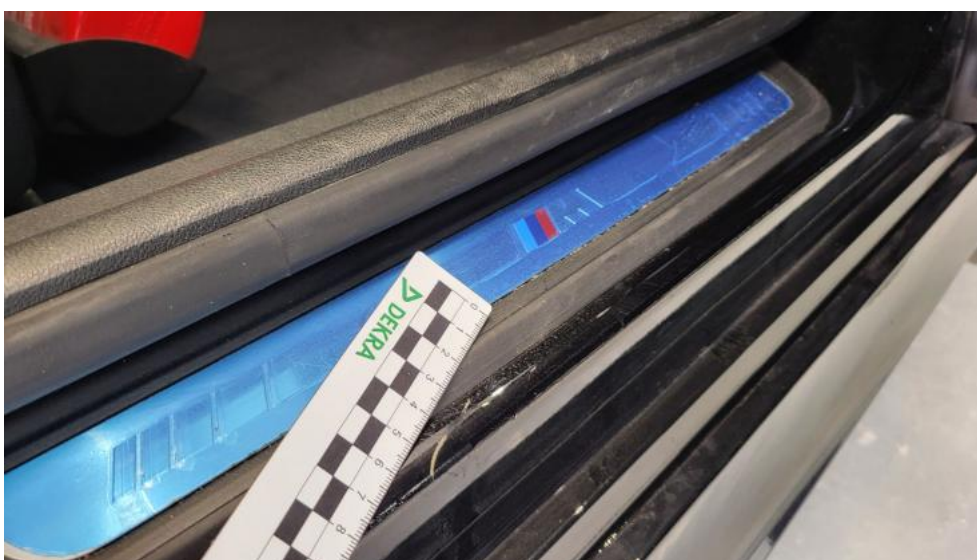
**Fot. 60.**

Próg P - Rysa/odprysk 1

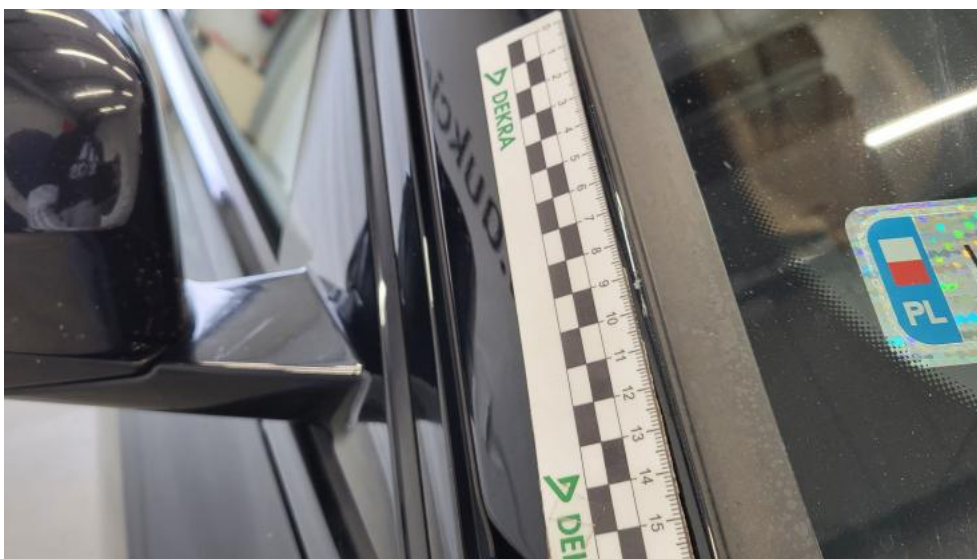
**Fot. 61.**

Słupek przedni P - Rysa/odprysk 1

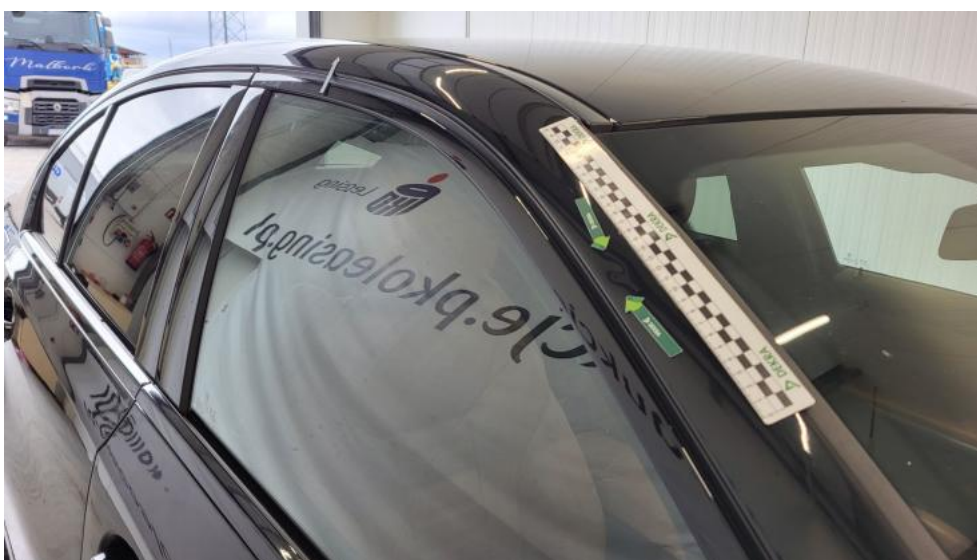
**Fot. 62.**

Słupek przedni P - Wgniecenie/odkształcenie 1

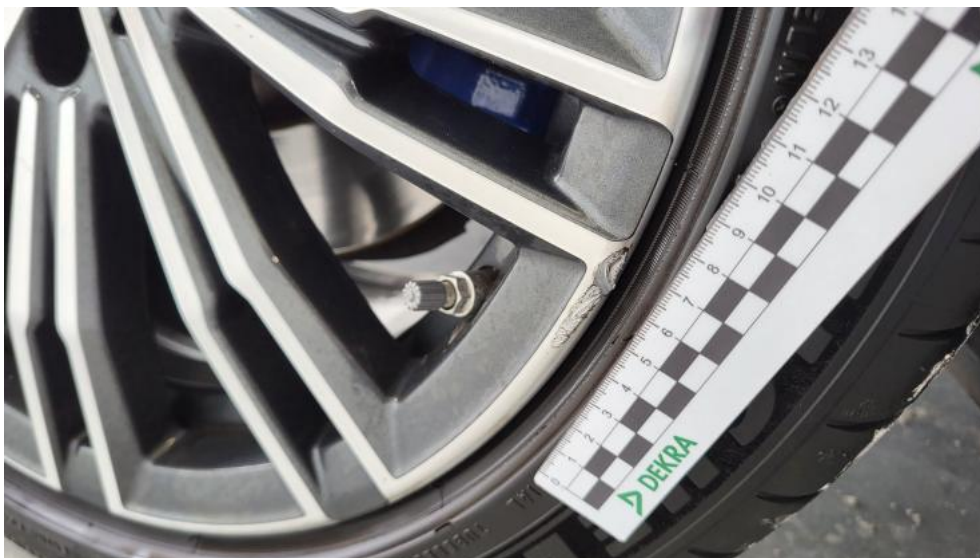
**Fot. 64.**

Felga aluminiowa tylna P - Rysa/odprysk 1

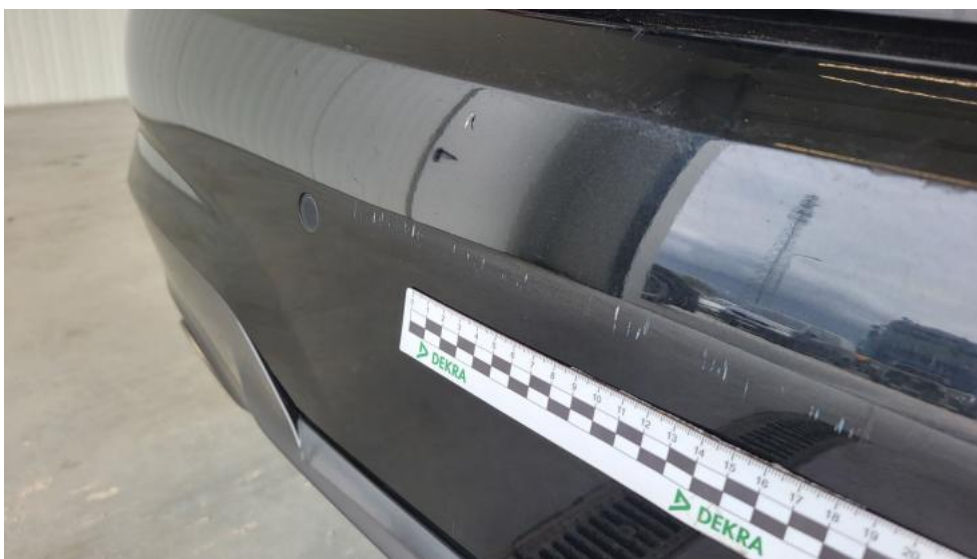
**Fot. 67.**

Zderzak tylny - Rysa/odprysk 1

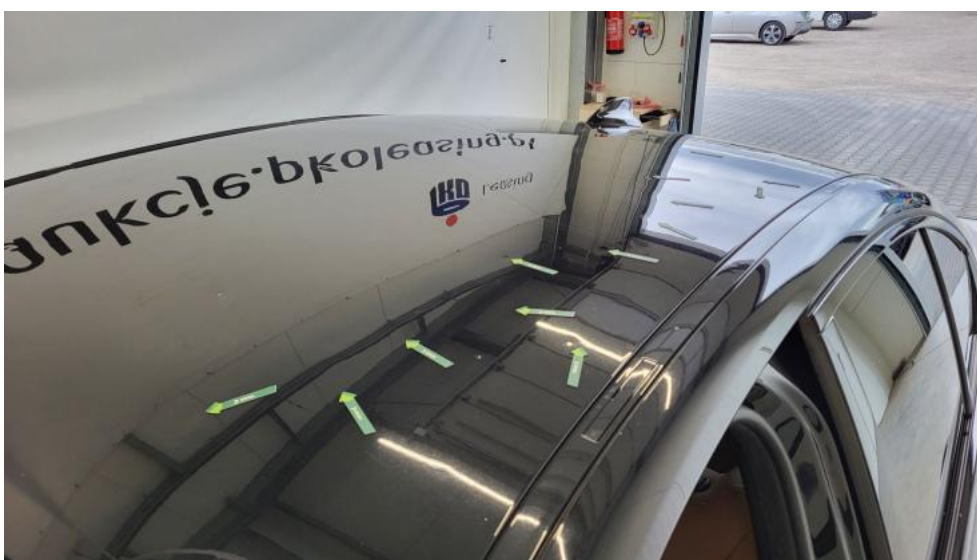
**Fot. 68.**

Dach - Wgniecenie/odkształcenie 1

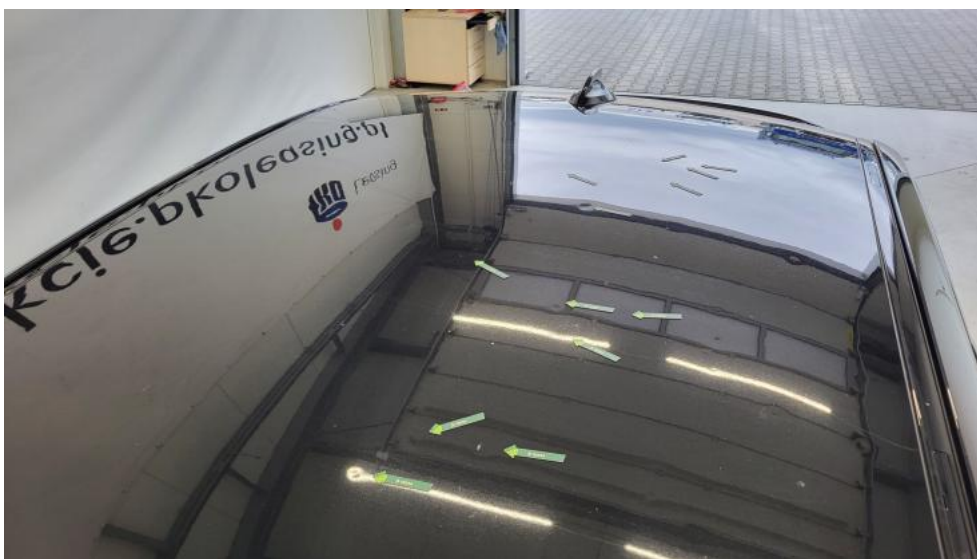
**Fot. 69.**

Dach - Wgniecenie/odkształcenie 2

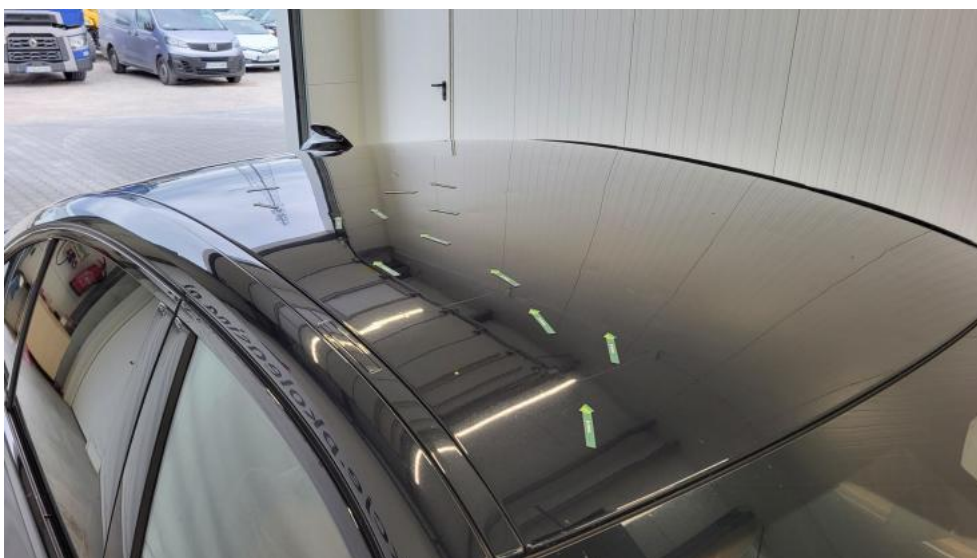
**Fot. 70.**

Dach() - Wgniecenie/odkształcenie 3

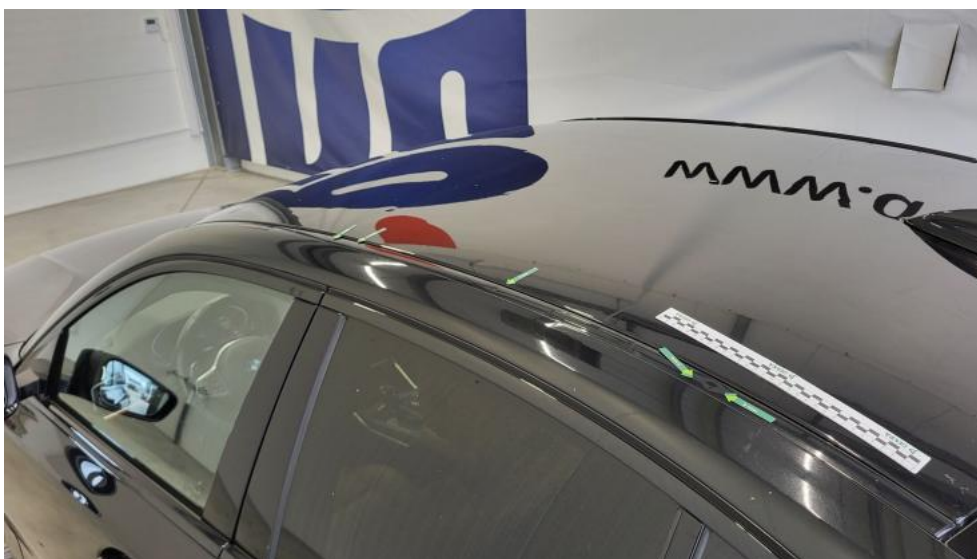
**Fot. 71.**

Listwy dachu lew. - Wgniecenie/odkształcenie 1

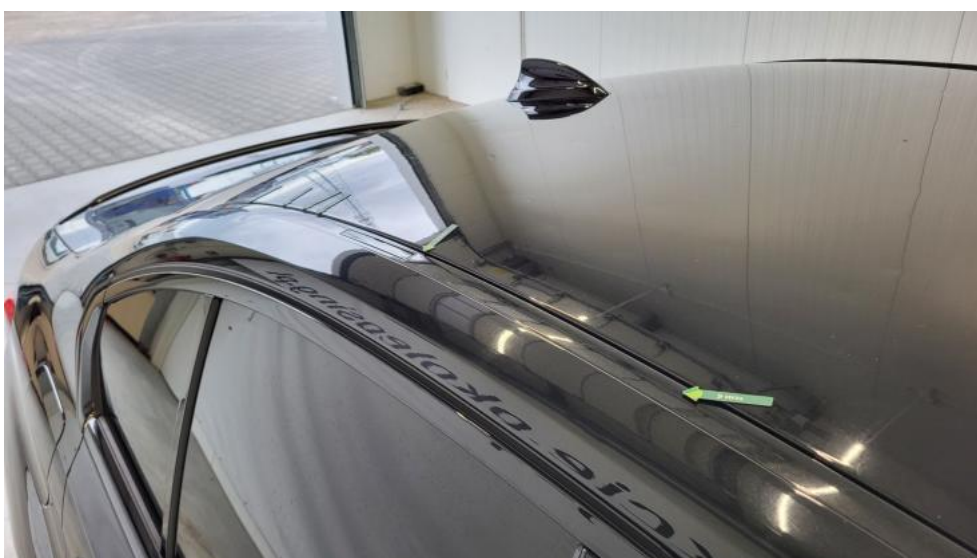
**Fot. 72.**

Listwy dachu praw. - Wgniecenie/odkształcenie 1

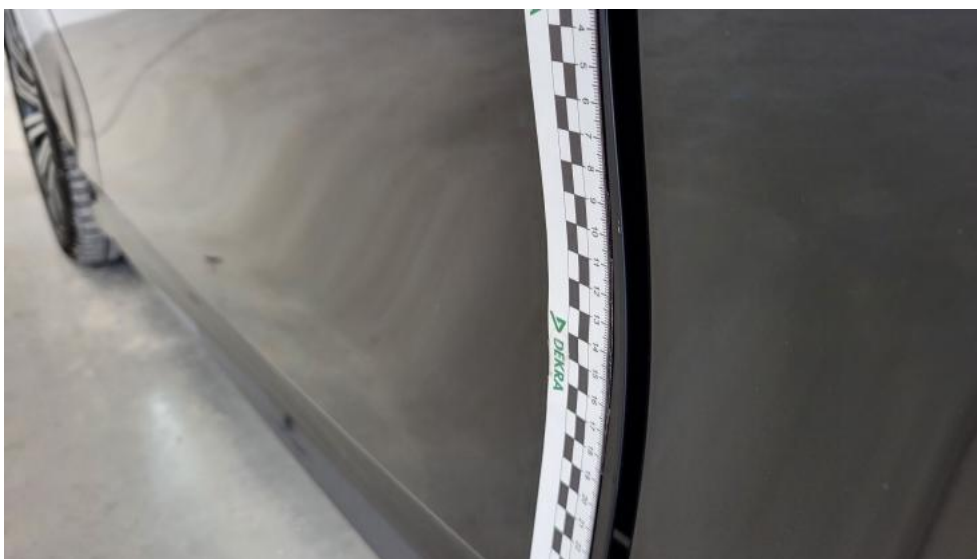
**Fot. 75.**

Drzwi przed L - Rysa/odprysk 1

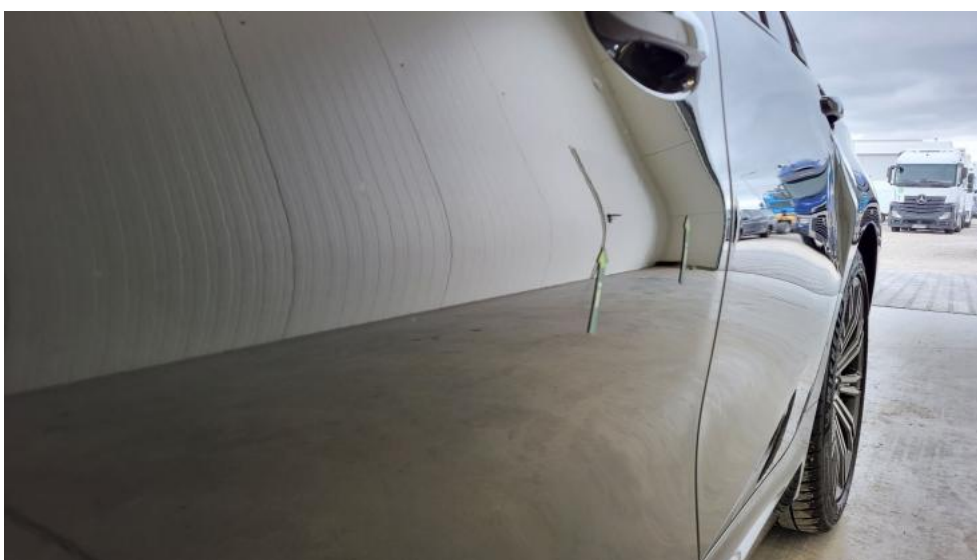
**Fot. 76.**

Drzwi przed L - Wgniecenie/odkształcenie 1

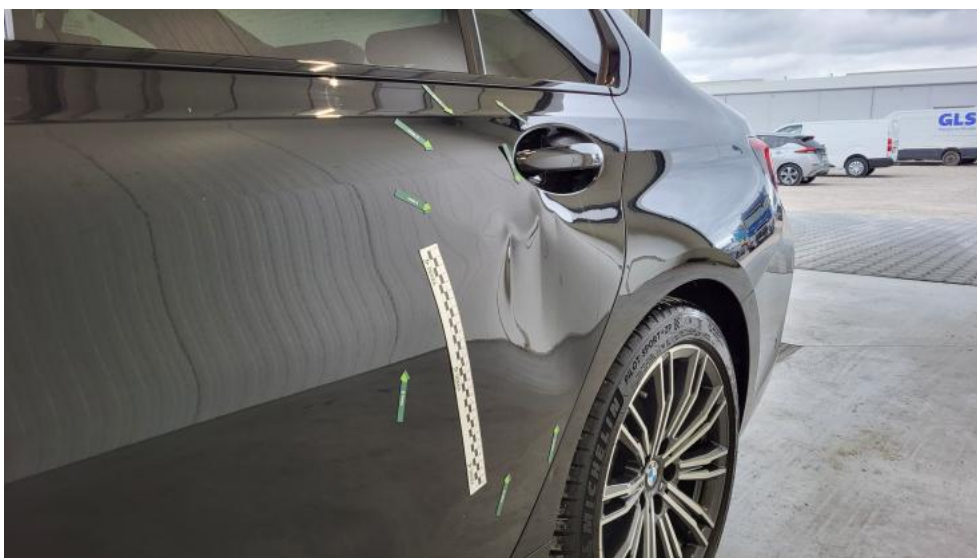
**Fot. 78.**

Drzwi tylne L - Wgniecenie/odkształcenie 1

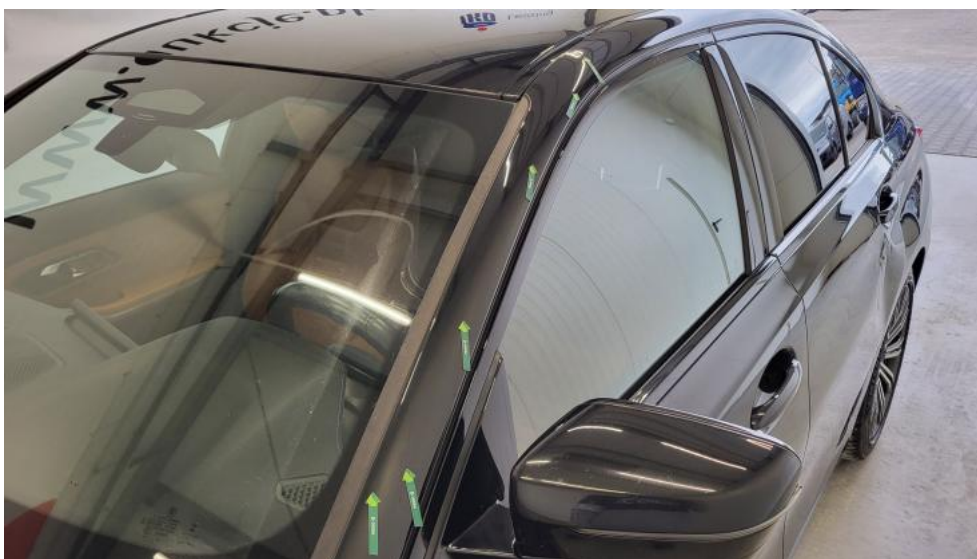
**Fot. 79.**

Słupek przedni L - Wgniecenie/odkształcenie 1

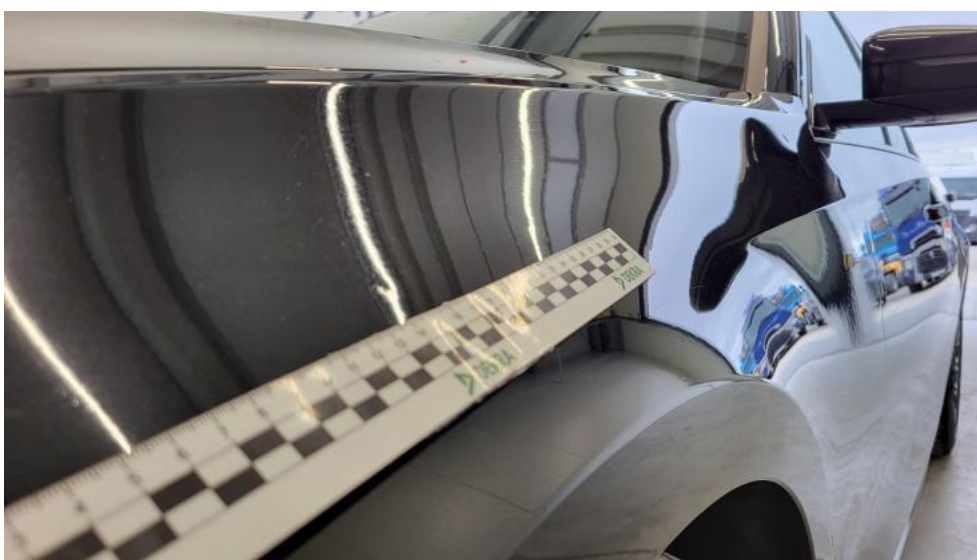
**Fot. 80.**

Łotnik przedni L - Wgniecenie/odkształcenie 1

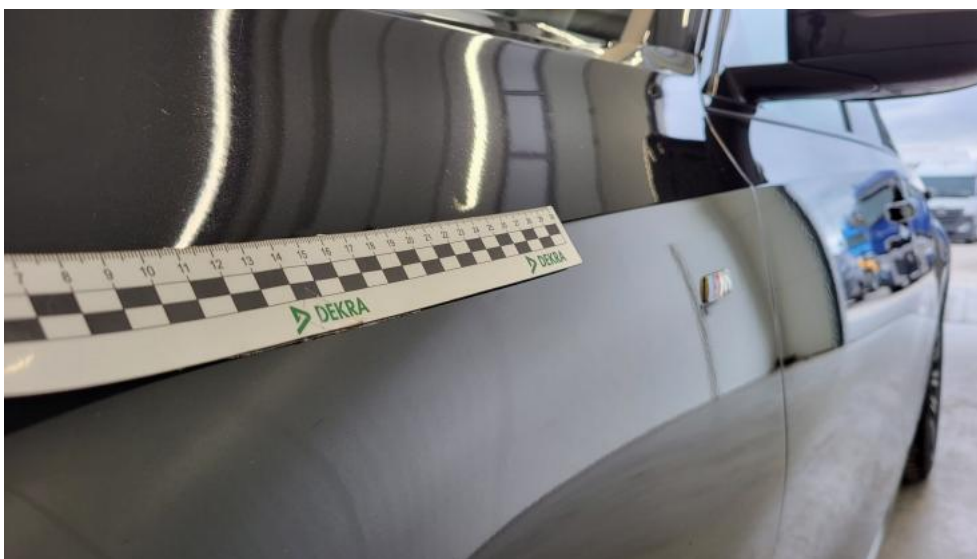
**Fot. 81.**

Błotnik przedni L - Wgniecenie/odkształcenie 2

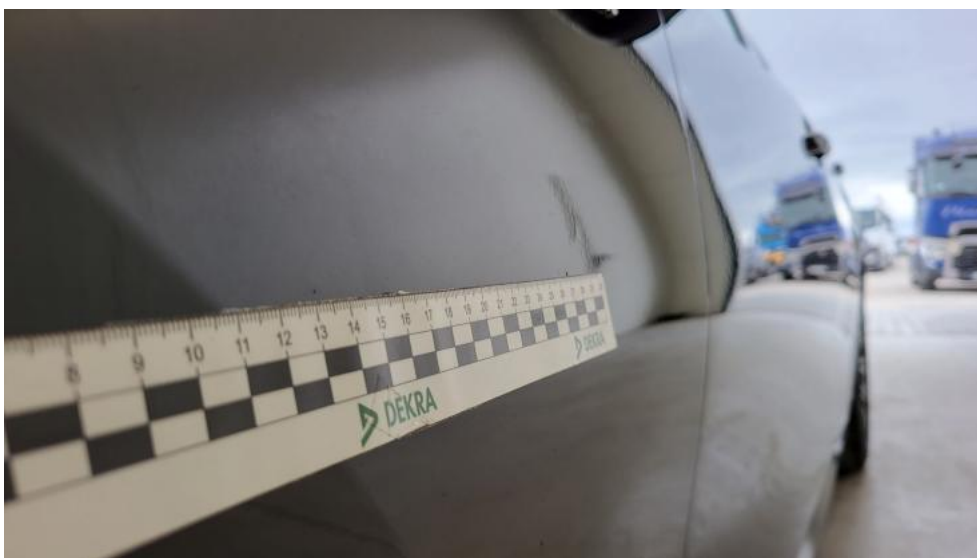
**Fot. 82.**

Błotnik przedni L() - Wgniecenie/odkształcenie 3

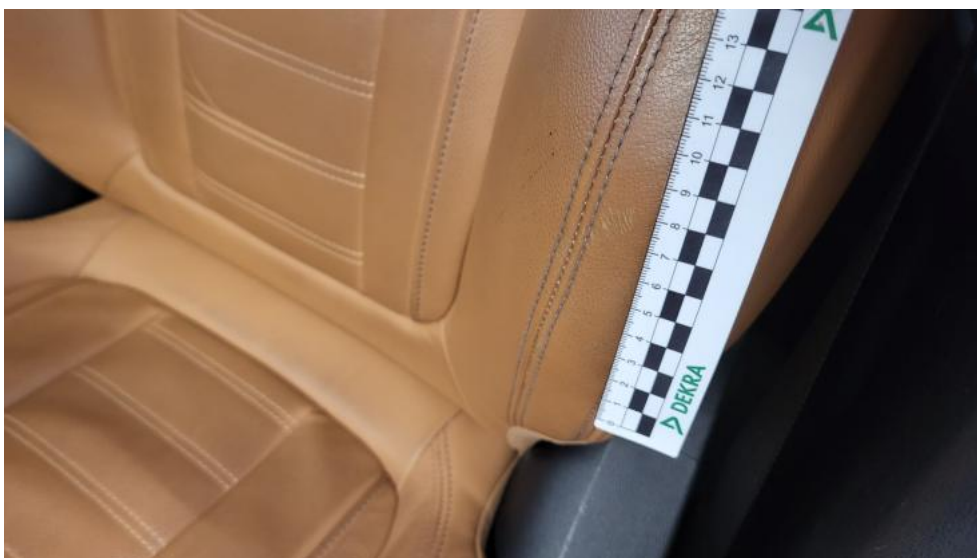
**Fot. 84.**

Fotel prz. lew. - Inne 1

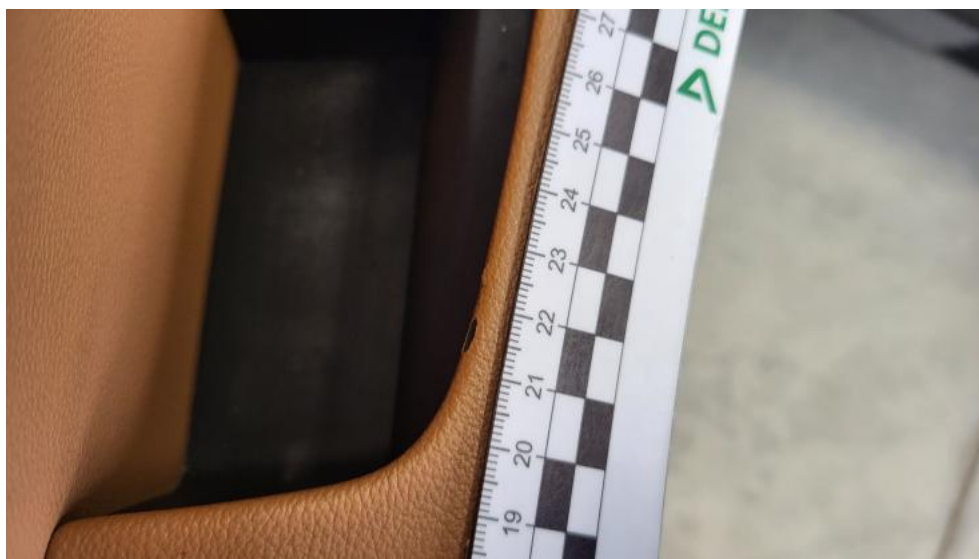
**Fot. 85.**

Tapicerka drzwi przednich L - Pęknięcie/rozerwanie 1
