Nr zlecenia DEKRA: PKOL(W)/LODZ/58015/25/08/06  
Nr zlecenia/szkody: 21/052660  
Data zlecenia: 06-08-2025

**DEKRA Polska - Centrala**  
02-673 Warszawa, ul. Konstruktorska 12A

| Producent | BMW |
| Model | X5 [G05] 18-23 |

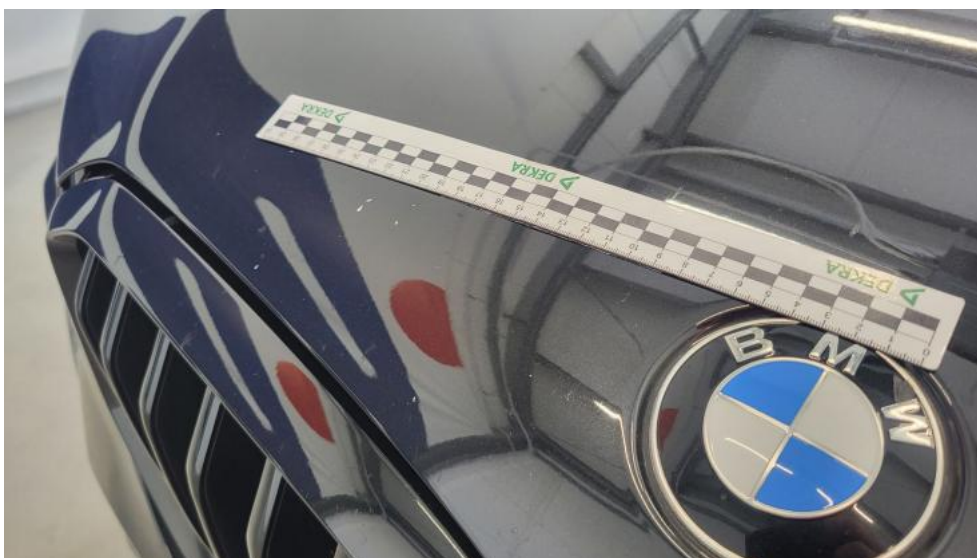
**Fot. 40.**  
Pokrywa komory silnika - Rysa/odprysk 1

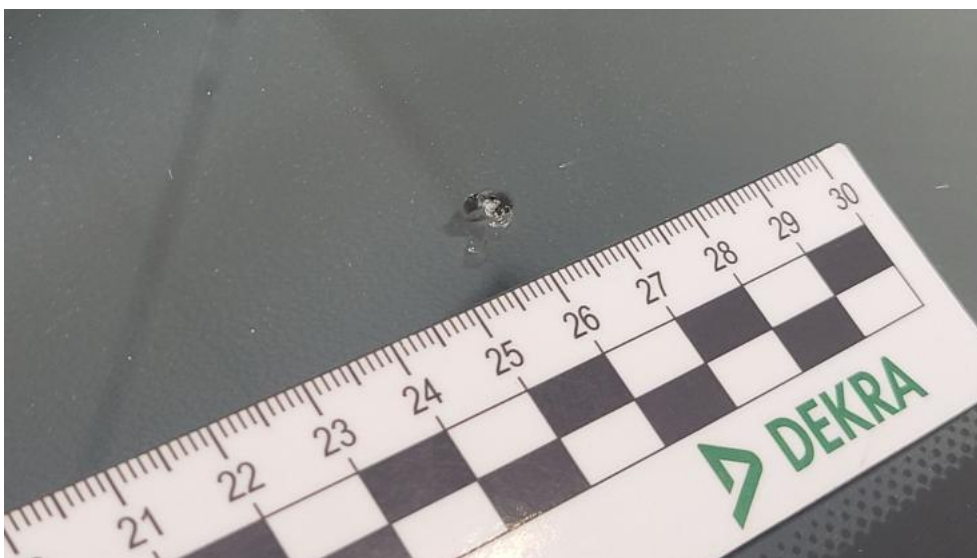
Rysy na samochodzie. Niesprawne przyciski funkcyjne w jednym z kluczyków, grot prawidłowy. Cztery koła w bagażniku MICHELIN pilot alpin 5 SUV zp 275/45 R20 110V 4x3.0mm zimowe. Odpryski na szybie czołowej.

Szyba czołowa - Pęknięcie/rozerwanie 1

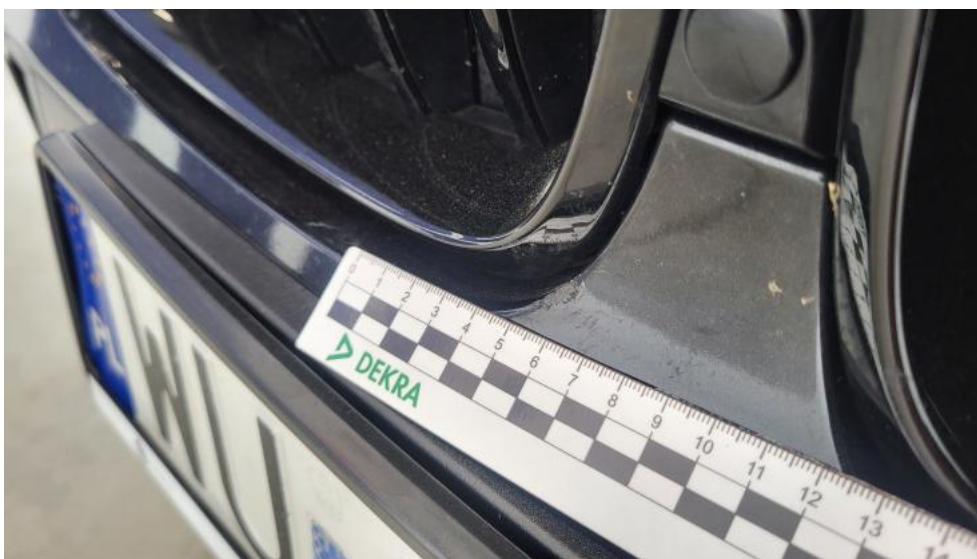
Zderzak - Rysa/odprysk 1

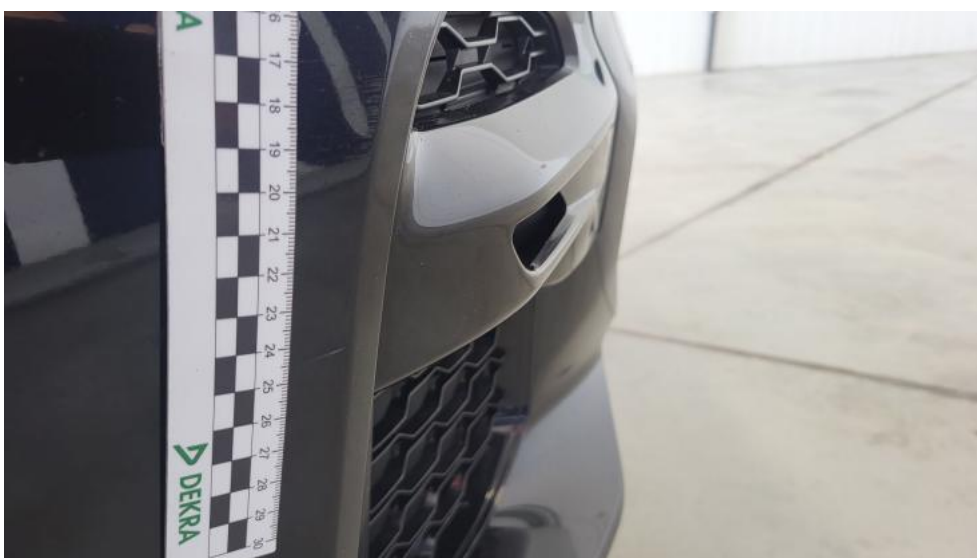
Zderzak - Rysa/odprysk 2

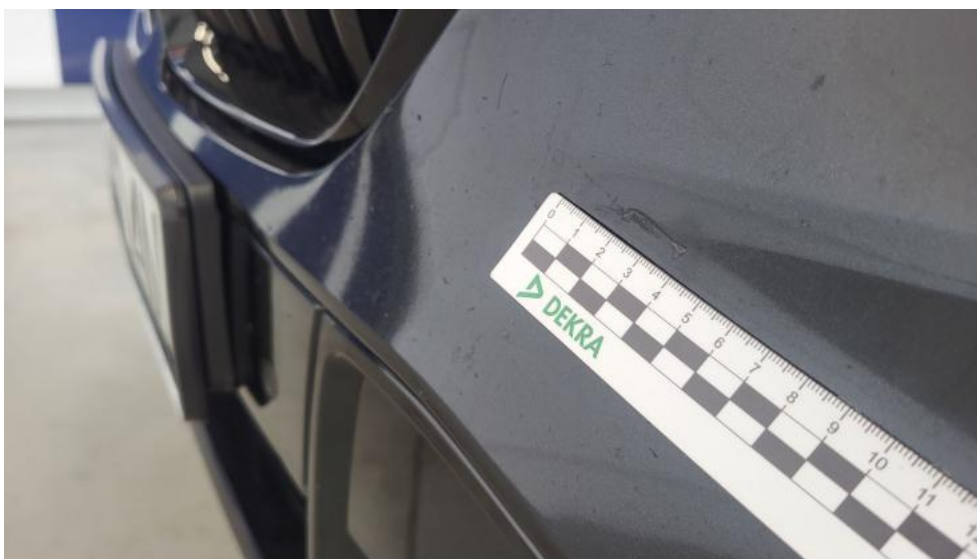
Zderzak - Wgniecenie/odkształcenie 1

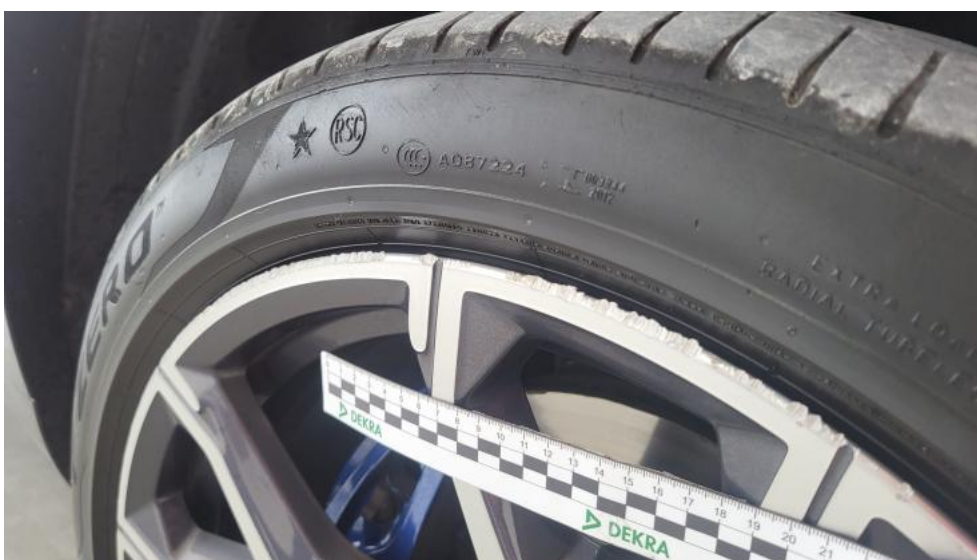
Felga aluminiowa przednia P - Rysa/odprysk 1

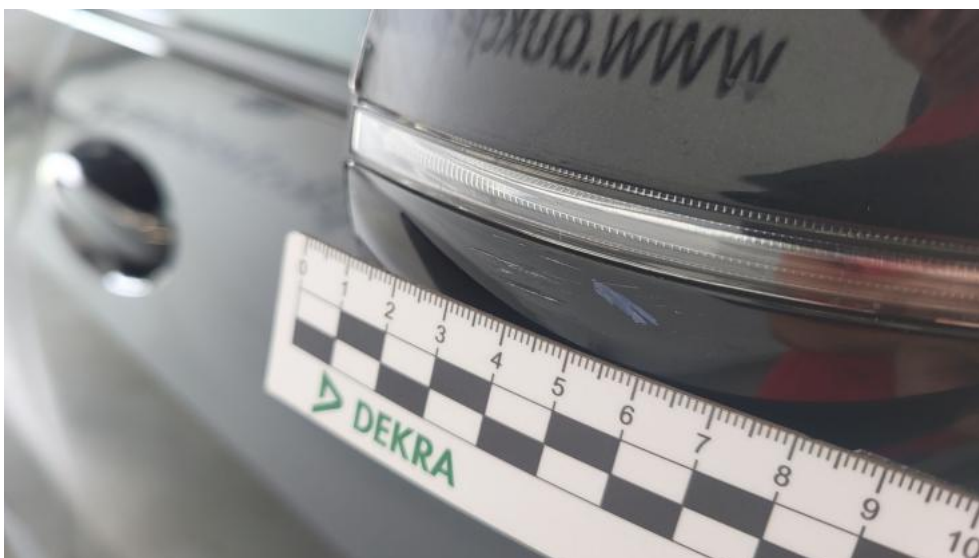
Lusterko zew P - Rysa/odprysk 1

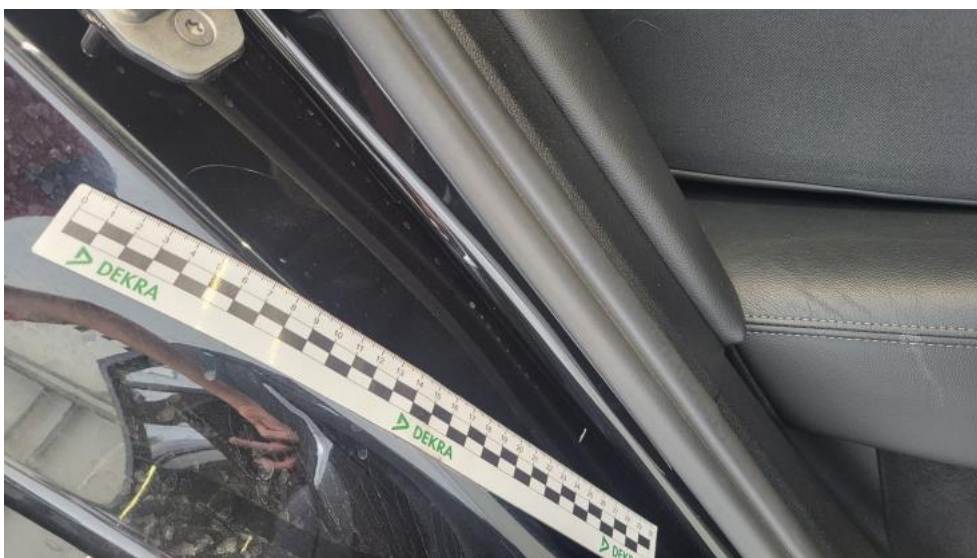
**Fot. 52.**  
Błotnik tylny P / Ściana boczna P - Rysa/odprysk 1

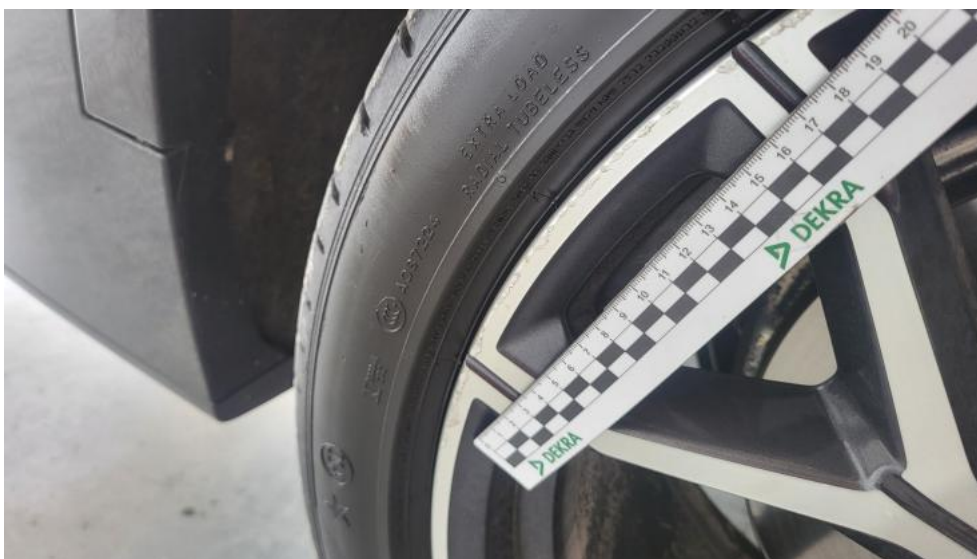
Felga aluminiowa tylna P - Rysa/odprysk 1

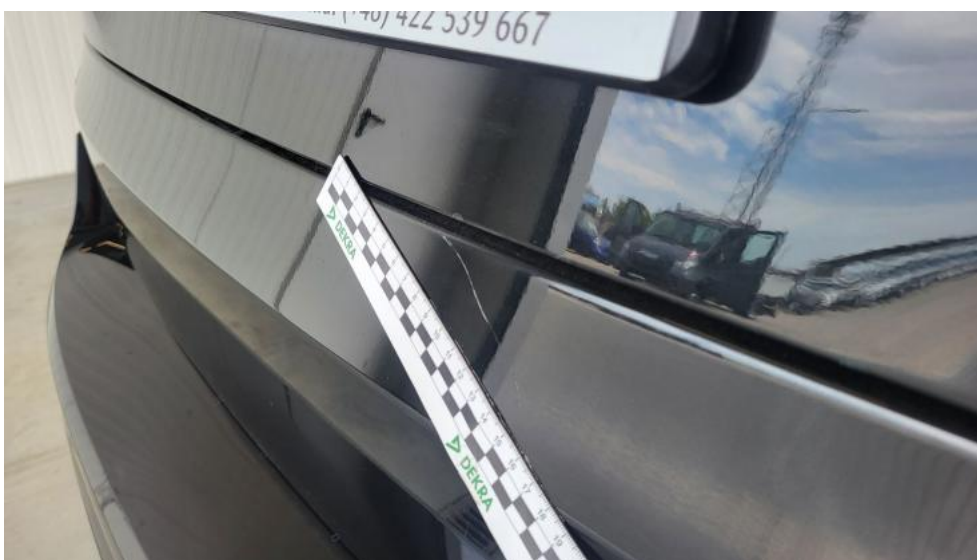
Pokrywy bagażnika - Rysa/odprysk 1

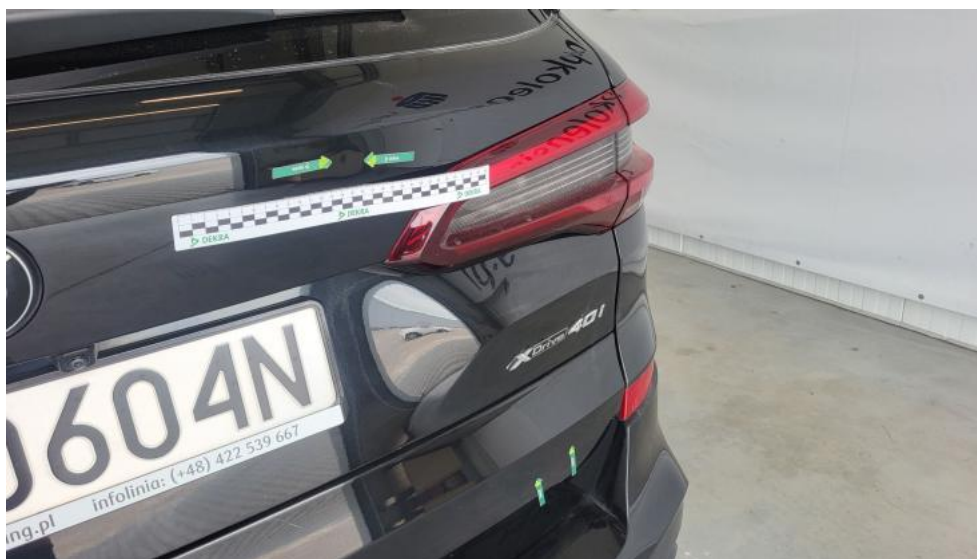
Pokrywy bagażnika - Wgniecenie/odkształcenie 1

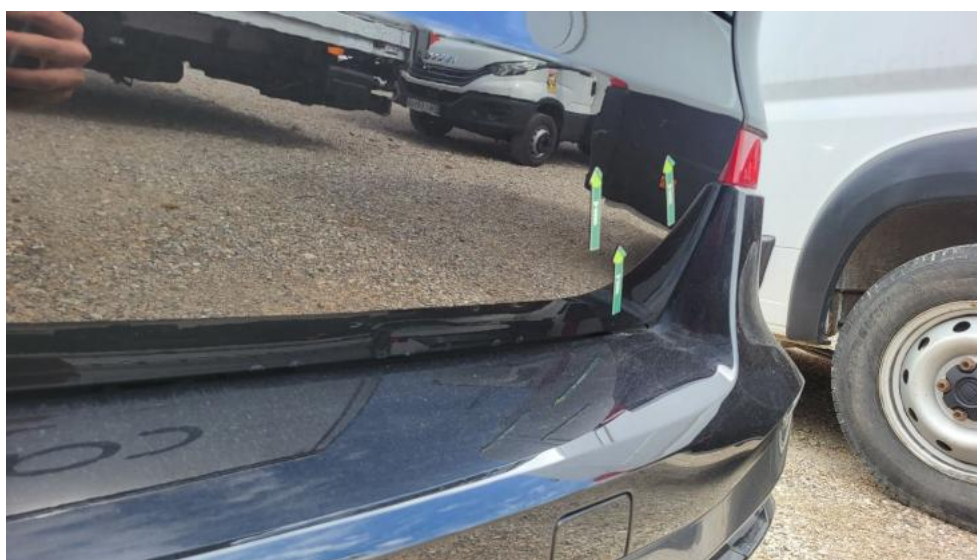
Pokrywy bagażnika - Wgniecenie/odkształcenie 2

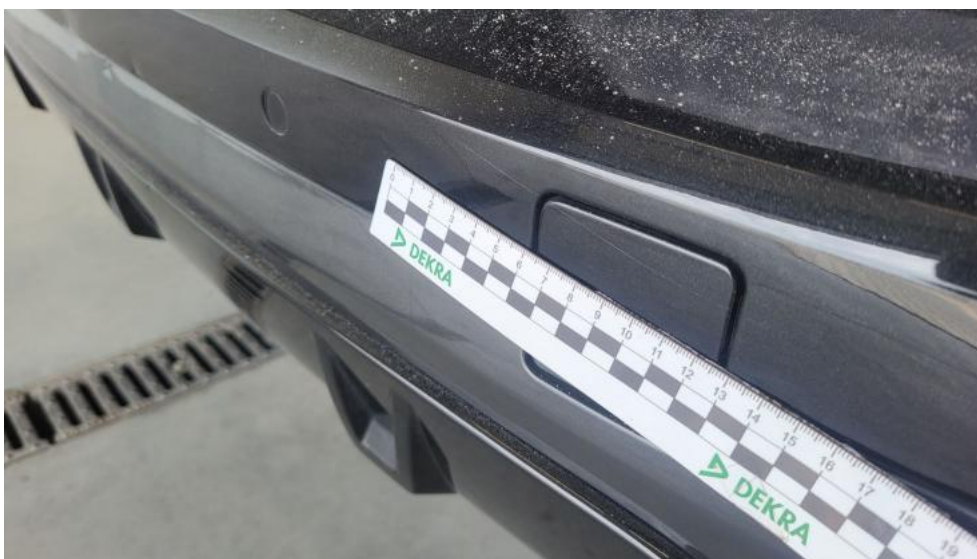
Zderzak tylny - Rysa/odprysk 1

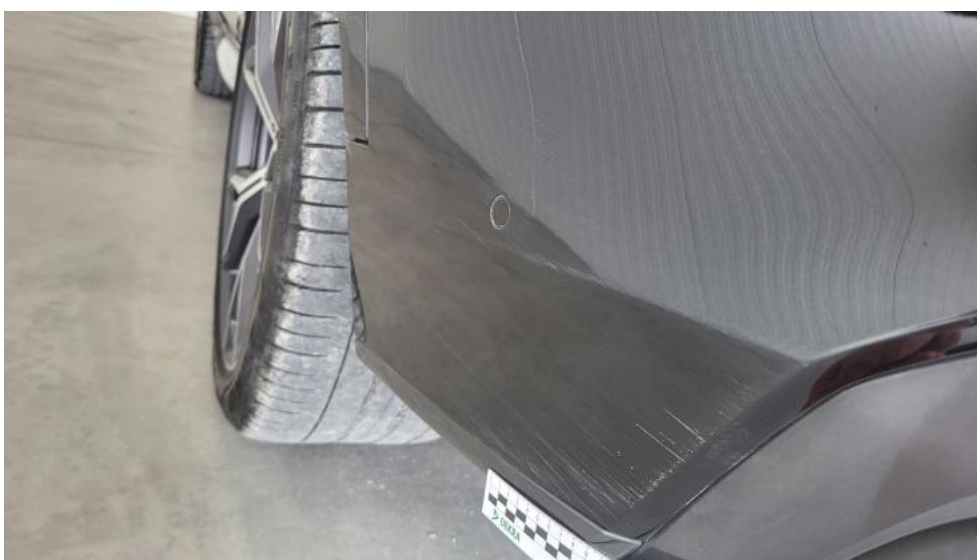
Zderzak tylny - Rysa/odprysk 2

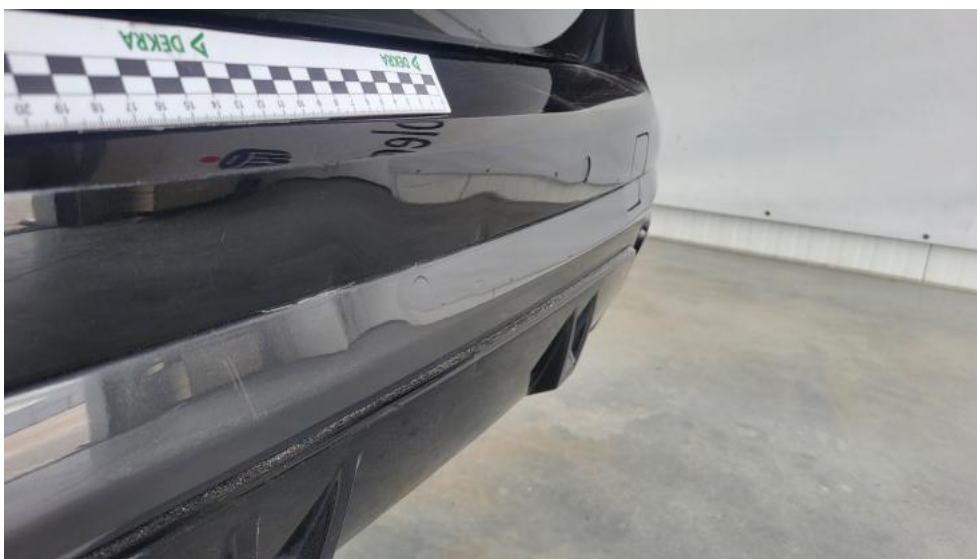
Zderzak tylny - Wgniecenie/odkształcenie 1

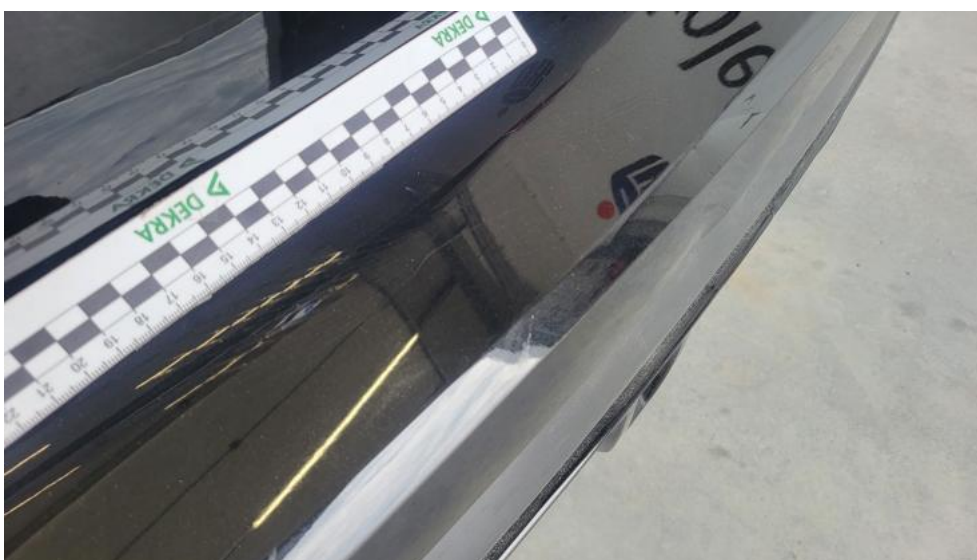
Zderzak tylny - Pęknięcie/rozerwanie 1

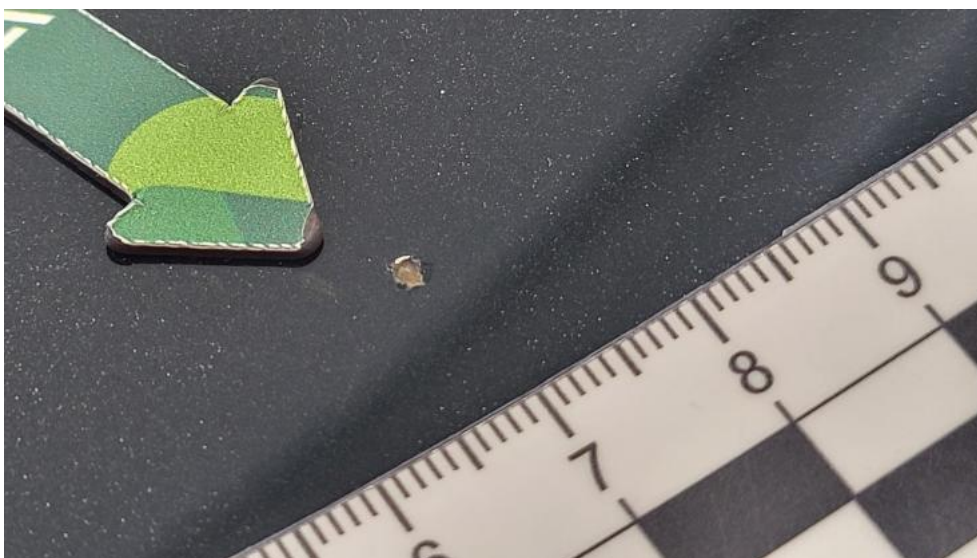
Dach - Inne 1

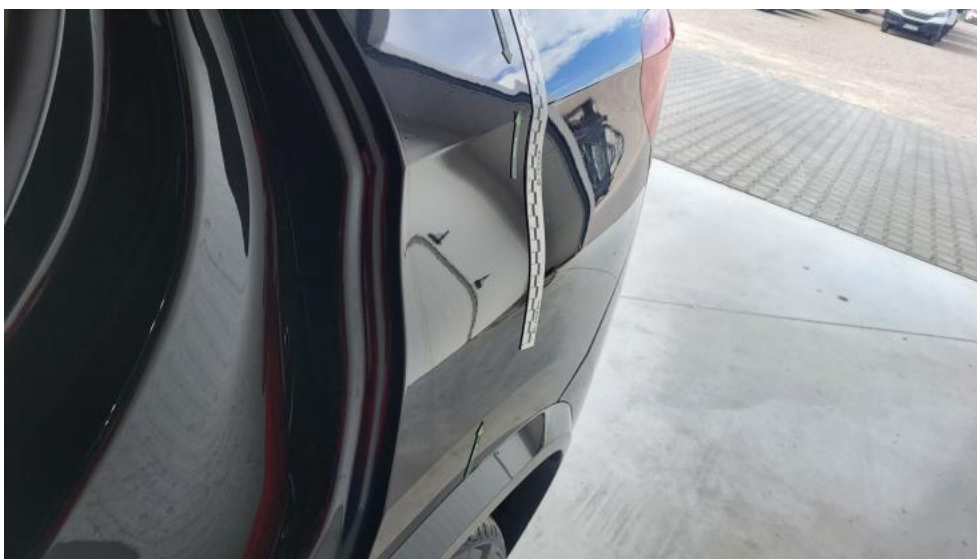
Błotnik tylny L / Ściana boczna L - Wgniecenie/odkształcenie 1

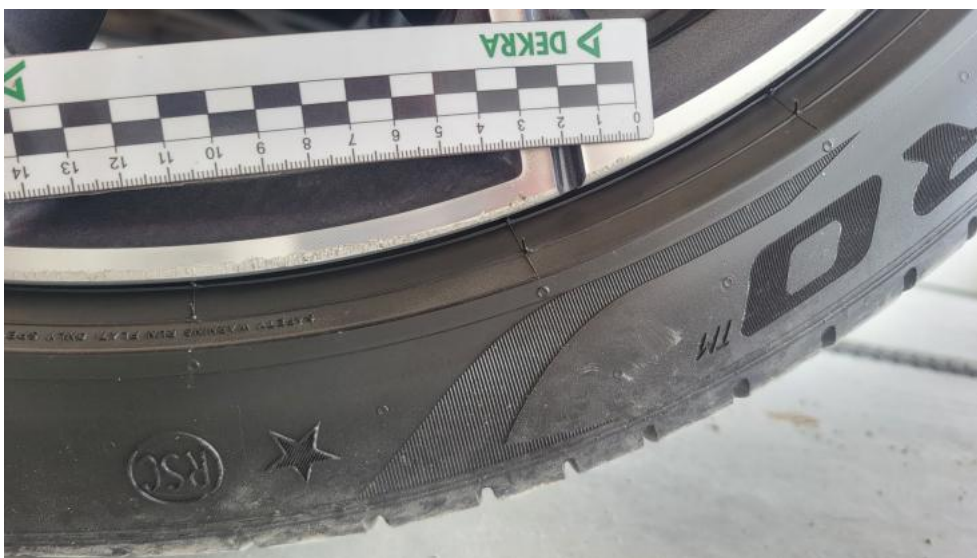
Felga aluminiowa tylna L - Rysa/odprysk 1

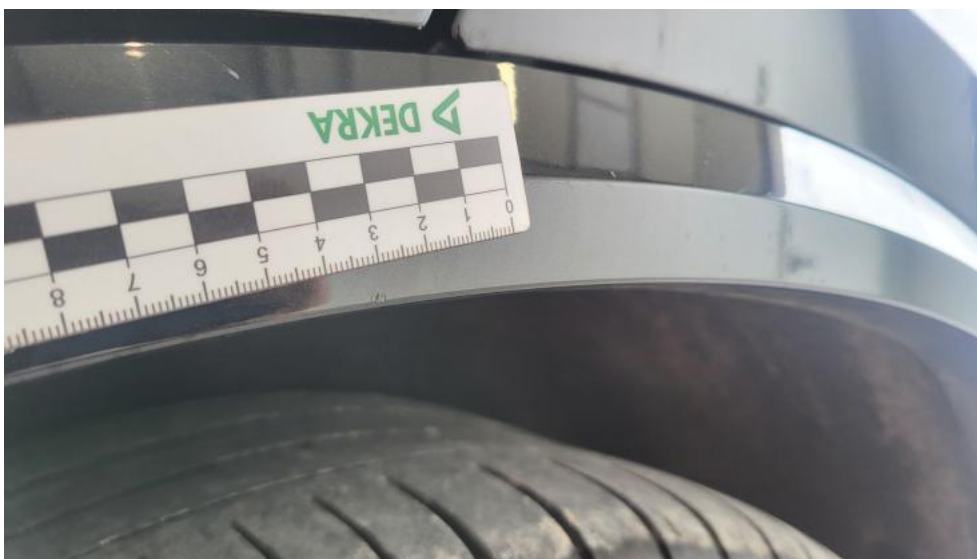
Listwa krawędzi błotnika tył L - Rysa/odprysk 1

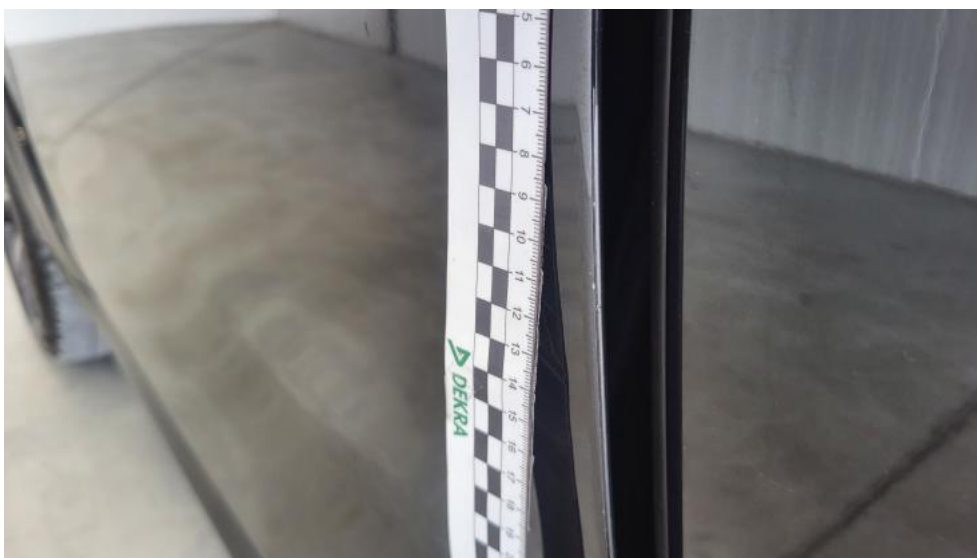
Drzwi przed L - Rysa/odprysk 1

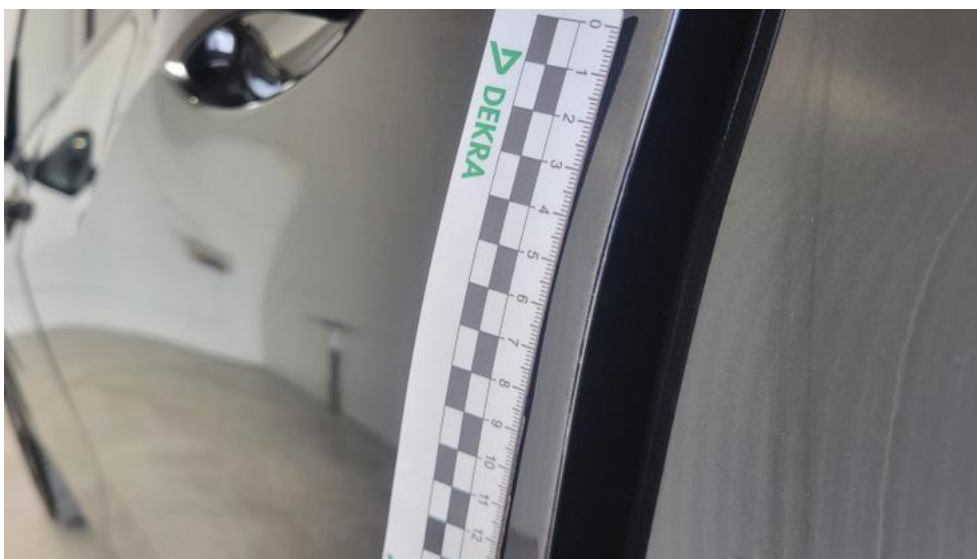
Drzwi tylne L - Rysa/odprysk 1

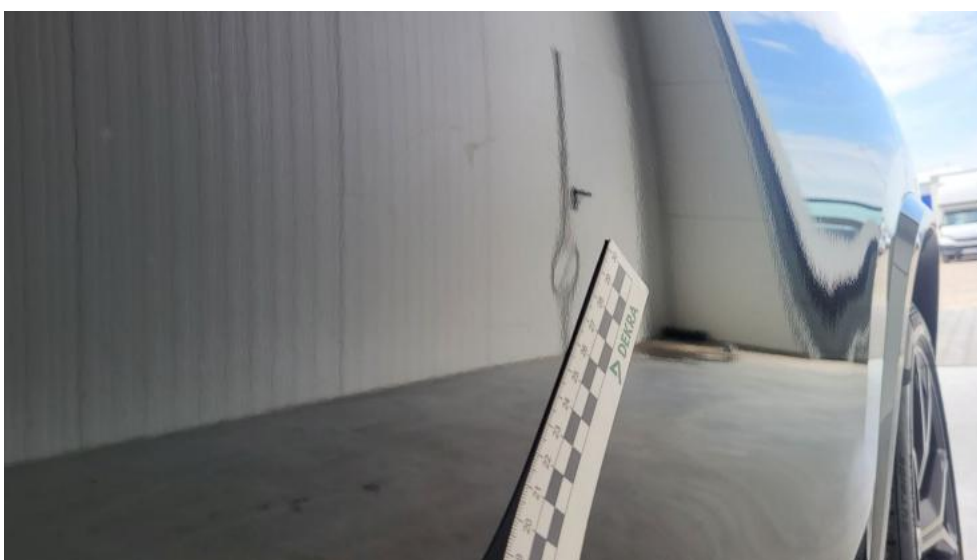
Drzwi tylne L - Wgniecenie/odkształcenie 1

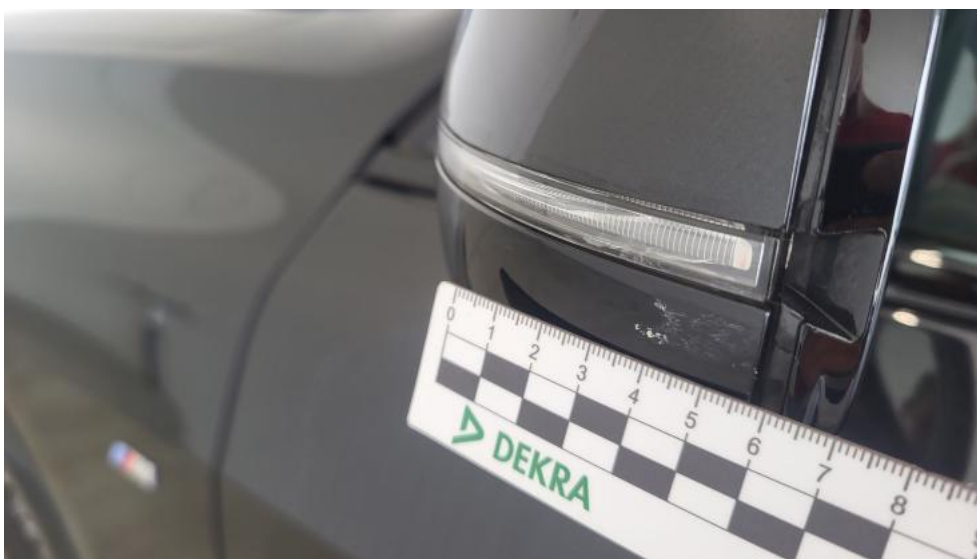
Lusterko zew L - Pęknięcie/rozerwanie 1

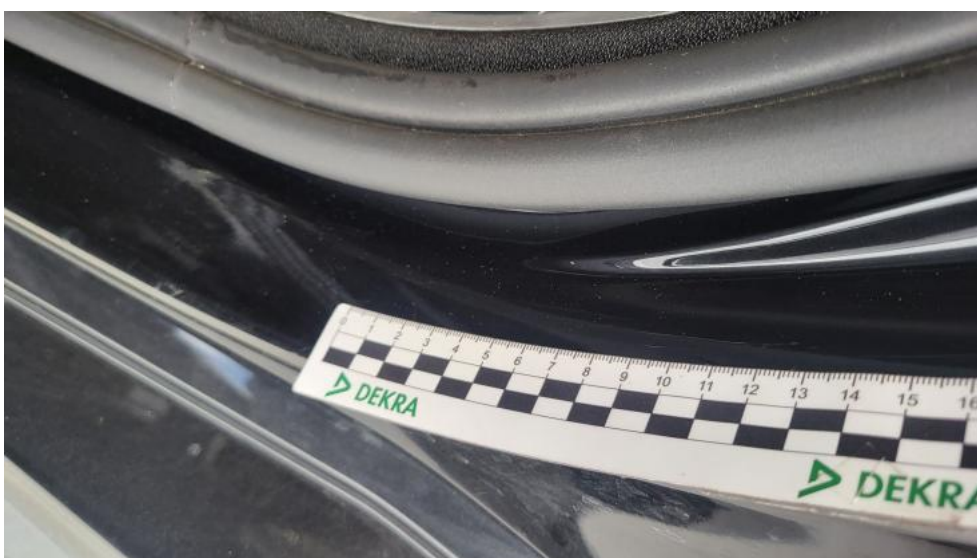
Próg L - Rysa/odprysk 1

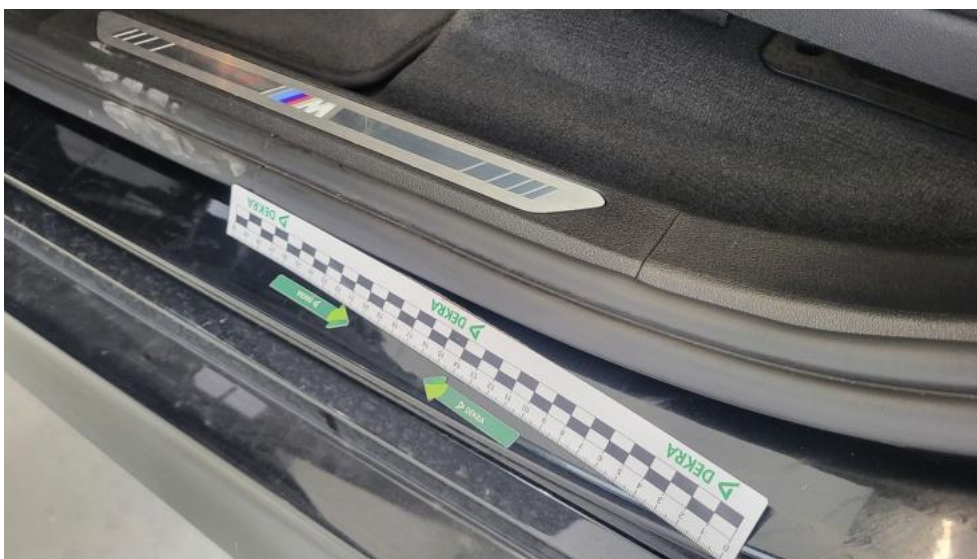
Próg L - Wgniecenie/odkształcenie 1

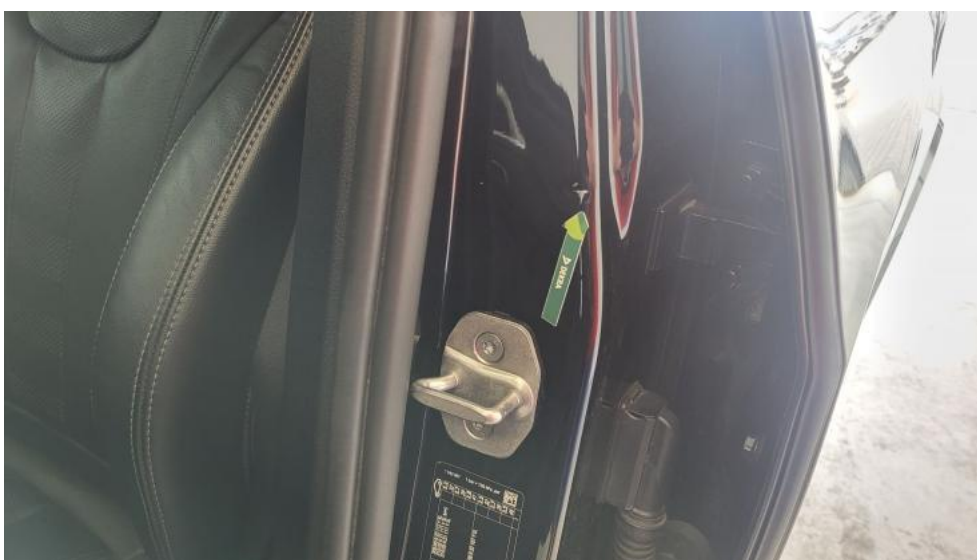
Słupek środkowy L - Wgniecenie/odkształcenie 1

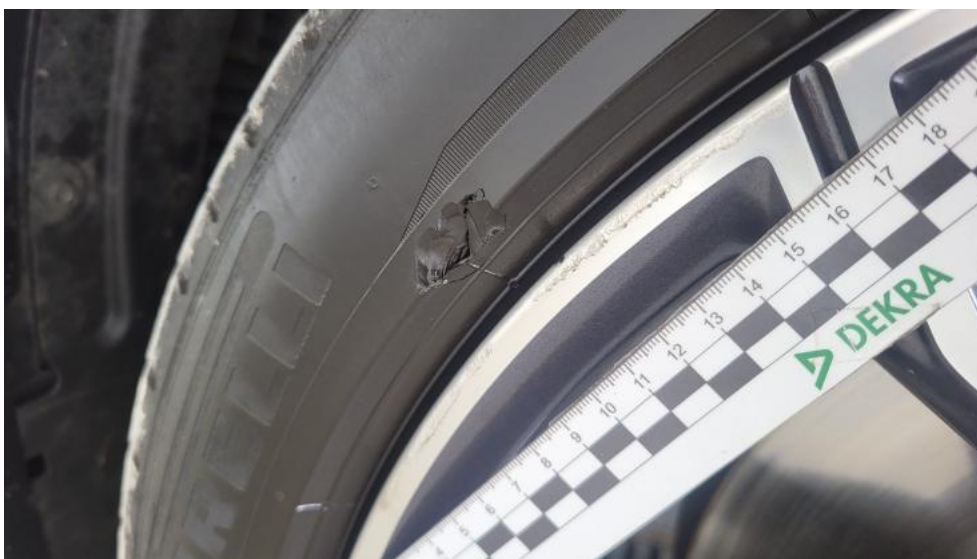
Felga Aluminiowa przednia L - Rysa/odprysk 1

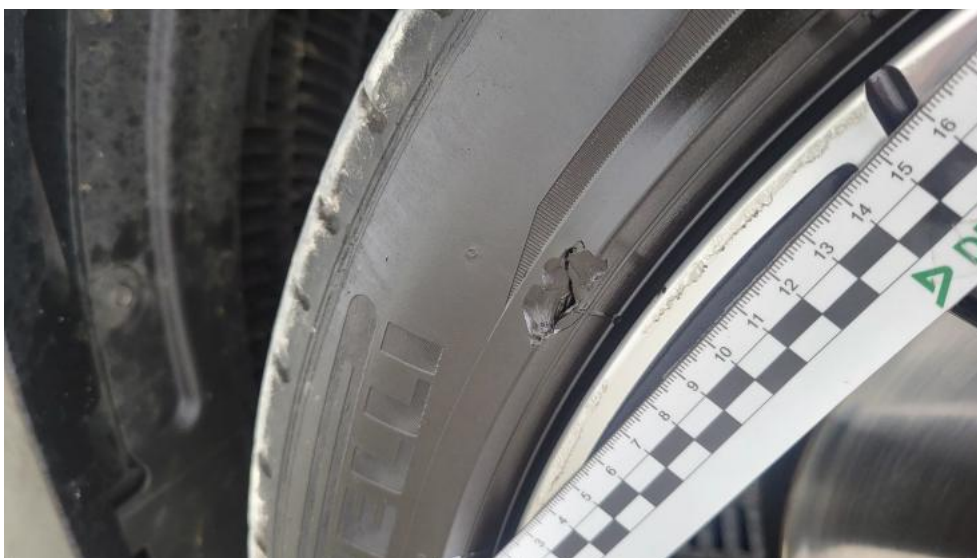
Opona przednia L - Pęknięcie/rozerwanie 1

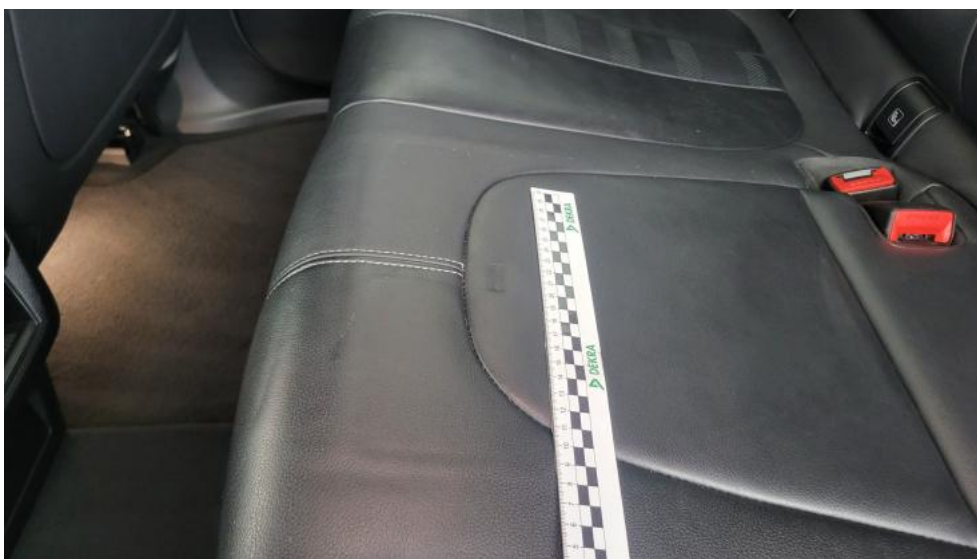
Kanapa tyl. - Wgniecenie/odkształcenie 1

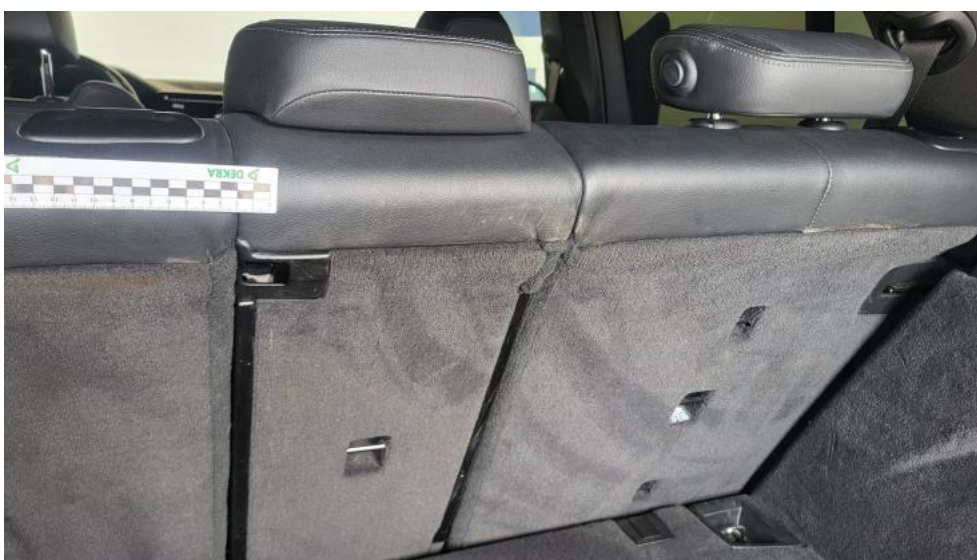
Kanapa tyl. - Inne 1

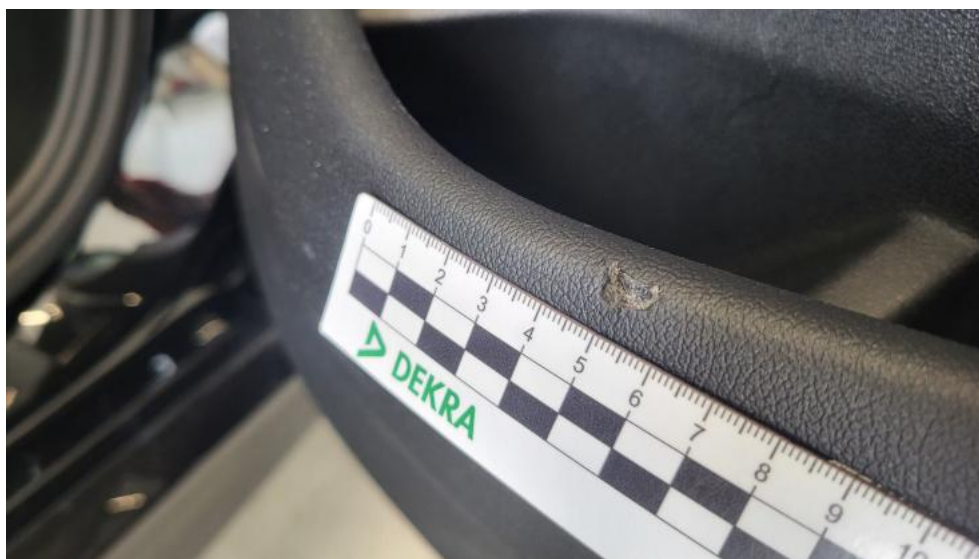
Tapicerka drzwi przednich P - Pęknięcie/rozerwanie 1

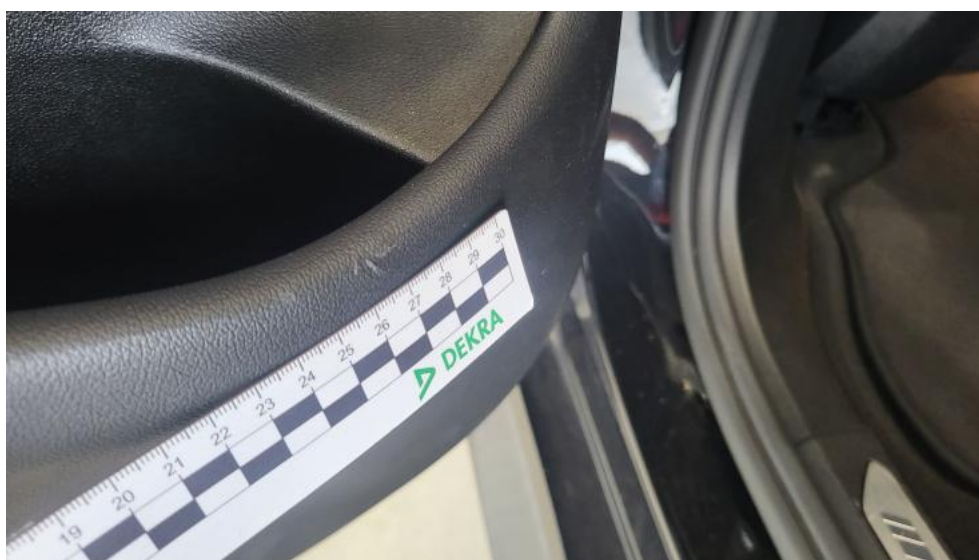
Tapicerka drzwi tylnych L - Wgniecenie/odkształcenie 1

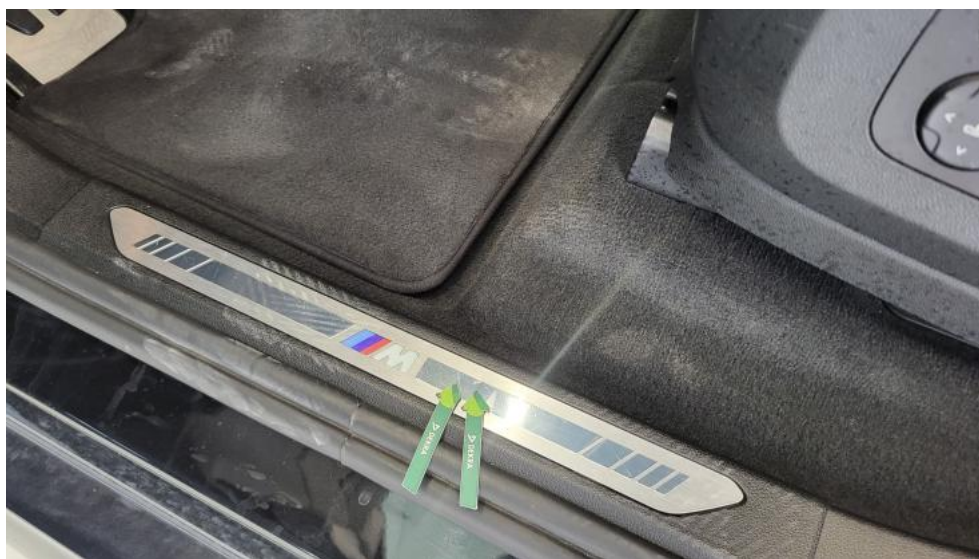
Listwy progowe lew. - Wgniecenie/odkształcenie 1
