Nr zlecenia DEKRA: PKOL(W)/LODZ/61874/25/08/21  
Nr zlecenia/szkody: 21/049189  
Data zlecenia: 21-08-2025

| Producent | AUDI |
| Typ/wersja | Q7 50 TDI mHEV Quattro S Line |
| Nr rejestracyjny | WZ775EH |

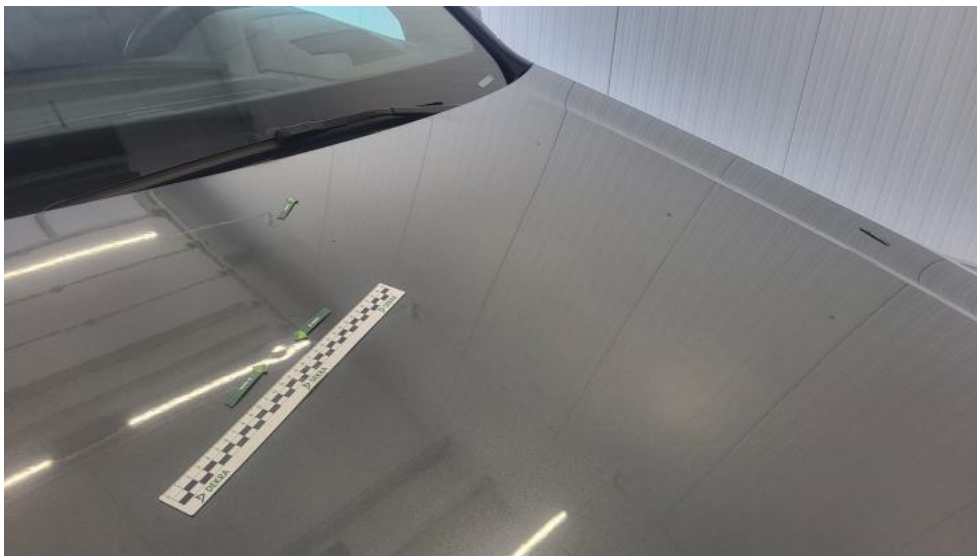
**Fot. 43.**

Pokrywa komory silnika - Wgniecenie/odkształcenie 1

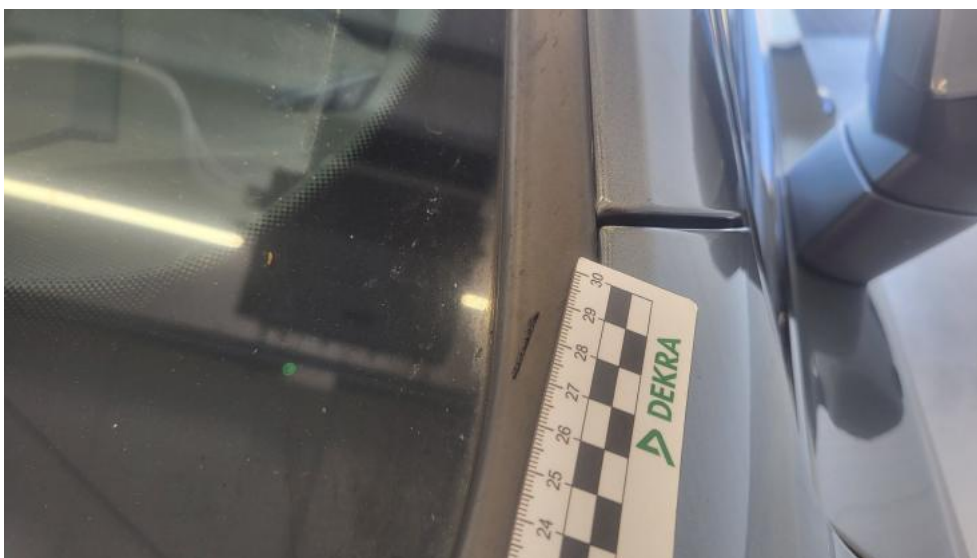
**Fot. 44.**

Uszczelka/listwa szyby czołowej - Rysa/odprysk 1

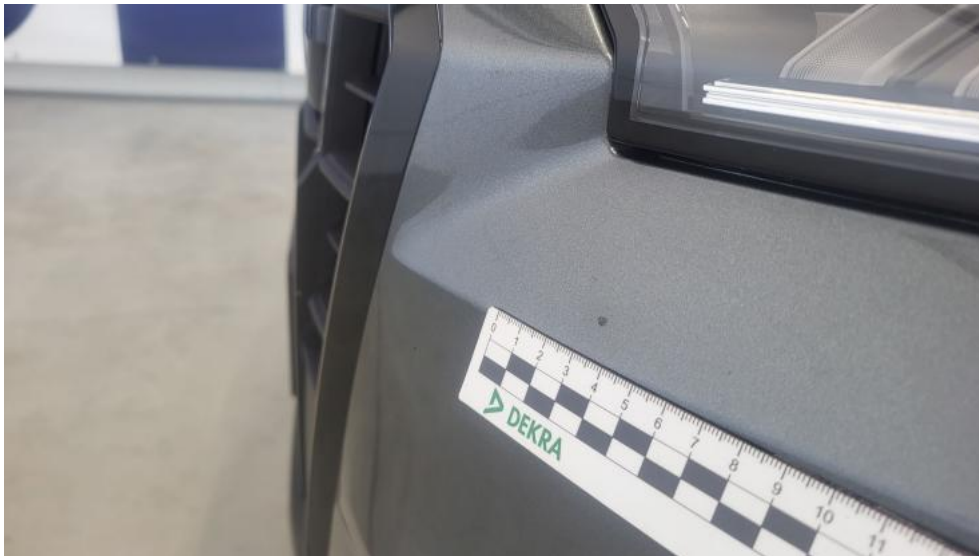
**Fot. 45.**

Zderzak - Rysa/odprysk 1

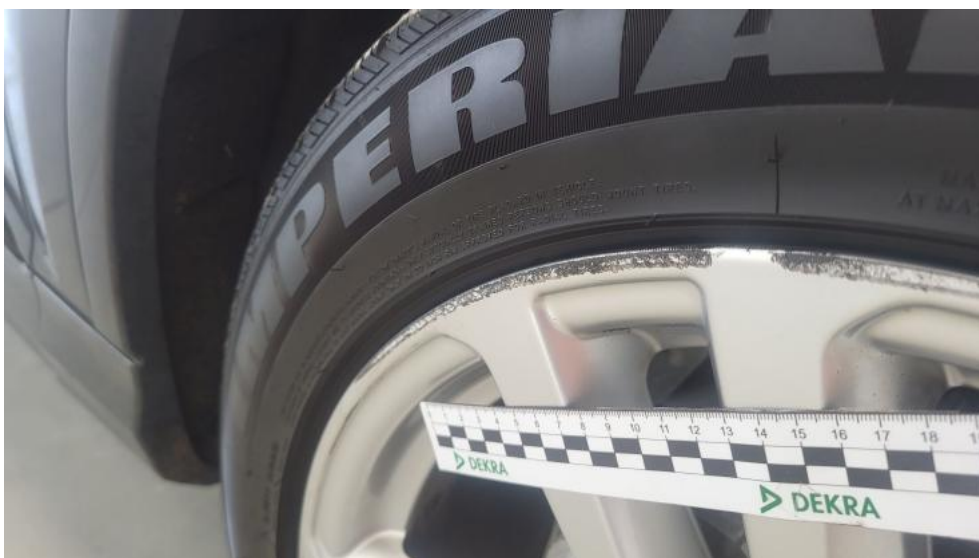
**Fot. 46.**

Felga aluminiowa przednia P - Rysa/odprysk 1

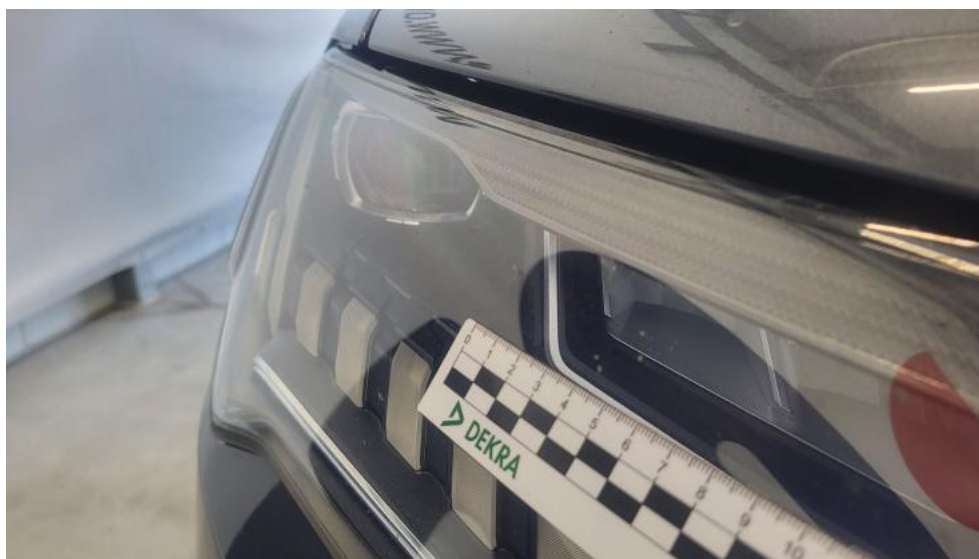
**Fot. 47.**

Reflektor P - Rysa/odprysk 1

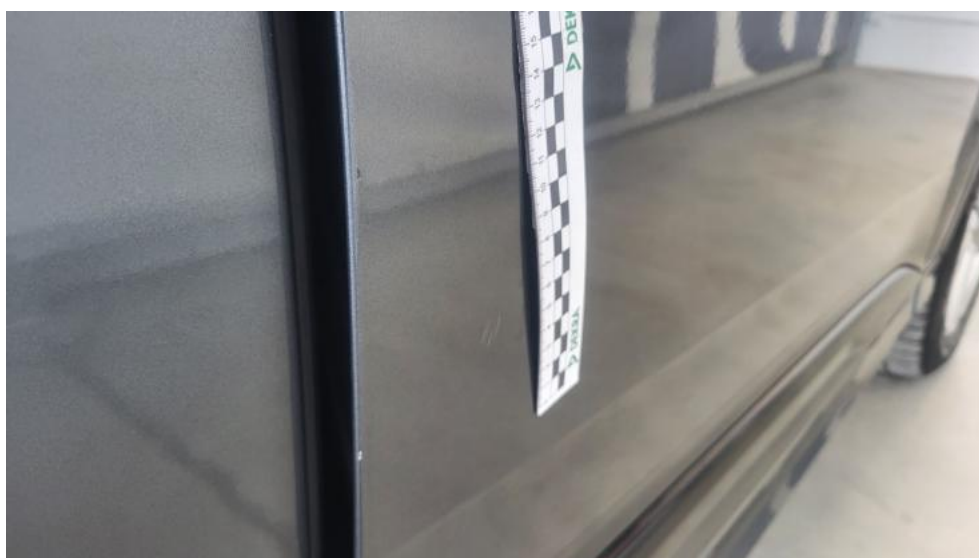
**Fot. 48.**

Drzwi przednie P - Rysa/odprysk 1

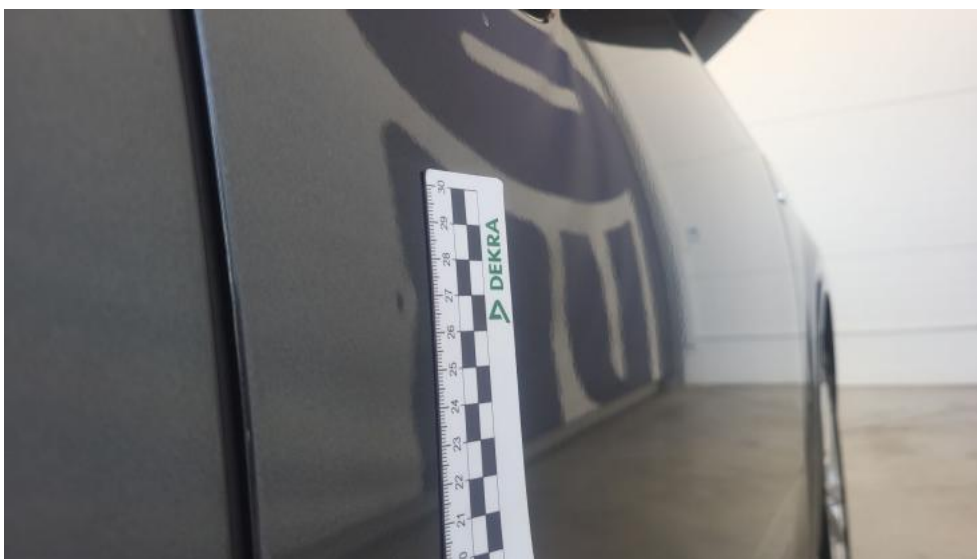
**Fot. 49.**

Drzwi przednie P - Wgniecenie/odkształcenie 1

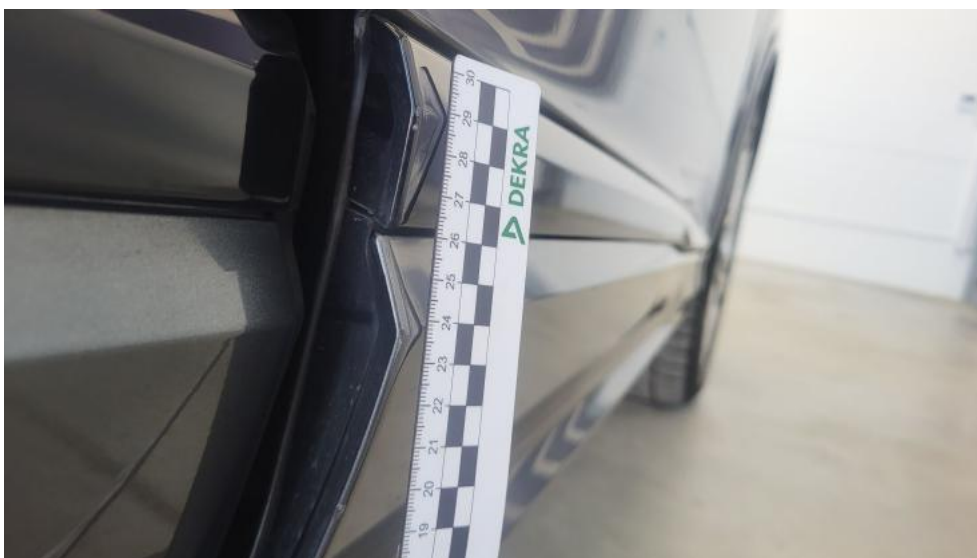
**Fot. 50.**

Listwa drzwi przednich P - Rysa/odprysk 1

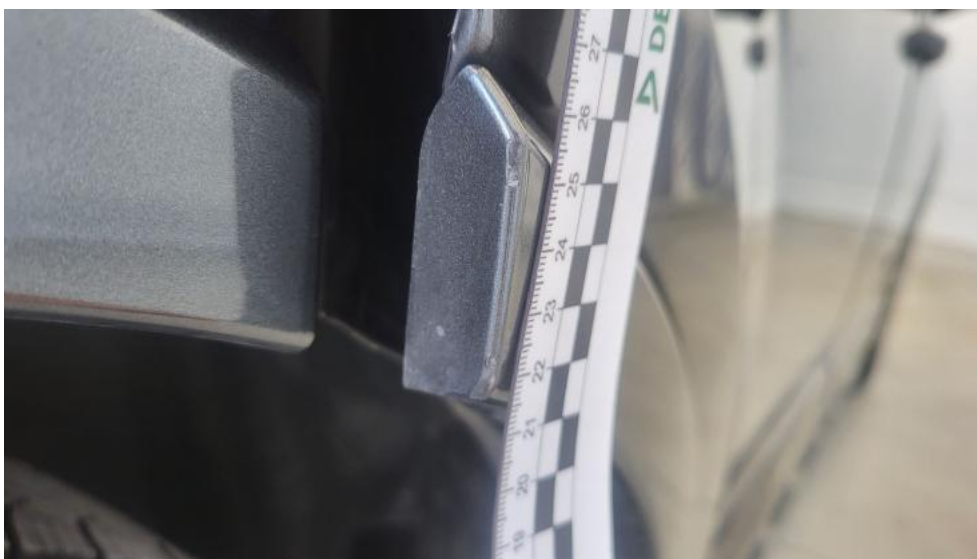
**Fot. 51.**

Listwa drzwi tylnych P - Rysa/odprysk 1

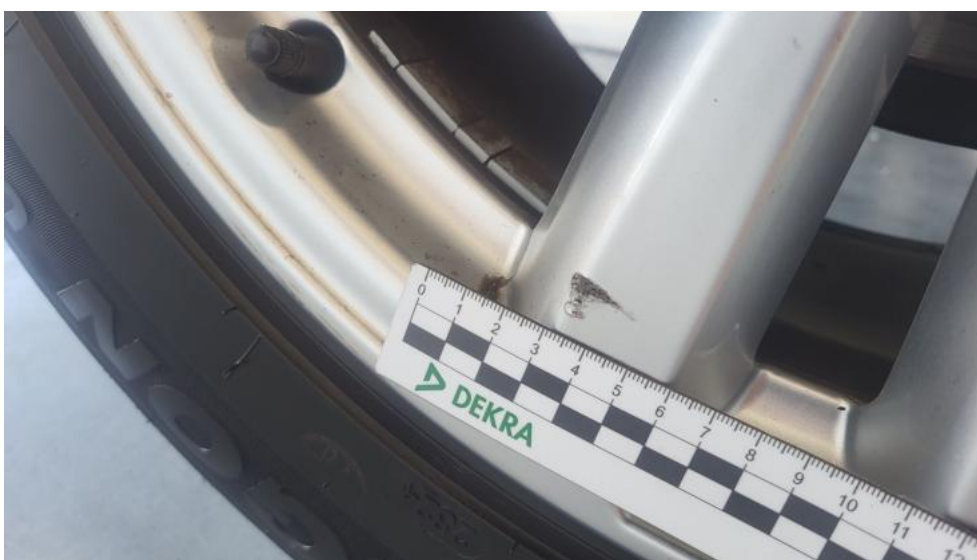
**Fot. 52.**

Felga aluminiowa tylna P - Rysa/odprysk 1

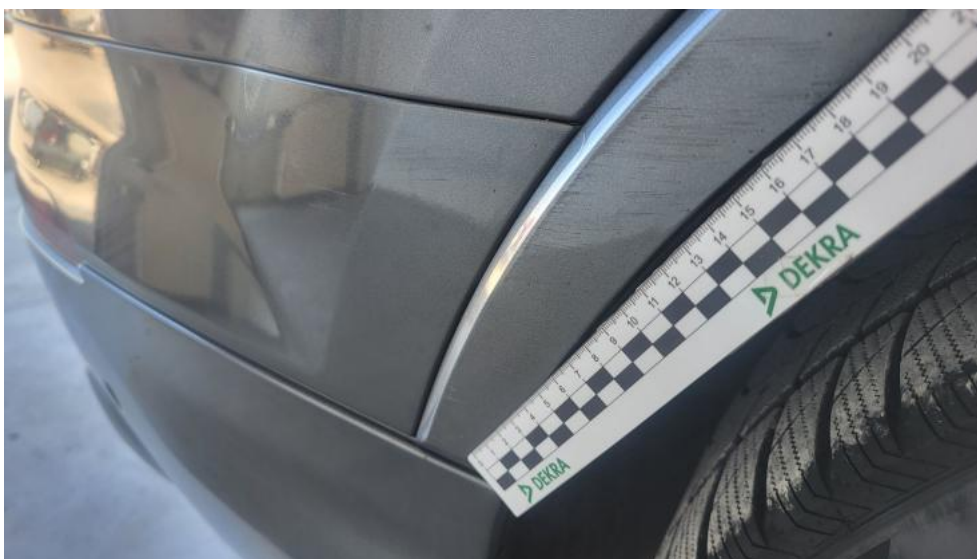
**Fot. 53.**

Listwa krawędzi błotnika tyl P - Rysa/odprysk 1

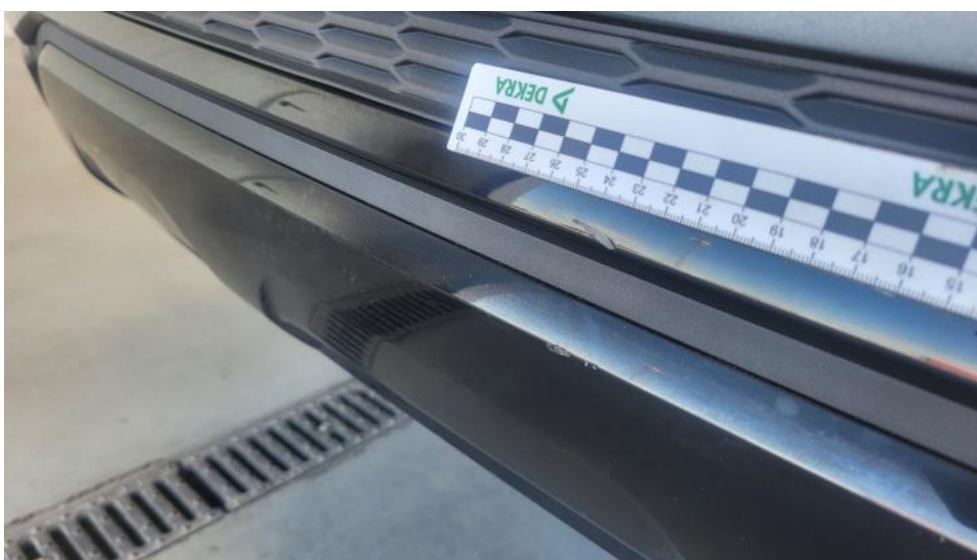
**Fot. 54.**

Listwa śr zderzaka tylnego - Rysa/odprysk 1

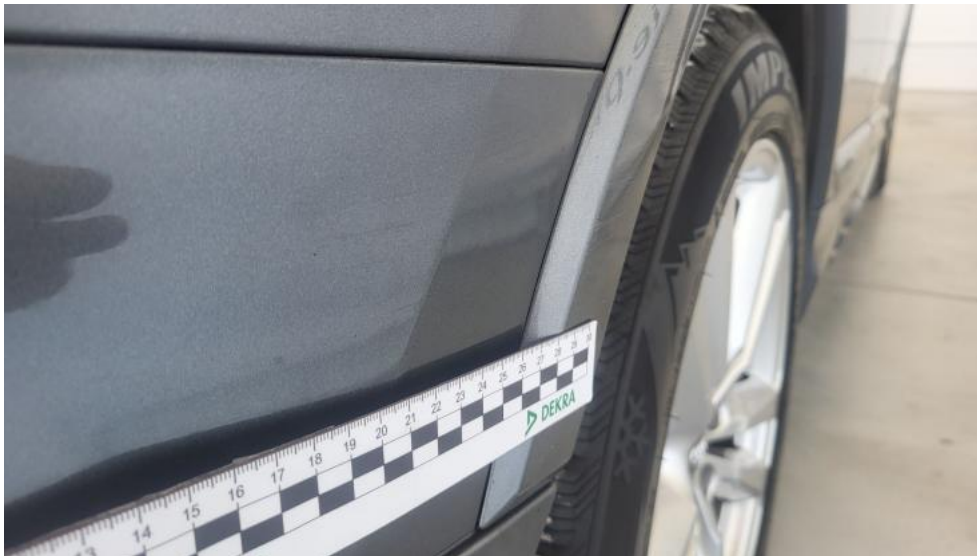
**Fot. 55.**  
Zderzak tylny - Rysa/odprysk 1

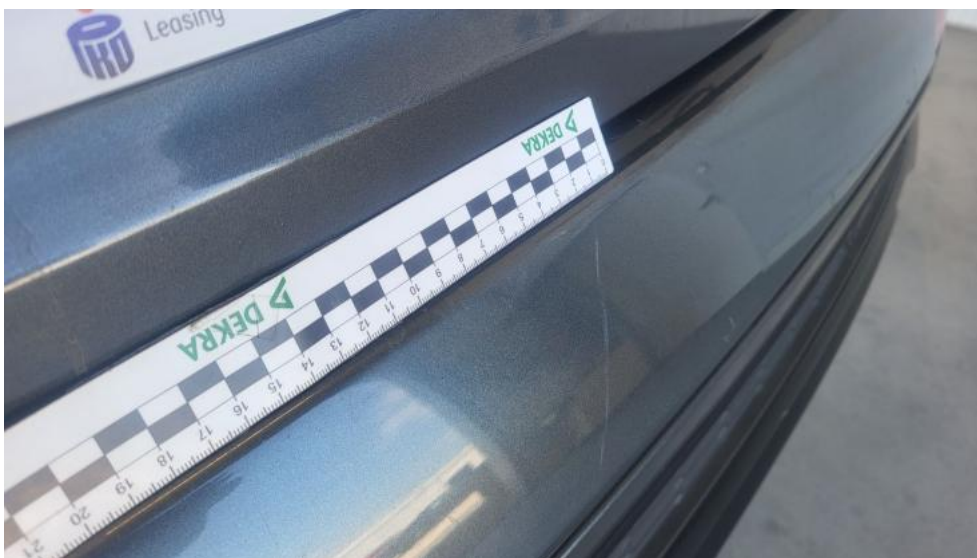
**Fot. 56.**  
Zderzak tylny - Rysa/odprysk 2

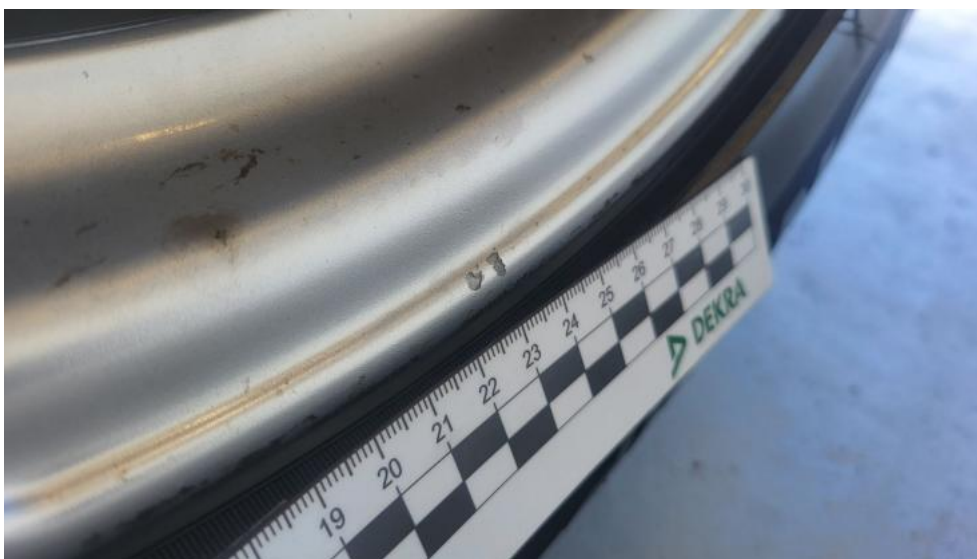
**Fot. 57.**

Felga aluminiowa tylna L - Rysa/odprysk 1

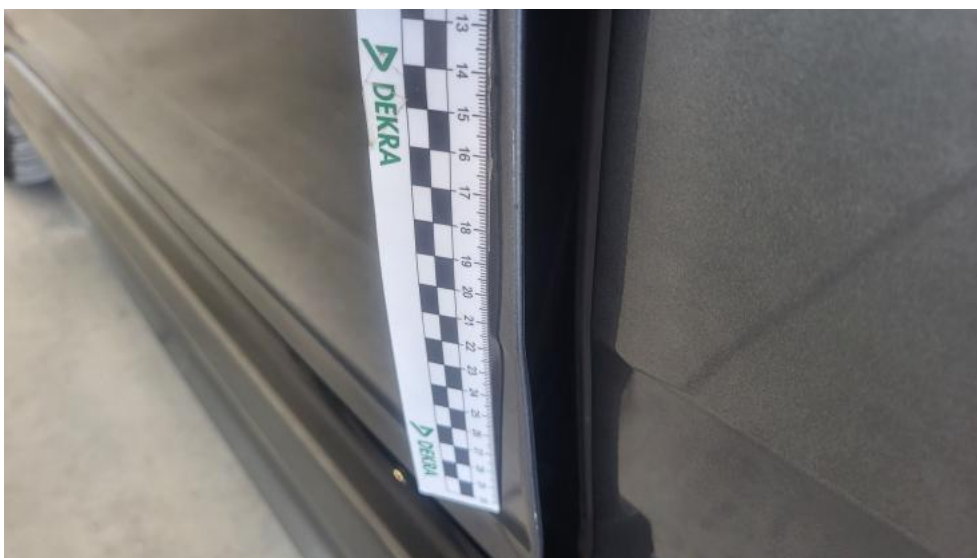
**Fot. 58.**

Drzwi przed L - Rysa/odprysk 1

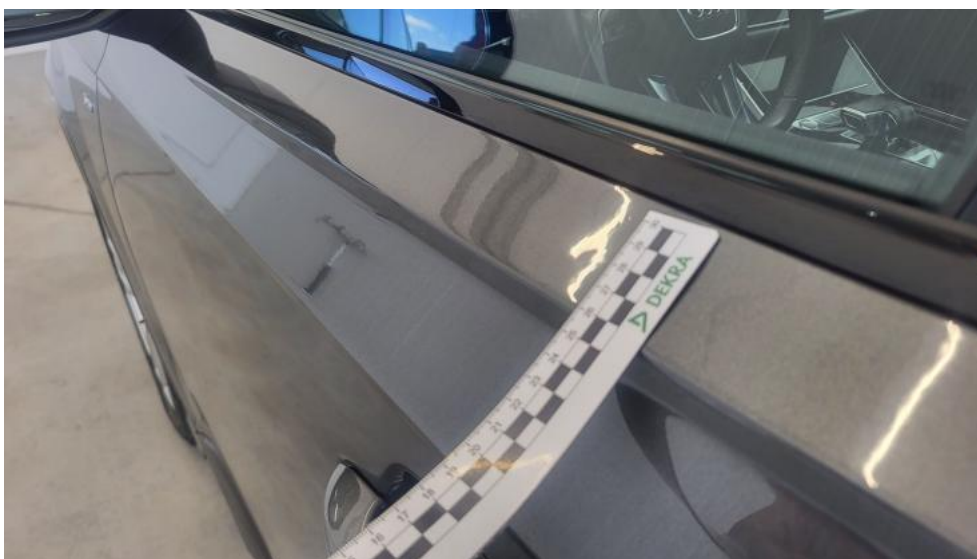
**Fot. 59.**

Drzwi przed L - Wgniecenie/odkształcenie 1

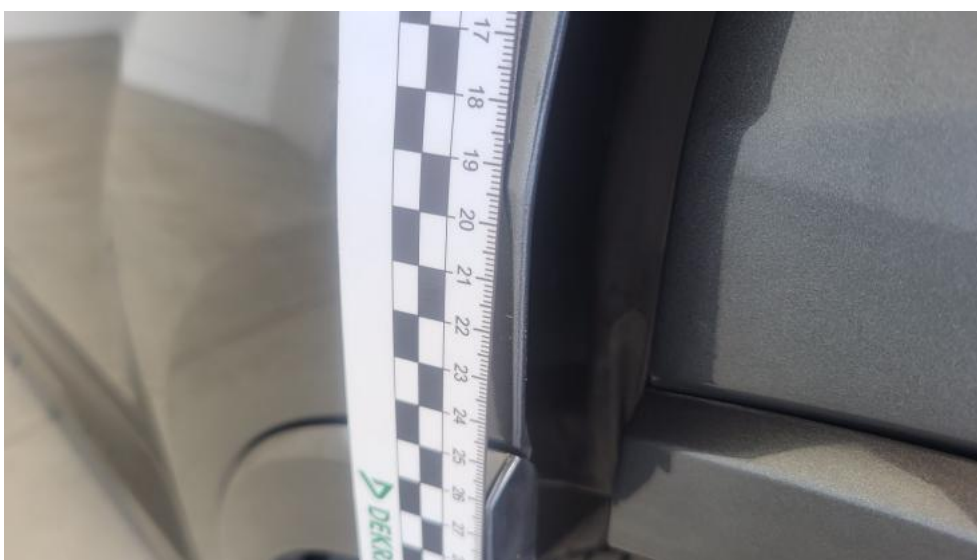
**Fot. 60.**

Drzwi tylne L - Rysa/odprysk 1

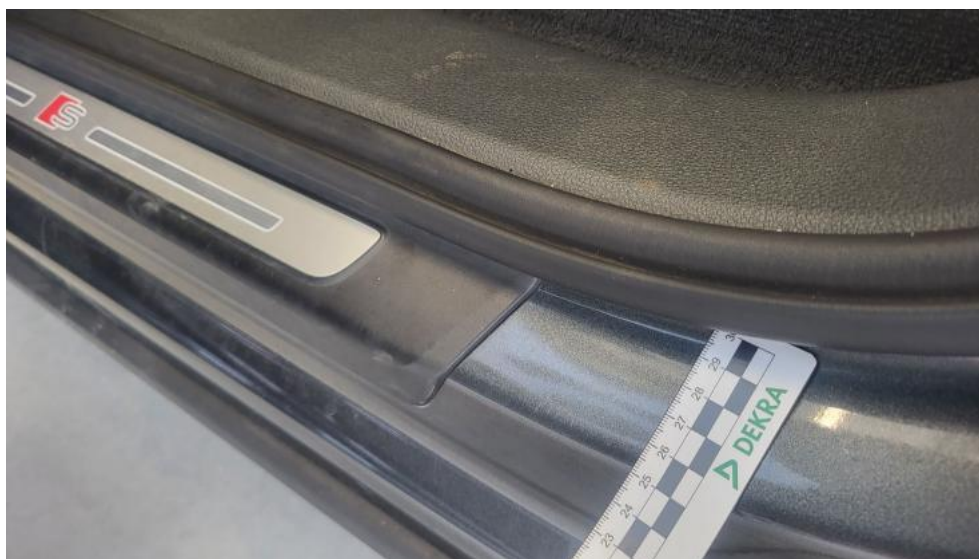
**Fot. 61.**  
Próg L - Rysa/odprysk 1

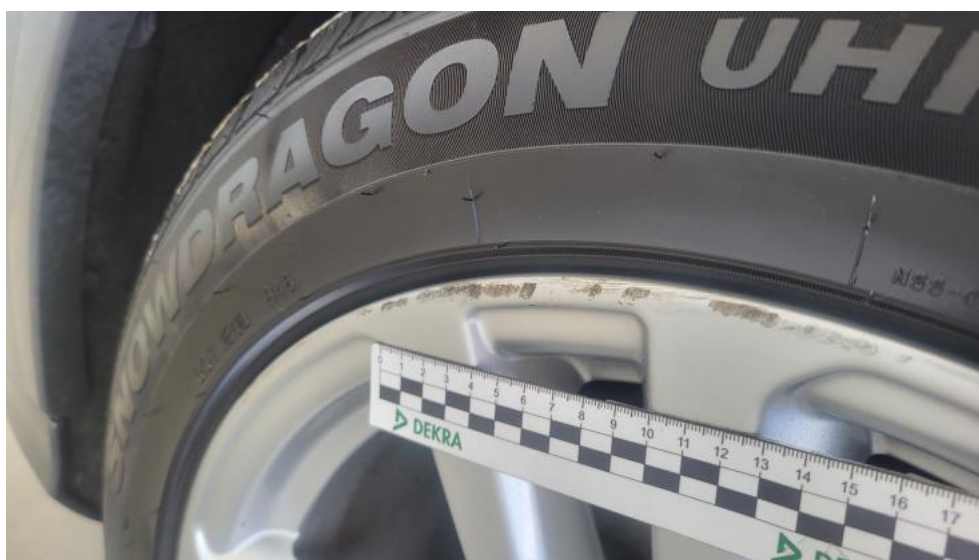
**Fot. 62.**  
Felga Aluminiowa przednia L - Rysa/odprysk 1

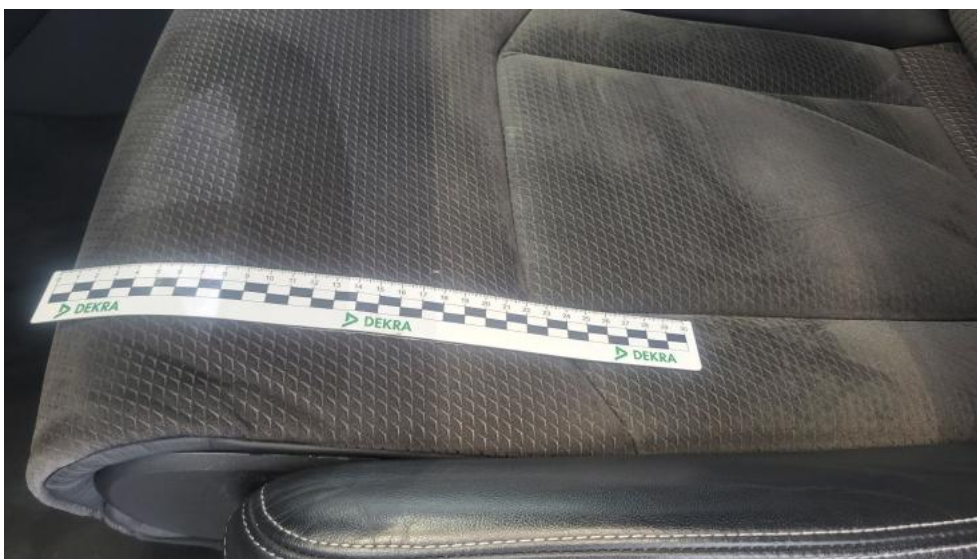
**Fot. 63.**  
Fotel prz. lew. - Inne 1

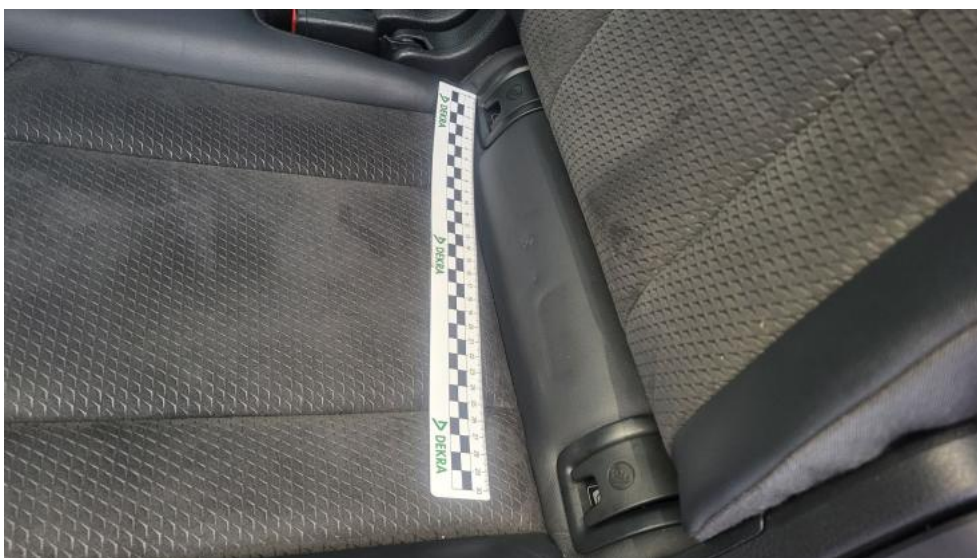
**Fot. 64.**  
Kanapa tyl. - Wgniecenie/odkształcenie 1

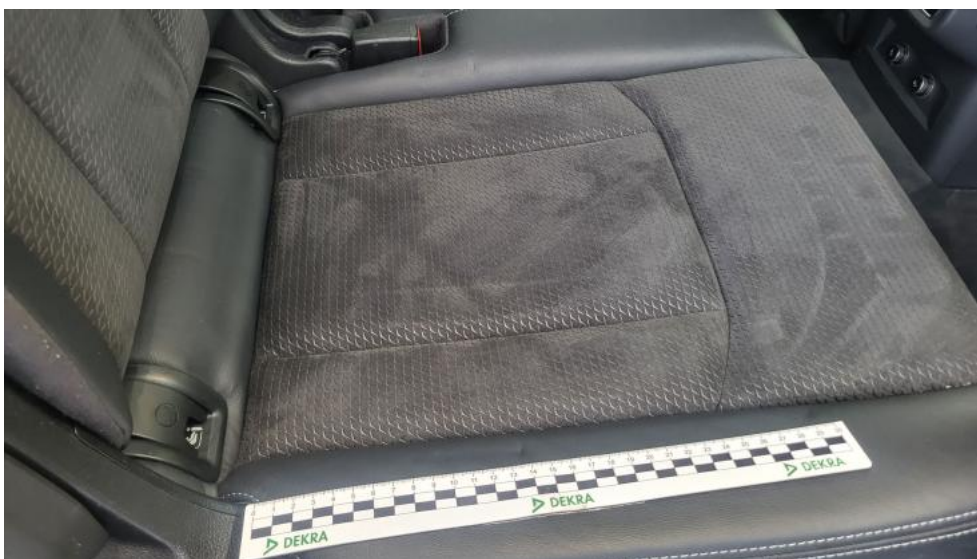
**Fot. 65.**

Kanapa tyl. - Wgniecenie/odkształcenie 2

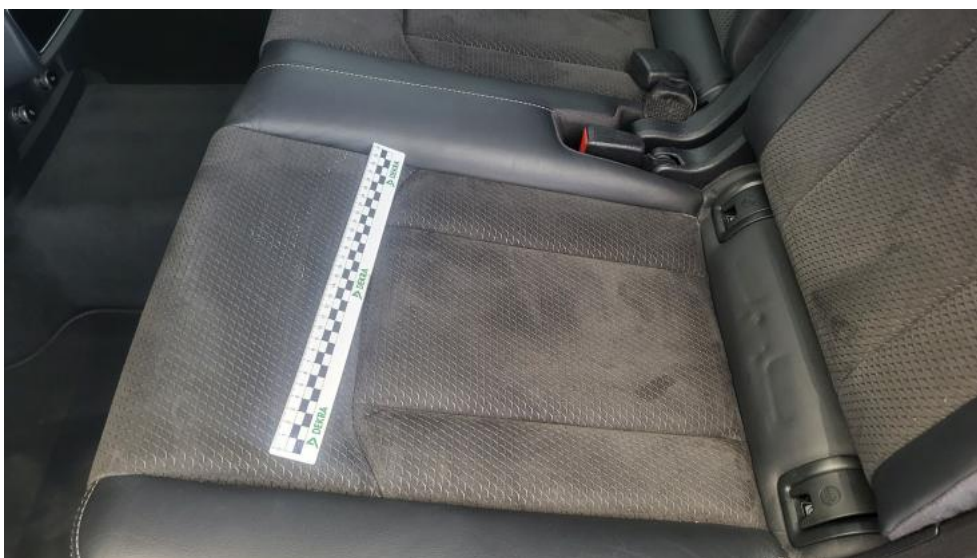
**Fot. 66.**

Kanapa tyl. - Inne 1

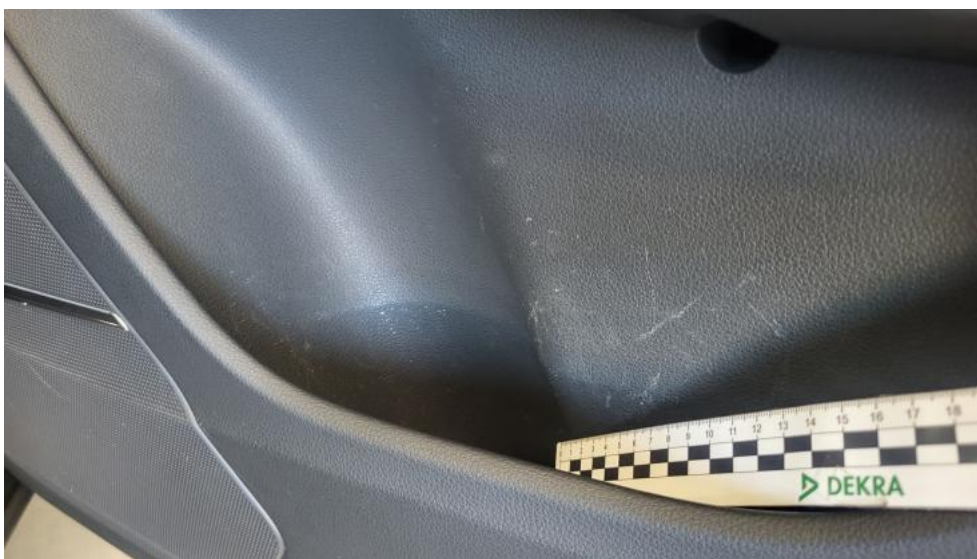
**Fot. 67.**

Tapicerka drzwi przednich P - Rysa/odprysk 1

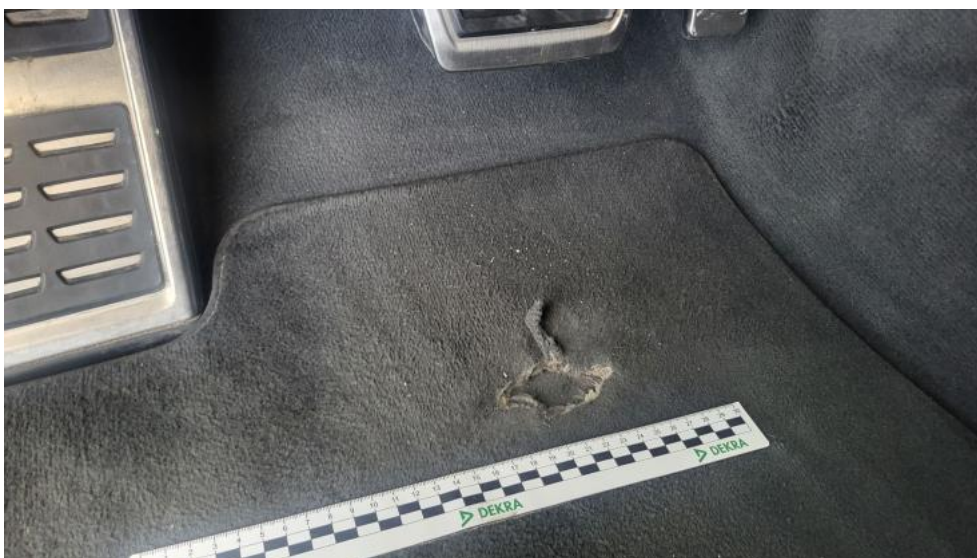
**Fot. 68.**

Dywanik prze L - Pęknięcie/rozerwanie 1

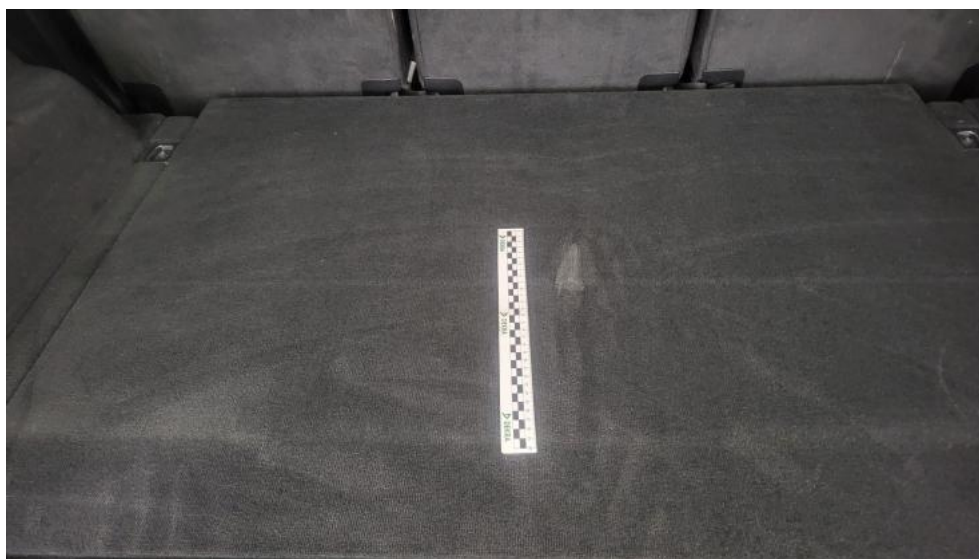
**Fot. 69.**

Wykładzina podłogi bagażnika - Inne 1
