DEKRA's commission No. : PKOL(W)/LODZ/87631/24/11/14
commission/ damage No. : 21/058992
Date of commission: 14-11-2024

Group of objects (Eurotax)	jeeps
EC code (Eurotax)	0127176
Manufacturer	LAND ROVER
Model	Range Rover Velar 17-20
Type / version	Velar 2.0 SD4 R-Dynamic SE
Body type	KOM
Number of doors / seats	5/5
Curb weight [kg]	2013
Gross vehicle weight [kg]	2510
Wheelbase 1/2	2874
Engine type	Automatic ignition
Supercompression	turbocompressor with intercooler
Pollution reduction system	DPF
Engine capacity [ccm]	1999
Engine Power [hp/kW]	240/177
Gearbox	automatic 8- gear
Registration /record No.	ZS281ML
VIN / serial number	SALYA2BN1LA240556
Date of first registration	02-08-2019
Date of next. tech. test	16-09-2025
Year of manufacture	2019
Readout [km]	158 968 (read)
Body color / type of coating	grafitowy/METALIK

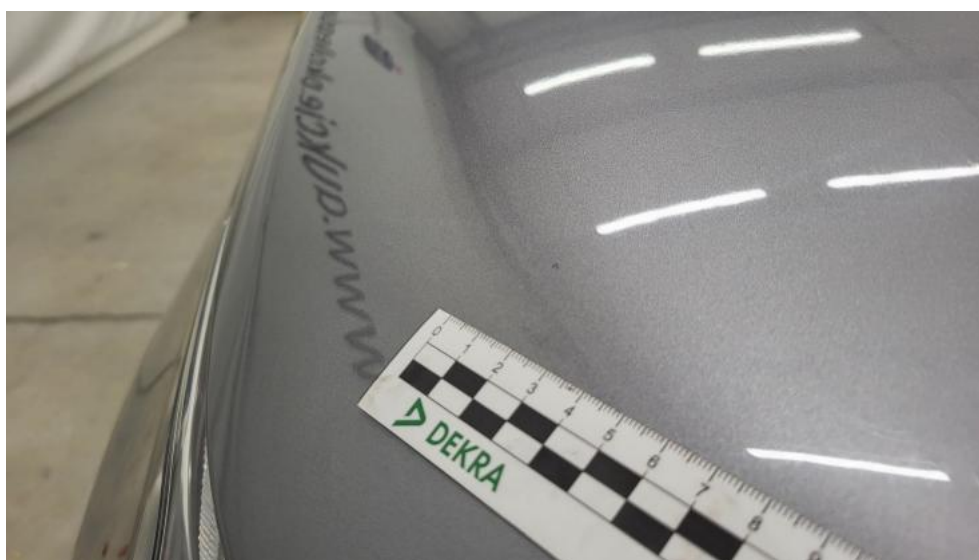
Photo 48.
Pokrywa komory silnika() - Rysa/odprysk 3

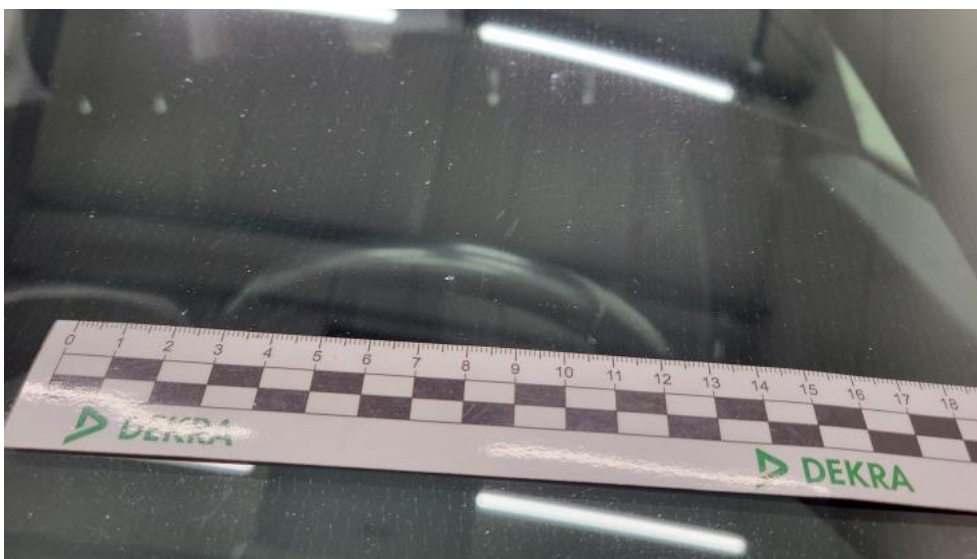
Photo 49.
Szyba czołowa ogrzewana - Rysa/odprysk 1

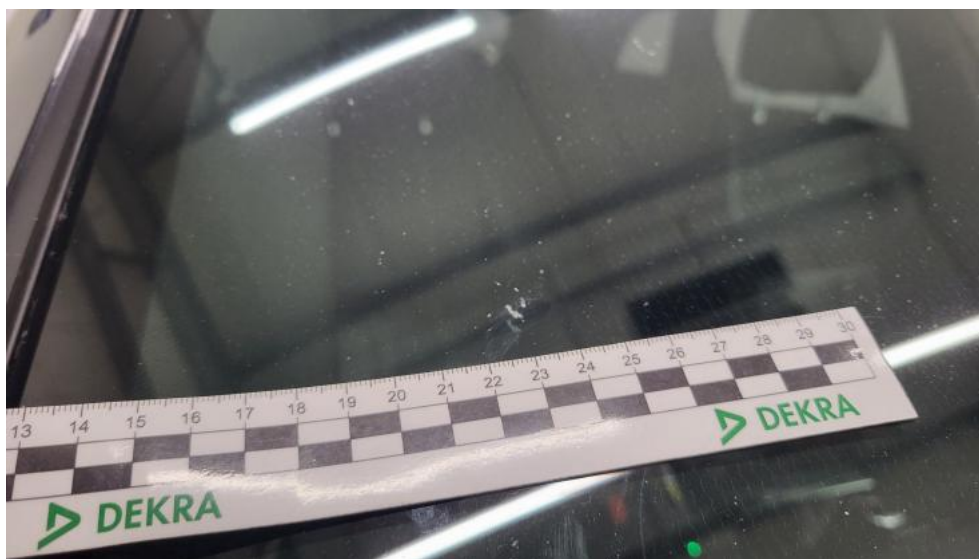
Photo 51.
Szyba czołowa ogrzewana() - Rysa/odprysk 3

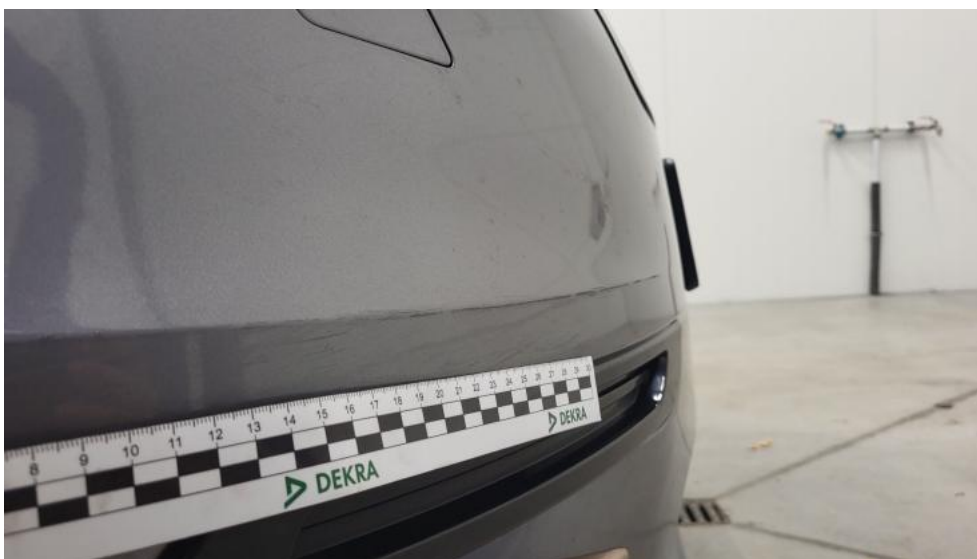
Photo 53.

Zderzak - Rysa/odprysk 2

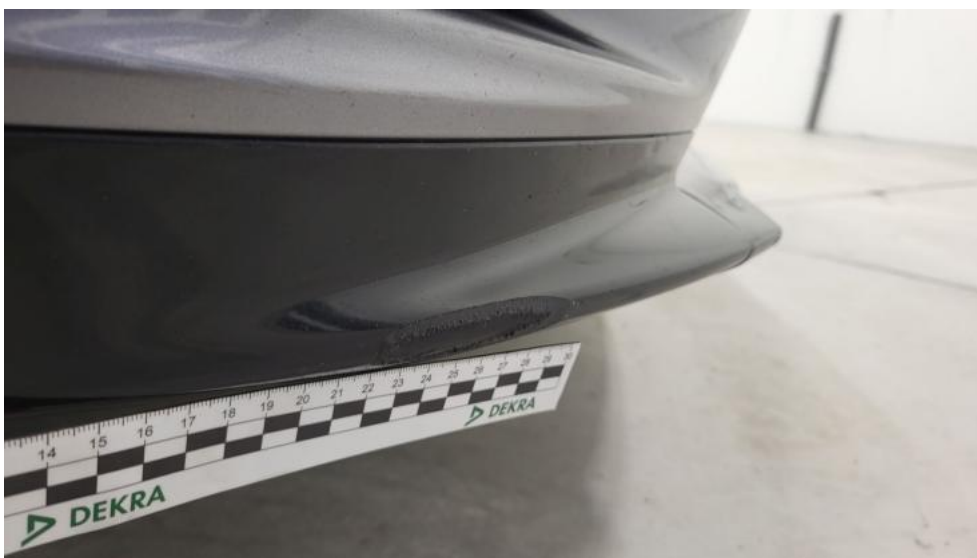
Photo 54.

Zderzak() - Rysa/odprysk 3

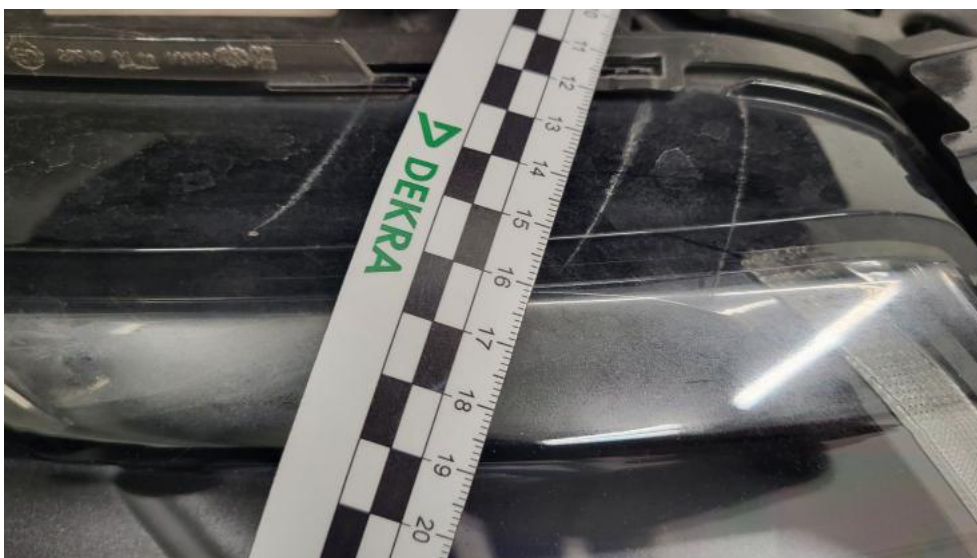
Photo 58.
Reflektor P - Pęknięcie/rozerwanie 1

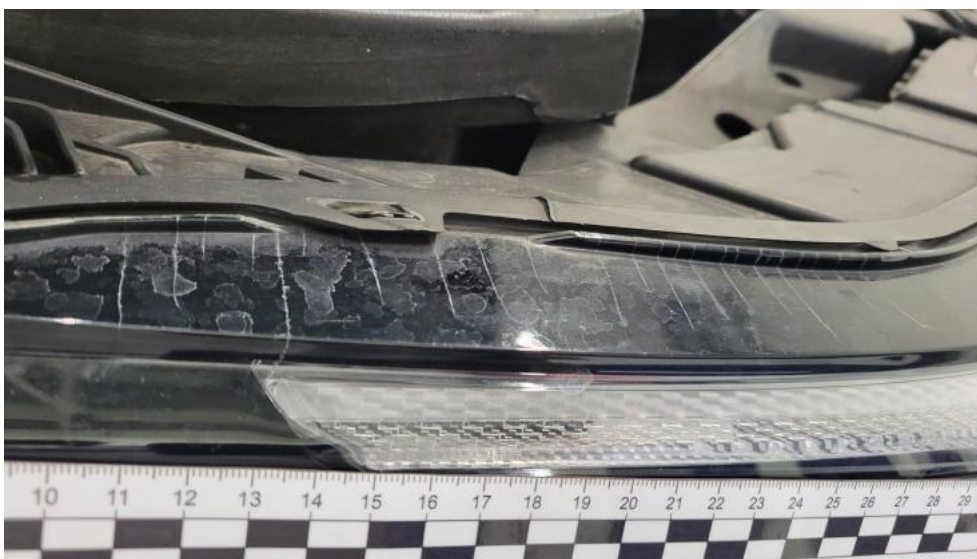
Photo 59.
Reflektor P - Pęknięcie/rozerwanie 2

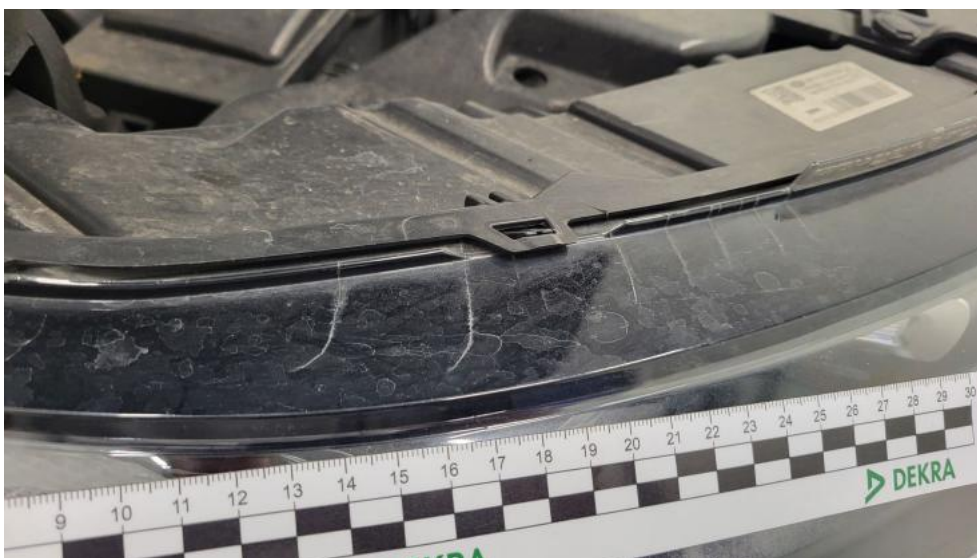
Photo 60.
Reflektor P() - Pęknięcie/rozerwanie 3

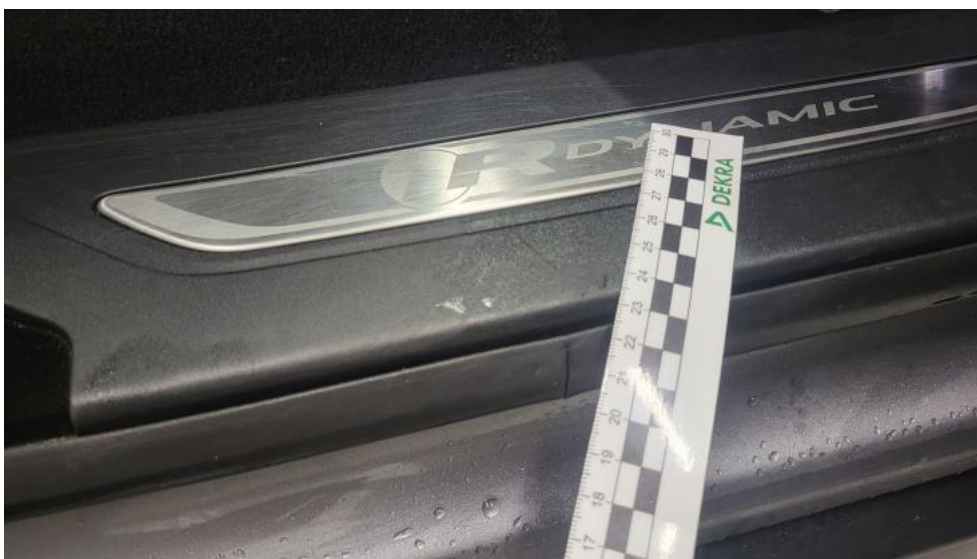
Photo 63.
Próg P - Rysa/odprysk 1

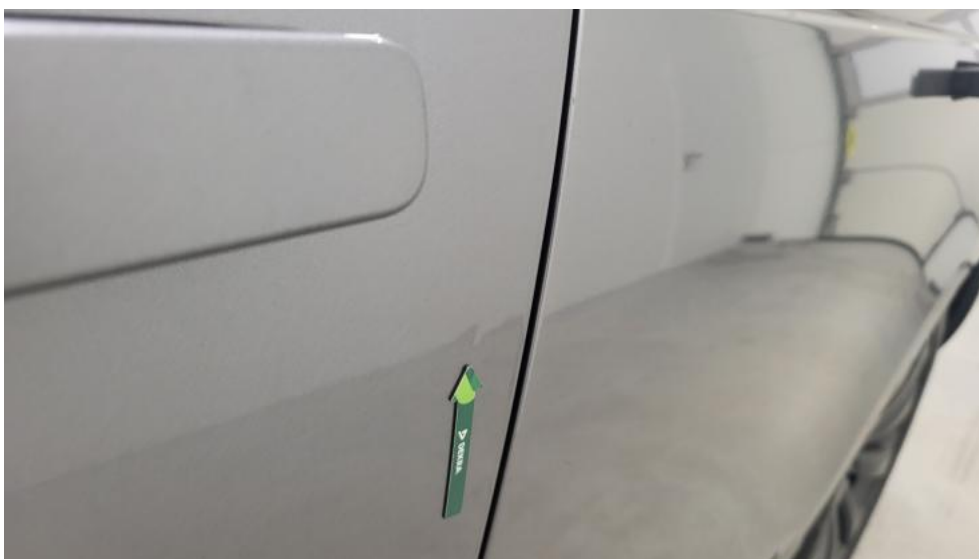
Photo 73.
Drzwi przed L - Wgniecenie/odkształcenie 1

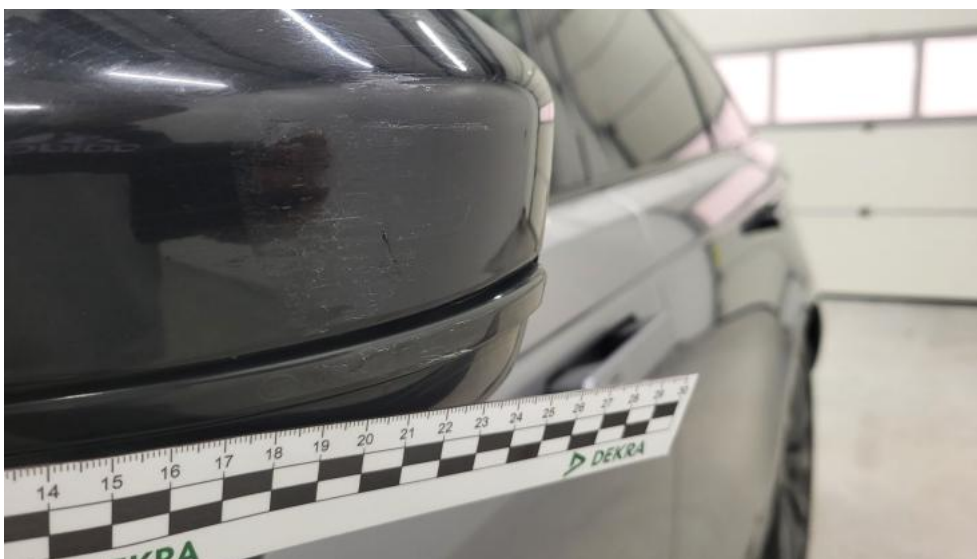
Photo 75.

Lusterko zew L - Rysa/odprysk 1

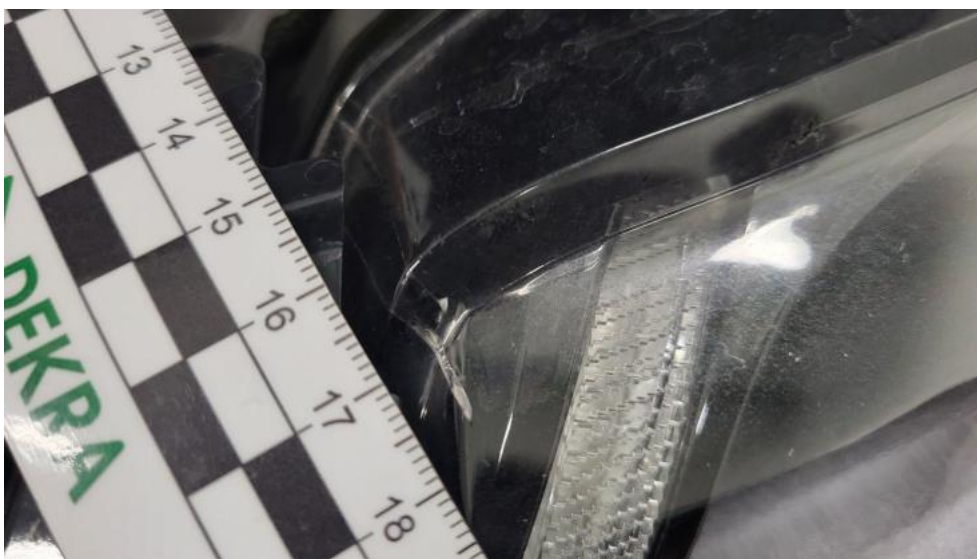
Photo 77.
Reflektor L - Pęknięcie/rozerwanie 1

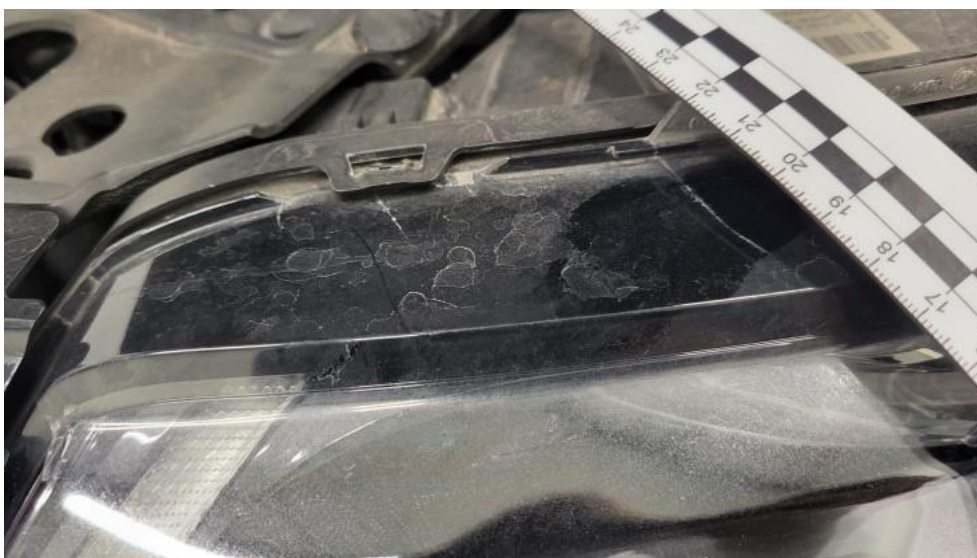
Photo 78.
Reflektor L - Pęknięcie/rozerwanie 2

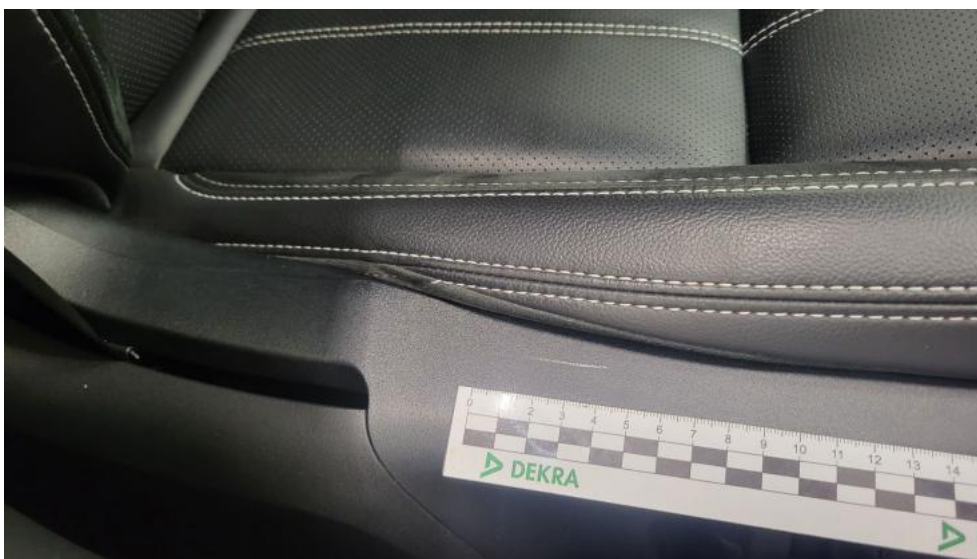
Photo 81.

Fotel prz. praw. - Rysa/odprysk 1

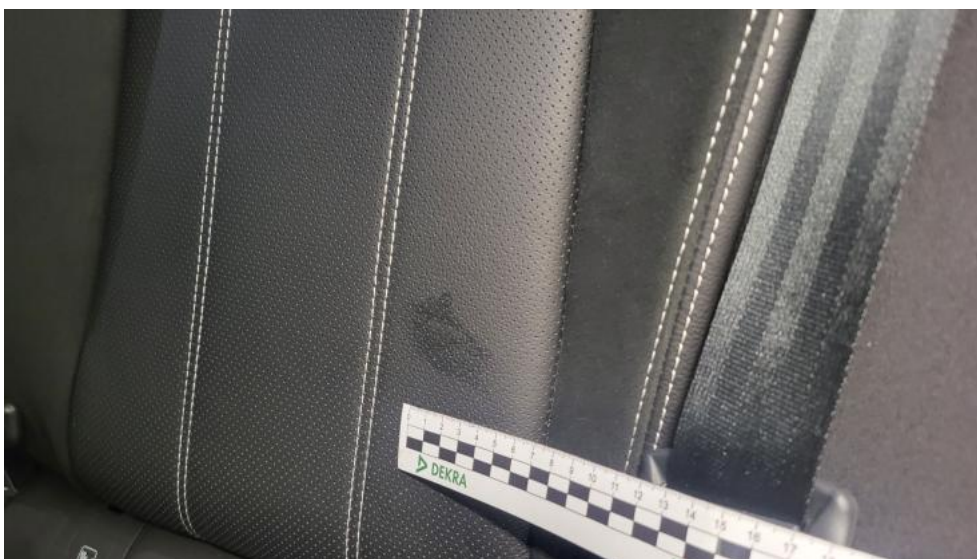
Photo 83.
Kanapa tyl. - Inne 2
