Nr zlecenia DEKRA: PKOL(W)/LODZ/17211/25/03/07
Nr zlecenia/szkody: 23/033957
Data zlecenia: 07-03-2025

Dane pojazdu

Grupa obiektów (Eurotax)	samochody terenowe
Kod EC (Eurotax)	0109187
Producent	VOLVO
Model	XC90 14-19
Typ/wersja	XC90 T8 AWD Plug-In Hybrid Inscription 7os
Rodzaj nadwozia	KOM
Liczba drzwi/liczba miejsc	5/7
Masa własna [kg]	2244
Dopuszczalna masa całkowita [kg]	3010
Rozstaw osi 1/2	2984
Rodzaj silnika	z zapłonem iskrowym
Układ oczyszczania spalin	katalizator trójdrożny
Pojemność silnika [ccm]	1969
Moc silnika [KM/kW]	320/236
Skrzynia biegów	automatyczna
Nr rejestracyjny	RZ288EY
VIN	YV1LFBABDH1131575
Data 1. rejestracji	05-10-2016
Data nast. bad. techn.	28-03-2024
Rok produkcji	2016 (rok produkcji został zweryfikowany z zewnętrzną bazą danych)
Stan licznika [km]	255 828 (odczytany)
Kolor nadwozia/rodzaj powłoki	biały/2-warstwowy metalizowany

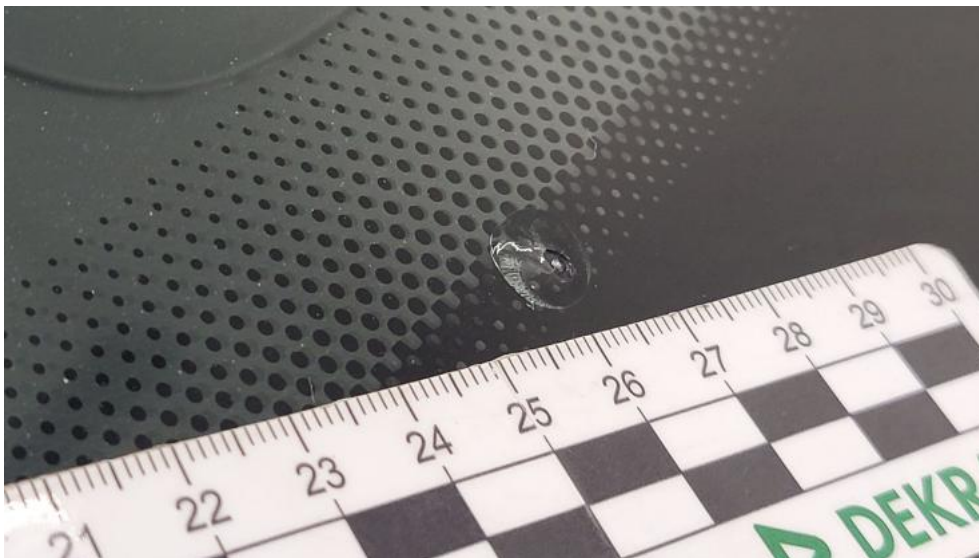
Rysy na samochodzie. Pojazd posiada hak. Odpryski na szybie czołowej. Niesprawne przyciski funkcyjne w jednym z kluczyków, grot prawidłowy.

Fot. 53.
Szyba czołowa - Pęknięcie/rozerwanie 2

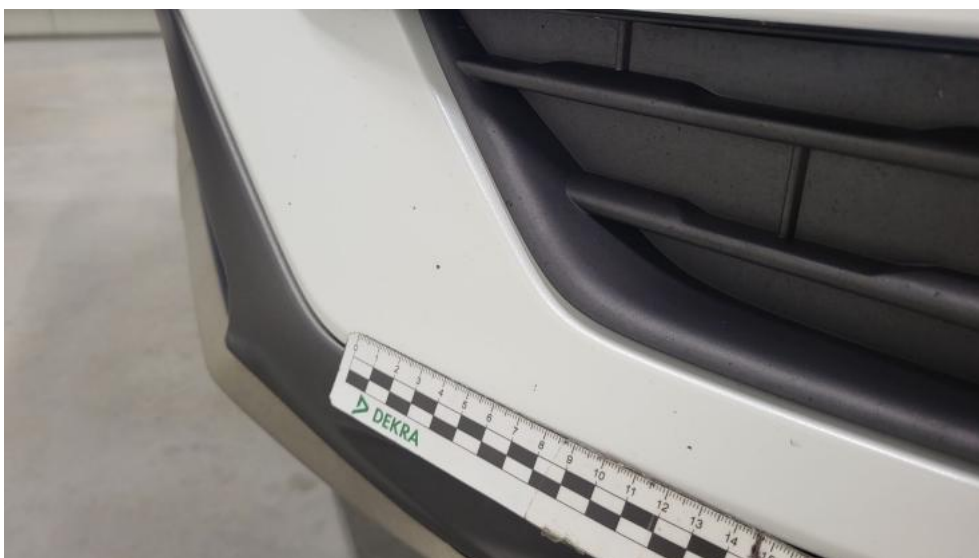
Fot. 54.
Zderzak - Rysa/odprysk 1

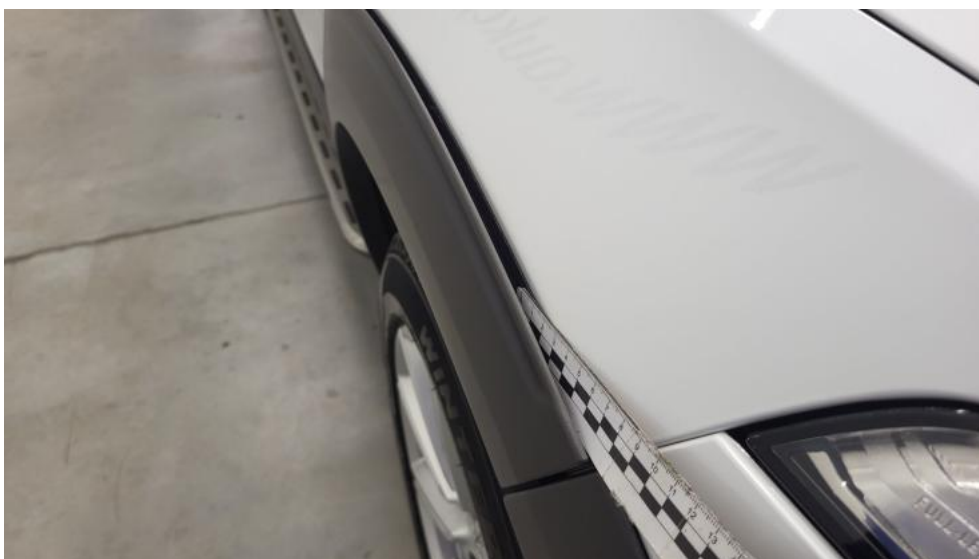
Fot. 55.
Listwa błotnika przedniego P - Inne 1

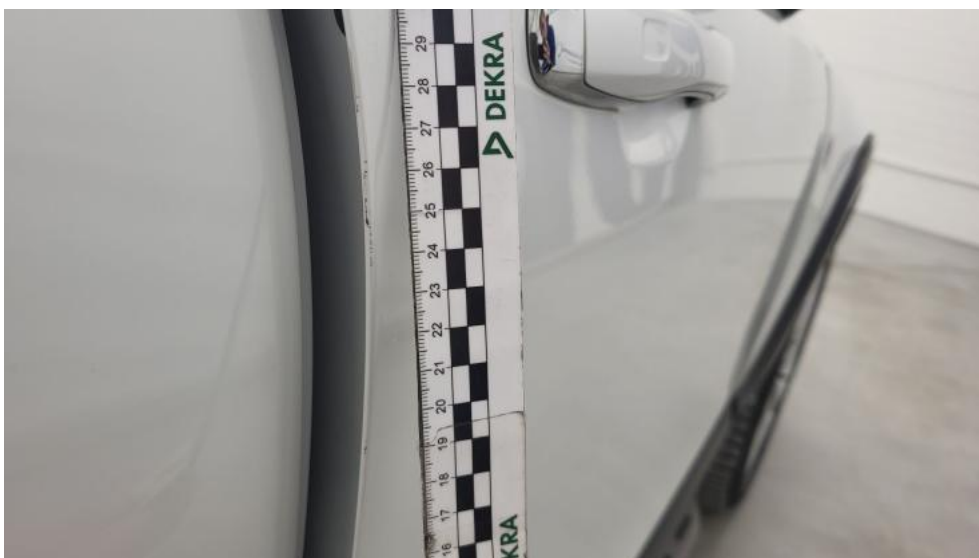
Fot. 56.
Drzwi przednie P - Rysa/odprysk 1

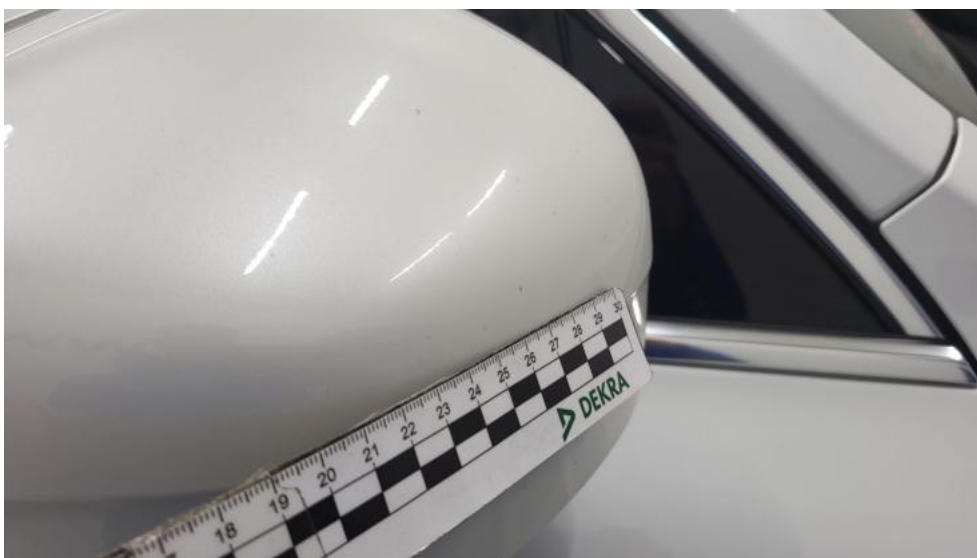
Fot. 58.
Lusterko zew P - Rysa/odprysk 1

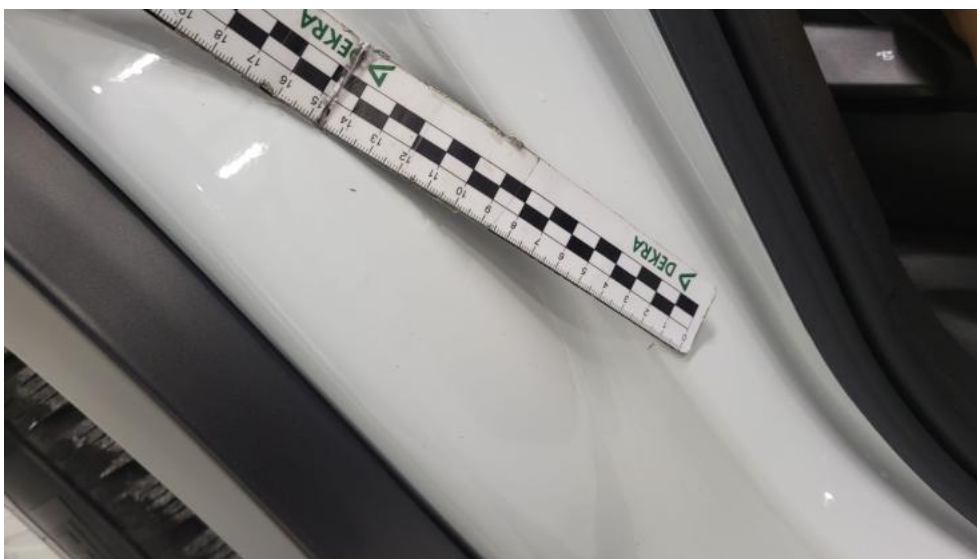
Fot. 59.
Błotnik tylny P / Ściana boczna P - Rysa/odprysk 1

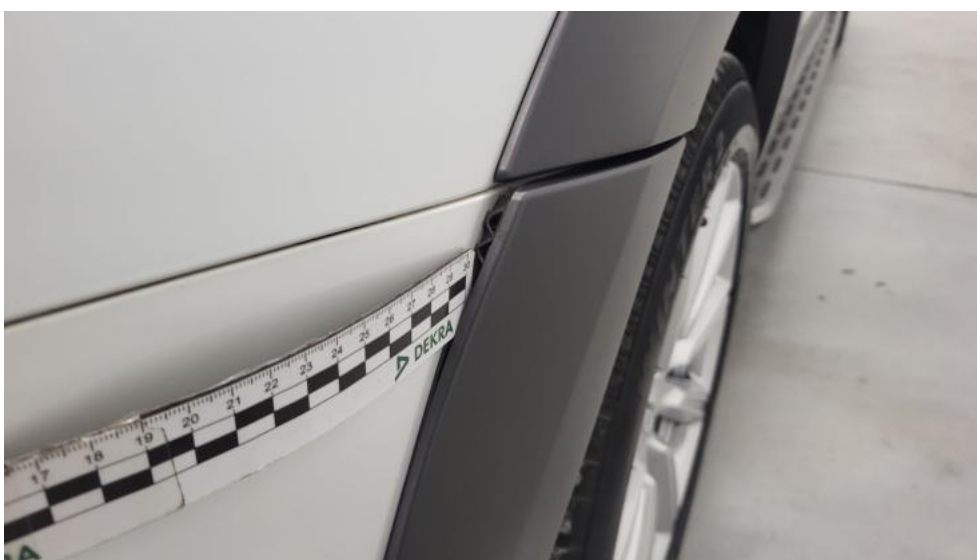
Fot. 60.
Listwa zderzaka tylnego P - Inne 1

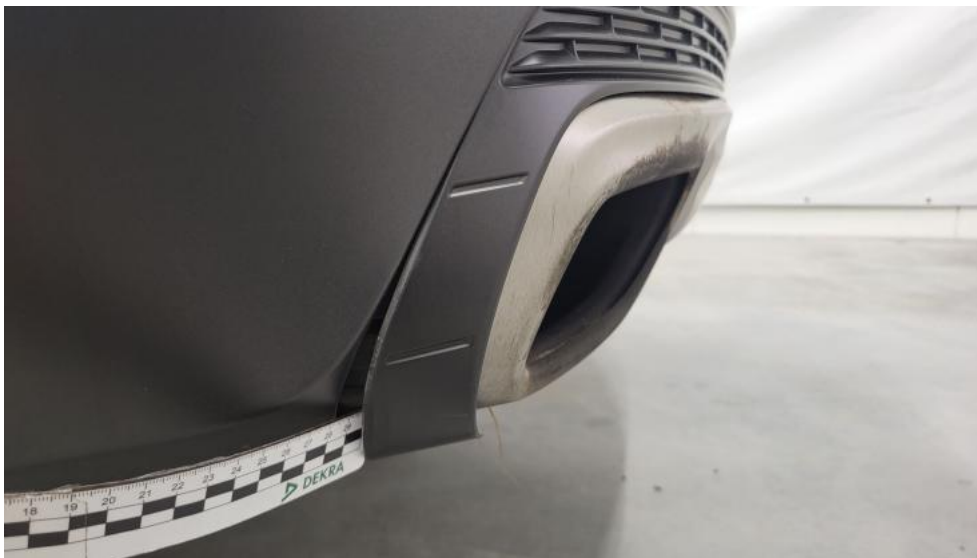
Fot. 61.
Listwa śr zderzaka tylnego - Inne 1

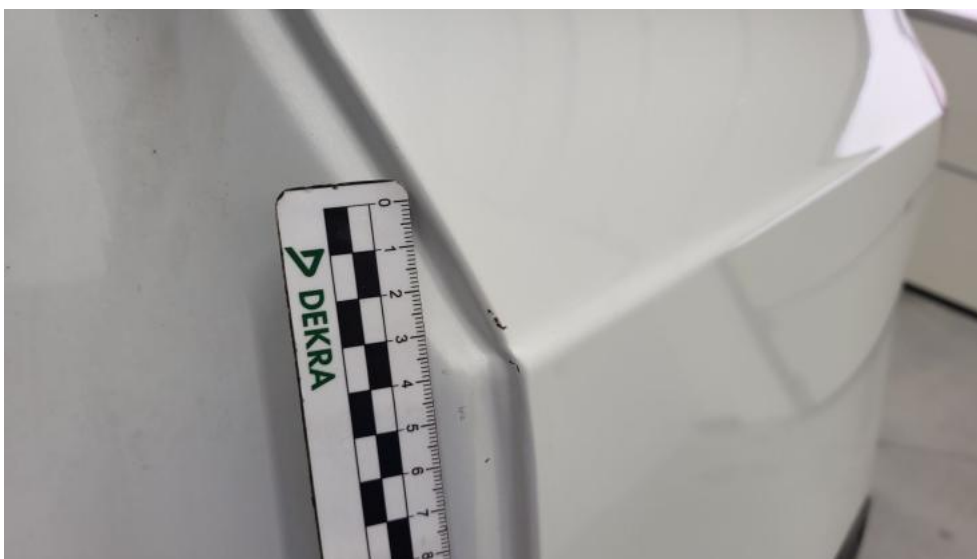
Fot. 69.
Błotnik tylny L / Ściana boczna L - Rysa/odprysk 1

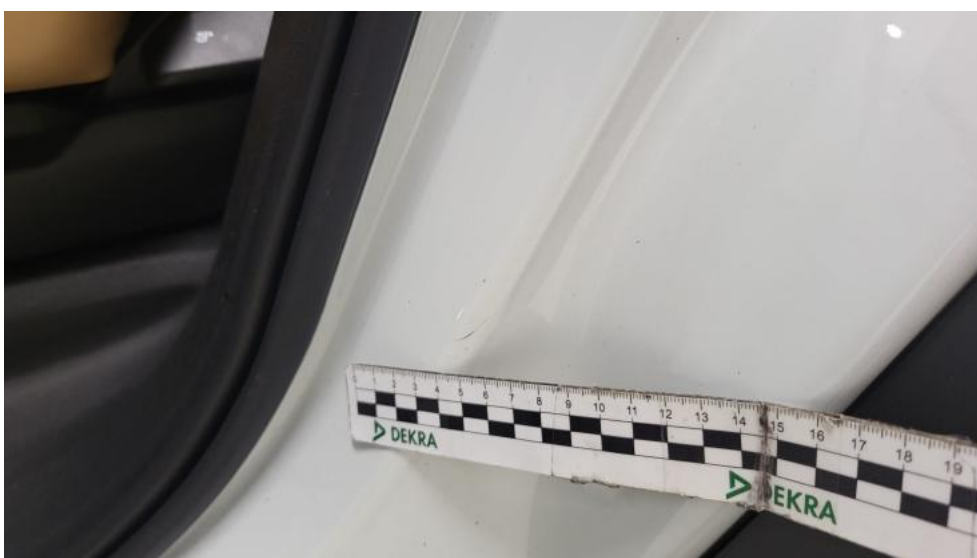
Fot. 70.
Błotnik tylny L / Ściana boczna L - Rysa/odprysk 2

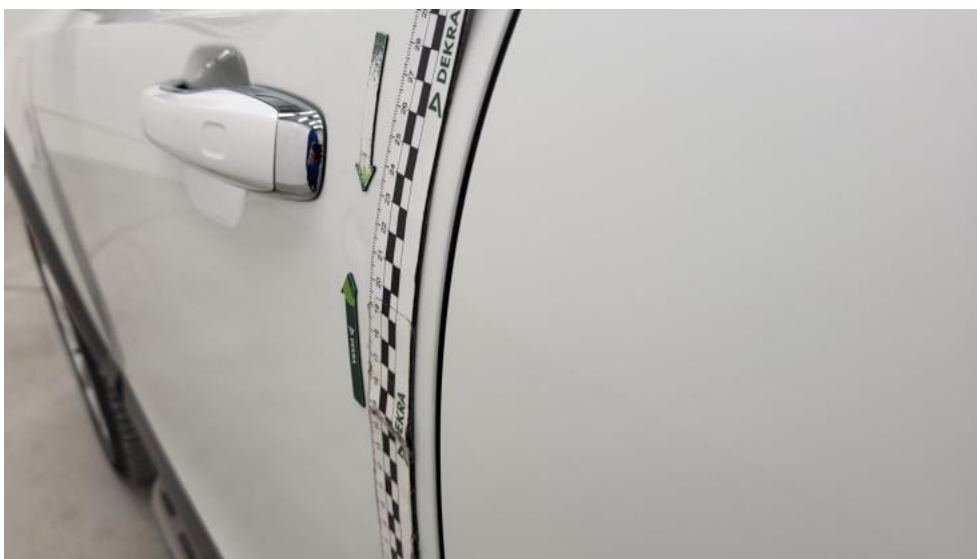
Fot. 73.
Drzwi przed L - Wgniecenie/odkształcenie 1

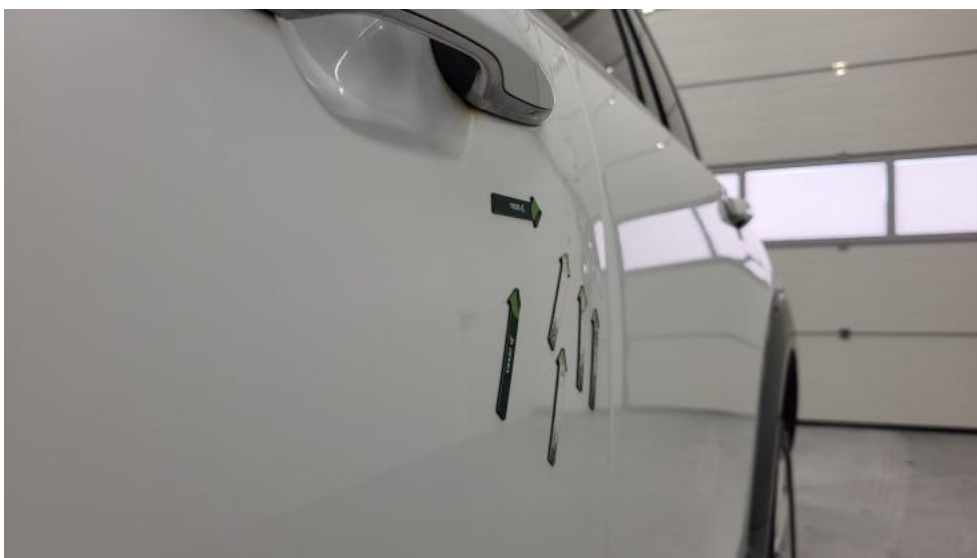
Fot. 74.
Drzwi przed L - Wgniecenie/odkształcenie 2

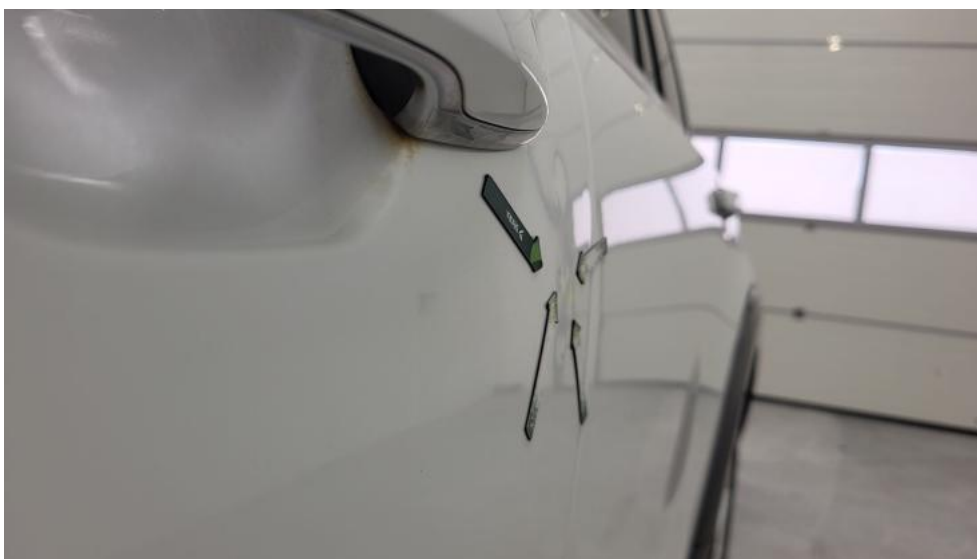
Fot. 75.
Drzwi przed L() - Wgniecenie/odkształcenie 3

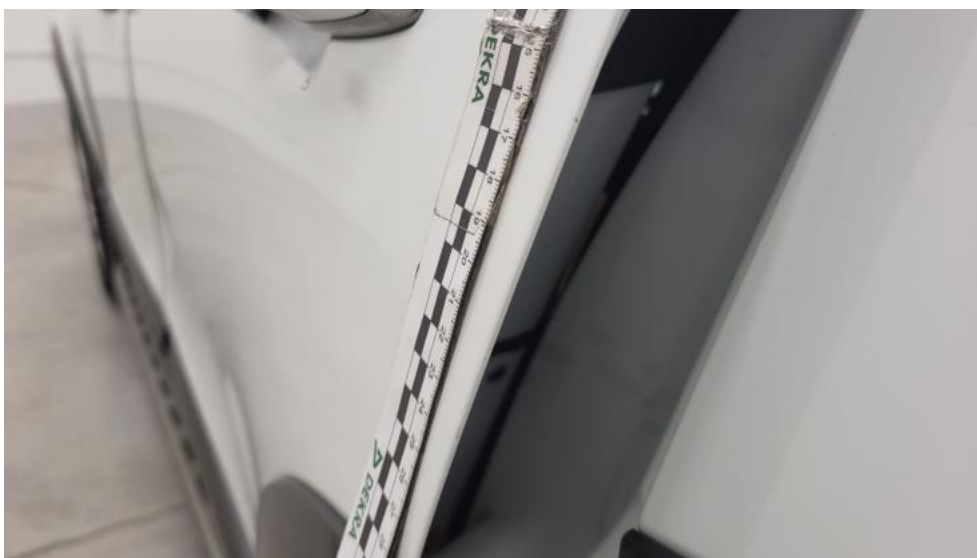
Fot. 76.
Drzwi tylne L - Rysa/odprysk 1

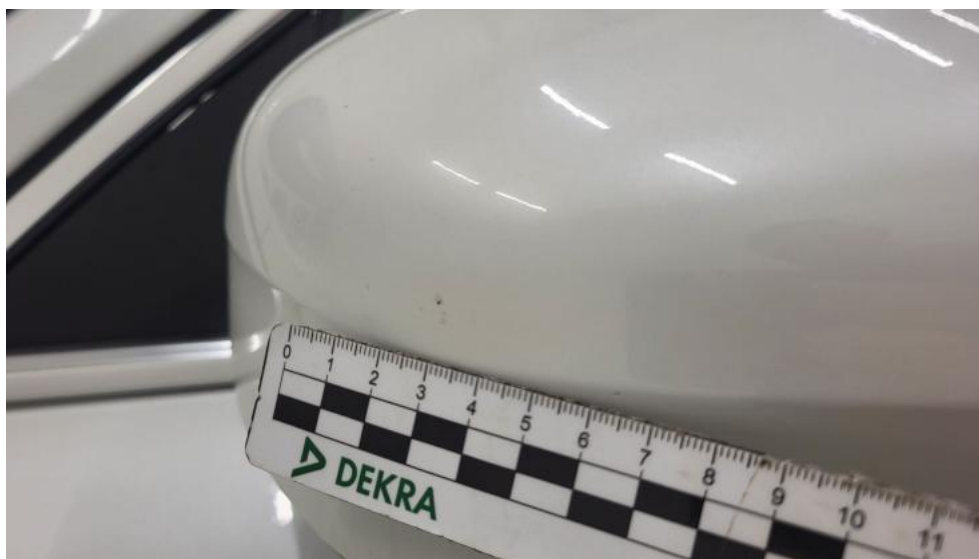
Fot. 77.
Lusterko zew L - Rysa/odprysk 1

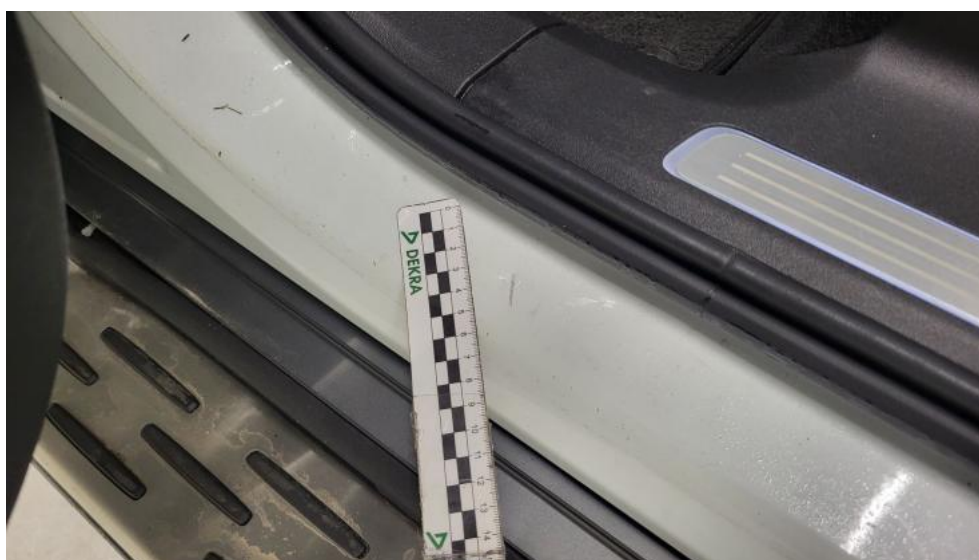
Fot. 78.
Próg L - Rysa/odprysk 1

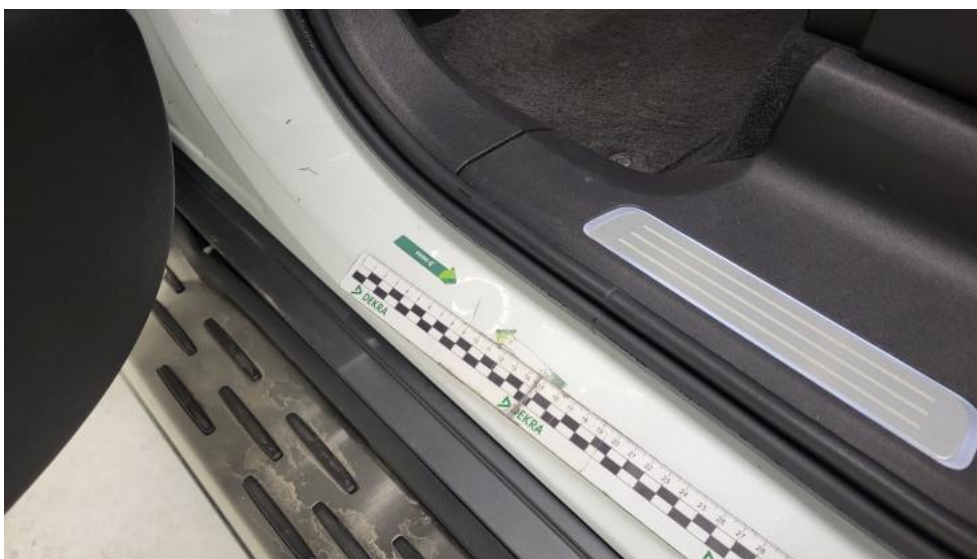
Fot. 79.
Próg L - Wgniecenie/odkształcenie 1

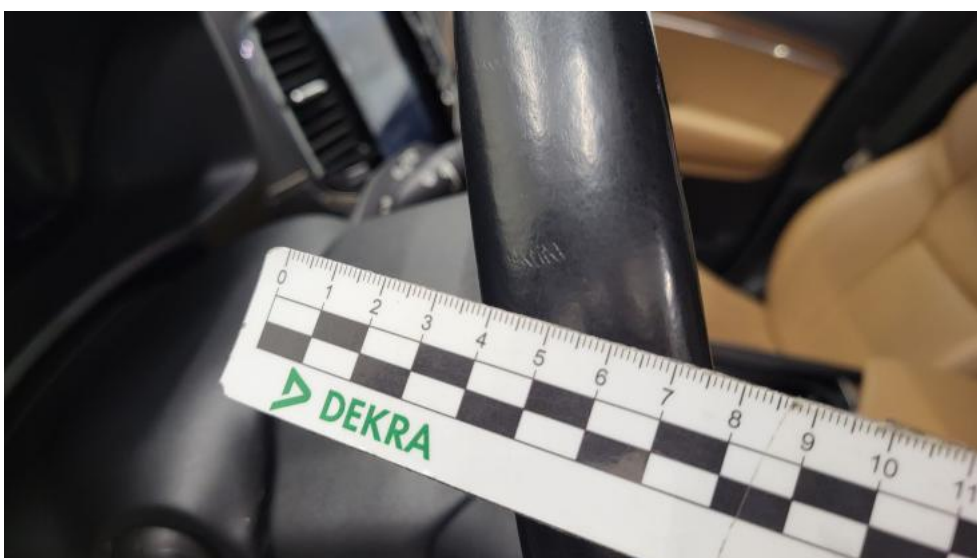
Fot. 80.
Koło kierownicy - Rysa/odprysk 1

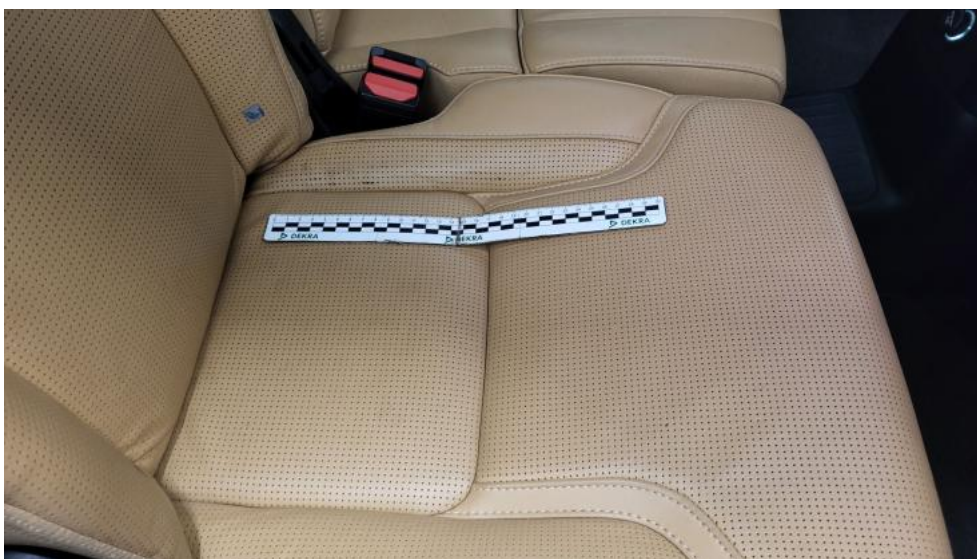
Fot. 83.
Kanapa tyl. - Inne 2
