Nr zlecenia DEKRA: PKOL(W)/LODZ/15280/25/02/28
Nr zlecenia/szkody: 22/020931
Data zlecenia: 28-02-2025

Grupa obiektów (Eurotax)	samochody terenowe
Kod EC (Eurotax)	0103316
Producent	BMW
Model	X5 [F15/F85] 13-18
Typ/wersja	X5 xDrive40d
Rodzaj nadwozia	KOM
Liczba drzwi/liczba miejsc	5/5
Masa własna [kg]	2110
Dopuszczalna masa całkowita [kg]	2865
Rozstaw osi 1/2	2933
Rodzaj silnika	z zapłonem samoczynnym
Układ oczyszczana spalin	DPF
Pojemność silnika [ccm]	2993
Moc silnika [KM/kW]	313/230
Skrzynia biegów	automatyczna
Nr rejestracyjny	EL7EP07
VIN	WBAKS610800N69048
Data 1. rejestracji	12-06-2017
Data nast. bad. techn.	18-06-2025
Rok produkcji	2017 (rok produkcji został zweryfikowany z zewnętrzną bazą danych)
Stan licznika [km]	202 090 (odczytany)
Kolor nadwozia/rodzaj powłoki	grafitowy/2-warstwowy metalizowany

Pomiar grubości powłoki lakierowej poj.

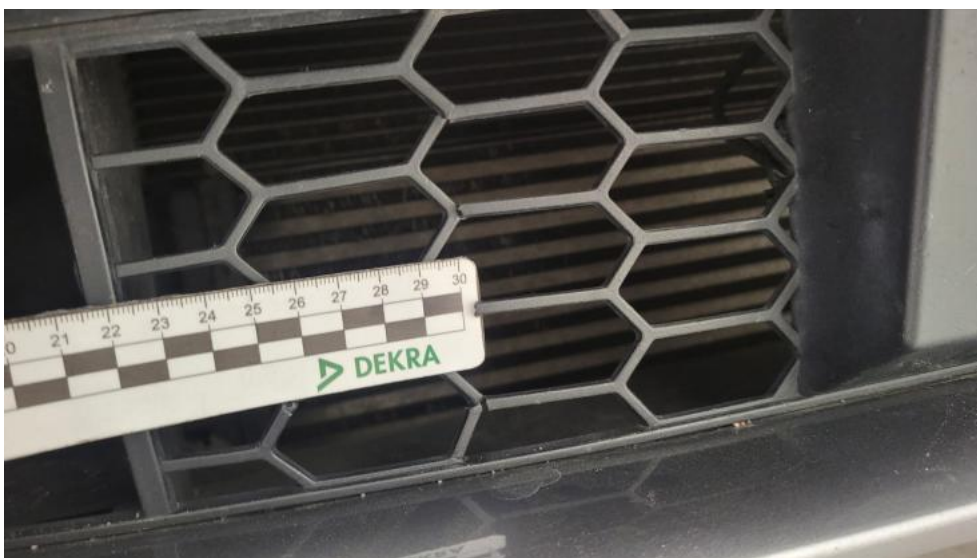
Fot. 40.
Kratka zderzaka prz. - Pęknięcie/rozerwanie 1

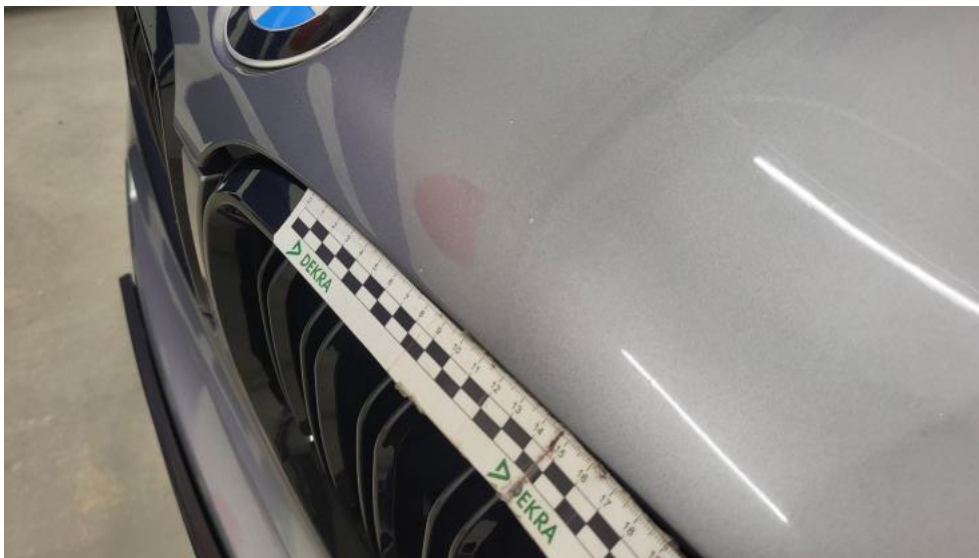
Fot. 41.
Pokrywa komory silnika - Rysa/odprysk 1

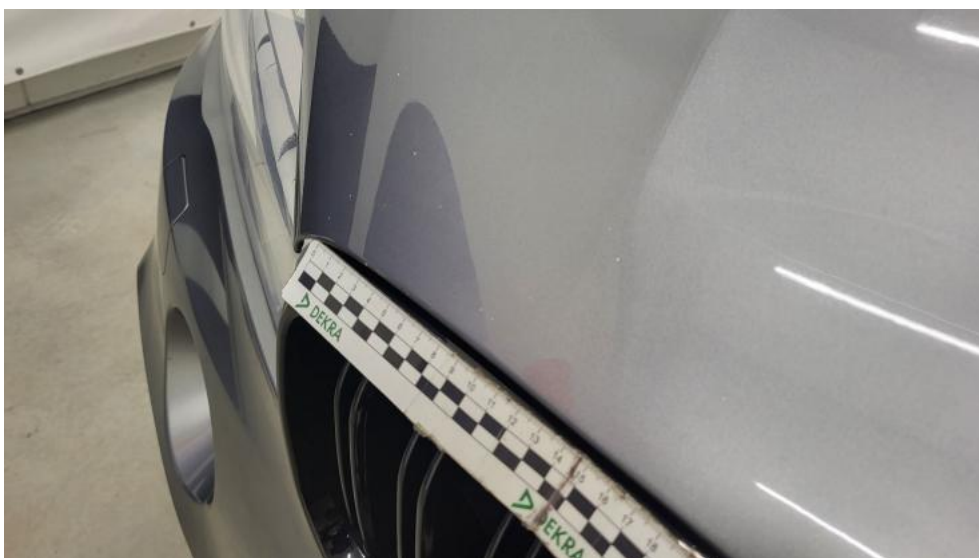
Fot. 42.
Pokrywa komory silnika - Rysa/odprysk 2

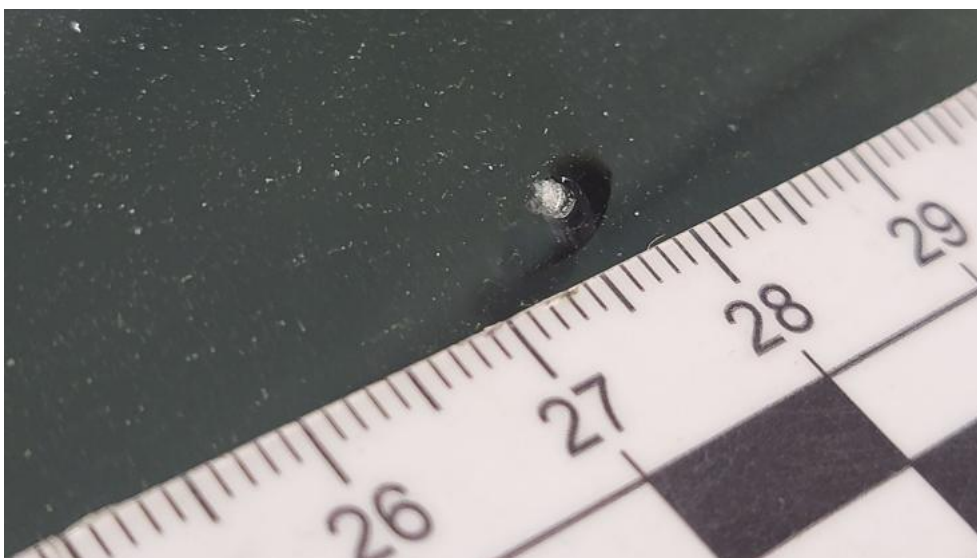
Fot. 44.
Szyba czołowa - Pęknięcie/rozerwanie 1

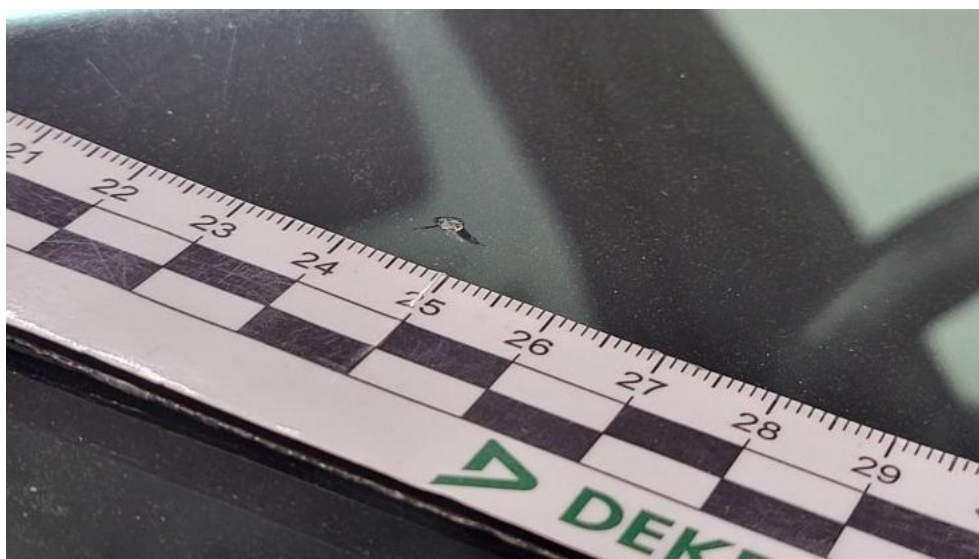
Fot. 45.
Szyba czołowa - Pęknięcie/rozerwanie 2

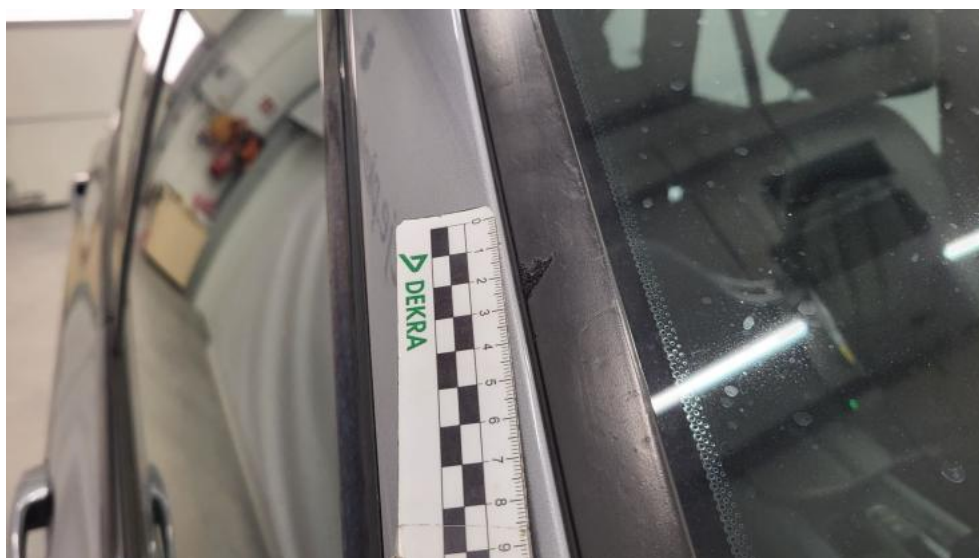
Fot. 46.
Uszczelka/listwa szyby czołowej - Rysa/odprysk 1

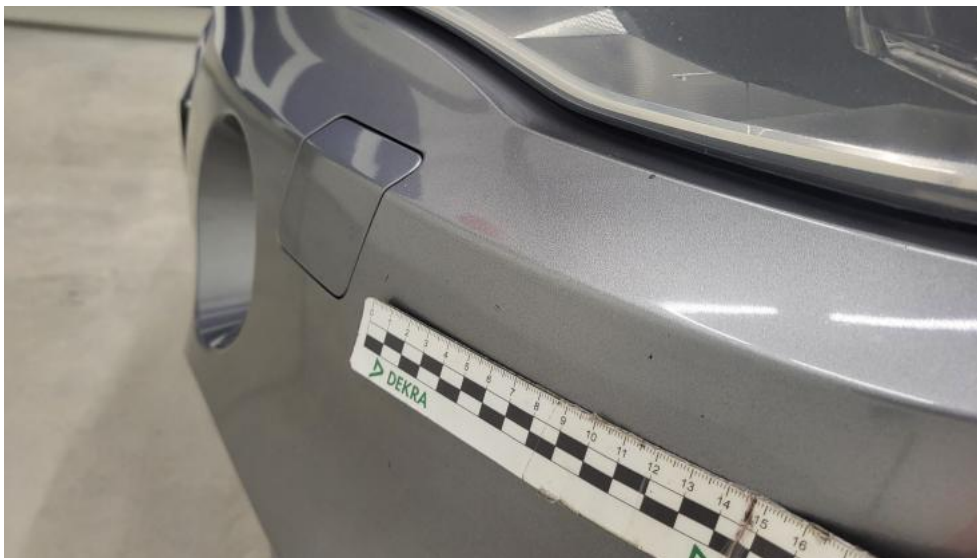
Fot. 47.
Zderzak - Rysa/odprysk 1

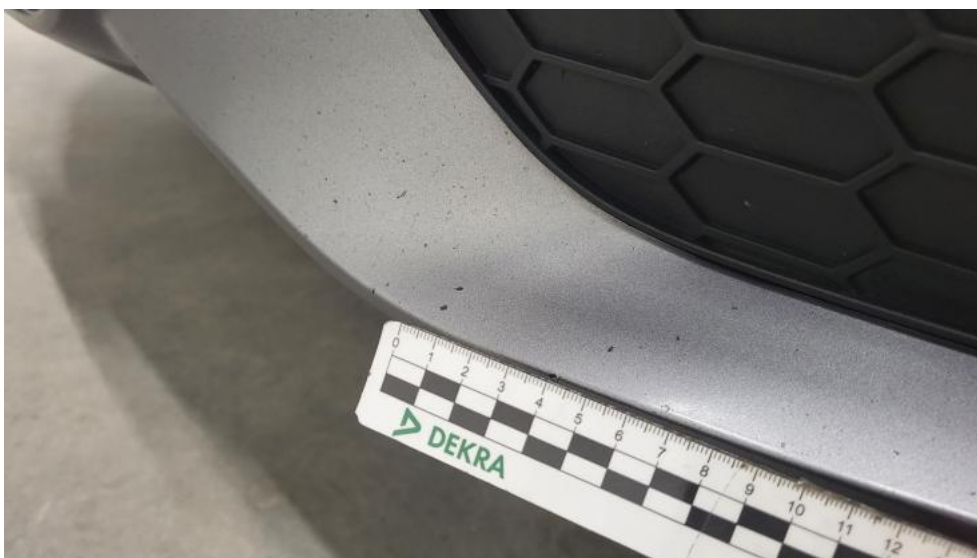
Fot. 48.
Zderzak - Rysa/odprysk 2

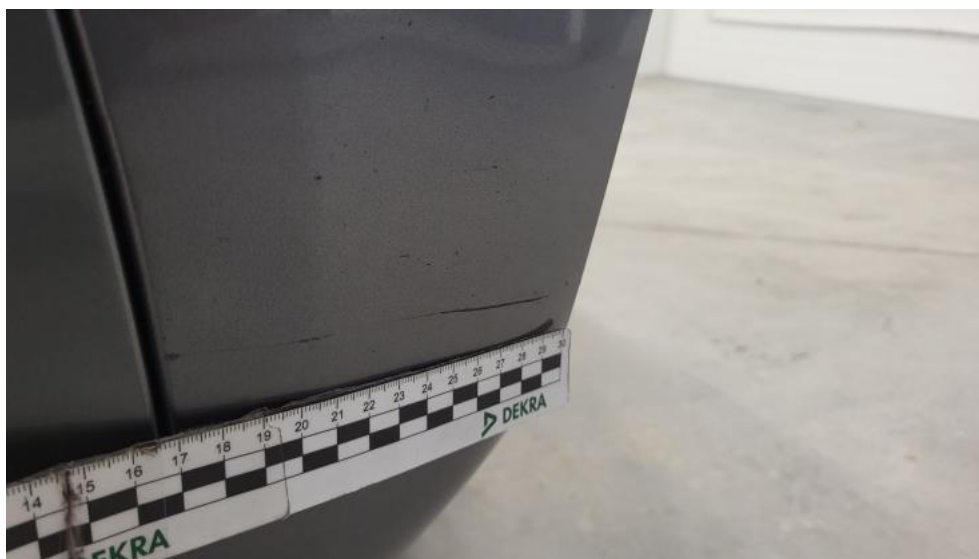
Fot. 49.
Zderzak() - Rysa/odprysk 3

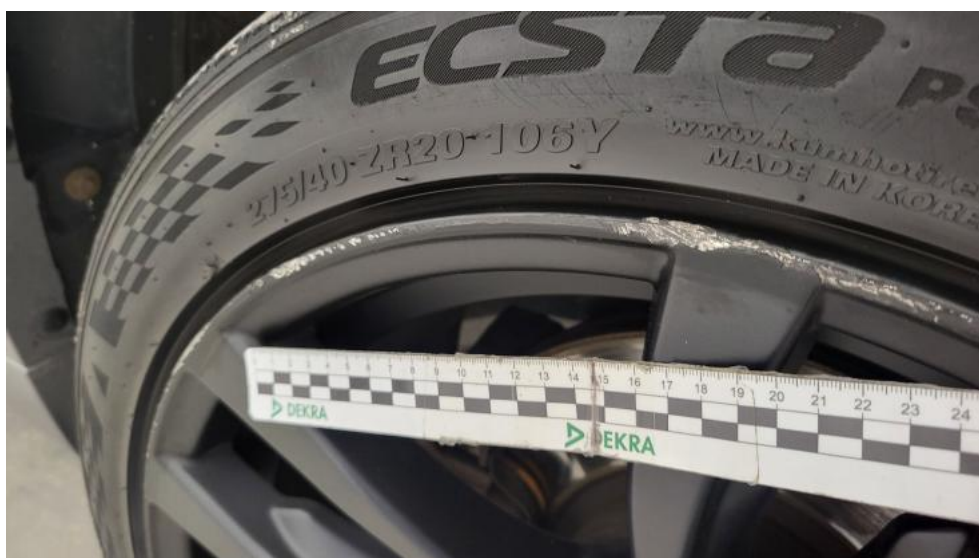
Fot. 50.
Felga aluminiowa przednia P - Rysa/odprysk 1

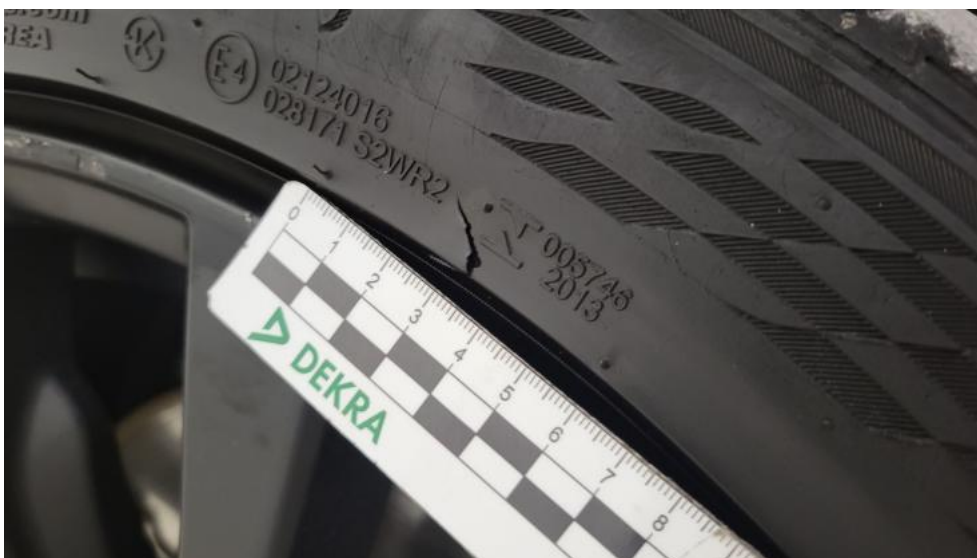
Fot. 52.
Opona przednia P - Pęknięcie/rozerwanie 1

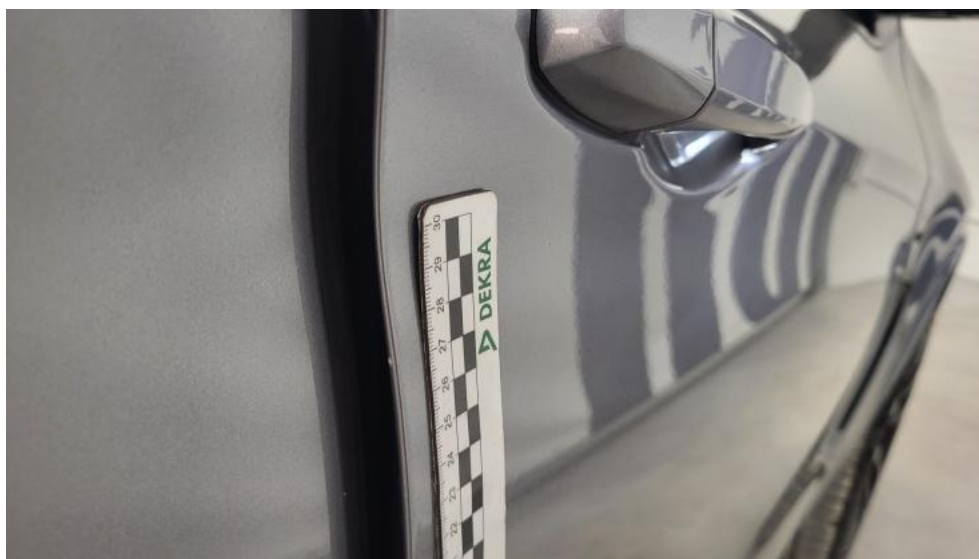
Fot. 53.

Drzwi przednie P - Rysa/odprysk 1

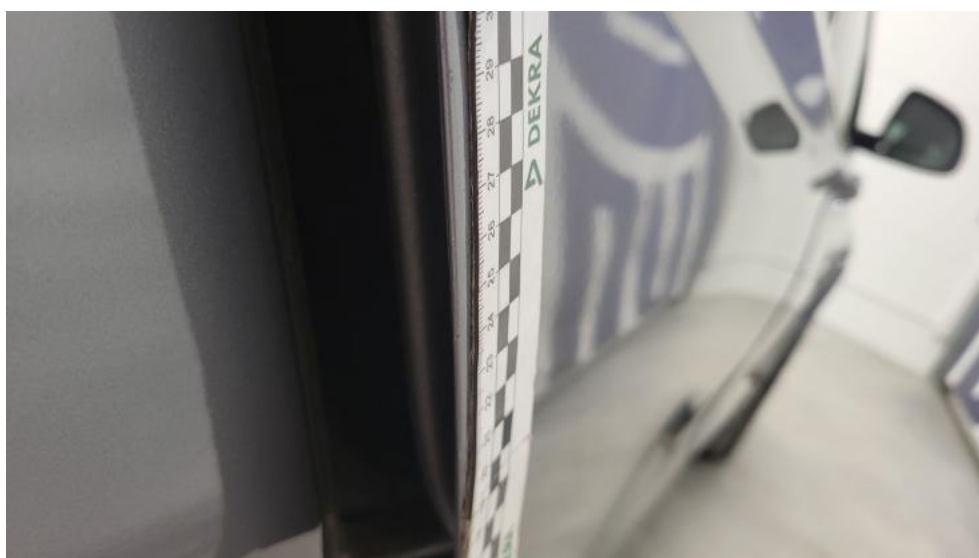
Fot. 54.

Drzwi tylne P - Rysa/odprysk 1

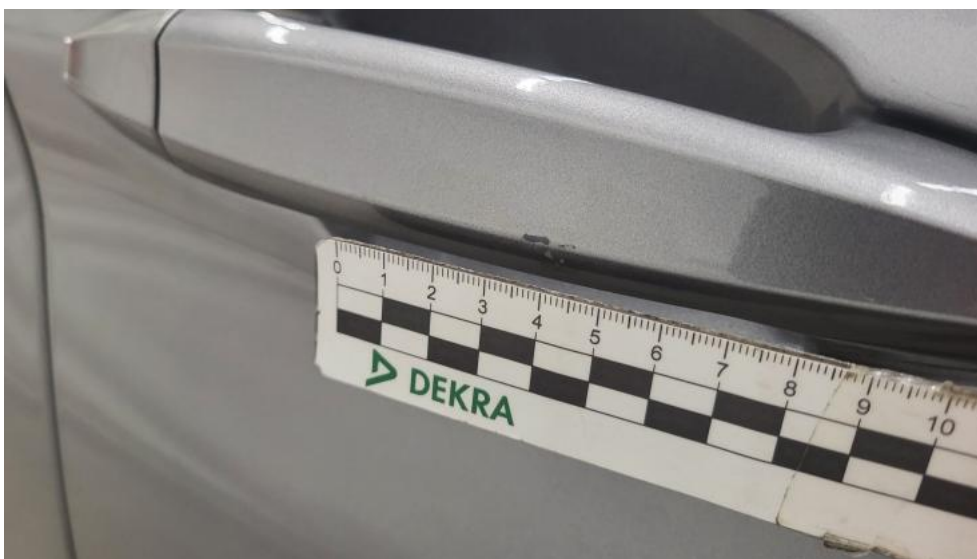
Fot. 55.
Klamka drzwi prz P - Rysa/odprysk 1

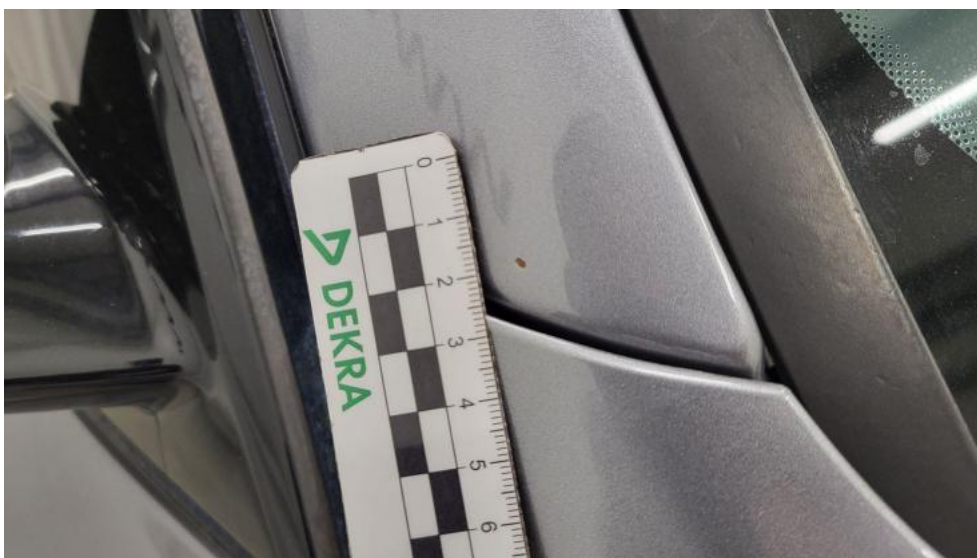
Fot. 56.
Słupek przedni P - Inne 1

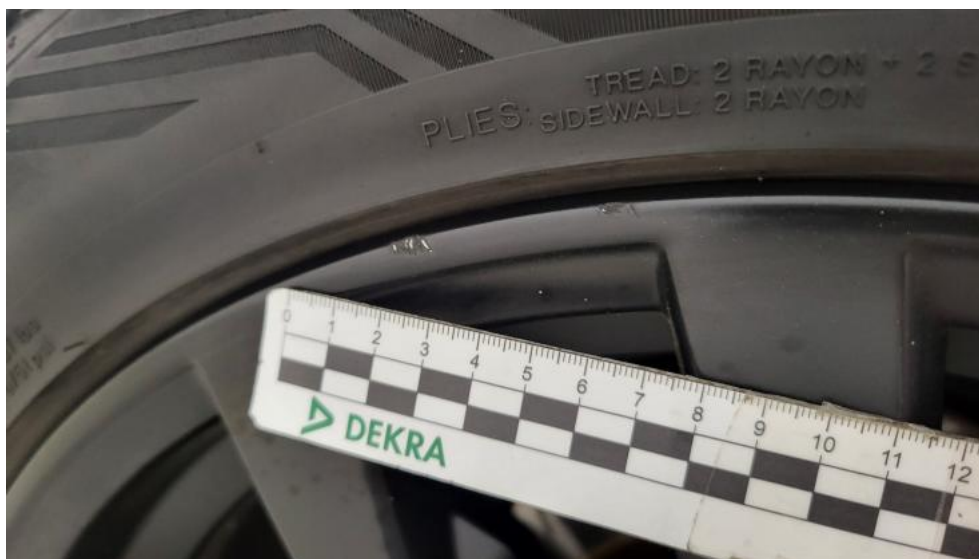
Fot. 57.
Felga aluminiowa tylna P - Rysa/odprysk 1

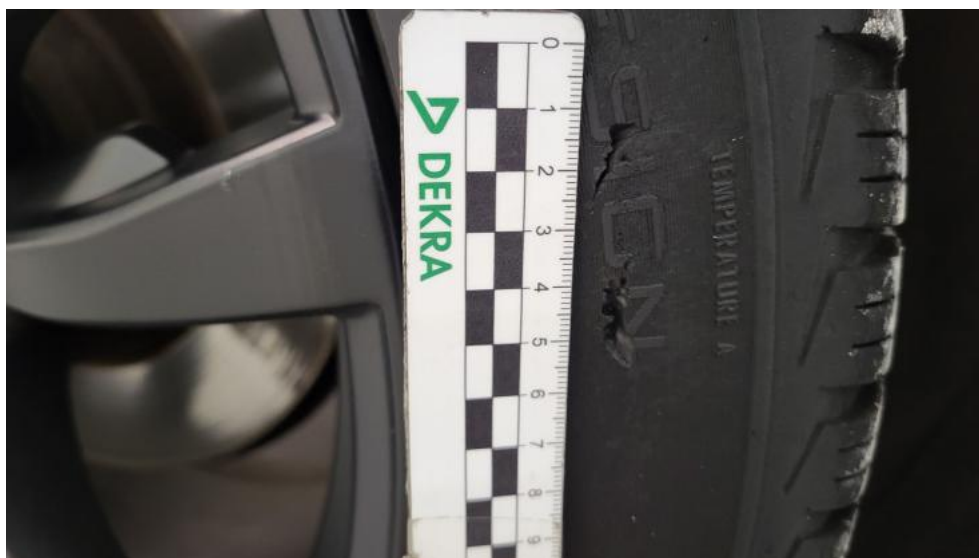
Fot. 58.
Opona tylna P - Pęknięcie/rozerwanie 1

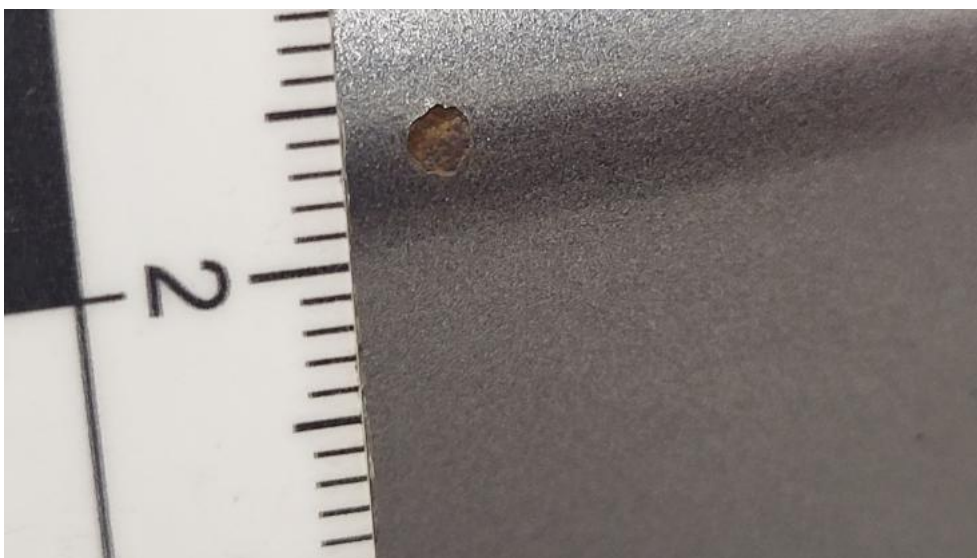
Fot. 60.
Pokrywy bagażnika - Inne 1

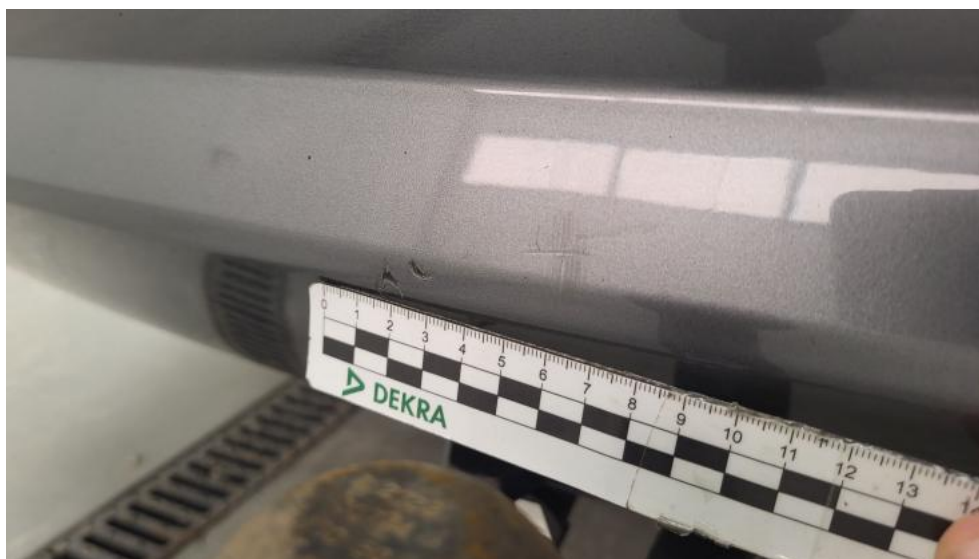
Fot. 61.
Zderzak tylny - Rysa/odprysk 1

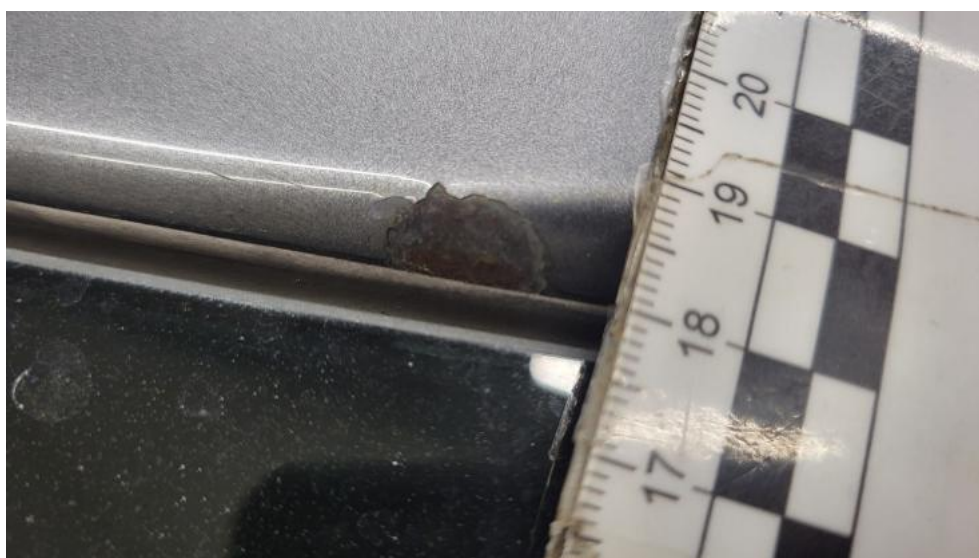
Fot. 62.
Dach - Inne 1

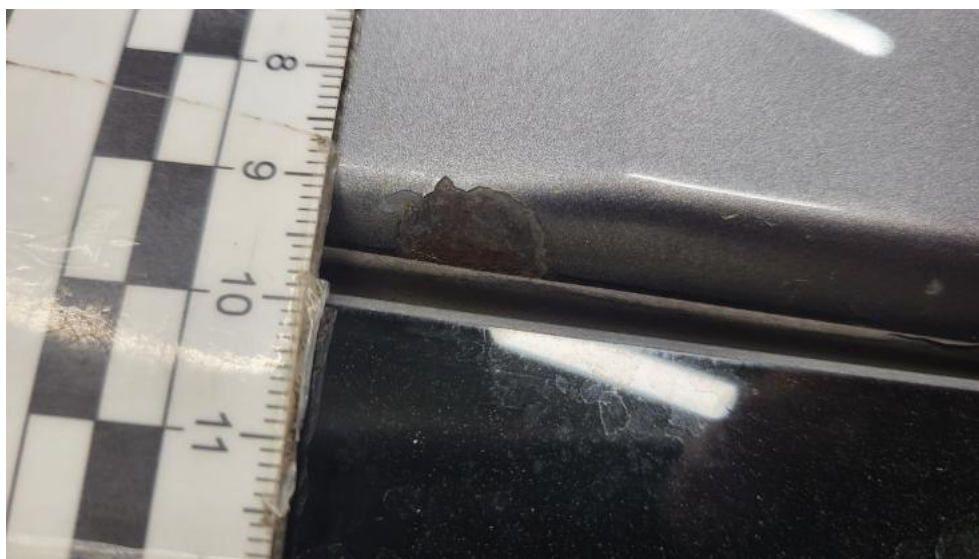
Fot. 63.
Dach - Inne 2

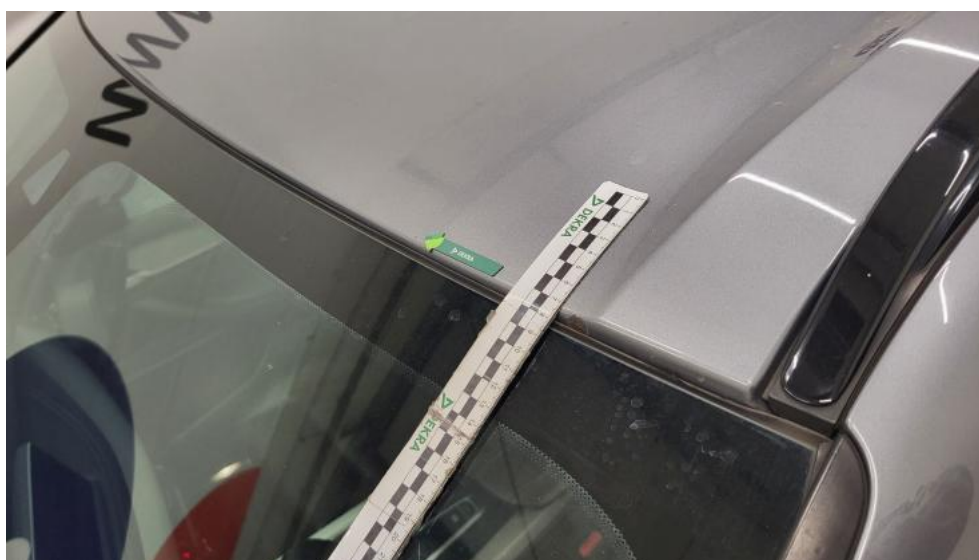
Fot. 64.
Dach() - Inne 3

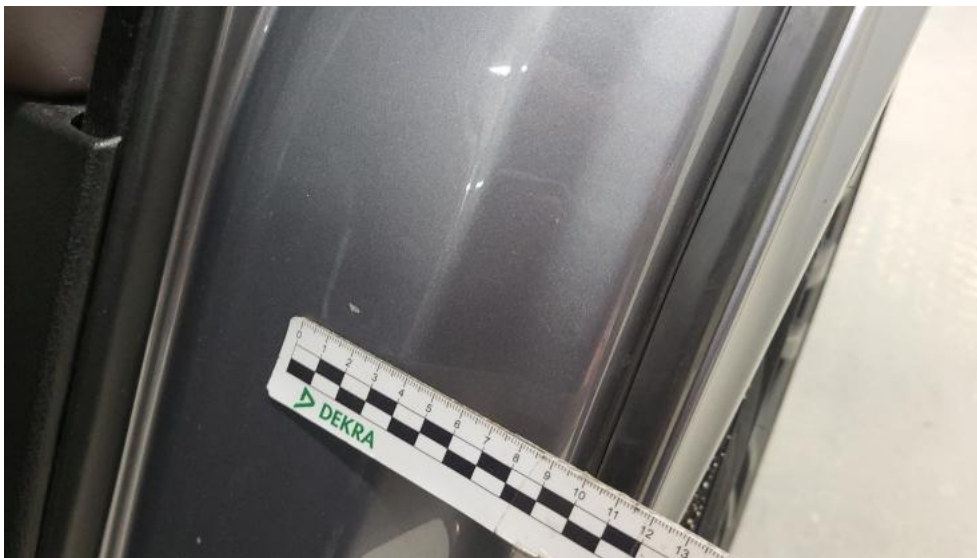
Fot. 65.
Błotnik tylny L / Ściana boczna L - Rysa/odprysk 1

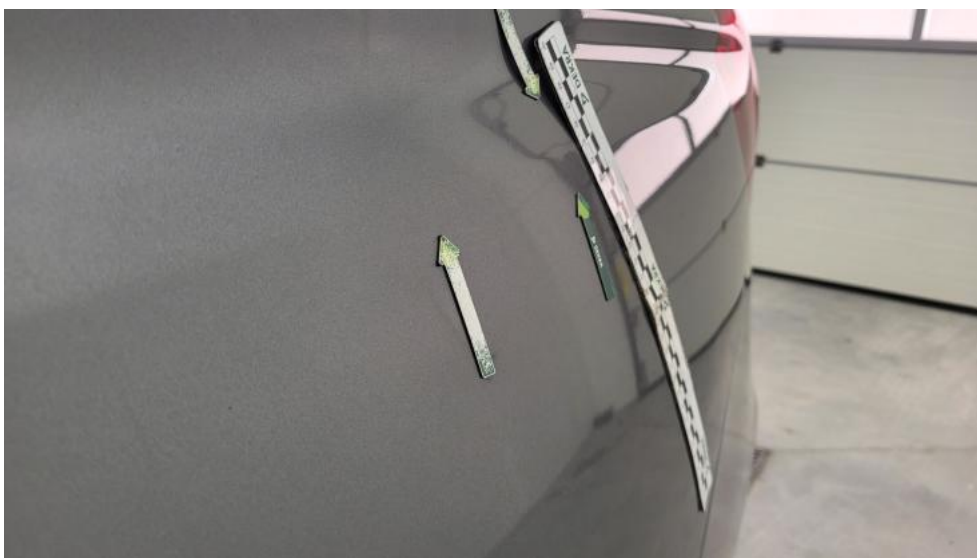
Fot. 66.
Błotnik tylny L / Ściana boczna L - Wgniecenie/odkształcenie 1

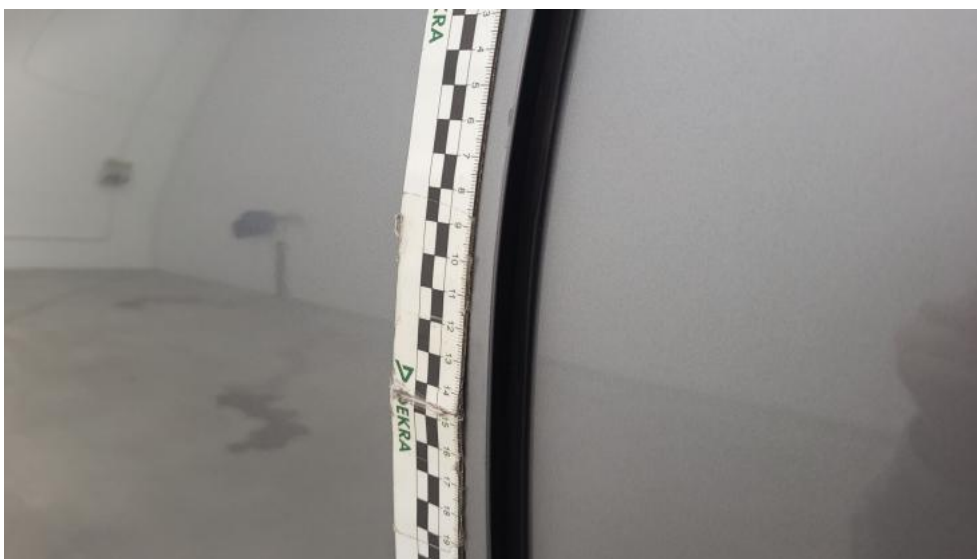
Fot. 67.

Drzwi przed L - Rysa/odprysk 1

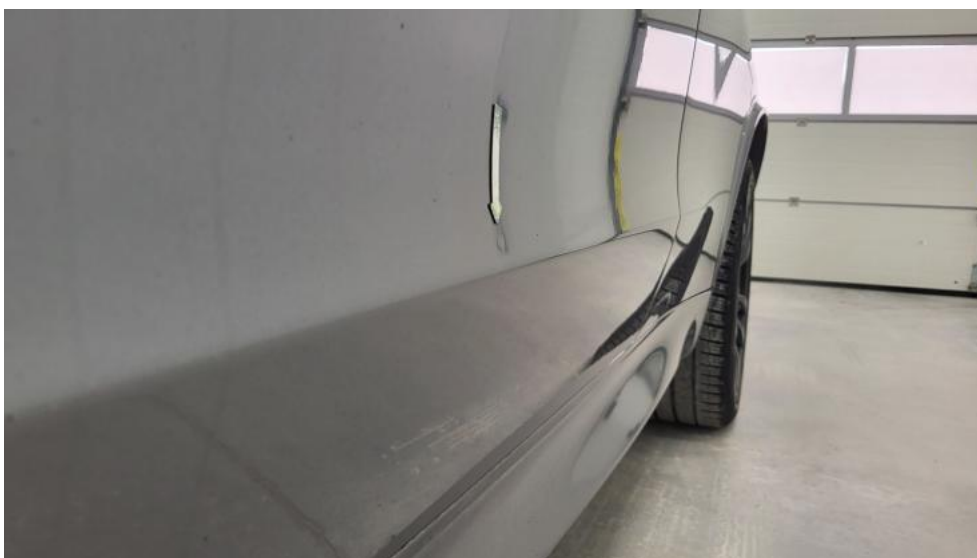
Fot. 68.

Drzwi przed L - Wgniecenie/odkształcenie 1

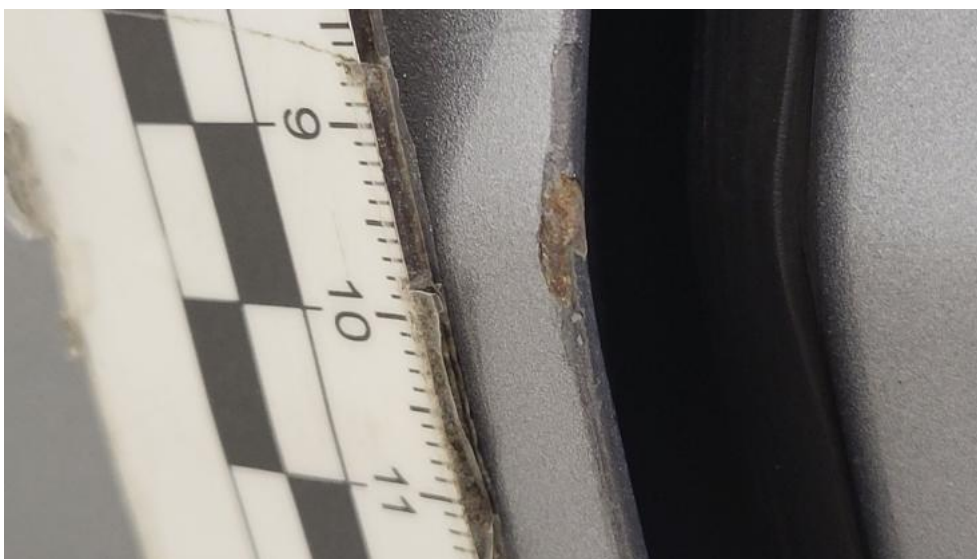
Fot. 69.
Drzwi przed L - Inne 1

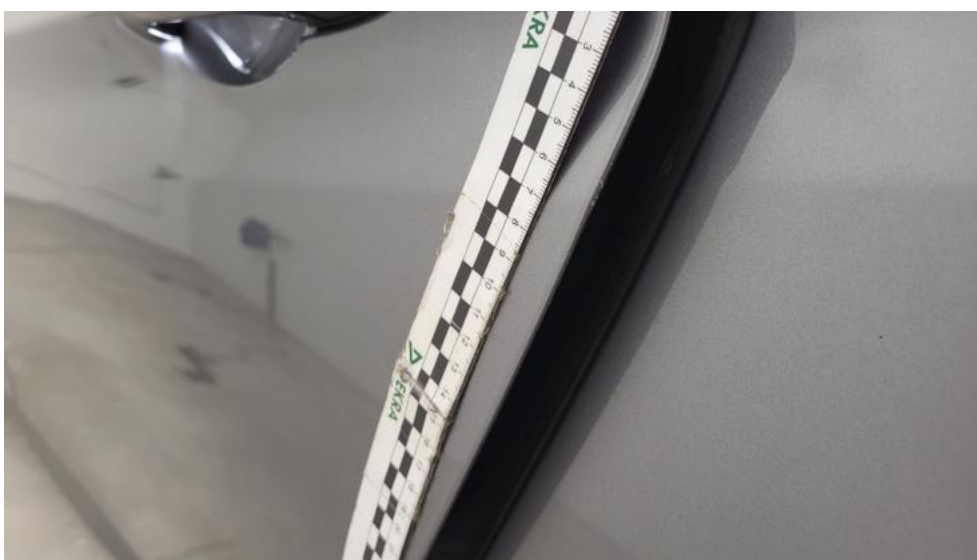
Fot. 70.
Drzwi tylne L - Rysa/odprysk 1

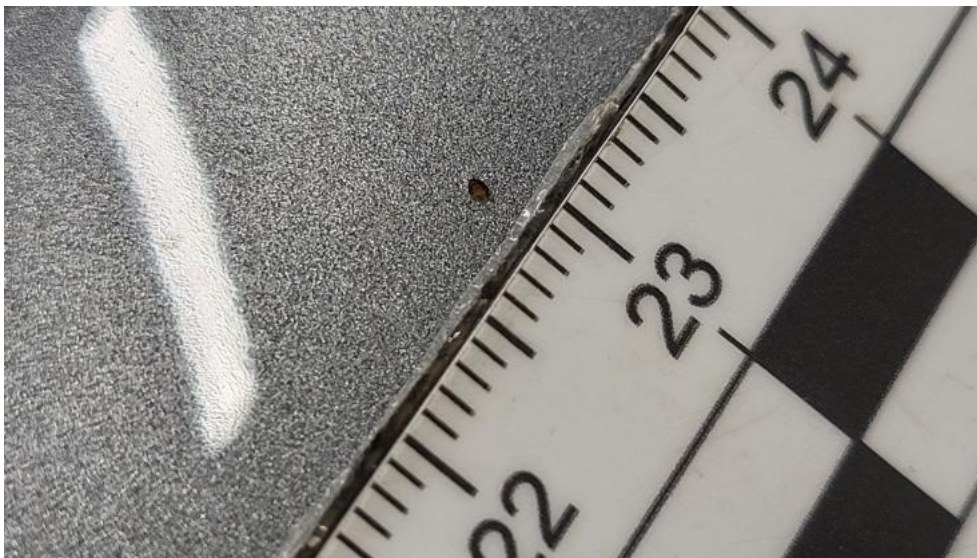
Fot. 73.
Stupek przedni L - Inne 1

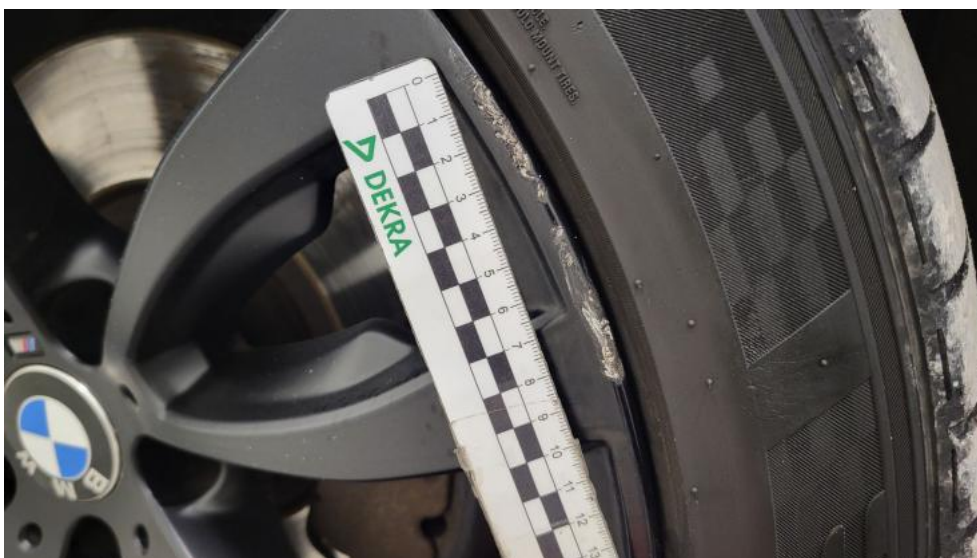
Fot. 74.
Felga przednia L - Rysa/odprysk 1

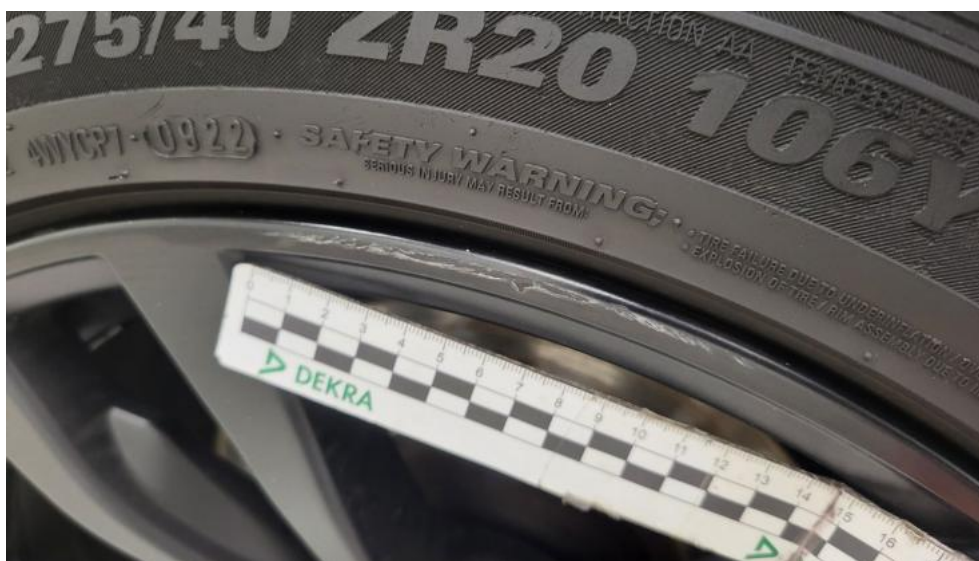
Fot. 75.
Felga przednia L - Rysa/odprysk 2

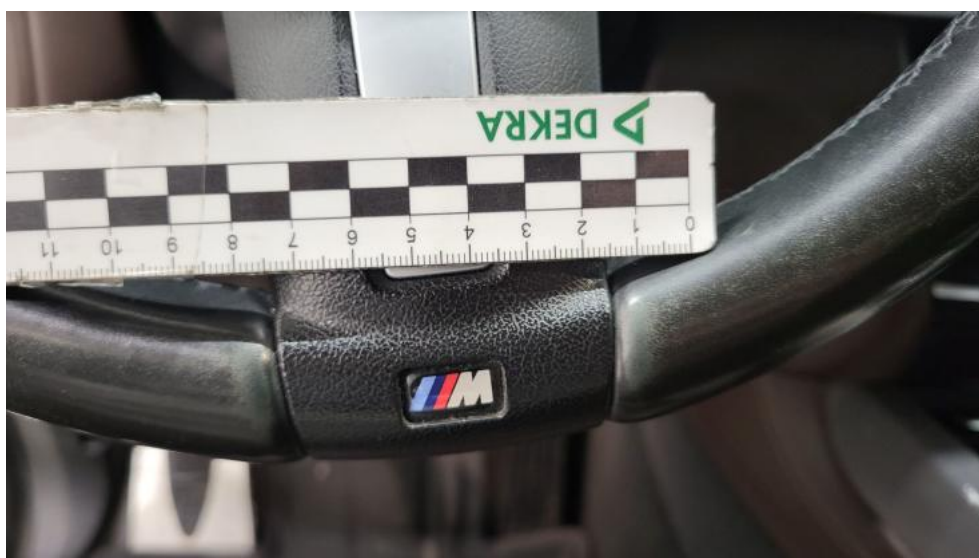
Fot. 76.
Koło kierownicy - Inne 1

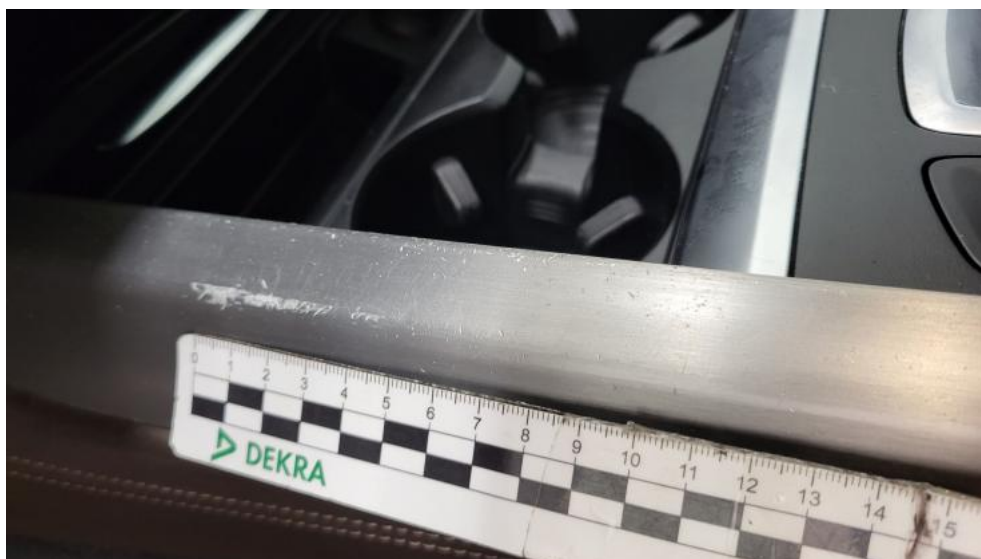
Fot. 77.
Konsola środkowa - Rysa/odprysk 1

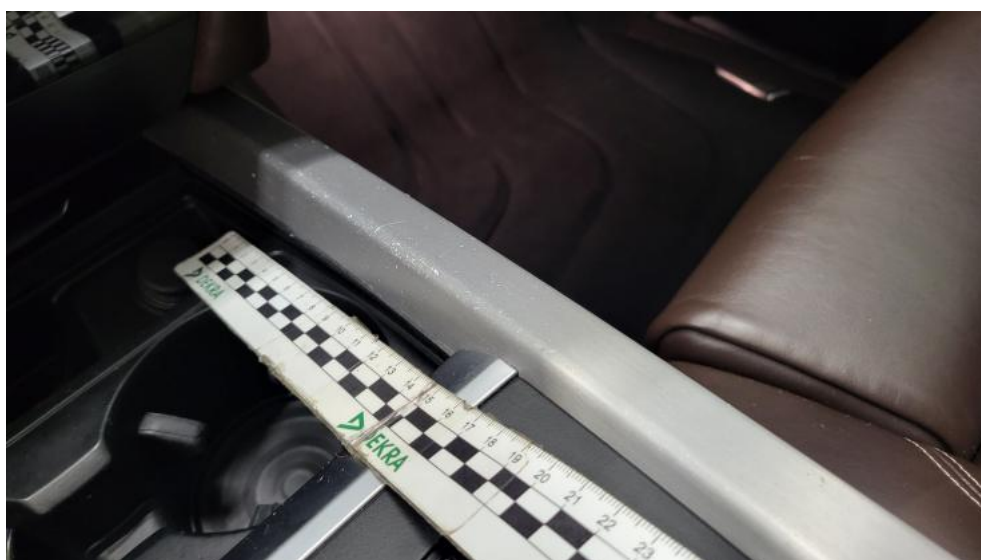
Fot. 78.
Konsola środkowa - Rysa/odprysk 2

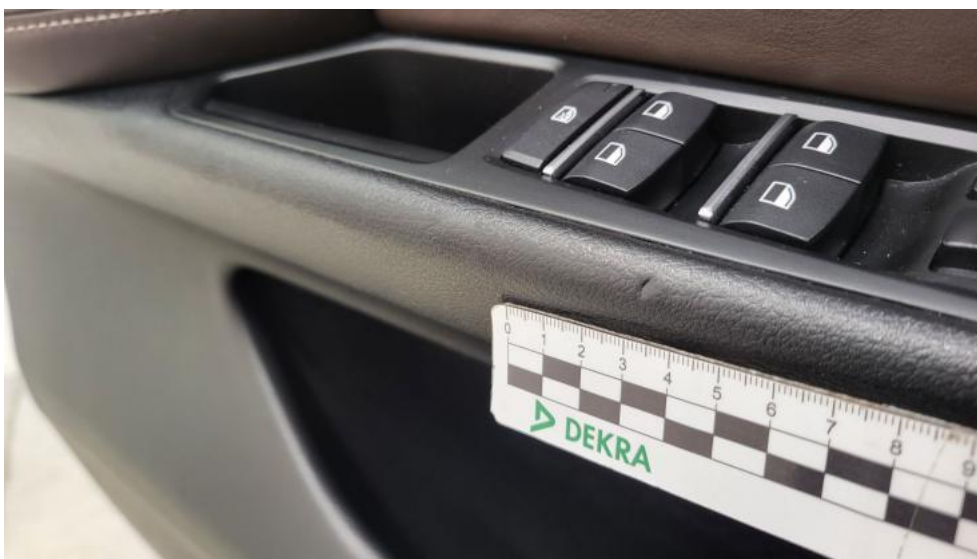
Fot. 81.
Tapicerka drzwi przednich L - Wgniecenie/odkształcenie 1

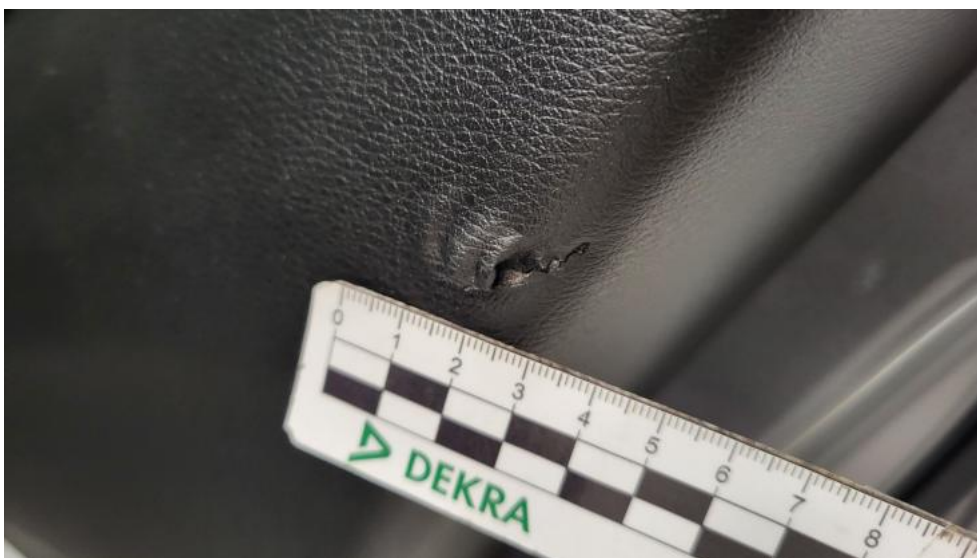
Fot. 86.
Tapicerka drzwi tylnych P - Pęknięcie/rozerwanie 1

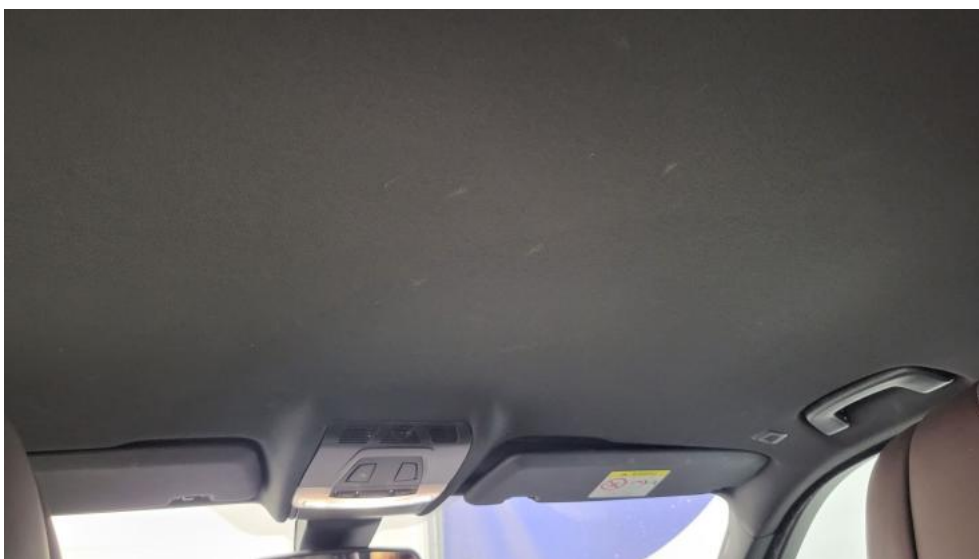
Fot. 87.
Podsufitka - Inne 1
