Nr zlecenia DEKRA: PKOL(W)/LODZ/96344/24/12/12
Nr zlecenia/szkody: 21/K00457
Data zlecenia: 12-12-2024

Dane pojazdu

Grupa obiektów (Eurotax)	samochody osobowe
Kod EC (Eurotax)	0148478
Producent	DACIA
Model	Sandero 21-
Typ	Sandero Stepway 1.0 TCe Comfort LPG
Rodzaj nadwozia	hatchback
Liczba drzwi/liczba miejsc	5/5
Masa własna [kg]	1160
Dopuszczalna masa całkowita [kg]	1618
Rozstaw osi 1/2	2618
Rodzaj silnika	benzynowy + gaz LPG
Układ oczyszczana spalin	katalizator trójdrożny
Pojemność silnika [ccm]	999
Moc silnika [KM/kW]	90/67
Skrzynia biegów	manualna 6-biegowa
Nr rejestracyjny	WZ731EH
VIN	UU1DJF00X67825589
Data 1. rejestracji	15-10-2021
Data nast. bad. techn.	15-10-2022
Rok produkcji	2021
Stan licznika [km]	65 234 (odczytany)
Kolor nadwozia/rodzaj powłoki	pomarańczowy/2-warstwowy metalizowany

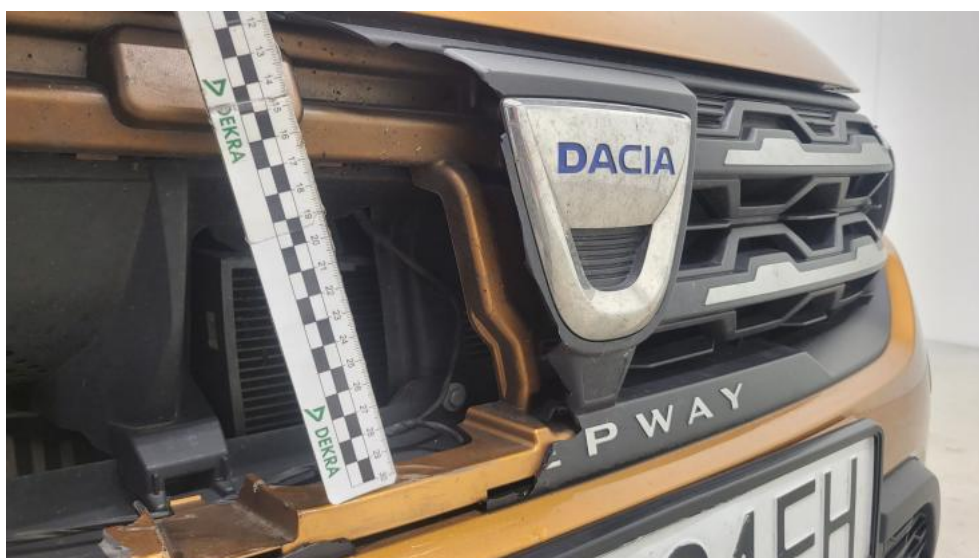
Fot. 46.
Atrapa przednia - Pęknięcie/rozerwanie 1

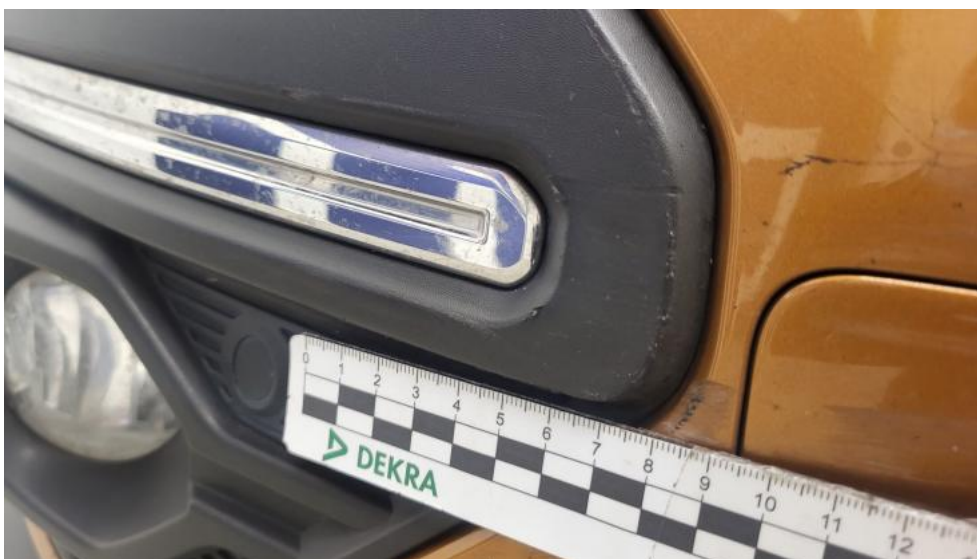
Fot. 47.
Kratka/zaślepka halogenu P - Rysa/odprysk 1

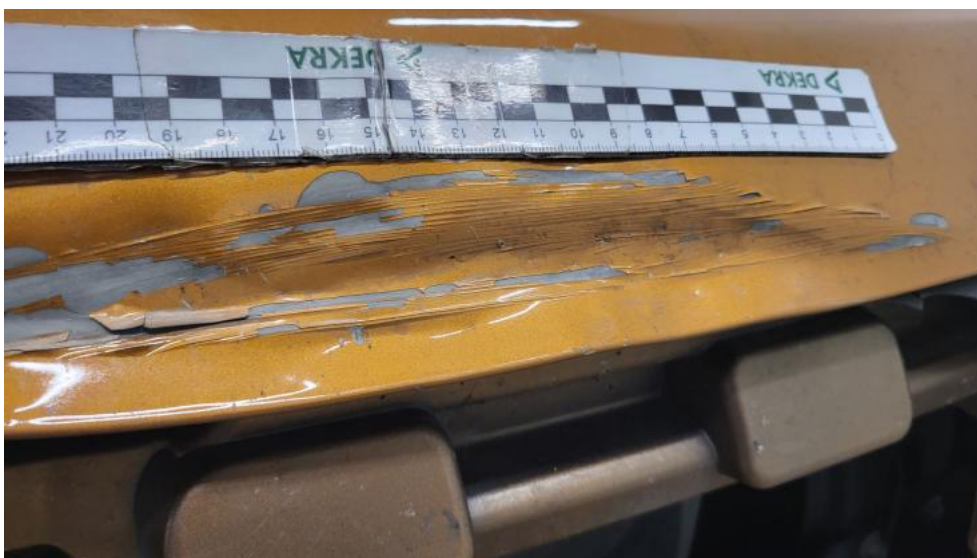
Fot. 50.
Pokrywa komory silnika - Pęknięcie/rozerwanie 1

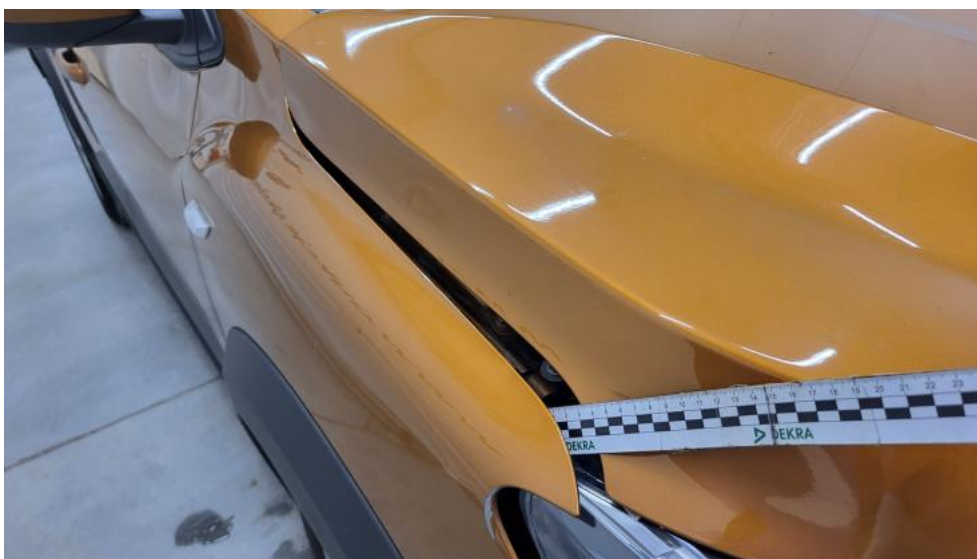
Fot. 51.
Pokrywa komory silnika - Inne 1

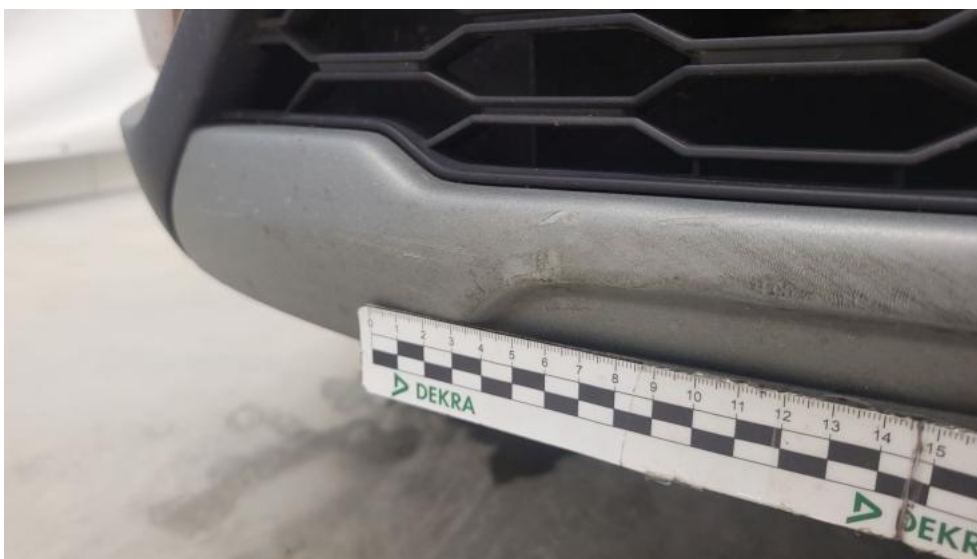
Fot. 53.
Spoiler zderzaka przedniego - Rysa/odprysk 2

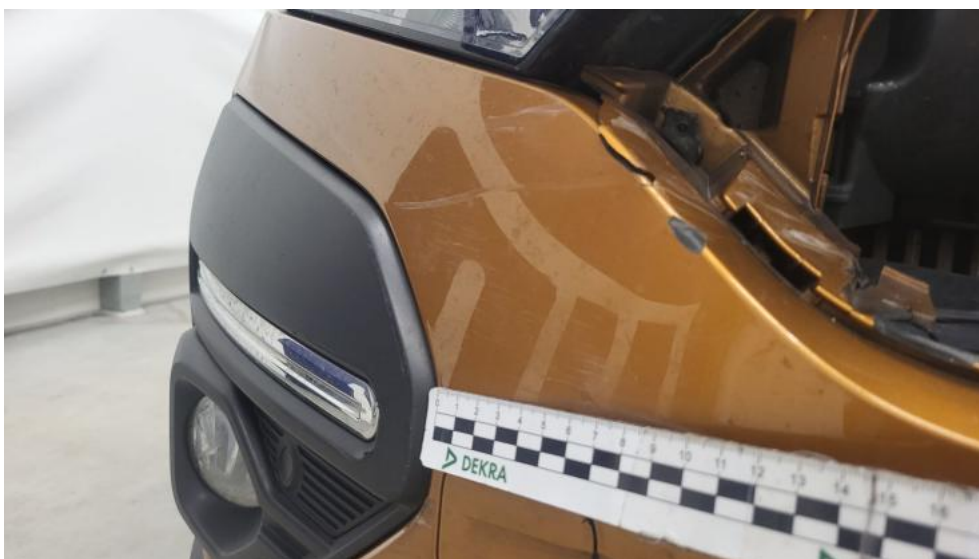
Fot. 55.
Zderzak - Rysa/odprysk 2

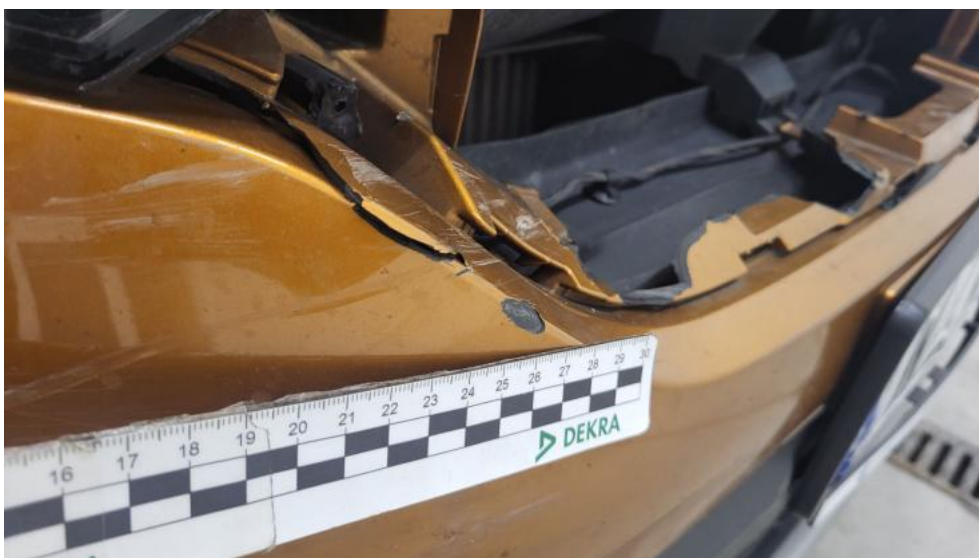
Fot. 56.
Zderzak() - Rysa/odprysk 3

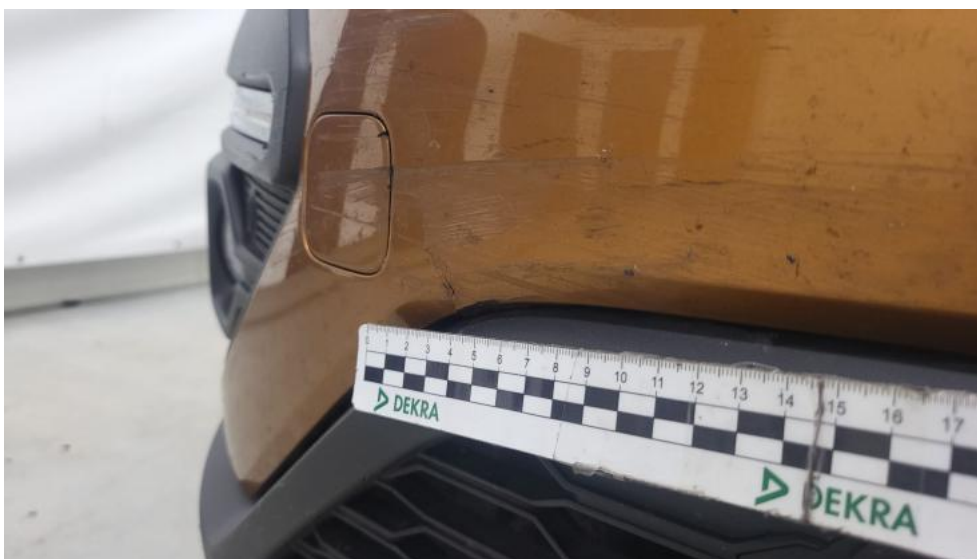
Fot. 57.
Zderzak - Wgniecenie/odkształcenie 1

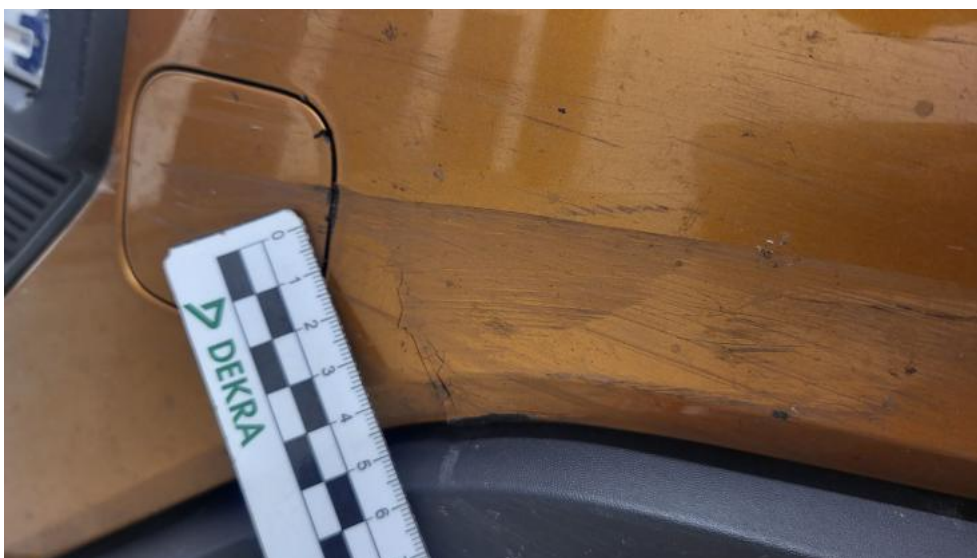
Fot. 58.
Zderzak - Pęknięcie/rozerwanie 1

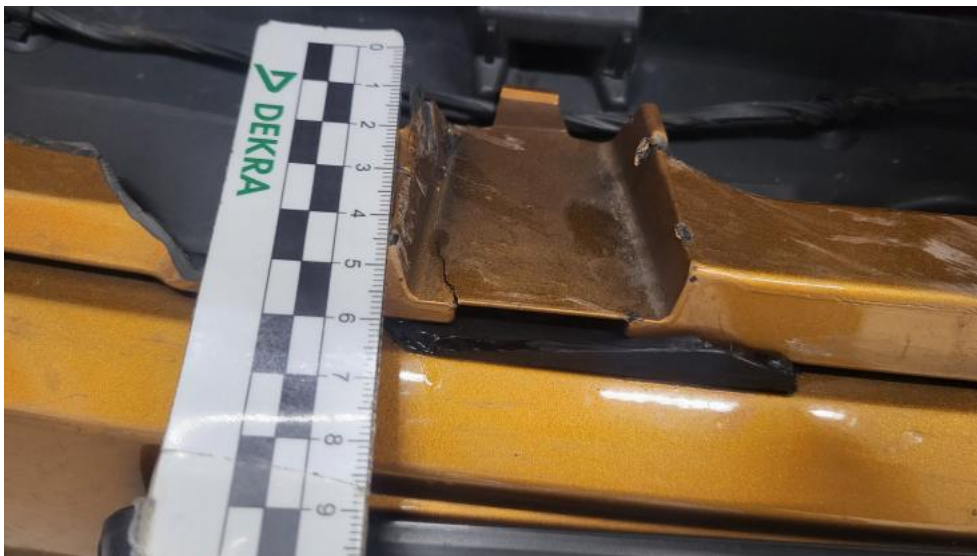
Fot. 59.
Zderzak - Pęknięcie/rozerwanie 2

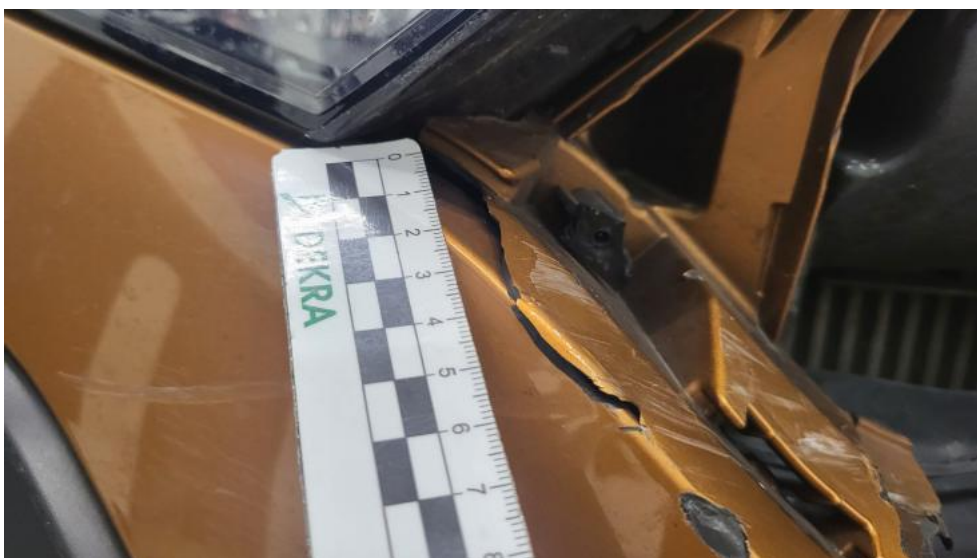
Fot. 60.
Zderzak() - Pęknięcie/rozerwanie 3

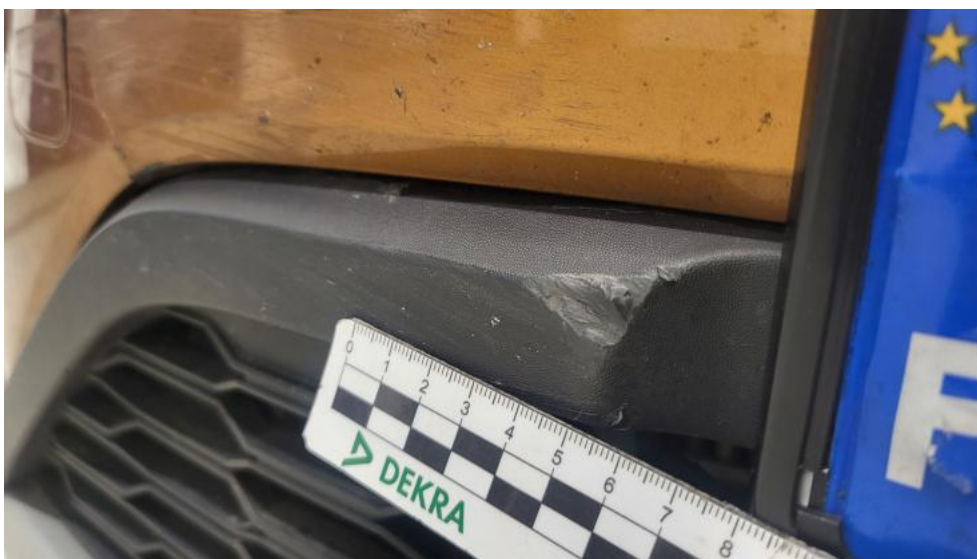
Fot. 61.
Zderzak przedni cz dolna - Rysa/odprysk 1

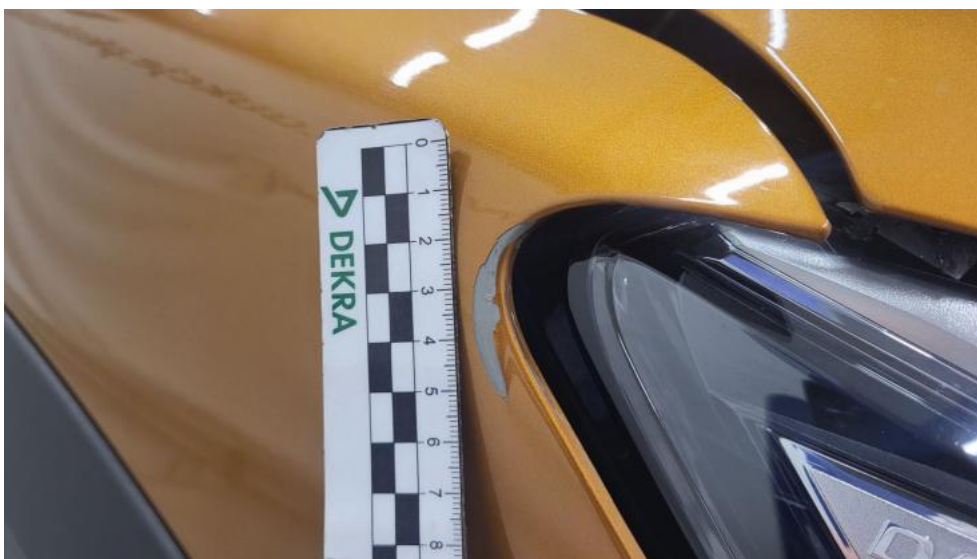
Fot. 63.
Błotnik przedni P - Rysa/odprysk 1

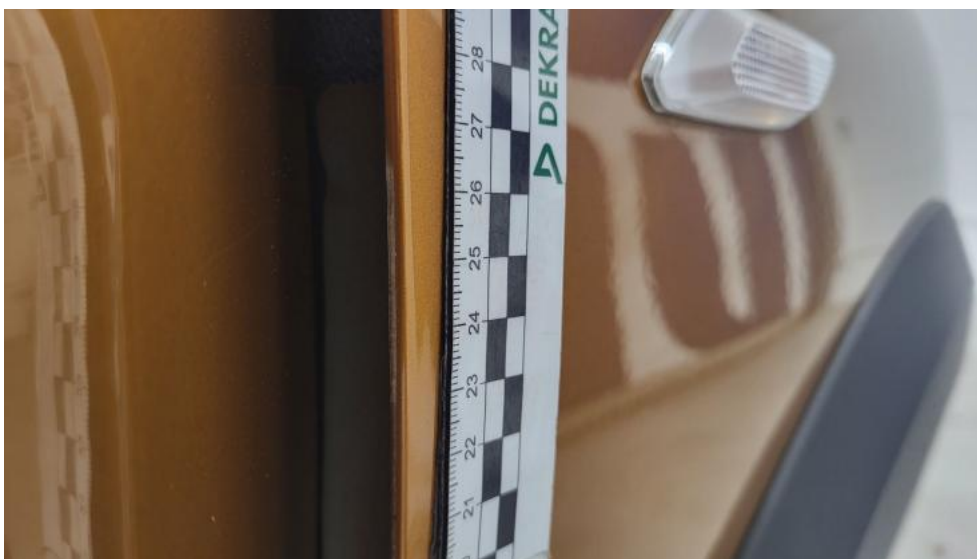
Fot. 65.

Błotnik przedni P() - Rysa/odprysk 3

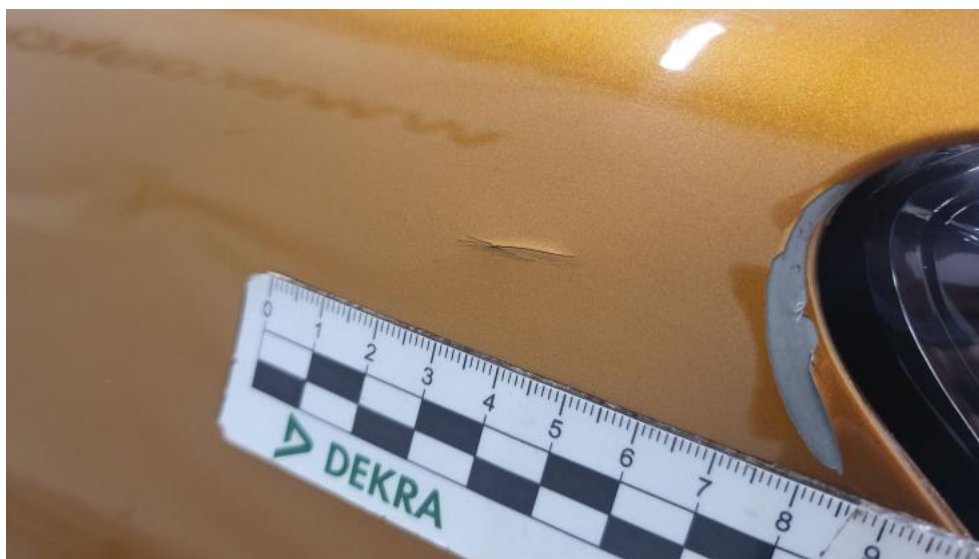
Fot. 67.

Błotnik przedni P - Pęknięcie/rozerwanie 1

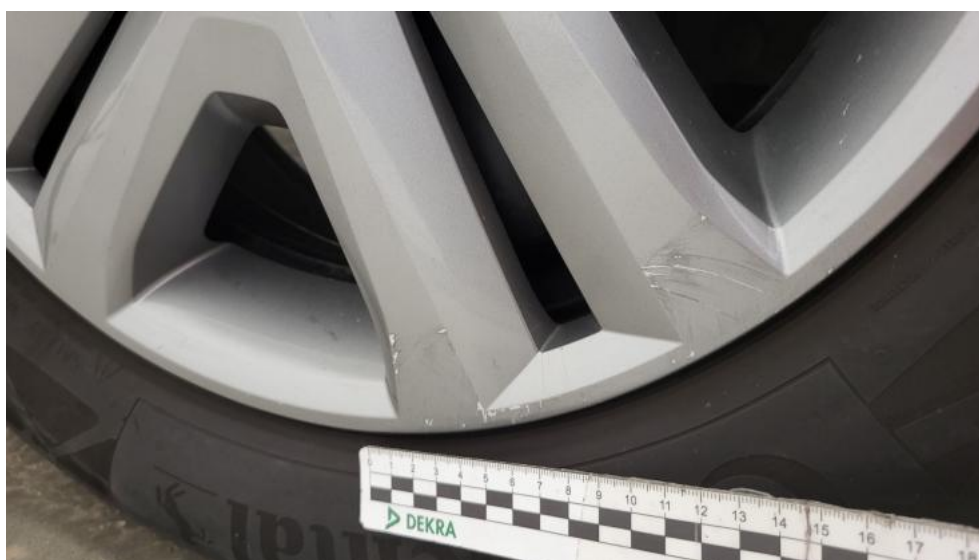
Fot. 68.

Kołpak przedni P - Rysa/odprysk 1

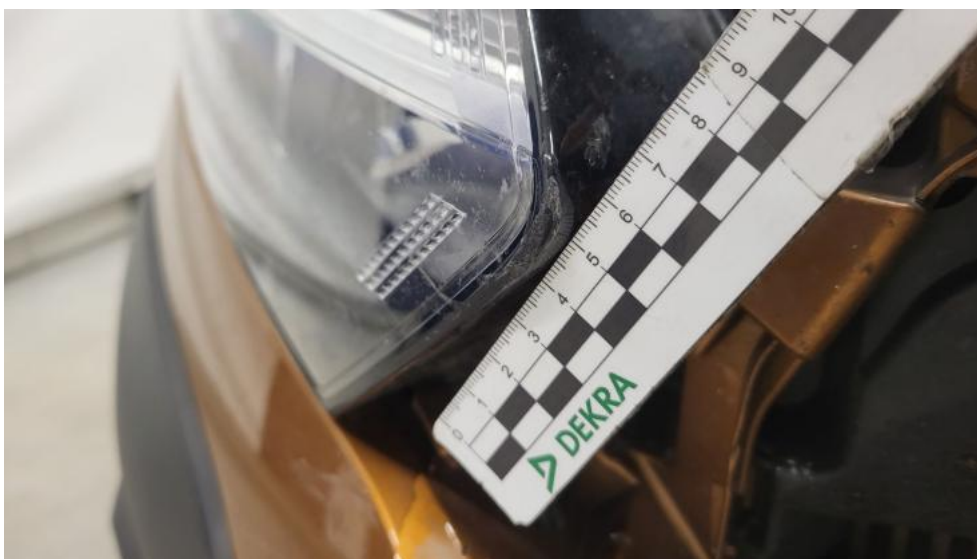
Fot. 69.
Reflektor P - Rysa/odprysk 1

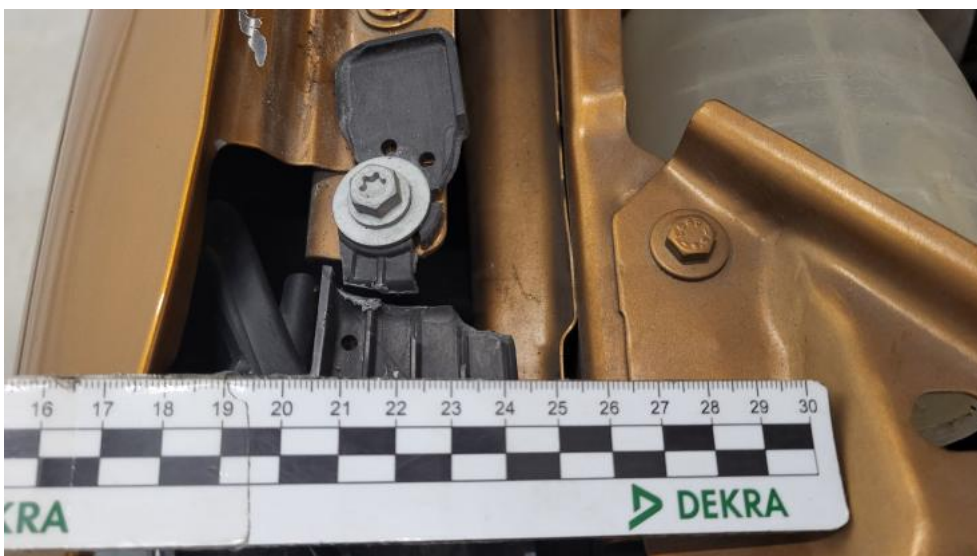
Fot. 70.
Reflektor P - Pęknięcie/rozerwanie 1

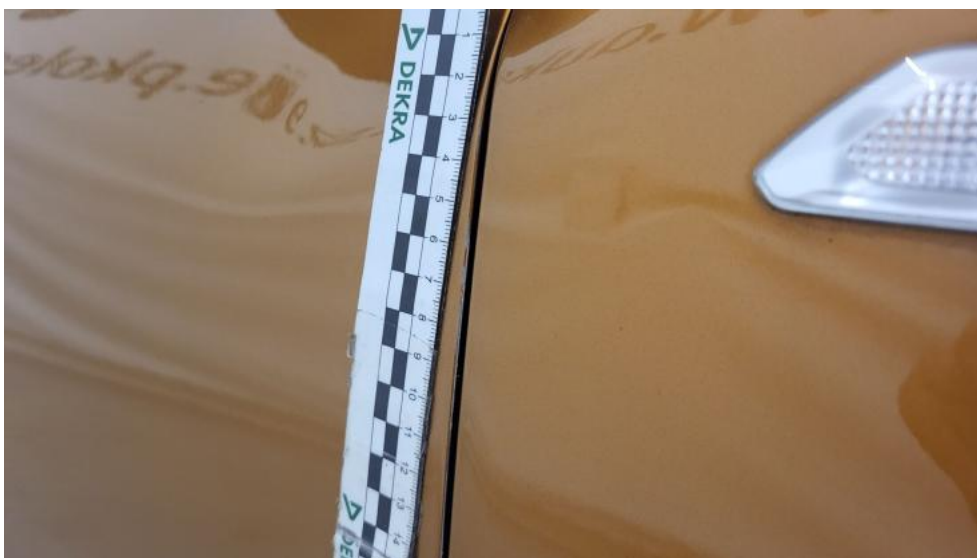
Dostarczono ksero pozwolenia czasowego. Ciężka praca drzwi prawych przednich, ocierają o błotnik. Rysy na samochodzie. Aktywna kontrolka ciśnienia w kołach. Pojazd zasilany gazem. Brak dokumentacji. Aktywna kontrolka serwisu. Kluczyk klejony taśmą.

Fot. 72.
Drzwi przednie P - Rysa/odprysk 1

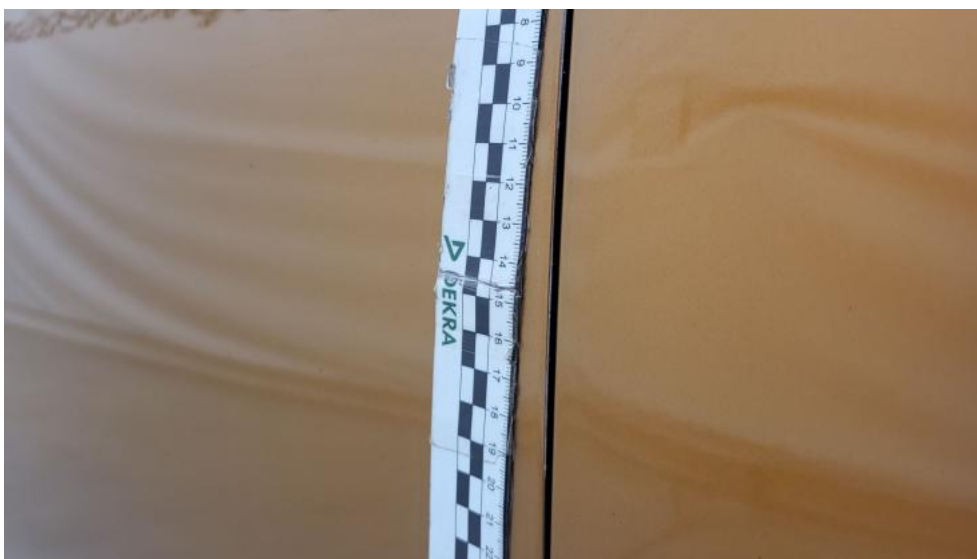
Fot. 73.
Drzwi przednie P - Rysa/odprysk 2

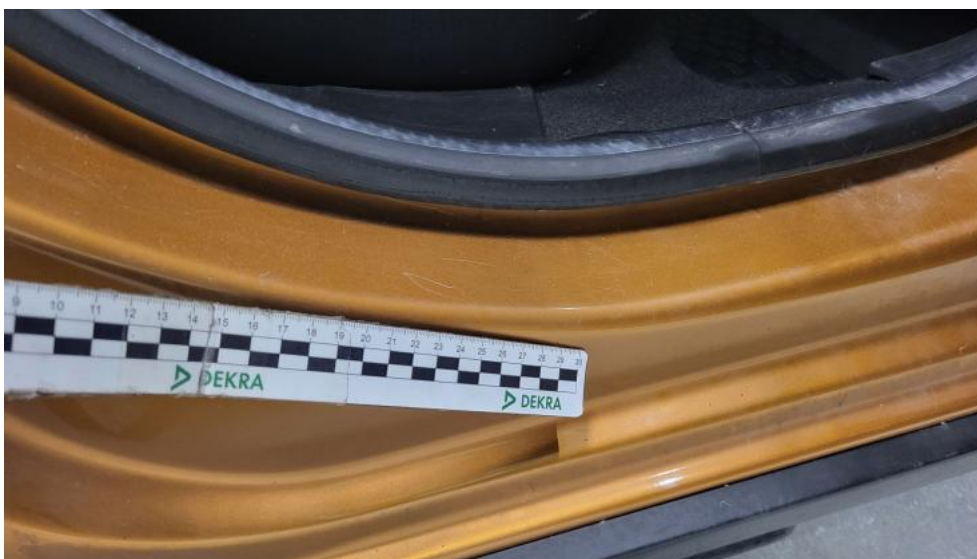
Fot. 75.
Próg P - Rysa/odprysk 1

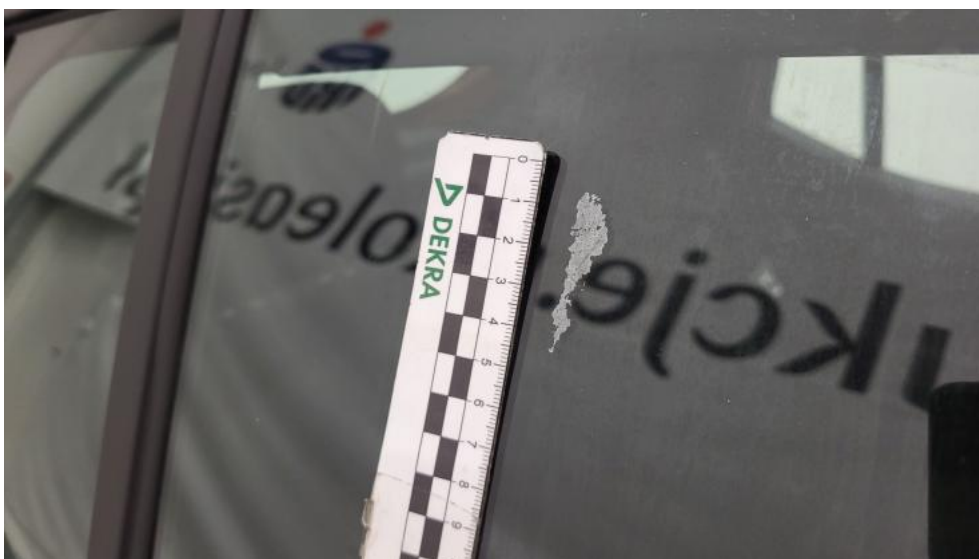
Fot. 77.

Szyba boczna środkowa P - Inne 1

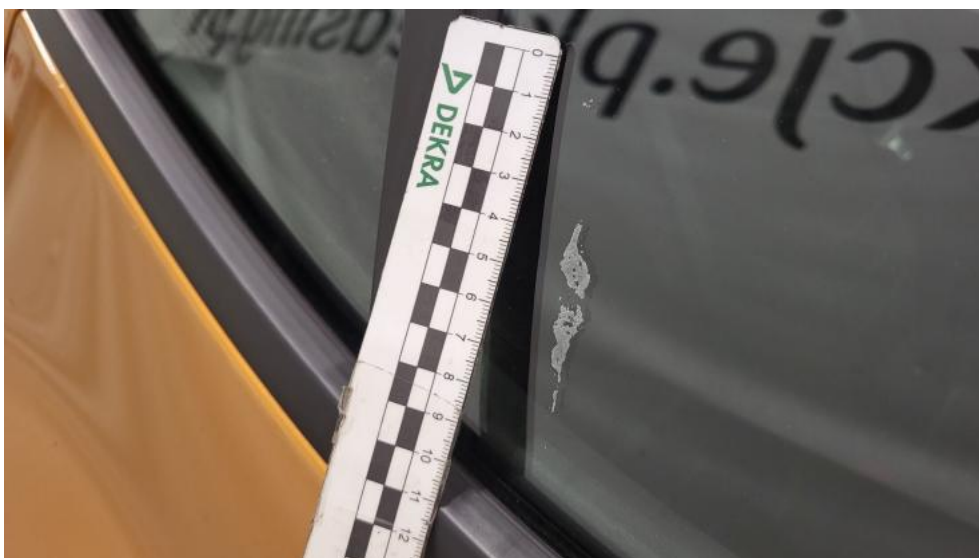
Fot. 78.

Szyba boczna środkowa P - Inne 2

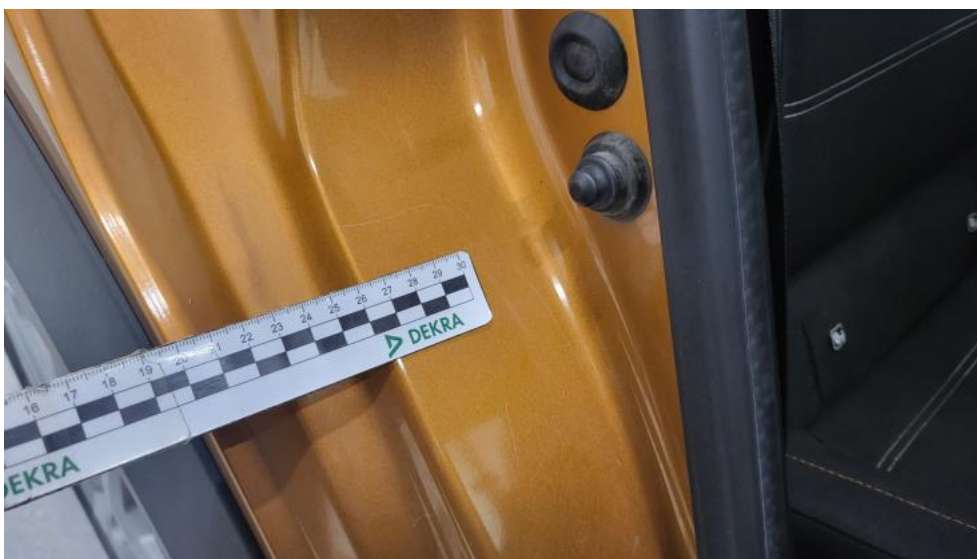
Fot. 79.
Błotnik tylny P / Ściana boczna P - Rysa/odprysk 1

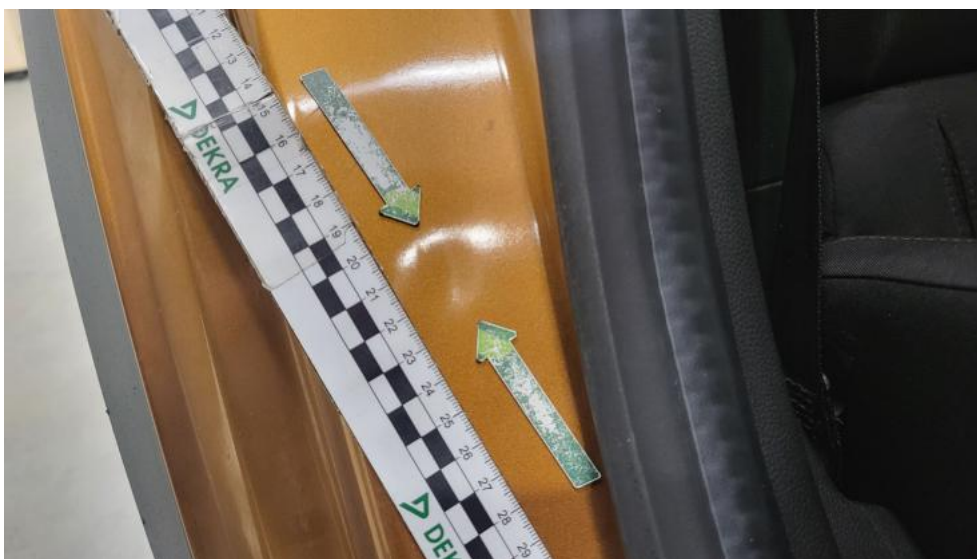
Fot. 81.
Błotnik tylny P / Ściana boczna P - Wgniecenie/odkształcenie 1

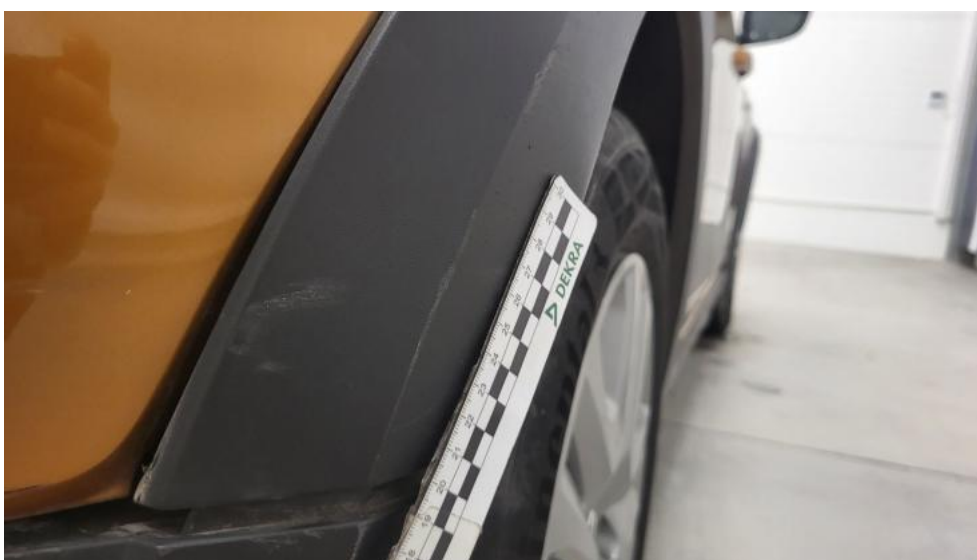
Fot. 82.
Listwa krawędzi błotnika tył P - Rysa/odprysk 1

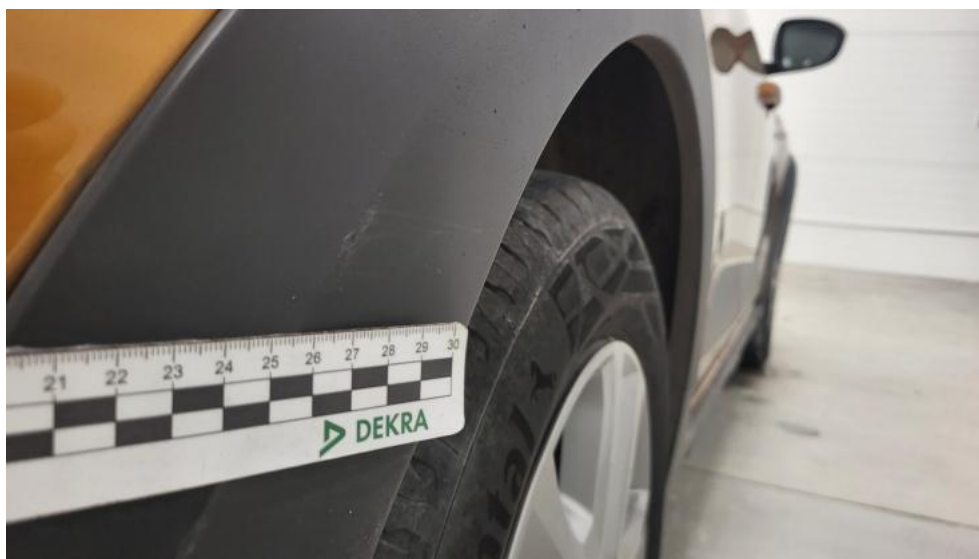
Fot. 83.

Listwa krawędzi błotnika tyl P - Rysa/odprysk 2

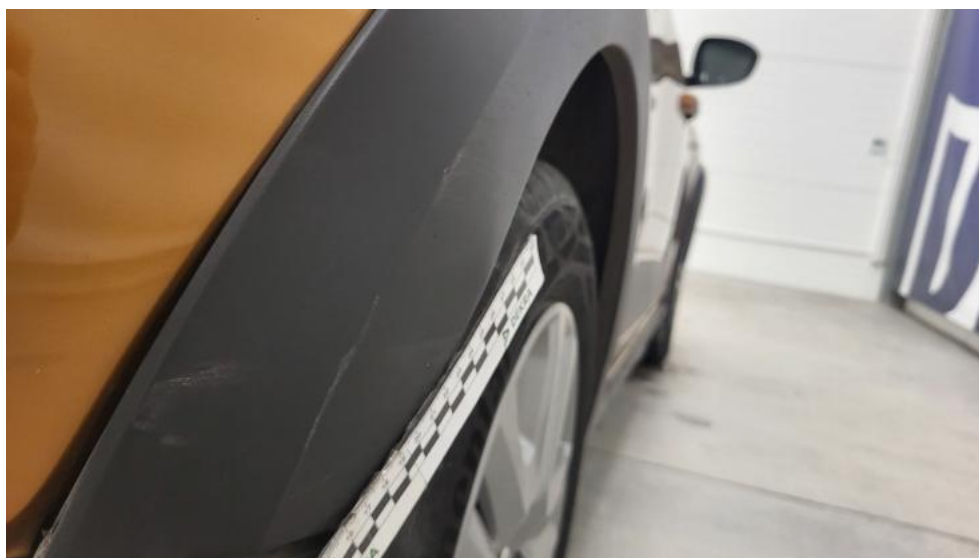
Fot. 84.

Listwa krawędzi błotnika tyl P - Wgniecenie/odkształcenie 1

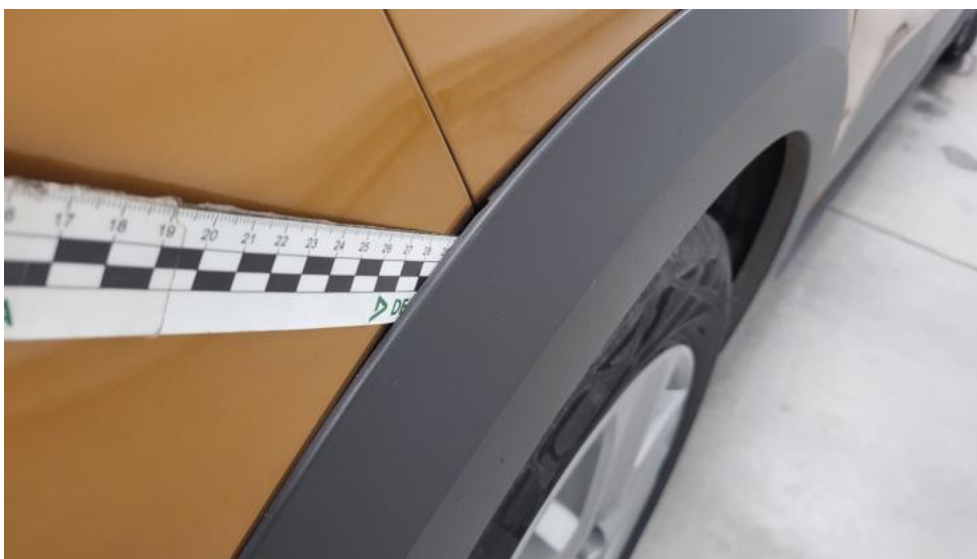
Fot. 85.
Listwa krawędzi błotnika tyl P - Inne 1

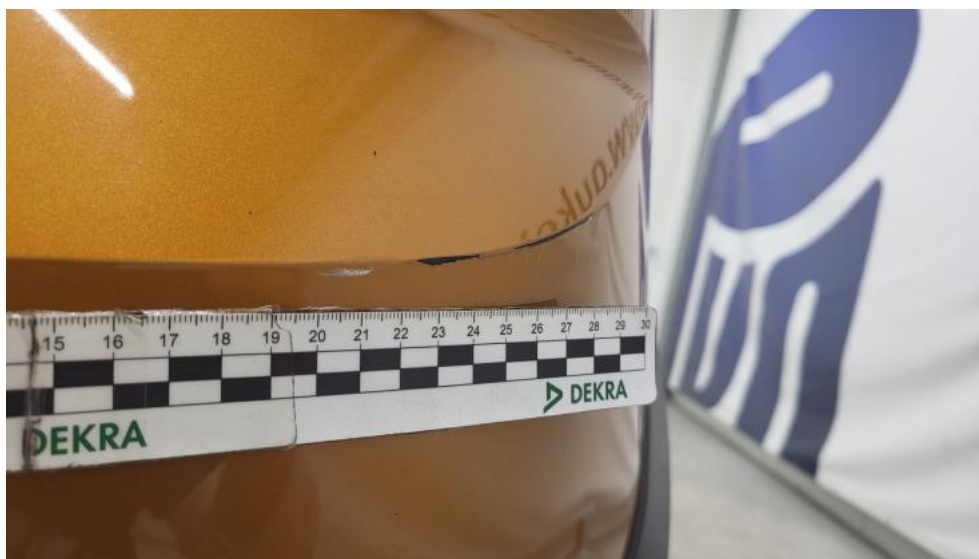
Fot. 87.
Zderzak tylny - Rysa/odprysk 1

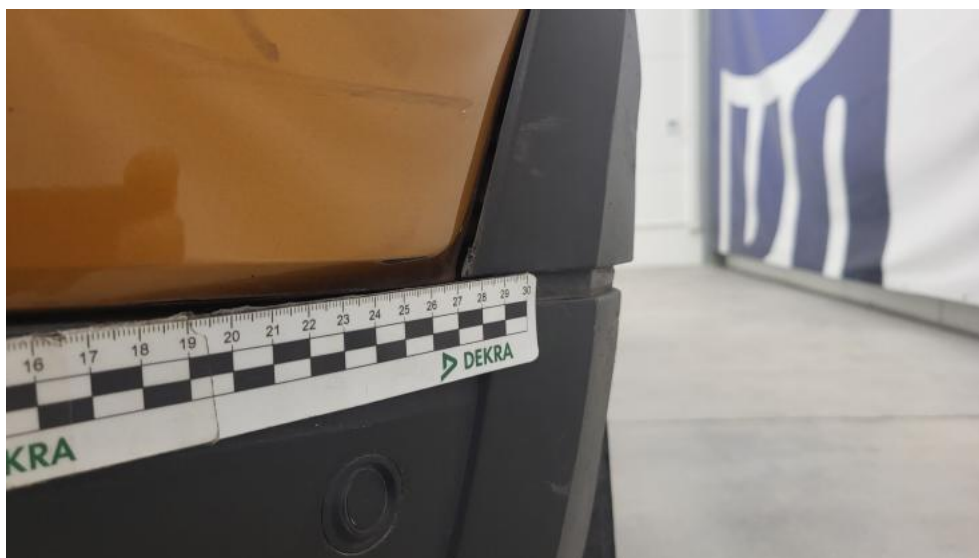
Fot. 88.
Zderzak tylny - Rysa/odprysk 2

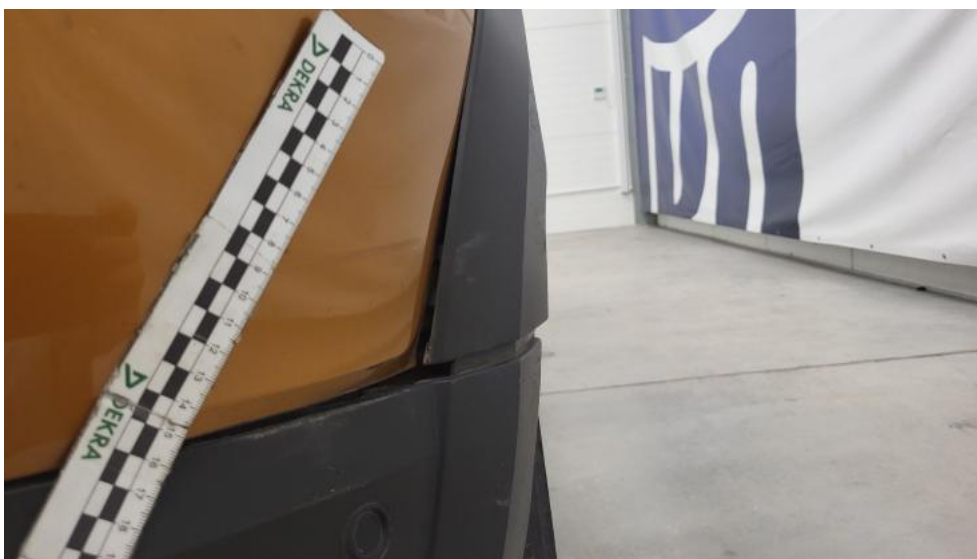
Fot. 91.
Zderzak tylny - Wgniecenie/odkształcenie 2

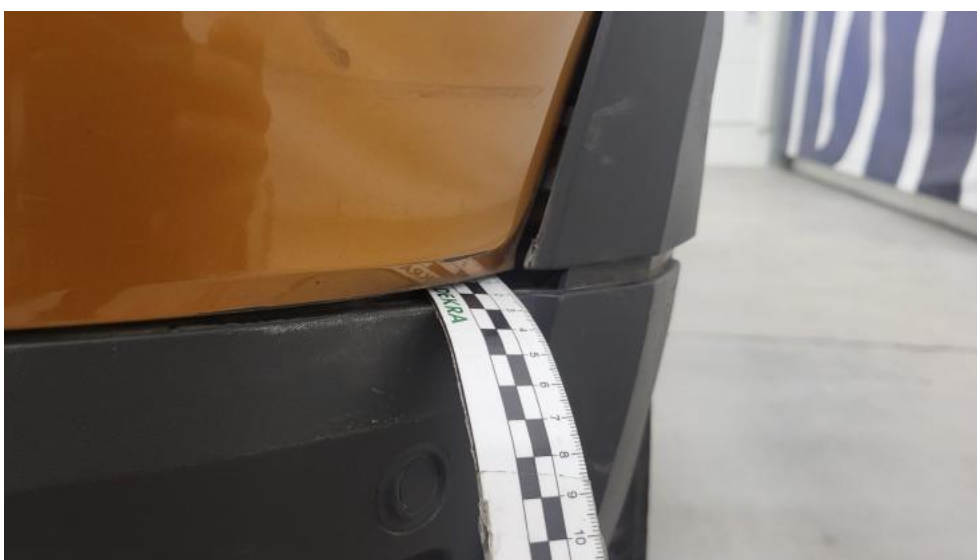
Fot. 92.
Zderzak tylny cz dolna - Inne 1

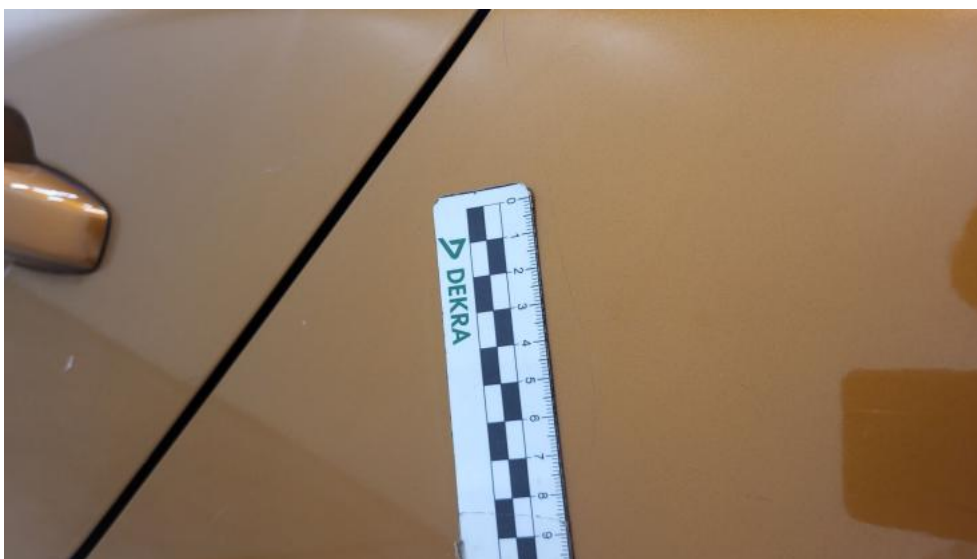
Fot. 93.
Błotnik tylny L / Ściana boczna L - Rysa/odprysk 1

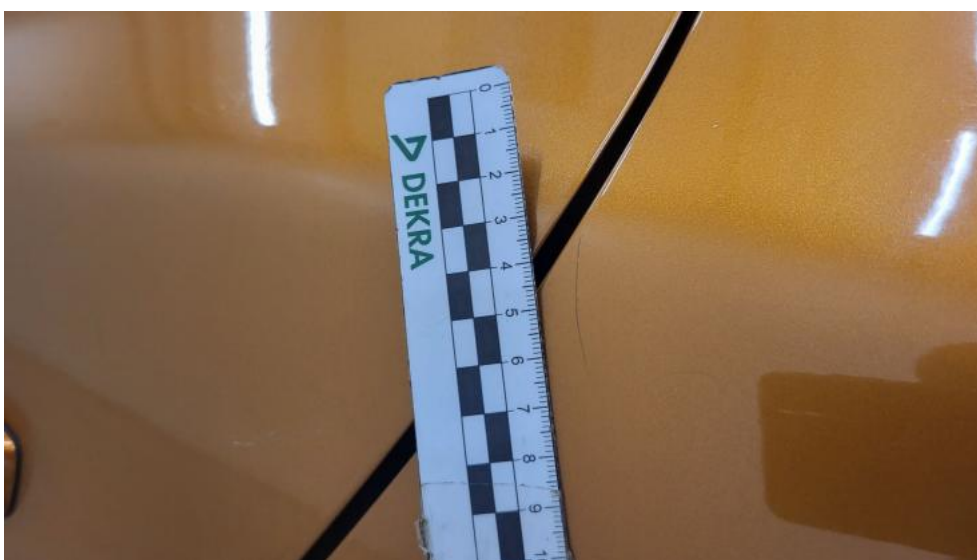
Fot. 94.
Błotnik tylny L / Ściana boczna L - Rysa/odprysk 2

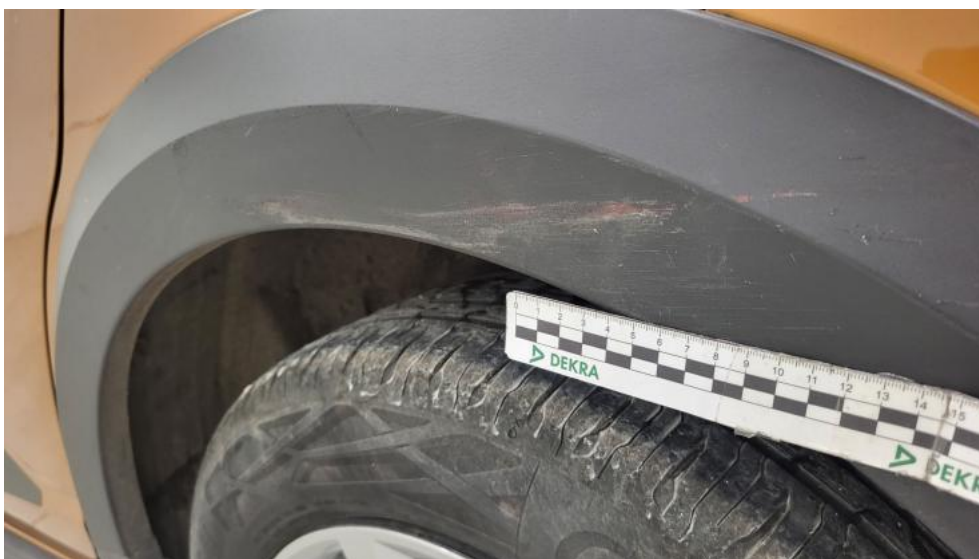
Fot. 97.
Listwa krawędzi błotnika tył L - Rysa/odprysk 2

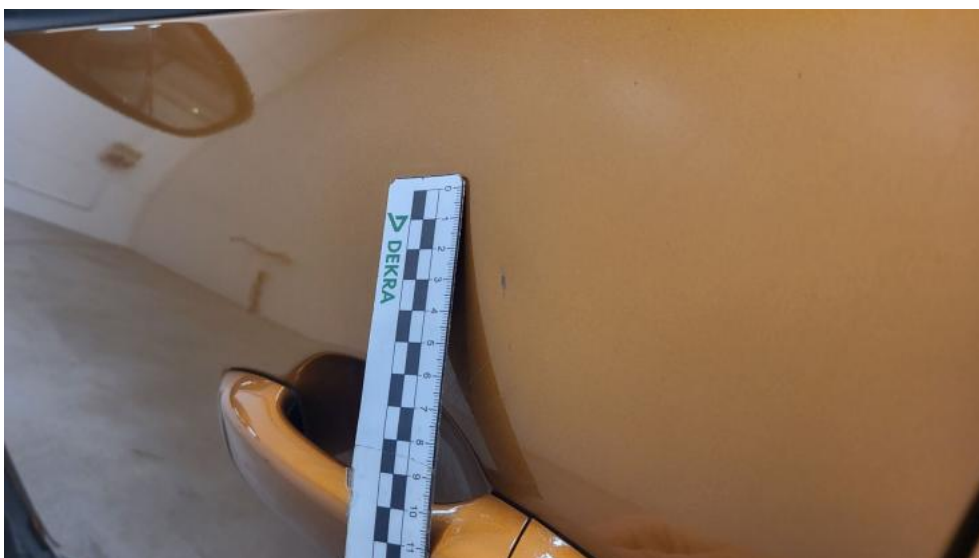
Fot. 98.
Drzwi przed L - Rysa/odprysk 1

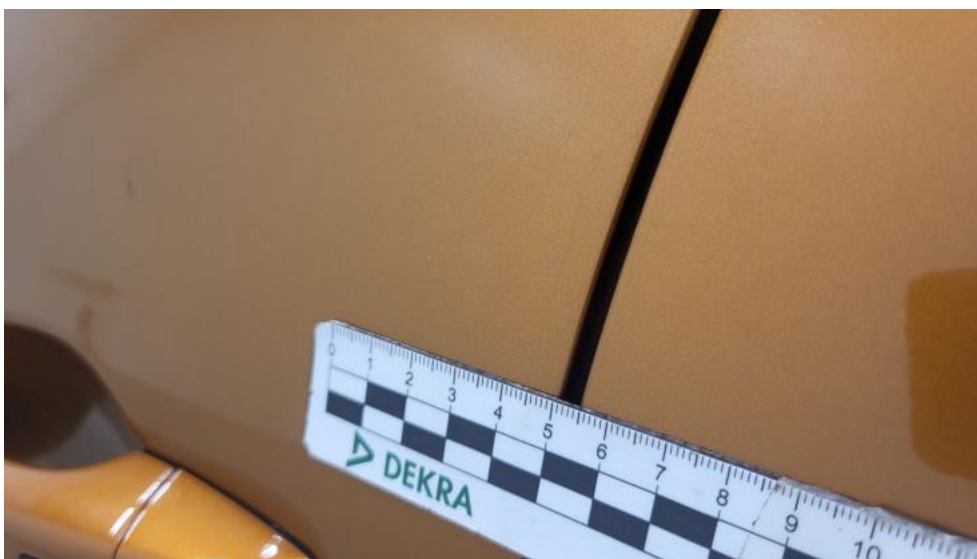
Fot. 99.
Drzwi przed L - Rysa/odprysk 2

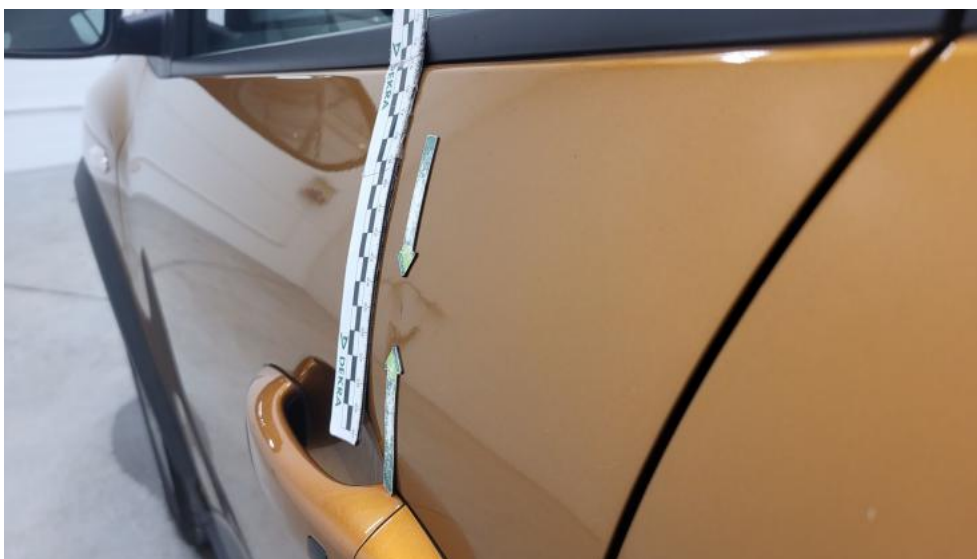
Fot. 101.
Drzwi przed L - Wgniecenie/odkształcenie 1

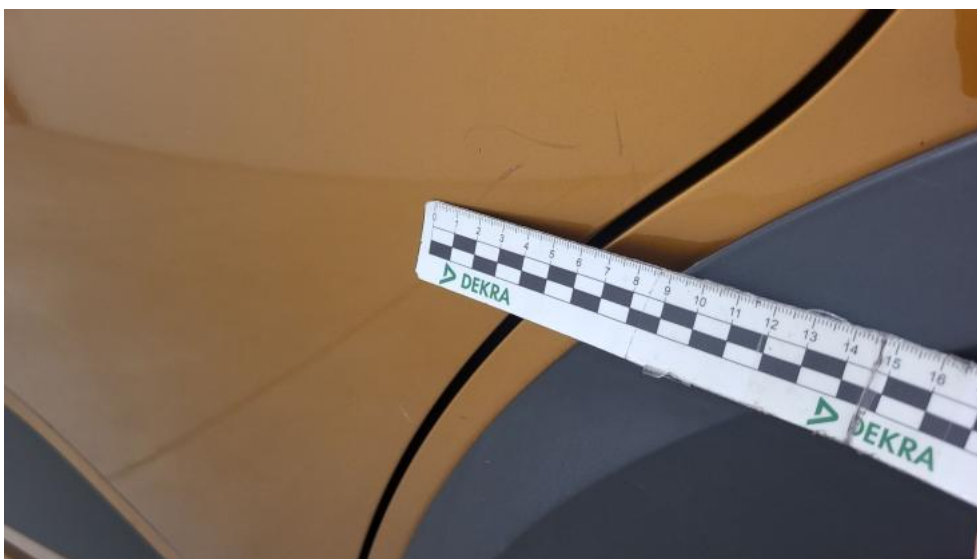
Fot. 103.
Drzwi tylne L - Rysa/odprysk 2

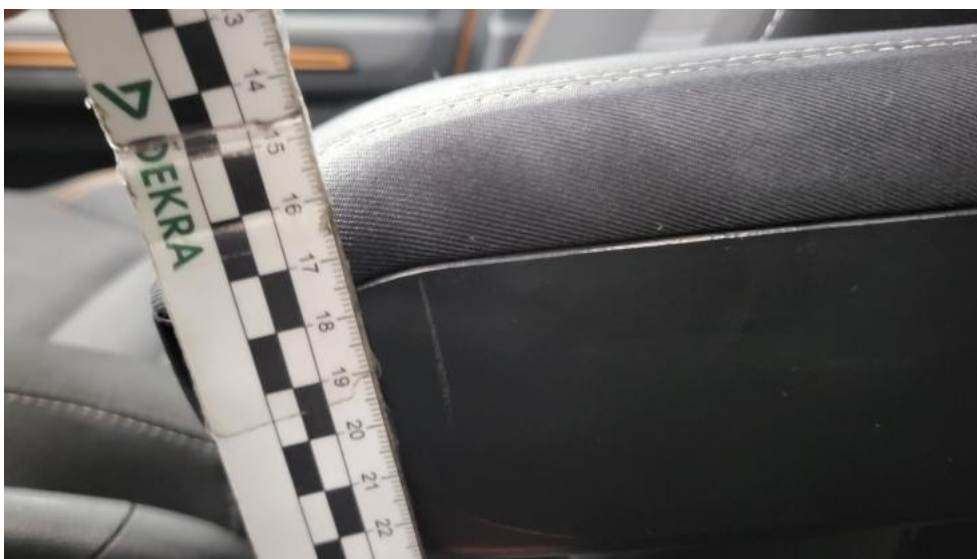
Fot. 107.

Podłokietnik środkowy przedni - Rysa/odprysk 1
