Nr zlecenia DEKRA: PKOL(W)/LODZ/96344/24/12/12
Nr zlecenia/szkody: 21/K00457
Data zlecenia: 12-12-2024

Dane pojazdu

Grupa obiektów (Eurotax)	samochody osobowe
Kod EC (Eurotax)	0148478
Producent	DACIA
Model	Sandero 21-
Typ	Sandero Stepway 1.0 TCe Comfort LPG
Rodzaj nadwozia	hatchback
Liczba drzwi/liczba miejsc	5/5
Masa własna [kg]	1160
Dopuszczalna masa całkowita [kg]	1618
Rozstaw osi 1/2	2618
Rodzaj silnika	benzynowy + gaz LPG
Układ oczyszczana spalin	katalizator trójdrożny
Pojemność silnika [ccm]	999
Moc silnika [KM/kW]	90/67
Skrzynia biegów	manualna 6-biegowa
Nr rejestracyjny	WZ731EH
VIN	UU1DJF00X67825589
Data 1. rejestracji	15-10-2021
Data nast. bad. techn.	15-10-2022
Rok produkcji	2021
Stan licznika [km]	65 234 (odczytany)
Kolor nadwozia/rodzaj powłoki	pomarańczowy/2-warstwowy metalizowany

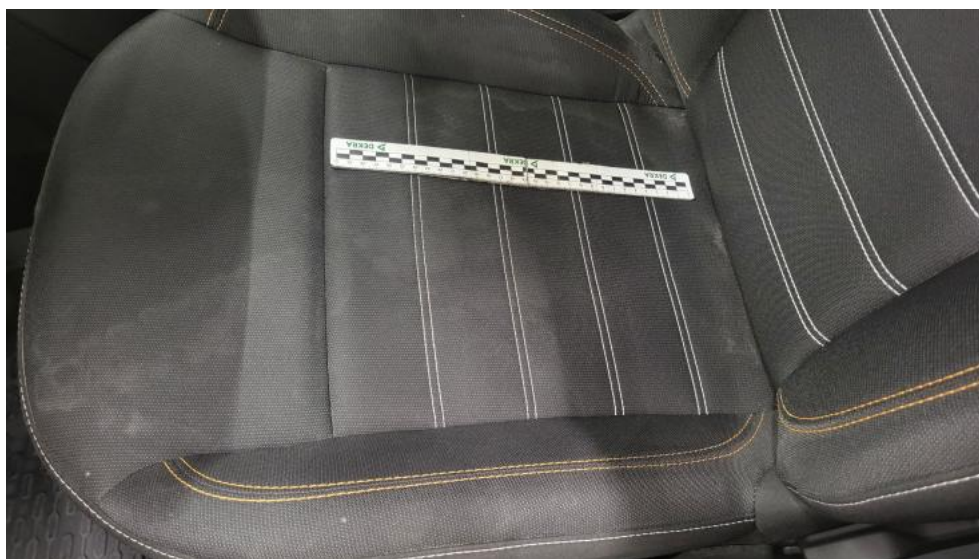
Fot. 109.
Fotel prz. lew. - Inne 1

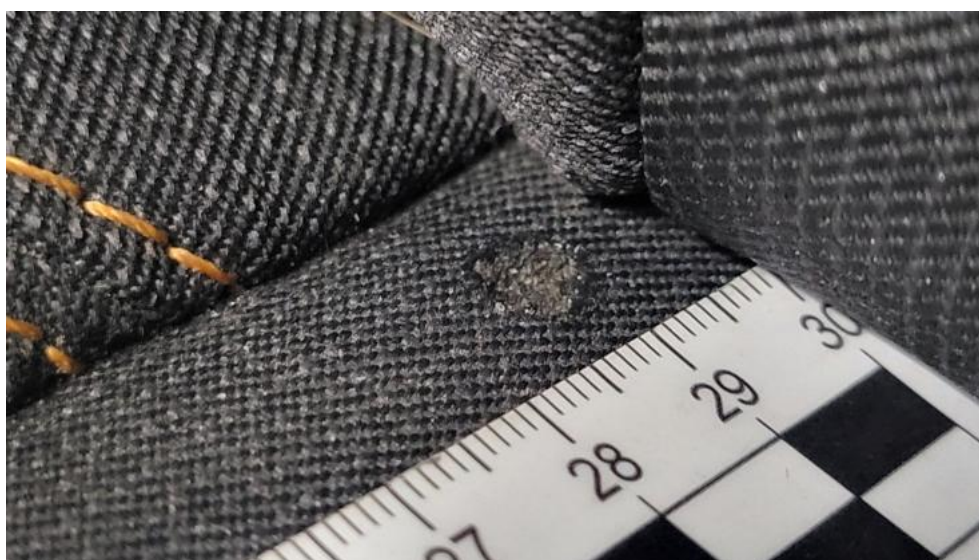
Fot. 110.
Fotel prz. lew. - Inne 2

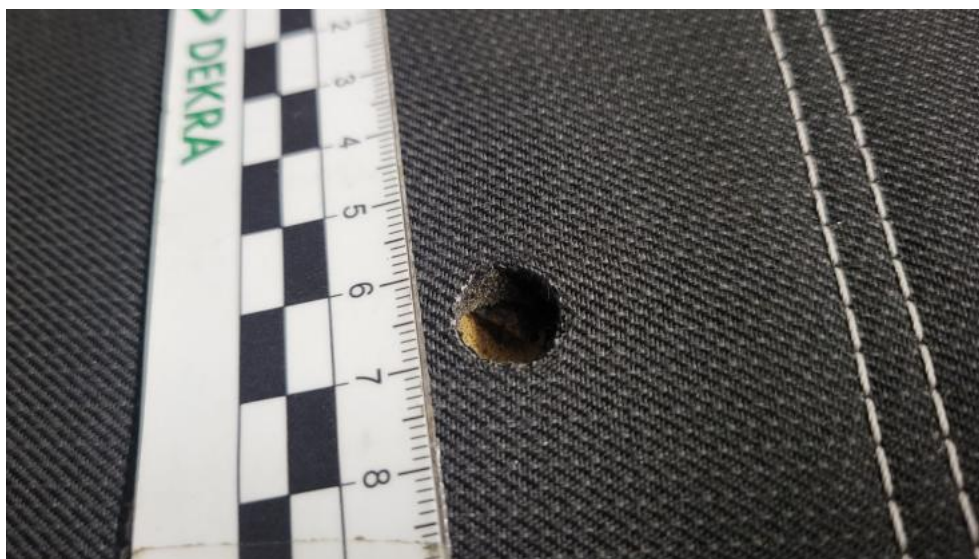
Fot. 113.
Fotel prz. praw. - Inne 2

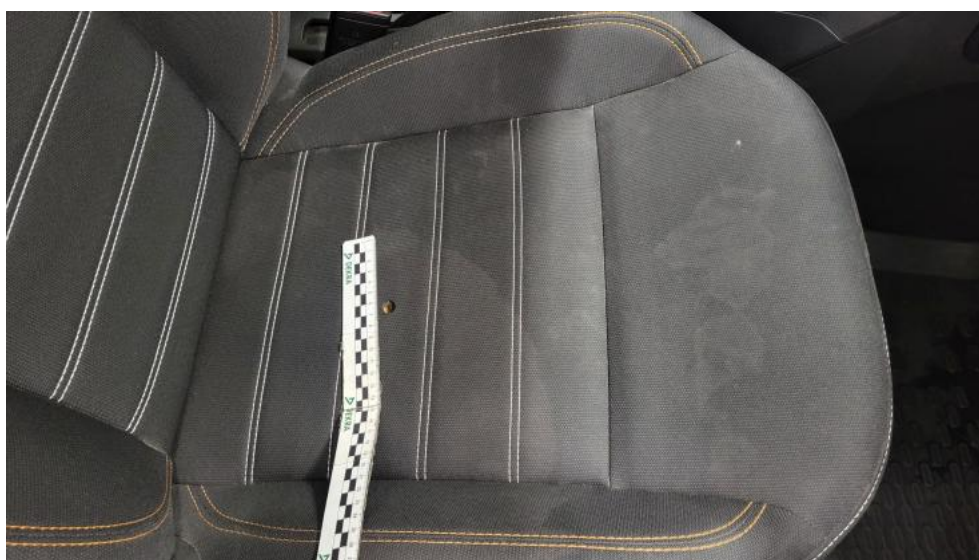
Fot. 114.
Fotel prz. praw.() - Inne 3

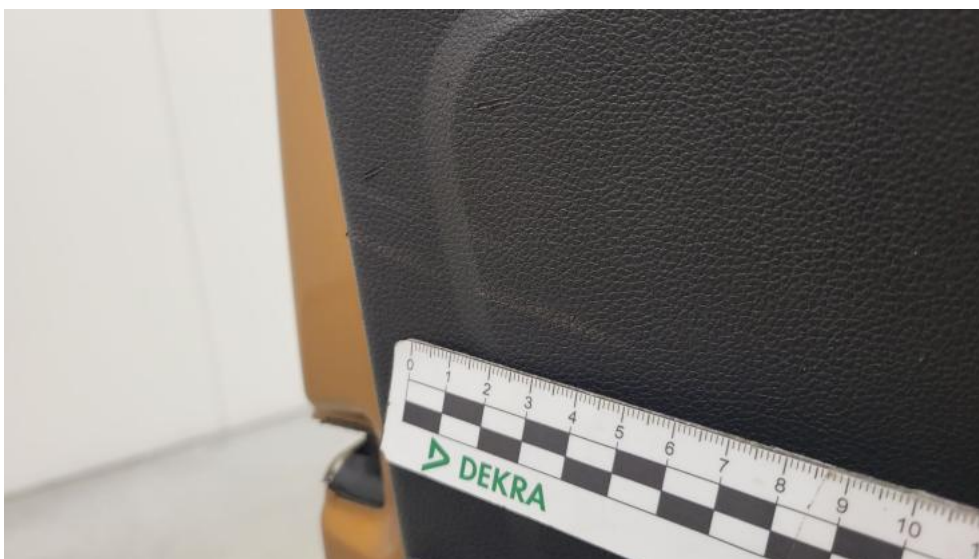
Fot. 119.
Tapicerka drzwi przednich L - Rysa/odprysk 1

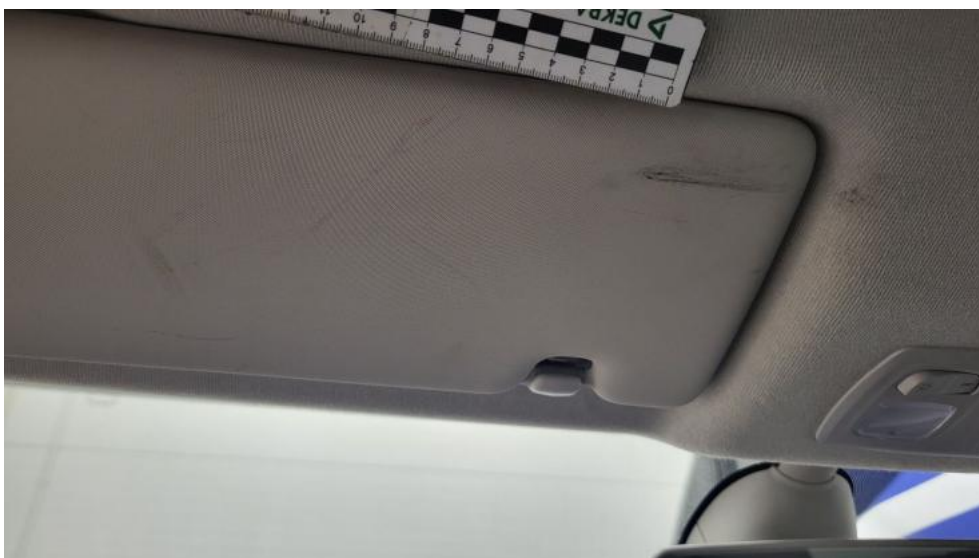
Fot. 120.
Osłona p/słoneczna lewa - Inne 1

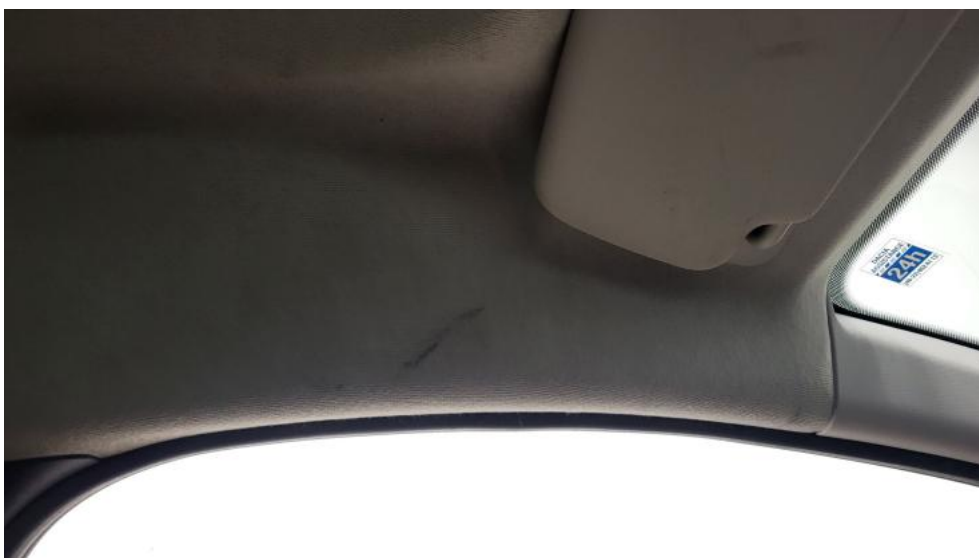
Fot. 122.
Podsufitka - Inne 1

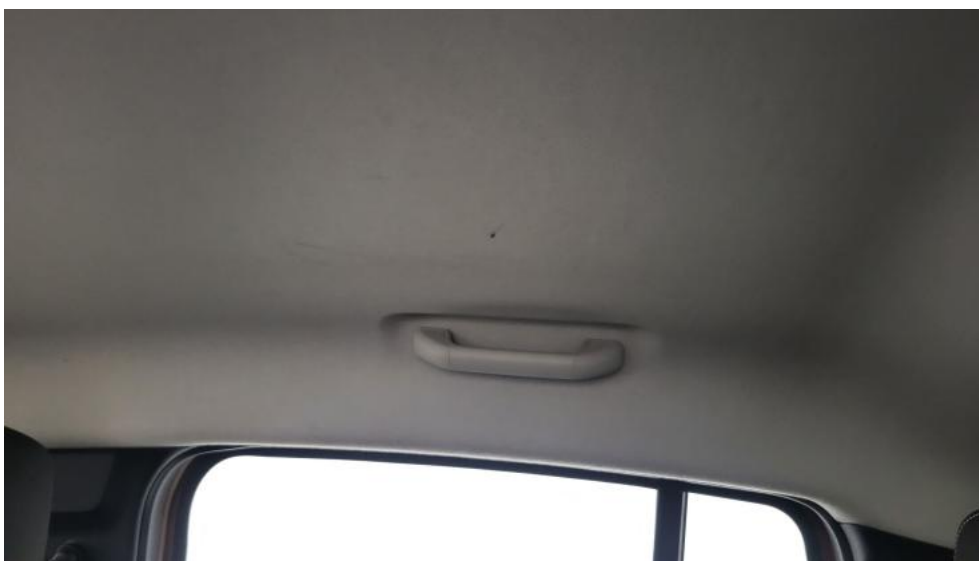
Fot. 123.
Podsufitka - Inne 2

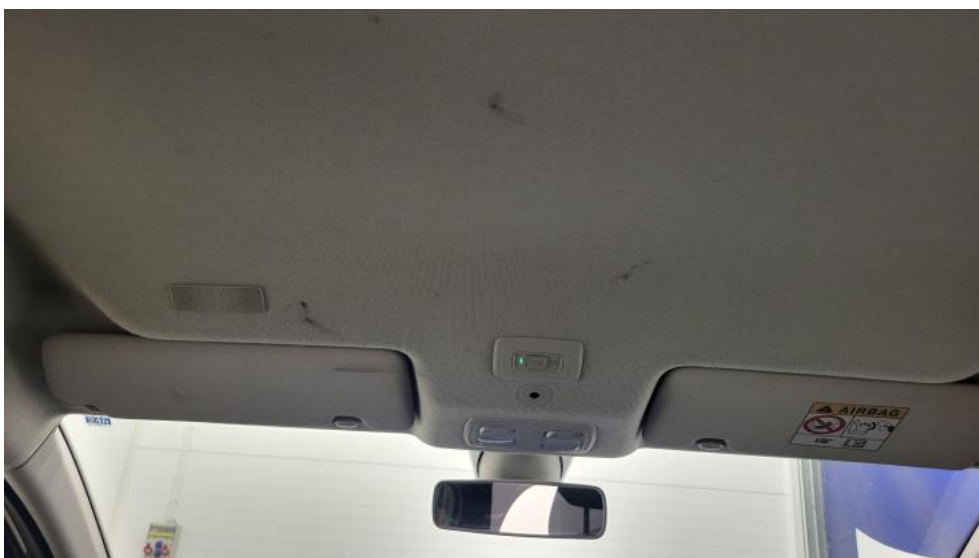
Fot. 124.
Podsufitka() - Inne 3
