Nr zlecenia DEKRA: PKOL(W)/LODZ/82472/24/10/24
Nr zlecenia/szkody: 22/008145
Data zlecenia: 24-10-2024

Grupa obiektów (Eurotax)	samochody osobowe
Kod EC (Eurotax)	0109316
Producent	AUDI
Model	A6 Allroad 14-19
Typ/wersja	A6 Allroad 3.0 TDI Quattro Tiptr.
Rodzaj nadwozia	KOM
Liczba drzwi/liczba miejsc	5/5
Masa własna [kg]	2030
Dopuszczalna masa całkowita [kg]	2585
Rozstaw osi 1/2	2905
Rodzaj silnika	z zapłonem samoczynnym
Doładowanie	turbosprężarka z chłodnicą powietrza
Układ oczyszczania spalin	DPF
Norma czystości spalin	EURO 6
Pojemność silnika [ccm]	2967
Moc silnika [KM/kW]	320/235
Skrzynia biegów	automatyczna 8-biegowa
Nr rejestracyjny	DW1SC41
VIN	WAUZZZ4G0JN089806
Data 1. rejestracji	05-03-2018
Data nast. bad. techn.	06-03-2025
Rok produkcji	2018 (rok produkcji został zweryfikowany z zewnętrzną bazą danych)
Stan licznika [km]	141 055 (odczytany)
Kolor nadwozia/rodzaj powłoki	biały/UNI

Opis stanu technicznego

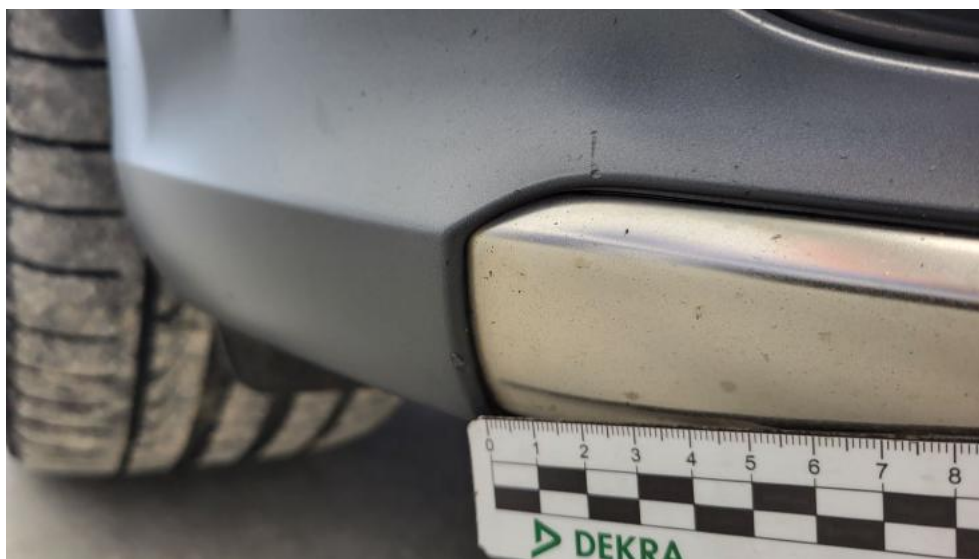
Fot. 47.
Spoiler zderzaka przedniego - Rysa/odprysk 2

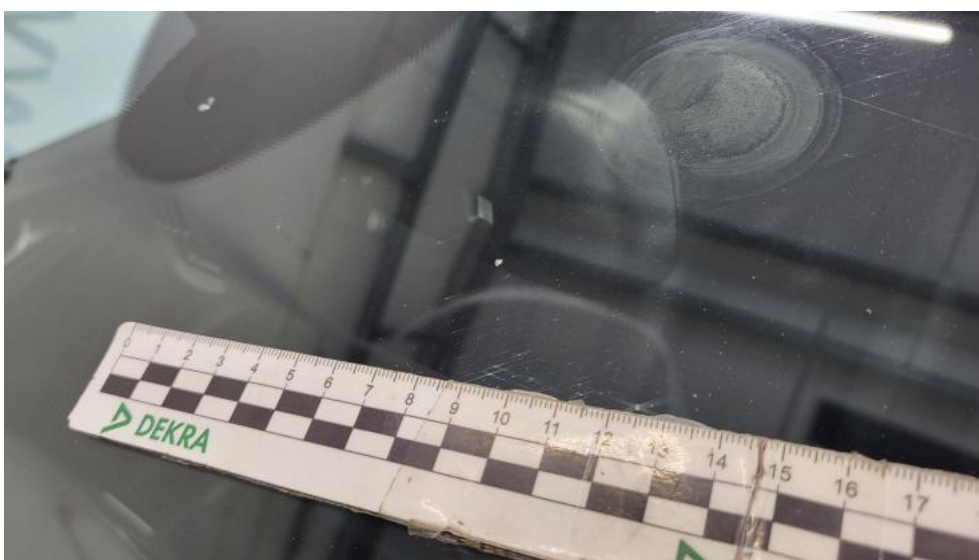
Fot. 50.
Szyba czołowa - Rysa/odprysk 2

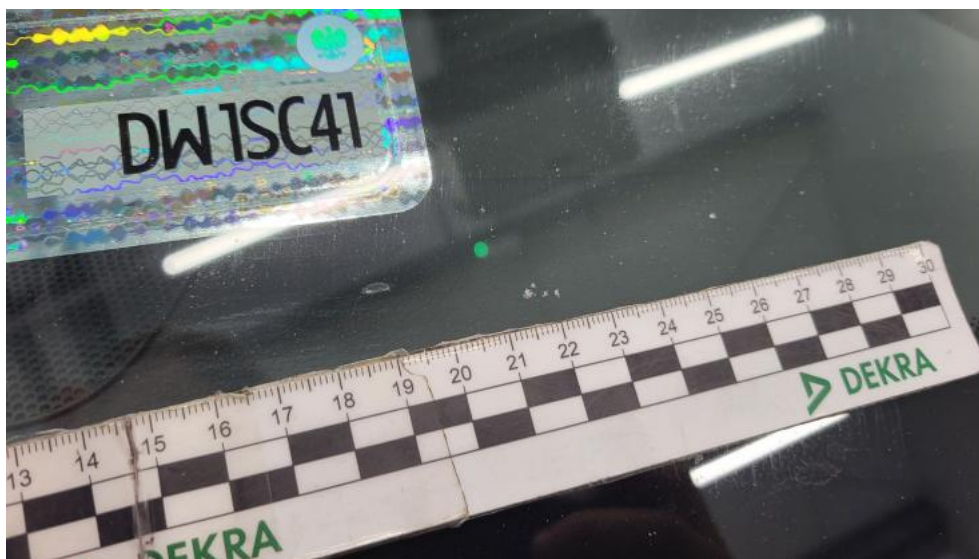
Fot. 51.
Szyba czołowa() - Rysa/odprysk 3

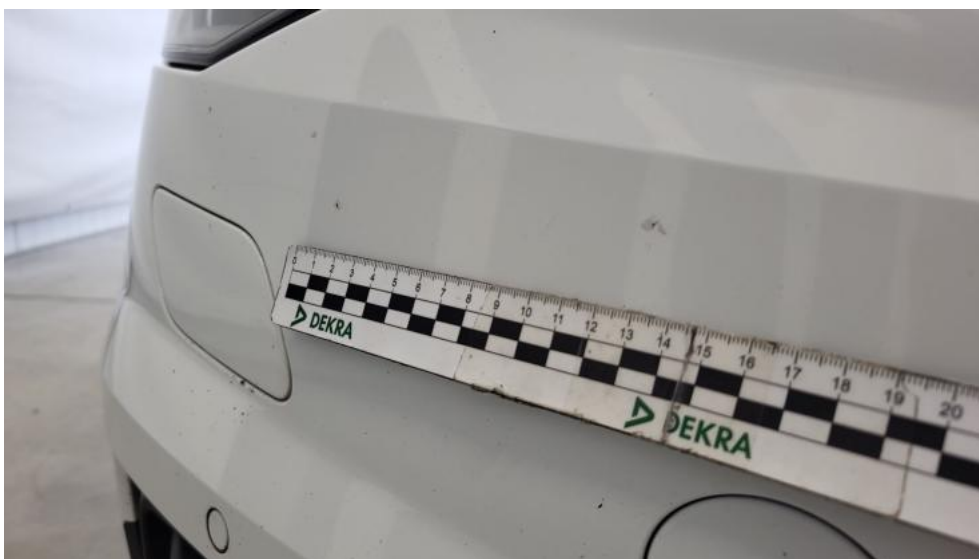
Fot. 53.
Zderzak - Rysa/odprysk 2

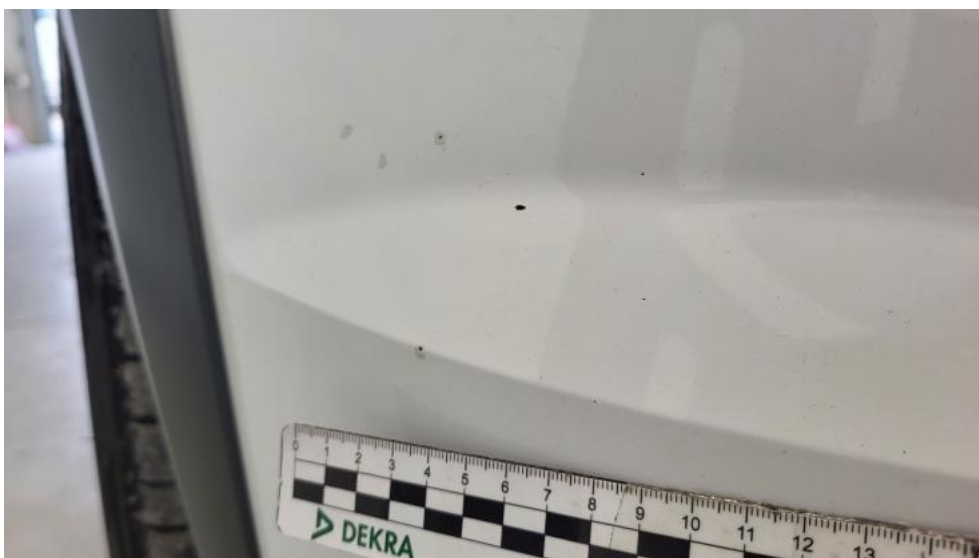
Fot. 54.
Zderzak() - Rysa/odprysk 3

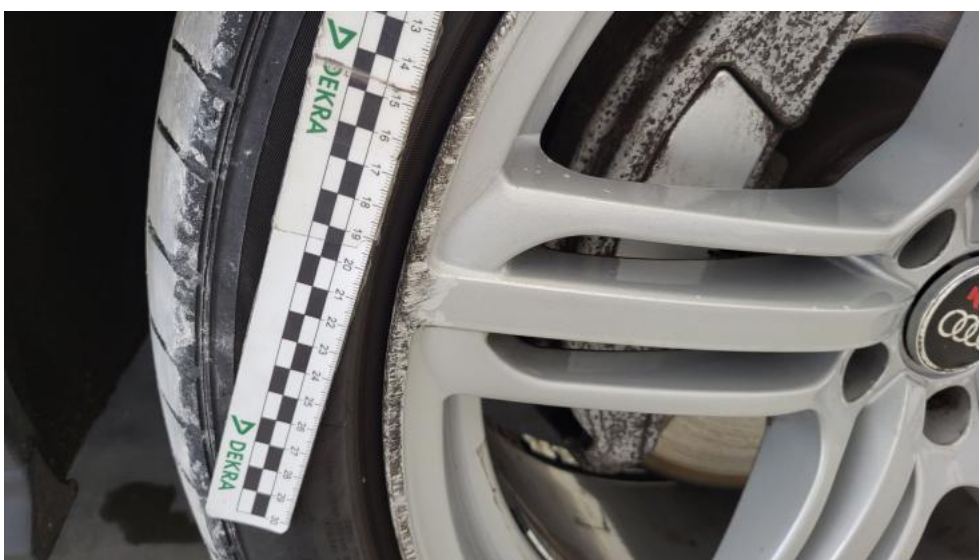
Fot. 56.

Felga aluminiowa przednia P - Rysa/odprysk 1

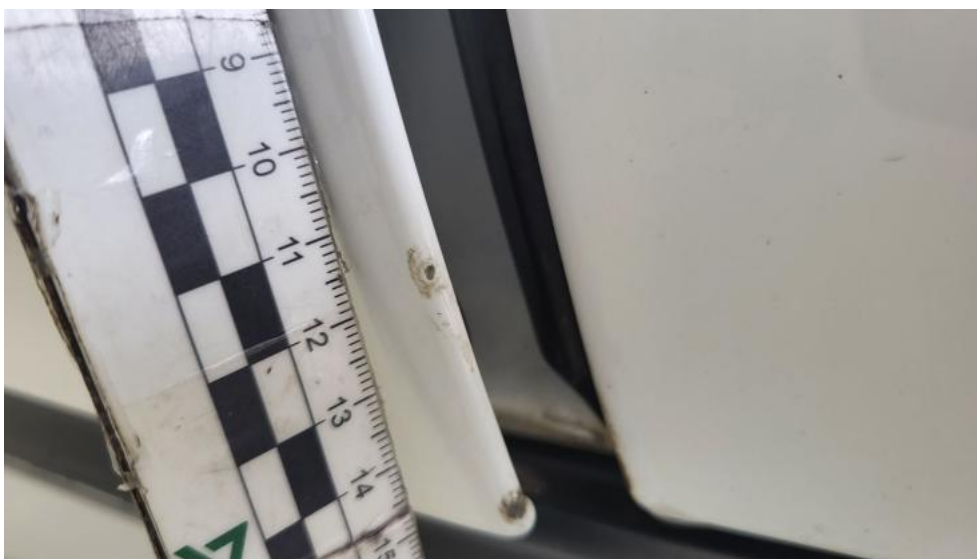
Fot. 65.

Drzwi przed L - Rysa/odprysk 1

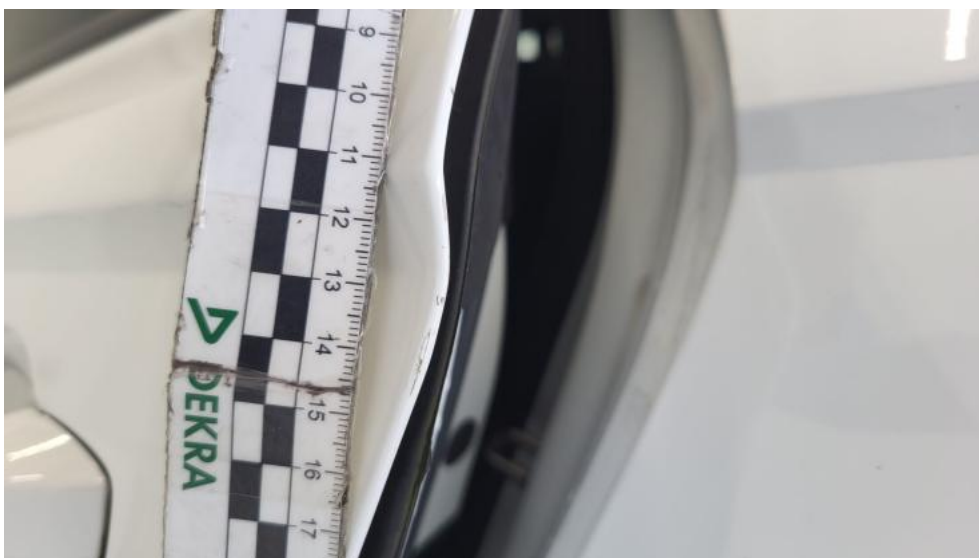
Fot. 68.
Drzwi tylne L - Rysa/odprysk 1

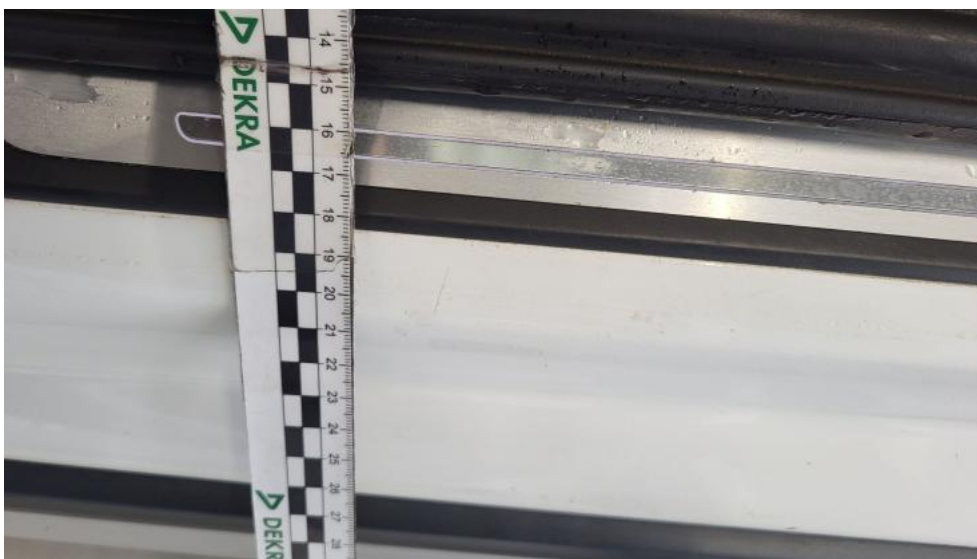
Fot. 73.
Próg L - Rysa/odprysk 2

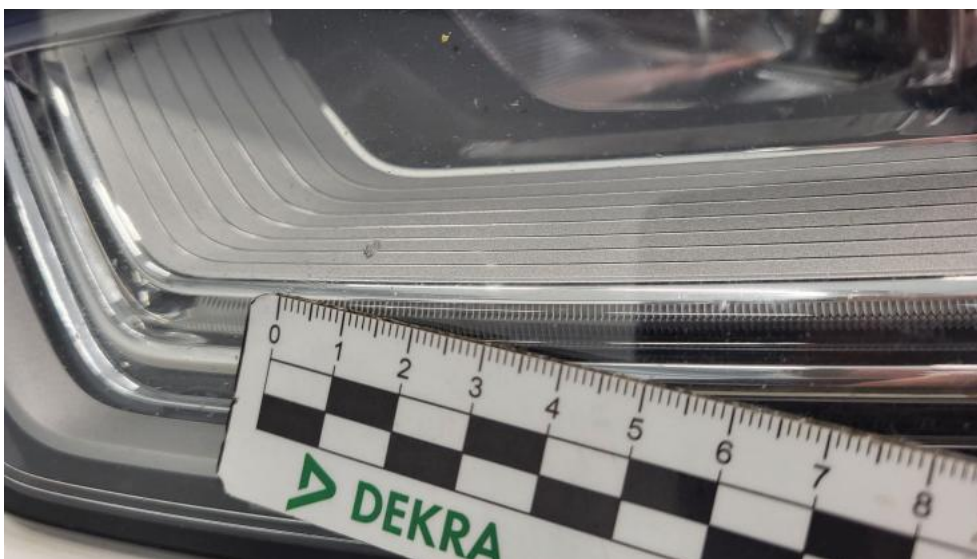
Fot. 77.
Reflektor L - Rysa/odprysk 1

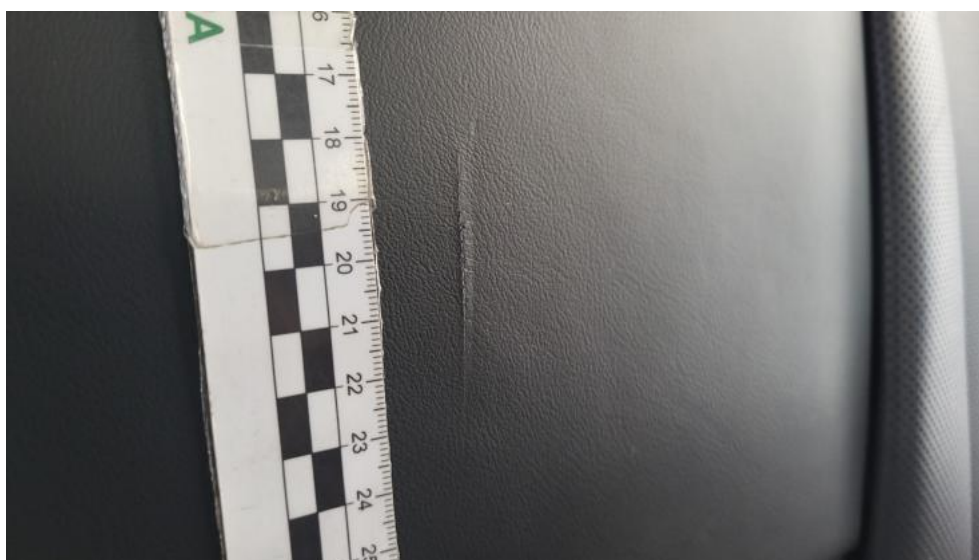
Fot. 80.
Kanapa tyl. - Rysa/odprysk 1
