Nr zlecenia DEKRA: PKOL(W)/LODZ/82841/24/10/25  
Nr zlecenia/szkody: 21/048549  
Data zlecenia: 25-10-2024

**Dane pojazdu**

### Opis stanu technicznego

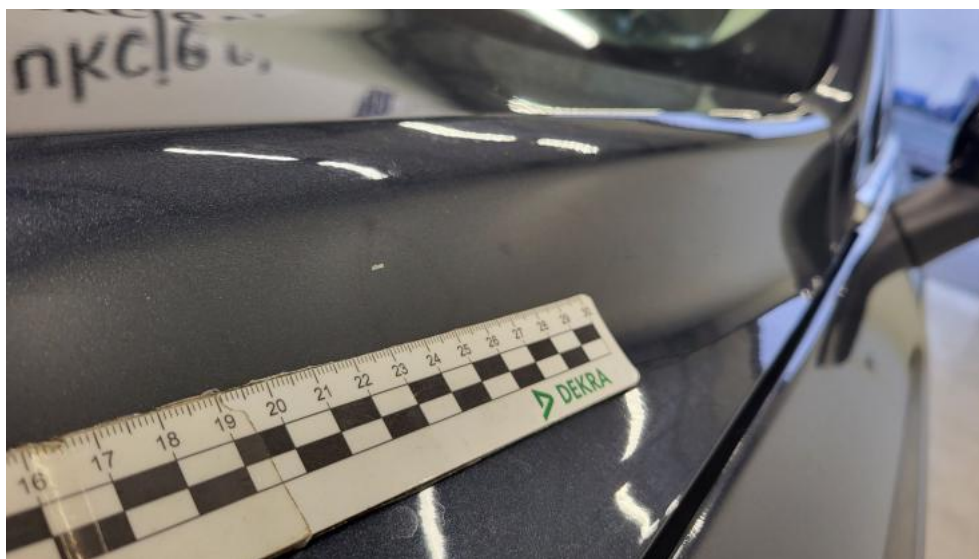
**Fot. 45.**  
Pokrywa komory silnika - Rysa/odprysk 1

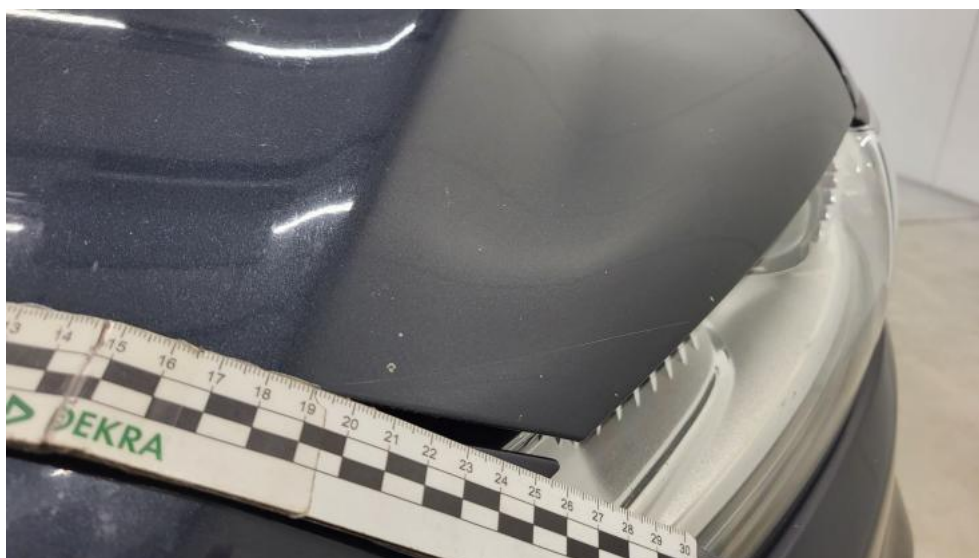
**Fot. 46.**  
Pokrywa komory silnika - Rysa/odprysk 2

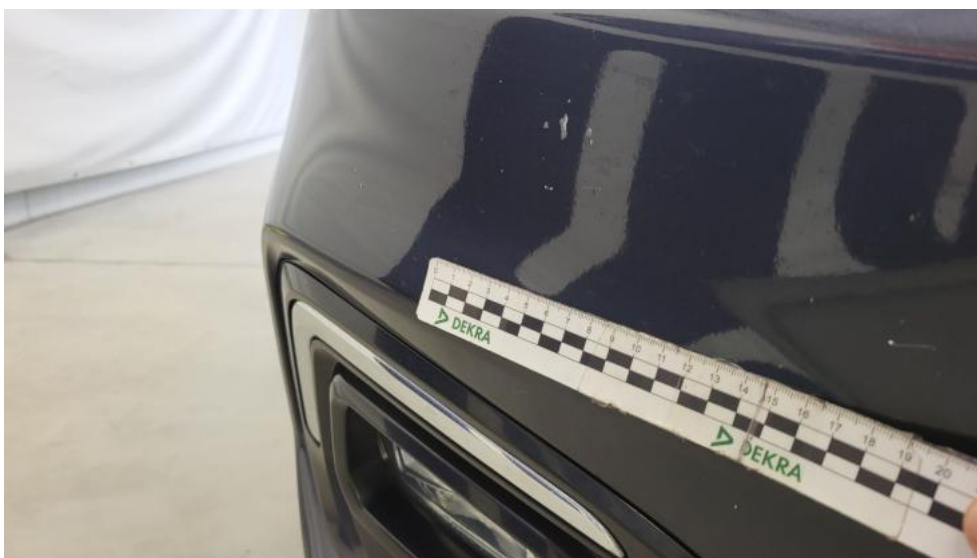
**Fot. 50.**  
Zderzak - Rysa/odprysk 2

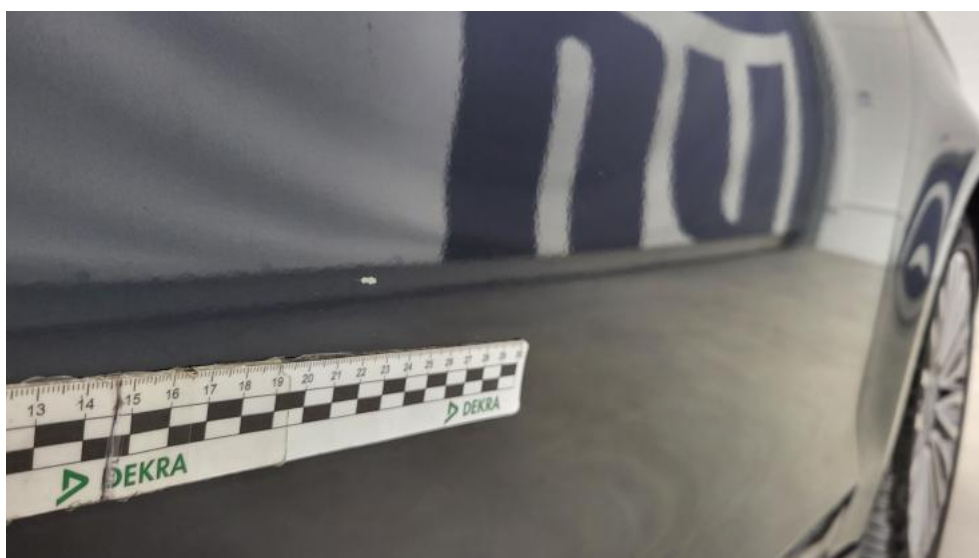
**Fot. 54.**  
Drzwi przednie P - Rysa/odprysk 1

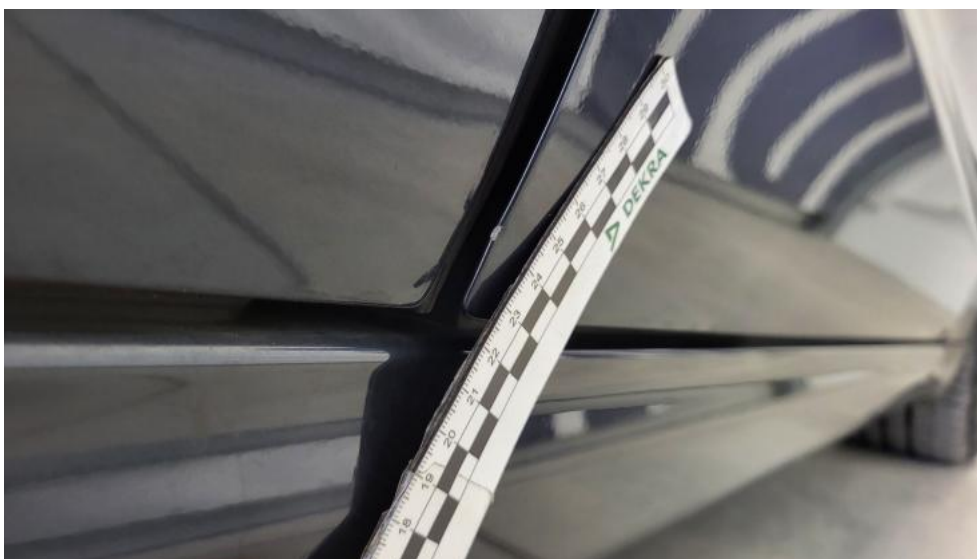
**Fot. 55.**  
Drzwi przednie P - Rysa/odprysk 2

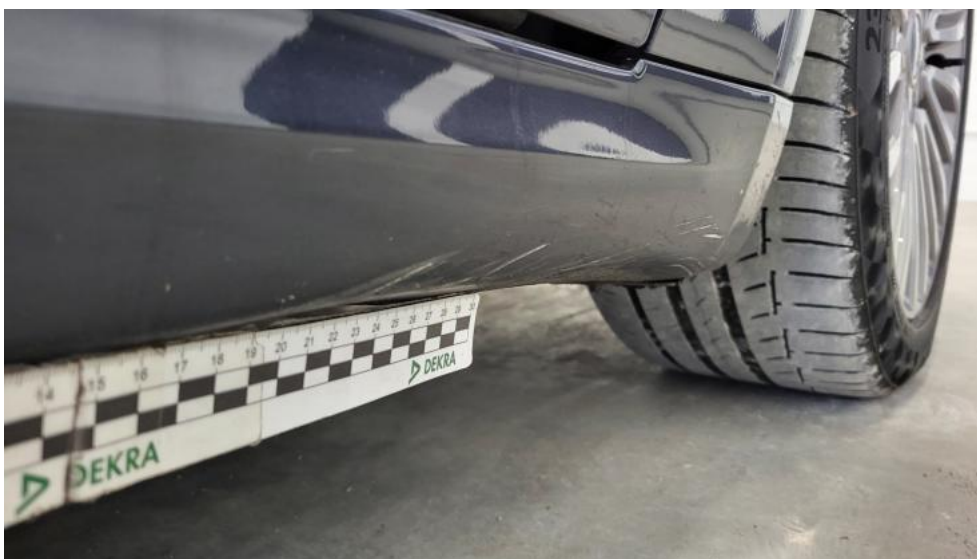
**Fot. 57.**  
Próg P - Rysa/odprysk 1

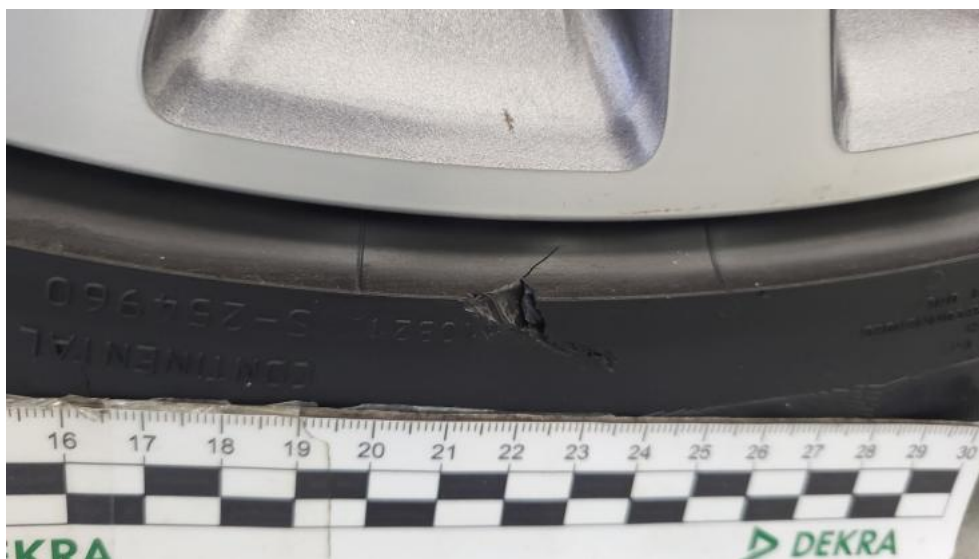
**Fot. 61.**  
Opona tylna P - Pęknięcie/rozerwanie 2

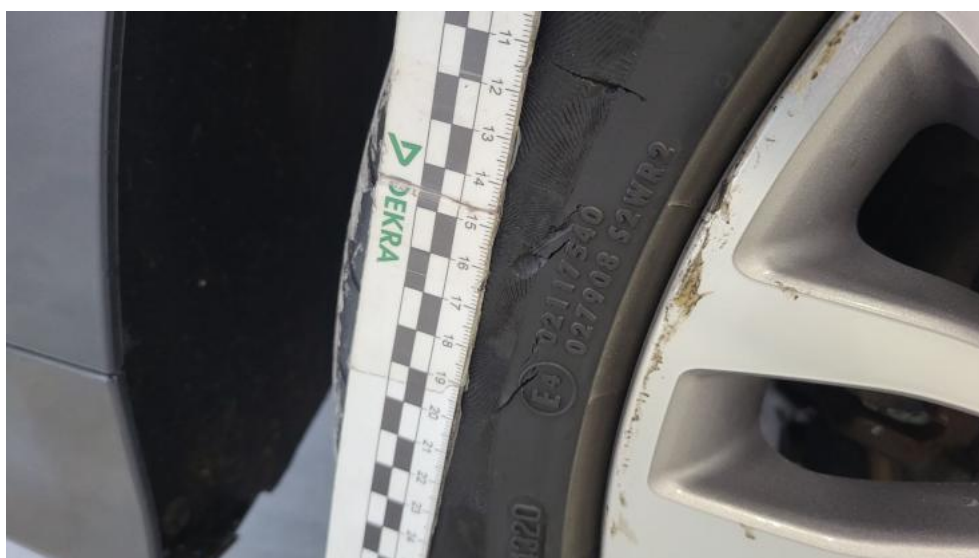
**Fot. 62.**  
Opona tylna P() - Pęknięcie/rozerwanie 3

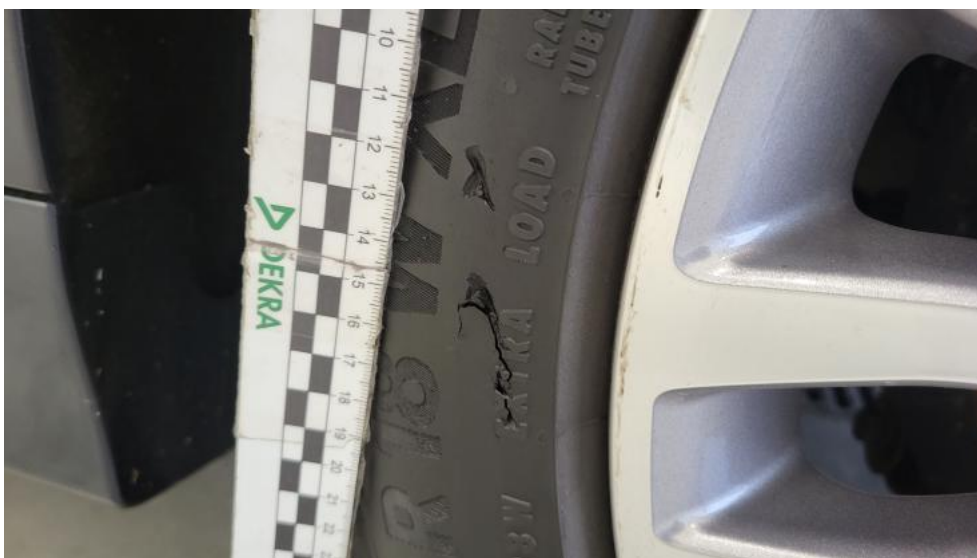
**Fot. 72.**  
Opona tylna L - Pęknięcie/rozerwanie 1

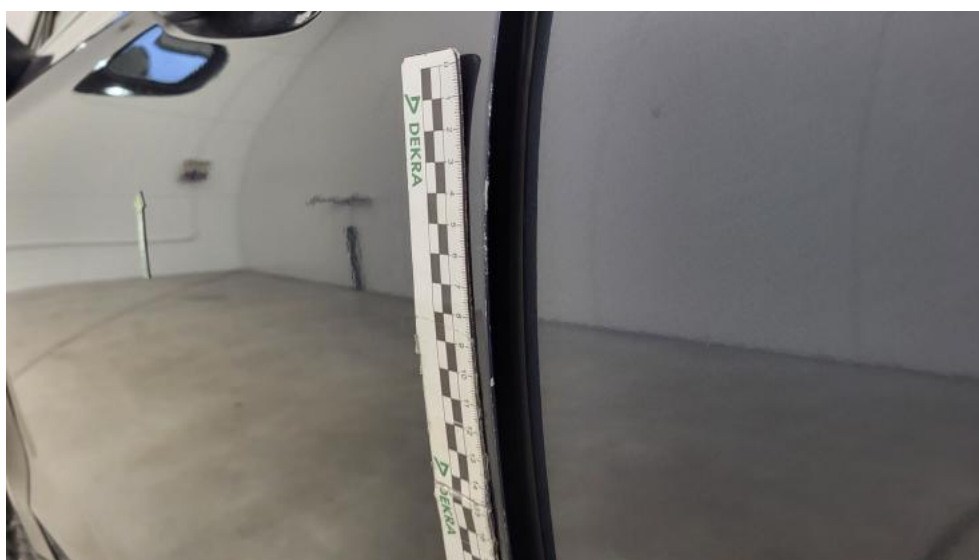
**Fot. 76.**  
Drzwi przed L - Rysa/odprysk 1

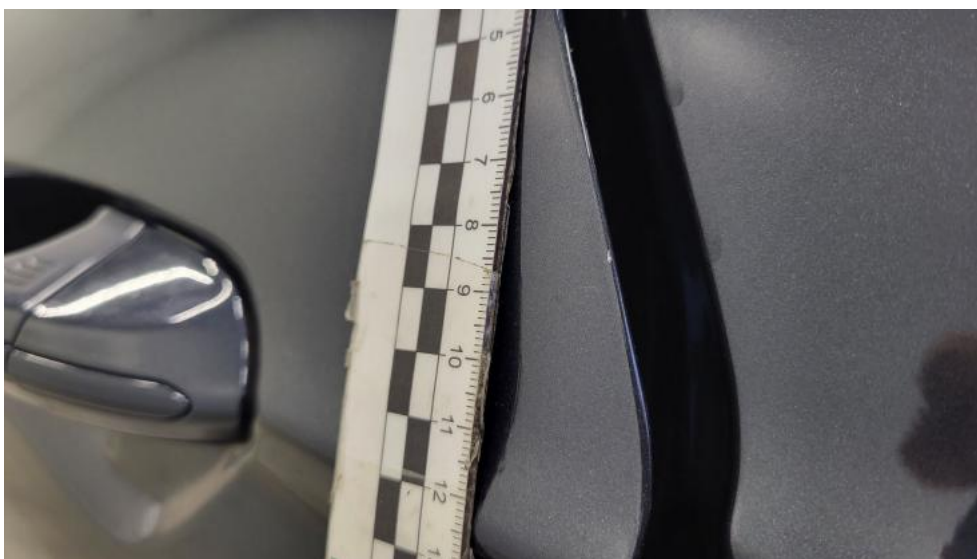
**Fot. 79.**  
Drzwi tylne L - Rysa/odprysk 1

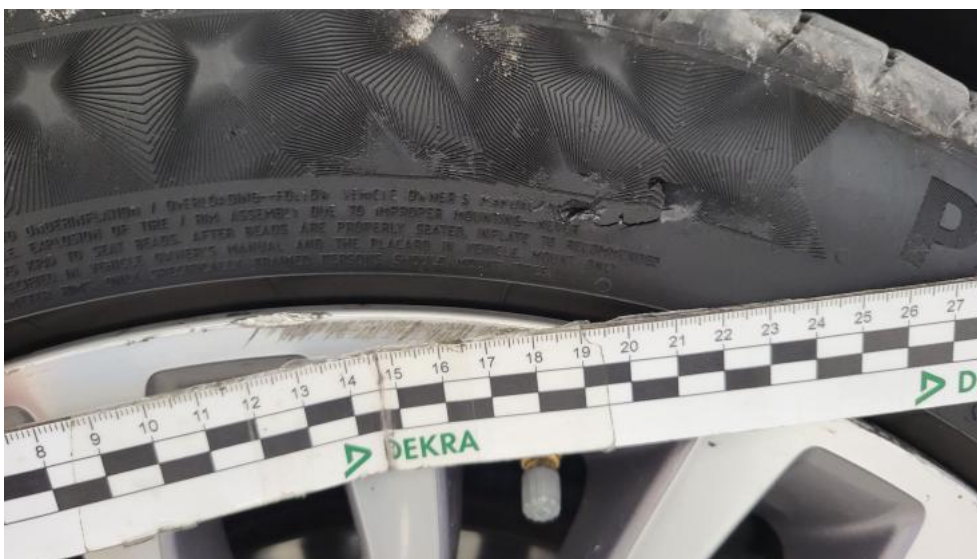
**Fot. 85.**  
Opona przednia L - Pęknięcie/rozerwanie 1

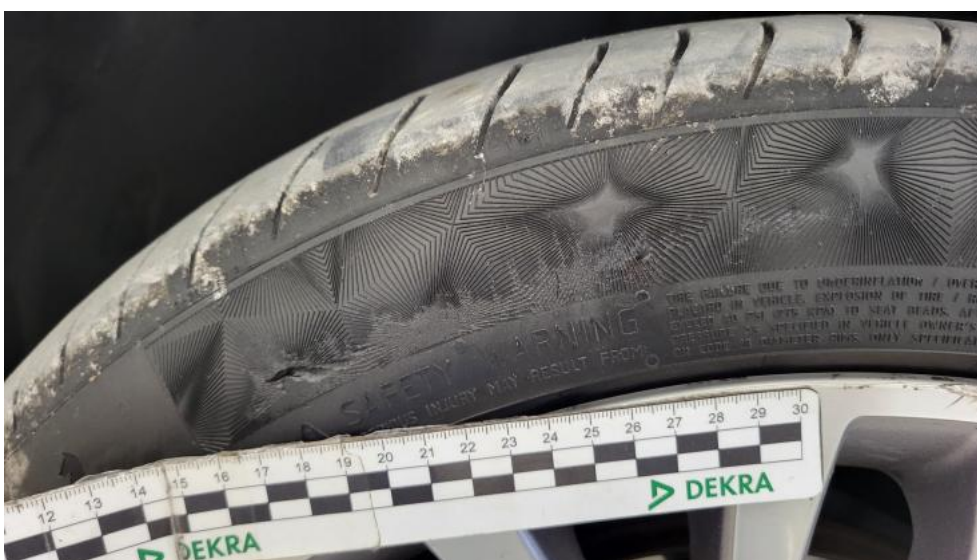
**Fot. 86.**  
Opona przednia L - Pęknięcie/rozerwanie 2

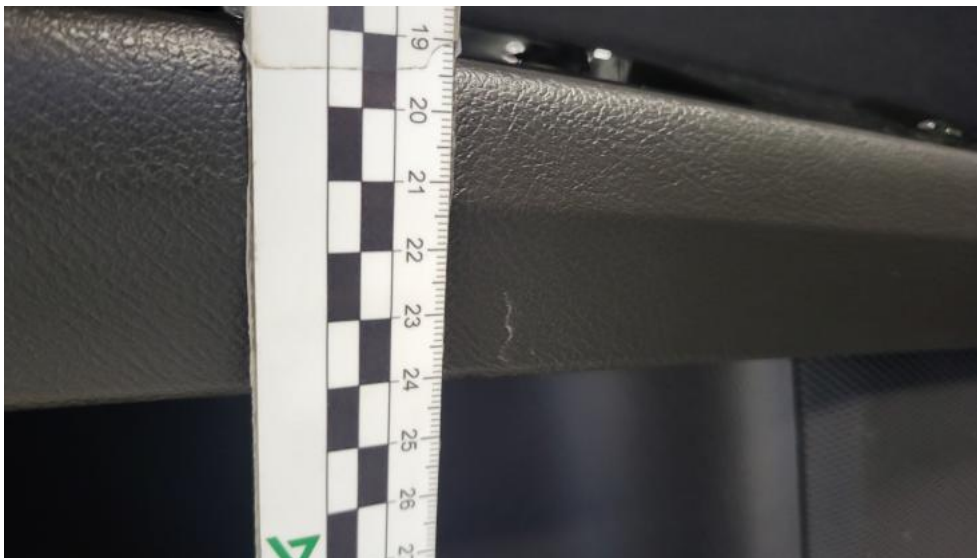
**Fot. 87.**  
Tapicerka drzwi tylnych L - Rysa/odprysk 1
