Nr zlecenia DEKRA: PKOL(W)/LODZ/73945/24/09/25
Nr zlecenia/szkody: 22/020322
Data zlecenia: 25-09-2024

Grupa obiektów (Eurotax)	samochody osobowe
Kod EC (Eurotax)	0139973
Producent	HYUNDAI
Model	Ioniq 19-22
Typ/wersja	Ioniq hybrid Premium
Rodzaj nadwozia	hatchback
Liczba drzwi/liczba miejsc	5/5
Masa własna [kg]	1402
Dopuszczalna masa całkowita [kg]	1870
Rozstaw osi 1/2	2700
Rodzaj silnika	z zapłonem iskrowym
Układ oczyszczana spalin	katalizator trójdrożny
Oznaczenie silnika	HEV
Pojemność silnika [ccm]	1580
Moc silnika [KM/kW]	105/77
Skrzynia biegów	automatyczna 6-biegowa
Nr rejestracyjny	ZS793PX
VIN	KMHCH851CGNU266565
Data 1. rejestracji	17-09-2021
Data nast. bad. techn.	16-09-2024
Rok produkcji	2021
Stan licznika [km]	69 814 (odczytany)
Kolor nadwozia/rodzaj powłoki	biały/UNI

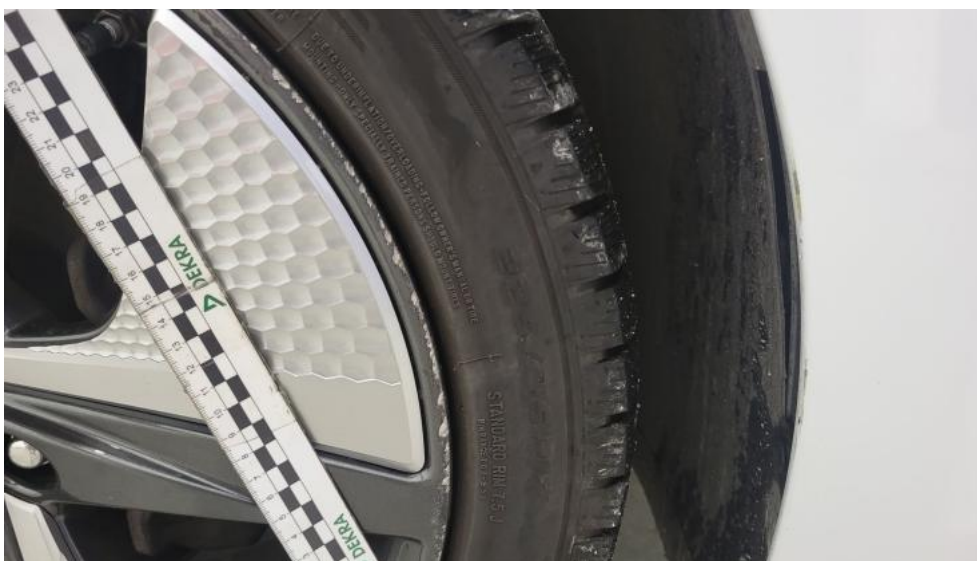
Fot. 37.
Felga aluminiowa przednia P - Rysa/odprysk 1

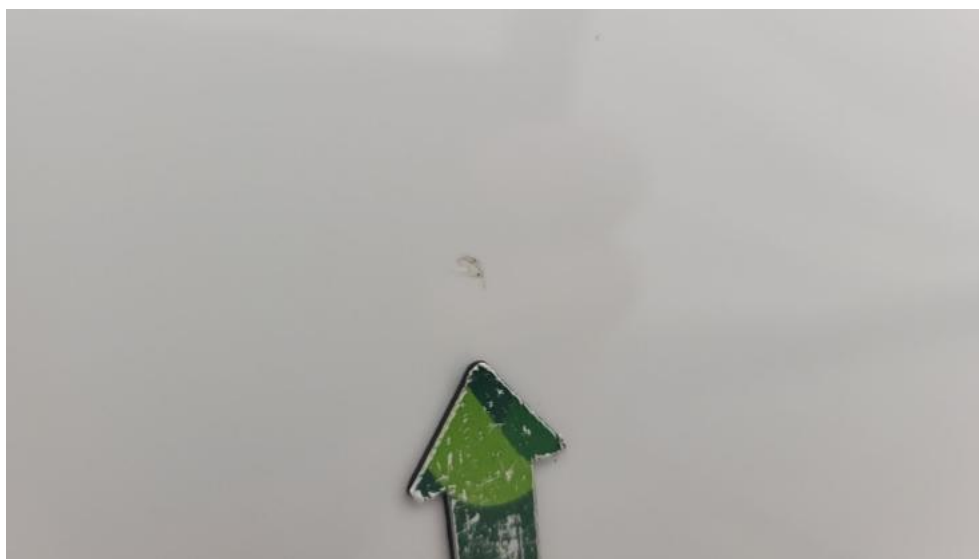
Fot. 39.
Drzwi tylne P - Rysa/odprysk 1

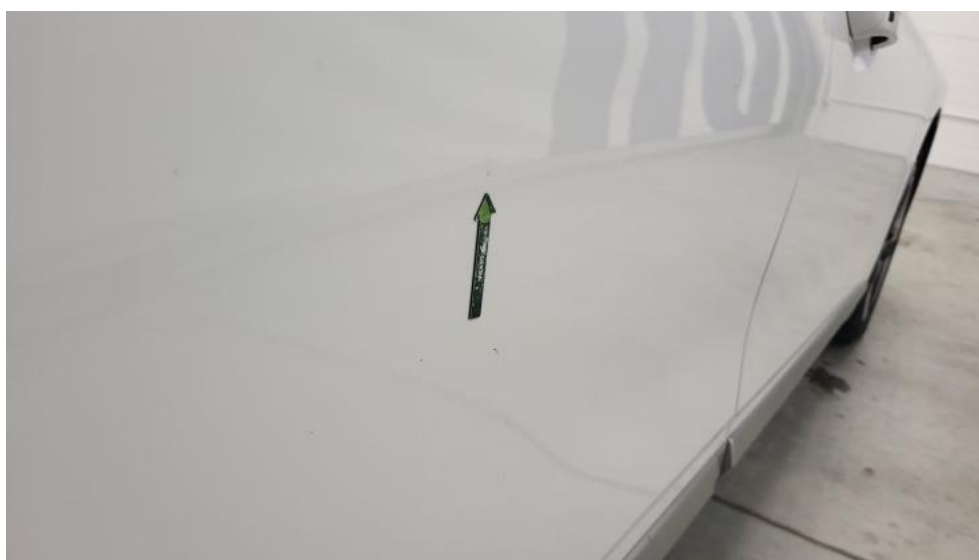
Fot. 40.
Drzwi tylne P - Wgniecenie/odkształcenie 1

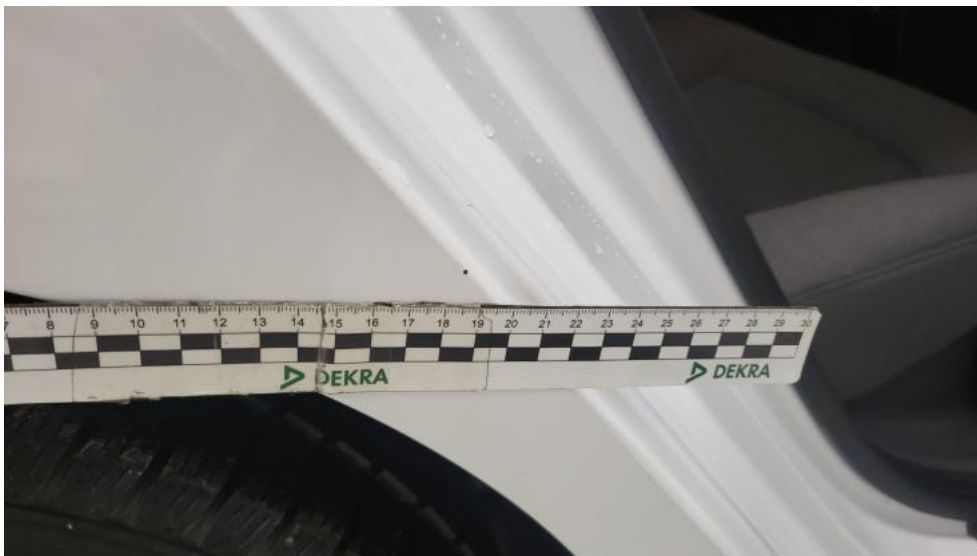
Fot. 41.
Błotnik tylny P / Ściana boczna P - Rysa/odprysk 1

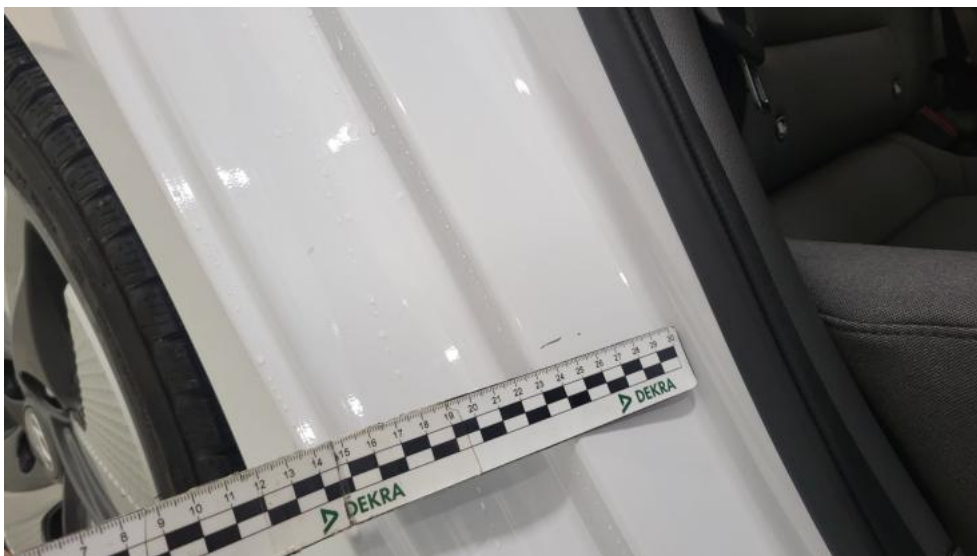
Fot. 42.
Błotnik tylny P / Ściana boczna P - Rysa/odprysk 2

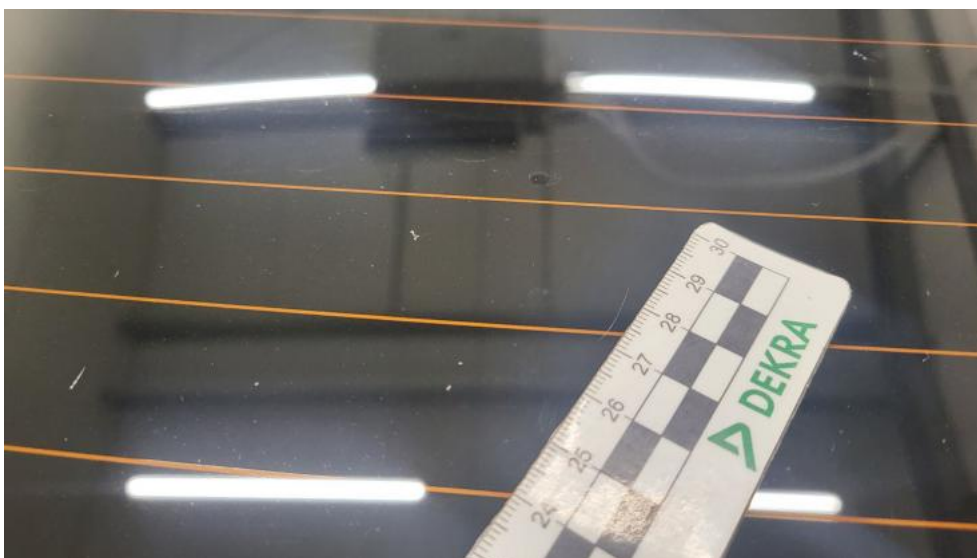
Fot. 44.
Szyba tylna - Rysa/odprysk 1

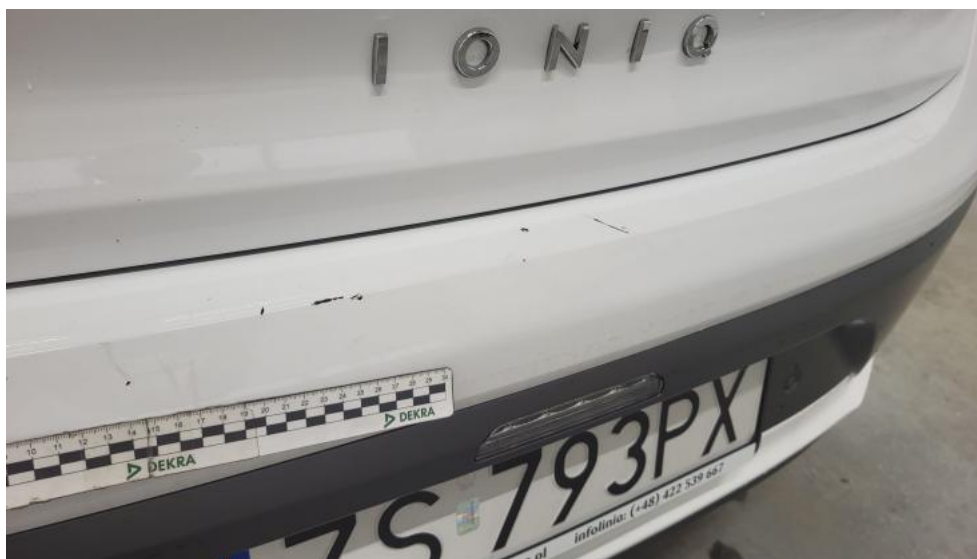
Fot. 45.
Zderzak tylny - Rysa/odprysk 1

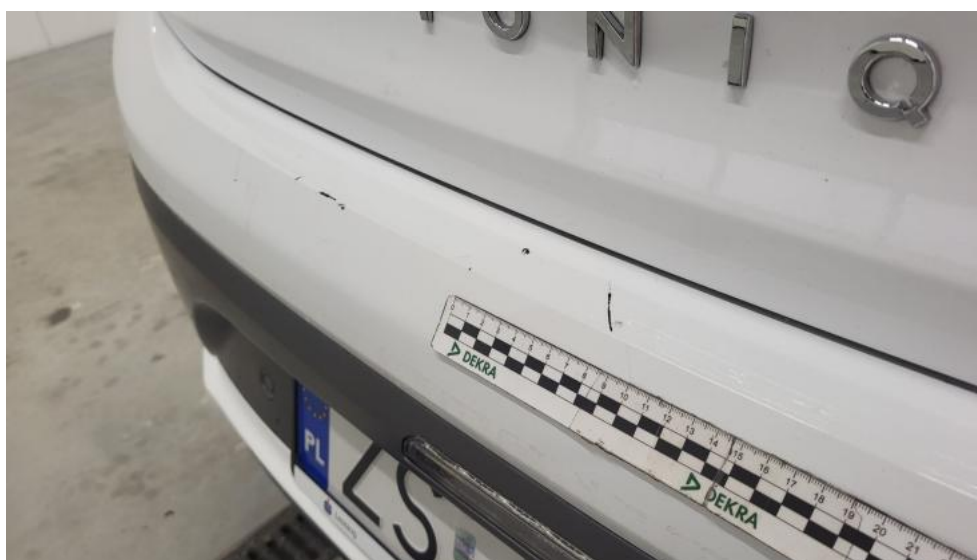
Fot. 46.
Zderzak tylny - Rysa/odprysk 2

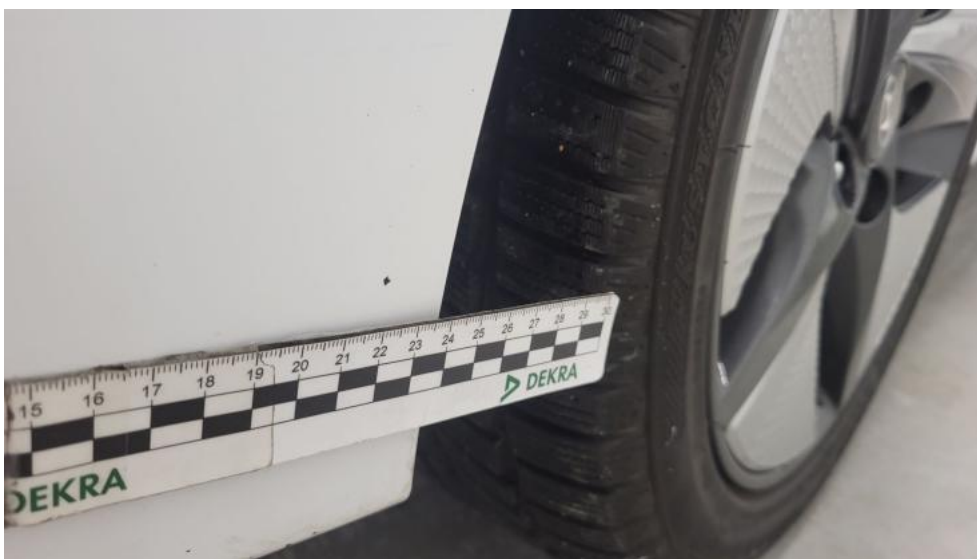
Fot. 47.
Zderzak tylny() - Rysa/odprysk 3

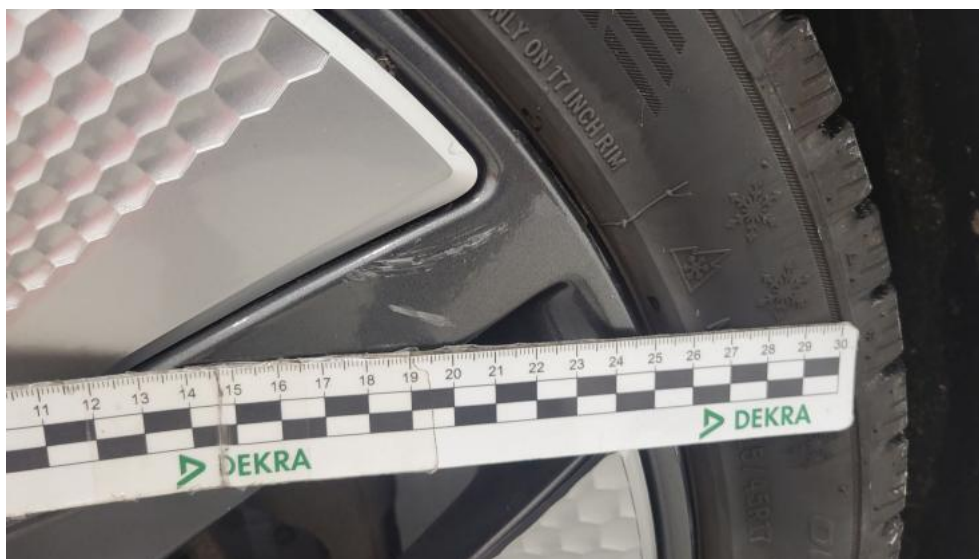
Fot. 49.
Felga aluminiowa tylna L - Rysa/odprysk 1

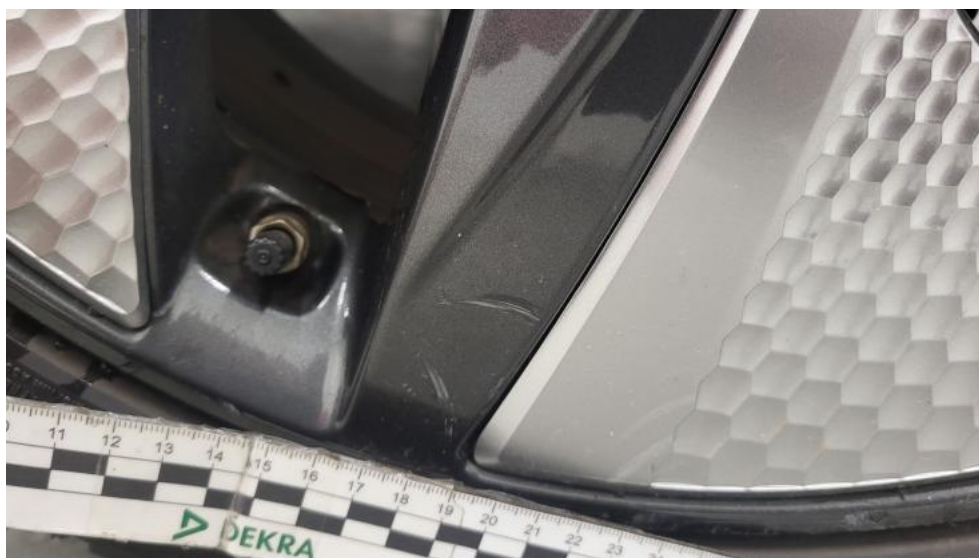
Fot. 50.
Felga aluminiowa tylna L - Rysa/odprysk 2

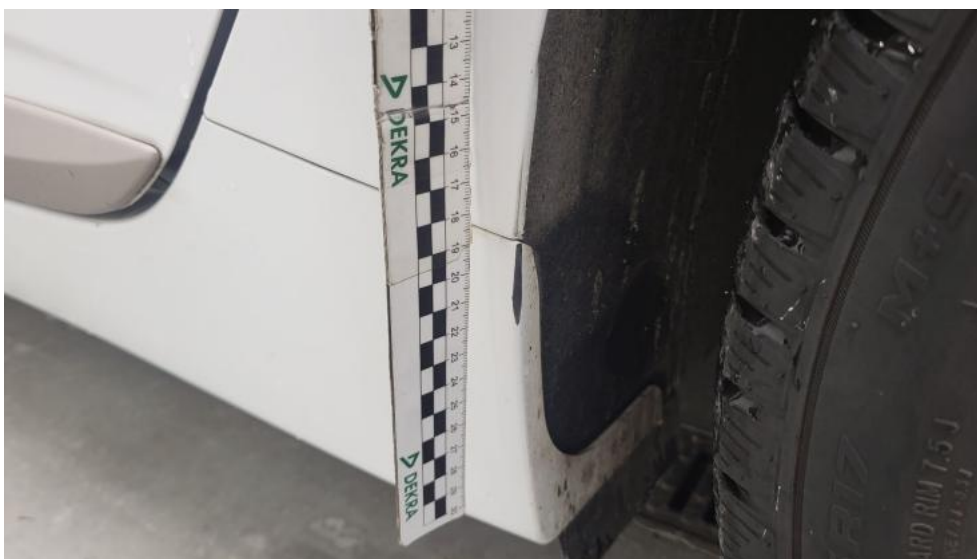
Fot. 51.
Próg L - Rysa/odprysk 1

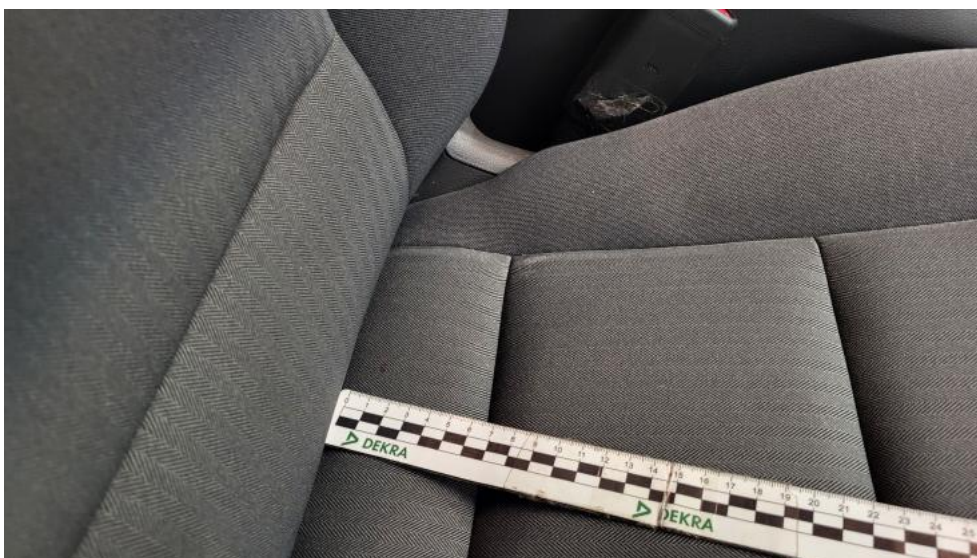
Fot. 52.
Fotel prz. praw. - Inne 1

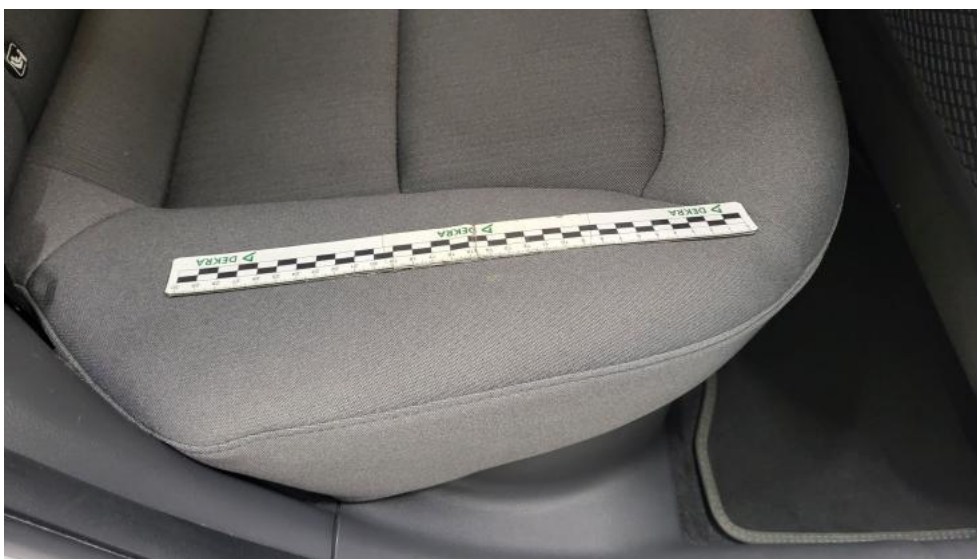
Fot. 53.
Kanapa tyl. - Inne 1

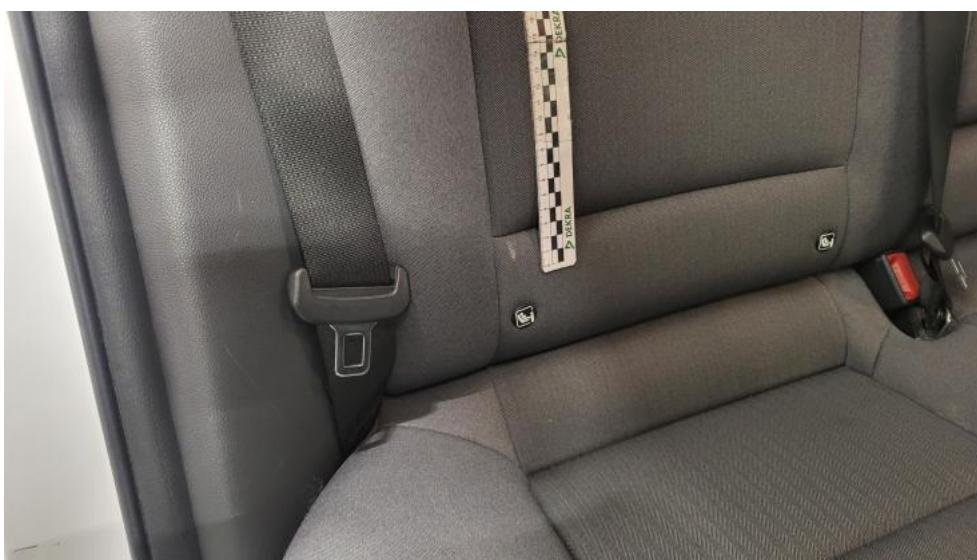
Fot. 54.
Kanapa tyl. - Inne 2

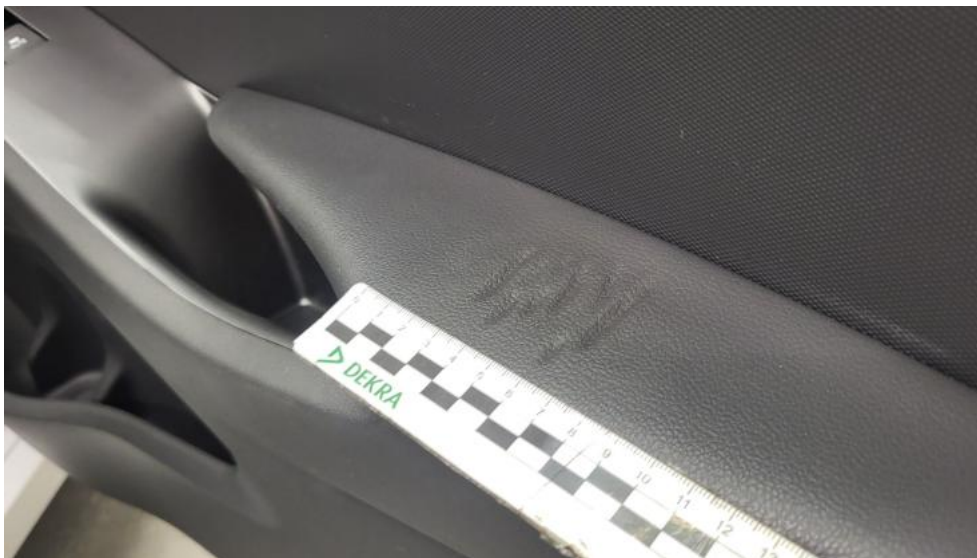
Fot. 55.
Tapicerka drzwi przednich P - Wgniecenie/odkształcenie 1

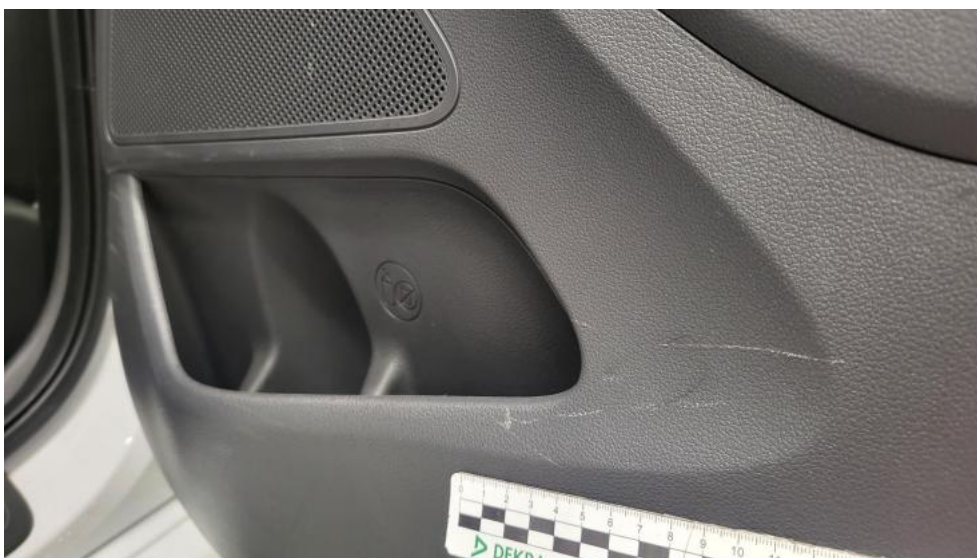
Fot. 56.
Tapicerka drzwi tylnych P - Rysa/odprysk 1
