Nr zlecenia DEKRA: PKOL(W)/LODZ/65275/24/08/26  
Nr zlecenia/szkody: PS21/00799  
Data zlecenia: 26-08-2024

**DEKRA Polska - Centrala**  
02-673 Warszawa, ul. Konstruktorska 12A

**Zleceniodawca:**  
PKO Leasing Finance  
PKO Leasing SA  
Al. Śmigłego-Rydza 20  
93-281 Łódź

**Dane pojazdu**

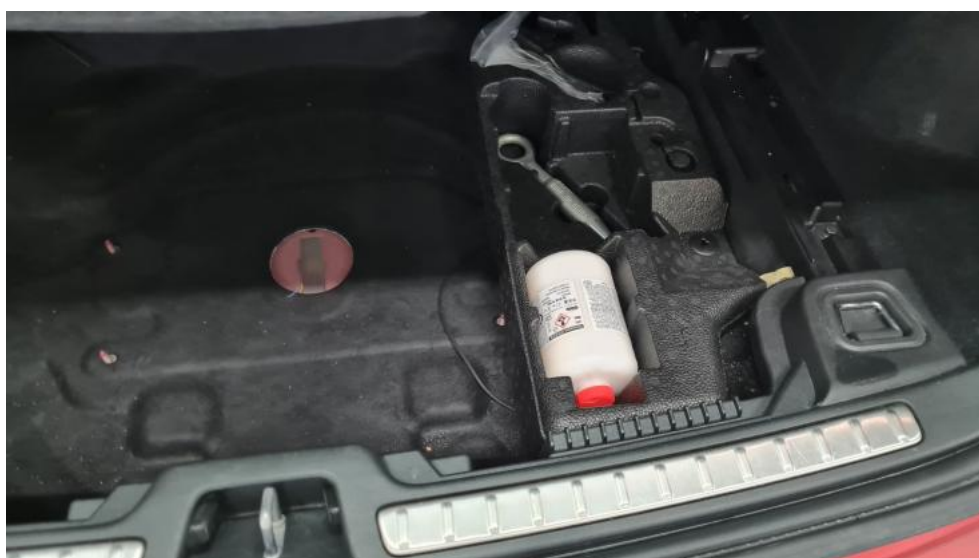
Brak kompresora zestawu naprawczego. Rysy na samochodzie

**Fot. 36.**  
Zestaw naprawczy koła

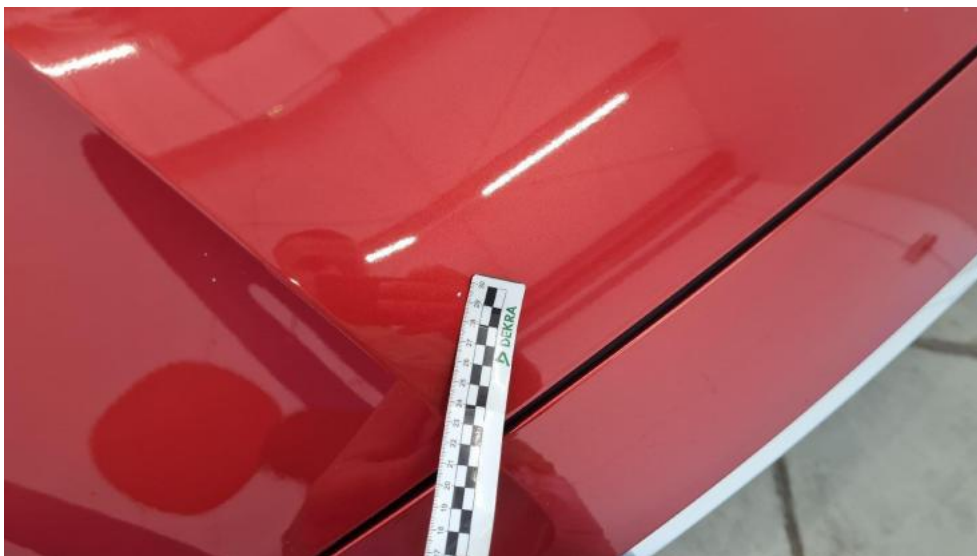
**Fot. 39.**  
Pokrywa komory silnika - Rysa/odprysk 1

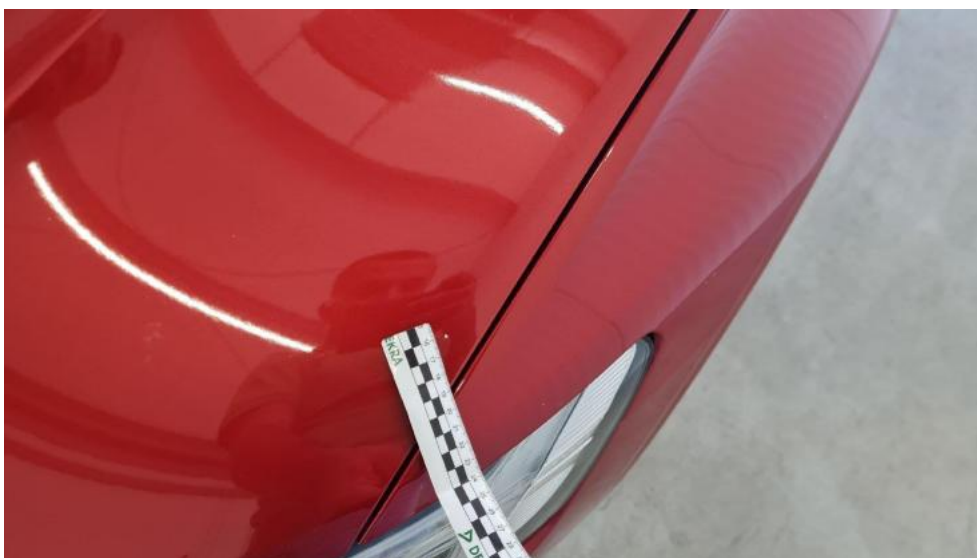
**Fot. 40.**  
Pokrywa komory silnika - Rysa/odprysk 2

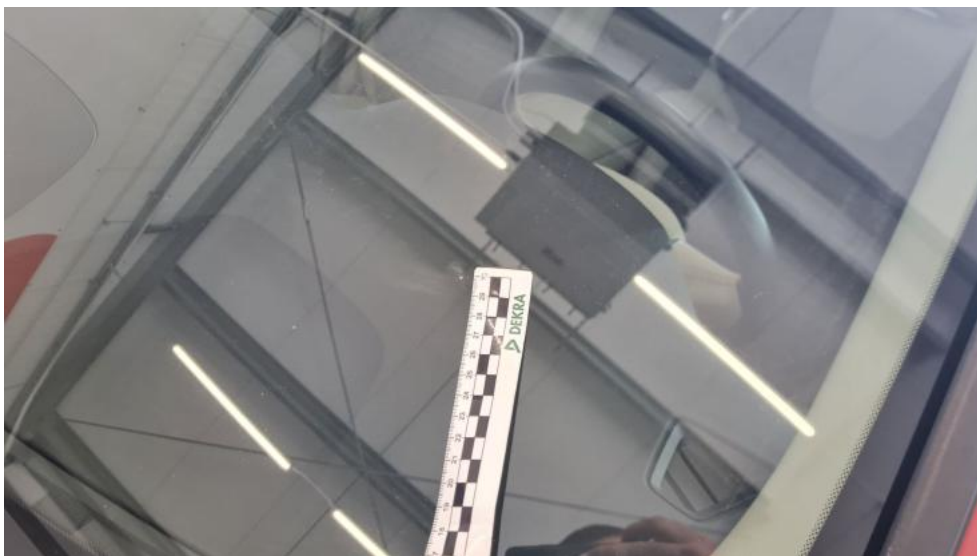
**Fot. 41.**  
Szyba czołowa - Rysa/odprysk 1

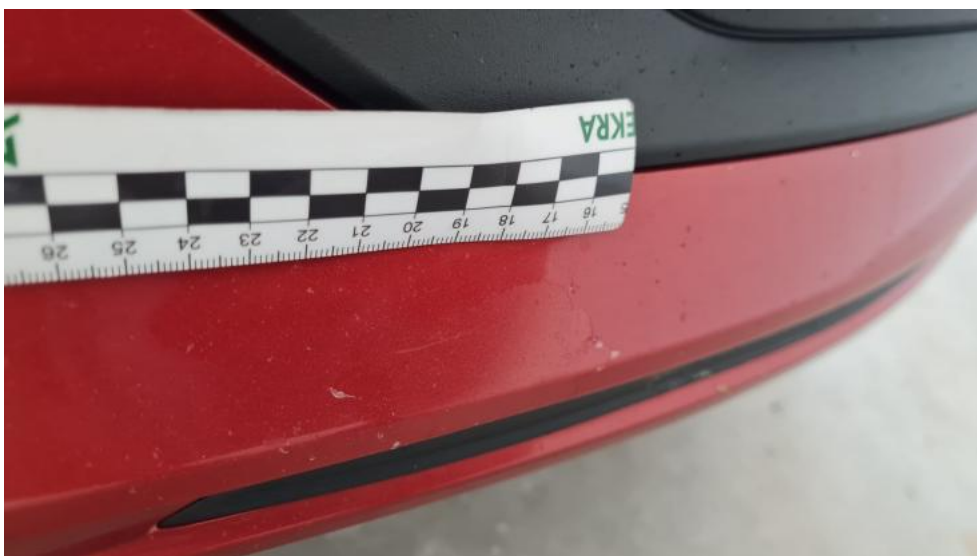
**Fot. 42.**  
Zderzak - Inne 1

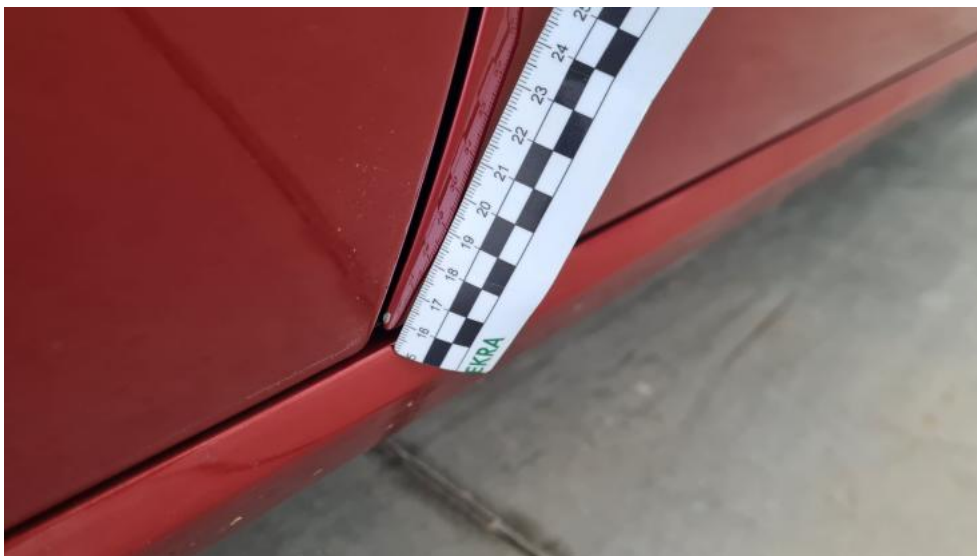
**Fot. 43.**

Drzwi przednie P - Rysa/odprysk 1

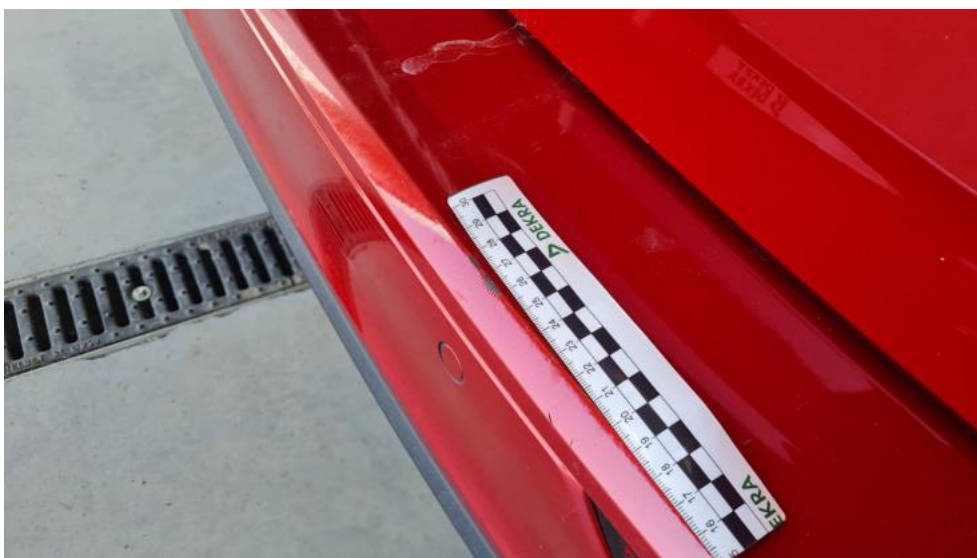
**Fot. 44.**

Zderzak tylny - Rysa/odprysk 1

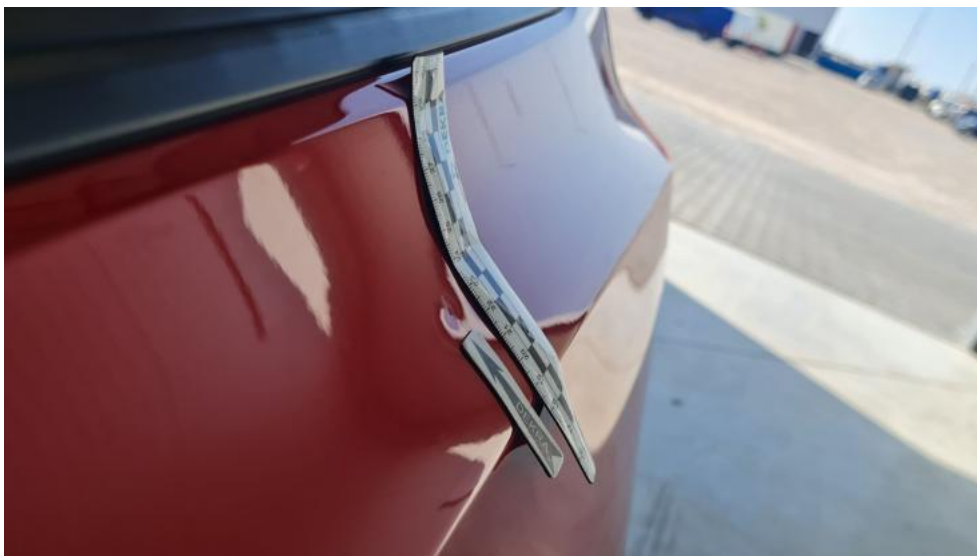
**Fot. 45.**

Błotnik tylny L / Ściana boczna L - Wgniecenie/odkształcenie 1

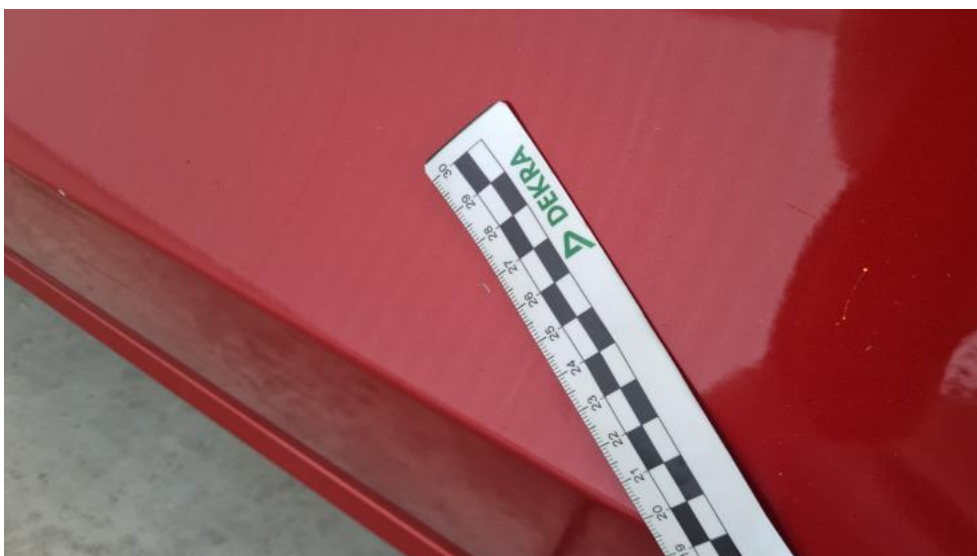
**Fot. 46.**

Drzwi przed L - Rysa/odprysk 1

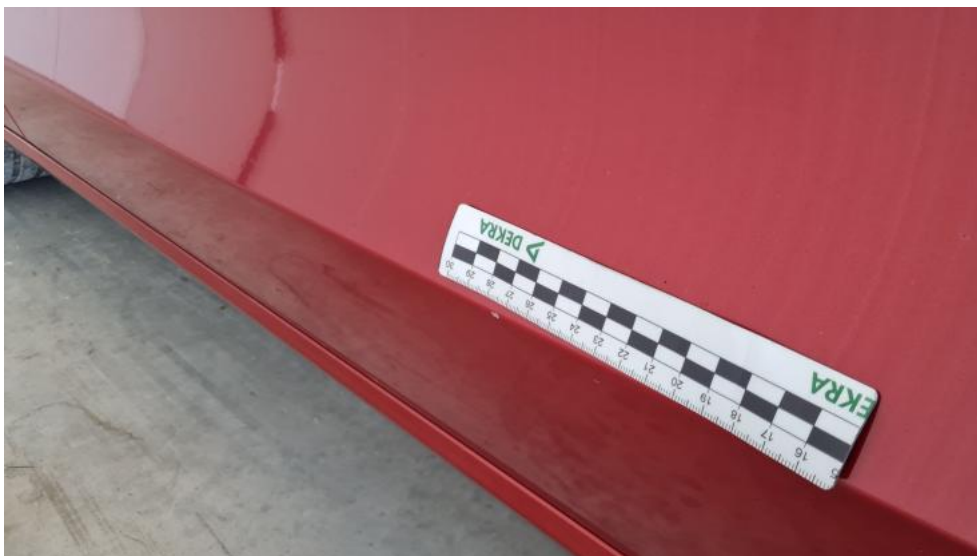
**Fot. 47.**

Drzwi przed L - Rysa/odprysk 2

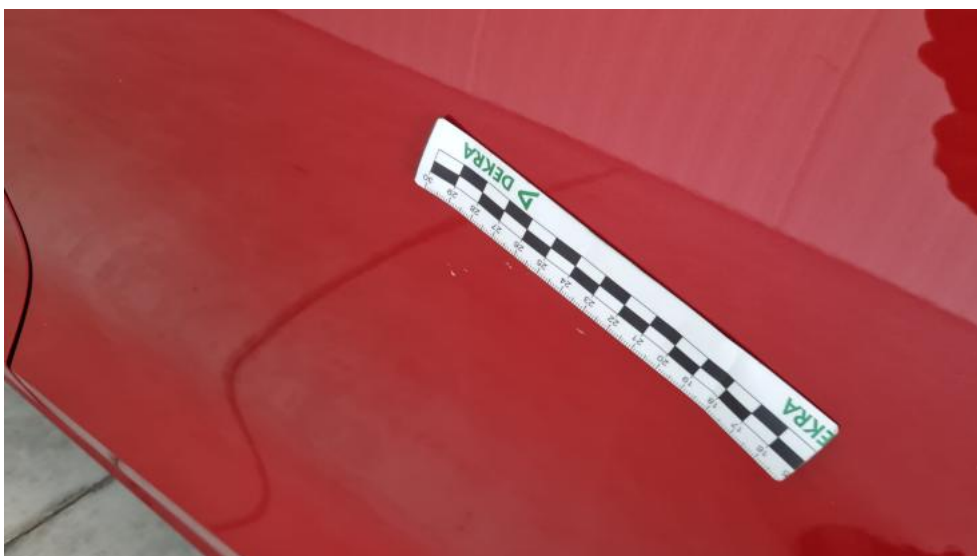
**Fot. 48.**

Drzwi tylne L - Rysa/odprysk 1

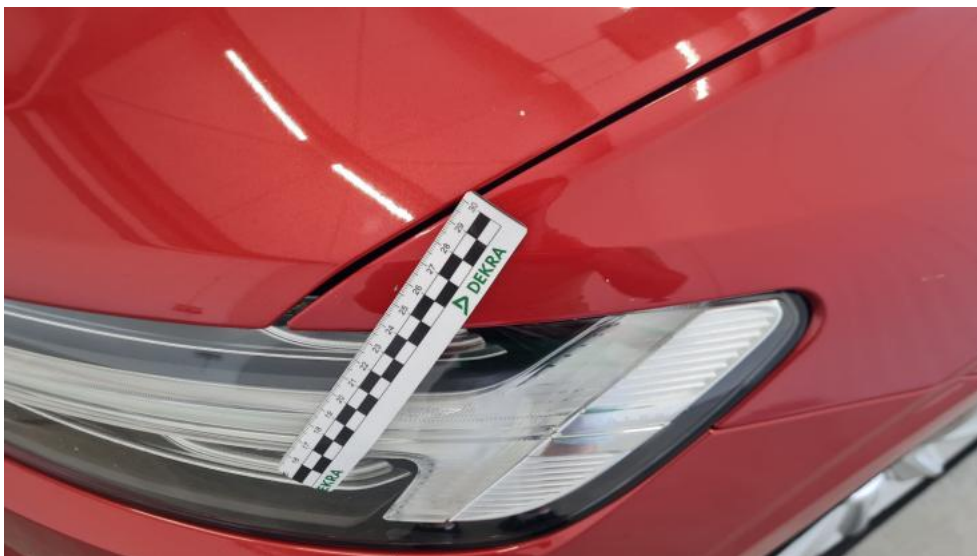
**Fot. 49.**

Błotnik przedni L - Rysa/odprysk 1
