Nr zlecenia DEKRA: PKOL(W)/LODZ/99348/26/10/23  
Nr zlecenia/szkody: 22/026066  
Data zlecenia: 23-10-2026

| Producent | HYUNDAI |
| Model | i30 17-20 |
| Nr rejestracyjny | DJA31269 |

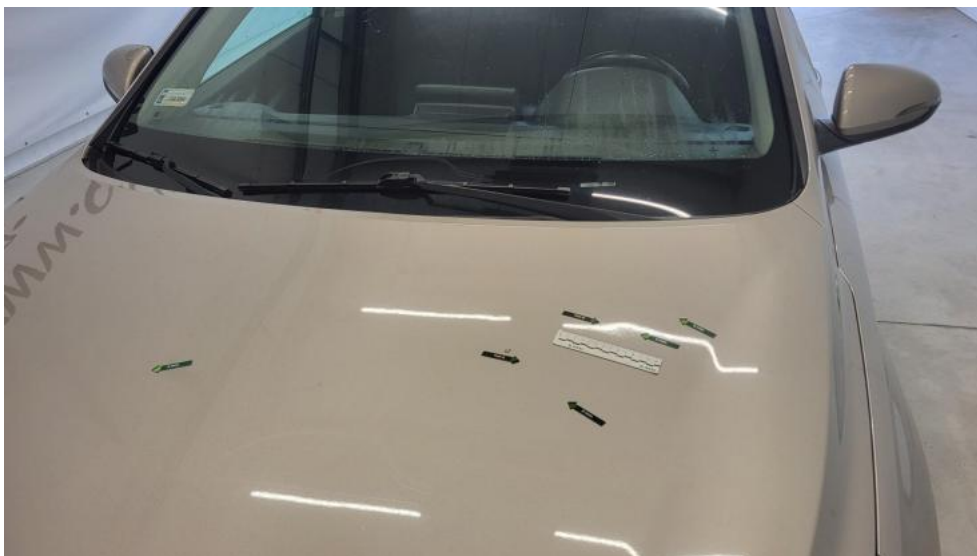
**Fot. 41.**

Pokrywa komory silnika - Wgniecenie/odkształcenie 1

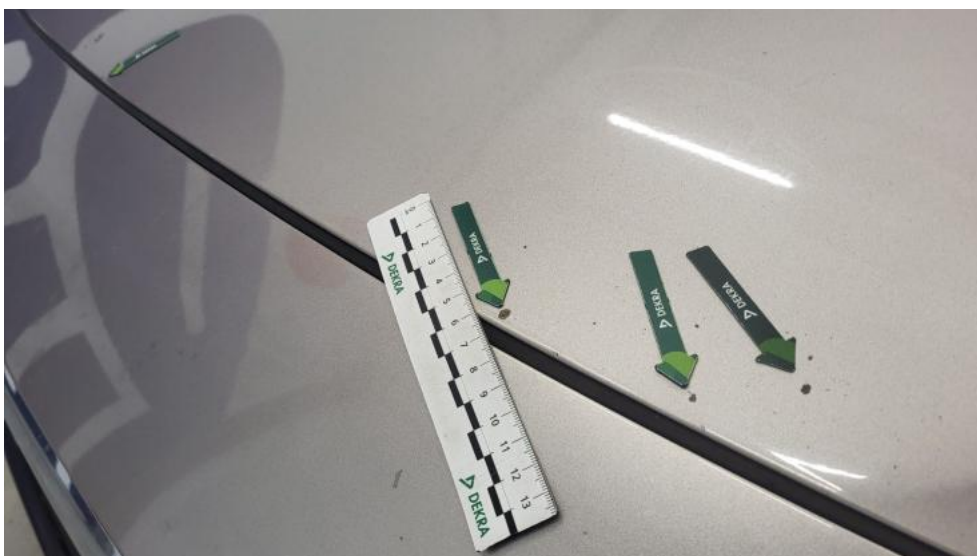
**Fot. 42.**

Pokrywa komory silnika - Inne 1

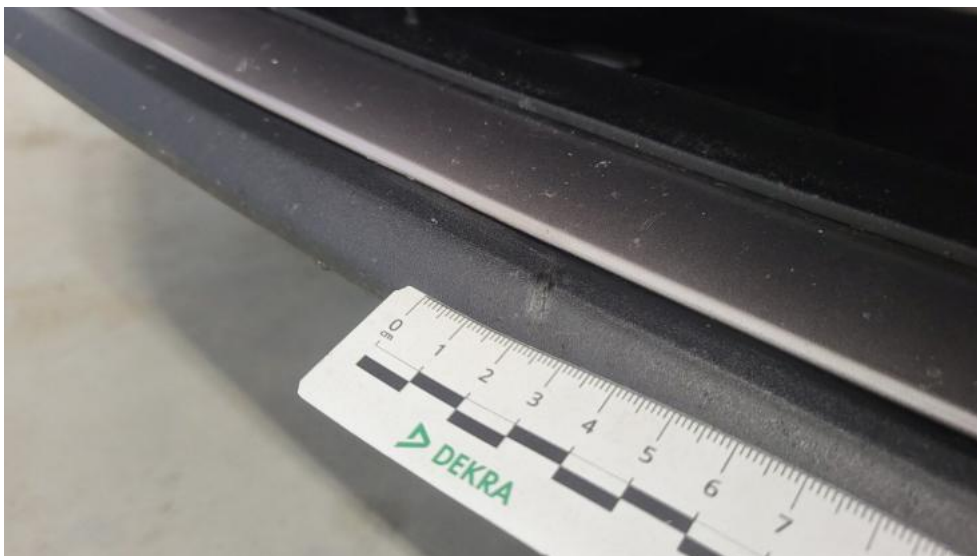
**Fot. 43.**

Spoiler zderzaka przedniego - Rysa/odprysk 1

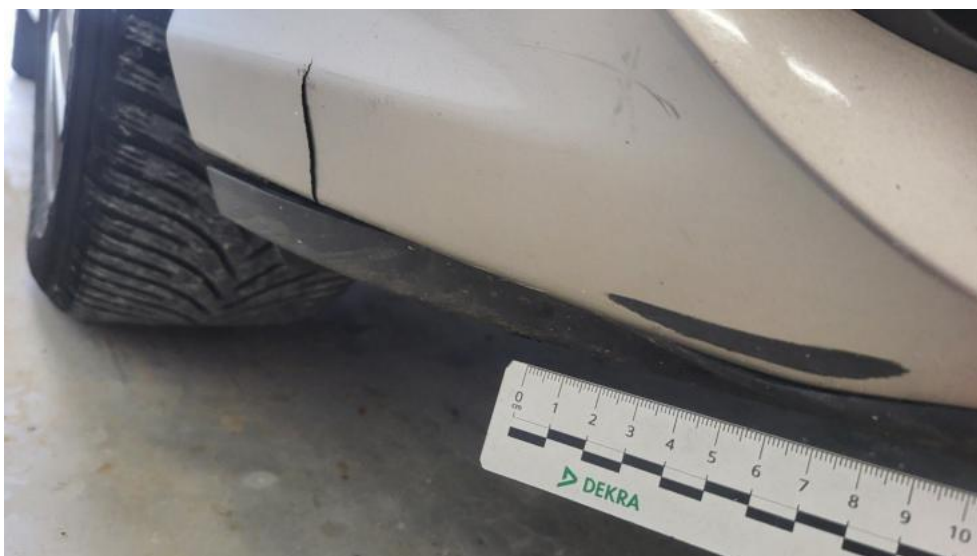
**Fot. 44.**

Spoiler zderzaka przedniego - Wgniecenie/odkształcenie 1

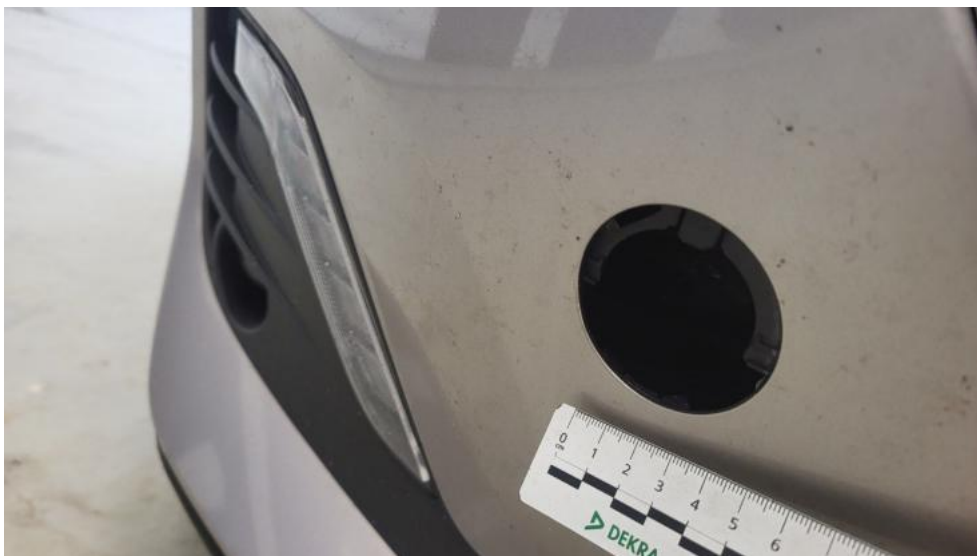
**Fot. 45.**

Zaślepka prz haka hol. - Inne 1

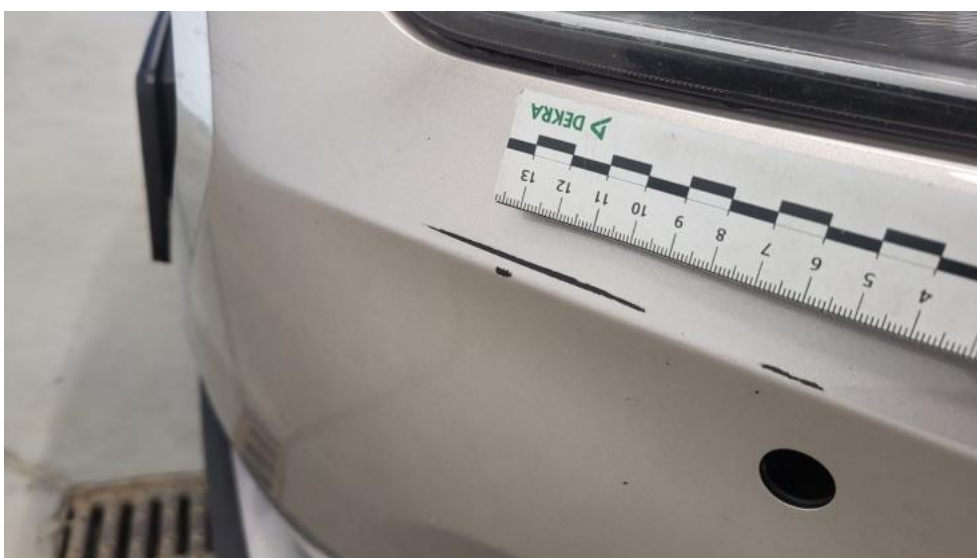
**Fot. 46.**

Zderzak - Rysa/odprysk 1

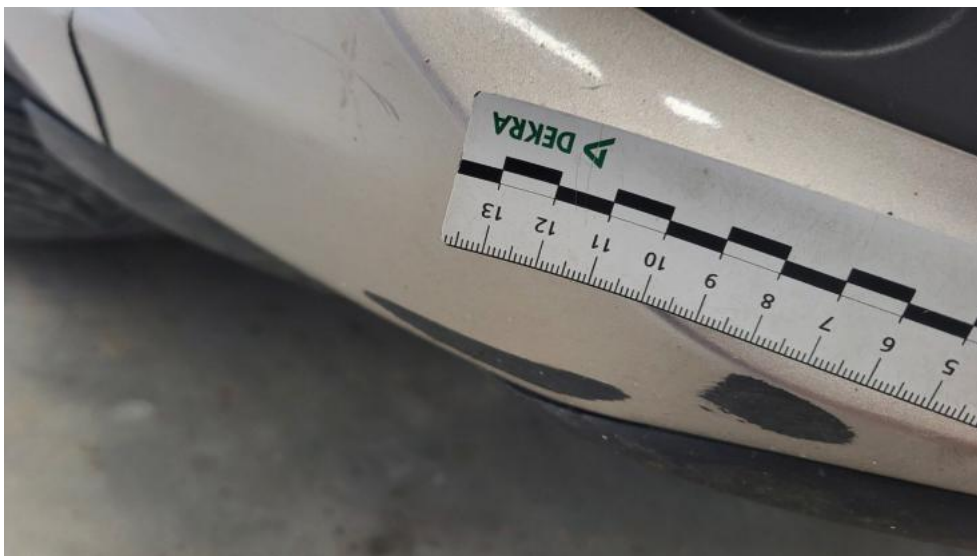
**Fot. 47.**

Zderzak - Rysa/odprysk 2

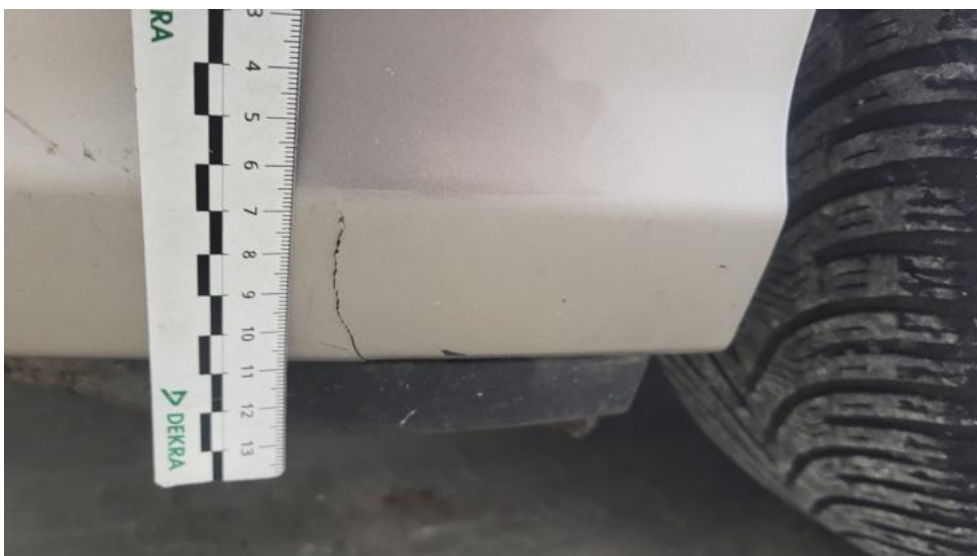
**Fot. 48.**

Zderzak - Pęknięcie/rozerwanie 1

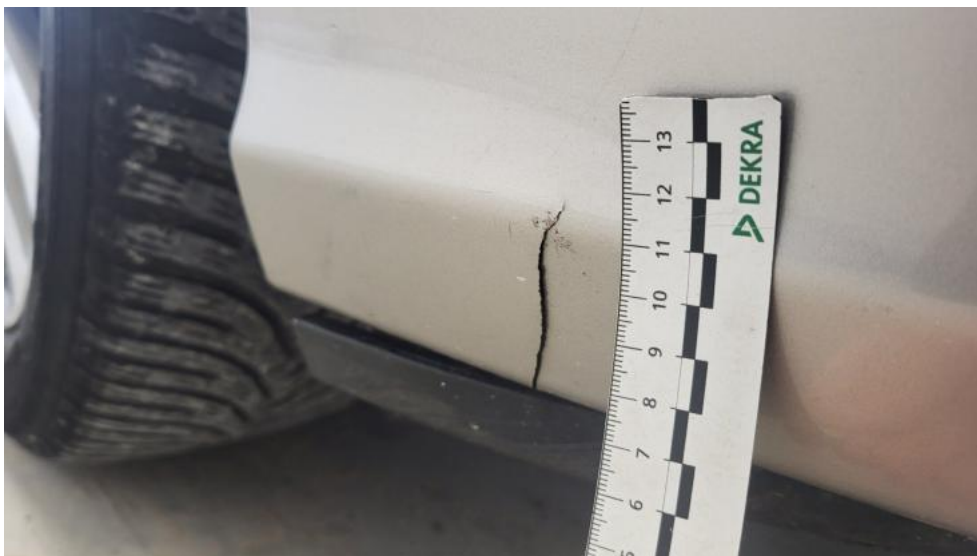
**Fot. 49.**  
Zderzak - Pęknięcie/rozerwanie 2

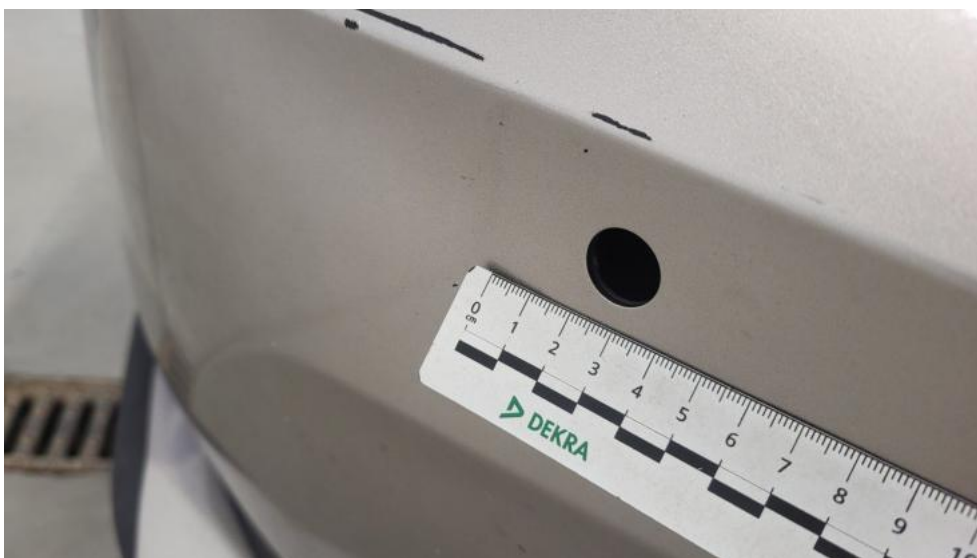
**Fot. 50.**  
Zderzak - Inne 1

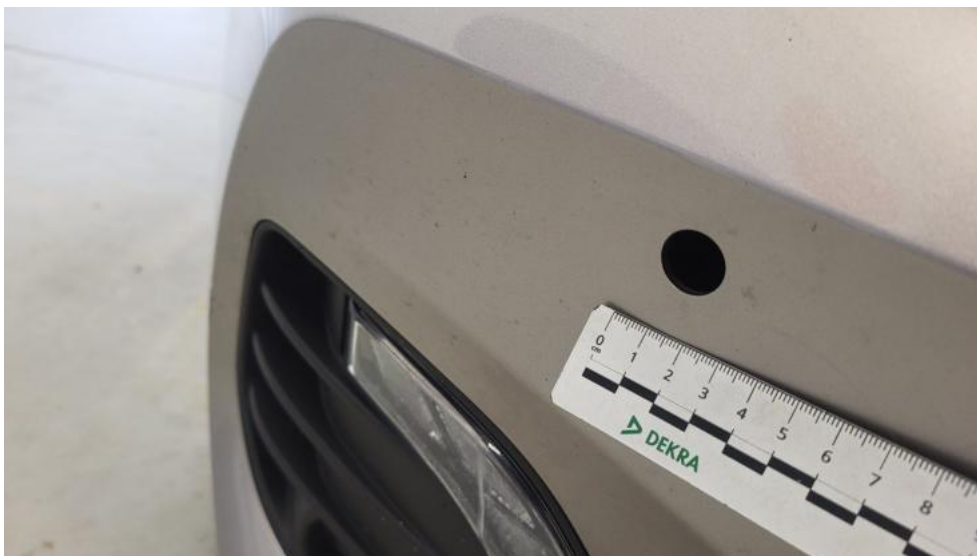
**Fot. 51.**  
Zderzak - Inne 2

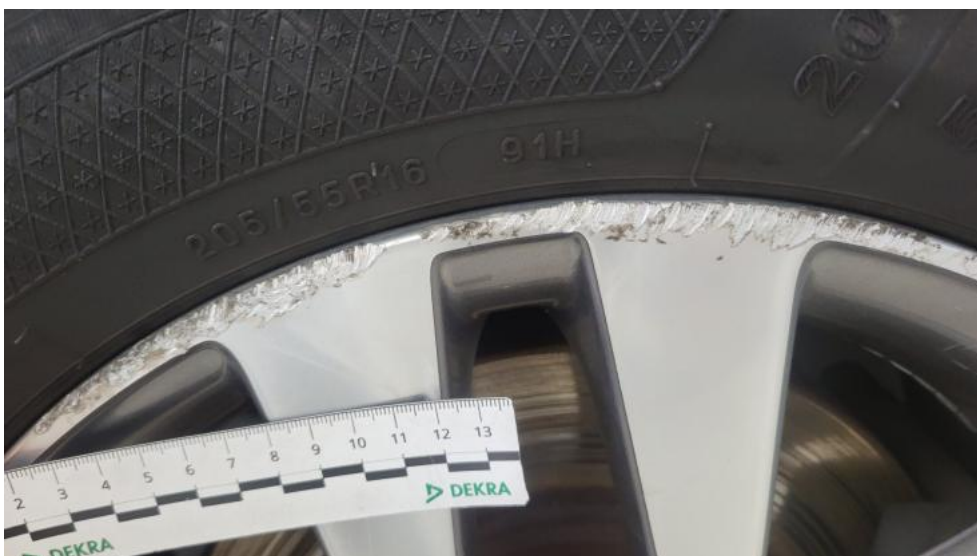
**Fot. 52.**  
Felga aluminiowa przednia P - Rysa/odprysk 1

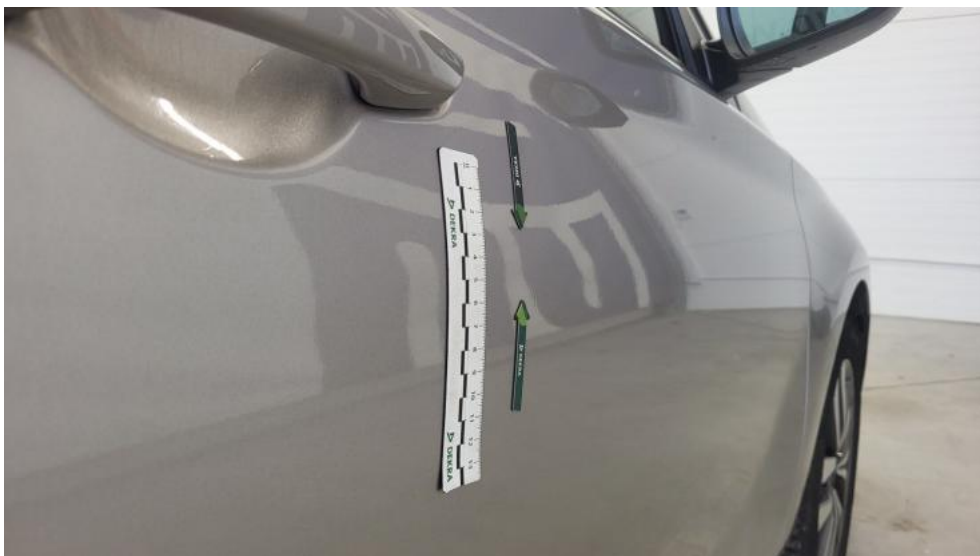
**Fot. 54.**

Drzwi przednie P - Wgniecenie/odkształcenie 1

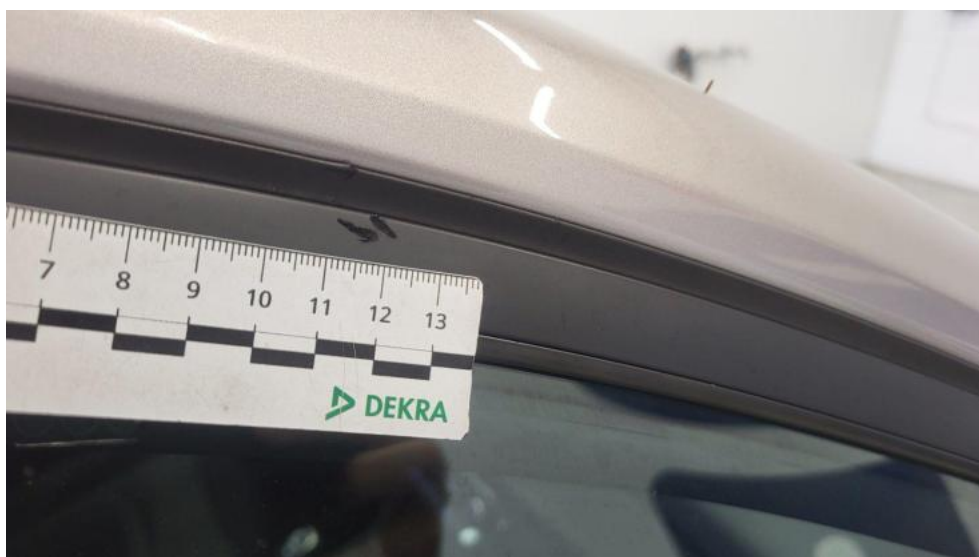
**Fot. 55.**

Listwa drzwi przednich P - Rysa/odprysk 1

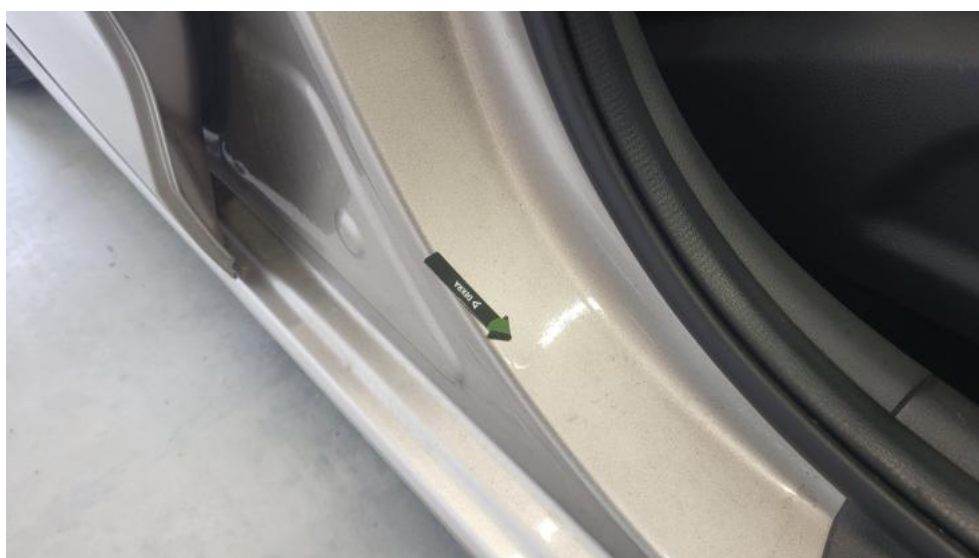
**Fot. 56.**

Słupek środkowy P - Wgniecenie/odkształcenie 1

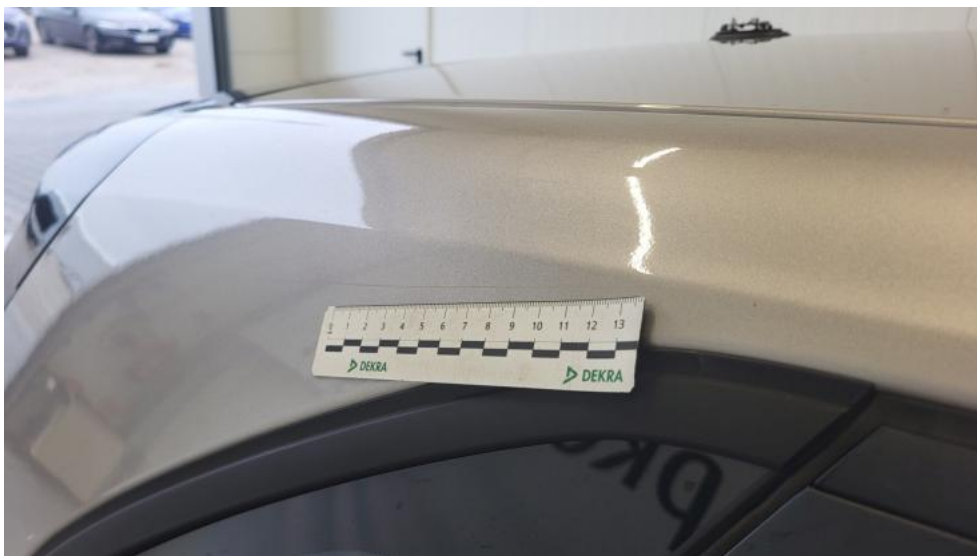
**Fot. 57.**

Błotnik tylny P / Ściana boczna P - Rysa/odprysk 1

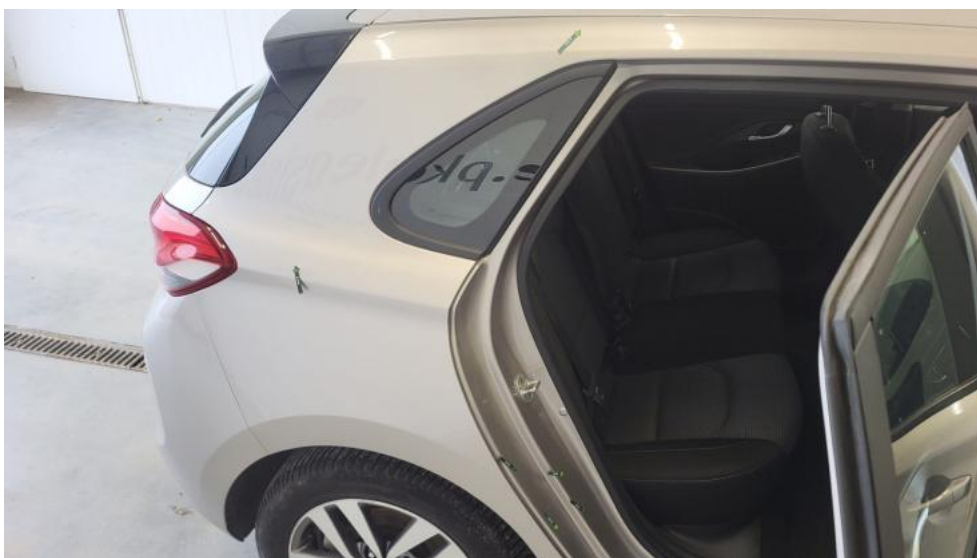
**Fot. 58.**

Błotnik tylny P / Ściana boczna P - Wgniecenie/odkształcenie 1

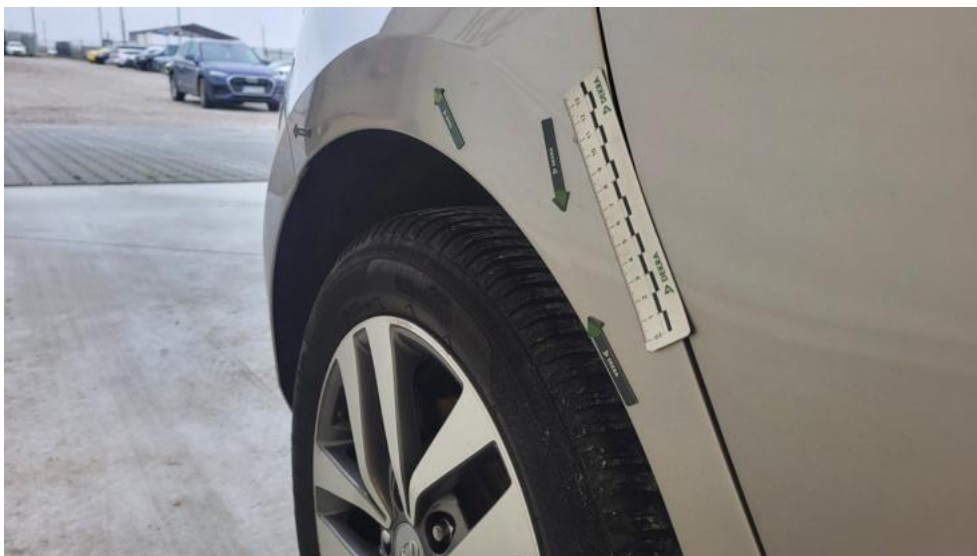
**Fot. 59.**

Błotnik tylny P / Ściana boczna P - Wgniecenie/odkształcenie 2

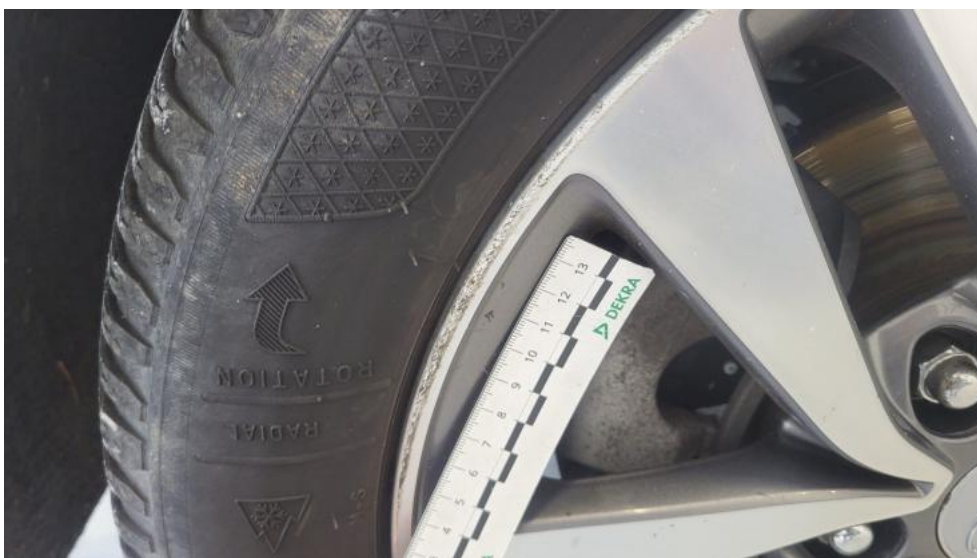
**Fot. 60.**

Felga aluminiowa tylna P - Rysa/odprysk 1

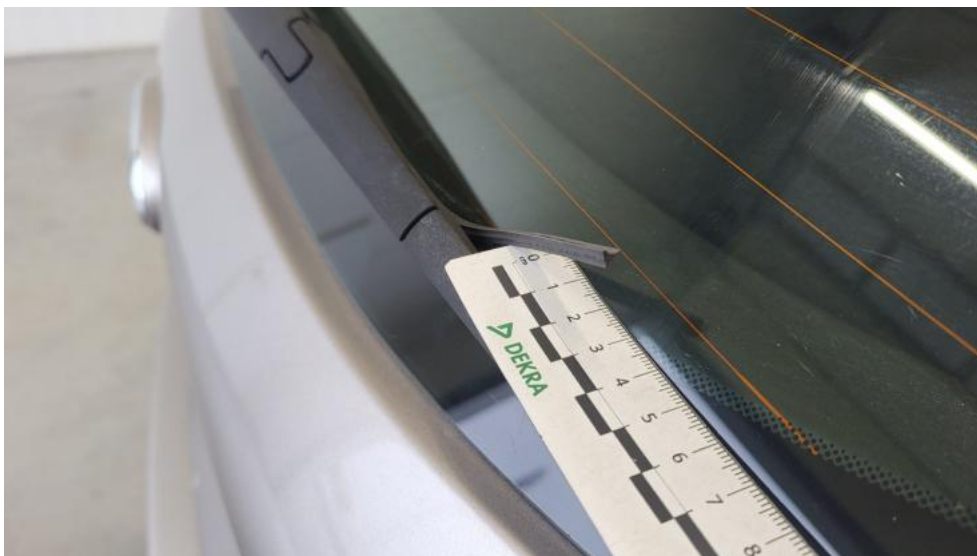
**Fot. 61.**

Pióro wycieraczki szyby tyl - Inne 1

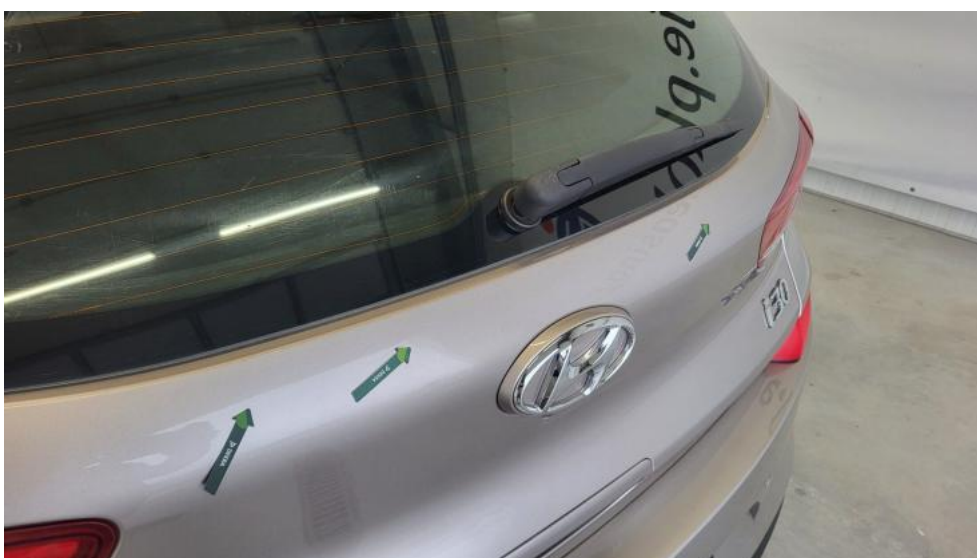
**Fot. 62.**

Pokrywy bagażnika - Wgniecenie/odkształcenie 1

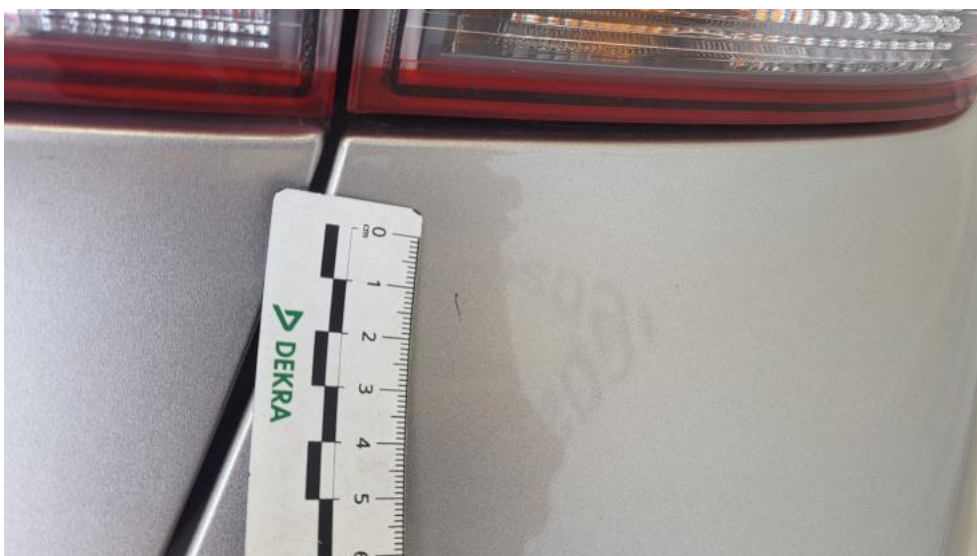
**Fot. 64.**  
Zderzak tylny - Rysa/odprysk 1

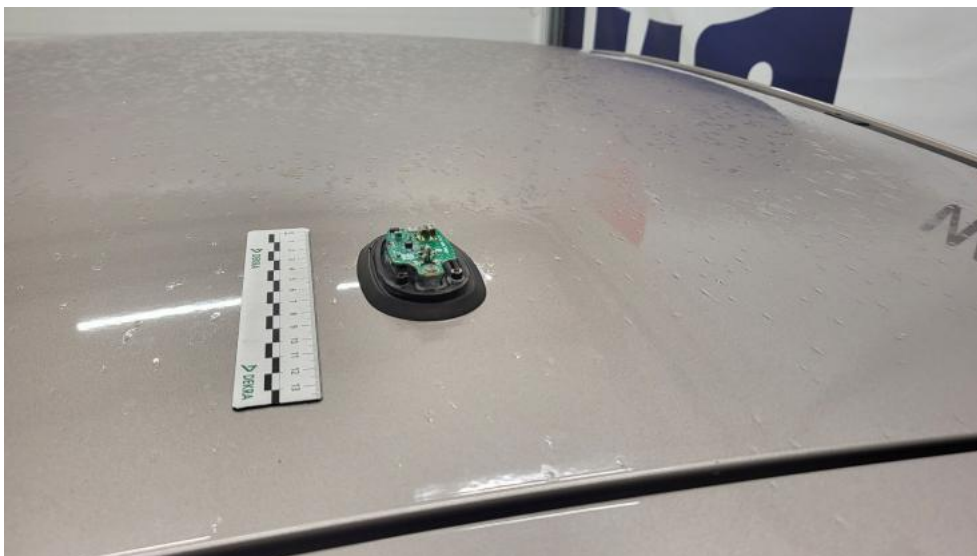
**Fot. 65.**  
Dach - Inne 1

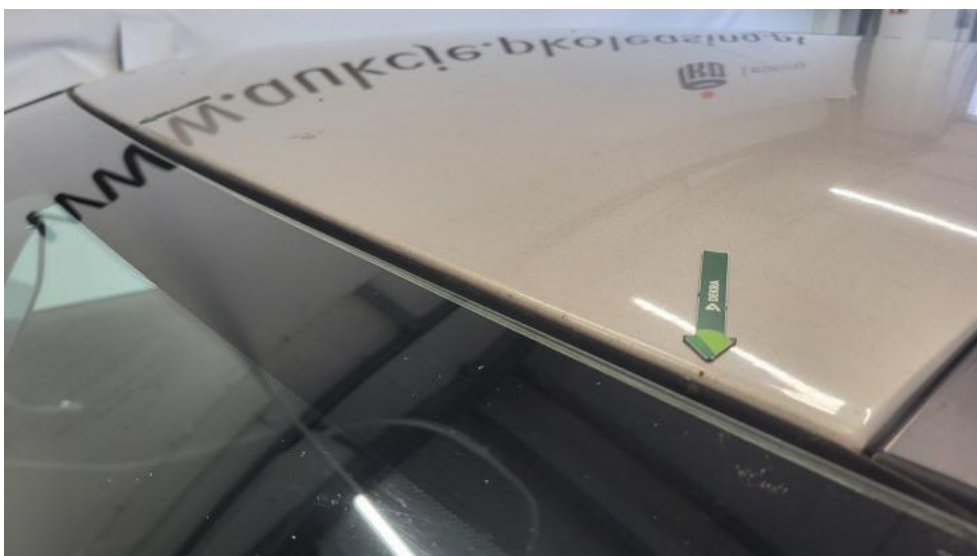
**Fot. 66.**  
Dach - Inne 2

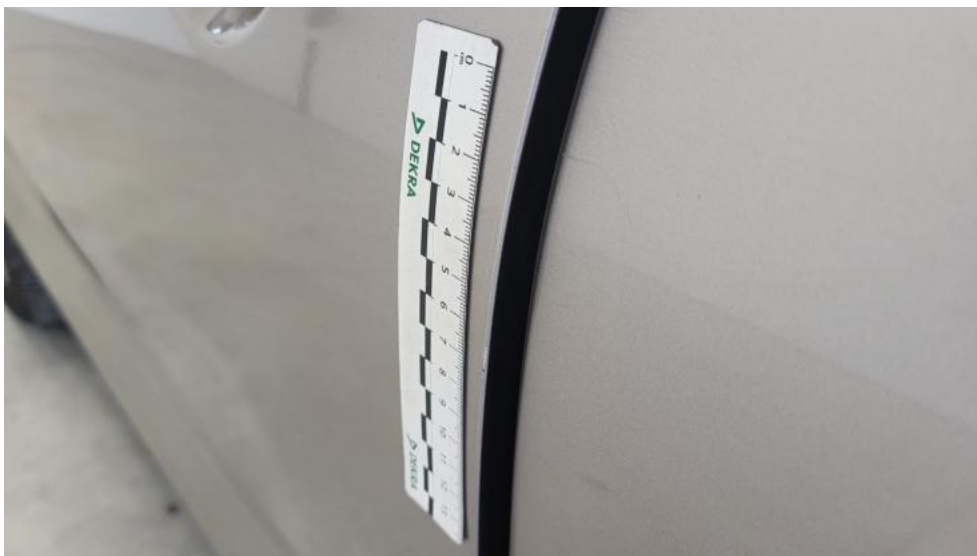
**Fot. 69.**

Drzwi przed L - Rysa/odprysk 1

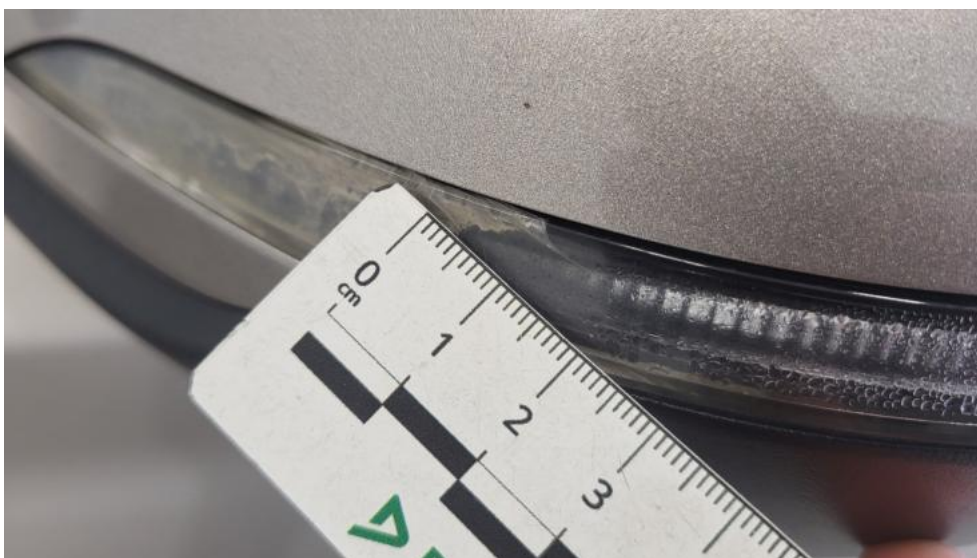
**Fot. 74.**

Lusterko zew L - Pęknięcie/rozerwanie 1

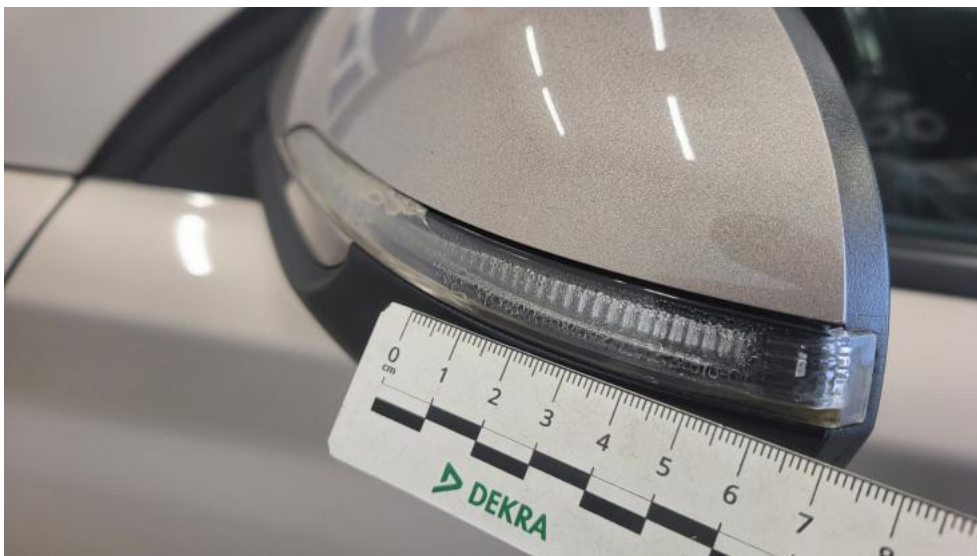
**Fot. 75.**  
Lusterko zew L - Inne 1

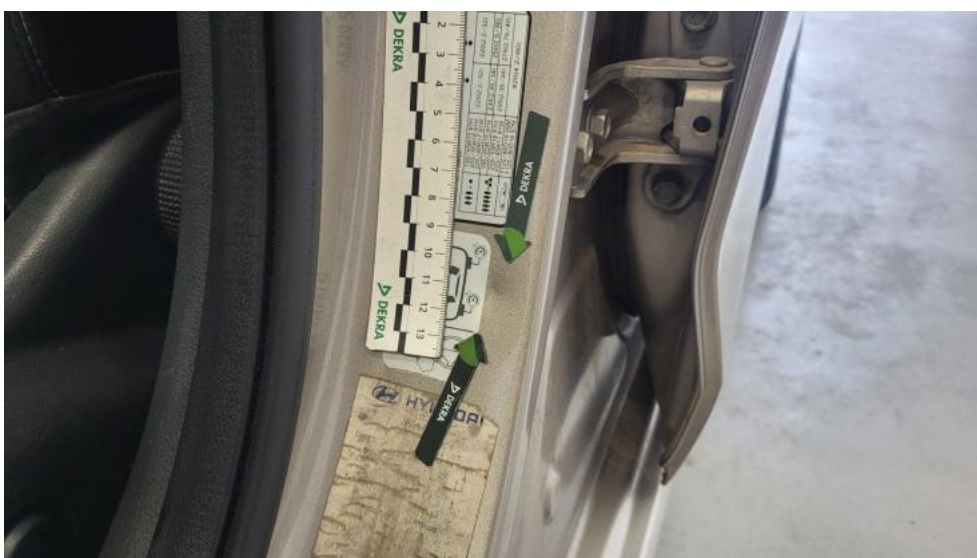
**Fot. 78.**  
Słupek środkowy L - Wgniecenie/odkształcenie 1

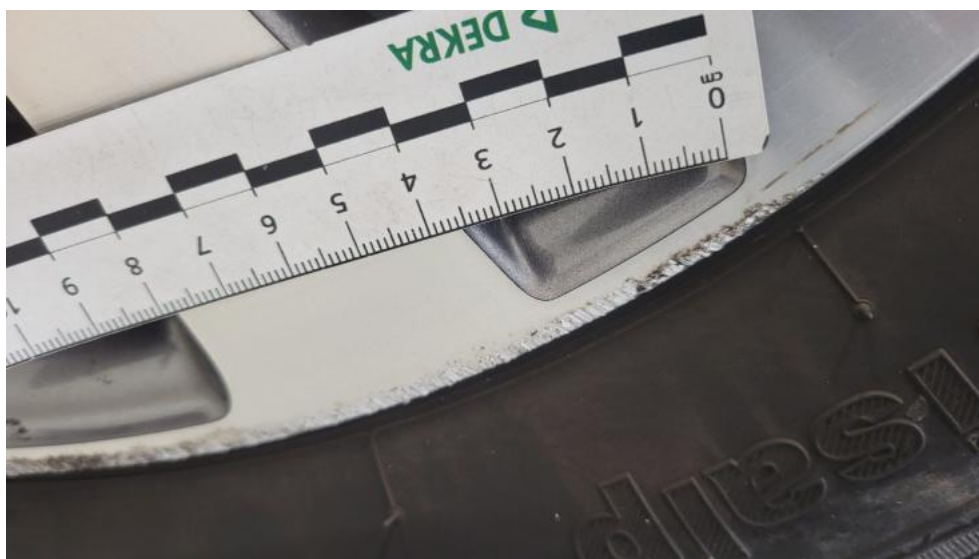
**Fot. 79.**

Felga Aluminiowa przednia L - Rysa/odprysk 1

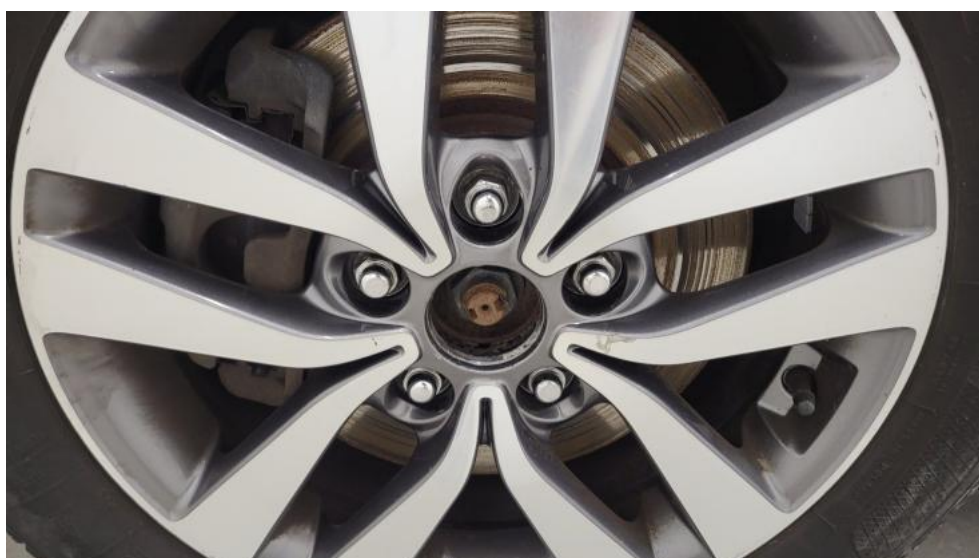
**Fot. 80.**

Felga Aluminiowa przednia L - Inne 1

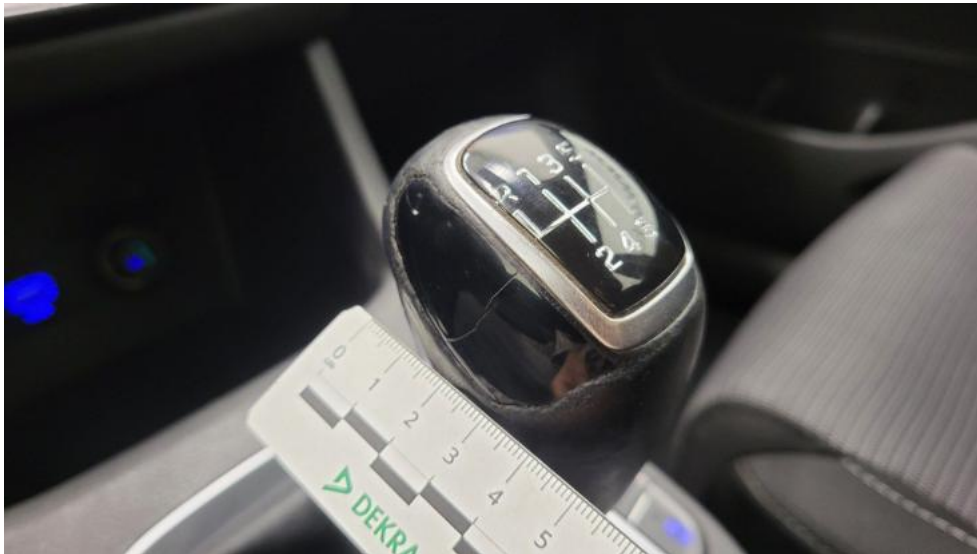
**Fot. 81.**

Gałka dźwigni zmiany biegów - Pęknięcie/rozerwanie 1

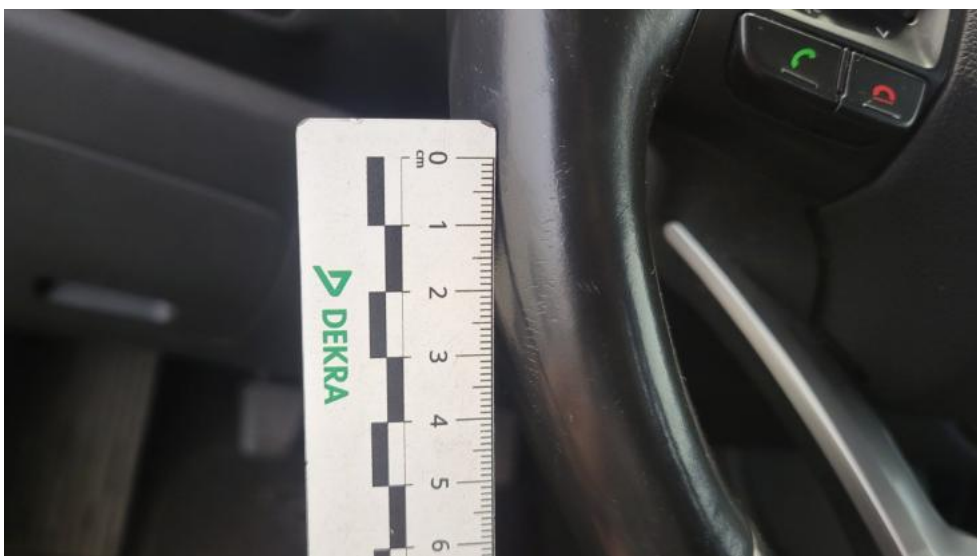
**Fot. 82.**

Koło kierownicy - Rysa/odprysk 1

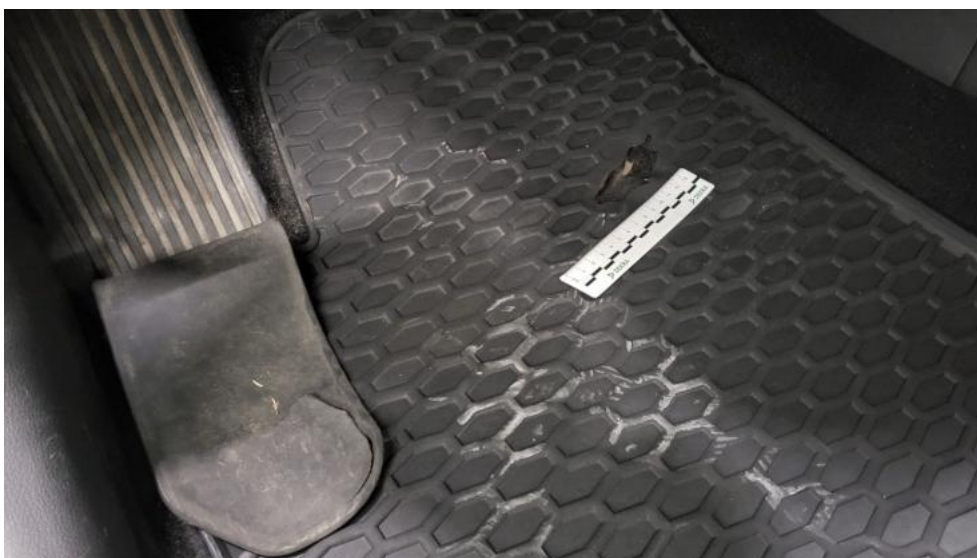
**Fot. 88.**

Dywanik prze L - Pęknięcie/rozerwanie 1

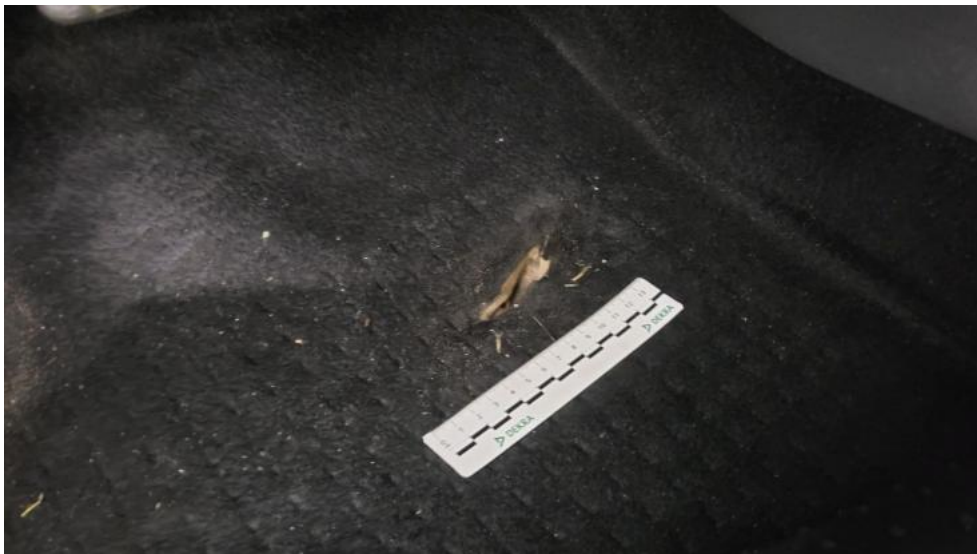
**Fot. 89.**

Wykładzina podłogi - Pęknięcie/rozerwanie 1

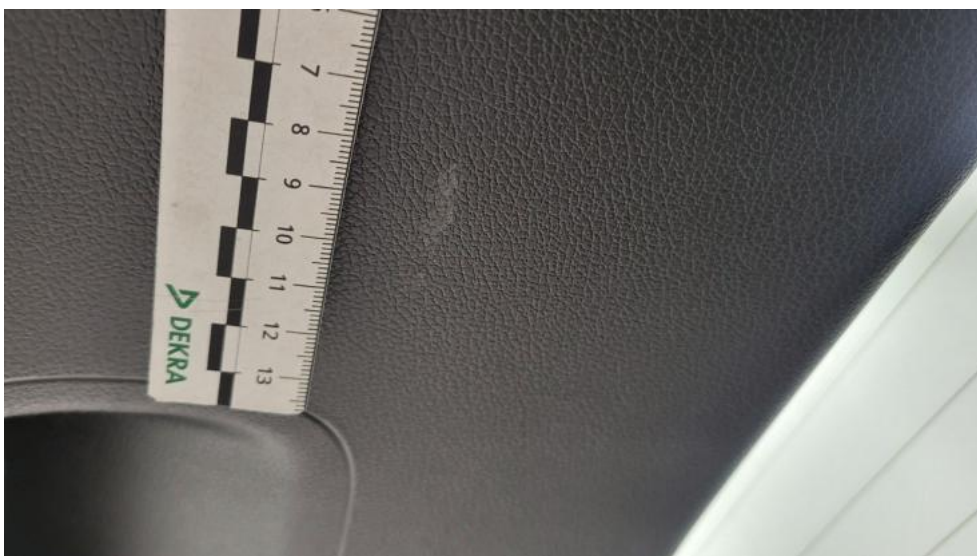
**Fot. 90.**

Wykładzina pokrywy tylnej - Rysa/odprysk 1
