Nr zlecenia DEKRA: PKOL(W)/LODZ/25063/26/03/20
Nr zlecenia/szkody: 23/003951
Data zlecenia: 20-03-2026

Grupa obiektów (Eurotax)	samochody osobowe
Kod EC (Eurotax)	0111162
Producent	FORD
Model	S-MAX 15-19
Typ/wersja	S-MAX 2.0 TDCi 4WD Titanium Po
Rodzaj nadwozia	VAN
Liczba drzwi/liczba miejsc	5/5
Masa własna [kg]	1734
Dopuszczalna masa całkowita [kg]	2615
Rozstaw osi 1/2	2850
Rodzaj silnika	z zapłonem samoczynnym
Układ oczyszczana spalin	DPF
Pojemność silnika [ccm]	1997
Moc silnika [KM/kW]	180/132
Skrzynia biegów	automatyczna
Nr rejestracyjny	GD5F456
VIN	WF0JXXWPCJGY82107
Data 1. rejestracji	27-12-2016
Data nast. bad. techn.	13-01-2027
Rok produkcji	2016 (rok produkcji został zweryfikowany z zewnętrzną bazą danych)
Stan licznika [km]	181 783 (odczytany)
Kolor nadwozia/rodzaj powłoki	czarny/UNI

DOKUMENTACJA FOTOGRAFICZNA

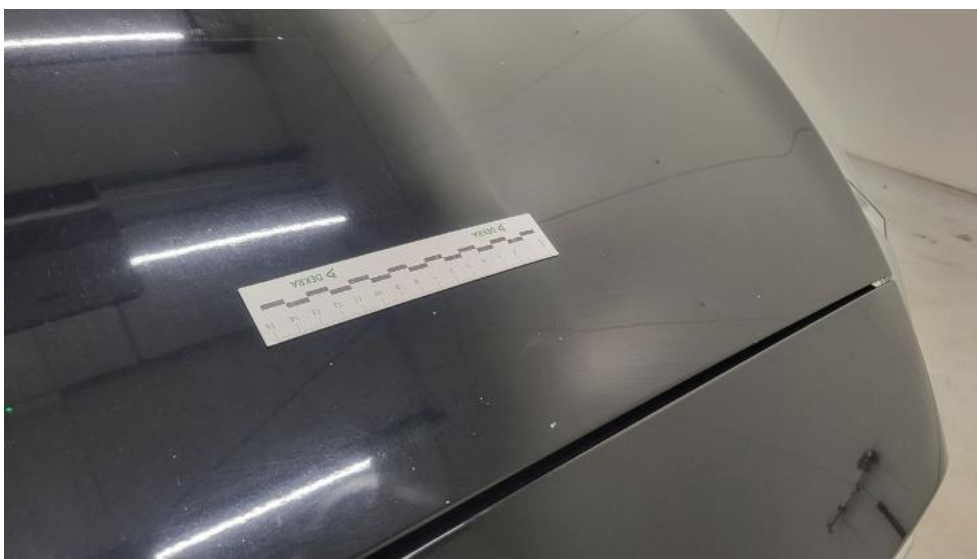
Fot. 41.
Pokrywa komory silnika - Rysa/odprysk 2

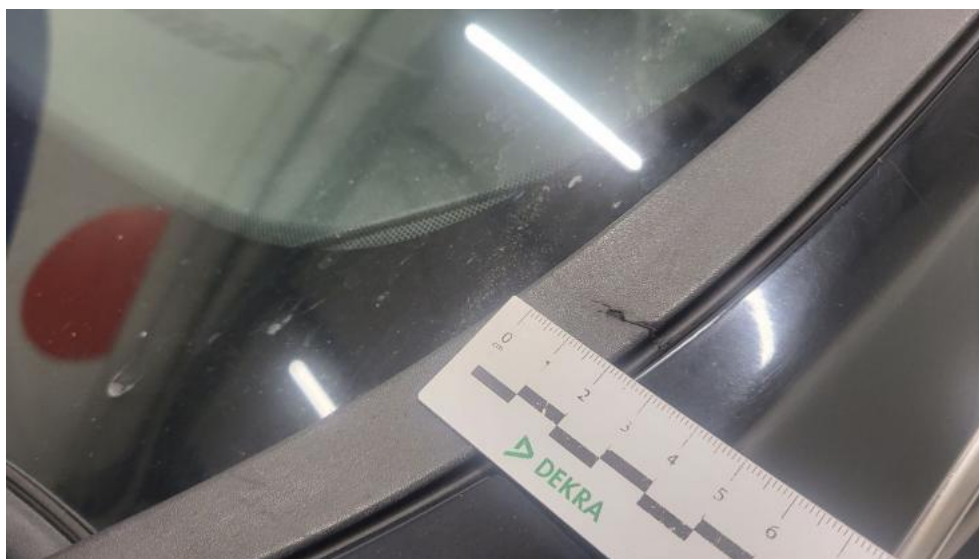
Fot. 45.
Uszczelka/listwa szyby czołowej - Rysa/odprysk 1

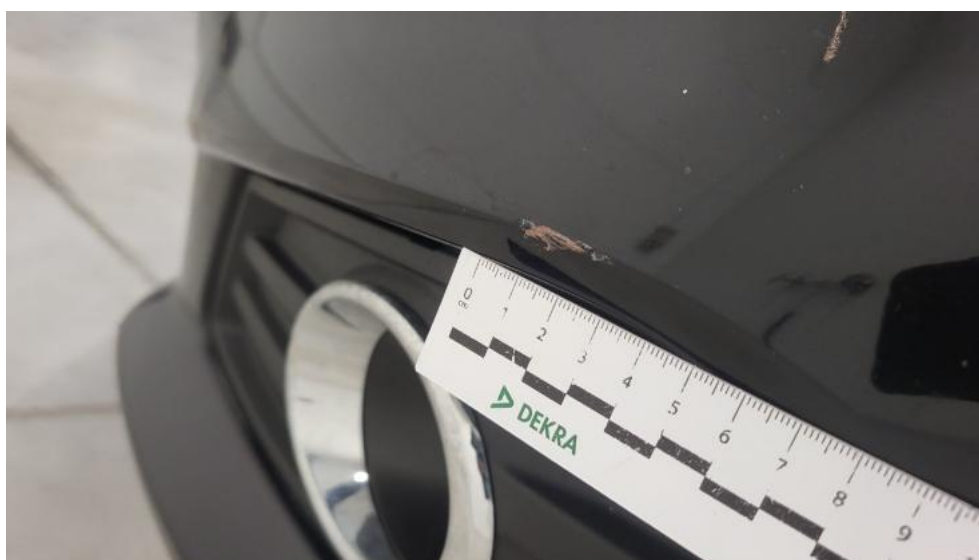
Fot. 46.
Zderzak - Rysa/odprysk 1

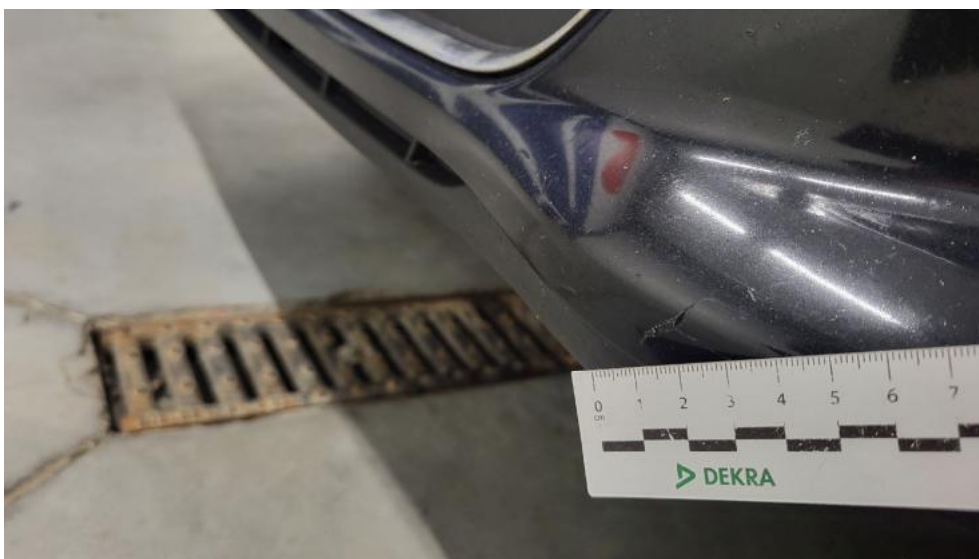
Fot. 47.
Zderzak - Rysa/odprysk 2

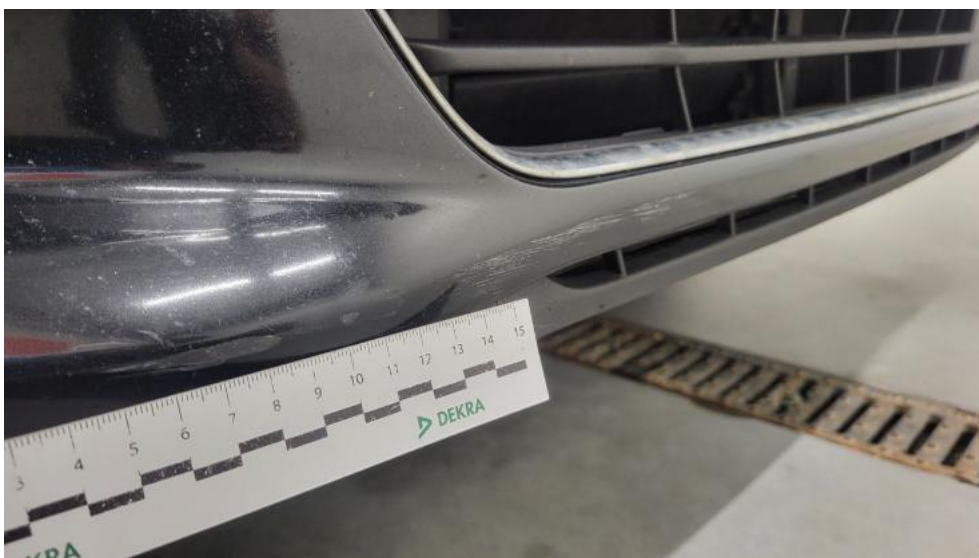
Fot. 48.
Zderzak() - Rysa/odprysk 3

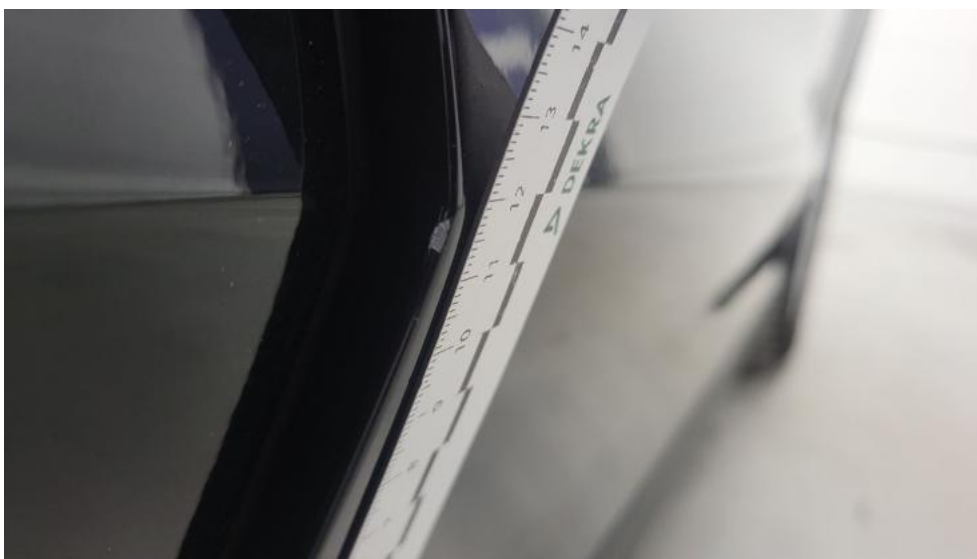
Fot. 53.

Drzwi przednie P - Rysa/odprysk 1

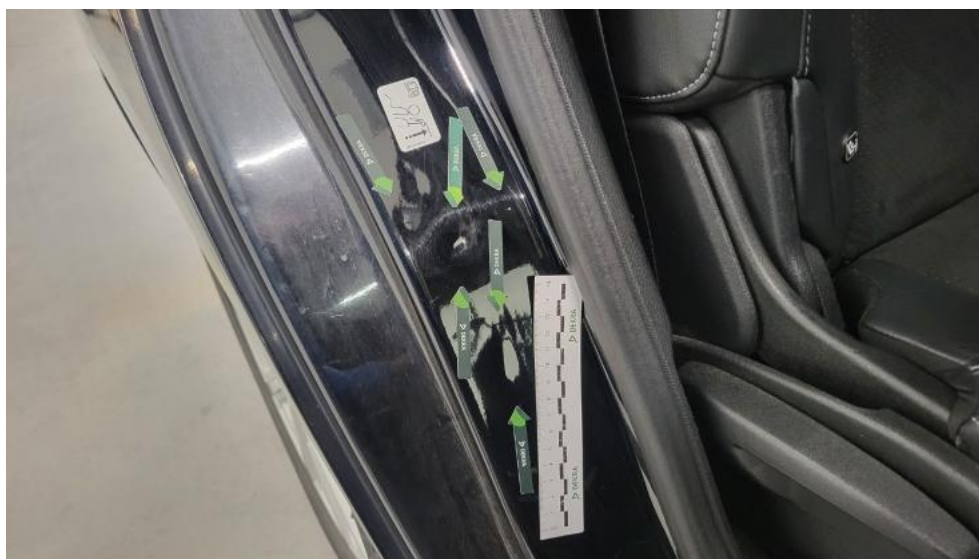
Fot. 63.
Błotnik tylny P / Ściana boczna P - Wgniecenie/odkształcenie 2

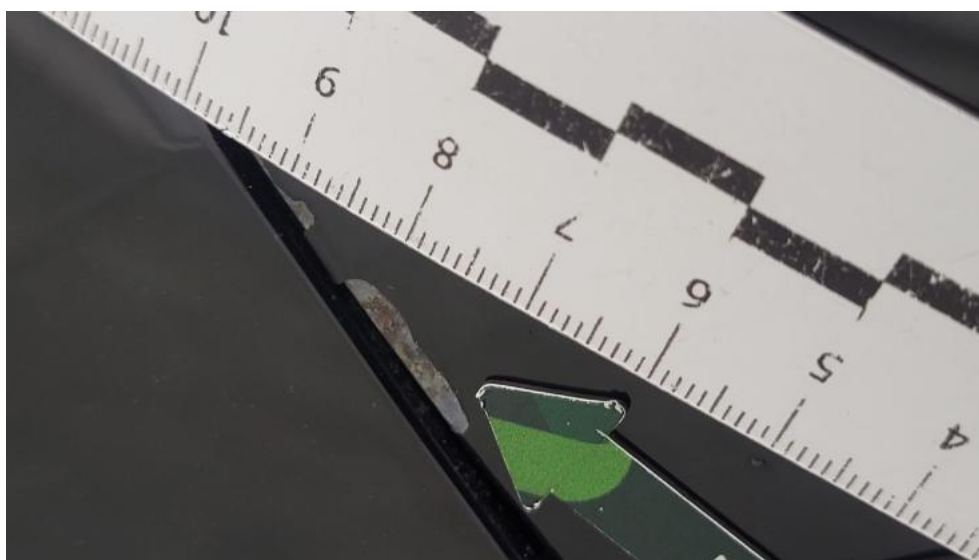
Fot. 64.
Błotnik tylny P / Ściana boczna P - Inne 1

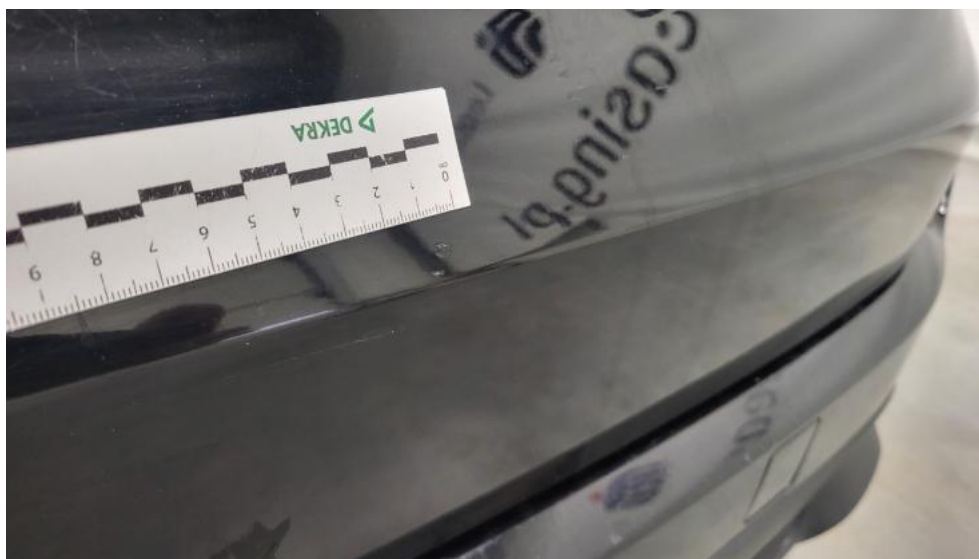
Fot. 65.
Pokrywy bagażnika - Rysa/odprysk 1

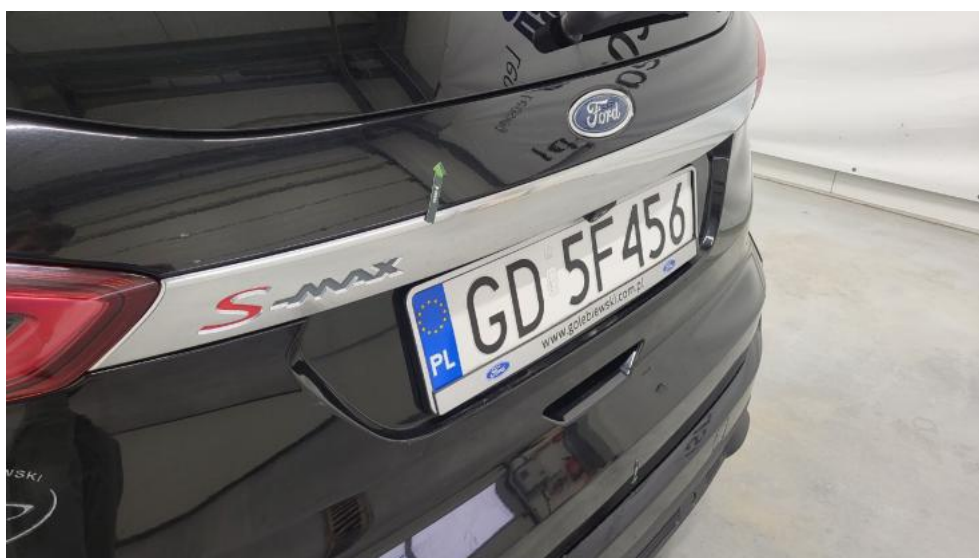
Fot. 66.
Pokrywy bagażnika - Wgniecenie/odkształcenie 1

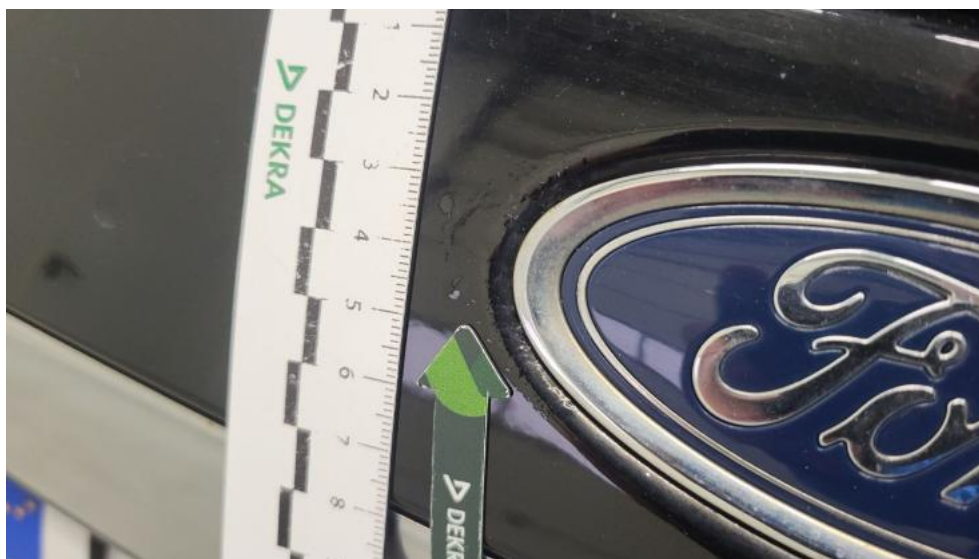
Fot. 69.
Pokrywy bagażnika - Inne 2

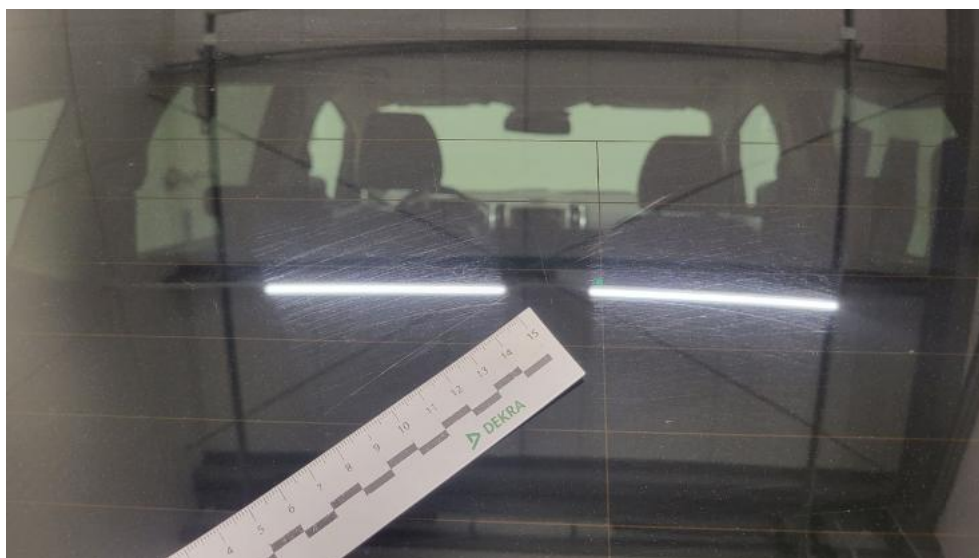
Fot. 70.
Szyba tylna - Rysa/odprysk 1

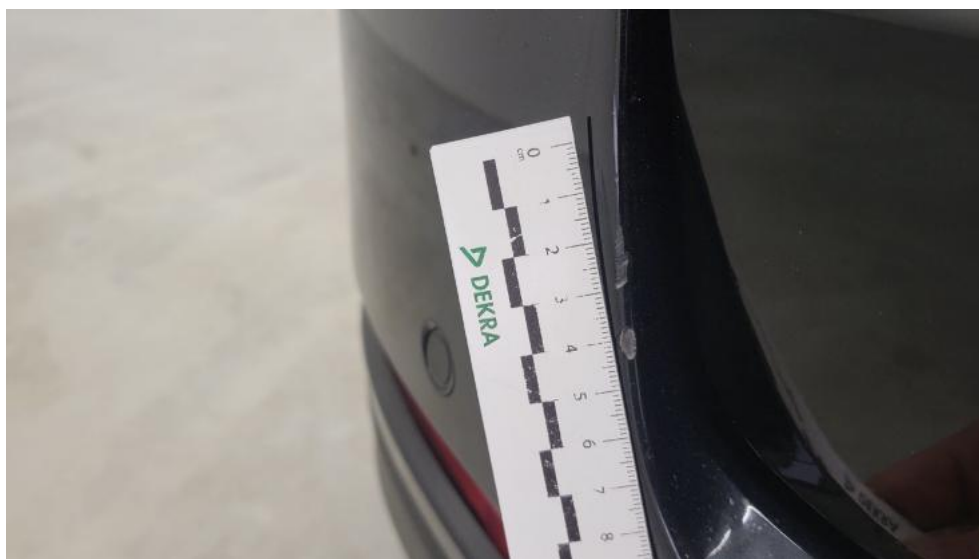
Fot. 73.
Zderzak tylny() - Rysa/odprysk 3

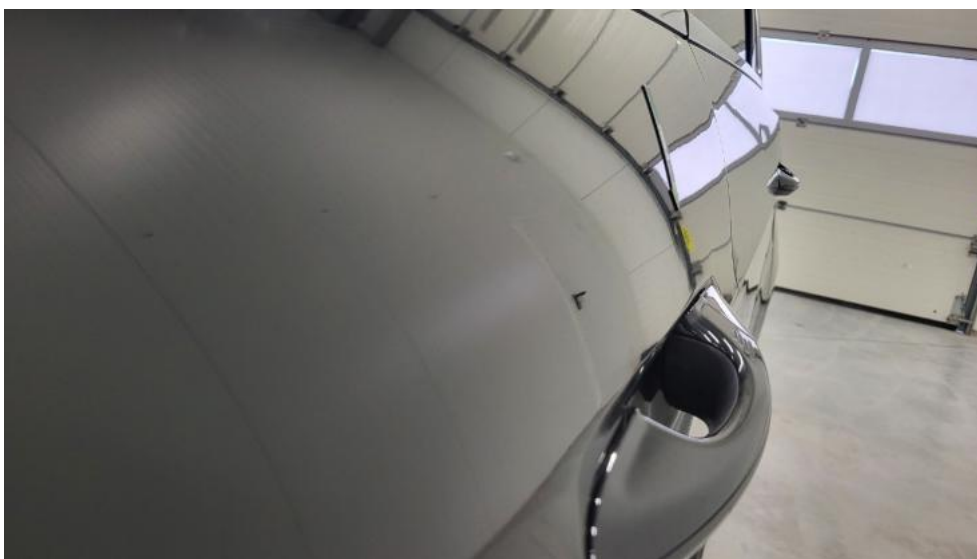
Fot. 79.
Drzwi przed L - Wgniecenie/odkształcenie 1

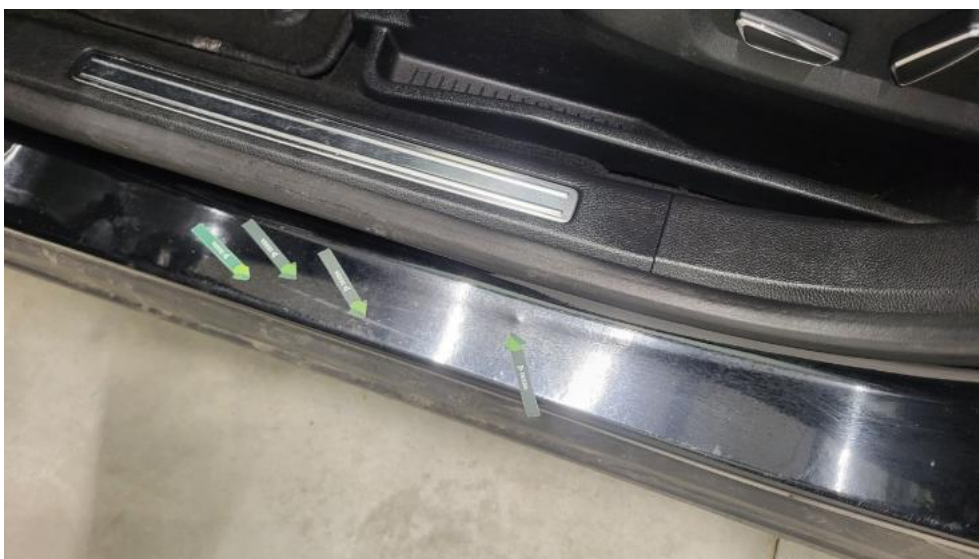
Fot. 83.
Próg L - Wgniecenie/odkształcenie 1

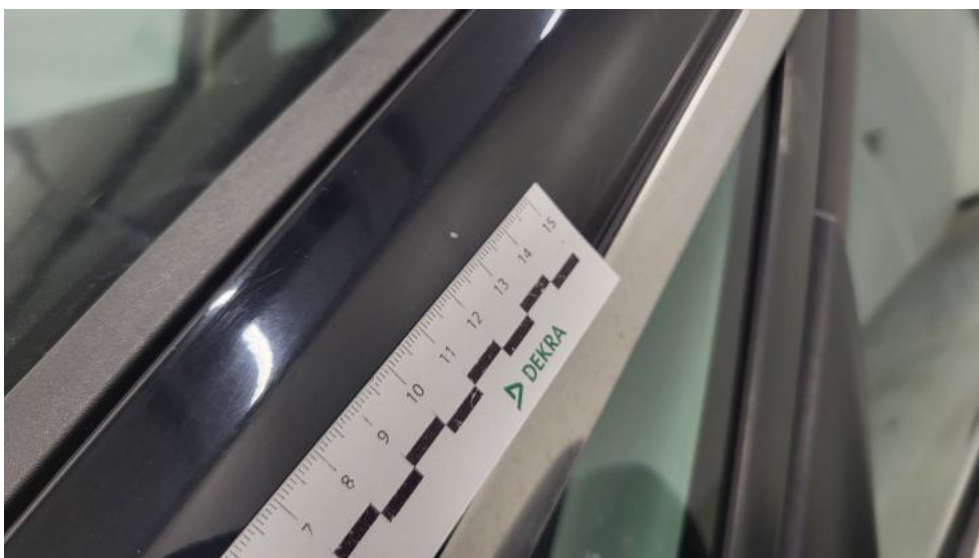
Fot. 84.
Słupek przedni L - Rysa/odprysk 1

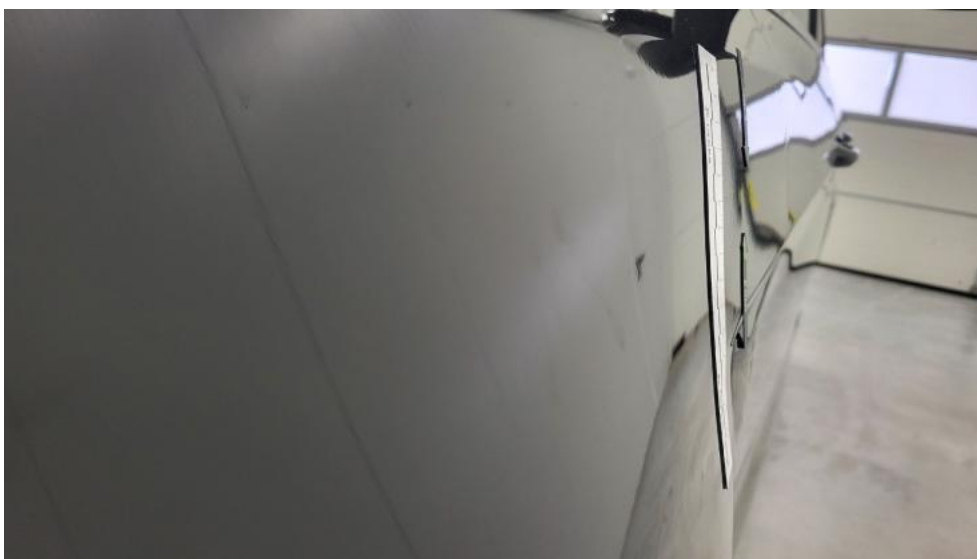
Fot. 85.
Błotnik przedni L - Wgniecenie/odkształcenie 1

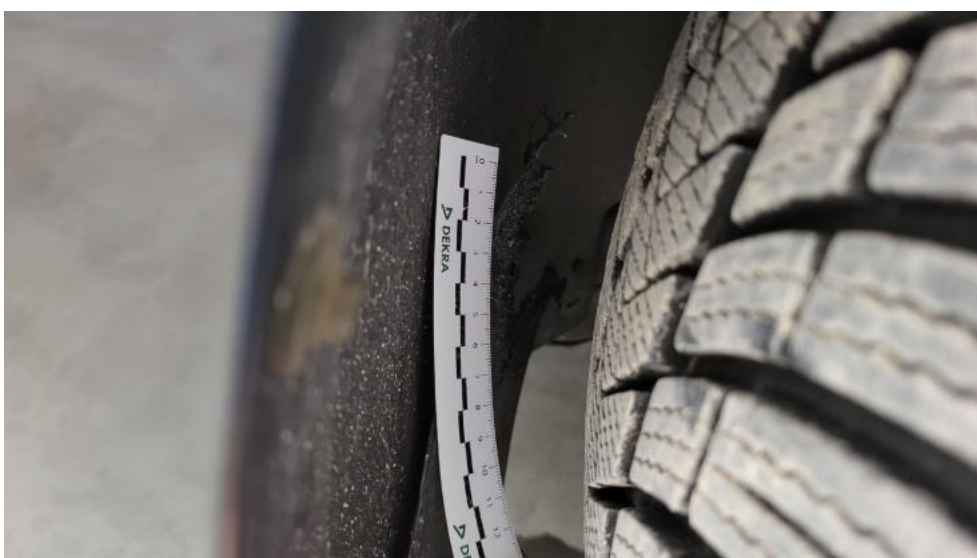
Fot. 86.
Nadkole przednie L - Pęknięcie/rozerwanie 1

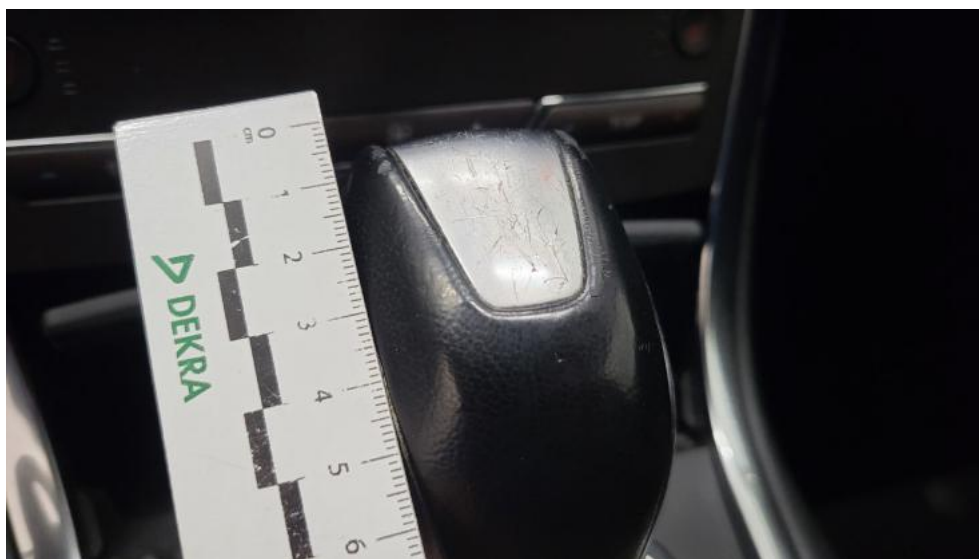
Fot. 87.
Gałka dźwigni zmiany biegów - Rysa/odprysk 1

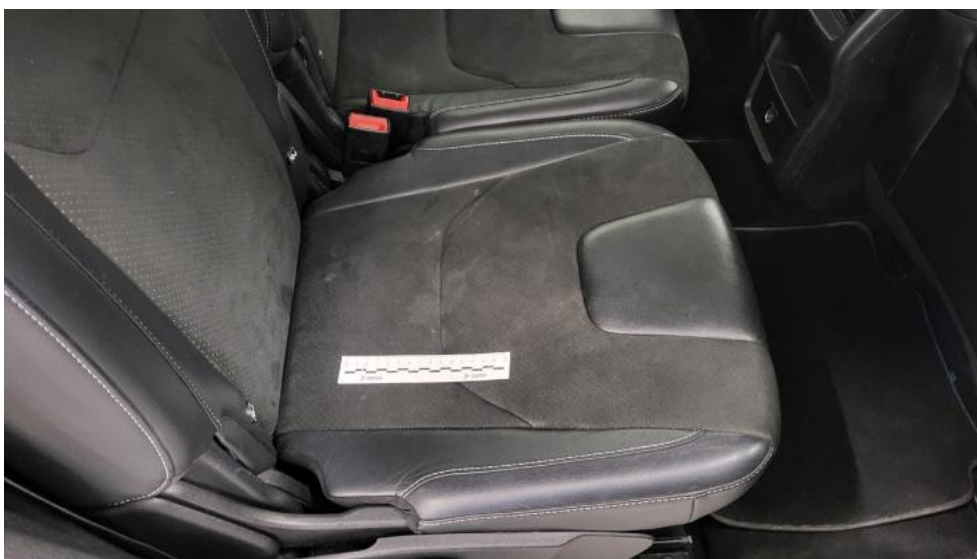
Fot. 91.
Kanapa tyl. - Inne 2

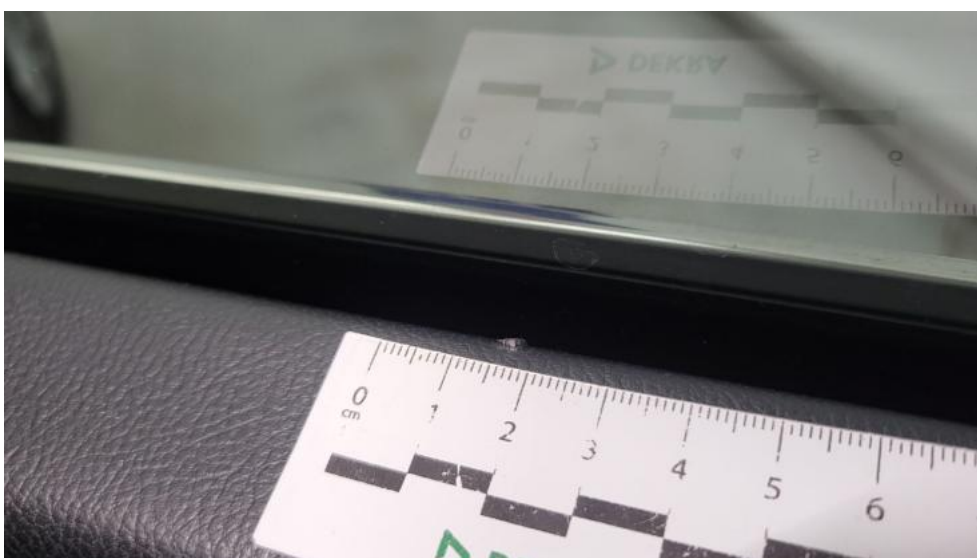
Fot. 92.
Tapicerka drzwi tylnych P - Pęknięcie/rozerwanie 1

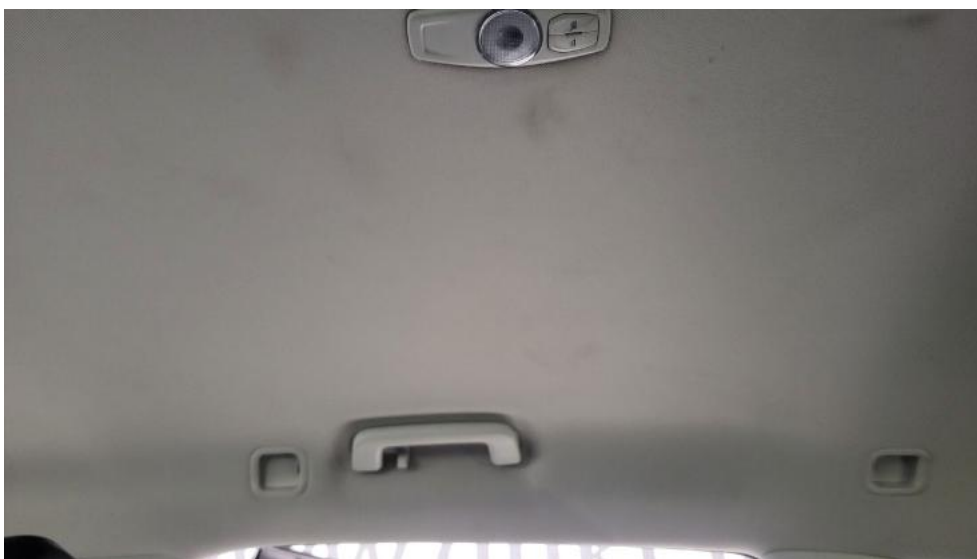
Fot. 95.
Podszufitka - Inne 2

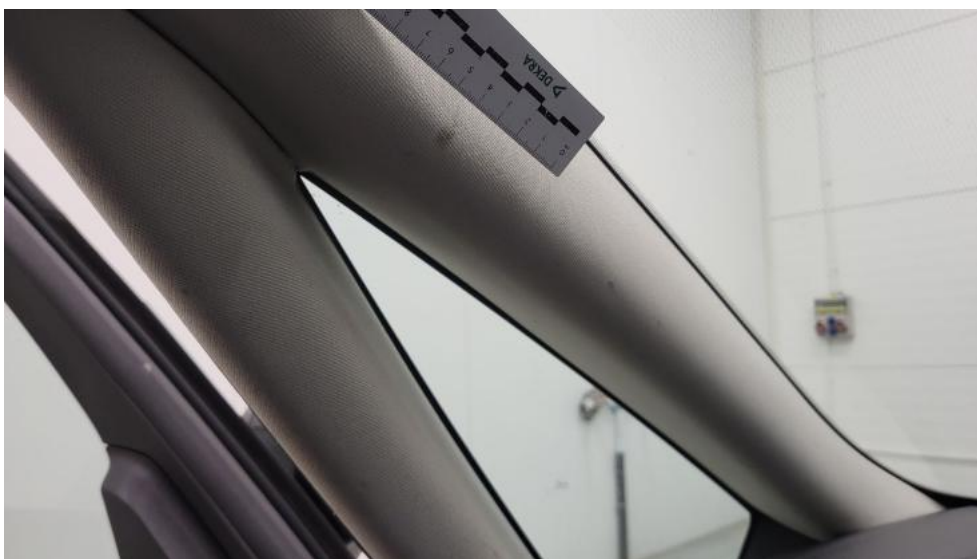
Fot. 97.

Wykładzina(y) słupka przedniego L - Inne 1

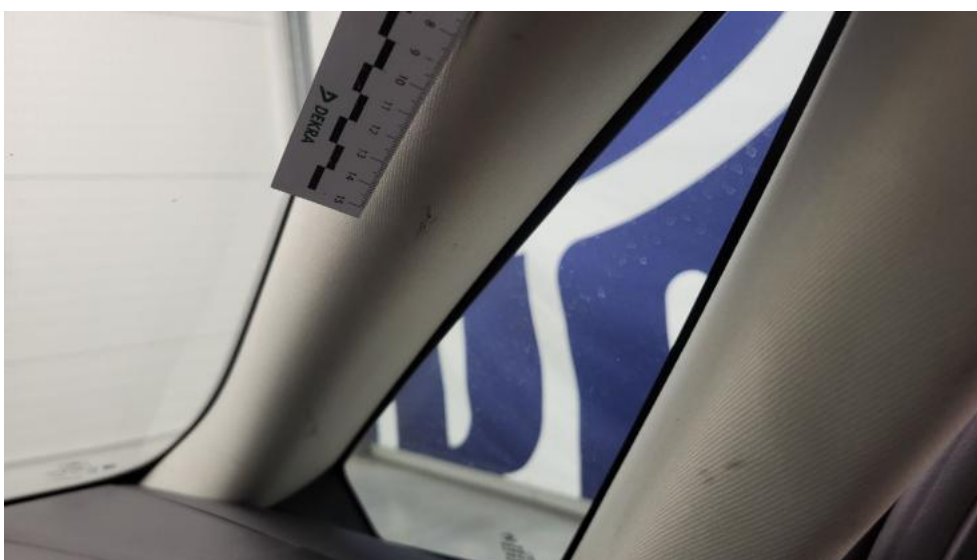
Fot. 98.

Wykładzina(y) słupka przedniego P - Inne 1

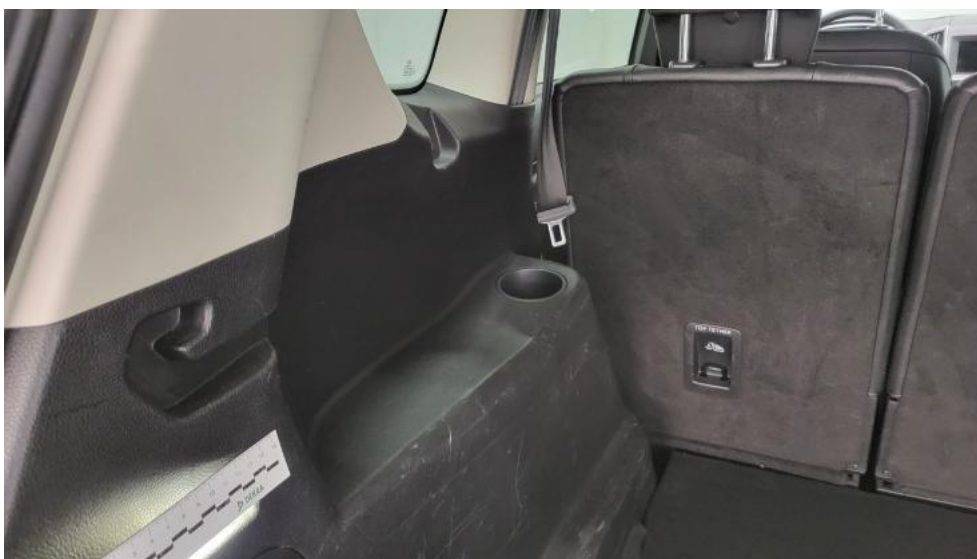
Fot. 99.
Półka/roleta tylna - Inne 1

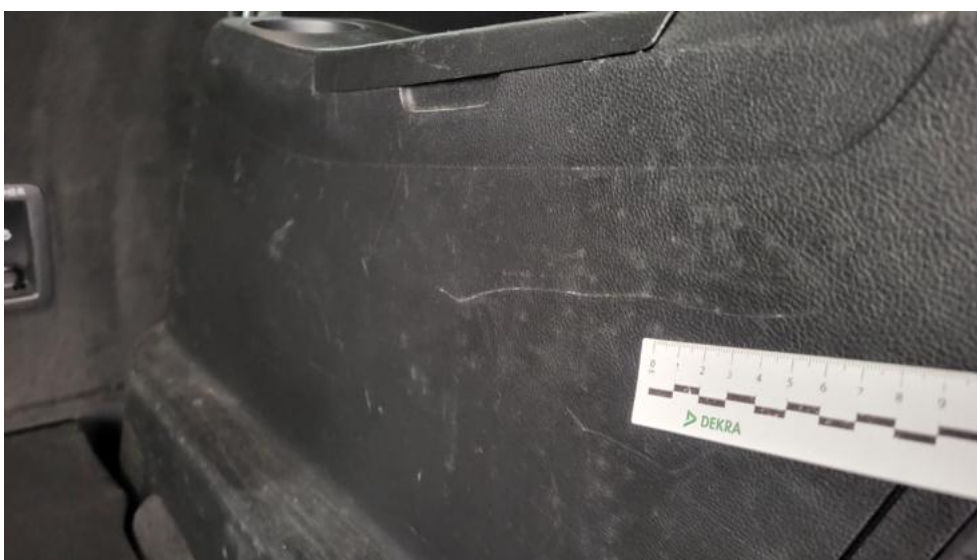
Fot. 102.
Wykładzina przestrzeni bagażowej - Rysa/odprysk 2
