DEKRA's commission No. : PKOL(W)/LODZ/35487/26/04/23
commission/ damage No. : 24/008527
Date of commission: 23-04-2026

PKO Leasing SA
Świętokrzyska 36
00-116 Warszawa

Vehicle data

Measurement of thickness of the vehicle lacquer coating

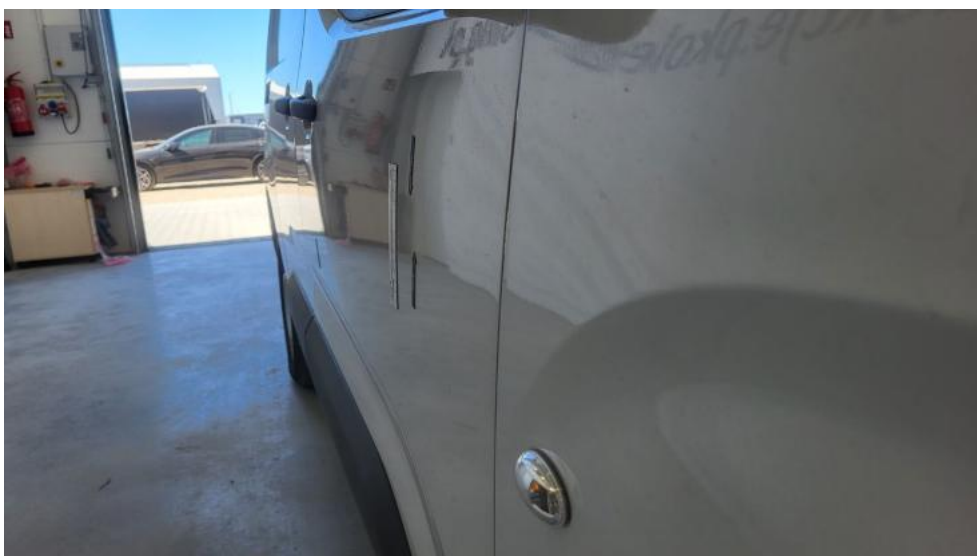
- drzwi prawy przód - wgniecenie,
- błotnik prawy tył - wgniecenie,
- drzwi tył - wgniecenia,
- błotnik lewy tył - wgniecenia,
- drzwi lewy przód - wgniecenie, odpryski,

Photo 44.
Drzwi przednie P - Wgniecenie/odkształcenie 1

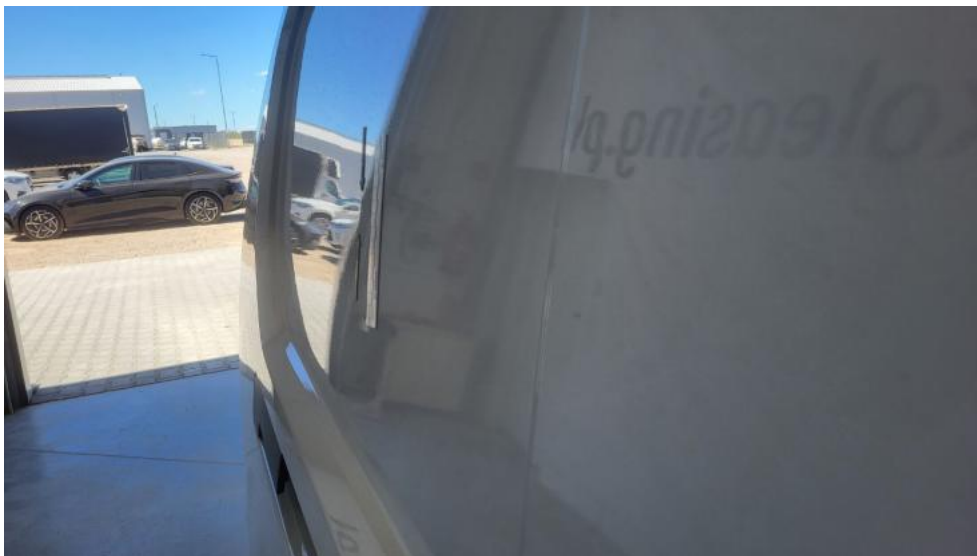
Photo 45.

Błotnik tylny P / Ściana boczna P - Wgniecenie/odkształcenie 1

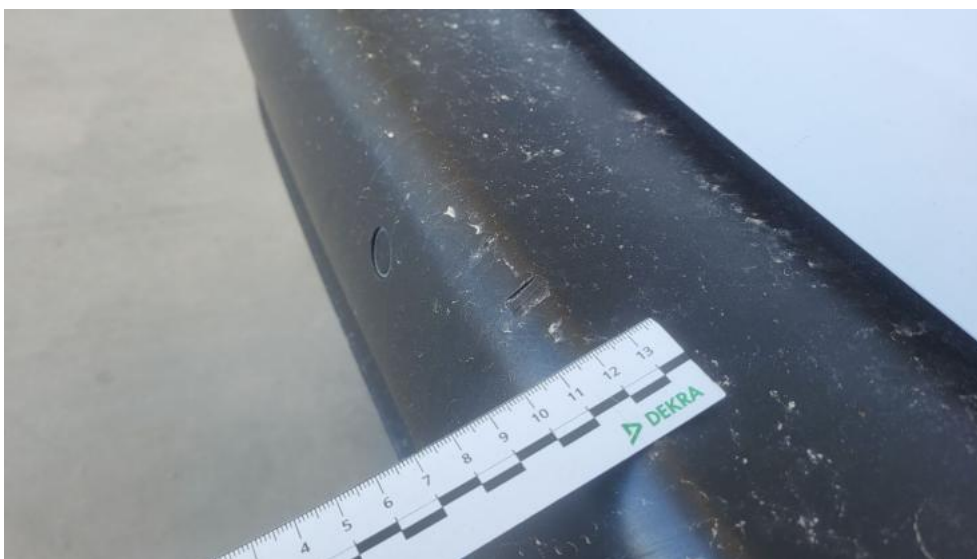
- tylny zderzak - rysy,

Photo 47.
Zderzak tylny - Wgniecenie/odkształcenie 1

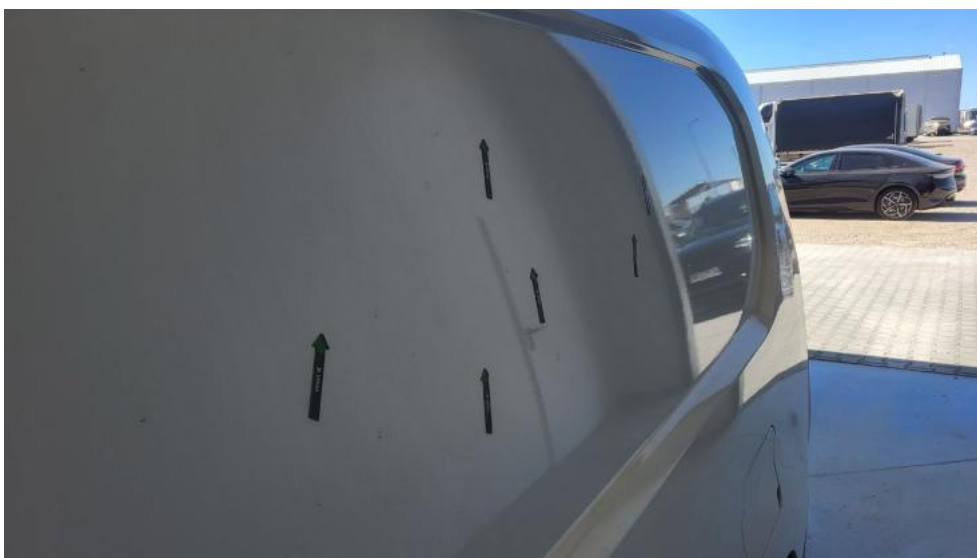
Photo 48.
Błotnik tylny L / Ściana boczna L - Wgniecenie/odkształcenie 1

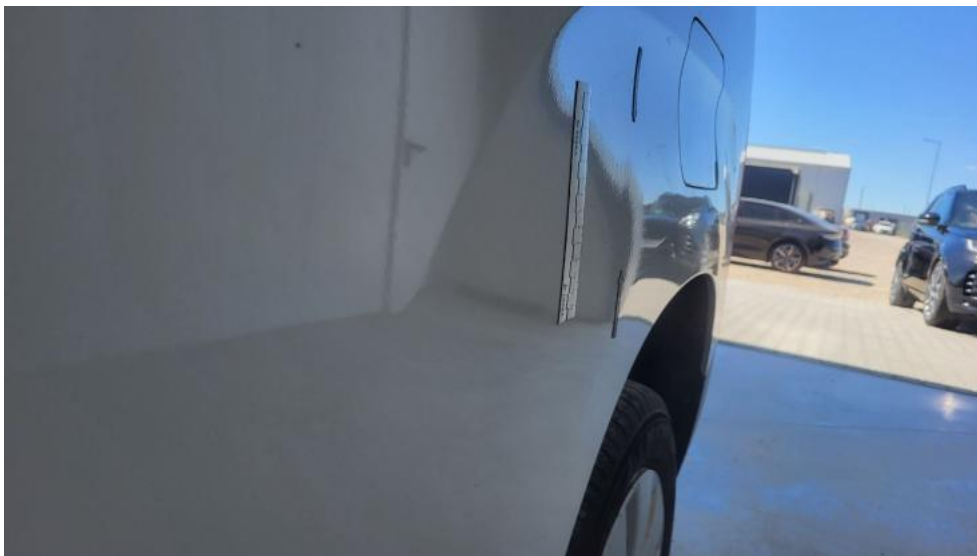
Photo 49.
Błotnik tylny L / Ściana boczna L - Wgniecenie/odkształcenie 2

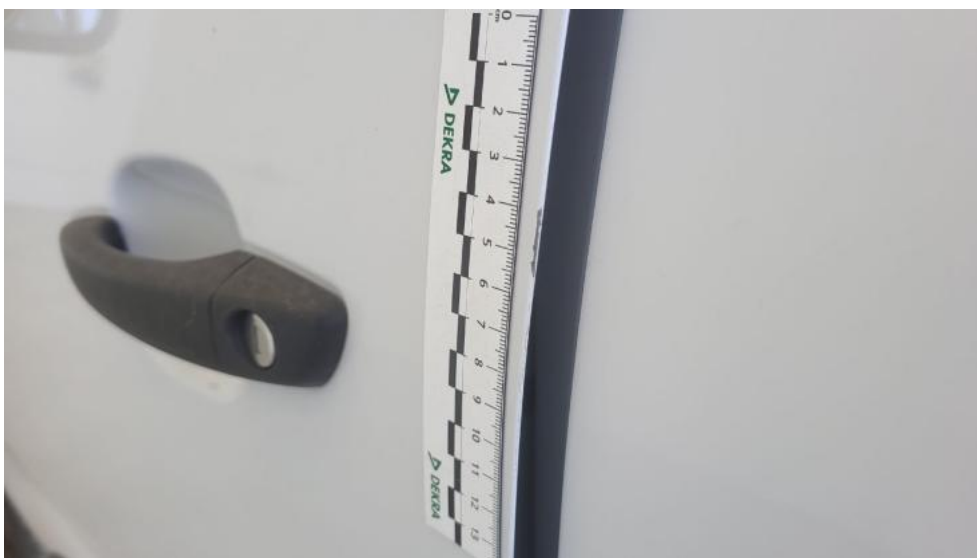
Photo 50.
Drzwi przed L - Rysa/odprysk 1

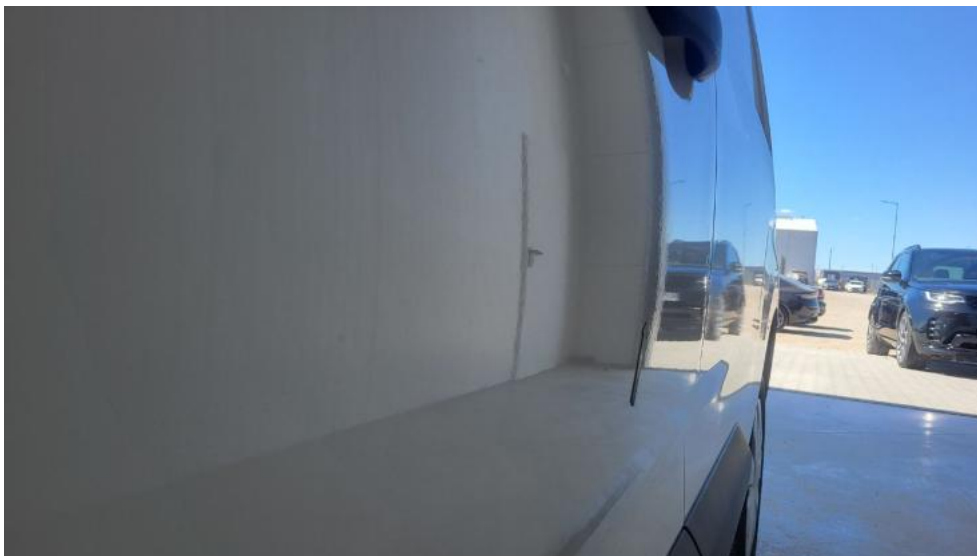
Photo 51.
Drzwi przed L - Wgniecenie/odkształcenie 1

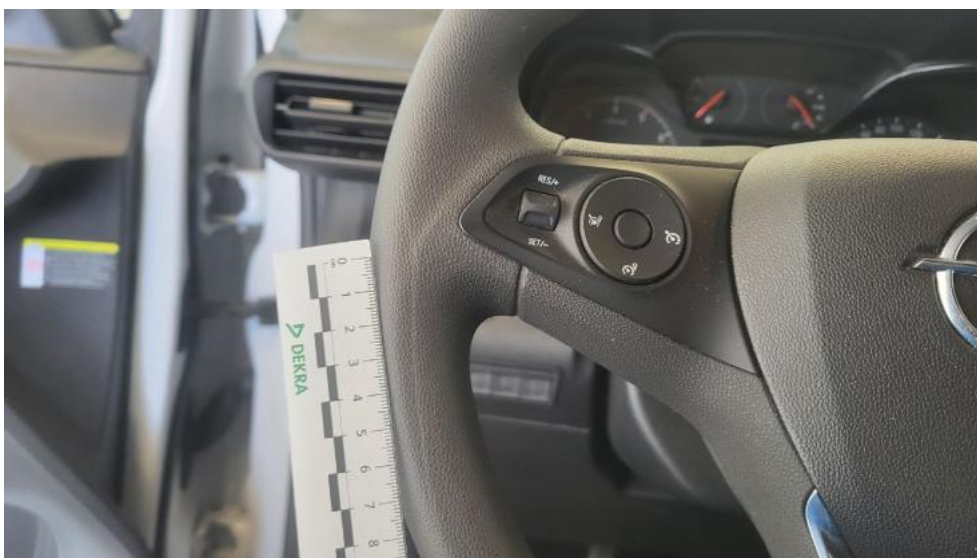
- kierownica - rysy,
- wnętrze - zabrudzenia,

Photo 52.
Koło kierownicy - Rysa/odprysk 1

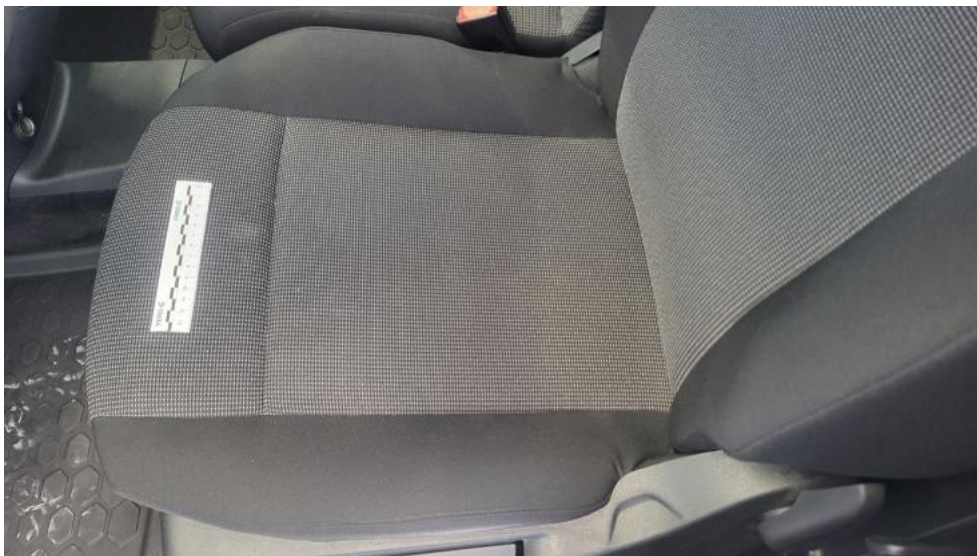
Photo 53.
Fotel prz. lew. - Inne 1

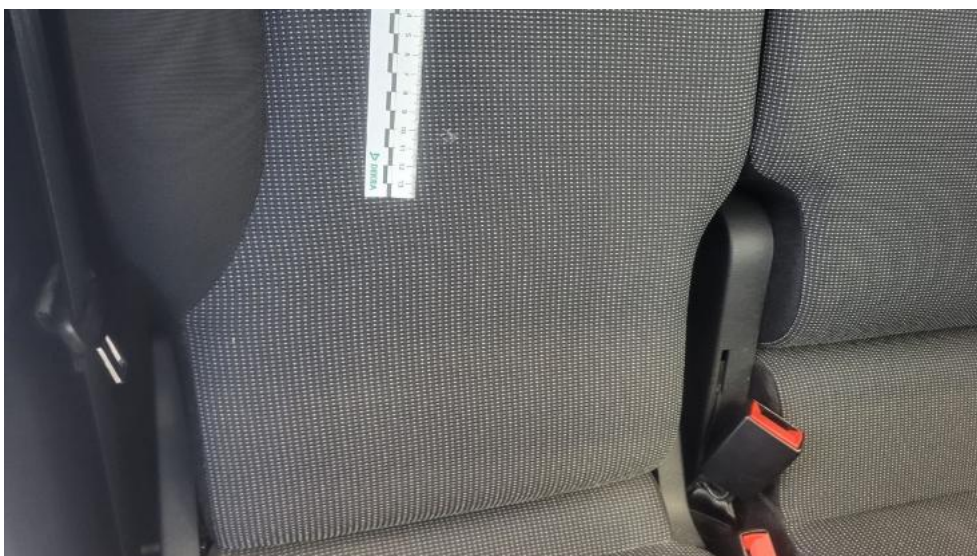
Photo 54.
Fotel prz. praw. - Inne 1
