DEKRA's commission No. : PKOL(W)/LODZ/07094/26/01/28  
 commission/ damage No. : 21/055852  
 Date of commission: 28-01-2026

**Vehicle data**

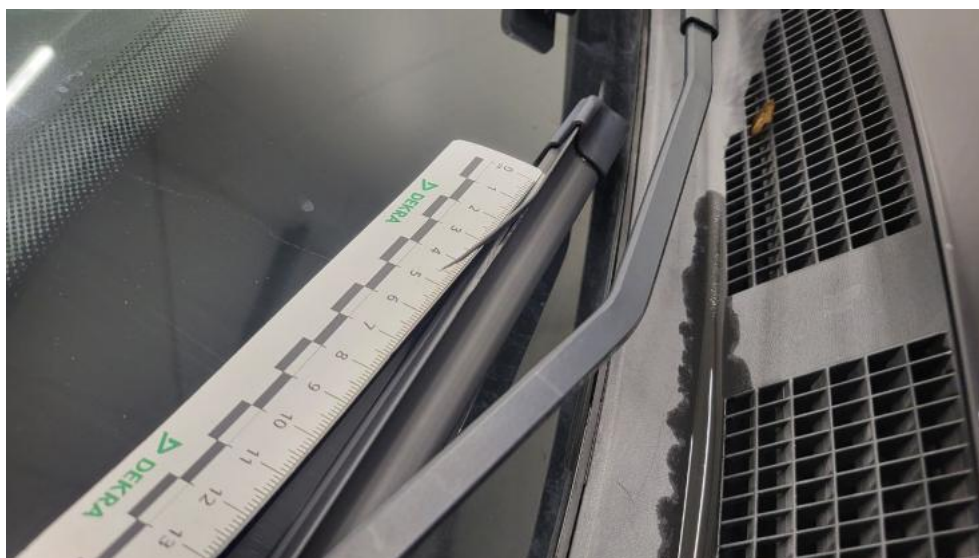
**Photo 44.**  
Pióro wycieraczki szyby prz P - Pęknięcie/rozerwanie 1

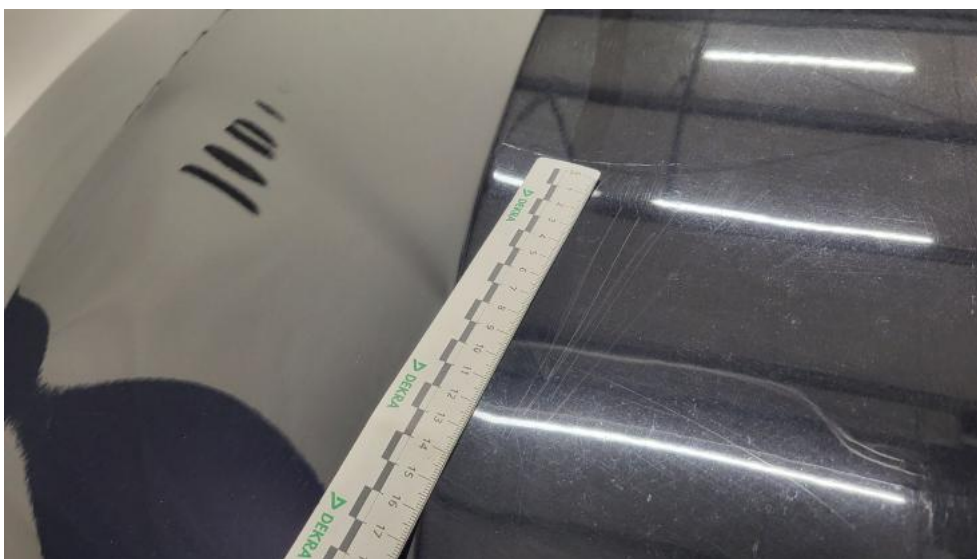
**Photo 45.**  
Pokrywa komory silnika - Rysa/odprysk 1

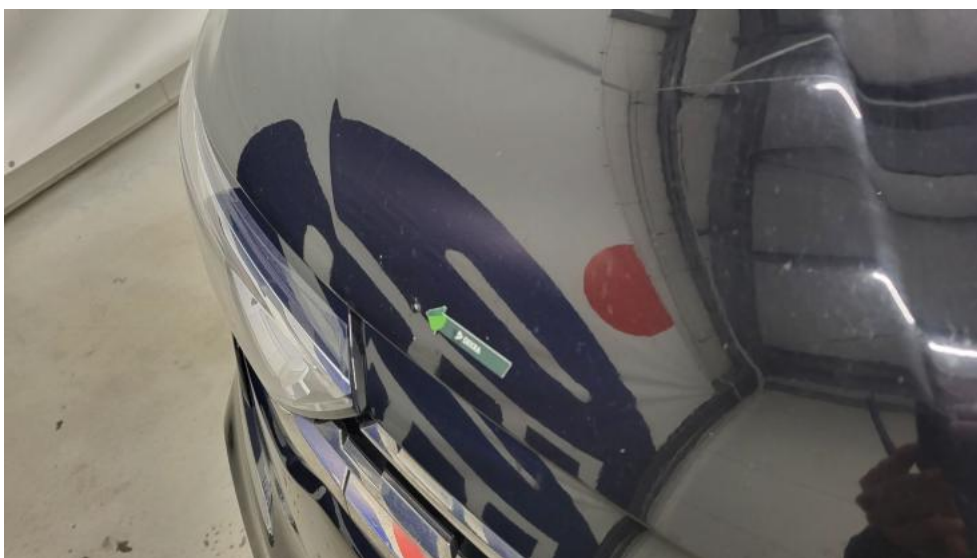
**Photo 46.**  
Pokrywa komory silnika - Wgniecenie/odkształcenie 1

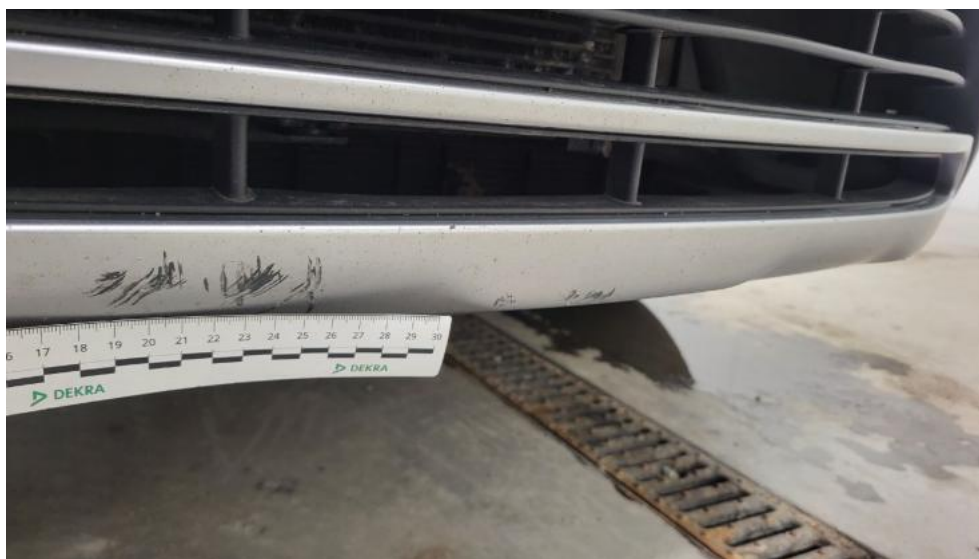
**Photo 47.**  
Spoiler zderzaka przedniego - Rysa/odprysk 1

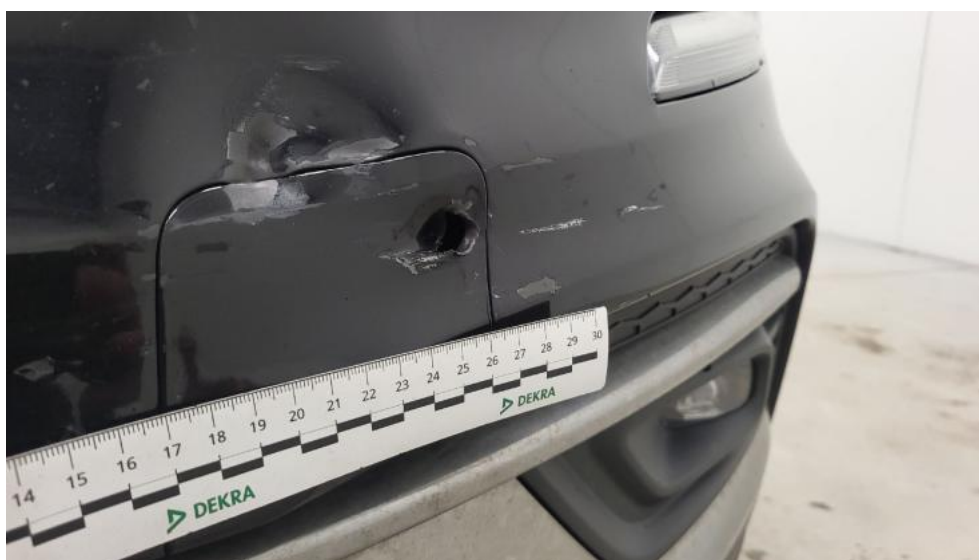
**Photo 48.**  
Zaślepka prz haka hol. - Pęknięcie/rozerwanie 1

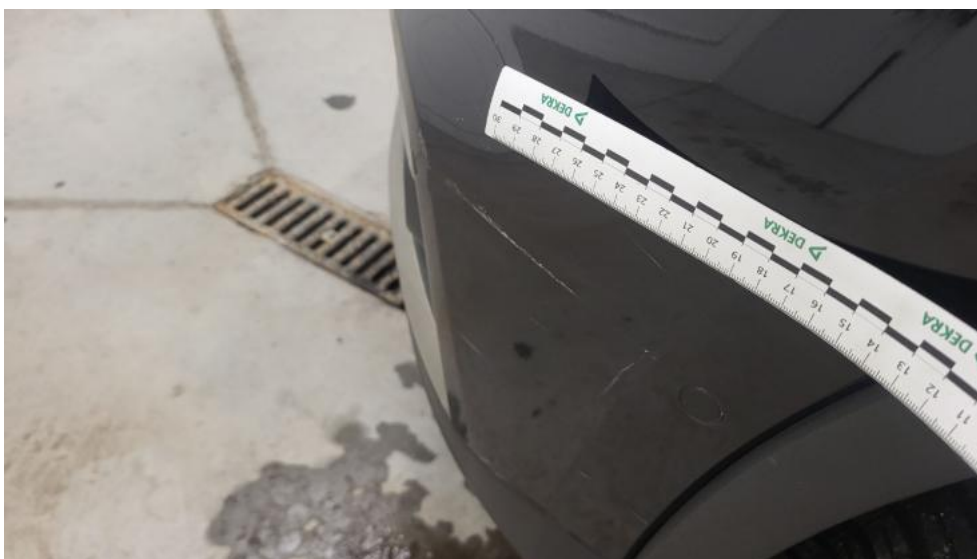
**Photo 49.**  
Zderzak - Rysa/odprysk 1

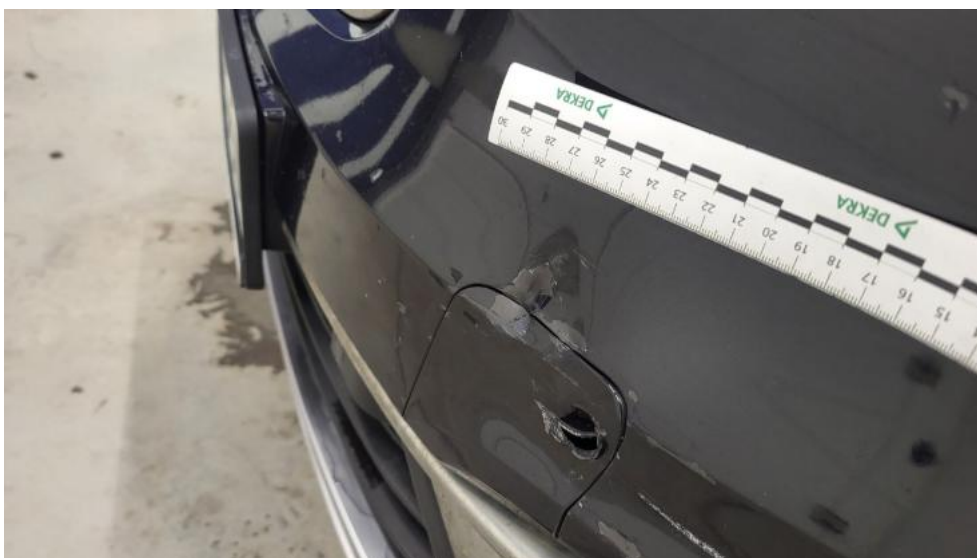
**Photo 50.**  
Zderzak - Wgniecenie/odkształcenie 1

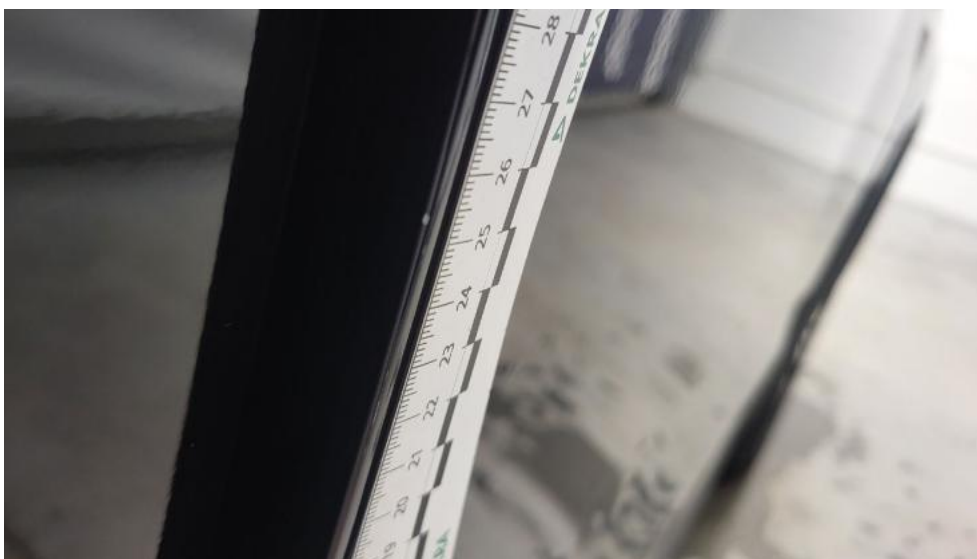
**Photo 51.**

Drzwi przednie P - Rysa/odprysk 1

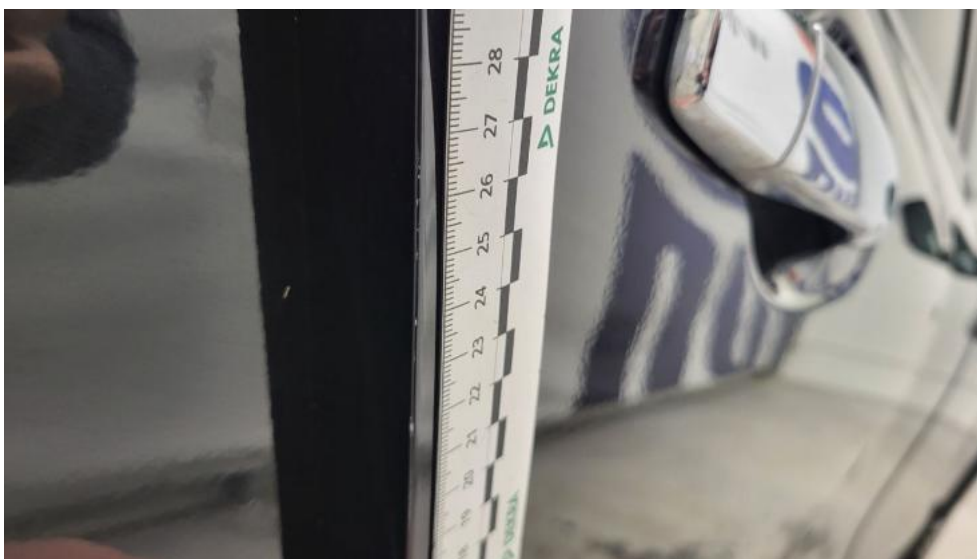
**Photo 53.**

Drzwi tylne P - Rysa/odprysk 1

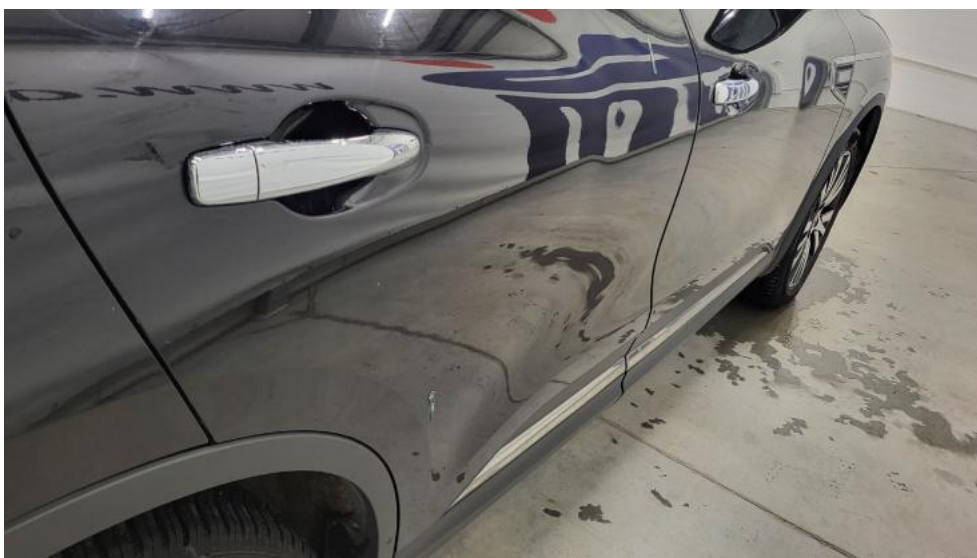
**Photo 54.**

Drzwi tylne P - Wgniecenie/odkształcenie 1

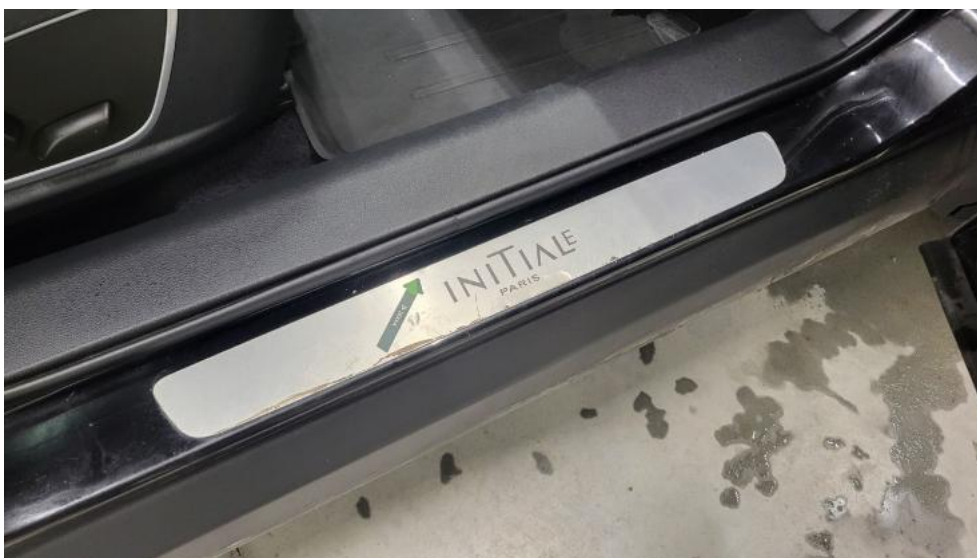
**Photo 56.**  
Próg P - Wgniecenie/odkształcenie 1

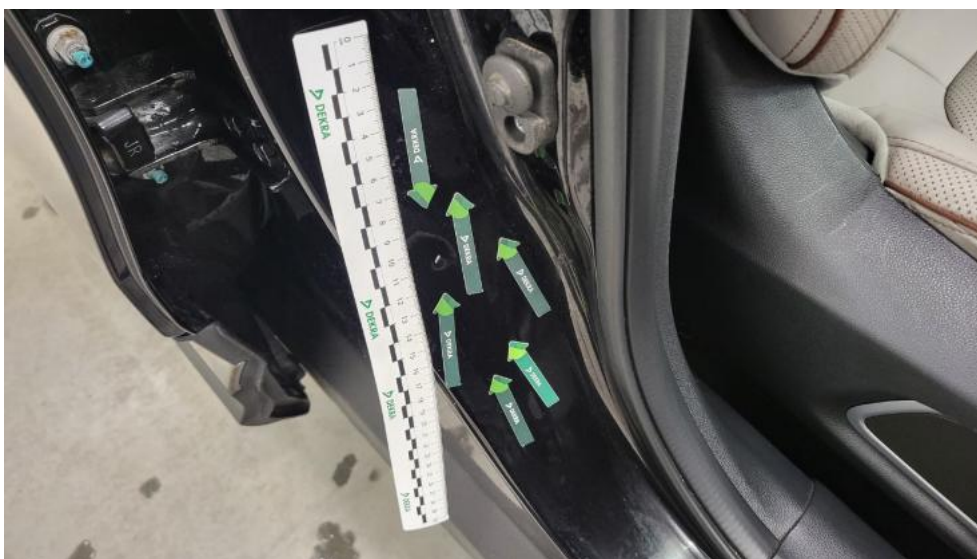
**Photo 57.**  
Słupek środkowy P - Wgniecenie/odkształcenie 1

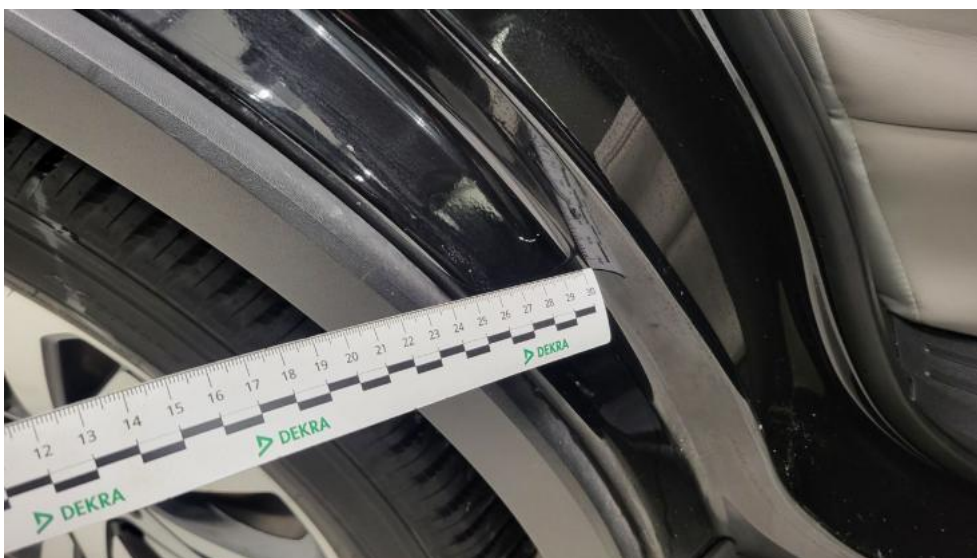
**Photo 58.**  
Błotnik tylny P / Ściana boczna P - Rysa/odprysk 1

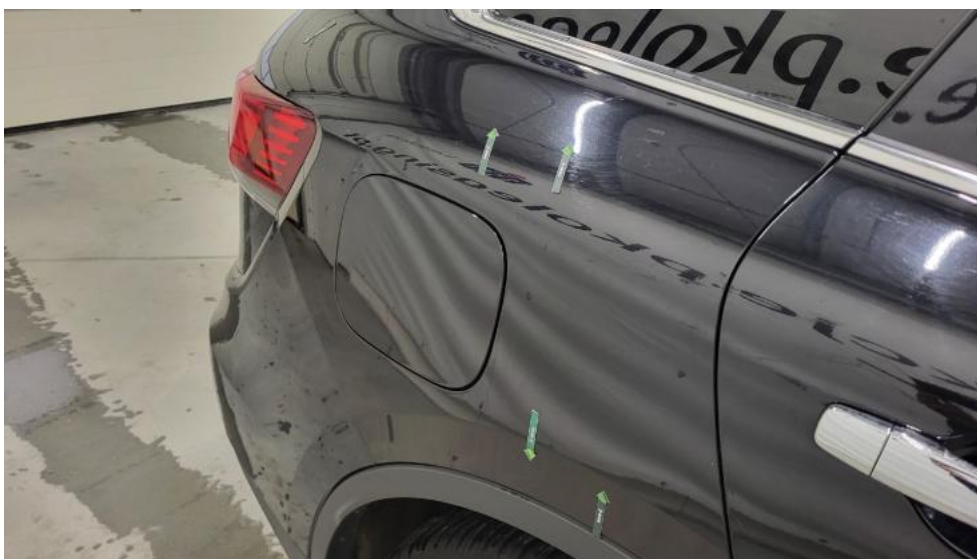
**Photo 59.**  
Błotnik tylny P / Ściana boczna P - Wgniecenie/odkształcenie 1

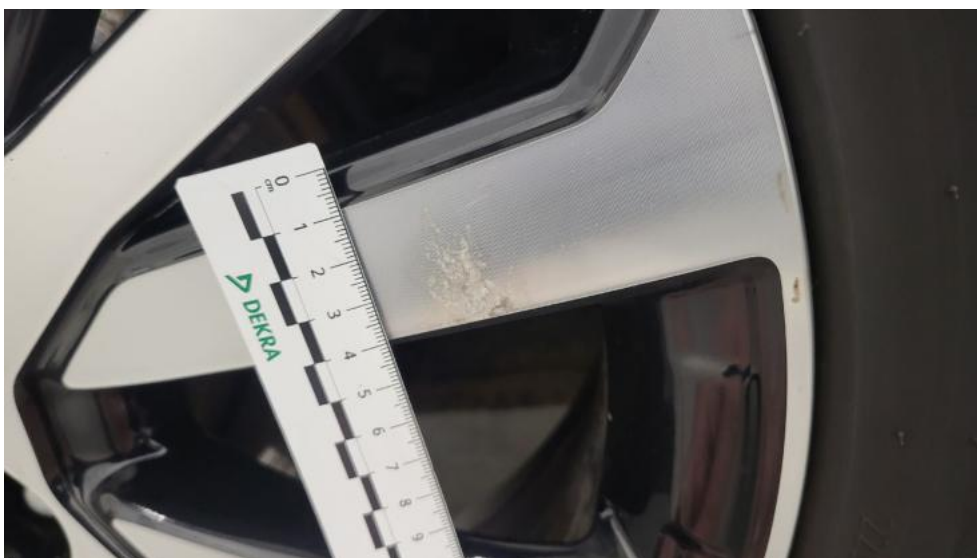
**Photo 60.**  
Felga aluminiowa tylna P - Rysa/odprysk 1

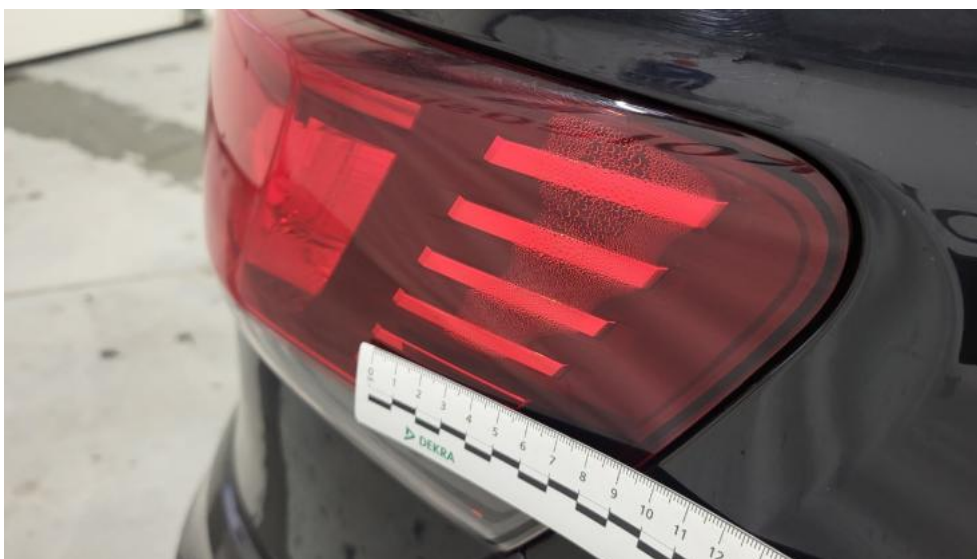
**Photo 61.**  
Lampa tylna zew P - Inne 1

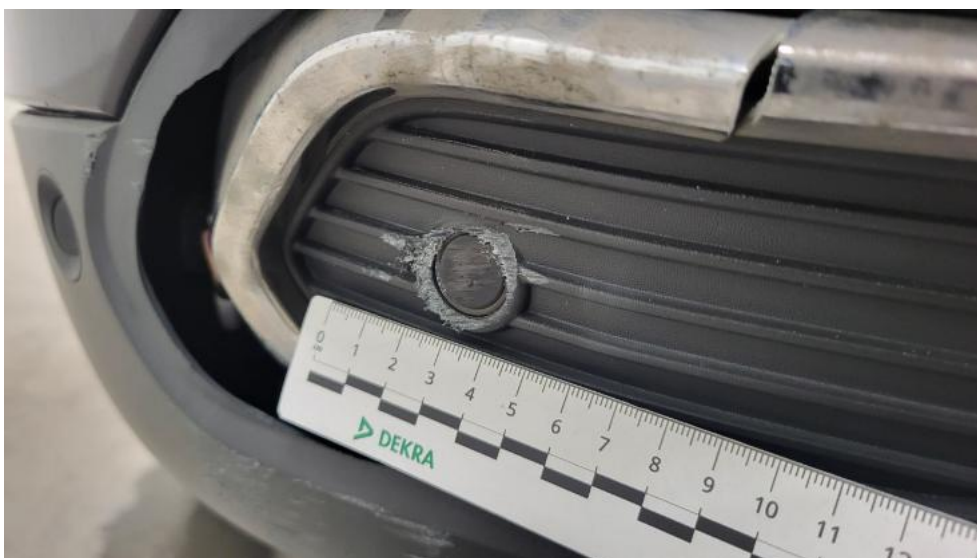
**Photo 62.**  
Czujniki parkowania tył - Rysa/odprysk 1

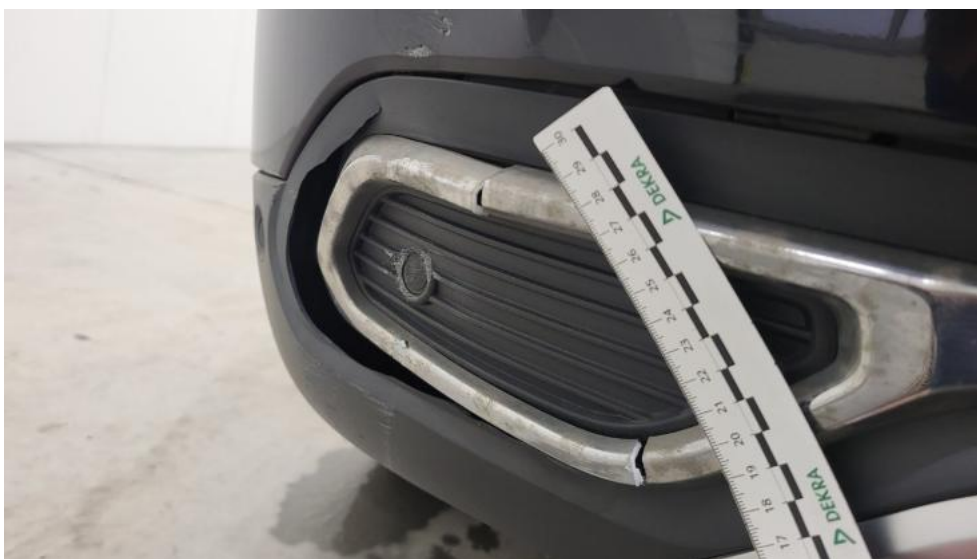
**Photo 63.**

Listwa śr zderzaka tylnego - Pęknięcie/rozerwanie 1

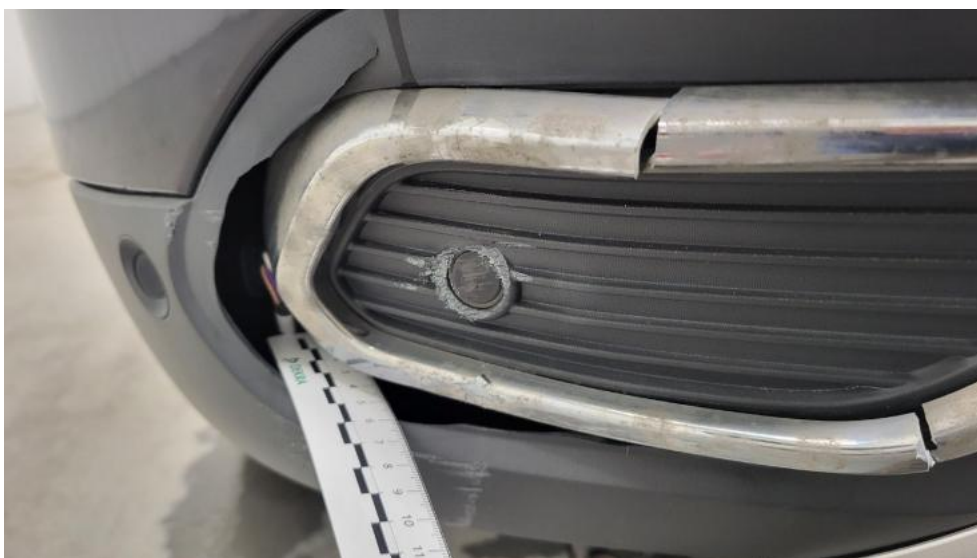
**Photo 64.**

Listwa śr zderzaka tylnego - Inne 1

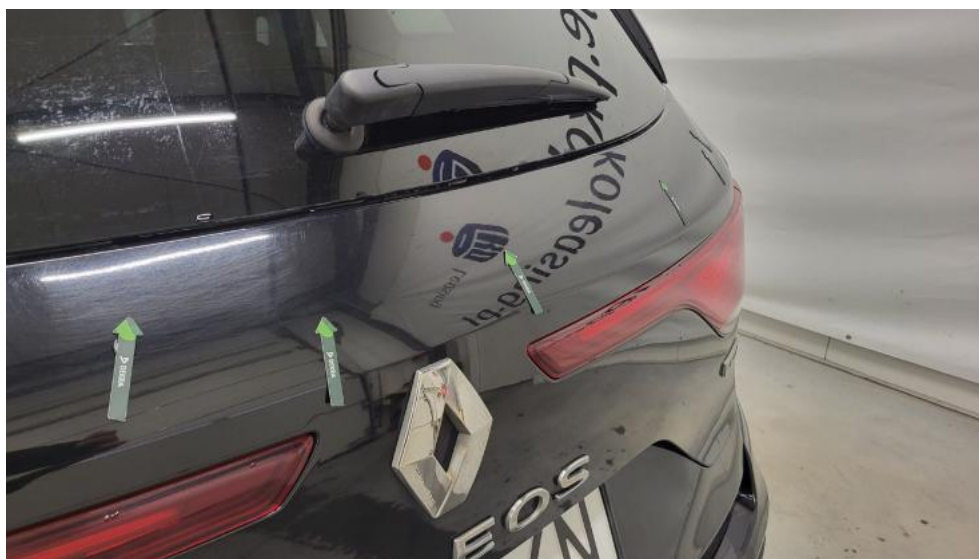
**Photo 65.**  
Pokrywy bagażnika - Wgniecenie/odkształcenie 1

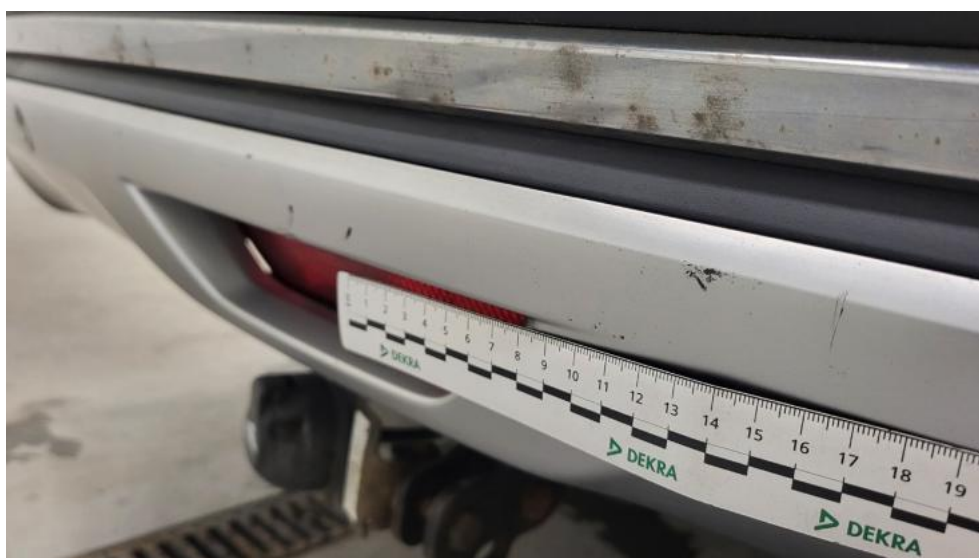
**Photo 66.**  
Spojler zderzaka tylnego - Rysa/odprysk 1

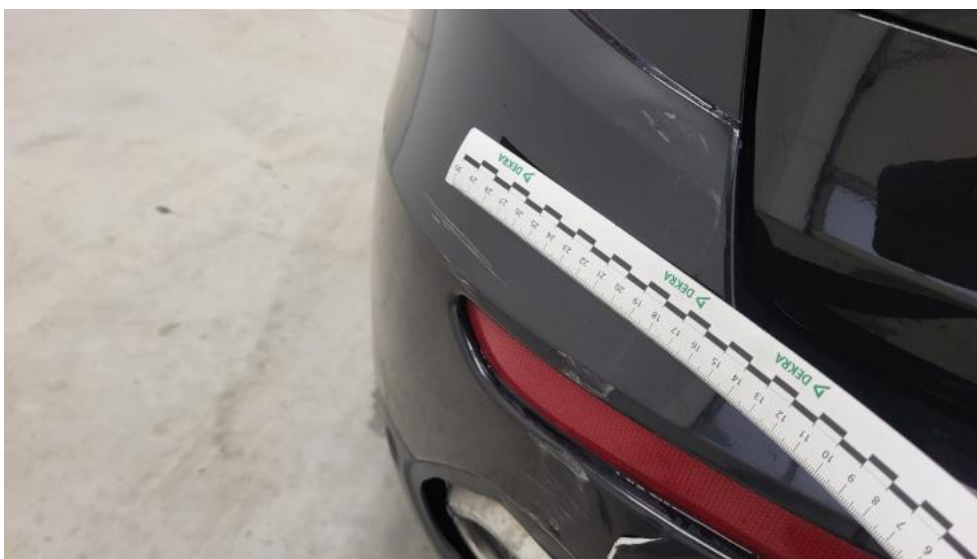
**Photo 67.**  
Zderzak tylny - Rysa/odprysk 1

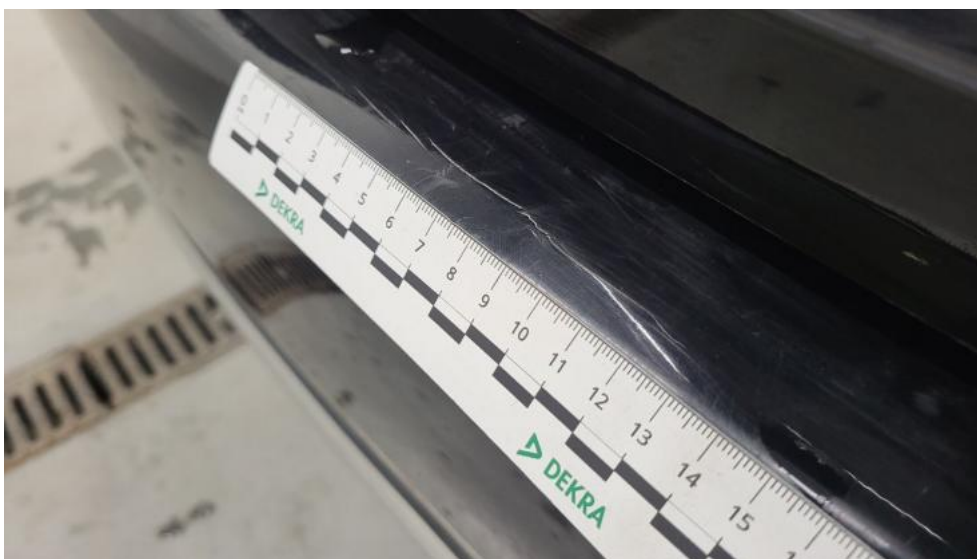
**Photo 69.**  
Zderzak tylny - Pęknięcie/rozerwanie 1

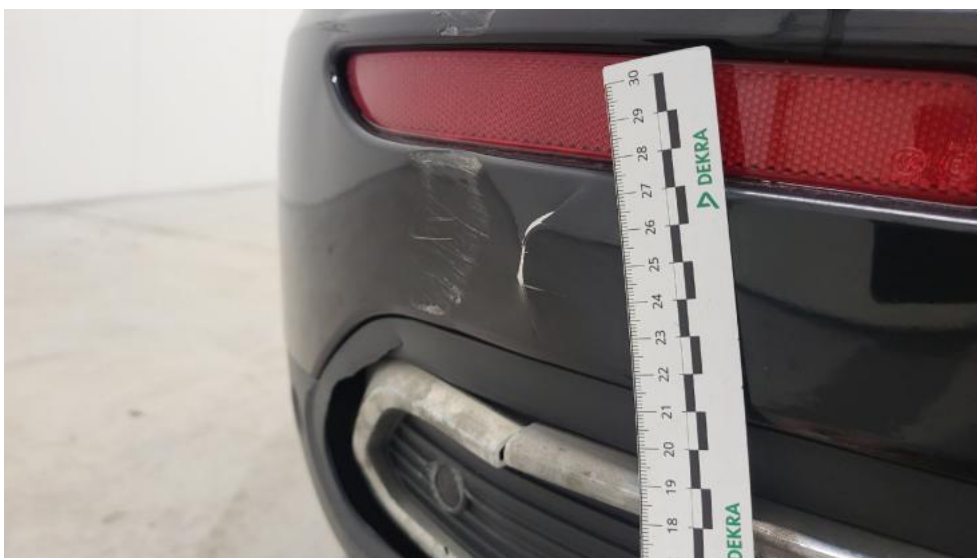
**Photo 70.**  
Zderzak tylny - Pęknięcie/rozerwanie 2

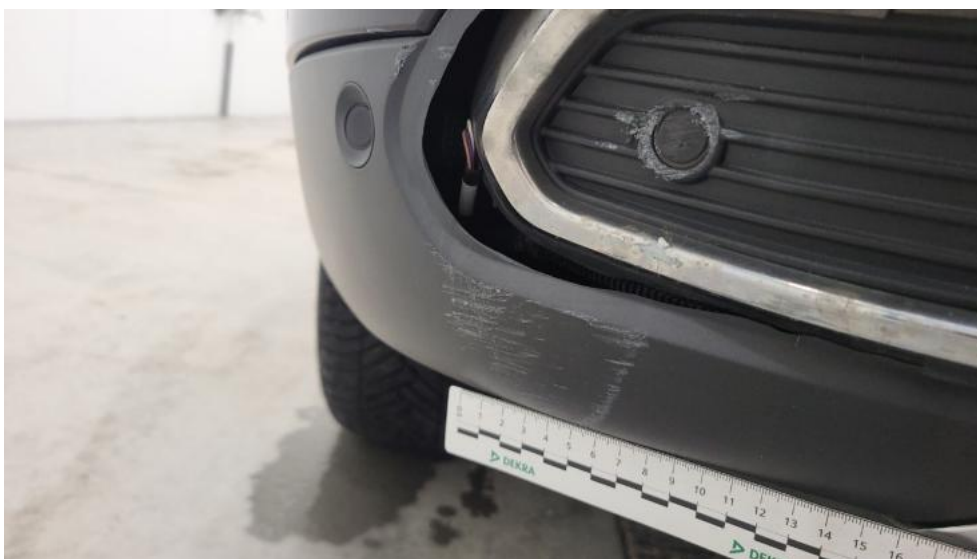
**Photo 71.**

Zderzak tylny cz dolna - Rysa/odprysk 1

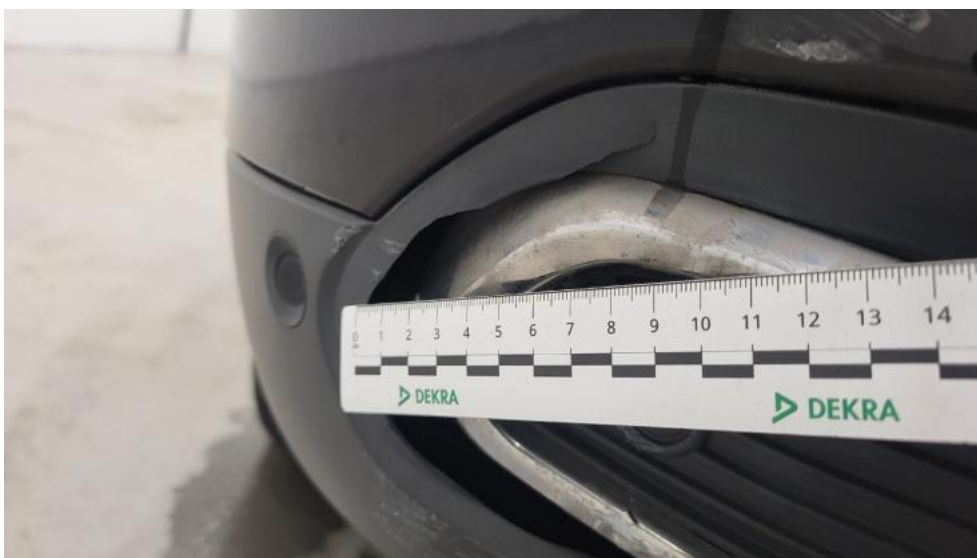
**Photo 72.**

Zderzak tylny cz dolna - Pęknięcie/rozerwanie 1

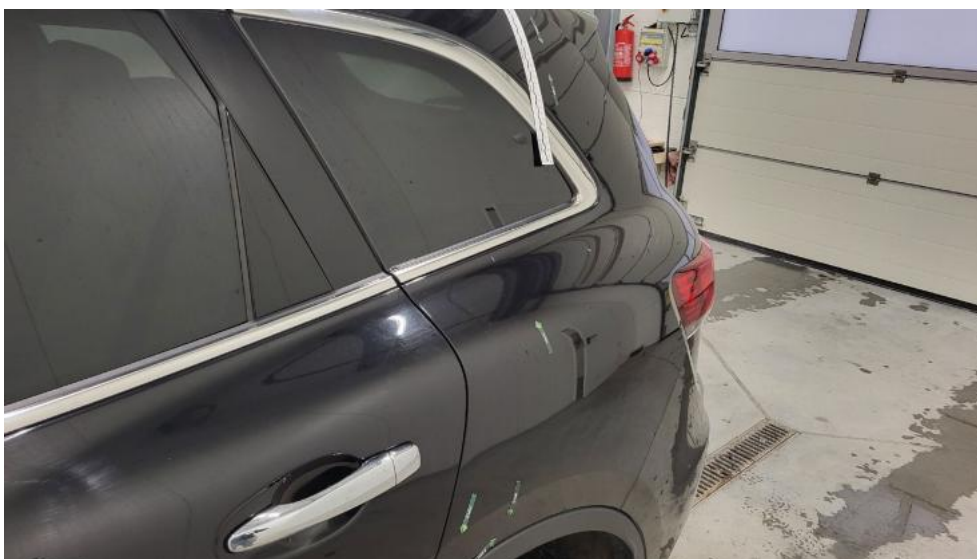
**Photo 73.**  
Błotnik tylny L / Ściana boczna L - Wgniecenie/odkształcenie 1

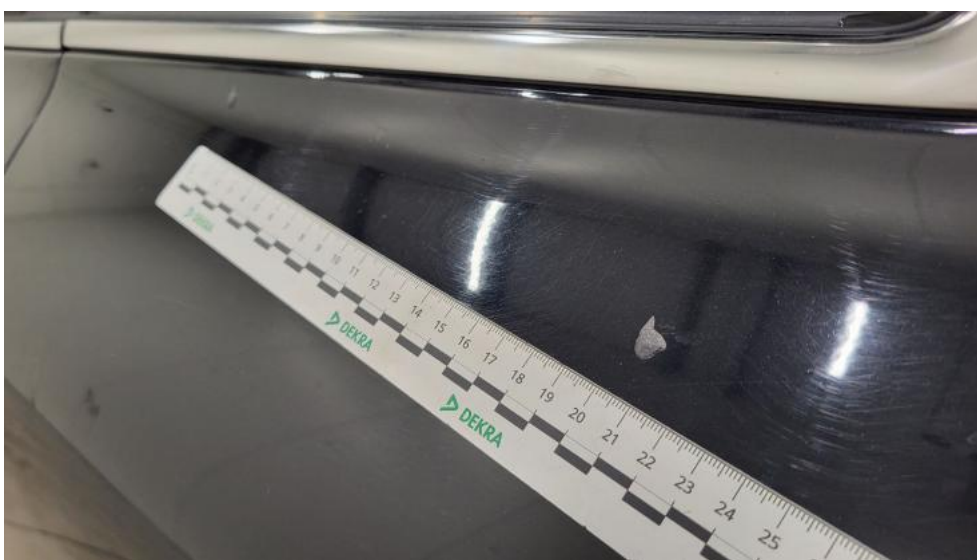
**Photo 74.**  
Błotnik tylny L / Ściana boczna L - Inne 1

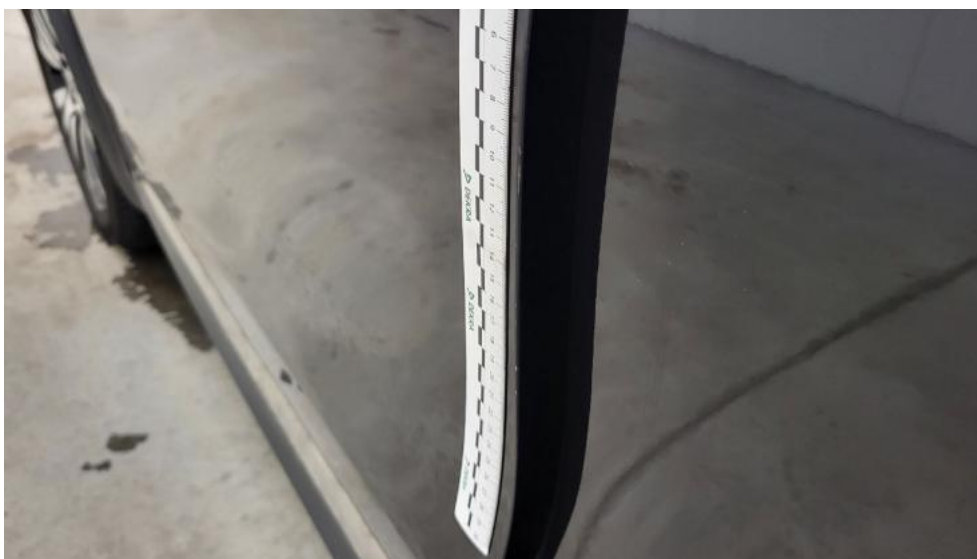
**Photo 75.**

Drzwi przed L - Rysa/odprysk 1

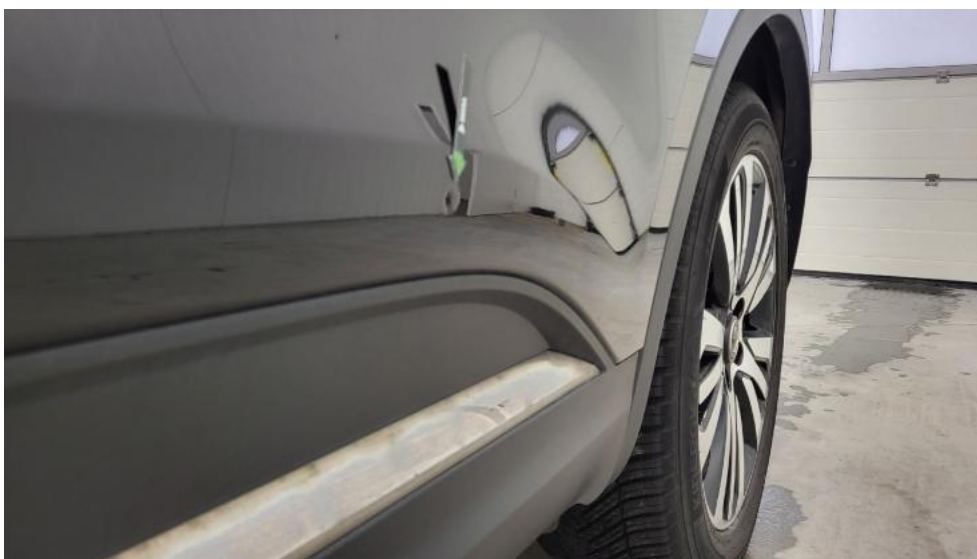
**Photo 77.**  
Drzwi tylne L - Wgniecenie/odkształcenie 1

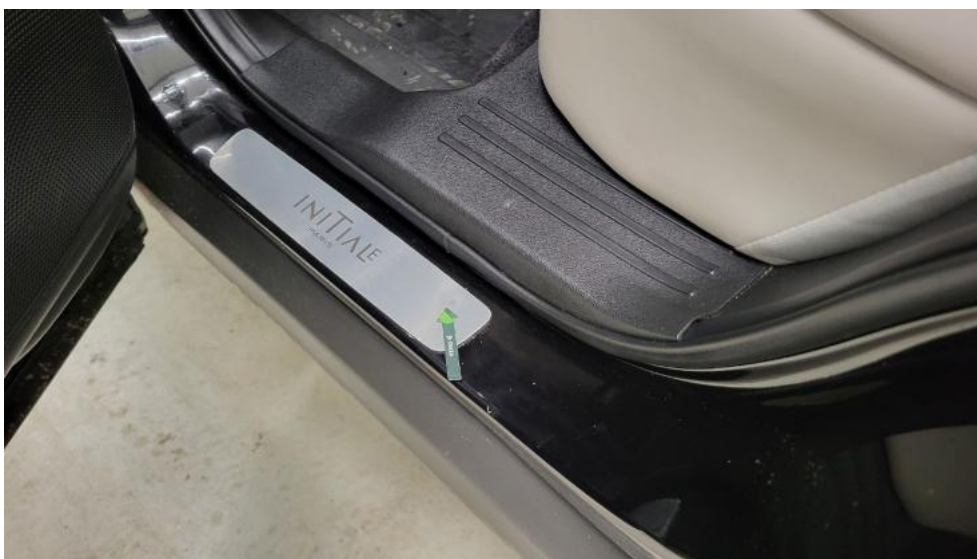
**Photo 79.**  
Próg L - Wgniecenie/odkształcenie 1

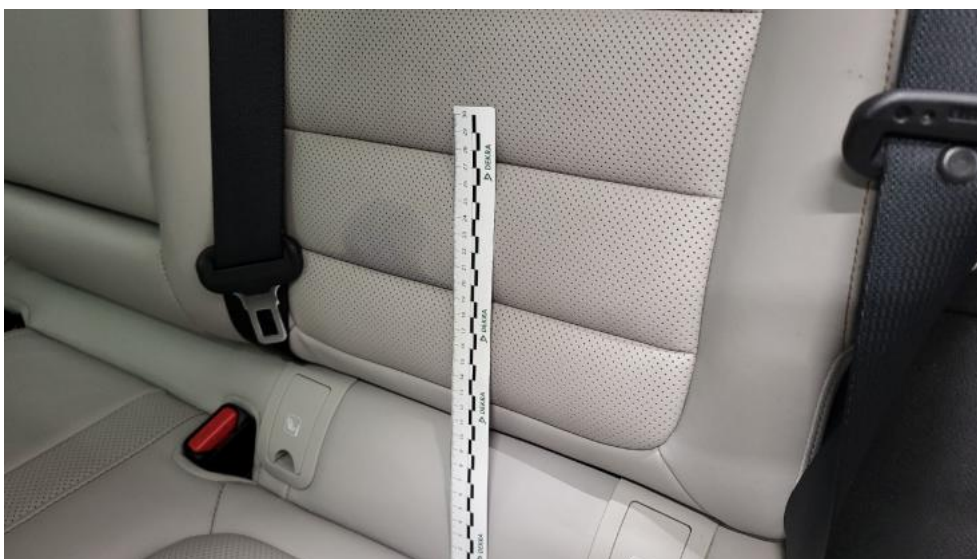
**Photo 83.**  
Kanapa tyl. - Inne 1

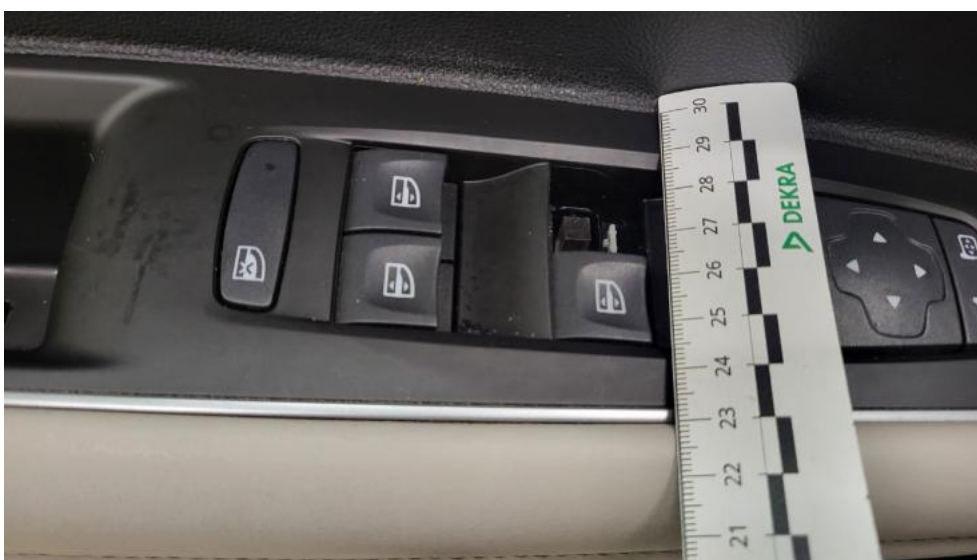
**Photo 84.**  
Włączniki/przełączniki drzwi prz L - Inne 1

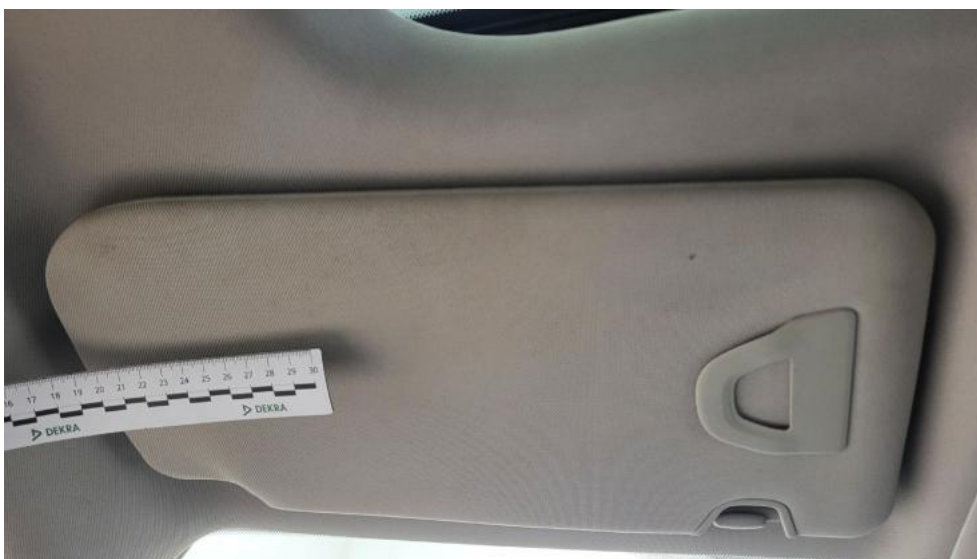
**Photo 85.**

Osłona p/słoneczna lewa - Inne 1

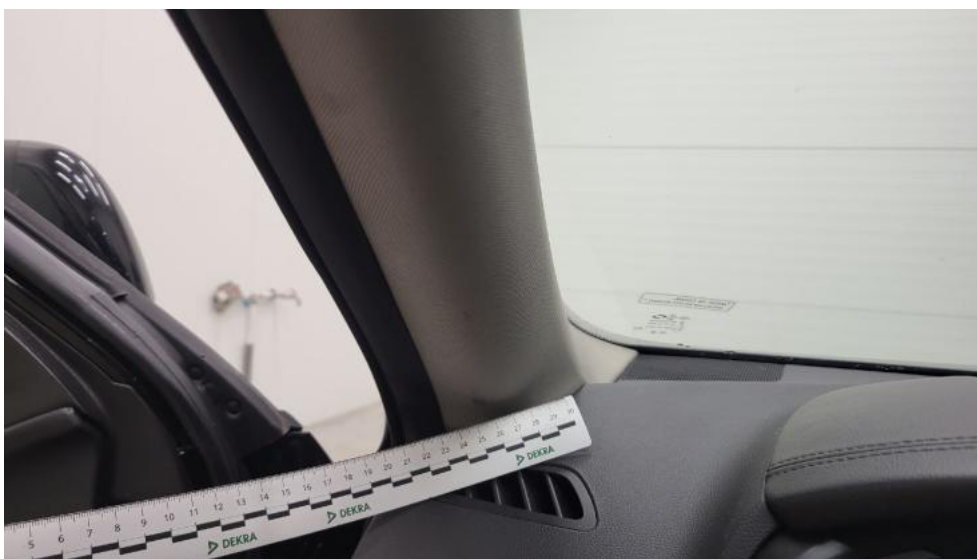
**Photo 87.**

Wykładzina(y) słupka przedniego L - Inne 1
